**ESTUDO DA RELAÇÃO ENTRE AS CONCENTRAÇÕES
AMBIENTAIS DAS NÉVOAS DE ÁCIDO CRÔMICO EM PROCESSO
DE ELETRODEPOSIÇÃO DE CROMO DURO E A EFICÁCIA DE
TRÊS DIFERENTES SISTEMAS DE PROTEÇÃO COLETIVA**

Dissertação de Mestrado apresentada
ao Departamento de Saúde Ambiental
da Faculdade de Saúde Pública da
Universidade de São Paulo para obtenção do
Grau de Mestre em Saúde Pública.

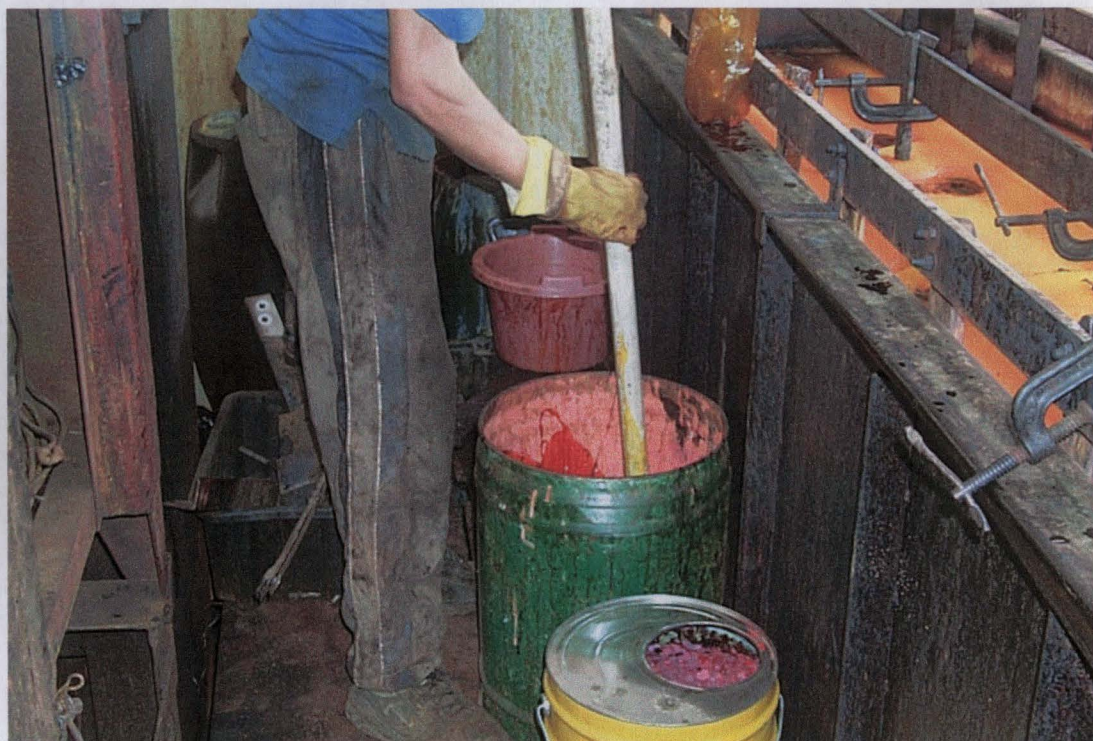
junto aos tanques dos banhos eletrolíticos, como a preparação da solução de ácido crômico para reforçar a concentração dos banhos, que deve ser de 250 g de CrO_3 por litro de solução. Esta situação por ser bem compreendida na foto da figura 6.

Figura 6: Preparação do solução eletrolítica de Cr VI para reforçar o banho na empresa E_{01}

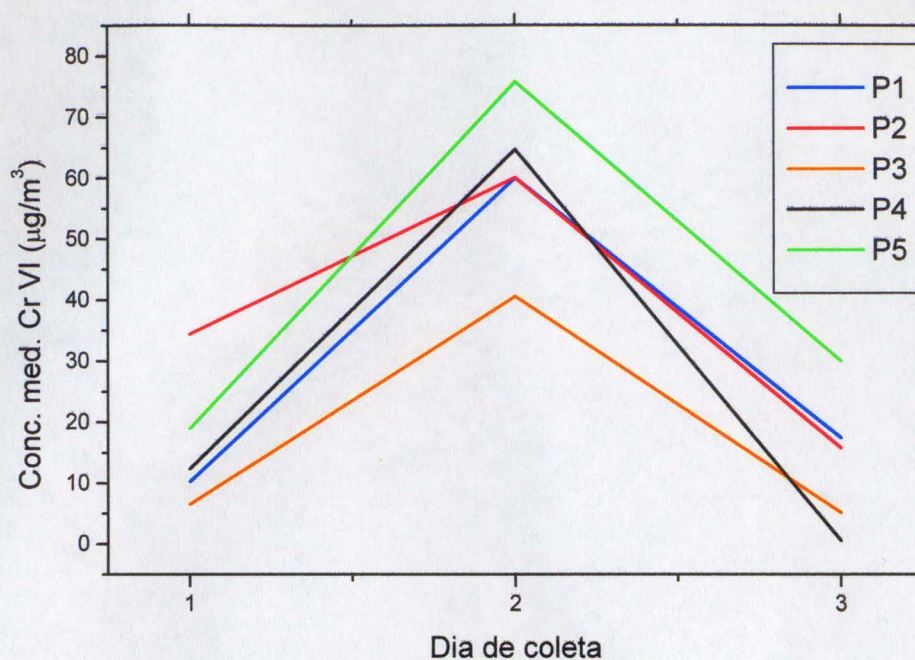
Na figura 15 pode-se verificar que as concentrações no segundo dia de avaliação foram mais elevadas em todos os cinco pontos de coleta analisados.

Figura 15: O gráfico mostra como a concentração de Cr VI variou nos cinco pontos de amostragens durante os três dias de avaliação na empresa E₀₂

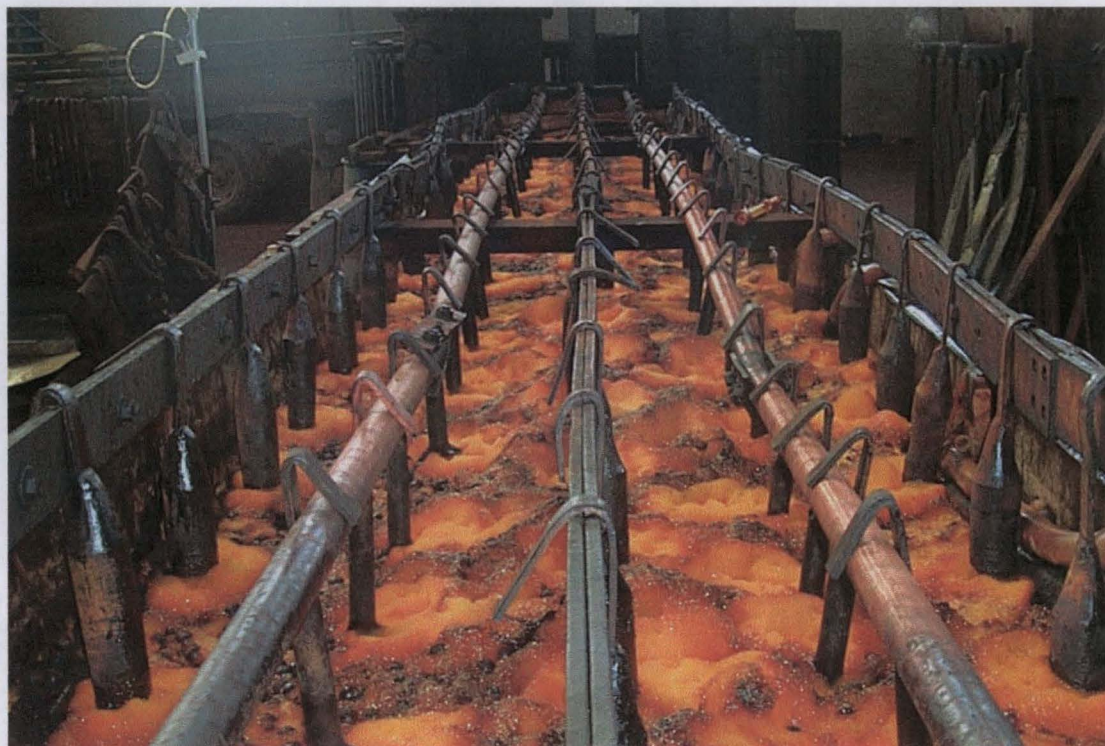
Figura 16: Banho eletrolítico de cromo hexavalente com espuma tensoativa na empresa E₀₂

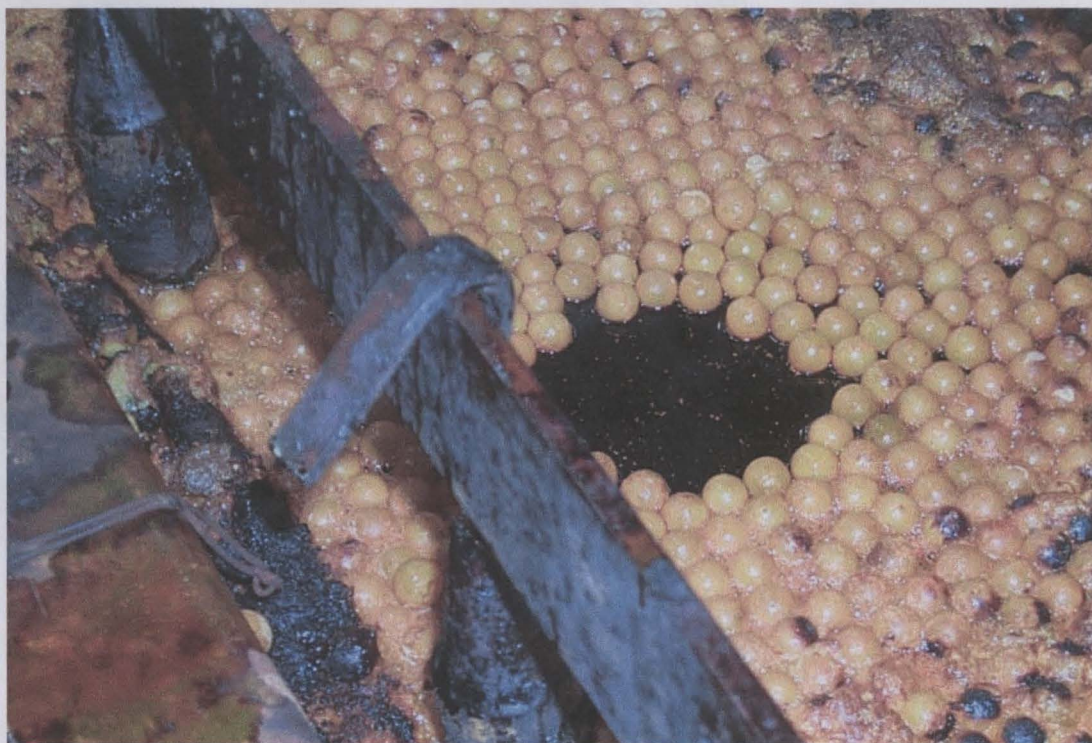
Na foto da figura 17 verifica-se como as esferas plásticas deveriam permanecer sobre o banho eletrolítico para conseguir reter as névoas de Cr VI. Pode-se observar que essas estavam dispostas de maneira coesa porque o banho estava desligado, sem agitação mecânica. Pois quando o banho eletrolítico estava funcionamento as esferas plásticas distribuem-se como foi apresentado na figura 17.

Figura 17: Foto de tanque de um banho eletrolítico de cromo hexavalente com esferas plásticas na empresa E₀₂

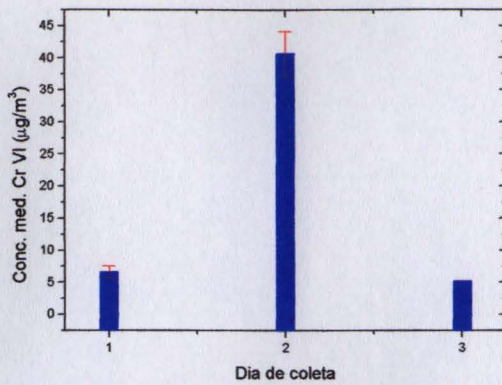
No P3 foram coletadas 5 amostras, sendo duas no primeiro dia, duas no segundo dia e uma no terceiro dia. A figura 20 mostra que a variação da concentração média de névoas de Cr VI foi mais elevada no segundo e as barras de erro no P3 indicam que o desvio padrão no primeiro dia de avaliação foi pequeno e, no segundo dia, um pouco maior. No terceiro dia foi coletada apenas uma amostra.

Figura 20: Variação das concentrações de névoas de Cr VI e as barras de erro no P3 na empresa E₀₂

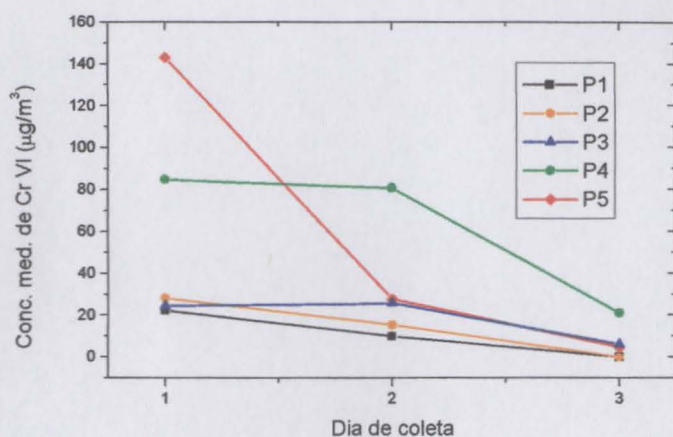
O gráfico da figura 25 mostra como variaram as concentrações médias de névoas de Cr VI nos cinco pontos de coleta de amostras. Observa-se que os pontos P4 e P5 apresentaram sempre as concentrações mais elevadas, em relação aos outros pontos. Isso aconteceu porque eles estavam localizados junto ao lado da parede, na área de produção, onde havia dificuldades de circulação e de renovação do ar no ambiente de trabalho. Os pontos de coleta de amostras P1, P2 e P3 tiveram concentrações mais baixas e próximas entre si.

Figura 25: Variação das concentrações de névoas de Cr VI nos 5 pontos de coleta na empresa E₀₃

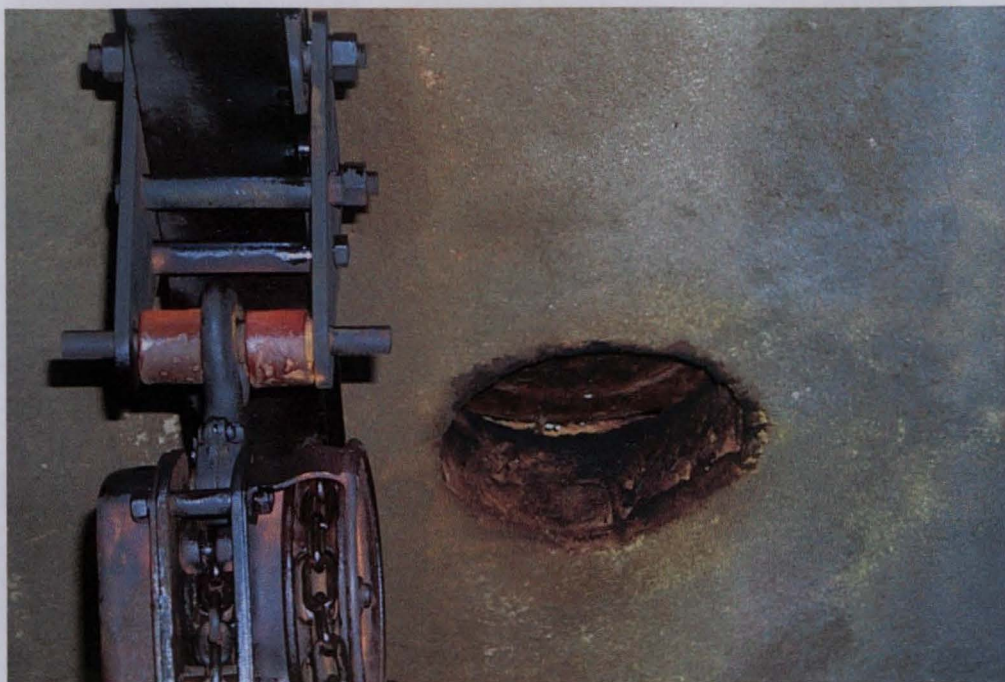
Figura 43: Foto do teto da cabina com uma abertura por onde era perdida boa parte da exaustão do sistema de ventilação

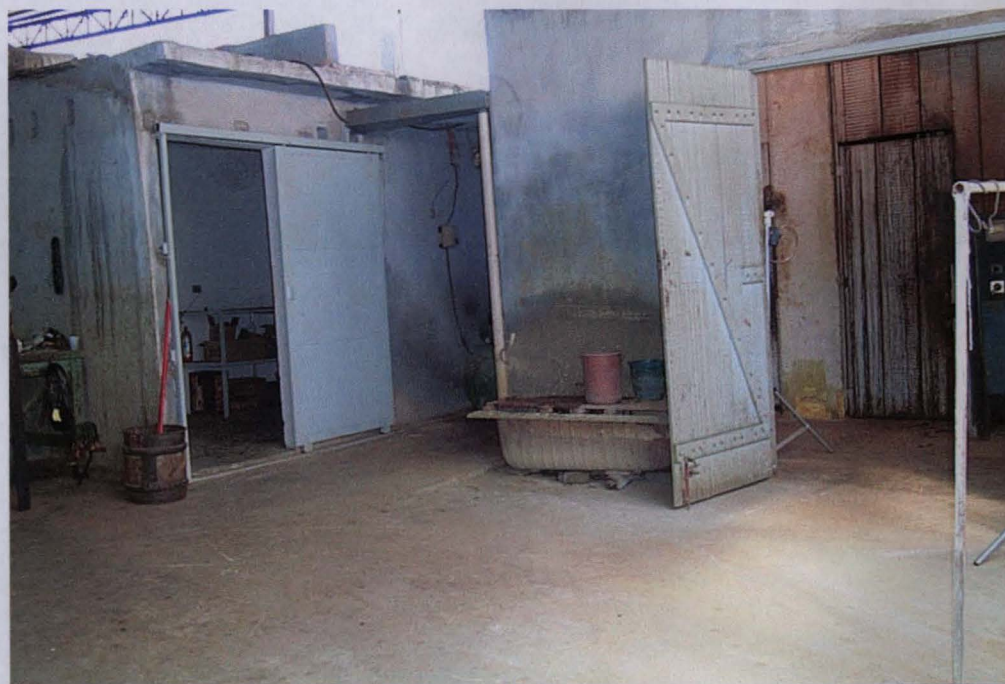
A foto da figura 43 mostra que dentro da cabina existia uma abertura, no teto, de formato circular, o que acarretava uma grande perda na eficácia da exaustão dentro desta. Após vedar essa abertura, constatou-se que houve um aumento da velocidade de exaustão superior a 4 vezes na cabina 1 e a mais de 3 vezes na cabina 2 e na cabina 3 esse aumento foi de 6 vezes, como pode ser verificado na tabela 14.

A medição da velocidade de captação das névoas pelo sistema de ventilação mostrou que o sistema perdia sua capacidade de exaustão, pois havia uma abertura no teto da cabina. Após vedar essa abertura, a velocidade de captação passou de 0,20 m/s para 1,20 m/s, medida nas fendas das portas. Esta situação pode ser verificada na foto da figura 43. A foto da figura 44 mostra a área onde se localizam as cabinas. Pode-se notar que era uma área aberta, onde as bancadas de montagem de gancheiras estavam distantes das cabinas, fato que diminuiu a exposição dos trabalhadores. A exposição somente ocorria quando os operários entravam nas cabinas para colocar e para retirar as peças ou para medir a espessura das camadas dessas peças.

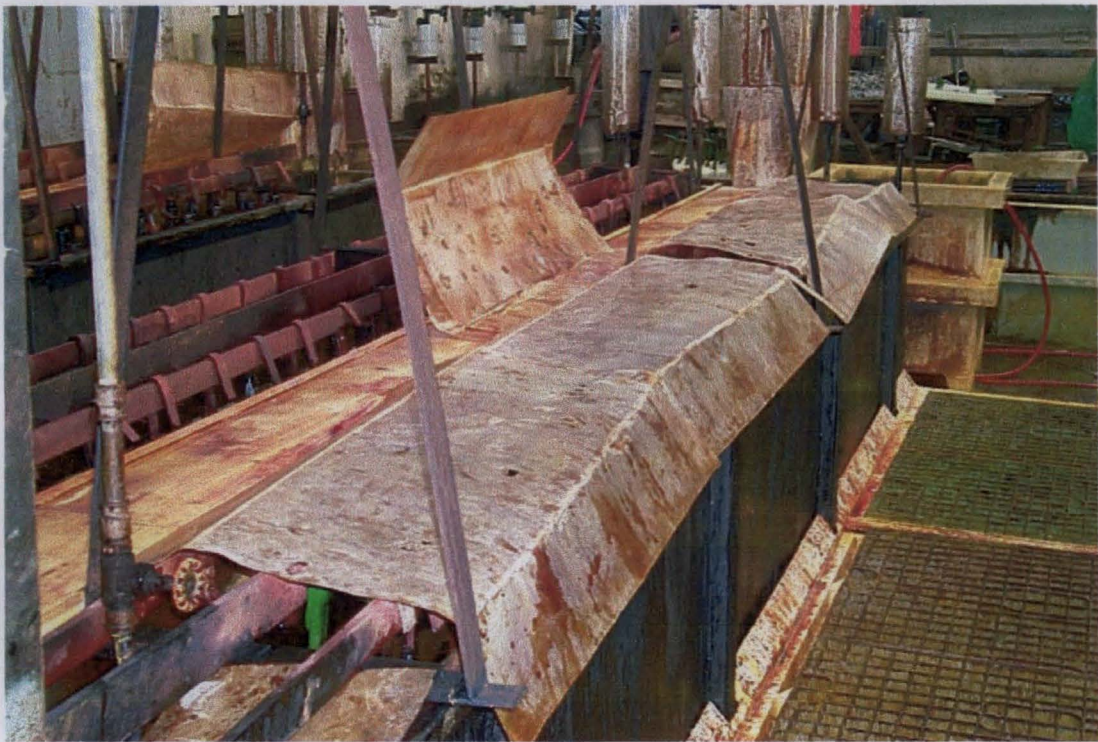
Figura 47: SVLE com tampa de fibra de vidro cobrindo os tanques eletrolíticos na empresa E₀₆

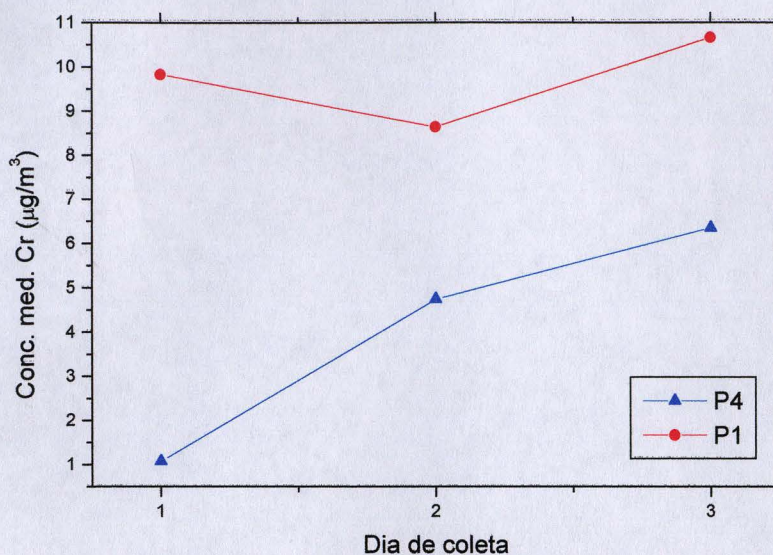
Figura 48: Variação das concentrações de névoas Cr VI entre P1 e P4 instalados junto ao tanque 1 na empresa E₀₆

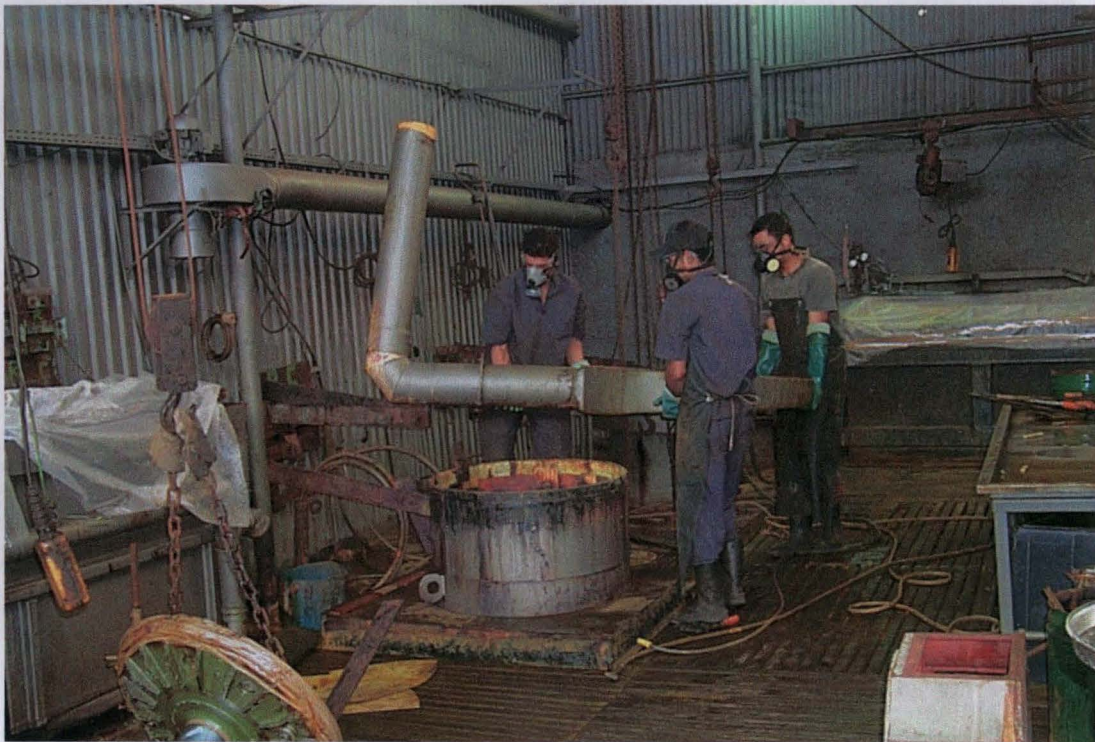
Figura 65: Foto mostra trabalhadores retirando o sistema de ventilação para a colocação uma peça grande dentro do tanque cilíndrico de eletrodeposição na empresa E₁₀
