CONFLITOS E PERSPECTIVAS SOCIOAMBIENTAIS  
NA GESTÃO DE CÓRREGOS URBANOS: CASO  
CURSO D'ÁGUA TENENTE ROCHA

Dissertação apresentada ao Programa de Pós-Graduação em Ambiente, Saúde e Sustentabilidade da Faculdade de Saúde Pública da Universidade de São Paulo, como requisito obrigatório à obtenção do título de Mestre em Ciências.

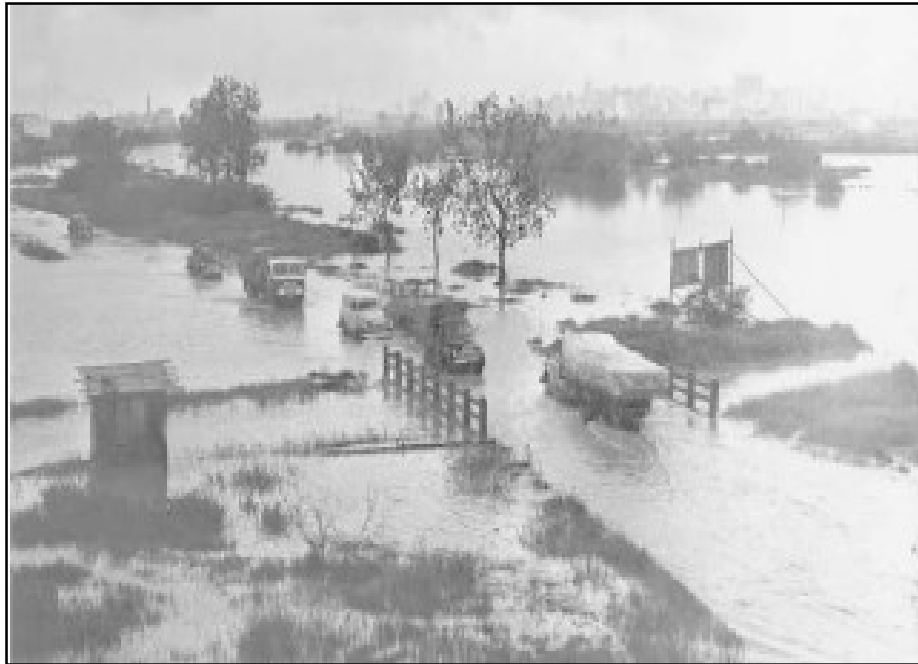
**Figura 4: Trecho do rio Tietê, após obras de retificação no início dos anos 1900.**

ANJOS (2017), citando JACOBI (2006), lembra que a partir dos anos de 1950 ocorrem dois movimentos simultâneos: a intensificação das intervenções na rede de drenagem, com obras de retificação e canalização dos rios, (vide figura 4) com aterramento das várzeas e sua incorporação à malha urbana, bem como a degradação dos recursos hídricos e do solo, que como consequência afetaram a saúde da população resultando em problemas socioambientais.

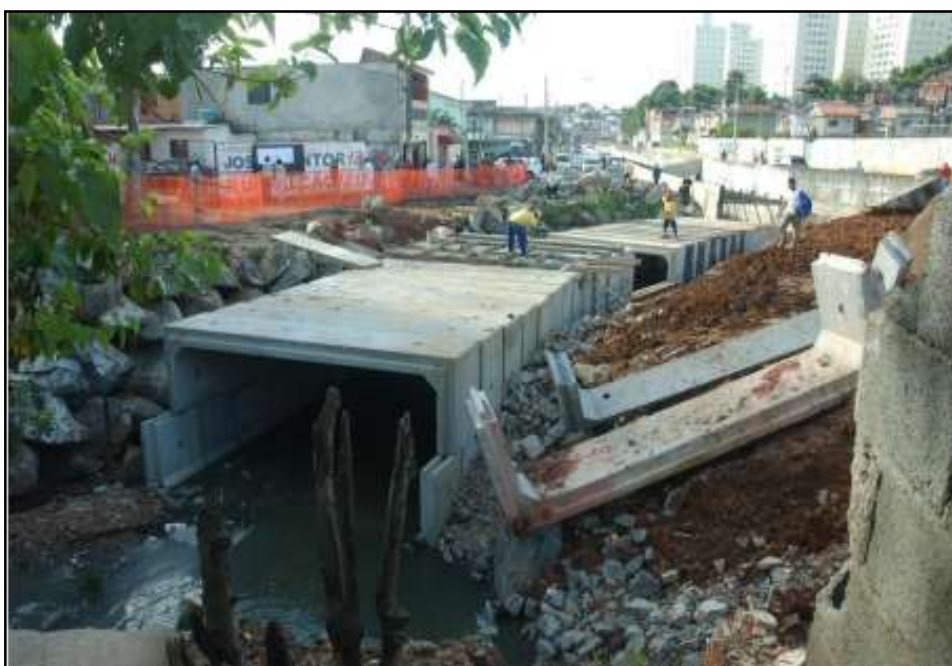
**Figura 8: Obra do PROCAV na canalização do córrego rio das Pedras, Zona Sul de São Paulo. Fonte: CARDOSO, 2015 (FAU USP).**

Na RMSP, diversos programas de drenagem foram implementados na busca de soluções em áreas propensas à enchentes, como o Programa de Canalização de Córregos e Vias de Fundo de Vale (PROCAVE), vide figura 8, o qual teve início no ano de 1987, tendo como premissas questões sócio e ambientais incorporadas, conjugando canalizações, remoções de favelas em áreas de risco e urbanização, além da construção de vias marginais paralelas aos córregos, reservatórios de contenção e conjuntos habitacionais para realocar a população afetada.

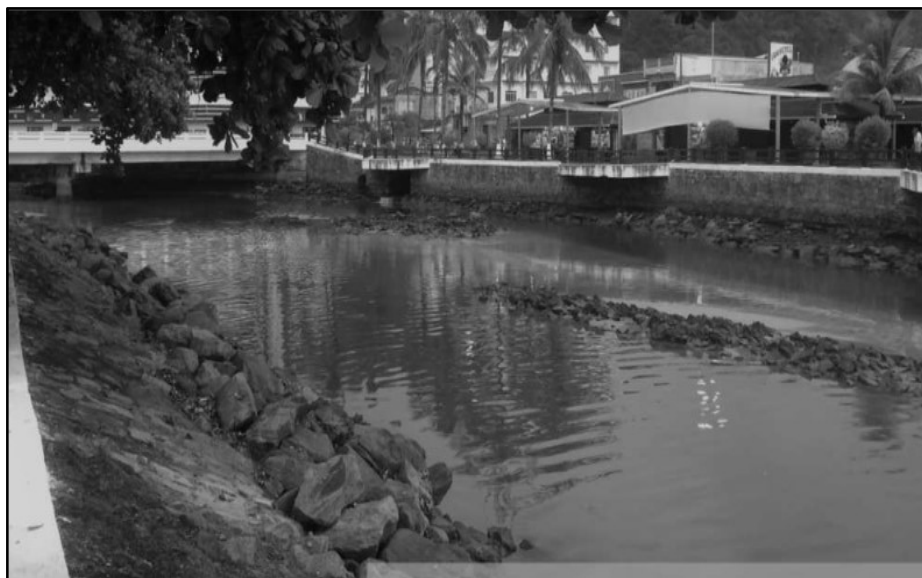
**Figura 10:** Emprego de tratamento de fundo de canal tipo enrocamento no rio Mongaguá, município de Mongaguá, São Paulo.  
**Fonte:** Adaptado de SILVA, 2017.

SILVA (2013) ressalta que a escolha do tipo de tratamento de fundo de canal aplicado influencia diretamente no grau de desenvolvimento do bentos presente. Dentre os tipos de fundos de canais mais comuns aplicados, destacam-se: o enrocamento, o colchão e a laje de concreto (vide figura 10 a 12).

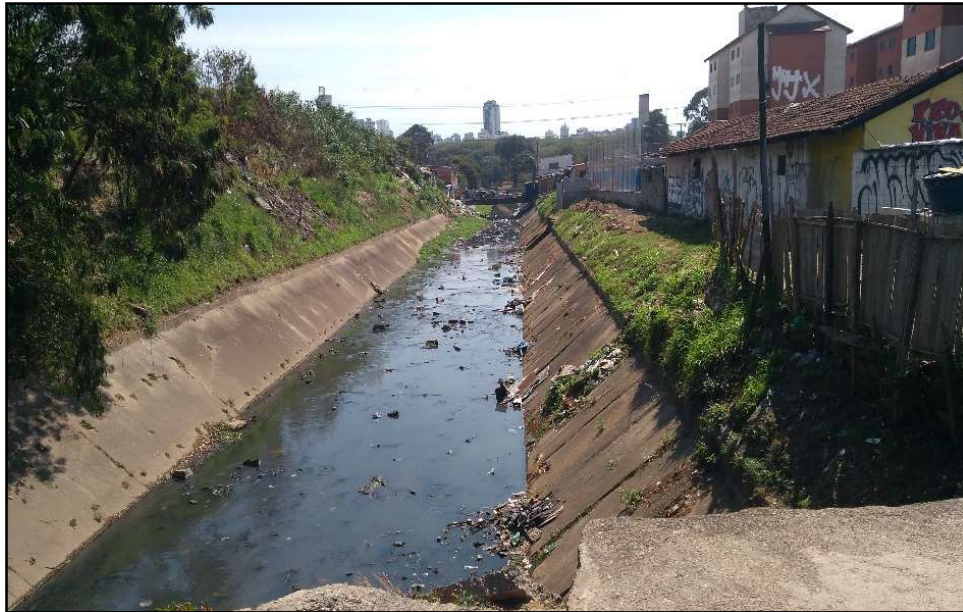
**Figura 11:** Emprego de tratamento de fundo de canal tipo colchão na cidade de Pelotas, Rio Grande do Sul.  
**Fonte:** Adaptado do site da Prefeitura Municipal de Pelotas. Disponível em: <<https://www.pelotas.rs.gov.br/noticia/canal-da-espírito-santo-recebe-tecnica-de-colchao-reno>>.

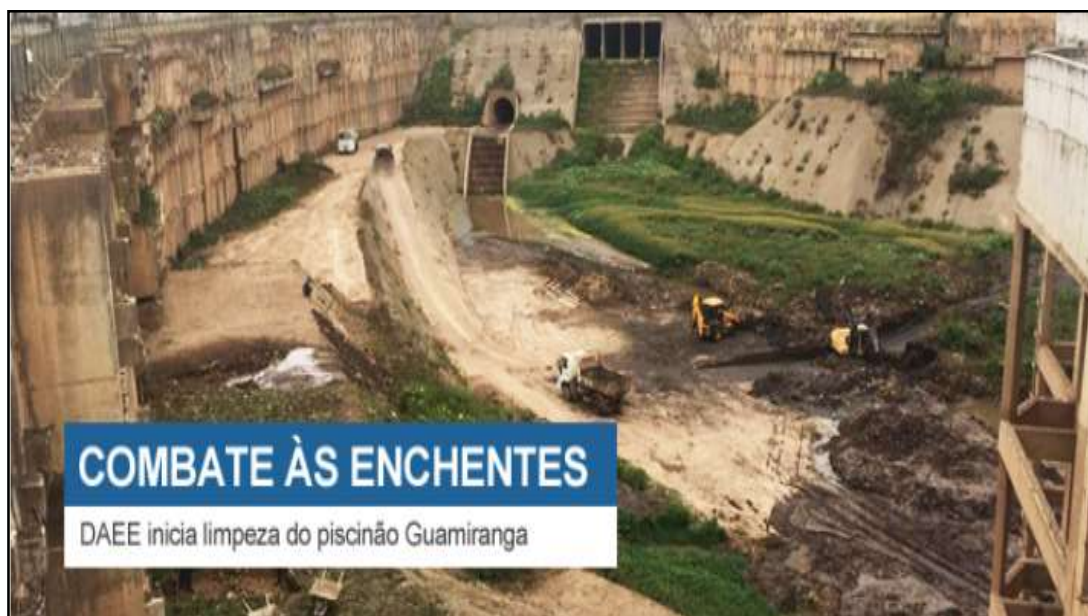
**Figura 13:** Limpeza do piscinão de Guamiranga, bairro de Vila Prudente, na capital paulista. **Fonte:** Departamento de Águas e Energia Elétrica (DAEE). Disponível em: <<http://www.daee.sp.gov.br/index.php>>.

Outra questão relativa à drenagem das bacias urbanas é a construção de reservatórios visando o retardo da vazão de pico das chuvas. Nos últimos anos foram implantados diversos reservatórios de retenção na RMSP, os chamados piscinões. No entanto, apesar de garantir ao sistema certa segurança nas inundações, representam um grande retrocesso do ponto de vista ambiental e social, uma vez que da forma como são concebidos desagregam valor à paisagem sem trazerem benefício ambiental ao corpo d'água, tornando-se ponto de acúmulo de resíduos e vetorização de doenças de veiculação hídrica (vide figura 13) (SILVA, 2017).

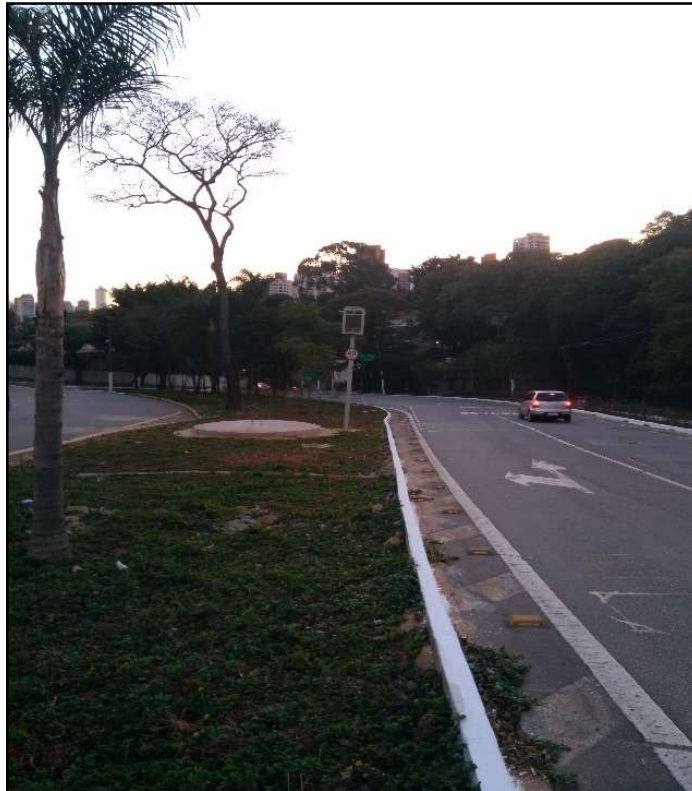
**Figura 15:** Jardim de chuva na Praça Fagundes Varela, no bairro do Pacaembu, São Paulo.  
**Fonte:** Elaboração do autor, 2020.

infiltração da água e reduzindo, tanto os efeitos de deslizamentos, quanto o de carreamento de sedimentos em direção aos corpos de água. Diversos autores apontam que soluções de menor escala podem apresentar eficiência igual ou melhor que as grandes infraestruturas de retenção de precipitações, como por exemplo, o tratamento por micro bacias, pequenos espaços públicos reconstituindo as várzeas (vide figuras 14 a 16), além de coletores individuais de armazenamento de drenagem, entre outros (FREIRE, 2018).

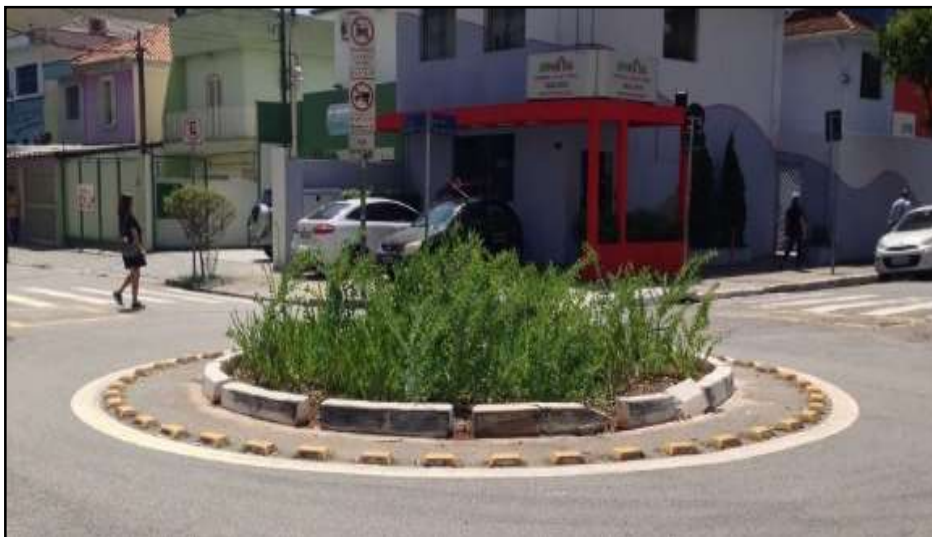
**Figura 16:** Jardim de chuva construído em rotatória do bairro Tatuapé, São Paulo.  
**Fonte:** adaptado de: <<http://conexaotatuape.com.br/2019/01/29/jardim-de-chuva-como-melhorar-a-relacao-da-cidade-com-a-agua-da-chuva/>>.

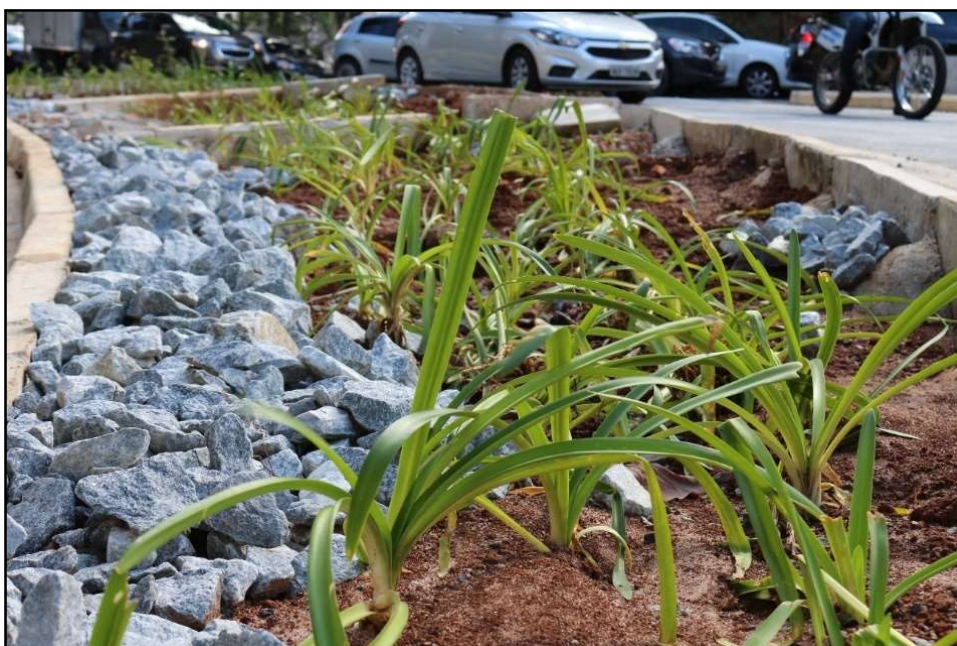
**Figura 17: Detalhe de jardim de chuva implantado pela PMSP.**

Subprefeitura Santana - Tucuruvi. Para diminuir o impacto das precipitações, os jardins de chuva filtram o líquido para uma rede de drenagem subterrânea e evitam o acúmulo na superfície, criando pequenos espaços nas ruas e avenidas da capital, a fim de ampliar as possibilidades de bem-estar, lazer, permeabilidade e biodiversidade (SÃO PAULO, 2021).

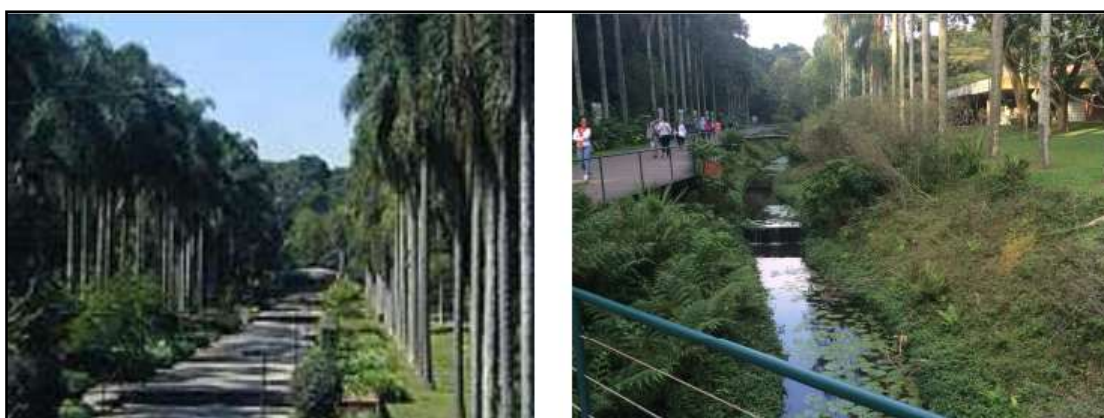
**Figura 23: Córrego Piranungau, no Jardim Botânico da cidade de São Paulo, antes e após seu destamponamento.**

Em São Paulo, apesar das canalizações permanecerem recorrentes, já existem exemplos de destamponamento na recuperação de cursos d'água. A reabertura dos cursos d'água é tema cada vez mais frequente, porém alvo constante de inúmeras divergências, podendo ser desdobrado em termos mais específicos de acordo com a intervenção, tais como: a restauração, destamponamento, (vide figura 23) *daylightning* ou renaturalização (SOARES, 2014).

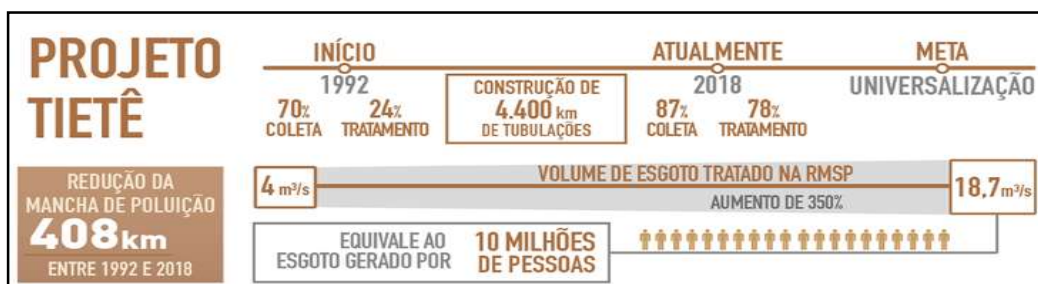
**Figura 24: Avanços do Projeto Tietê na RMSP entre 1992 e 2018.**

Embora ainda não conclusivo, os avanços no Projeto Tietê têm sido evidentes, haja vista o salto no volume de esgotos tratados, resultado da ampliação do atendimento em coleta e tratamento de esgotos. Antes do início do programa, a coleta de esgotos alcançava 70% da RMSP, e em 2019 já abrangia 87%. Com relação ao tratamento de esgotos, em 1992, era de apenas 24% do volume coletado, e em 2019 de 68%, com previsão de chegar a 84% ao final da terceira etapa (vide figura 24) (SABESP, 2019).

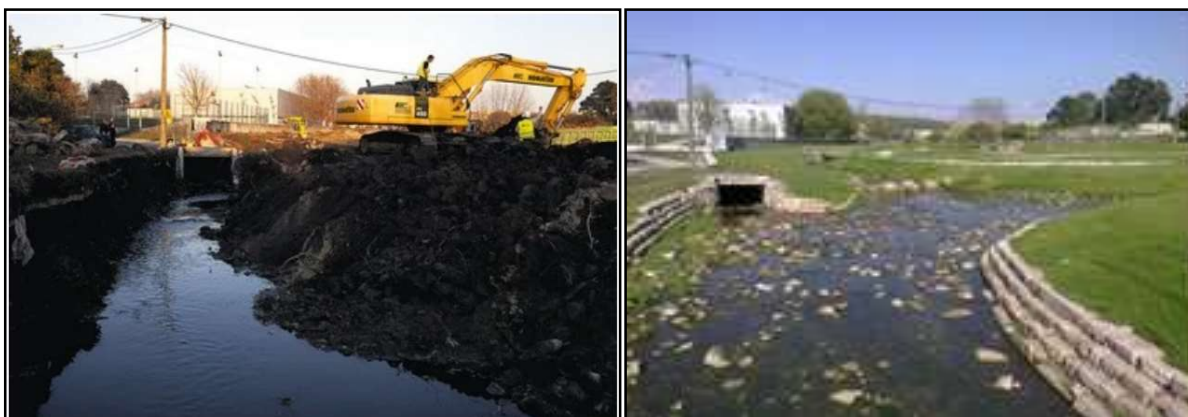
**Figura 28:** Durante e após a reabilitação da ribeira da Granja, Concelho de Vila Nova de Gaia, Portugal. Observa-se a criação de micro açude para o amortecimento das cheias.

Adotando o mesmo lema de despoluir, destamponar e reabilitar, o Concelho de Porto, em Portugal, abriga o maior projeto do gênero em todo o país, o Projeto Ribeiras do Porto, que consiste na reabilitação e destamponamento da Ribeira da Granja que deságua no rio Douro e se encontra majoritariamente entubada. A intervenção (vide figura 28) consistiu numa perspectiva de valorização ambiental e proteção dos recursos hídricos, com triplo objetivo: a prevenção de cheias com construção de pequenos açudes; a aproximação das pessoas à linha de água; e a preservação da biodiversidade. Conforme ressalta a companhia de saneamento Águas do Porto, caso as ações sejam bem-sucedidas, vai parecer que as obras implementadas não foram realizadas pela intervenção do homem (RIOS, 2011).

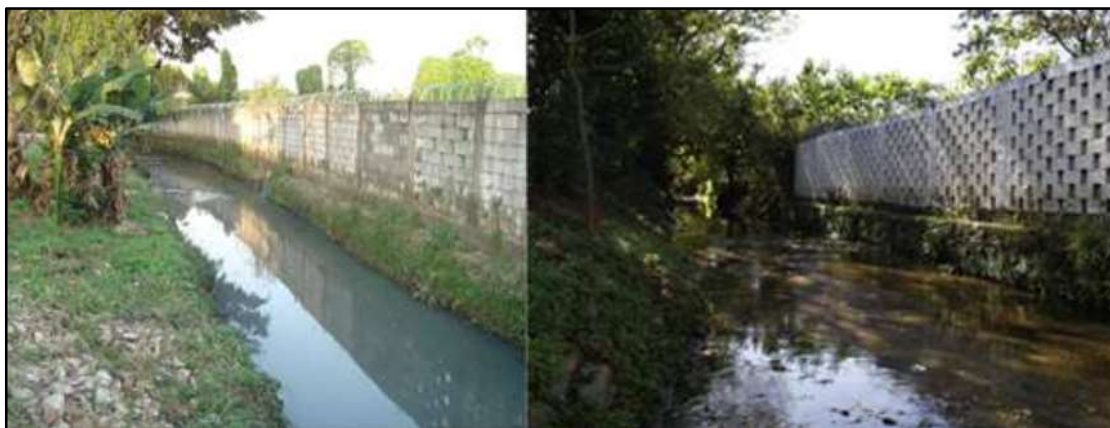
**Figura 29: Trecho do córrego Tenente Rocha, antes e depois das ações do Programa Córrego Limpo.**

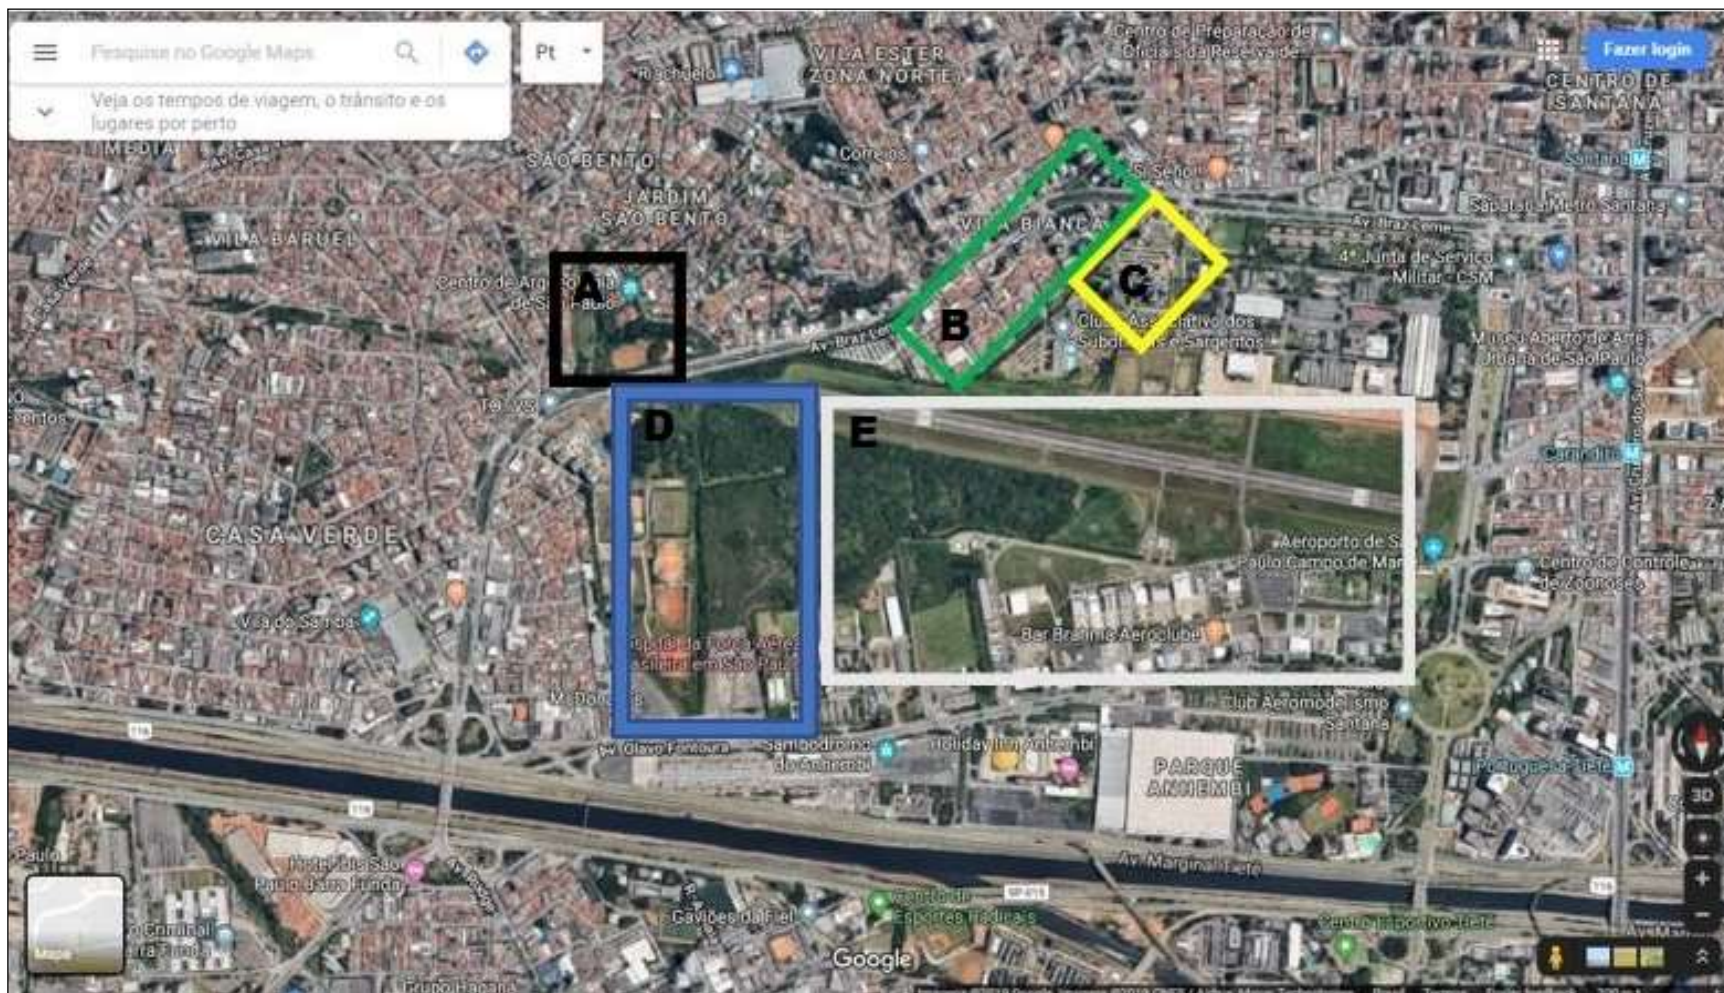
**Legenda: A - Centro Arqueológico de São Paulo – Sítio Morrinhos; B – Área residencial Vila Bianca; C - Área pertencente ao Comando da Aeronáutica; D – Fragmento de Mata de Várzea em área da INFRAERO; E – Área operacional do Aeroporto do Campo de Marte.**

**Figura 31: Mapeamento dos elementos de relevância ambiental, social, econômica e histórica no entorno do córrego Tenente Rocha.**

E histórica, uma vez que próximo ao local situa-se o Sítio Morrinhos, que abriga o Centro Arqueológico de São Paulo, sítio de artefatos históricos que remontam à época da escravidão (vide figura 31).

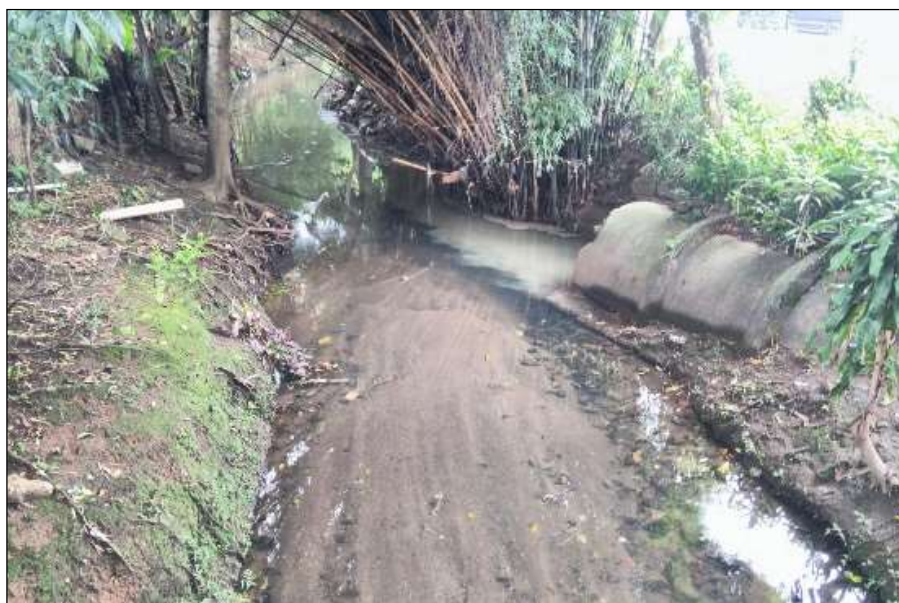
**Figura 32: Lançamento esgoto em trecho do córrego Tenente Rocha.**  
**Fonte: Elaboração do autor (2020).**

Foi influente ainda no critério de escolha do objeto de estudo, o fato do córrego Tenente Rocha ser considerado despoluído desde o ano de 2007, segundo a PMSP e a SABESP (SÃO PAULO, 2020; SABESP, 2007), porém ainda apresentar fortes indícios de poluição, 14 anos após o início das ações de intervenção em sua bacia, conforme registros coletados (vide figura 32).

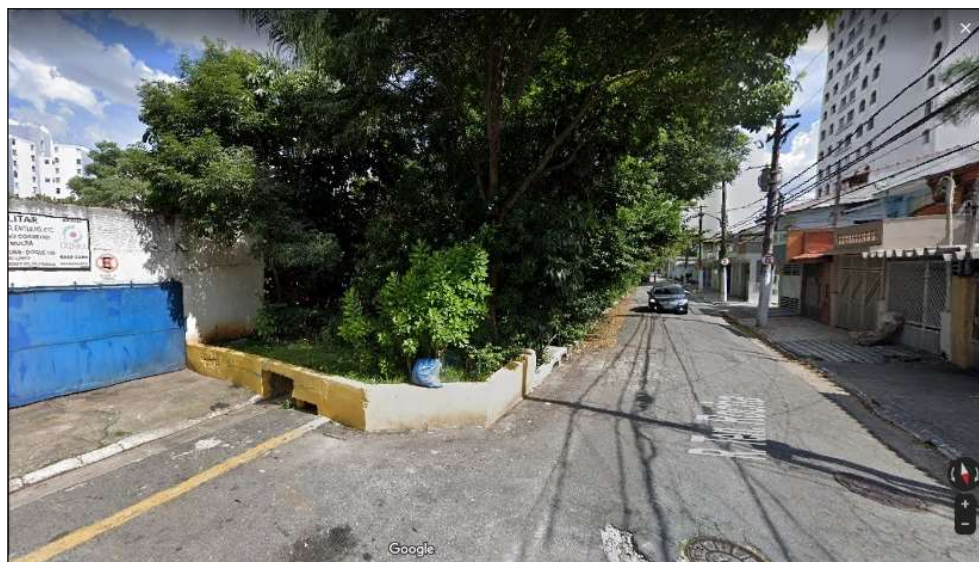
**Figura 34: Início do trecho com margens abertas do córrego Tenente Rocha.**

Na figura 34 é mostrado o local onde se inicia o trecho de margens abertas do córrego na rua Tenente Rocha. De acordo com relatos de moradores mais antigos, é sabido que cerca de 50 anos atrás, o córrego era alimentado por várias nascentes conhecidas do entorno, como as nascentes das ruas Benta Pereira e Maria Curupaiti e ainda que, na época, muitos moradores chegaram a beber as águas do riacho

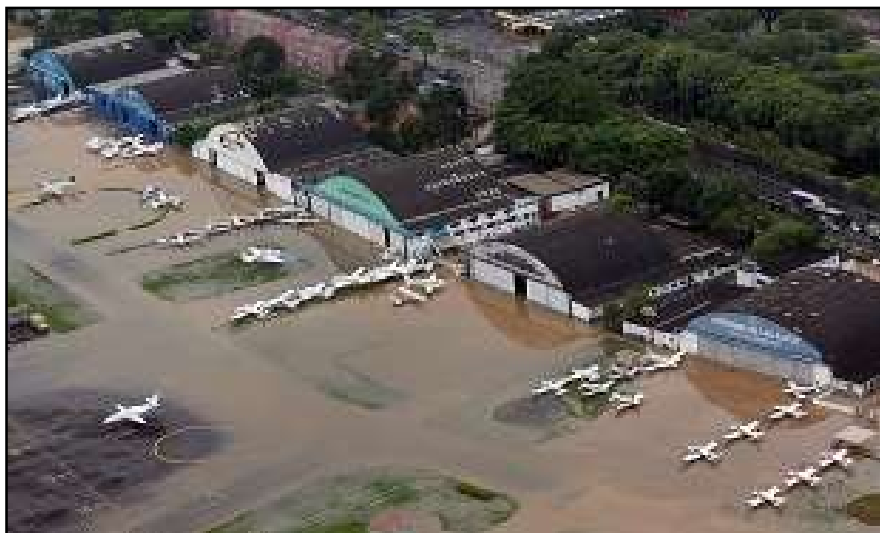
**Figura 44: Alagamento no Campo de Marte no ano 2017.**

O nível freático na área do Aeroporto do Campo de Marte é bastante raso, e em épocas de chuvas mais intensas, a água aflora naturalmente em boa parte do local fazendo com que a região sofra com os alagamentos, que acabam refletindo-se em prejuízos comerciais e materiais (vide figura 44) (VPC/BRASIL, 2009).

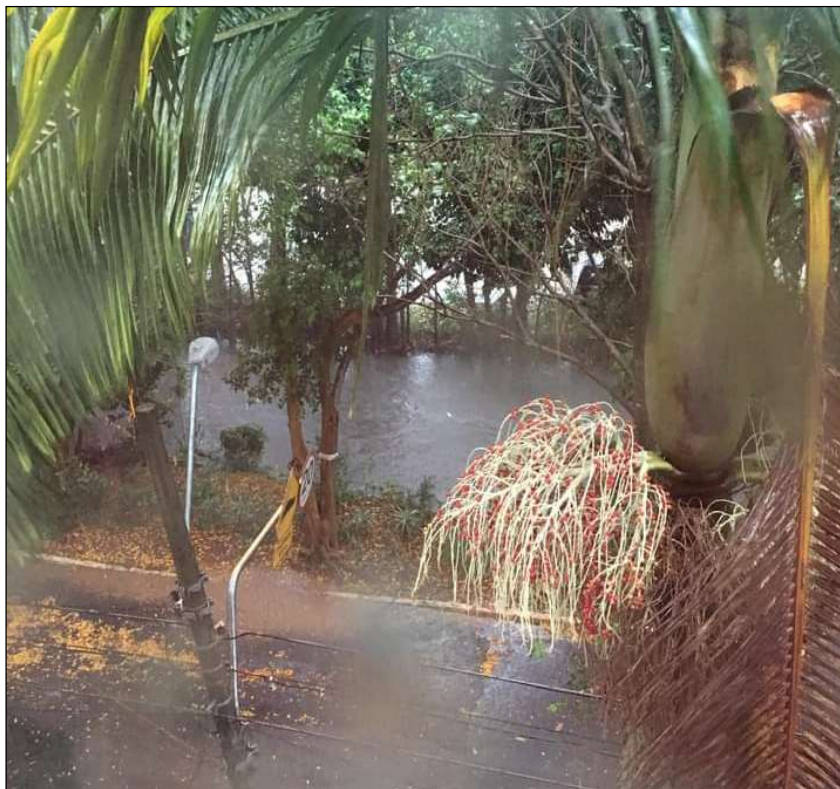
**Figura 45: Registro de elevação de nível do córrego Tenente Rocha.**  
**Fonte: Elaboração dos moradores da Vila Bianca, 2019.**

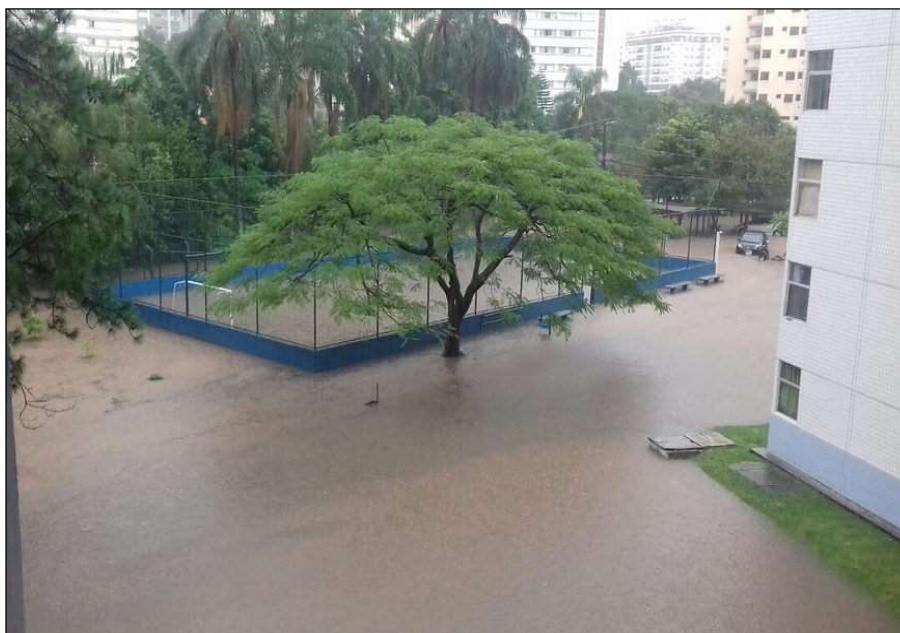
**Figura 47: Retenção das águas da chuva em área oposta às residências da Vila Bianca, pertencente ao Comando da Aeronáutica.**  
**Fonte: Elaboração do autor, 2015.**

Em situações de elevada precipitação, grande parte do volume pluviométrico da bacia do córrego Tenente Rocha termina retido e causa transtornos em área localizada na margem oposta às residências da Vila Bianca, pertencente ao Comando da Aeronáutica e INFRAERO. Este espaço tem atuação similar a um micro açude, assemelhando-se às soluções baseadas na natureza em eventos de cheias, represando considerável quantidade de água que, de outra forma, alcançaria a linha das casas da Vila Bianca. Um lembrete de que, historicamente, esta é uma área de várzeas alagáveis ocupadas pela ação da urbanização antrópica (vide figura 47).

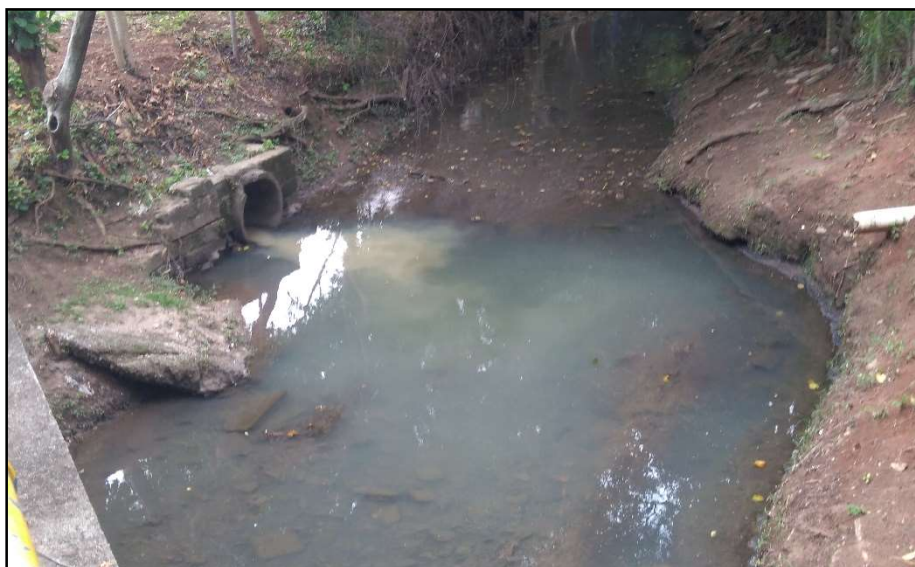
**Figura 50: Registro de despejo de poluentes em trecho do córrego Tenente Rocha.**  
**Fonte: Elaboração do autor, 2019.**

Resiliente, o córrego Tenente Rocha recebe poluição advinda tanto de cargas pontuais quanto difusas, influenciando negativamente a qualidade de vida dos moradores locais, além de causar redução patrimonial pela depreciação imobiliária. No trecho em estudo há indícios de ligações irregulares de esgoto na rede pluvial (vide figura 50), somando-se a isto, frequentemente as águas já apresentam sinais de poluição no início do trecho de margens abertas do córrego (vide figura 51), indicando a presença de lançamentos de esgotos em sua parte tamponada, anterior à Vila Bianca. Presume-se que estes eventos podem estar relacionados às frequentes oscilações registradas nos valores da DBO monitorados mensalmente pelo PCL.

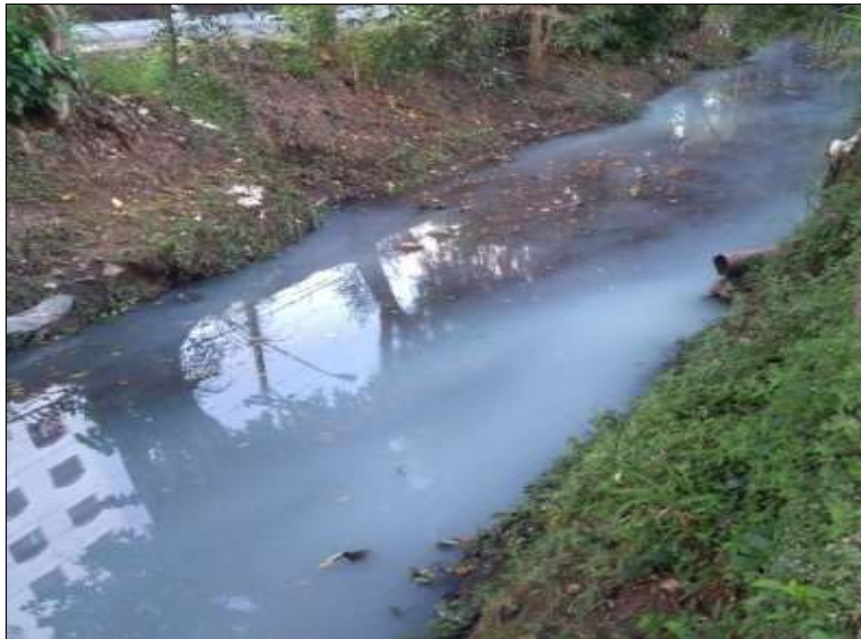
**Figura 51: Registro de águas poluídas em trecho inicial do córrego Tenente Rocha.**  
**Fonte: Elaboração do autor, 2019.**

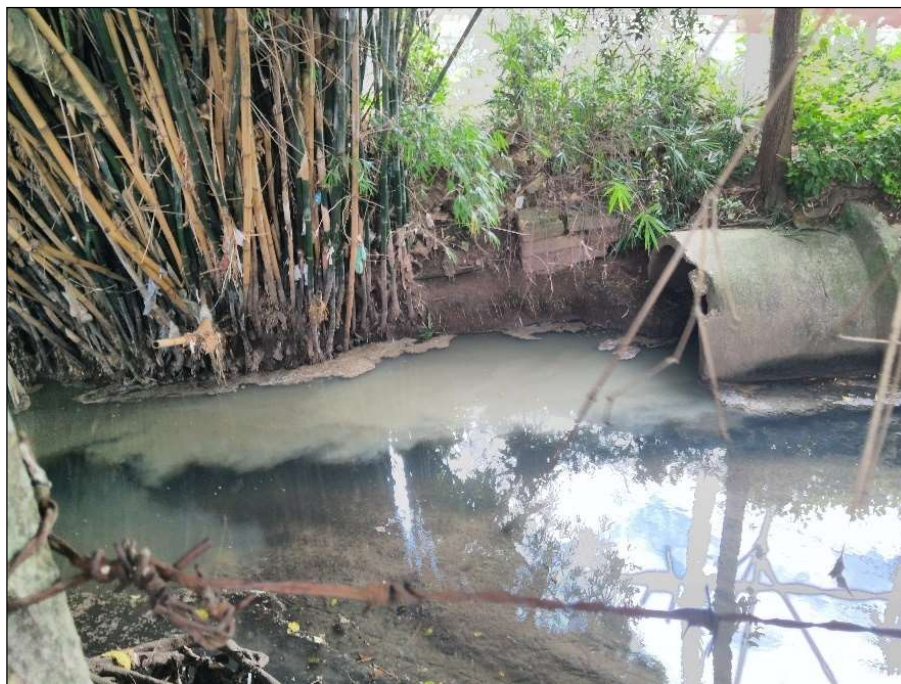
**Figura 52: Registro de despejo de poluentes em trecho do córrego Tenente Rocha na altura da rua Tupiguaés.**

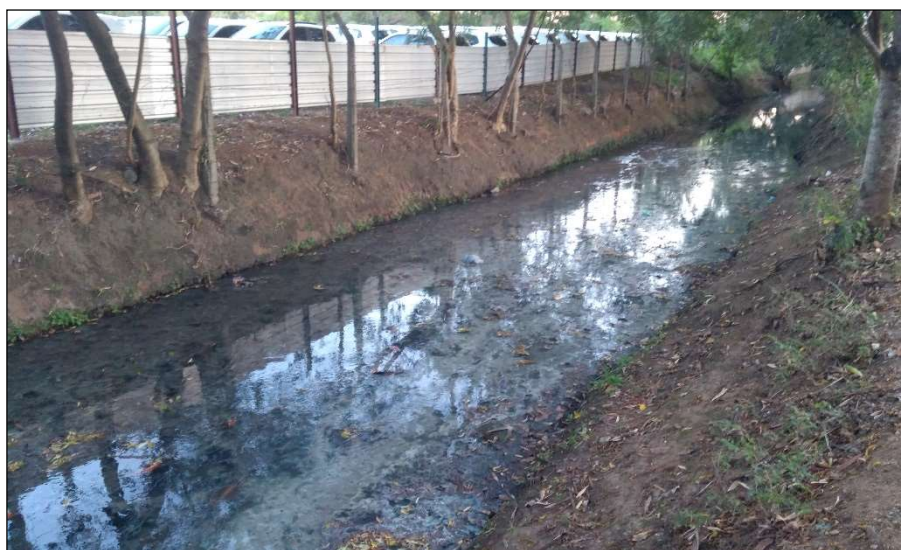
**Figura 53: Águas turvas e esverdeadas no trecho do córrego Tenente Rocha situado após o ponto de lançamento de esgotos na altura da rua Tupiguaés.**

Em trecho do córrego Tenente Rocha, próximo ao encontro com a rua Tupiguaés, existe um lançamento constante de efluentes, o qual prejudica sobremaneira a qualidade de suas águas (vide figura 52 e 53). Com o intuito de obter esclarecimentos sobre esta ocorrência, foi realizado contato com a CETESB, distrito de Santana, no dia 11/08/2020, através do canal de comunicação do cidadão (Fale conosco CETESB - e-mail [santana@cetesbnet.sp.gov.br](mailto:santana@cetesbnet.sp.gov.br)). Em resposta no dia 13/08/2020, um analista de Educação Ambiental desta companhia informou que iria encaminhar um ofício à SABESP para conhecimento e providências cabíveis, considerando que o córrego em questão é atendido pelo Programa Córrego Limpo mantido pela SABESP em parceria com a PMSP.

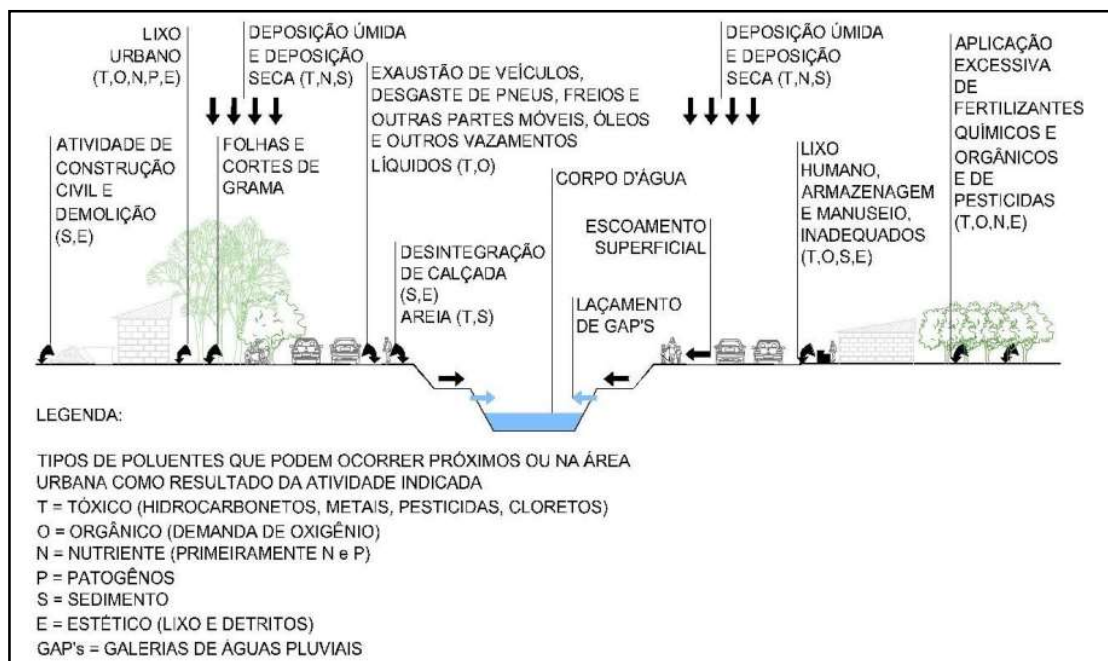
**Figura 54: Fontes de poluição difusa no meio urbano.**

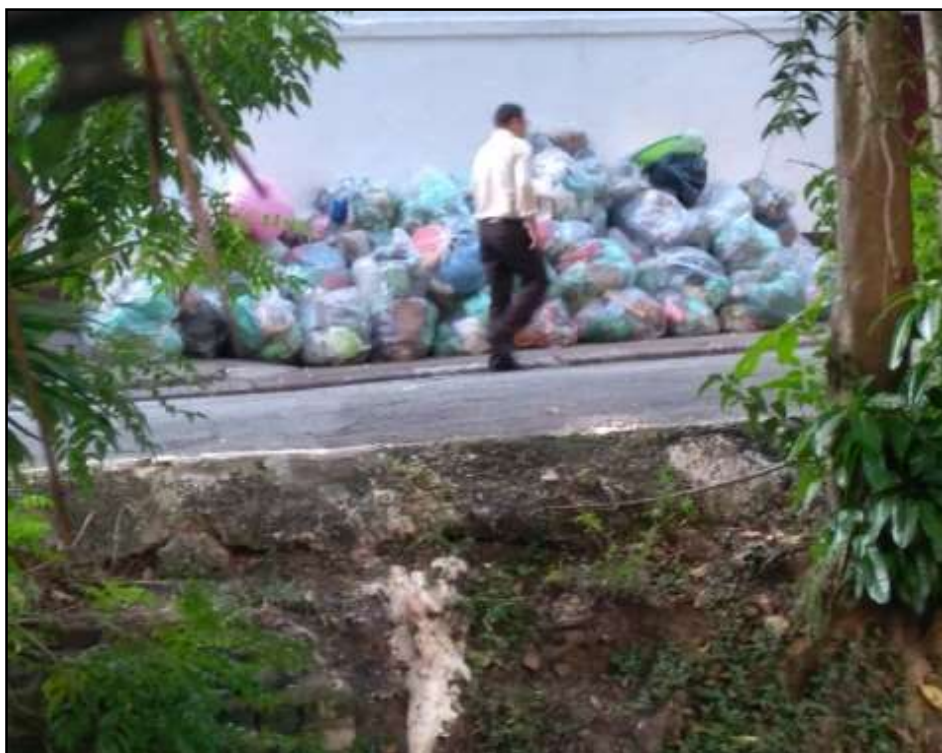
**Figura 55: Resíduos sólidos domésticos dispostos no passeio público, próximo à margem de trecho do córrego Tenente Rocha.**  
**Fonte: Elaboração do autor, 2019.**

Conforme observado no entorno do córrego Tenente Rocha, além das cargas pontuais, outro fator agravante são as cargas difusas, representadas por diversos tipos de poluentes, entre eles os resíduos sólidos domésticos dispostos de maneira inadequada nas calçadas (vide figura 55). Em ocorrências de fortes precipitações estes resíduos alcançam as margens e posteriormente o leito do córrego em quantidade significativa, impactando a qualidade das águas do córrego Tenente Rocha.

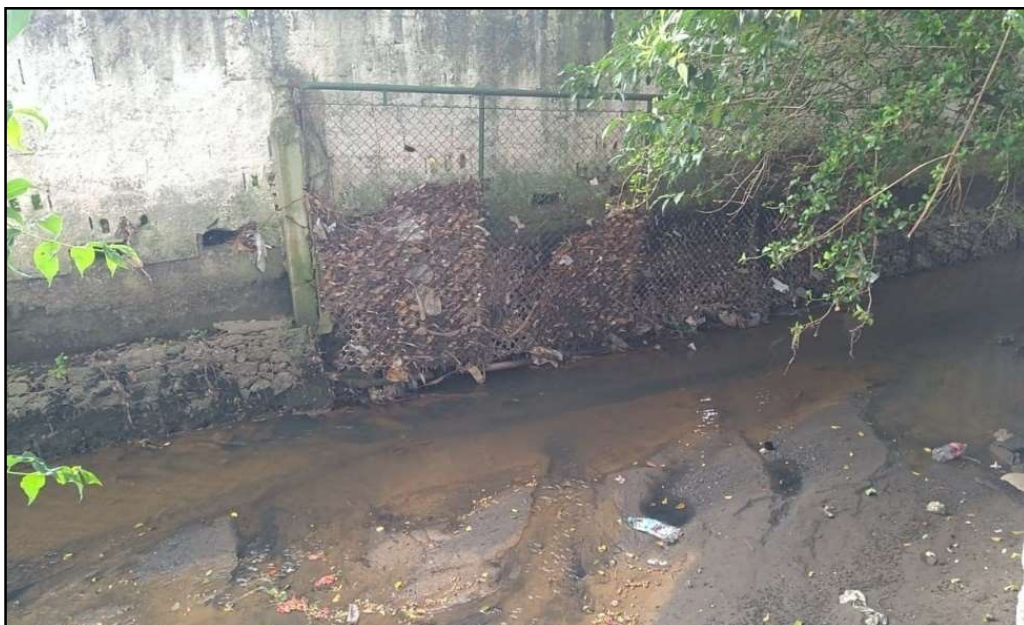
**Figura 56: Grade instalada em trecho do córrego Tenente Rocha.**  
**Fonte: Elaboração do autor, 2019.**

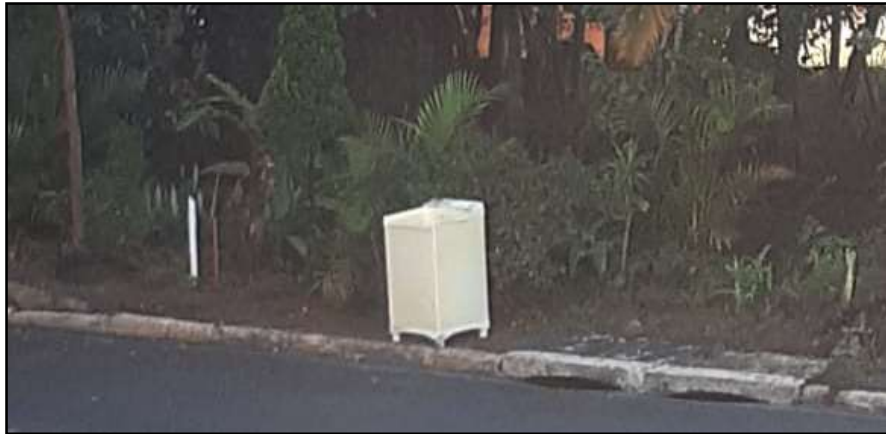
**Figura 59: Eletrodoméstico inservível abandonado às margens do córrego Tenente Rocha.**  
**Fonte: Elaboração do autor, 2019.**

De acordo com depoimentos, outro fator que agrava a questão das cargas difusas no córrego Tenente Rocha é o descarte de entulhos clandestinos, quando objetos inservíveis são abandonados por moradores alheios ao bairro, tornando-se então um problema para os moradores locais. Vários flagrantes são presenciados pelos moradores e denúncias são registradas, porém sem resultados concretos na identificação e impedimento destas práticas (vide figuras 59 a 61).

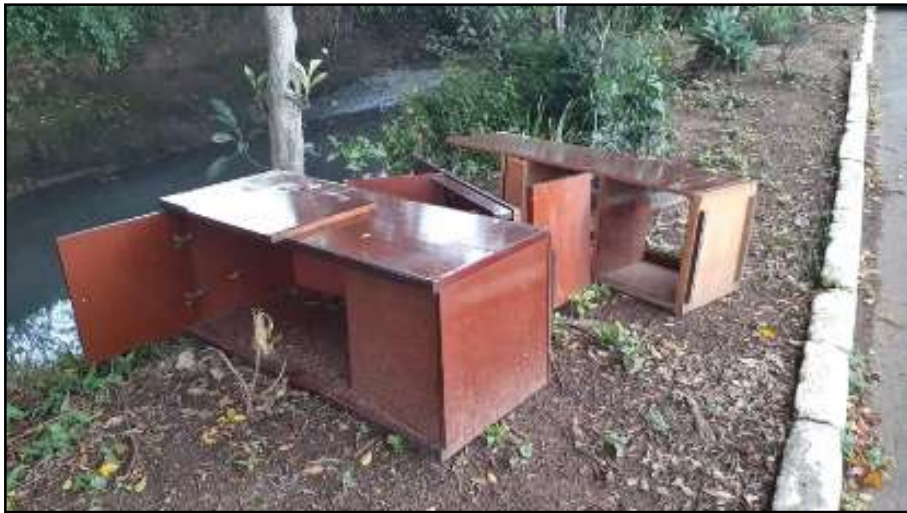
**Figura 60: Móveis inservíveis abandonados às margens do córrego Tenente Rocha.**  
**Fonte: Elaboração do autor, 2019.**

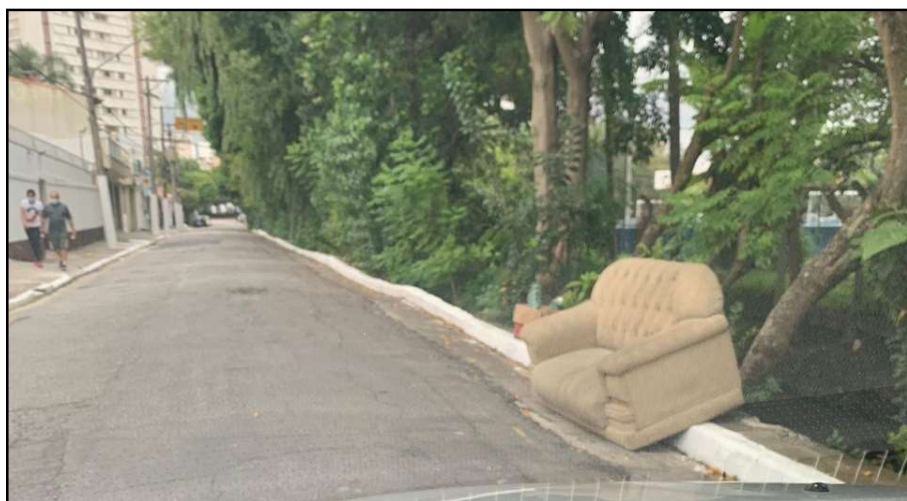
**Figura 61: Móvel inservível abandonado às margens do córrego Tenente Rocha.**  
**Fonte: Elaboração do autor, 2019.**

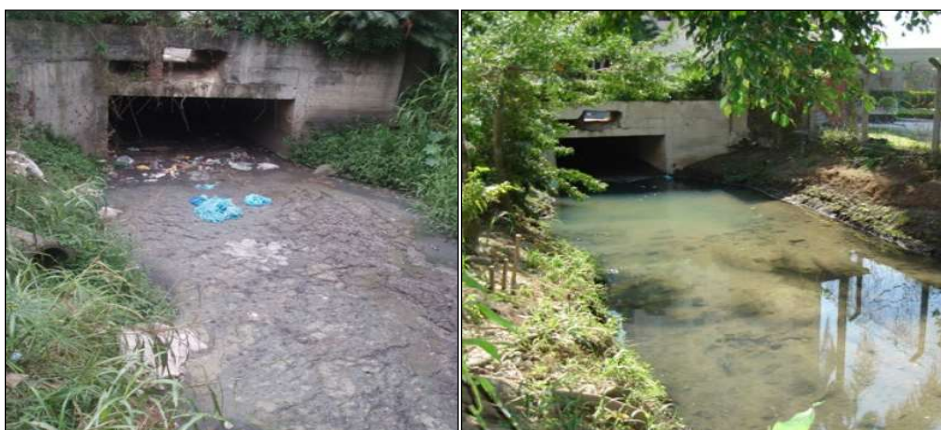
**Figura 62:** Córrego Tenente Rocha no ano de 2007, antes e depois das ações do Programa Córrego Limpo.

O córrego Tenente Rocha foi um dos três primeiros cursos d'água da RMSP a receber a infraestrutura do PCL em sua bacia, ao lado dos córregos Charles de Gaulle e Horto Florestal-Ciclovía. Conforme registros da SABESP, as ações do PCL no curso d'água Tenente Rocha iniciaram em 2007 (vide quadro 7), tendo sido executados alguns serviços pontuais em 2006. Logo após as primeiras intervenções, os resultados foram bastante positivos (vide figura 62), inclusive com o retorno de espécies de peixes ao córrego. Em 2008, um ano após o início do programa, constatou-se que as

Execução de 330 metros de redes coletoras.
Redimensionamento da Estação Elevatória de Esgotos (EEE).
Projeção de dois mil metros de coletores-tronco e interceptores.
Realização de 15 interligações de redes para eliminar extravasamentos em galerias de águas pluviais.
Reunião com a comunidade da Vila Bianca para envolvimento no programa.
Limpeza manual das margens e leito do córrego.
Notificação de 135 imóveis sobre ligações de esgotos irregulares.
Monitoramento da qualidade da água.

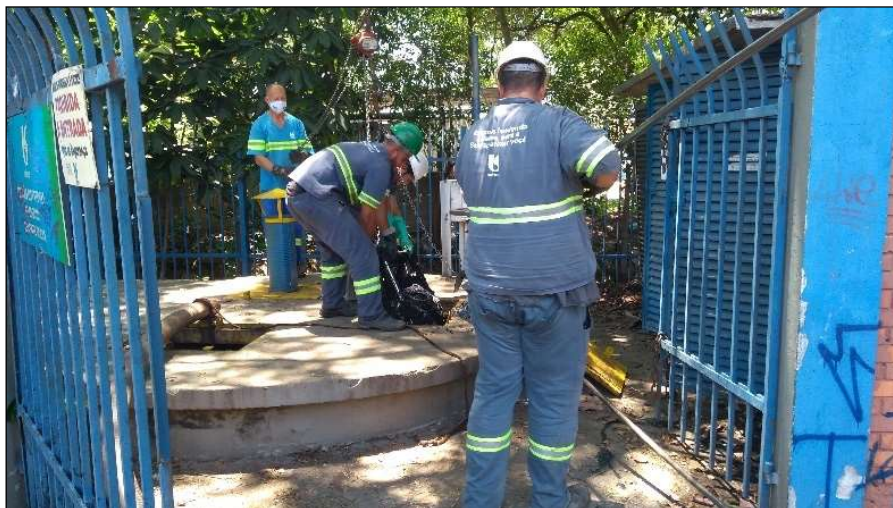
**Figura 63: Manutenção regular da Estação Elevatória de Esgotos do córrego Tenente Rocha.**  
**Fonte: Elaboração do autor, 2020.**

O trecho de margens abertas do córrego Tenente Rocha, que passa pela Vila Bianca, se encontra em área de fundo de vale, e conta com uma Estação Elevatória de Esgotos (EEE), a qual teve seu redimensionamento efetuado por ocasião das ações iniciais do PCL. Esta EEE recebe ações de limpeza que são realizadas regularmente por técnicos da SABESP (vide figura 63), porém a estação tem sido constantemente prejudicada por acúmulo de detritos como: pedaços de fio dental, lenços umedecidos, absorventes e fraldas descartadas indevidamente pelos munícipes junto ao esgoto doméstico (vide figura 64). Além disso, existem ocorrências de extravasamento dos dejetos desta EEE para o leito do córrego, tanto em casos de entupimento de suas bombas, quanto em eventos de falta de energia no bairro.

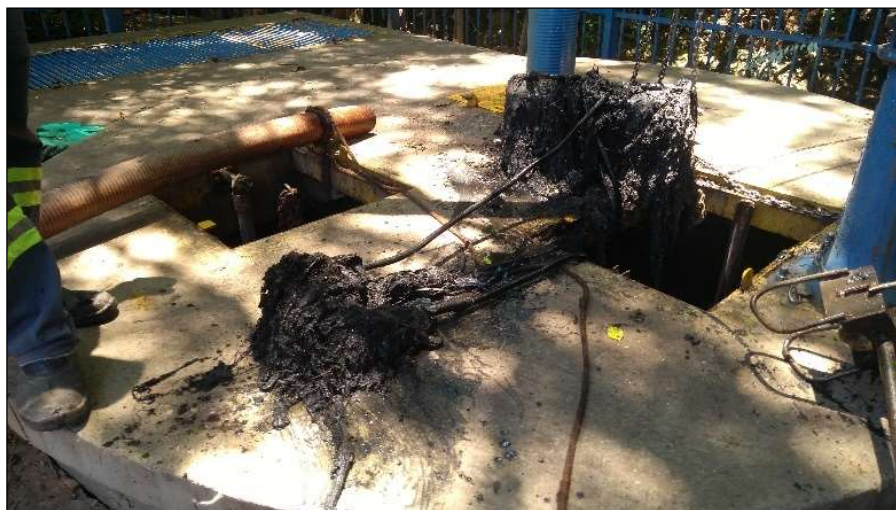
**Figura 64: Acúmulo de resíduos na bomba da EEE do córrego Tenente Rocha.**  
**Fonte: Elaboração do autor, 2020.**

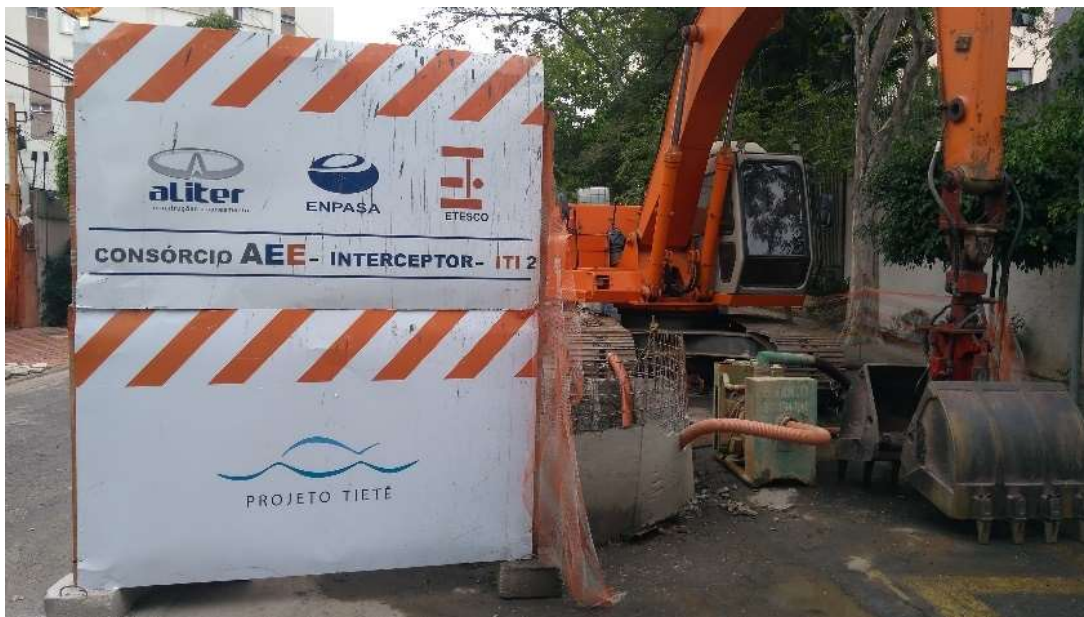
**Figura 65: Obras do Interceptor Tietê ITI-2 em trecho da rua Tenente Rocha.**  
**Fonte: Elaboração do autor, 2020.**
