CONFLITOS E PERSPECTIVAS SOCIOAMBIENTAIS  
NA GESTÃO DE CÓRREGOS URBANOS: CASO  
CURSO D'ÁGUA TENENTE ROCHA

Dissertação apresentada ao Programa de Pós-Graduação em Ambiente, Saúde e Sustentabilidade da Faculdade de Saúde Pública da Universidade de São Paulo, como requisito obrigatório à obtenção do título de Mestre em Ciências.

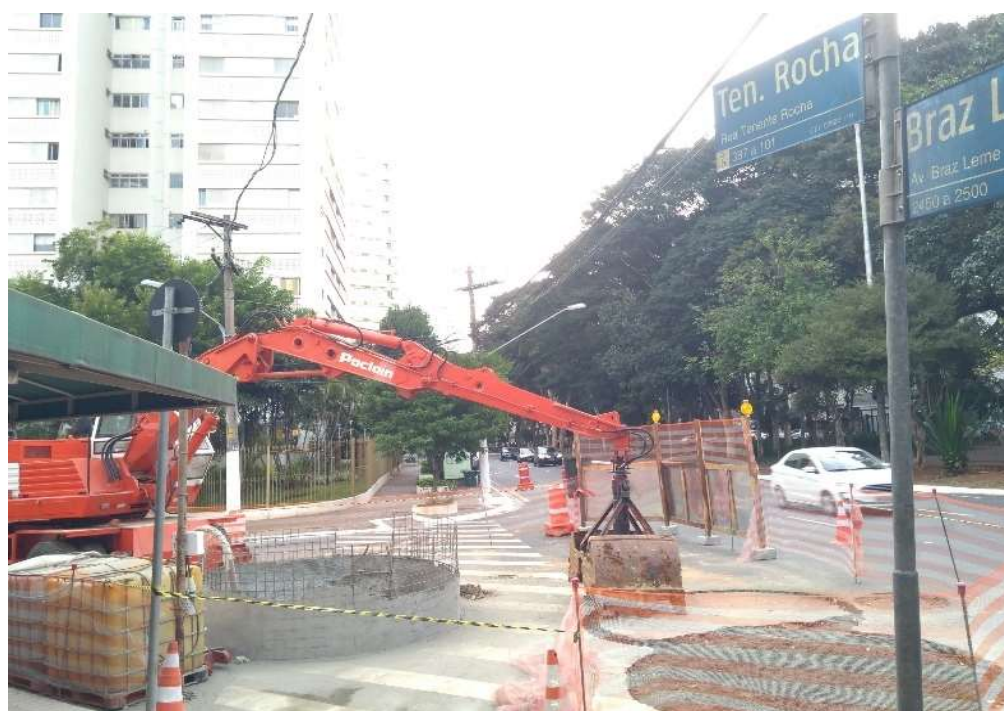
**Figura 66: Obras do Interceptor Tietê ITI-2 no início da rua Tenente Rocha.**  
**Fonte: Elaboração do autor, 2020.**

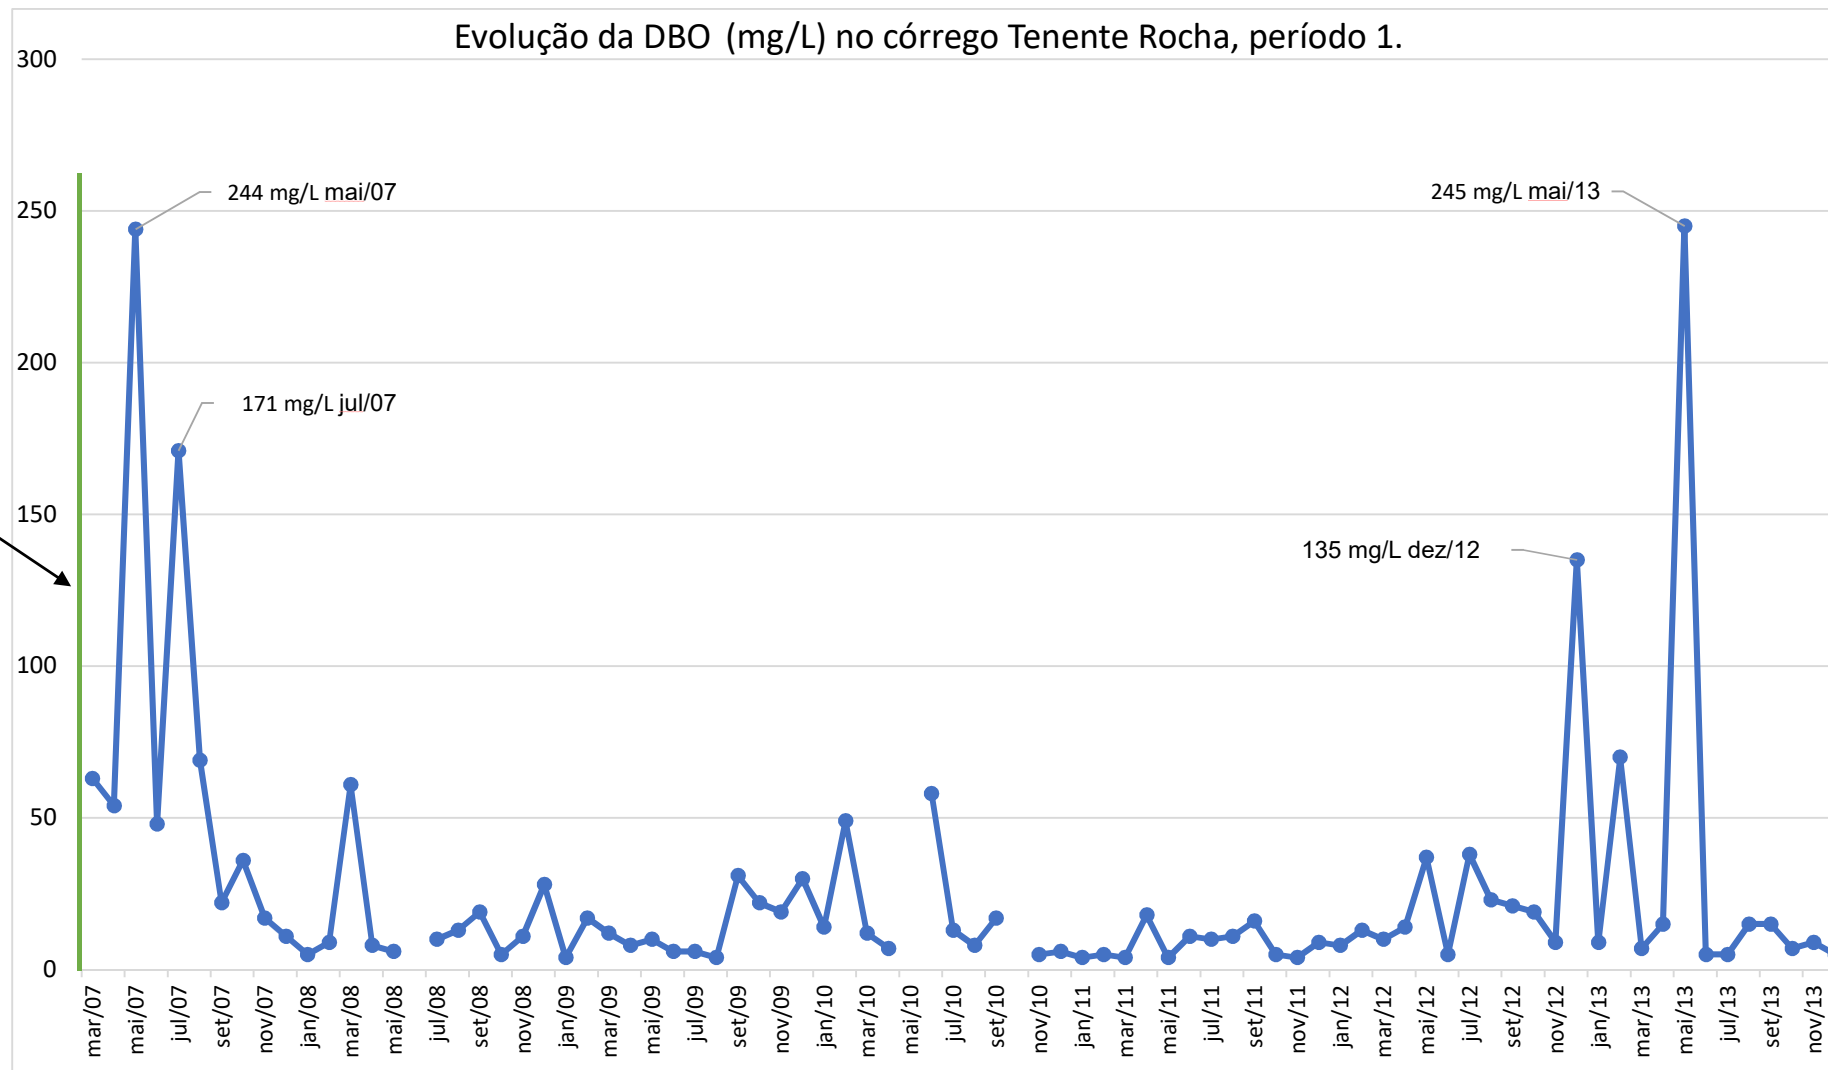
**Gráfico 1: Evolução da DBO no córrego Tenente Rocha, Zona Norte de São Paulo, no período de março de 2007 a dezembro de 2013.**  
 Fonte: Elaborado pelo autor a partir de dados fornecidos pela SABESP, 2020.
