Ilhabela: um olhar geográfico para seus rios

Dissertação de mestrado apresentada ao Programa de Pós-Graduação em Geografia Física da Faculdade de Filosofia, Letras e Ciências Humanas, da Universidade de São Paulo, como parte dos requisitos para obtenção do título de Mestre em Ciências.

Área de concentração: Geografia Física

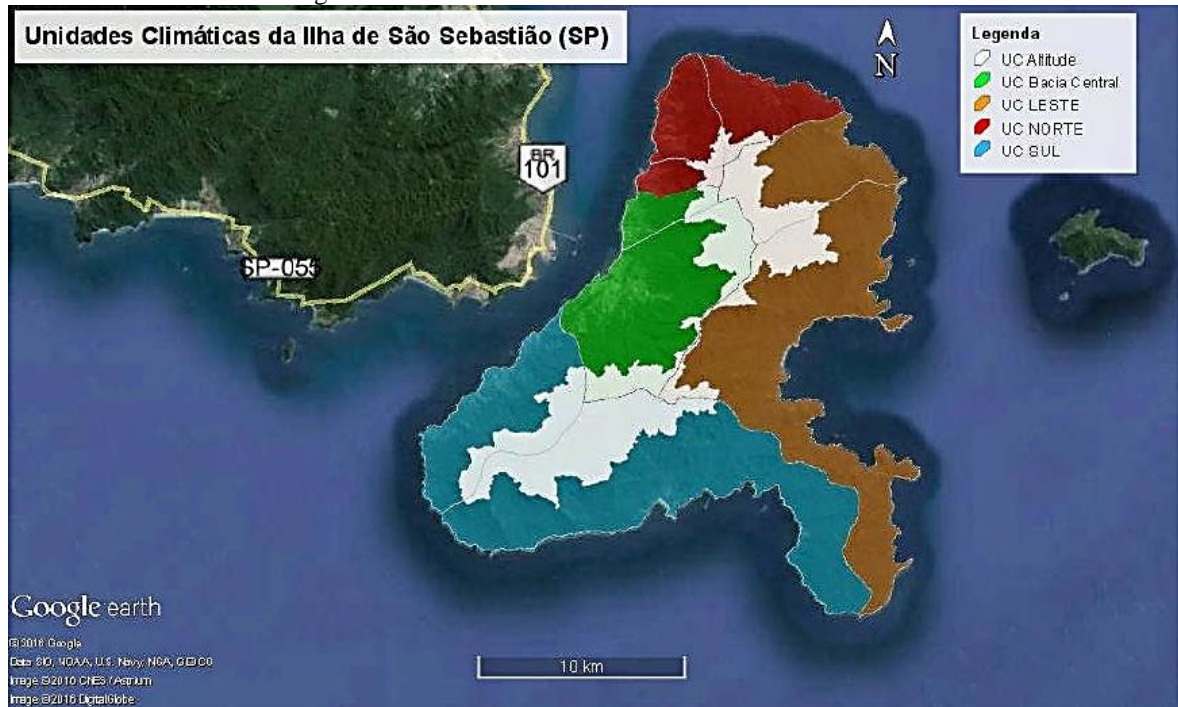
Figura 2 – Unidades Climáticas da Ilha de São Sebastião

A faixa litorânea do estado é classificada por Köeppen como clima tropical chuvoso (grupo A), e, na Ilha de São Sebastião, de forma generalizada, o inverno é mais seco, com precipitação abaixo de 60mm, sendo que os meses de junho, julho e agosto são os menos chuvosos, com diminuição na precipitação devido ao inverno, e os meses de verão (dezembro a março) os mais chuvosos (SÃO PAULO, 2015). Mas, em um estudo específico, Milanesi (2016) identificou unidades climáticas na ilha, resultando em 12 unidades topoclimáticas organizadas sob 5 mesoclimas, sendo essas unidades denominadas: Altitude, Bacia Central, Leste, Norte e Sul (Figura 2).

O recorte de Castelhanos conta com 3 trechos observados (P3, P7 e P8), próximos à foz. Trata-se de uma sub-bacia mais complexa (visualizar Figura 2), a maior do setor oceânico da ilha, que deságua na Baía e possui alguns trechos sendo utilizados pelas comunidades caiçaras para abastecimento humano.

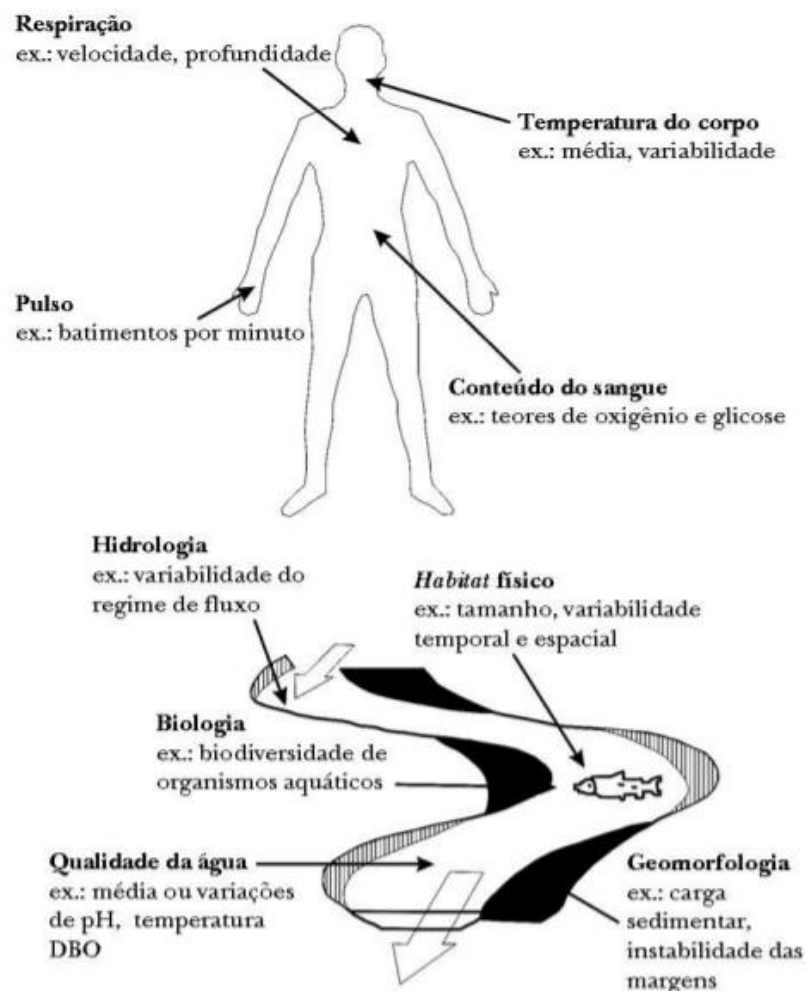
Figura 6 – Analogia entre as ferramentas de diagnóstico para avaliação da saúde de um homem e de um rio, modificado de Maddock (1999) por Rodrigues e Castro (2008)

Os rios não podem ser pensados separados das ações humanas e, em análise de Rodrigues e Castro (2008), seguindo uma analogia de Maddock (1999), o funcionamento dos rios pode ser comparado ao do corpo humano. Um paciente que, assim como os rios, precisa de um diagnóstico composto por diversos aspectos: geomorfológicos, hidrológicos, biológicos, físico, químicos e análise do *habitat* físico. Ou seja, a “saúde” dos rios depende de vários aspectos, mas, infelizmente, os programas de monitoramento brasileiros estão sobrecarregados, dificultando essa integração entre abordagens. A analogia citada pode ser visualizada na Figura 6:

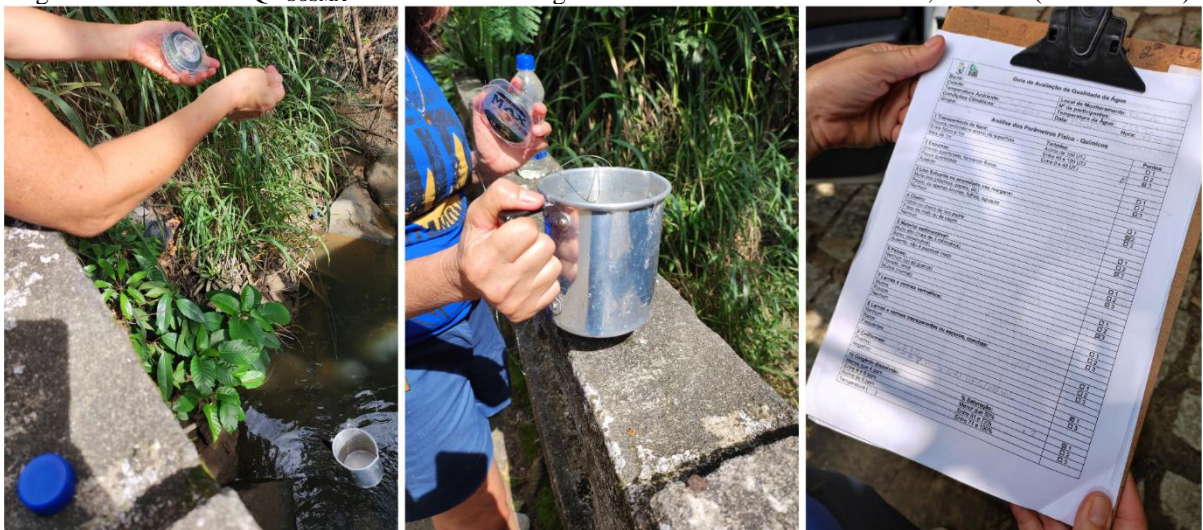
Figura 7 – Coleta do IQA_{SOSMA} em trecho de córrego urbano na Ilha de São Sebastião, Ilhabela (abril de 2022)

Esse IQA utilizado foi desenvolvido pela SOS MA, aprimorado pela fundação desde 1993 e adaptado do IQA desenvolvido pela a *National Sanitation Foundation*, dos EUA. Em formato de kit, distribuídos aos parceiros que fazem o monitoramento, o IQA_{SOSMA} possui 16 parâmetros: temperatura da água, temperatura do ambiente, turbidez, espumas, lixo flutuante, odor, material sedimentável, peixes, larvas e vermes vermelhos, larvas e vermes escuros e transparentes, coliformes totais, oxigênio dissolvido (OD), demanda bioquímica de oxigênio (DBO), potencial hidrogeniônico (pH), fosfato (PO₄) e nitrato (NO₃). Então, além da água recolhida para análise no kit, *in loco* são preenchidas tabelas sobre os parâmetros visíveis, como pode ser visualizado na Figura 7 (SOS Mata Atlântica, 2022).

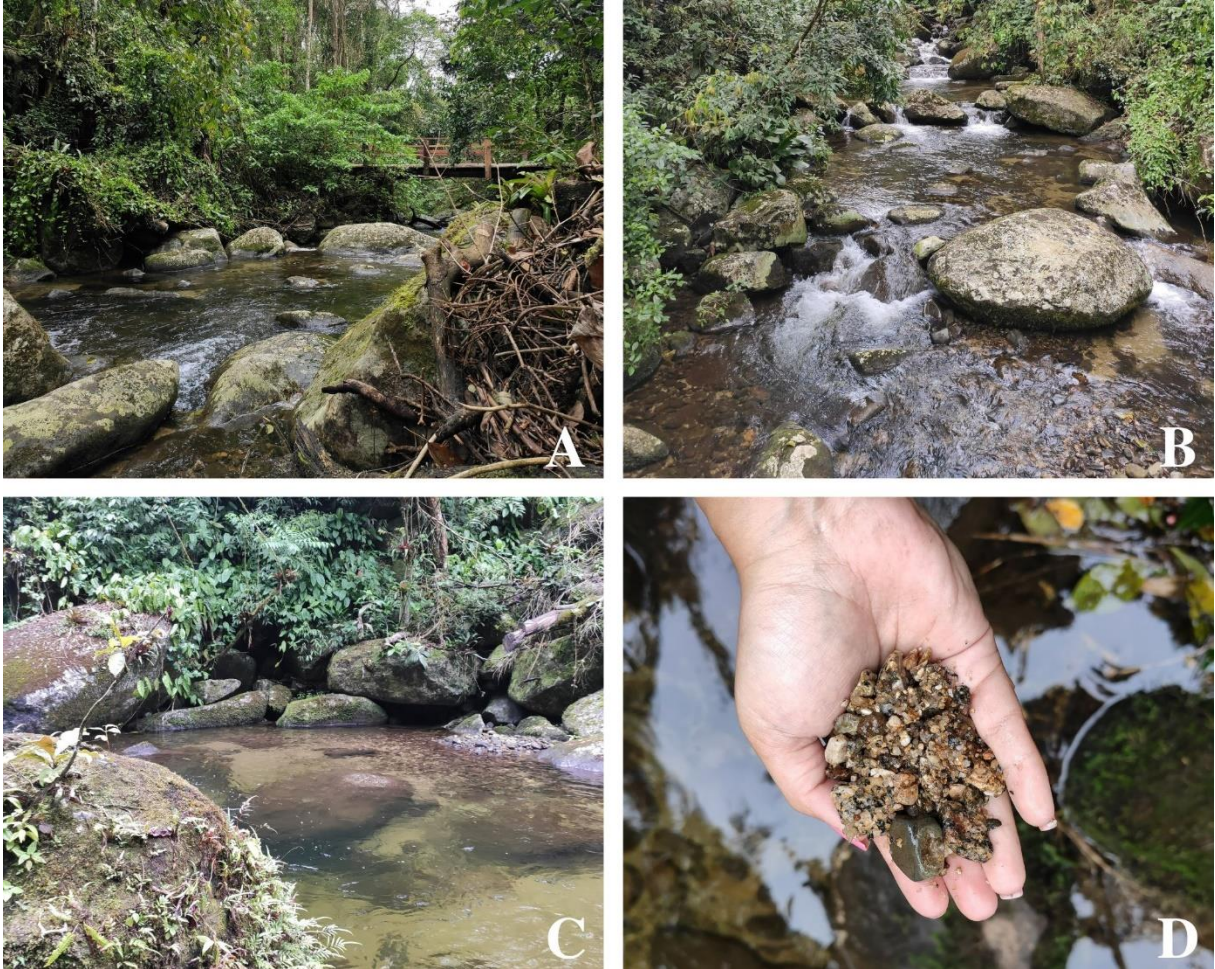
Figura 11 – Ponto referência, Ponte dos Cavalos, na área do Parque Estadual de Ilhabela – A) Ponte vista do trecho avaliado; B) Corpo do trecho visto da ponte; C) Poço natural formado por matacões; D) Substrato de cascalho presente em partes do fundo

Dos 12 pontos amostrados, 5 foram classificados como “natural”, 3 como “levemente alterado” e 4 como “severamente alterado” ou “impactado”. O ponto 00 (Figura 11) foi desconsiderado para a análise do estado de conservação dos aspectos biofísicos de rios, pois serviu apenas de referência para avaliação dos pontos seguintes, visto que está em uma elevação e área muito distintas.

O P00, localizado no interior do PEIb, na Estrada de Castelhanos, mais próximo da entrada do parque, possui condições ditas de referência, sendo a estrada e a ponte as alterações significativas da área. Há diversidade de habitats, com margens conservadas e vegetação nativa remanescente, além de diferentes tipos de velocidade do fluxo da água, propício para diversas formas de vida (Figura 11). No PAR, obteve pontuação 96 de 100. O ponto serviu como referência para a análise dos pontos seguintes, localizados em área de ocupação humana, mas, nessa aplicação, não será considerado na comparação entre os diferentes tipos de uso por estar em área geograficamente muito distinta das outras.

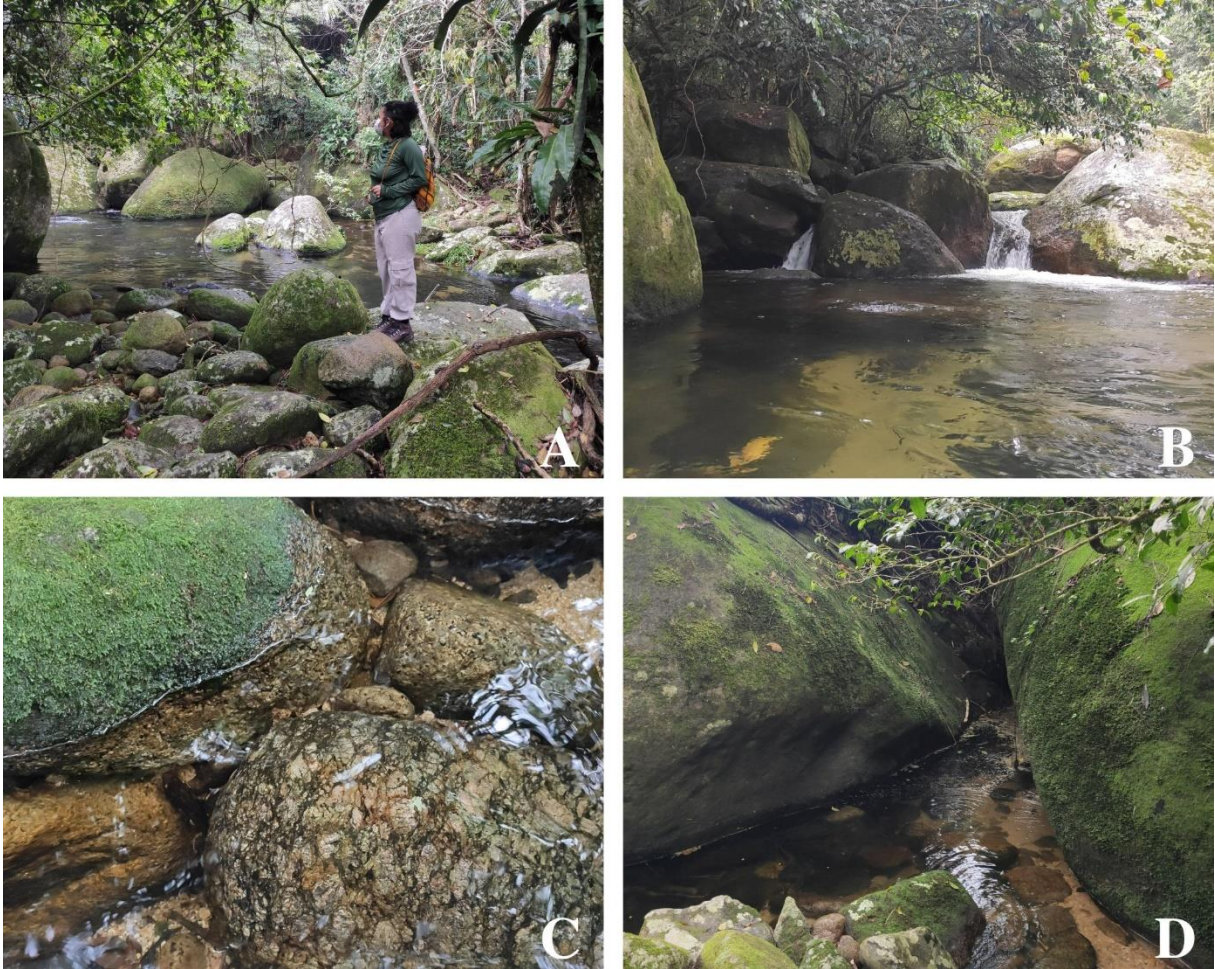
Figura 12 – Ponto 1, trecho que perpassa a trilha de acesso à Praia do Gato – A) A pesquisadora no trecho avaliado; B) Pequenas quedas e piscina natural formada por matacões; C) Tipos de substrato: cascalho e seixos maiores; D) Remanso e esconderijos para a fauna

Dos pontos na Baía de Castelhanos (PA1, PA2, PA3 e PA4), apenas 1 deu como “levemente alterado”, vide Figura 10, por estar em meio a plantio de roça e acúmulo de matéria orgânica. Os outros 3 pontos (Figuras 12, 13 e 14) foram classificados como “naturais” pelo PAR de Callisto *et al.* (2002), por terem suas características ecológicas conservadas e boa diversidade de habitats aquáticos.

O P1 está localizado na região da Baía de Castelhanos, após passagem pela comunidade caiçara próxima à Praia do Gato. Há alguns anos, os moradores vetaram a entrada aos turistas, que, procurando locais para se banhar, alteravam a qualidade da água que eles captavam na Cachoeira do Gato para consumo humano. Em 2023, após 6 anos de restrição, a cachoeira foi reaberta aos turistas, e a comunidade conta com melhorias no sistema de captação e tratamento da água, após alteração do ponto de captação e instalação de caixas de água com filtragem. Os trechos próximos à comunidade estão conservados, e pontuaram como “natural” no PAR (Figura 12).

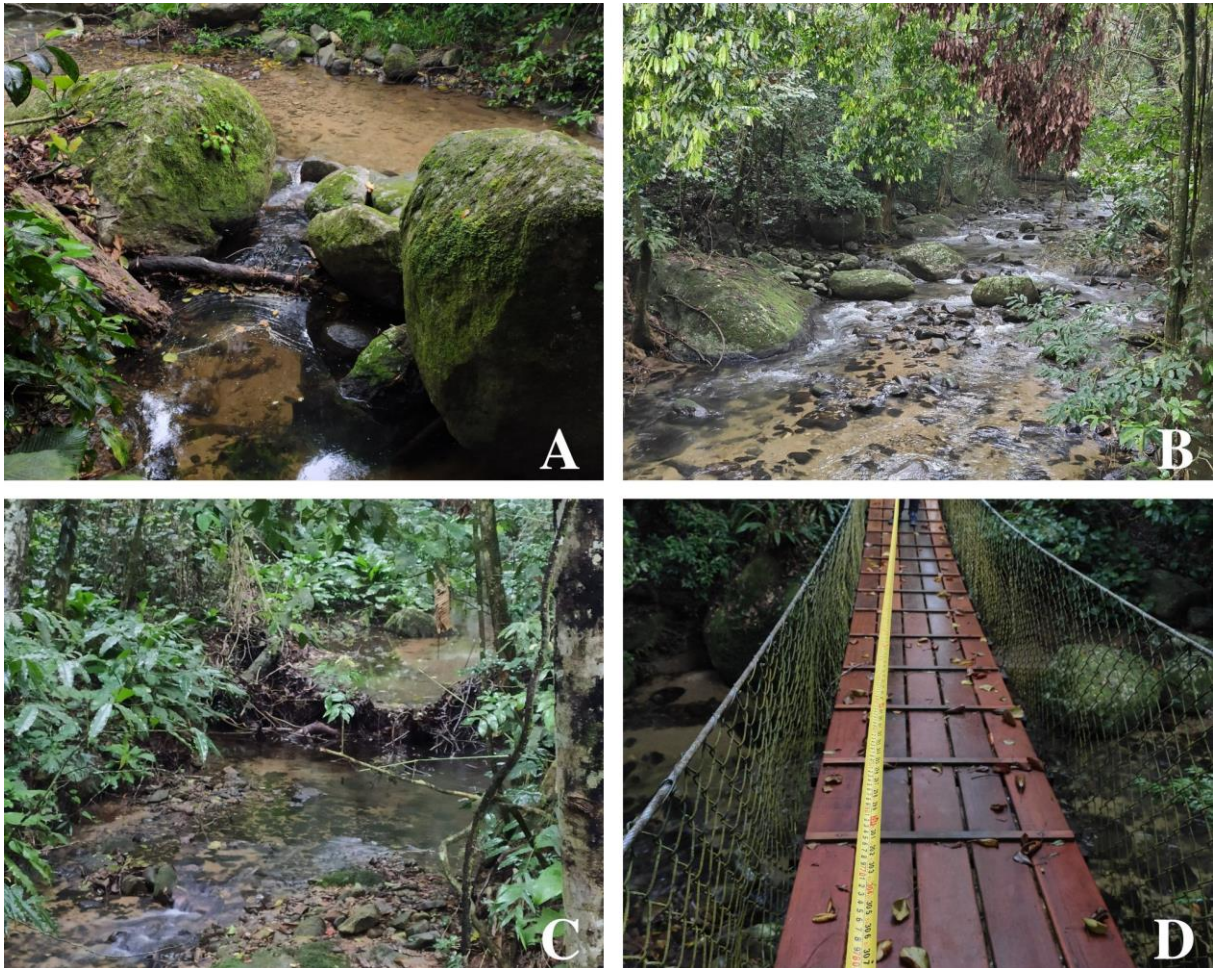
Figura 13 – Ponto 2, na Ponte Ribeirão do Gato, que dá acesso à Comunidade do Gato – A) Remansos; B) Substratos expostos e corredeiras; C) Dique formado por raízes e plantas carreadas; D) Ponte para pedestres em cima do trecho avaliado

O P2 está localizado entre a Comunidade do Canto do Ribeirão do Gato e a do Canto da Lagoa. Poucos metros abaixo do trecho analisado, há uma ponte suspensa para pedestres (Figura 13, imagem D), e uma abertura para a passagem de automóveis, que atravessam pela água. O trecho pontua no PAR como “natural”, visto que essas interferências não alteraram significativamente na diversidade de habitats aquáticos observados visualmente e o entorno encontra-se conservado com mata nativa.

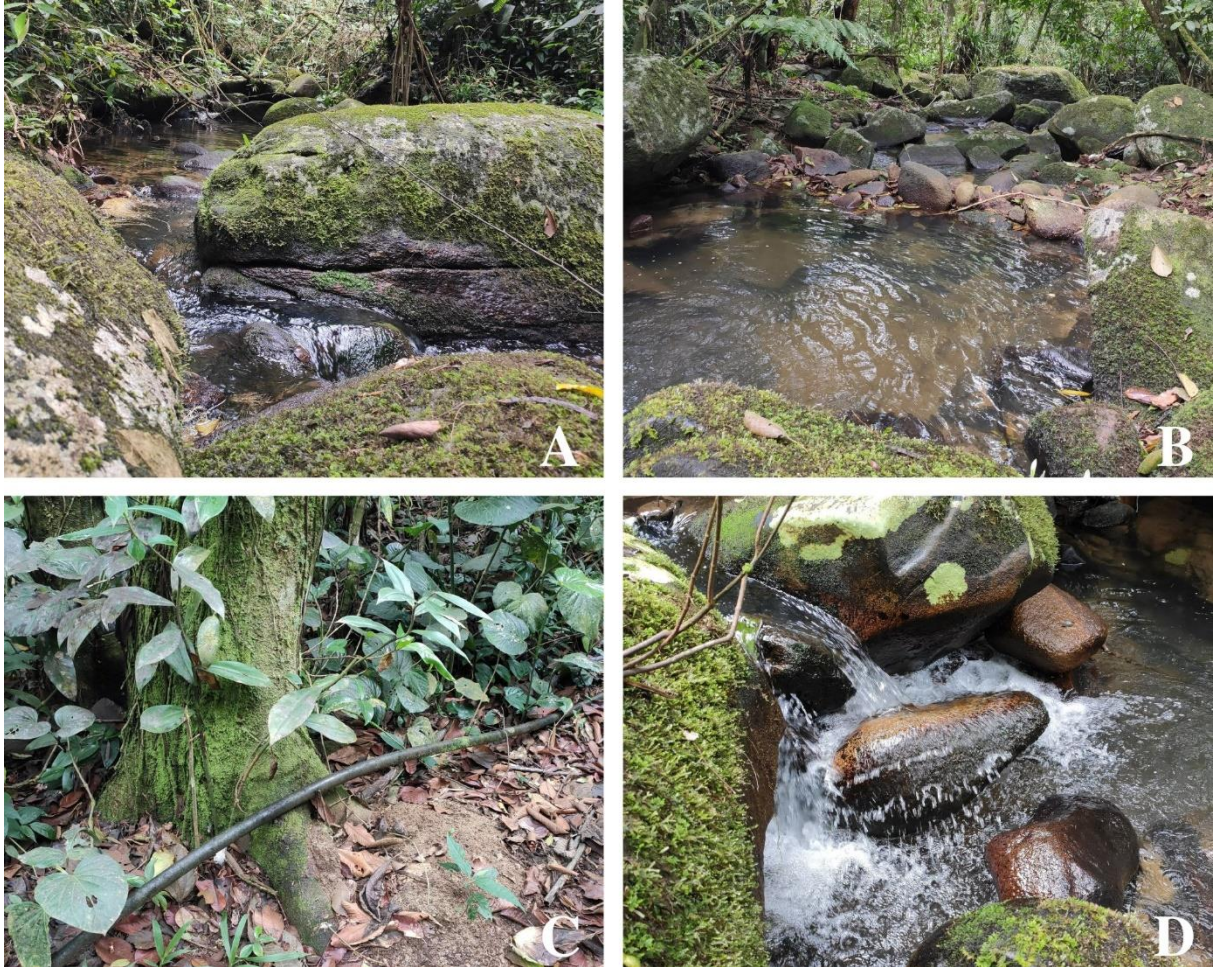
Figura 14 – Ponto 3, local de coleta de água pela Comunidade de Castelhanos – A) Musgos nos matacões que formam pequenas quedas; B) Poço raso formado por matacões e seixos; C) Passagem de mangueira para captação de água riacho acima; D) Musgos e pequenas quedas n

O P3 é no caminho para a fonte onde parte dos moradores da comunidade de Castelhanos captam água para consumo por meio de mangueiras (Figura 14, imagem C), também pontuando no PAR como “natural”. O ponto localiza-se atrás de uma propriedade particular que utiliza sua área para *camping*. A vegetação do entorno imediato é nativa, mas apresenta sinais de algumas interferências humanas, como galhos cortados, e mais próximo ao *camping* há algumas roças de moradores.

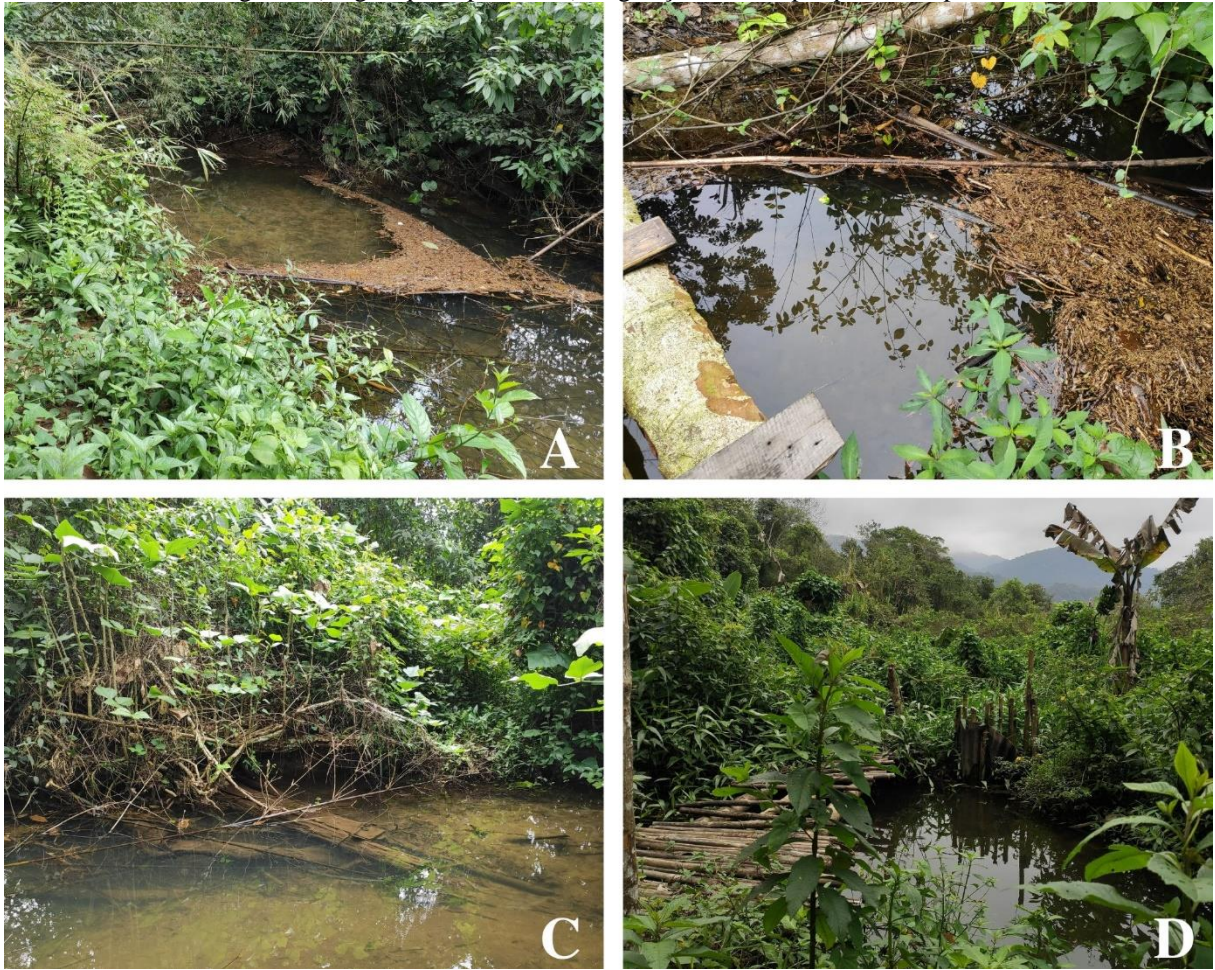
Figura 15 – Ponto 4, em área modificada, no fundo do Camping do Leo – A) Água quase parada; B) Acúmulo de folhagens; C) Água quase parada; D) Vegetação coberta por plantas trepadeiras

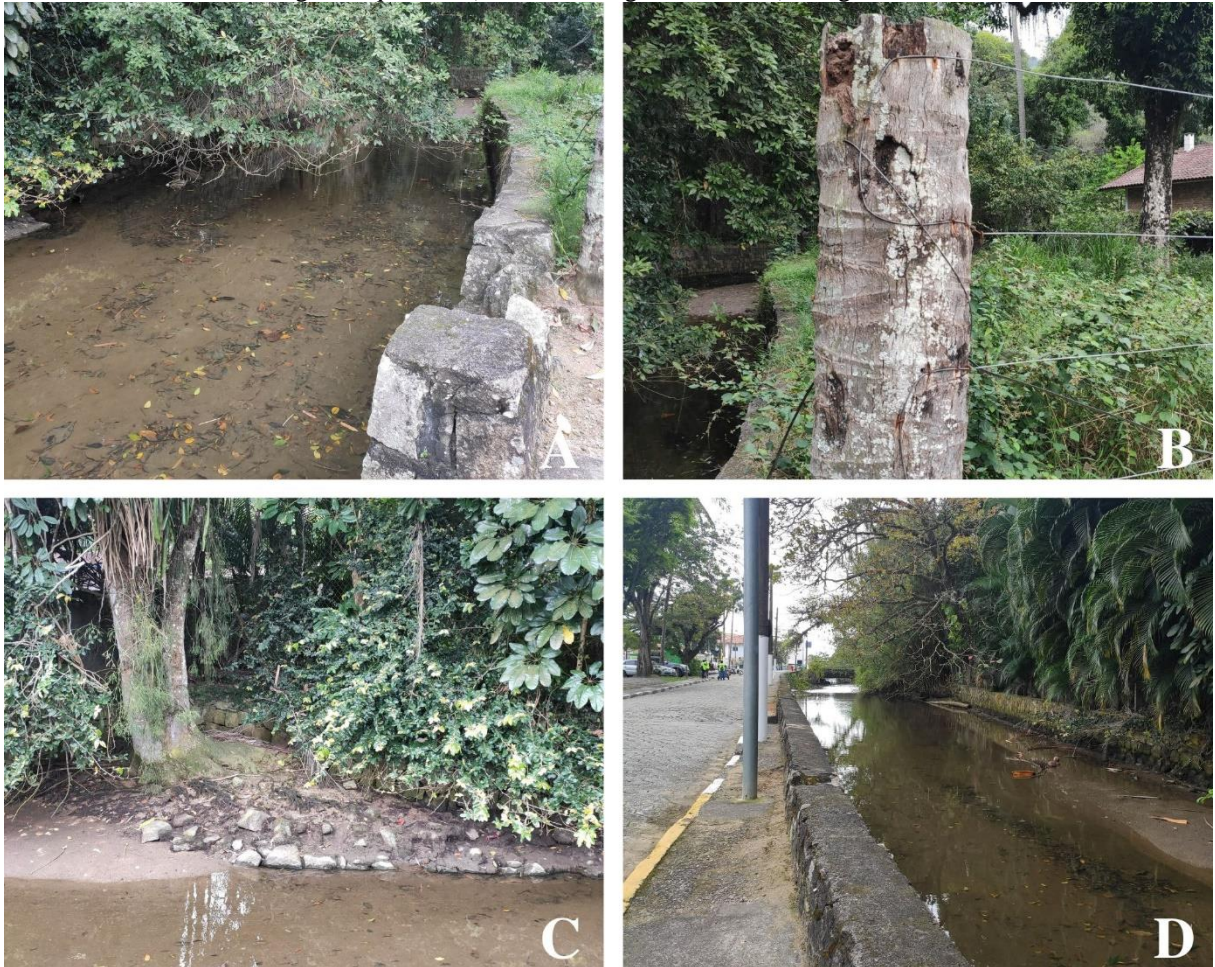
Figura 16 – Ponto 5, Córrego Cachoeira, no Centro Histórico da ilha – A) Deposição de sedimentos; B) Entorno da margem esquerda; C) Parte da margem direita; D) Margens artificiais

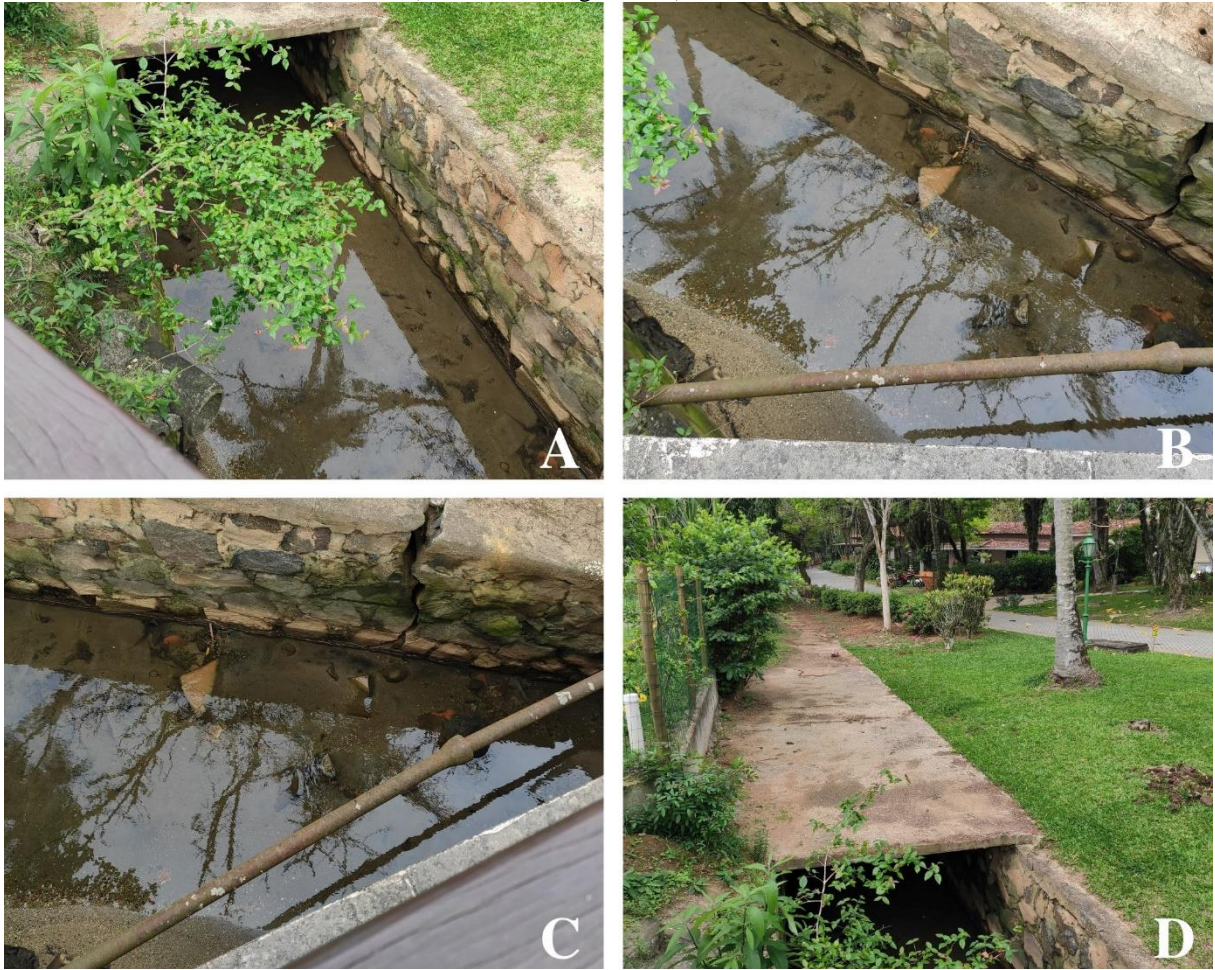
Figura 17 – Ponto 6, Córrego Itaguaçu, em propriedade privada – A) Abertura do trecho canalizado; B) Banco de areia; C) Habitat homogêneo; D) Entorno do trecho

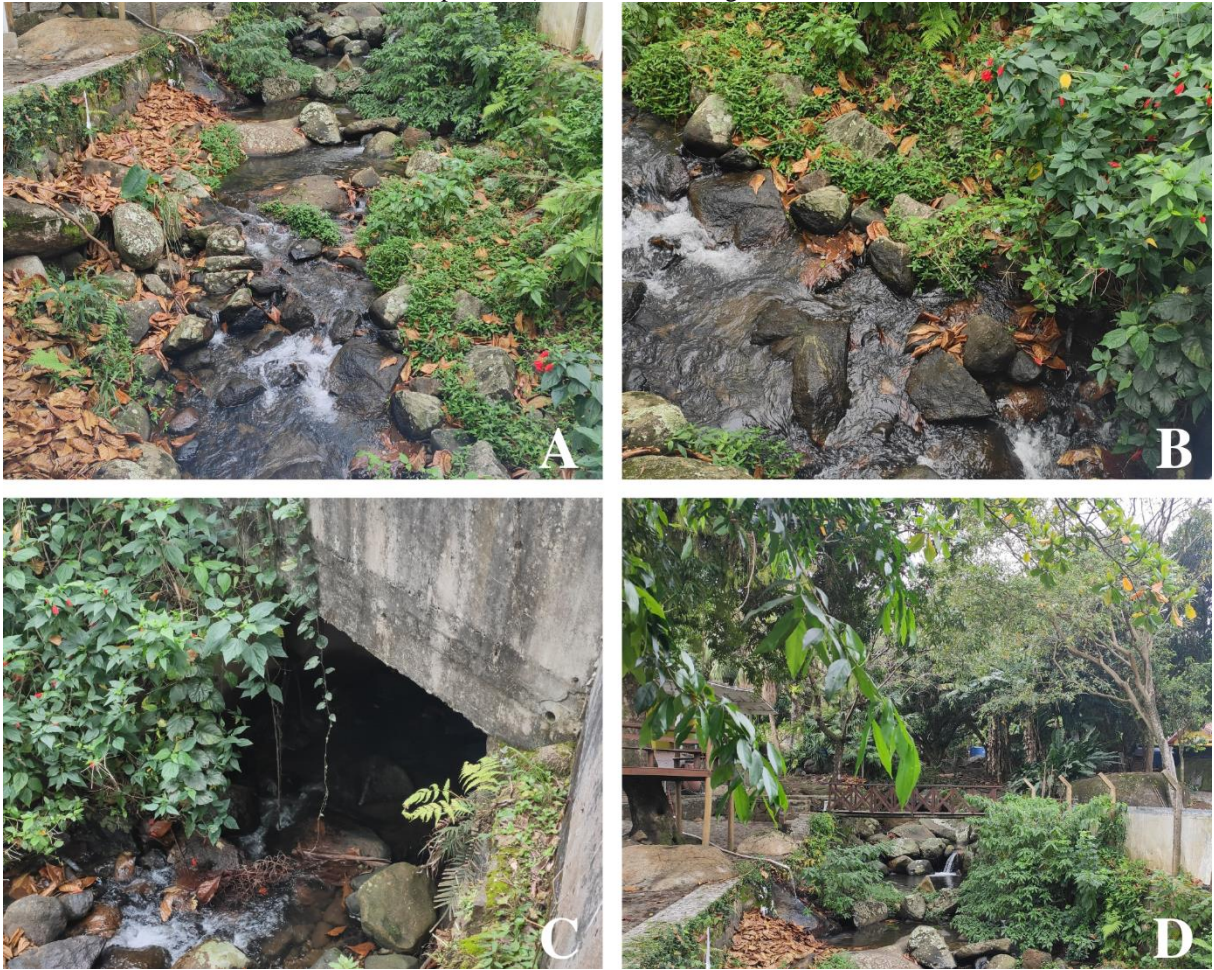
Figura 18 – Ponto 7, Córrego Veloso – A) Margens artificiais; B) Vegetação no trecho; C) Passagem embaixo de ponte; D) Entorno das margens

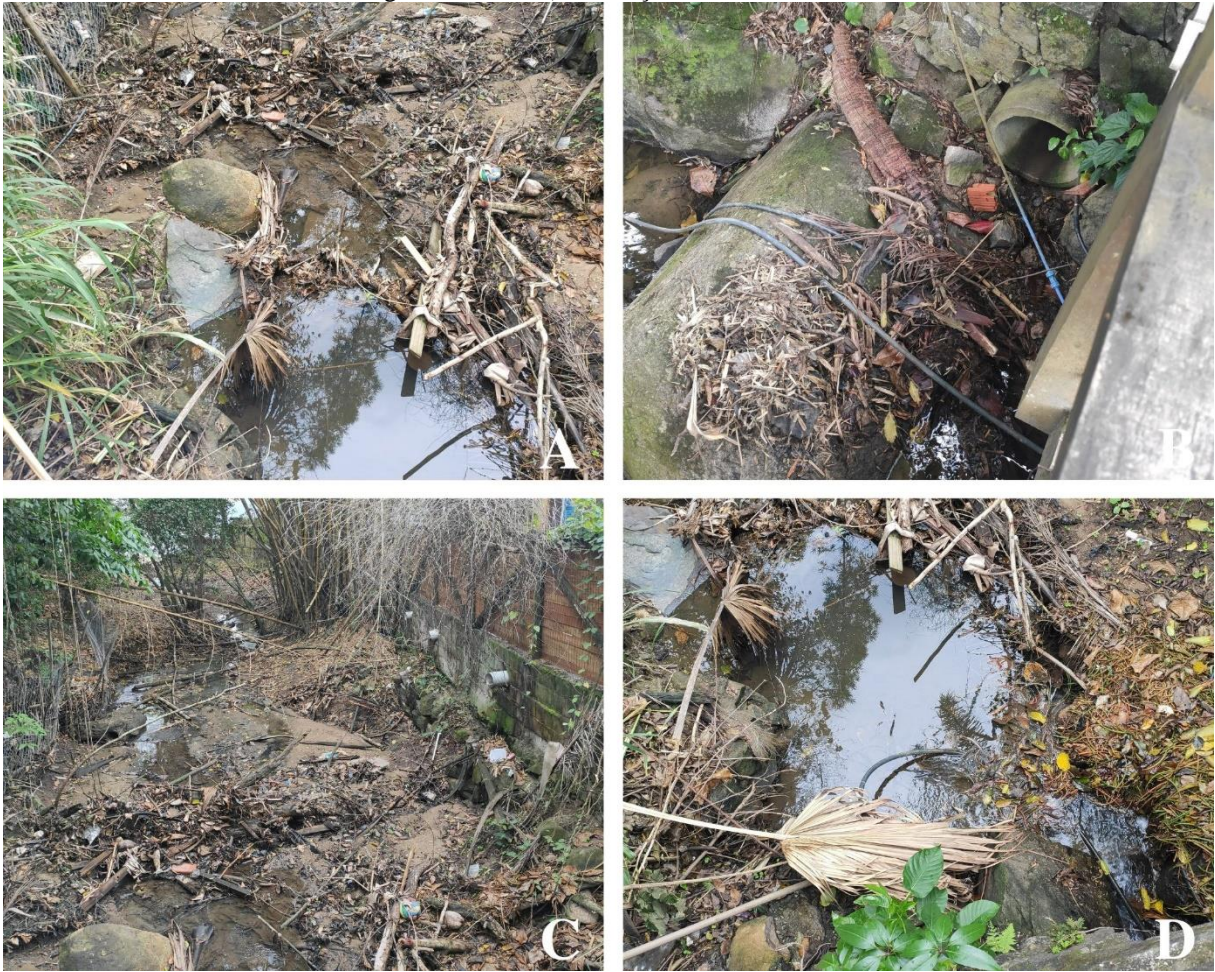
Figura 19 – Ponto 8, Córrego do Curral – A) Água parada; B) Passagem embaixo de ponte; C) Acúmulo de folhas e galhos secos; D) Coloração incomum e oleosidade

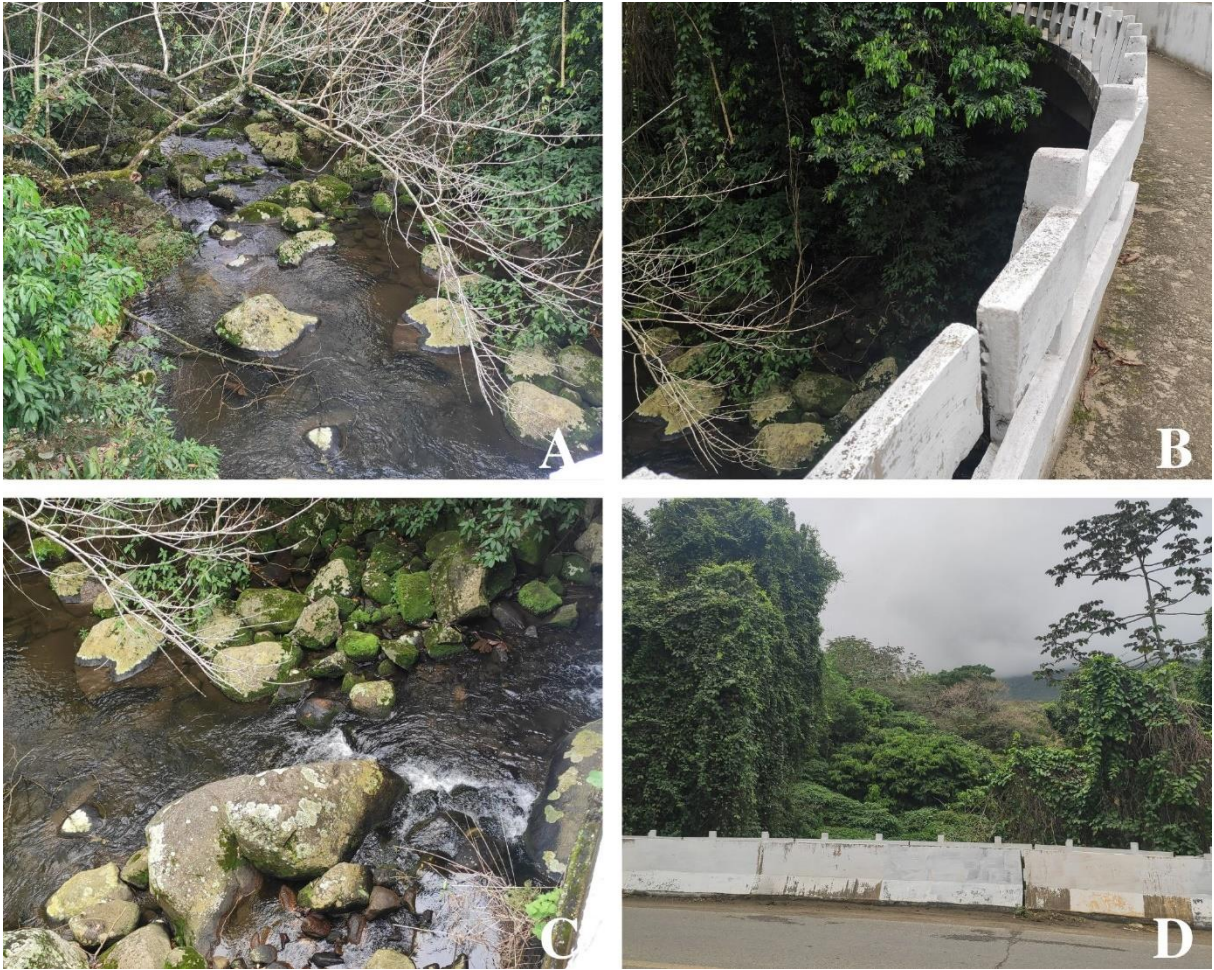
Figura 20 – Ponto 9, Córrego Ribeirão – A) Seixos com musgos e entorno com mata ciliar; B) Passagem embaixo de ponte; C) Pequenas corredeiras; D) Mata ciliar

O P9, ao sul da área urbana, foi o único trecho do lado ocidental que pontuou como “natural” no PAR (Figura 20). Fica sob uma ponte da única rodovia de Ilhabela, a SP-131. Apresenta boa diversidade de habitats, com vegetação nativa remanescente no entorno em zona ripária de largura maior que 18m (parâmetro nº 21 de Callisto *et al.*, 2002). Também, encontra-se em uma elevação mais alta que os outros pontos de coleta do IQA_{SOSMA} (vide Figura 11), o que influencia na velocidade do fluxo, depósito de sedimentos, acúmulo de matéria orgânica, resultando em uma melhor pontuação do PAR.

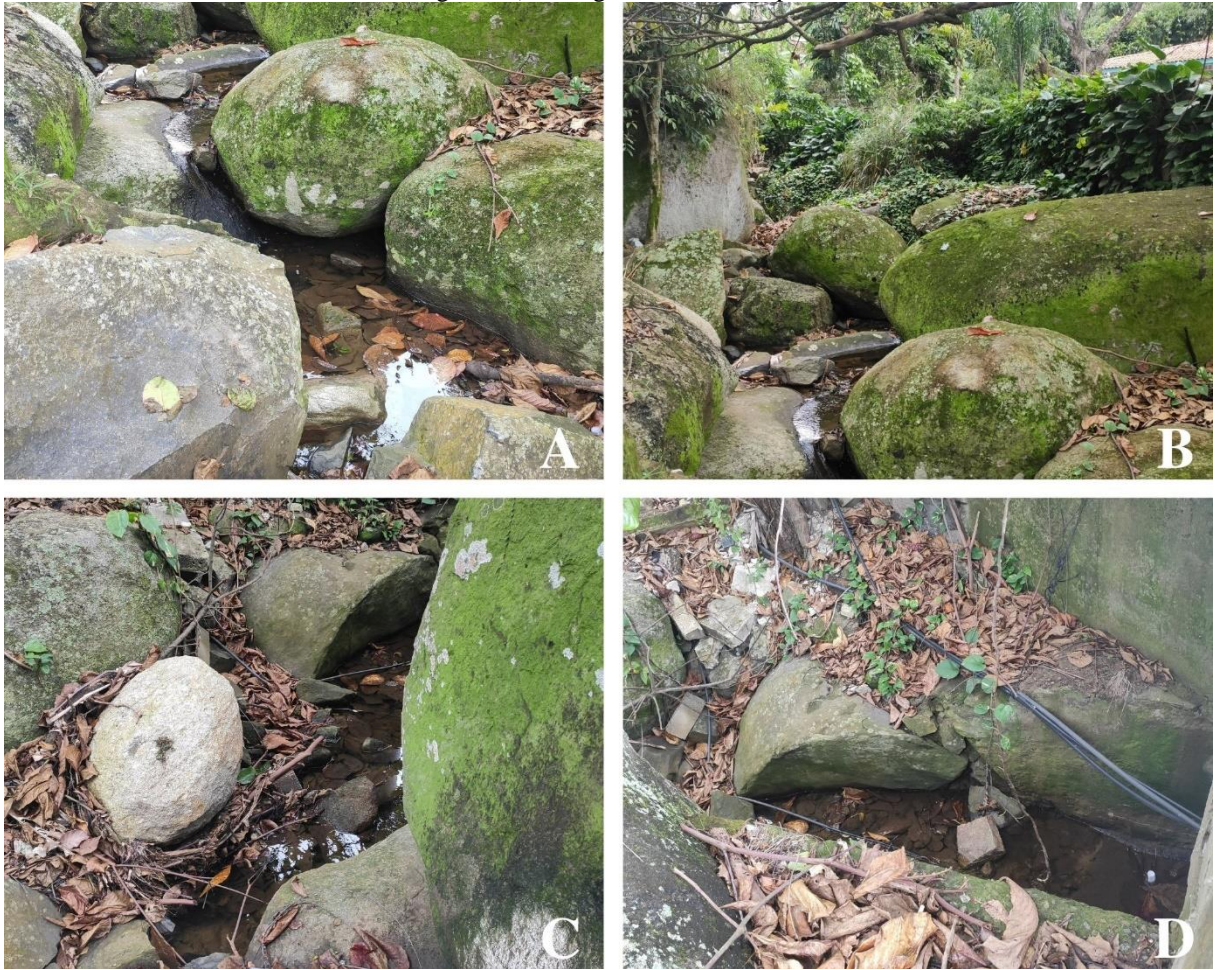
Figura 21 – Ponto 10, Córrego Praia Grande – A) Pouco volume de água; B) Margens artificiais; C) Acúmulo de folhagens; D) Passagem embaixo de ponte

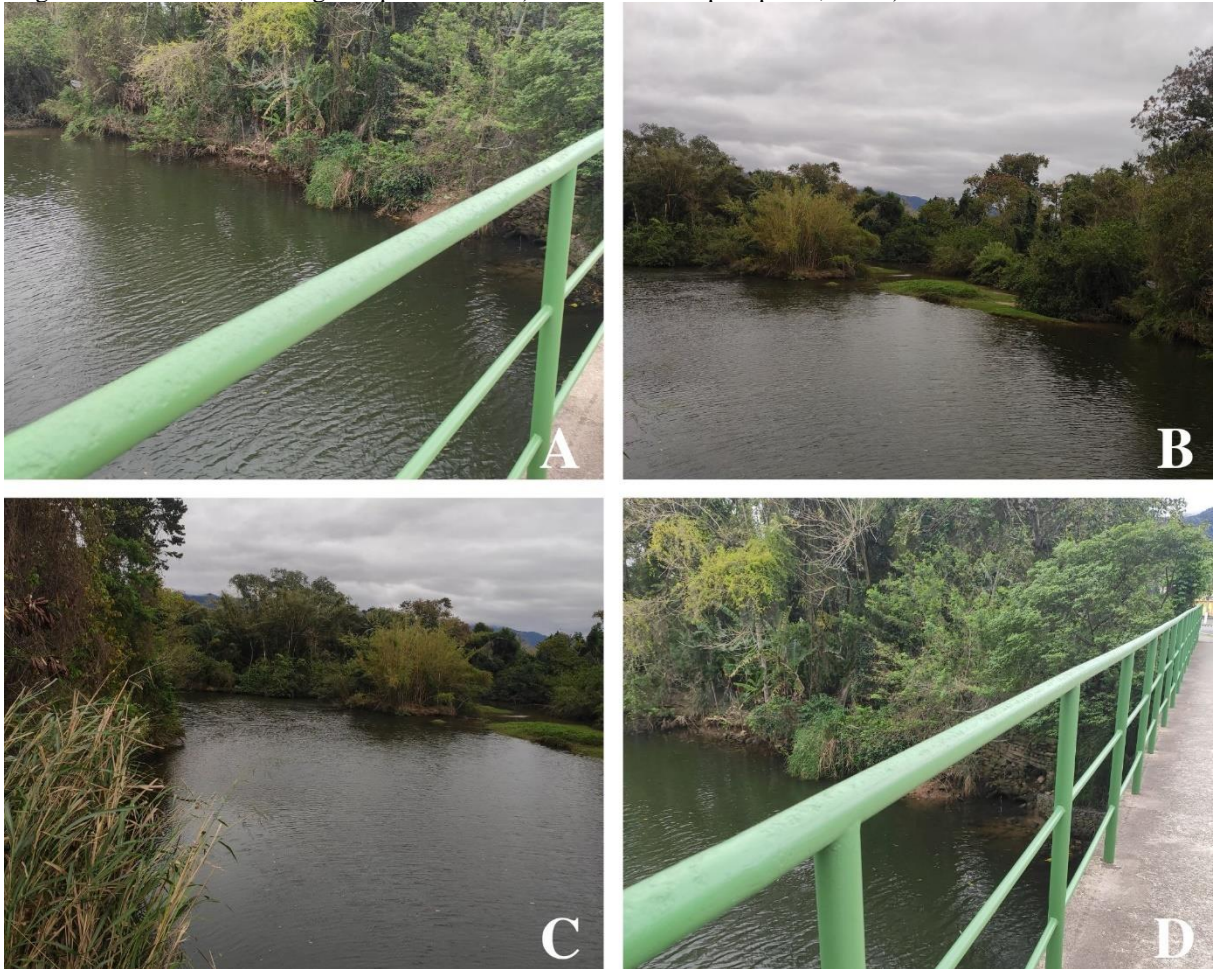
Figura 22 – Ponto 11, Córrego Paquera – A e D) Vista do trecho pela ponte; B e C) Mata ciliar e banco de areia

A aplicação do PAR no P11 foi mais para testagem, pois, as características do trecho não se encaixam nas limitações do protocolo. Nele, não é possível visualizar o leito e fazer análises visuais detalhadas devido à sua profundidade. Localizado no centro comercial de Ilhabela, é o curso mais largo da área urbana, possui boa área de mata ciliar e apresentava bancos de areia (Figura 22, imagem B).

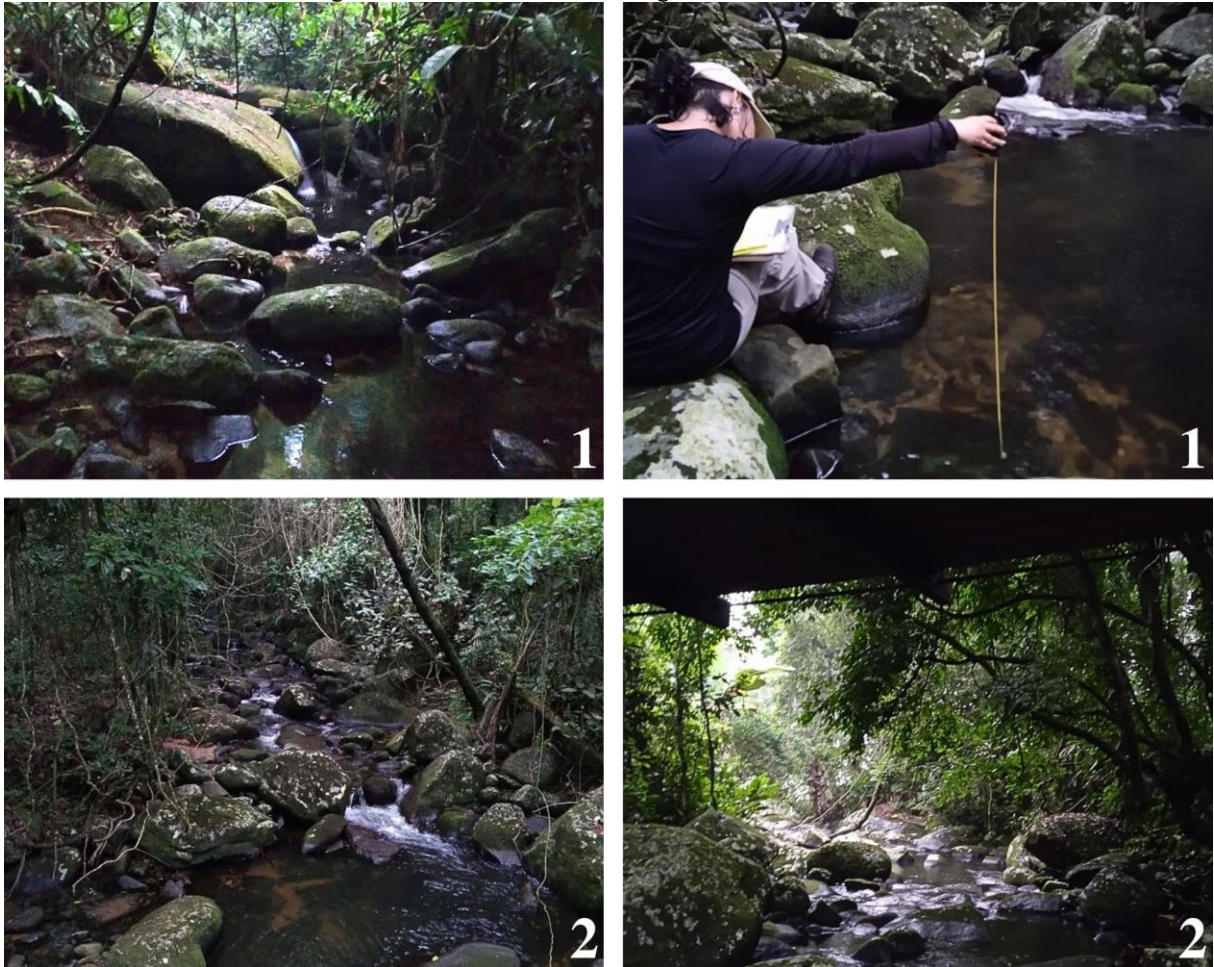
Figura 26 – Aspectos dos 2 trechos em condição de referência em curso hídrico que desagua na Praia Mansa –
Imagens “1” referentes ao P1; Imagens “2” referentes ao P2

Ambos os trechos se caracterizam pelas margens formadas por matacões de diferentes tamanhos, sendo que alguns maiores geram pequenas quedas de água e formação de pequenos poços (Figura 26). O nível da água encontrava-se baixo, variando de 20cm a 1m de profundidade ao longo do canal, com total transparência da água. Fundos formados por areia, seixos e pouca matéria orgânica, com galhos e folhas caídos concentrados nas margens devido a velocidade do fluxo da água, com pequenas corredeiras.

As margens, naturalmente propensas a deslizamentos e erosão devido ao relevo dissecado, aparentavam estabilidade, com a boa presença de raízes entre os matacões. A vegetação ripária está composta por espécies nativas, e há musgos bem desenvolvidos nos matacões. Identificada boa disponibilidade de habitats e “esconderijos” no leito, com presença de fluxos lentos e rápidos, sendo avistados peixes pequenos nos remansos.

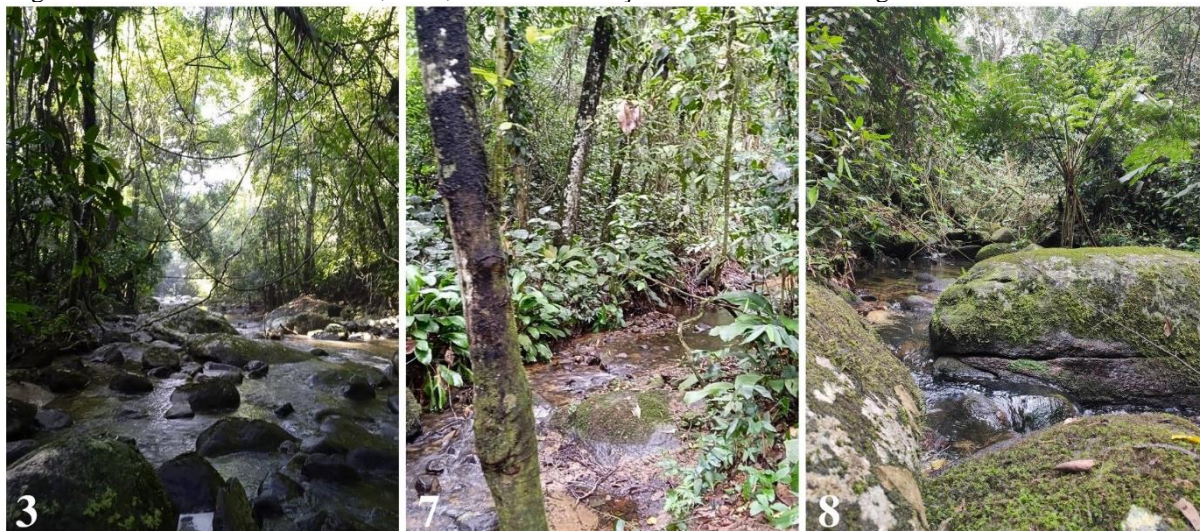
Figura 27 – Trechos enumerados 3, 7 e 8, todos em condição de referência e desaguam na Praia de Castelhanos

O trecho 3 (Figura 27, imagem 3) está próximo à uma ponte para pedestres, e embaixo da mesma há a passagem de uma pequena estrada de chão para automóveis, cruzando a água. O recorte observado possui 20m de largura, mas com profundidade de 30cm, e em 20m de elevação. As características das margens, fundo do rio e vegetação são quase idênticas aos trechos da Praia Mansa.

O trecho 7 (Figura 27, imagem 7), também próximo à uma ponte para pedestres e passagem de automóveis, é paralelo ao trecho 3, afluentes do curso principal, desaguando na Praia de Castelhanos, a 29m de elevação. Nesse trecho, foi observado maior depósito de sedimentos no leito do rio devido às chuvas recentes, portanto, o fundo estava coberto por areia, folhas e alguns seixos grandes. Com 4m de largura, profundidade variando de 10 a 20cm e água transparente, mas com cor de chá fraco, devido a concentração de matéria orgânica derivada da lavagem da serapilheira. As demais características biofísicas do trecho também se assemelham aos pontos anteriores.

O trecho 8 (Figura 27, imagem 8), mais próximo das moradias caiçaras, com 21m de elevação, possui matacões que formam uma pequena piscina natural, com 80cm de profundidade e 3m de largura. Há presença de mangueiras que continuam rio acima para a captação de água. O trecho encontra-se bem conservado e segue seu curso natural.

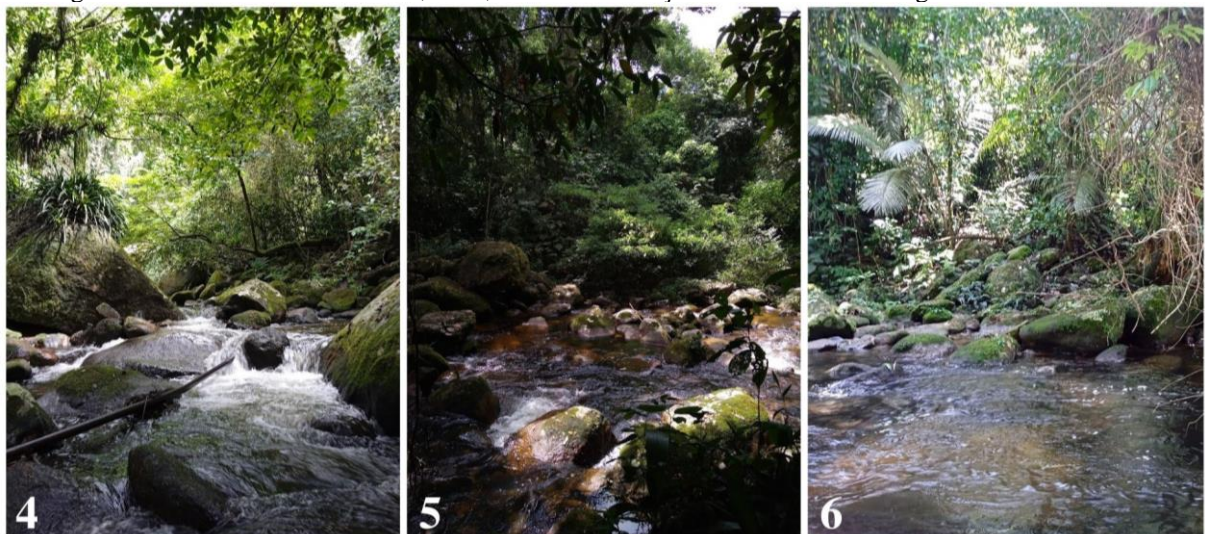
Figura 28 – Trechos enumerados 4, 5 e 6, todos em condição de referência e desaguam na Praia do Gato

O trecho 5, alguns metros do P4, estava a 50m de elevação. Alguns matacões grandes no meio do canal formam uma pequena piscina natural, fazendo com que a velocidade da água diminua, possibilitando maior depósito de sedimentos no leito, diferentemente do ponto anterior. O ponto apresentava total transparência da água, com cor de chá fraco pelas chuvas, e maior incidência de luz solar em relação aos outros trechos, que possuíam matas com dosséis quase totalmente fechados (Figura 28, imagem 5).

O trecho 6 é área de propriedade privada de veraneio, destinada a hospedagens turísticas. Está a 34m de elevação e também possui formação de piscina natural, com água cor de chá forte pelas chuvas e fluxo menos rápido, com boa incidência de luz solar (Figura 28, imagem 6). Em 12m de largura, a parte mais funda possuía 50cm de profundidade. Fundo visível coberto por cascalho fino, areia e acúmulo de galhos e folhas. Demais características muitos similares aos pontos anteriores.
