Ilhabela: um olhar geográfico para seus rios

Dissertação de mestrado apresentada ao Programa de Pós-Graduação em Geografia Física da Faculdade de Filosofia, Letras e Ciências Humanas, da Universidade de São Paulo, como parte dos requisitos para obtenção do título de Mestre em Ciências.

Área de concentração: Geografia Física

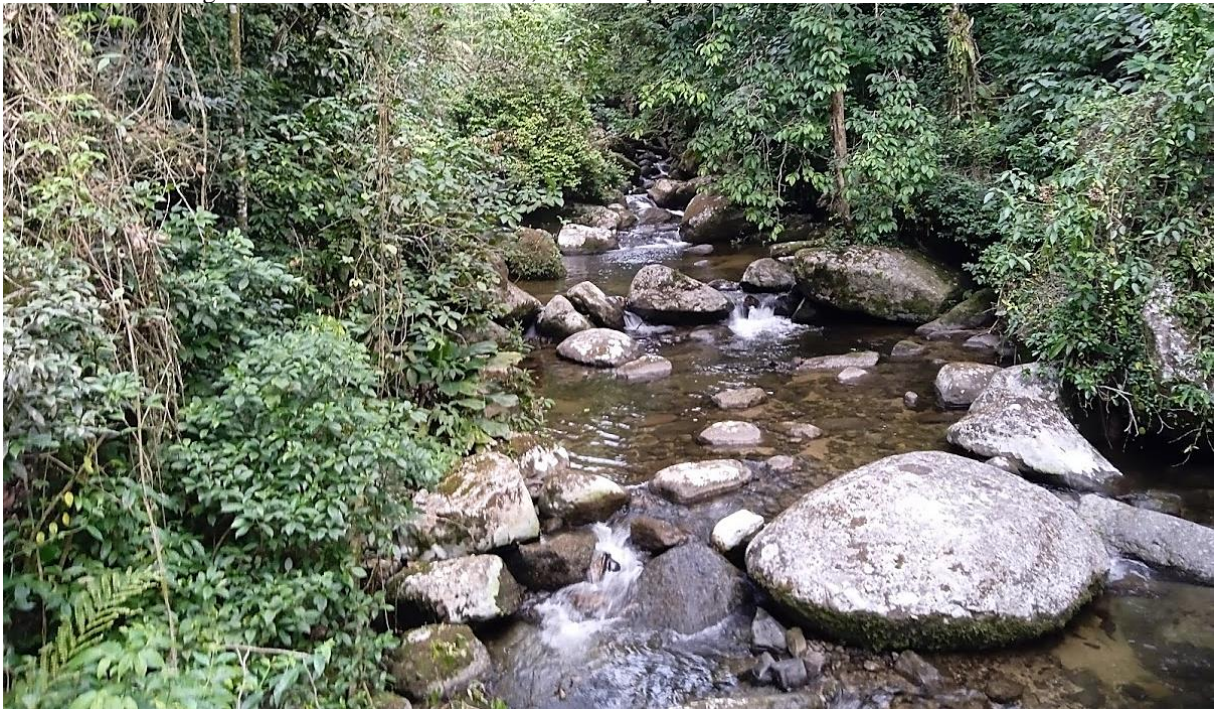
Figura 29 – Trecho enumerado 9, em condição de referência no interior do PEIb

Diferente dos outros pontos, o P9 encontra-se no interior do PEIb, à 318m de elevação, na Zona Primitiva, e foi escolhido por ser de fácil acesso, pois nesse trecho passa uma ponte da Estrada de Castelhanos, que conecta a área urbana à Baía de Castelhanos. Pela maior elevação e declividade, possui fluxo mais rápido com pequenas corredeiras. O trecho é um dos afluentes da maior bacia hidrográfica do município, a bacia hidrográfica do Rio Paquera/Cego. Com 9m de largura, o ponto mais fundo do canal possui 90cm de profundidade. Mesmo com uma significativa diferença de altitude em relação aos outros pontos, as características continuam muitos semelhantes entre os trechos (Figura 29).

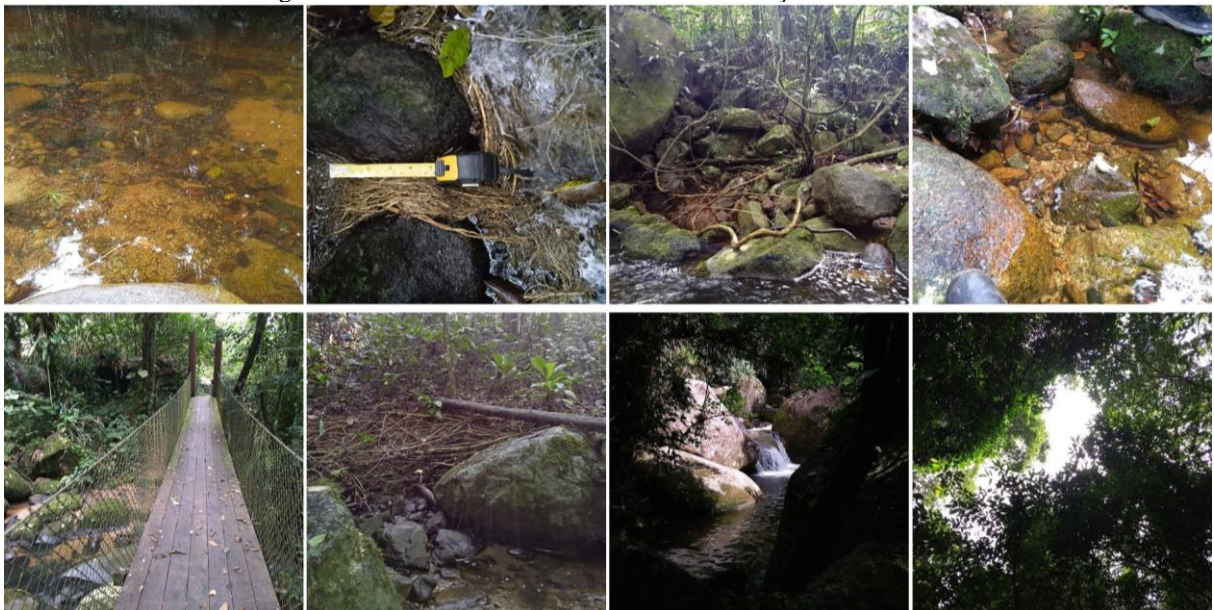
Figura 30 – Características dos trechos em condição de referência

Mesmo com as variações de elevação, largura e profundidade dos trechos, as características gerais permanecem as mesmas: margens formadas por matacões (grandes afloramentos de blocos rochosos), com presença de raízes e processos erosivos leves devido a declividade do terreno, intensificadas durante as chuvas (Figura 30). Ainda assim, apresentam estabilidade e, pela velocidade do fluxo da água, não há formação de bancos de areia ou depósito de sedimentos no leito, a não ser após chuvas fortes.

Os leitos costumam ter boa disponibilidade de habitats e esconderijos, com areia, cascalhos e seixos de diferentes tamanhos, galhos e folhas, matacões e afloramento de rocha. Em trechos de maior largura ou profundidade e mais lentos, há predominância de areia e/ou cascalho. A água é transparente, sendo que, após chuvas, os trechos com maior concentração de matéria orgânica pela vegetação possuem coloração cor de chá fraco ou forte, mas ainda sendo possível visualizar o fundo. Quando não têm ocorrência de chuvas recentes, não há sólidos em suspensão, seja em fluxo lento ou rápido, e a coloração costuma ser de transparência esverdeada ou azulada nos trechos em que formam piscinas naturais.

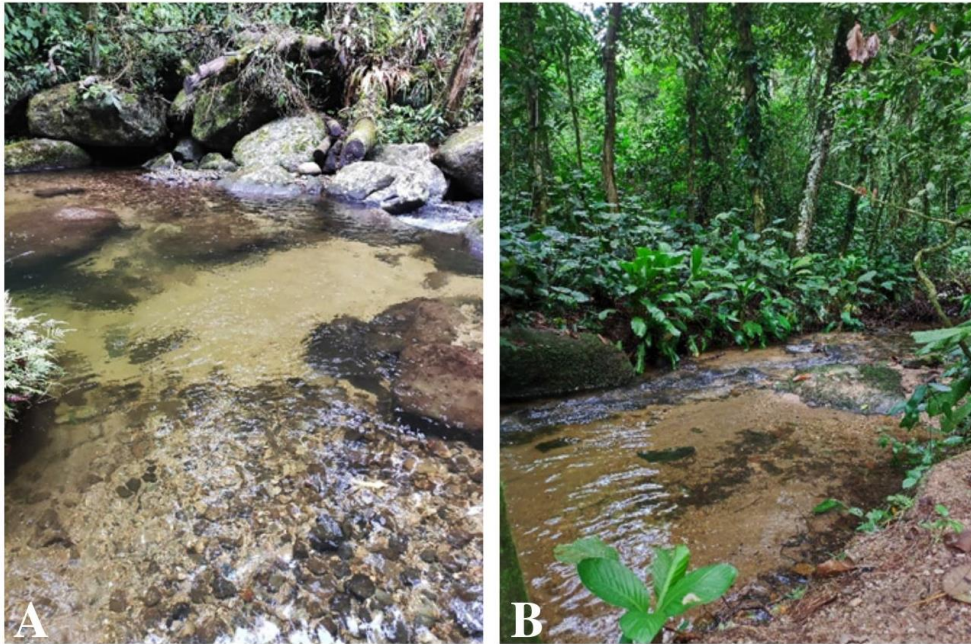
Figura 32 – Condições referência de tipos de fundo. Imagem A) interior do Parque Estadual de Ilhabela (PEIb), exemplo de trecho em alto curso. Imagem B) trecho em baixo curso na zona de amortecimento do parque.

Levando em consideração essas características, esse parâmetro, retirado de Callisto *et al.* (2002), sofreu leve alteração na adaptação, tendo sua descrição mais detalhada, além de ter sido atribuído pontuações diferentes para alto e médio curso (10, 7, 4 ou 0 pontos) ou baixo curso (10, 7 e 0 pontos), devido ao relevo, assim como é feito em Rodrigues (2008). Não seria apropriado atribuir uma pontuação baixa para predominância de areia e lama em baixo curso, por isso a remoção da pontuação 4 nesses trechos. Na Figura 32, exemplos de trechos em condição de referência.

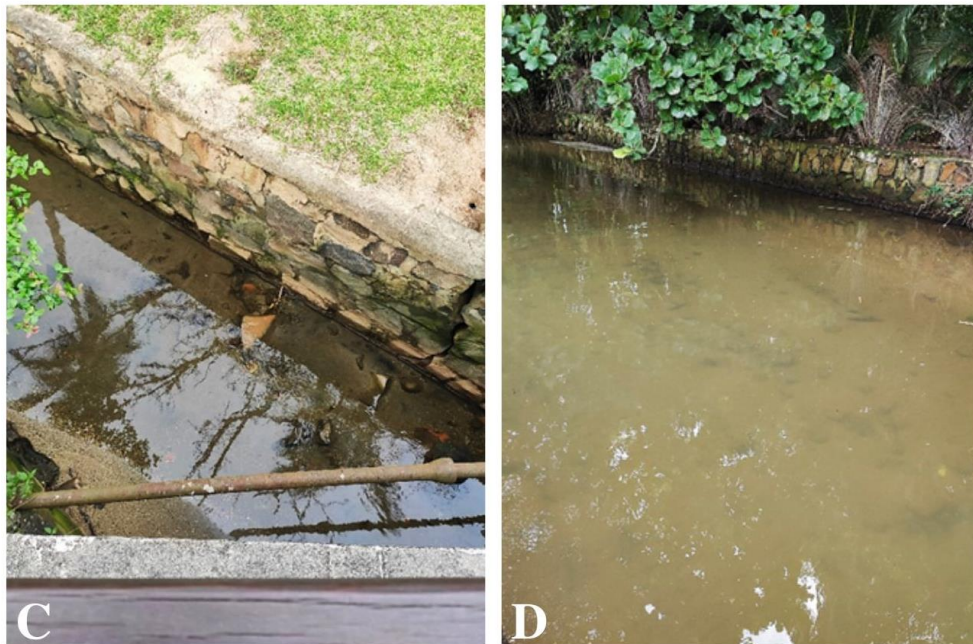
Figura 33 – Exemplo de tipos de fundo em condição péssima (severamente degradado) em área urbana, sendo que nas imagens C e D nota-se fundo coberto por lama e areia em diferentes trechos avaliados

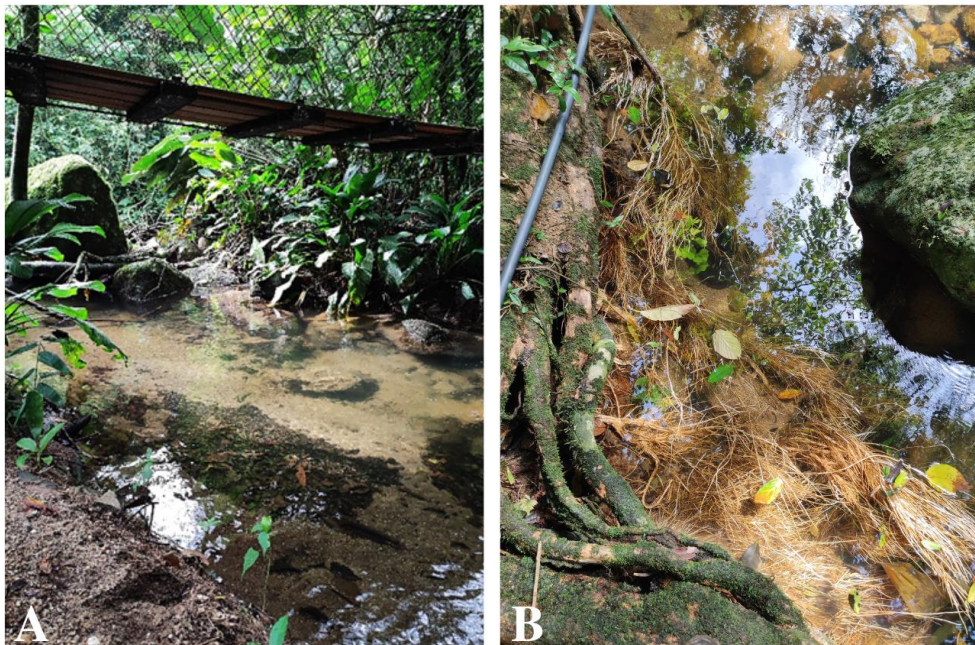
Figura 34 – Condições referência de substratos e habitats disponíveis no leito e margens (zona de amortecimento do PEIb), com diversidade de substratos no leito (A) e nas margens (B)

porcentagem maior que 50% (estimada visualmente) é pontuada como “ótima”, pois, esse foi o padrão observado em trechos em condição de referência, considerando a velocidade, nível da água e tipo de fundo (Figura 34). Onde há predomínio de fundo rochoso sem presença considerável de folhagens, há menor aporte de biodiversidade em comparação aos fundos com raízes e plantas aquáticas (NOVAES, 2010; RODRIGUES; MALAFAIA; CASTRO, op. cit.). No geral, a diversidade aumenta com a estabilidade dos substratos e a presença de componentes orgânicos, como fungos e detritos provenientes da mata ciliar (CARVALHO; UIEDA, 2004; KIKUCHI; UIEDA, 2005).

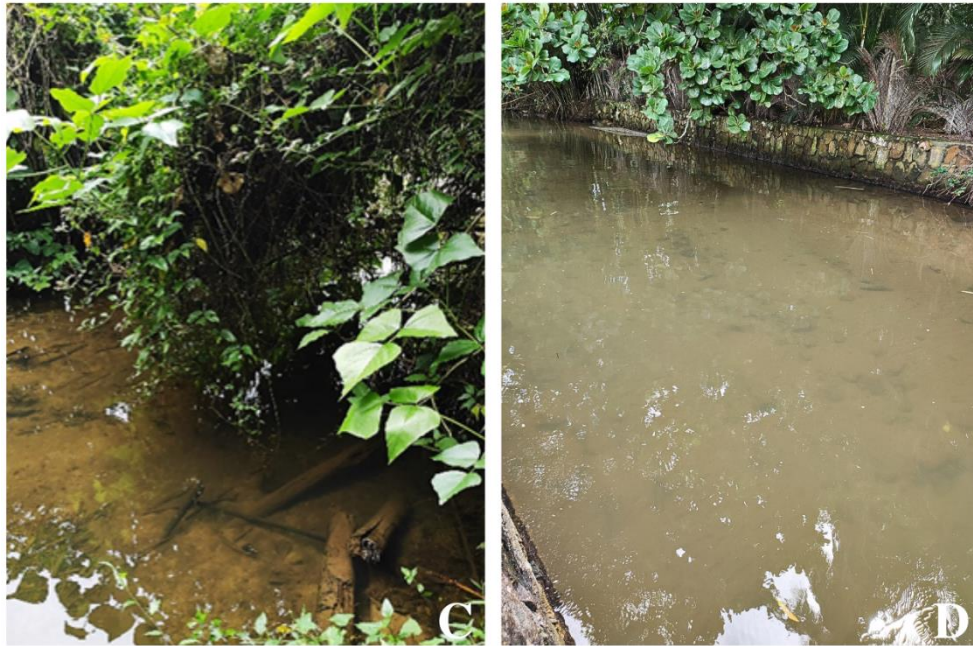
Figura 35 – Exemplo de substratos e habitats disponíveis em situação ruim (impactado) e péssima (severamente degradado), respectivamente, sendo a imagem C na zona de amortecimento do PEIb,

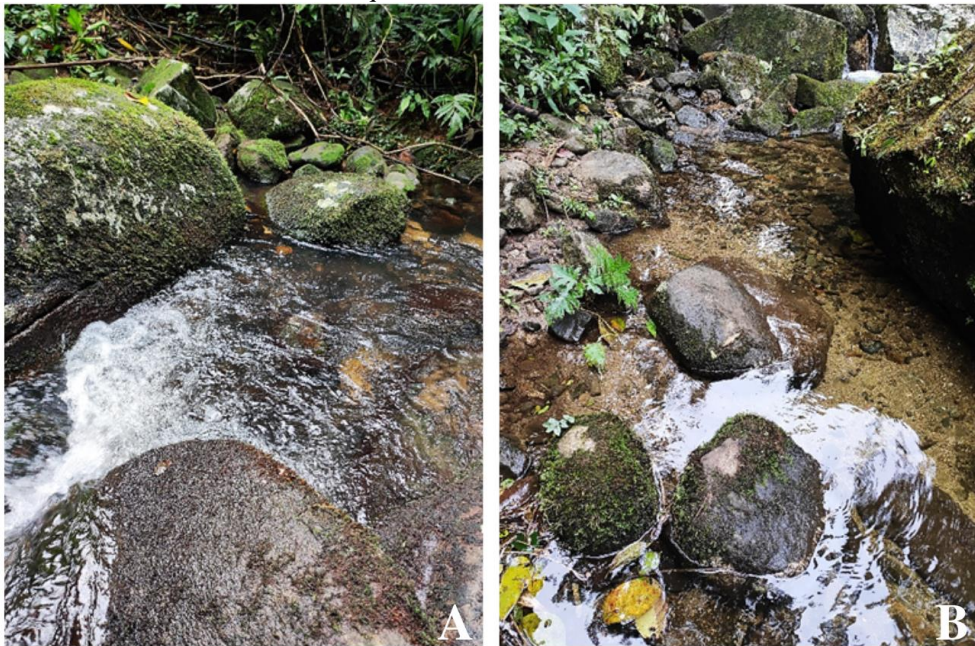
Figura 36 – Condições referência de plantas aquáticas e folhas caídas no leito e margens, sendo a imagem A na zona de amortecimento do PEIb e a B no interior do parque, mostrando a presença de musgos, pequenas plantas aquáticas e folhas no leito

às perturbações, além de disponibilizarem alimentos e abrigo (BARBOUR, 1999; CARVALHO; UIEDA, 2004). A mata ciliar é um fator importante para esse parâmetro, pois é a principal fonte de matéria orgânica em trechos sombreados de pequeno porte (CALLISTO *et al.*, 2019). Na Figura 36, exemplos de pequenas plantas e folhas em trechos em condição de referência.

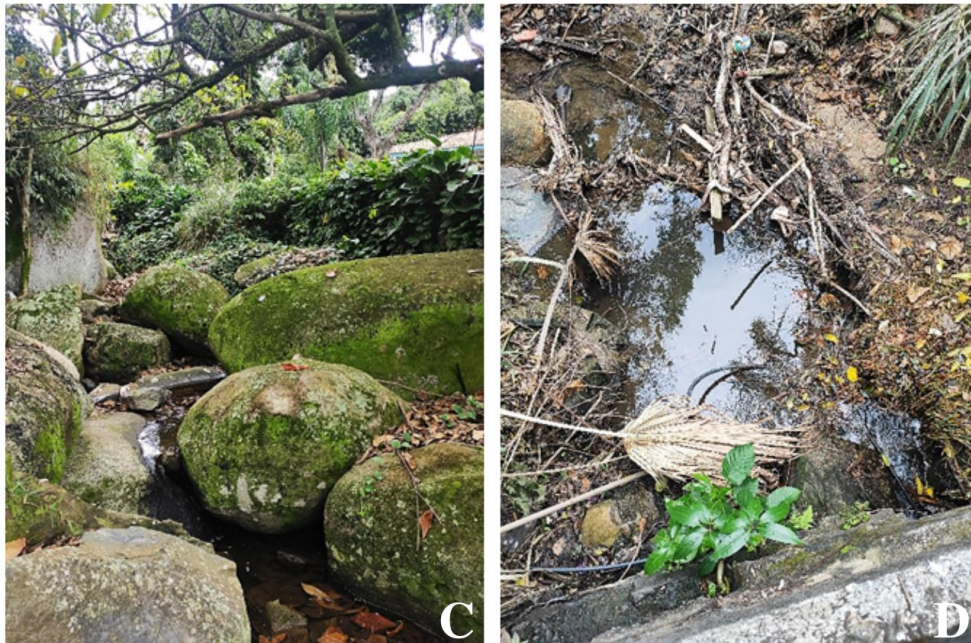
Figura 37 – Exemplo de plantas aquáticas e folhas caídas em trechos de situação péssima (severamente degradado) em área urbana, sendo C e D trechos com acúmulo de folhas caídas

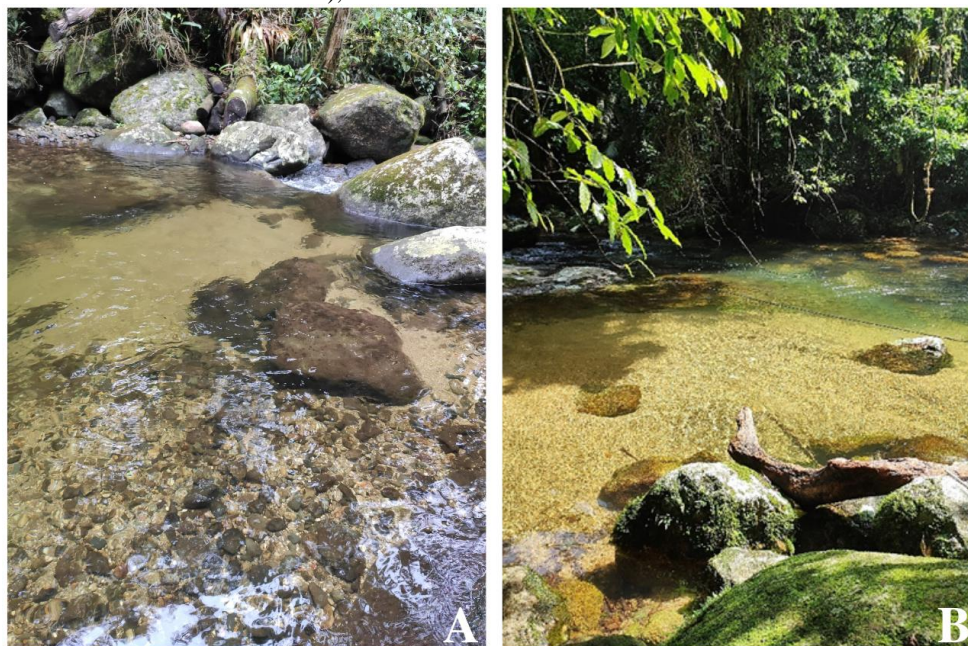
Figura 38 – Condições referência para alto/médio curso (imagem A), no interior do PEIb, e baixo curso (imagem B), em sua zona de amortecimento

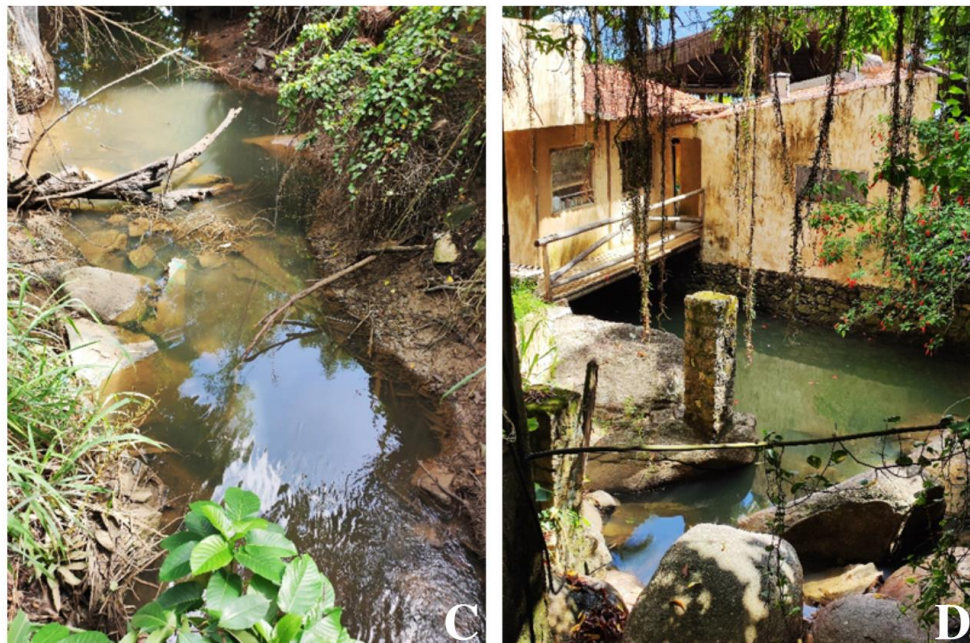
Figura 39 – Exemplo de transparência, turbidez e oleosidade em situação péssima (severamente degradado), observado em trecho de baixo curso na área urbana, onde pousadas foram denunciadas por descarte incorreto de materiais de limpeza, sendo imagens C e D trechos com água turva de coloração incomum e presença de oleosidade

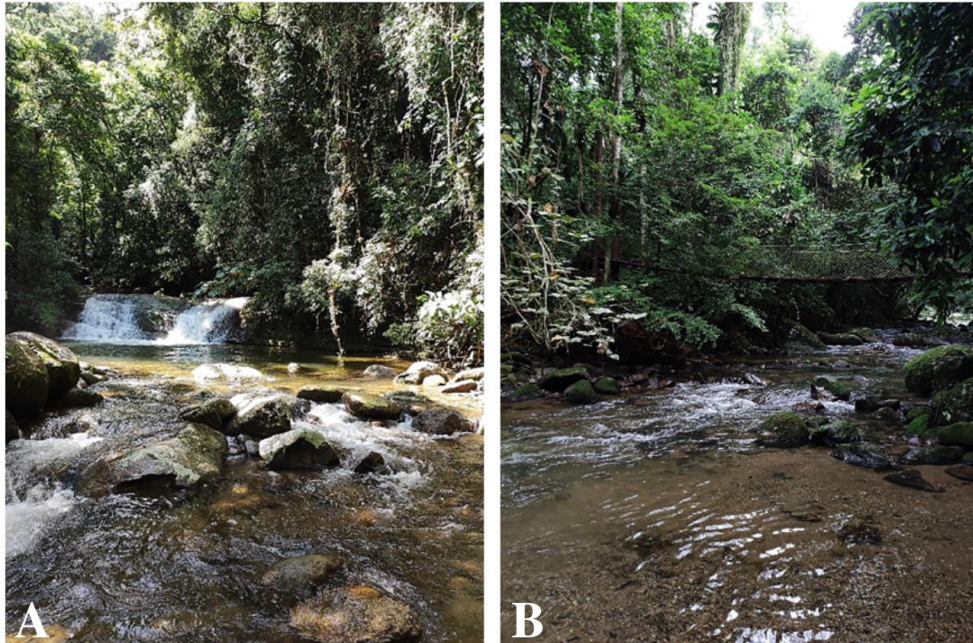
Figura 40 – Condições referência para regimes de velocidade/profundidade em alto/médio curso (Figura A), no interior do PEIb, e baixo curso (Figura B), na zona de amortecimento do parque

Diferentes regimes de velocidade e profundidade em um mesmo trecho fornecem maior estabilidade e diversidade de habitats para os organismos aquáticos (RODRIGUES, 2008). Além disso, estudos apontam que algumas comunidades biológicas, como de macroinvertebrados bentônicos, possuem mais riqueza e diversidade em corredeiras, visto que são adaptadas a esse ambiente (UIEDA; RAMOS, 2007). Barbour *et al.* (1999) afirma que os trechos em melhor condição são aqueles com 4 tipos de regime: rápido/raso, lento/raso, rápido/profundo e lento/profundo. Na figura 40, trechos que apresentaram ao menos 3 tipos de regime, e na figura 41 exemplos de apenas 1 tipo ou água parada em ambiente lótico.

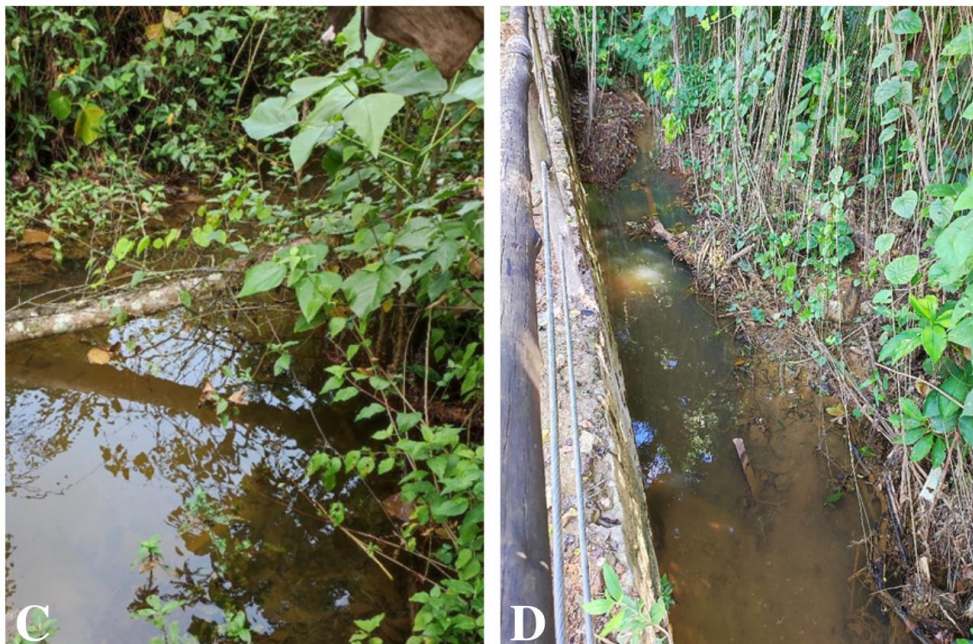
Figura 41 – Exemplo de regimes de velocidade/profundidade em condição péssima (severamente degradado) em baixo curso, na zona de amortecimento do parque (Figura C), onde havia alguns diques artificiais, e na área urbana (Figura D), ambos com fluxo parado/lento

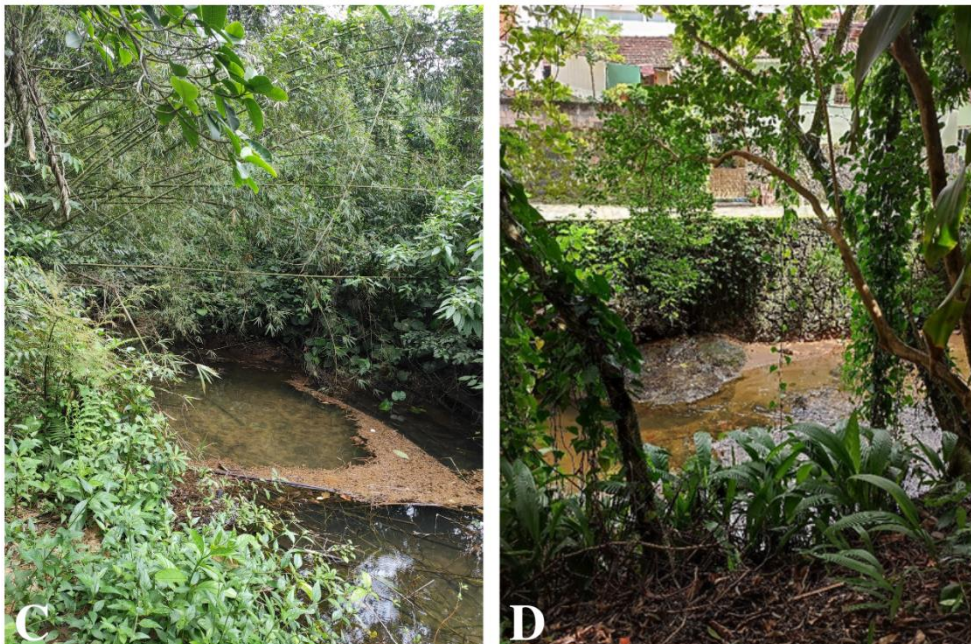
Figura 43 – Exemplo de regimes de deposição de sedimentos em condição péssima (severamente degradado), na zona de amortecimento do PEIb (Figura C) e na área urbana (Figura D), ambos com fundo coberto por areia e lama, e formação de bancos de areia na D.

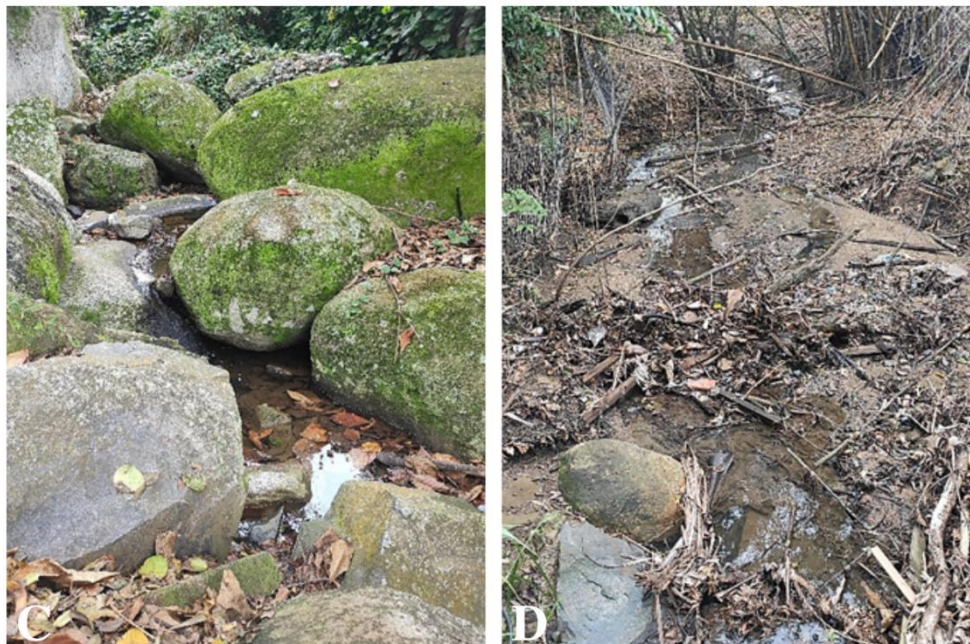
Figura 45 – Exemplo de condições do escoamento do canal em situação péssima (severamente degradado), observado em trechos de baixo curso na área urbana, sendo C e D trechos com pouco volume de água

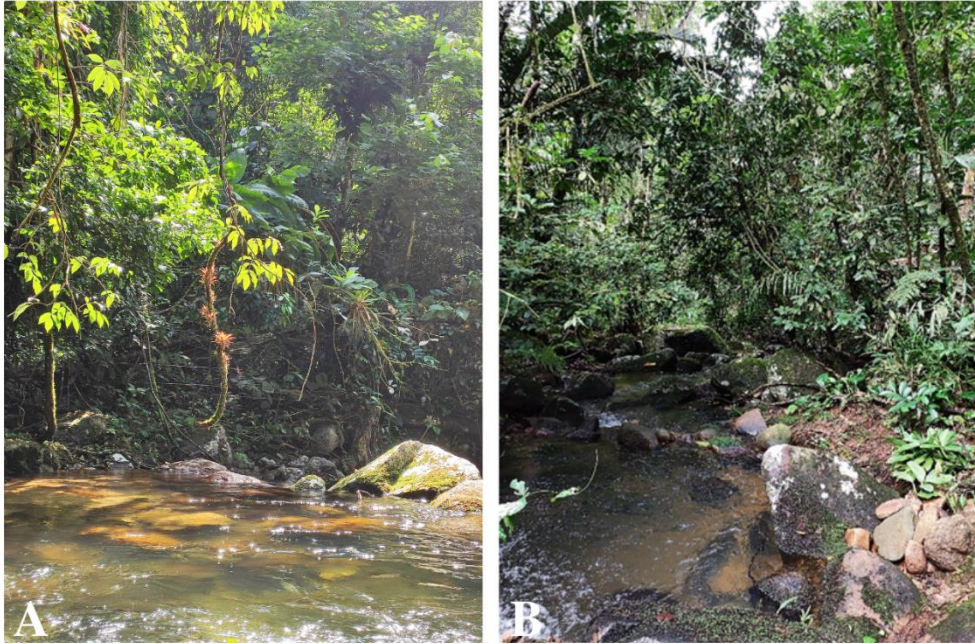
Figura 46 – Condições referência para estabilidade das margens na zona de amortecimento do PEIb, sendo que A e B retratam margens com raízes, matacões e solo estável

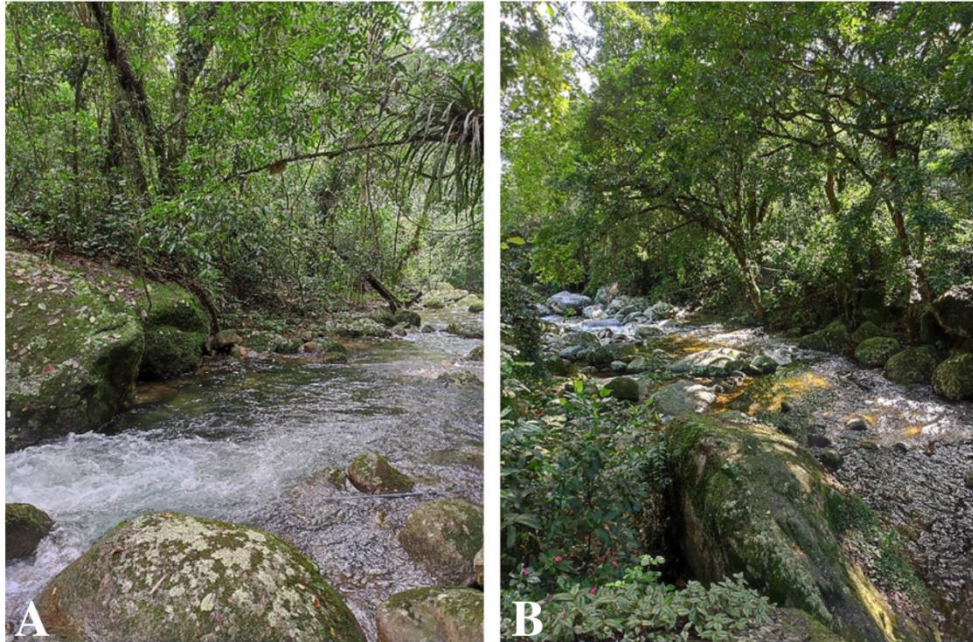
Figura 48 – Condições referência para alterações no canal, sendo que a Figura A se encontra na zona de amortecimento do PEIb, e B em área urbana

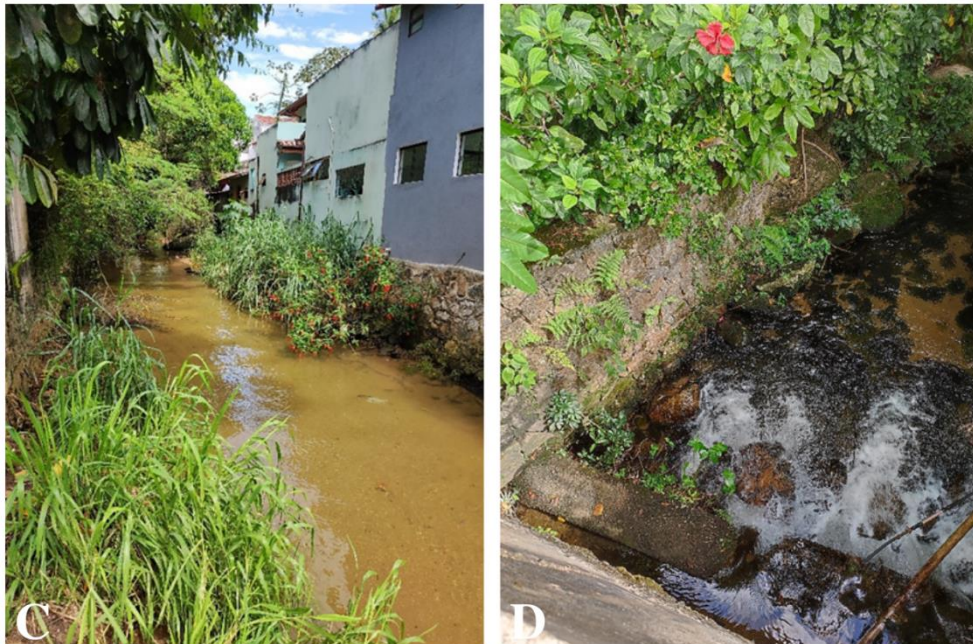
Figura 49 – Exemplo de alterações no canal em condição péssima (severamente degradado), observado em trechos de baixo curso na área urbana, sendo que C e D apresentam canal modificado por margens artificiais

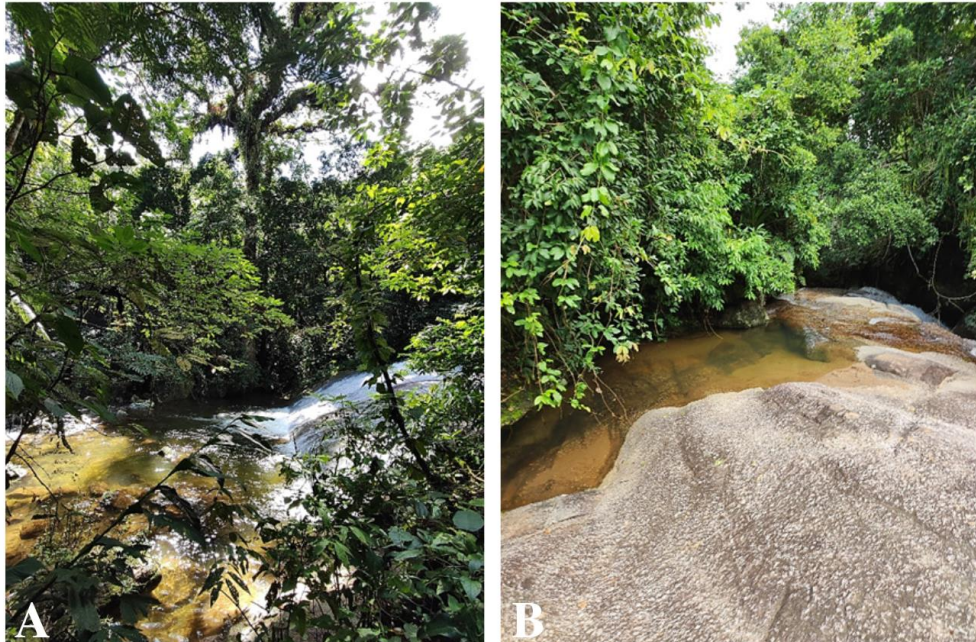
Figura 50 – Condições referência para vegetação do entorno e tipo de uso/ocupação, sendo que a imagem A se encontra no interior do PEIb, e B em área urbana

os 30m apontados na legislação. Na figura 50, exemplos de trechos em condição de referência, e na 51 trechos com ausência de mata ciliar.

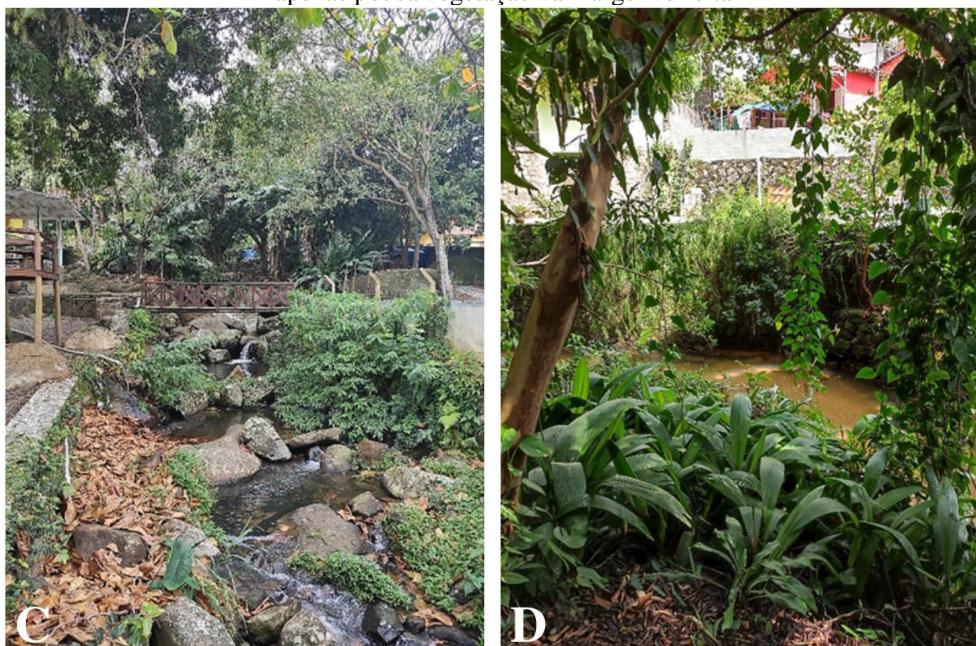
Figura 51 – Exemplo de vegetação do entorno e tipo de uso/ocupação em condição péssima (severamente degradado), observado em trechos de baixo curso na área urbana, sendo que C não possui vegetação no entorno e D apenas pouca vegetação na margem direita

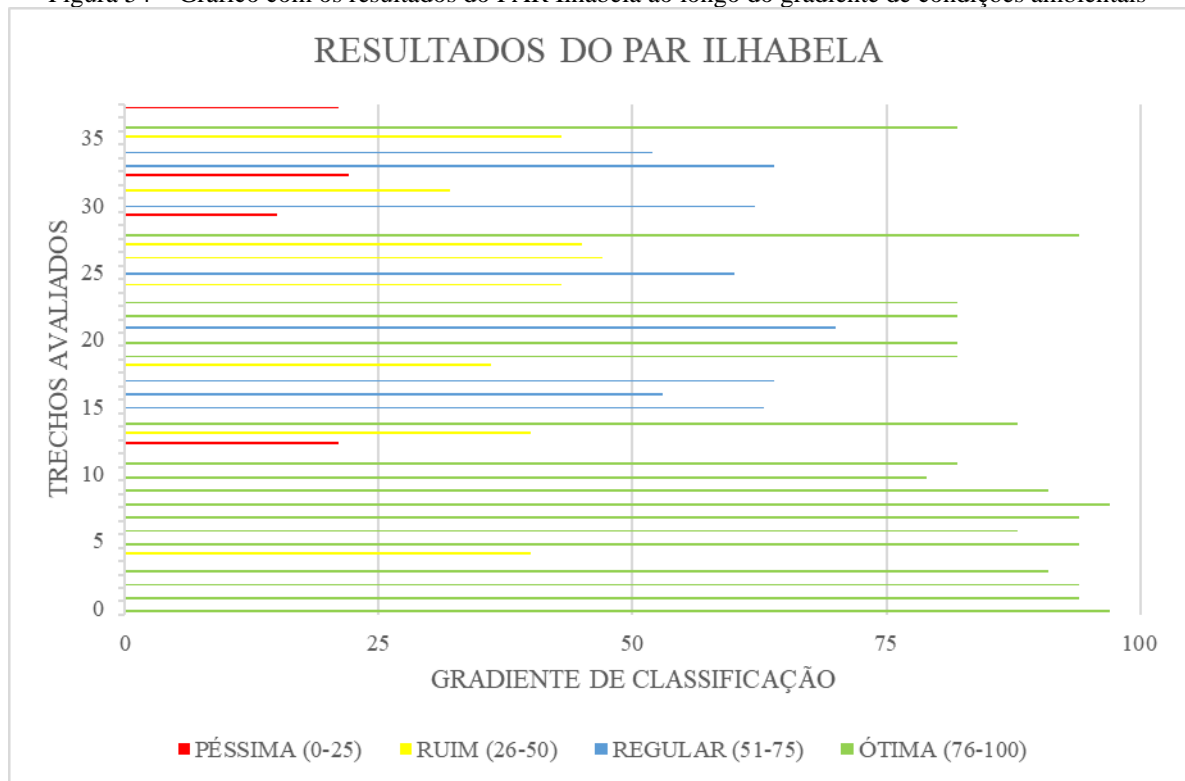
Figura 54 – Gráfico com os resultados do PAR Ilhabela ao longo do gradiente de condições ambientais

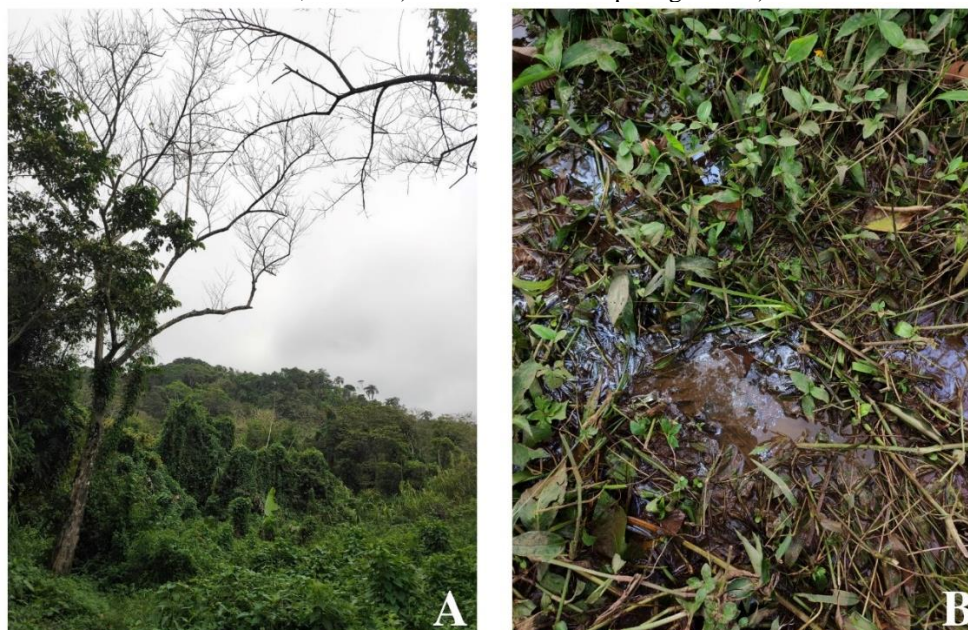
ambiental e disponibilização de ferramentas para descarte correto de óleos e combustíveis. O P4 está bem próximo do P3, poucos metros a jusante do trecho que pontuou como “ótima”, mas, nessa distância, há uma mudança na paisagem, saindo de um trecho com mata conservada para outro com efeito de borda e espécies exóticas, além de visíveis poças de óleo ao redor do trecho (Figura 59).

Figura 59 – Entorno do trecho P4, sendo A) efeito de borda na paisagem e B) manchas de óleo ao redor

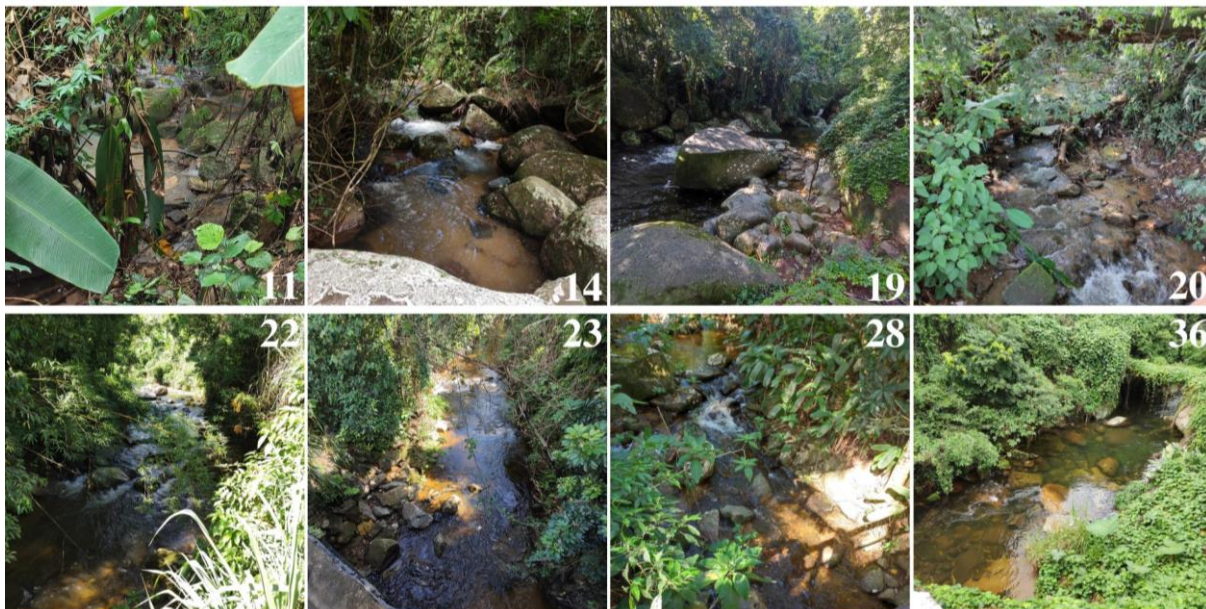
Figura 60 – Trechos avaliados como situação “ótima” na área urbana de Ilhabela pelo PAR adaptado

entretanto, poderia haver mais projetos de mitigação dos pontos que sofrem maior impacto. A leitura dos resultados nesse setor da ilha foi feita, primeiramente, por classe do PAR, começando pelos trechos em situação “ótima” (Figura 60).

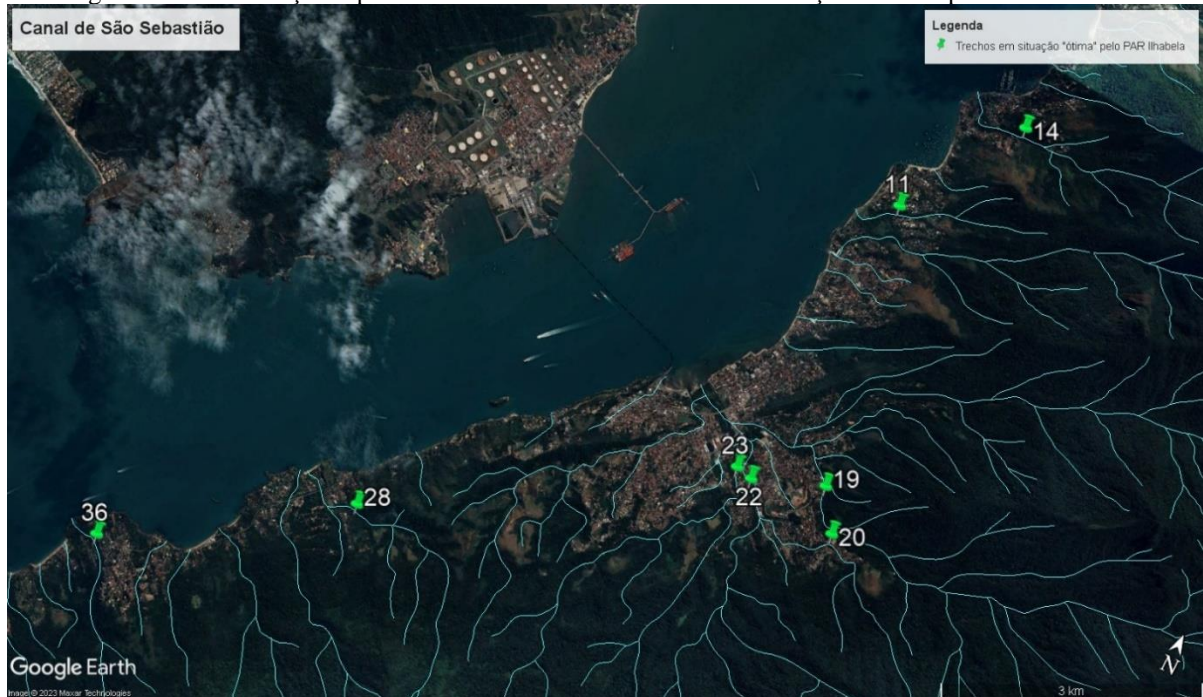
Como pode ser visualizado na Figura 61, os trechos em condição de referência estão no limite da malha urbana, com maior área de mata ciliar, menos adensamento e menor pressão sobre o curso hídrico. Como não há ocupação rio acima, diminuem as possibilidades de contaminação da água, supressão da mata ciliar ou modificações no canal.

Figura 61 – Distribuição espacial dos trechos classificados como situação “ótima” pelo PAR Ilhabela

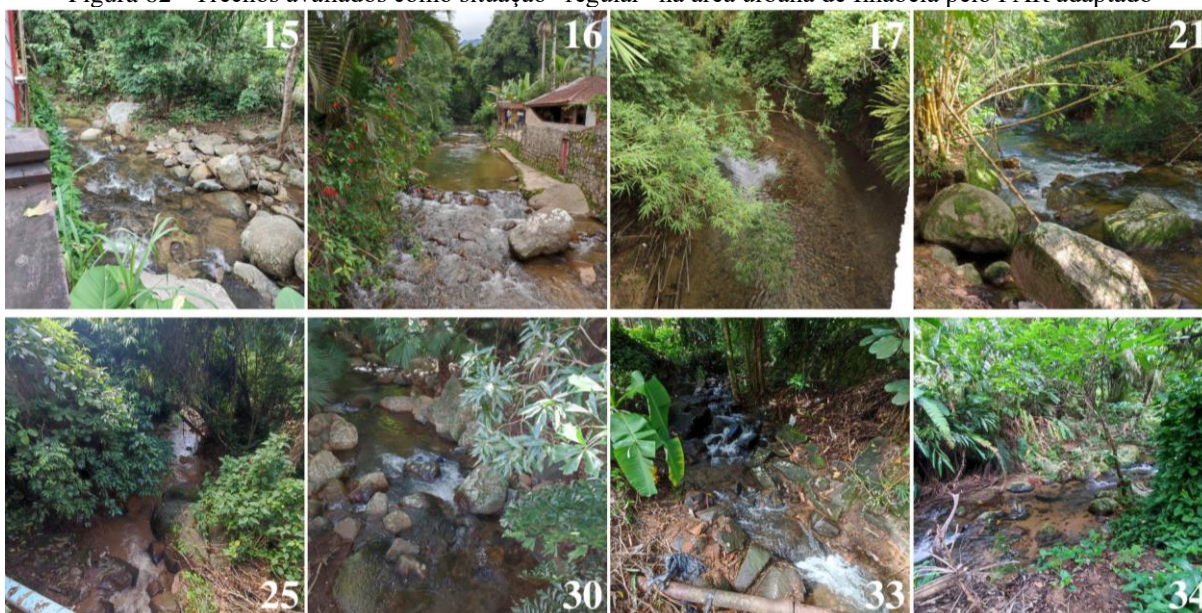
Indo para os trechos que pontuaram como situação “regular” no PAR, observa-se que mantém algumas características dos em situação “ótima” (Figura 62), como o tamanho da mata ciliar em alguns dos pontos amostrais, mas, em áreas mais adensadas, com ocupação no entorno e maior pressão (Figura 63). A conservação da mata ciliar diminui a influência dos fatores externos, por isso é imprescindível o apoio à manutenção dessas zonas ripárias, evitando sua supressão ou construções em Áreas de Preservação Permanente (APPs). Quanto maior a largura de mata em cada margem, melhor a proteção.

Figura 62 - Trechos avaliados como situação “regular” na área urbana de Ilhabela pelo PAR adaptado

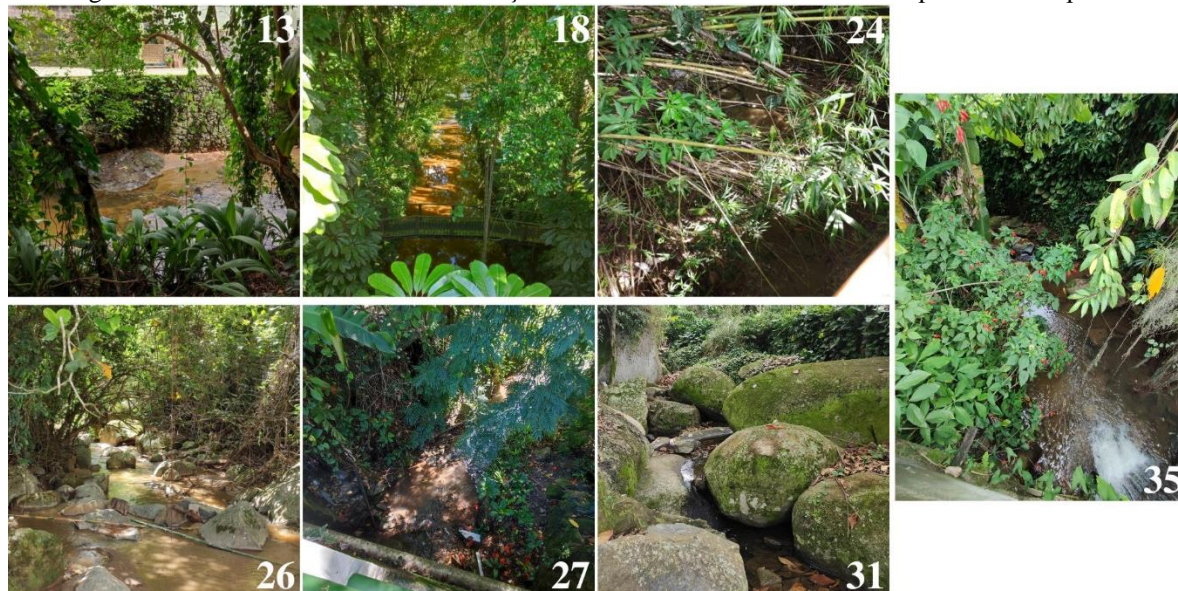
Os pontos classificados como “ruim” encaixam-se em situações em que, por exemplo, as margens foram substituídas por muros, diretamente ligados a casas ou ruas asfaltadas, alterando o canal, mas, ainda com uma mínima diversidade de *habitats* (Figura 64). Na ilha, diferente de outras cidades, são poucos os casos de cursos canalizados, sendo mais comum

Figura 64 - Trechos avaliados como situação “ruim” na área urbana de Ilhabela pelo PAR adaptado

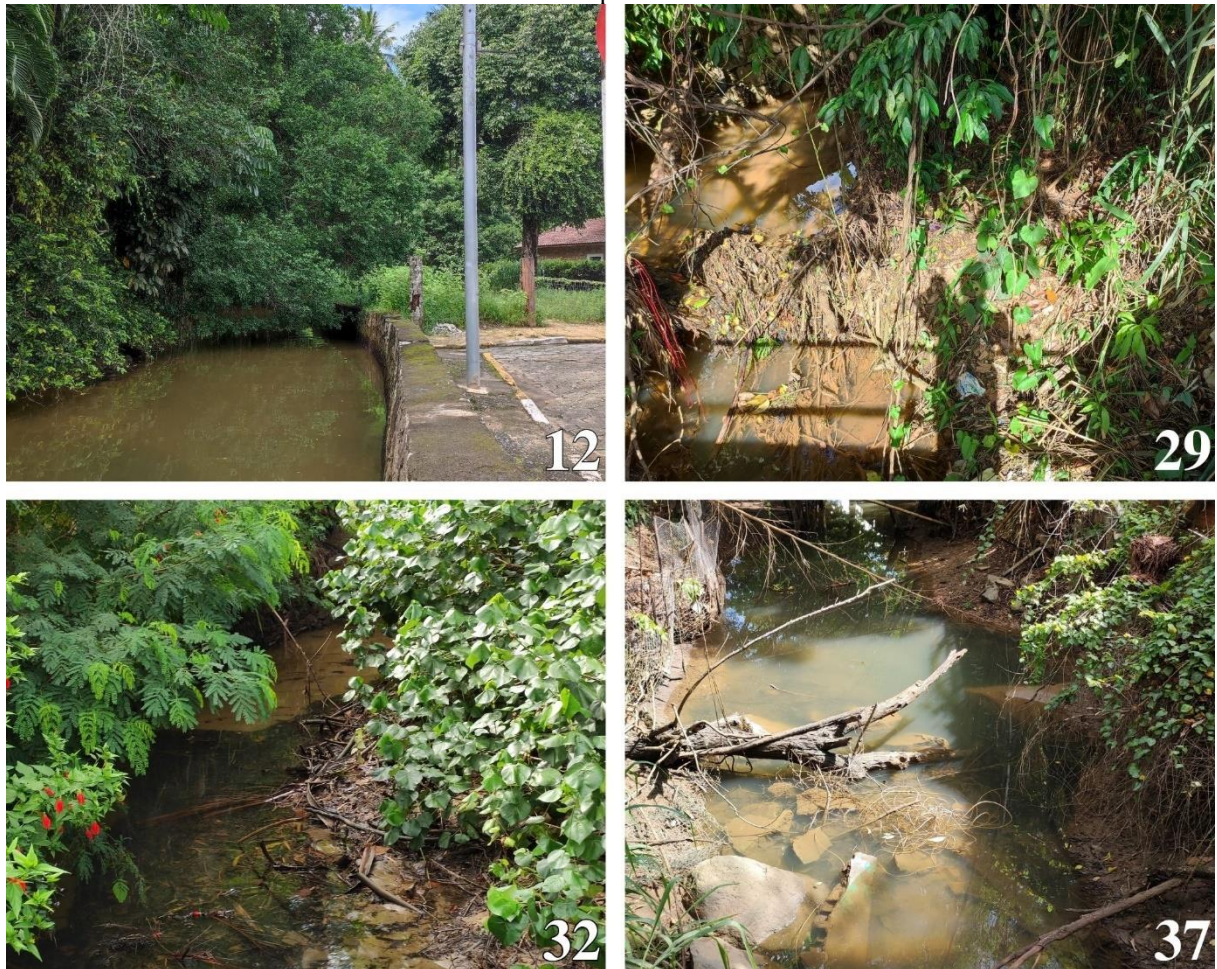
Dos 27 pontos avaliados no setor ocidental, apenas 4 foram classificados como situação “péssima” em relação ao estado biofísico (Figura 66). São trechos que, além da pressão pelo adensamento, muros nas margens e mata ciliar reduzida ou suprimida, apresentaram coloração

incomum ou oleosidade, provocada por esgoto não tratado e/ou despejo irregular de produtos químicos.

Figura 66 – Trechos avaliados como situação “péssima” na área urbana da Ilha de São Sebastião pelo PAR adaptado

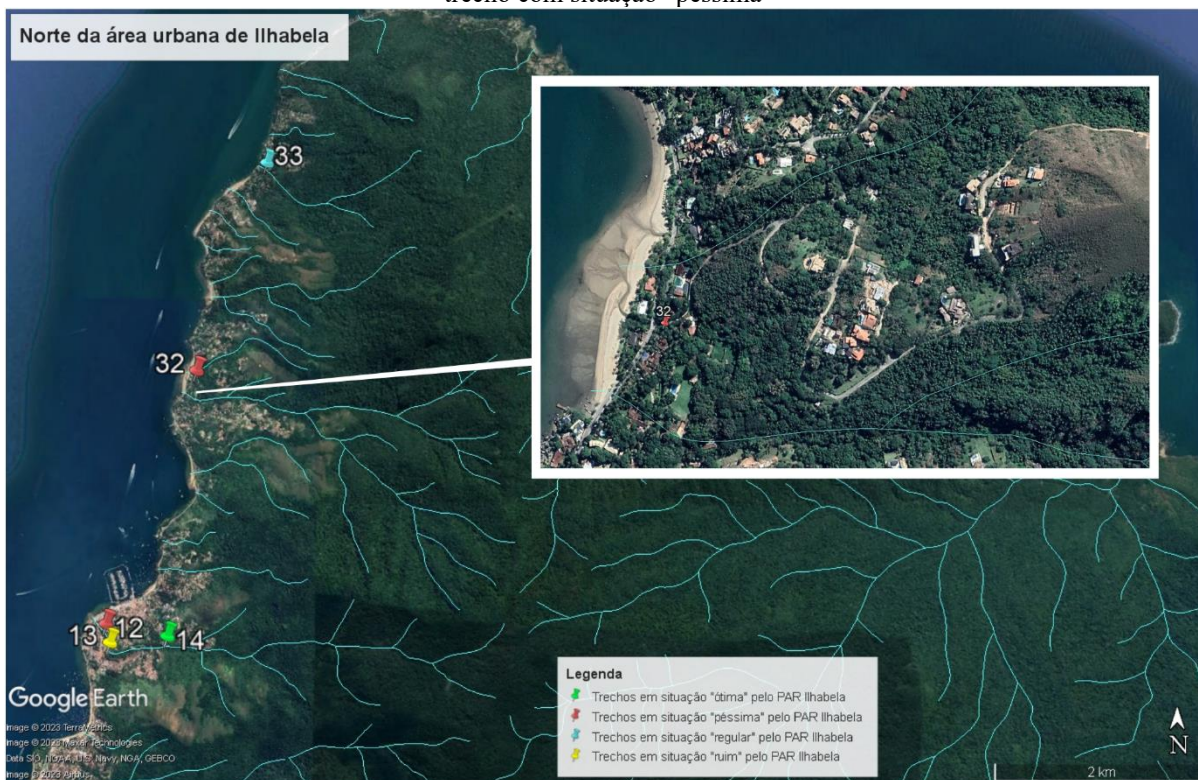
Seguindo do P12 para mais ao norte da ilha, ao P32, as alterações realizadas e os impactos observados são similares. Uma foz que concentra as pressões de um curso único, sem afluentes, cercado por propriedades de alto padrão (Figura 70). O curso passa no interior das

Figura 70 – Distribuição espacial dos trechos avaliados no norte de Ilhabela pelo PAR adaptado e zoom em trecho com situação “péssima”

Como mostra a figura 70, o P32 está entre o centro histórico e o bairro Armação, onde fica o P33 (pontuado como “regular” no PAR) – Figura 71 – que é monitorado pelo IIS e tem média “regular” no IQA_{SOSMA}, que, apesar da mesma nomenclatura para a classe de pontuação, tratam de aspectos diferentes, e reitera-se a necessidade de complementação entre métodos de monitoramento. A soma do PAR do P33 deu 64 pontos, mas, os parâmetros que pontuaram maior nota tratam das características físicas do canal e fluxo da água (tipo de fundo, transparência, regimes de velocidade, sedimentos e escoamento). Os outros 5 parâmetros tiveram nota mais baixa, e tratam da diversidade de habitats, alterações no canal e conservação da mata ciliar. Isso significa que também é importante conferir os parâmetros separadamente e pensar estratégias de recuperação, visto que um único aspecto sob perturbação acaba influenciando na dinâmica dos ecossistemas locais.
