Ilhabela: um olhar geográfico para seus rios

Dissertação de mestrado apresentada ao Programa de Pós-Graduação em Geografia Física da Faculdade de Filosofia, Letras e Ciências Humanas, da Universidade de São Paulo, como parte dos requisitos para obtenção do título de Mestre em Ciências.

Área de concentração: Geografia Física

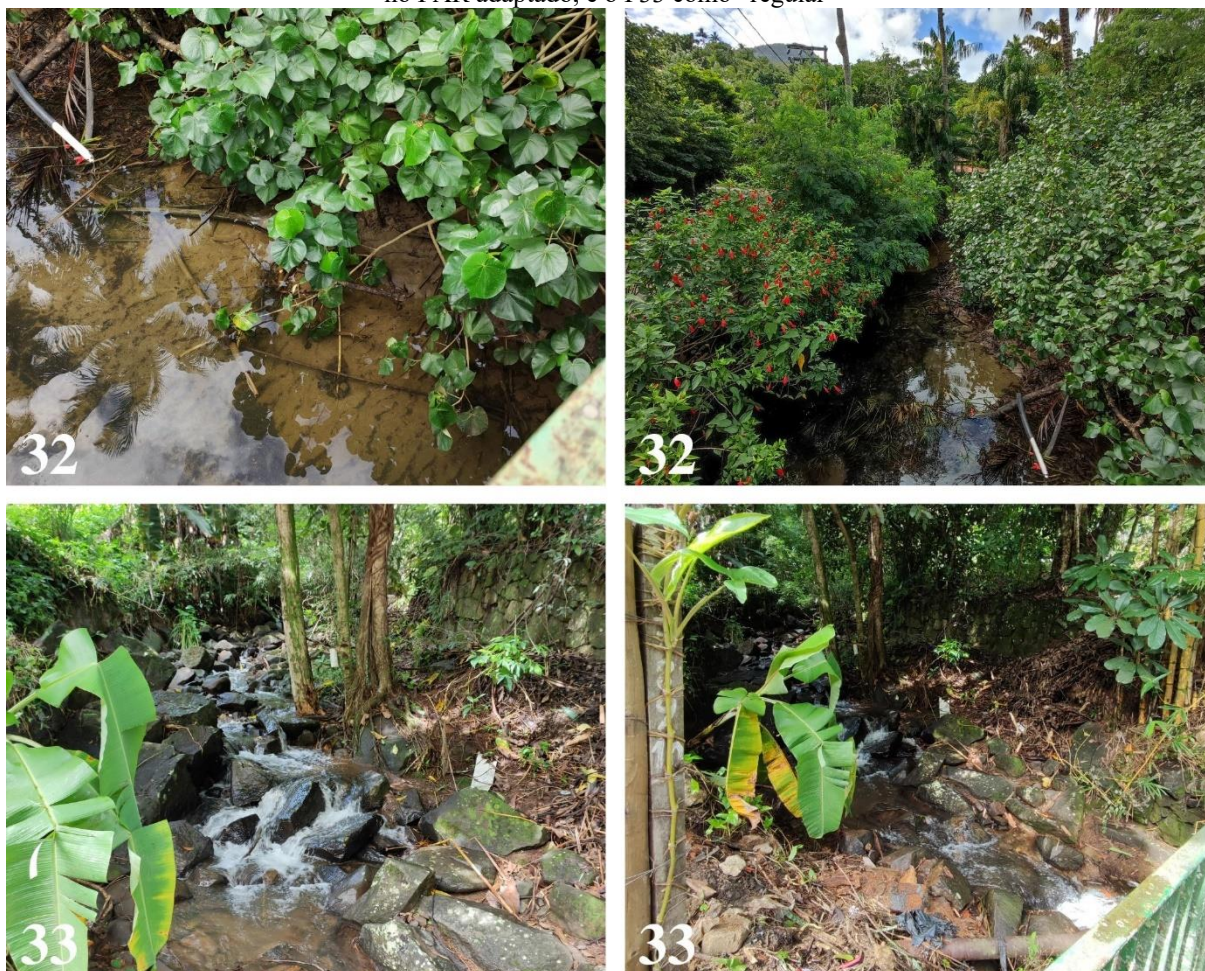
Como mostra a figura 70, o P32 está entre o centro histórico e o bairro Armação, onde fica o P33 (pontuado como “regular” no PAR) – Figura 71 – que é monitorado pelo IIS e tem média “regular” no IQA_{SOSMA}, que, apesar da mesma nomenclatura para a classe de pontuação, tratam de aspectos diferentes, e reitera-se a necessidade de complementação entre métodos de monitoramento. A soma do PAR do P33 deu 64 pontos, mas, os parâmetros que pontuaram maior nota tratam das características físicas do canal e fluxo da água (tipo de fundo, transparência, regimes de velocidade, sedimentos e escoamento). Os outros 5 parâmetros tiveram nota mais baixa, e tratam da diversidade de habitats, alterações no canal e conservação da mata ciliar. Isso significa que também é importante conferir os parâmetros separadamente e pensar estratégias de recuperação, visto que um único aspecto sob perturbação acaba influenciando na dinâmica dos ecossistemas locais.

Figura 71 – Aspectos de trechos no setor norte de Ilhabela, sendo que o P32 pontuou como situação “péssima” no PAR adaptado, e o P33 como “regular”

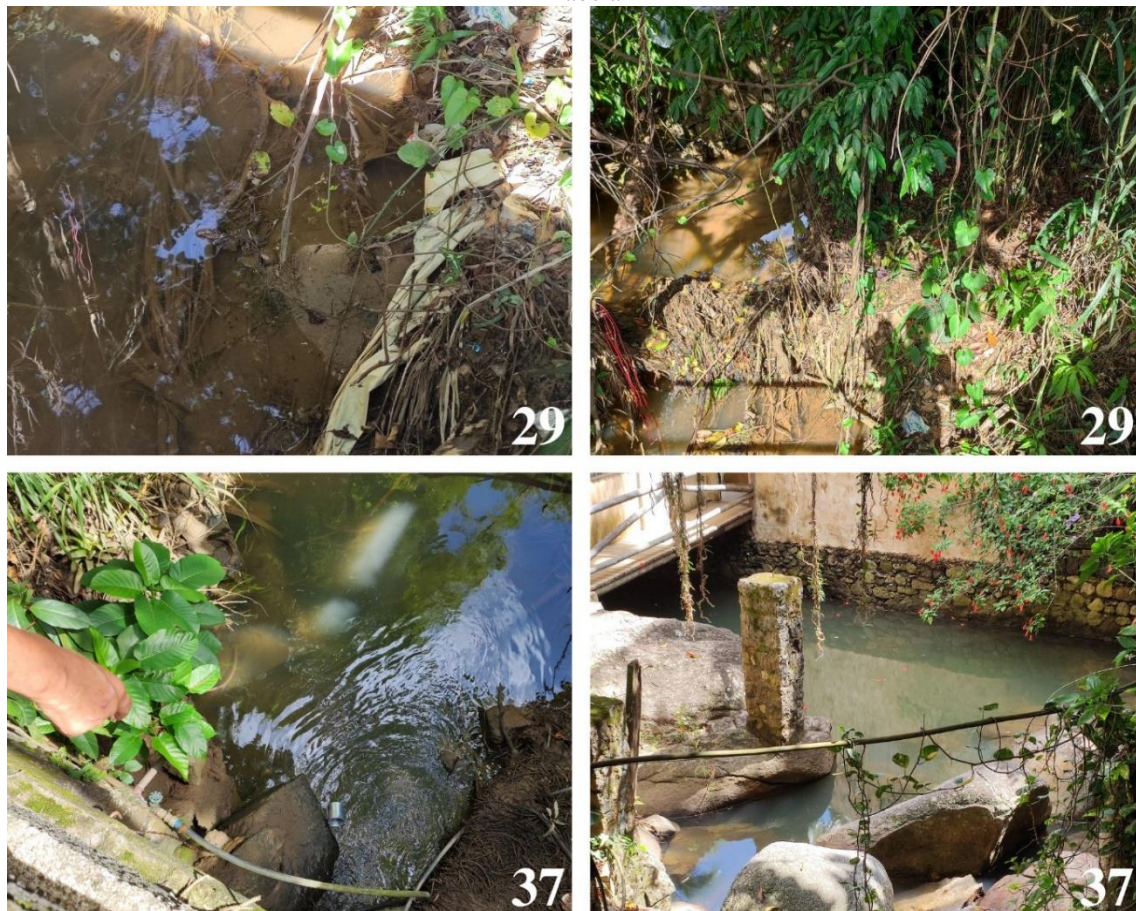
O trecho P29 passa no fundo de duas escolas e segue passando por residências até a foz. Seus maiores problemas são o assoreamento e o acúmulo de folhas caídas e raízes carregadas pelas chuvas (Figura 73). Uma possível justificativa para esse assoreamento, mais acentuado do que em outros trechos analisados, é uma área descampada, em torno de 180m riacho acima, que, por imagens da linha do tempo no Google Earth (Figura 74), notou-se vegetação sendo suprimida a partir de 2016. Desde então, é um terreno com solo exposto em preparação para alguma construção, de finalidade não descoberta, sabe-se apenas que é propriedade particular pertencente à uma empresa de engenharia.

Figura 73 – Aspectos dos trechos classificados como situação “péssima” no setor sul da área urbana pelo PAR Ilhabela

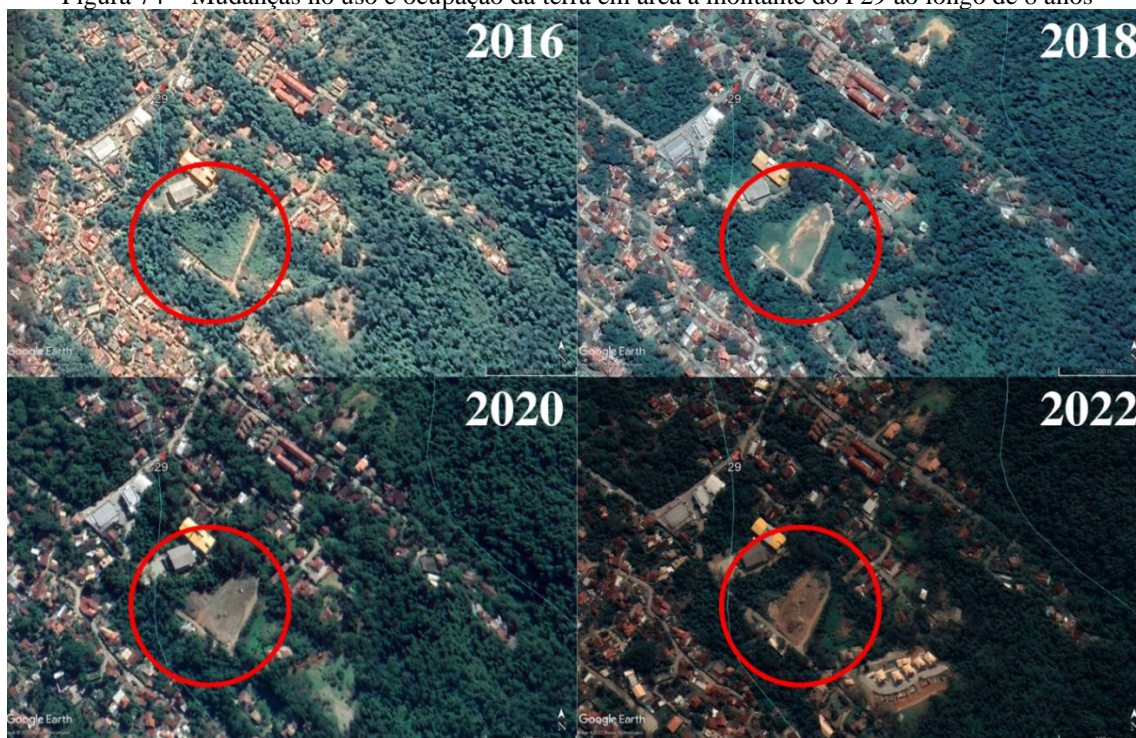
Figura 74 – Mudanças no uso e ocupação da terra em área a montante do P29 ao longo de 8 anos

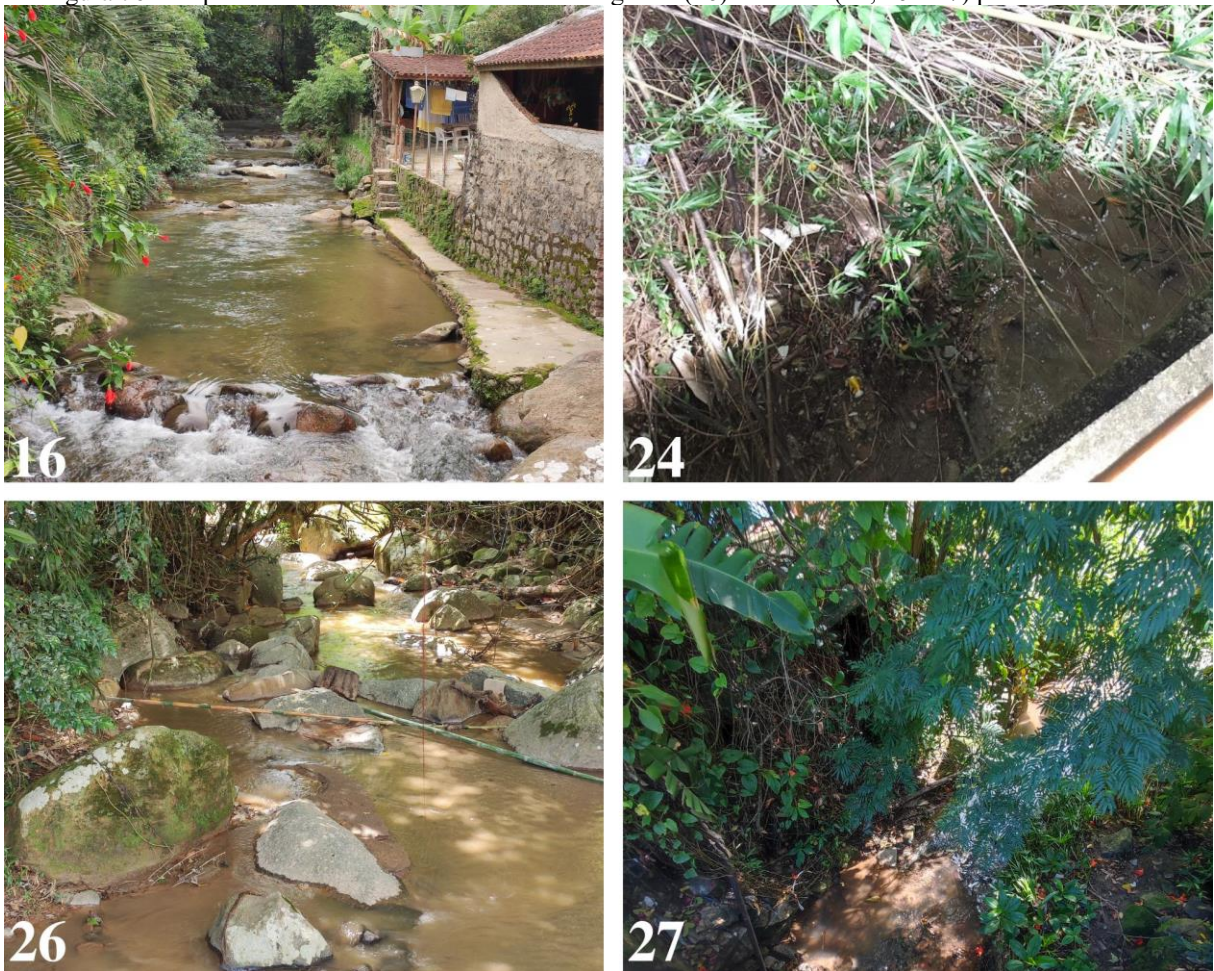
O P25, no limite desse adensamento, ainda pontuou como “regular”, e os pontos 24, 26 e 27 (“ruim”) apresentaram maiores impactos, como mata ciliar precária e assoreamento (figuras 76 e 77). O P24 é um trecho que passou a ser monitorado pelo IIS em 2022, com uma média “ruim” pelo IQA_{SOSMA}. São trechos que merecem atenção e ainda estão passíveis de melhorias nas condições biofísicas, especialmente o P24. Dos outros 7 trechos, 3 em condição “regular” e 4 em “ótima” pelo PAR, apenas um também é monitorado pelo IIS, o P16, e apresenta média regular nos últimos anos. No geral, os demais trechos apresentam boa conservação, especialmente considerando um contexto urbano, porém, maiores estudos são indispensáveis para um acompanhamento e manutenção a longo prazo.

Figura 76 – Aspectos dos trechos avaliados como “regular” (16) e “ruim” (24, 26 e 27) pelo PAR Ilhabela

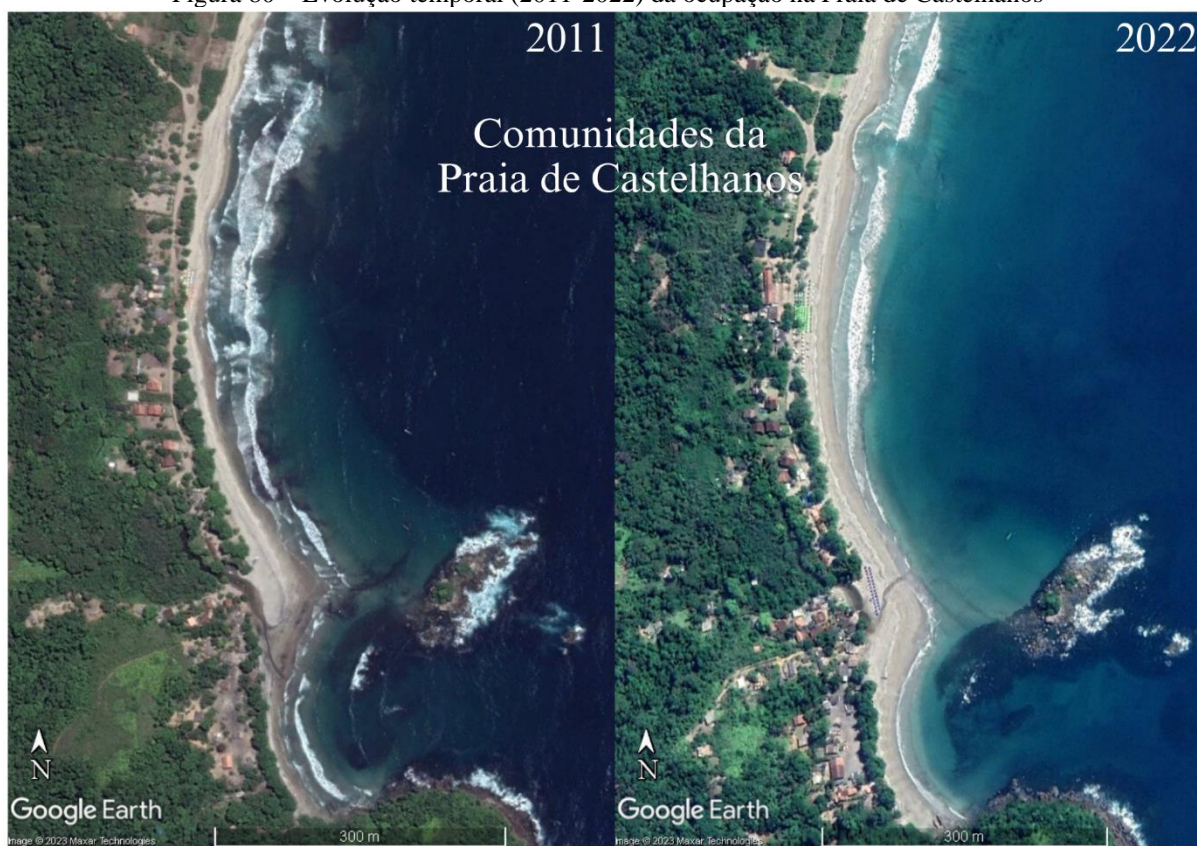
Figura 80 – Evolução temporal (2011-2022) da ocupação na Praia de Castelhanos

Para fechar o que foi apresentado dos resultados dos PARs e discussões referentes aos pontos amostrais, separo novamente a leitura em Baía de Castelhanos e área urbana. Nas figuras 80 e 81, uma comparação temporal de evolução da ocupação na Praia de Castelhanos e Praia do Gato, onde foram avaliados trechos pelo PAR Ilhabela. Nas imagens é possível ver claro aumento na quantidade de imóveis, o que demanda e potencializa a necessidade de acompanhamento de infraestrutura ao crescimento populacional.

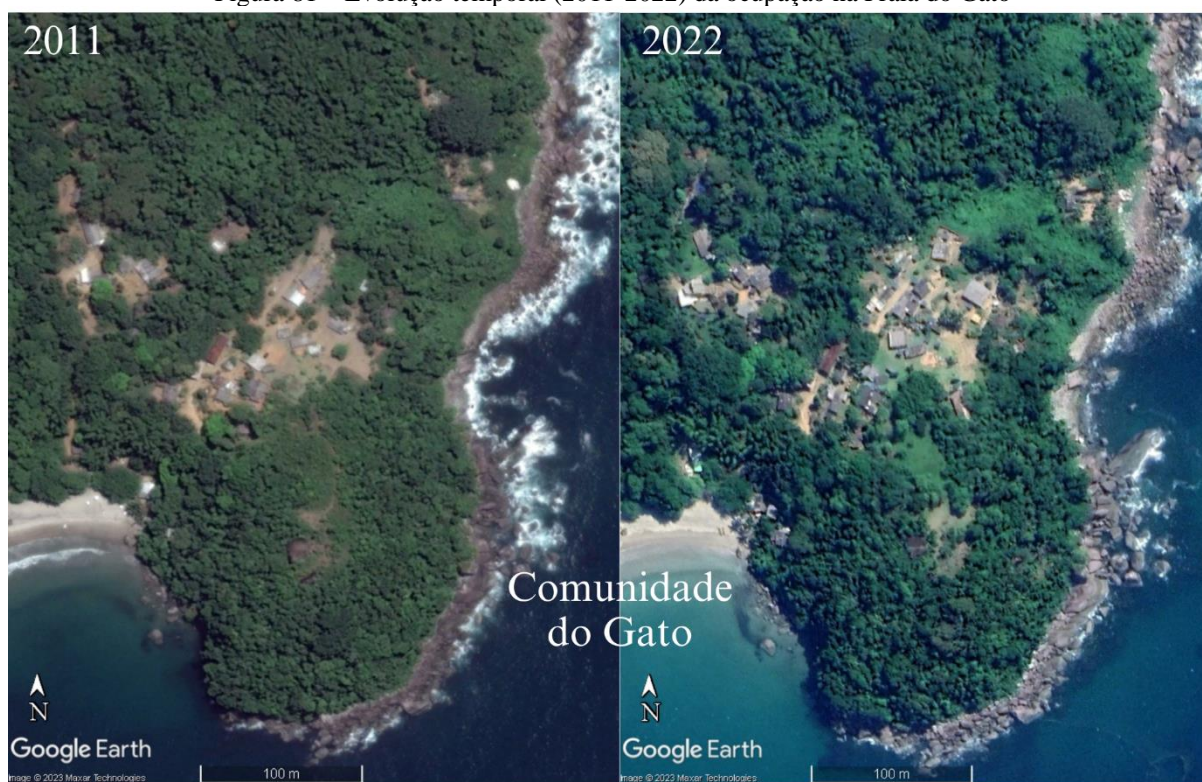
Figura 81 – Evolução temporal (2011-2022) da ocupação na Praia do Gato
