UNIVERSIDADE DE SÃO PAULO
ESCOLA DE ENGENHARIA DE LORENA

**Soldagem a laser de chapa de nióbio: caracterização mecânica e
microestrutural**

Dissertação apresentada à Escola de Engenharia de Lorena da Universidade de São Paulo para a obtenção do título de Mestre em Ciências do Programa de Pós- Graduação em Engenharia de Materiais na área de concentração de Materiais Metálicos, Cerâmicos e Poliméricos.

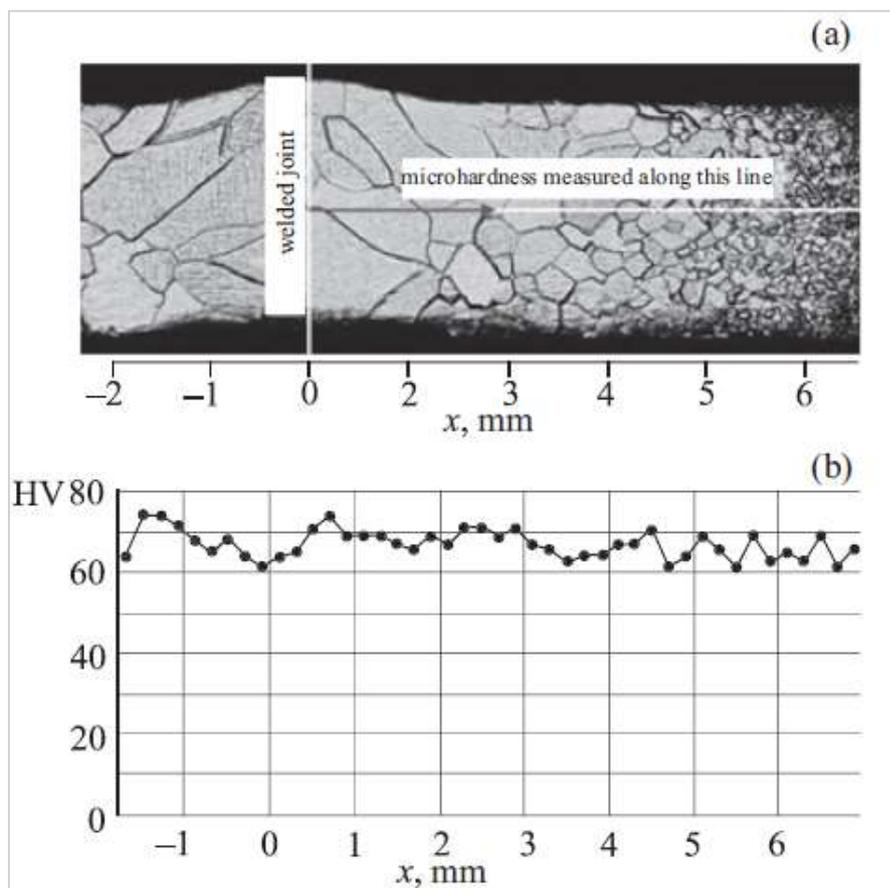
Figura 1 – (a) Estrutura da junta soldada; (b) Distribuição da microdureza da junta soldada de nióbio produzido por EBW.

O aumento do tamanho de grão, porém, levou a uma redução da resistência elétrica em temperaturas entre 40 e 300K, devido à redução do espalhamento de elétrons nos contornos de grão (maior tamanho de grão, menor número de contornos, e assim, menor número de “defeitos” e menor espalhamento). Em temperaturas menores que 40K, por razões que fogem ao escopo do presente trabalho, em região de transição à supercondutividade, as variações positivas de resistência não foram significativas.

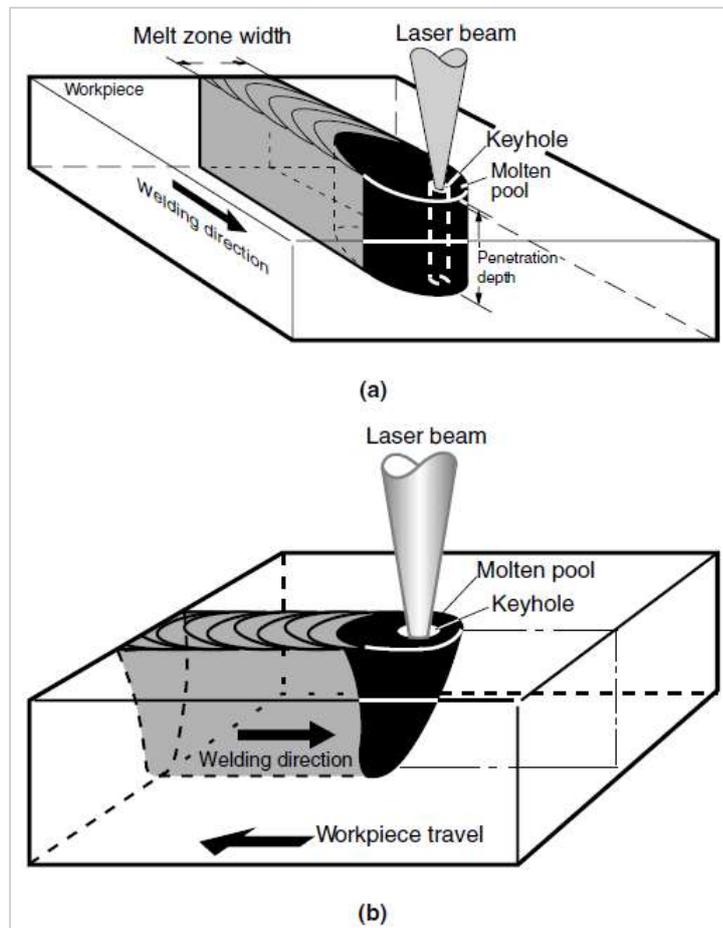
Figura 3 – Desenho esquemático da soldagem a Laser por Keyhole. (a) arranjo geral; (b) vista lateral.

O objetivo da soldagem a Laser por keyhole é realizar a união de materiais o mais rápido possível, atendendo aos critérios especificados. Este processo forma cordões de solda estreitos com alta razão de aspecto (relação entre profundidade e largura). Em soldas de penetração total, a ZAC é estreita e paralela ao cordão (ION, 2005).

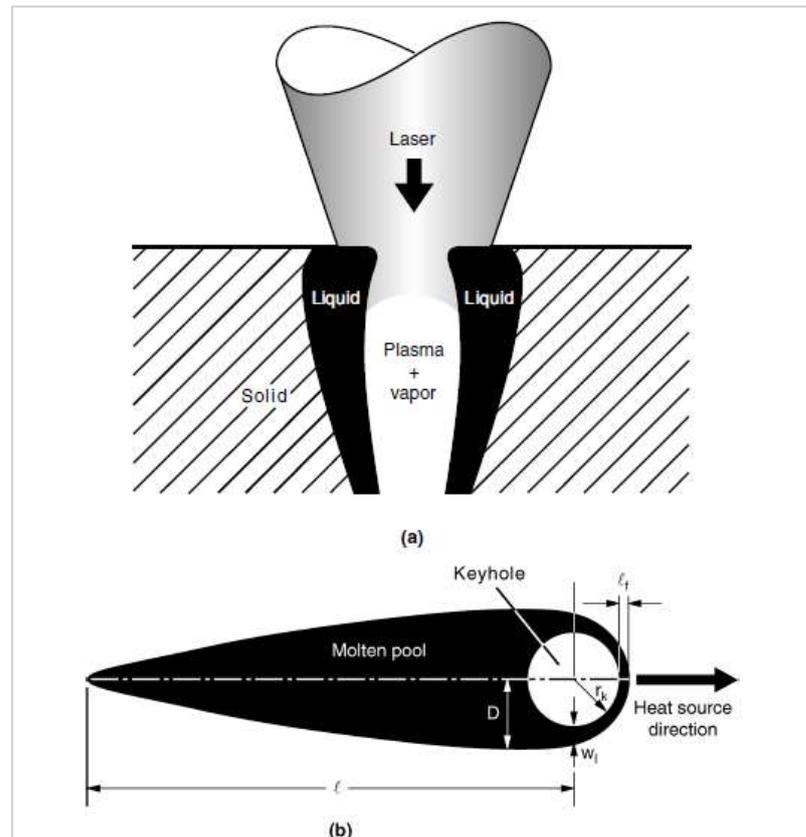
Figura 4 – (a) desenho esquemático da forma da cavidade; (b) seção típica da poça de fusão durante a soldagem a Laser por keyhole.

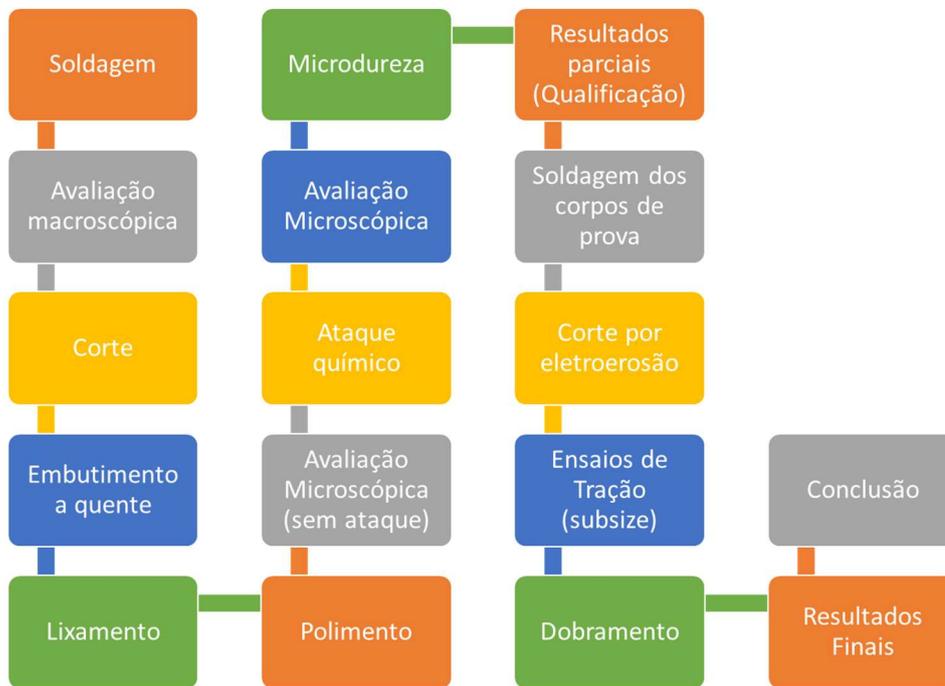
Figura 6 – Etapas da fase experimental, indicando o roteiro para as atividades em laboratório.

Para a etapa de qualificação, denominada *Fase 1*, o trabalho experimental englobou, em resumo: a soldagem do nióbio puro em condições variadas, avaliação macroscópica da soldagem, preparação metalográfica (corte, embutimento, polimento, ataque químico), avaliação macroscópica e em microscópio ótico, assim como também a medição de microdureza (Vickers) ao longo da área da seção transversal. Foram selecionadas as melhores condições de soldagem sobre conclusões parciais, com o objetivo de as mesmas serem repetidas na execução dos corpos de prova dos ensaios mecânicos de tração e dobramento e assim se chegar as considerações finais.

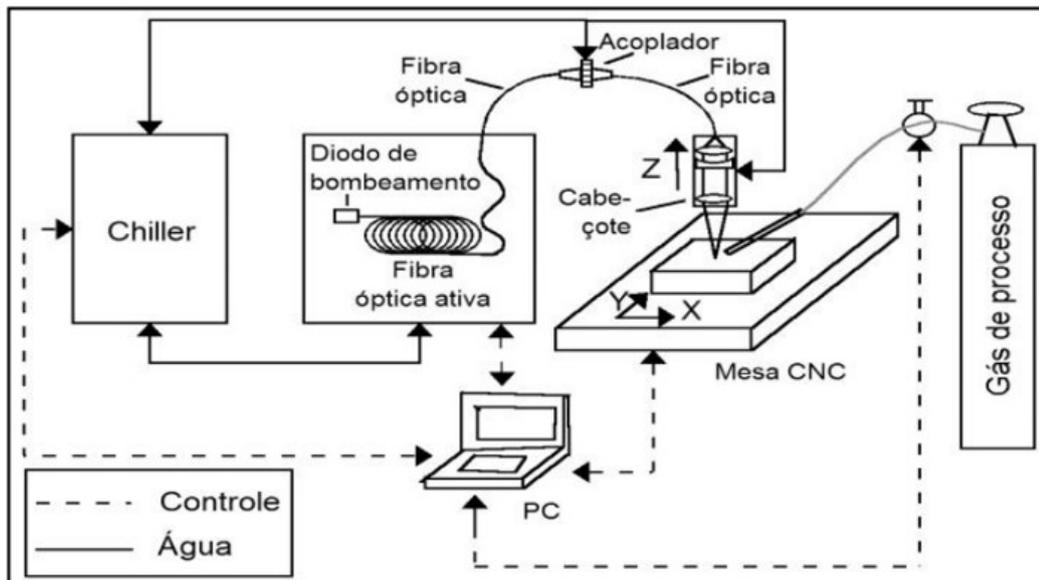
Figura 7 – Representação esquemática do conjunto de materiais e equipamentos para a soldagem a laser em sistema com fibra óptica.

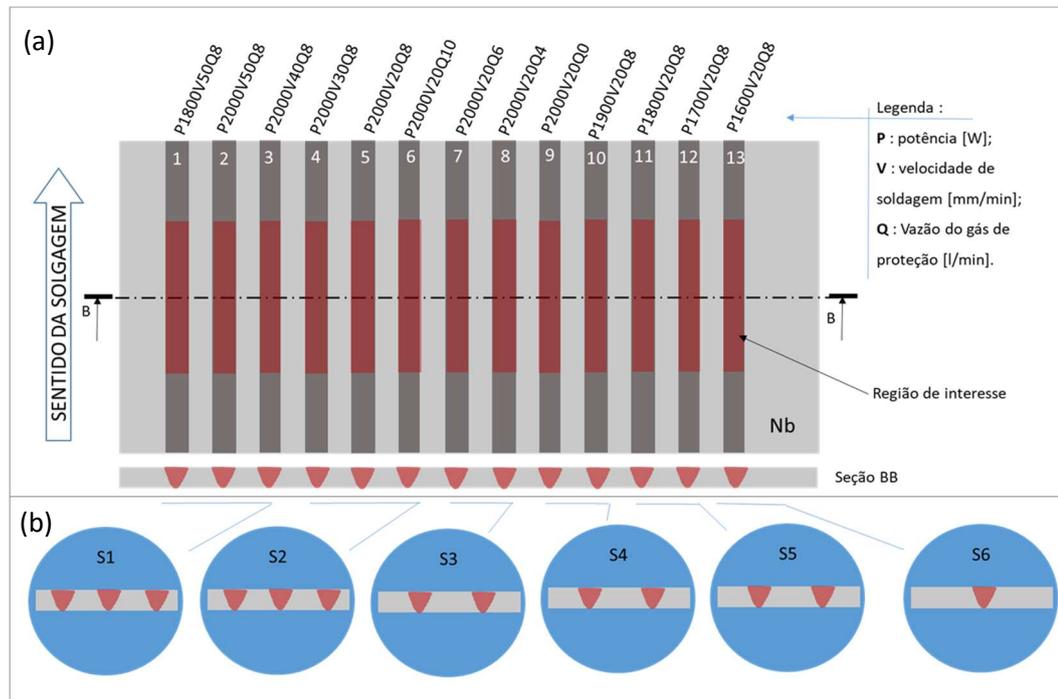
Figura 8 – Desenho esquemático de: (a) disposição e identificação dos cordões de solda em chapa de nióbio puro; (b) Retirada dos corpos de prova (embutimento) para realização de microscopia ótica e microdurezas

A nomenclatura (TAG da solda) adotada para identificação de cada solda está relacionada aos parâmetros de soldagem como indicado na legenda da Figura 8(a). Ou seja, a Solda 7, por exemplo, identificada como P2000V20Q6 informa que esta foi executada com potência nominal de 2000W, velocidade de soldagem de 20mm/s e vazão de gás de 6 litros/min.

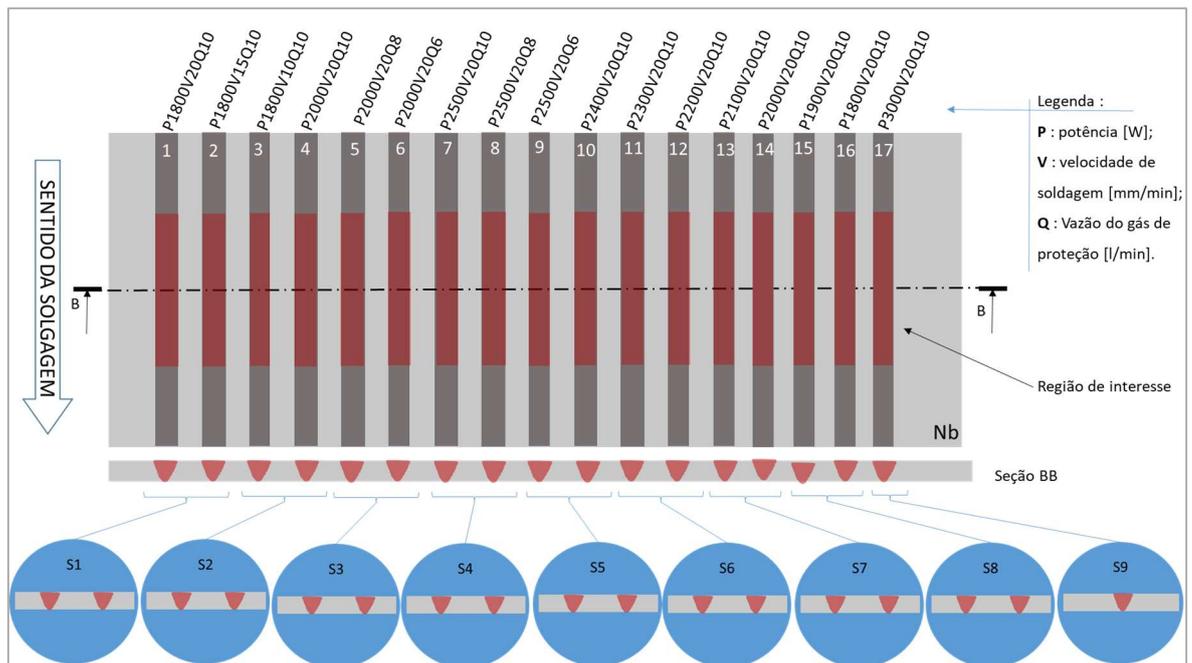
Figura 9 – Desenho esquemático de: (a) disposição e identificação dos cordões de solda em chapa de nióbio puro; (b) Retirada dos corpos de prova (embutimento) para realização de microscopia ótica.

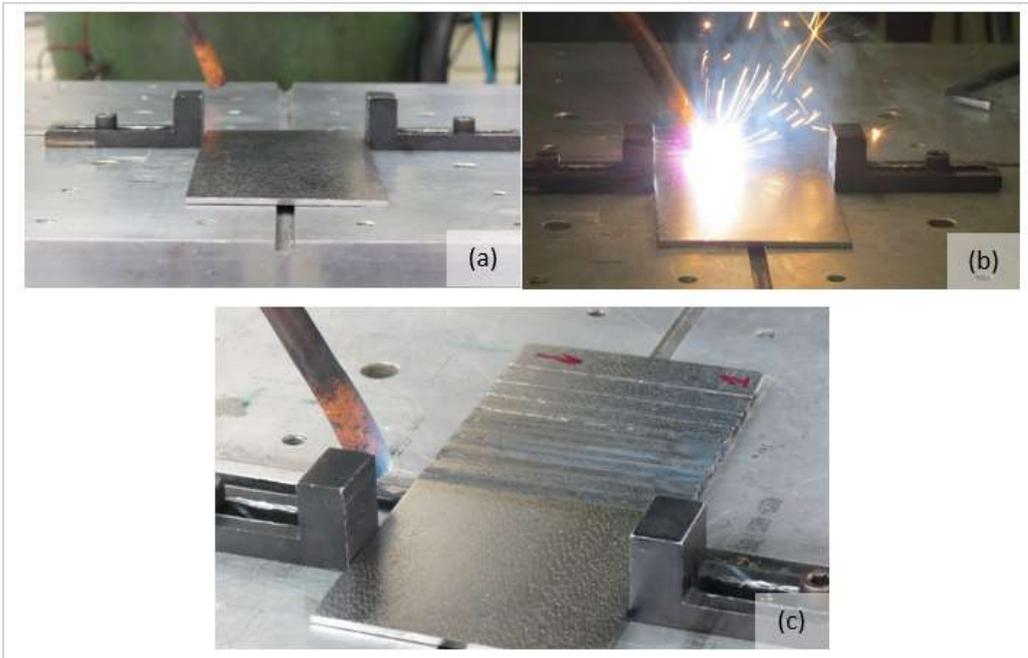
Figura 10 – Sequências do processo de soldagem no IEAv-CTA. (a) fixação da chapa de nióbio na mesa CNC; (b) soldagem a laser na chapa de Nb; (c) Peça final acabada.

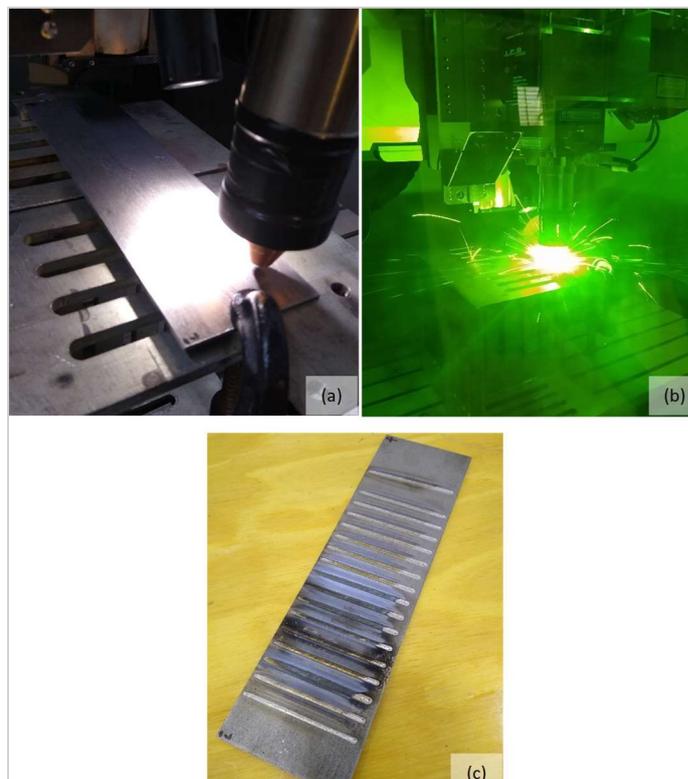
Figura 11 – Sequências do processo de soldagem com equipamento YLS-6000, da marca IPG Photonics. (a) fixação da chapa de nióbio na mesa CNC; (b) soldagem a laser na chapa de Nb; (c) Peça final acabada.

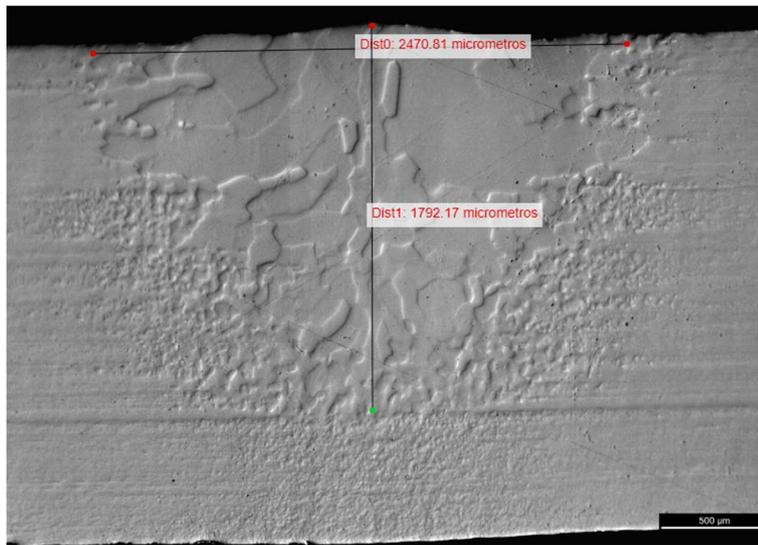
Figura 15 – Medições para razão de aspecto - seção transversal da chapa de Nb puro, após embutimento e polimento (amostra típica).

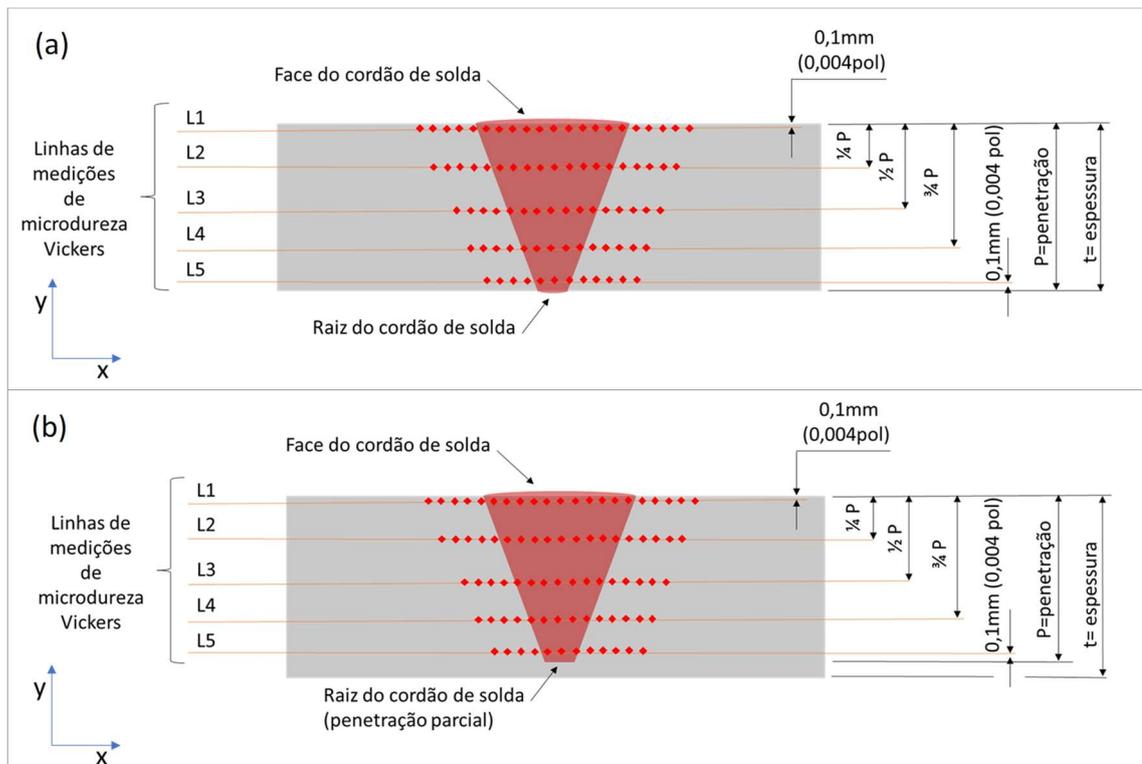
Figura 16 – Desenho esquemático representando as medições de microdureza Vickers na seção transversal dos cordões de solda para: (a) soldas de penetração total e (b) soldas de penetração parcial.

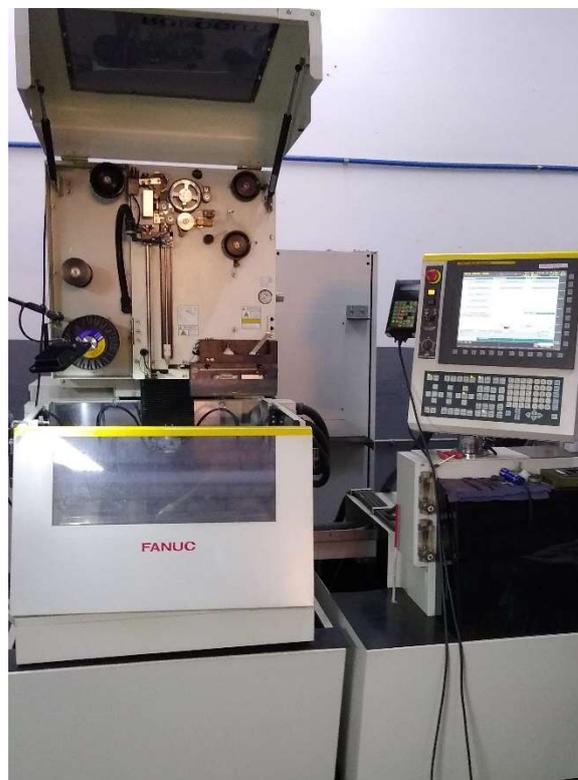
Figura 17 – Máquina de corte por eletroerosão, Robocut, modelo Fanuc 0iD.

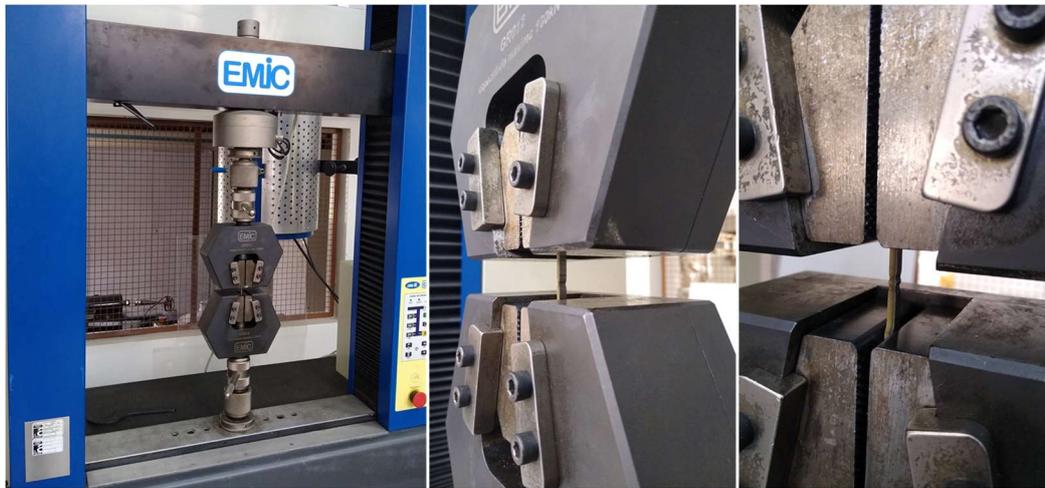
Figura 18 – Imagens do equipamento e realização do ensaio de tração.

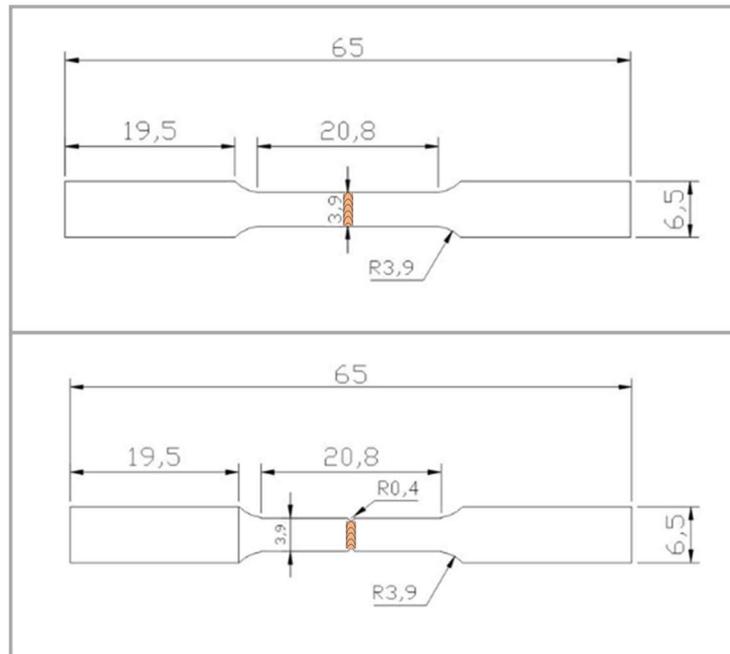
Figura 19 – Amostra típica para ensaio de tração: (a) Amostra Subsize; (b) Subsize, com entalhe.

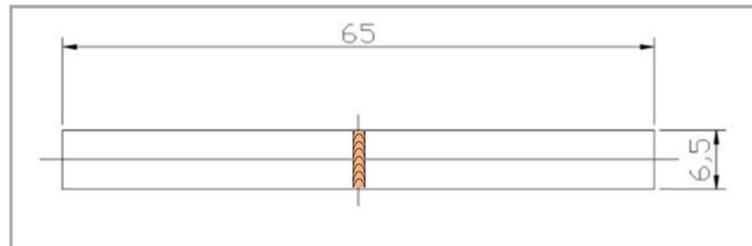
Figura 20 – Amostra típica para ensaio de dobramento de face e de raiz.

Cita-se que o ensaio de dobramento tem como objetivo a qualificação do procedimento de soldagem e visa observar na superfície tracionada (face ou raiz da solda) a ocorrência de trincas ou outras irregularidades superficiais. Se o material fratura, a solda é reprovada no teste. Quando a fratura não ocorre, o critério é o número de trincas ou irregularidades observáveis em exame visual (a olho nu) e sob os critérios das normas para o produto (ASTM E290). Seguindo-se o arranjo indicado na norma (Figura 21), utilizou-se para a chapa de 2,3 mm de espessura (t) um raio de cutelo de 4,5 mm (r) e distância entre suportes de 15,9 mm (C), e com velocidade de deslocamento do cutelo de 10 mm/min.

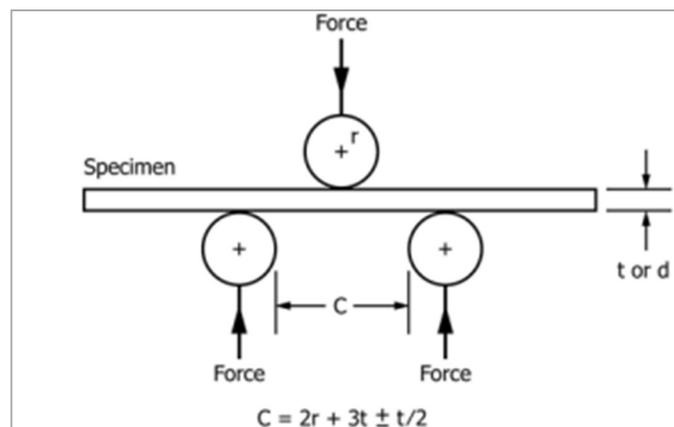
Figura 21 – Arranjo do equipamento para dobramento de face e de raiz.

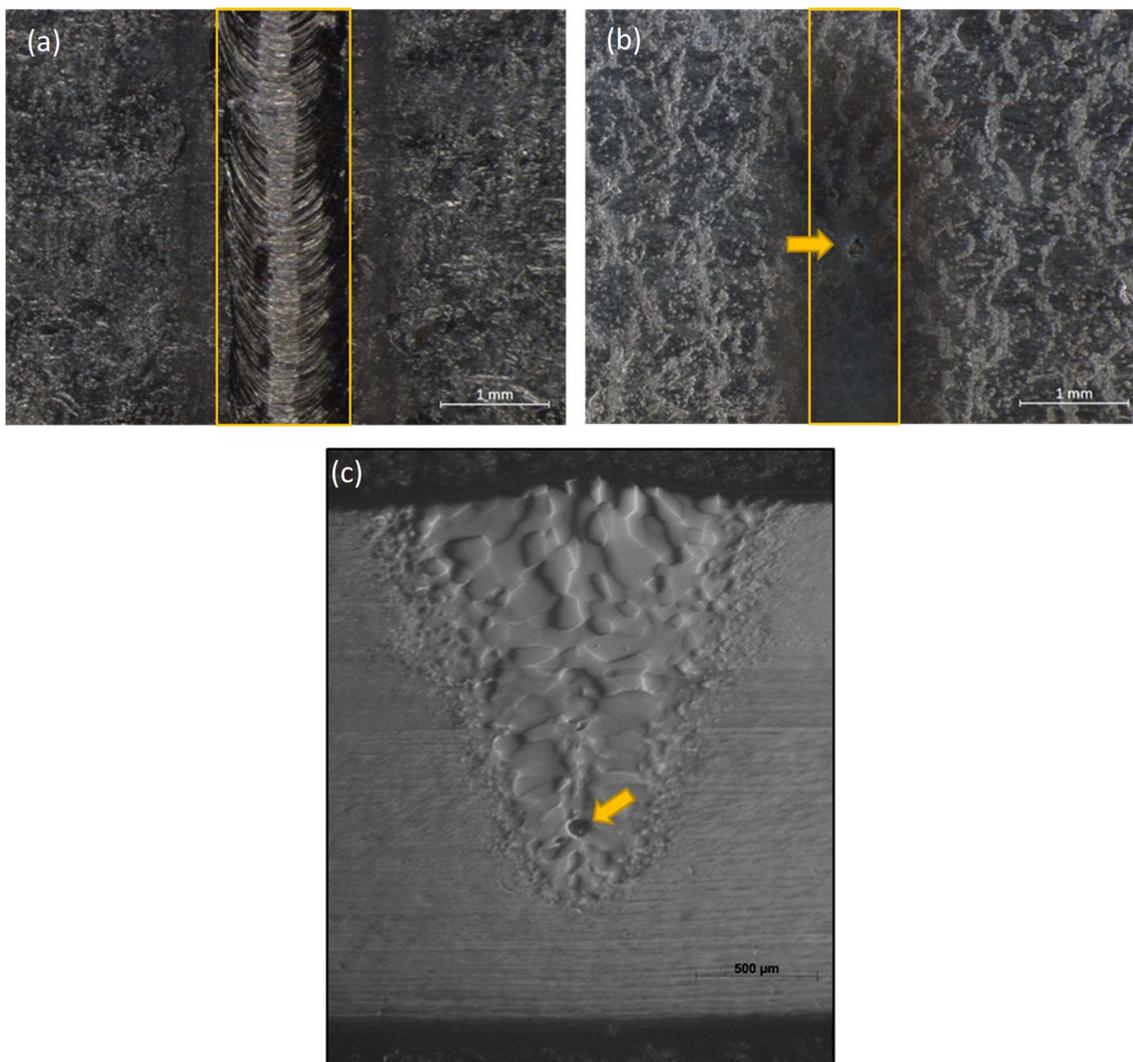
Figura 22 – Solda 1 - P1800V50Q8: (a) vista superior. (b) vista inferior; (c) seção transversal.

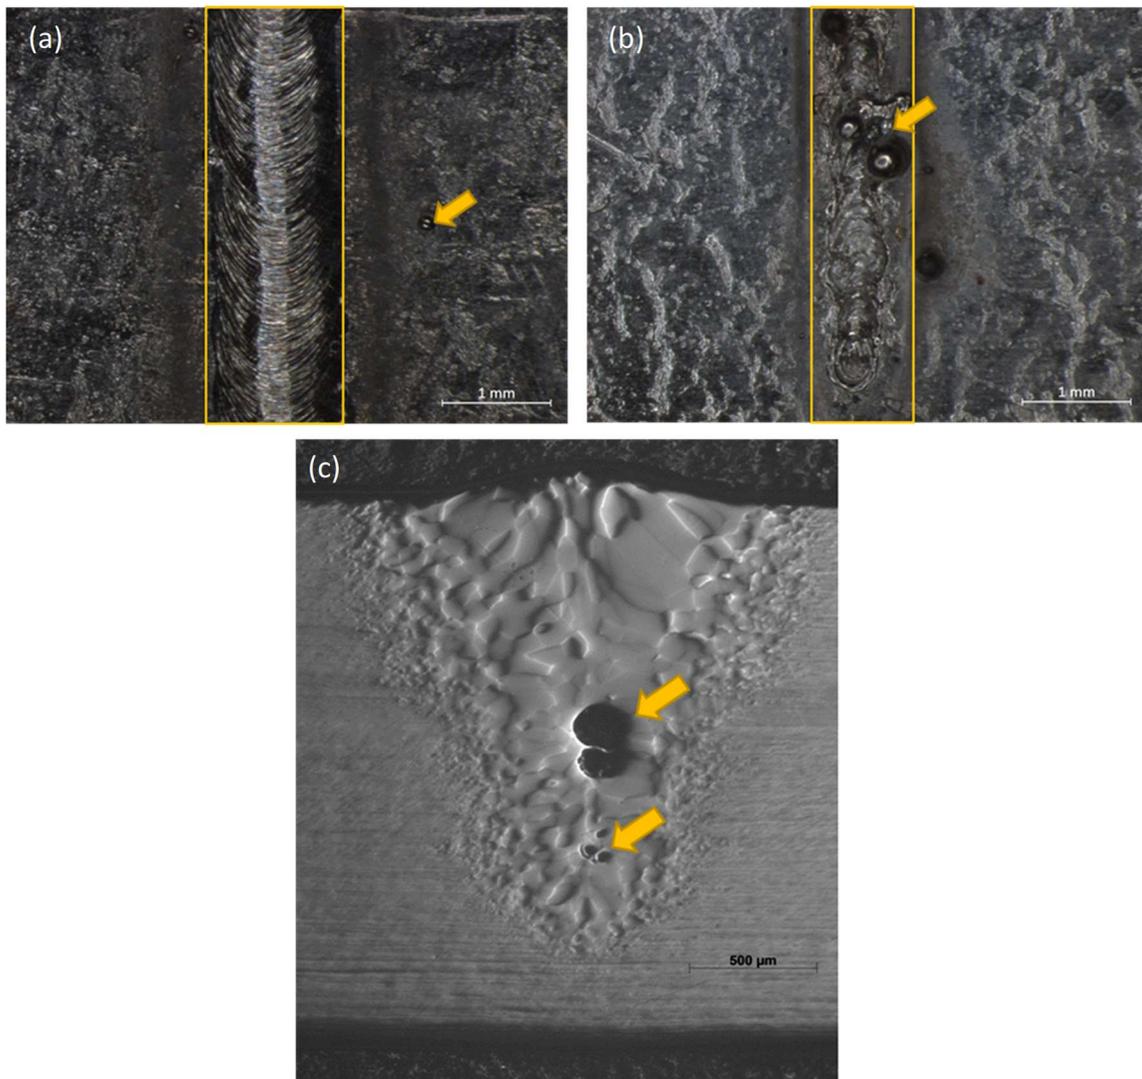
Figura 23 – Solda 2- P2000V50Q8: (a) vista superior. (b) vista inferior; (c) seção transversal.

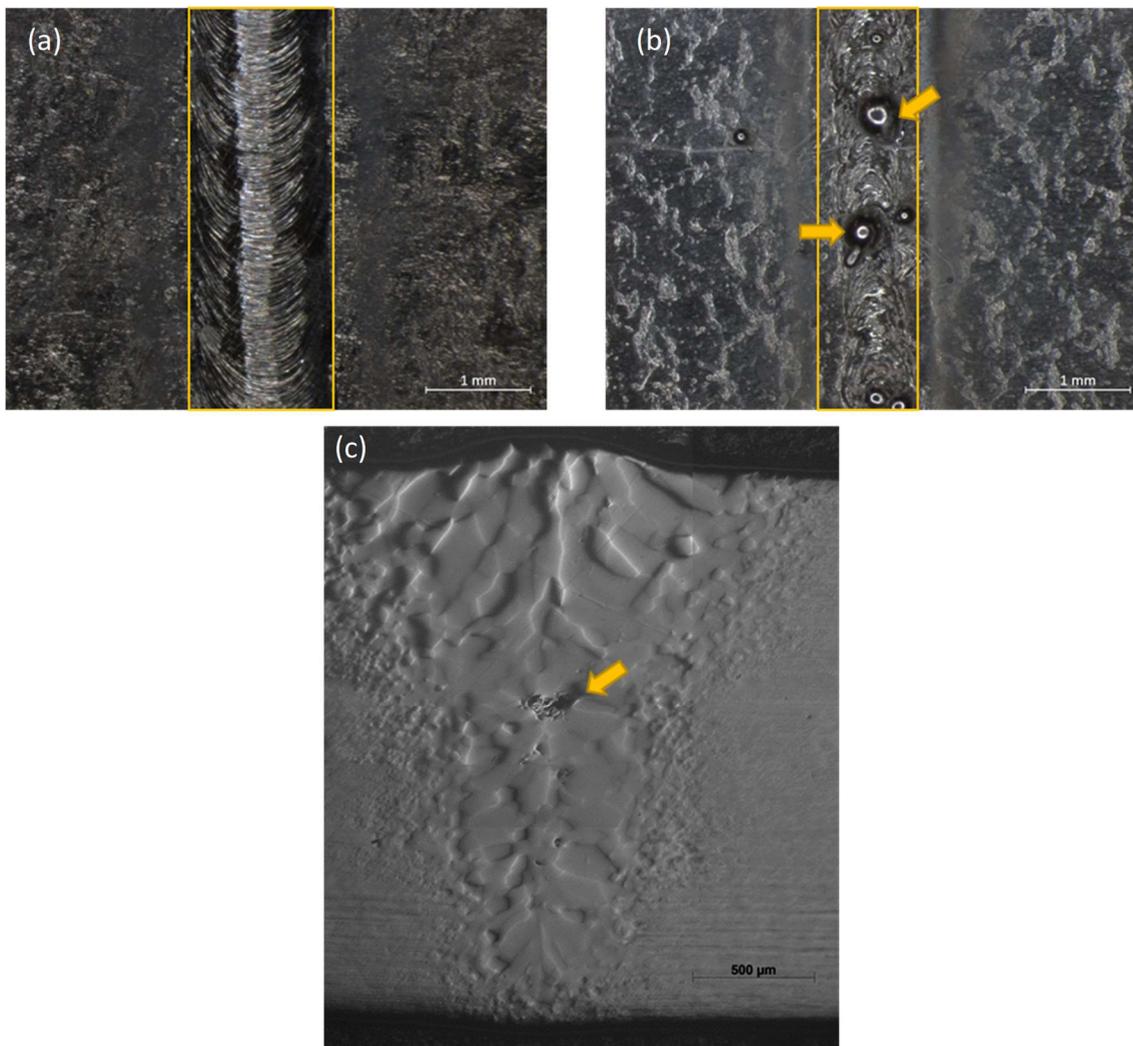
Figura 24 – P2000V40Q8: (a) vista superior. (b) vista inferior; (c) seção transversal.

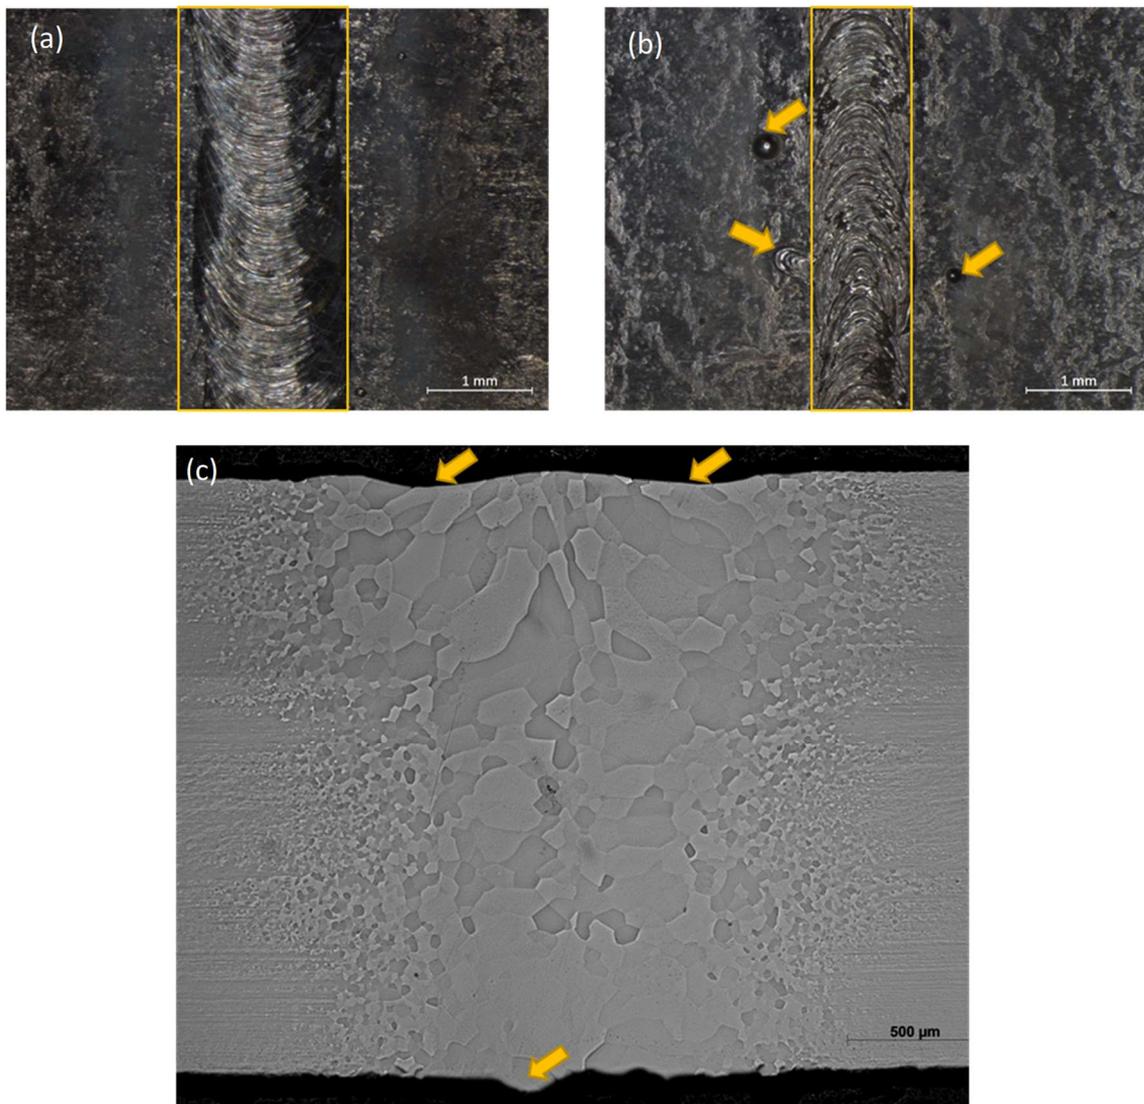
Figura 25 – Solda 4- P2000V30Q8: (a) vista superior. (b) vista inferior; (c) seção transversal.

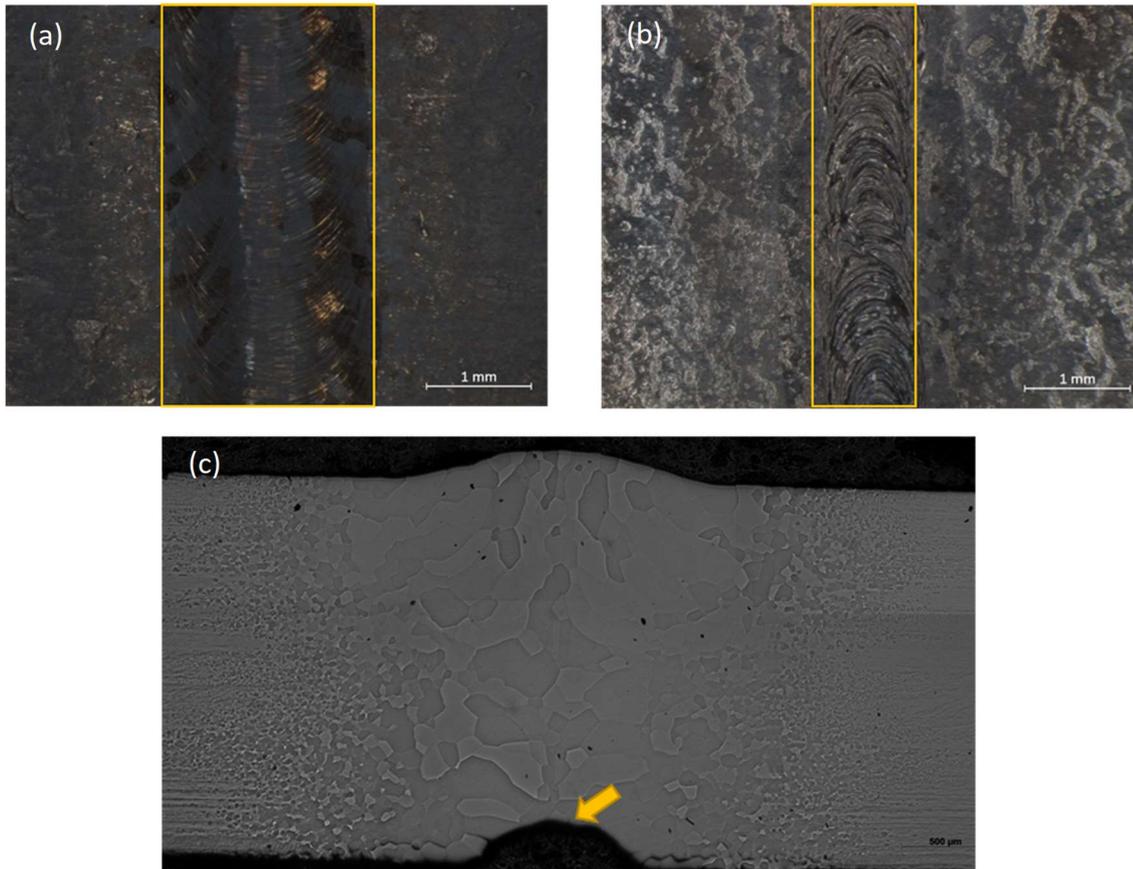
Figura 26 – Solda 5- P2000V20Q8: (a) vista superior. (b) vista inferior; (c) seção transversal.

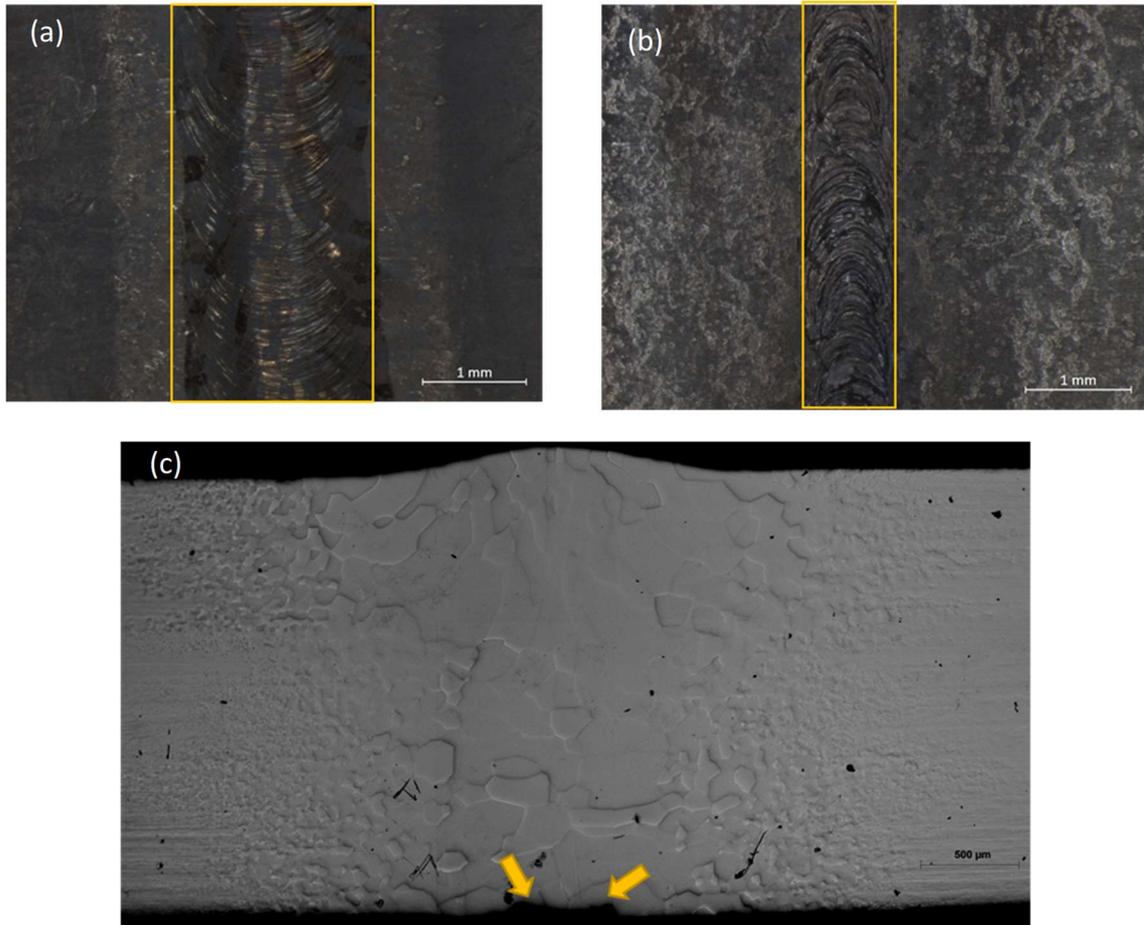
Figura 27 – Solda 6- P2000V20Q10: (a) vista superior. (b) vista inferior; (c) seção transversal.

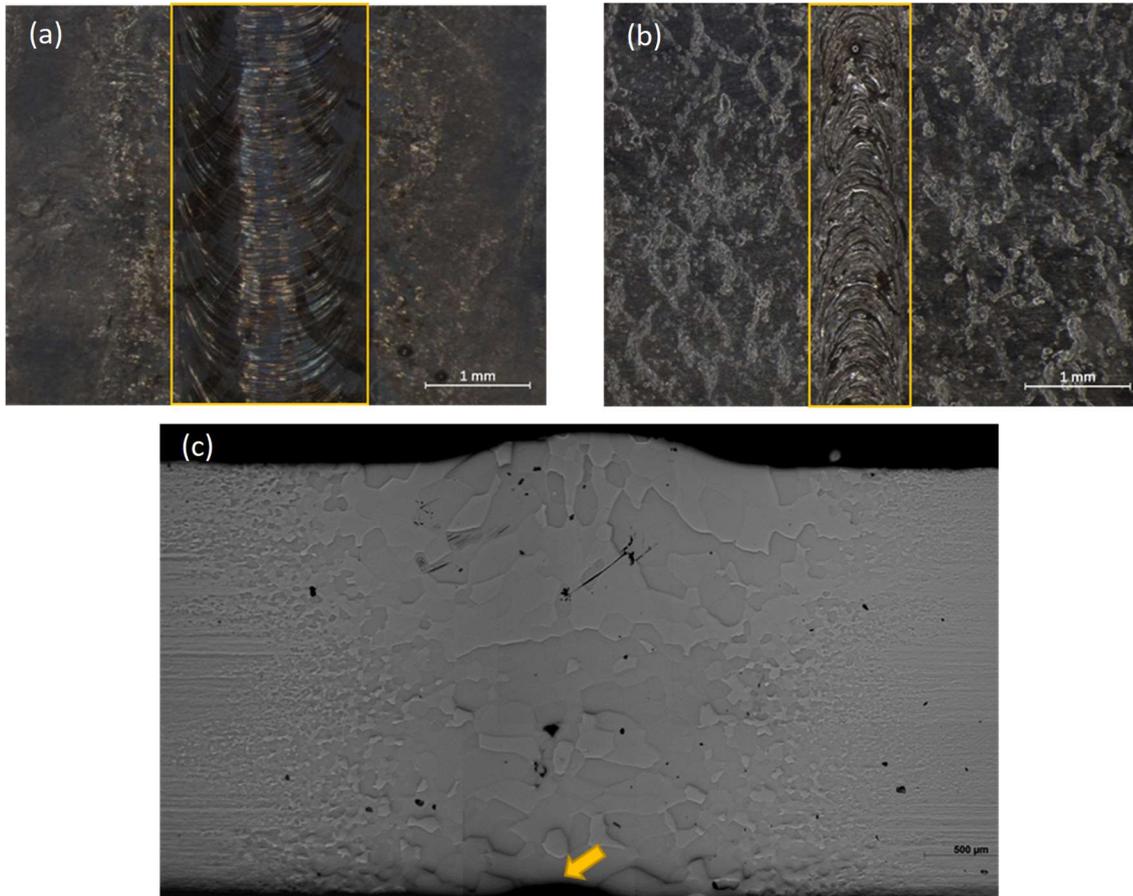
Figura 28 – Solda 7 - P2000V20Q6: (a) vista superior. (b) vista inferior; (c) seção transversal.

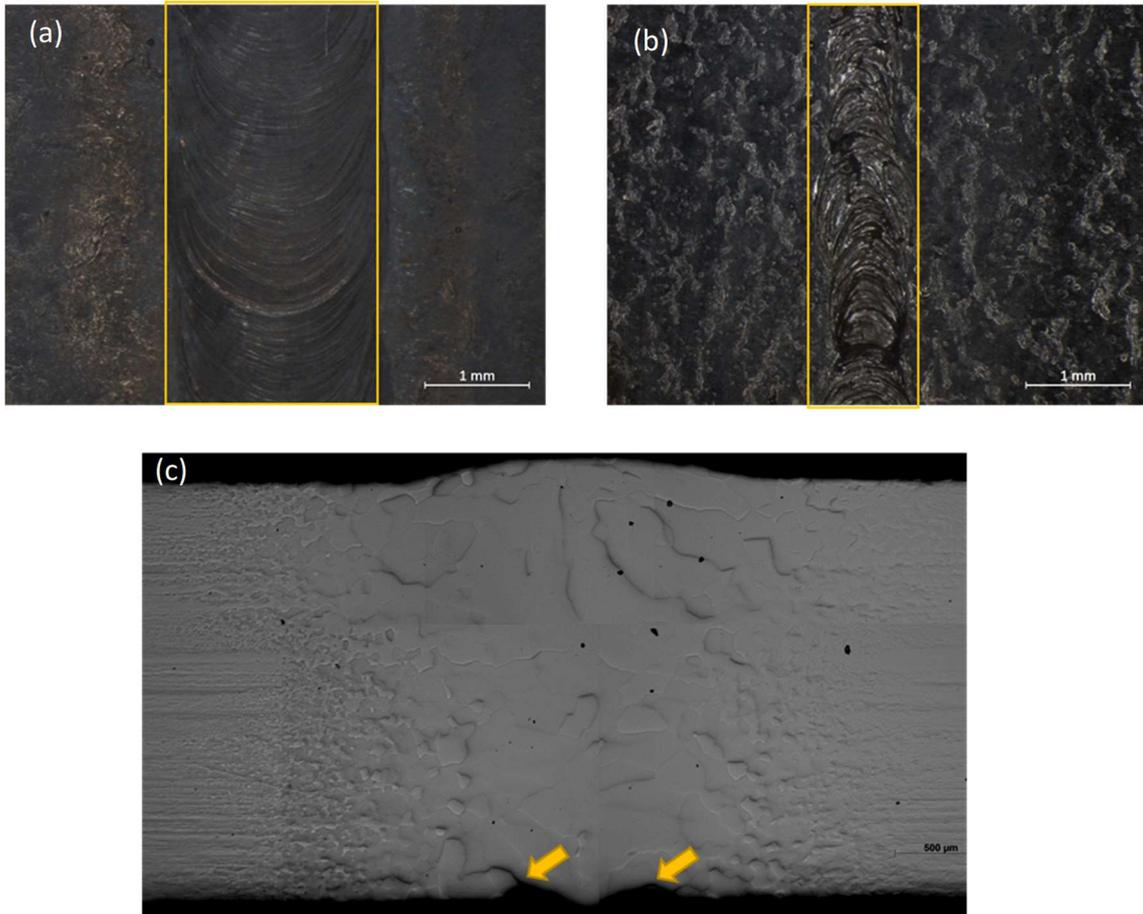
Figura 29 – Solda 8 - P2000V20Q4: (a) vista superior. (b) vista inferior; (c) seção transversal.

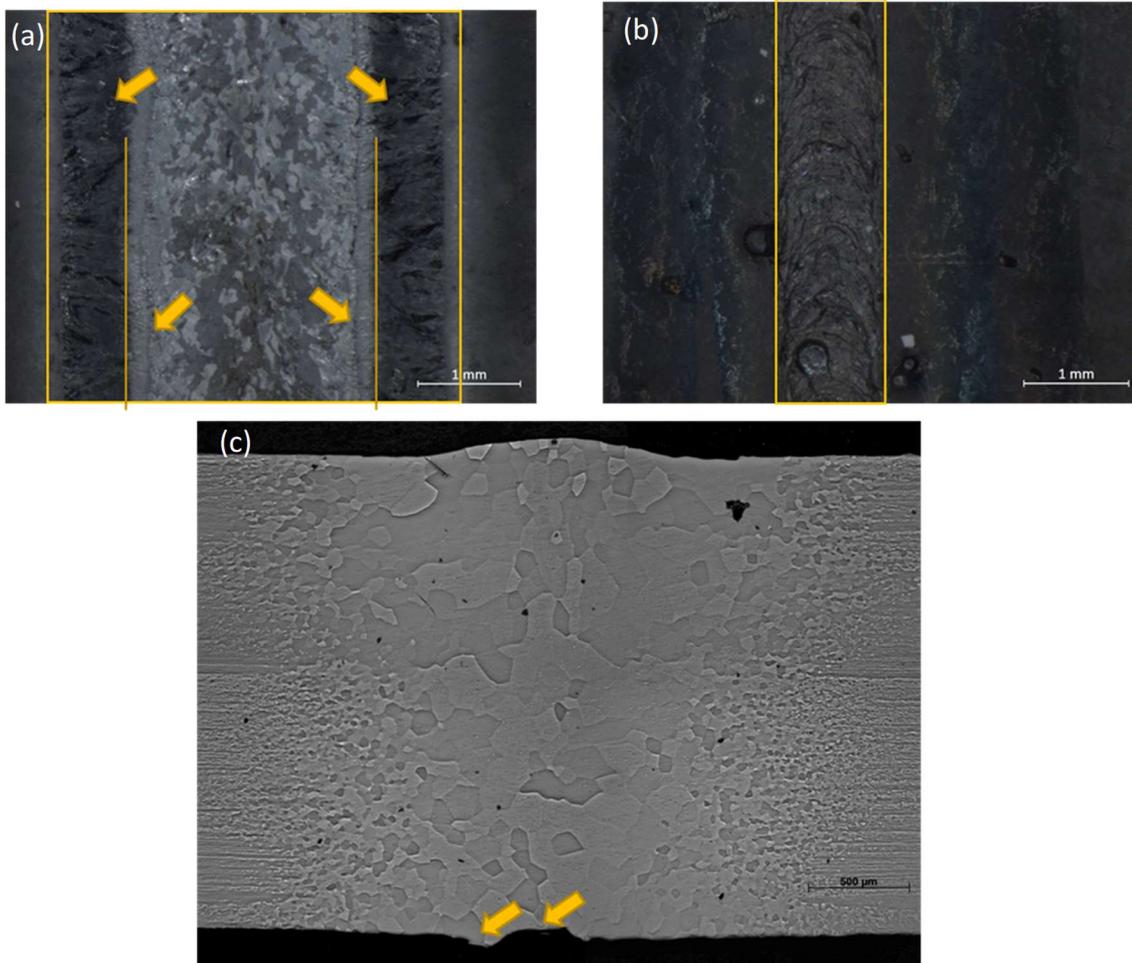
Figura 30 – Solda 9 - P2000V20Q0: (a) vista superior. (b) vista inferior; (c) seção transversal.

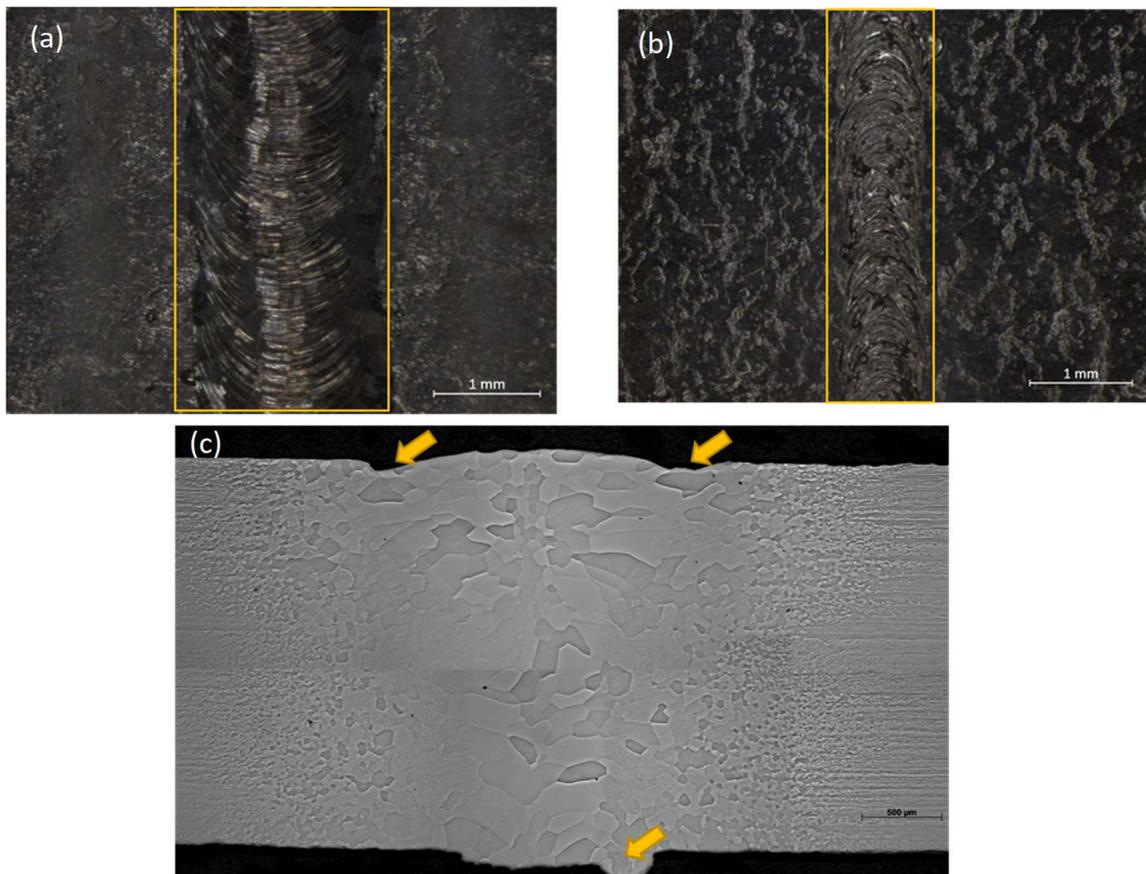
Figura 31 – Solda 10 – P1900V20Q8: (a) vista superior. (b) vista inferior; (c) seção transversal.

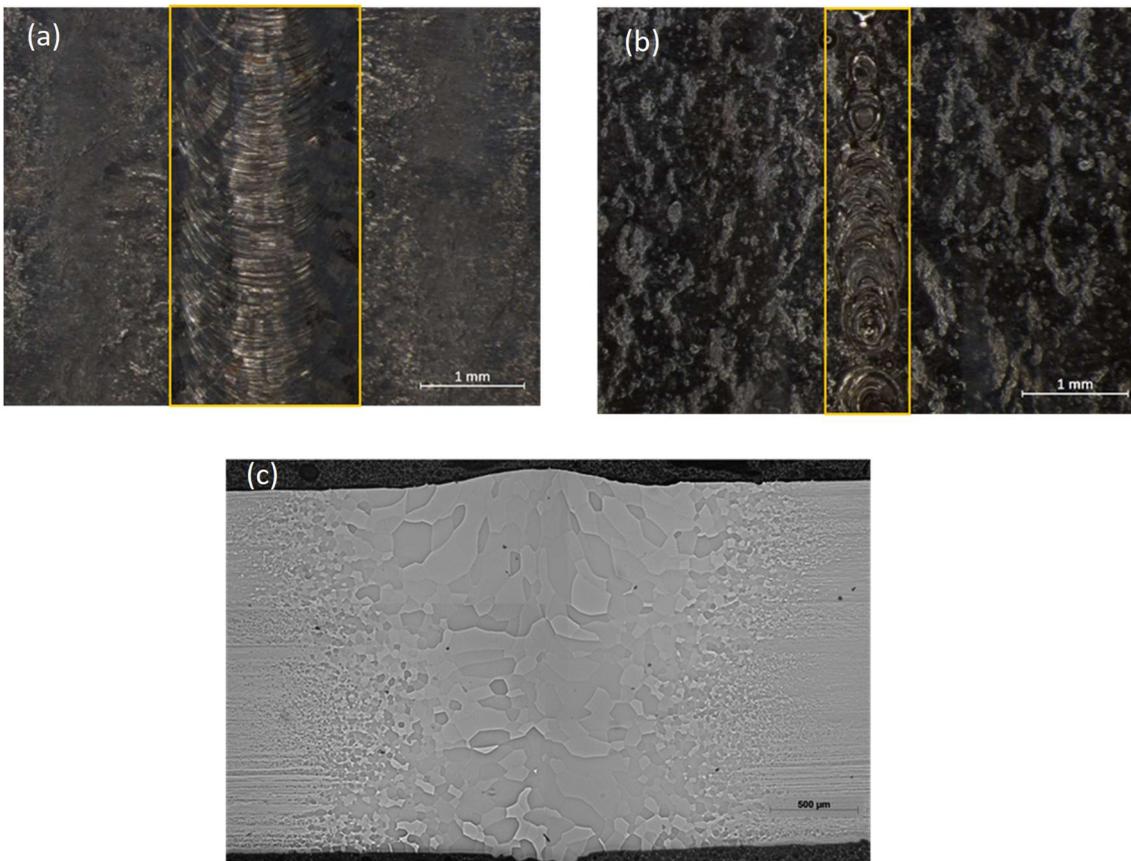
Figura 32 – Solda 11 – P1800V20Q8: (a) vista superior. (b) vista inferior; (c) seção transversal.
