UNIVERSIDADE DE SÃO PAULO
ESCOLA DE ENGENHARIA DE LORENA

**Soldagem a laser de chapa de nióbio: caracterização mecânica e
microestrutural**

Dissertação apresentada à Escola de Engenharia de Lorena da Universidade de São Paulo para a obtenção do título de Mestre em Ciências do Programa de Pós- Graduação em Engenharia de Materiais na área de concentração de Materiais Metálicos, Cerâmicos e Poliméricos.

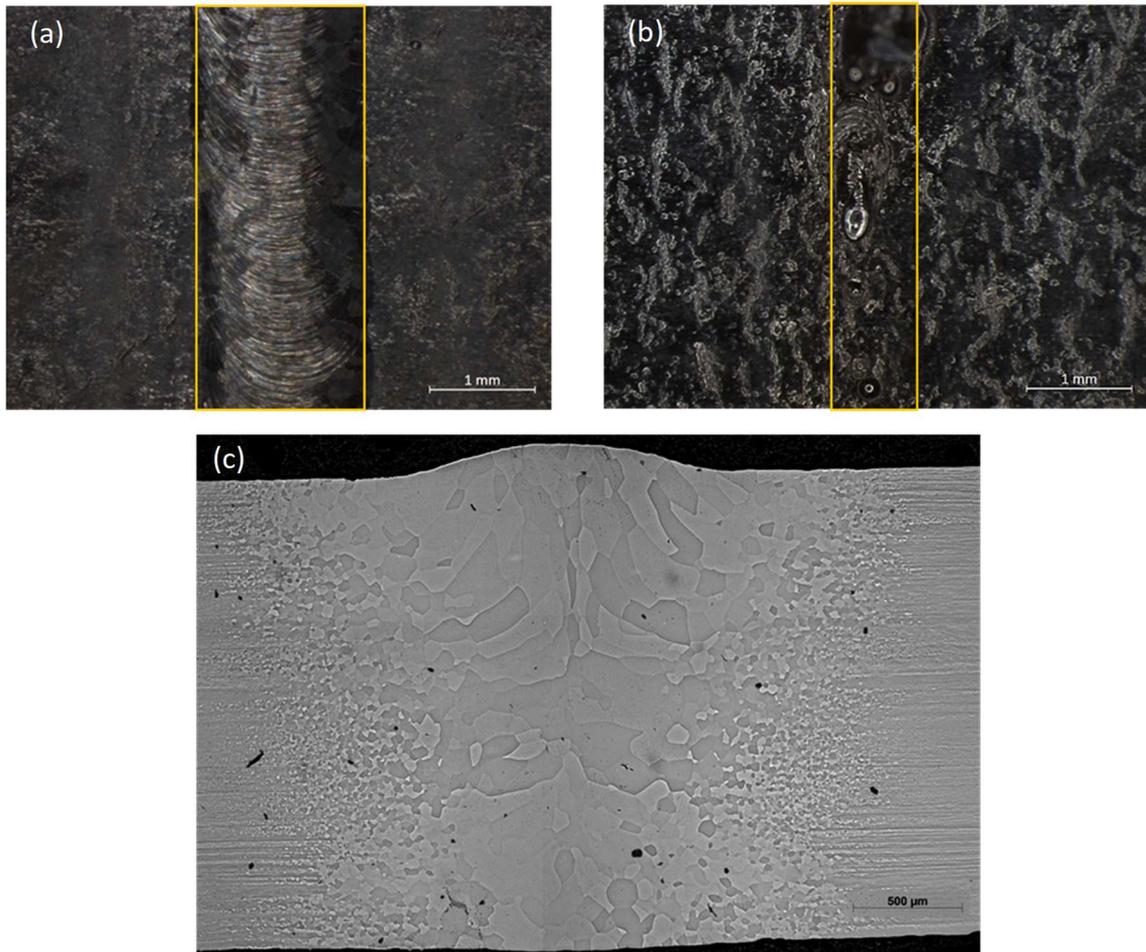
Figura 33 – Solda 12 – P1700V20Q8: (a) vista superior. (b) vista inferior; (c) seção transversal.

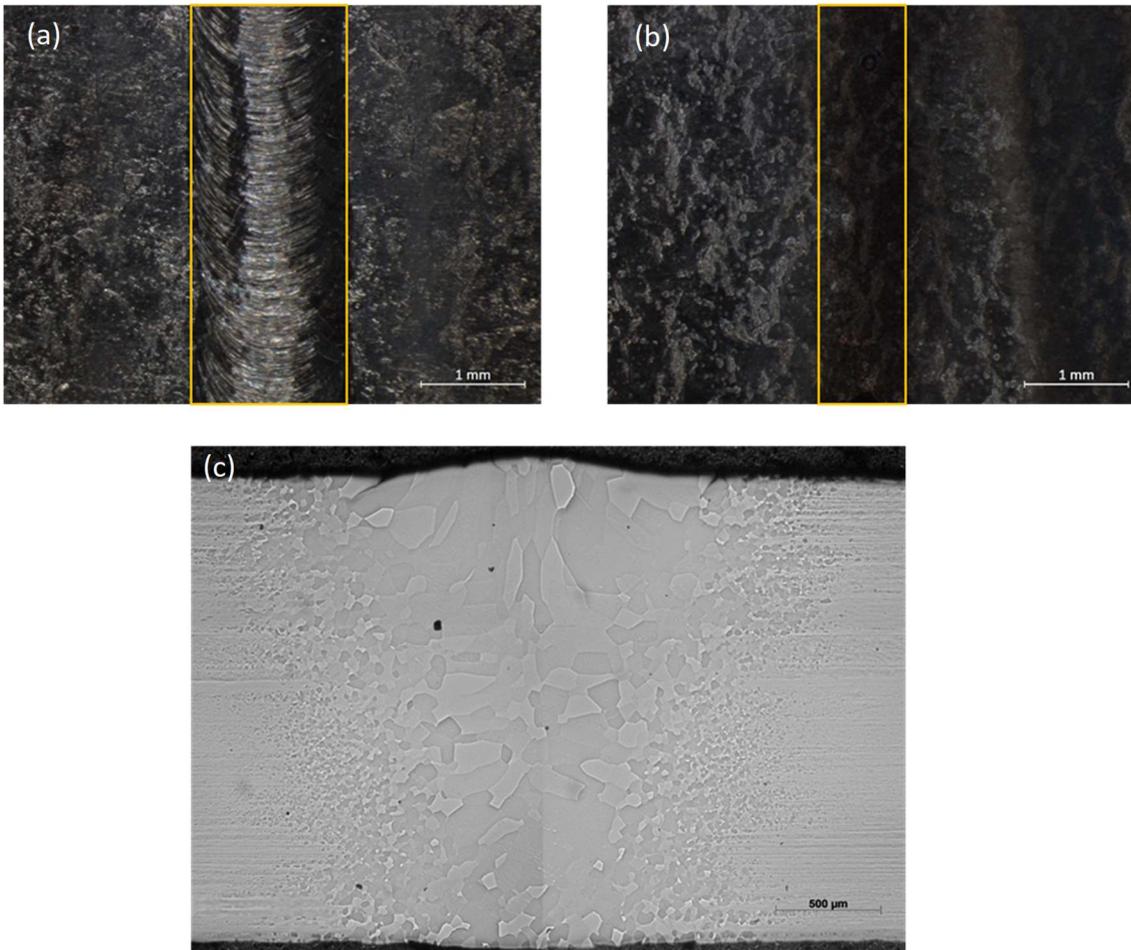
Figura 34 – Solda 13 – P1600V20Q8: (a) vista superior. (b) vista inferior; (c) seção transversal.

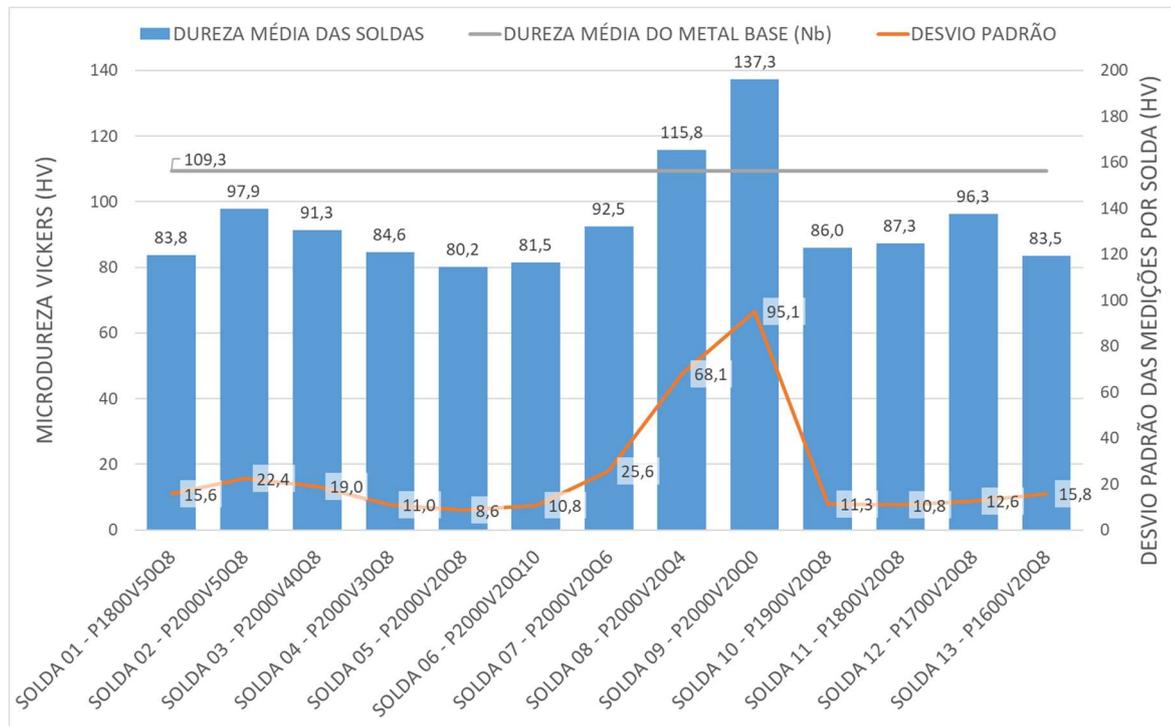
Figura 35 – Microdurezas Vickers (HV): Média e desvio padrão das medições por solda e dureza média da chapa de nióbio puro (metal base).

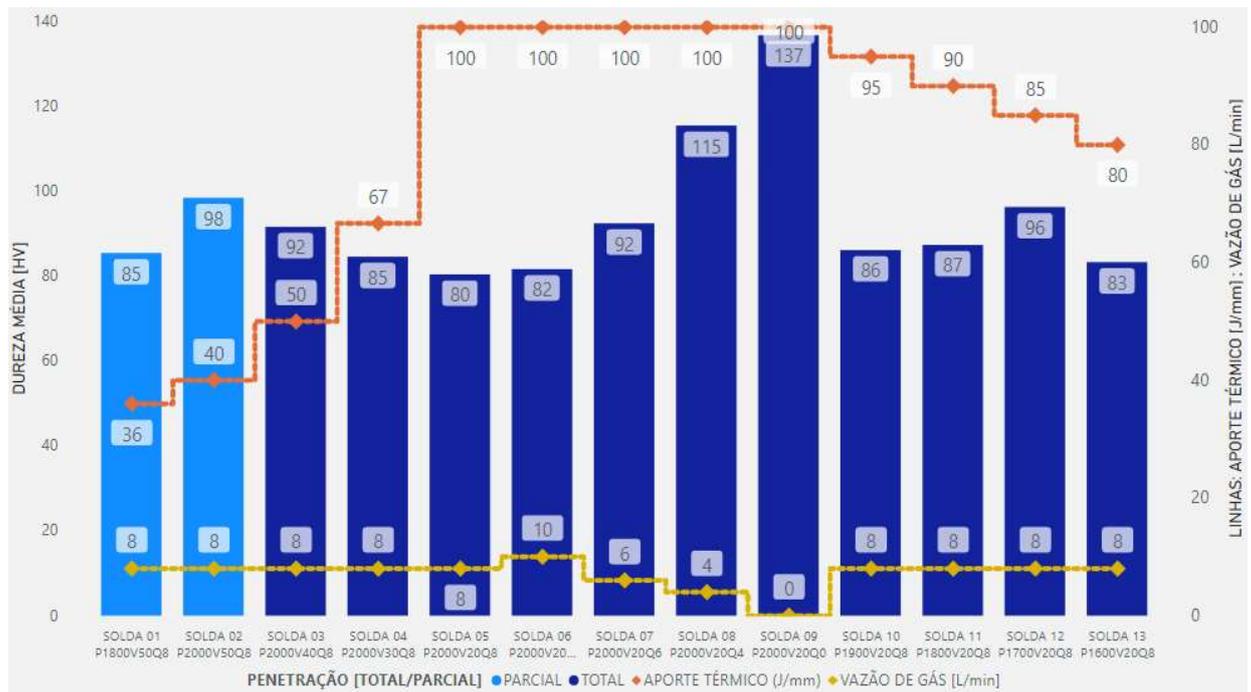
Figura 36 – Dureza média, vazão de gás, aporte térmico e penetração parcial ou total por solda.

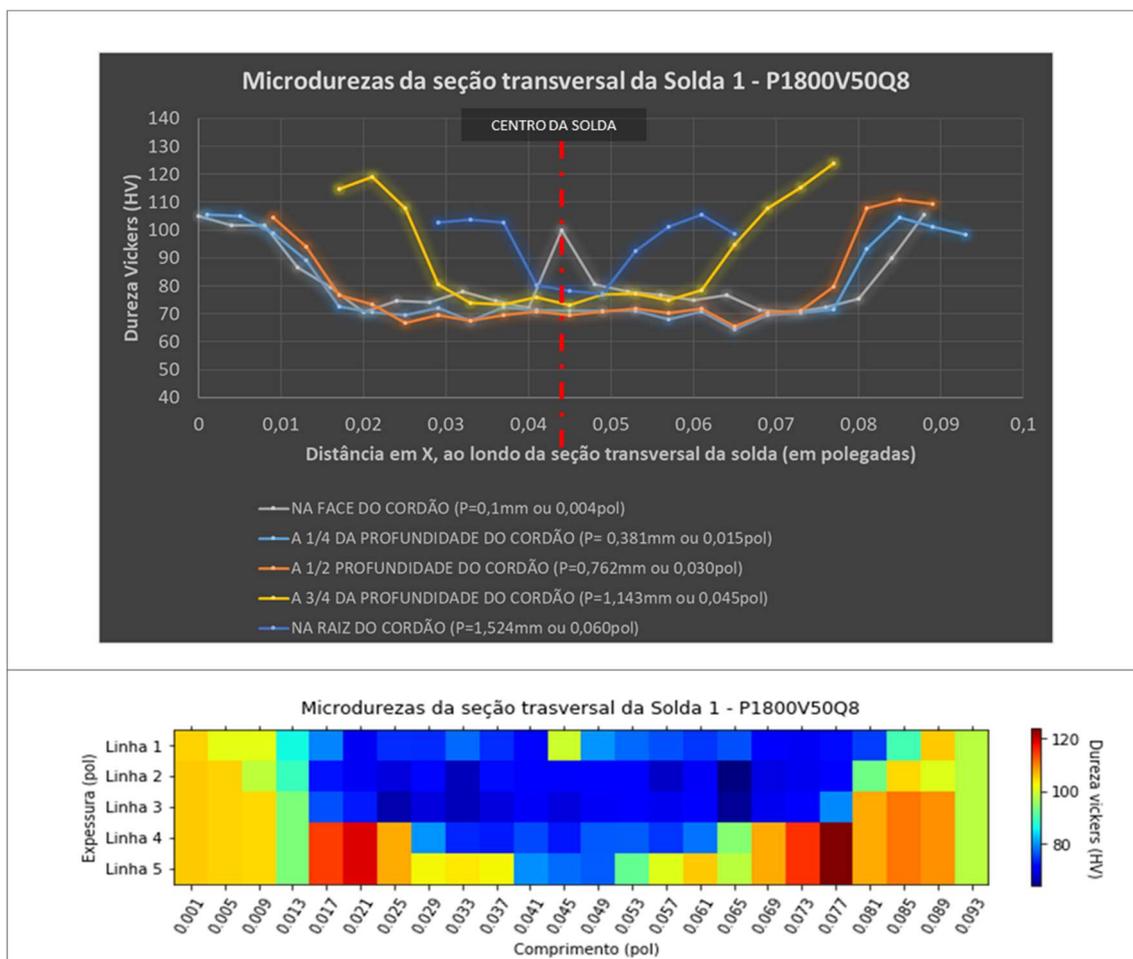
Figura 37 – Solda 1 – P1800V50Q8 – Microdurezas realizadas em linhas horizontais ao longo da seção transversal: gráfico de linhas e escala de cores.

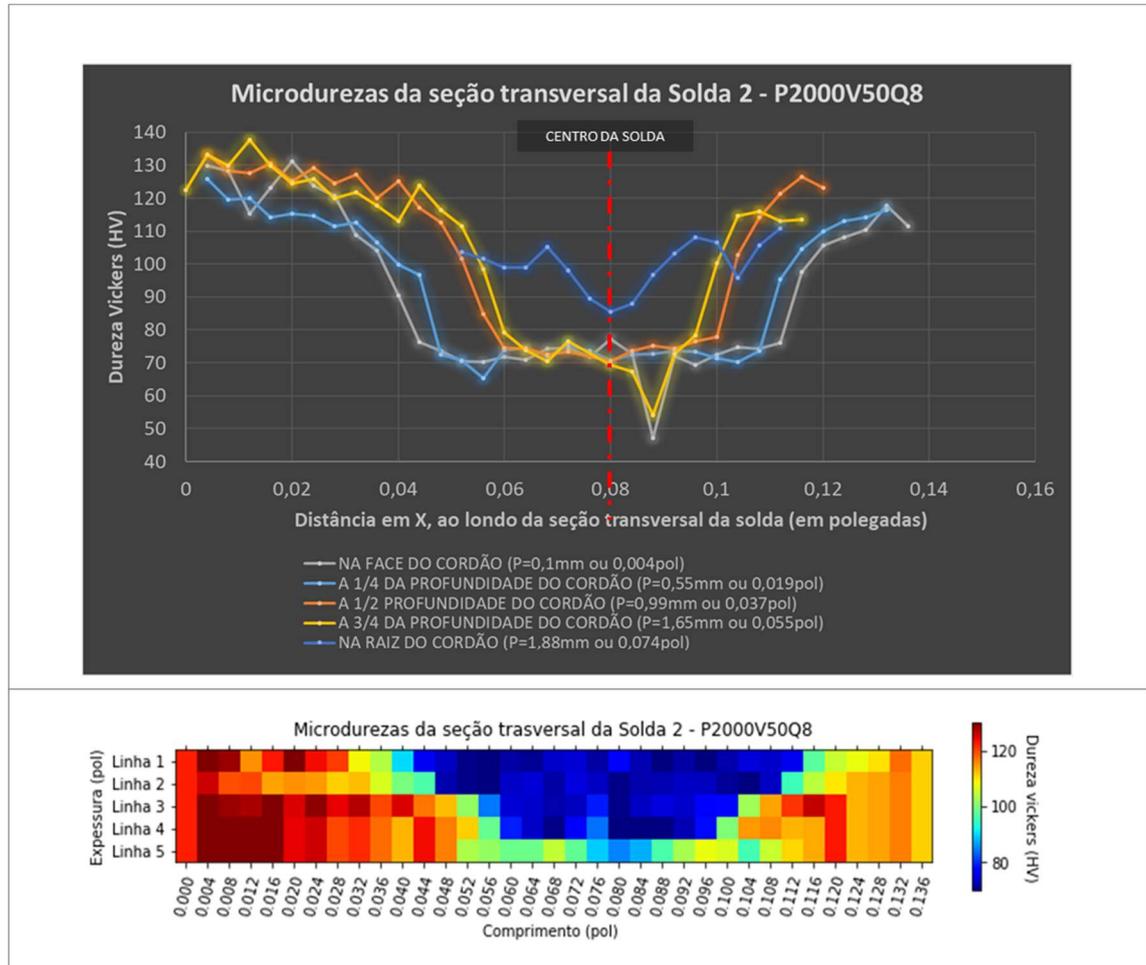
Figura 38 – Solda 2 – P2000V50Q8 – Microdurezas realizadas em linhas horizontais ao longo da seção transversal: gráfico de linhas e escala de cores.

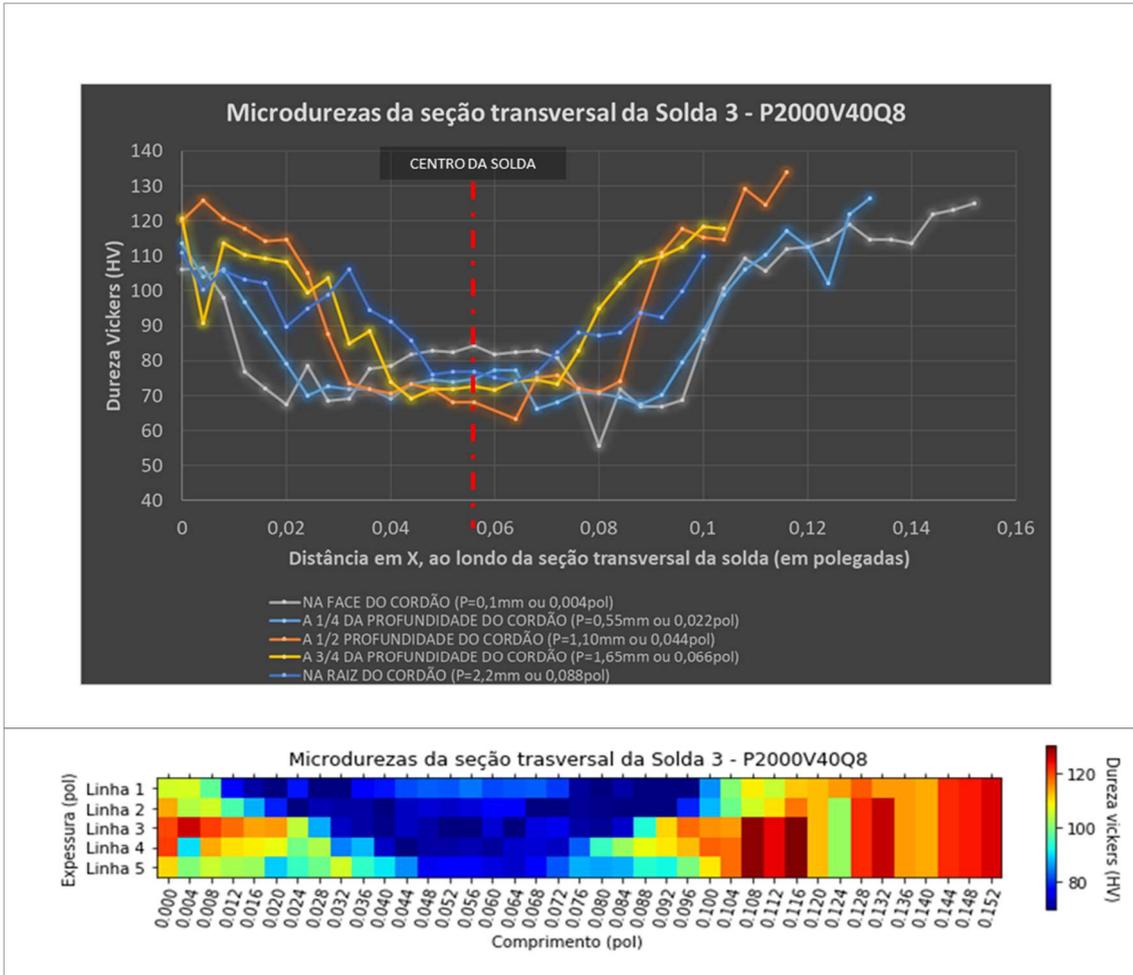
Figura 39 – Solda 3 – P2000V40Q8 – Microdurezas realizadas em linhas horizontais ao longo da seção transversal: gráfico de linhas e escala de cores.

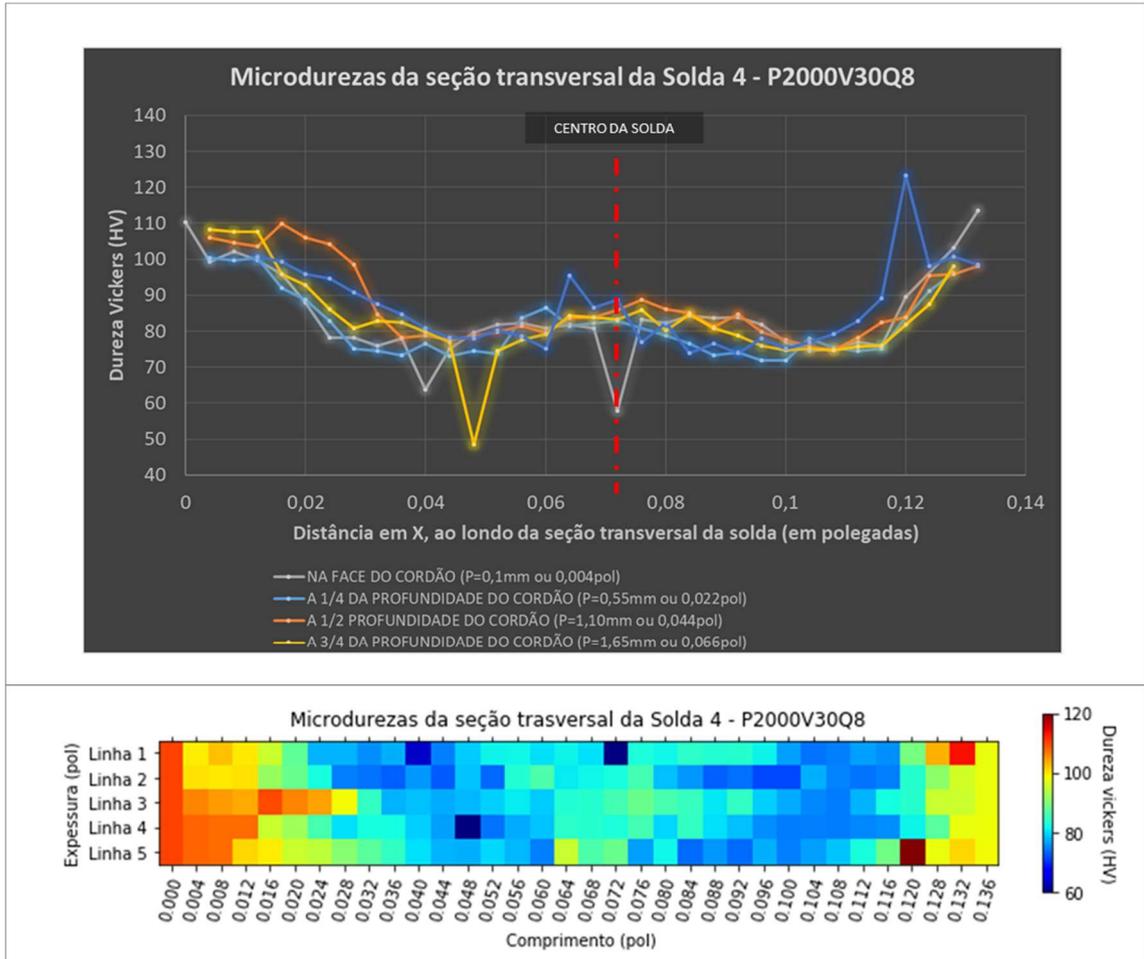
Figura 40 – Solda 4 – P2000V30Q8 – Microdurezas realizadas em linhas horizontais ao longo da seção transversal: gráfico de linhas e escala de cores.

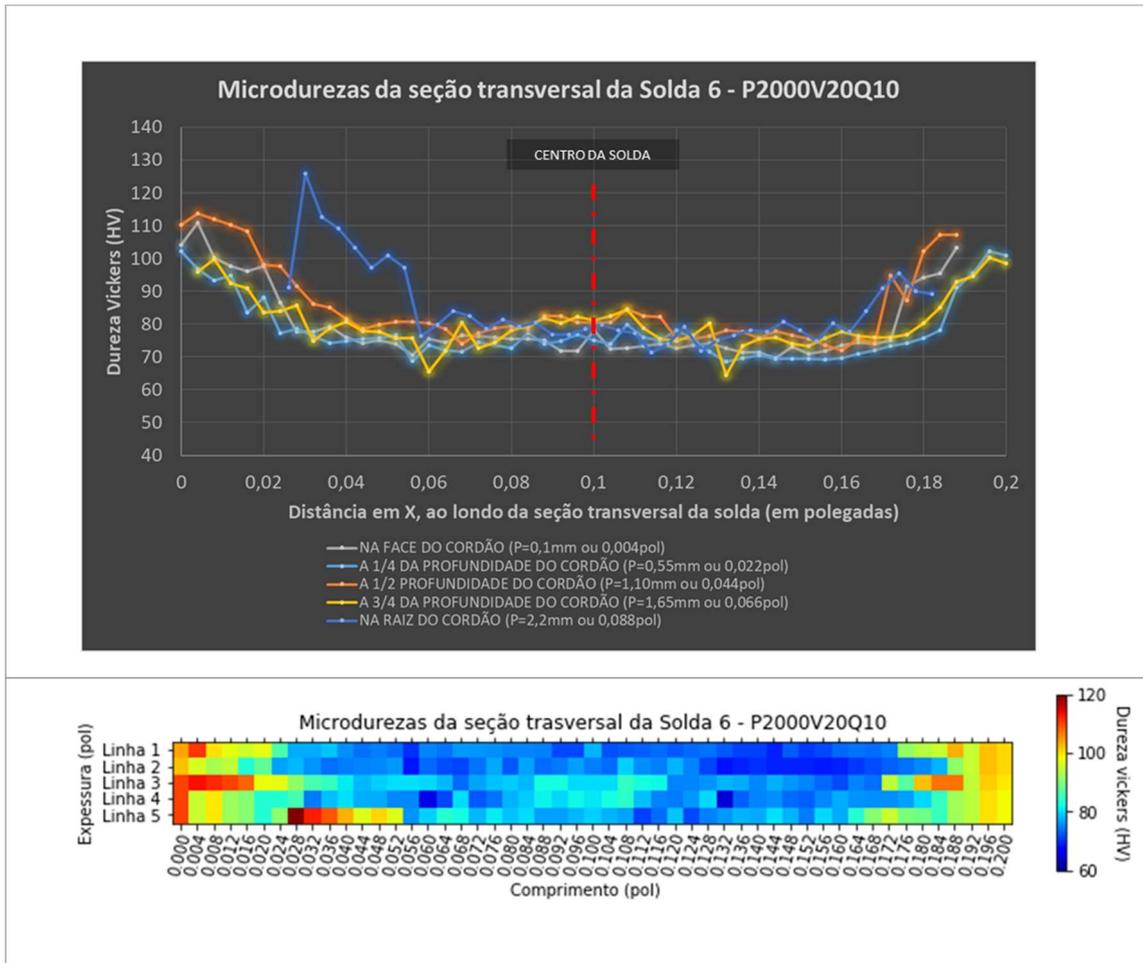
Figura 42 – Solda 6 – P2000V20Q10 – Microdurezas realizadas em linhas horizontais ao longo da seção transversal: gráfico de linhas e escala de cores.

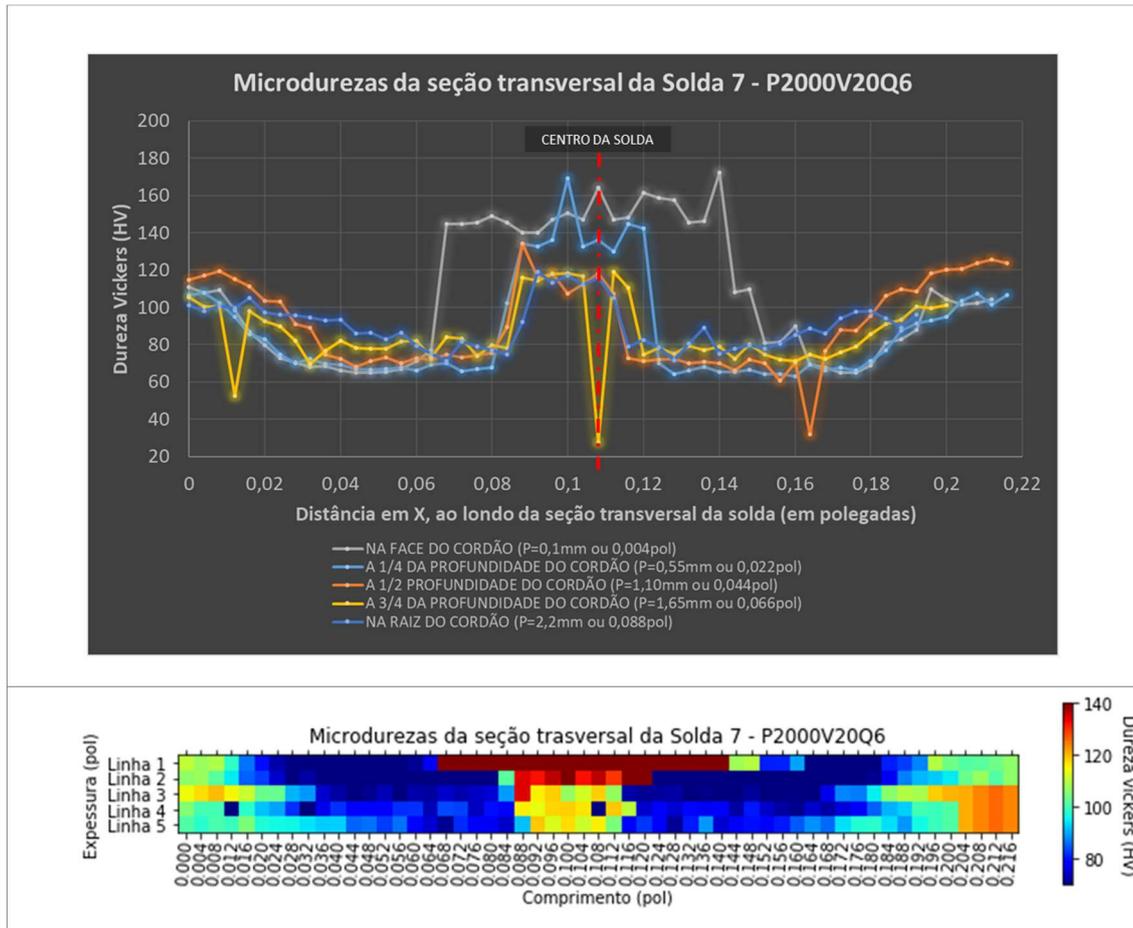
Figura 43 – Solda 7 – P2000V20Q6 – Microdurezas realizadas em linhas horizontais ao longo da seção transversal: gráfico de linhas e escala de cores.

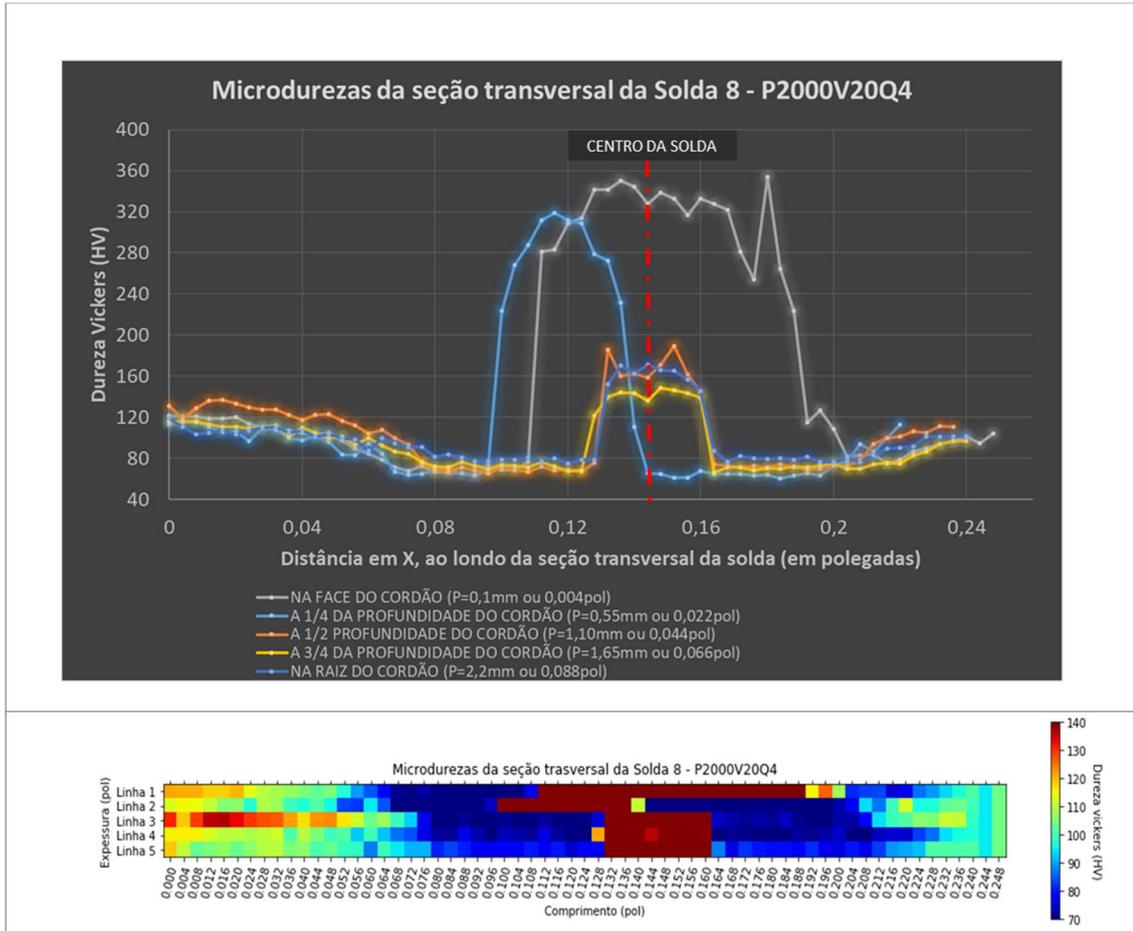
Figura 44 – Solda 8 – P2000V20Q4 – Microdurezas realizadas em linhas horizontais ao longo da seção transversal: gráfico de linhas e escala de cores.

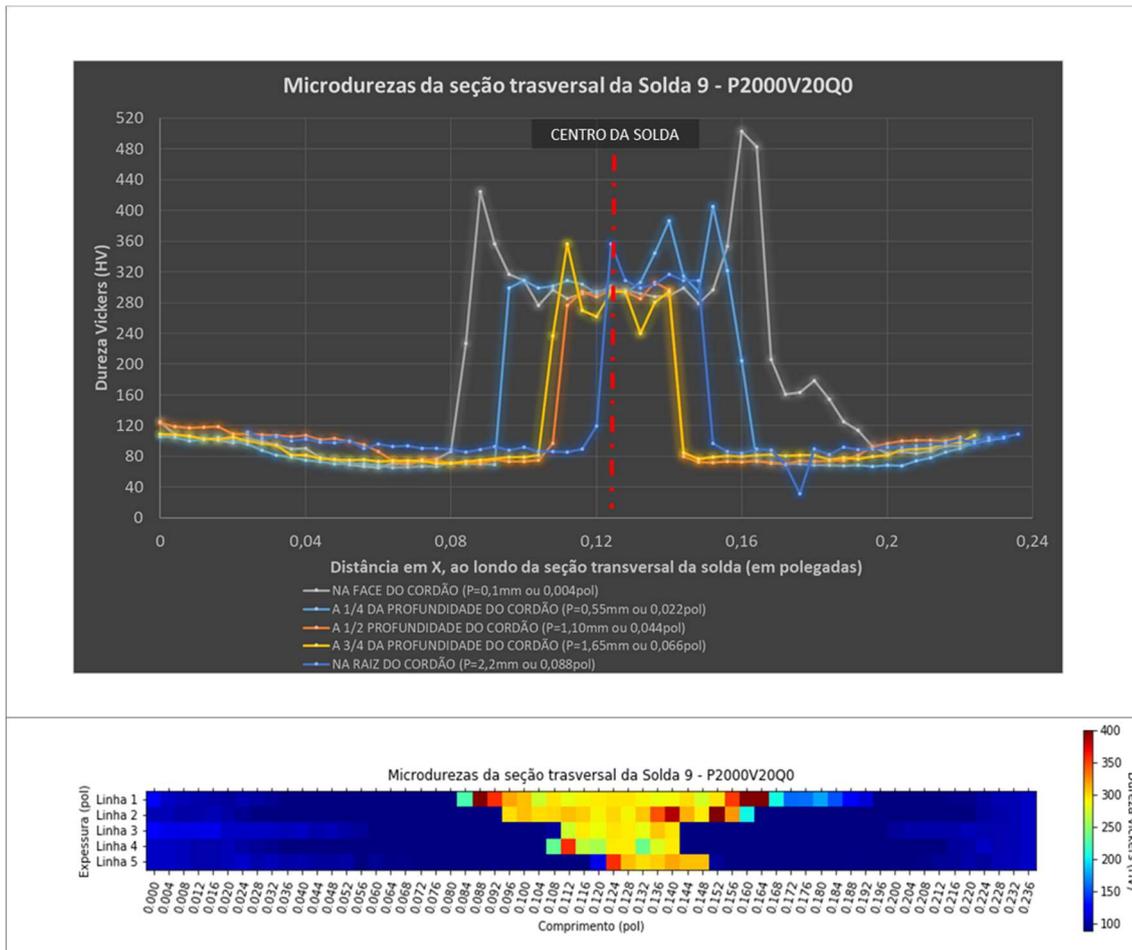
Figura 45 – Solda 9 – P2000V20Q0 – Microdurezas realizadas em linhas horizontais ao longo da seção transversal: gráfico de linhas e escala de cores.

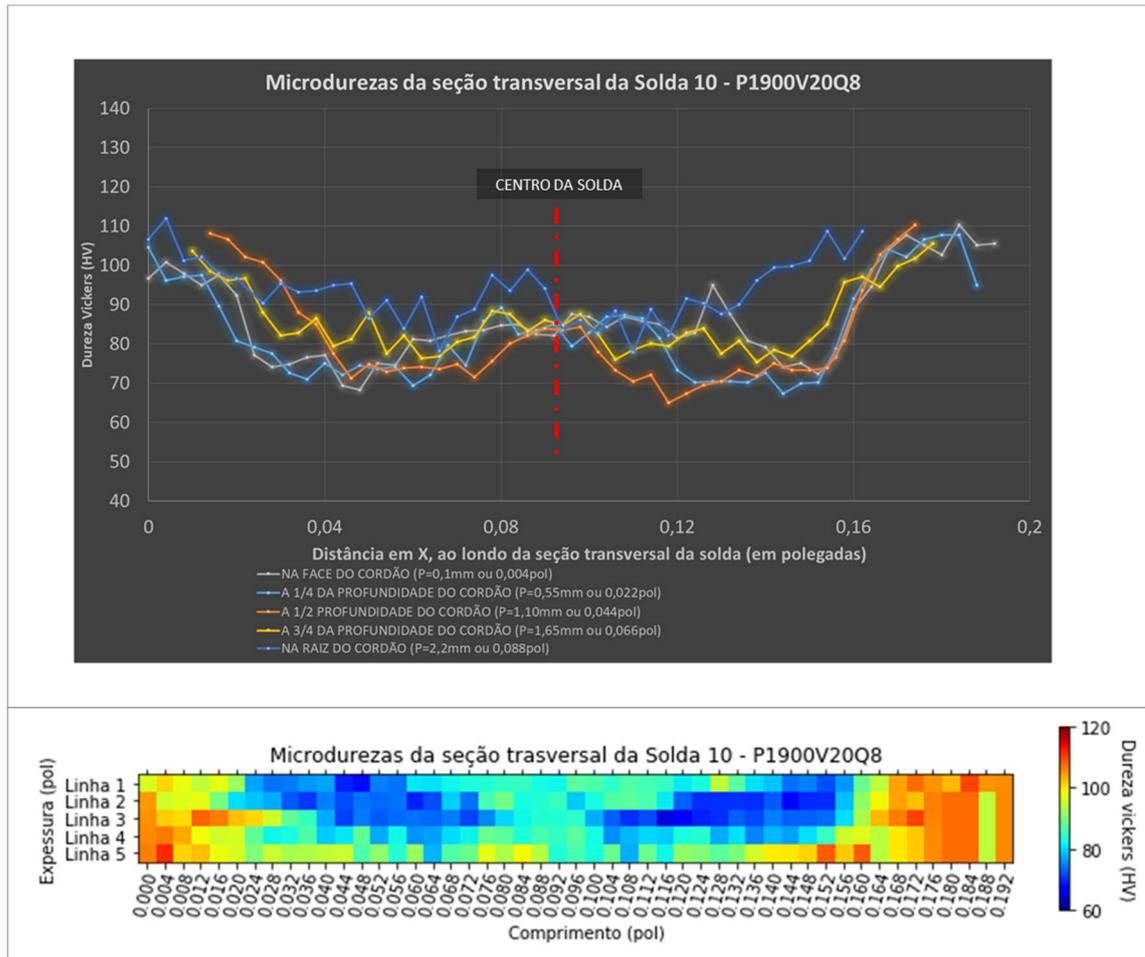
Figura 46 – Solda 10 – P1900V20Q8 – Microdurezas realizadas em linhas horizontais ao longo da seção transversal: gráfico de linhas e escala de cores.

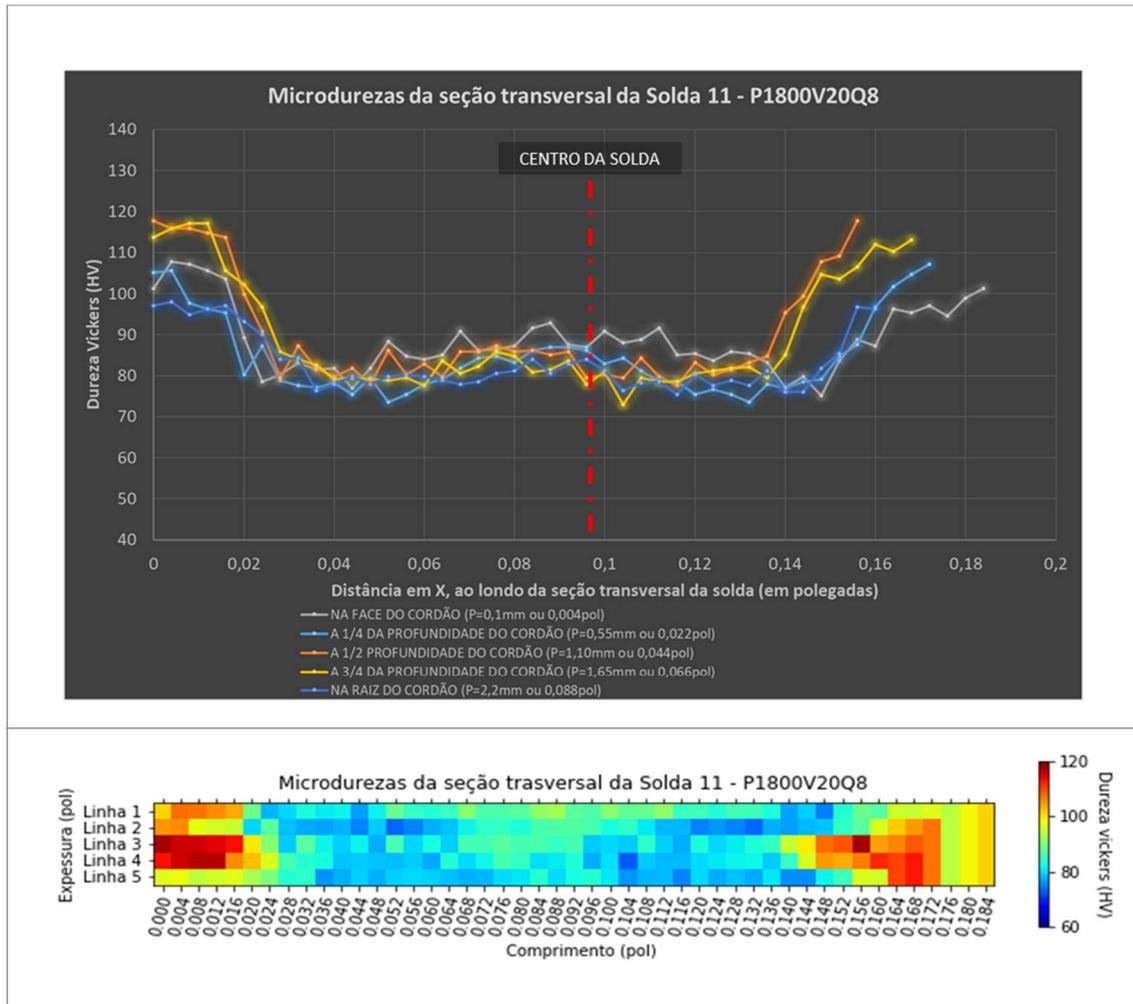
Figura 47 – Solda 11 – P1800V20Q8 – Microdurezas realizadas em linhas horizontais ao longo da seção transversal: gráfico de linhas e escala de cores.

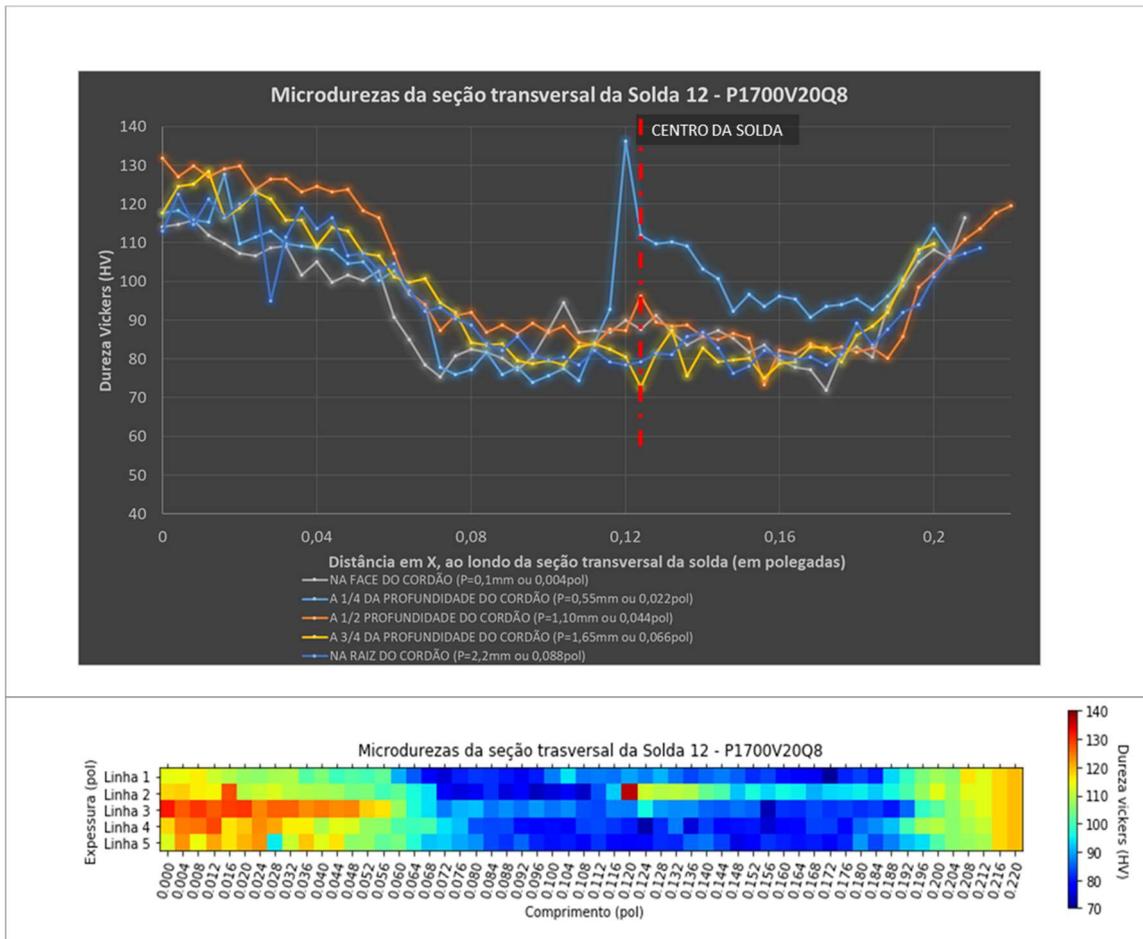
Figura 48 – Solda 12 – P1700V20Q8 – Microdurezas realizadas em linhas horizontais ao longo da seção transversal: gráfico de linhas e escala de cores.

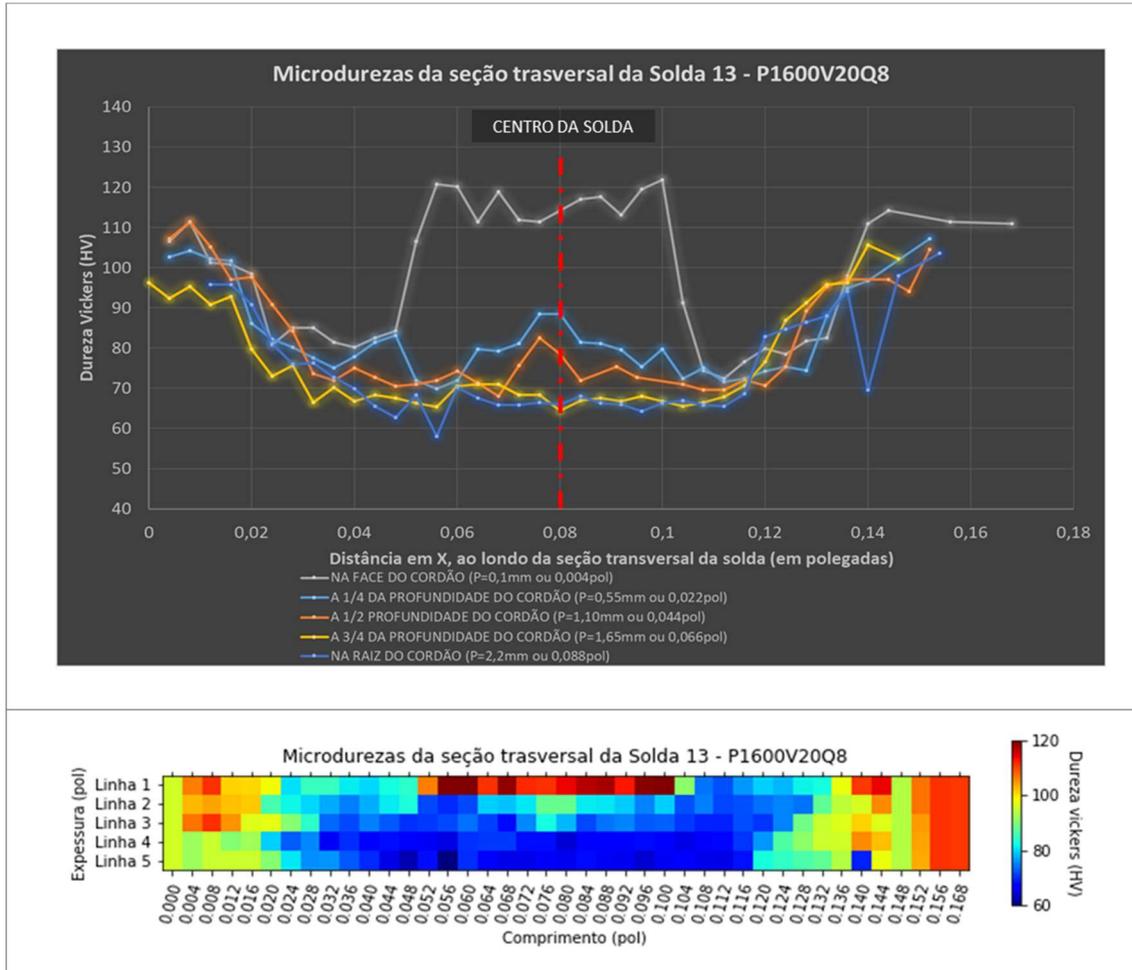
Figura 49 – Solda 13 – P1600V20Q8 – Microdurezas realizadas em linhas horizontais ao longo da seção transversal: gráfico de linhas e escala de cores.

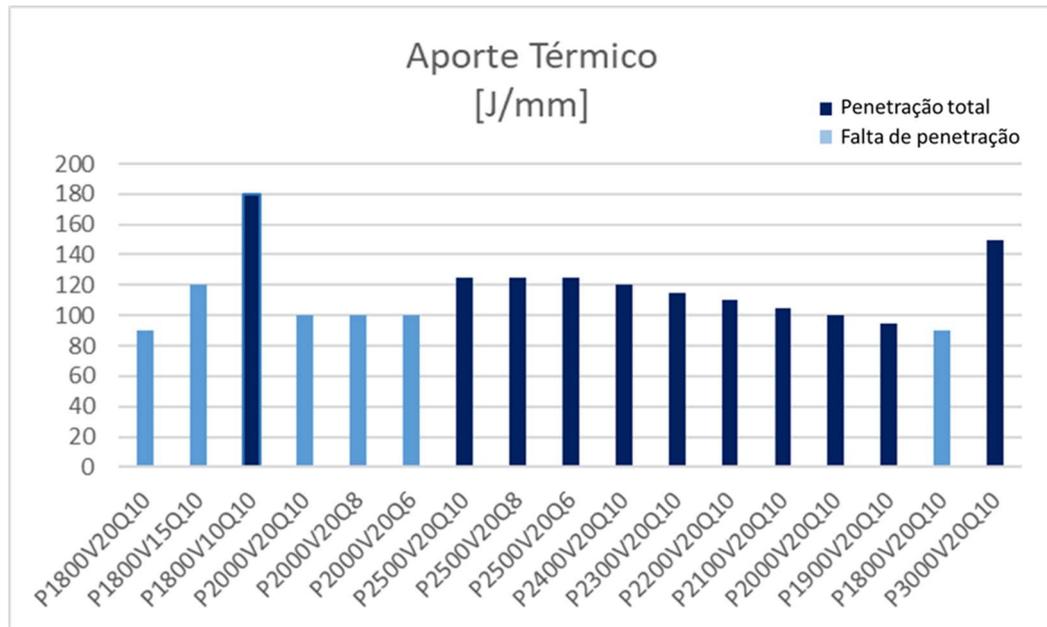
Figura 50 – Aporte térmico por solda realizada com o equipamento YLS-6000:

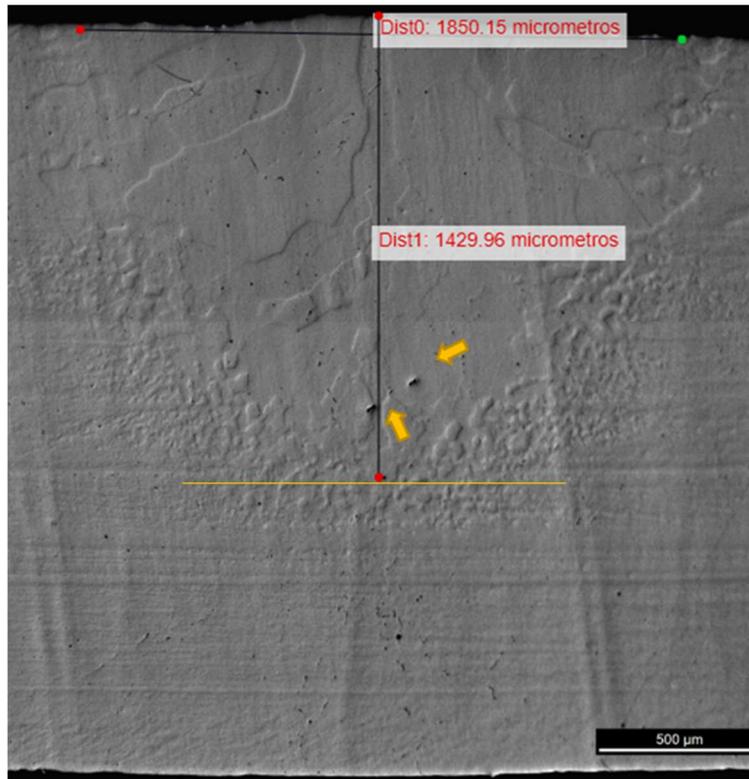
Figura 51 – Solda 1 - P1800V20Q10: seção transversal

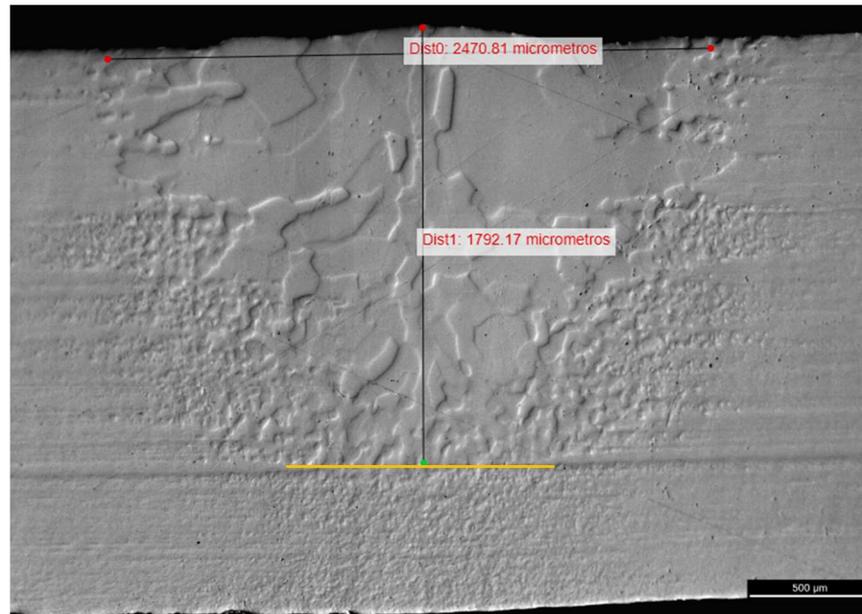
Figura 52 – Solda 2 - P1800V15Q10: seção transversal.

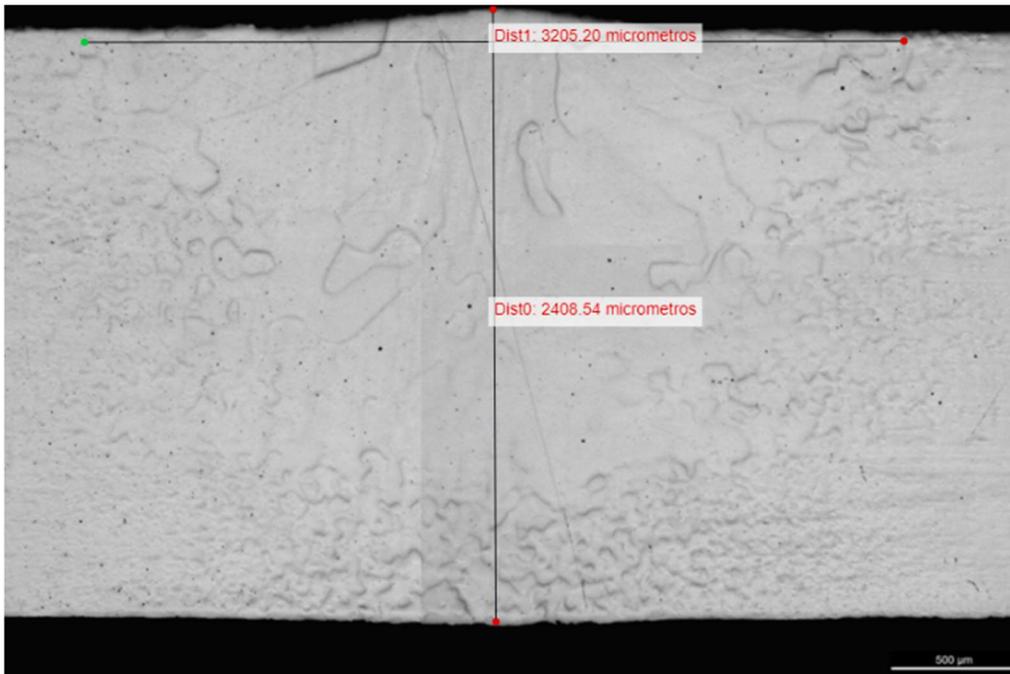
Figura 53 – Solda 3 - P1800V10Q10: seção transversal

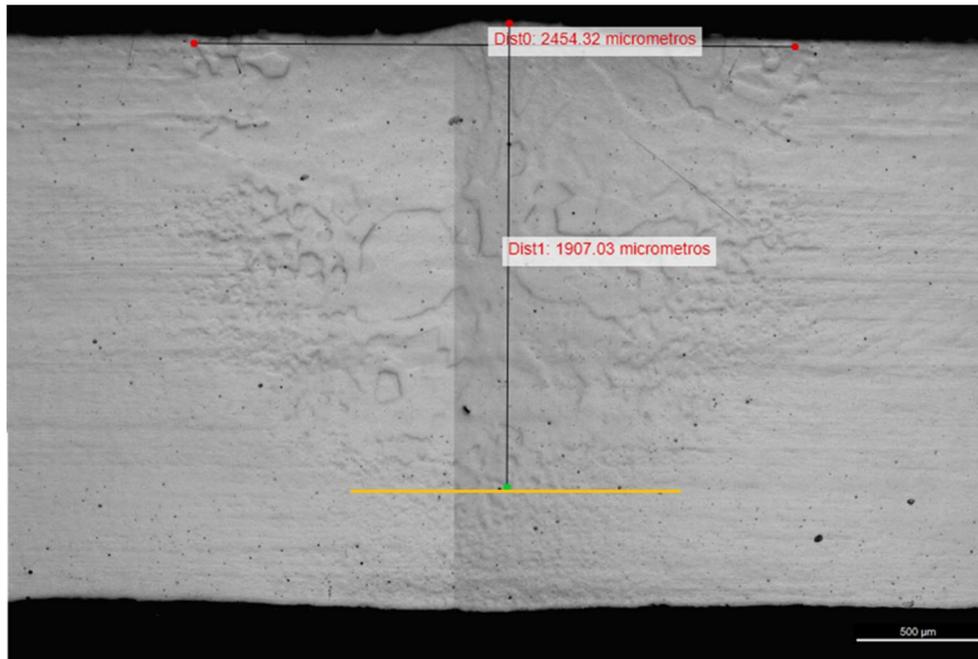
Figura 54 – Solda 4 – P2000V20Q10: seção transversal

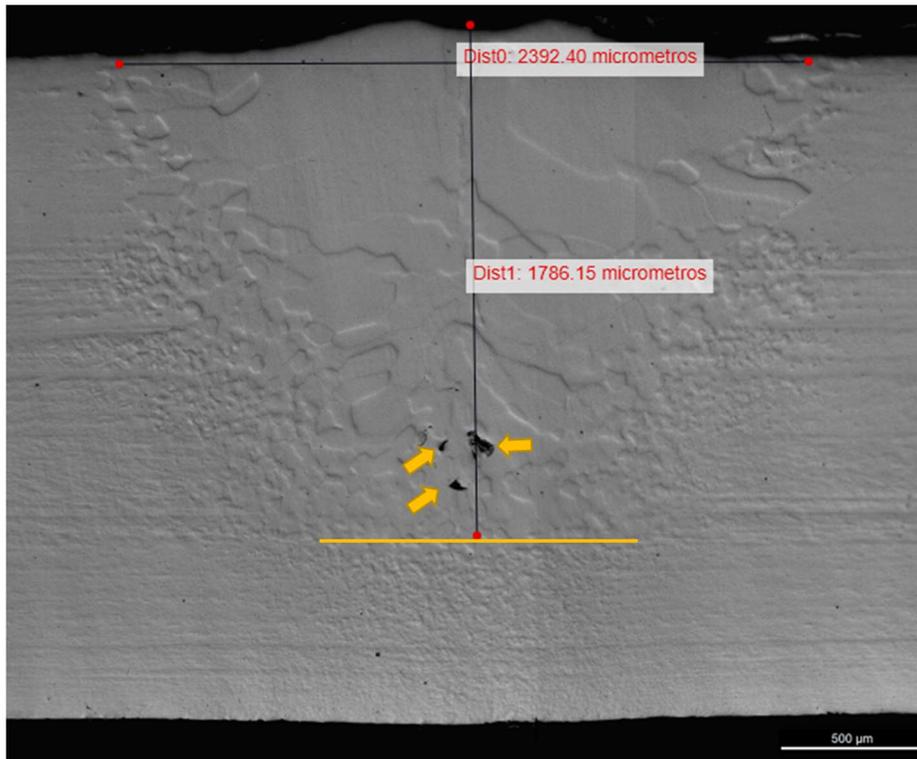
Figura 55 – Solda 5 – P2000V20Q8: seção transversal

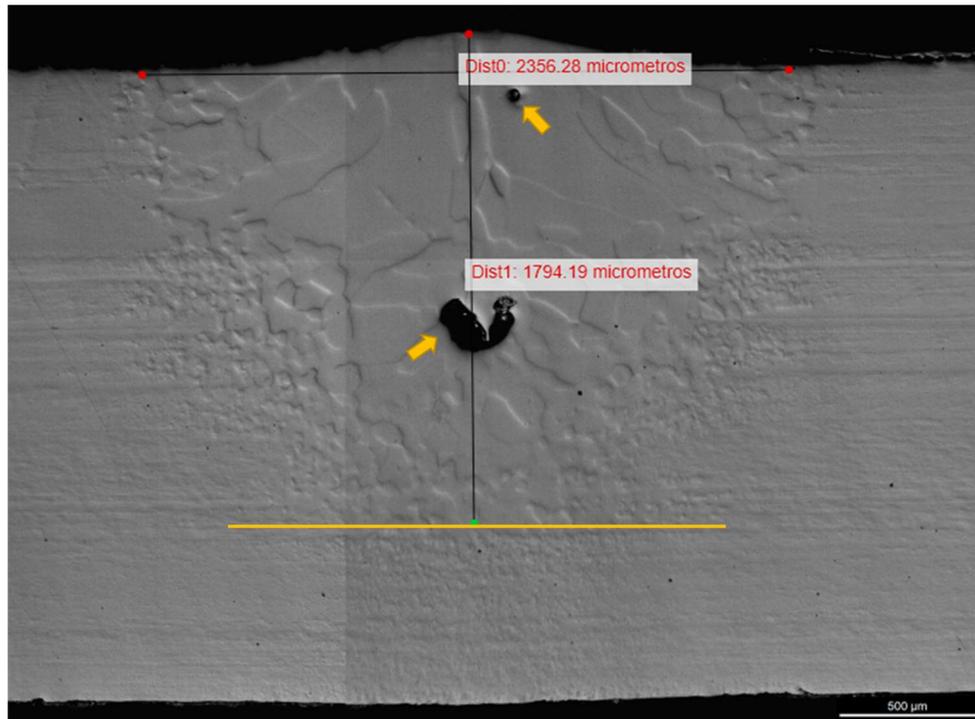
Figura 56 – Solda 6 – P2000V20Q6: seção transversal

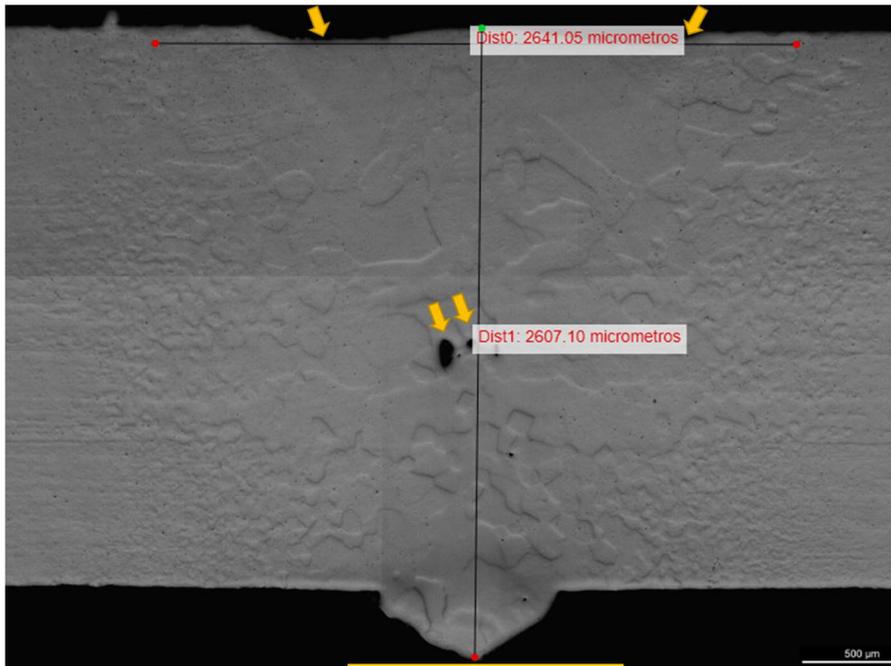
Figura 57 – Solda 7 – P2500V20Q10: seção transversal
