UNIVERSIDADE DE SÃO PAULO
ESCOLA DE ENGENHARIA DE LORENA

**Soldagem a laser de chapa de nióbio: caracterização mecânica e
microestrutural**

Dissertação apresentada à Escola de Engenharia de Lorena da Universidade de São Paulo para a obtenção do título de Mestre em Ciências do Programa de Pós- Graduação em Engenharia de Materiais na área de concentração de Materiais Metálicos, Cerâmicos e Poliméricos.

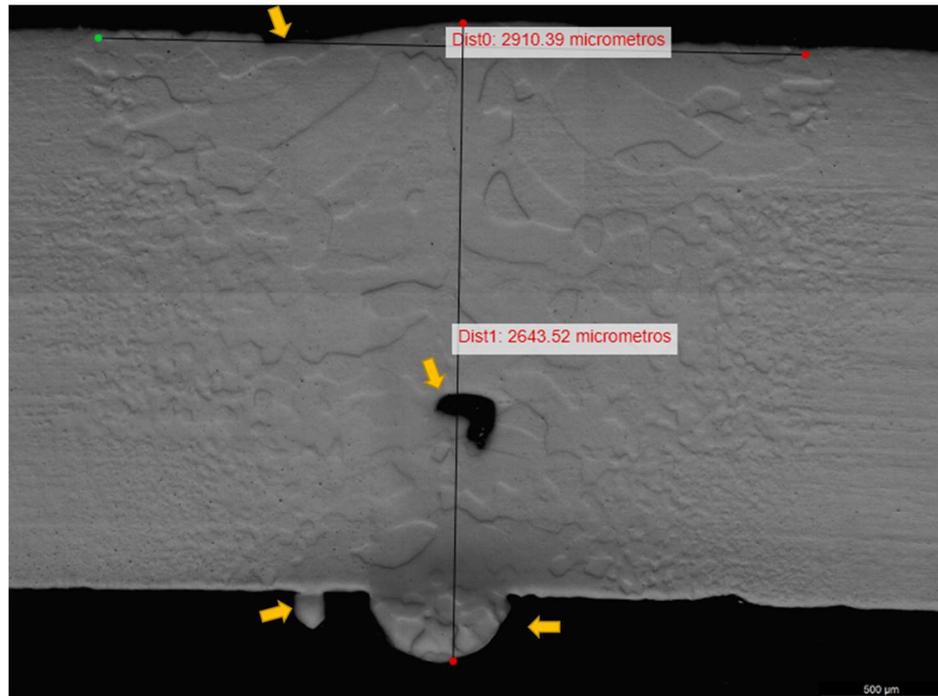
Figura 58 – Solda 8 – P2500V20Q8: seção transversal

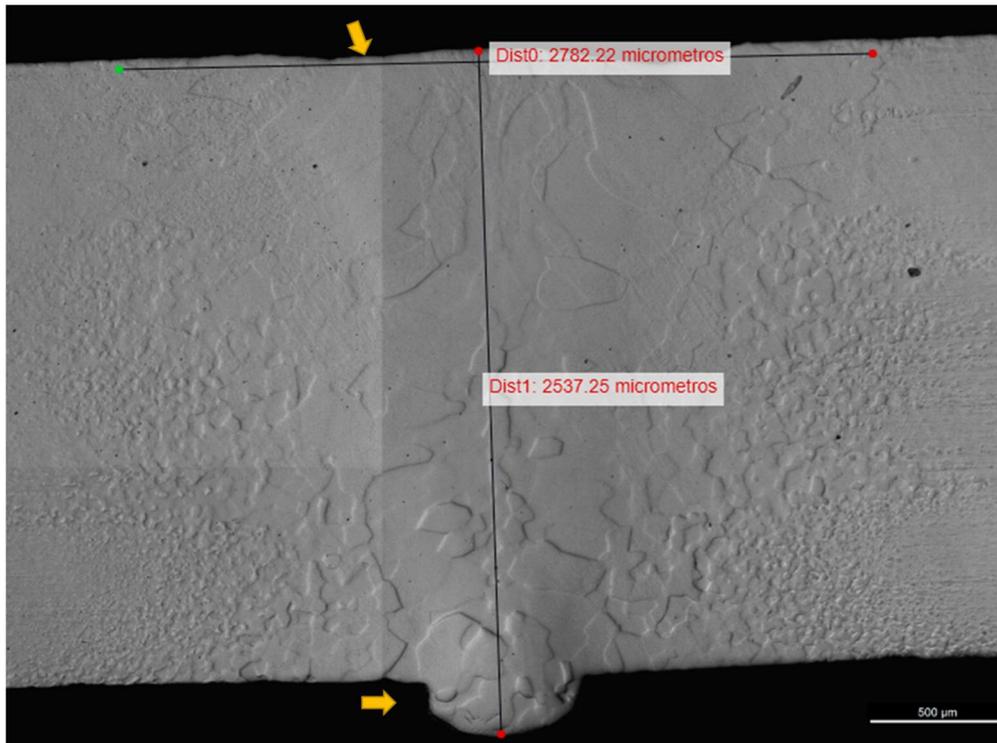
Figura 59 – Solda 9 – P2500V20Q6: seção transversal

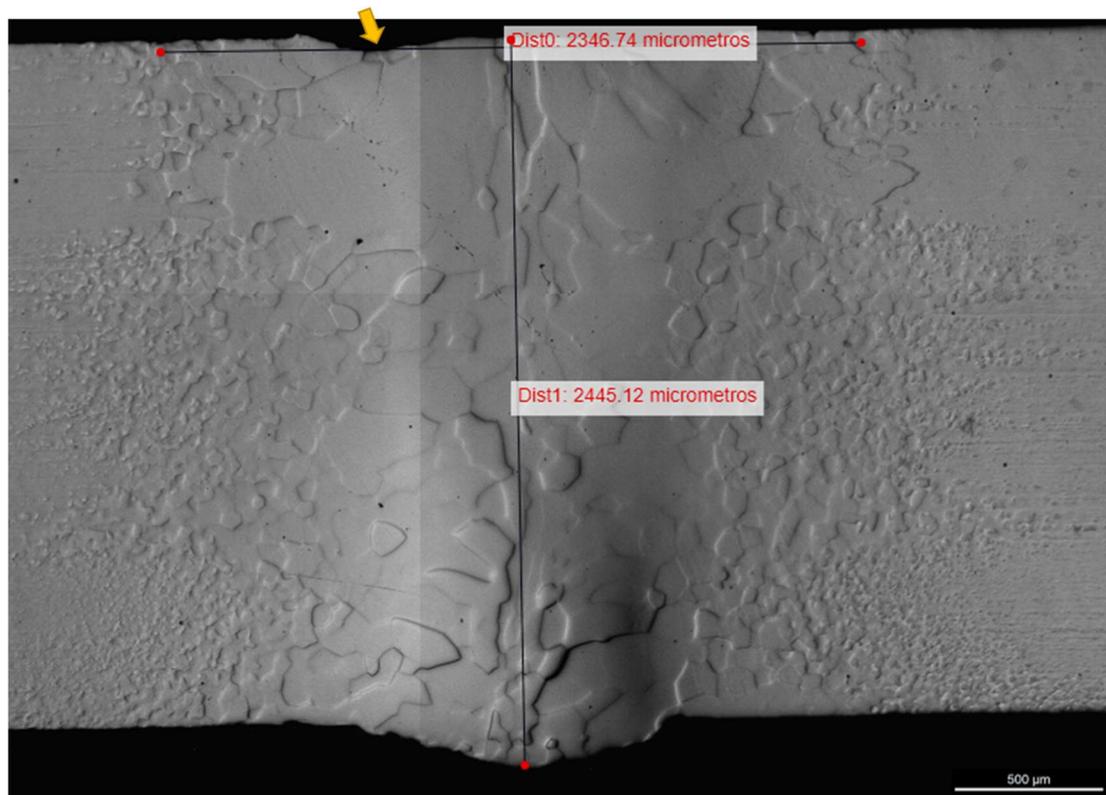
Figura 60 – Solda 10 – P2400V20Q10: seção transversal

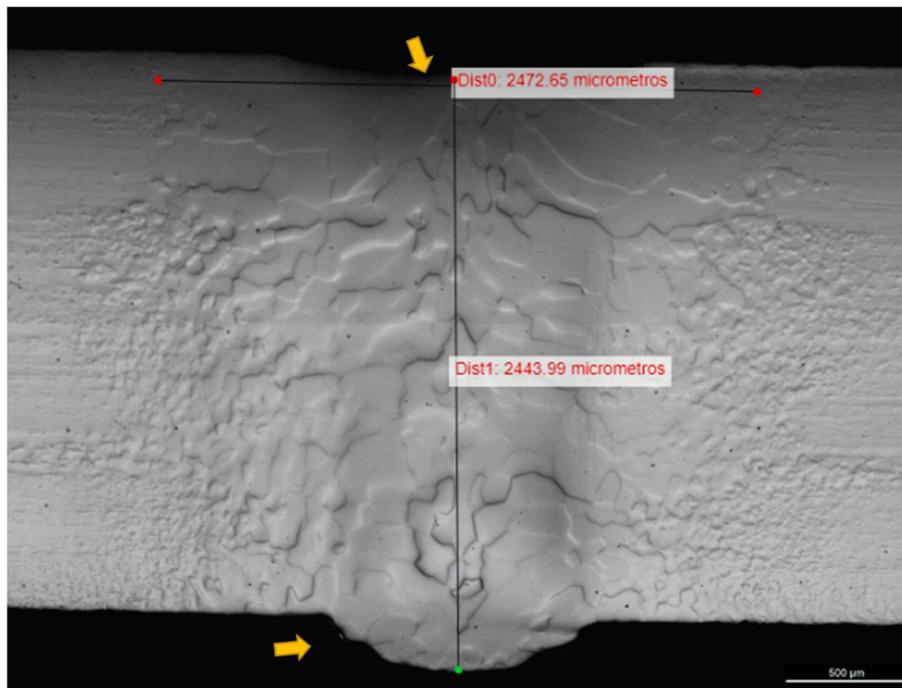
Figura 61 – Solda 11 – P2300V20Q10: seção transversal

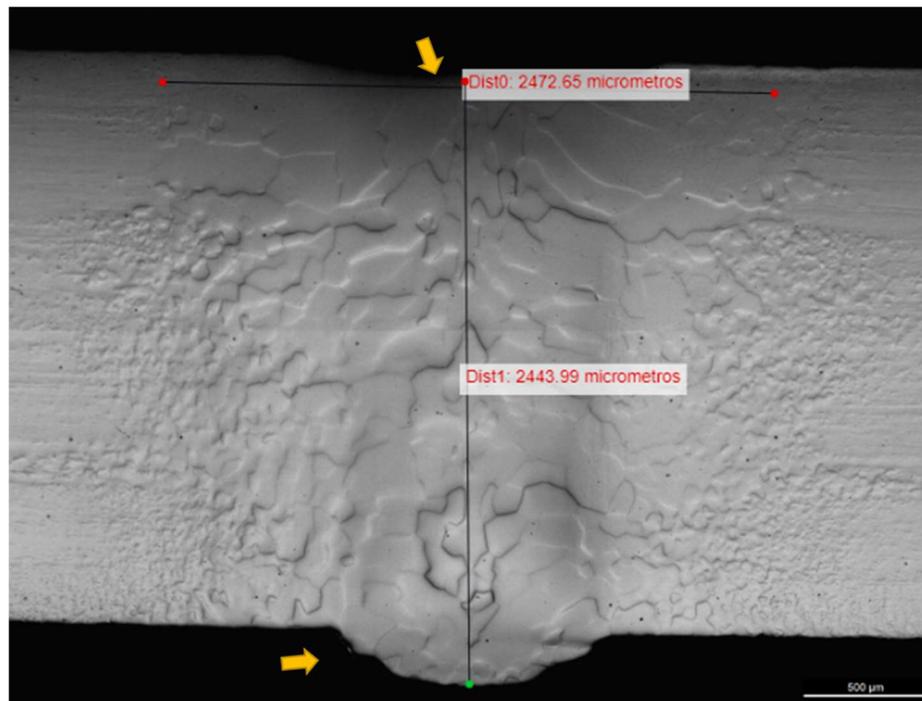
Figura 62 – Solda 12 – P2200V20Q10: seção transversal

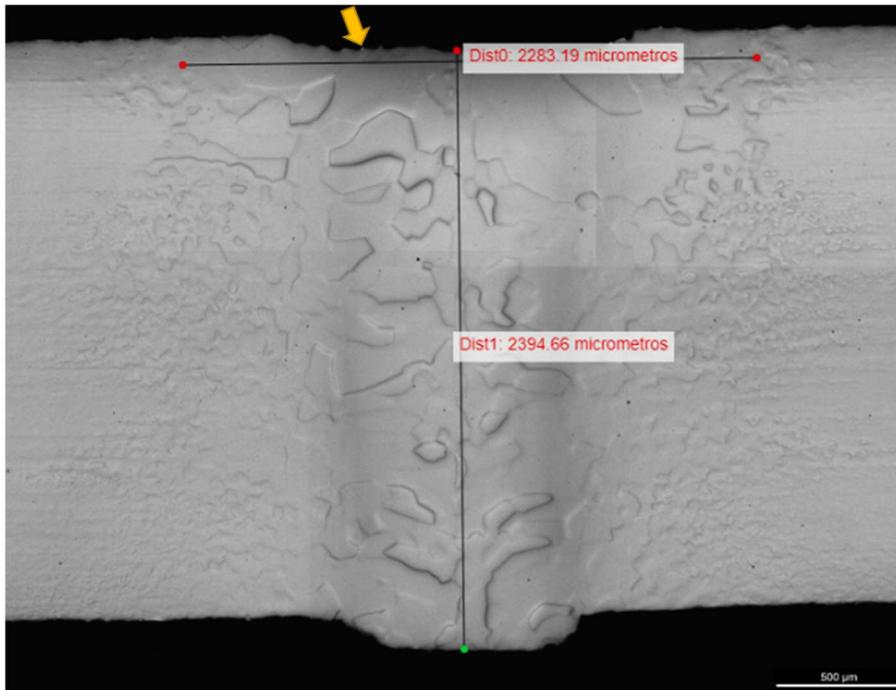
Figura 63 – Solda 13 – P2100V20Q10: seção transversal

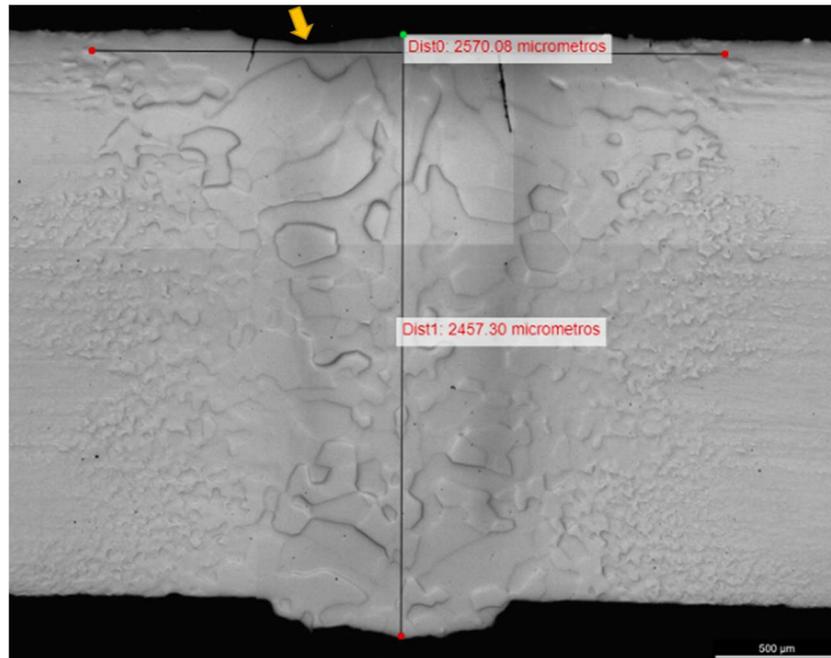
Figura 64 – Solda 14 – P2000V20Q10: seção transversal

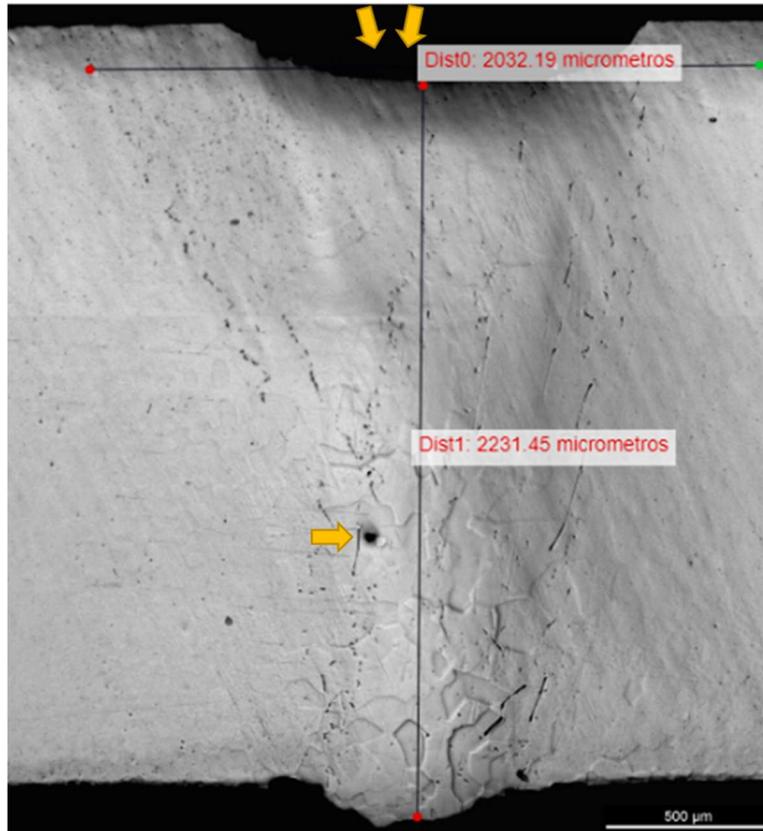
Figura 65 – Solda 15 – P1900V20Q10: seção transversal

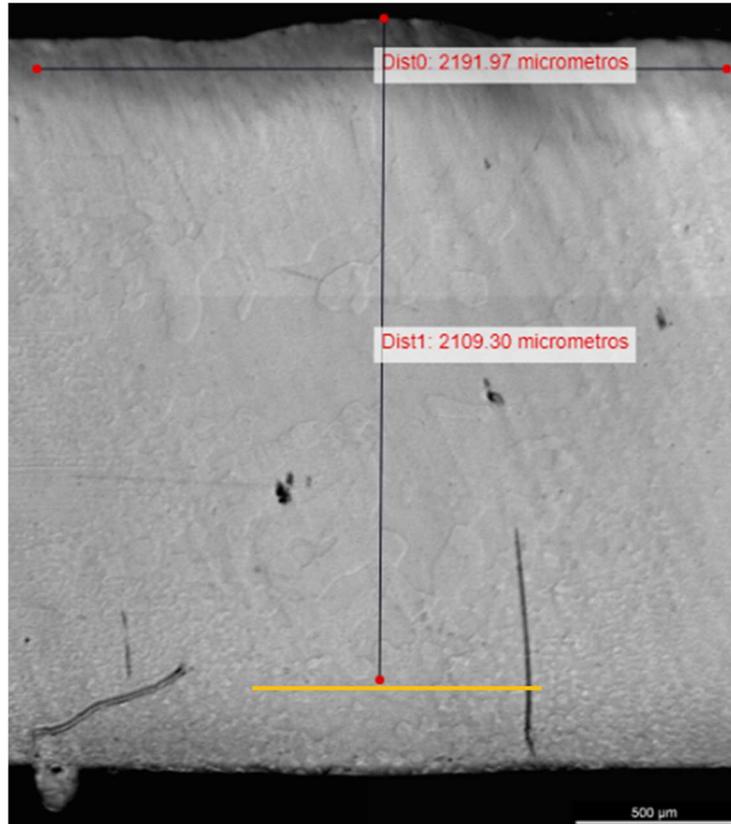
Figura 66 – Solda 16 – P1800V20Q10: seção transversal

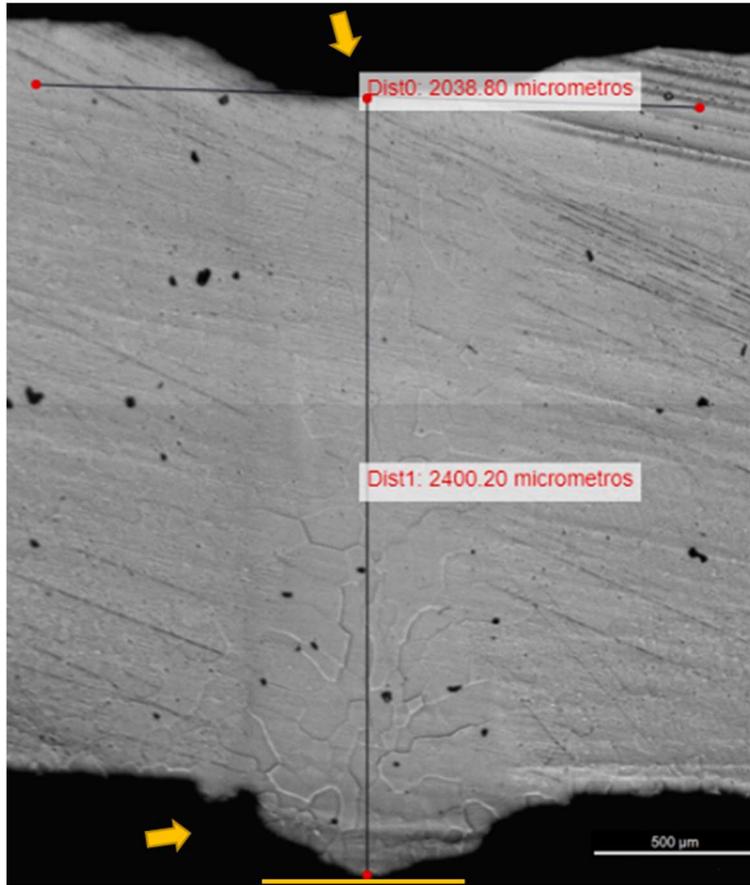
Figura 67 – Solda 17 – P3000V20Q10: seção transversal

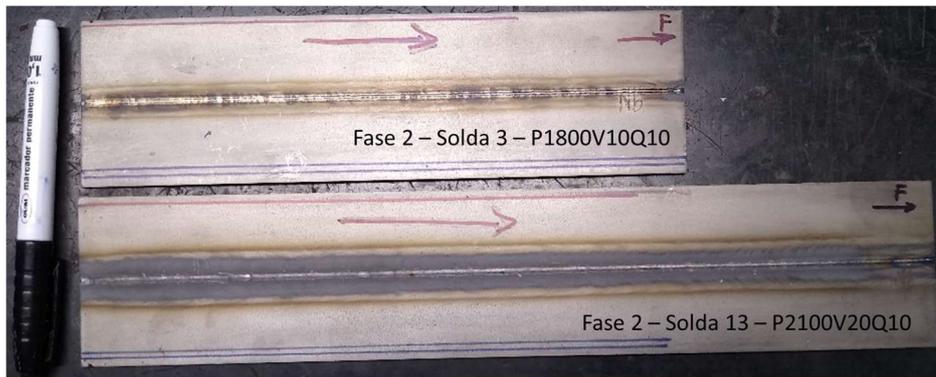
Figura 68 – Chapas soldadas nas condições finais para a realização dos ensaios mecânicos.

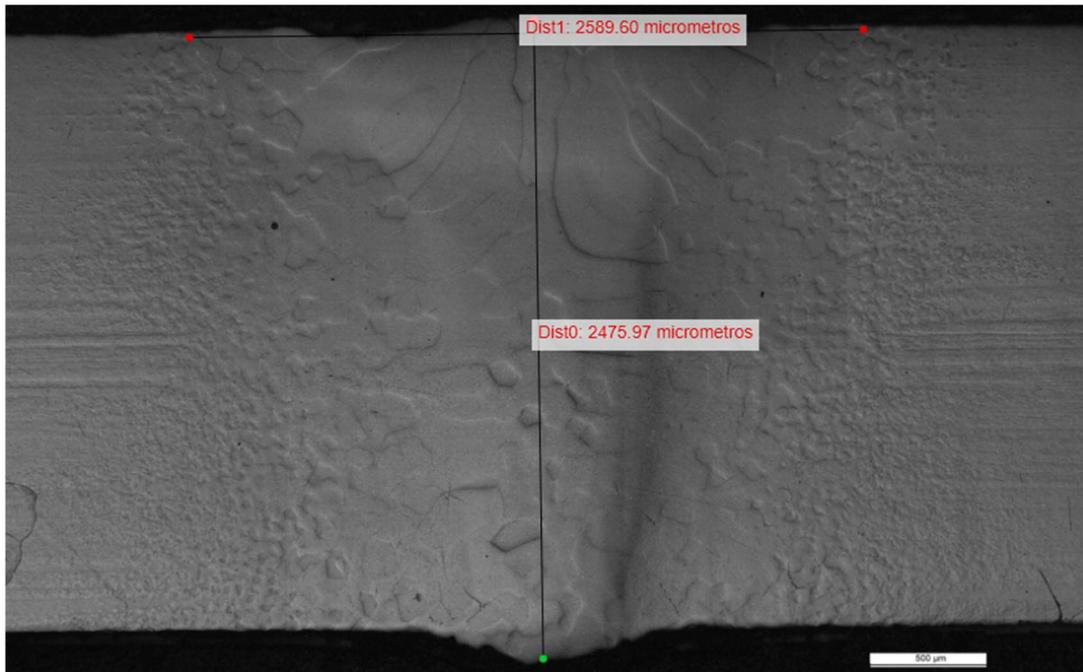
Figura 69 – Seção transversal da solda P1800V10Q10, realizada com equipamento YLS 6000, para retirada das amostras para ensaios de tração e dobramento

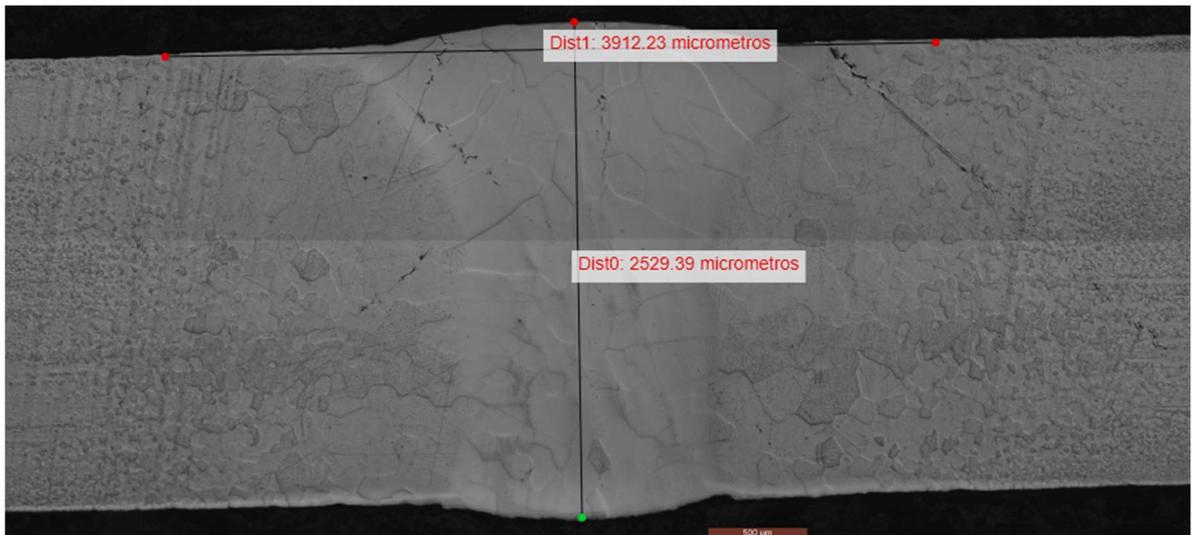
Figura 70 – Seção transversal da solda P2100V20Q10, realizada com equipamento YLS 6000, para retirada das amostras para ensaios de tração e dobramento

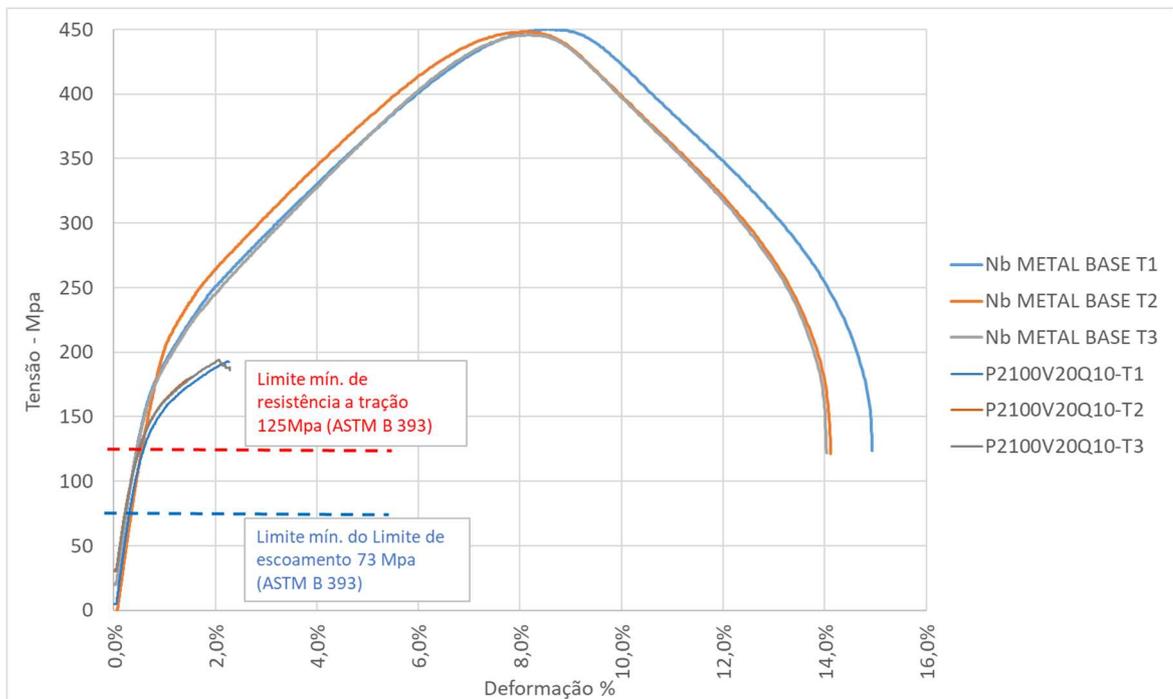
Figura 72 – Ensaio de tração em corpos de prova (subsize) do metal base versus solda P2100V20Q10.

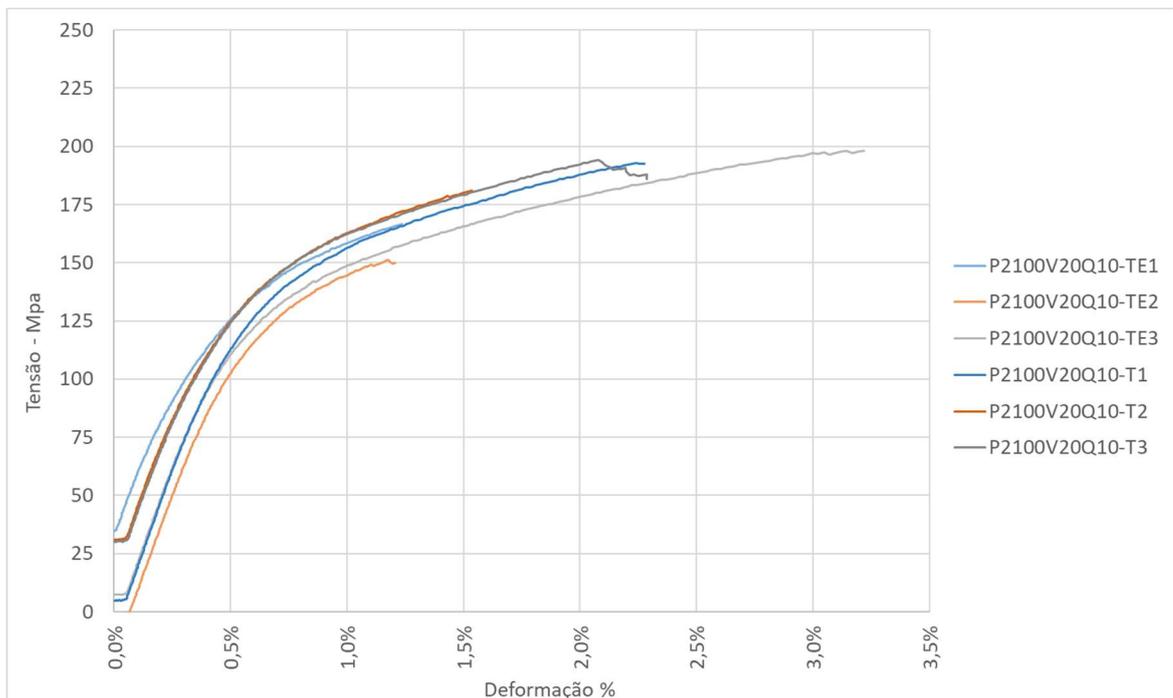
Figura 74 – Ensaio de tração em corpos de prova da solda P2100V20Q10, com e sem entalhe.

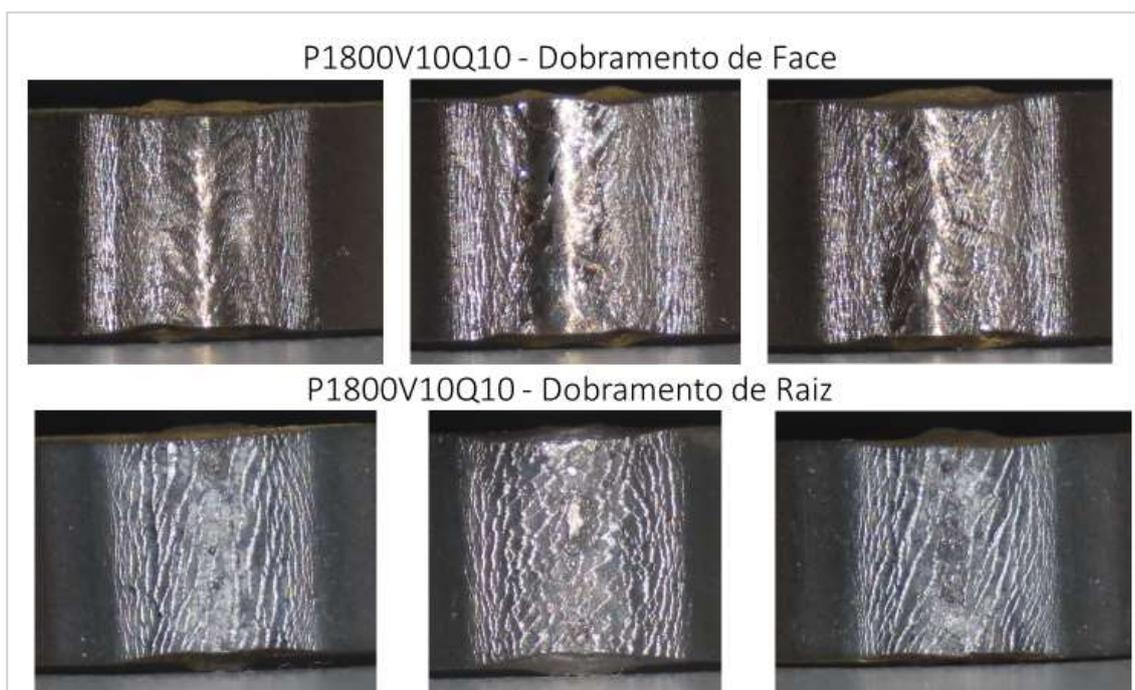
Na solda P1800V10Q10 foram identificadas imperfeições decorrentes da superfície tracionada, mas não se verificou a ocorrência de trincas, indicando que o teste foi bem-sucedido e confirmando a característica dúctil da solda verificada no ensaio de tração.

Figura 75 – Ensaio de dobramento de face e raiz da solda P1800V10Q10

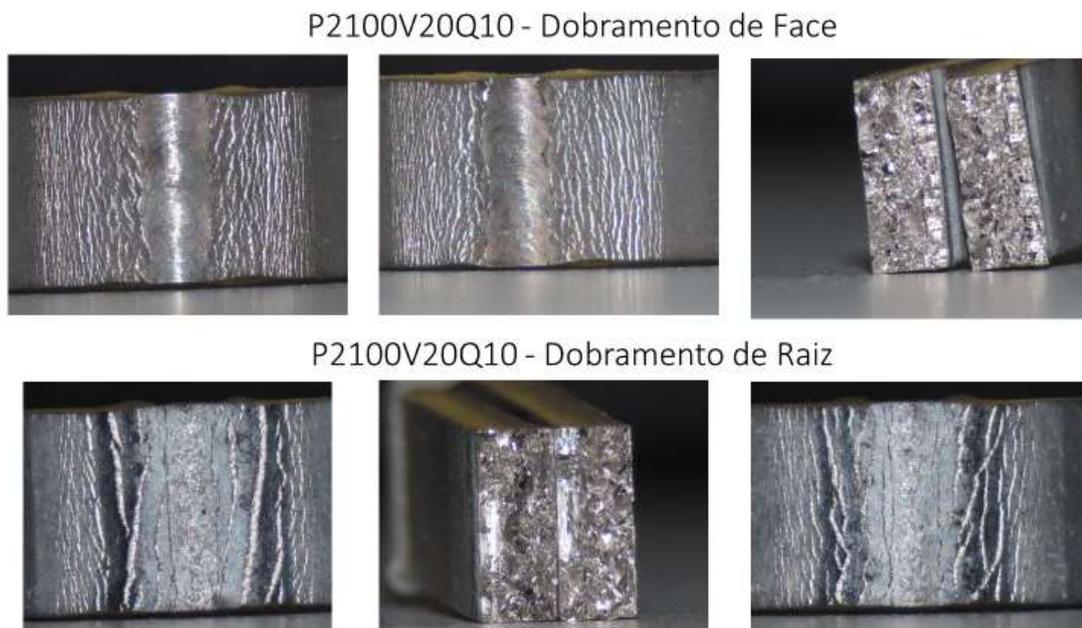
Na solda P2100V20Q10, duas das amostras, uma de dobramento de face e outra de raiz, fraturam completamente e de forma frágil, confirmando a baixa ductilidade no material soldado nessas condições. Nas demais, foram identificadas imperfeições decorrentes da superfície tracionada, mas não se verificou a ocorrência de trincas, indicando o teste ter sido bem-sucedido em duas das três amostras de face e de raiz.

Figura 76 – Ensaios de dobramento de face e raiz da solda P2100V20Q10
