**Análise de peças de madeira em edifícios tombados: análise e revisão
das tesouras**

Dissertação apresentada para obtenção do título de
Mestra em Ciências, Programa: Recursos
Florestais. Opção em: Tecnologia de Produtos
Florestais

**Piracicaba
2022**

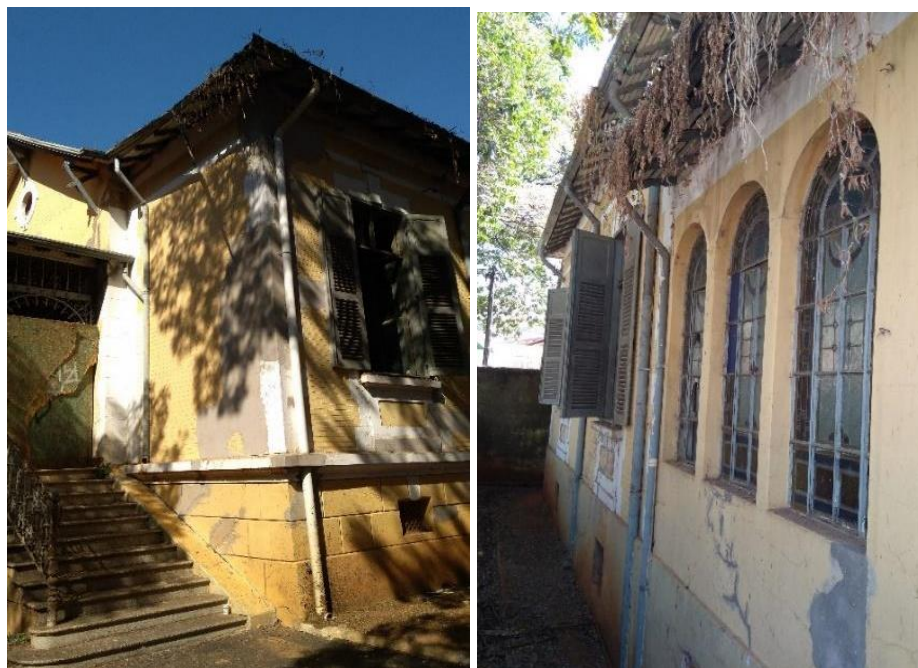
FIGURAS 15 E 16: Fotos da Fachada do Palacete

Após uma análise visual e fotografias disponibilizadas do Palacete de Tatuibí, foi possível identificar, além de pichações em toda a parte de alvenaria do prédio, o comprometimento do piso, portas e estrutura do telhado, o que sugere um considerável dano, onde a falta de manutenção e conservação do edifício se manifesta nitidamente.

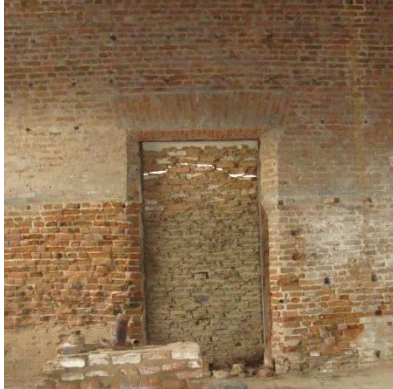
Alvenarias internas em tijolo aparente.

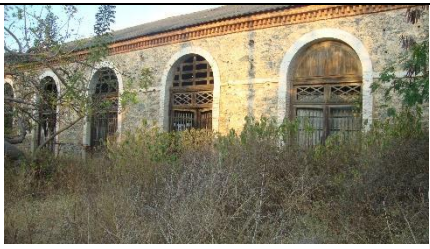
<p>Algumas esquadrias possuem adaptações com vidros.</p>
LOCAL: GALPÃO 02		
<p>Alvenarias internas e externas: Tijolo comum maciço.</p>

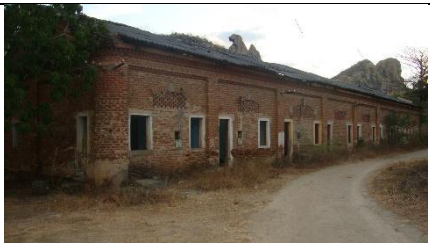
<p>Paredes internas rebocadas. NOTA: Galpão adaptado para 7 residências.</p>
<p>Telhado: Telha de fibrocimento.</p>

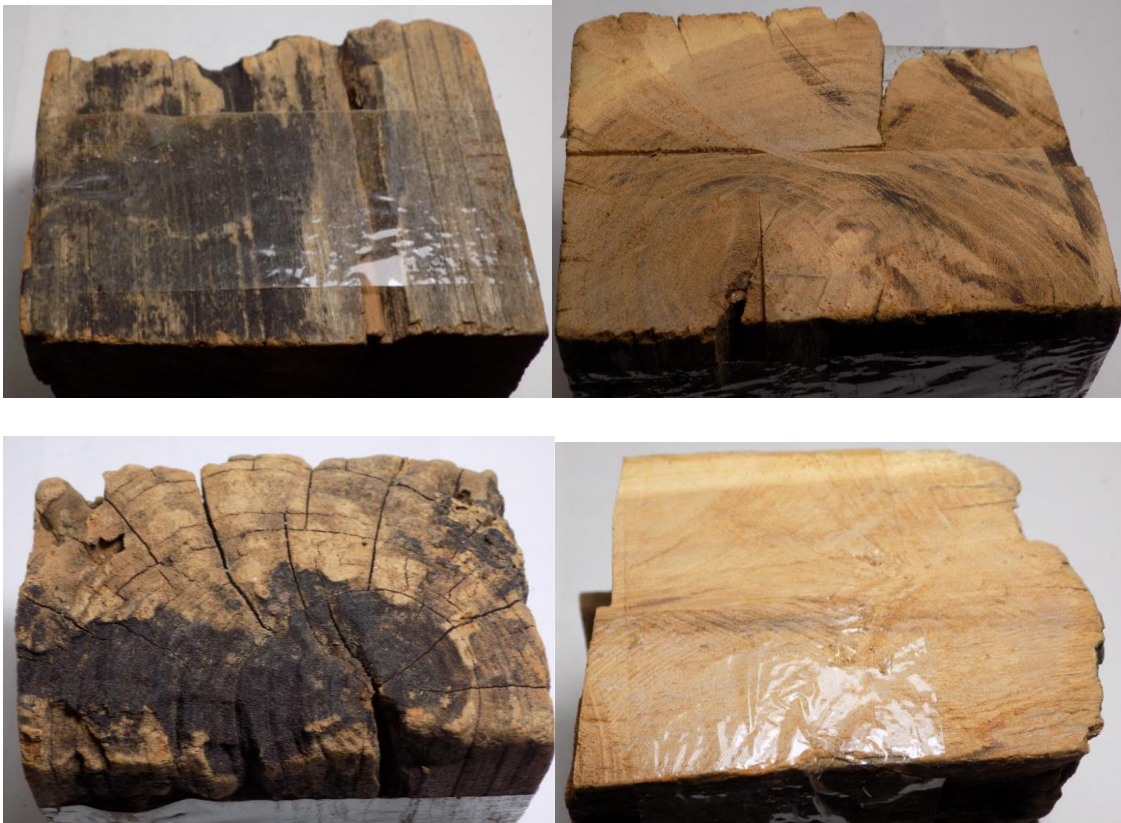
FIGURAS 32: Amostra 02: Tesoura – Estrutura dos telhados

- a) peças rompidas e em decomposição;
- b) peças com presença de umidade que já se desintegraram da estrutura principal;

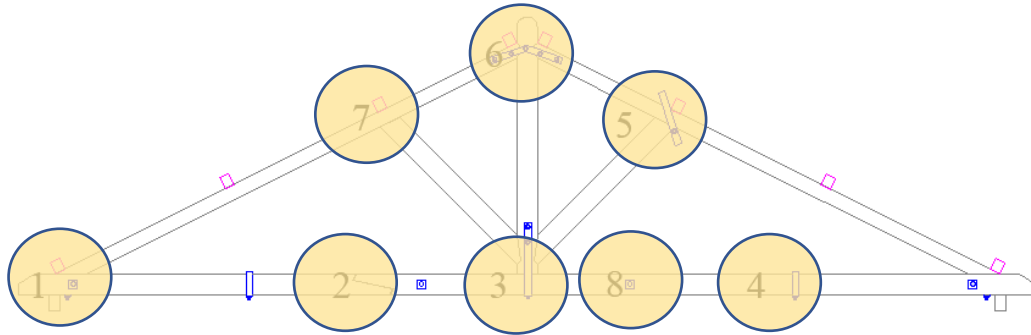
FIGURA 42: Detalhes e juntas das tesouras

Em relação às suas conexões, ligações, encontros, sambladuras, os pontos principais foram detalhados conforme ilustrado:

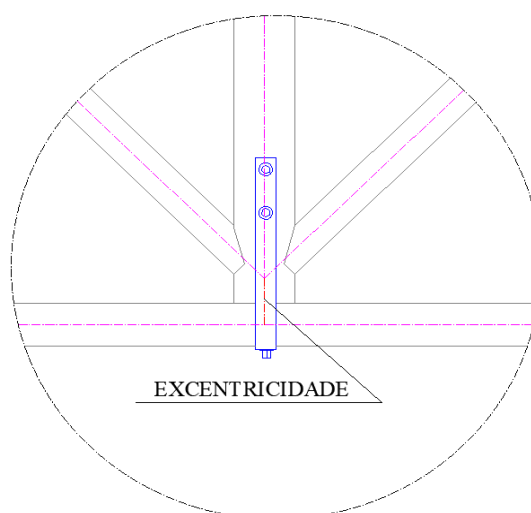
FIGURA 47: Exemplo de excentricidade em peças de madeira.

Assim como as demais tesouras apresentadas, todas as estruturas analisadas apresentaram problemas de natureza de fabricação e problemas resultado das adaptações realizadas. As excentricidades das peças, como por exemplo, estão relacionadas aos desalinhamentos dos eixos das peças que podem resultar em problemas estruturais.

As questões de excentricidades podem e devem ser discutidas por equipe multidisciplinar capacitada para atestar os impactos e danos causados por tal condição.
