**Avaliação Pós-Ocupação Aplicada nos
Conjuntos Habitacionais Populares em Londrina - PR**
Critérios Básicos para a Reabilitação e a Manutenção Predial

Dissertação de mestrado

AVALIAÇÃO PÓS-OCUPAÇÃO APLICADA NOS
CONJUNTOS HABITACIONAIS POPULARES EM
LONDRINA – PR
CRITÉRIOS BÁSICOS PARA A REABILITAÇÃO E A
MANUTENÇÃO PREDIAL.

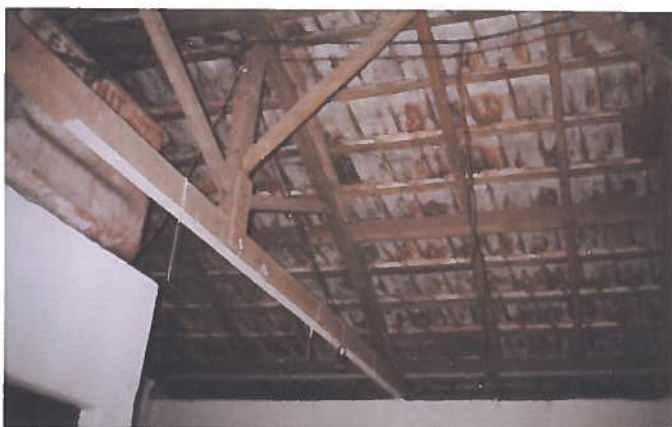
| Na parte original apresentou / apresenta problemas? Trincas e rachaduras em paredes Infiltrações de umidade na base das paredes Cobertura (telhado selado/empenado com goteiras) | |

Foto 03 – Habitação 01:
estrutura do telhado.

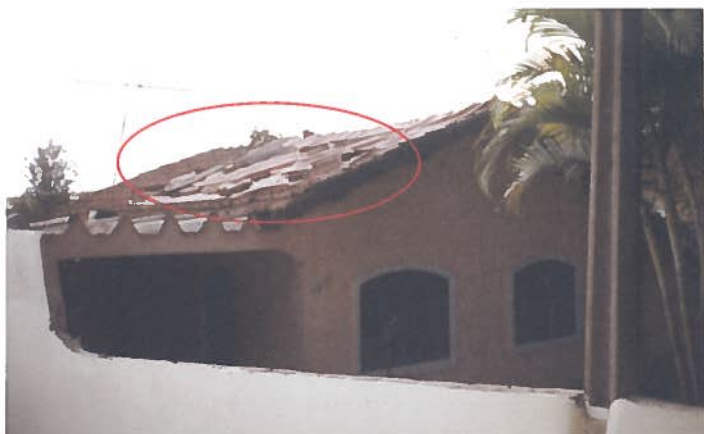
Foto 05 – Habitação 02: elevação frontal e cobertura (telhado com lona plástica para diminuir goteiras).

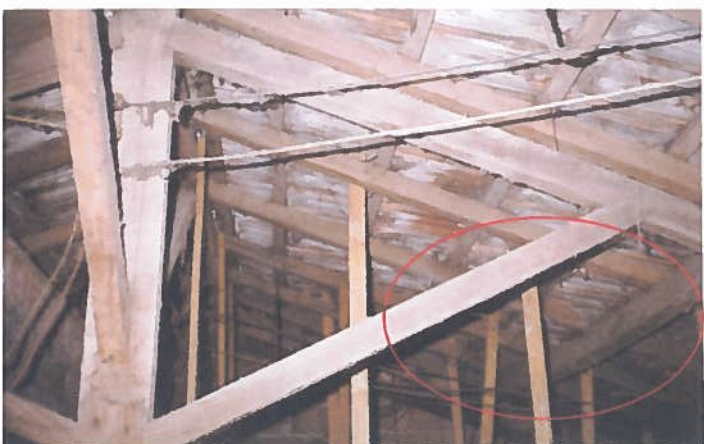
Foto 07 – Habitação 02: estrutura do telhado com terça selada.

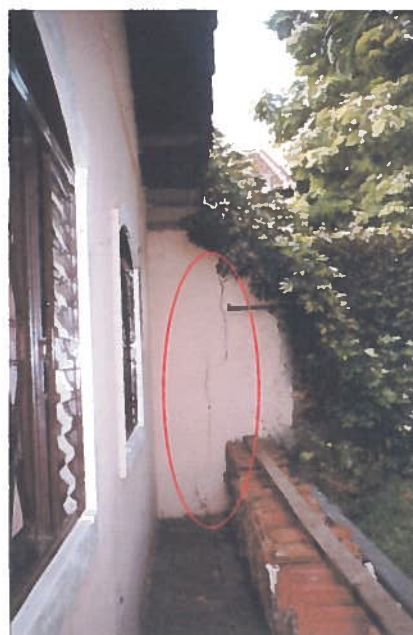
Foto 09 – Habitação 02: rachadura na junção entre o muro lateral e a construção.

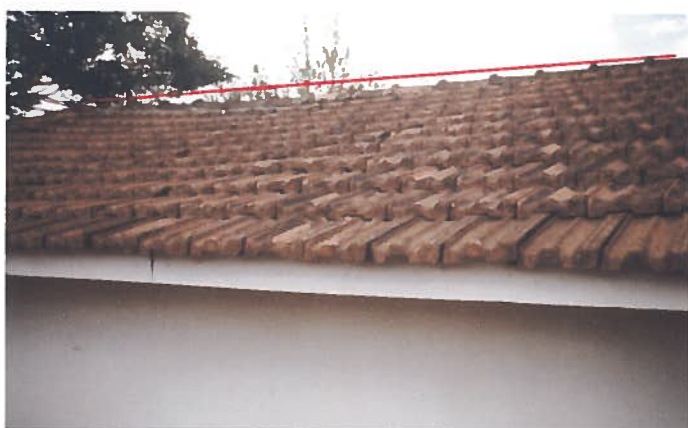
Foto 14 – Habitação 04: cobertura selada.

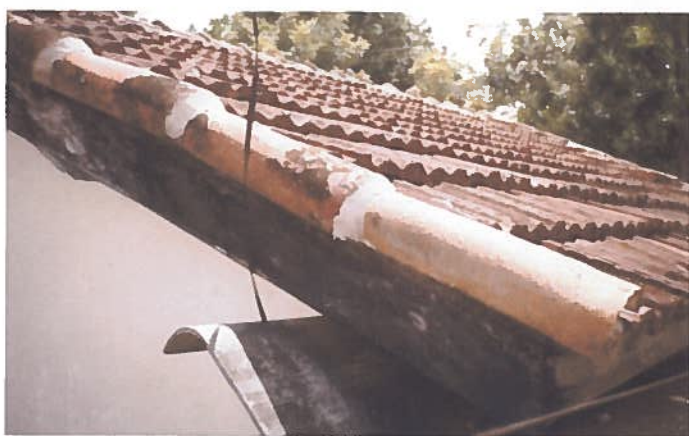
Foto 18 – Habitação 05: vistas
e forros dos beirais sem pintura
(péssimo estado de
conservação).

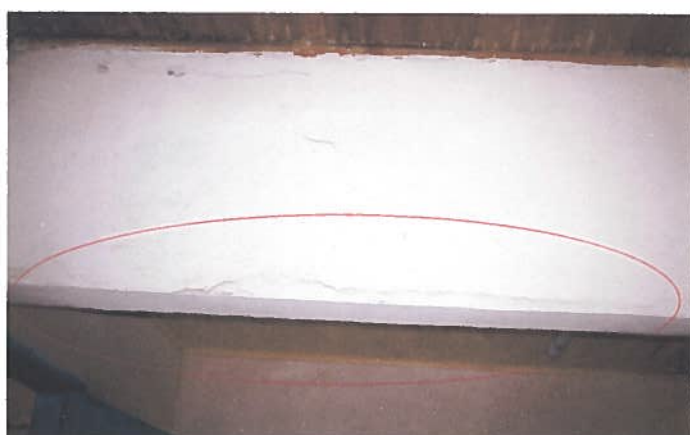
Foto 20 – Habitação 05: parede
demolido pelo morador para
ampliar a cozinha.

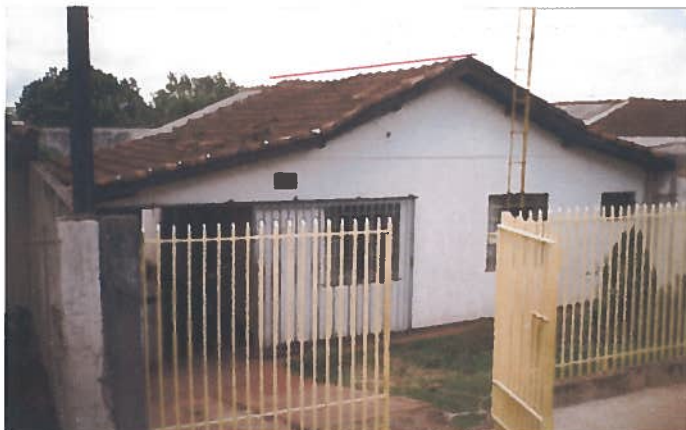
Foto 21 – Habitação 06: elevação frontal e cobertura (em péssimo estado).

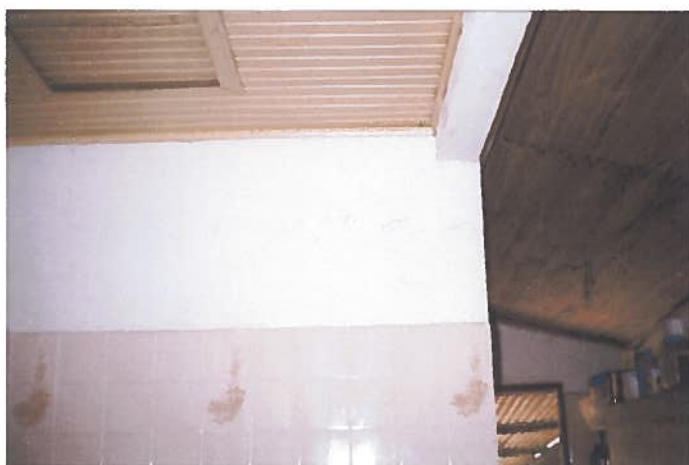
Foto 23 – Habitação 06: demolição da parede original para ampliar a cozinha.

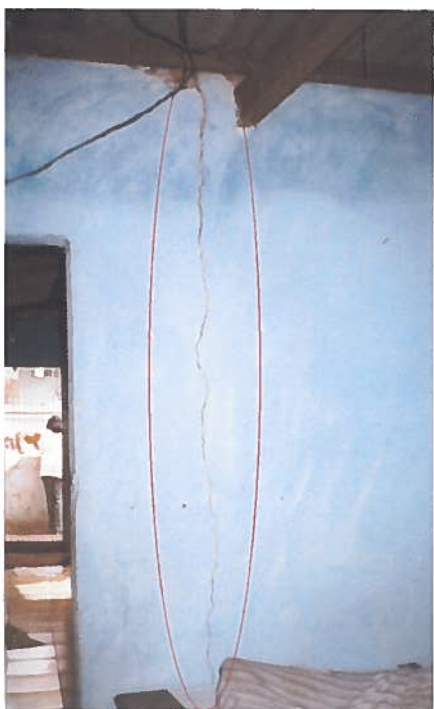
Foto 31 – Habitação 08: rachadura vertical em parede divisória executada pelo morador.

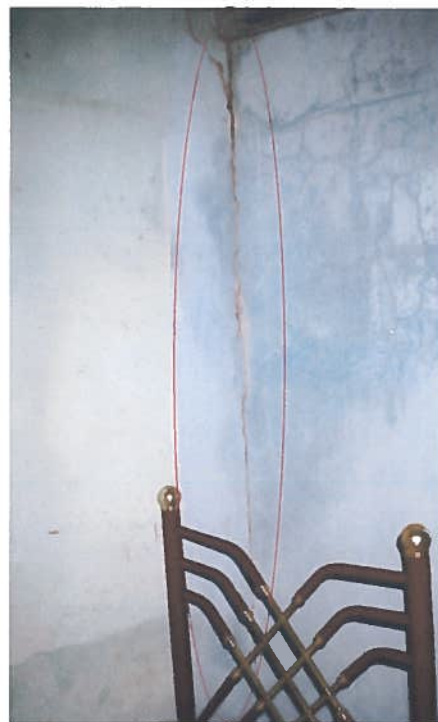
Foto 32 – Habitação 08: rachadura na junção entre a parede original e a parede executada pelo morador.

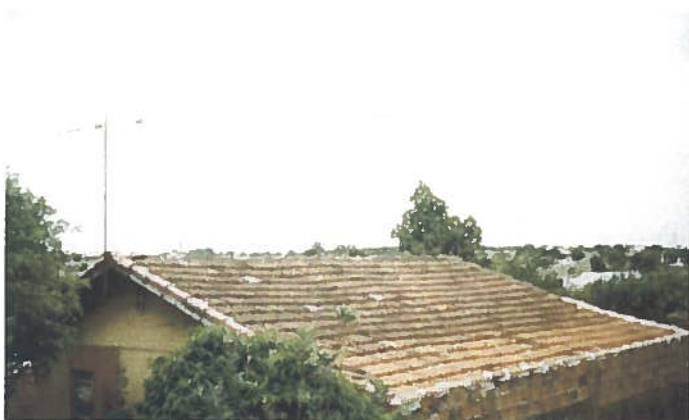
Foto 35 – Habitação 09: cobertura selada e com ondulações.

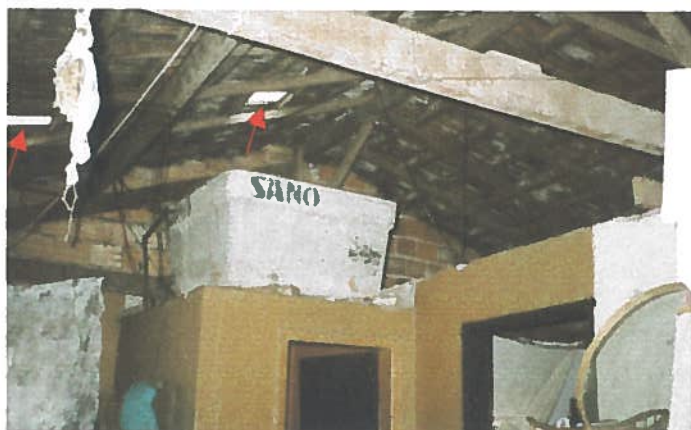
Foto 36 – Habitação 09: cobertura com telhas translúcidas e peças estruturais (terças) seladas.

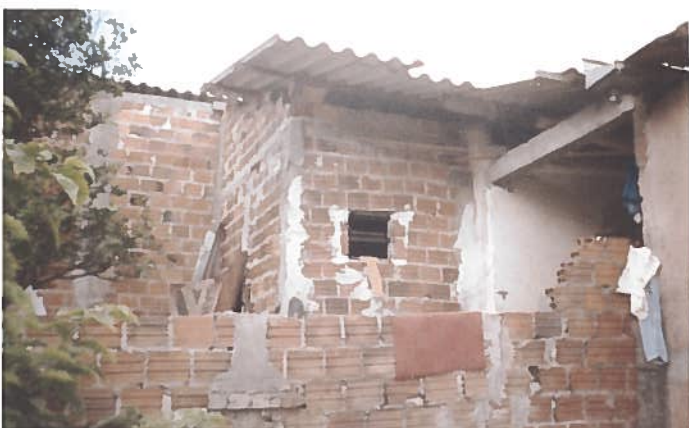
Foto 44 – Habitação 11: elevação lateral (paredes executadas pelo morador, sem reboco externo).

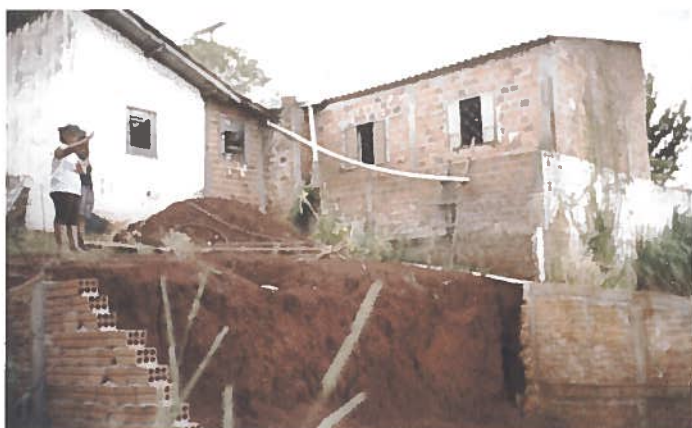
Foto 45 – Habitação 11: corte acentuado no terreno dos fundos, sem muro de contenção ou arrimo (risco de deslizamento).

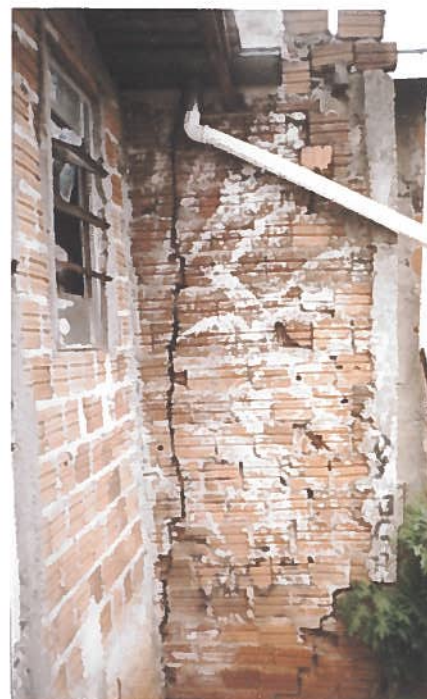
Foto 46 – Habitação 11: rachadura em parede executada pelo morador (vista externa).

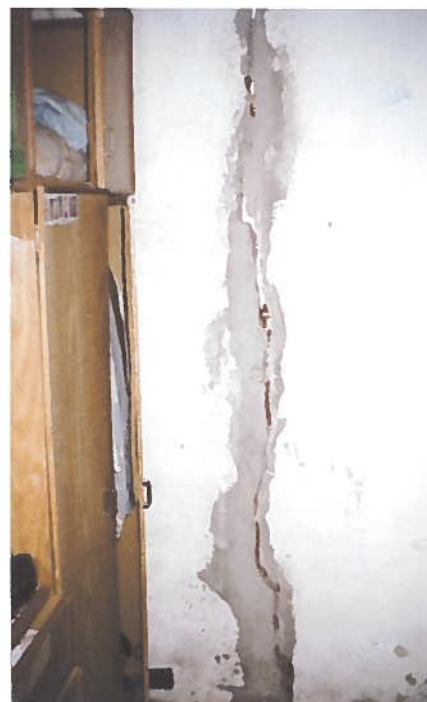
Foto 47 – Habitação 11: rachadura em parede executada pelo morador (vista interna).

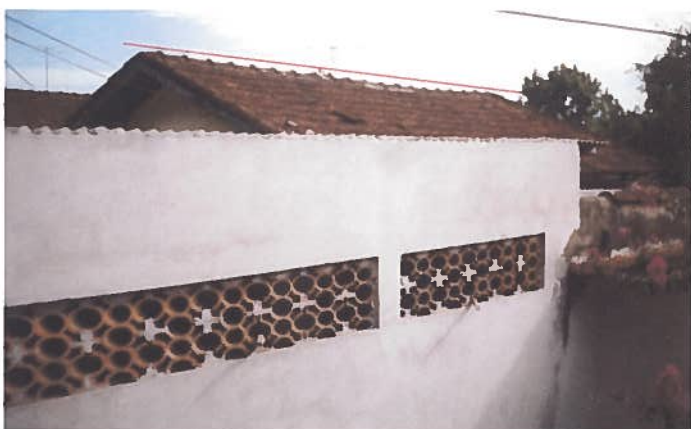
Foto 49 – Habitação 12: cobertura selada e com telhas soltas.

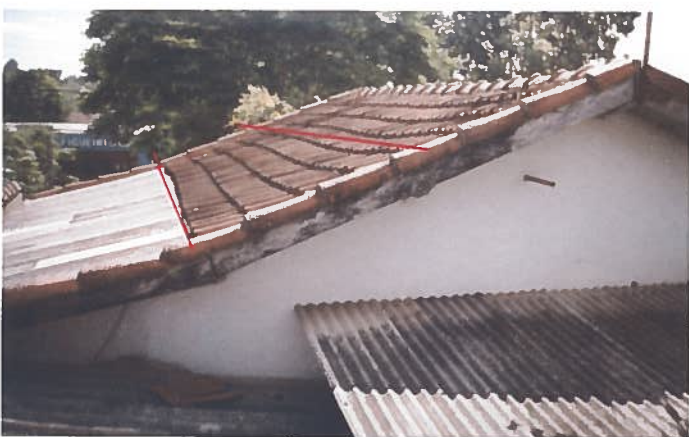
Foto 53 – Habitação 13: cobertura selada e beirais em péssimo estado de conservação.

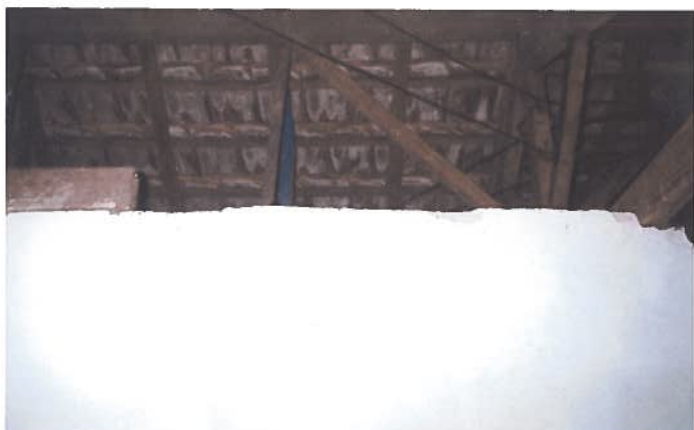
Foto 61 – Habitação 15: estrutura de madeira do telhado e instalações elétricas aparentes.

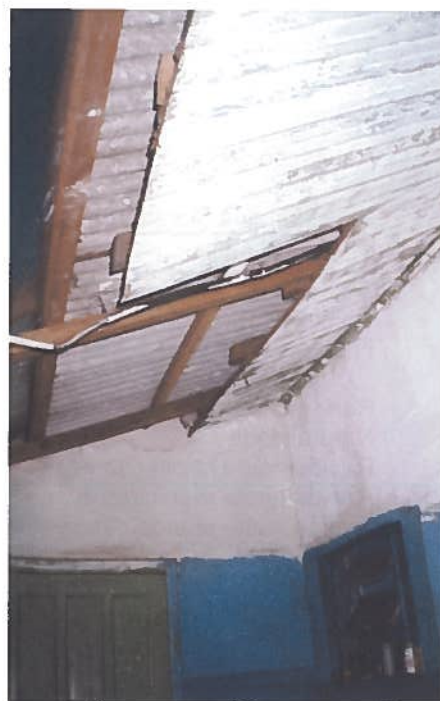
Foto 62 – Habitação 15: ampliação executada pelo morador, ainda por terminar.

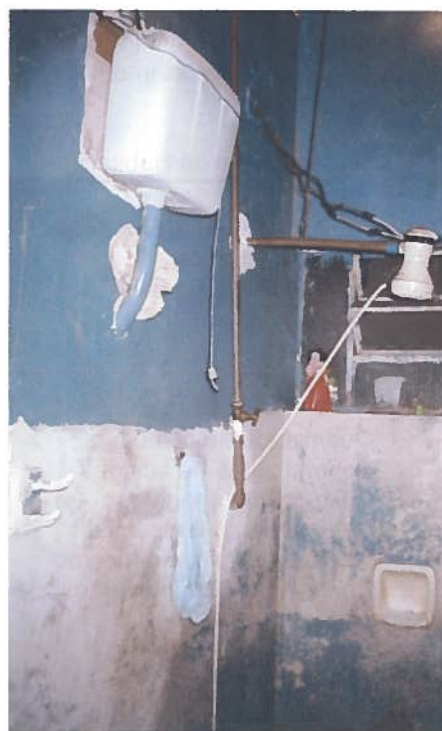
Foto 63 – Habitação 15: banheiro em estado original (sem barrado a óleo ou azulejos).

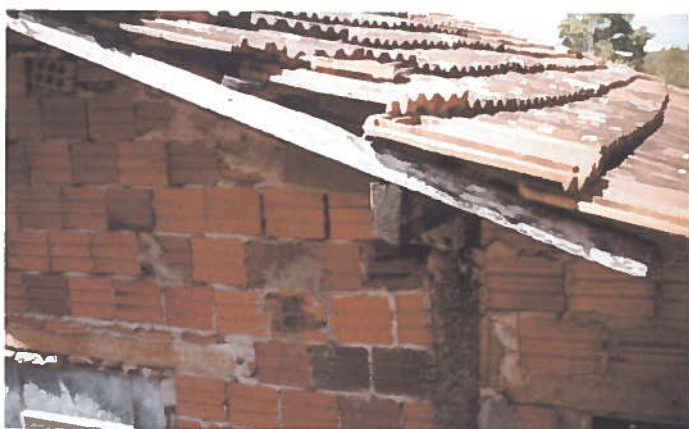
Foto 65 – Habitação 16: telhado com ondulações e beirais em péssimo estado de conservação.

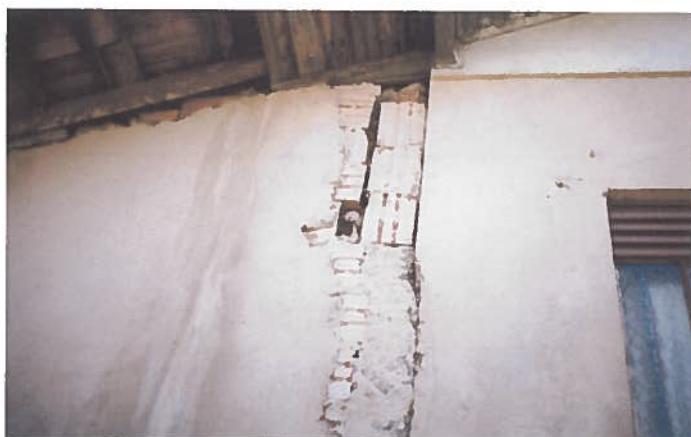
Foto 66 – Habitação 16: emenda entre a parte original e a parte ampliada, sem observar as técnicas usuais de construção civil.

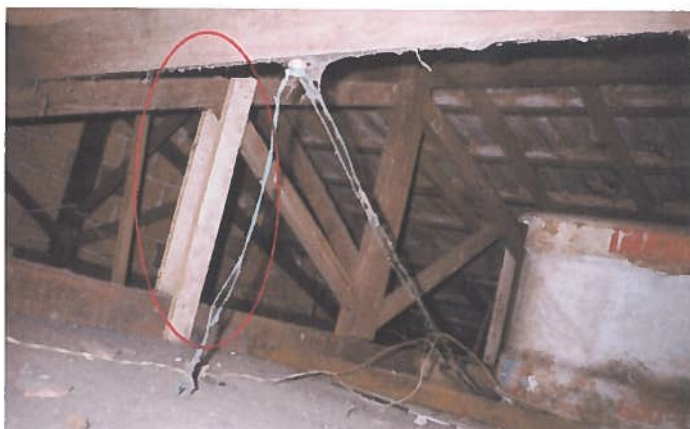
Foto 67 – Habitação 16: reaproveitamento de madeira em peças estruturais das tesouras do telhado.

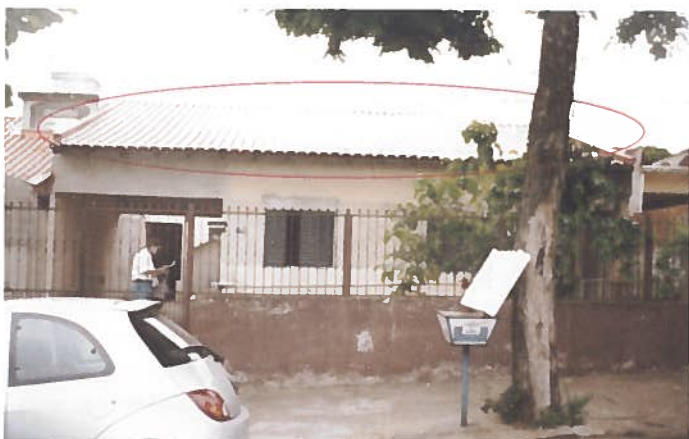
Foto 68 – Habitação 17: elevação frontal (substituição parcial do telhado).

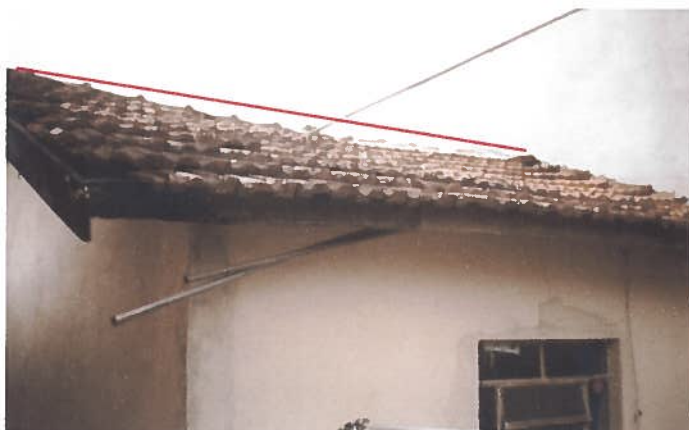
Foto 69 – Habitação 17: telhado ondulado, selado e, com beirais em péssimo estado de conservação (na área ampliada pelo morador).

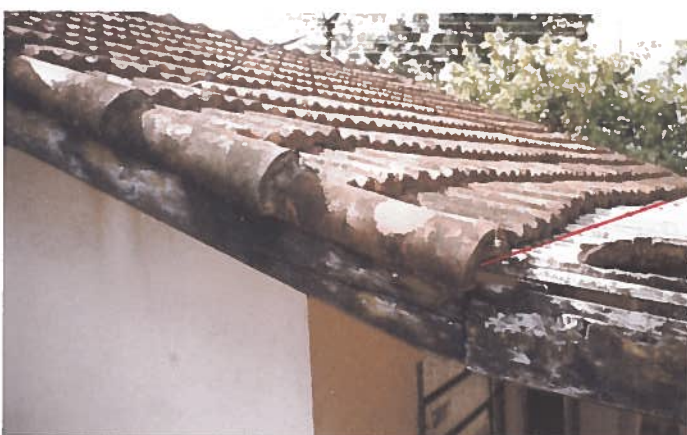
Foto 73 – Habitação 18: telhado original com ondulações e beirais em péssimo estado de conservação.

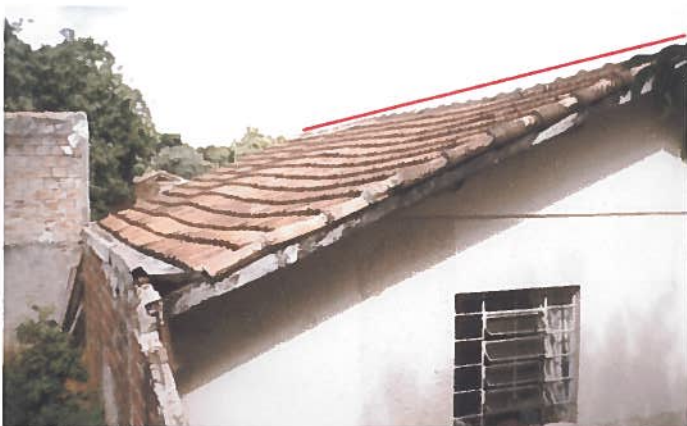
Foto 77 – Habitação 19: telhado em péssimo estado (ondulado e selado), com muitas goteiras.

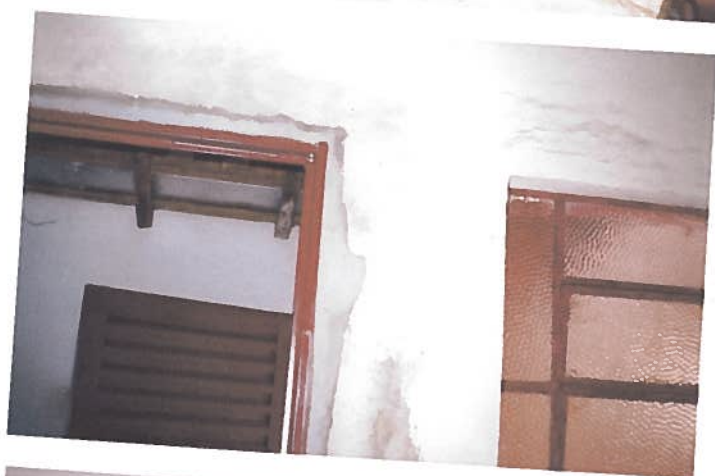
Foto 81 – habitação 20: marcas de substituição da esquadria (porta).

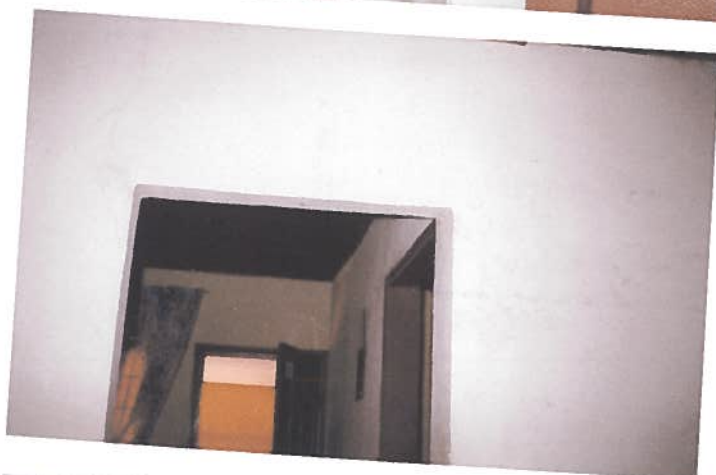
Foto 82 – Habitação 20: ausência de batente e guarnições em madeira.

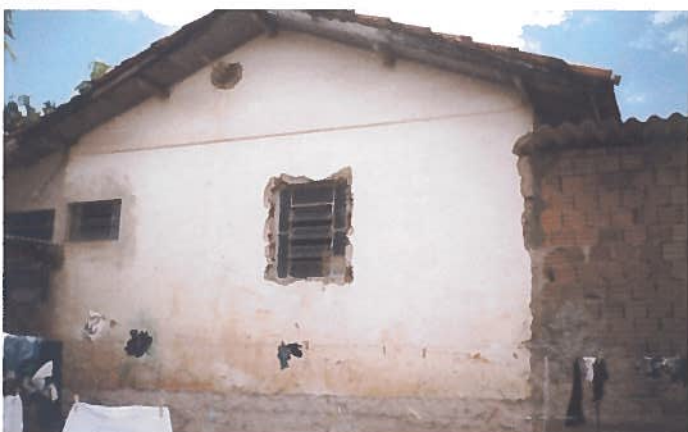
Foto 85 – Habitação 21: elevação posterior (destacamento do reboco na base da parede)

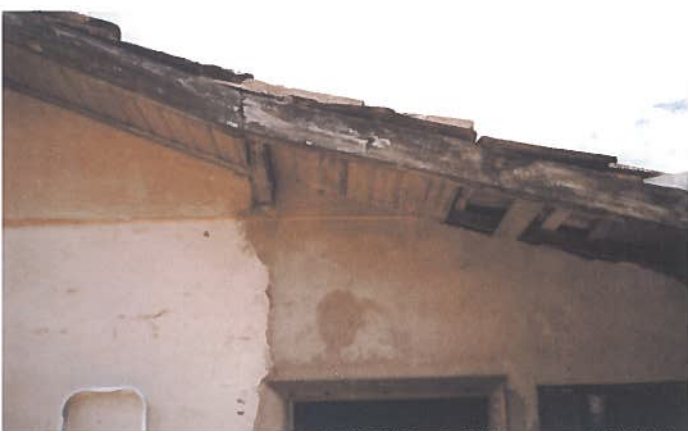
Foto 86 – Habitação 21: vistas e forros dos beirais sem pintura (péssimo estado de conservação).

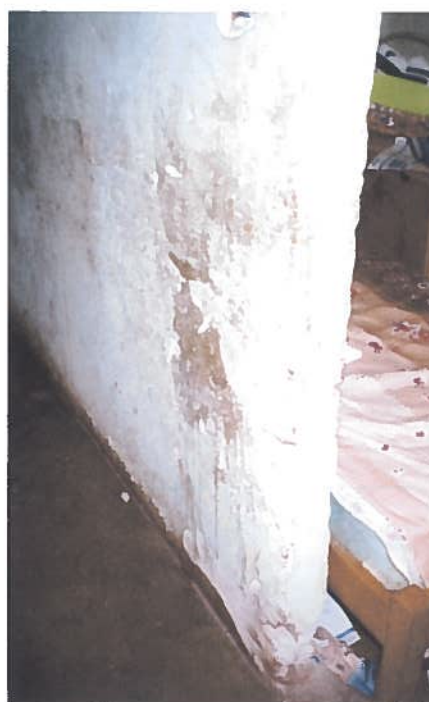
Foto 87 – Habitação 21: parede com reboco esfarelando (argamassa com dosagem inadequada).

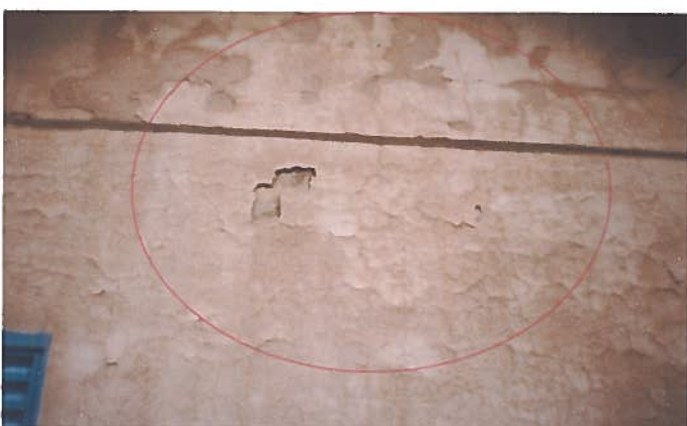
Foto 89 – Habitação 22: elevação frontal (destacamento e formação de bolhas na pintura).

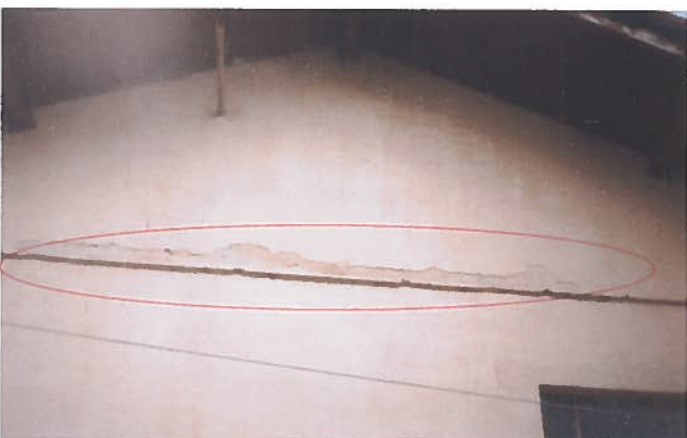
Foto 90 – Habitação 22: elevação posterior (destacamento da pintura e do reboco).

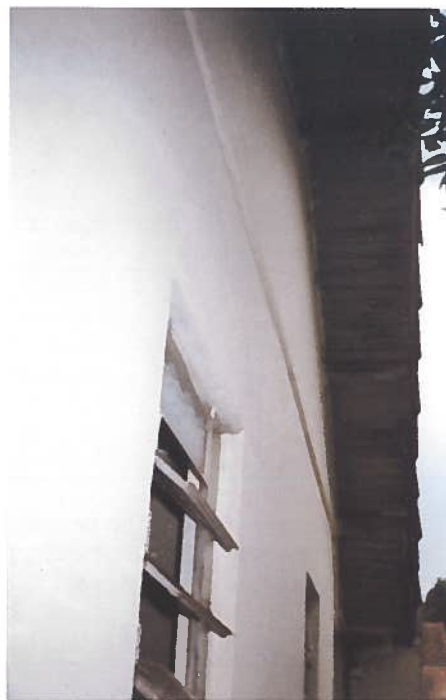
Foto 95 – Habitação 23: beirais em estado ruim (ausência de pintura para conservação).

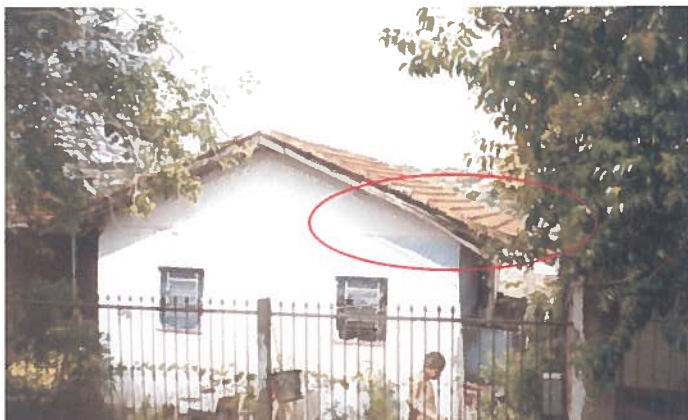
Foto 97 – Habitação 24: elevação frontal (beirais soltando).

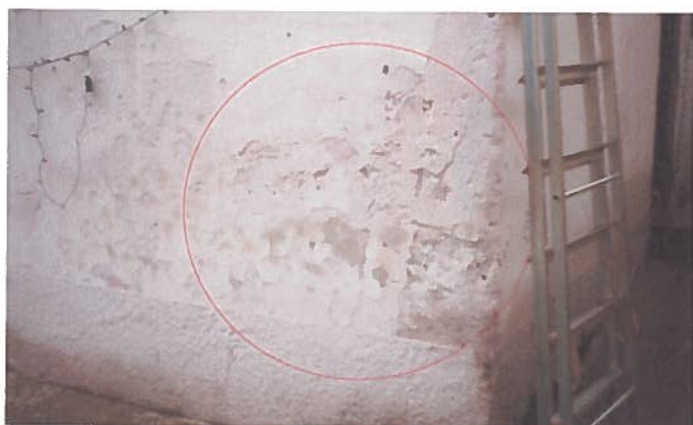
Foto 102 – Habitação 25: elevação frontal (parede apresentando destacamento do reboco).

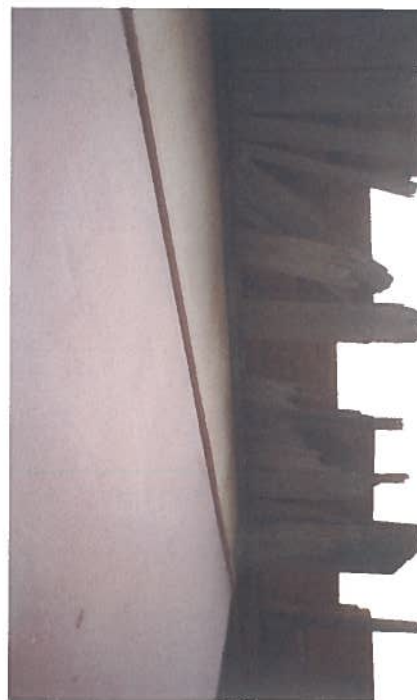
Foto 104 – Habitação 25: beirais em péssimo estado de conservação.

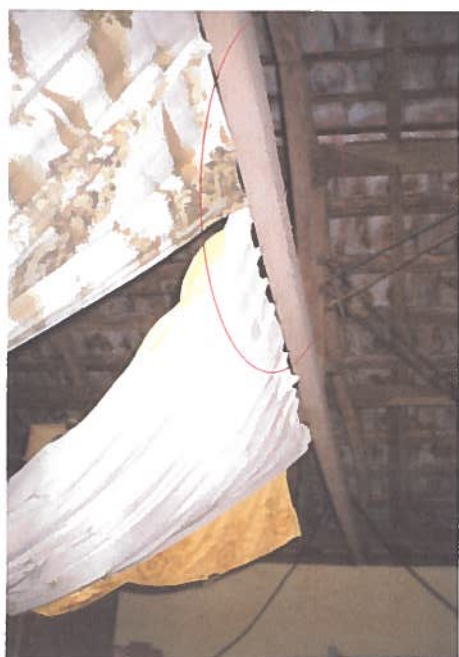
Foto 107 – Habitação 26: estrutura do telhado com peças empenadas e seladas.

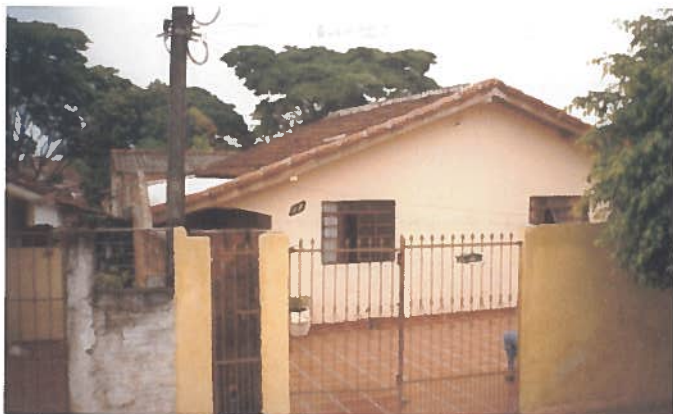
Foto 110 – Habitação 27: elevação frontal (bom estado de conservação).

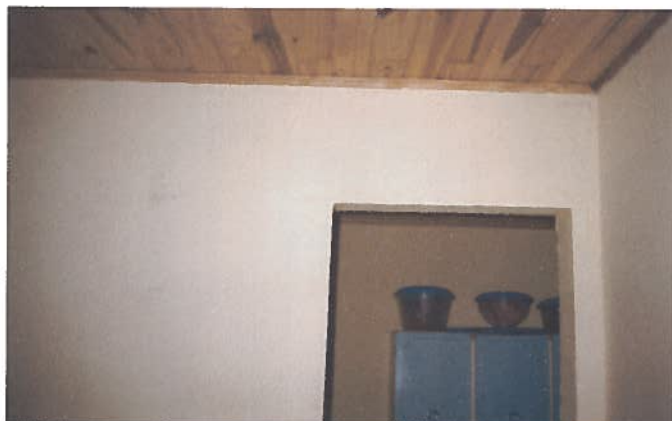
Foto 111 – Habitação 27: paredes e forros em bom estado de conservação.

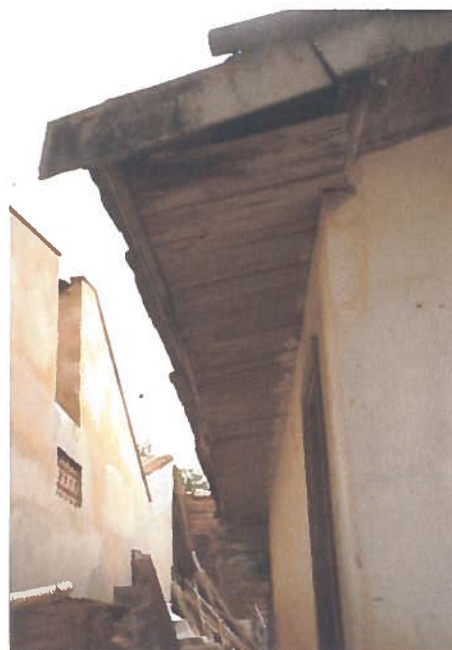
Foto 115 – Habitação 28: beirais em péssimo estado (na parte ampliada pelo morador).

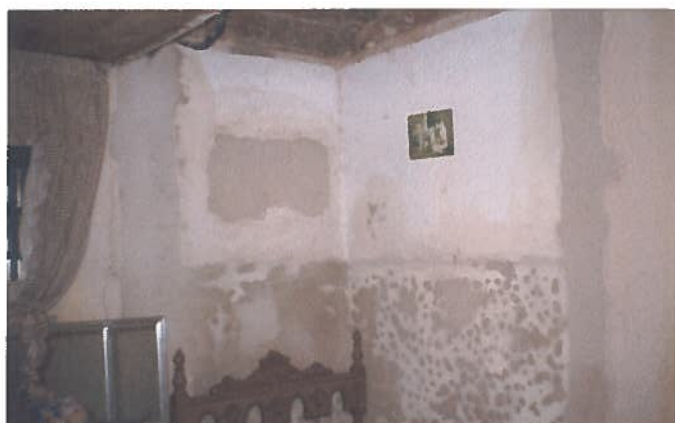
Foto 113 – Habitação 28: ampliações e alterações executadas pelo morador.

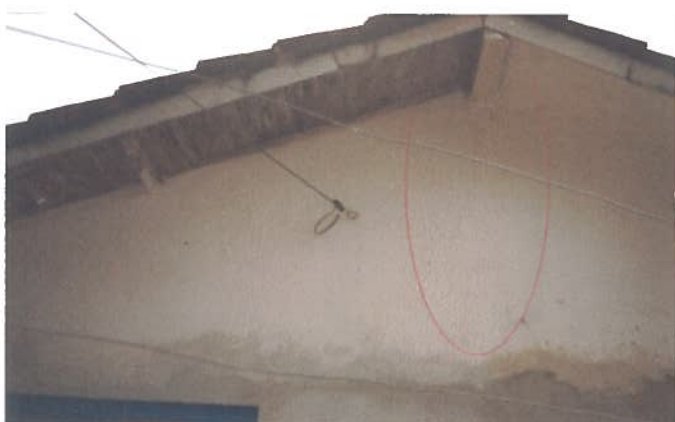
Foto 114 – Habitação 28: junção entre a parte original (à direita) e a parte ampliada pelo morador (à esquerda).

Os problemas ocasionados pela ação dos moradores, em função das reformas e ampliações, são geralmente as trincas em alvenaria, nas regiões de emendas entre a parte original do imóvel e a parte ampliada e também as trincas nas proximidades de portas e janelas pela ausência de verga e contra-verga no momento de substituir ou acrescentar esquadrias.

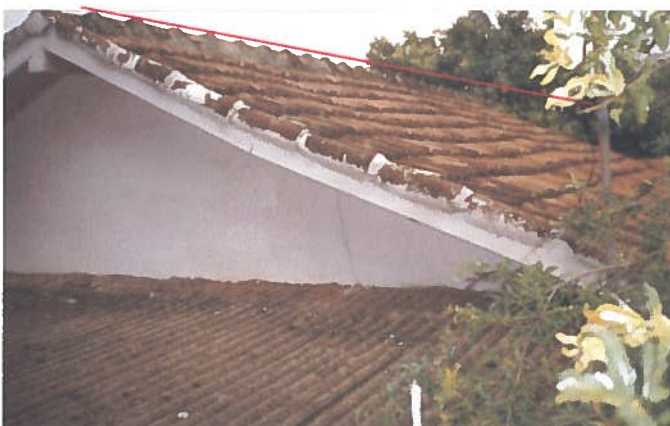
Foto 118 – Habitação 29: cobertura na parte original, empenada e selada.

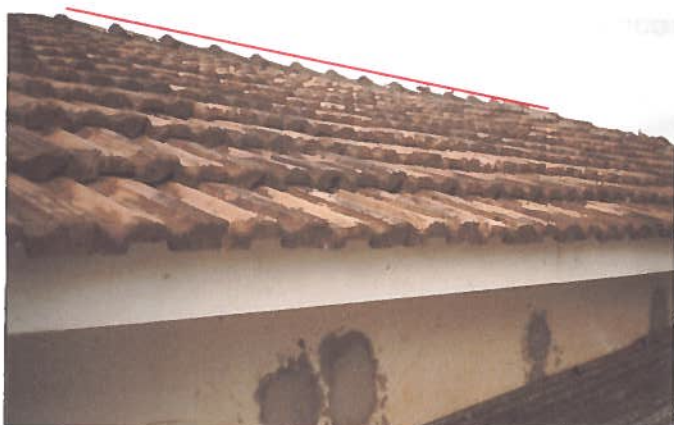
Foto 122 – Habitação 30: cobertura com ondulações.

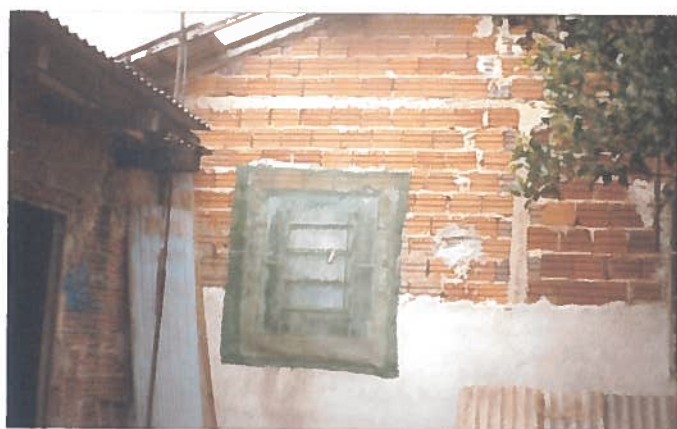
Foto 123 – Habitação 30: elevação posterior com revestimento parcial (área ampliada pelo morador).

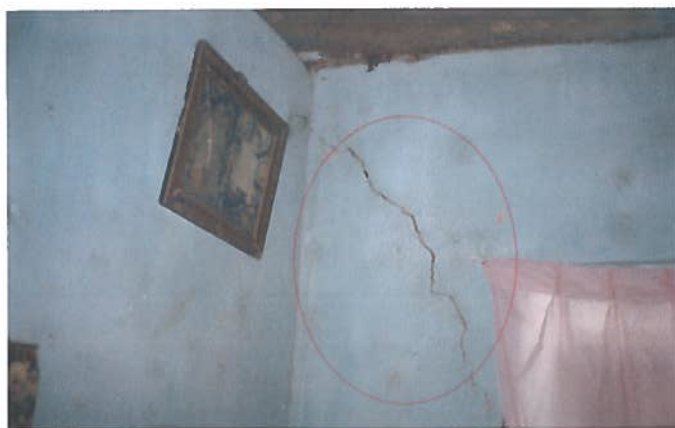
Foto 128 – Habitação pré-teste 01: rachadura em paredes.

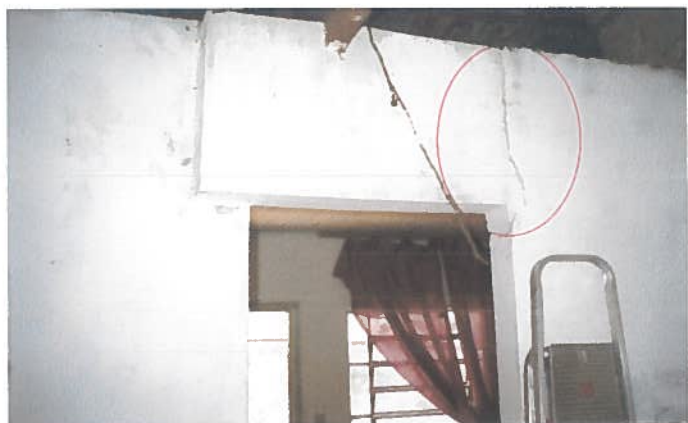
Foto 131 – Habitação pré-teste 02:
Parede interna executada pelo morador,
apresentando rachadura.

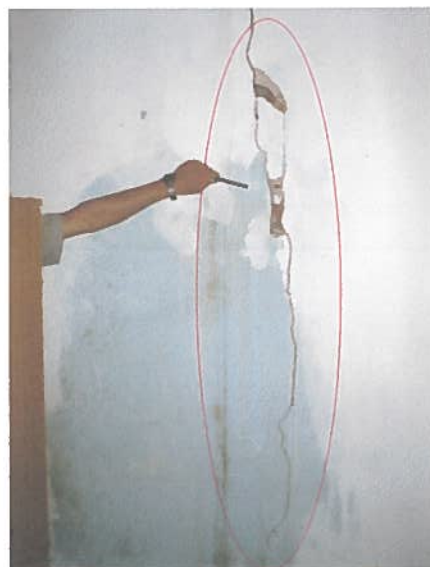
Foto 134
–Habitação pré-teste 02:
Parede interna executada pelo
morador, apresentando rachadura.

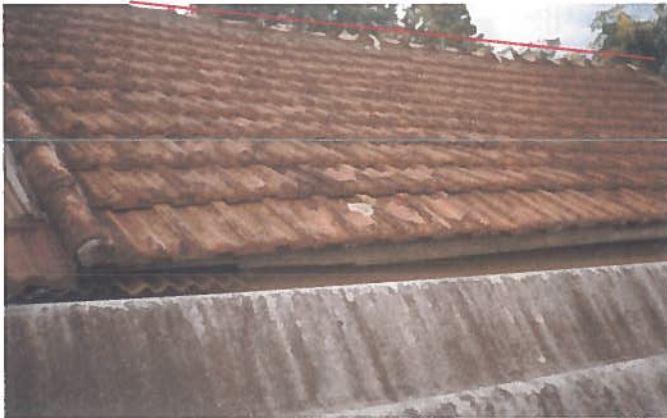
Foto 136 – Habitação pré-teste 03:
Cobertura selada e beirais em mau estado
de conservação.

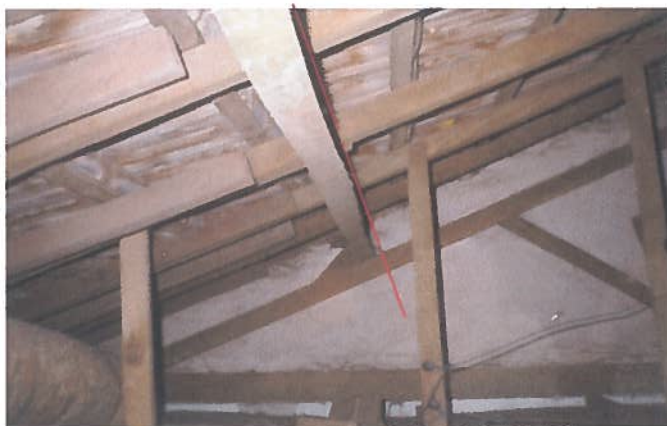
Foto 137 – Habitação pré-teste 03:
Estrutura da cobertura com terça empenada.
