**UM OLHAR PARA A COBERTURA**

**Análise de desempenho do sistema de impermeabilização  
da cobertura do edifício Vilanova Artigas da FAU USP**

Dissertação apresentada ao Programa de Pós-Graduação em Arquitetura e Urbanismo da Faculdade de Arquitetura e Urbanismo da Universidade de São Paulo, para obtenção do título de Mestre em Arquitetura e Urbanismo.

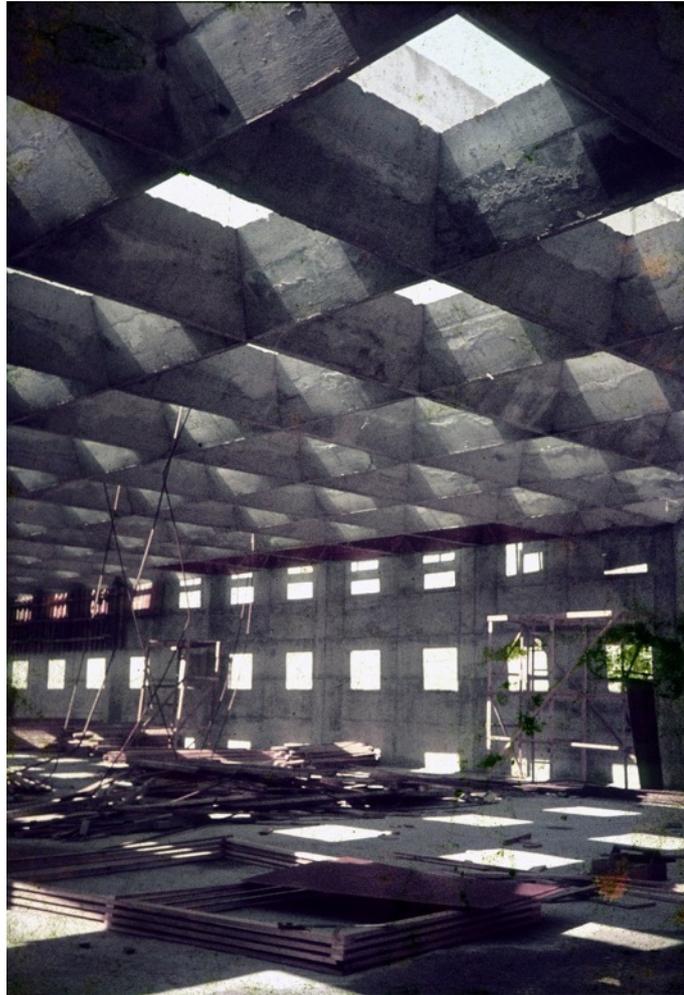
Figura 12 Fôrmas de madeira recém retiradas da cobertura. Detalhe para a diferença de cor entre as duas fases de concretagem da cobertura e para as imperfeições na superfície inclinada do concreto aparente. Foto: José Moscardi.

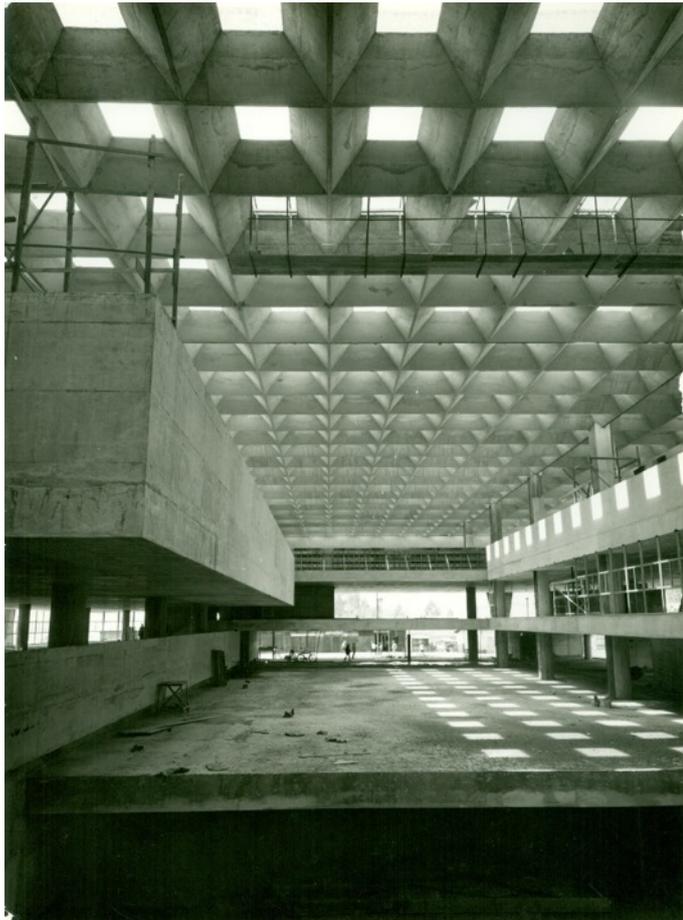
A Figura 13 ilustra os trabalhos com andaime suspenso realizados pela equipe do Fundo para amenizar as imperfeições da desforma, no entanto, dificilmente o serviço de tratamento se limitou ao lixamento, visto a necessidade de preenchimento das falhas de concretagem superficiais para regularização do concreto aparente. A Figura 14 evidencia o resultado final desse trabalho, onde é possível observar manchas mais escuras nas proximidades das juntas de concretagem, fortalecendo indícios de reparos para a regularização dessa superfície.

Figura 13 Trabalhos realizados pela equipe do Fundo de Construção da Cidade Universitária, 1968. Foto: José Moscardi.

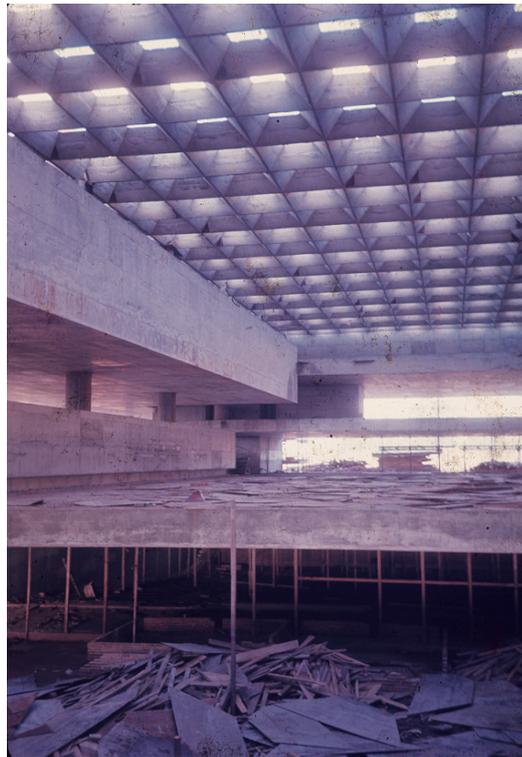
Conforme apontado por Simões (2004), outra falha construtiva ocorrida nessa etapa de trabalho foi o descimbramento precoce da estrutura da cobertura, possivelmente para atendimento de prazos políticos para inauguração do edifício. A Figura 15 ilustra a cobertura do edifício pouco depois da retirada do cimbramento do vão central, enquanto a Figura 16 exhibe a superfície externa antes de receber a impermeabilização.

Figura 15 Vista interna da cobertura do edifício recém desformada. Foto: José Moscardi.

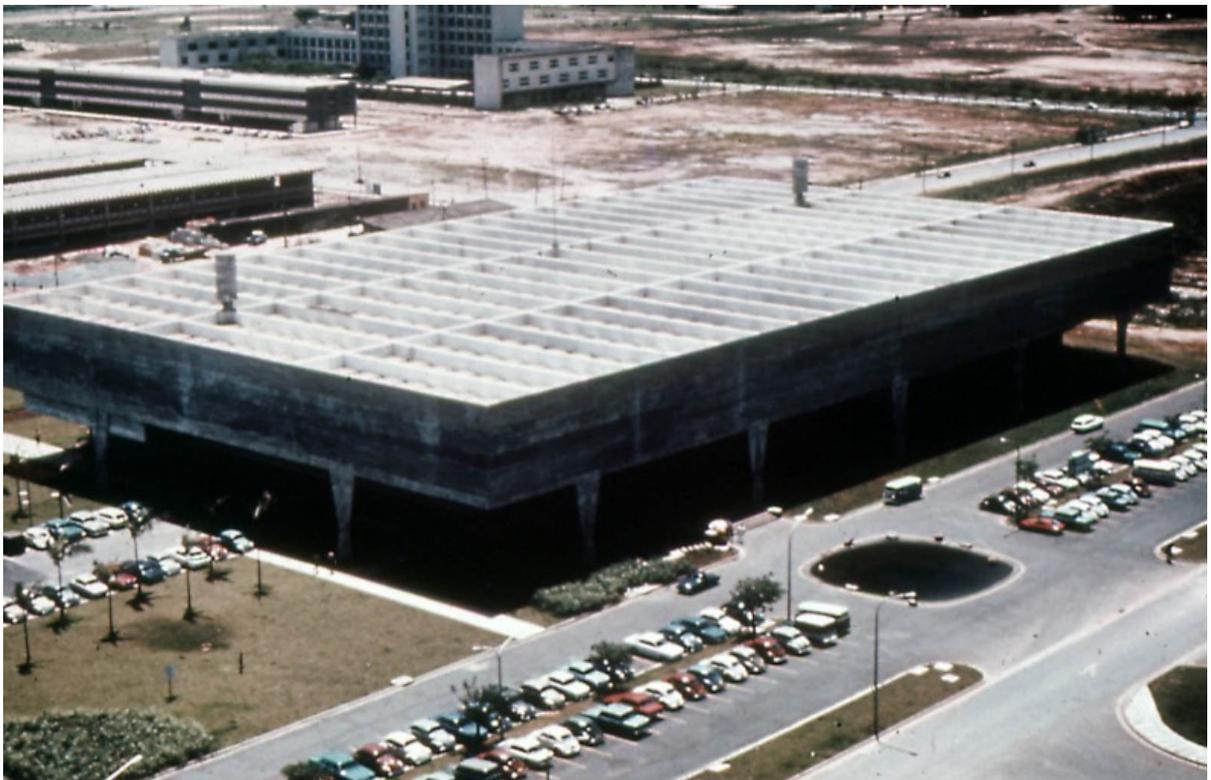
Sabe-se, contudo, que o sistema de impermeabilização originalmente aplicado consistia numa membrana elastomérica de policloropreno e polietileno clorossulfonado, conhecida comercialmente por Neoprene-Hypalon®, marcas registradas da empresa DuPont, diretamente aplicada no substrato de concreto, protegendo tanto as lajes, quanto as vigas invertidas em suas laterais e topos, como é possível observar na Figura 17.

Figura 17 Vista aérea do edifício Vilanova Artigas recém inaugurado, em 1969. Detalhe para a impermeabilização, em branco, que cobria as laterais e topos das vigas invertidas. Foto: João Roberto Leme Simões.

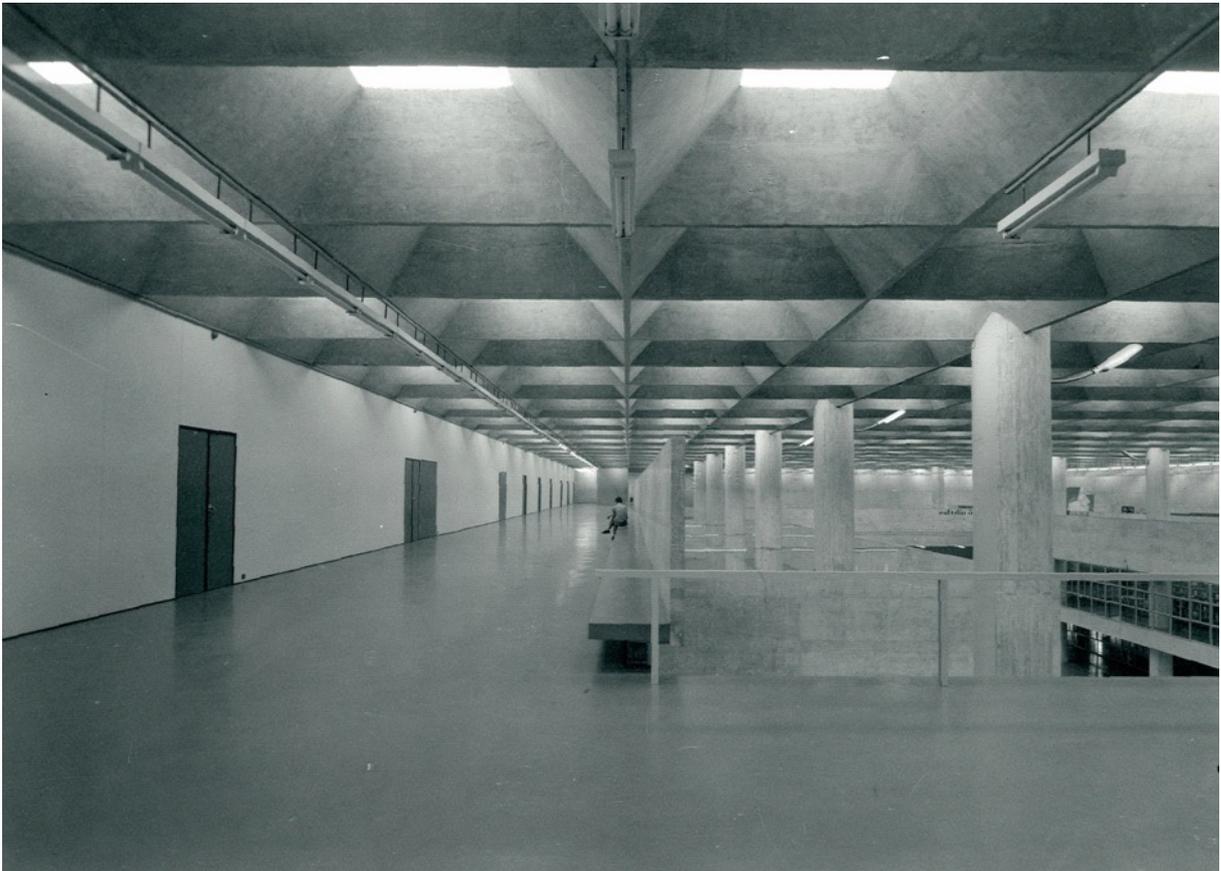
O primeiro relato a algum tipo de problema na cobertura é de junho de 1980, quando o então diretor da FAU, Prof. Ariosto Mila, que solicitou ao FUNDUSP uma vistoria em decorrência de deformações nas paredes divisórias das salas de aula, causadas pelo provável deslocamento vertical da cobertura<sup>13</sup>, que estava impedindo o funcionamento das portas.

Conforme observado na Figura 18, as paredes divisórias da sala de aula, localizadas no último pavimento do edifício, encontravam-se instaladas até a cobertura. A ocorrência de uma suposta deformação dessa vedação sugere que o elemento de transição entre a cobertura e as divisórias não foi capaz de impedir que os deslocamentos das vigas afetassem as divisórias, provocando, portanto, a flambagem da parede.

Figura 18 Pavimento das salas de aula, 1969. Detalhe para o encontro das divisórias leves à cobertura de concreto armado. Há relatos que os painéis divisórios inaugurados junto com o edifício em 1969 foram substituídos pouco tempo depois, portanto, os painéis retratados na imagem não correspondem às divisórias que sofreram deformação. Foto: José Moscardi.

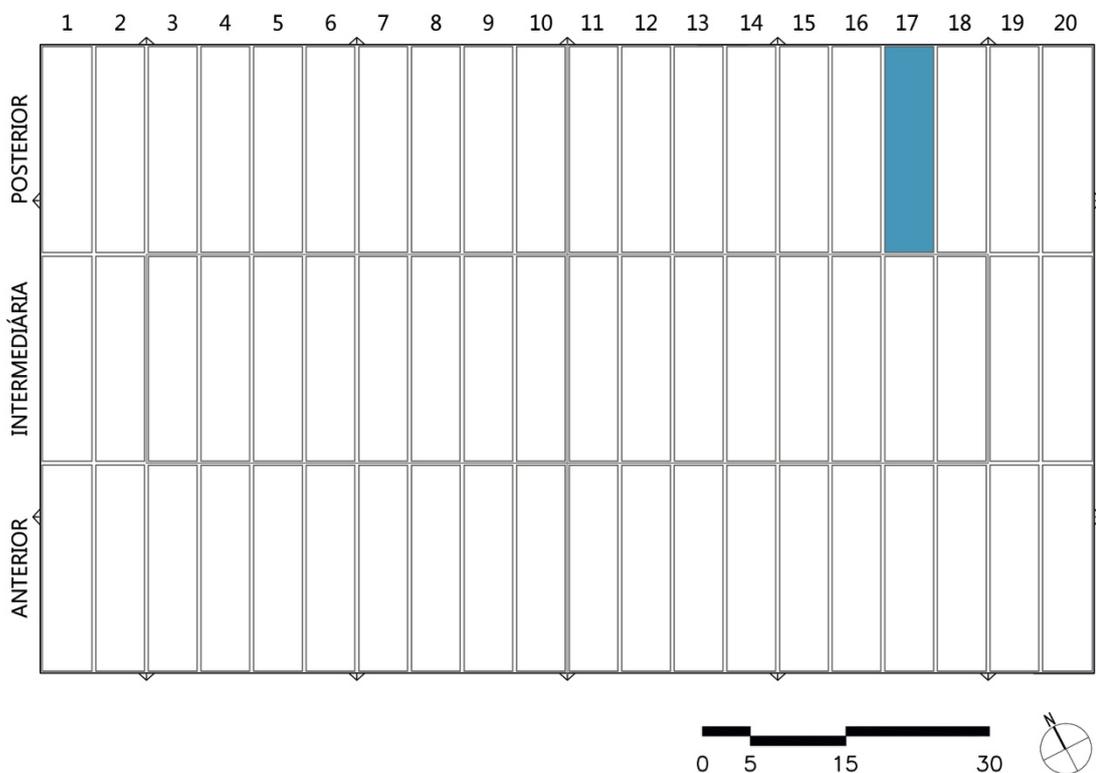
No entanto, a realização desse protótipo foi iniciada apenas em outubro de 1994, com a contratação da empresa Xavier Haddad Projetos e Construções Ltda. Na ocasião, foi definido o módulo 17P, Figura 21, (denominado DP, à época), localizado sobre uma das salas de aula, para a realização dos serviços diante de sua proximidade ao bloco de circulação vertical formado pela escada e elevador do edifício para o trânsito de materiais, além da proximidade da cobertura ao pavimento logo abaixo.

Figura 21 Indicação do Módulo 17P, em planta, onde foi realizado o protótipo de impermeabilização em 1994 (escala gráfica em metros). Elaborado pelo autor.

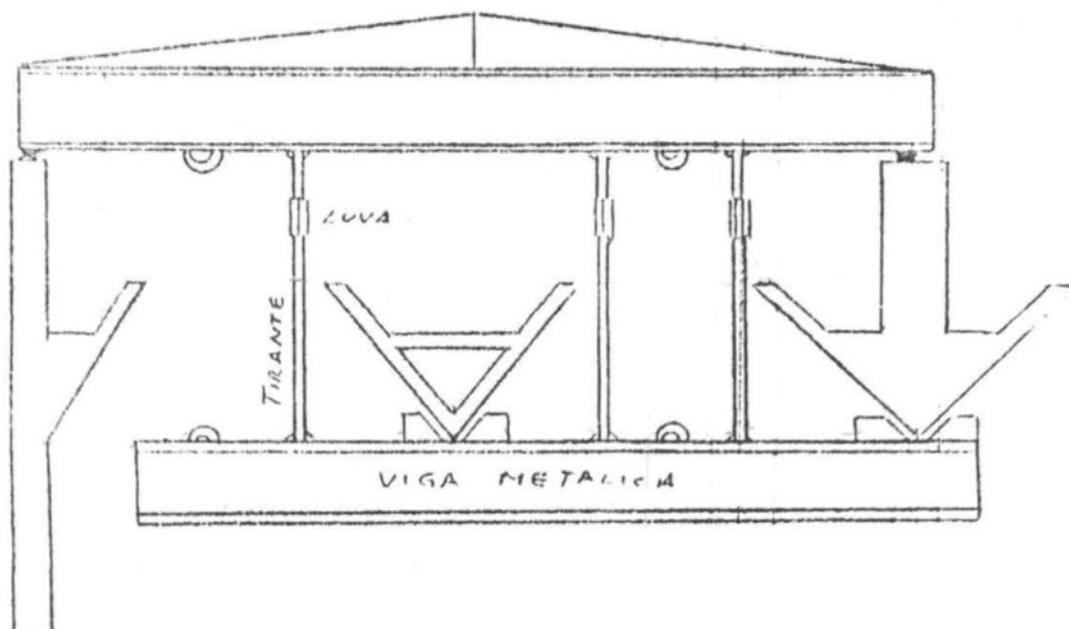
Figura 22 Sistema de escoramento proposto pelo Eng. Prof. Aluízio Fontana Margarido para a cobertura durante a demolição e reconstrução da laje.

Para a realização dos serviços, o professor da FAU e engenheiro do Escritório Técnico Figueiredo Ferraz, Aluizio Fontana Margarido, propôs um sistema de escoramento por tirantes, conforme ilustrado na Figura 22. Esse escoramento garantiria a estabilidade estrutural da cobertura para a demolição da laje e realização dos devidos serviços, até o momento de sua reconstrução.

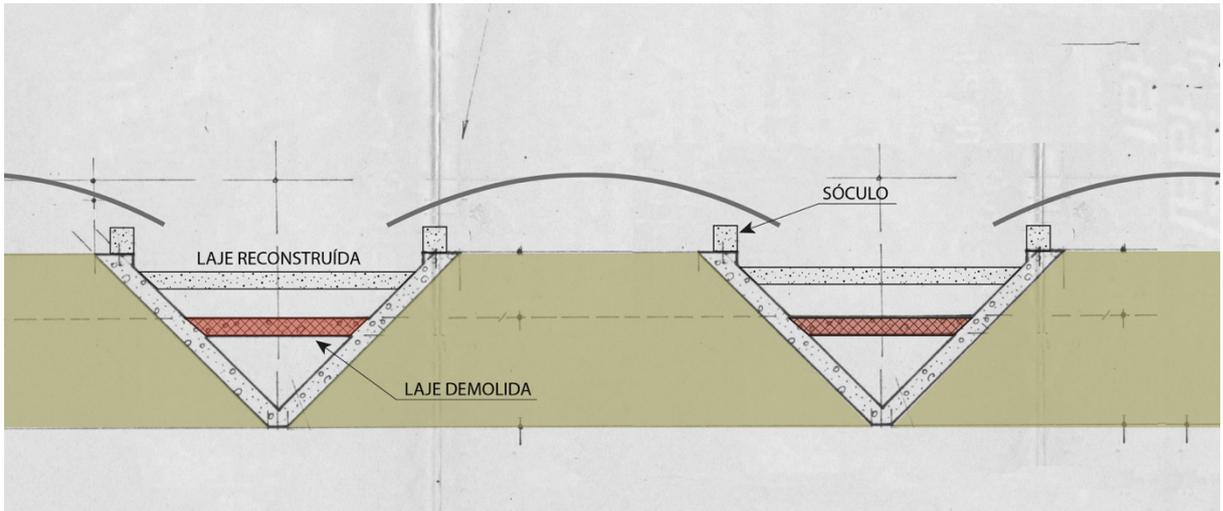
Destaca-se, no entanto, que a reconstrução da laje com declividade de 1% resultou em trechos da própria laje em cota próxima à das aberturas zenitais da cobertura, colaborando, indesejadamente, para a entrada da água de chuva por tais aberturas. Diante dessa situação, foram construídas barreiras físicas, ou sóculos, no entorno de cada vão de laje, conforme esquematizado na Figura 23.

Figura 23 Esquema da demolição e reconstrução da laje, com necessidade de construção de sóculos para impedir a entrada de água pelo vão da cobertura. Ilustração elaborada pelo autor.

Essa solução, apesar de resolver os problemas recém-surgidos com a reconstrução da laje, causou uma interferência visual na cobertura, já que tais sóculos se encontram visíveis pelo interior do edifício, no nível das salas de aula.

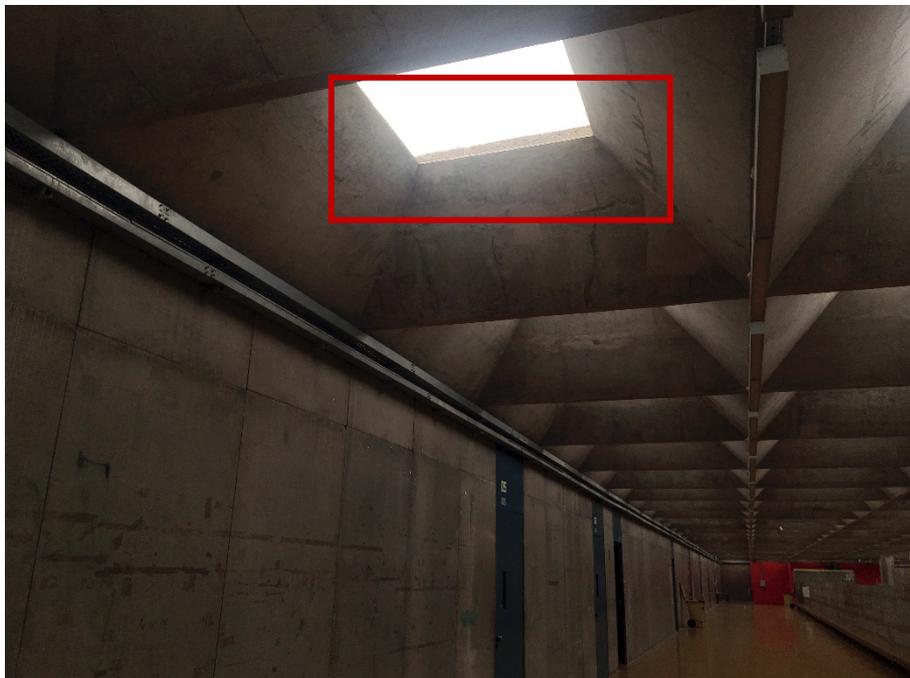
Figura 24 Sóculo observado pelo interior da cobertura, no último pavimento do edifício. Foto: Rodrigo Vergili.

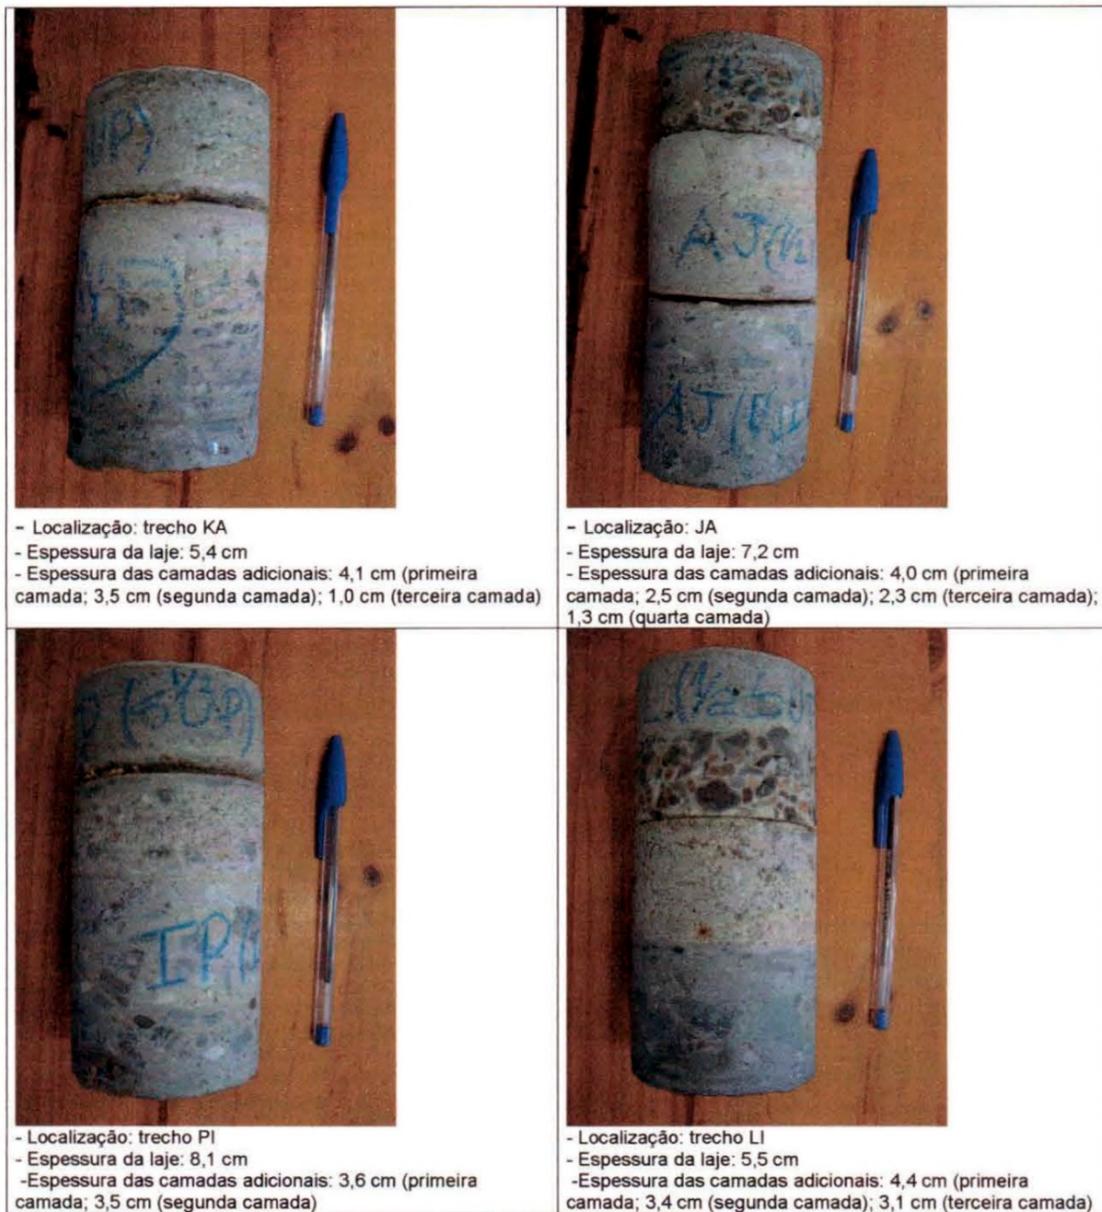
A etapa seguinte da inspeção consistiu na avaliação das condições da laje, de onde foram extraídos testemunhos que identificaram até quatro camadas de regularização e de impermeabilização sucessivas. Nos quatro testemunhos extraídos, conforme reprodução do relatório da PhDesign na Figura 27, a espessura média total das camadas de regularização era da ordem de 9cm.

Figura 28 Reprodução do relatório da PhD Design onde é possível observar os testemunhos de concreto extraídos da laje e as camadas de regularização e reimpermeabilização da cobertura. PhD Engenharia.

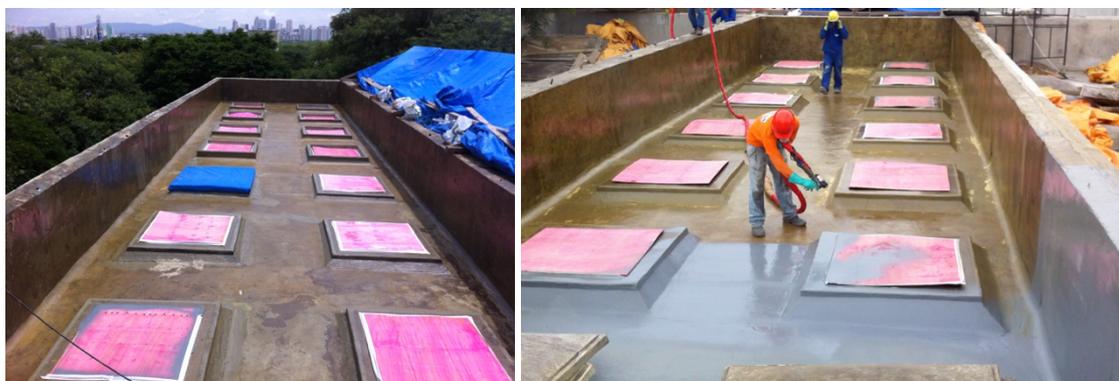
Figura 33 Aplicação da impermeabilização de poliureia diretamente sobre o substrato de concreto da cobertura.  
Foto: Rodrigo Vergili

Quanto ao serviço de impermeabilização propriamente dito, a especificação técnica da PhD Engenharia determinou a remoção de todas as camadas de regularização existentes, a drenagem da água acumulada nos caixões-perdidos, por meio de furos na face inferior da cobertura, e a aplicação da impermeabilização com poliureia diretamente sobre a laje de concreto, conforme observado na Figura 33.

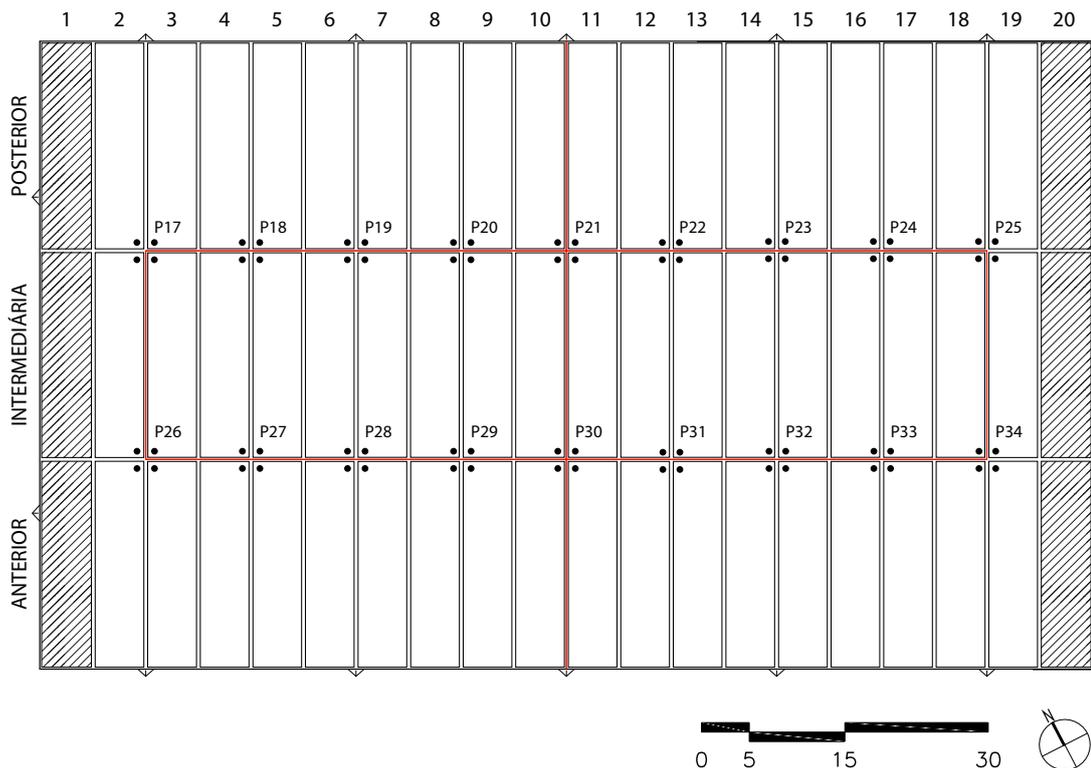
Por outro lado, essa configuração “ideal” não abrange todos os módulos da cobertura, pois os módulos adjacentes às empenas sudeste e noroeste (módulos 1A, 1I, 1P, 20A, 20I e 20P) não se encontram apoiados diretamente em nenhum pilar interno e, conseqüentemente, não possuem ralos próprios, conforme ilustrado na Figura 36. Nesses módulos, as águas pluviais necessariamente atravessam as vigas invertidas por meio de passagens instaladas na altura da laje (buzinotes), sendo direcionadas aos ralos dos módulos adjacentes.

Figura 36 Reprodução das posições dos ralos e prumadas de águas pluviais conforme projeto hidráulico de 1962, do Escritório de Coordenação Técnica H. M. Lopes, com destaque em hachura para os módulos que não possuem ralos, junto às empenas noroeste, à esquerda, e sudeste, à direita. Elaborado pelo autor.

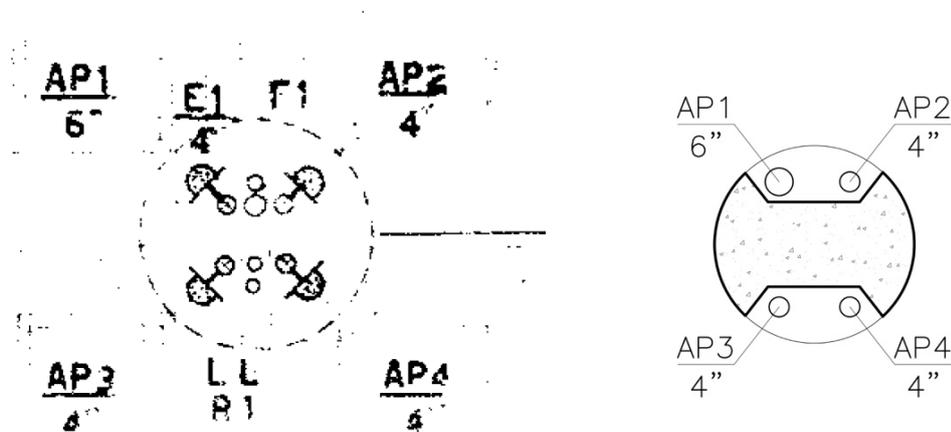
Figura 37 À direita, detalhe das instalações hidráulicas da cobertura, sobre o pilar P17, de autoria do Escritório de Coordenação Técnica V. M. Lopes, de 1962, com previsão de quatro descidas de águas pluviais. À esquerda, corte do pilar P17, com indicação das respectivas prumadas, elaborado pelo autor.

Diante desse detalhe, fica evidente que era de conhecimento dos projetistas a restrição do escoamento das águas pluviais pela laje nos módulos das extremidades da cobertura.

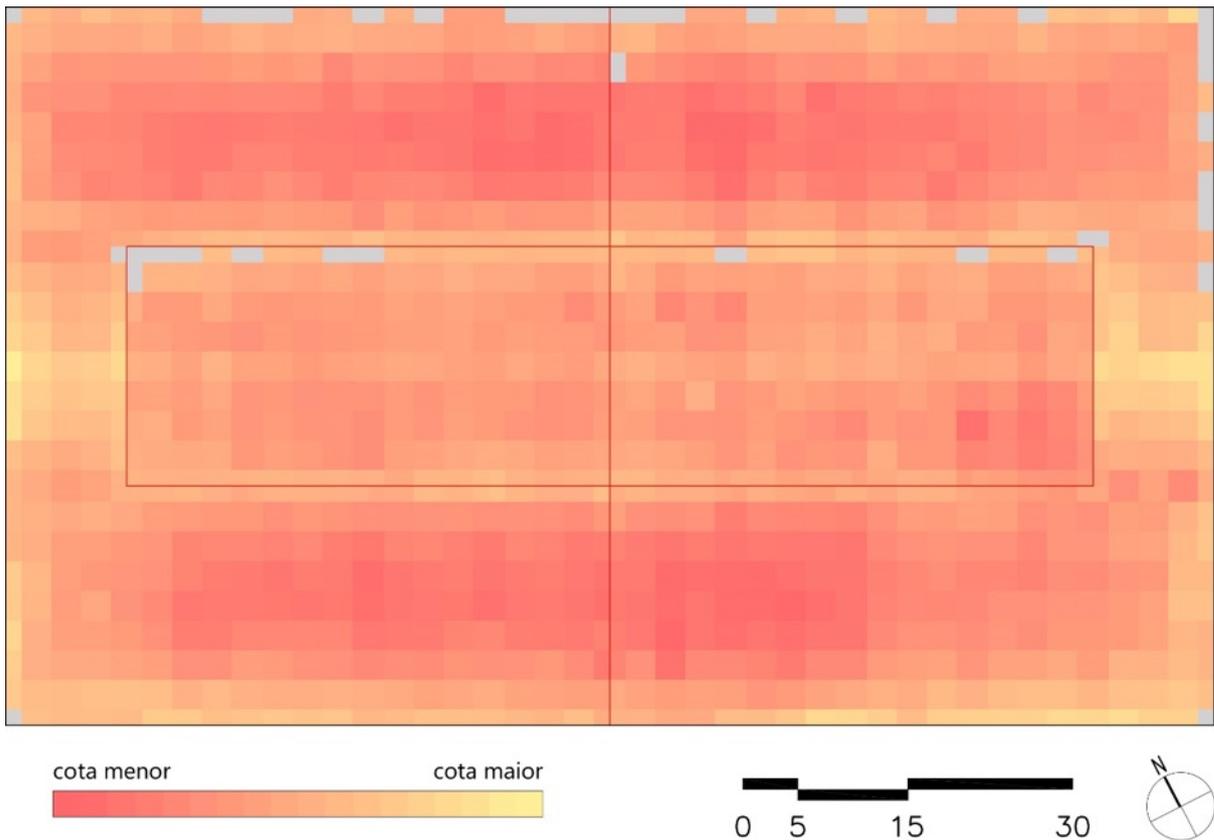
Figura 43 Planta da cobertura, com representação do levantamento bruto das cotas de fundo das vigas, em escala cromática, obtidas por levantamento topográfico. Autor: Rodrigo Vergili.

Nessa representação, a escala de cor equivale a variação das cotas de fundo das vigas, ou seja, cotas mais baixas da cobertura estão representadas em tons vermelhos enquanto as mais altas, em tons amarelos<sup>23</sup>. Curiosamente, é possível observar que as cotas mais altas estão localizadas na região central dos módulos intermediários, próximos às fachadas noroeste e sudeste, e que essa situação não se mantém para os módulos intermediários delimitados pelas juntas de dilatação.

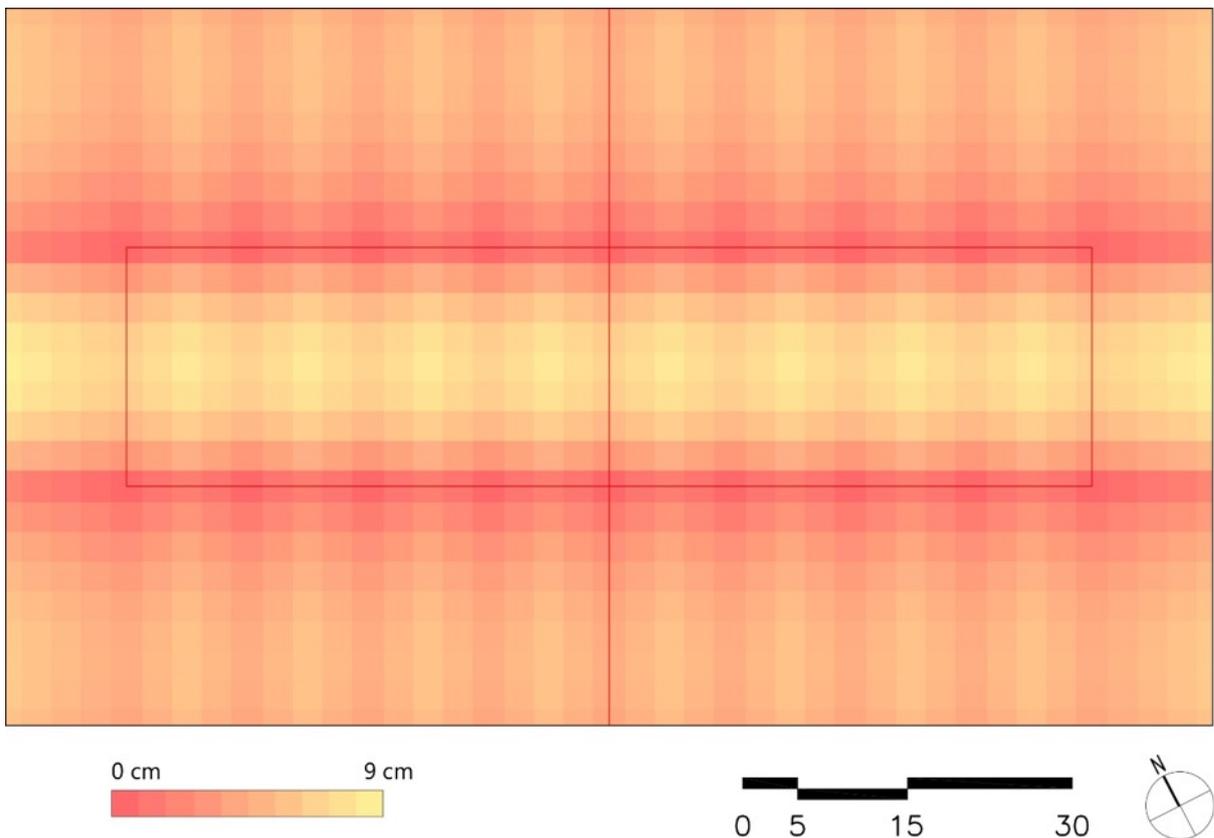
Dessa forma, a partir das cotas e inclinações nominais do projeto estrutural, a cobertura foi “remodelada” em escala cromática, resultando na representação da Figura 44, onde as vigas longitudinais se destacam em tons avermelhados por estarem situadas nas cotas mais baixas da cobertura. Essa releitura do projeto estrutural demonstra que a contra-flecha de 7cm nas vigas intermediárias é significativa frente às outras compensações da estrutura.

Figura 44 Planta da cobertura, com representação das cotas nominais de fundo das vigas de acordo com detalhes construtivos do projeto estrutural. Autor: Rodrigo Vergili.

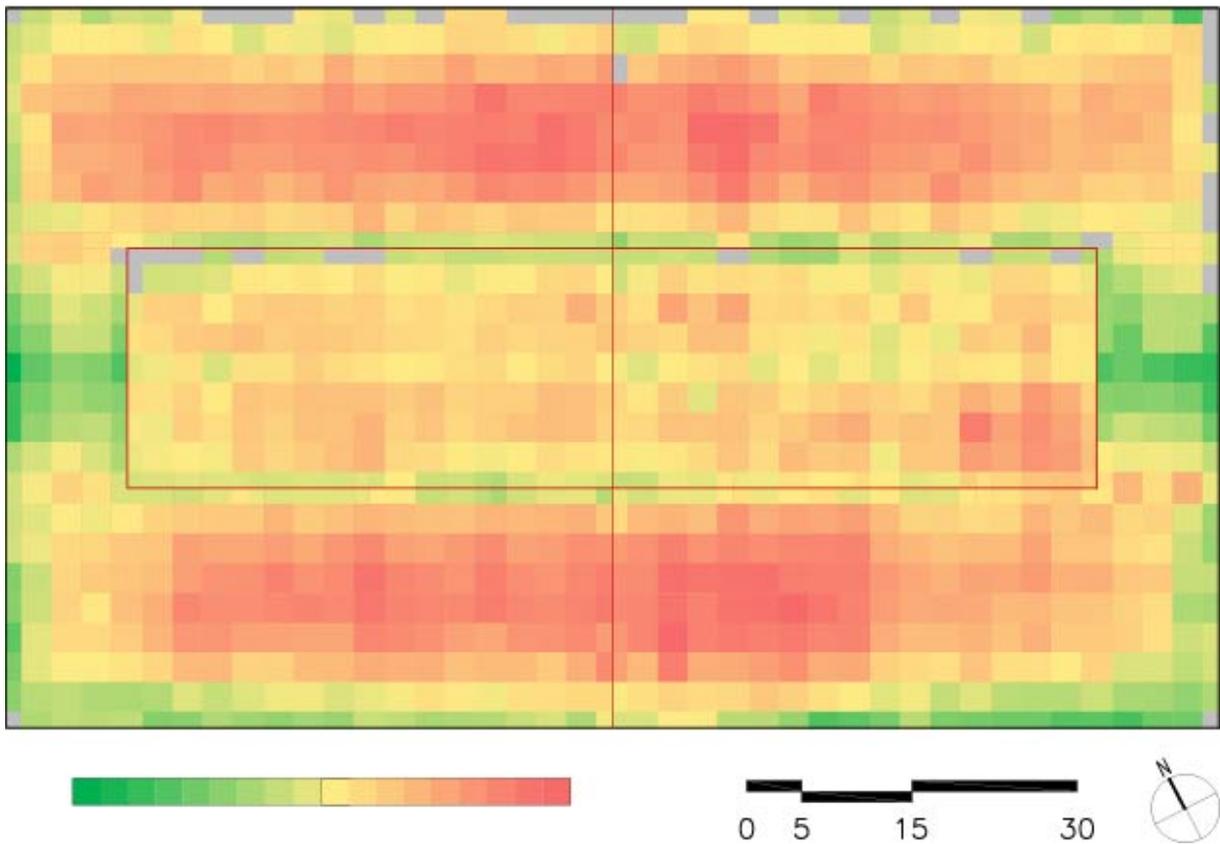
Nessa condição, é possível avaliar as condições globais da cobertura quanto à drenagem das águas pluviais. Para tanto, a escala de cor da Figura 43 (valores brutos do levantamento) foi ajustada para representar a cota média dos pontos de captação de água, ou seja, os ralos, em amarelo; as cotas mais altas que os pontos de captação estão em verde; e as cotas mais baixas que os pontos de captação, em vermelho, conforme apresentado na Figura 46.

Figura 46 Planta da cobertura, com representação das cotas de fundo das vigas, em escala cromática, obtidas por levantamento topográfico, supondo sua correspondência com as cotas osso da laje. Em verde estão representadas as regiões com cota superior aos pontos de captação e em vermelho as regiões com cota inferior.  
 Autor: Rodrigo Vergili

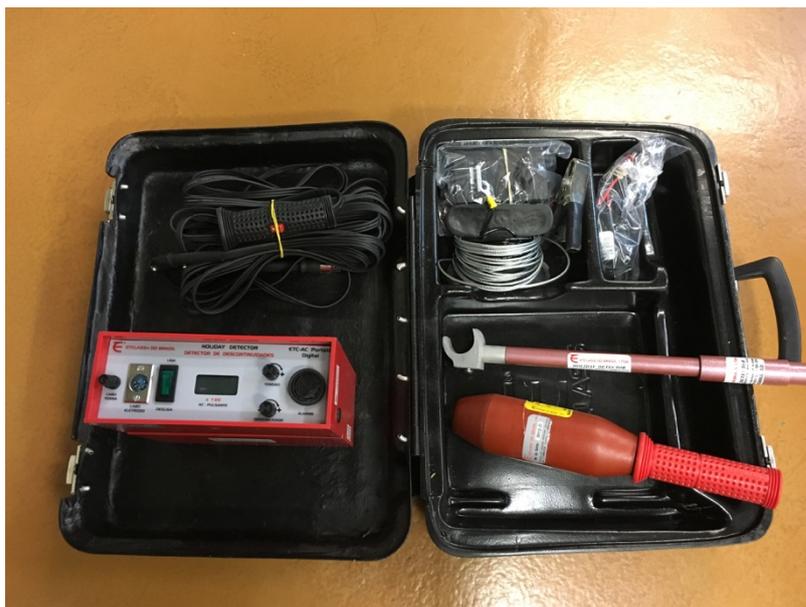
Dessa forma, foi proposta a verificação de algumas regiões da laje com o uso do detector de descontinuidade ETC-AC Digital, da marca ETCLASS, com variação de corrente de 5 a 70kV AC, conforme ilustrado na Figura 54.

Figura 54 Detector de descontinuidade ETC-AC Digital, da marca ETCLASS. Autor: Rodrigo Vergili.

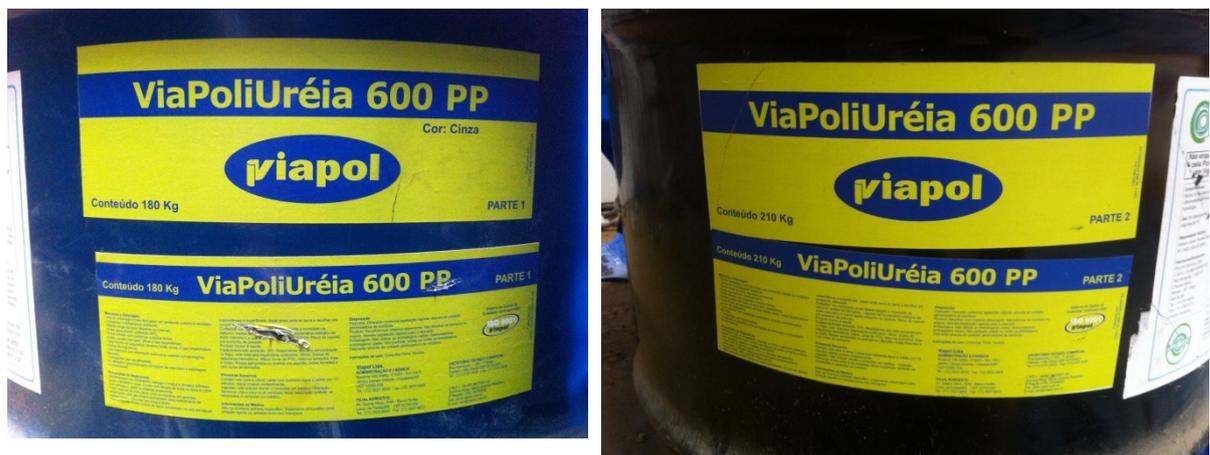
Como já destacado no item 3.9, havia indícios de que a poliureia fornecida para a obra fosse híbrida, como sugere a descrição dos componentes nos rótulos das embalagens dos produtos. No entanto, o fornecedor indica nos seus catálogos técnicos, versão 2015, que a poliureia fornecida é a poliureia pura (ViaPoliureia 600 PP), como ilustrado na Figura 56.

Rótulo da embalagem do produto, Parte 1: mistura de polioli polieter formulado

Rótulo da embalagem do produto, Parte 2: mistura de isocianato

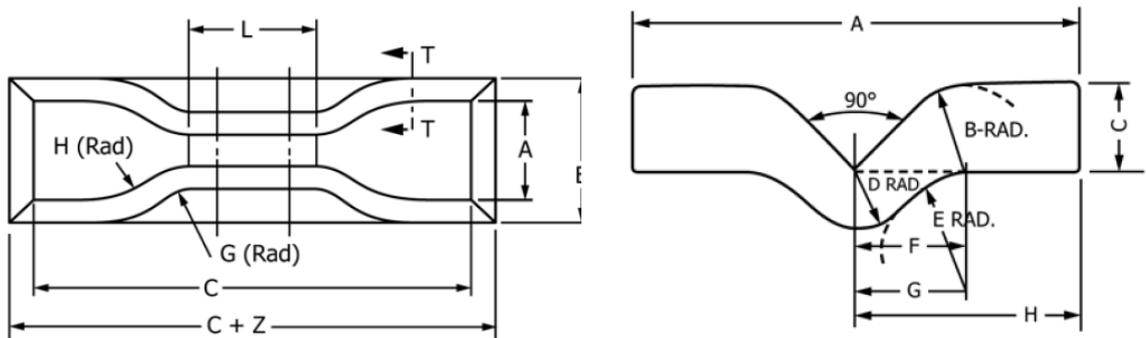
Os ensaios foram conduzidos pelo laboratório SGS do Brasil, na unidade localizada em Piracicaba. As amostras foram cortadas em corpos de prova (CP) tipo IV para o para o ensaio de resistência a tração e alongamento e no formato C para o ensaio de resistência ao rasgo (Figura 57). A espessura dos corpos-de-prova ensaiados variou entre 1,5 a 3,5 mm.

Figura 57 Formato de corte do corpo-de-prova tipo IV (ASTM D638) para ensaio de resistência à tração (esquerda) e formato do corpo-de-prova tipo C (ASTM D624) para o ensaio de resistência ao rasgo.

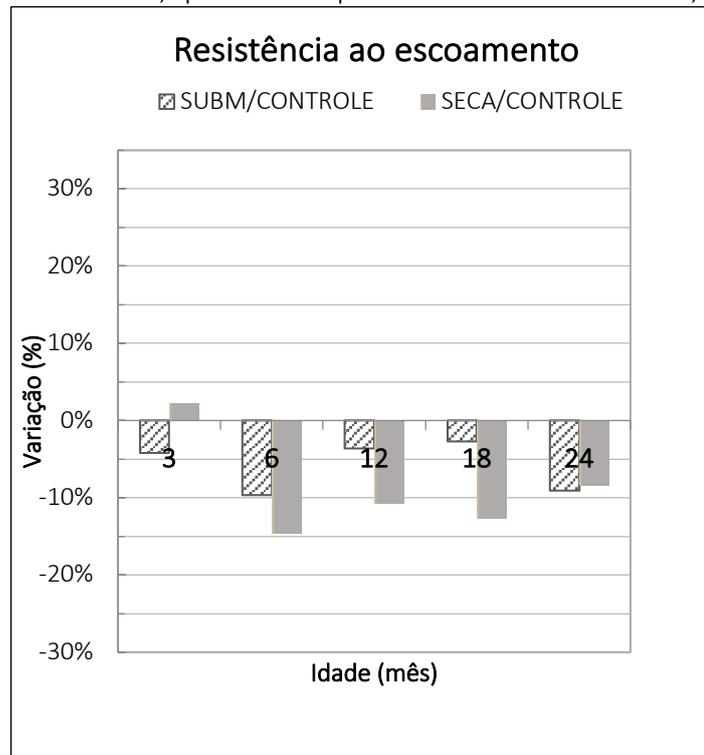
Gráfico 1 – Variação da resistência ao escoamento das amostras mantidas em condição submersa e seca, quando comparadas à amostra controle, em %.

Verifica-se que, a partir dos seis meses, houve perda média aproximada de 10% da resistência ao escoamento nas amostras mantidas em todas as condições de uso, apesar da variação dessa característica não ocorrer de forma linear. A perda foi maior para as amostras mantidas na condição seca, ou seja, sujeitas aos ciclos de molhagem e secagem e variações de temperatura, de acordo com as variações climáticas sazonais.

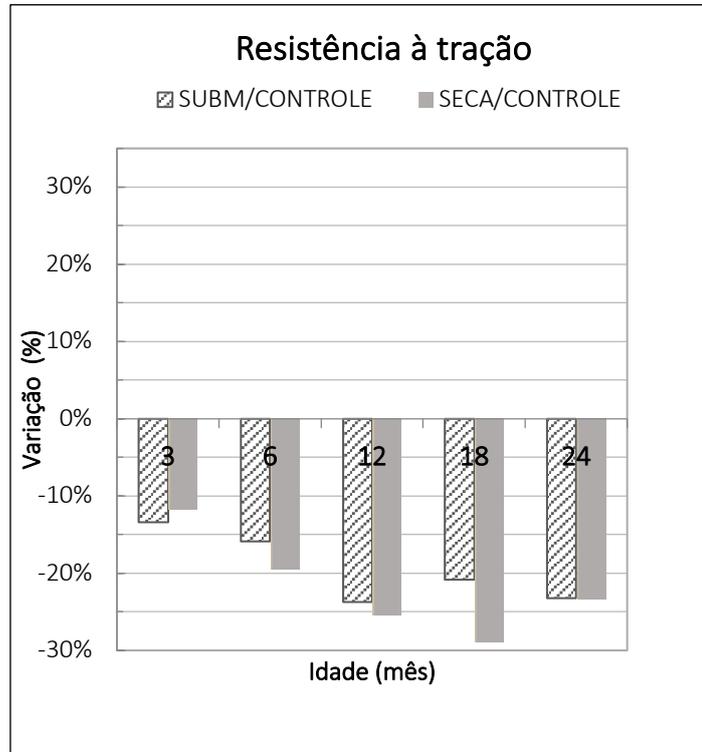
Gráfico 2 – Variação da resistência à tração das amostras mantidas em condição submersa e seca, quando comparadas à amostra controle, em %.

De acordo com o Gráfico 2, já é verificada, aos três meses de exposição, uma perda superior a 10% na resistência à tração, tanto na condição submersa quanto na condição seca. Além disso, decorridos 12 meses de exposição tanto na condição submersa como na condição seca, já apresentavam perda de quase 25% com relação à amostra de controle. A mesma tendência é observada para as amostras com 18 meses de exposição, com agravamento para as amostras na condição seca. A variação 25% pode ser considerada um limite máximo tolerável se cotejada com o critério de perda de propriedades indicado na norma brasileira ABNT NBR 16545:2016 (ver Tabela 2).

Tabela 2). Segundo essa norma, corpos-de-prova de elastômeros de poliureia ou de poliuretano após exposição ao envelhecimento acelerado de acordo com a norma ASTM G154 ciclo tipo 3 <sup>33</sup>, não devem apresentar mais do que 25% de perda de suas propriedades com relação ao critério mínimo especificado para o desempenho da membrana.

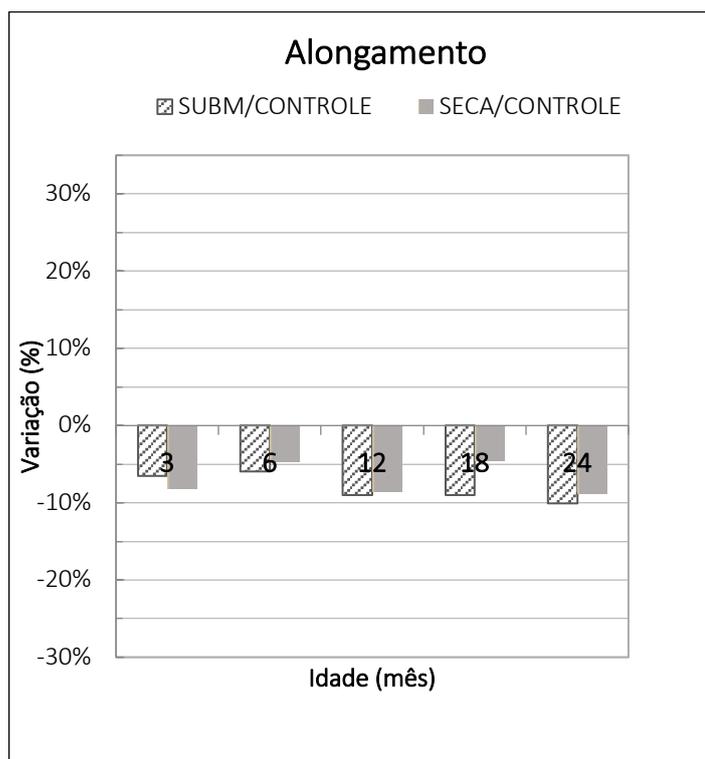
Gráfico 3 – Variação da resistência à tração das amostras mantidas em condição submersa e seca, quando comparadas à amostra controle, em %.

Entre as propriedades vinculadas ao comportamento da membrana sujeita à tração, o alongamento parece ser a propriedade menos afetada pela exposição aos ciclos de envelhecimento natural. As variações para a condição submersa são ligeiramente maiores do que as variações para a condição seca.

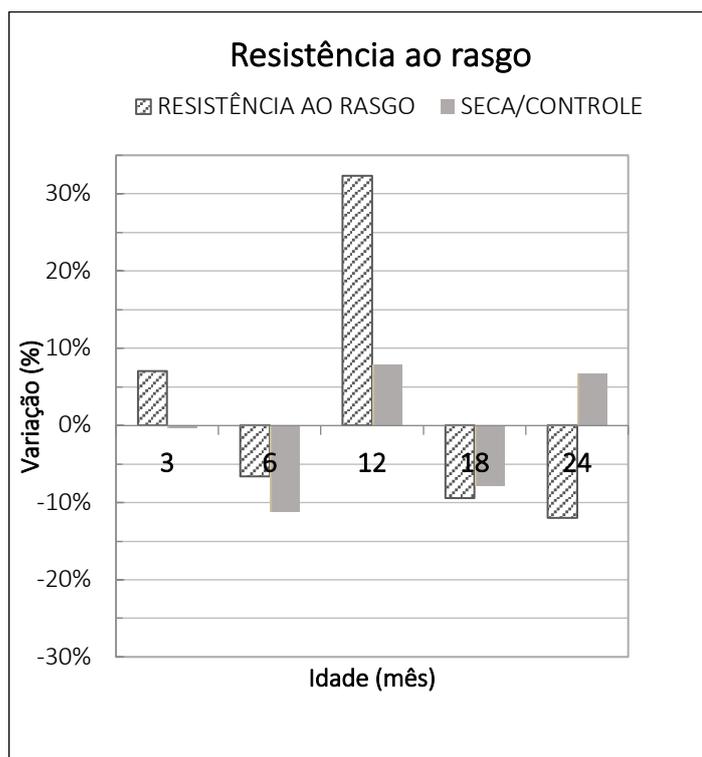
Gráfico 4 – Variação da resistência ao rasgo das amostras mantidas em condição submersa e seca, quando comparadas à amostra controle, em %.

A resistência ao rasgo apresentou a maior dispersão de resultados, entre as propriedades medidas. Para a idade de 12 meses houve, inclusive, ganho na resistência ao rasgo de até 30% para os corpos-de-prova mantidos na condição seca.
