ESTUDO DAS CAUSAS DE RUPTURAS DE BARRAGENS DE REJEITO DE
MINERAÇÃO NO BRASIL E PROPOSTA PARA AVALIAÇÃO DA OPERAÇÃO

Mestranda: Rafaela Gonçalves Pires Morgado

Dissertação apresentada à Escola de Engenharia de São Carlos da Universidade de São Paulo, como parte dos requisitos para obtenção do título de Mestre em Ciências, Programa de Pós-Graduação em Geotecnia.

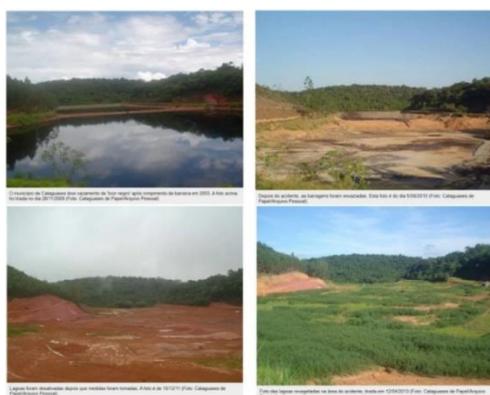
Figura 17 - Desativação da Barragem de Contenção de Rejeitos Cataguases

Na época do acidente, em 2003, rejeitos industriais espalharam 900 mil metros cúbicos de um licor negro - material orgânico constituído basicamente de lignina e sódio - na Bacia Hidrográfica do Paraíba do Sul. A causa do rompimento em Cataguases foi a falta de manutenção do barramento. Na Figura 17 é possível identificar atividade de paralização do barramento e descomissionamento da barragem (Almeida, 2015). Durante a pesquisa várias fontes foram consultadas a fim de se procurar mais informações sobre as características técnicas da estrutura, porém sem sucesso, sendo possível apenas obter informações em reportagens sobre o acidente.

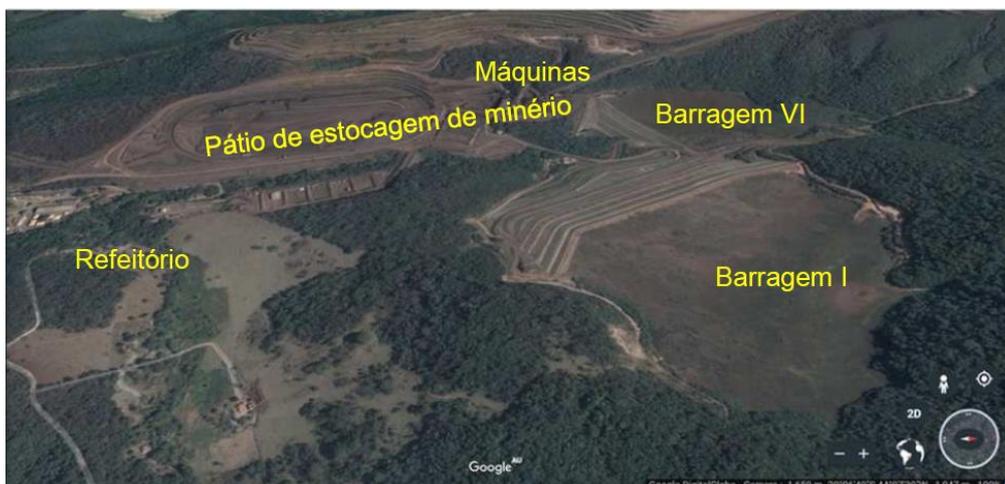
Figura 22 - Localização das Barragens I e IV

A Barragem de Rejeitos BI na mina de minério de ferro do Córrego do Feijão da Vale S.A., localizada a 9 km a nordeste de Brumadinho, em Minas Gerais, sofreu um rompimento repentino, resultando em um fluxo de lama catastrófico que se deslocou rapidamente a jusante (ROBERTSON *et al.*, 2019). Na Figura 22, observa-se a localização da Barragens I e IV.

acima do primeiro alteamento (a barragem Inicial). A crista da barragem caiu e a área acima da “região do pé” se abaulou para fora antes que a superfície da barragem se rompesse, conforme descreve Robertson *et al*, (2019).

O rompimento se estendeu por grande parte da face da barragem, e o colapso do talude ocorreu em menos de 10 segundos, com 9,7 milhões m³ de material (representando aproximadamente 75 por cento dos rejeitos armazenados) se esvaindo da barragem em menos de 5 minutos. O material depositado na barragem teve uma súbita e significativa perda de resistência e rapidamente se tornou um líquido pesado que escorreu a jusante em alta velocidade.

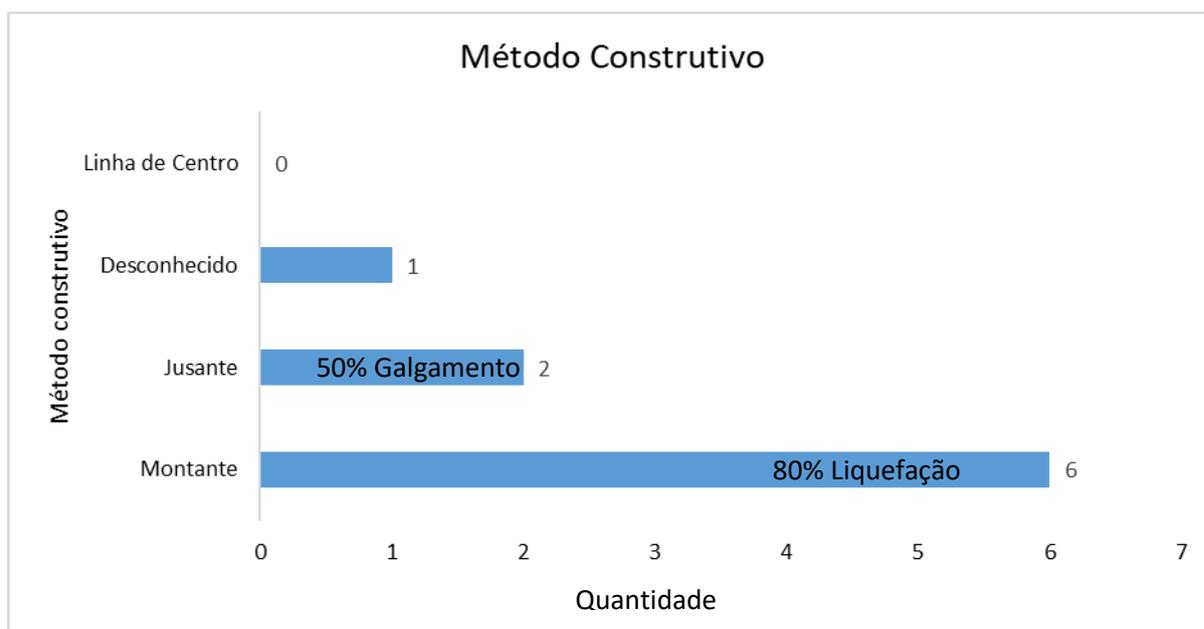
Figura 25- Tipo de ruptura e método construtivos das barragens que romperam

Ocorreram no país, até o mês de maio de 2020, o rompimento de nove barragens, oito encontravam-se no estado de Minas Gerais e uma no estado do Mato Grosso (Figura 24). O método construtivo empregados nessas barragens estão apresentados na Figura 25.

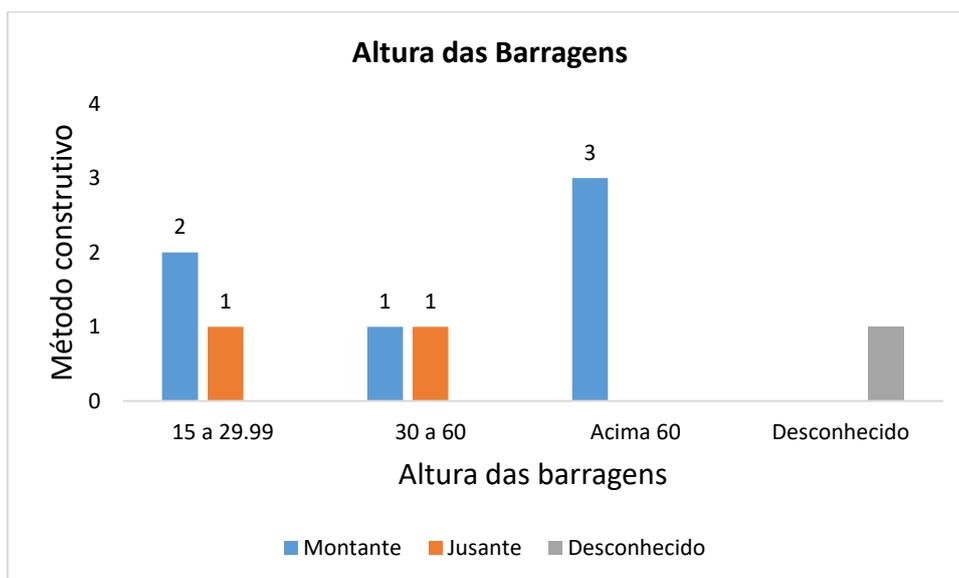
Figura 26- Altura das barragens estudadas que romperam

- Considerando a altura da estrutura e os métodos construtivos observa-se, na Figura 26, que 50% das barragens construídas pelo método de montante eram mais altas que 60 m.

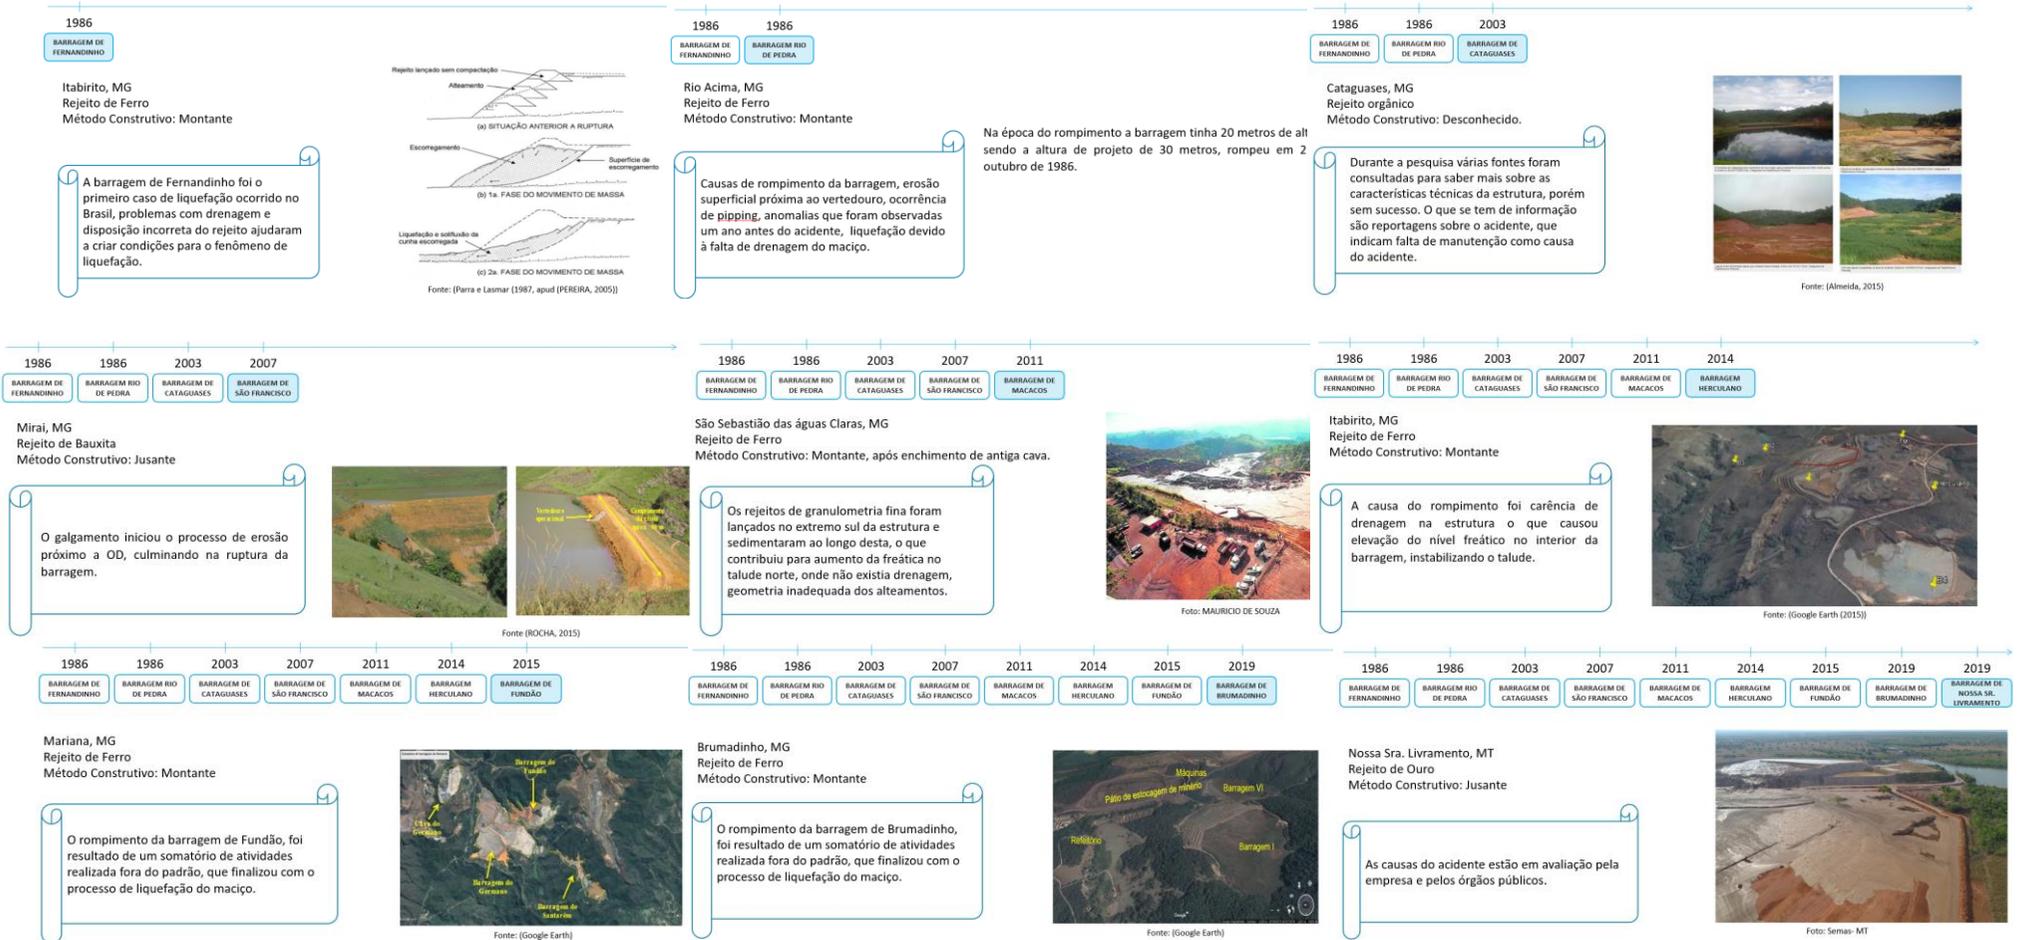
Figura 28-Sínteses do levantamento histórico de ruptura de barragens brasileiras

Analisando a figura 28 tem-se uma síntese das informações relevantes para explicar os fenômenos que levaram as barragens de rejeito ao colapso. Destaca-se mais uma vez, que antes de uma barragem romper, várias anomalias podem ser identificadas, o que ressalta a necessidade do monitoramento dessas estruturas a partir de sua observação, instrumentação, operação e gestão. Assim, a avaliação de um único parâmetro geotécnico não é suficiente e eficiente, sendo necessário o acompanhamento temporal das variáveis mais importantes que podem contribuir para a instabilidade de uma estrutura desse tipo.

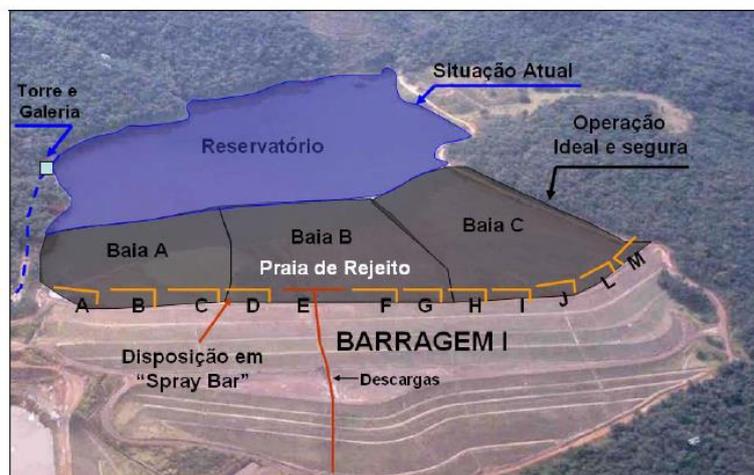
Figura 34 - Alteração na forma de disposição de rejeito na Barragem I.

Segundo Pirete (2010), no ano de 2006 quando se inicia a segunda fase, a importância da operação de disposição do rejeito foi reconhecida e ocorreram mudanças no método de disposição. Nesta etapa, os rejeitos continuam sendo dispostos a montante, mas o sistema de espigotamento foi substituído por conjuntos de barras aspersoras (*spray bars*), constituídos por tubulações com 30 m de comprimento e dispostos entre os pontos de lançamento, espaçados a cada 60 m ao longo da tubulação principal. Estas barras aspersoras operam alternadamente ao longo da crista em trechos na praia, de forma a se estabelecer a formação de camada de rejeitos o mais uniforme e homogênea possível ao longo da barragem, como mostra a Figura 34.

A estrutura foi dividida em três trechos operando alternadamente, onde cada trecho conta com quatro sistemas de barras aspersoras (*spray bars*), com objetivo de ter uma segregação hidráulica adequada, evitar a formação de desníveis significativos entre as partes adjacentes da praia de rejeitos. A operação alternada favorece o adensamento e, conseqüentemente, resulta em ganhos de resistência aos rejeitos sedimentados.

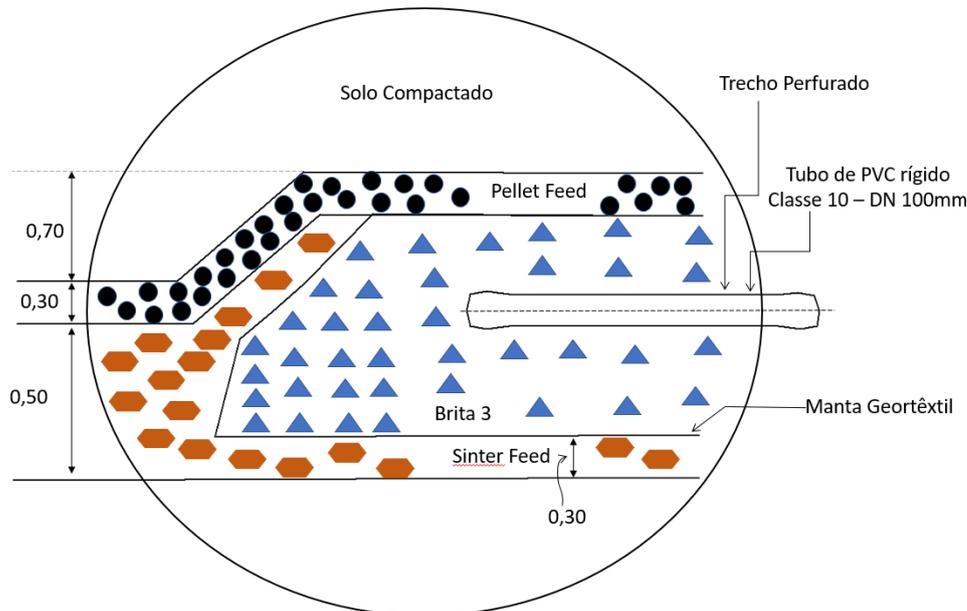
Figura 39 - Representação do sistema de drenagem para terceiro alteamento.

Para o terceiro alteamento, Etapa 3, foi projetado uma drenagem interna que incluía camada drenante de 1,5 m de espessura na base dos estágios construídos usando uma camada de transição de "*pellet feed*" com base formada por um dreno de pé contínuo de cascalho de "*sinter feed*" envolto em um geotêxtil (“Bidim OP-20”) que descarregava a água diretamente no canal de drenagem no talude a jusante da barragem. O sistema de drenagem da camada drenante deveria ser direcionada do dreno de pé para o canal de descarga usando tubos rígidos de PVC de 100 mm de diâmetro, instalados a cada 50 m ao longo da praia (Figura 39). Os tubos de PVC foram projetados para serem perfurados ao longo da seção embutida na camada drenante (Robertson *et al.* 2019).

A análise de estabilidade foi realizada apenas no quarto alteamento, sendo que o valor do fator de segurança calculado foi de 1,33 para o estágio 7, Etapa 3. Esse fator de segurança passou a ser 1,23 para o estágio 8, Etapa 3. Ao final do terceiro alteamento, Etapa 3, a seguinte instrumentação foi instalada: marcos topográficos (MS-1 a MS-22); piezômetros nos solos de fundação, e drenos sub-horizontais.

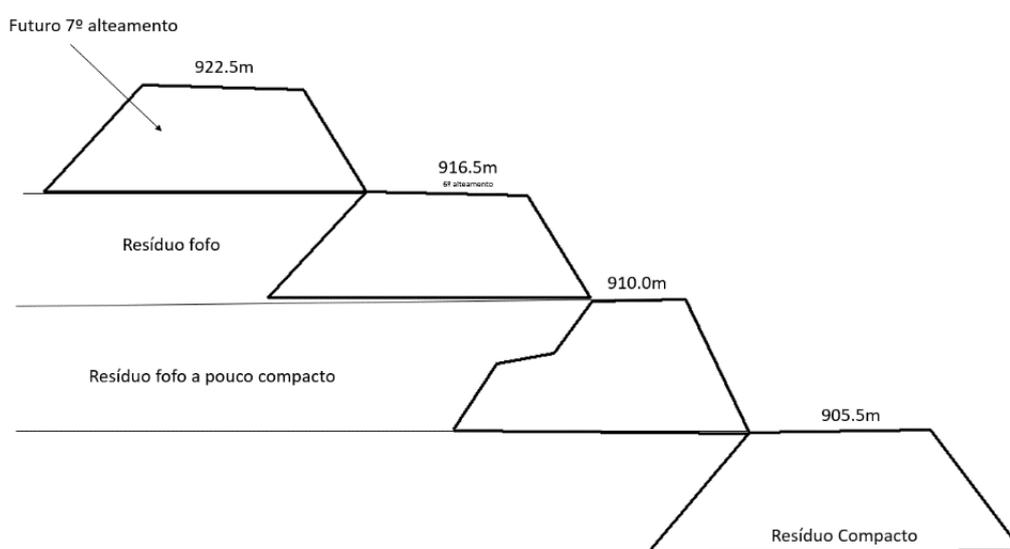
Figura 44 - Representação da seção transversal típica do sétimo alteamento.

Segundo Robertson *et al.* (2019), a análise de estabilidade para o sétimo alteamento, Etapa 5, indica condições mais críticas quanto a estabilidade na ombreira direita, causada pela saturação dos rejeitos e baixa compactação (Figura 44). Nos documentos históricos consultados por esses autores os rejeitos perto da ombreira esquerda foram caracterizados com potencial para liquefação, devido ao estado fofo e saturado, para solicitação dinâmica. A drenagem interna projetada era igual à do sexto e quinto alteamento, Etapa 5.

Conforme descrito por Robertson *et al.* (2019), o fator de segurança foi calculado pelo Método de Spencer por meio do software UTEXAS3, chegando a um valor de $FS=1,57$ para condições normais piezométricas, e de $FS=1,18$ para condições piezométricas menos favoráveis.

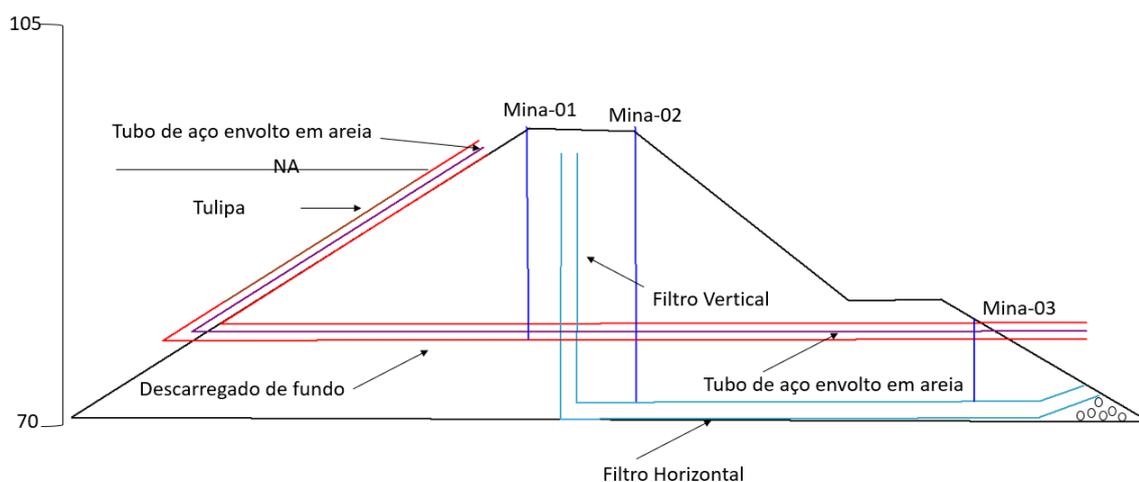
Figura 50- Drenagem interna implantado na Barragem de São Francisco

A barragem principal tem um sistema de drenagem interna, composto por filtro vertical e tapete horizontal, construídos com areia. Ela possui drenagem de pé formada por enrocamento a jusante e trincheira instalada em cada uma das ombreiras. O sistema de drenagem interna também está implantado nos diques da barragem (Figura 50). A drenagem superficial é composta por canaletas de concreto ao longo das bermas, escadas no talude de montante e jusante, que direcionam a água pluvial para um bueiro localizado no pé do talude de jusante.

A barragem principal foi construída em duas etapas. Na primeira o maciço foi projetado para 52 m de altura, com crista na cota 690 e na segunda etapa a barragem chega à cota 707,5. O talude de montante do maciço executado, tem inclinação de 1,0V:2,5H com bermas de 3,0 m de largura a cada 10,0 m de desnível. O talude de jusante apresenta inclinação de 1,0V:2,0H com bermas também de 3,0 m de largura e com desnível de 10,0 m, conforme descrito por Rocha (2015).
