Análise de falhas e vida útil de transformadores de potência por meio de estudo de casos

Assessment of failure and lifetime in power transformers through case studies

Doctoral thesis submitted to the Polytechnic School of the University of São Paulo in fulfillment of the requirements of the Ph.D. degree in Doctor Science

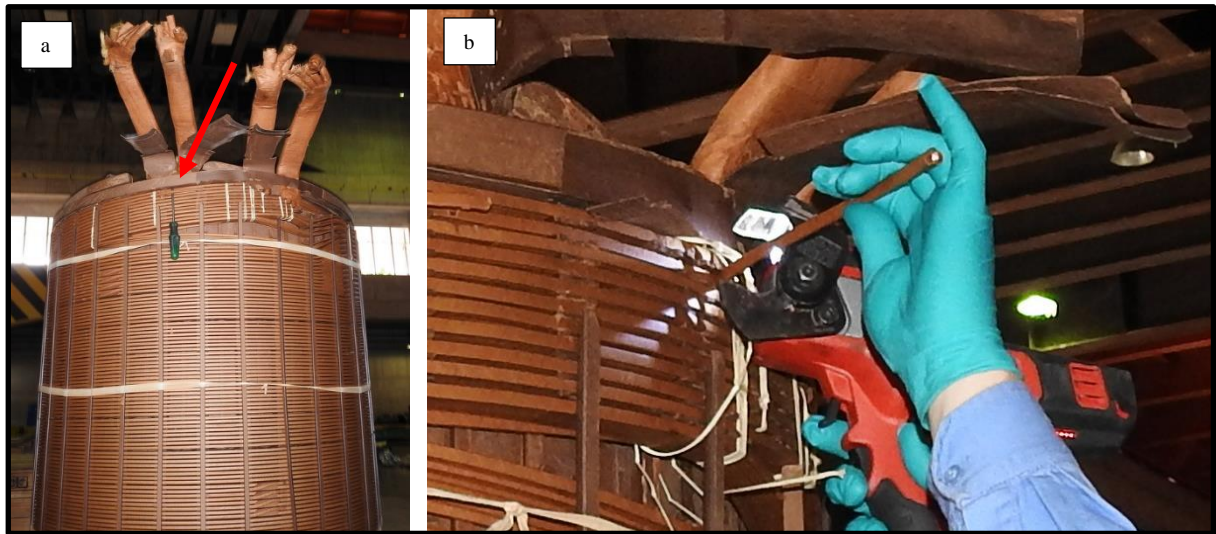
Levando em consideração a literatura técnica existente, as amostras de condutores para análise de grau de polimerização são retiradas dos discos/ espiras mais superiores dos enrolamentos de alta e baixa tensões, terciário e regulação. A figura 4.6 mostra a extração de amostras de condutores do enrolamento de alta tensão de um transformador de potência. Após a escolha dos condutores a serem analisados, as amostras são embaladas e enviadas para laboratório. Então, as camadas de papel dos condutores são removidas, organizadas e registradas. As figuras 4.7.a) e b) registram as análises realizadas nos enrolamentos de alta e baixa tensões de um transformador de 166 MVA, 345/ 138 kV.

Figura 4.6 a) Vista geral do enrolamento de alta tensão com indicação do disco a ser removido. b) Remoção de amostra de condutor para ensaio de GP do papel (AUTOR)

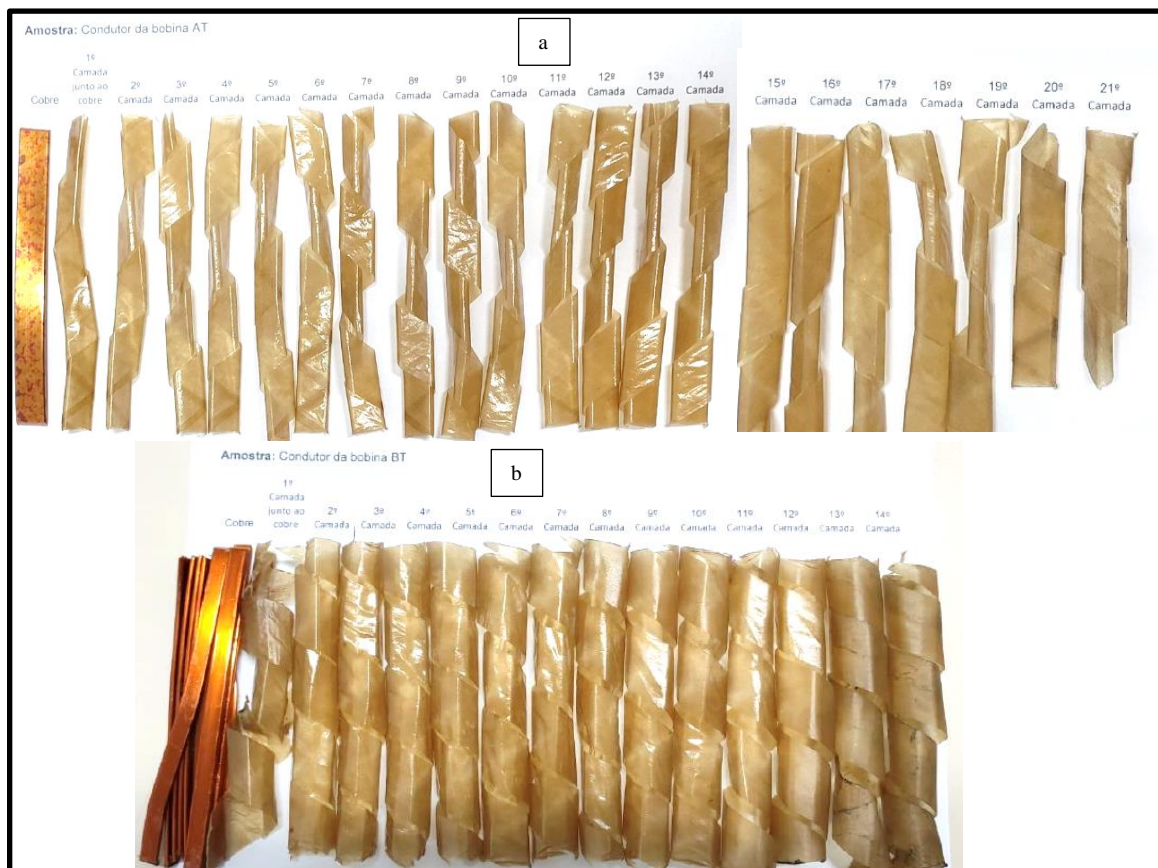
Figura 4.7 a) camadas de papel do condutor de alta tensão (fotos acima). b) camadas de papel do condutor de baixa tensão (foto abaixo) (GALDEANO, 2020)

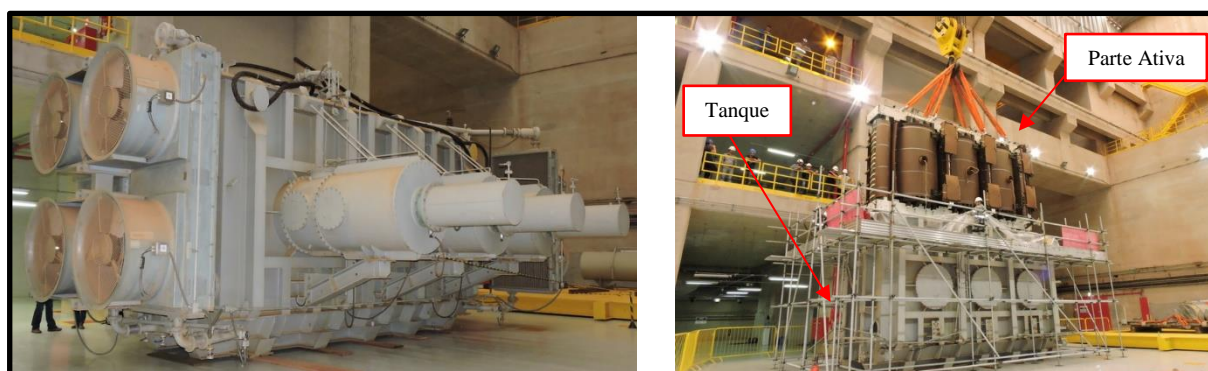
Figura 5.1 Vista externa do transformador e parte ativa sendo removida do tanque (RBENGE, 2017)

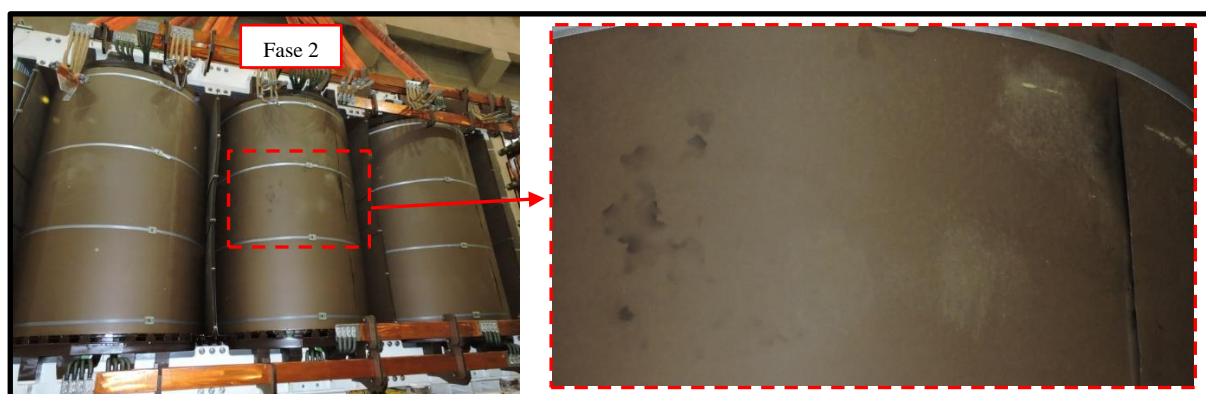
Figura 5.2 Parte ativa removida do tanque e visualização de carbonização nos cilindros isolantes externos do enrolamento de alta tensão (RBENGE, 2017)

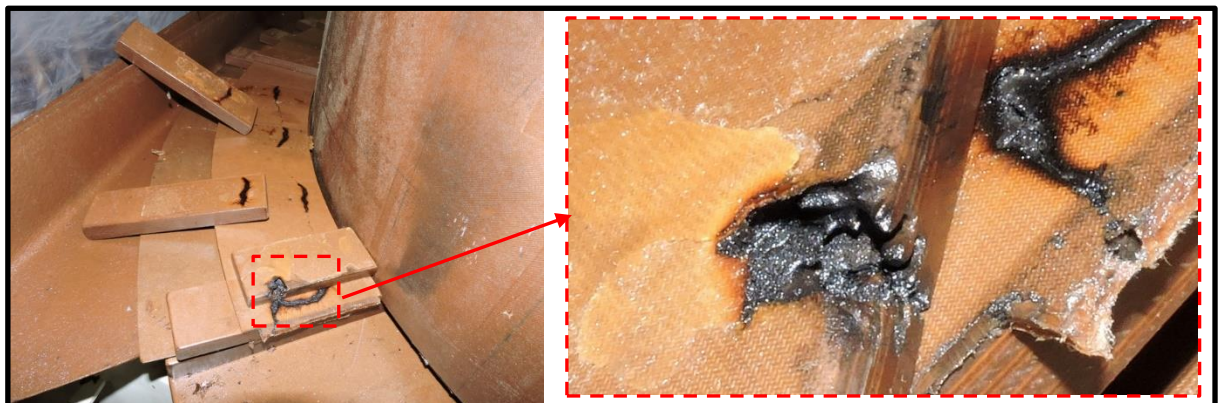
Figura 5.5 Calços inferiores do enrolamento de alta tensão da fase 2 após a sua remoção.
(RBENGE, 2017)

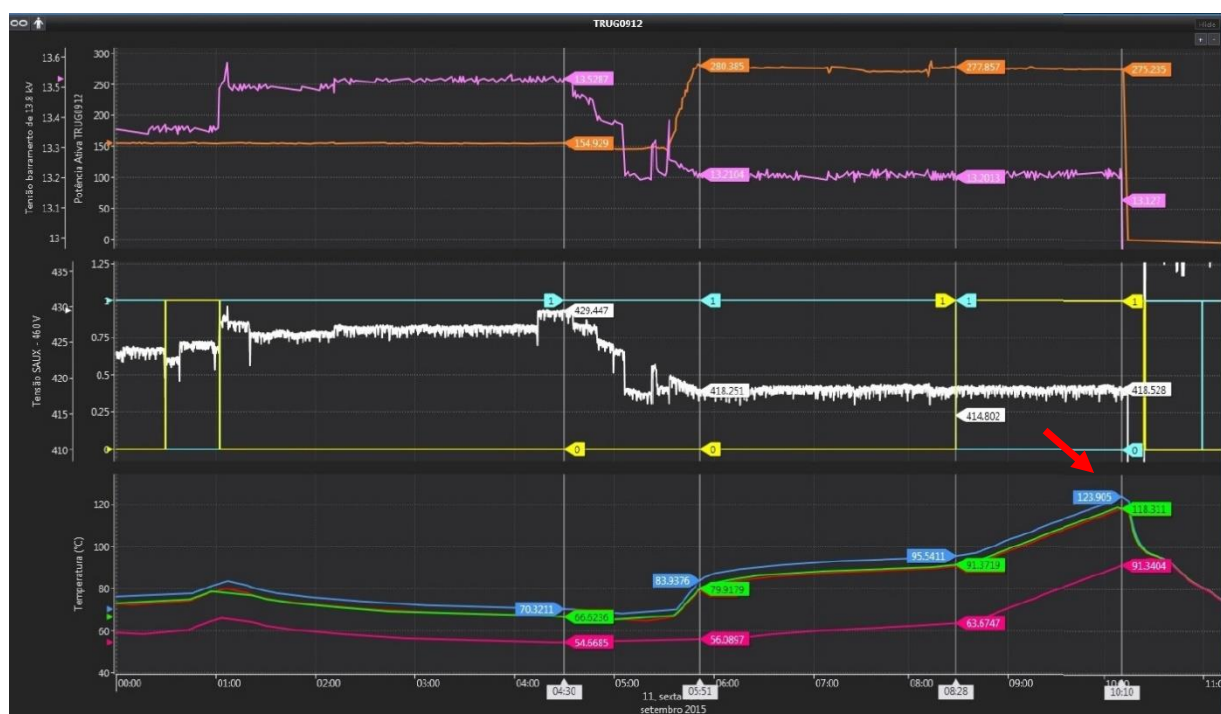
Além dos registros do sistema supervisório foram apresentados os gráficos que monitoram as grandezas operacionais do transformador, de onde é possível identificar o valor máximo da temperatura em 123,9°C (seta vermelha no gráfico 5.1). Após a normalização do sistema de refrigeração e inspeção visual do transformador, foi feito o seu religamento às 13:18:22 (hora local), como descrito na tabela 5.2.

Gráfico 5.1 Gráficos de tensão de barra auxiliar (branco), potência ativa (laranja), temperaturas nos enrolamentos alta tensão (azul), baixas tensões (verde e vermelho) e óleo (rosa) entre 0 e 11 h (RBENGE, 2017)

As figuras 5.9 e 5.10 ilustram que o aquecimento do condutor a partir de 120 °C há formação de bolhas e consequente liberação de umidade para o óleo isolante (SOKOLOV & KOCK, 2008). No caso presente, conforme gráfico 5.1, a temperatura no enrolamento de alta tensão atingiu 123,9 °C.

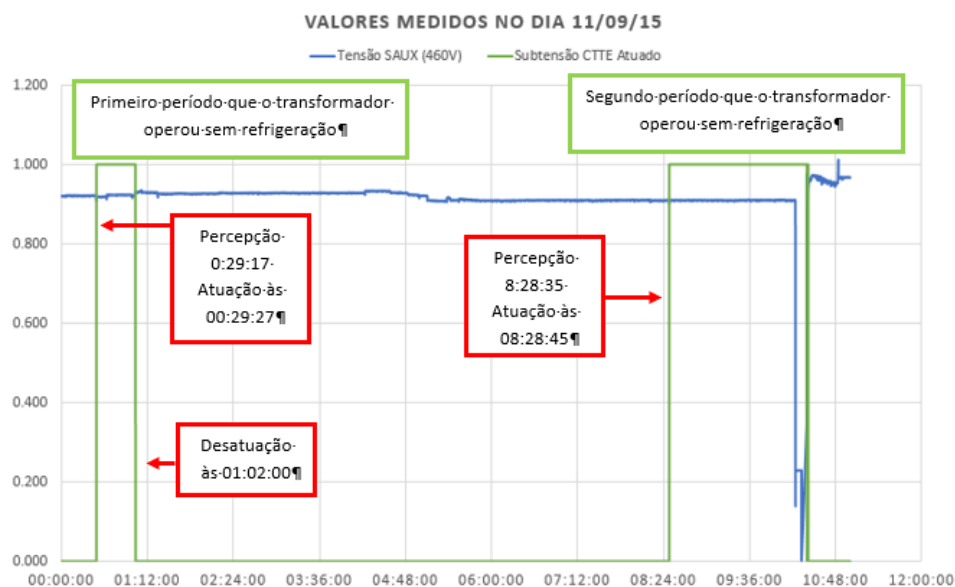
A seguir será analisado o desempenho do relé de subtensão no dia 11/09/15 conforme o registro de eventos da tabela 5.1, em que houve detecção de falha às 00:29:17, com atuação 10 segundos após, às 00:29:27 e desatuação à 01:02:00, e novamente houve percepção de falha às 8:28:35, com atuação 10 segundo após, às 8:28:45, sem religamento, sendo então o transformador desligado permanentemente pelo relé de proteção térmico. O gráfico 5.2 mostra um panorama geral, no intervalo de 0:00 às 12:00, dos valores de tensão auxiliar do transformador em pu (em azul) e da mudança de status do relé de subtensão na barra de tensão auxiliar (em verde), que obedece à condição binária, ou seja, 1 atuado e 0 desatuado. Ressalta-se que a atuação de relé de subtensão desliga a refrigeração do transformador. Por outro lado, a desatuação restaura a operação regular da refrigeração.

Gráfico 5.2 Tensão no sistema auxiliar do transformador em pu e atuação do relé de subtensão entre 0:00 e 12:00 (RBENGE, 2017)

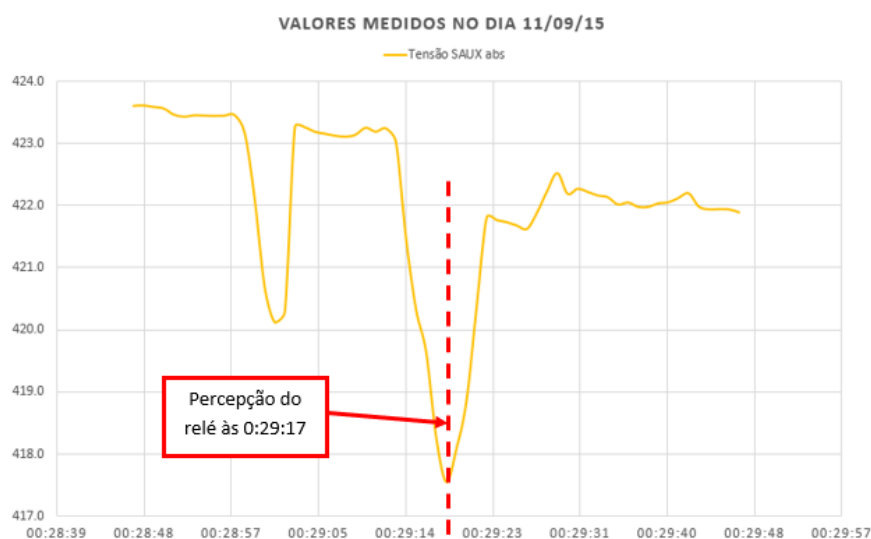
O gráfico 5.3 detalha a curva de tensão auxiliar segundo a segundo entre 0:28:39 a 0:29:57. Nota-se que à 0:29:17 o sistema de proteção percebeu baixo nível de tensão com

valor de 417,5 V. Como passados 10 segundos a tensão não retornou a níveis aceitáveis, houve a atuação desta proteção, desligando a refrigeração do transformador.

Gráfico 5.3 Curva de tensão auxiliar segundo a segundo, com atuação do relé às 0:29:18 (RBENGE, 2017)

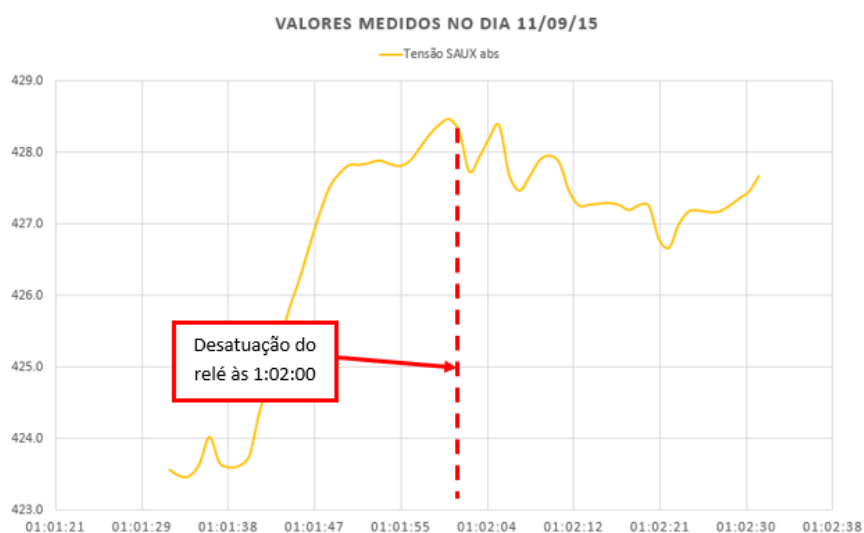
Por volta de 01:01:38 a tensão auxiliar alcançava cerca de 424 V sendo que à 01:02:00, com o valor de 428,3 V houve desatuação do relé de subtensão, reestabelecendo a refrigeração regulador do transformador, conforme visualizado no gráfico 5.4.

Gráfico 5.4 Curva de tensão auxiliar segundo a segundo com desatuação do relé à 1:02:00 (RBENGE, 2017)

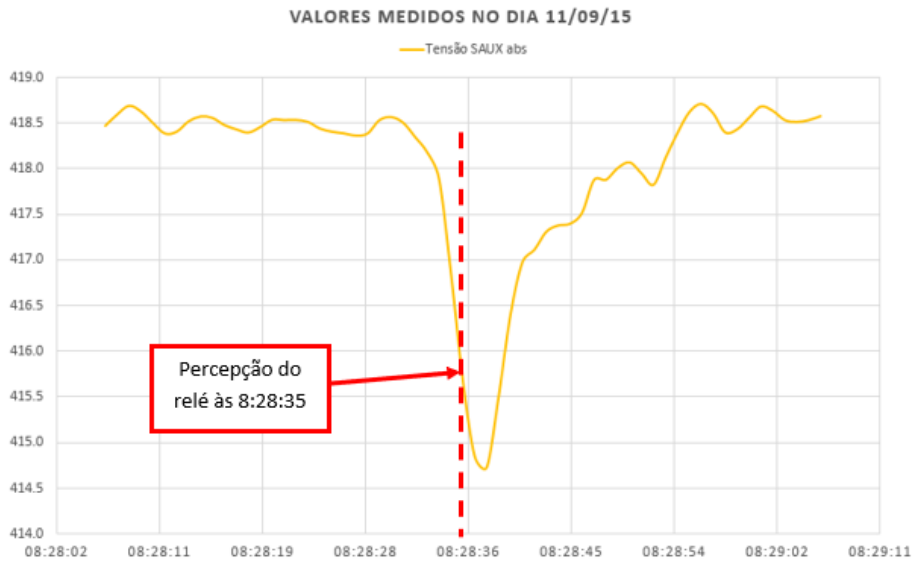
Entre 1:02 à 8:28 o sistema de refrigeração operava regularmente, quando às 8:28:35, o sistema de proteção percebeu de baixo nível de tensão com valor de cerca de 416 V e, como 10 segundos após não houve restabelecimento de nível adequado de tensão, houve atuação do relé de subtensão, conforme mostrado no gráfico 5.5. Nota-se que o valor de atuação do relé de subtensão não é o menor registrado neste intervalo. A tensão ainda atinge o valor mínimo de 414,7 V.

Gráfico 5.5 Curva de tensão auxiliar segundo a segundo com atuação do relé às 8:28:36 (RBENGE, 2017)

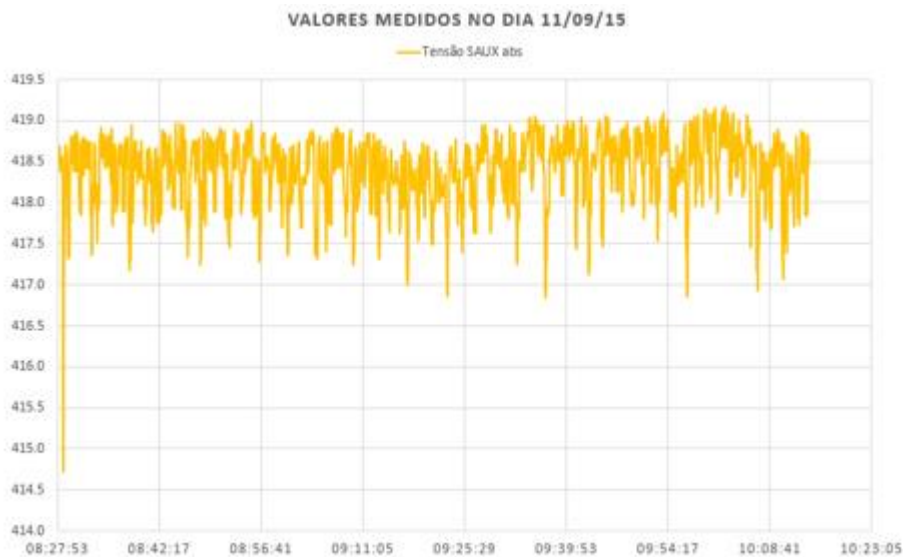
Gráfico 5.6 Tensão auxiliar entre 8:27 e 10:23 (RBENGE, 2017)

Ao contrário do que ocorreu no primeiro evento de atuação do relé de subtensão, após a segunda atuação às 8:28:45, o valor de tensão permaneceu em valores entre 417 e 419 V, conforme gráfico 5.6, o que não permitiu a desatuação do relé de tensão e conseqüentemente o retorno do funcionamento regular dos trocadores de calor, que permaneceram desligados até a atuação do relé de sobretemperatura dos enrolamentos até às 10:14:14.

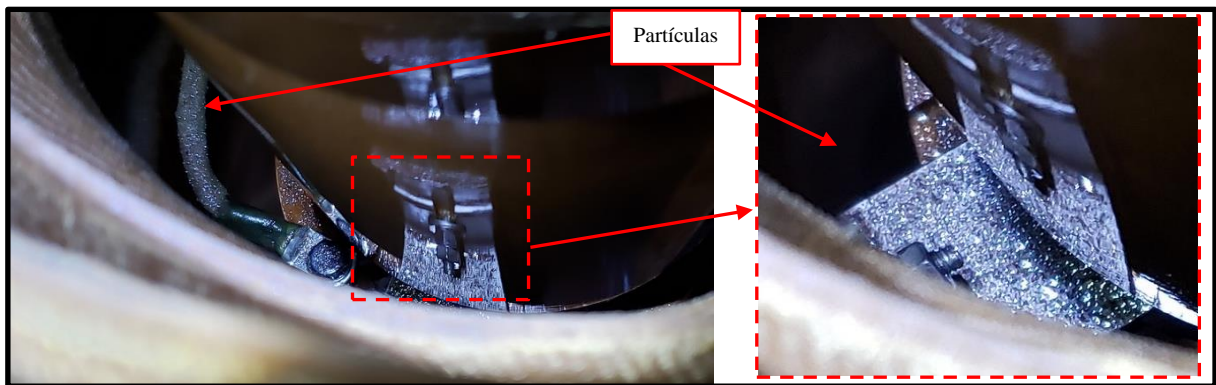
Figura 5.13 Detalhe interno da blindagem da bucha de alta tensão com sinais de partículas brilhantes (RBENGE, 2020)

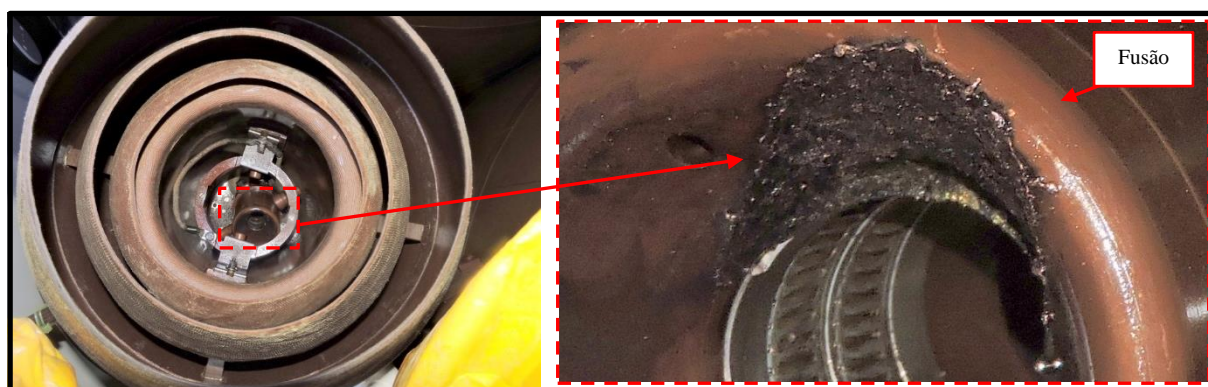
Figura 5.16 Detalhe do conector de saída do enrolamento de alta tensão com marcas de fusão (RBENGE, 2020)

As fotos reproduzidas na figura 5.15 mostram a posição deslocada do conector logo após remoção da bucha e as figuras 5.16 e 5.17 ilustram as fusões pontuais tanto do conector quanto do pino de encaixe, corroborando a teoria de encaixe inadequado entre as duas partes. Já a figura 5.18 mostra um dos pontos de fixação do conector, com detalhe para a deformação ocorrida, indicando que houve esforços além do permitido para esta estrutura no momento da inserção da bucha de alta tensão na ocasião da manutenção em julho de 2016.

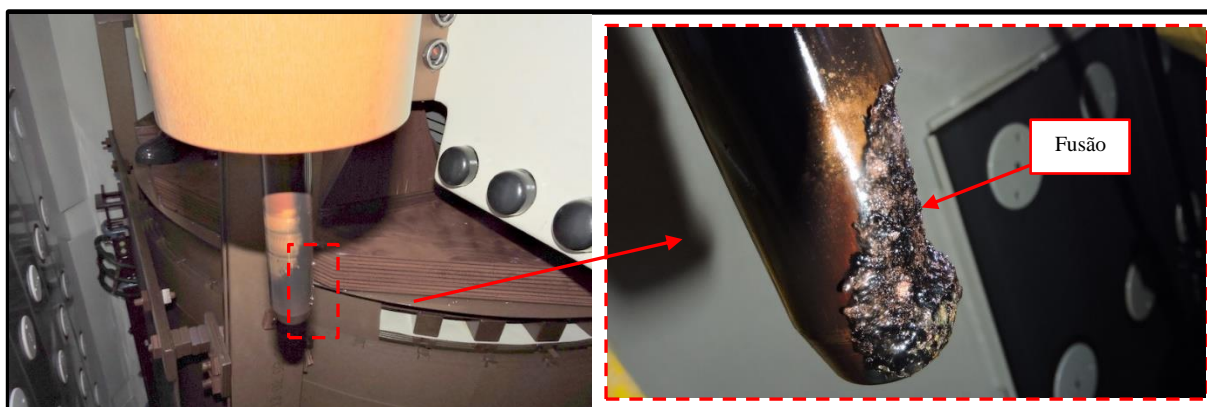
Figura 5.17 Carbonização e fusão do pino de encaixe da bucha de alta tensão (RBENGE, 2020)

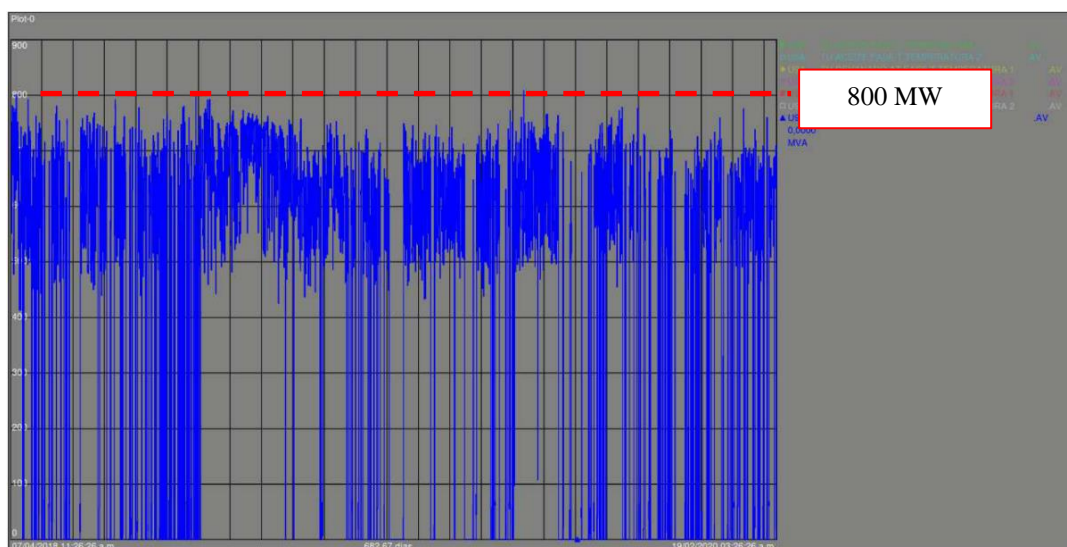
Gráfico 5.7 Potência trifásica gerada entre abril de 2018 e fevereiro 2020 (RBENGE, 2020)

Verifica-se que a potência gerada não excede o valor de 800 MW, ou seja, 267 MW por fase, não ultrapassando a potência nominal do transformador, que é de 275 MVA. Nos gráficos de temperatura verifica-se que estas não ultrapassaram os 75 °C no óleo ou enrolamento, revelando operação térmica adequada, dentro do limite de 105° C (ABNT, 2007).

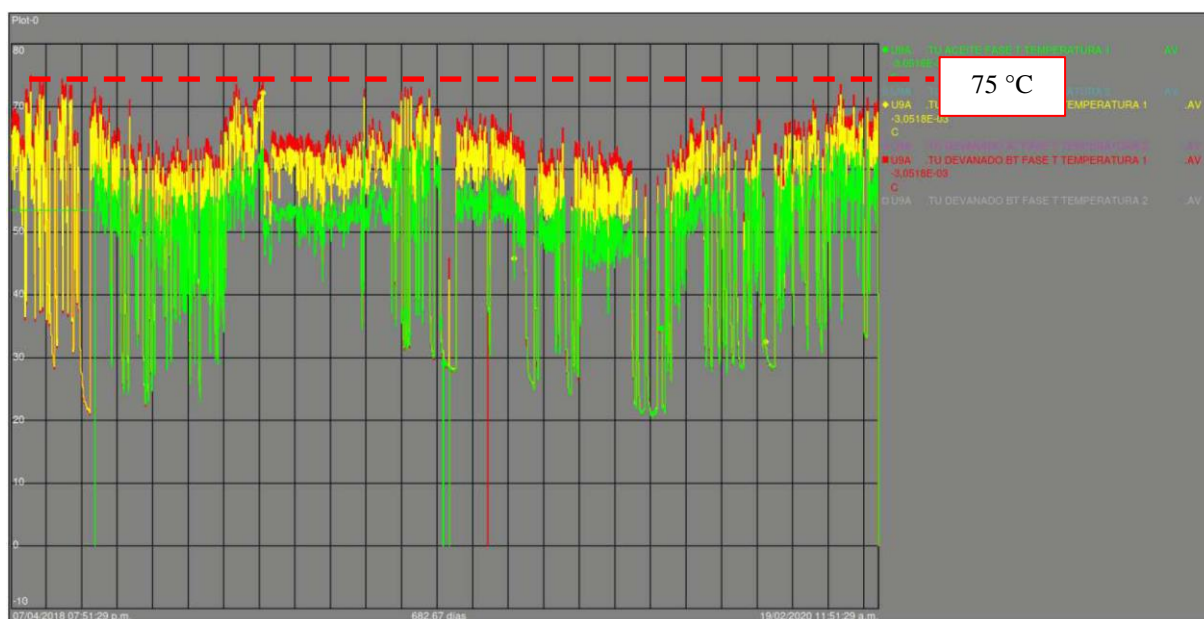
Gráfico 5.8 Temperaturas do óleo e enrolamentos abril de 2018 e fevereiro 2020 (RBENGE, 2020).

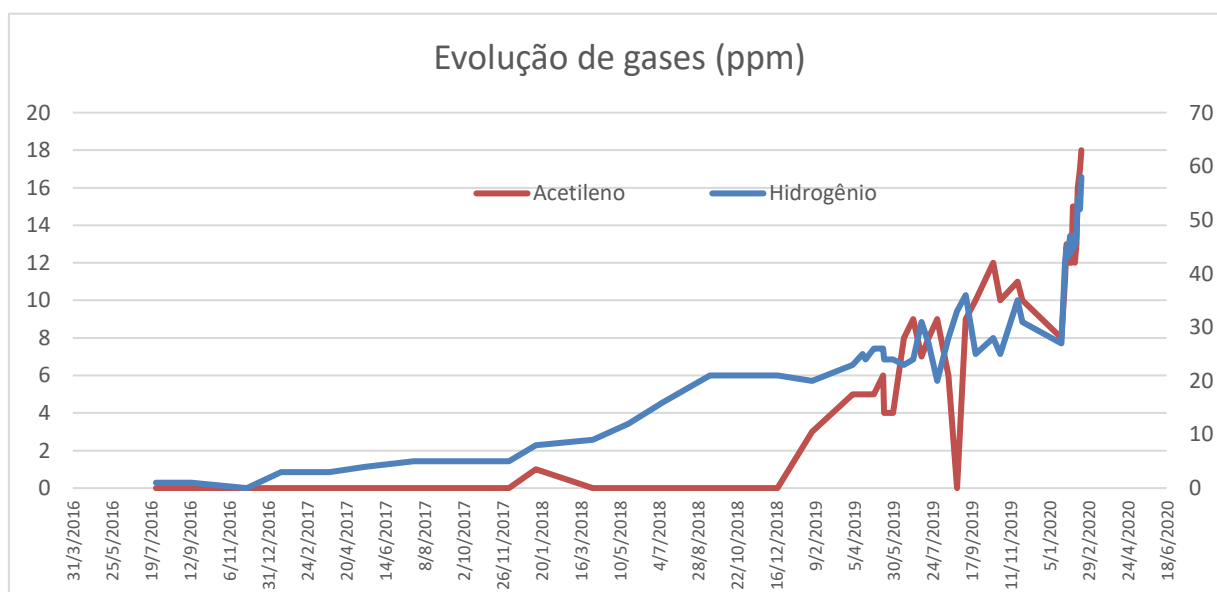
Gráfico 5.9 Evolução dos gases acetileno e hidrogênio (RBENGE, 2020)

A amostra a partir de 18/01/17 mostrou a primeira geração de gás hidrogênio (3 ppm), tendência de incremento que continuou lentamente e se acentuou a partir de 22/05/18. A partir de 27/01/20 verifica-se uma progressão acelerada de geração deste gás. Para o acetileno,

Já o acetileno, apresentou-se praticamente inexistente até que em fevereiro de 2019 houve o início de pequena detecção. Da mesma forma que o hidrogênio, houve um incremento gradual até que a partir de janeiro de 2020 houve o aumento rápido na taxa de crescimento do acetileno, com geração de descargas de alta energia e fusão acentuada das partes metálicas. O gráfico 5.9 mostra as taxas de incremento para os dois gases mencionados anteriormente.

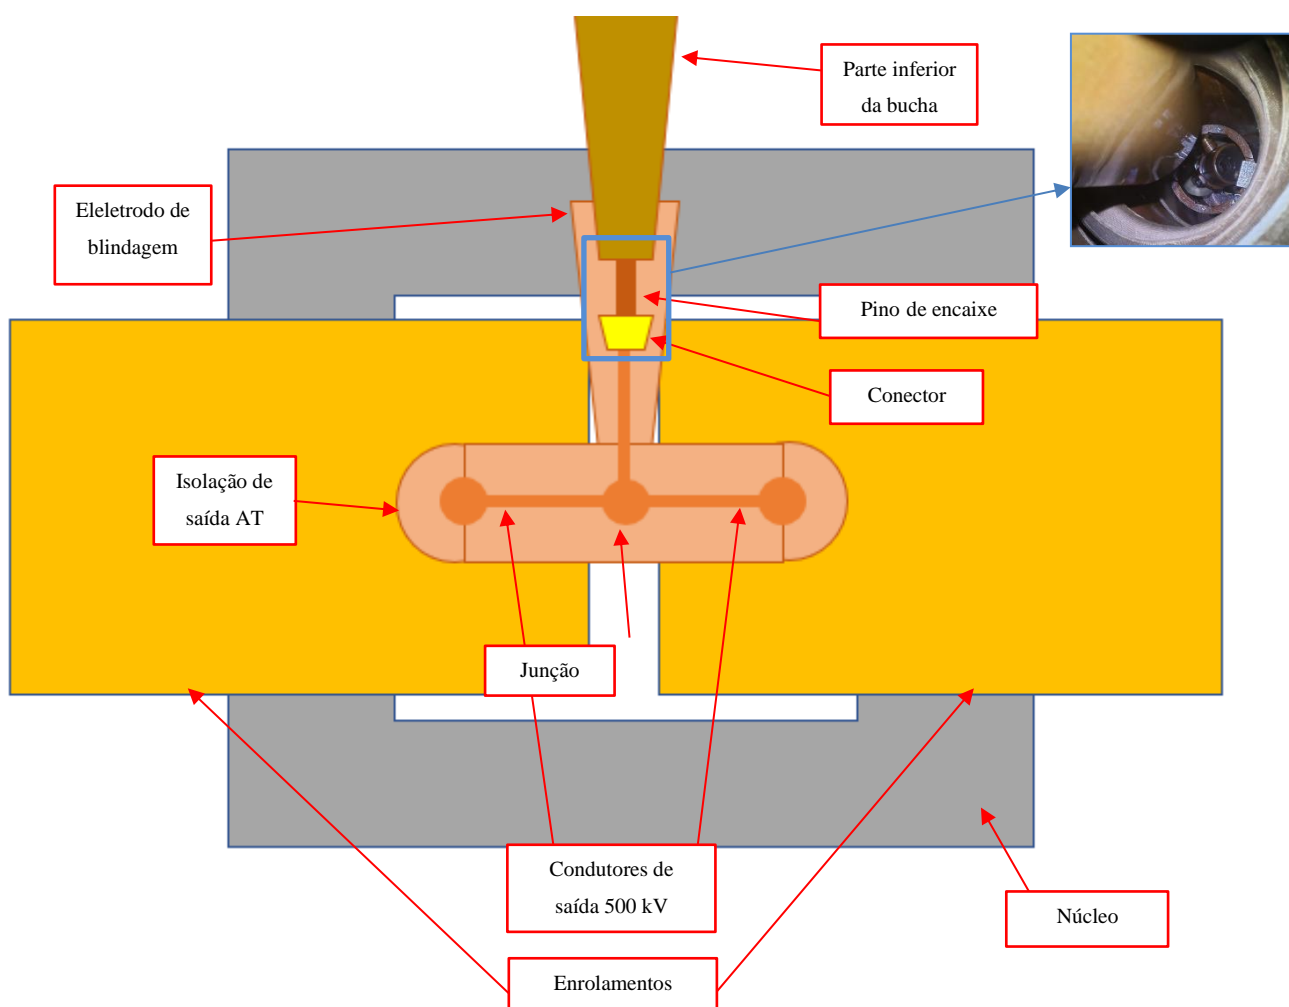
As informações disponibilizadas indicam que na manutenção para conter o vazamento de óleo na bucha de alta tensão, realizada em julho de 2016, houve encaixe incorreto entre o conector de saída do enrolamento de alta tensão e o pino de encaixe da bucha. A figura 5.19 mostra o desenho esquemático básico do núcleo e dos enrolamentos do transformador, bem como das partes envolvidas na ocorrência.

A partir do encaixe inadequado entre pino de encaixe de bucha e o conector de saída do enrolamento de alta tensão, iniciou-se um processo de descargas de baixa energia, com início de pequena geração de hidrogênio em janeiro de 2017, com gradual evolução até janeiro de 2020, quando passou a incrementar rapidamente a taxa deste gás.

Figura 5.19 Desenho esquemático da saída do enrolamento de alta tensão (RBENGE, 2020)

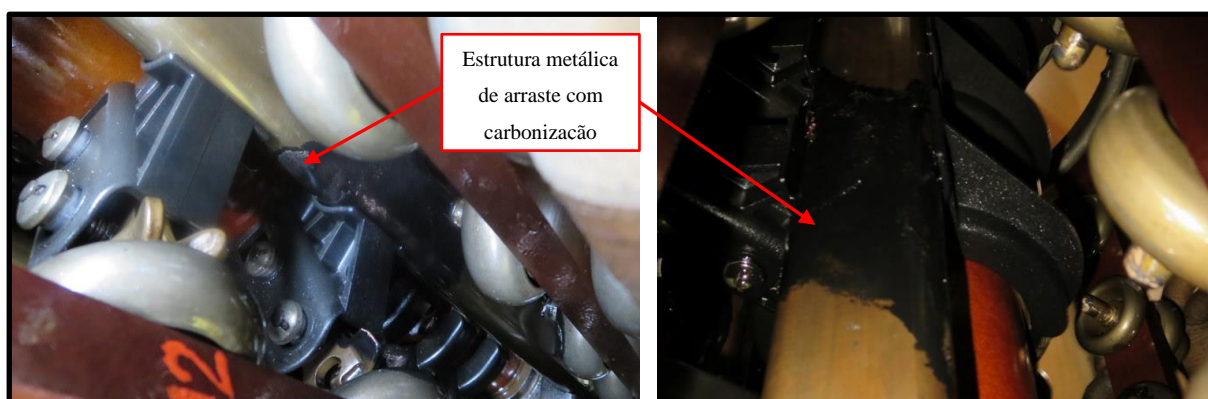
Figura 5.22 Vistas da estrutura de arraste dos contatos móveis da chave seletora (RBENGE, 2016)

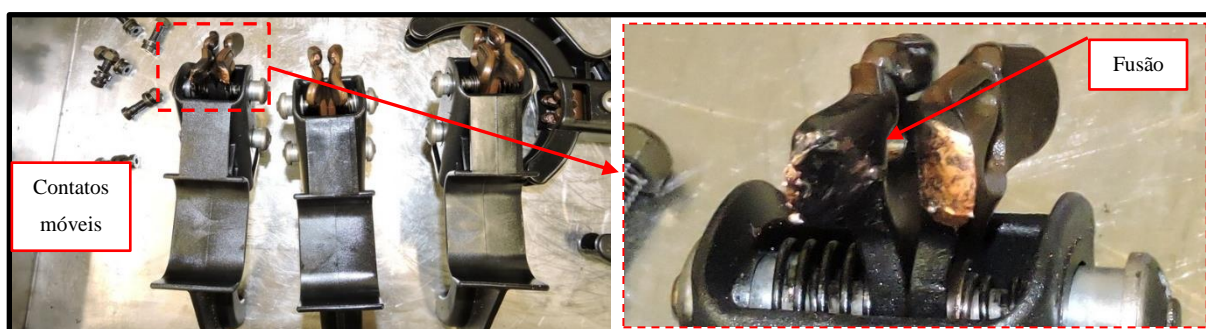
Figura 5.25 Vistas gerais dos contatos móveis da chave seletora do comutador sob carga e detalhe da fusão de um contato móvel (RBENGE, 2016)

Neste caso, os danos se deram na chave seletora, que compartilha o mesmo volume de óleo da parte ativa do transformador.

A partir dos levantamentos realizados foi possível constatar que houve a abertura de arco elétrico entre os contatos fixos das conexões 2R e 1R, durante o processo de comutação, i.e., mudança de posição da chave do comutador. Embora o histórico das análises do óleo isolante do transformador não tenha apresentado irregularidades ou mesmo a presença de enxofre corrosivo, foi verificado que em parte dos componentes do comutador que são revestidos com prata há marcas de escurecimento em formato de película, que conforme confirmado por testes de Microscopia Eletrônica de Varredura, trata-se de sulfeto de prata – Ag_2S . Este é um componente formado pela ação de enxofre corrosivo em contato com a prata.

Com a diminuição da rigidez dielétrica, propiciando a abertura de um caminho condutor entre partes com diferentes potenciais elétricos, houve a formação de arco elétrico que resultou nos danos ao comutador.

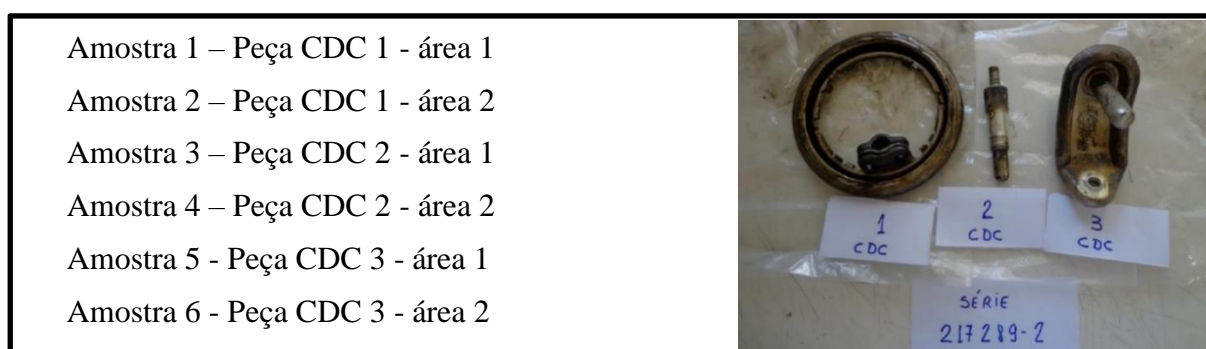
Figura 5.26 Peças segregadas do comutador sob carga para análise em laboratório com identificação (RBENGE, 2016)

Resultados obtidos (em %): Em todas as amostras analisadas na tabela 5.15 foram constatadas presença em maior quantidade de prata (Ag) e enxofre (S).
