**Estudo de erosões do tipo *piping* na cabeceira do Córrego Santa
Maria, Brotas/SP**

Dissertação apresentada ao Programa Geociências
(Recursos Minerais e Hidrogeologia) para obtenção
do título de Mestra em Ciências

Dissertação de Mestrado

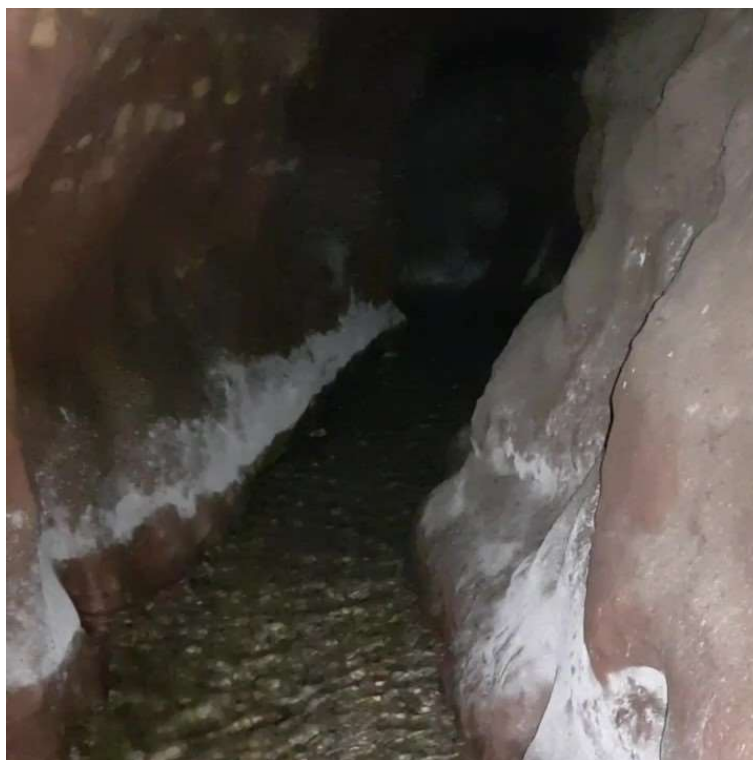
um conduto com água fluindo livremente no canal criado, transportando sedimentos (Fig. 2).

Figura 2 – Água fluindo por fendas de 1,20m por 0,50m abertas pelo processo de *piping* na área de pesquisa(mar./2020).

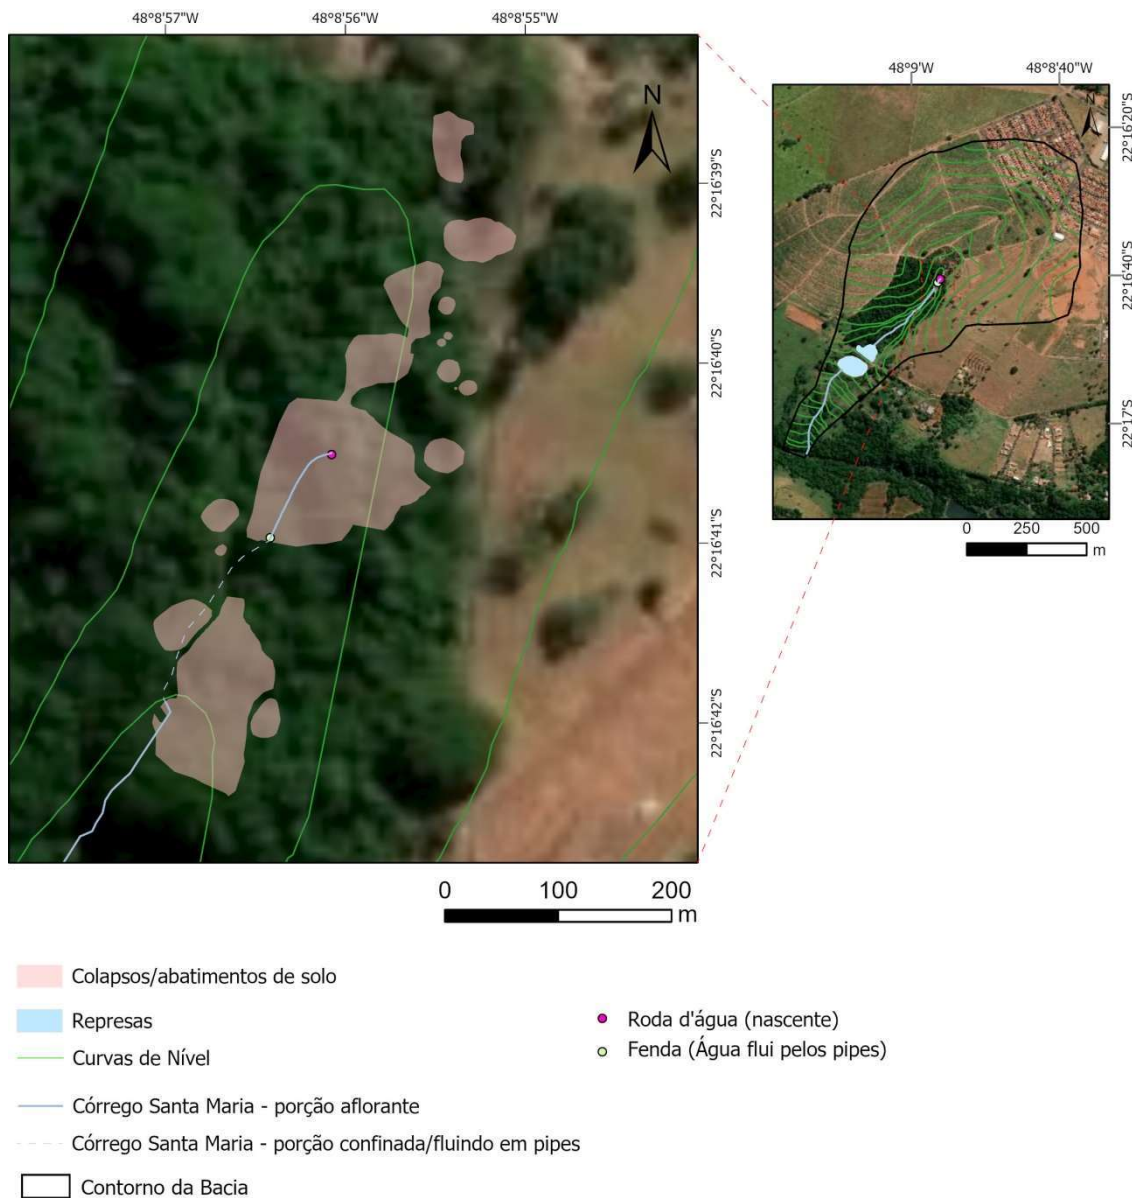
A **figura 13** é um produto do reconhecimento preliminar da região para determinar os pontos para ensaio geofísicos, com delimitação dos locais onde os abatimentos do terreno eram visíveis e onde existiam os colapsos e as fendas já conhecidas, para então propor a direção, o sentido e os pontos de interesse dos ensaios geofísicos. Esse trabalho foi feito com GPS de mão e uso de Google Earth.

Figura 13 – Mapa preliminar dos colapsos e abatimentos.

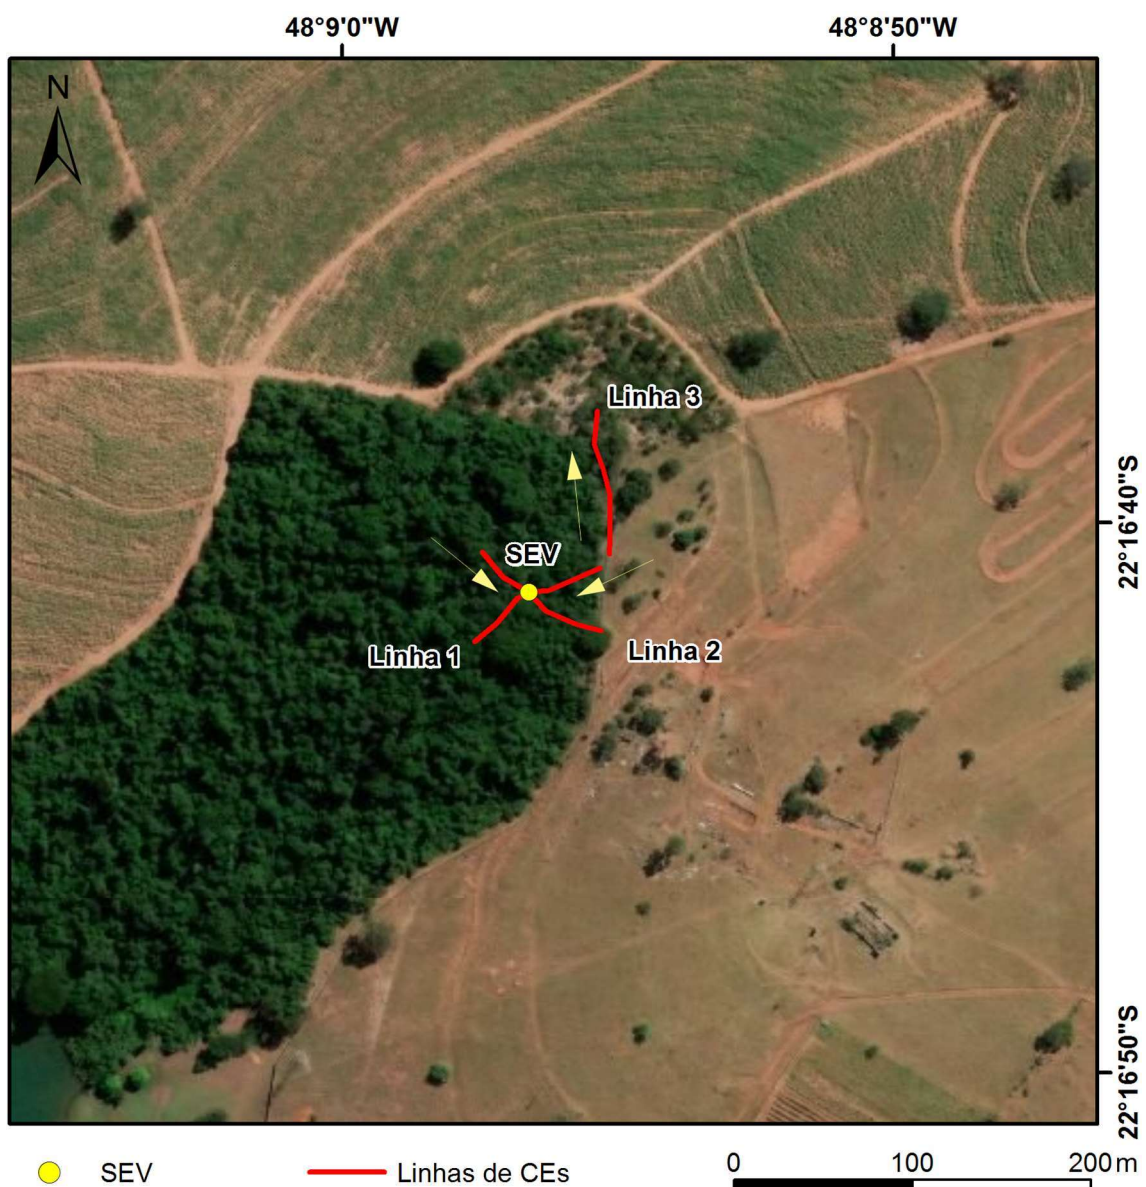
Foram realizados três caminhamentos elétricos (CEs) e uma sondagem elétrica vertical (SEV) na região. Os CEs foram realizados na tentativa de mapear a localização subterrânea das cavernas e inferir as direções dos fluxos subterrâneos. A SEV foi realizada sobre a principal fenda, com intuito de estabelecer o comportamento geoeletrico da cavidade conhecida presente no arenito (**Fig. 14**).

Figura 14 – Localização dos levantamentos geofísicos (as flechas indicam o sentido dos CEs).

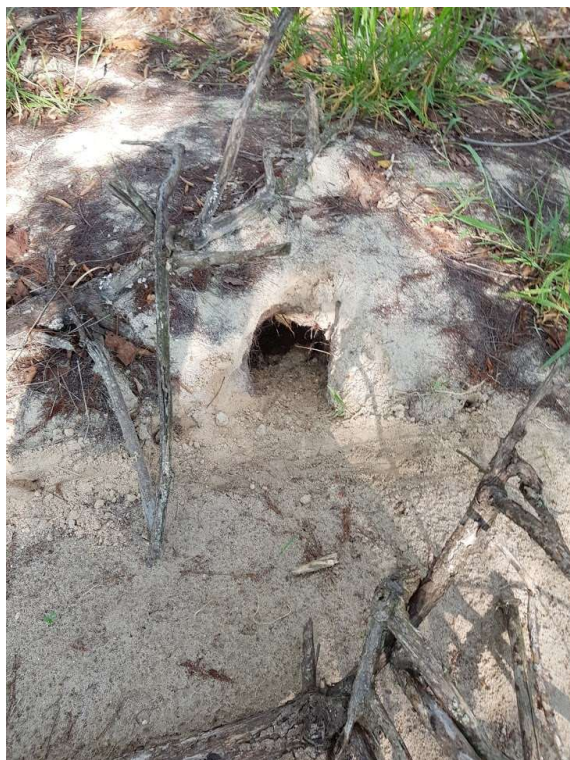
Alguns pontos com abatimentos não foram levantados quando existiam indícios de ser uma bioturbação (causada por formigueiro, toca de tatus), e pelo menos dois pontos de abatimentos foram encontrados no local e descartados como abatimentos e colapsos erosivos naturais (**Fig. 15**), mas podem ser também considerados como agravantes e indutores do processo na deflagração do *piping*.

Figura 15 – Ponto que foi descartado como abatimento e foi considerado como bioturbação.

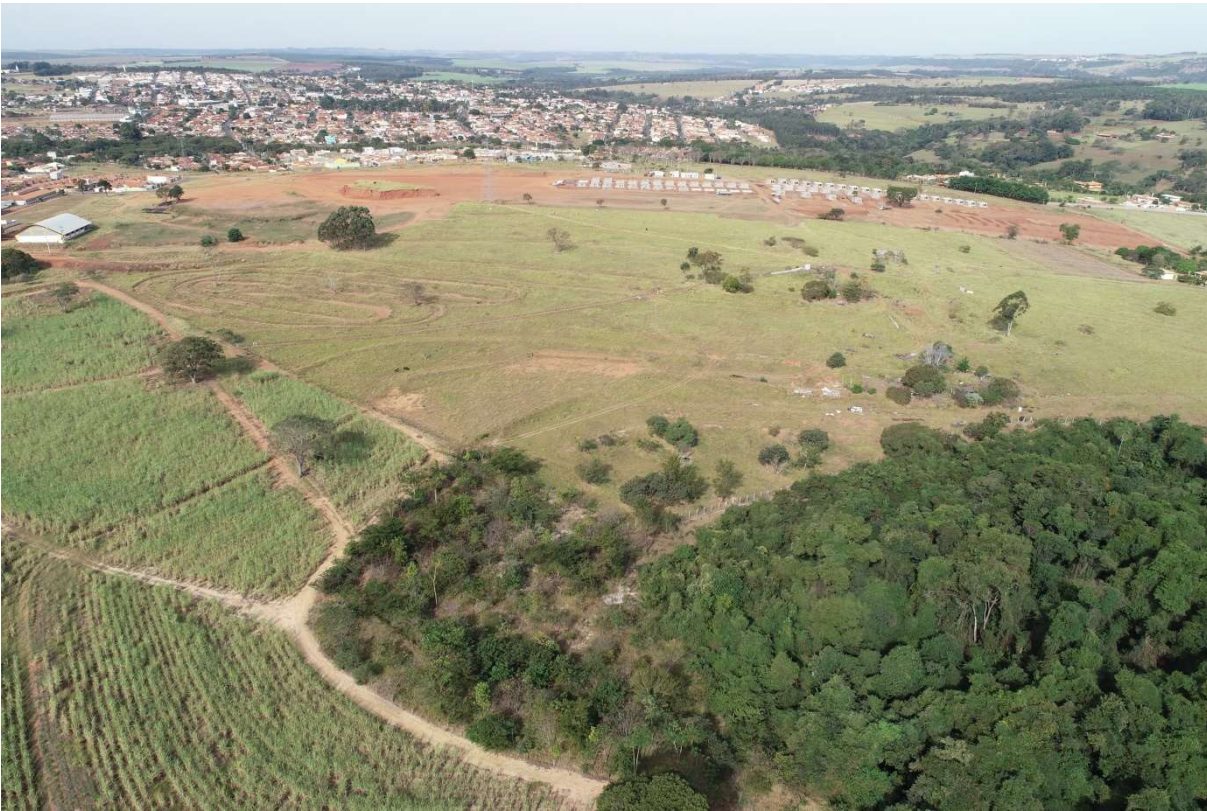
A porção mais afetada pelos colapsos e abatimentos de solo fica a jusante do Conjunto Habitacional Jardim Modelo, na cabeceira do Córrego Santa Maria, onde feições erosivas são vistas mais predominantemente nas áreas vegetadas de mata natural, com feições de formato circular, estendendo-se também para porções onde não há vegetação e áreas de pastagem (**Fig. 24**). Os abatimentos ocorrem com maior

intensidade nas proximidades da nascente, em que afloram os arenitos e existem abatimentos de colapso total, expondo processos erosivos (fendas e cavernas) no interior da Formação Botucatu e parciais, onde apenas o desnível no solo é verificado.

Figura 24 – Área de pesquisa (mata), área de pastagem e obras do Loteamento Santa Maria, ao fundo (jul./2019).

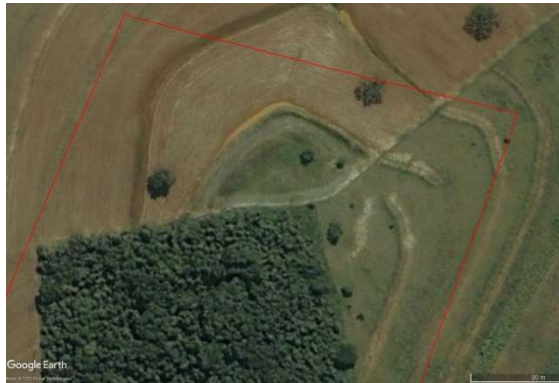
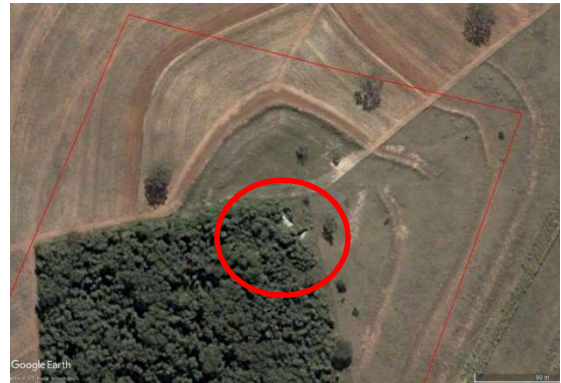
Nas imagens históricas do *Google Earth* disponíveis do ano de 2007, já é possível verificar um rápido avanço da erosão em um curto período de tempo: comparando imagens de 9 de março e 1º de julho de 2007, é possível ver um aumento considerável em uma das frentes erosivas (**Fig. 26a e 26b**).

Figura 26a – Cenário anterior ao avanço das erosões (adaptado de *Google Earth* – 9 mar./2007).

Figura 26b – Cenário após avanço das frentes erosivas (adaptado de *Google Earth* – 1 jul./2007).

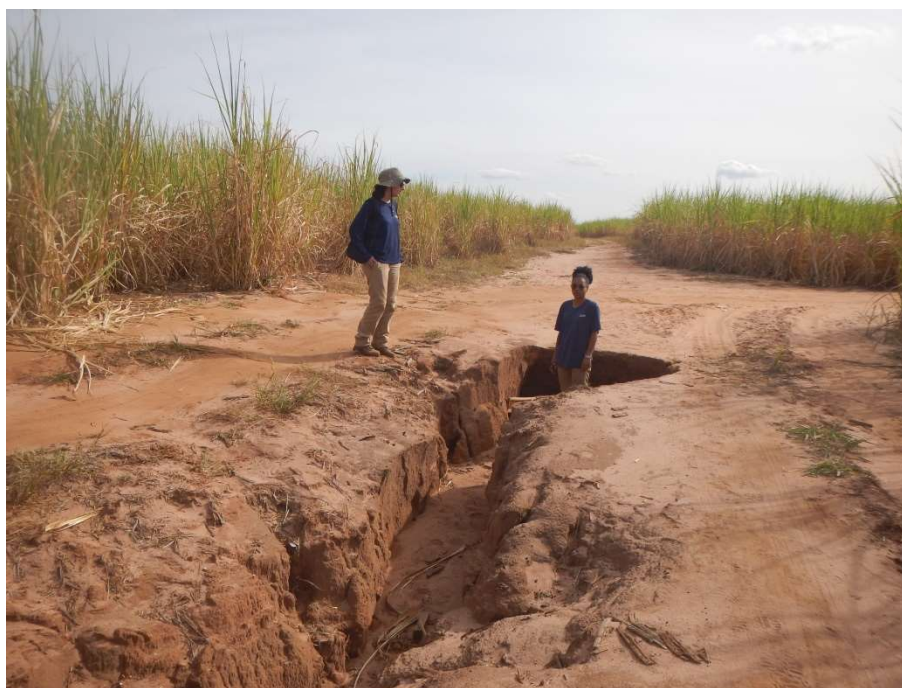
A partir de uma análise do que foi avaliado, indicando maior contribuição da plantação de cana ao processo erosivo, é de se imaginar que os processos erosivos superficiais (**Fig. 30**), laminares e lineares, que eventualmente evoluem para ravinamentos e voçorocas, podem ser dessa forma explicados, como nos cenários simulados e avaliados em ambos os trabalhos de Moruzzi (Moruzzi et al., 2008; Moruzzi et al., 2009), mas as erosões de jusante para montante do tipo *piping*, que evoluem em alguns casos para voçorocas, podem ter uma contribuição maior das variações de fluxo de água causadas pela impermeabilização do solo e pela falta de ordenamento das águas nos bairros. Atualmente, com ocupação mais adensada a montante e ocupação da vertente leste da bacia e mais estudos que indiquem essa contribuição antrópica devem ser feitos para a região.

Figura 30 – Erosão linear evoluindo para uma ravina em via de acesso para a área de cultivo de cana (jul./2019).

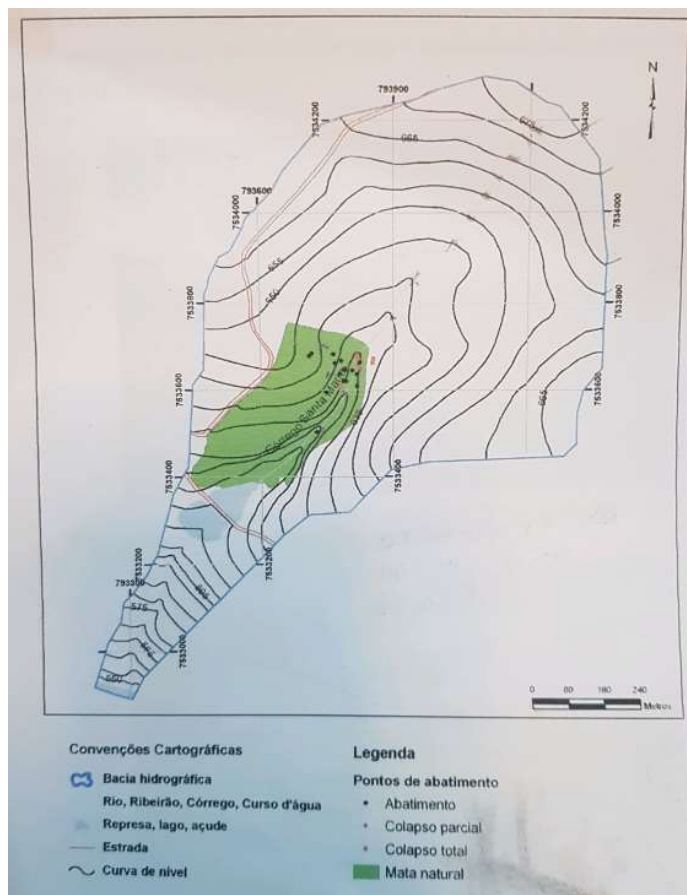
três categorias, sem maiores detalhes para suas dimensões e área de abrangência, totalizando 16 pontos de abatimento, 7 colapsos parciais e 6 colapsos totais (Fig. 31).

Figura 31 – Mapa dos pontos de abatimento e de colapso parcial e total do terreno (IPT, 2009).

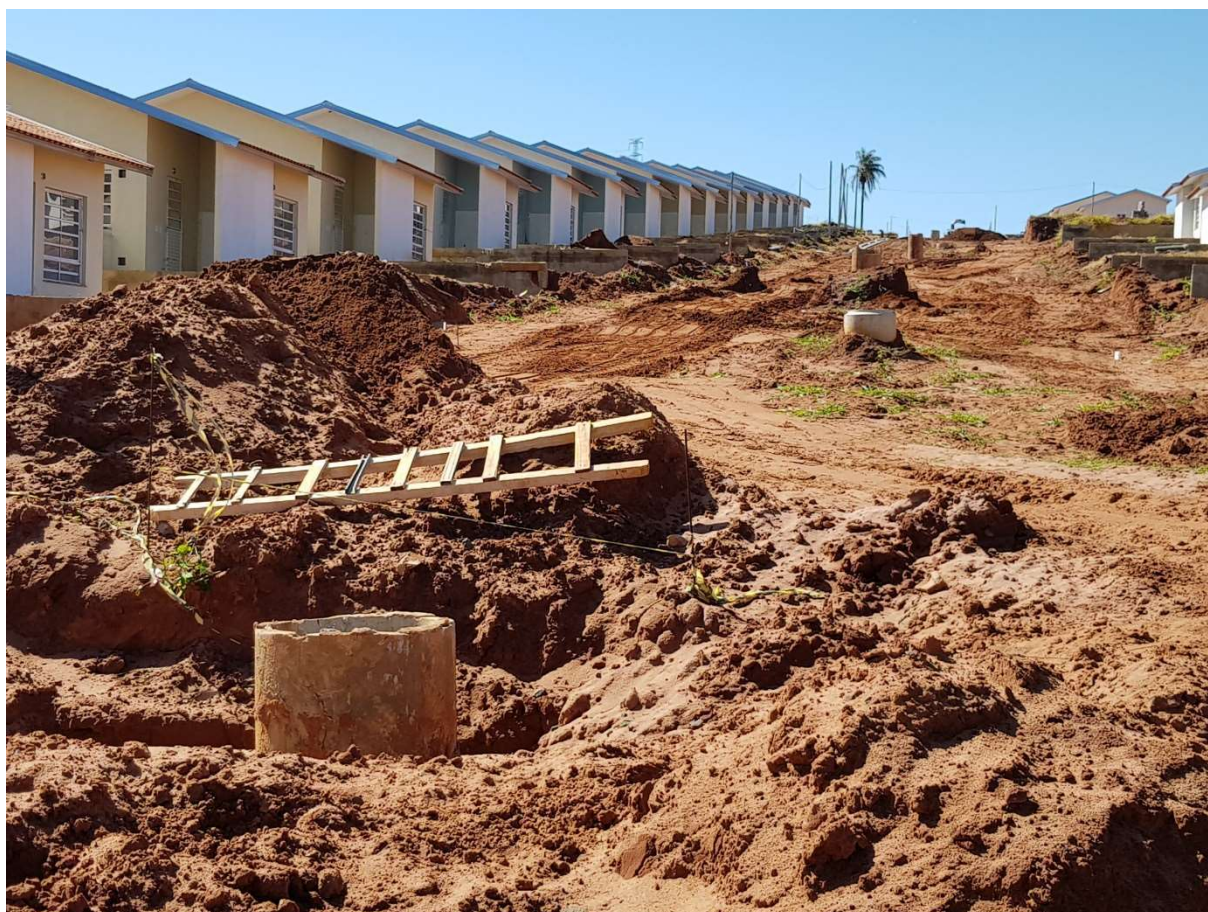
Esta indicação foi feita para que não haja produtos químicos contaminando lençol freático, mas aparentemente nenhuma ação a longo prazo foi feita. A cana de açúcar ainda é a cultura empregada em toda a área a montante da nascente. Parte da área desmatada é hoje utilizada como pasto para gado, e a ocupação urbana segue crescendo exponencialmente. Comparando-se as imagens aéreas do ano de 2010 e as mais recentes, houve a construção de pelo menos mais 65 casas no bairro Jardim Modelo, nos lotes antes desocupados. Toda a encosta oeste, onde hoje estão os novos bairros construídos Santa Maria I e II, foi intensamente antropizada, causando ainda mais danos e processos erosivos superficiais (**fig. 32**), sem o correto ordenamento das águas superficiais e com muito solo exposto erodido.

Figura 32 – Obras do Jardim Santa Maria II (ago./2021).

3. Proibir a ocupação urbana no restante da bacia de contribuição e incentivar a implantação de culturas protetoras do solo, dando prioridade para culturas orgânicas.

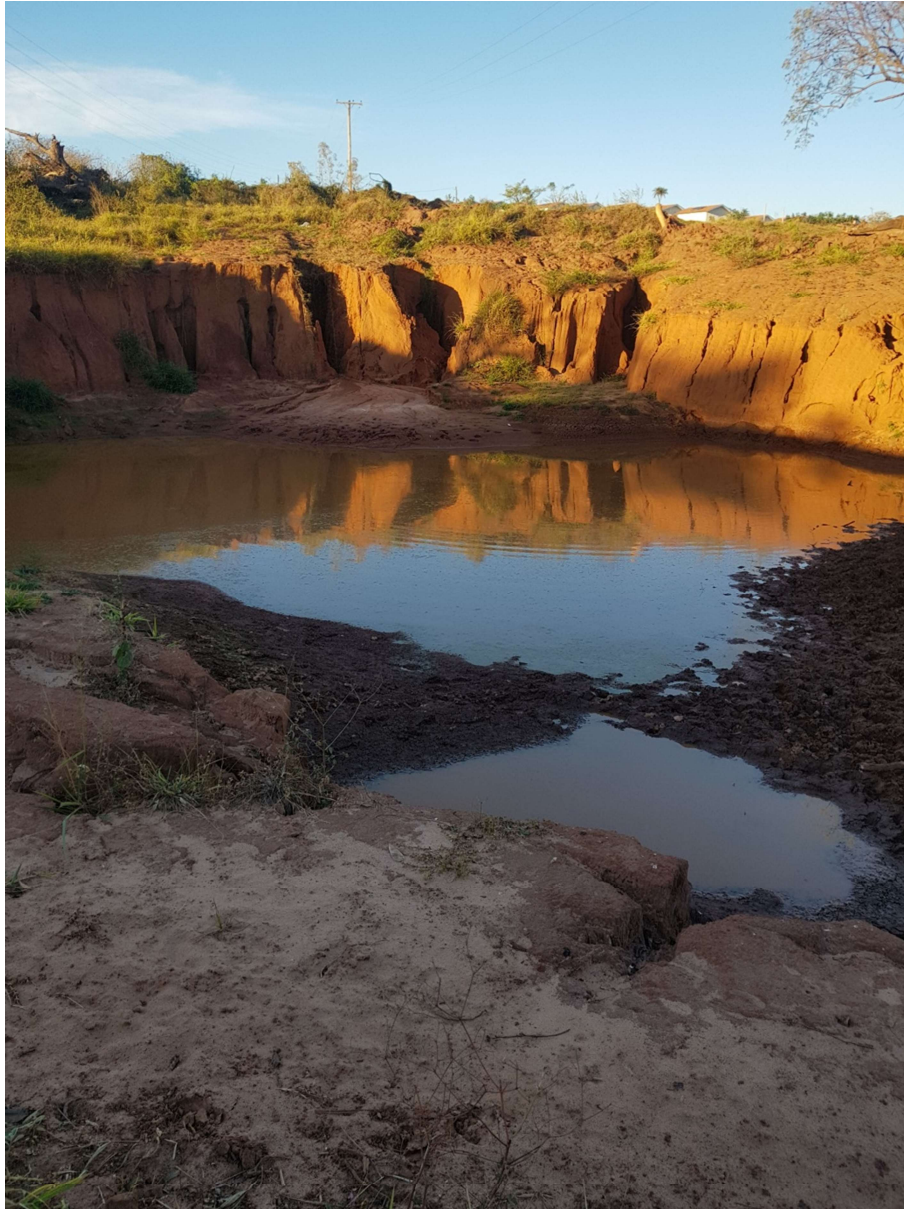
Sobre esta ação, não há relatos que a coleta esteja sendo feita com regularidade. Ainda encontramos locais de armazenamento de água de chuvas, águas servidas e para coleta e drenagem do terreno adjacente (**Fig. 33**), o que pode ser uma fonte significativa de contaminação dos aquíferos da região.

Figura 33 – Ponto de armazenamento de água.

4. Realizar o controle periódico da qualidade das águas do Córrego Santa Maria.

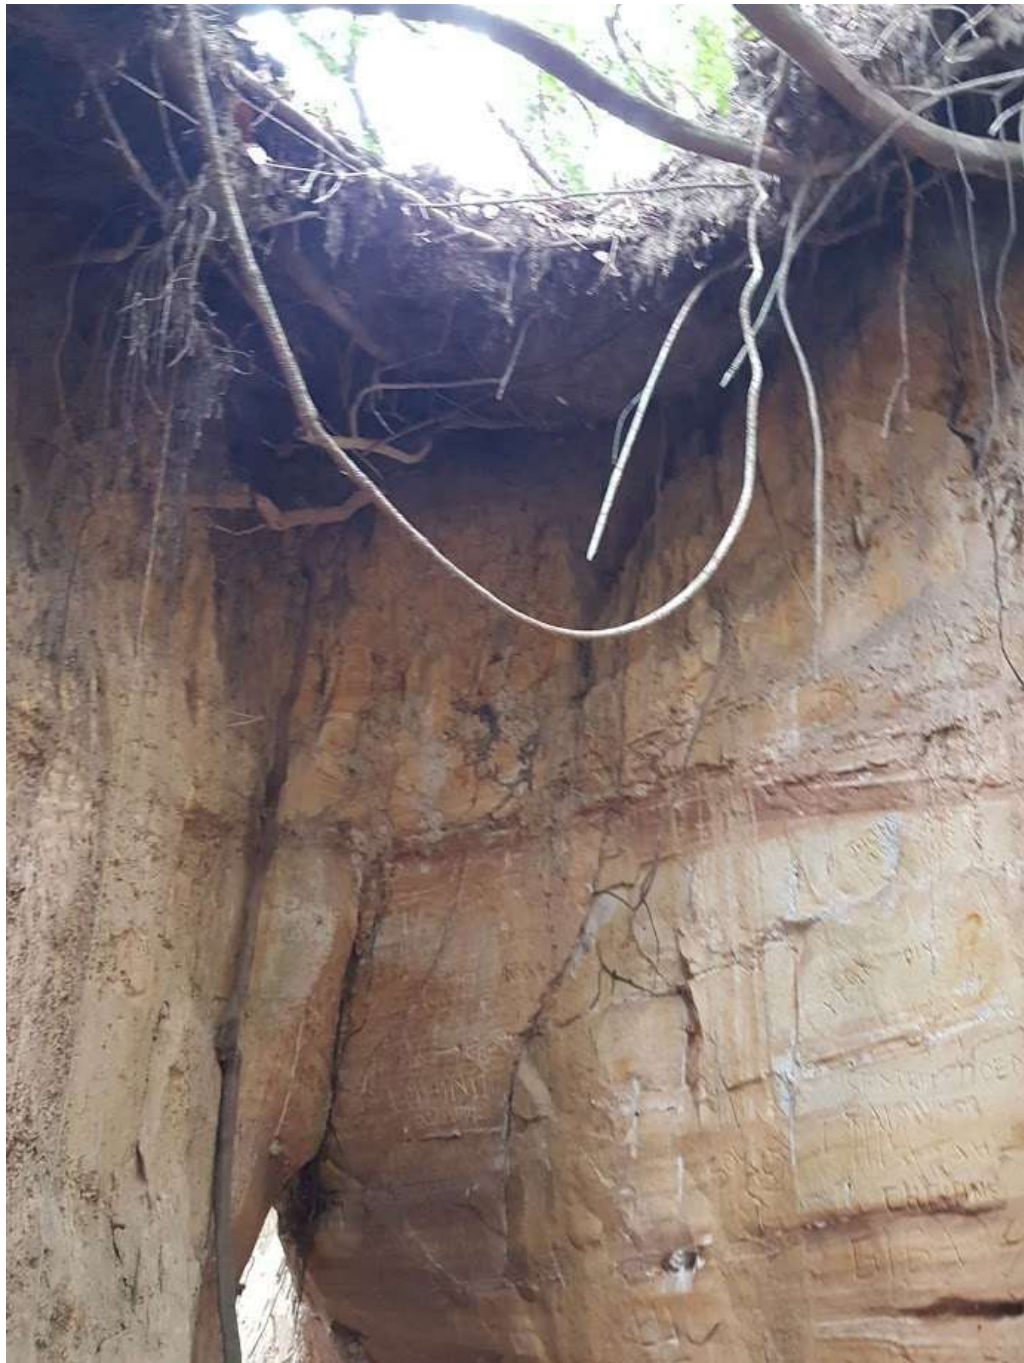
Figura 38 – Detalhe do contato solo-rocha.

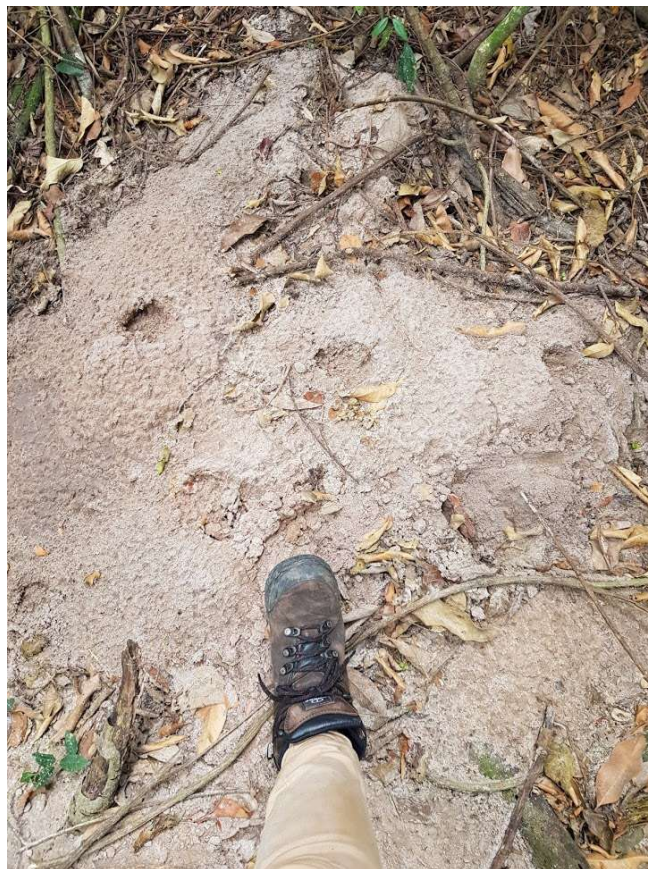
Um dos pontos a serem observados na região de Brotas e em outras cidades com cenários similares é que existem muitas pastagens e práticas indiscriminadas de agricultura nas cabeceiras de drenagem, que ficam muito vulneráveis e deterioradas por processos erosivos, alguns em estado avançado. Isso se dá pela remoção da mata nativa, expondo o solo, deixando-o suscetível ao transporte pela ação das águas superficiais e também pela gravidade. Podemos dizer que foi isso o que aconteceu na cabeceira do Córrego Santa Maria, onde havia uma área extensa desmatada utilizada para pastagem e plantação de cana de açúcar, e hoje parte dela foi reflorestada. Isso é claramente observado em imagens aéreas, onde há uma região com depósito recente de areia *lavada*. Com imagens de drone, foi possível inclusive verificar uma área de depósito de sedimentos na área reflorestada, onde aparecem porções mais esbranquiçadas (**Fig. 39**). Isso pode indicar que o solo ainda está sofrendo erosão, apesar da tentativa de reconfiguração da paisagem, e em alguns pontos dessa região podemos encontrar pequenas zonas de acúmulo de sedimentos recém-depositados e inconsolidados (**Fig. 40**).

Figura 40 – Detalhe para material depositado na área reflorestada.

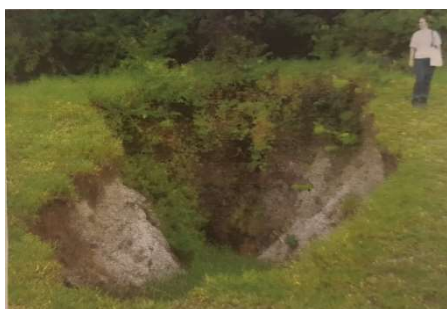
Figura 46a – Colapso total classificado por IPT (2009).

O ponto da **Figura 46a** foi classificado (IPT, 2009) como um abatimento que evoluiu para um colapso total situado no limite externo da área vegetada. Atualmente, esse local está com uma configuração diferente. O que era antes uma estrutura circular, com as suas bordas intactas e solo/rocha exposto, hoje é uma feição com bordas irregulares, que se une a duas feições menores e uma maior (**Fig. 46b**). O que antes era a superfície, com cobertura vegetal intacta, hoje não existe mais. A superfície entre esse ponto e o início do sopé da vertente colapsou, em alguns lugares totalmente, em outros por escorregamentos laterais contínuos. Porém, não existem indícios de movimentação recente, o que indica que essa frente erosiva está estável há algum tempo, pois tem vegetação de grande porte instalada e não foi encontrado nenhum escorregamento atual nas laterais.

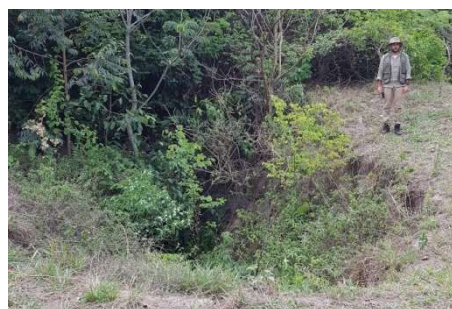
Figura 46b – Mesma localização anterior (Foto: Autora – out./2019).

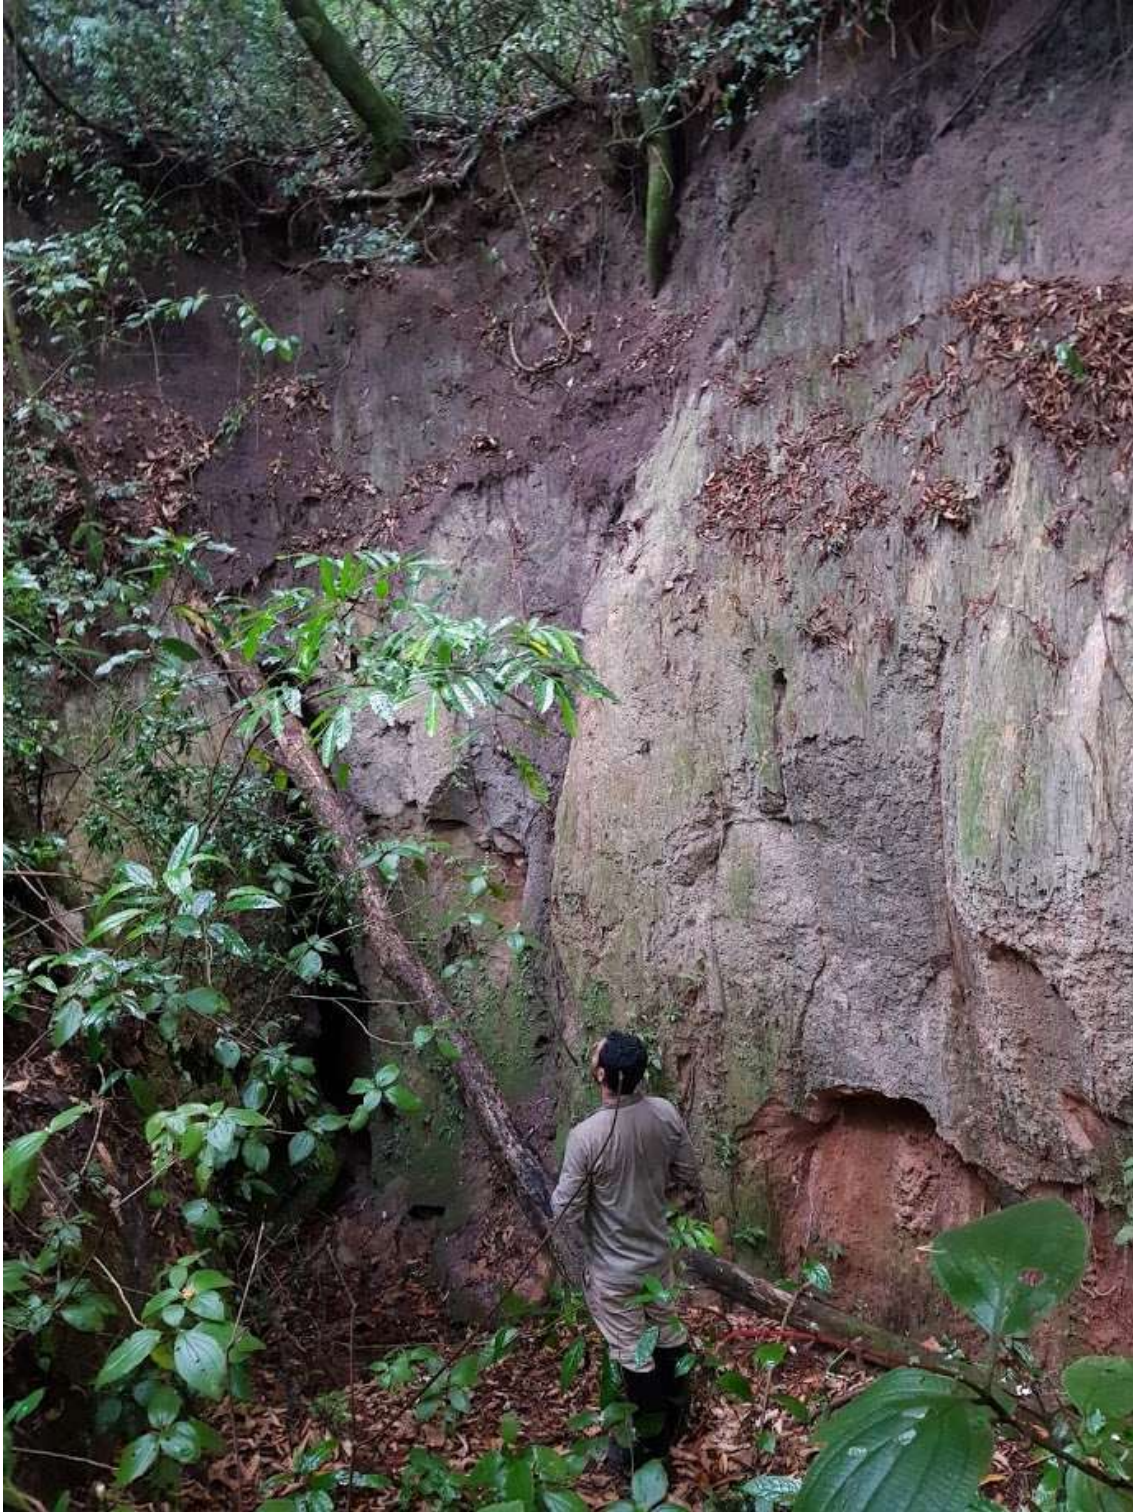
A **Figura 47** ilustra a voçoroca principal, que faz parte do sistema de voçorocas da foto anterior, com abatimentos em diferentes níveis, sendo esse ponto o que expõe o nível d'água por cerca de 20 metros, até o ponto que adentra a fenda.

Figura 47 – Voçoroca mais a montante.

Atualmente, nesse local existe uma feição erosiva de grande porte, com alguns pontos com abatimento total (Ponto 11); acima da nascente, temos abatimentos menores: alguns totais, expondo a água fluindo em *pipes*; outros parciais, onde somente o desnível é verificado.

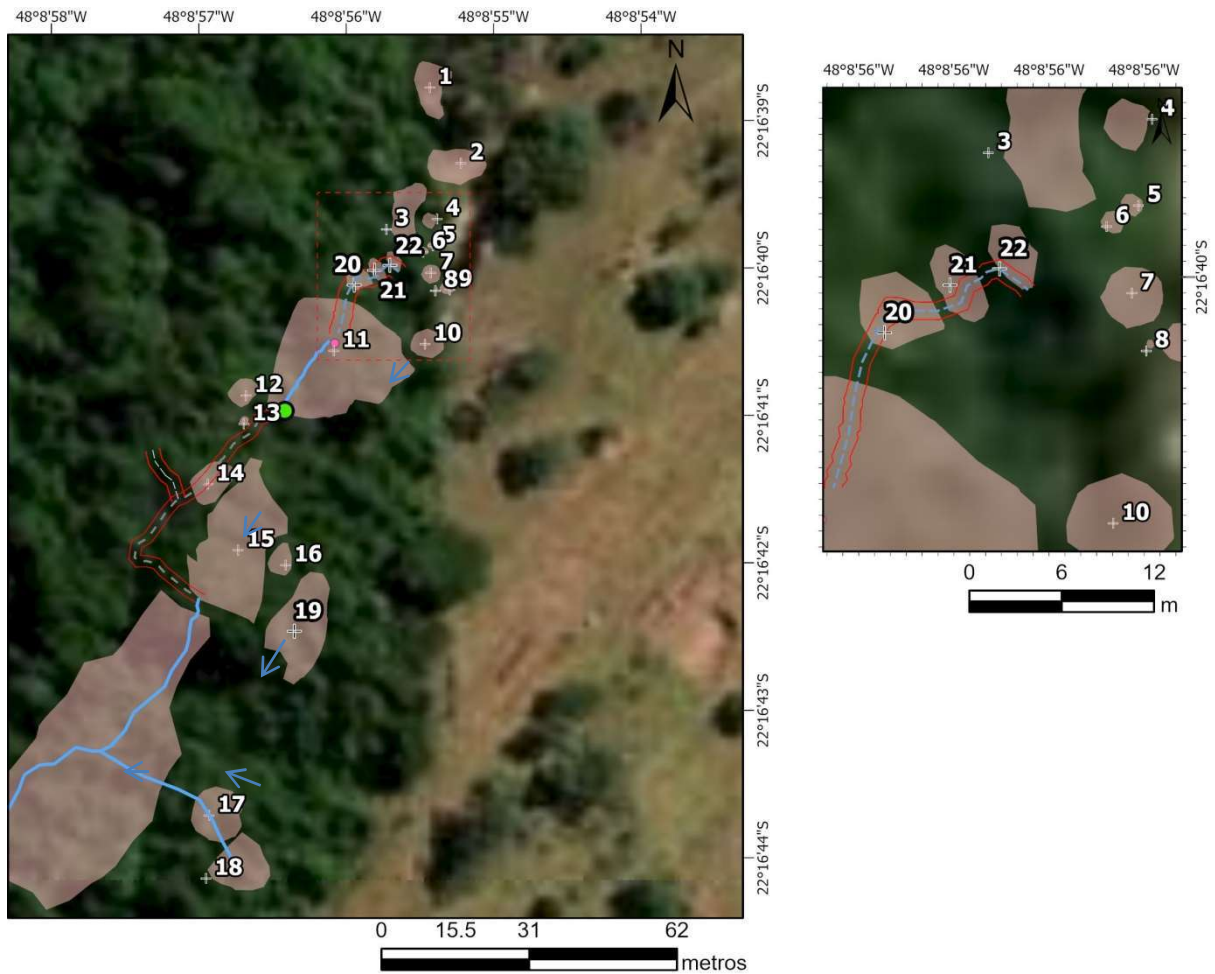
O ponto 3 (**Fig. 48**) foi subdividido após mapeamento de superfície mais detalhado, em que foi possível verificar um limite interno das erosões de forma circular e, então, dividir em três pontos com bordas definidas. Nessa região vemos colapsos totais, com água fluindo livremente a mais de 8m de profundidade. Na **Figura 50**, tais pontos estão indicados pelos números 20, 21 e 22.

Figura 50 – Atualização dos pontos de abatimento em (ago./2021). Os números indicam as feições erosivas cadastradas até esta data.

Observe que o traçado do rio também foi detalhado em mapeamento feito em 2021. Esse é o resultado final, apontando 22 feições de abatimento e dois sistemas de *pipes*, sendo um principal, de cerca de 90 metros, com um canal secundário interno de aproximadamente 12m de desenvolvimento, e diversos menores não mapeáveis nessa escala (**Fig. 50**). No segundo sistema de *pipes*, a montante da nascente (pontos 20, 21 e 22), temos três claraboias interconectadas entre si, de profundidade média de 8m, por túneis muito estreitos, sendo possível acesso apenas por equipe de espeleologia muito experiente e de pequeno porte físico. Tais pontos foram totalmente

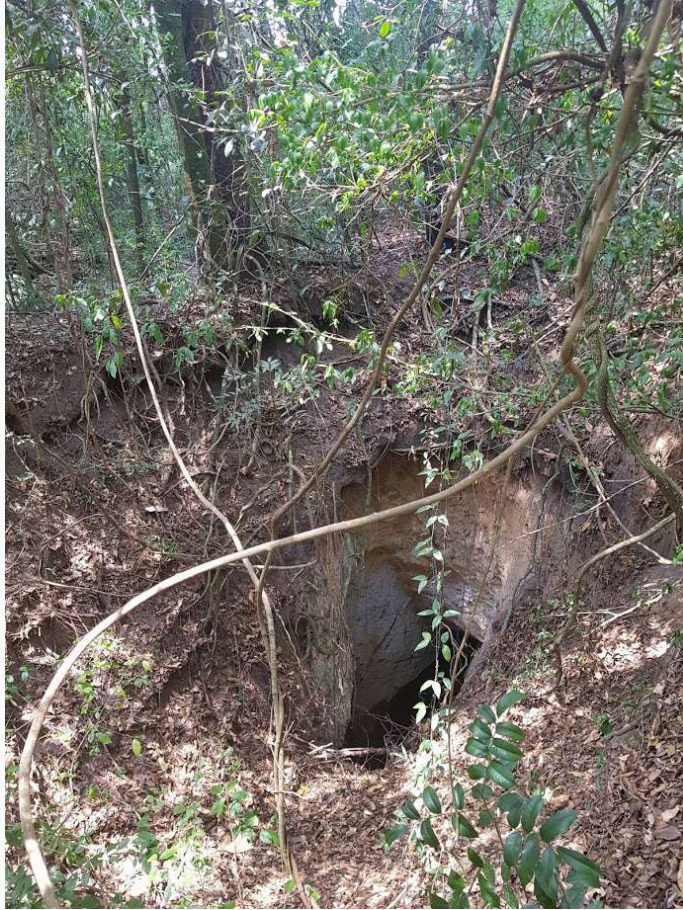
Como exemplo, temos um abatimento encontrado a menos de 15 metros dessa voçoroca, onde já existe o colapso total do teto e foi possível caminhar até o ponto do desabamento ou fazer uma descida verticalmente (chamada de claraboia). Na superfície existe uma forma de funil, com eixo maior de 10m e menor de 8m, e a profundidade do solo estável até o teto abatido foi estimada em 7m (**Fig. 57**).

Figura 57 – Colapso total, de onde é possível visualizar o *pipe*.

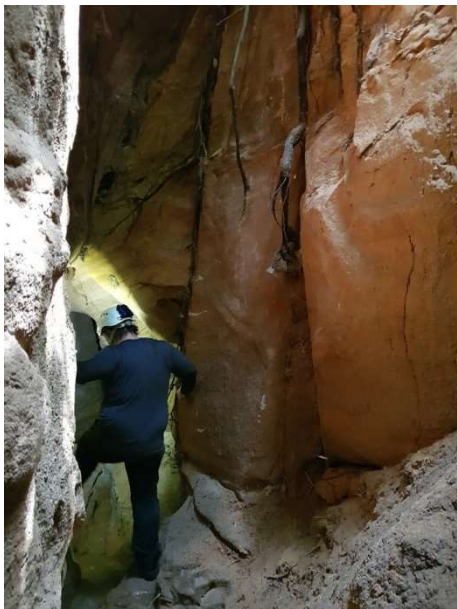
Figura 58a – Mesmo ponto, material recém-depositado oriundo de deslizamentos laterais.

Depois, tendo outra perspectiva, ao caminhar pelo túnel (**Fig. 58a**), foi possível estimar a profundidade em relação ao nível da água fluindo no *pipe*, que nesse ponto não passa de 20cm de lâmina d'água. Assim, o vazio foi estimado em 5m, com espessura variável, de acordo com a forma de funil (**Fig. 58b**), e cerca de 6m de solo até o ponto da borda da feição circular denominada claraboia (**Fig. 59**).

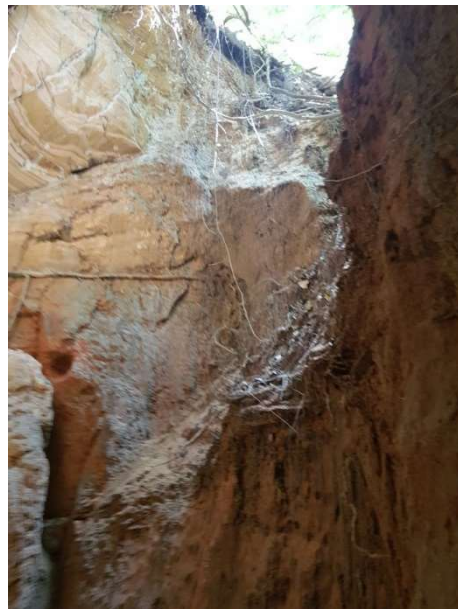
Figura 58b – Vista de dentro do *pipe*, com teto abatido.

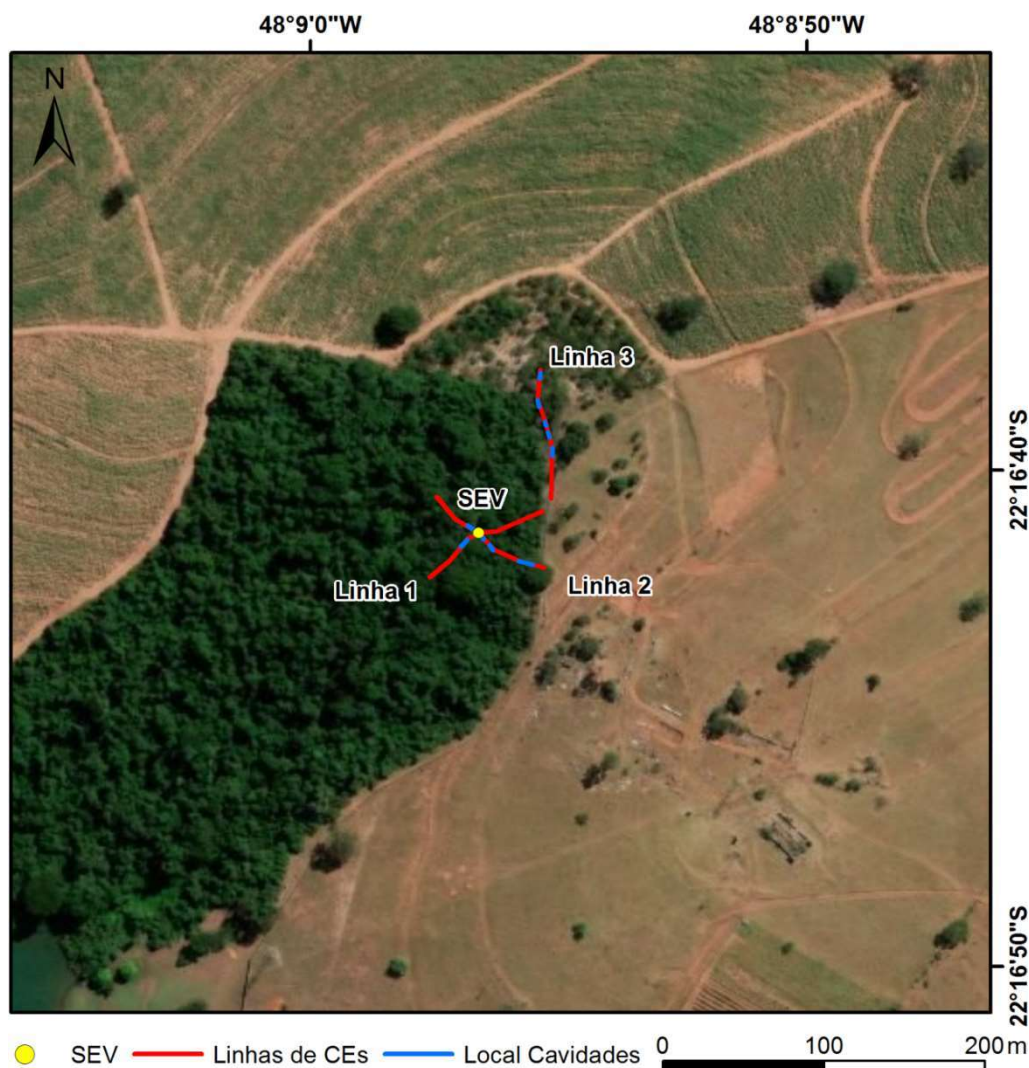
A linha 2, que possui cavidade conhecida localizada aproximadamente na posição 30m do CE, estabeleceu o parâmetro utilizado para extrapolar os resultados para os demais CEs. As regiões que apresentam valores anômalos de resistividade foram projetadas em superfície, exibindo a provável localização das cavidades na área estudada (**Fig. 69**).

Figura 69 – Em azul estão projetadas as localizações das possíveis cavidades.

As anomalias geolétricas indicam a presença de muitas cavidades, o que sugere que a área é uma zona de convergência de águas subterrâneas que percolam por caminhos preferenciais, esculpindo galerias pelo fenômeno de *piping*. O mais provável é que nas regiões onde os fluxos se encontram ocorram os maiores fenômenos de abatimentos e os maiores colapsos. O processo erosivo ocorre com mais intensidade dentro da principal drenagem da área.

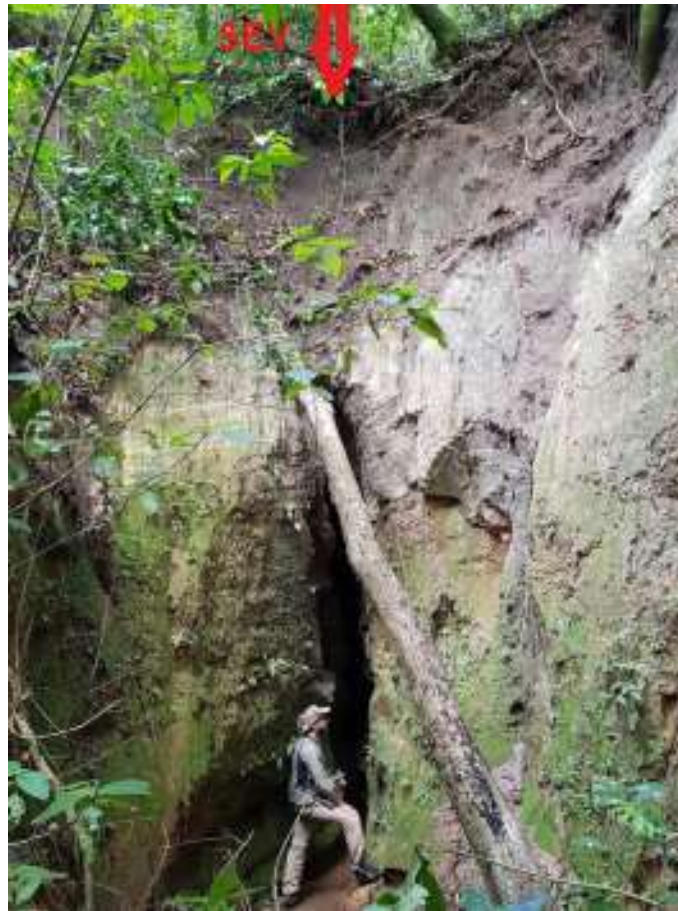
A primeira camada geolétrica foi correlacionada com areias e/ou arenitos secos; a camada seguinte, com resistividade acima de 12.000 ohm.m, foi

correlacionada com a cavidade previamente conhecida (**Figura 70**); e a última camada foi correlacionada com areias e arenitos não secos e/ou saturados.

Figura 70 – Cavidade principal. Ensaios geofísicos, SEV e linha 2, realizados sobre a caverna.

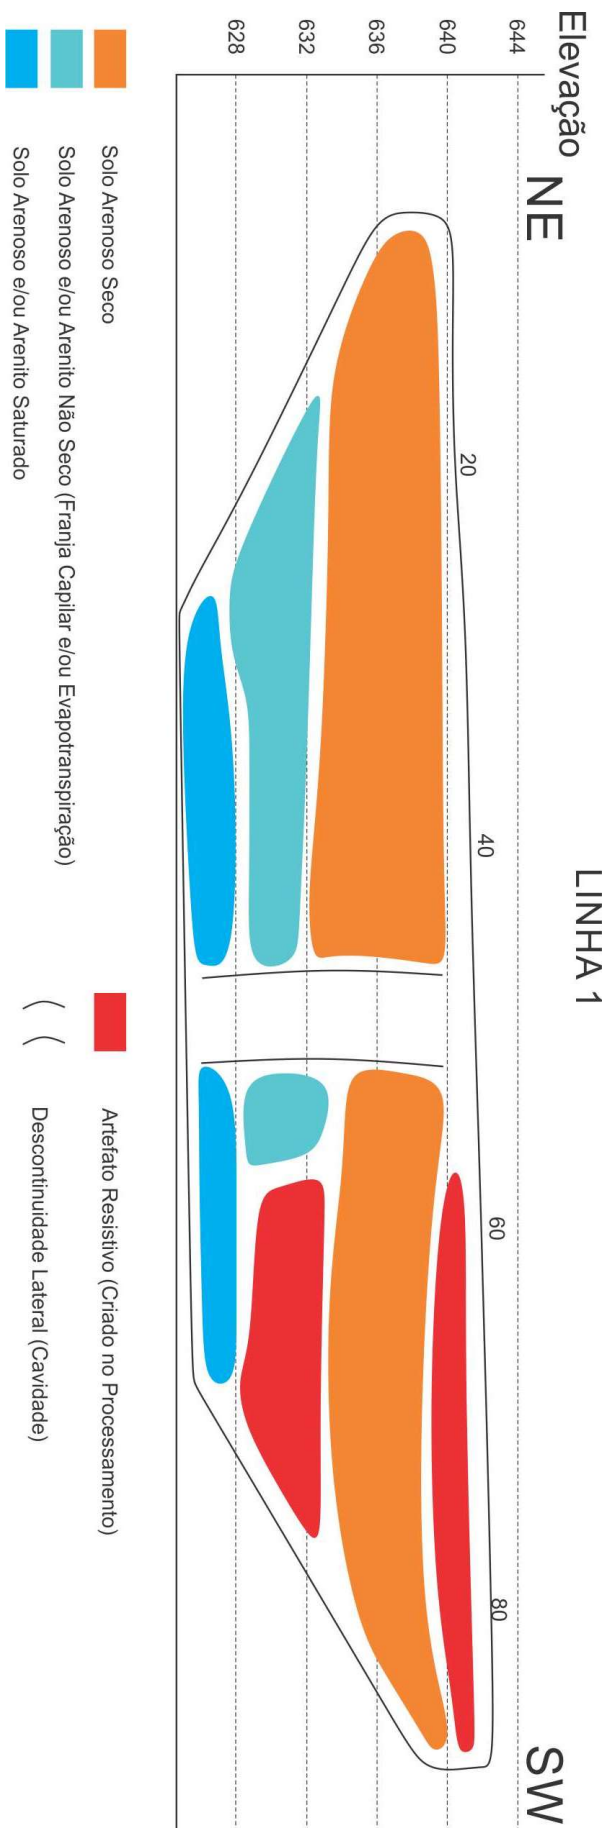
A linha 1 (**Fig. 72**) apresenta região anômala, com altos resistivos, entre as posições 45 e 55m do CE. Esse trecho de 10m está situado próximo à área onde foi verificada a principal cavidade em campo. Como a cavidade é muito alongada verticalmente, a faixa resistiva verificada entre as posições 60 e 80m do perfil deve estar associada a um *artefato*: um *corpo* obtido no modelo resultante da inversão, não necessariamente condizente com a realidade (Dahlin e Zhou, 2004).

Figura 72 – Linha 1 interpretada.

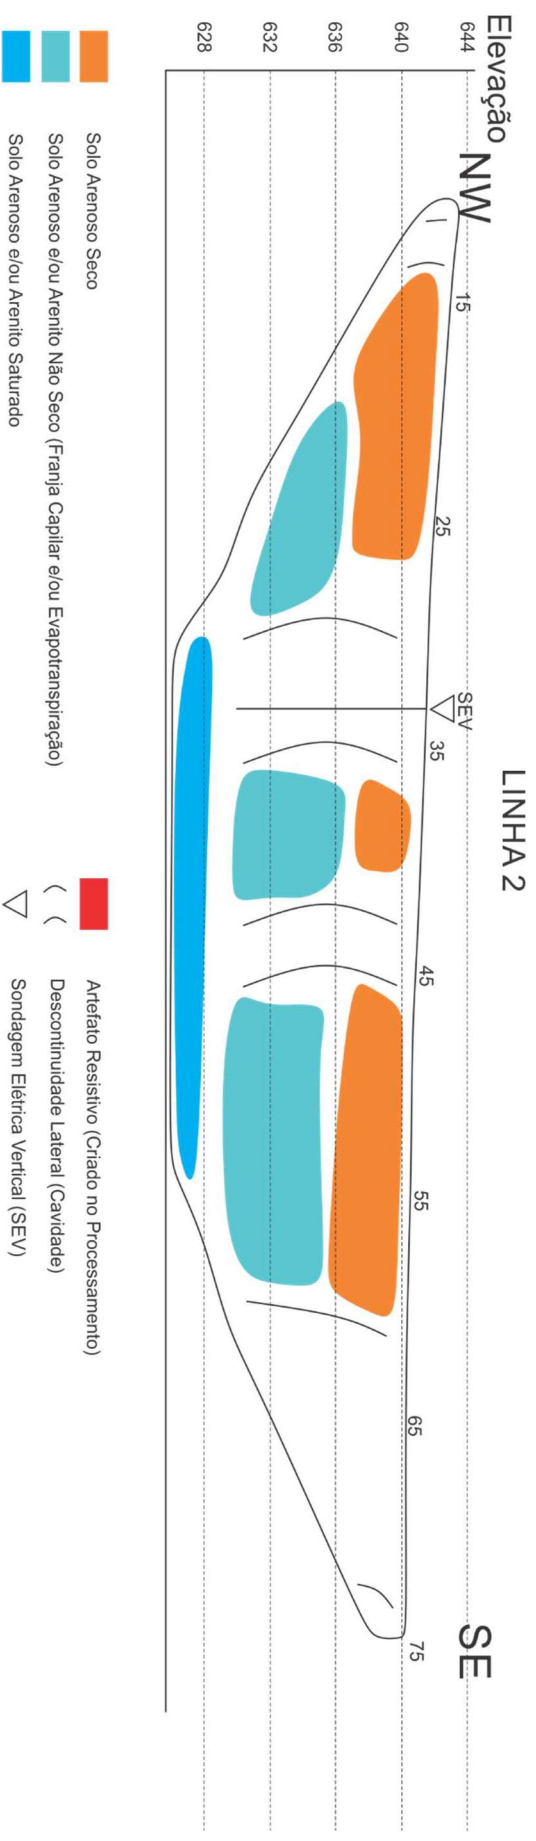
A linha 2 (**Fig. 73**) apresenta três regiões anômalas. A primeira fica entre as posições 27 e 37m, trecho que compreende o ponto em que ficou posicionado o centro da SEV. A segunda e a terceira zona ficam entre as posições 40 e 45m e 62 e 75m. Tais posições ficam próximas a abatimentos vistos no solo e que podem chegar a mais de 2m de profundidade.

Figura 73 – Linha 2 interpretada.
