**Estudo de erosões do tipo *piping* na cabeceira do Córrego Santa
Maria, Brotas/SP**

Dissertação apresentada ao Programa Geociências
(Recursos Minerais e Hidrogeologia) para obtenção
do título de Mestra em Ciências

Dissertação de Mestrado

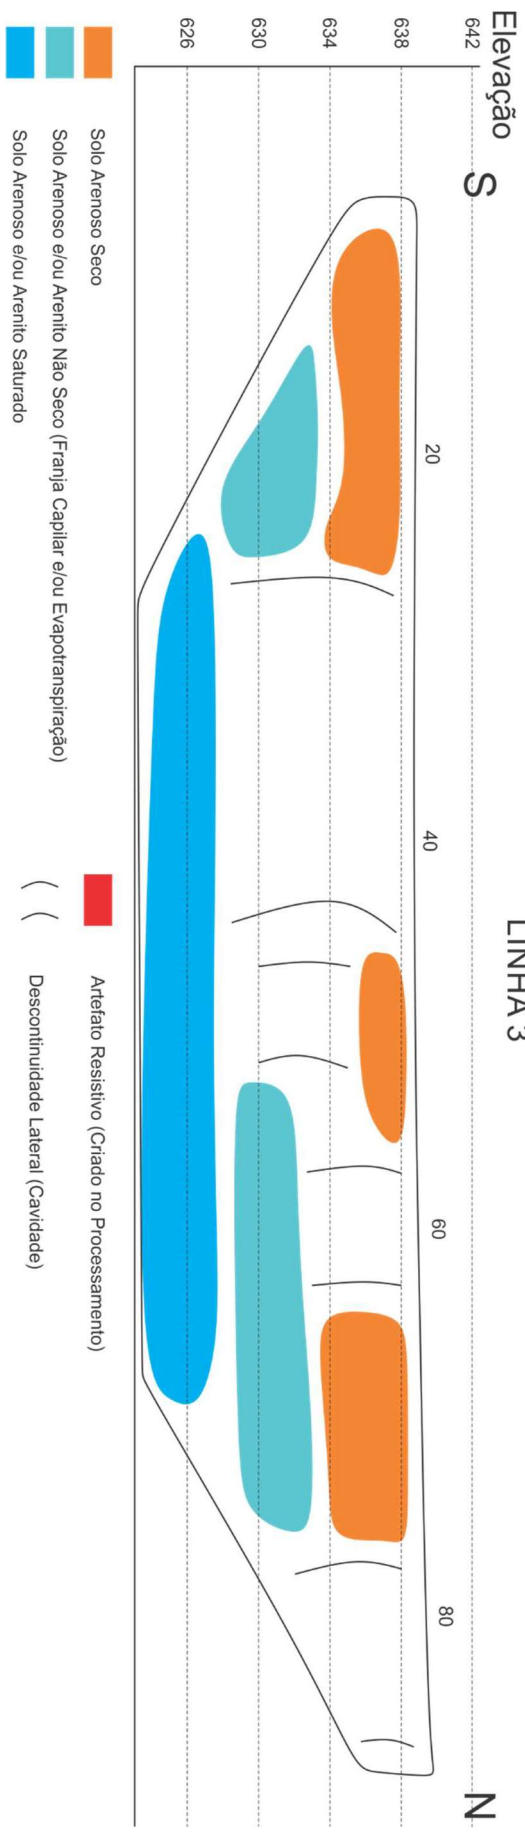
A linha 3 (**Fig. 74**) apresenta cinco regiões anômalas e esse perfil é o que apresenta o maior erro na inversão, de 17%. Vários abatimentos vistos na superfície do solo na proximidade dessa linha indicam que, na região, existem várias cavidades próximas, o que afeta a qualidade dos dados. Esse perfil apresenta maior possibilidade de conter *artefatos*, podendo causar interpretações equivocadas. Assim, foram sinalizados apenas os centros das anomalias, localizadas nas posições 30, 42, 47, 60 e 85m.

Figura 74 – Linha 3 interpretada.

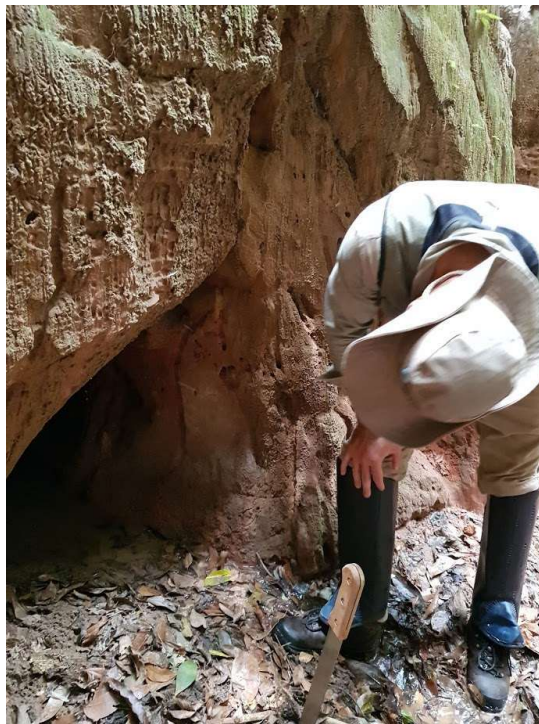
preferenciais em eventos de chuva, de infiltração mais localizada (Fig. 82, 83 e 84). Estes foram apenas vistos em campo, mas não incluídos no modelo final, devido ao seu pequeno desenvolvimento.

Figura 82 – Caverna de cerca de 40cm, próxima da saída do túnel principal.

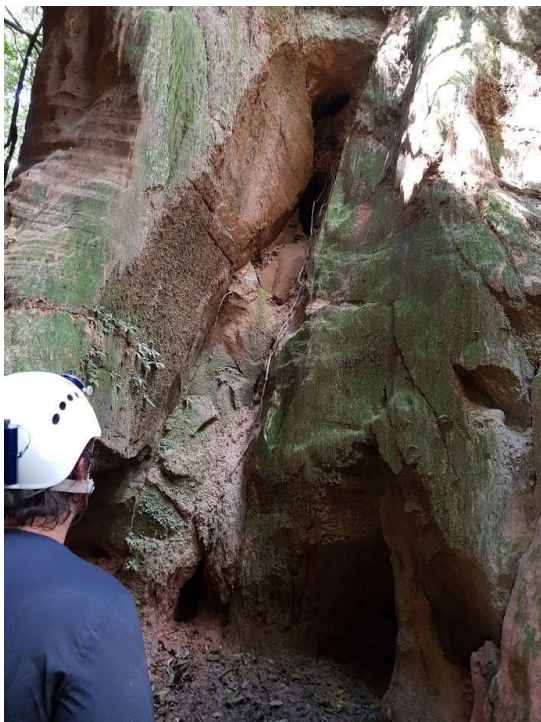
Figura 83 – Mais *pipes*, na frente erosiva.

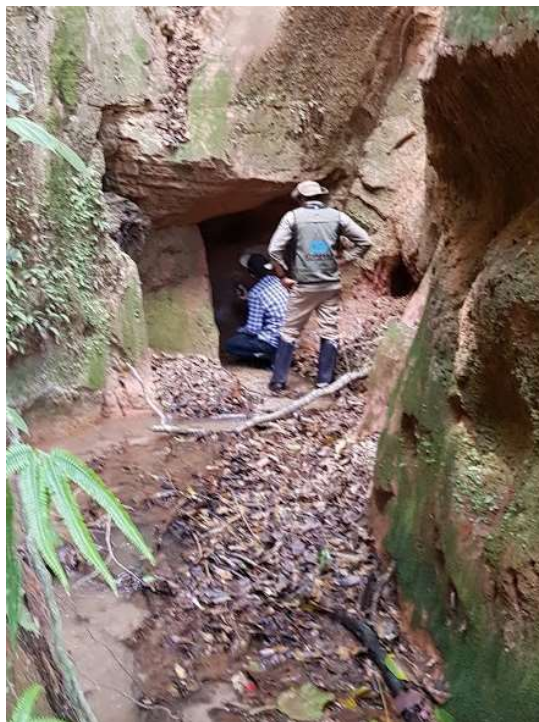
Figura 84 – *Pipes* de pequeno diâmetro nas laterais; também é possível ver o túnel principal.

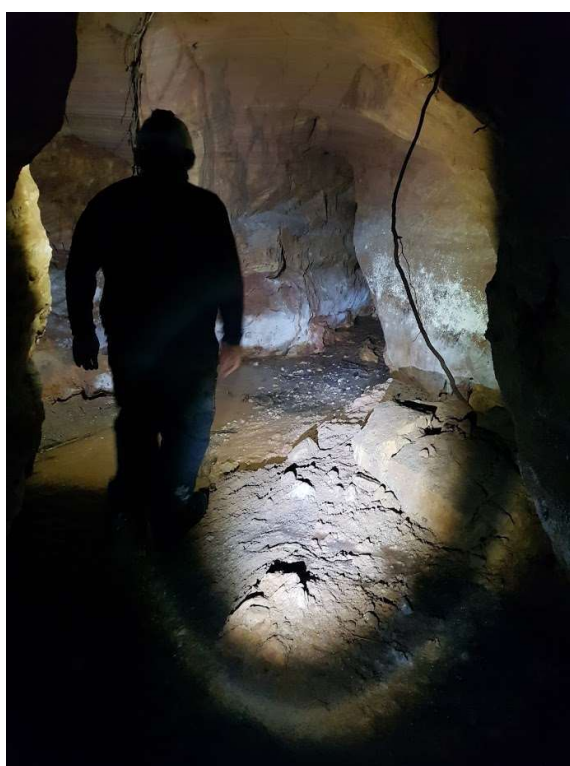
Já dentro da caverna principal, algumas mudanças no trajeto da água subterrânea e conseqüentemente nas direções dos túneis foram observadas e representadas. Em alguns pontos de convergência e ramificações dos *pipings*, existe uma mudança na estratificação bem marcada. Na **Figura 85** temos um tubo menor e abatimentos recentes de teto. Nesse mesmo local, a estratificação apresenta uma mudança, tornando-se acanalada e cruzada (**Fig. 86**), em contato com camadas sub-horizontais, com intercalação de arenitos mais amarelados e vermelhos; há amplitude lateral e no teto, de modo a formar um verdadeiro salão interno, sendo esse um dos pontos mais amplos.

Figura 85 – *Pipe* secundário de 70 cm, que segue afunilando. Neste ponto, a cavidade maior tem aprox. 6,20m de altura.

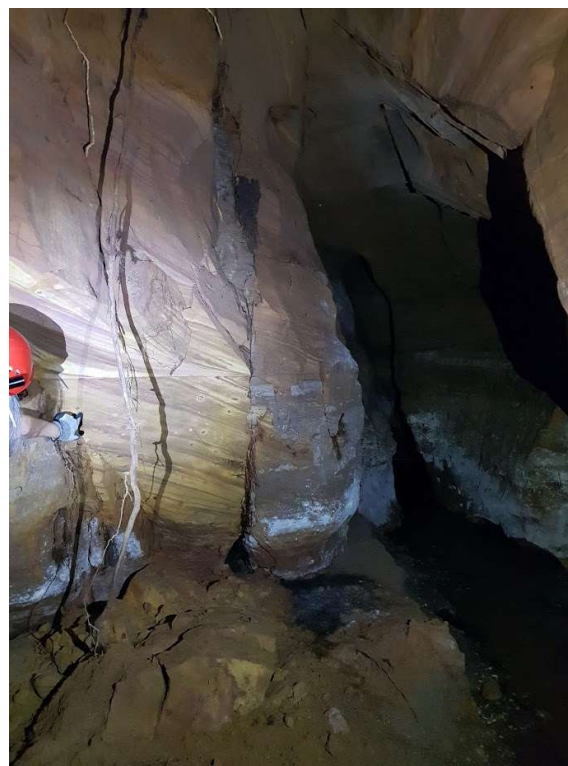
Figura 86 – Mudança na estratificação e no formato dos túneis e condutos.

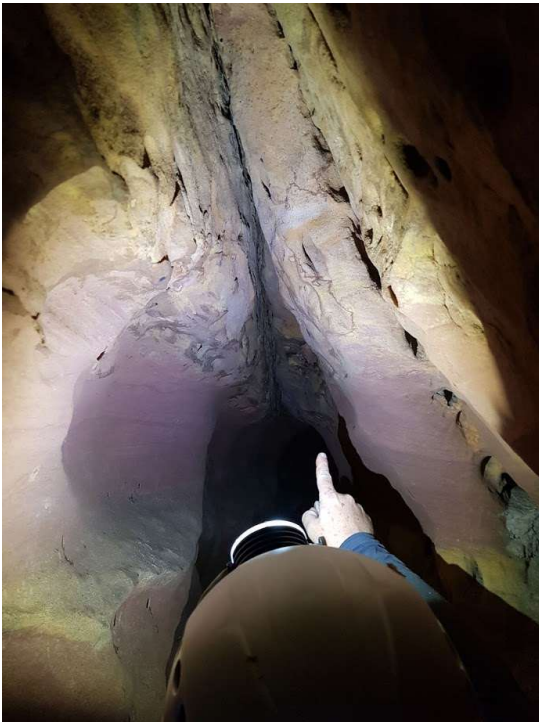
Depois, o tubo afunila novamente e segue em uma reta; no teto, temos uma fenda vertical bem estreita, com arenitos de coloração mais amarelada e rosada, granulação mais grosseira e estratificação mais marcada (**Fig. 87**). Nas porções em que há uma abertura maior, com erosão mais intensa, temos um arenito avermelhado, com granulometria fina e estratos sub-horizontais, além de algumas porções de arenito maciço. Nesse ponto, o tubo tem um formato de gota e algumas marcas esbranquiçadas, que devem indicar variações de níveis d'água (**Fig. 88**), inundações

Figura 87 – Teto com fratura/fenda vertical, com variação do processo erosivo nas camadas inferiores.

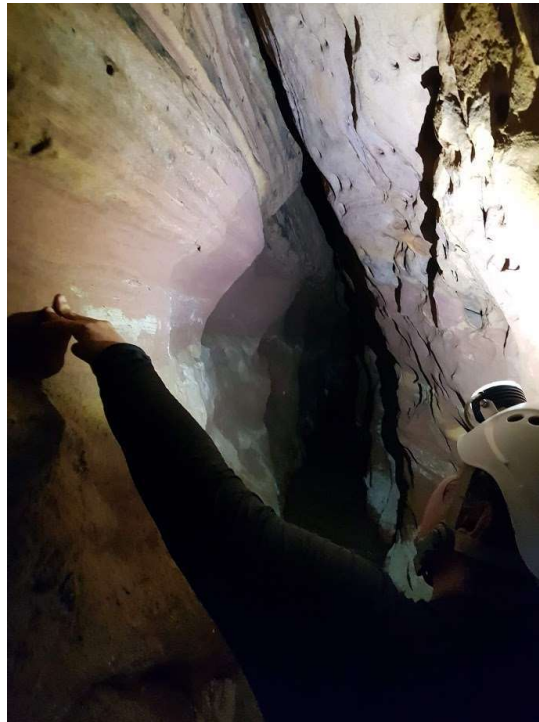
temporárias, que nesse ponto de estreitamento parecem ultrapassar 1,60m nos eventos mais intensos. No teto também vemos marcas ondulares e circulares que podem indicar um fluxo turbulento de água ou pequenos tubos de *pipes*. Pela forma e pela posição encontradas, elas foram interpretadas como marcas deixadas pela água em períodos anteriores, quando o nível de base era diferente, e não como tubos de *pipes*.

Figura 88 – Indicando as marcas de variação de nível de água.

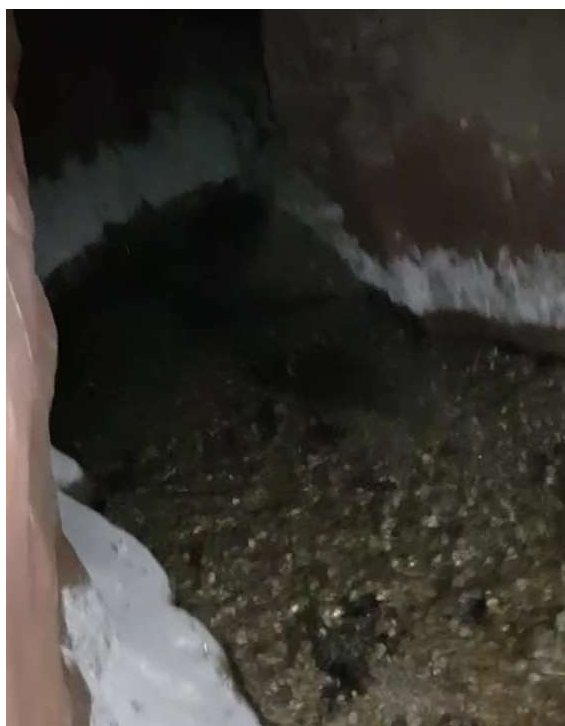
Figura 89 – Curva acentuada, formando um túnel menor paralelo.

Depois, o túnel faz curva de cerca de 90 graus, tornando-se um pouco mais estreito; sua altura varia de 1m a 2,40m (**Fig. 89**). Quase na saída do túnel, temos outra curva de aproximadamente 90 graus bastante evidente, com largura similar, mas com altura máxima de 1,40m que segue afinando até sua saída. Nessa mesma direção existe um túnel de cerca de 60cm (sendo então paralelo ao anterior), que seria

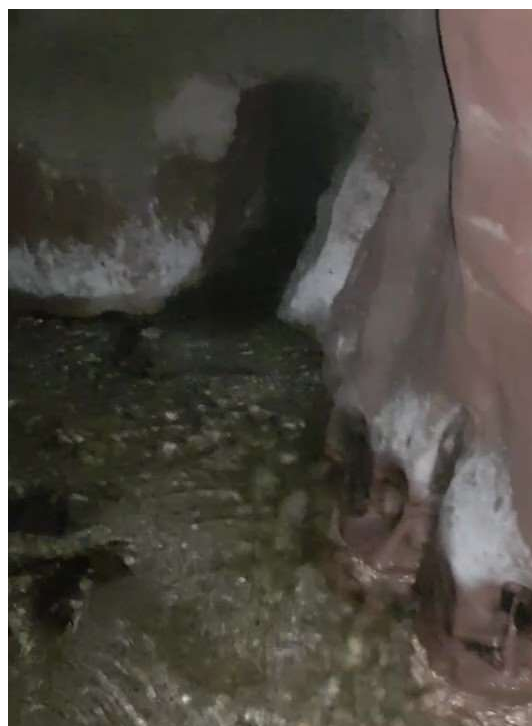
Figura 90 – Tubo menor, paralelo ao anterior.

uma segunda ramificação que segue ativa, com água fluindo também, como se nesse ponto existissem dois sistemas paralelos de túneis (**Fig. 90**).

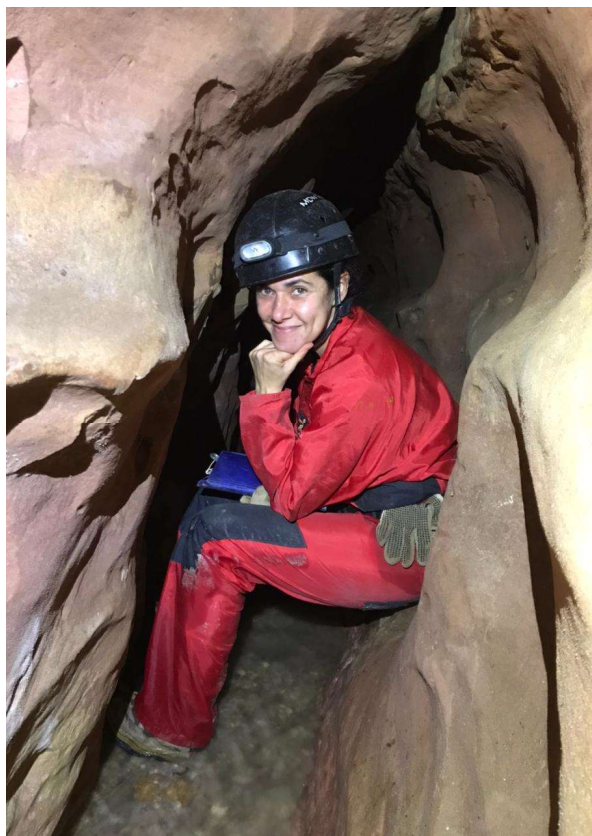
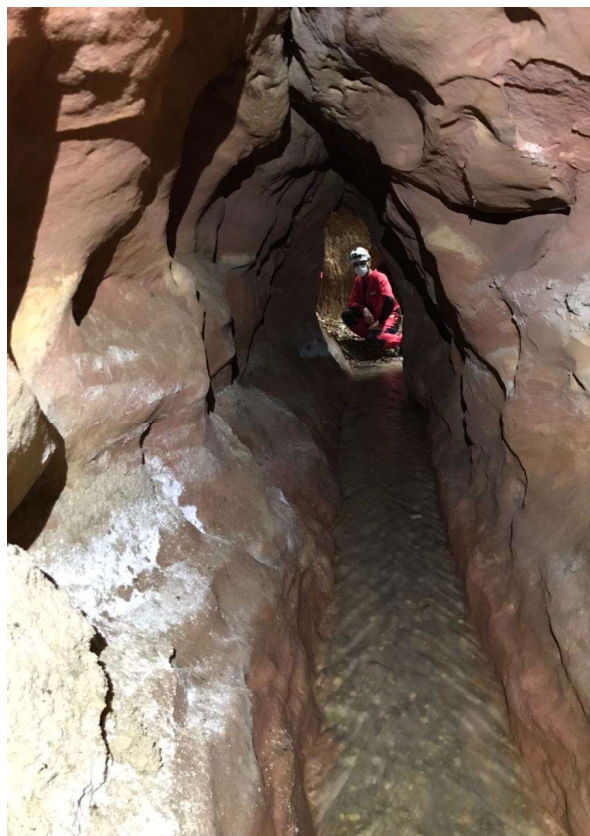
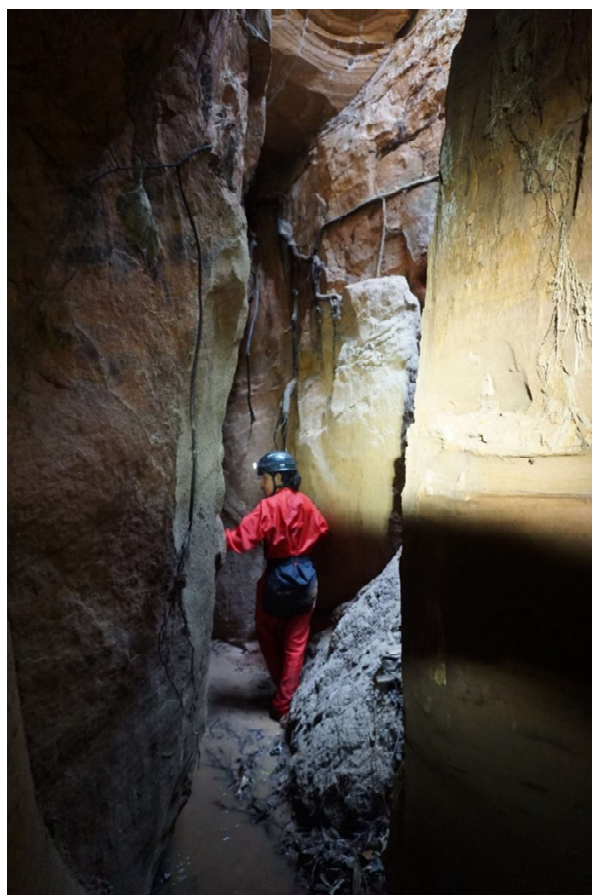
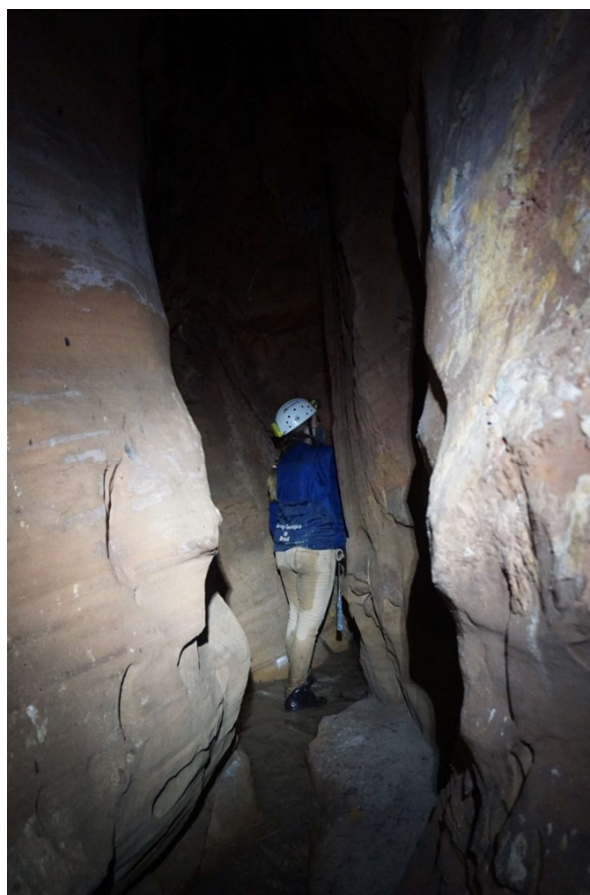
Figura 94 – Porções internas da Caverna do Córrego Santa Maria (Fotos: Leda Zogbi).

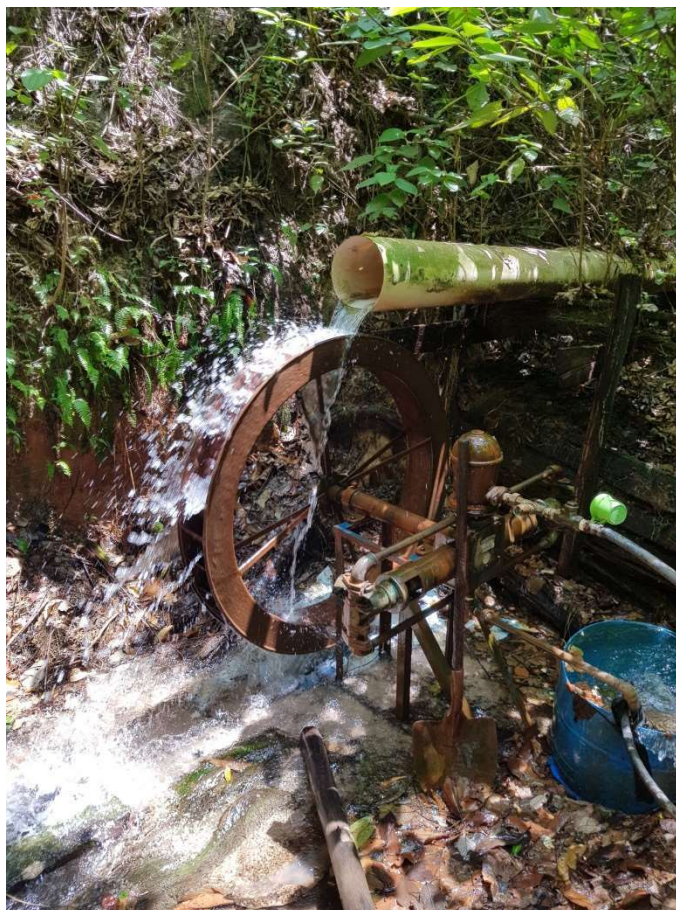
É preciso avaliar também os pontos de captação de água na drenagem, tanto na nascente como nas barragens. Na nascente principal já existe um processo erosivo intenso, tanto que um cano de PVC mais longo foi instalado para que a água chegasse até a roda d'água, pois parte do talude foi erodido (**Fig. 97**). Ali também existem fendas e fraturas, abatimentos e até mesmo uma feição que podemos chamar de *abismo*, pois existe um abatimento, de 8 metros, com três *pipes* ativos alinhados, logo acima da nascente.

Figura 97 – Nascente principal e roda d'água utilizada para captação de água

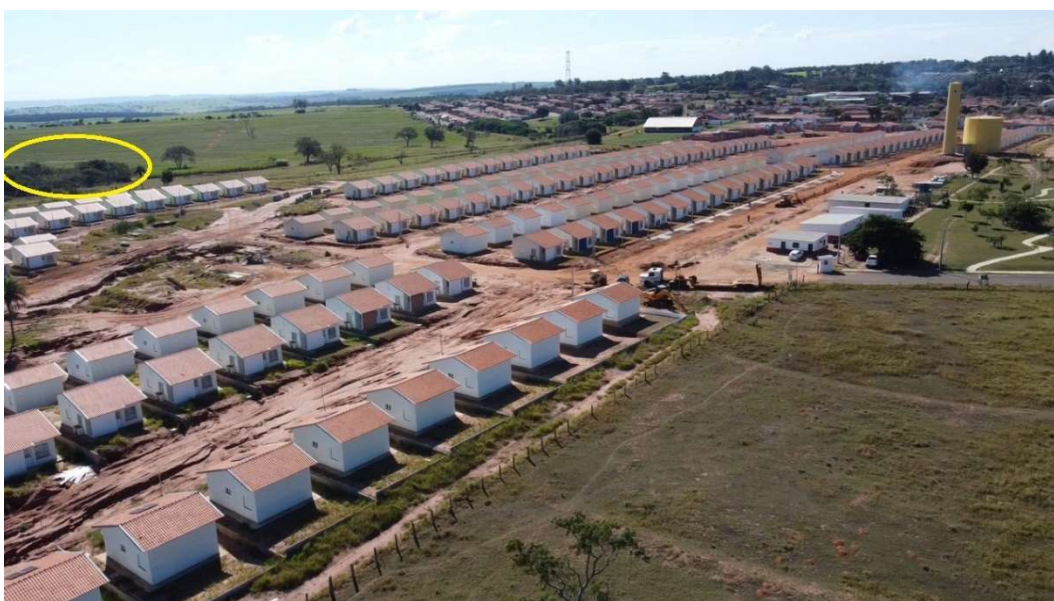
O aporte recente de mais 300 residências na vertente leste da área pode refletir em mais abatimentos de solo, já que a variação de fluxo subterrâneo é evidente em áreas urbanizadas e parte das casas está na área de contribuição da bacia e para o surgimento de *pipings* a variação de gradiente pode ser um fator deflagrador. Já existem novas residências que estão inseridas a menos de 250 metros da caverna principal, não respeitando o que a Resolução nº 347, de 10 de setembro de 2004, do CONAMA, indica como indica a **Figura 98**.

Figura 98 – Residências construídas recentemente. Ao fundo, em amarelo, cabeceira do Córrego Santa Maria, onde abatimentos de solo são encontrados.⁹

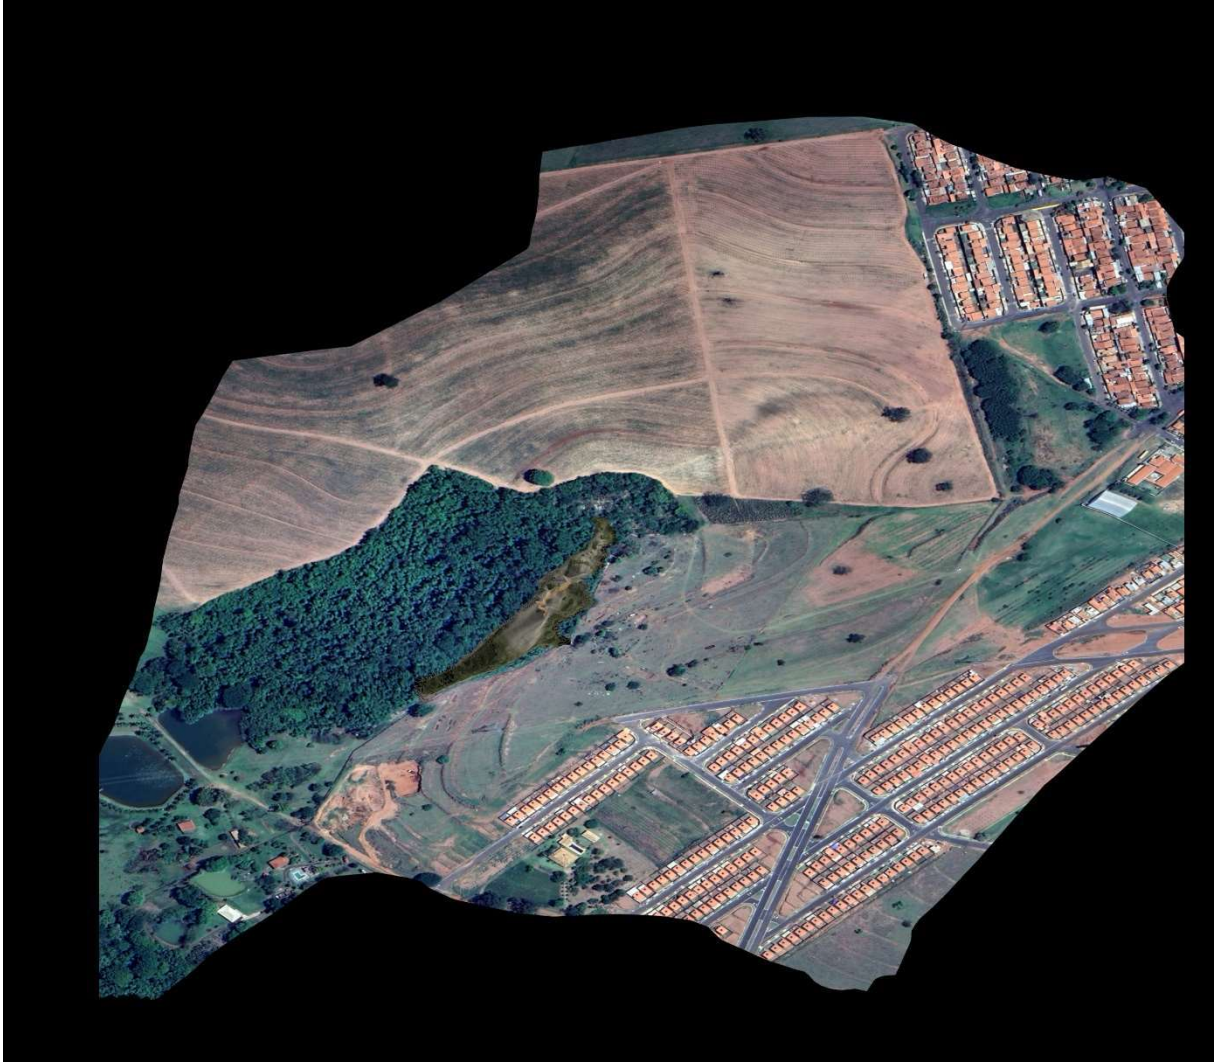
Atualmente, essas evidências de abatimento estão a cerca de 180 metros das casas, mas, como a erosão é remontante, pode, eventualmente, avançar para mais em direção ao conjunto habitacional mais a norte, no Jardim Modelo ou a leste para onde o Conjunto Habitacional Santa Maria está implantando **(Fig.100)**.

Figura 100 – Projeção das cavidades e caverna sobre a imagem do *Google Earth*.

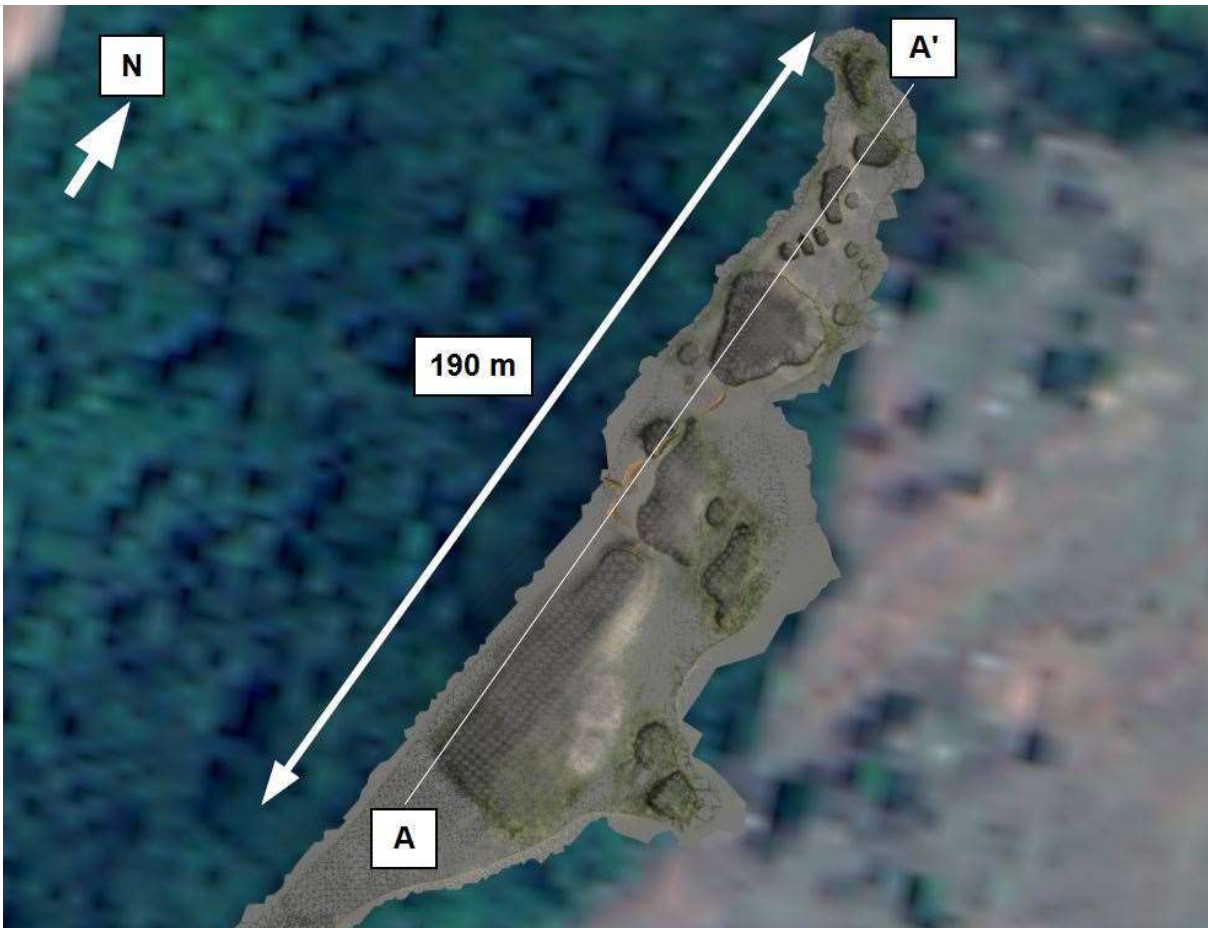
Figura 101 – Localização da caverna e abatimentos de solo.

Hoje sabemos que a caverna principal tem mais de 90m de comprimento (com suas reentrâncias e curvas do túnel), e o perfil A-A' indica uma região ampla com abatimentos cadastrados (Fig. 101 e 102).

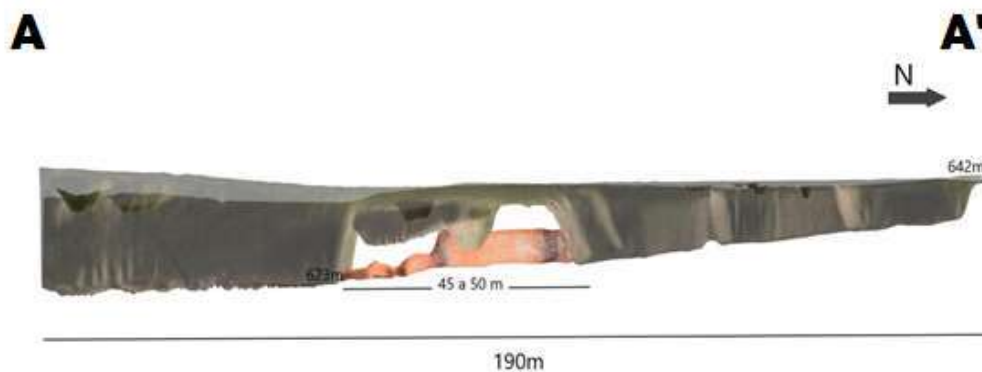
Figura 102 – Perfil A-A' com a caverna principal e abatimentos indicados.

Como Terzaghi et al. (1996) afirmam que a subsidência do teto também ocorre a uma grande distância da extremidade de descarga do túnel, seria importante avaliar a extensão desse túnel mais a jusante, onde fica a segunda nascente, tanto para melhor localizar o ponto de descarga, como para analisar sua extensão nas vertentes em direção ao bairro, pois um túnel pode estar sendo erodido justamente nessa direção.

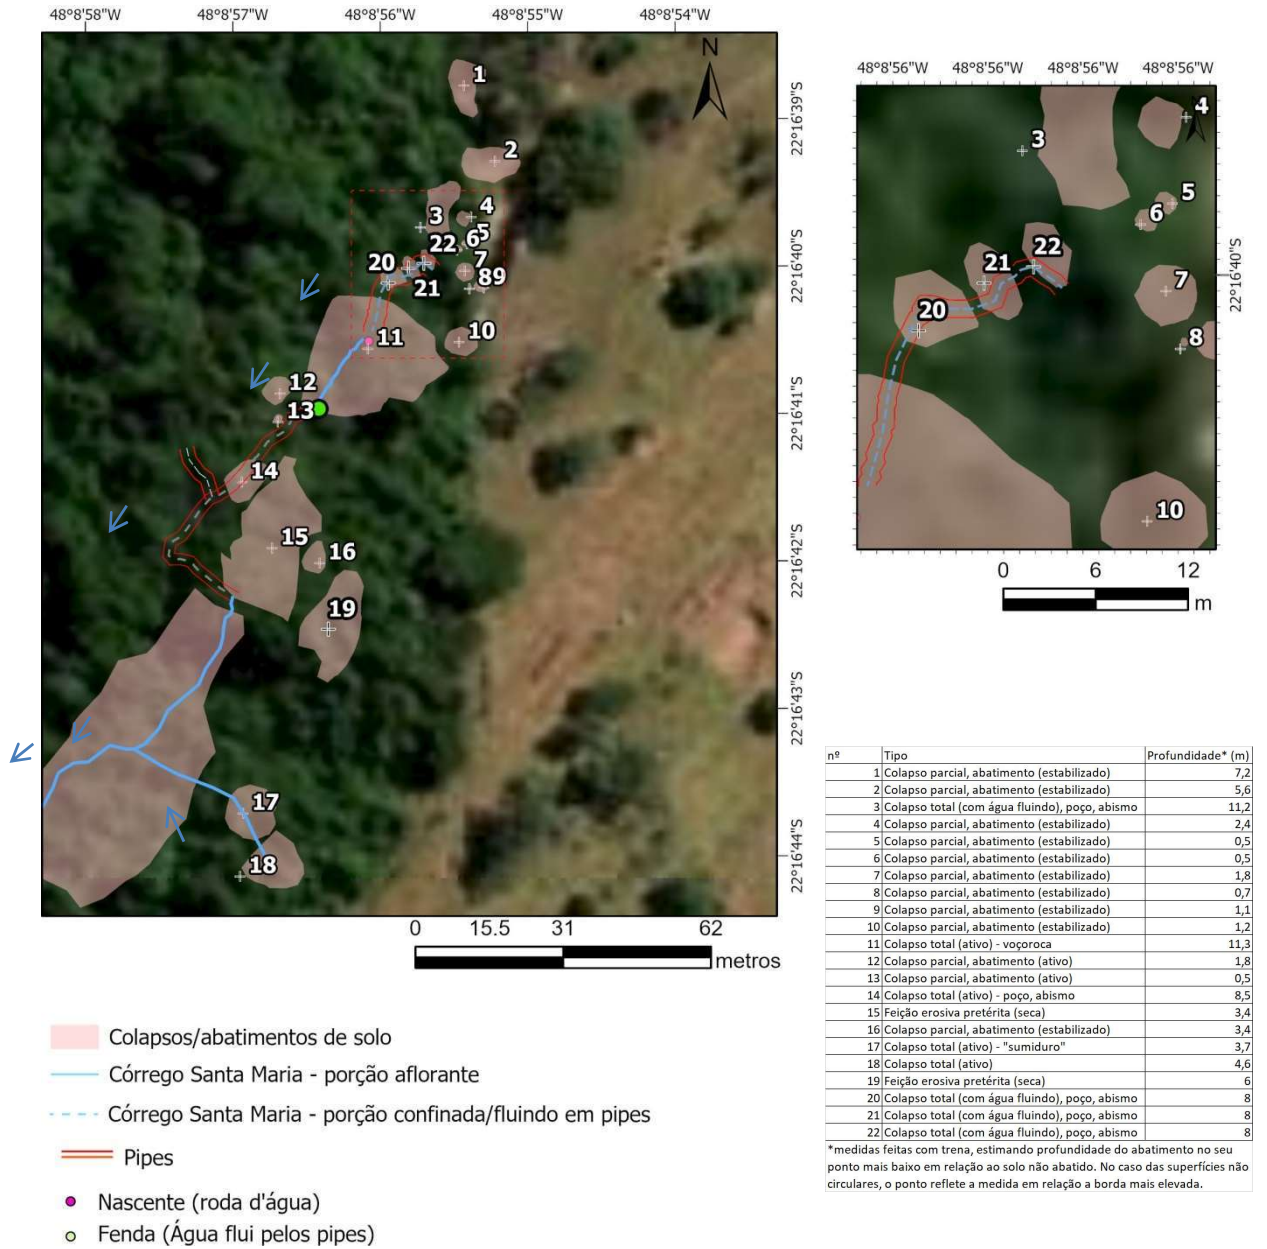
Localização dos pontos de abatimento e colapso
