Desastre industrial da Vale em Brumadinho: a prevalência do financeiro sobre a segurança das barragens

São Paulo
2023

Tese apresentada à Faculdade de Saúde Pública da Universidade de São Paulo, como parte dos requisitos para obtenção do título de Doutor em Ciências.

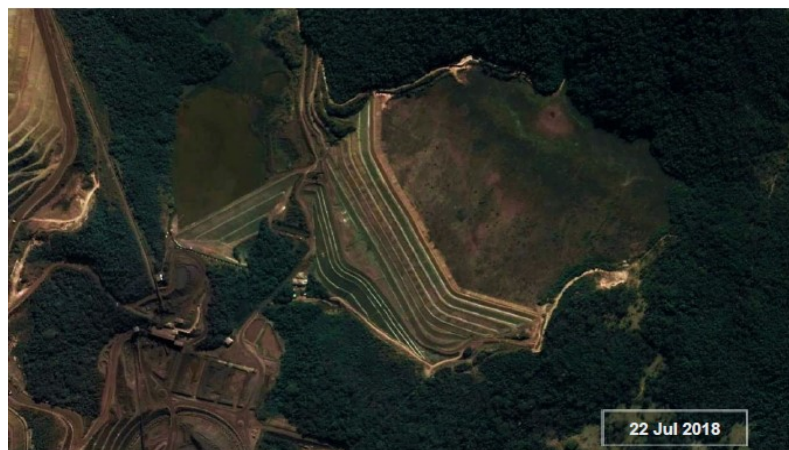
Figura 19 - Vista superior da barragem BI, Brumadinho, 2018

A B I possuía, entre barramento e rejeitos armazenados, aproximadamente 11,6 Mm³ (Figura 19). Grande parte desse material desceu pelo vale do ribeirão Ferro-Carvão e no seu caminho encontrou as barragens de contenção de sedimentos B IV e B IV-A, que também se romperam. As Figuras 20, 21 e 22 retratam o local após o rompimento.

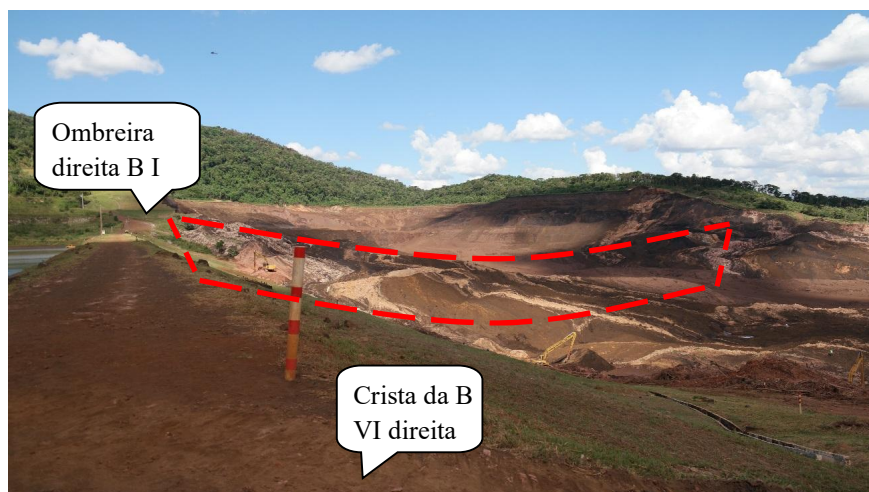
Figura 20 - Visão do local após o rompimento da barragem B I

Nota: A linha em vermelho tracejada aponta a posição aproximada da B I antes do rompimento.

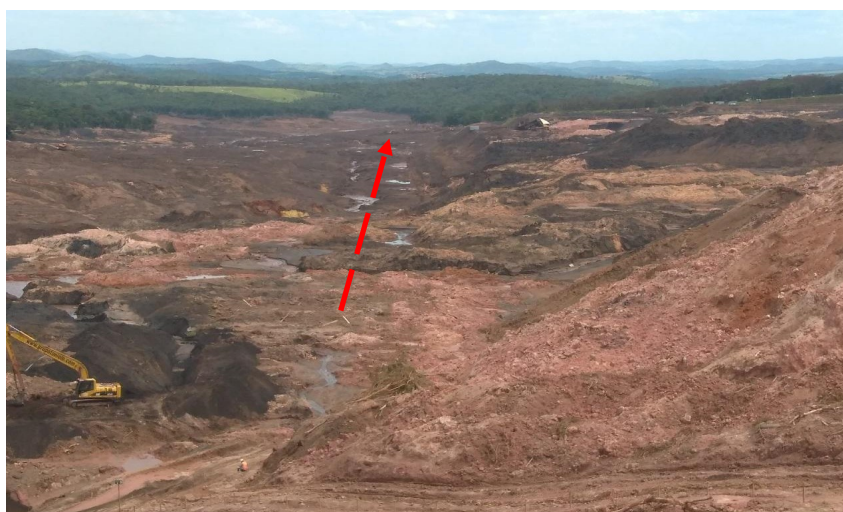
Figura 21 - Sentido do deslocamento dos rejeitos pelo vale do ribeirão Ferro-Carvão

Nota: A seta vermelha tracejada aponta o sentido do deslocamento dos rejeitos de mineração.

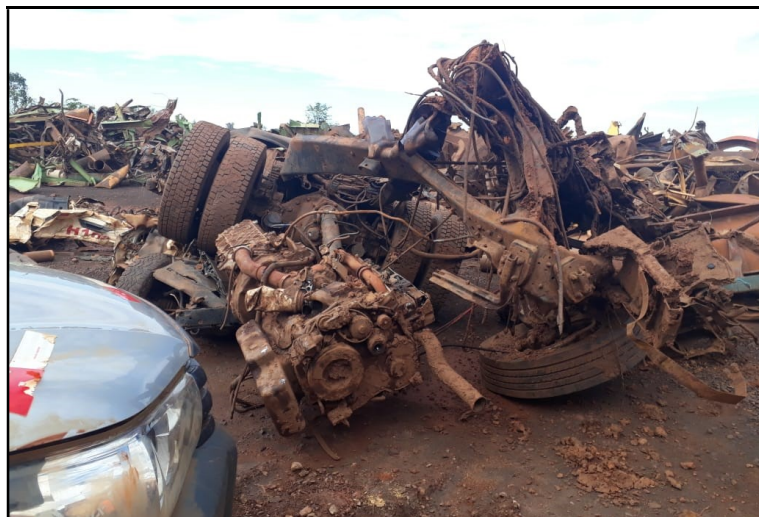
Figura 30 - Montanha de ferragens de máquinas da VALE retiradas da lama de rejeitos

Entre as 396 edificações inseridas na Zona de Autossalvamento (ZAS), encontravam-se 111 edificações diretamente interceptadas pela lama, das quais 42 eram domicílios-casas, 32 estruturas VALE, 29 estruturas vinculadas, quatro comércios e três estruturas mapeadas que não puderam ser acessadas, além de uma estrutura abandonada. Entre as edificações interceptadas, foi registrado o total de 69 estruturas (Figura 31), sendo que 34 delas apresentaram estrutura vinculada, 29 eram domicílios-casas, quatro eram estruturas VALE, uma era estrutura industrial e outra estrutura que não foi possível acessar (op. cit., p. 516). Dezenas de máquinas da VALE viraram uma montanha de sucata e foram armazenadas separadamente (Figura 30).

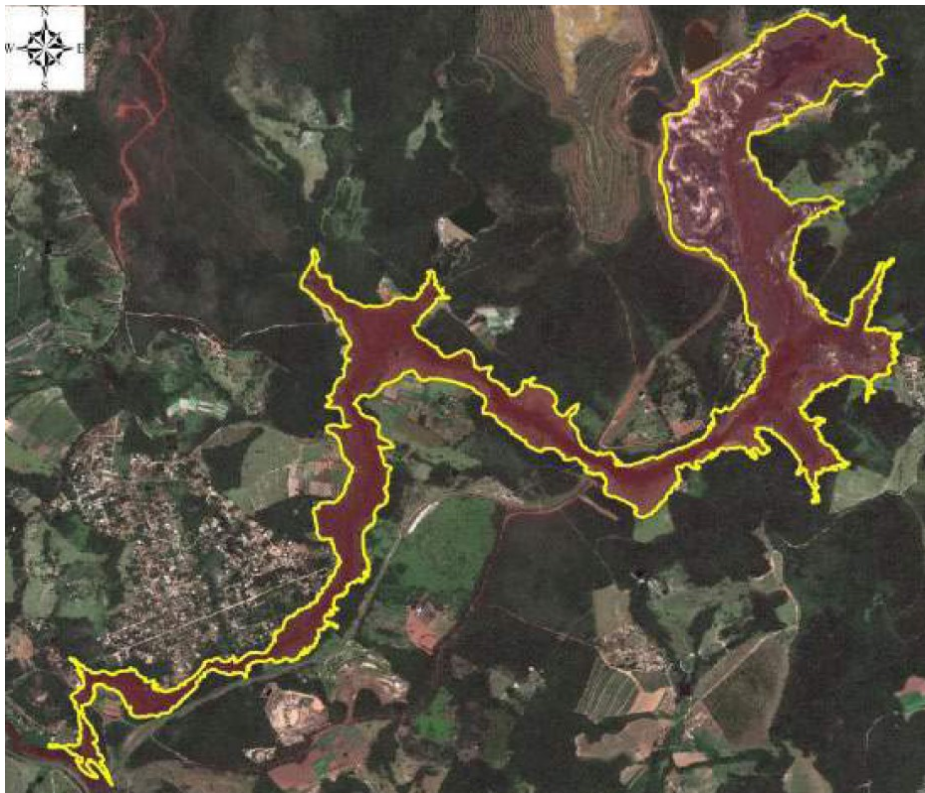
Figura 33 - Mancha de inundação provocada pelos rejeitos da B I

De uma área de 294,05 ha ocupados pela mancha de resíduos (Figura 33), 132,6 ha foram de Floresta Estacional Semidecidual (Mata Atlântica), 12,6 ha de áreas úmidas e 6,4 ha de corpos de água. Áreas de cultivo agrícola e pastagens foram afetadas em 17,1 ha e 22,5 ha, além de bambuzal e solo exposto, que tiveram 0,4 ha e 2,1 ha atingidos (op. cit., p. 59).

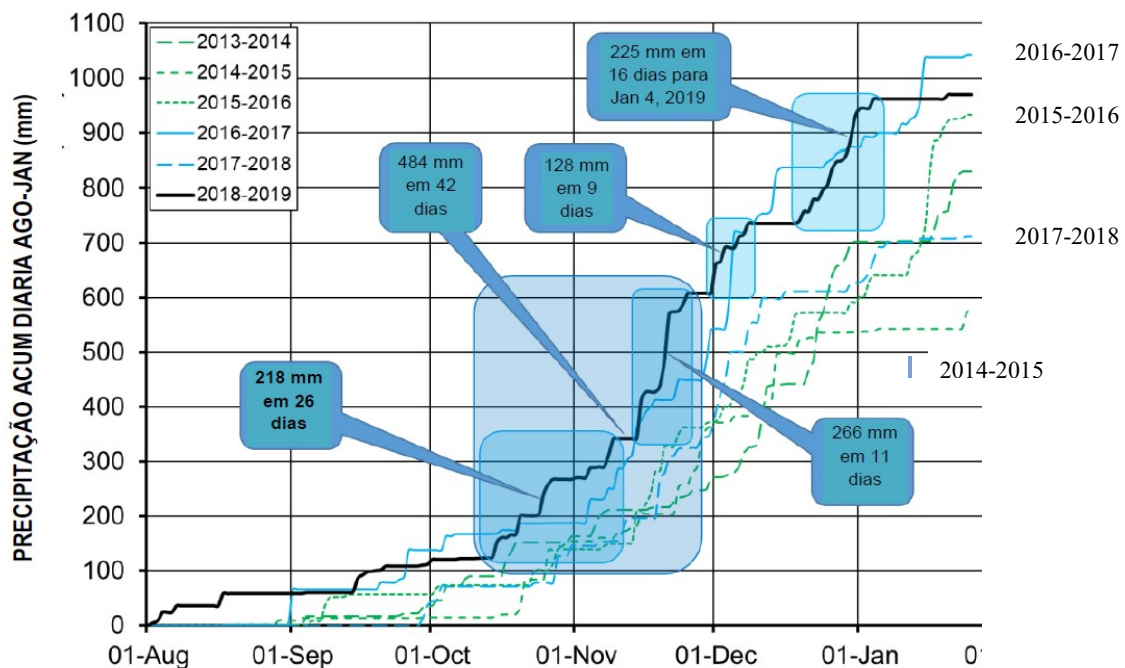
Figura 40 - Precipitação na estação meteorológica de Ibitiré (Rola Moça) para o período de 01/ago. a 25/jan. para os anos que antecederam o rompimento da barragem B I

Robertson *et al.* também analisaram a pluviometria na região de Brumadinho fazendo uso dos dados da estação meteorológica de Ibitiré (Rola Moça). De acordo com a Figura 40, as precipitações tornaram-se mais volumosas a partir de 1º de outubro de cada ano. Verifica-se que para o período entre 01 de agosto e 25 de janeiro, o maior volume de chuvas ocorreu em 2016-2017, seguido de 2018-2019, 2015-2016, 2013-2014, 2017-2018 e 2014-2015. Como se observa, o volume de chuvas oscilou, subindo em um ano, caindo no segundo e voltando a subir no posterior, similar ao informado na Tabela 3.

O volume de chuvas aqui apresentado teria relação direta com um possível gatilho da liquefação levantado por Robertson *et al.* (2019) que será discutido no item a seguir.

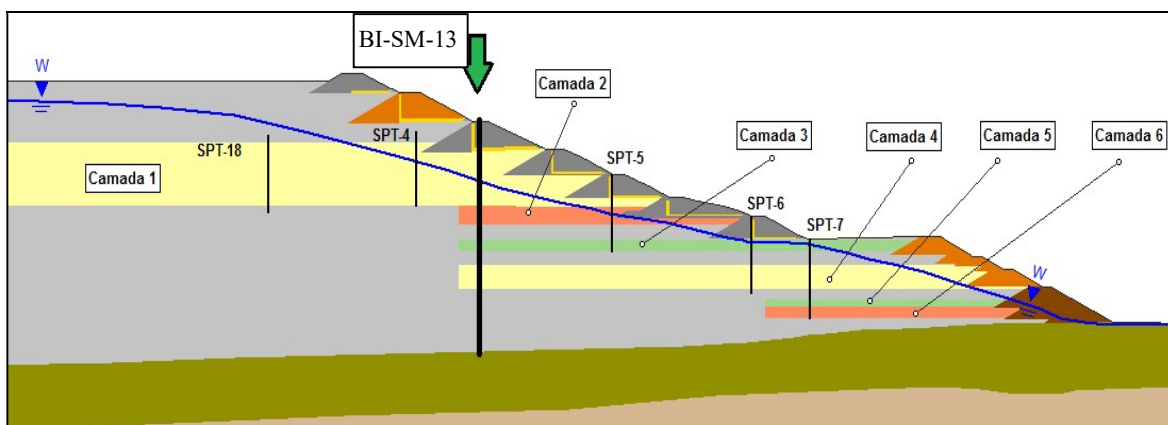
Figura 41 - Seção da barragem B I mostrando seis camadas de rejeitos que foram analisadas quanto ao potencial de liquefação em 2015

Os Auditores-Fiscais do Trabalho (BRASIL, 2019a) informaram que as camadas de rejeitos 1 e 2 seriam as mais críticas à liquefação (Figura 41), conforme estudo da Pimenta de Ávila Consultoria elaborado em 2015.

Quanto à perfuração realizada no 8º alteamento (12º alteamento conforme figura 23), os AFT citaram que a sondagem mista n.º 13 (BI-SM-13), concluída pela empresa FUGRO no dia do rompimento (BRASIL, 2019a), avançou sobre as camadas críticas 1 e 2. Conforme Figura 41, a perfuração também atingiu as camadas 3 e 4 citadas no relatório da Pimenta de Ávila de 2015⁵¹ e chegou até o terreno natural. Na sondagem mista é utilizada água para lavar o material escavado e resfriar a ferramenta de perfuração.

Nota: Seta verde aponta a posição da sonda para a perfuração do furo BI-SM-13.

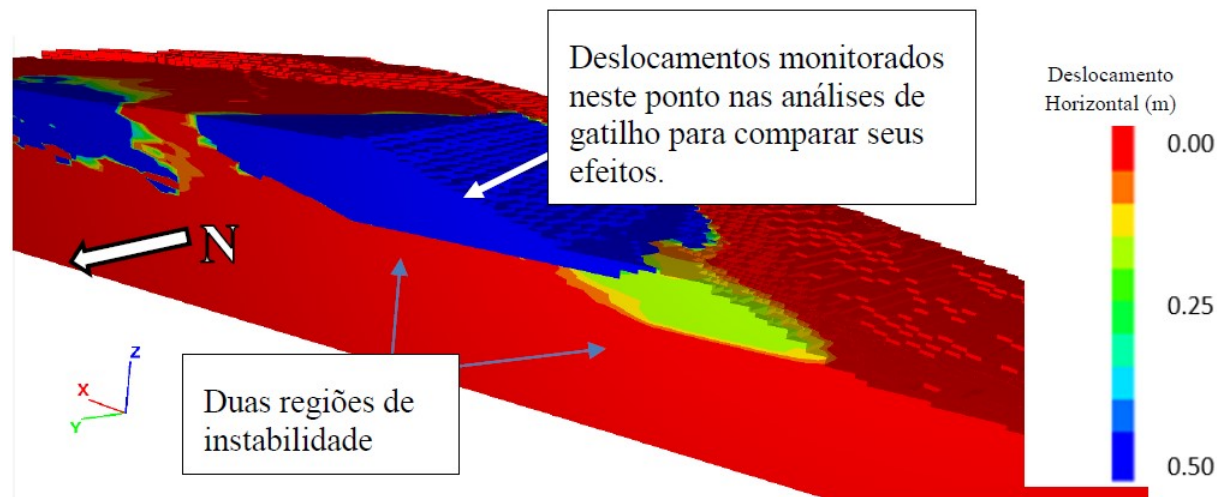
Figura 42 - Padrões de deslocamento desenvolvidos conforme instabilidade ocorrida nas análises de redução de resistência dos rejeitos saturados

O ponto escolhido no talude da B I durante as análises de gatilhos está apontado na Figura 42 através de uma seta branca. Contudo, o relatório não explicou por qual motivo foi esse ponto escolhido, tendo em vista que a primeira região que mais se deformou na barragem no momento do rompimento estava um pouco acima do dique inicial, linha tracejada vermelha na Figura 43, e não na região dos diques de alteamento que estava acima do recuo do eixo, conforme aponta a seta na Figura 42.

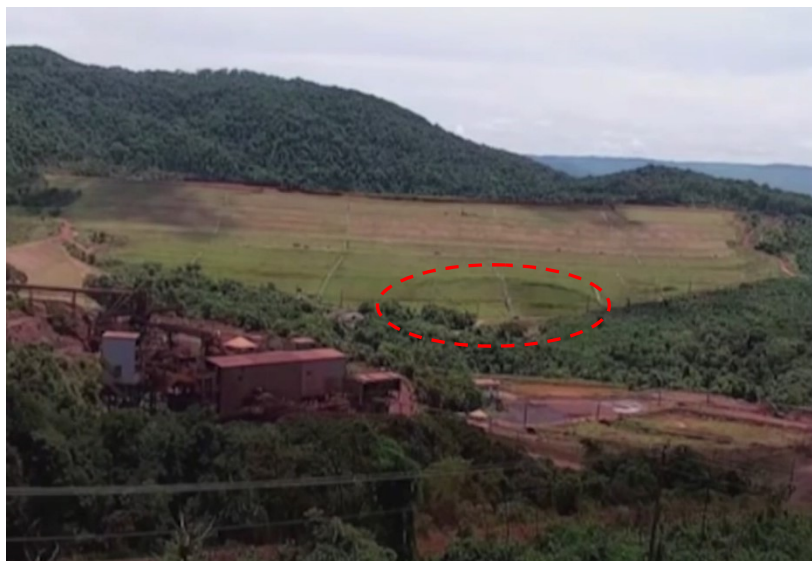
Figura 43 - Imagem do rompimento da barragem B I, dia 25/01/2019, às 12h28min26s

Nota: Região em destaque com maior deformação na B I quando do início do rompimento.

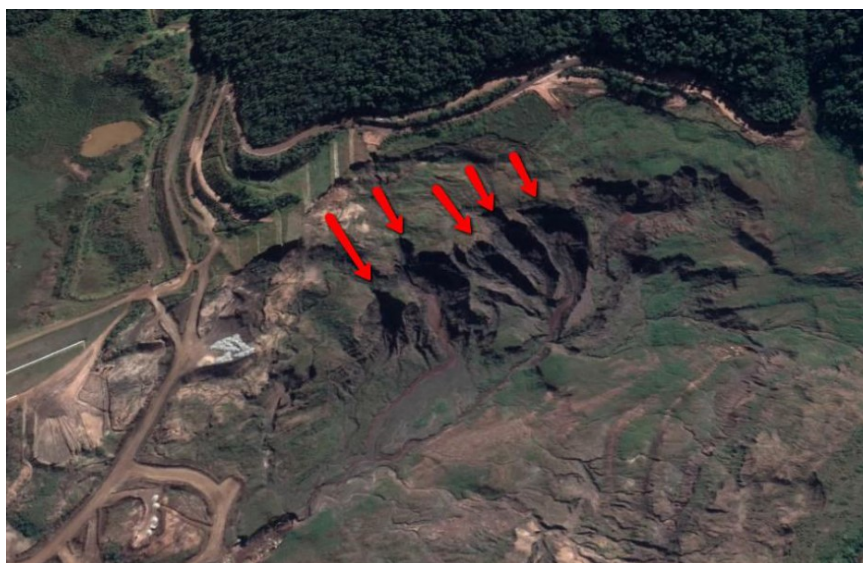
Figura 44 - Localização das nascentes exsurgentes após o rompimento da B I

Foi observada a exurgência de nascentes nos locais identificados na figura 21 [Figura 44 nesta pesquisa]. [...] Espera-se que o fluxo de água para os rejeitos, da fundação, seja pequeno em relação à contribuição do lago de decantação e das chuvas no balanço hídrico dos rejeitos (p. 29). Reconhece-se que o lago de decantação é formado por uma combinação de: (i) chuvas; (ii) escoamento de praia; (iii) escoamento da bacia de drenagem; e (iv) água de consolidação de rejeitos (p.28).

A equipe de Robertson não identificou e não citou em nenhuma parte do relatório a nascente à montante do lago informada mais adiante no item 6.8.7, com vazão aproximada de 1,17 m³/h. Apesar de ter sido construído um pequeno dique para represamento da água da nascente, ela acabava por alcançar o lago em razão de problemas com uma bomba elétrica.

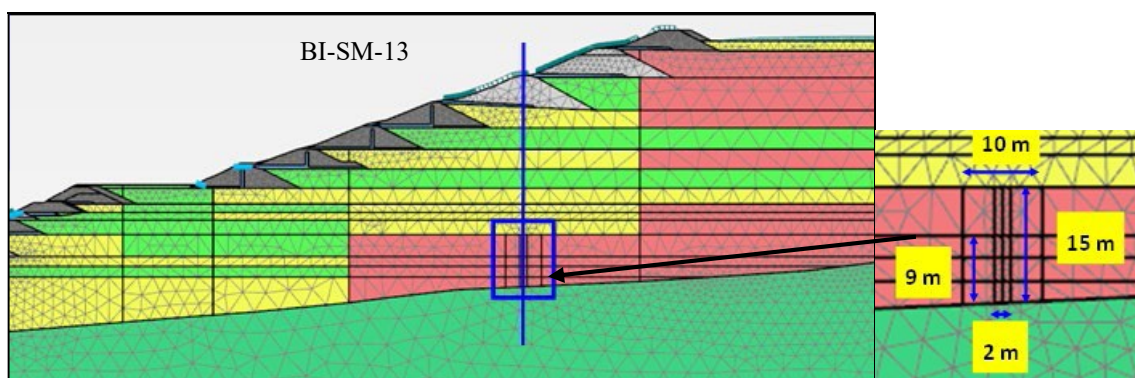
Figura 45 - Malha de elementos finitos da simulação 2D da liquefação da barragem B I

Ao se prescrever liquefação em uma zona limitada em torno do final do furo BI-SM-13, um pequeno aglomerado de 3 m x 1 m, a simulação numérica 2D resultou em uma ruptura completa da seção da barragem, representada na Figura 45 (CIMNE, 2021a, p. 202). Esta análise foi realizada sem drenagem, o que equivale a supor que a falha se desenvolveu muito rapidamente, como foi o caso. A geometria da ruptura se assemelhou bastante à forma e extensão da ruptura inicial da barragem. O mecanismo de colapso obtido mostrou uma falha dentro da barragem começando na crista e se estendendo até um local logo acima do dique de partida. O padrão geral dos deslocamentos é mostrado na Figura 46 (op. cit., p. 203, tradução nossa).

Nota: Em detalhe, a malha na zona final ao redor do furo de sondagem BI-SM-13.

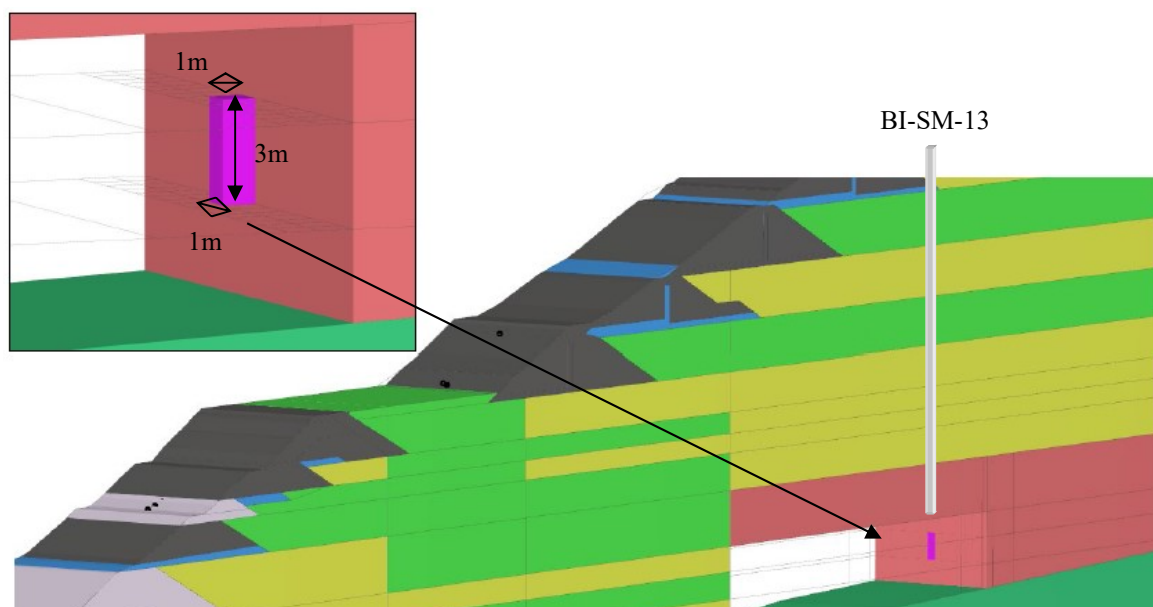
Figura 47 - Análise 3D, seção 3 da barragem B I, assumindo uma zona liquefeita ao redor do furo de sondagem BI-SM-13

A análise 3D foi realizada com uma zona liquefeita ao redor do poço, conforme mostrado na Figura 47 (op. cit., p. 207, tradução nossa). A zona assumida tinha 3 m de altura e 1 m x 1 m em seção transversal. A simulação apresentou um rompimento geral da barragem muito semelhante à análise 2D e, portanto, muito semelhante ao observado em campo.

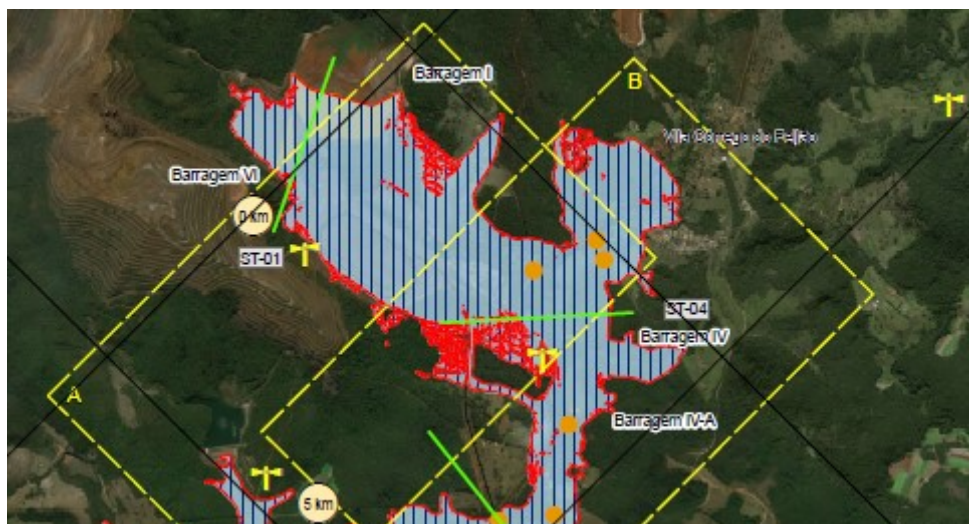
Figura 48 - Mapa de inundação após o rompimento das barragens I, IV, IV-A e VI

Segundo o mapa de inundação da B I⁵⁸, existiam seis sirenes instaladas ao longo da mancha de inundação, estando a primeira perto da ITM, na seção transversal 1 (ST-1) e a última entre as ST-11 e ST-14, junto ao condomínio Coqueiro Velho, perto do final da ZAS (Figura 48). Esse mapa de inundação foi concebido levando em conta o pior cenário possível, isto é, o rompimento simultâneo das barragens I, IV, IV-A e VI em dia chuvoso.

As sirenes, apesar de instaladas, não haviam ainda sido testadas, havendo programação para testes em 2019. Após o rompimento da B I, elas não foram acionadas para alertar os trabalhadores da VALE, terceirizados e a população das comunidades que estavam dentro da ZAS.

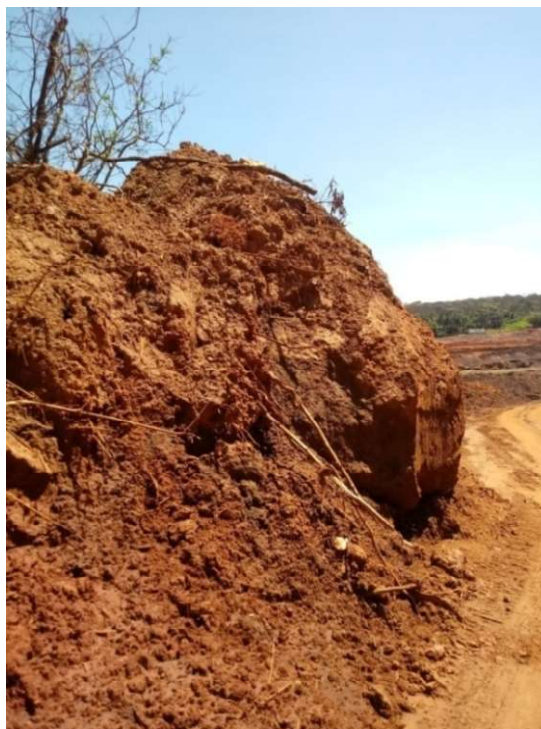
Figura 50 - Bloco de rocha dentro da área da mina Córrego do Feijão levado pela onda de rejeitos

A energia liberada, quando do rompimento da B I, solapou o pé da estrutura, podendo-se ver uma grande depressão com rejeitos de várias cores (Figura 49). Ao longo do leito do ribeirão Ferro-Carvão, ainda dentro da área da VALE, verificou-se blocos de rocha com cerca de 4 m de altura que foram levados pela onda de rejeitos. Esses blocos podem ser aqueles que se localizavam junto ao pé do dique inicial da B I (Figura 50).

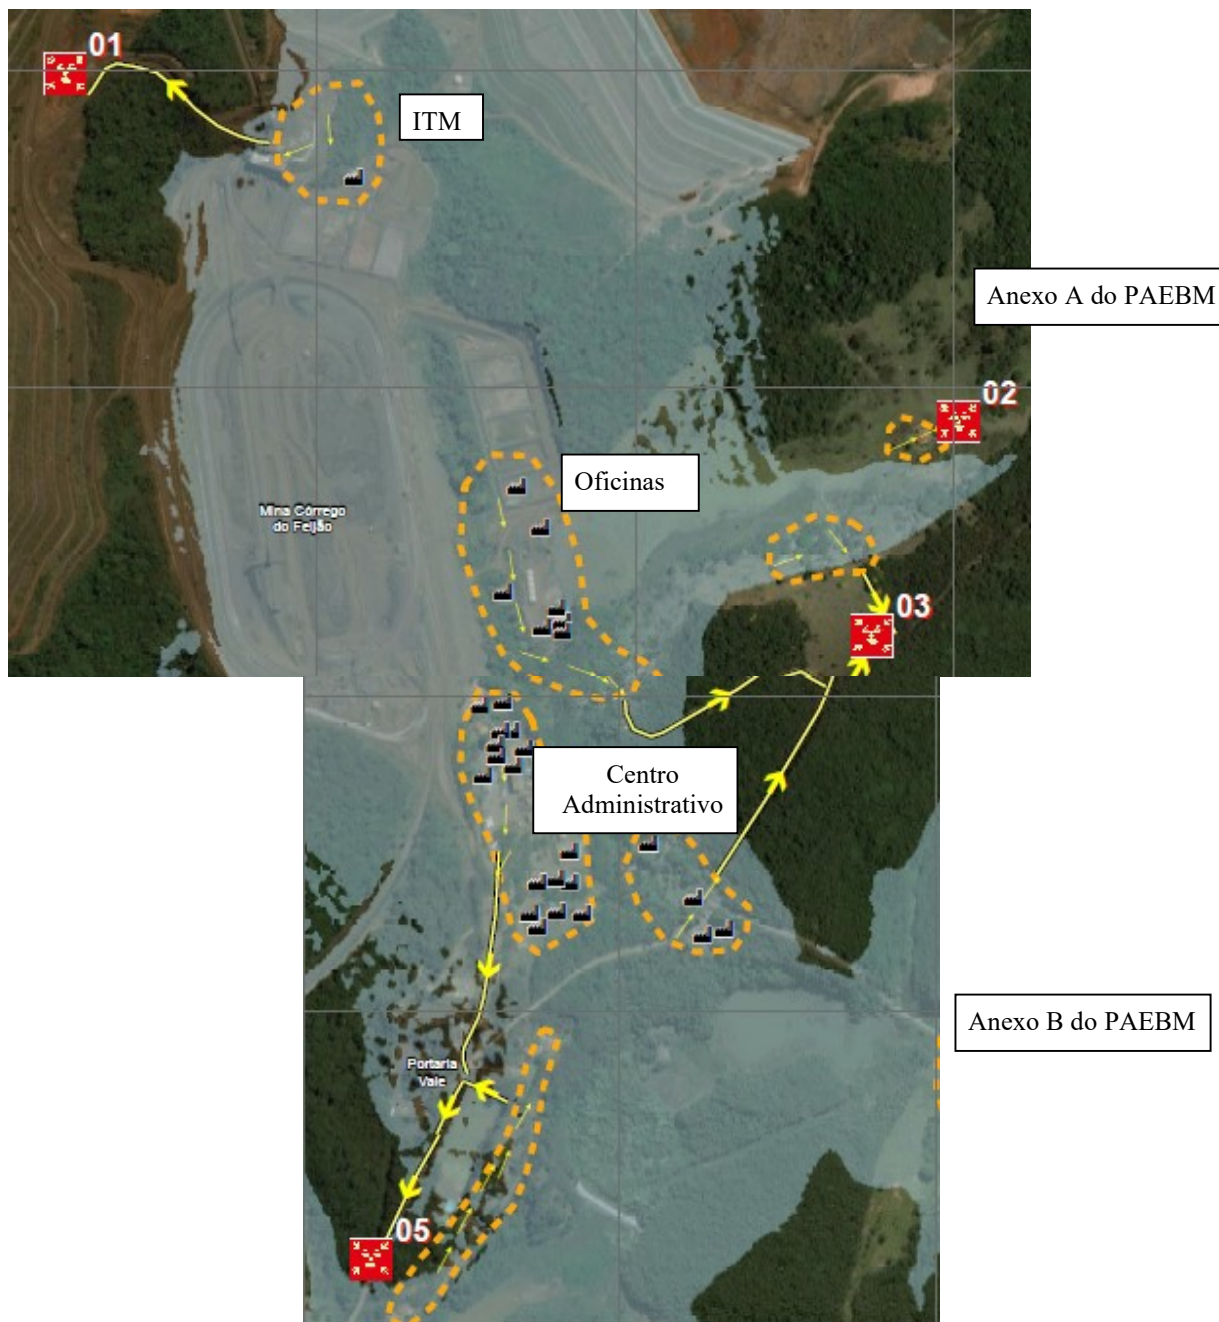
Figura 60 - Rotas de fuga e pontos de encontro em caso de emergência na mina Córrego do Feijão

Como se observa na Figura 60, algumas rotas de fuga eram muito longas e não permitiriam que as pessoas chegassem até o ponto de encontro em tempo hábil. Por exemplo, dependendo do ponto onde estivesse um trabalhador do centro administrativo, ele teria de percorrer cerca de 700 m até chegar ao ponto de encontro 5, o que seria humanamente impossível em prazo inferior a um minuto.

Os tempos necessários para percorrer as rotas de fuga e atingir uma área segura eram incompatíveis com o tempo de chegada da onda. Em suma, o PAEBM era um documento de “faz de conta”. Na ocorrência de uma ruptura abrupta de barragem, seja ela a B I ou a B VI, as pessoas não teriam chance de se salvar. As pessoas que conseguiram o autossalvamento correram para fora da mancha de inundação fazendo uso de trilhas que não eram as rotas de fuga planejadas pela VALE, ou então subindo na carroceria de veículos.

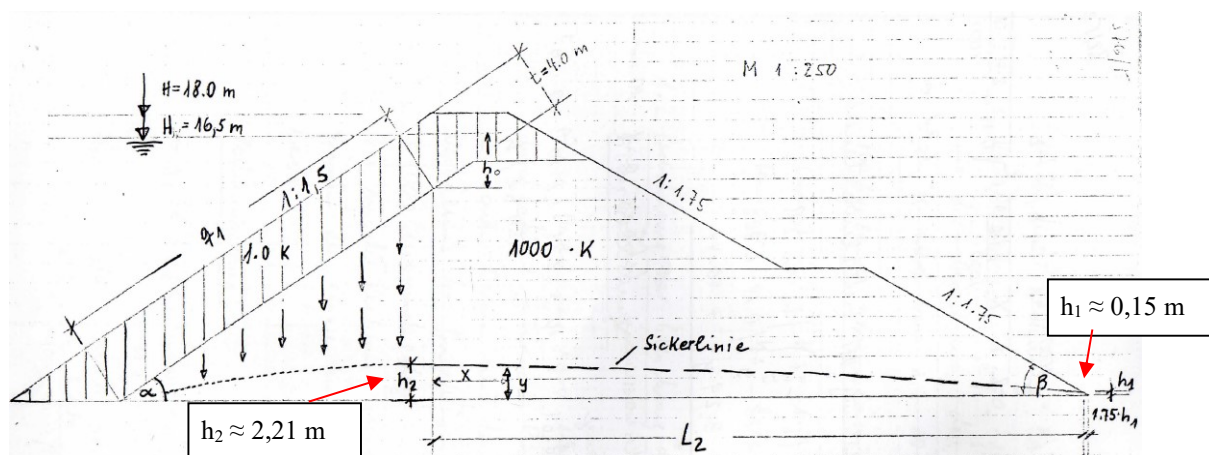
Figura 61 - Corte do dique inicial da B I e a linha freática projetada

A água que percolasse pela laterita e atingisse o minério fino despencaria em linha reta até a fundação da barragem, sendo então o fluxo de água dirigido para jusante. Cálculos constantes do relatório técnico do projeto do maciço inicial demonstraram que h_2 (posição da linha freática na projeção vertical da crista da barragem) atingiria no máximo 2,21m⁶⁶. Nesse relatório encontrava-se o único desenho do dique inicial com a representação da linha freática (*sickerlinie*), conforme Figura 61.

A premissa do projeto de Cristoph Erb era de que o afloramento da linha freática no talude de jusante (h_1) ocorreria em altura aproximada de 15 cm em relação ao pé da barragem, considerando que o material utilizado na construção do dique inicial (minério ultrafino) era mil vezes mais permeável que a camada de laterita lançada no talude de montante. Mesmo se o minério ultrafino fosse apenas cem vezes mais permeável que a laterita, o afloramento de água chegaria no máximo a 1,25 m de altura, o que não comprometeria a estabilidade do talude de jusante.

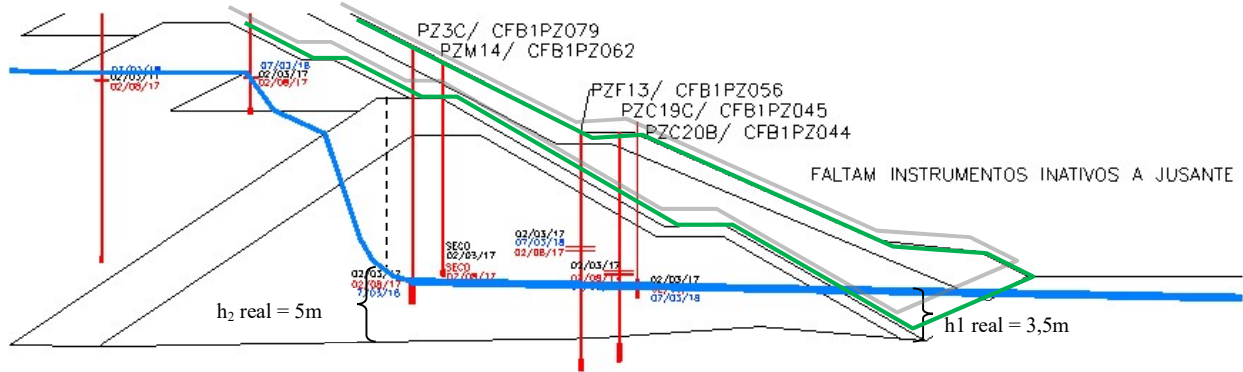
Figura 62 - Linha freática da barragem B I, seção 4-4, em março de 2018

Em nenhum ponto do relatório técnico de Cristoph Erb ocorreu citação a futuros alteamentos. Como ocorreram 14 alteamentos ao longo da história da B I, a posição esperada da linha freática não tem qualquer semelhança com a projetada. De acordo com apresentação realizada durante o 3º PIESEM-I, de 01 a 06/10/2018, a linha freática que passava pela Seção 4-4 da B I chegou a aproximadamente 5m na projeção vertical da crista da barragem (h_2), isto é, mais de duas vezes a altura calculada constante do relatório técnico (VALE, 2018)⁶⁷. Em relação a h_1 , podemos dizer que a linha freática chegou a uma altura cerca de 25 vezes maior que o esperado (Figura 62).

que foi executado e operado até março de 2018 na B I. Mesmo com uma carga hidráulica muito maior que a projetada em 1975, não existiam drenos no dique inicial. Como veremos adiante na tese, foi realizada tentativa de implantação de drenos horizontais profundos no dique inicial, mas esta foi interrompida após uma fratura hidráulica.

Nota: A linha azul é a freática em março de 2018. A linha na cor verde representa o envelopamento do dique inicial ocorrido em 1984.

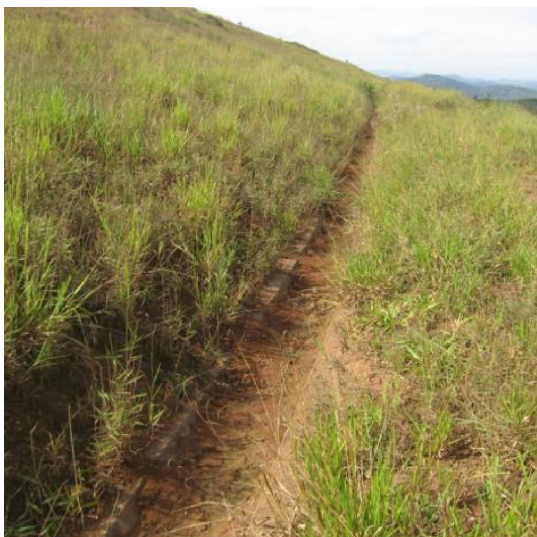
Os RISR da B I de 2015⁶⁸, de 2016⁶⁹, de setembro de 2017⁷⁰, de março de 2018⁷¹ e de setembro de 2018⁷² e um relatório de anomalias elaborado pela VALE⁷³ apresentaram os problemas na drenagem superficial do barramento, como canaletas e/ou escadas de drenagem trincadas e/ou quebradas, canaletas com declividade errada e/ou assoreadas, bermas com declividade errada e acumulando água, ausência de canaletas em ombreiras, surgências em canaletas (Figuras 63 a 75).

Todos os citados problemas fizeram com que a água, que deveria correr pela drenagem superficial e sair a jusante da B I, acabasse retornando de alguma forma para os diques do barramento, contribuindo com a sua saturação ou deteriorando o talude de jusante.

Figura 63 - Canaleta de drenagem assoreada em uma das bermas da B I

Realizar a limpeza do sistema de drenagem superficial da barragem e reparar as canaletas que apresentam danos na estrutura de concreto provavelmente por pisoteamento de animais; [...].

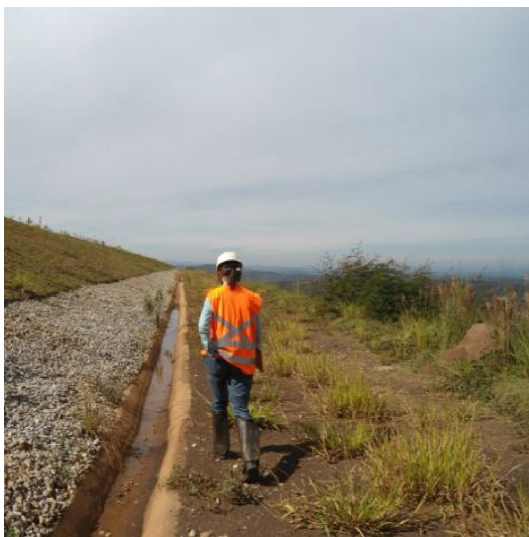
Figura 64 - Empoçamento em canaleta de drenagem superficial da B I

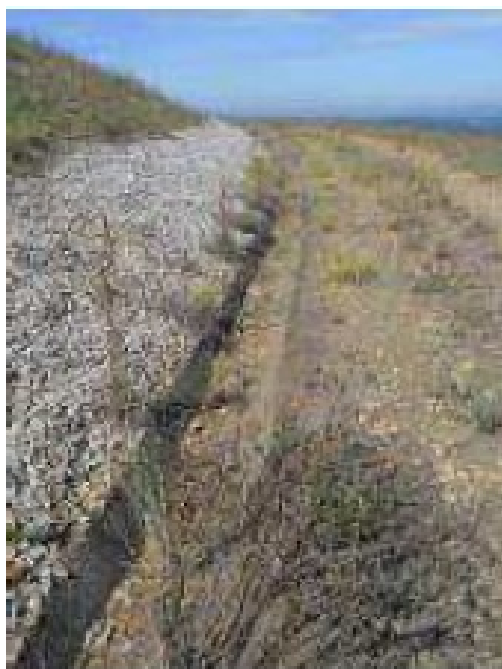
Figura 65 - Canaleta de drenagem superficial assoreada acima da berma de recuo na barragem B I

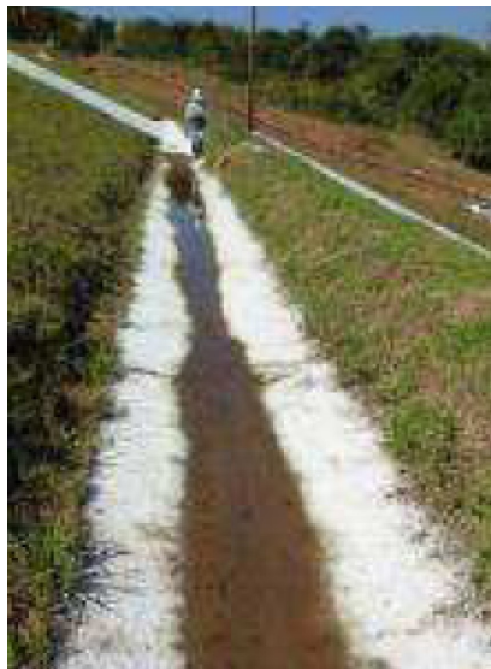
Figura 66 - Canaleta de drenagem superficial da barragem B I com acúmulo de água

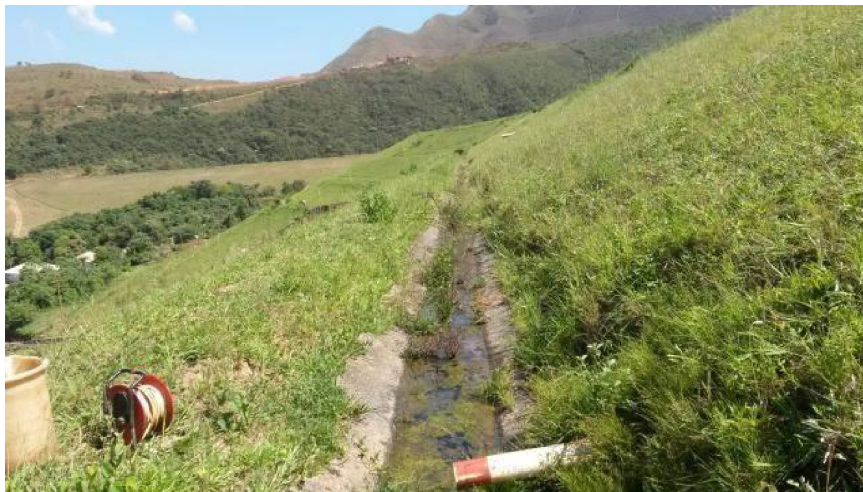
Figura 71 - Canaleta de drenagem assoreada e acumulando água na barragem B I

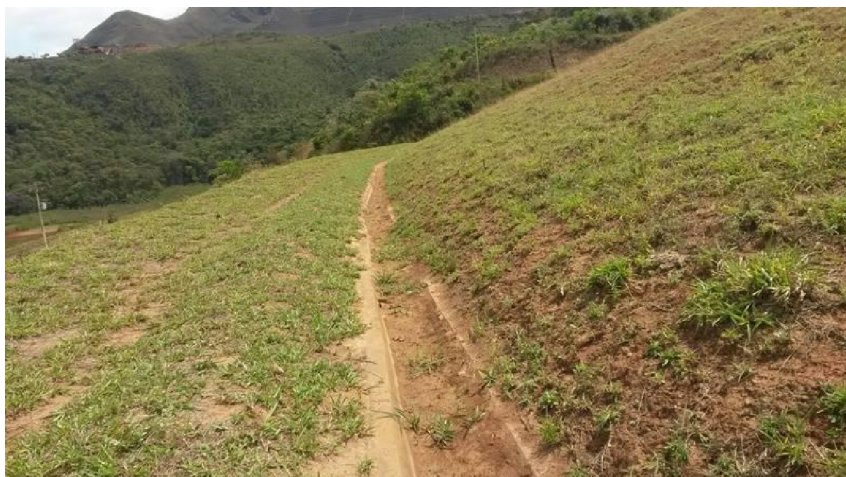
Figura 72 - Canaleta de drenagem superficial assoreada na barragem B I

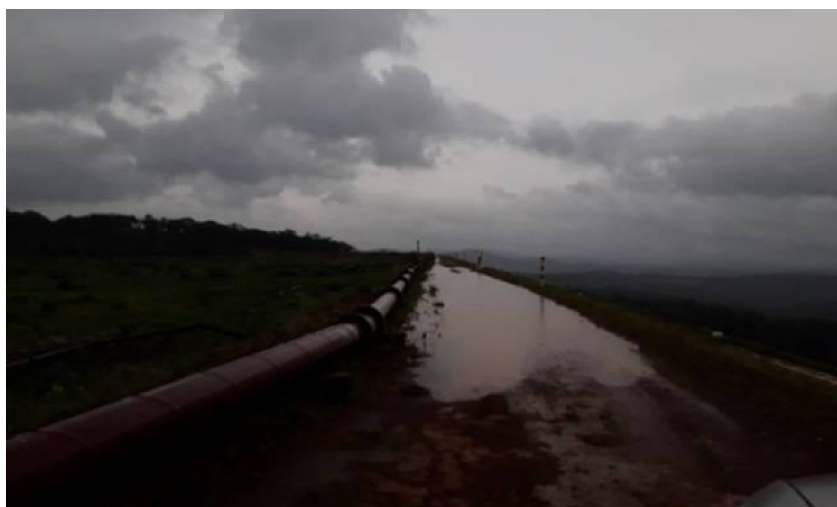
Figura 73 - Acúmulo de água na crista da barragem B I

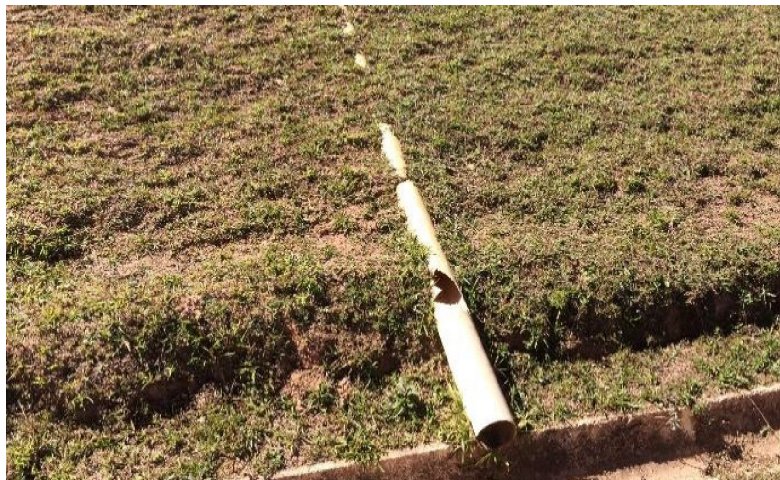
No RISR de setembro de 2018 da B I⁷⁶ foram demonstrados vários problemas com a drenagem interna da B I, conforme Figuras 76, 77 e 78.

Figura 76 - Tubo da drenagem interna exposto e danificado na barragem B I

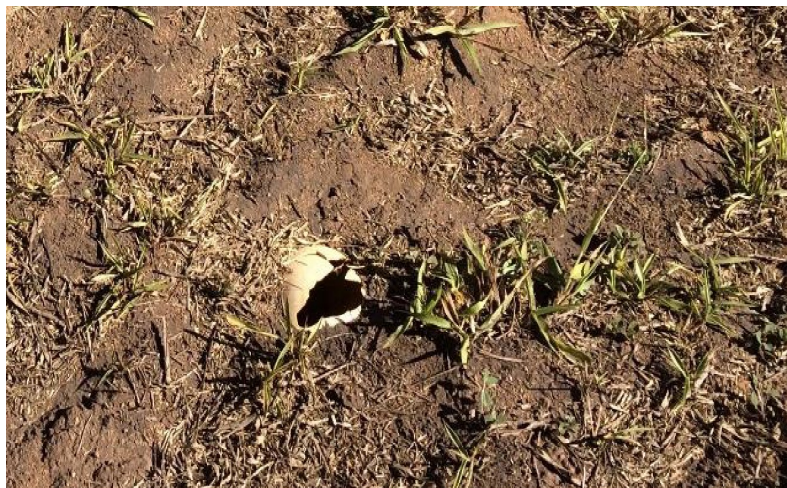
Figura 77 - Tubo da drenagem interna danificado na barragem B I

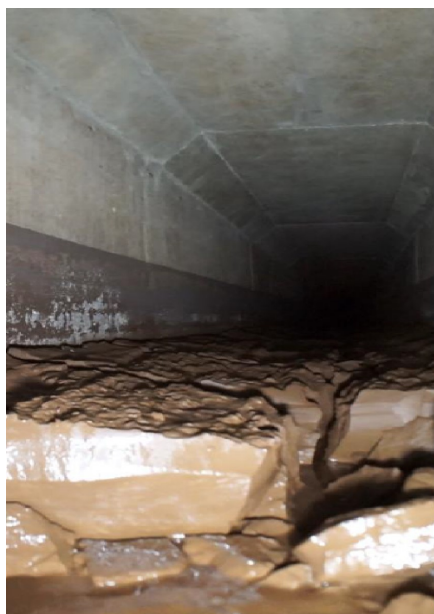
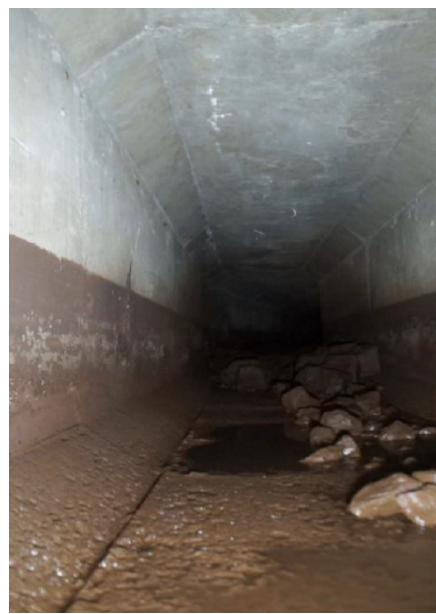
Esta foi realizada em novembro de 2017 pela empresa HGT com uso de um robô e indicou que a galeria apresentava-se bastante assoreada, com diversos trechos de dificuldade de transposição, não sendo possível finalizar os últimos 15 m da galeria. A inspeção foi de jusante para montante, sendo percorridos 305m. Na posição de 290 m, foram observados pontos de infiltração no teto que necessitam de acompanhamento e conferência em próxima inspeção (grifo nosso).

A Figura 81 e a Figura 82 representam bem o assoreamento da galeria de fundo. Foram apontadas as seguintes recomendações no RISR março 2018⁸¹:

Figura 81 - Vista interna da galeria de fundo da B I, com acúmulo de rejeito mineral

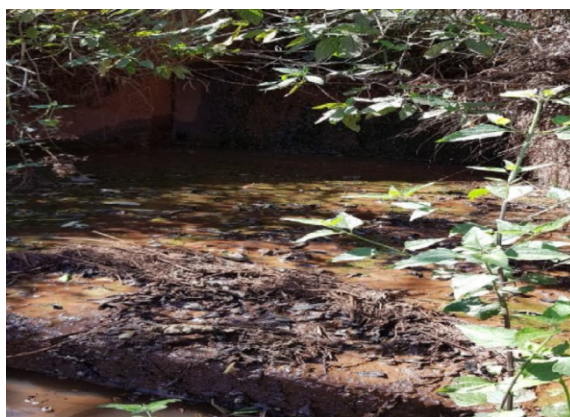
De acordo com o RISR de setembro de 2018⁸², verificou-se a necessidade de intervenção na saída do sistema extravasor (Figura 83), pois este não somente se encontrava

assoreado, mas também necessitando de manutenção em sua laje de fundo. Nesta laje, foi identificado o início de um processo erosivo no contato com o terreno natural, estando na porção mais a jusante. Por fim, ressaltou-se em tal documento, a necessidade de poda da bacia de dissipação para a B VI (Figura 84) uma vez que, devido à vegetação alta, não foi possível avaliar o tipo de revestimento existente.

Figura 83 - Detalhe da saída do extravasor da B I, assoreada e com erosão abaixo da laje a jusante

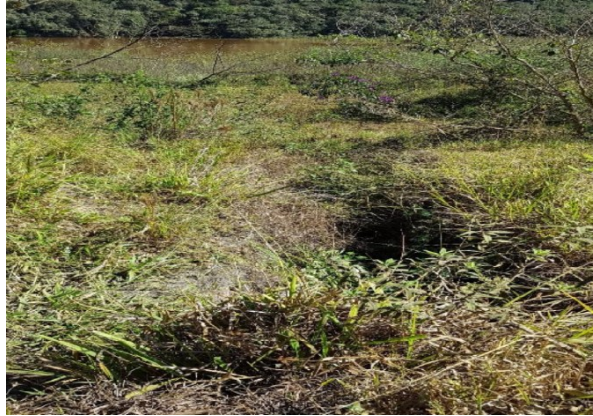
Figura 84 - Bacia de dissipação para a Barragem VI totalmente coberta de vegetação

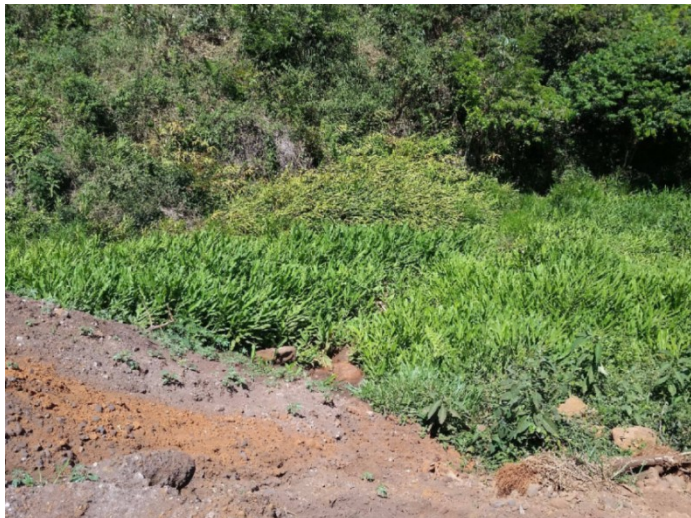
Figura 85 - Vegetação alta no pé do talude da barragem B I

- Dimensionar canaleta perimetral na O.E. (no local de erosão superficial), para implantação após período chuvoso.
- Recompôr a erosão superficial da ombreira direita entre o 6º e 7º alteamentos.
- Adequar cobertura vegetal nos locais deficientes, com ênfase nos pontos de erosão superficial e no trecho entre a crista e a El.929,00m.
- Manter a rotina de roçada, eliminando a vegetação arbustiva identificada.

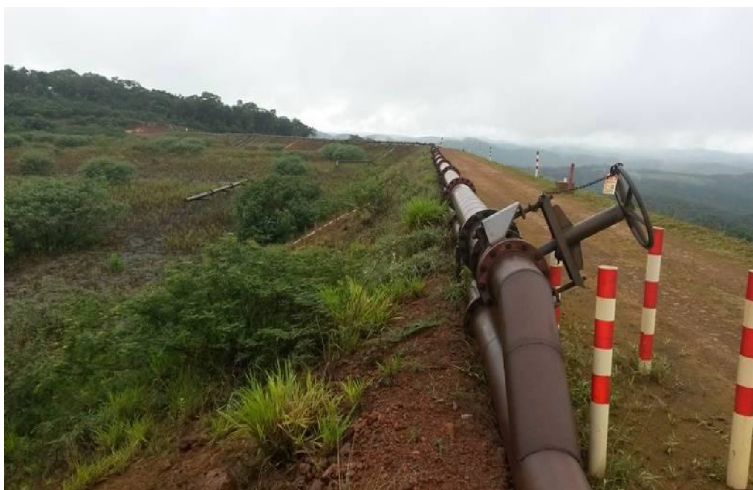
Figura 86 - Arbustos no talude de montante e dentro do reservatório da barragem B I

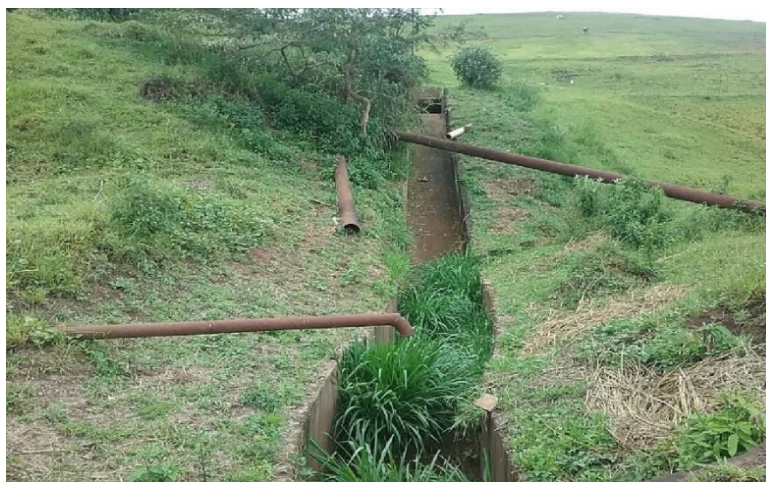
Figura 87 - Obstrução de canal de drenagem por vegetação na barragem B I

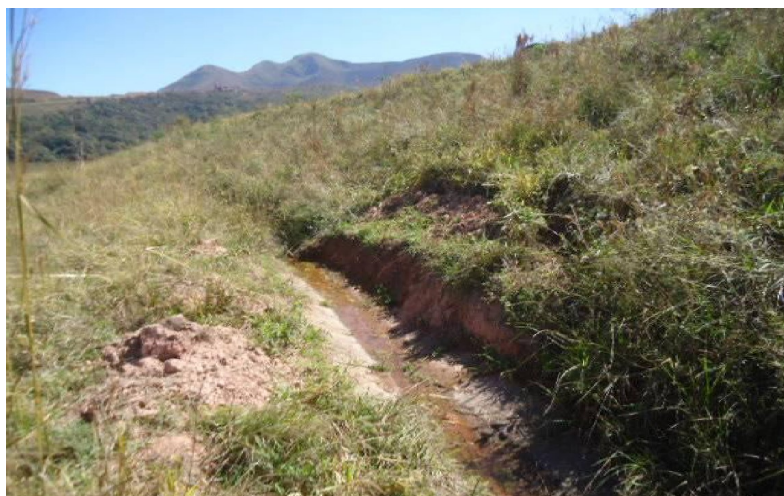
Figura 88 - Deformação no talude acima de uma canaleta de drenagem superficial na barragem B I

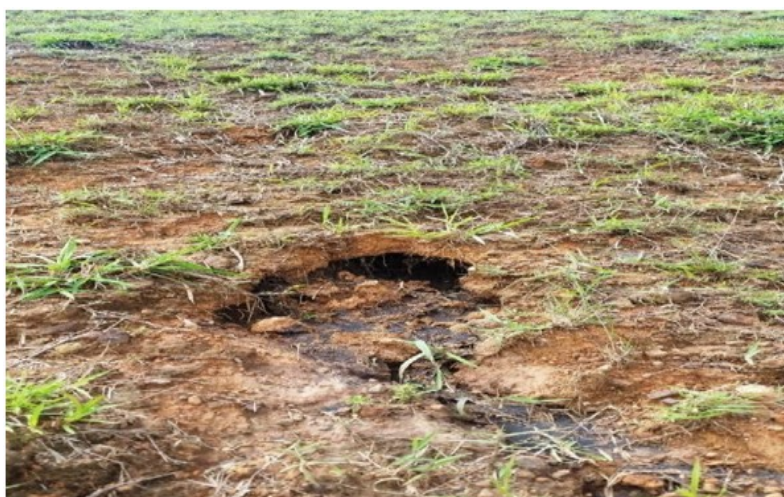
Figura 89 - Erosão (ravina) em talude da barragem B I

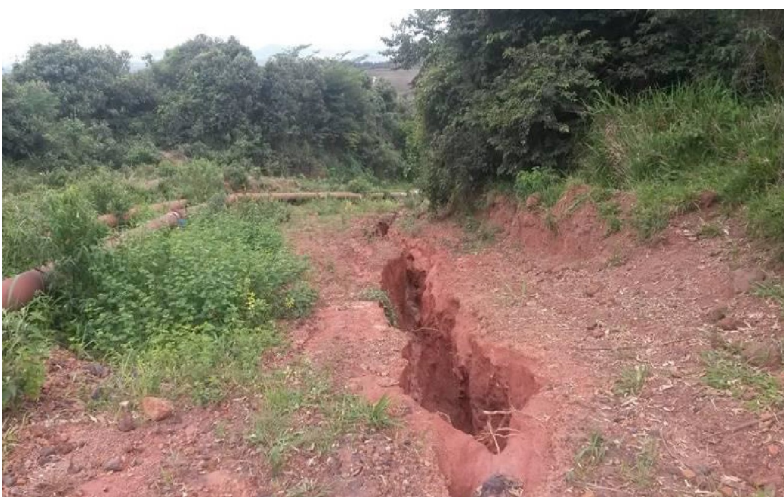
Figura 90 - Erosão no acesso à barragem B I

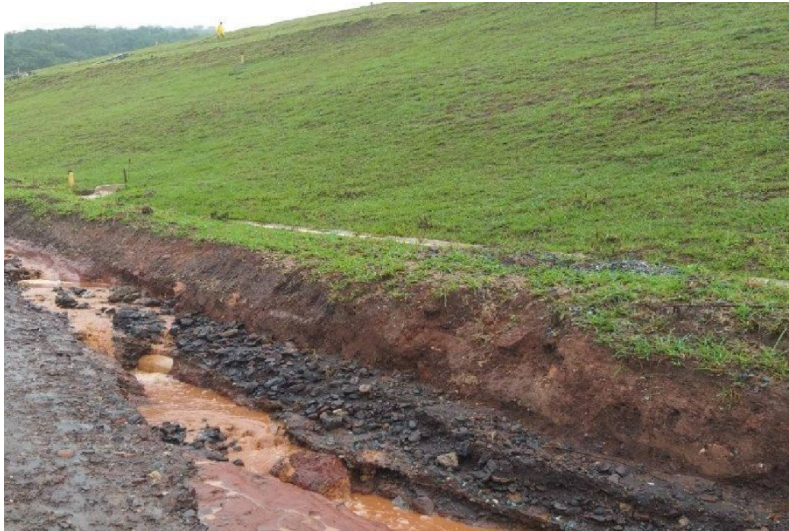
Figura 91 - Erosão no pé da barragem B I devido à drenagem inadequada

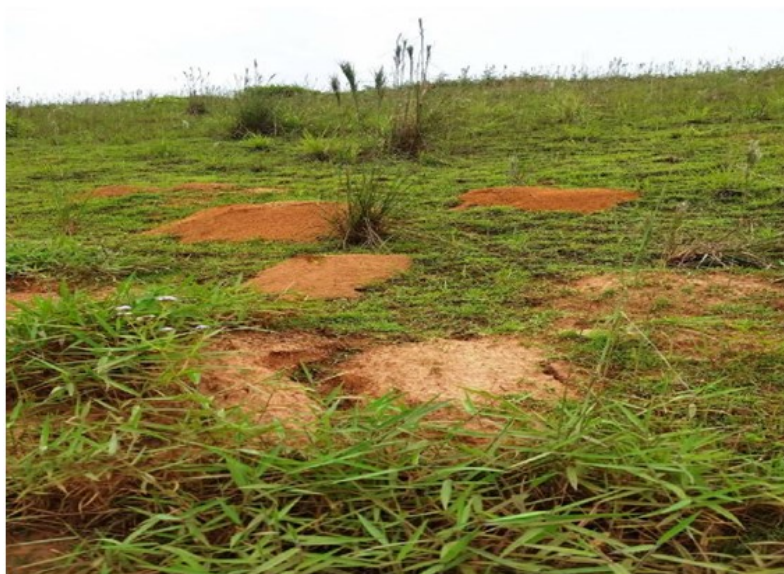
A presença de inúmeras cabeças de gado, de cupinzeiros e de formigueiros nos vários diques da barragem também prejudicava a conservação dos taludes, bermas, canaletas e as tubulações da drenagem interna (Figuras 92, 93 e 94).

Figura 93 - Formigueiros em taludes da barragem B I

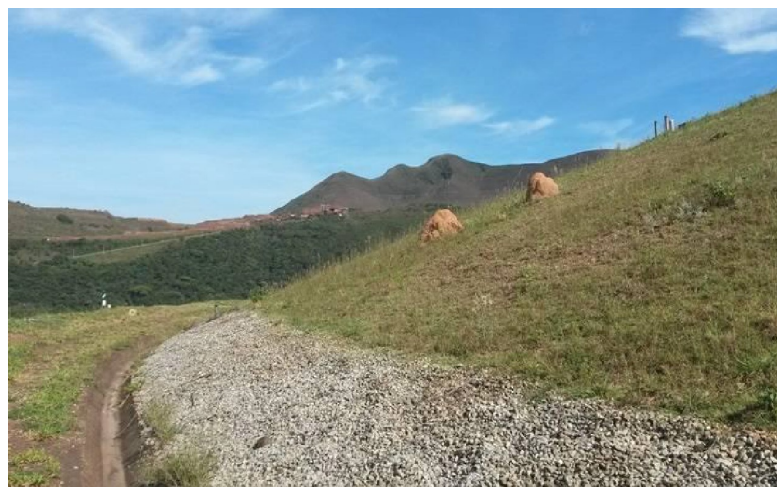
Figura 94 - Cupinzeiros em taludes da barragem B I

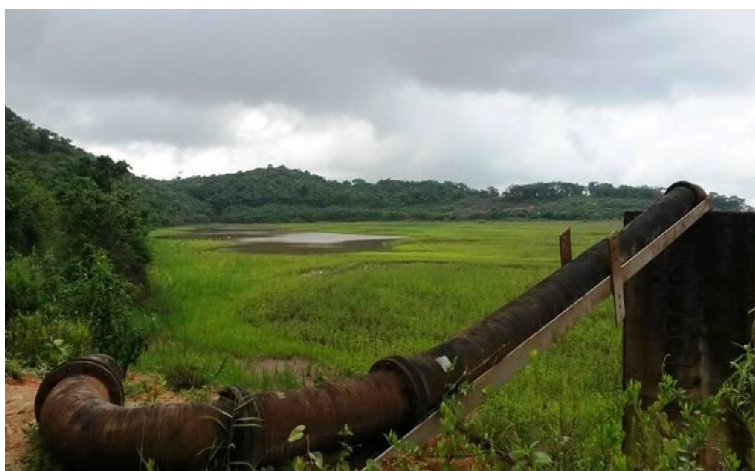
Mesmo com a interrupção do lançamento dos rejeitos em julho de 2016, formava-se um pequeno lago na parte posterior do reservatório, conforme Figuras 95 e 96⁸⁴. Isso era em decorrência de uma nascente ali existente cuja vazão era aproximadamente 1,17 m³/h, conforme Figura 97⁸⁵.

Figura 95 - Formação de lago no fundo reservatório da barragem B I
