Desastre industrial da Vale em Brumadinho: a prevalência do financeiro sobre a segurança das barragens

São Paulo
2023

Tese apresentada à Faculdade de Saúde Pública da Universidade de São Paulo, como parte dos requisitos para obtenção do título de Doutor em Ciências.

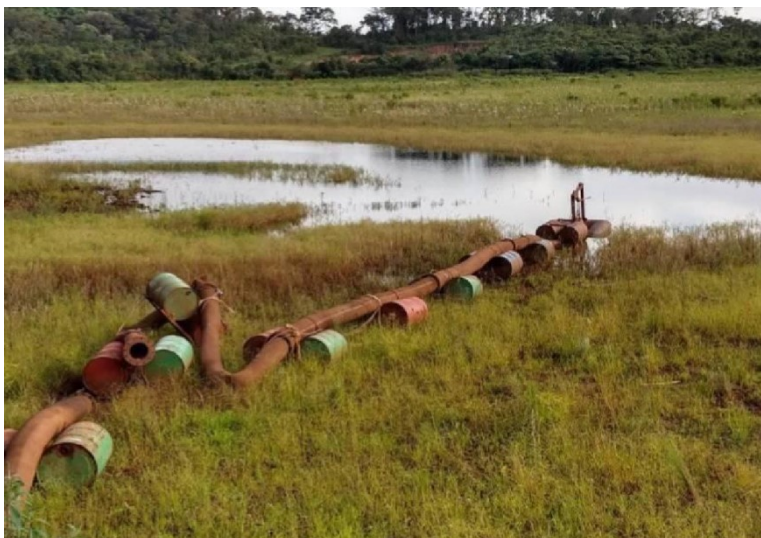
Mesmo com a interrupção do lançamento dos rejeitos em julho de 2016, formava-se um pequeno lago na parte posterior do reservatório, conforme Figuras 95 e 96⁸⁴. Isso era em decorrência de uma nascente ali existente cuja vazão era aproximadamente 1,17 m³/h, conforme Figura 97⁸⁵.

Figura 96 - Detalhe do lago no fundo reservatório da barragem B I

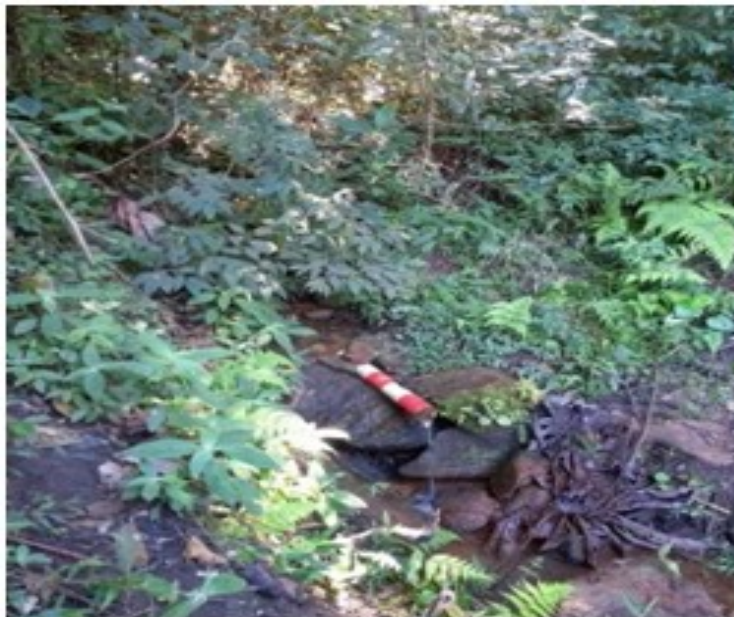
Figura 97 - Vista da nascente de água a montante (fundo) do reservatório da barragem B I

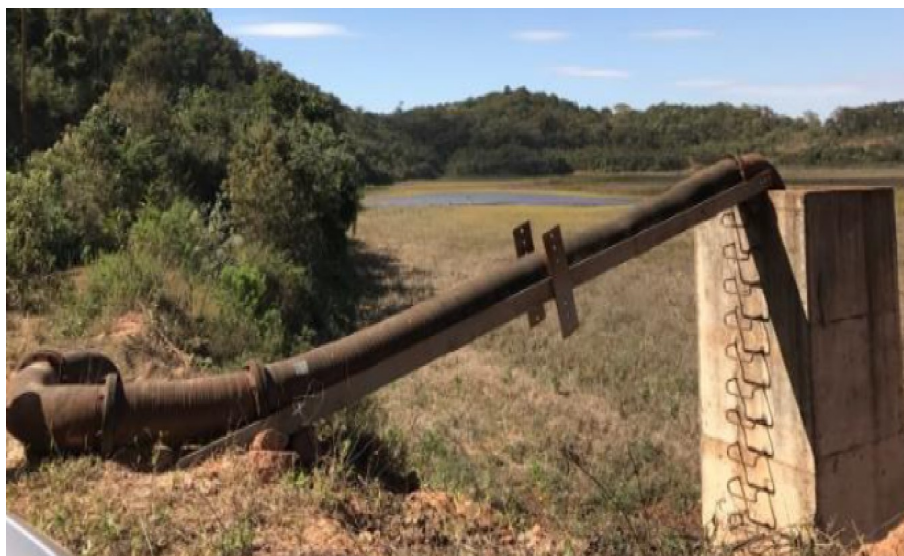
Segundo a eng.^a Cristina Malheiros, foi instalada uma bomba e uma tubulação que conduziria a água do lago para torre 3 do sistema extravasor. A RPBS de 2017 da B I⁸⁶ confirmou tal instalação (Figura 98).

Figura 98 - Tubulação de captação da água do lago (ao fundo) da barragem B I até a torre 3 do sistema extravasor

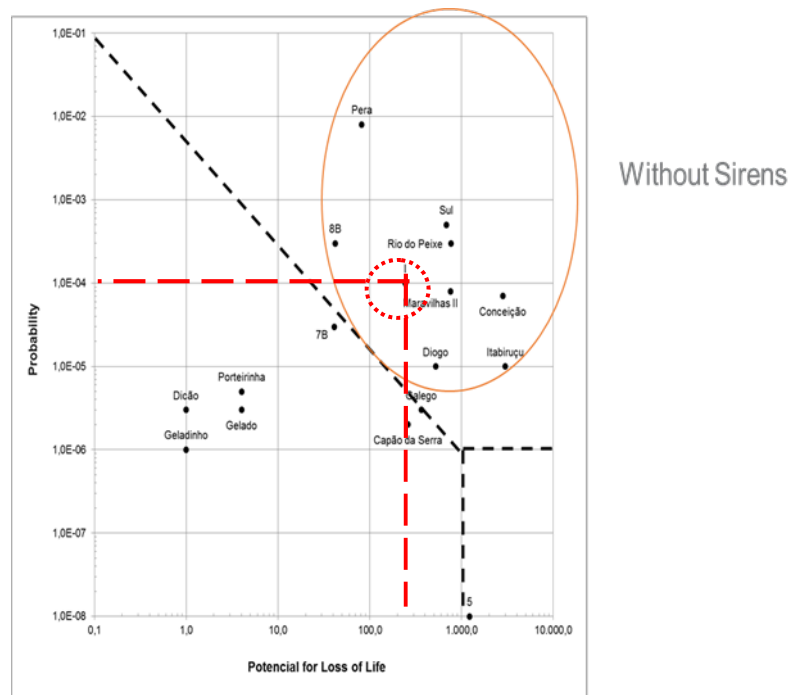
Figura 105 - Probabilidade de falha de barragens VALE versus potencial de perdas de vida, sem acionamento de sirenes de alerta

O mapa de riscos, que trazia a probabilidade de falha da barragem e as consequências em termo de perdas de vida, foi apresentado, em 17/11/2017, pelo eng.^o Felipe Figueiredo Rocha, da GGC (Figura 105). Segundo esse mapa, probabilidade de falha da B I era de 1×10^{-4} , isto é, uma falha perigosa a cada 10.000 anos. O número de perdas de vida na ocorrência da falha era acima 200, caso as sirenes não fossem acionadas¹⁰³.

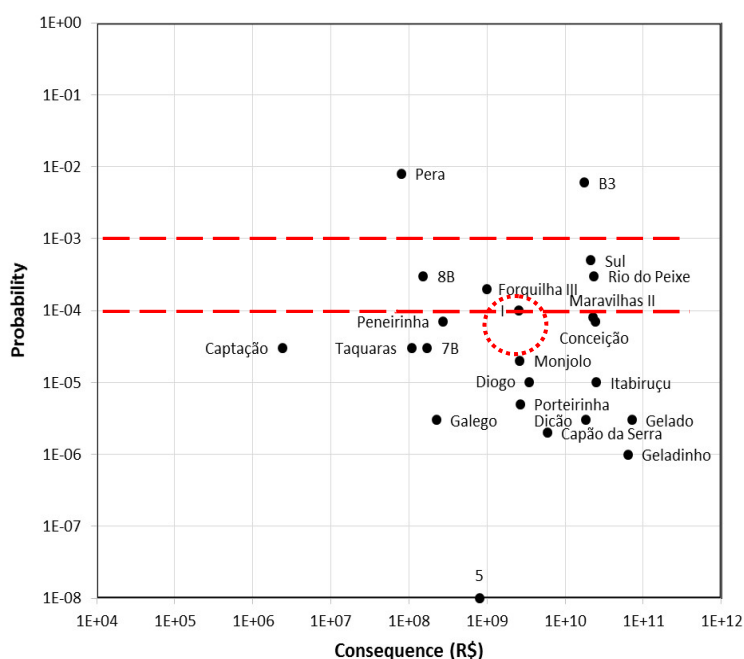
Figura 106 - Mapa de riscos trazendo a probabilidade x consequência de falha de barragens, 2º PIESEM-I

O eng.º Felipe apontou que, quando ocorreu o 2º PIESEM-I em 2017, duas barragens estavam acima da zona de alerta e quatro dentro da mesma, estando a B I exatamente na linha de divisa, com a probabilidade de falha igual a 1×10^{-4} (Figura 106).

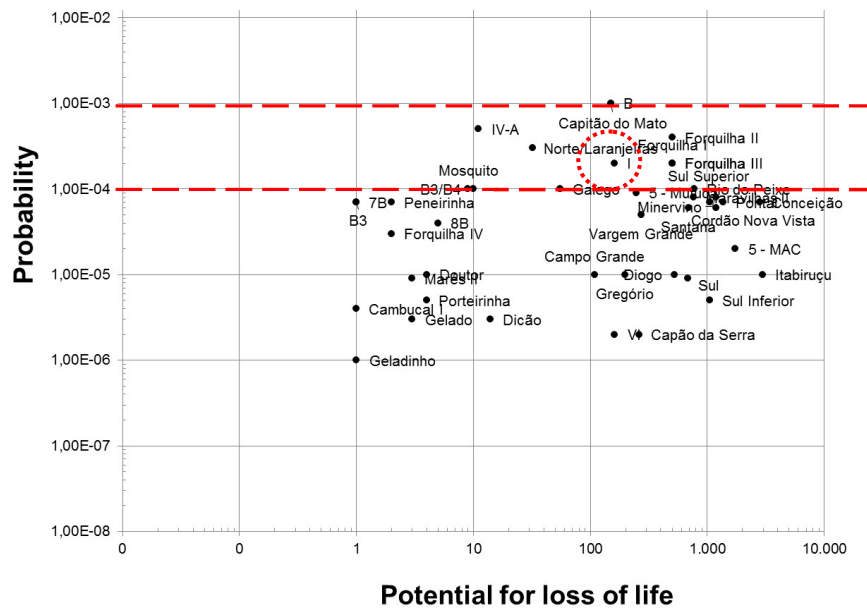
Figura 107 - Probabilidade x potencial de perda de vidas por de falha de barragens, 3º PIESEM-I

Já em 2018, a B I apareceu dentro da zona de atenção, junto com outras nove barragens (Figura 107). A probabilidade de falha da B I passou de 1×10^{-4} para 2×10^{-4} , tanto para falha por erosão interna como para liquefação. Foi então demonstrada a fragilidade da B I e de outras nove barragens da empresa que estavam com probabilidade de ruptura acima de 1×10^{-4} , critério inaceitável segundo a GRG e apontado pelos especialistas^{104,105}.

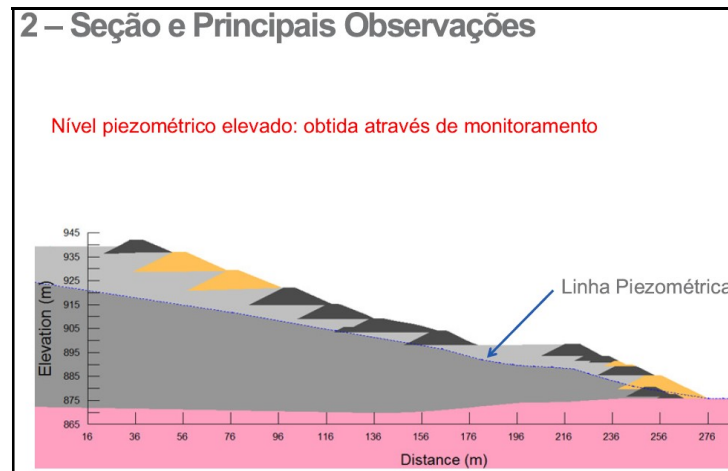
Figura 110 - Posição da linha piezométrica em seção da barragem B I

e) Estudos para estabilização da BI¹²³, por Potamos, em 21/12/2017 (Figura 110):

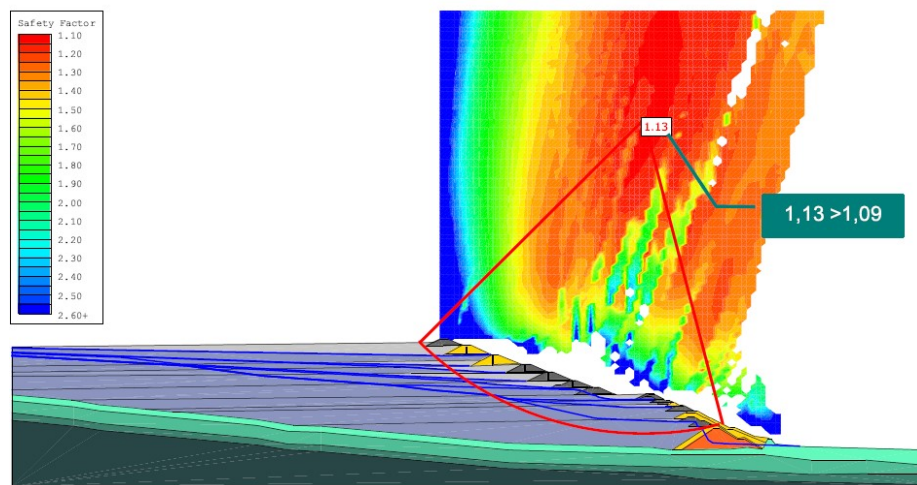
Figura 111 - Fator de segurança de estabilidade da barragem B I, condição não drenada, razão de resistência não drenada de pico de 0.26

Por fim, em apresentação de 17 de janeiro de 2019, após os resultados de CPT-u¹²⁸ de campanha geotécnica iniciada pela empresa FUGRO no segundo semestre de 2018, foram recalculados os FS¹²⁹. Para a condição não drenada, com razões de resistência não drenada de pico [Su(pico)/σ'v₀] de 0.26, e considerando a presença de lençóis empoleirados, o FS seria de 1.13 para a seção 4-4 (seção de maior altura), conforme Figura 111.

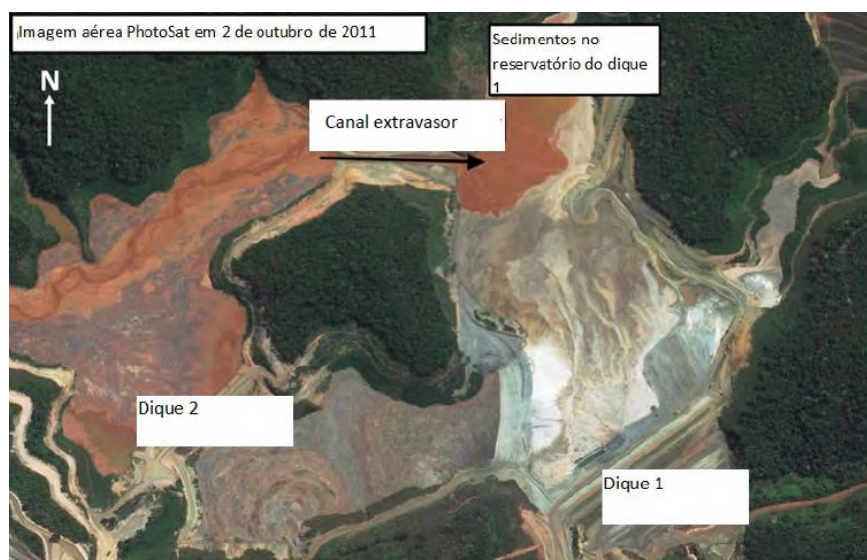
Figura 112 - Canal extravasor de lama que foi aberto entre o reservatório dos Diques 1 e 2 em meados de 2011

O projeto da BRF previu dois diques, sendo que o Dique 1 armazenaria os rejeitos arenosos e o Dique 2 conteria os rejeitos finos e a água. Por decisão da empresa, em meados de 2011, foi aberto um canal entre os dois diques (Figura 112) e os rejeitos finos deslocaram-se em direção à ombreira esquerda, posição sobre a qual, futuramente, seriam depositados rejeitos arenosos e construídos diques de alteamento. Somente em agosto de 2012 o canal foi fechado e em seguida construíram-se novos alteamentos sobre os rejeitos finos (BOTELHO *et al.*, 2020).

Sobre os rejeitos finos, que possuem partículas com granulometria de argila, com baixa permeabilidade, foram então depositadas camadas de areia subsequentes, isto é, as camadas de argila ficaram confinadas abaixo das camadas de areia.

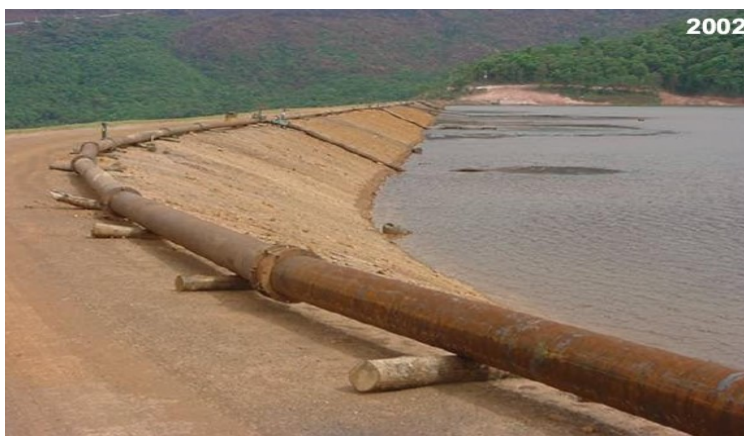
O primeiro manual de operação da BI foi elaborado somente em 2007 e determinava uma largura de praia mínima de 150 m. Vários documentos apontavam que, em 2002 (Figura 113), 2006, 2012 e 2015, a largura da praia era inexistente ou muito inferior ao mínimo (BRASIL, 2019a).

Figura 113 - Vista da crista da I em 2002 sem existência de praia

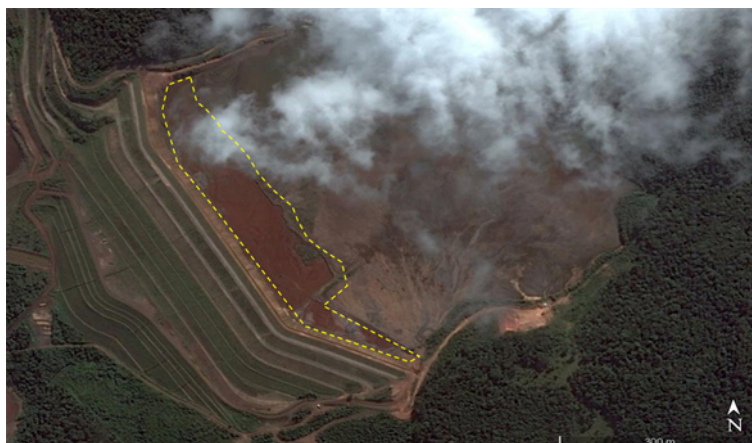
Como resultado de um lançamento equivocado de rejeitos na B I, material fino, com granulometria de argila, foi depositado junto ao barramento (Figura 114). Sobre esse material fino foram executados outros alteamentos, isto é, foram construídos diques sobre um material que tem pouca permeabilidade. Surgiram então os lençóis suspensos (ou empoleirados), quer dizer, lençóis de água sobre a camada de argila (Figura 115). Logo, toda a água que percolava pela barragem encontrava essas camadas de argila e era dirigida para os diques de alteamento, contribuindo assim para manter um maior volume de rejeitos saturados (BRASIL, 2019a).

Figura 114 - Camada de material fino lançada junto à crista da barragem B I (área tracejada amarela)

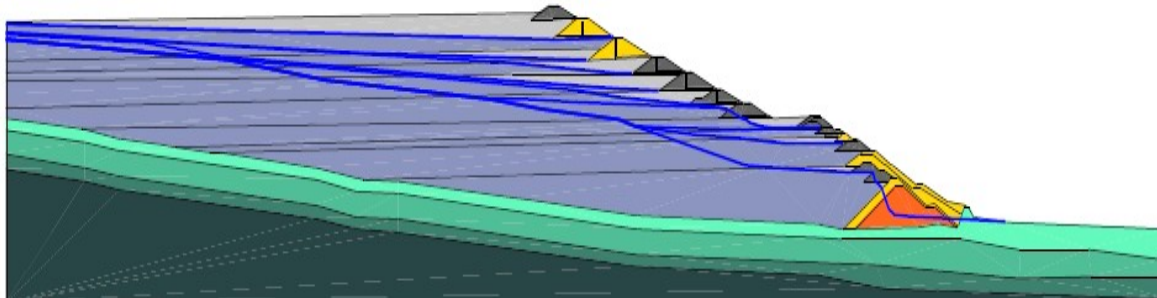
Figura 115 - Lençóis suspensos (em azul) dentro do reservatório da barragem B I

As fichas de inspeção regular (FIR), preenchidas quinzenalmente pela VALE, evidenciaram que em 2015, 79% das inspeções informaram o lançamento de rejeitos sem critério ocasionando a formação de camadas impermeáveis junto ao barramento (BRASIL, 2019a).

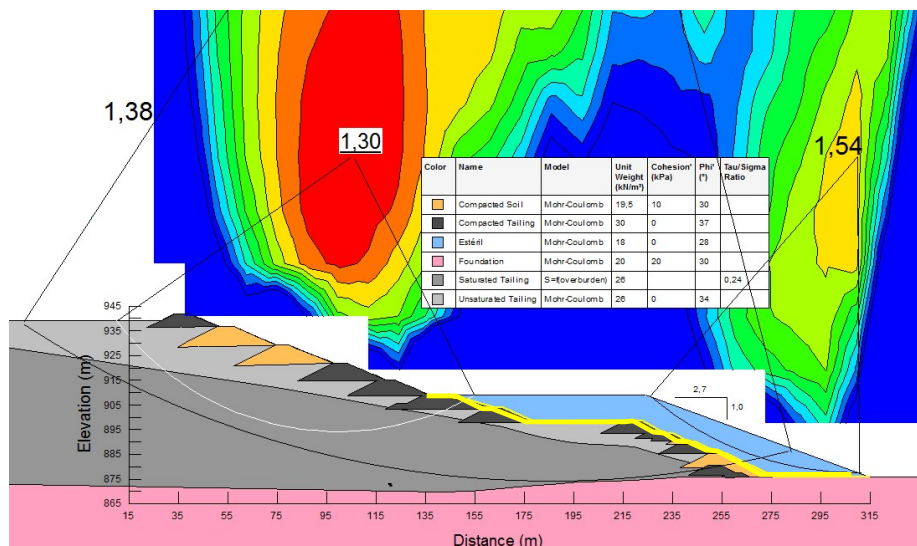
Figura 117 - Análise determinística para o talude de jusante, condição não-drenada, com berma de estabilização em estéril sem coesão, fator de segurança de 1.30

inclinação 2,7H:1,0V, com o FS para a condição não drenada passando de 1.06 para 1.30 (Figura 117).

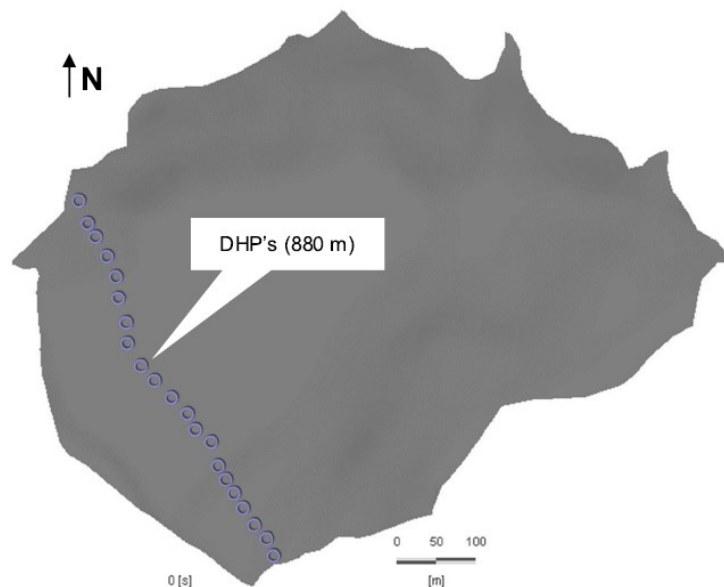
Figura 118 - Visualização em planta das estruturas de desaguamento (DHP), cota 880m, barragem B I

Os níveis d'água resultantes ficaram abaixo da superfície de ruptura. Ressalta-se que quando os DHP foram inseridos na cota 880m, espaçados de 50 em 50 metros, o rebaixamento não foi satisfatório, sendo necessário adicionar mais DHP (espaçados de 25 em 25m) para obter o nível d'água rebaixado conforme desejado (Figura 118).

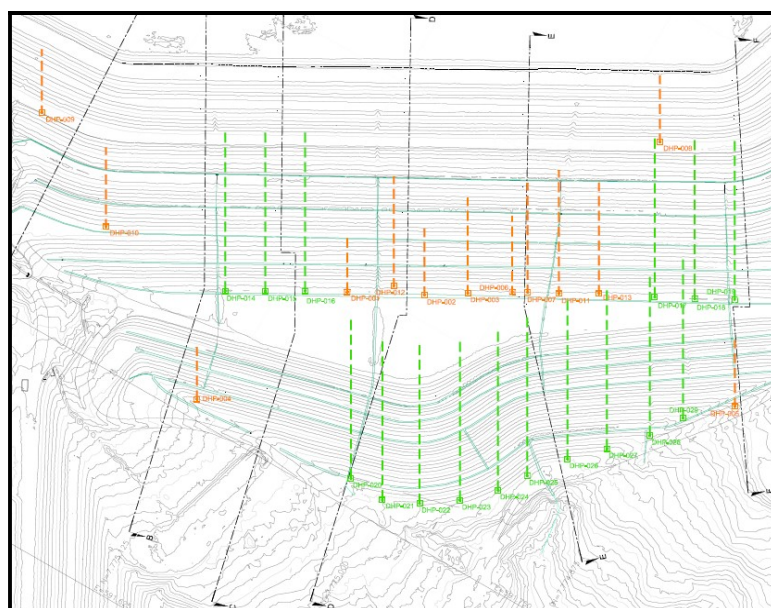
Figura 119 - Projeto de 29 DHP a serem instalados na barragem B I, de 28/05/2018

Conforme mencionado por César Grandchamp, a VALE resolveu desenvolver um projeto próprio de DHP (Figura 119), sendo esse totalmente diferente da sugestão apresentada pela MDGeo¹⁴⁹. Seriam 29 DHPs, localizados em quatro cotas diferentes, estando a maioria no patamar de recuo do eixo e no pé da barragem.

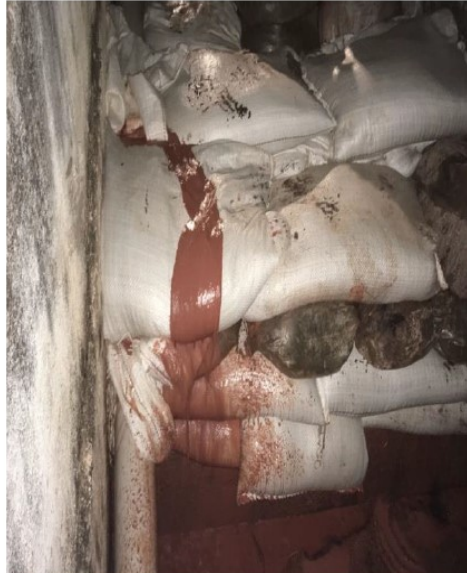
A eng.^a Cristina Malheiros enviou mensagens de *WhatsApp* para o geólogo César Grandchamp informando sobre o que estava acontecendo. A Figura 122 foi enviada junto com a mensagem de 11/06/2018, à noite, já com os sacos lançados dentro da escada de drenagem (MINISTÉRIO PÚBLICO DE MINAS GERAIS, 2020, p.268).

Figura 122 - Vista de sacarias de areia sobre a escada de drenagem da barragem B I em 11/06/2018

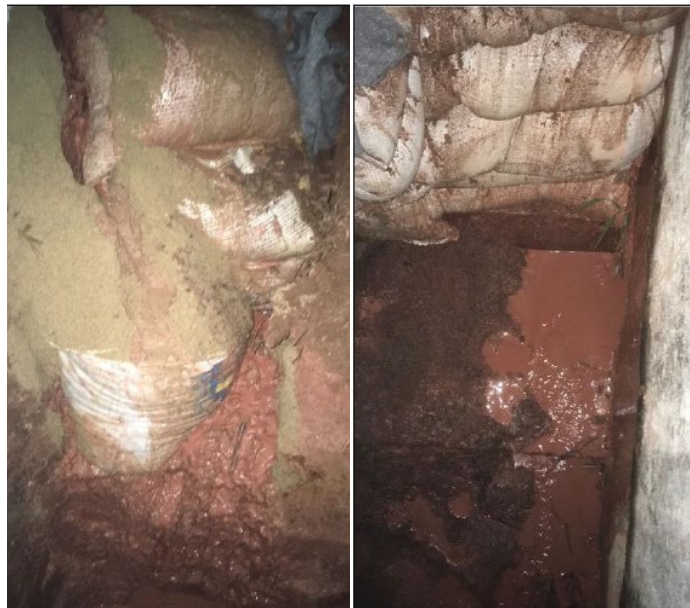
Às 05h40m da manhã seguinte (12/06/2018), Cristina Malheiros encaminhou a César Grandchamp novas fotos (Figura 123) que atestam que a situação do evento mantinha-se descontrolada (op. cit., 2020).

Figura 123 - Vista de sacarias de areia sobre a escada de drenagem da barragem B I em 12/06/2018

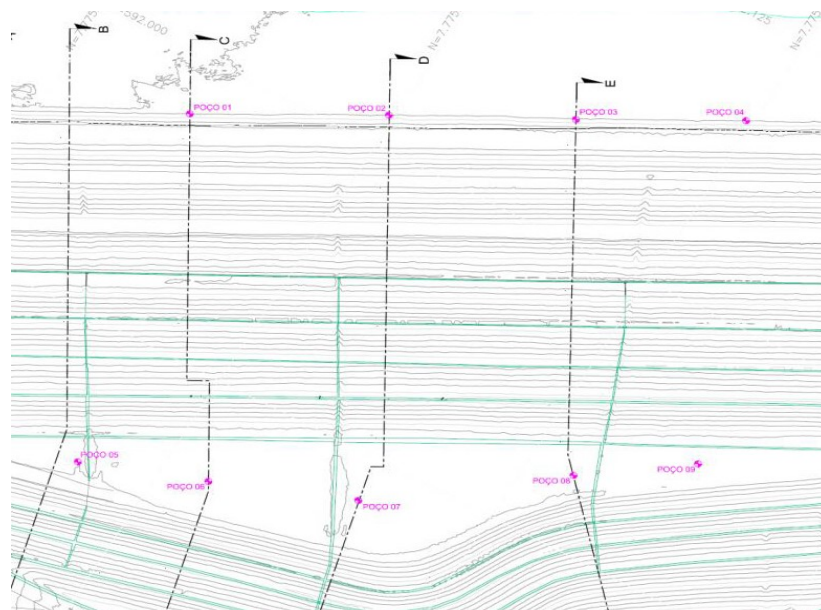
Figura 124 - Croqui de localização dos nove poços de rebaixamento planejados para a barragem B I

A RPSB da B I, elaborada pela TÜV SÜD¹⁵¹, informava que estava prevista execução de poços de rebaixamento, no caso de constatação de ineficiência dos DHP. Seriam instalados nove poços de rebaixamento do nível d'água, conforme Figura 124.

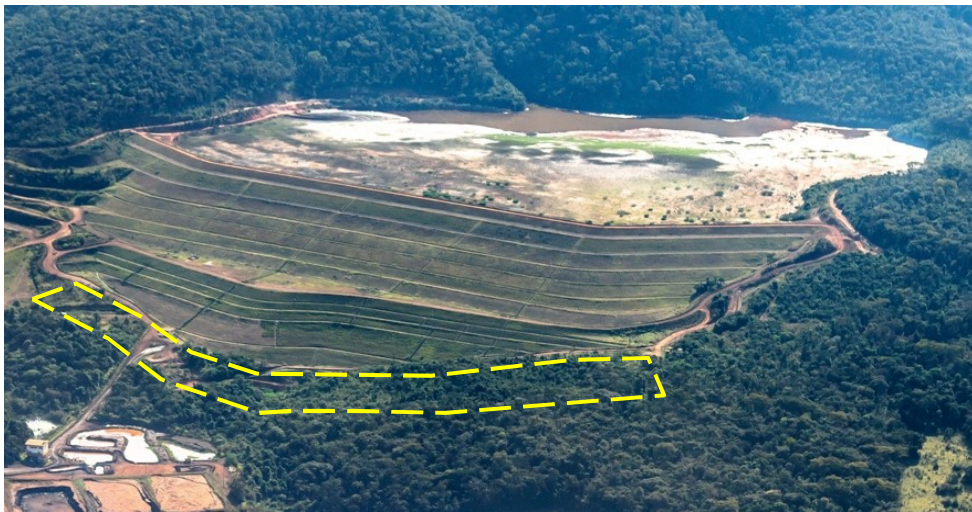
Figura 126 - Região da barragem B I que sofreria supressão de vegetação caso instalada a berma de reforço

A construção de uma berma de reforço a jusante da B I demandaria a construção de drenagem interna e externa (canaletas, escadas e canal de drenagem), além de supressão de vegetação que estava bem abaixo da barragem, representada por área tracejada em amarelo na Figura 126.

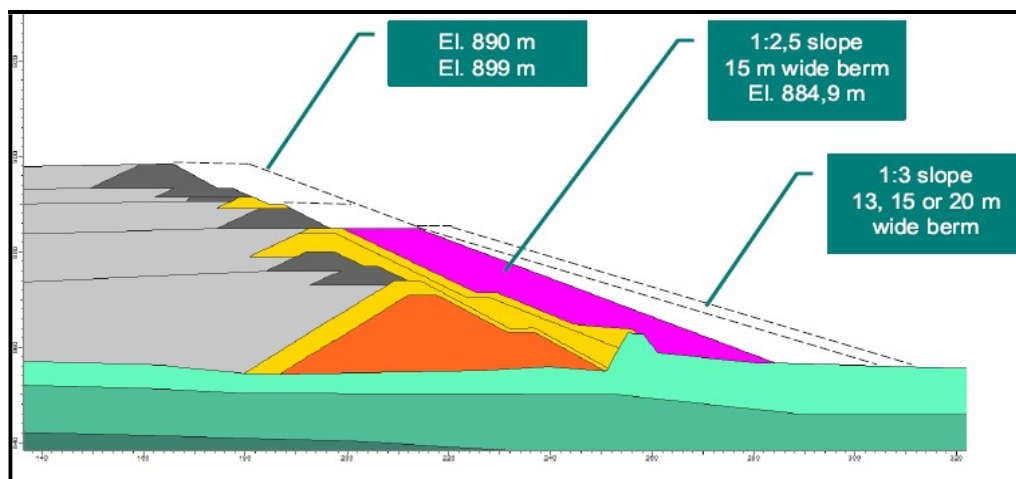
Figura 127 - Opções de berma a ser construída a jusante da barragem B I para sua estabilização

O volume utilizado na berma de construção, caso fosse utilizado estéril sem coesão, havia sido calculado entre 650.000m³ e 850.000m³ (ver Quadro 19). Mas a TÜV SÜD trouxe, em outubro de 2018, novos volumes quando apresentou à VALE as opções para a berma de estabilização da B I, variando os valores de 108.000m³, Elevação (El.) 884,9m, até 393.000 m³, El. 899,0m (Figura 127 e Figura 128).

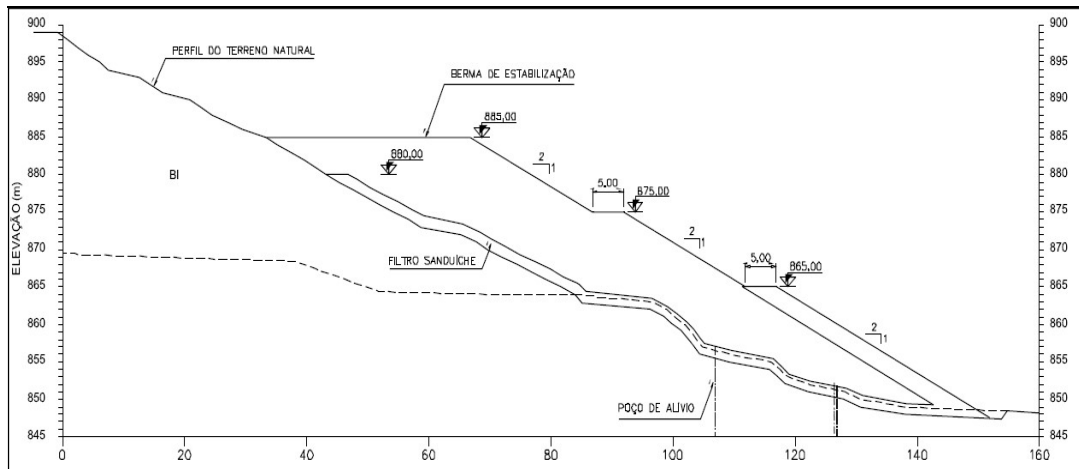
Figura 129 - Berma de reforço da barragem B I até a elevação 885m em corte

Em 17/01/2019, a TÜV SÜD apresentou o projeto de berma de reforço até a El. 885m (Figura 129), como também o projeto das drenagens (Figura 130). Não foram citados valores e prazos necessários para a construção da berma de reforço e das drenagens superficiais e internas. O eng.º Makoto Namba (TÜV SÜD) disse à CPIBruma (2019, p. 139) que “o custo da berma de reforço seria de aproximadamente 2 ou 3 vezes o custo dos DHP’s e ainda impactaria na área à jusante da barragem, eis que algumas construções e acessos na base da barragem teriam que ser desocupadas e retiradas”.

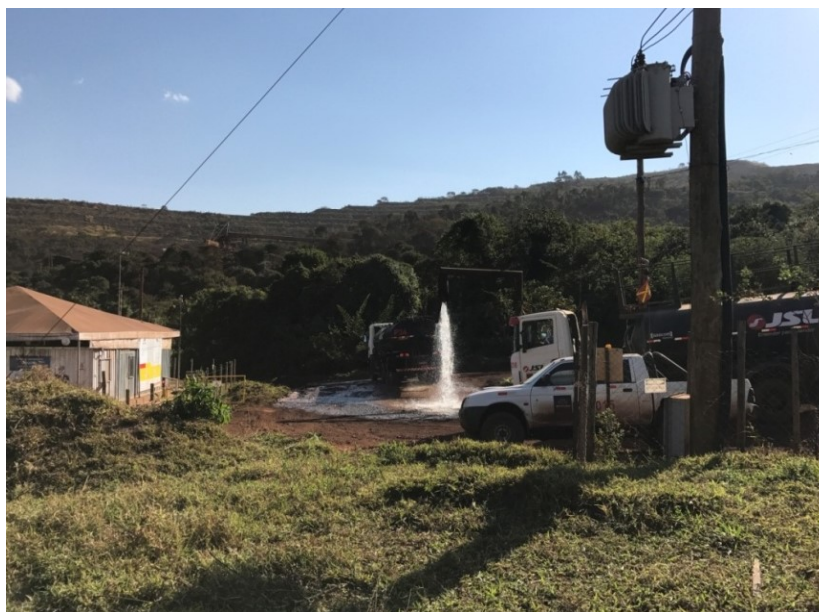
Figura 131 - Instalações junto ao pé da barragem B I que precisariam ser removidas

Logo abaixo da B I existiam algumas instalações da mina, inclusive ponto para captação de água, que necessitariam ser remanejadas com a construção da bermagem de reforço (Figura 131).

A supressão de vegetação, a remoção das instalações próximas ao pé da barragem, a execução do aterro compactado e de nova drenagem interna e superficial não seriam obras rápidas e poderiam chamar a atenção da SUPPRI.
