Estudo da corrosão e da formação de faiáita em tubos refratários no processo de
vazamento de aço por pressão

Lorena
2022

Dissertação apresentada à Escola de Engenharia de Lorena da Universidade de São Paulo para obtenção do título de Mestre em Ciências do Programa de Pós-Graduação em Engenharia de Materiais na área de concentração de Materiais Metálicos, Cerâmicos e Polímeros.

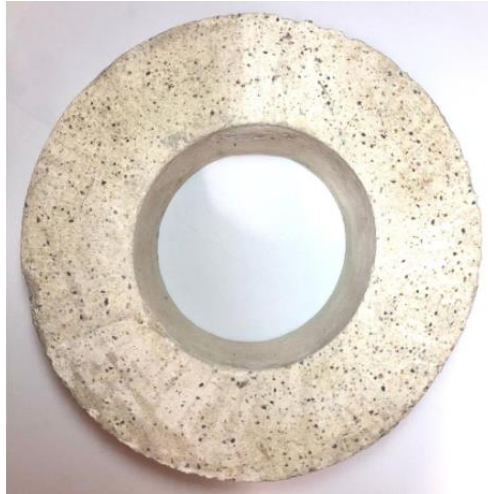
O tubo é utilizado geralmente em 2 corridas consecutivas, totalizando em média 44 vazamentos, ou seja, 44 vezes o aço passa pelo tubo, fazendo o movimento de subida e descida do aço após o enchimento do molde. Neste processo de transporte do aço pelo tubo de vazamento, o tubo sofre a degradação normal de processo, devido ao fluxo laminar, a superfície interna do tubo é desgastada ao longo do uso. Os tubos de vazamento antes do uso possuem diâmetros interno entre 87,5 a 89 mm e o diâmetro externo entre 160 a 170 mm, com o comprimento de trabalho de 1850 mm. A Figura 16, mostra um tubo com diâmetro interno de 88,2 mm.

Figura 16 - Foto do tubo antes do uso com diâmetro inicial medido de 88,2 mm, dentro do range de trabalho de 87,5 a 89 mm.

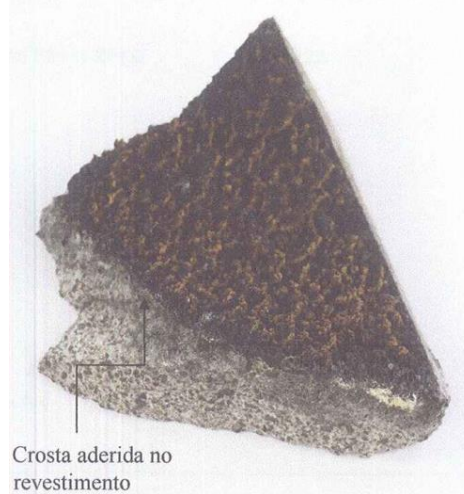
Figura 18 - Amostra do tubo refratário para preparação para análise no MEV.

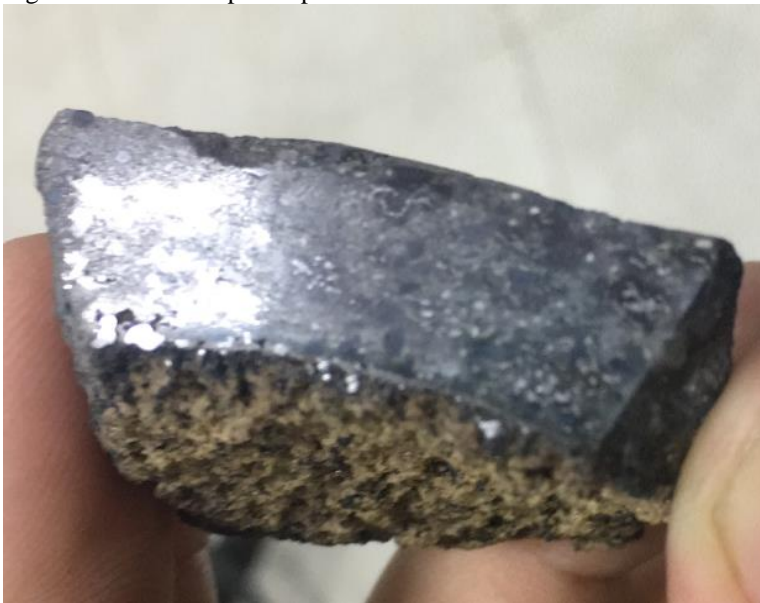
Figura 19 - Amostra polida para análise no MEV.

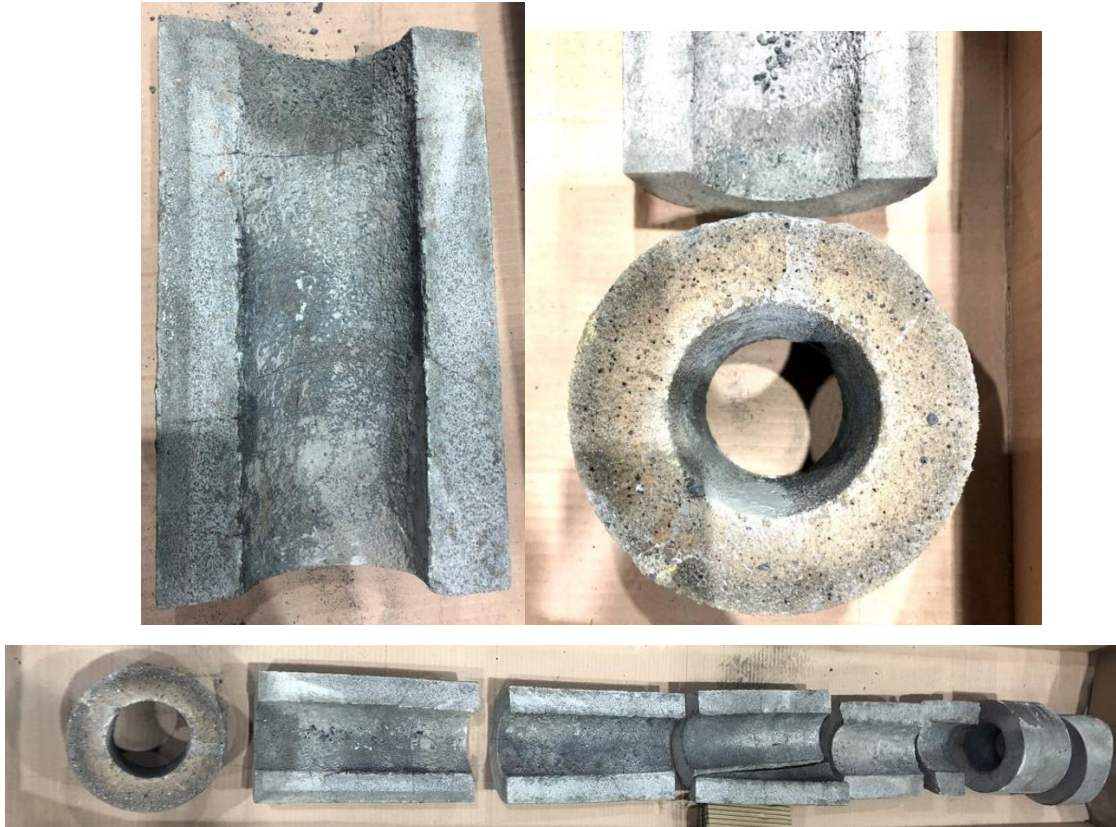
A Figura 20 mostra a parede interna do tubo refratário na condição normal de operação, sem a formação das incrustações.

Figura 20 - Foto apresentada da vista interna do tubo de vazamento após o uso, tubo sem incrustação.

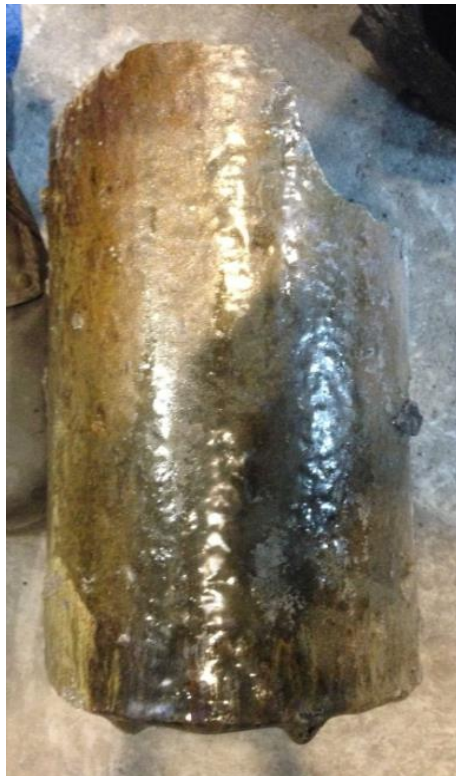
Em condições normais de processo, sem incrustação na parte interna do tubo, o aspecto superficial da parte externa do tubo fica geralmente conforme mostrado na Figura 24.

Figura 24 - Parte externa do tubo refratário em condições normais de processo.

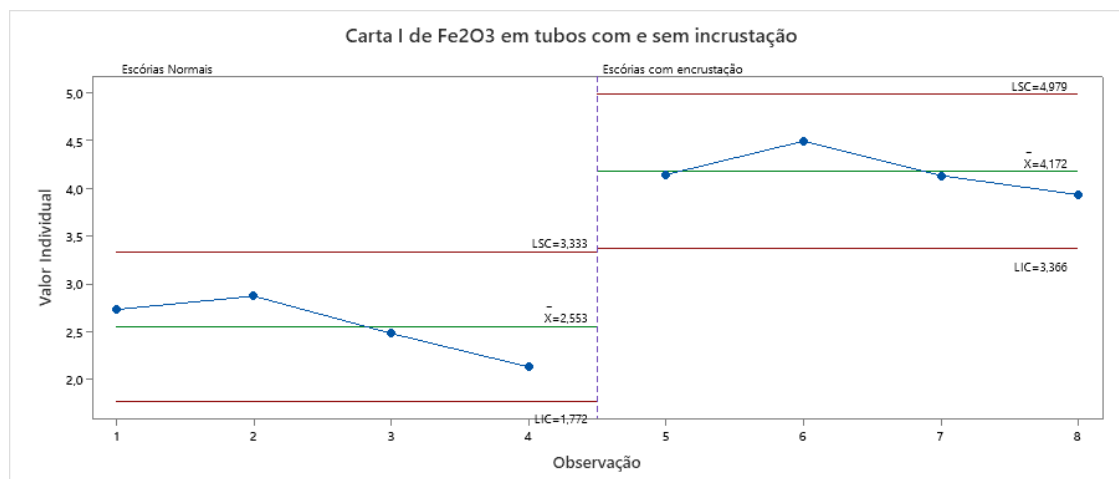
Na Figura 25, mostra a diferença do teor médio de Fe₂O₃ na escória, principalmente nas escórias das corridas onde ocorreram incrustação no tubo, mostrando que nestas corridas supõem uma maior proporção de oxigênio no banho gerando reoxidação do aço durante o vazamento de rodas.

Figura 25 - Gráfico do teor de Fe₂O₃ na escória da panela em tubos com e sem incrustação.

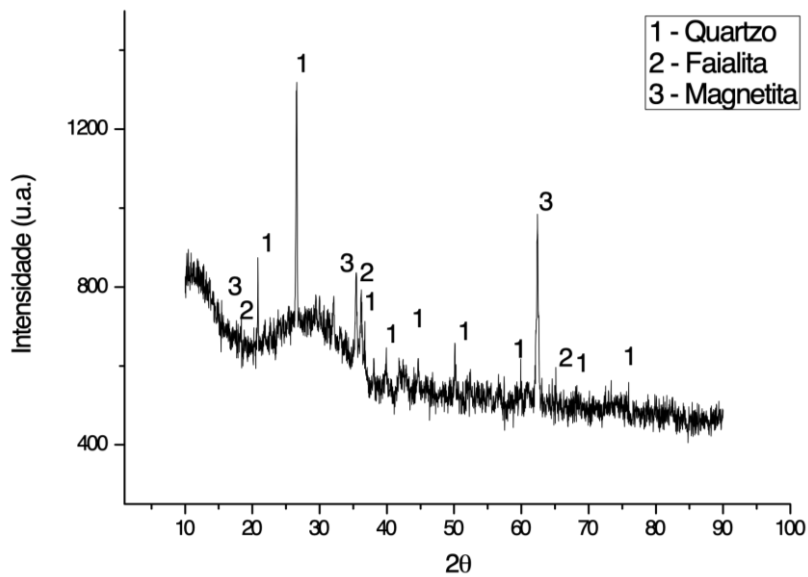
Figura 28 - Difratoograma de raios X da escória da corrida com material aderido no tubo.

Na Figura 28 é mostrado o difratograma de raios X da escória da corrida na qual apresentou incrustação no tubo. Na Figura 31 pode-se observar uma banda de material amorfo que não cristalizou e alguns picos de material cristalino referente às fases quartzo, faialita e magnetita. Os resultados das análises quantitativas são apresentados na Tabela 11.

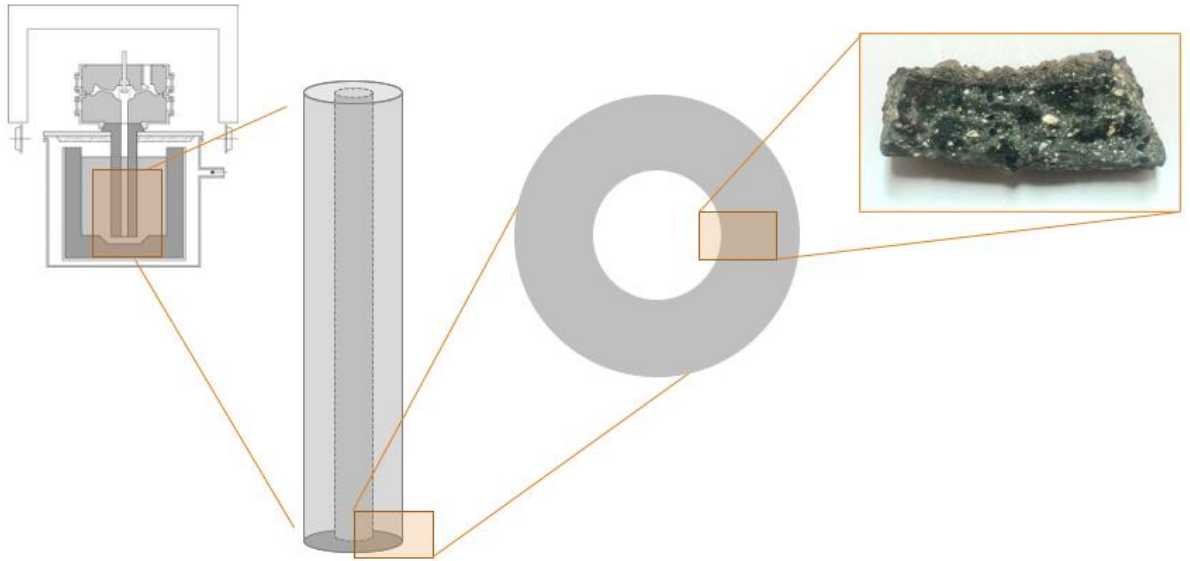
Figura 29 - Local da amostra do tubo refratário.

Foi coletada uma amostra da parte interna do tubo refratário na região da extremidade submersa no aço, conforme ilustrado na Figura 29.

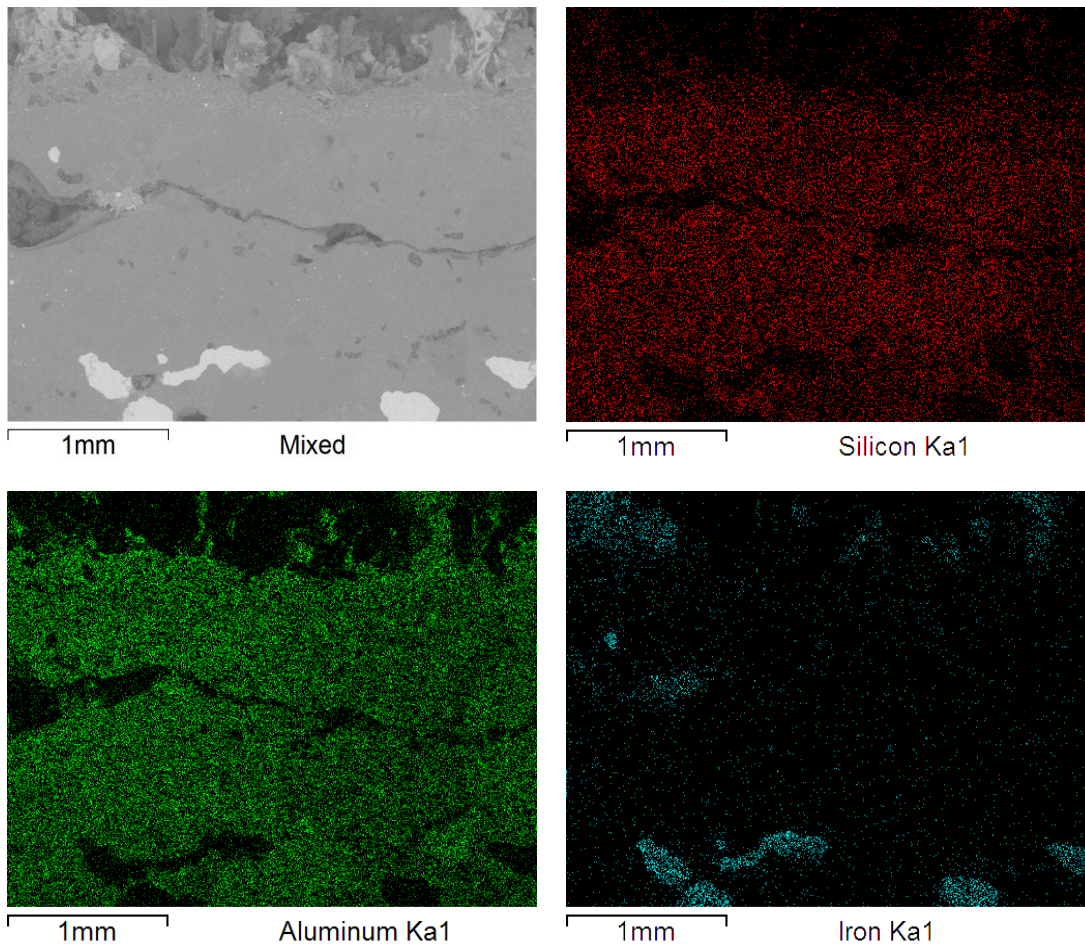
Figura 32 - Análise elementar da imagem 6, silício, alumínio e ferro.

Neste caso, a cor vermelha representa os pontos de silício, a cor verde representa os pontos de alumínio e a cor azul representa os pontos de ferro na amostra. A Figura 32 mostra três imagens do EDS e a imagem original, vale ressaltar que também foi feita varredura do elemento oxigênio, não mostrado, mas que sobrepõem os elementos silício e alumínio, sugerindo que as proporcionais fases presentes são sílica, alumina e óxido de ferro.

Através da análise elementar, nota-se que a matriz refratária continua sendo alumina-sílica em sua totalidade, conforme a composição química apresentada na Tabela 6.

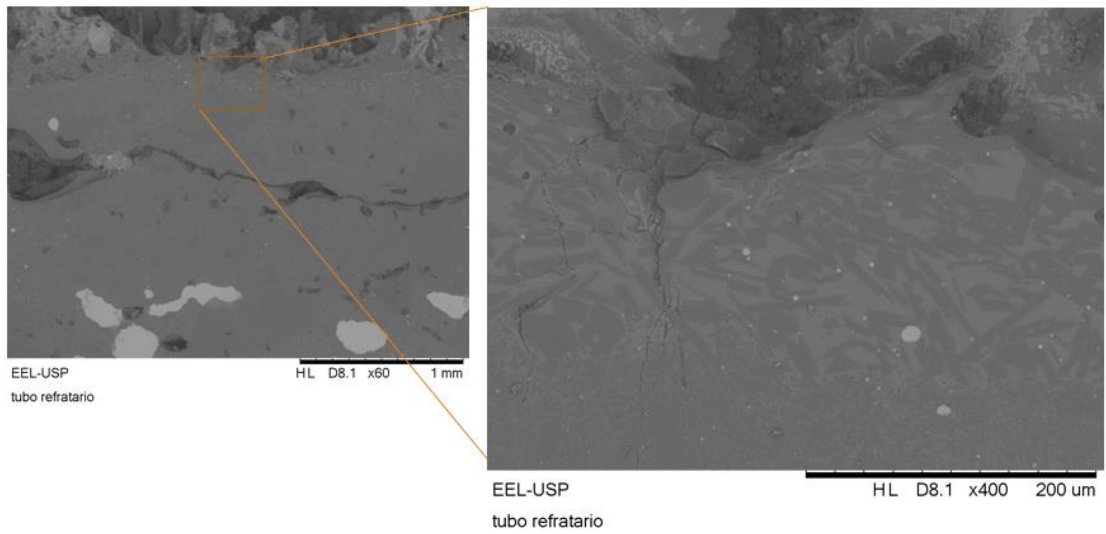
Figura 33 - Imagem da borda do tubo ampliada em 400x.

Nas Figuras 33 e 34 são mostradas a mesma região analisada na Figura 31, mas focalizando em uma área de transição para verificar o comportamento dos elementos, ampliando a imagem em 400x.

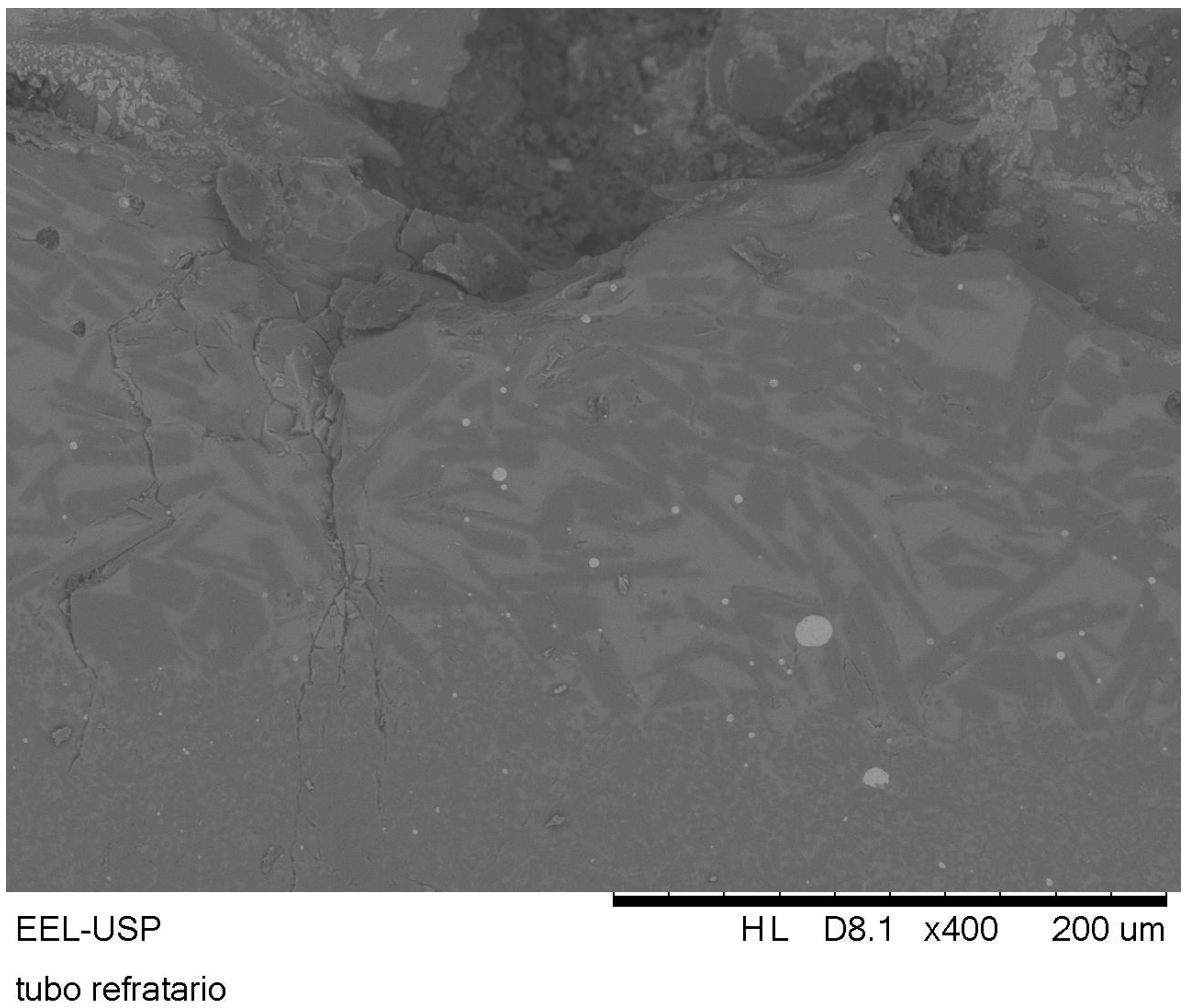
Figura 34 - Imagem da microestrutura ampliada 400x focando em cima da camada de transição.

Analizando a Figura 34, percebe-se a formação de aglomeração na região de transição com aglomerados cinzas claros e cinza escuro.

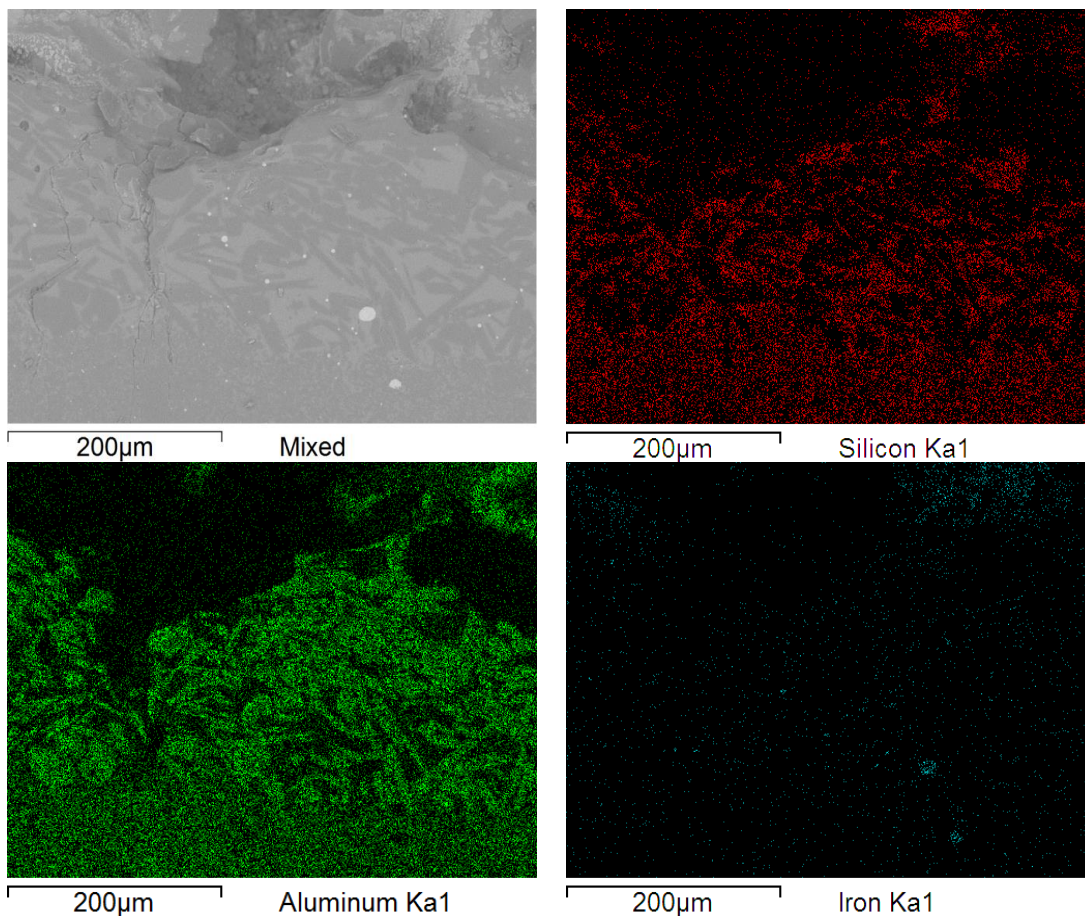
Figura 35 - Análise elementar da Figura 34 ampliada 400x.

Realizando a análise elementar na mesma imagem, como mostrado na Figura 34, é possível distinguir melhor a segregação dos elementos. Nota-se que as aglomerações de tonalidade “cinza escuro” são constituídas em sua maioria de alumina, enquanto as aglomerações de tonalidade cinza claro são constituídas de sílicas, além de perceber uma certa redução dos teores de sílica presente no material, indicando que a mesma foi absorvida ou removida durante o processo de corrosão.

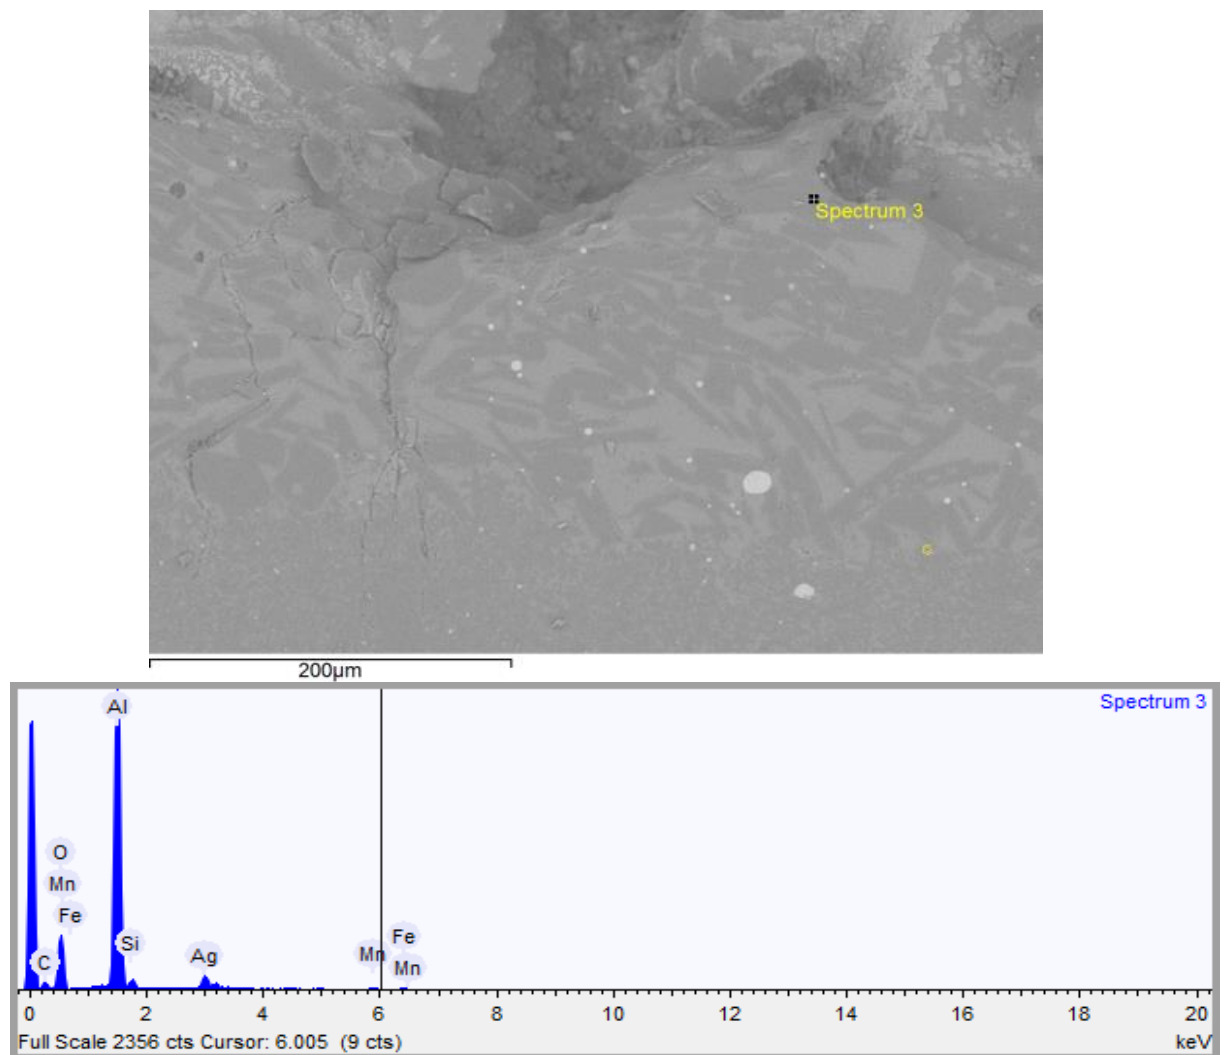
Figura 36 - Micrografia com MEV apresentando o ponto 3 onde foi realizado o EDS focado em uma segregação de maior concentração de alumina.

Nas Figuras 36 e 37 são mostradas as micrografias dos espectros 3 e 5, focados em uma das segregações cinza escura da área de transição. O resultado do EDS mostra a presença de mais de 90% de Al_2O_3 como é mostrado nas Tabelas 12 e 13. O teor de sílica reduzido nestes pontos ficou em 3% e 4% respectivamente. Destaque também para o MnO , que representa de 2 a 3 % nos pontos analisados.

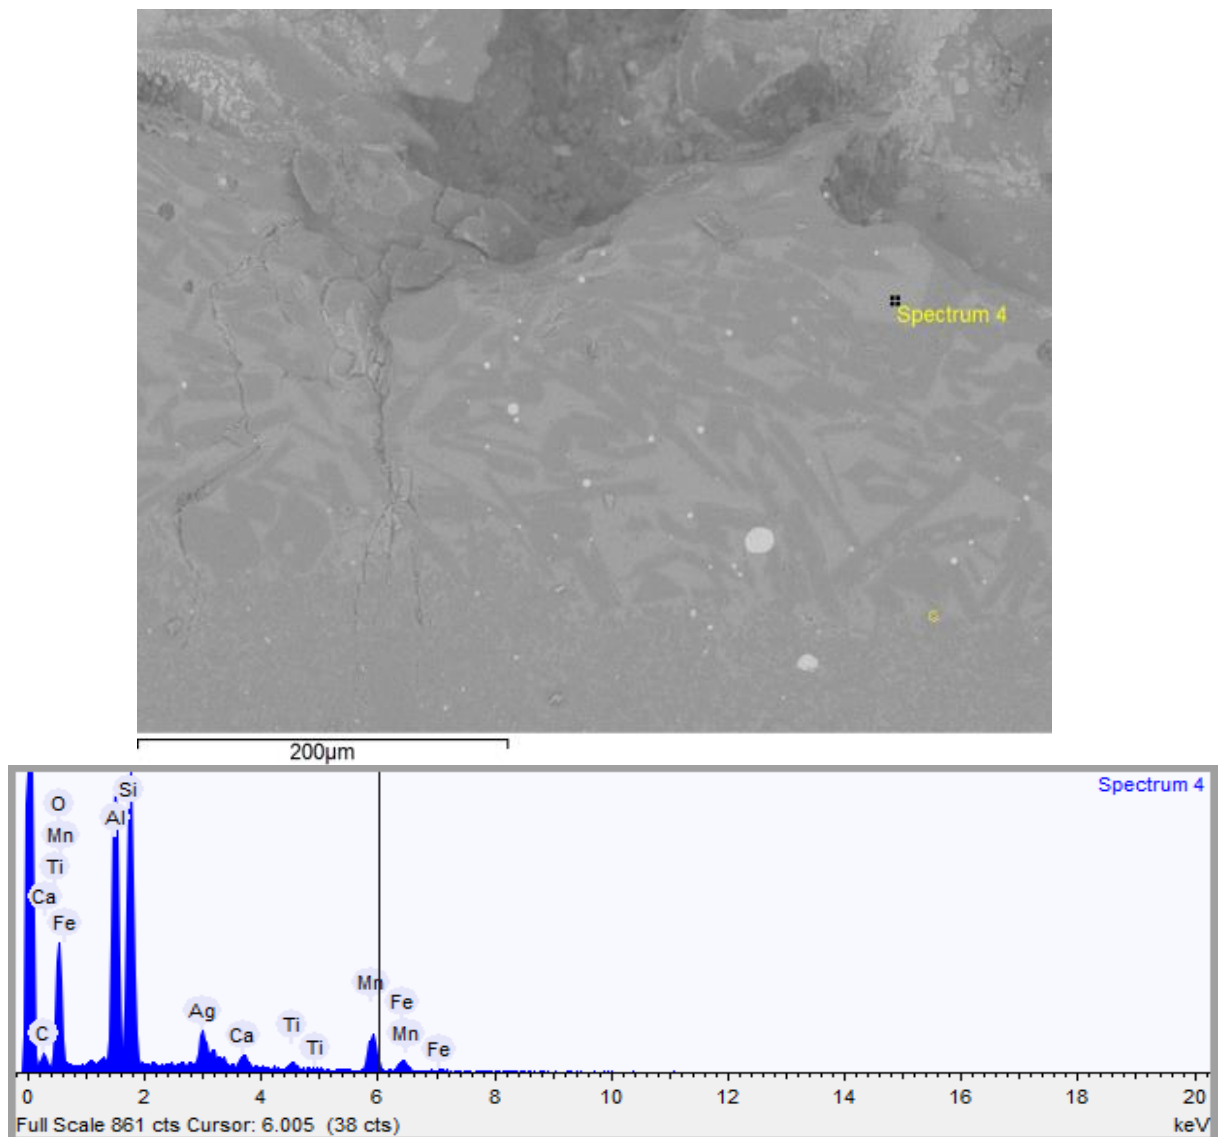
Figura 38 - Micrografia com MEV apresentando o ponto 4 onde foi realizado o EDS focado em uma segregação de maior concentração de sílica.

As Figuras 38 e 39 mostram os espectros 4 e 6, focado em uma das segregações claras da área de transição. O resultado do EDS mostra uma redução dos teores de alumina para 29 e 28 % enquanto a sílica fica em torno de 36 e 37% conforme Tabela 14 e 15 respectivamente. Outro óxido também ganha relevância, com cerca de 22% e 25% MnO.

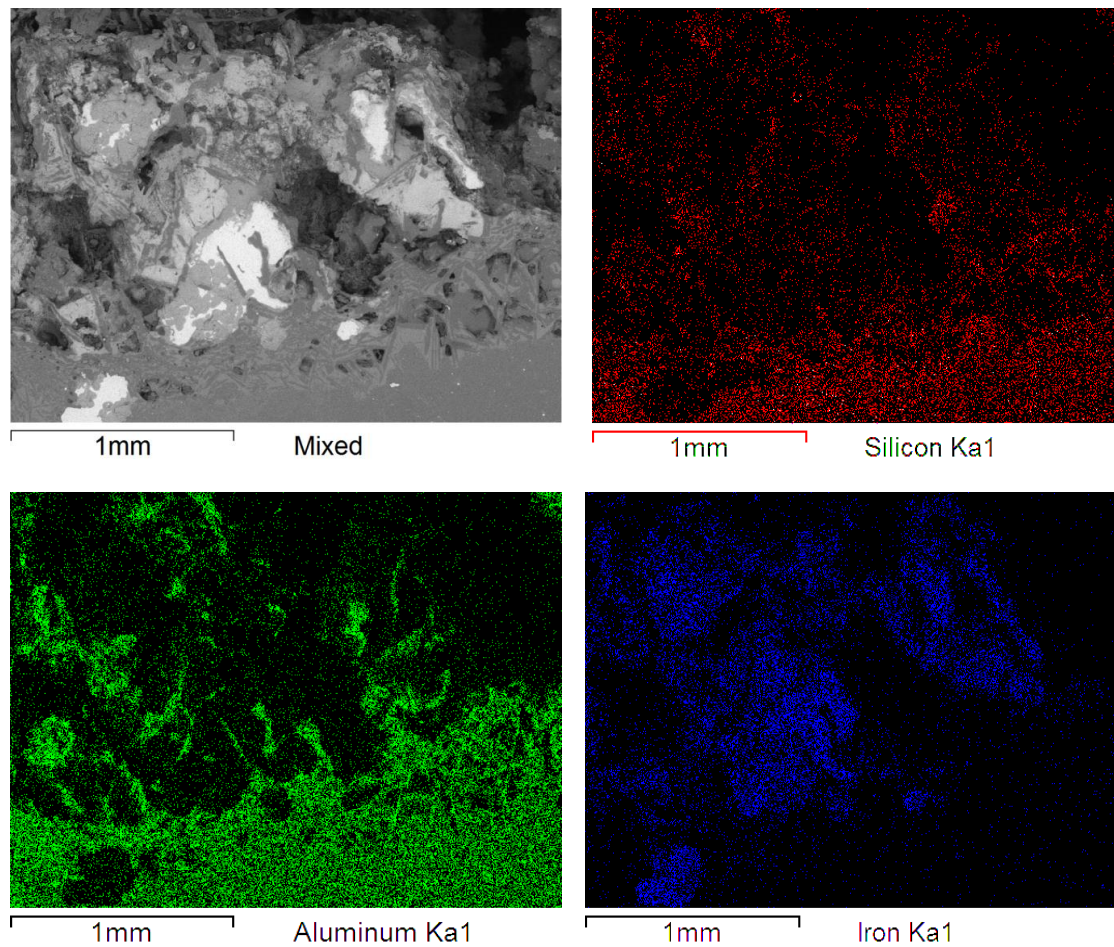
Figura 41 - Análise elementar da Figura 33 ampliada 80x.

Para evidenciar essa redução na presença da sílica no refratário, uma análise elementar de outra região da amostra foi realizada no MEV, e mostrou a concentração de alumina e sílica na matriz refratária e à medida que se aproxima da camada de transição até a areia de corrosão, os percentuais e concentração de sílica reduz, como mostra a Figura 41.

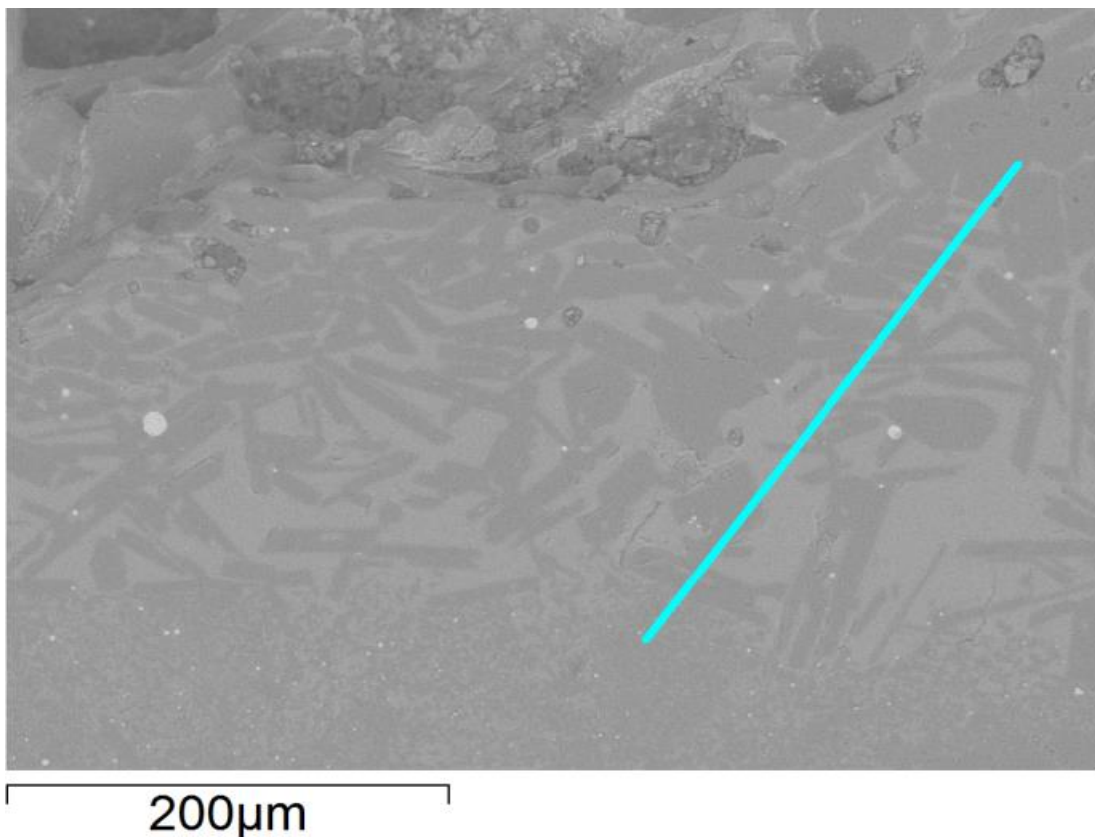
Figura 43 - Região com a linha tracejada para análise de escaneamento em linha.

A Figura 43, mostra a linha traçada na região de transição da amostra. A linha nesta região contemplou aglomerações mais claras e escuras, a fim de dar uma visão da distribuição dos elementos nesse perímetro.

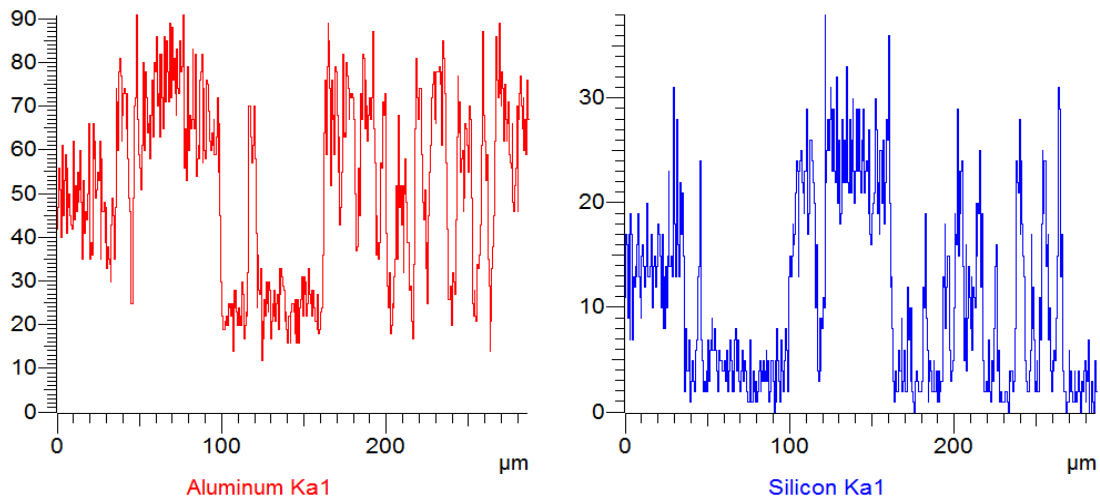
Figura 44 - Percentual elemental de alumina e sílica na região de análise.

O gráfico em linhas vermelhas da Figura 44 mostra o percentual de alumina. Nota-se que em alguns pontos os teores de alumina passam de 80%. Enquanto para a sílica, no gráfico de linha azul, os maiores valores não ultrapassam o 30%, e em regiões onde a alumina tem maior percentual, a sílica reduz drasticamente, a valores menores que 5%, como foi evidenciado no EDS dos espectros 3 e 5. Mostrando regiões de alta e baixa alumina.

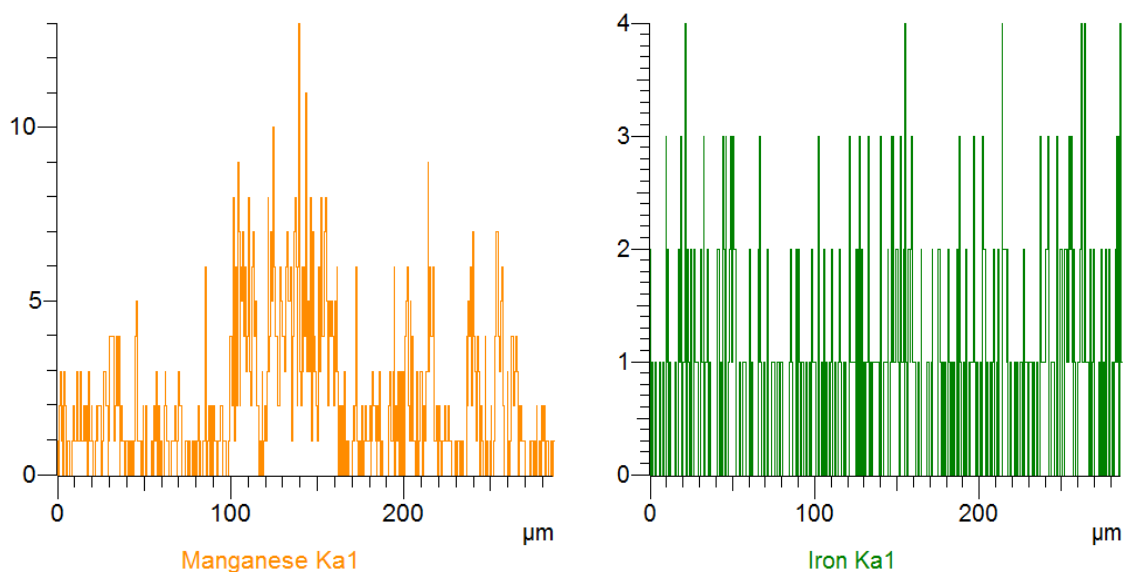
Figura 45 - Percentual elemental de manganês e ferro na região de análise.

Também foram analisados o óxido de manganês e de ferro para verificar sua interação nas segregações, mostrados nas Figuras 45 e 46, com o percentual de manganês no gráfico de cor laranja e o teor de ferro no gráfico de cor verde. Nota-se que nas segregações onde o teor de sílica é maior, também aumenta o teor de manganês, e conseqüentemente o teor de alumina reduz nestas aglomerações. Como mencionado anteriormente, o óxido de manganês deve ser tema para trabalhos futuros na área, não sendo o foco e objetivo deste estudo.

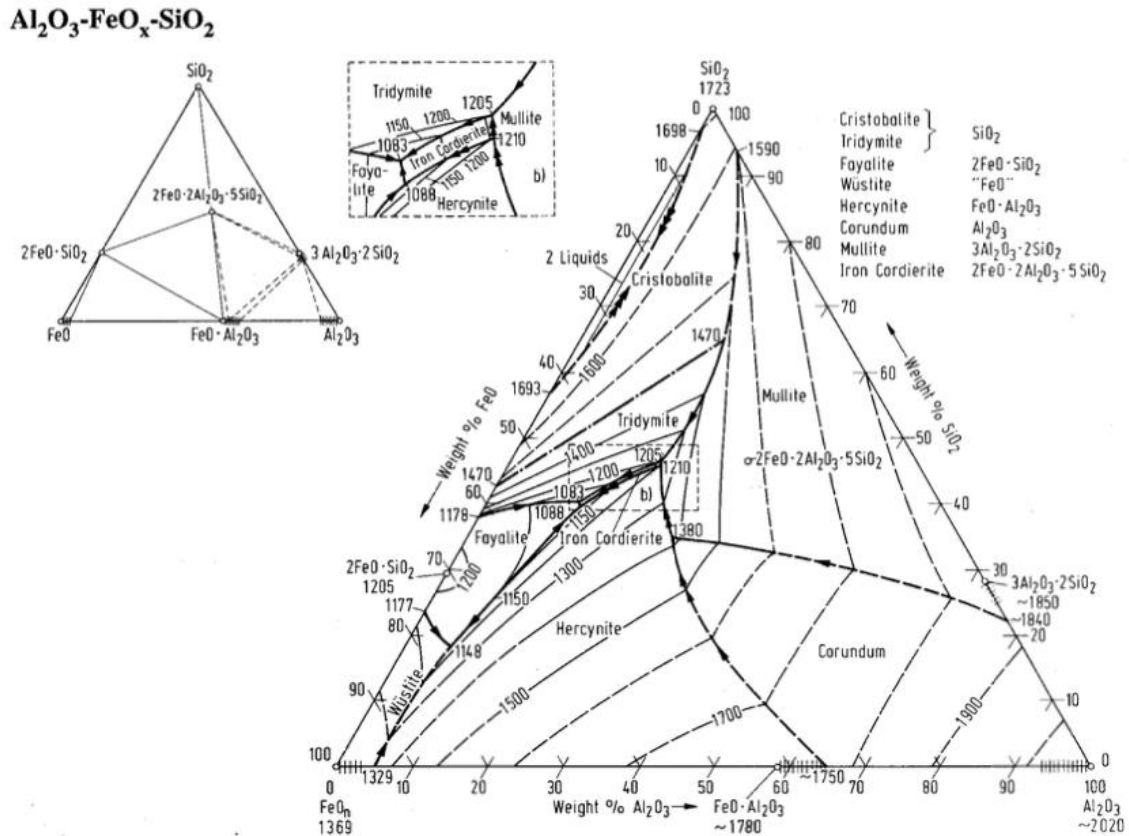
Figura 48 - Diagrama do sistema SiO₂-FeO_x-Al₂O₃.

Todo este mecanismo de corrosão ocorre devido a fase eutética do sistema ternário $\text{SiO}_2\text{-FeO-Al}_2\text{O}_3$, onde a solução sólida faialita (Fe_3SiO_4) é gerado com a alumina, reduzindo a temperatura de formação desta fase para 1150°C , Figura 48, e levado via arraste através do fluxo laminar durante o processo de vazamento para dentro do molde. Como o processo de vazamento ocorre sucessivas vezes ao longo da corrida, este arraste de material e corrosão da superfície se acentua a cada vazamento, provocando o desgaste excessivo do tubo refratário.

Figura 48, revela que a partir de 1205°C ocorre a formação de uma fase líquida da sílica com o FeO. No entanto, pode-se observar que na presença de alumina, a faialita pode formar fase líquida a partir de 1150°C. Como o tubo usado no processo de vazamento possui em sua composição 39% de SiO₂, caso o aço não tenha tido um bom processo de refino, contendo ainda muito FeO dissolvido no banho, além da temperatura de trabalho do aço no processo descrito ser acima de 1150°C (temperatura do processo é acima de 1600°C), cria o ambiente ideal para a formação da Faialita na parede interna do tubo, onde não há aplicação de nenhuma proteção contra ataques de óxidos, tendo assim a energia e os elementos necessários no sistema para a formação deste composto.

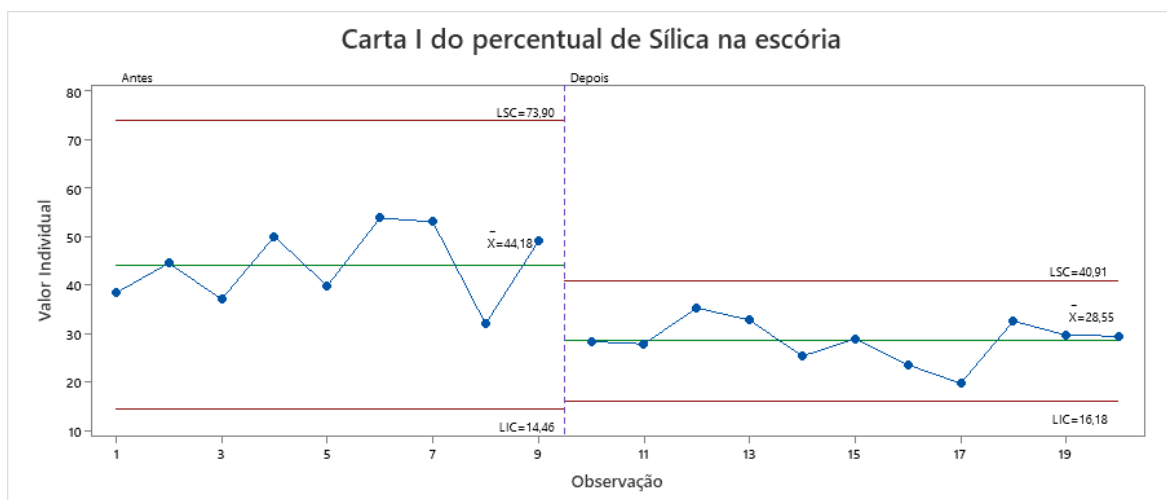
Figura 50 - Análise do teor de Sílica na escória da panela.

Na Figura 50 é apresentado o resultado dos teores de sílica nas escórias da panela antes do vazamento, no processo anterior e posterior às melhorias realizadas no processo. Obteve-se uma redução de 35,3% do teor de SiO₂ na escória no processo.

Na primeira prática era adicionado 3 pás de areia sem resina próxima ao tubo de vazamento. A areia base de fundição possui 99,0% de SiO₂, com a quantidade estimada de cerca de 6 kg de areia era adicionada em toda corrida na parte superior do aço limpo, sem escória. Essa prática inseria sílica diretamente no aço a 1605°C, fazendo com que a escória que fosse formada na parte superior do aço fosse ácida, que ao longo dos vazamentos essa escória incrustada na parede da panela de vazamento fosse cada vez mais se saturando de SiO₂, contaminando o sistema. Esta prática foi eliminada do processo.

A ação realizada no processo foi reduzir essa quantidade para 2 sacos de palha calcinada para realizar o isolamento térmico da panela durante o processo de vazamento.

Durante o basculamento, essa massa acabava indo para a panela de aço, contribuindo ainda mais para o aumento da SiO₂ no sistema. Essa massa foi substituída por CaO, que passou a ser usado para tampar o canal de vazamento, mantendo a quantidade de 40 kg de material por corrida.

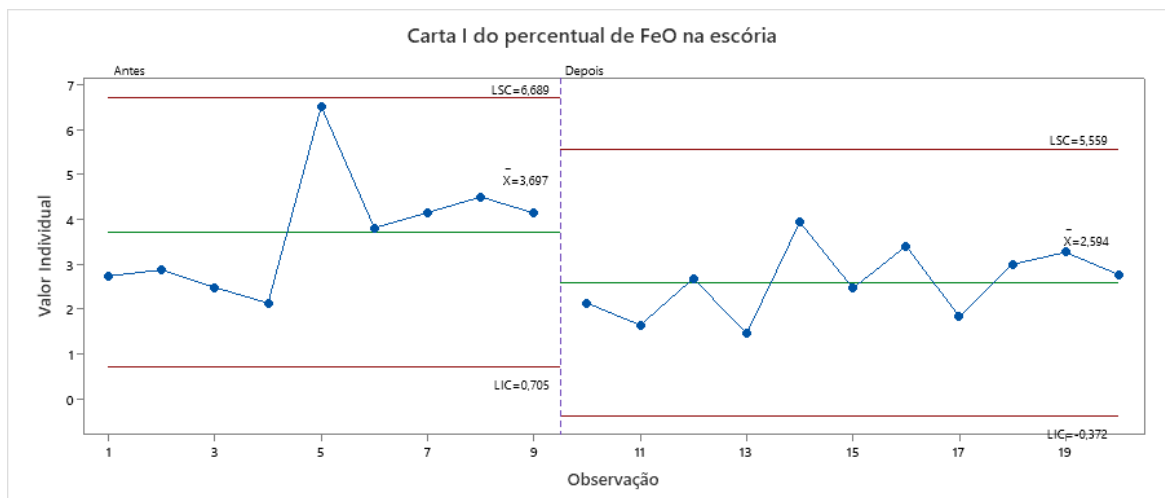
Figura 51 - Análise do teor de FeO na escória da panela.

Análise semelhante foi realizada para o teor de FeO na escória da panela. Na Figura 51 apresenta os resultados dos teores de FeO, onde obteve uma redução de 30% após a implementação das ações adotadas.
