## **LISTA DE FIGURAS**

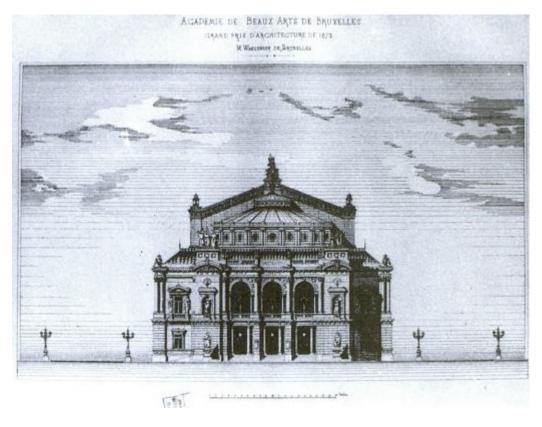
**Figura 14** – **Fachada Principal** de um projeto de teatro para a Academia de Artes de Bruxelas, 1877. (WOLFF,1956, p.86).

Em um concurso realizado em 1872 na Academia de Bruxelas, Ramos estabelece uma ligação com que acontecia em Paris, Bruxelas, Gante e São Paulo. Fotos de um projeto de J. Waegeneer para 900 espectadores recebeu o *Grand Prix Du Concours de L'Académie* em 1872, este projeto é uma cópia da Ópera de Paris e tenha talvez influenciado Ramos de Azevedo para o projeto do Teatro Municipal de São Paulo, verificar nas figuras 14 e 15.

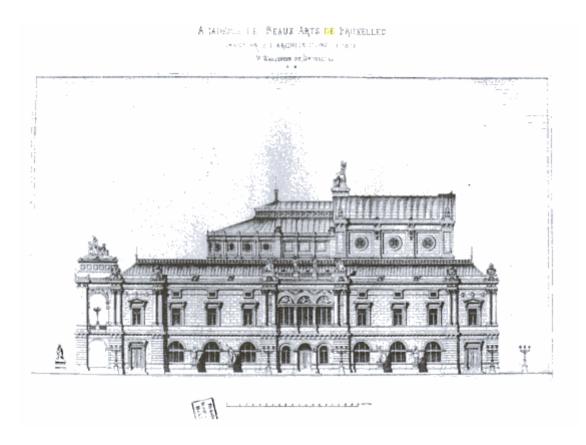
**Figura 15 - Fachada Lateral** de um projeto de teatro para a Academia de Artes de Bruxelas, 1877. (WOLFF,1956, p.87).

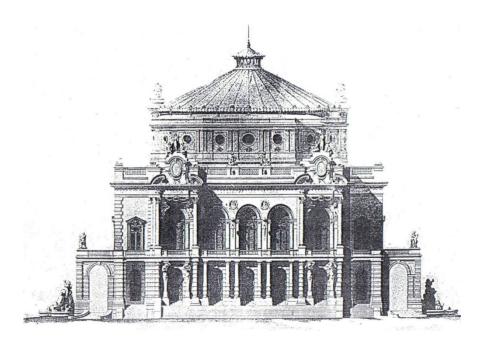
**Figura 16** - Fachada principal do Teatro Municipal de São Paulo- planta original do "Escritório Ramos de Azevedo" 1911 - Acervo: FAU-USP.

Na figura 16 mostra a perspectiva do projeto original do escritório de Ramos de Azevedo, do Teatro Municipal. Na construção, houve poucas alterações.

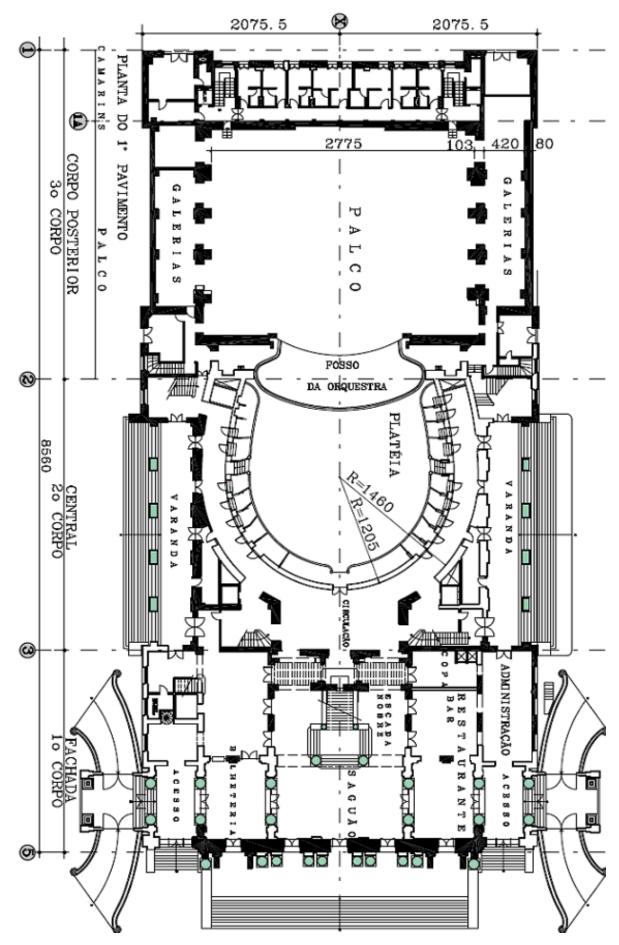
Figura 20 - Planta do 1º Pavimento – Refeita pela autora SAK, 2009 (sem escala e medidas em cm).

O Teatro ocupa uma área de aproximadamente 3600 m², tem perímetro retangular, o maior comprimento é de aproximadamente 86m e o menor é de 42m. Em plano compõem-se de três corpos, de acordo com suas divisões principais (Figura 20). Cada um desses corpos cumpre uma função distinta e a ligação entre eles harmoniza o conjunto.

- **1º pavimento** (rés do chão, figura 20) está situado 12 degraus acima do nível da rua e compreende:
- no corpo da fachada o vestíbulo principal, os vestíbulos laterais com os respectivos pórticos, a escada nobre, sala de administração e venda de bilhetes, bar e restaurante e uma escada secundária que serve a todas as ordens.
- no corpo central fica a sala de espetáculo e a plateia. Sendo a seção das orquestras com 263 lugares e da geral com 231 lugares. Este corpo possui também galerias em volta e quatro escadas em cada canto servindo todos os andares, inclusive o subsolo.

- o corpo posterior ocupado pelo palco e suas dependências (galerias laterais, a rampa de acesso, ao fundo, os aposentos e salas para artistas, camarins, escadas próprias e de serviço). Esta parte está isolada do palco pela sua espessa parede posterior e apenas comunicando-se por meio de duas portas de ferro.

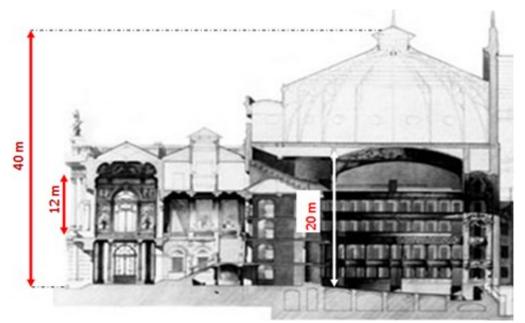
**Figura 21-** Desenho do corte parcial do Teatro- planta original do "Escritório Ramos de Azevedo" 1911 - Acervo: FAU-USP – com interferência da autora SAK (sem escala).

Dimensões: (Figuras 21 e 22).

Altura total até o topo do lanternim 40m.

Demais andares 3,0 m de altura em média, variando de acordo com o programa de uso.

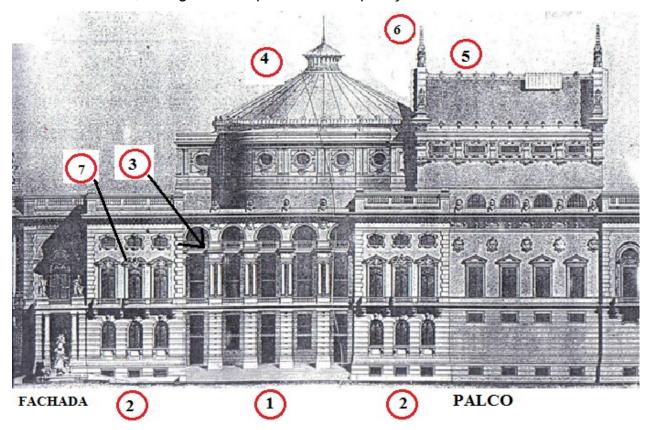
**Figura 24** - Desenho da fachada lateral do Teatro- planta original do "Escritório Ramos de Azevedo", 1911 - Acervo: FAU-USP- Com intervenção da autora SAK.

A fachada lateral (figura 24) compõe-se da parte central (1) correspondente ao auditório, coberta pela cúpula (4) e dois corpos simétricos, além do corpo anterior da fachada e o corpo posterior do palco. O corpo central (1) divide-se em três pavimentos, o embasamento com pilares retos, o andar nobre tendo balaustrada e

colunas geminadas de sienito polido com capitéis de bronze (3) figura 24A; o último andar sob arcaria, com guarda-corpo de ferro e aplicações de cobre dourado.

Os corpos salientes e simétricos que ladeiam esta parte central têm no andar nobres três portadas, sobre um balcão em consoles com balaustrada de grés, tendo na janela do meio um busto de mármore branco (7) figura 24C. São quatro os bustos nas duas fachadas opostas, representando as quatro musas.

O ático que suporta a cúpula é vasado por olhos-de-boi ovais (4) figura 24D, encaixados em painéis. A cúpula tem a forma cónica com a gola e as cornijas enfeitadas com aplicações de cobre dourado, a semelhança do lanternim. O corpo elevado do palco (5) termina em ângulo com duas empenas e cobertura em dois panos retos. Os áticos são decorados por cartuchos, tendo nos ângulos mascarões, e os dois vértices terminam por uma grande máscara, sobre a qual se eleva uma lira (6) figura 24B.

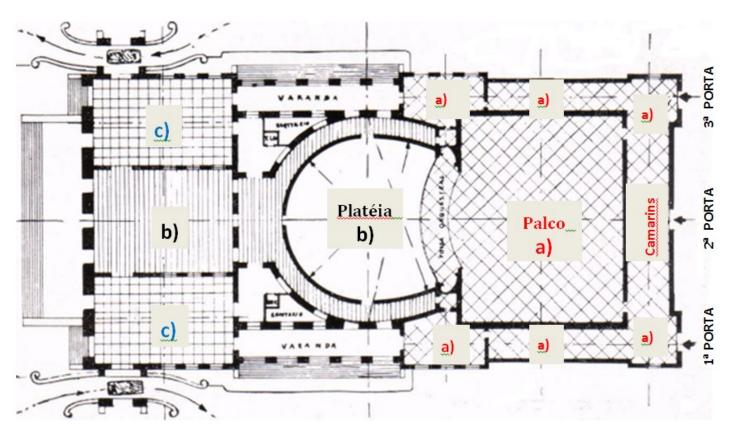
Figura 33 - Desenho do Arq. Tito Pistorezzi – Revista Acróple 1954 – reformulado pela autora.

Os projetos do autor se dividem em tres etapas, sintetizadas adiante e em outros capítulos desta pesquisa, ver figura 33.

- a) A parte correspondente ao palco cênico e às suas dependências subsidiárias, de ordem técnica e ampliando de uma para três o números de portas localizadas no fundo do Teatro.
- 1ª porta: Para ingresso dos professores de música, pessoal de serviço, artistas e onde se localiza o ambulatório e o centro PBX<sup>10</sup>.
- 2ª porta: Para ingresso de serviços ligados diretamente ao palco mecânico.
- 3ª porta: Para ingresso de materiais, aparelhamentos, cenários e bagagens.
- b) A parte reservada ao público propriamente dito, ou seja, os pórticos, bilheterias, vestíbulos, escadarias, corredores, salão nobre, bares,

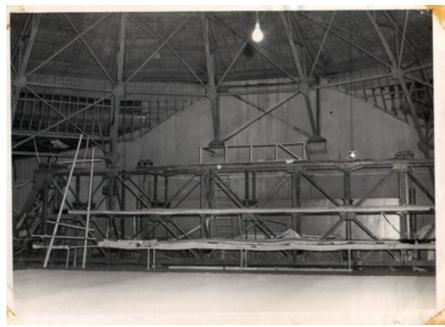
Figura 34 - Viga Treliça de sustentação da cúpula e da cobertura – agosto de 1954 - Acervo DPH.

Este serviço teve a seguinte dificuldade técnica: toda a estrutura de aço da cúpula e da cobertura se apoiava em quatro colunas. Dessas quatro colunas, duas tiveram de ser eliminadas e novas colunas foram levantadas; para isso, criou-se uma treliça de aço, apoiada nestas novas colunas para suportar toda a estrutura de aço da cúpula. Essa viga treliça de aço, com as dimensões de uma ponte, 4,21m de altura e 19,64m de vão (figuras 34 - 35), foi executada no salão destinado às pinturas de cenários, na parte superior do teatro.

As cargas da cúpula e do telhado foram transportadas para a nova viga, a da cúpula diretamente na viga treliça e a do telhado por meio de tirantes. Por último, foram cortadas as colunas antigas. Todo esse trabalho foi tão cuidadosamente planejado e executado sem que nenhuma trinca aparecesse na cúpula de gesso do teto.

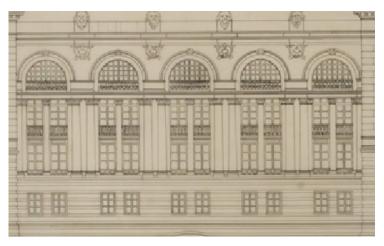
**Figura 38 –** Fachada Posterior – Escritório Severo & Villares-19/02/1936- Acervo DPH.

Com a ampliação dos níveis de piso, foram obstruídas parcial ou definitivamente as janelas das fachadas laterais e posterior, por lajes, vigas e patamares de escadas (figuras 38 - 39).

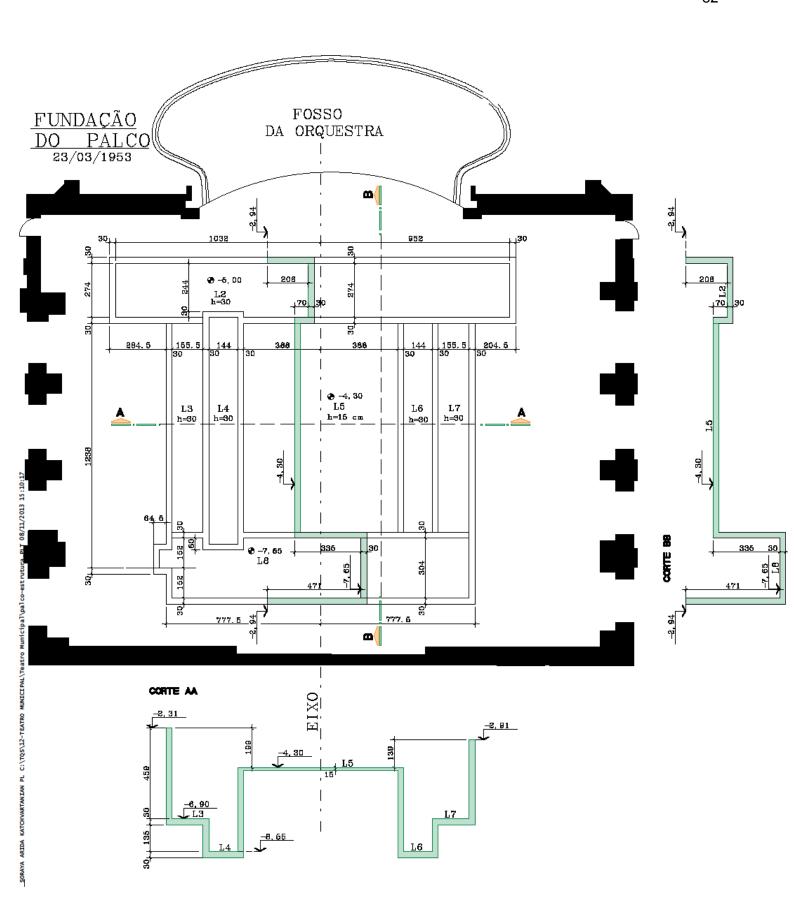
**Figura 40 –** Estrutura sob o palco cênico – Escritório Severo & Villares 23/03/1953. Desenho refeito pela autora SAK.

Uma das principais características de um teatro moderno é ter um palco que possa facilmente ser movimentado. O palco foi totalmente modernizado, o piso de madeira foi dividido transversalmente em doze pontes e, por meio de um mecanismo composto por pistões hidráulicos, cada uma dessas pontes podia subir e descer três metros em relação ao nível do palco. Todo o mecanismo de suporte e movimentação do palco foi contido numa caixa de concreto armado sob o palco, ver figura 40.

- 6°. Modernização da Cenotécnica: Inclusão de novos alçapões, reforma do piso móvel do palco e a inclusão de novo ciclorama devido a vazamento de óleo nos pistões hidráulicos de movimentação do palco.

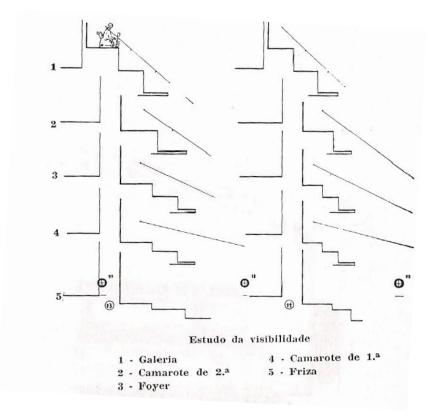
**Figura 41-** Estudo de visibilidade por Tito Pistoresi-Revista Acrópole 1954 – Mostrando a inclinação ideal para a acomodação das poltronas em desníveis para os pisos proporcionando uma melhor visibilidade.

As diversas ordens - camarotes, "foyer" e galerias se desenvolviam em planos horizontais. Por esse motivo grande número de lugares principalmente nas duas partes laterais tinha visibilidade inadequada. Os camarotes e "foyer" se apoiavam em colunas situadas dentro da sala de espetáculos e que muito atrapalhavam a visão das frisas e camarotes. Depois de muitos estudos devido à ingrata forma de ferradura do teatro, a solução foi eliminar estas colunas e as diversas ordens foram executadas com inclinação conforme o estudo e maquete de Tito Pistoresi, figuras 41 - 42.

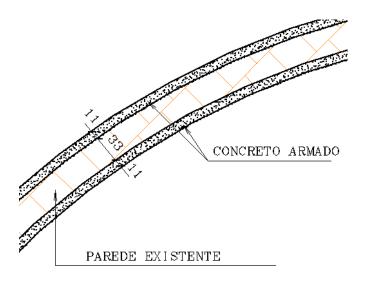
Figura 43 – Reforço da parede perimetral. Desenho da autora SAK.

A retirada das colunas acarretou a demolição completa das estruturas das diversas ordens e dos corredores laterais. Foram executadas novas fundações para a parede perimetral e esta foi reforçada com capa de concreto armado de 11 cm de ambos os lados (figura 43), até sua parte superior, a fim de servir de apoio para as estruturas em balanço das novas ordens. Para a nova estrutura criaram-se vigas em balanço com trilhos metálicos (figuras 44, 45 e 46) e para a fundação pares de estacas conforme representado na figura 47.

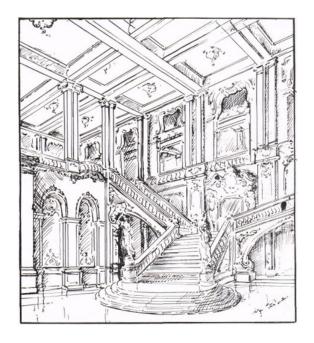
Pistoresi - Revista Acrópole -1954.

Tito Roucht Pistoresi apresentou um novo estudo para o grande "hall", como pode ser visto na figura 50 onde as enormes colunas de granito da escadaria seriam eliminadas. Por motivos financeiros e estruturais, já que estas colunas absorvem toda a carga do salão de festas em torno de 135 toneladas cada uma, a ideia não foi levada a cabo pela CRTM (Comissão de Reforma do Teatro Municipal). (figura 51).

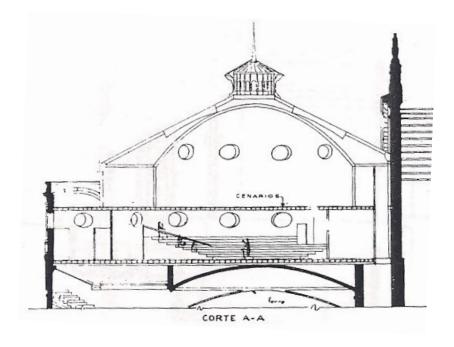
**Figura 52 –** Desenho da proposta de um mezanino feito por Tito Pistoresi - Revista Acrópole nº 185, 1954.

Em vistoria pelo teatro todo, Tito Pistoresi verificou que poderia aproveitar o espaço ocupado pela cúpula para abrigar outras funções além de armazenar a cenografia. Dado o seu pé direito, pensou-se em criar mais um pavimento, um mezanino, figura 52, que toma toda a área abrigando um novo espaço para a cenografia, mas não se teve registro desta execução, na reforma de 1985 executase este mezanino para ensaios de balé e orquestra ver item 6.2.2.4 desta pesquisa.

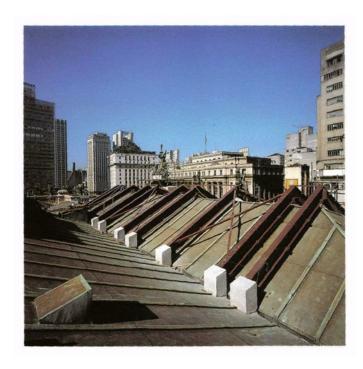
**Figura 53 -** Estrutura metálica de reforço sobre o antigo telhado do salão nobre. Foto: Método Engenharia; retirado do livro O Pano Sobe (SMC, SECRETARIA MUNICIPAL DA CULTURA, 1988).

O salão nobre ou "foyer" mereceu extremo cuidado, principalmente no que tange à estrutura de sustentação do forro, cujo valor maior está nas pinturas de Oscar Pereira. Tal estrutura encontrava-se comprometida pelo ataque de cupins, tendo sido necessário o escoramento do forro até a ação definitiva do problema. Uma nova estrutura, agora metálica, foi introduzida sobre o telhado existente e passou pela original por meio de tirantes (figura 53).

"Todo o forro do salão nobre, foi mapeado, catalogado, fotografado, protegido com manta (contra o forro) mais chapa de compensado, barrotes e as torres de cimbramento, em relação à estrutura metálica a mesma era levada ao local de aplicação em pedaços menores que facilitavam o acesso, pré-montadas próximo ao local de aplicação e instaladas inclusive com os tirantes, que eram de novo ligados à estrutura de madeira do forro original, tensionados de forma controlada para que na liberação do cimbramento desse forro houvesse a mínima acomodação que poderia vir a comprometer a pintura artística existente. O cuidado maior e a grande preocupação era o trabalho a ser feito e a manutenção da estanqueidade do local e para tanto foi criado um outro telhado por sobre o existente de forma a viabilizar os trabalhos no telhado original".

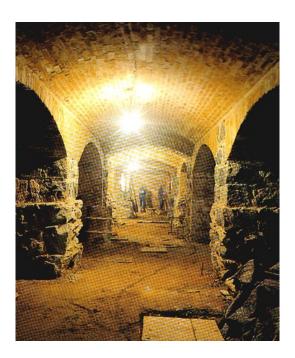
**Figura 54** – Descoberta do subsolo. Foto: Método Engenharia; retirado do livro O Pano Sobe (SMC, SECRETARIA MUNICIPAL DA CULTURA, 1988).

16°. O subsolo do Teatro Municipal, onde se localizam seus pilares de sustentação, era apenas uma área inabitável, originalmente. A partir do descobrimento de verdadeiras covas, com belíssimos arcos de alvenaria e pilares, figura 54, cuja base são de blocos de granito criando-se vários ambientes. Recuperado, este subsolo serve hoje para exposições e abriga ainda salas para a administração.

"O solo no local de implantação do teatro é de característica argilo arenosa, que permitiu na época a confecção das cavas que receberiam os blocos de pedra argamassada, sendo que a retirada do mesmo foi feita através de uma esteira rolante, elaborada a partir de sobras de materiais e equipamento existentes no teatro e que foram removidos complementados com outros pequenos itens adquiridos para tal. A descarga era feita diretamente em caçamba de caminhões que se posicionavam junto à fachada. Em relação a reforços nos blocos existentes, nada foi feito já que os mesmos não tiveram suas bases comprometidas, exceto na área da projeção da sala de espetáculos, pois estaríamos descendo com a escavação em parte, abaixo da cota de apoio dos blocos de fundação do piso dessa sala".

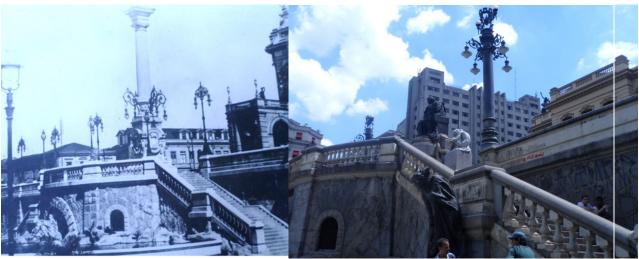
**Figura 55 –** Chaminé da Caldeira 1912. Foto da coluna isolada, acervo do Museu do Teatro Municipal.

**Figura 56** – Monumento Carlos Gomes e eliminada a coluna da chaminé. Foto da autora SAK datada 14/02/2012.

Na figura 56 podemos observar a eliminação da coluna da chaminé da caldeira que provavelmente tenha ocorrido nesta reforma de 1985 com a inserção da instalação de sistema mecanizado de condicionamento de ar.

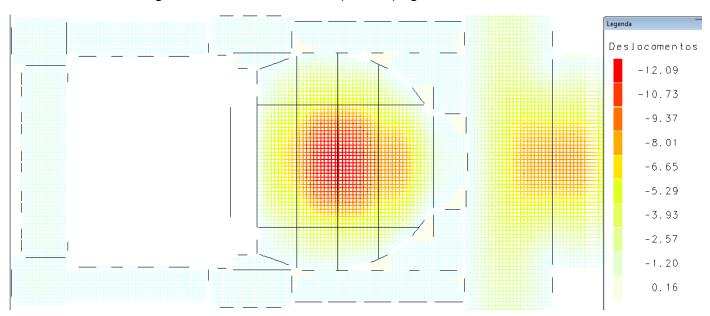
**Figura 57**: Diagrama de flechas (deslocamentos em cm) do piso sob a cúpula. Autora SAK, executado pelo programa TQS.

A inserção das cargas para o novo piso da sala de ensaios sob a cúpula resultou no diagrama de deslocamentos (em cm) figura 57.

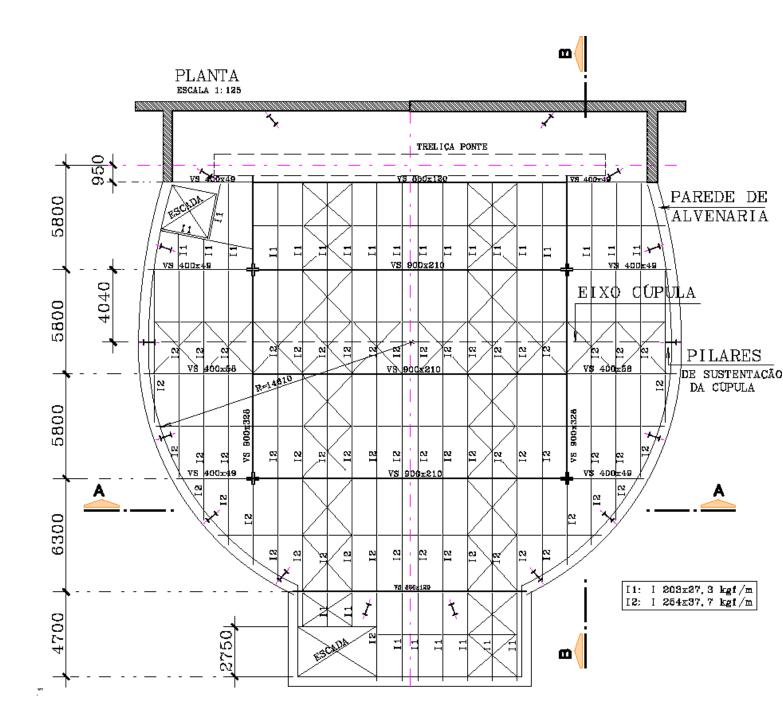
Figura 58: Planta do piso sob a cúpula projetada pelo escritório Kurkdjian e Fruchtengarten Engenheiros Associados e reproduzida pela autora SAK.

Foi projetado pelo escritório Kurkdjian e Fruchtengarten Engenheiros Associados a utilização do espaço da cúpula como sala de ensaios da orquestra e do coral, executadas com perfis metálicos, piso wall e sobre o mesmo o assoalhamento, conforme plantas reproduzidas figuras 58 a 60.

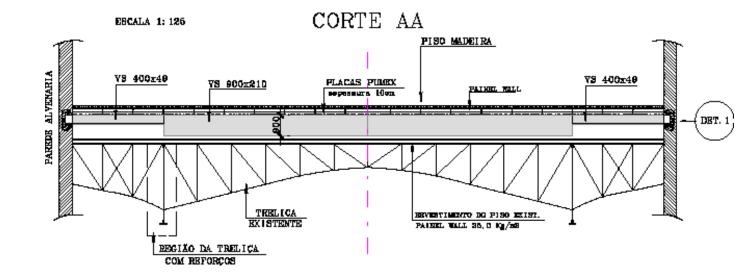
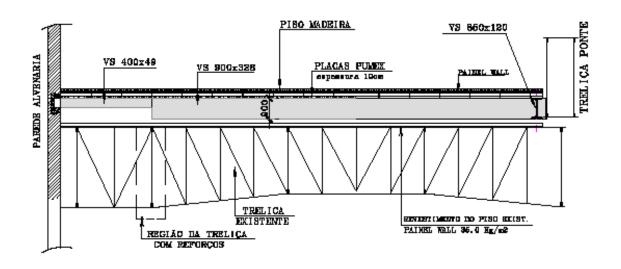
## CORTE BB

Figura 59: Cortes do piso sob a cúpula projetada pelo escritório Kurkdjian e Fruchtengarten Engenheiros Associados e reproduzida pela autora SAK.

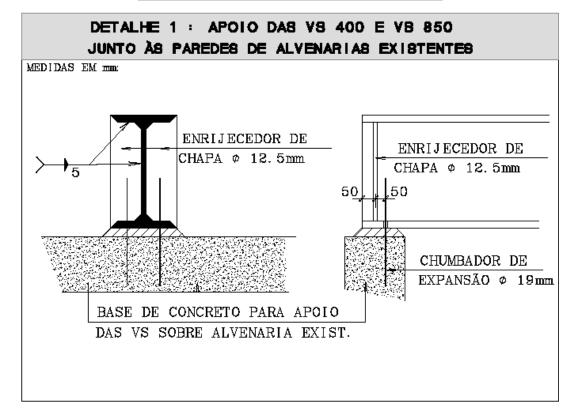
**Figura 60:** Detalhes da planta do piso sob a cúpula projetada pelo escritório **Kurkdjian e Fruchtengarten Engenheiros Associados** e reproduzida pela autora SAK.

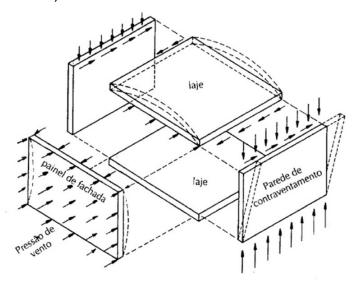
Figura 63 – Distribuição de cargas.

As paredes resistentes trabalhando de forma combinada com as lajes formam um sistema estrutural tipo caixa, sujeito às ações verticais (carga permanente e acidental) e horizontais (cargas de vento). As ações verticais podem atuar diretamente sobre as paredes resistentes ou sobre as lajes, que trabalhando como placas, as transmitem às paredes resistentes, que por sua vez irão transmitilas diretamente às fundações. As ações horizontais, agindo ao longo de uma parede de fachada, são transmitidas às lajes, que trabalhando como diafragmas rígidos, as transmitem às paredes paralelas à direção dessas ações. Essas paredes, denominadas paredes de contraventamento, transmitem as ações horizontais às fundações (figuras 63-64).

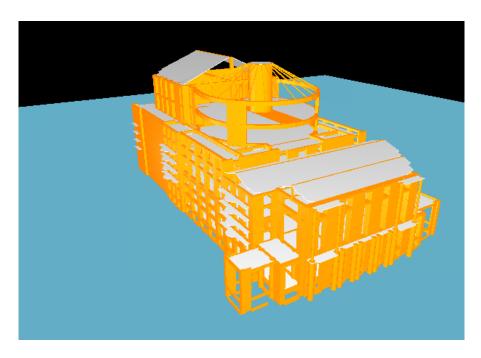
Figura 64 - Imagem 3D da estrutura- desenvolvida pela autora SAK através do programa TQS.

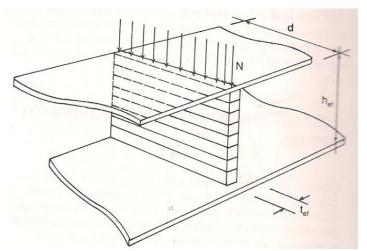
Figura 65 – Pilares: elementos estruturais onde d< 5t<sub>ef.</sub>

De acordo com as normas, consideram-se como paredes os elementos cujo comprimento (d) é maior do que cinco vezes a sua espessura (e); no caso em questão d ≤ 5<sub>tef</sub> (figura 65), portanto algumas paredes foram tratadas como pilares. Sendo que no contorno da parede perimetral da platéia foram considerados vários pilares menores, são eles P37 ao P43, P4, P49, P68 e os simétricos P73, P74, P89, P94, P96, P99 a P103 ver localização na figura 66.

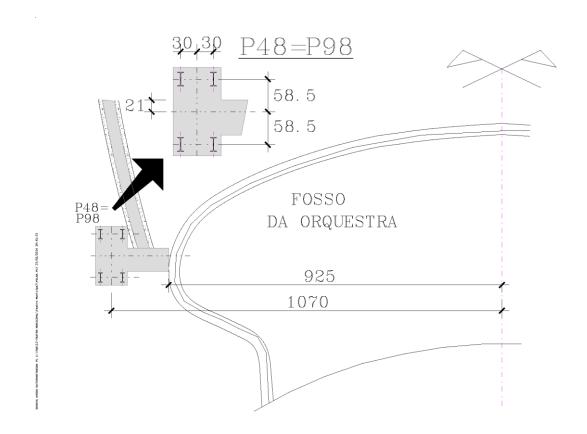
**Figura 68**: Pilar de alvenaria com reforços de perfis metálicos. Desenho elaborado pela autora SAK (medidas em cm).

Pelos resultados da tabela 16 obtivemos valores altos de tração nos P48 e P98 que são os pilares reforçados conforme figura 68, devido ao novo vão da abertura de cena para o apoio da treliça ponte criada na reforma de 1936, combatendo os esforços de tração com perfis metálicos.

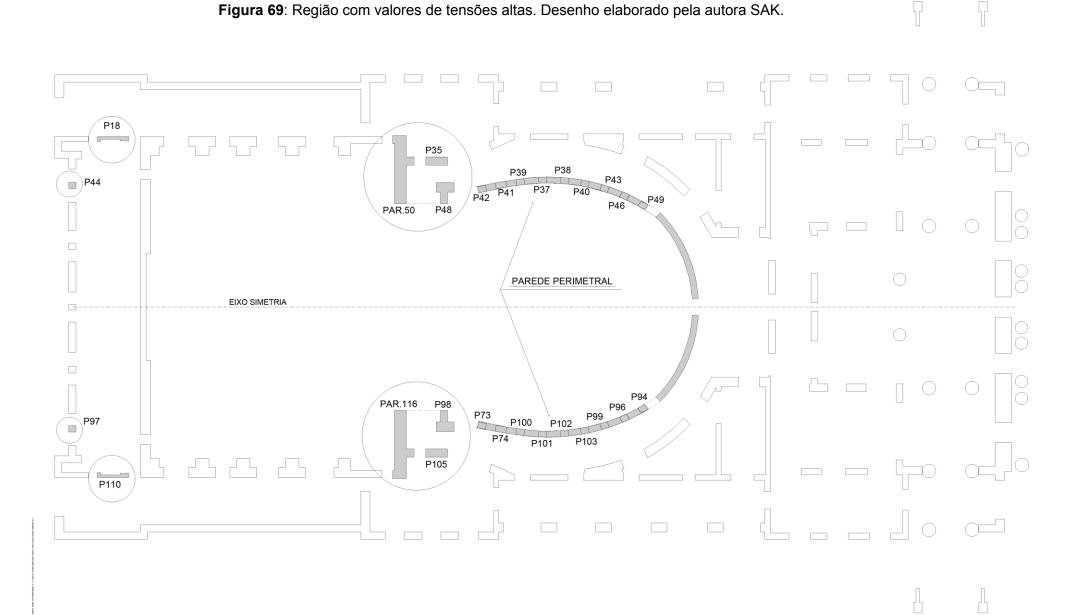
Figura 70: Perfil de Momentos fletores e deslocamentos dos pilares/paredes mais solicitados. Programa TQS.

Além dos pilares citados acima verifica-se também tensões elevadas nos pilares em torno da parede perimetral que já era de se esperar por isso o reforço desta parede conforme já descrito no capítulo 6 e as regiões conforme designados na figura 69 e descritos com seus perfis de solicitações e deslocamentos piso a piso na figura 70.

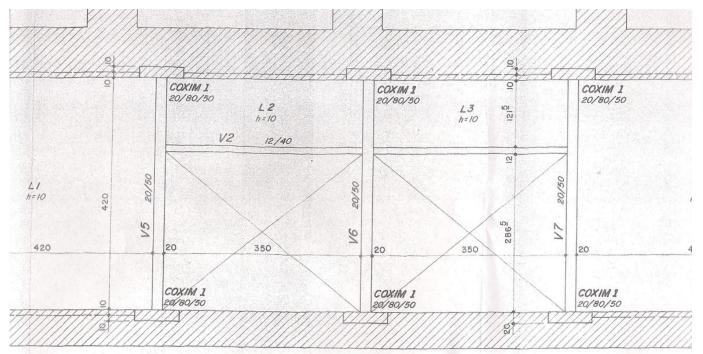
Figura 72 – Planta de forma com indicação de coxins devido ao acréscimo de ambientes na reforma de 1985 - Escritório técnico Feitosa e Cruz.

Na figura 72 observa-se a planta do teatro com o reforço estrutural devido aos acréscimos de ambientes na reforma de 1985 utilizando coxins, portanto:

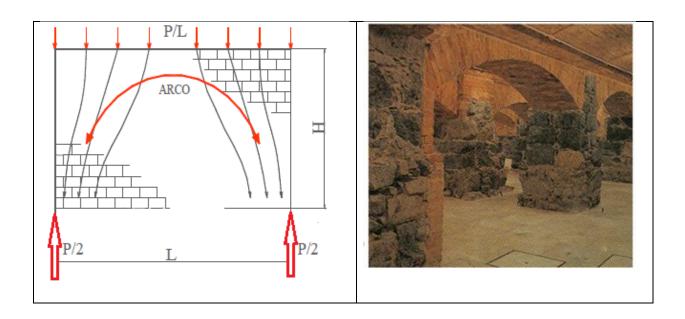
Figura 73 – Efeito arco considerado na fundação do Teatro Municipal.

O solo argilo arenoso permitiu a construção de fundação direta com blocos de pedra de mão argamassada e sobre eles abóbadas de alvenaria que suportam as cargas das paredes estruturais. Esse arranjo melhora a distribuição de cargas para as fundações, nas quais prevalecem esforços de compressão.

Quando se adota uma estrutura de base/fundação flexível, não contínua, para alvenaria estrutural, é importante considerar a ocorrência do chamado "efeito arco" que à época do projeto e construção do teatro, já era dominado por Ramos de Azevedo. Esse efeito resulta na concentração de tensões na região de apoio da alvenaria sobre os blocos, figura 74, pois a carga da parede migra do centro deformável da parede para estes apoios conforme figura 73.

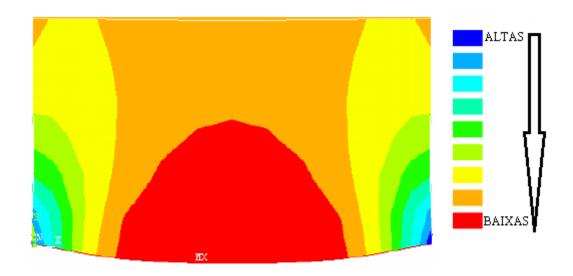
Figura 74 – Gráfico de tensões ilustrativo de efeito arco. Autora SAK.
