Proteger para preservar:

**Sistemas de proteção de superfície de concreto aparente
do patrimônio da arquitetura moderna brasileira**

Tese apresentada à Faculdade de Arquitetura e Urbanismo da Universidade de São Paulo para obtenção de título de Doutora em Arquitetura.

Área de concentração: Tecnologia da Arquitetura

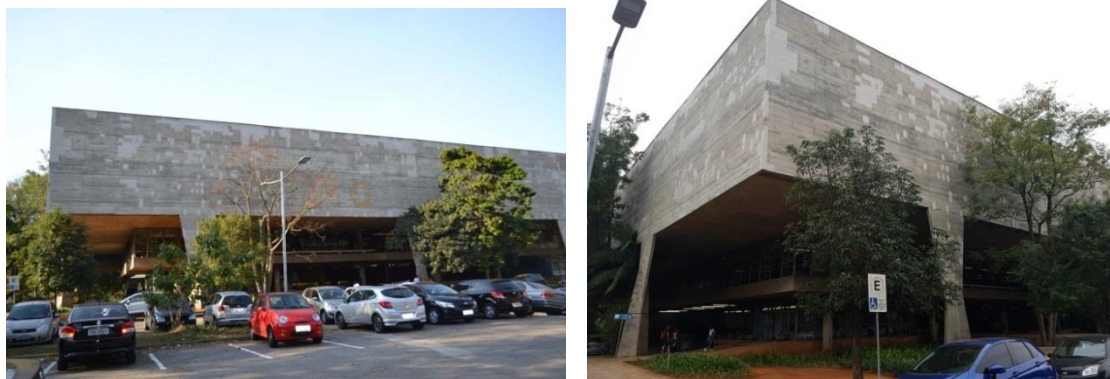
Figura 1: Efeito visual fragmentado das empenas do edifício Vilanova Artigas após as obras de recuperação emergencial realizadas entre os anos de 2012-2015. Esquerda - Fachada Sudoeste do edifício Vilanova Artigas e a direita quina das fachadas Noroeste e Sudoeste.

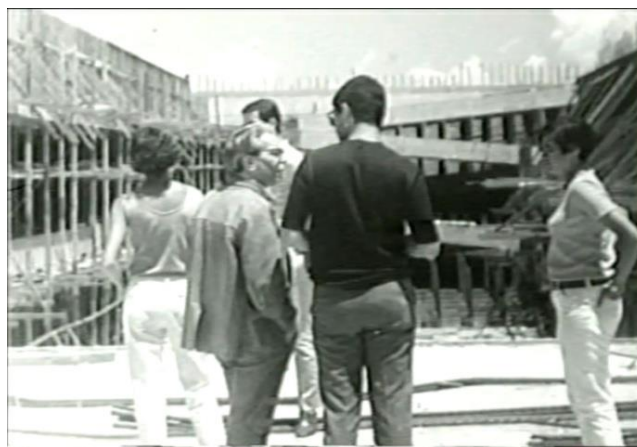
Figura 3: Imagens de: (a) Formas e cimbramento do pilar externo registradas em visita à obra em 1967, durante a aula de cálculo estrutural do Professor Figueiredo Ferraz e (b) perspectiva das fôrmas e cimbramento das lajes e vigas internas do edifício.

Dentre as especificações de projeto utilizadas na época das construções estão: pequena espessura de cobrimento de armadura, textura da superfície do concreto marcada com as formas de madeira em estado bruto, geometria complexa e esbelta dos elementos estruturais e ausência de proteção de superfície. No que se refere às características do processo construtivo são observados os seguintes aspectos: uso de espaçadores rudimentares e em pequena quantidade, dificuldade de moldagem e, frequentemente, concretos com menores resistências, não utilização de aditivos fluidificantes ou plastificantes que auxiliassem na redução da relação água/cimento. Consequentemente os concretos apresentam elevada porosidade, irregularidades e descontinuidades na superfície. Estes padrões aumentam a vulnerabilidade e aceleram o processo de degradação do concreto (OLIVEIRA *et al*, 2020). O sistema construtivo da estrutura do edifício Vilanova Artigas pode ser visto na Figura 3.

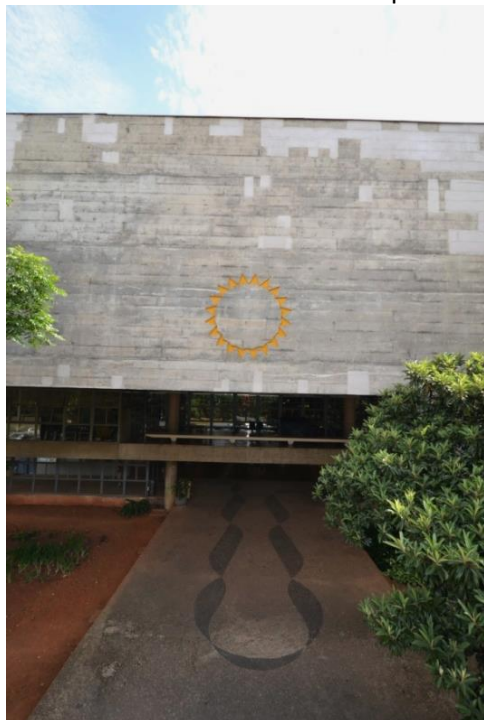
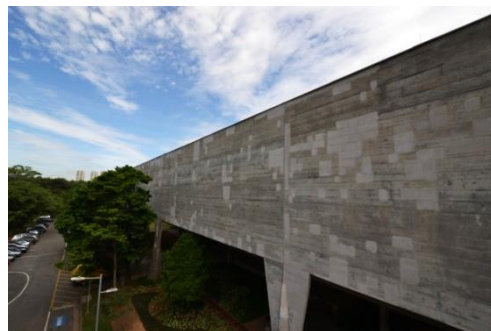
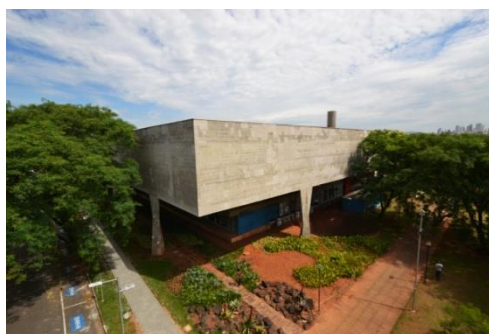
Figura 4: Aspecto pixelado e fragmentado dos reparos executados na intervenção realizada no edifício Vilanova Artigas entre 2012 e 2015. Fotos à esquerda e a direita superior fachada sudoeste e foto a direita inferior quina das fachadas sudoeste e sudeste do edifício FAUUSP.

Questões com as apontadas por Heinemann (2012), Moreira (2011) e Gaudette; Slaton (2007) ficam evidentes ao se observar a figura 4 do edifício Vilanova Artigas, onde a autenticidade do material foi alterada e os reparos não conseguiram ser equiparados ao concreto original das empenas.

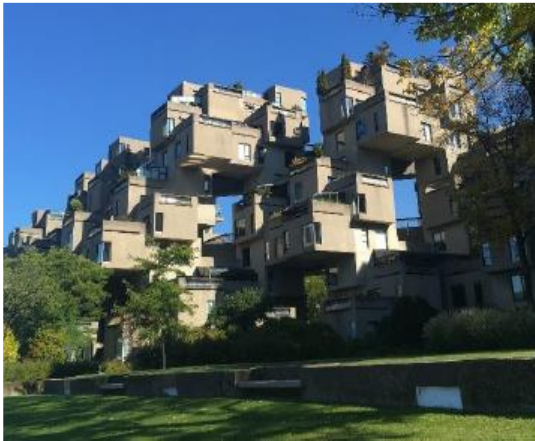
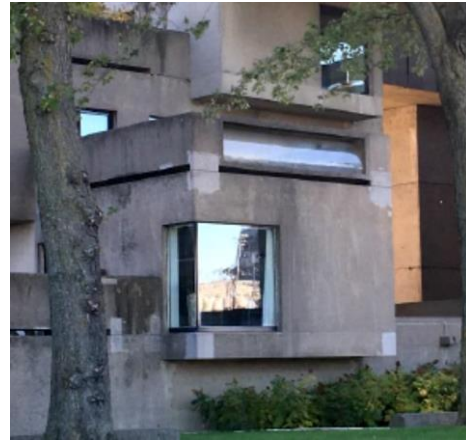
Figura 6: Residencial Habitat 67, Montreal (a) vista do complexo; (b) detalhe do reparo na fachada de uma unidade habitacional.

Garantir a unidade visual de grandes superfícies de estruturas monolíticas como é o caso do edifício Vilanova Artigas, é um grande desafio, ao contrário de projetos como o apresentado em Castro (2018) do conjunto residencial habitat 67 de Montreal, figura 6, onde o arranjo volumétrico e a dispersão dos reparos nas fachadas minimizam o impacto visual e mantem a unidade da obra.

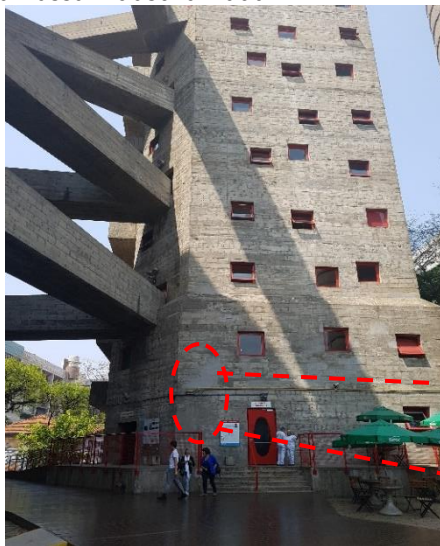
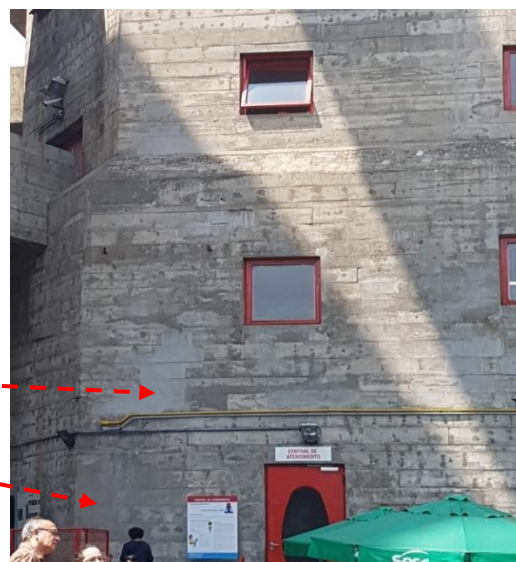
Figura 7: Edifício de circulação e serviços do Sesc Pompéia: (a) vista geral do edifício, (b) detalhe de reparos pontuais executados em diferentes intervenções executados com argamassa industrializada.

Outra forma de minimizar os impactos visuais dos reparos pode-se ser observado no conjunto esportivo do Sesc Pompéia, figura 7, devido a manutenções programadas e frequência na execução de reparos percebe-se que as intervenções realizadas vão se integrando ao concreto mais antigo e devido a ação do tempo, vão modificando a coloração dos reparos sem se transformarem em pontos destoantes na grande extensão de concreto armado aparente, mantendo-se desta forma a unidade visual do edifício.

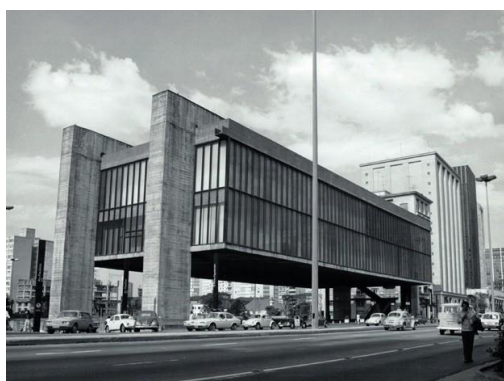
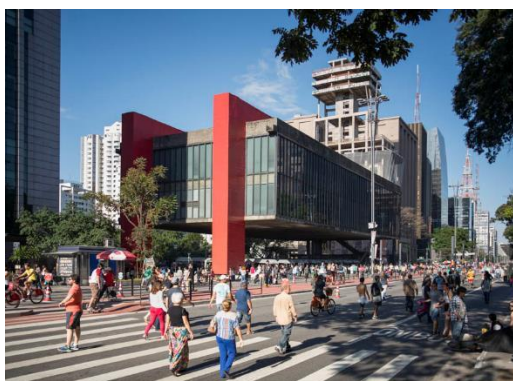
Figura 9: MASP na década de (a) 1980 e (b) em 2018, antes e depois das intervenções executadas no concreto das vigas e pilares, realizadas em 1989.

Após 21 anos da inauguração, em 1989 houve a primeira grande intervenção no edifício do MASP, realizada com plena anuência de Lina, com a impermeabilização total da cobertura refeita, inclusive das duas vigas protendidas e a pintura das mesmas e dos pilares em vermelho segundo Cárdenas (2015, p. 41), como pode ser visto na figura 9, informação confirmada em consulta de documentos pessoais do arquiteto Marcelo Ferraz²².

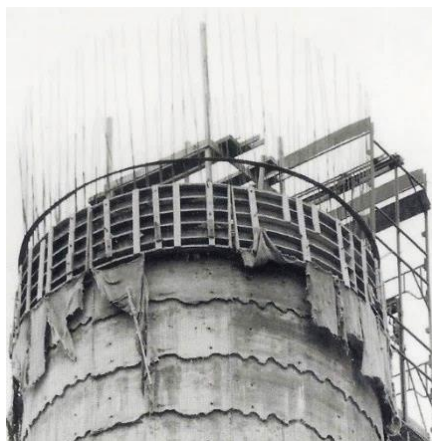
Figura 11: Detalhe das formas para moldagem do concreto do reservatório d'água do Sesc Pompeia, sistema desenvolvido pela Lina Bo Bardi para homenagear o arquiteto mexicano Luís Barragán e remeter a memória das rendeiras cajazeiras.

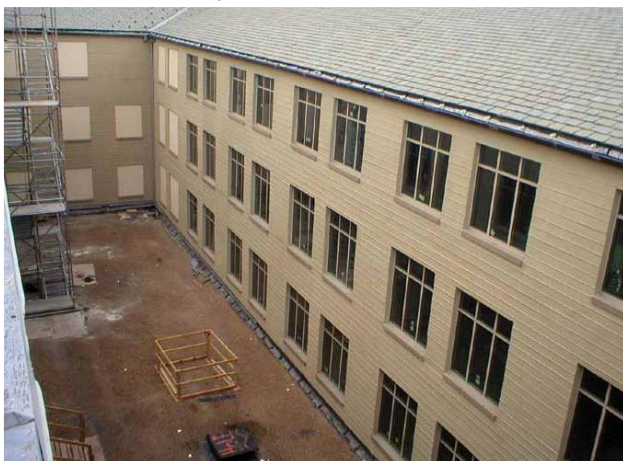
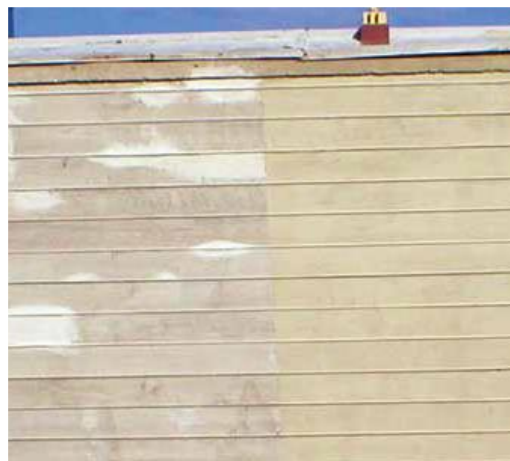
Figura 12: Edifício do Pentágono: (a) vista das paredes após a recuperação do concreto aparente e (b) aparência do concreto antes (esquerda) e depois (direita) da aplicação da camada final de silicato de potássio.

carbonatado nas obras citadas, o silicato de potássio altera a percepção cromática da superfície do concreto (Figura 12 b), portanto a especificação de sua aplicação no concreto aparente de obras tombadas deve ser cuidadosamente avaliada.

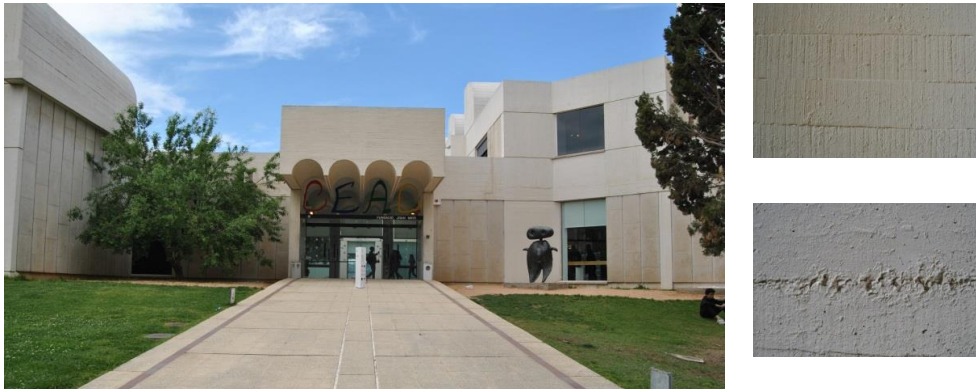
Figura 14: Fundación Joan Miró. À esquerda: fachada principal do edifício. À direita: detalhes da superfície do concreto das fachadas com pintura.

Na fundação Joan Miró, as superfícies externas do concreto aparente do edifício sede, construído com concreto de cimento branco, foram protegidas com um sistema de inibidor de corrosão organifuncional, hidrofugante e pintura acrílica branca. A instituição mantém um programa de controle de longo prazo por meio de ensaios realizados *in loco*. As amostras ensaiadas, após 10 anos da aplicação do sistema de proteção (*Instituto de Ciencias de la Construcción Eduardo Torroja*, 2015) sugerem que a densidade de corrosão se mantém em valores inferiores a $0,1 \mu\text{A}/\text{cm}^2$, considerado um limite seguro que indica nível desprezível de corrosão na armadura (*ANDRADE et al.*, 2004).

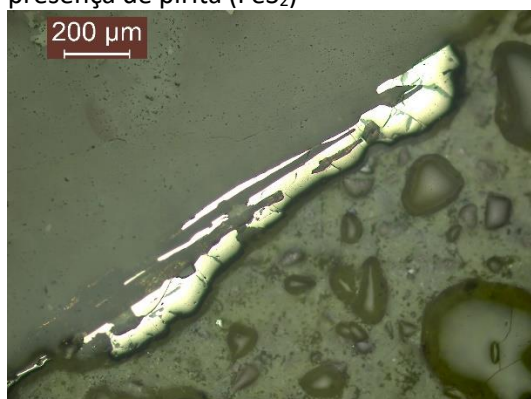
Figura 23: Imagem microscópica do concreto das empenas Noroeste e Nordeste, indicando presença de pirita (FeS_2)

Fotomicrografia: NO Seção polida. Cristais de pirita (FeS_2), amarelo, em borda do agregado. Polarizadores paralelos, microscopia de luz refletida.

Fotomicrografia: NE Seção polida. Cristais de pirita (FeS_2), amarelo, em borda do agregado. Polarizadores paralelos, microscopia de luz refletida.

Com a análise petrográfica ficou explícita a presença da escória o que sugere o uso de Cimento Composto com escória figura 22 (a) e (b). A Figura 23 indica presença de pirita em amostras do concreto das empenas, portanto fica evidente a necessidade de um estudo mais detalhado da oxidação da pirita em presença de umidade, como possível causa do aparecimento de algumas manchas marrons avermelhadas nas empenas, como apontado nas pesquisas de Jana (2008) e Pereira *et al* (2016).

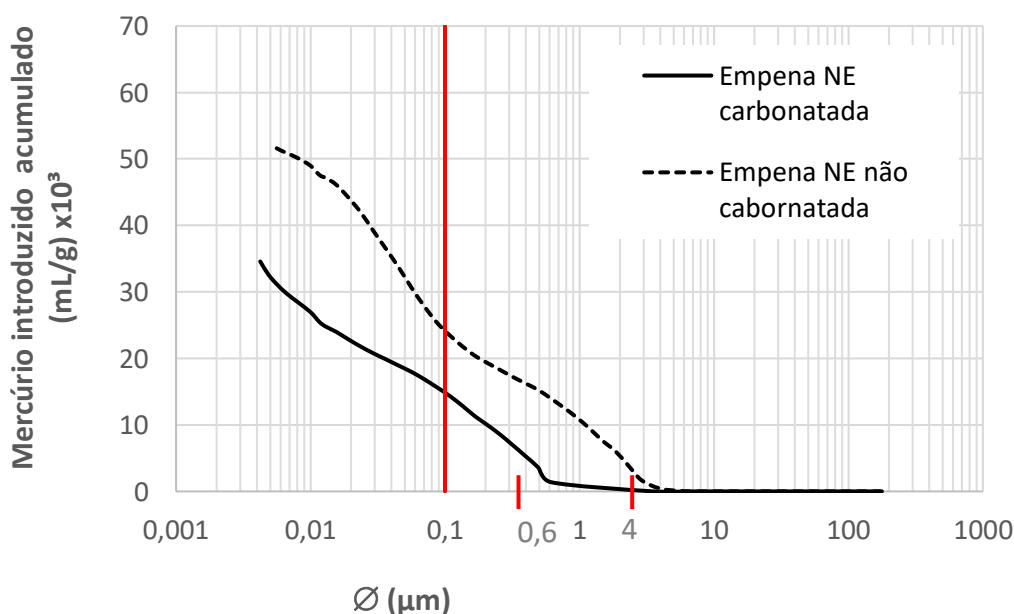
O volume de mercúrio introduzido nas amostras carbonatadas foi menor do que nas amostras não carbonatadas, chegando a 1/3 menos na empena NE e 1/4 na empena NO, quando analisado o volume total.

Figura 29: Amostras de concreto, carbonatado e não carbonatado, em ensaio de porosimetria de mercúrio com volume de mercúrio introduzido acumulado em relação ao diâmetro dos poro contidos na amostra, retiradas da empena NE.

As figuras 29 e 30 apresentam algumas informações importantes como: as curvas que relacionam o volume de mercúrio introduzido acumulado no concreto e a abertura do poro, dada por seu diâmetro equivalente e a indicação do limite mínimo (0,1 μm ou 100 nm) do tamanho de poros que exercem forte influência no transporte de massa no concreto, de acordo com Meng (1994) representado pela linha vermelha. É importante analisar a variação do volume de mesoporos em razão da sua maior

Pode-se observar na figura 29 que a amostra carbonatada da empena NE apresentou menor volume de poros do que a amostra não carbonatada, fato este que se repete nas amostras da empena NO, figura 30.

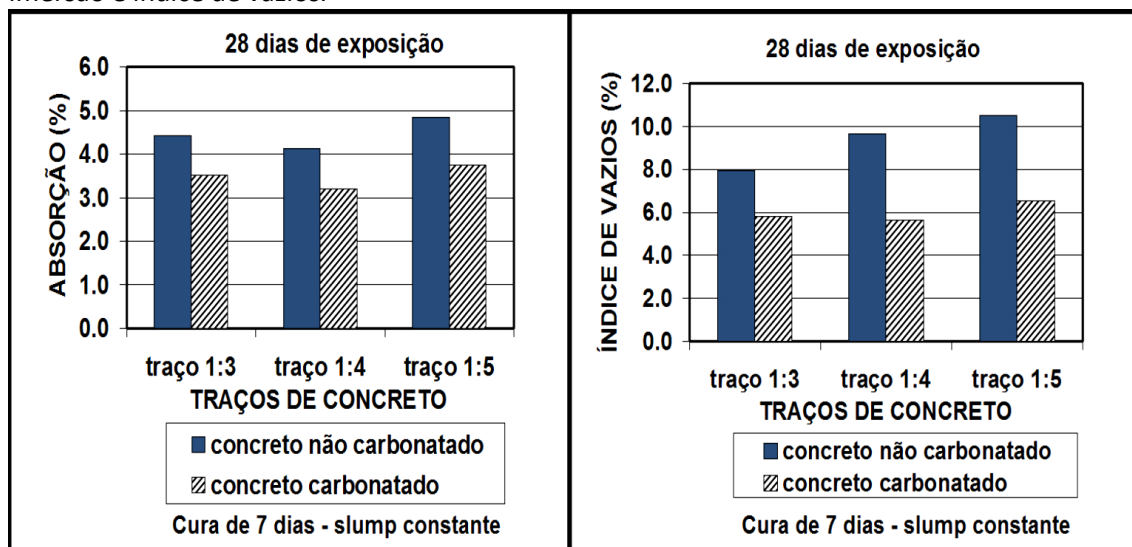
Na figura 32, Reus (2017), a partir de resultados de Medeiros e Helene (2001), ilustra a influência da carbonatação na absorção de água e no índice de vazios em três

traços de concretos; em todos os traços, tanto a absorção de água, quanto o índice de vazios foram menores no concreto carbonatado.

Figura 32: Comparação entre concreto carbonatado e não carbonatado quanto a absorção por imersão e índice de vazios.

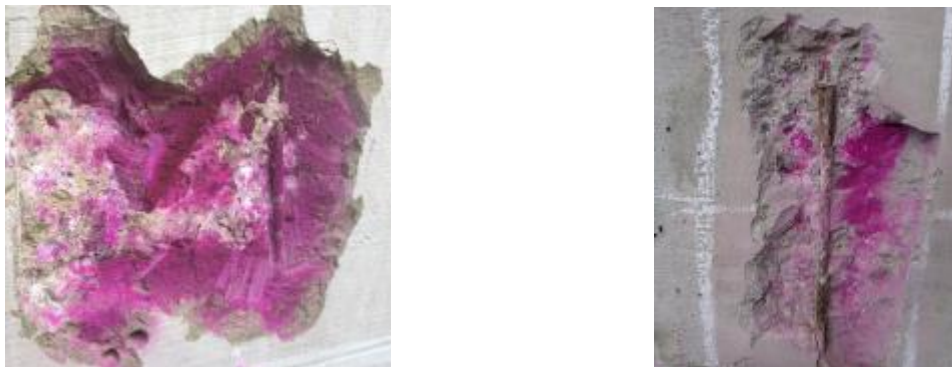
No edifício Vilanova Artigas, além de determinar a profundidade de carbonatação do concreto das empenas também foram realizados, nas áreas escarificadas, ensaios eletroquímicos como pode ser observado na figura 34. Um fato importante de se salientar do processo de escarificação da argamassa de reparo foi que as armaduras expostas estavam parcial ou totalmente embutidas no concreto original; em algumas barras, mais externas, foi detectado acúmulo de produtos de corrosão na interface barra/concreto como apresentado Araújo, Ferreira Neto e Almeida (2018). Fato este divergente das orientações de execução apontadas no relatório técnico 136/2010 da PhD elaborado por Helene; Britez; Antunes, (2010) que fundamentaram as especificações para a execução das obras de intervenção do edifício.

Figura 34: Aspecto visual da superfície da armadura após aspersão da solução de fenolftaleína, a esquerda o concreto apresentou-se parcialmente carbonatado a direita o concreto apresentou-se carbonatado.

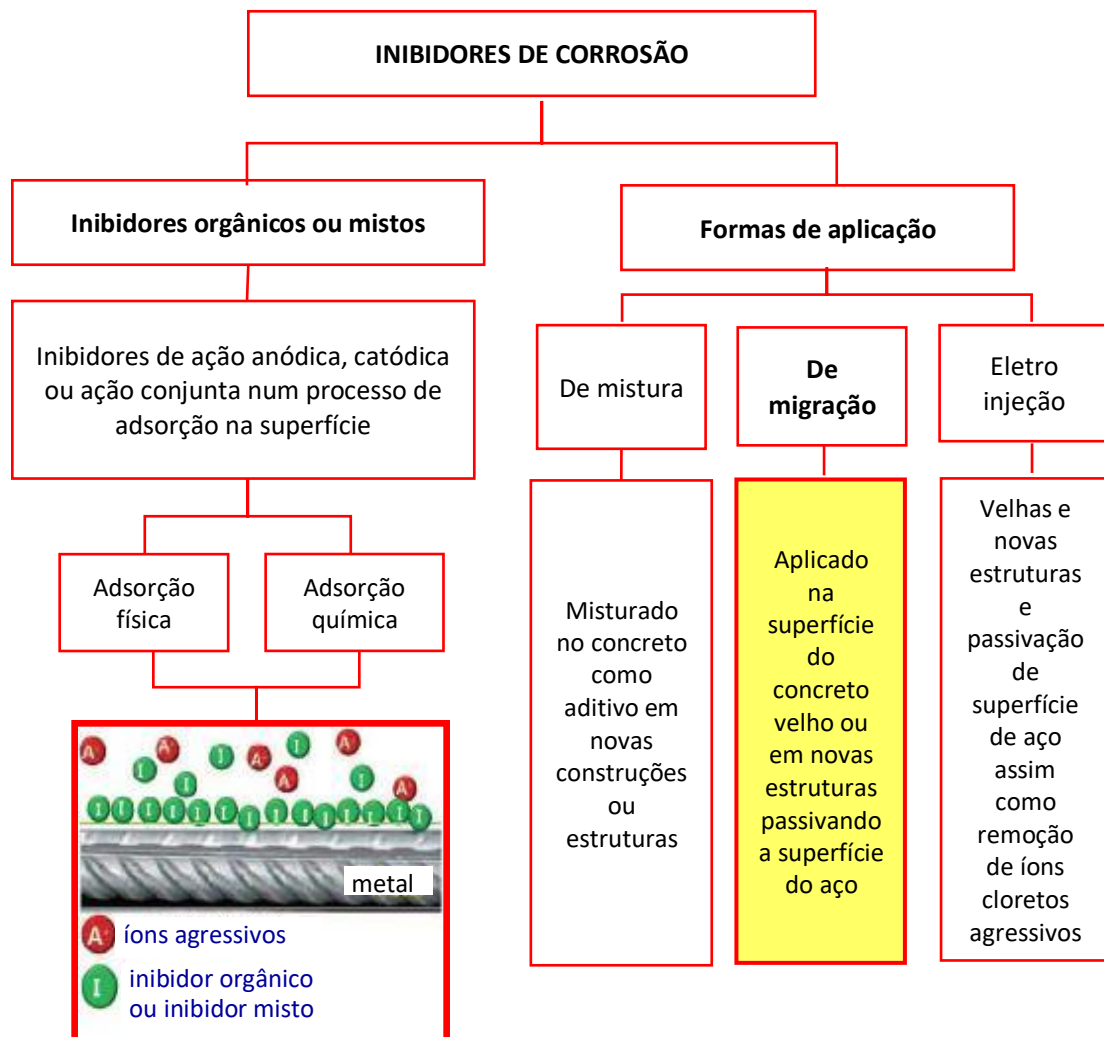
Figura 35: Classificação dos inibidores de corrosão.

Várias são as formas de se classificar os inibidores de corrosão, para tanto estas serão apresentadas no quadro 4 e figura 35.

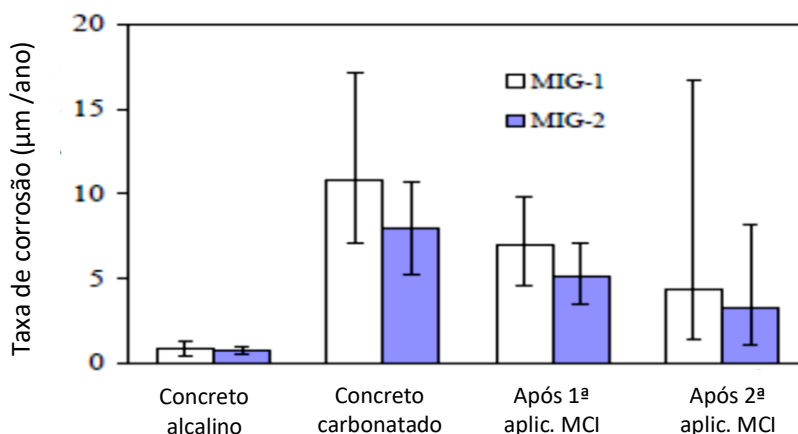
Figura 38: Medida de taxa de corrosão em barra de aço em concreto carbonatado, o inibidor migratório aplicado após o início da corrosão.

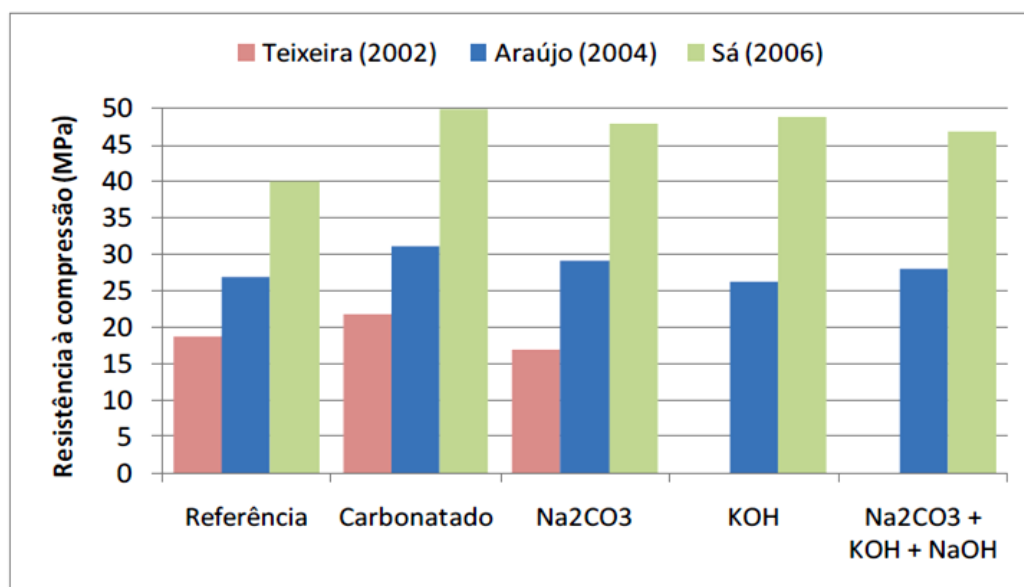
Figura 40: Resultados de resistência à compressão em corpos de prova de referência, carbonatados e realcalinizados.

Com relação às propriedades do concreto realcalinizado, foram realizados estudos da resistência à compressão por Teixeira, (2002 apud Araujo, 2009), Araujo (2004 apud Araujo, 2009) e Sá (2006). Os resultados são apresentados na figura 40, mas pode-se observar que no estudo de Teixeira (2002 apud Araujo 2009) houve uma redução da resistência do concreto realcalinizado em comparação ao de referência e ao carbonatado, por outro lado nas pesquisas realizadas por Araujo (2004 apud Araujo, 2009) e Sá (2006) houve um acréscimo na resistência dos corpos de prova realcalinizados em relação ao de referência, mas uma redução se comparado ao corpo de prova carbonatado. Na pesquisa de Teixeira (2002 apud Araujo 2009) foram utilizadas em argamassa com traço 1: 3,5:0,7 e concentração de carbonato de sódio de 20 g/100ml as pesquisas de Araujo (2004 apud Araujo, 2009) e Sá (2006), foram realizadas com a argamassa no traço 1:3:0,5 e carbonato de sódio na concentração de 3 g/100ml. Segundo Teixeira, (2002 apud Araujo, 2009) esta perda de resistência, “*é provavelmente, devido aos novos produtos formados no interior da estrutura realcalinizada, sendo estes menos resistentes do que os produtos hidratados originais no concreto*”. No entanto as divergências de resultados entre os trabalhos de Teixeira (2002 apud Araujo 2009) e os trabalhos de Araujo (2004 apud Araujo, 2009) e Sá (2006) podem estar relacionado a maior relação água/cimento e maior concentração de carbonato de sódio utilizada nas pesquisas de Teixeira (2002 apud Araujo 2009).

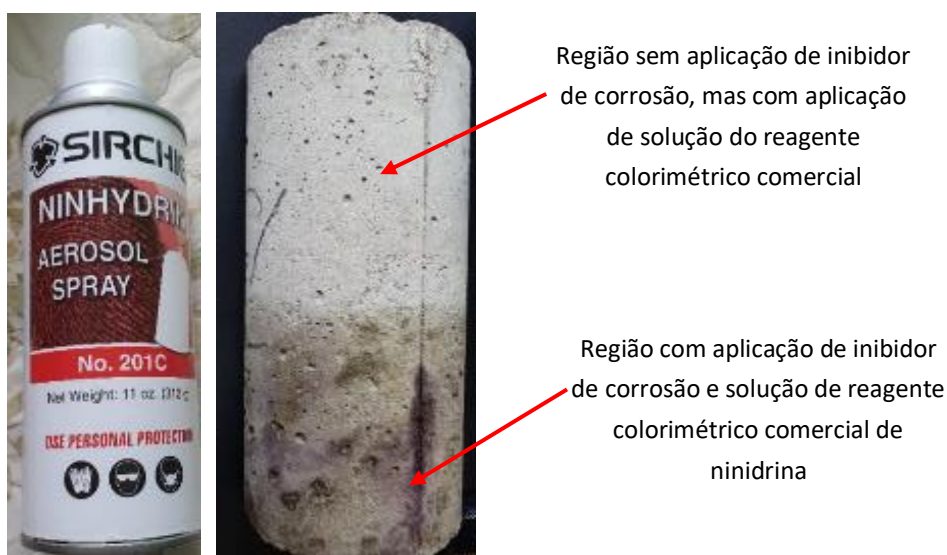
Figura 46: Estudo piloto com aplicação de ninidrina em CP de concreto com aplicação de inibidor de corrosão a base de amina.

O teste exploratório foi feito com a formulação de um produto comercial, em spray, utilizado para análise forense de identificação de impressões digitais. O resultado pode ser observado na figura 468. Houve uma leve alteração da cor, com tons de roxo, como resultado da reação da ninidrina com a amina presente no inibidor aplicado na superfície do corpo-de-prova. Por se tratar de um produto importado e custo elevado, buscou-se alternativas.

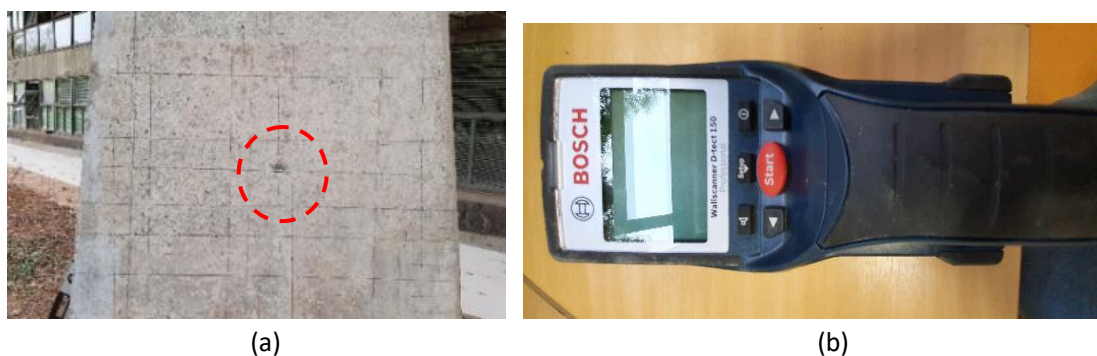
Figura 53: Imagens de (a) Localização e marcação das armaduras (b) detector de metais D-TECT 150 da Bosch usado para localizar as armaduras e espessura de cobrimento

Após a escarificação do concreto ao redor da armadura exposta foi realizada a marcação das armaduras e a espessura de cobrimento com equipamento marca comercial D-TECT 150 da Bosch. Na sequência foi feita a divisão das áreas para aplicação dos produtos. A marcação foi realizada primeiramente com grafite e posteriormente com giz, que permite a remoção facilmente, figuras 53 e 54.

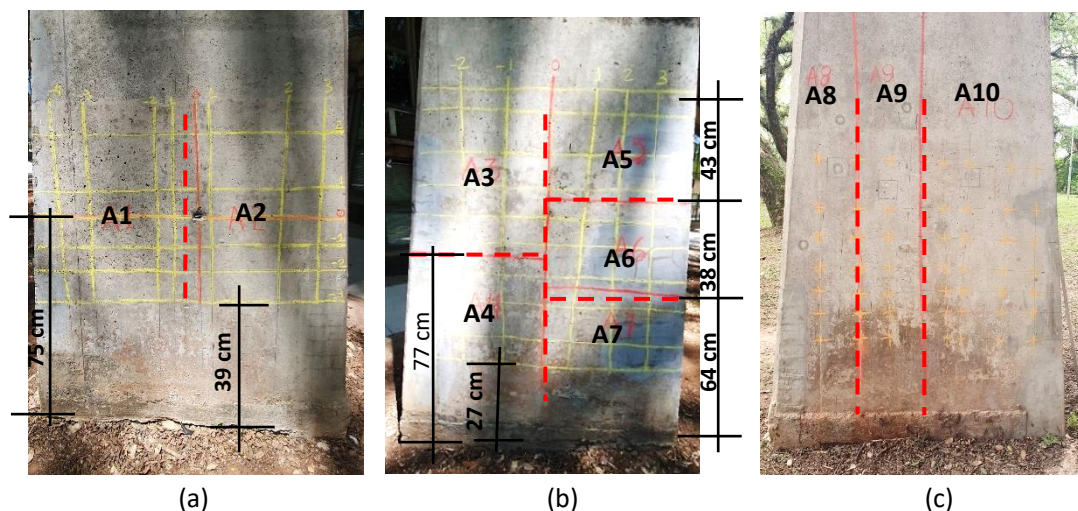
Figura 54: Delimitação das áreas com giz para aplicação dos produtos em (a) face Norte; em (b) face Leste e em (c) face Oeste.

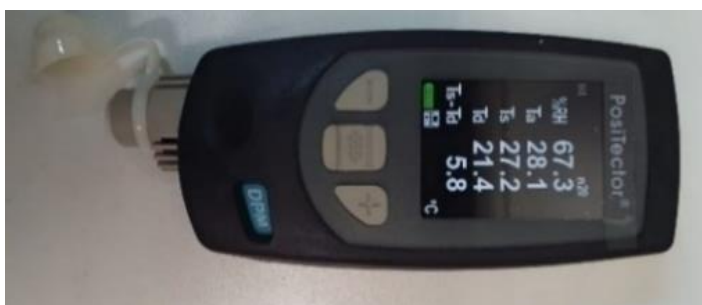
Figura 55: Equipamento Positector DPM v. 3.4 da DeFelsko para medições de umidade relativa, temperatura da superfície e temperatura do ar e temperatura de ponto de orvalho.

1. **Umidade relativa do ar, temperatura do ar, temperatura da superfície, temperatura de ponto de orvalho**⁴⁵. Foram realizadas 10 medidas nas áreas onde se aplicou hidrofugante de forma isolada ou associada com os demais produtos que são: áreas A3 (Recalcalinizante, inibidor 1 e hidrofugante a base de silano e amina – R+I1+HA), A4 (Recalcalinizante, inibidor 2 e hidrofugante a base de silano e amina – R+I2+HA), A8 (hidrofugante a base de silano/siloxano - HS) a e A9 (hidrofugante a base de silano e amina - HA). As medidas foram realizadas com o equipamento Positector DPM v. 3.4 da empresa DeFelsko (figura 55).

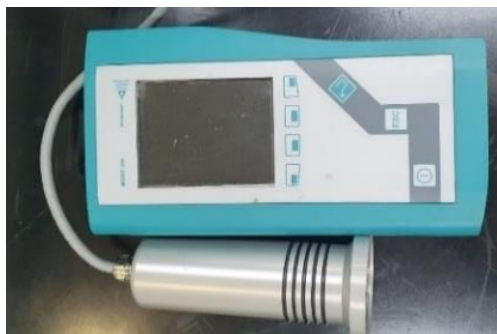
Figura 56: Equipamento de medida de umidade superficial do concreto.

2. **Umidade da superfície do concreto**⁴⁶ antes e após molhagem da superfície por cerca de 15 minutos, com e sem aplicação de produtos foi realizado com equipamento moist 250 (figura 56);

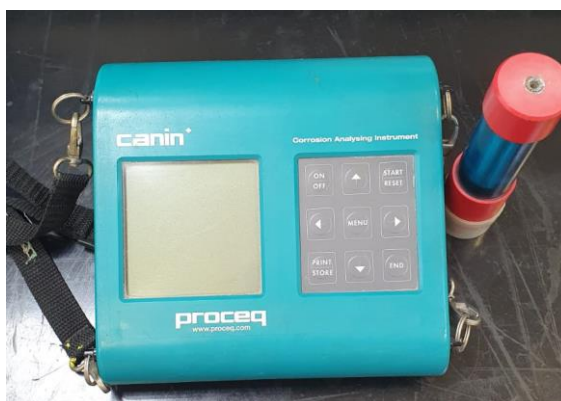
3. **Potencial de corrosão**⁴⁷: as medidas de potencial de corrosão no pilar 3 foram realizados com o equipamento Carin Proceq, figura 57, com eletrodo de cobre em solução de sulfato de cobre (Cu/CuSO_4 sat) nas 10 áreas apresentadas no quadro 8. As medidas foram realizadas antes e 2 meses após aplicação dos produtos / sistemas.

Figura 57: Equipamento utilizado na medição de potencial de corrosão no pilar 3 e o eletrodo de cobre com solução de sulfato de cobre.

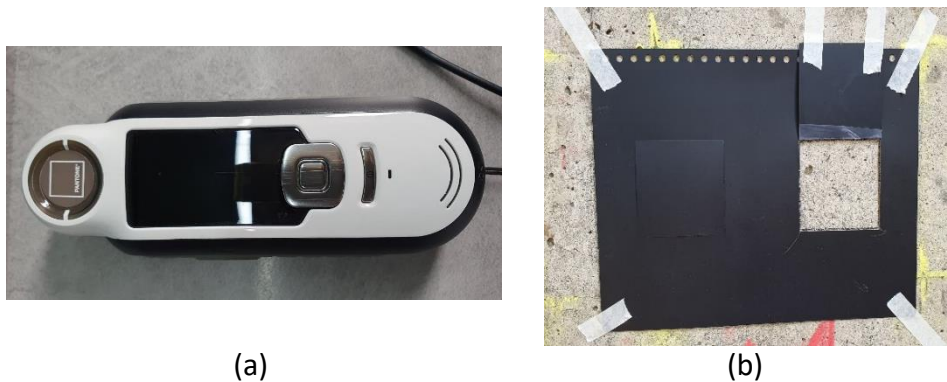
4. **Percepção de alteração de cor:** para o registro da eventual alteração de cor na superfície do concreto do pilar após aplicação dos produtos (realcalinizante, inibidores de corrosão e hidrofugante). As medidas foram realizadas antes da aplicação dos produtos/sistemas e 2 meses após a aplicação dos mesmos. Foram adotados os procedimentos apresentados em Castro (2018). Medidas objetivas dos atributos da cor da superfície do concreto foram realizadas por meio de colorímetro tristímulo com o equipamento RM200 Capsure da X-Rite; para realizar as leituras foi utilizada uma máscara com abertura de 8 x 8 cm na cor preta para isolar a área a ser avaliada, figura 58.

Figura 58: Imagens de (a) colorímetro tristímulo Capsure RM200 da X-Rite e (b) máscara em superfície preta com abertura de 8 x 8 cm para realização das leituras na superfície.

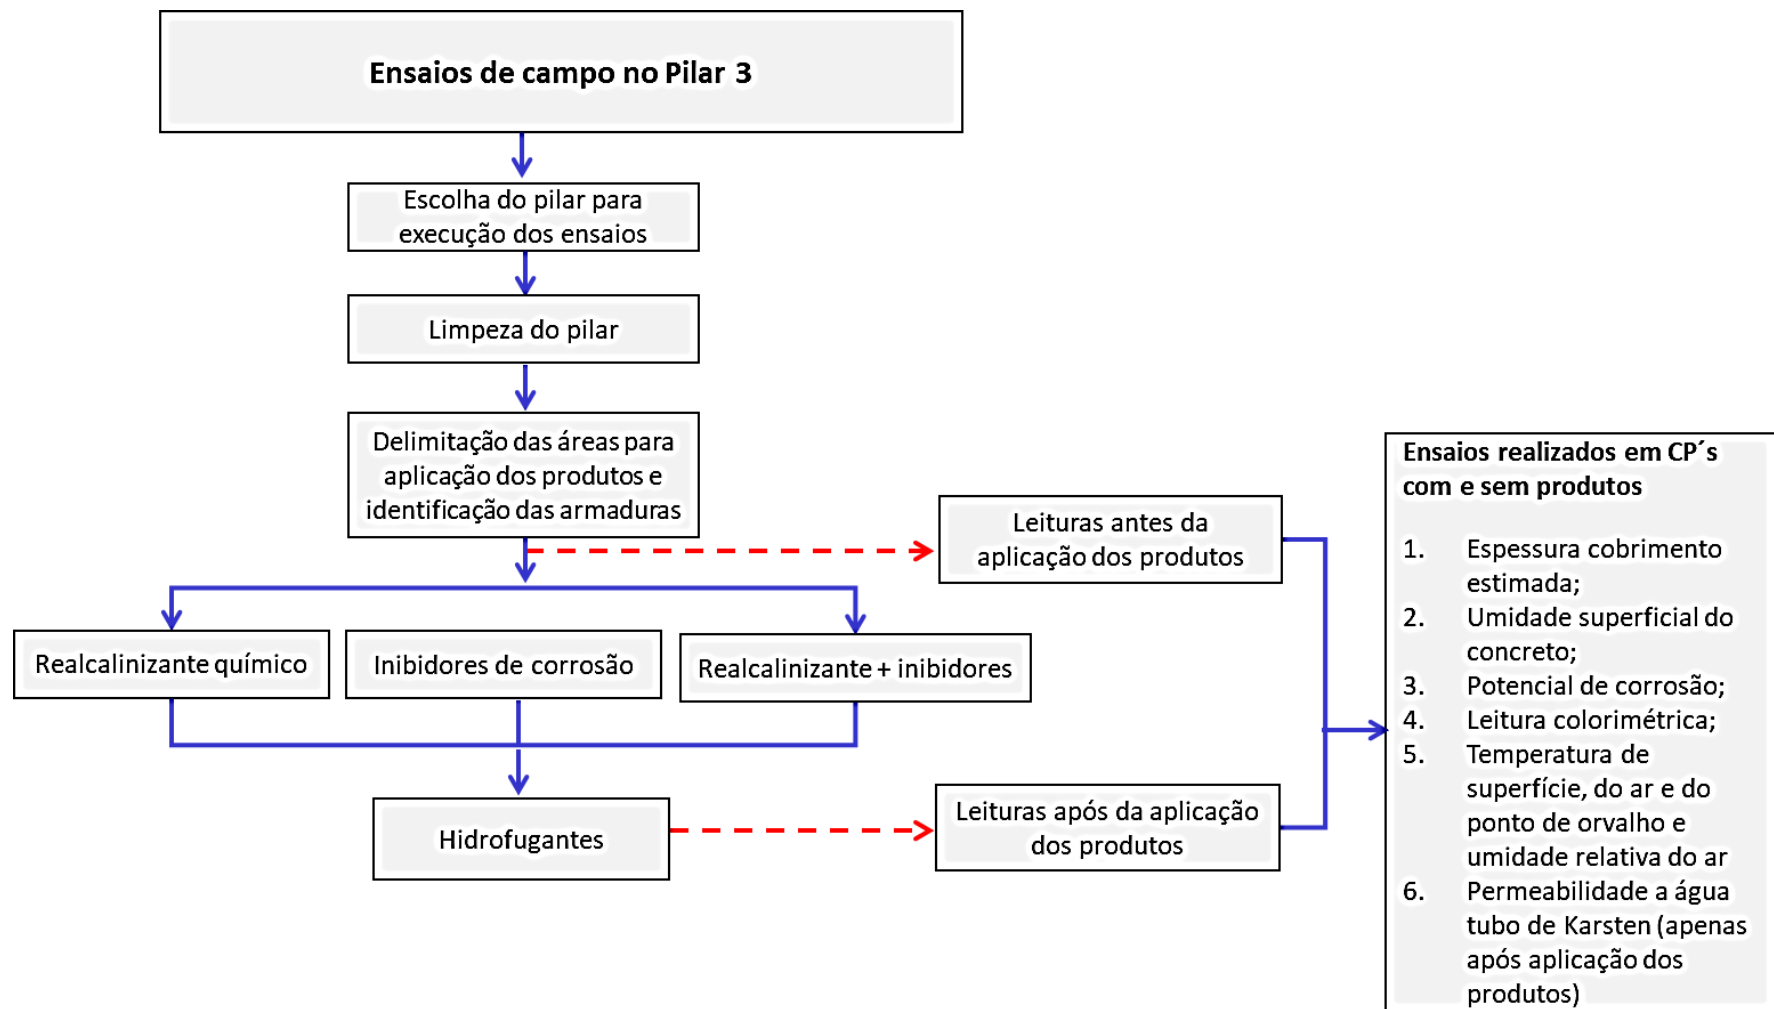
Figura 60: Síntese das atividades desenvolvidas em campo no pilar 3 do edifício Vilanova Artigas.

A síntese das atividades desenvolvidas em campo no pilar 3 do edifício Vilanova Artigas são apresentados na figura 60.

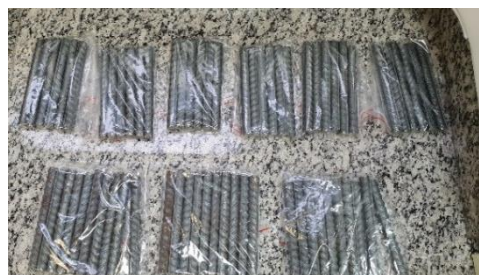
(e) barras embaladas em sacos herméticos

O aço utilizado na moldagem dos CPs foi CA50 com bitola de 10 mm cortados com comprimento de 110 mm. Foram removidos quaisquer indícios de corrosão, com lixa; posteriormente as barras foram limpas com detergente químico, água e etanol, sendo então secas com papel toalha e secador de cabelo. Quando totalmente secas, foram embaladas com plástico com fechamento hermético, para dificultar o contato com a umidade ambiente e desencadear novamente o início do processo corrosivo, figura 61.

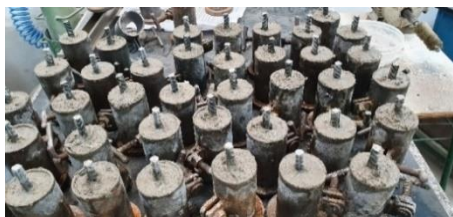
(f) moldagem dos CPs com aço

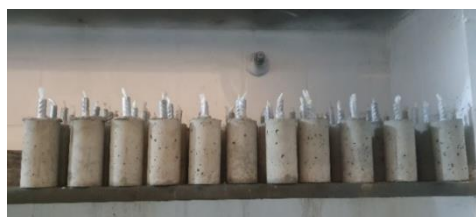
(g) CPs com aço protegido por fita parafinada em câmara úmida

O adensamento do concreto foi realizado em mesa vibratória devido à dificuldade de realizá-lo manualmente pela presença do aço. Após moldados dos CPs, a porção da barra de aço exposta foi protegida com fita parafinada para evitar a corrosão durante o processo de cura do concreto. A cura foi realizada por 28 dias em câmara úmida. Após a cura do concreto os CPs foram secos em temperatura ambiente por 7 dias, na sequência

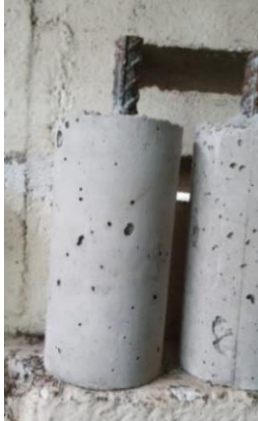
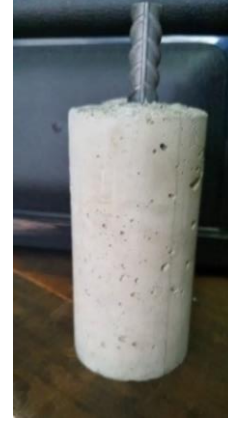
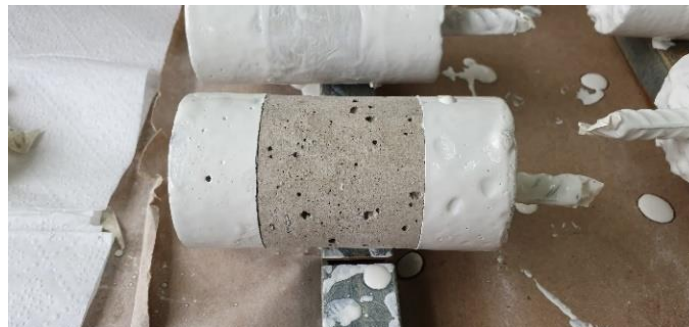
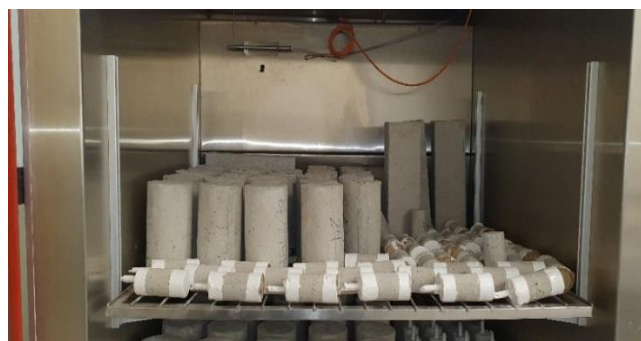
Figura 62: Procedimento de preparação da pintura carbonatação dos CPs com aço \varnothing 5 x 10 cm.

(a) CP retirado da câmara úmida

(b) cabine de jateamento

(c) CP jateado

(d) preparo para pintura do CP
continuação figura 62

(e) CPs com pintura epoxi

(f) CPs com aço pintados colocados em câmara de carbonatação

passaram por jateamento de areia para remoção dos possíveis indícios de corrosão que surgissem na barra. Posteriormente 52 CPs foram pintados na parte superior e inferior com tinta epóxi, ficando desprotegidas apenas uma região central do concreto (onde foram aplicados os produtos) e a parte superior da barra para realizar as medidas de potencial de corrosão. Posteriormente os CPs foram colocados na câmara de carbonatação, figura 62.

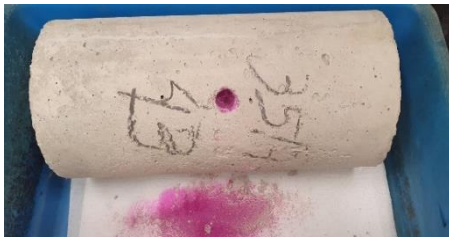
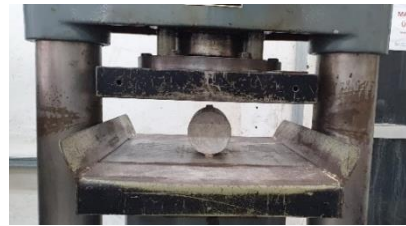
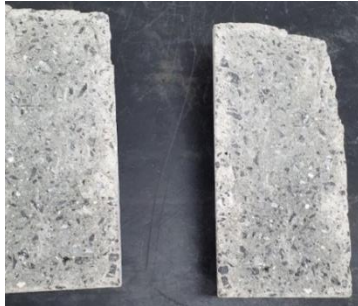
Figura 64: Averiguação da profundidade de carbonatação do concreto em CP de sacrifício, inicialmente com o pó do concreto retirado com a furadeira e posteriormente rompendo o mesmo a tração por compressão diametral e aspergindo fenolftaleína.

(a) Furo no CP para medida da profundidade de carbonatação

(b) Rompimento do CP por compressão diametral

(c) CP rompido diametralmente

(d) aspersão de solução de fenolftaleína para medida da profundidade de carbonatação

A profundidade de carbonatação foi aferida com solução padrão de fenolftaleína, de acordo com norma DIN EN 14630:2007-01, inicialmente aspergida no pó retirado de furos feitos em um CP de controle. Conforme a profundidade avançou CPs de “sacrifício” foram rompidos por compressão diametral para a medida de frente de carbonatação (figura 64).

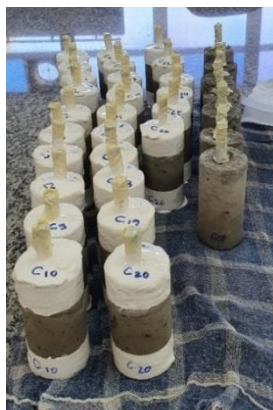
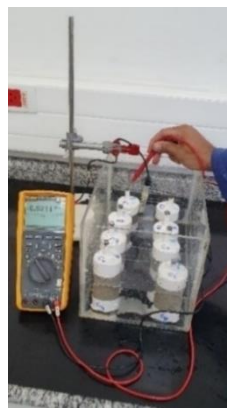
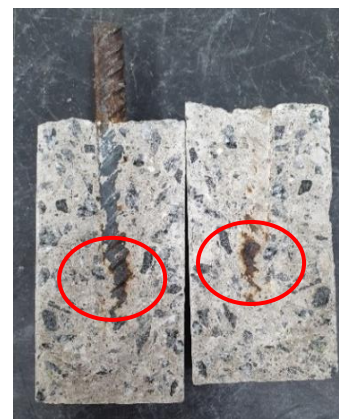
Figura 65: Imagens de: (a) ciclo de molhagem e secagem para acelerar o processo de corrosão do aço com (b) acompanhamento da medição do potencial de corrosão; (c) CP rompido a compressão para observar barra de aço oxidada.

Após atingir a profundidade de carbonatação necessária para o desenvolvimento da pesquisa os CPs tiveram procedimentos distintos, sendo que os CPs com aço passaram por ciclos de molhagem e secagem por cerca de 9 meses (5 dias de molhagem e 2 de secagem) para acelerar a corrosão das armaduras. Este processo foi acompanhado com a medição do potencial de corrosão E_{corr} realizado quinzenalmente com multímetro e eletrodo de cloreto de prata EPCP (Ag/AgCL) com solução de cloreto de potássio KCL, 3 mol/L, figura 65.

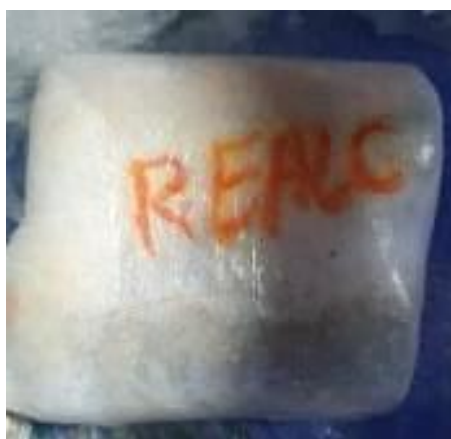
Figura 72: Corpos de prova com realcalinizante envolvidos em manta acrílica e filme plástico, para comparar com a técnica de aplicação por pincel, indicada pelo fabricante.

(pH faixa de 10,1 a 12) na superfície do CPs com dimensões de \varnothing 5 x 10 cm cortados ao meio. Estes reagentes visam avaliar a alteração do pH, na profundidade do CP, com a aplicação do realcalinizante em corpos de prova que tiveram a aplicação deste produto de forma isolada ou associada. Buscando sanar questões apresentadas nas pesquisas de Réus (2017) e Reus *et al.* (2017), com relação a efetividade do realcalinizante aplicado com pincel, optou-se em realizar a aplicação do realcalinizante também por meio de uma manta embebida no produto e protegida por filme plástico para evitar a evaporação do produto. O envolvimento dos CPs pela manta e filme plástico foi mantido por um período de 14 dia, figura 72.

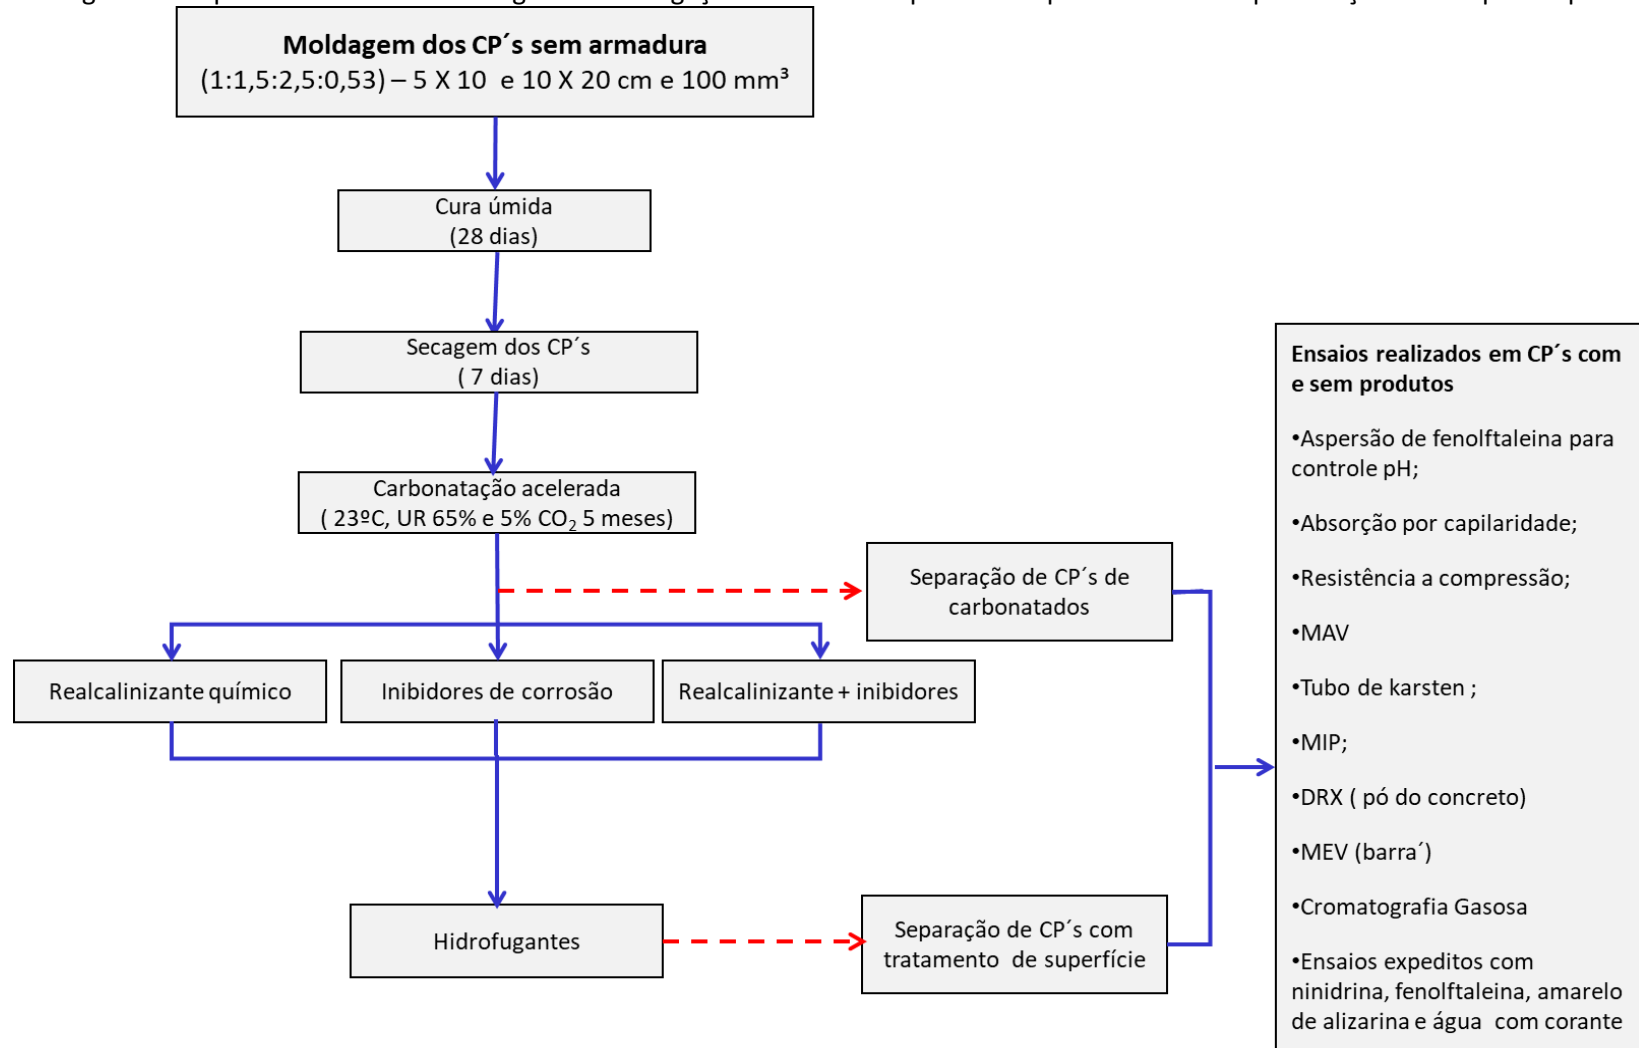
Figura 73: Fluxograma dos procedimentos de moldagem e investigação do efeito dos produtos e profundidade de penetração nos corpos de prova sem aço.

O código adotado para cada produto / sistema aplicado nos CPs neste programa experimental pode ser observado no quadro 12 e a distribuição quantitativa de amostras por ensaios pode ser observado na tabela 18. A figura 73 apresenta de forma resumida o fluxograma dos procedimentos de moldagem e investigação do efeito dos produtos e profundidade de penetração nos corpos de prova sem aço.

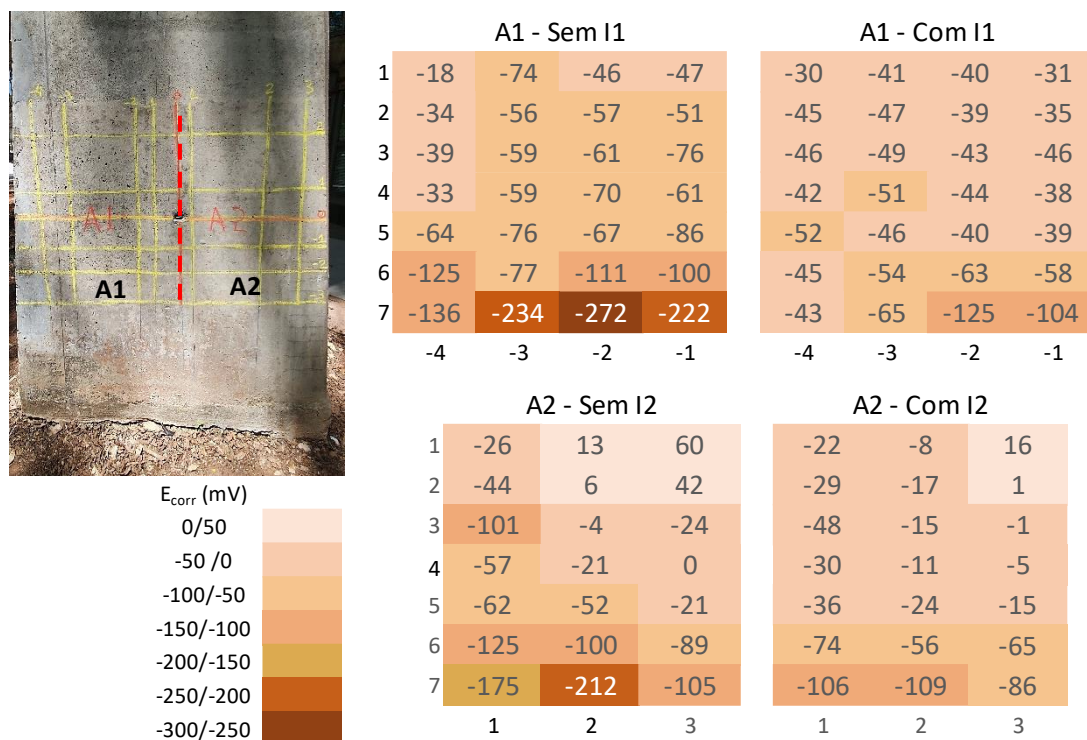
Tabela 24: Dados de medidas de potencial de corrosão E_{corr} (mV) nas áreas 1 (A1) e 2 (A2) do pilar P3, antes (a esquerda) e após a aplicação (a direita) dos inibidores de corrosão 1 (I1) e 2 (I2). Vista da face norte do pilar com a indicação das áreas A1 e A2.

Nas leituras realizadas na área 1, tabela 24, antes de aplicar o produto, os valores de potencial ficaram entre -18 e -272 mV. Após a aplicação do inibidor de corrosão 1 percebe-se um pequeno aumento na média do potencial (ficando com valores menos negativos) e quando a análise é realizada no contexto geral das leituras observa-se que os resultados das leituras na região mais próxima à base do pilar os valores das leituras ficam bem menos negativos, chegando a reduzir o potencial a valores superiores a 160 mV (-234 para -65 mV), fato que não ocorreu nas regiões com valores menos negativos. Os valores obtidos nas medidas da área 2, inibidor 2, tabela 24, apresentaram resultados semelhantes ao da área 1, no entanto o aumento dos valores de potencial de corrosão

após a aplicação do inibidor de corrosão 2 (valores menos negativos) chegou à ordem de 100 mV. A redução do potencial na média foi menor do que o observado na área 1.
