Proteger para preservar:

**Sistemas de proteção de superfície de concreto aparente
do patrimônio da arquitetura moderna brasileira**

Tese apresentada à Faculdade de Arquitetura e Urbanismo da Universidade de São Paulo para obtenção de título de Doutora em Arquitetura.

Área de concentração: Tecnologia da Arquitetura

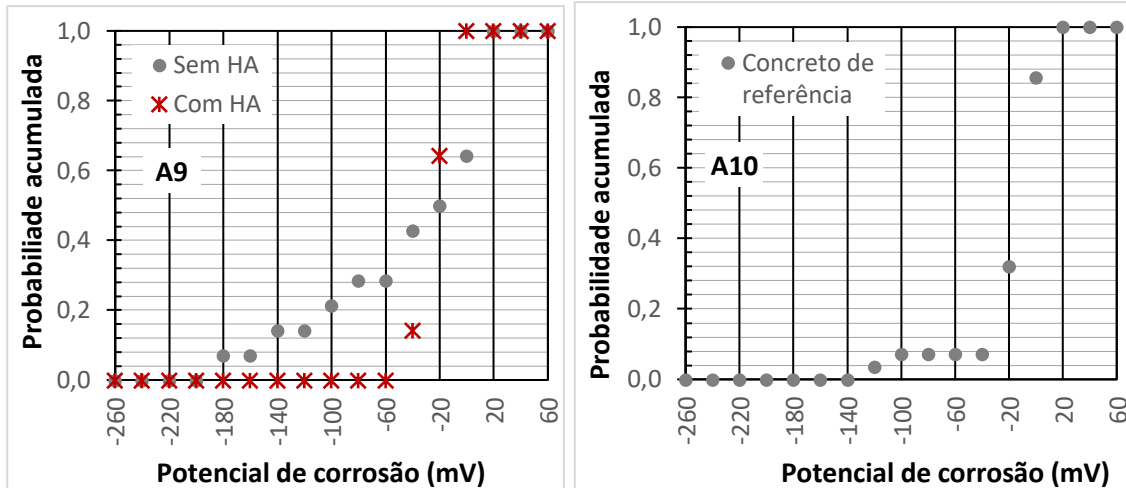
Figura 77: Curvas da distribuição da probabilidade acumulada das medidas de potencial na superfície do Pilar P3, variando com a aplicação dos produtos/sistemas nas áreas de A1 a A10.

Da leitura das curvas da figura 77 pode-se observar que para a aplicação do inibidor 1 (área A1) e 2 (área A2) há uma tendência de deslocamento da curva para potenciais menos negativos após o tratamento. No relato de Elsener *et al.* (2003)⁵⁷ as medidas de potencial permitem a análise de toda a superfície do elemento tratado e o deslocamento da curva para potenciais menos negativos sugere a proteção da armadura. Assim, mesmo que ainda em quantidade insuficiente de dados, e de forma preliminar, há indícios de que os inibidores (1 e 2) podem reduzir o potencial de corrosão da armadura do concreto nas condições investigadas.

Na demais curvas o deslocamento relativo entre as curvas, antes e depois do tratamento, não é distinguível. Nas áreas A5, A6 e A7 o efeito do aumento do teor de umidade superficial após o tratamento com o realcalinizante isoladamente ou com os inibidores, como já explicado em item anterior, deve ter afetado os resultados. O hidrofugante HA aplicado em conjunto com outros produtos (nas áreas A3 e A4) ou os

Há ainda que se observar que na área 10, considerada como a área de referência do pilar P3, a curva das probabilidades acumuladas ficou deslocada para valores menos negativos, entre todas as áreas investigadas. O maior cobrimento da armadura nessa área pode ter influenciado as medidas do potencial, influência sugerida nos trabalhos experimentais de Pour-Ghaz; Isgor e Ghods (2009). Os pesquisadores concluíram que para cobrimentos de até 2 cm a distribuição do potencial na superfície do concreto é, praticamente, a mesma da interface aço/concreto. Para cobrimentos maiores, a partir de 2 cm, o potencial medido na superfície se difere significativamente do efetivo potencial na interface aço/concreto. Portanto medidas de potencial para cobrimentos superiores a 2 cm não são adequadas para indicar possíveis alterações promovidas pelos produtos/sistemas. A variação da faixa de interferência (cobrimentos > 2 cm) deve ser verificada *in loco*, especialmente em superfícies já degradadas com o tempo e com diferentes texturas de acabamento.

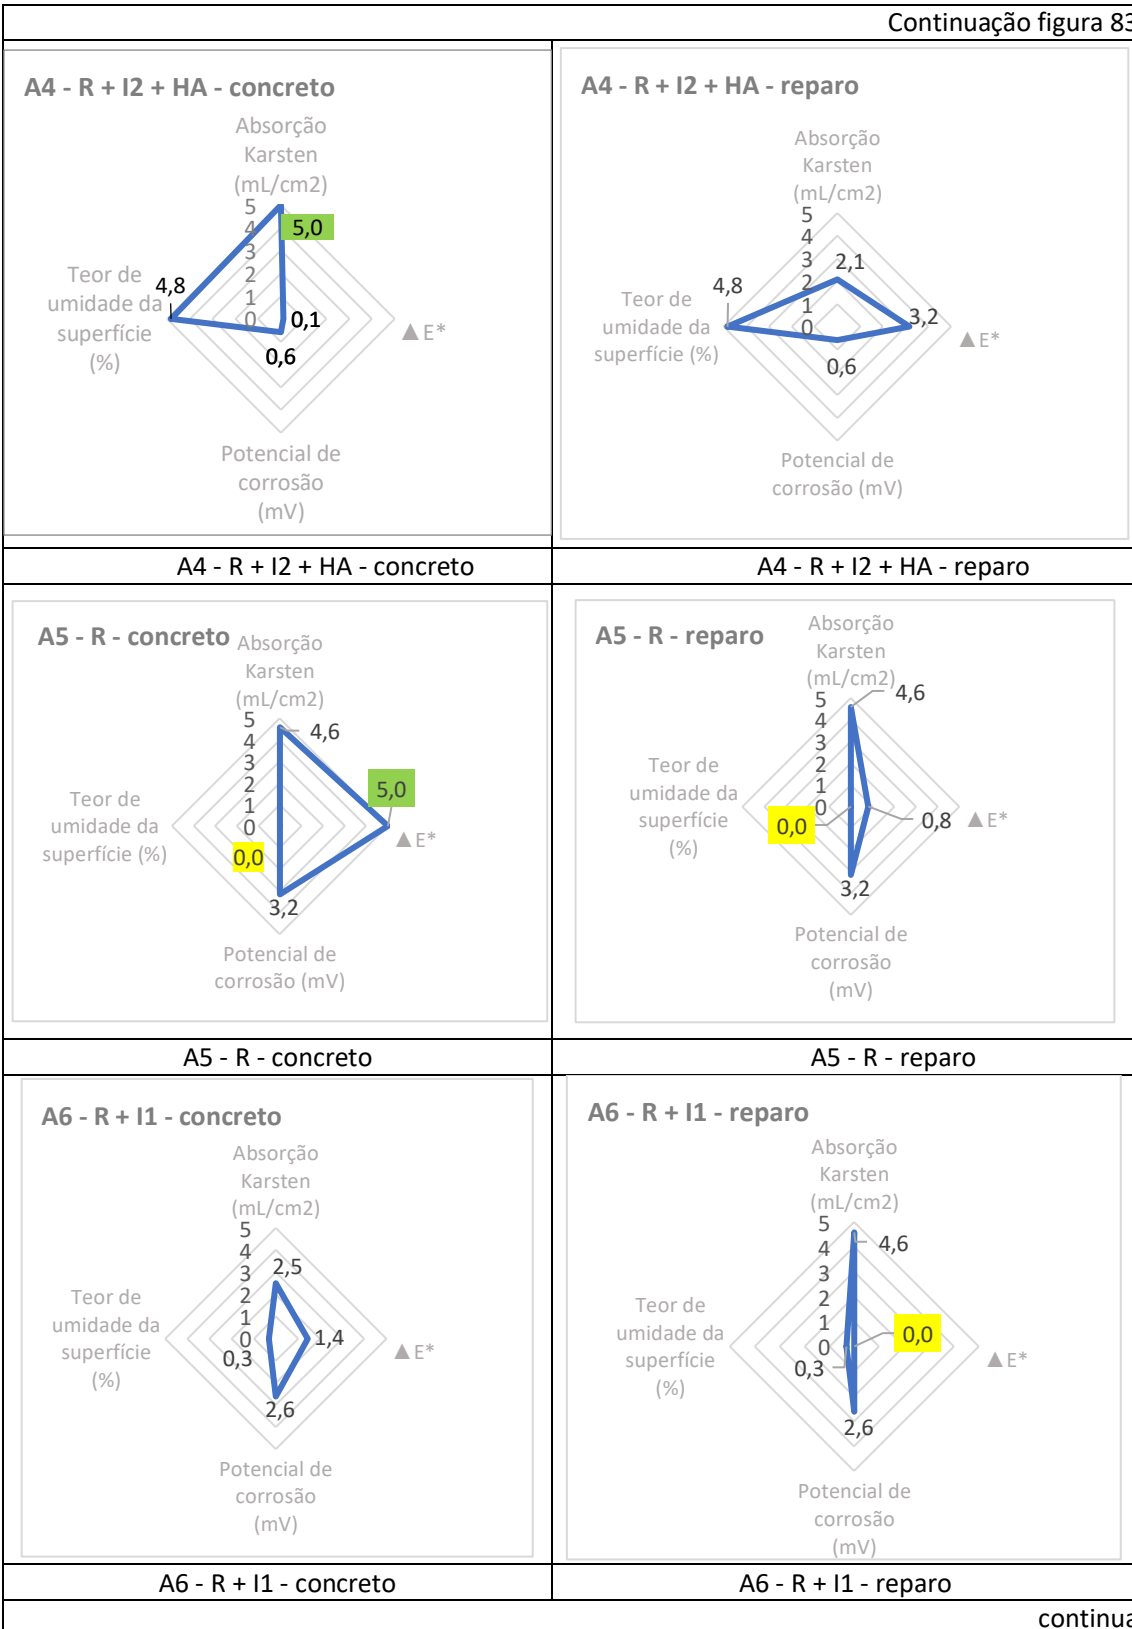
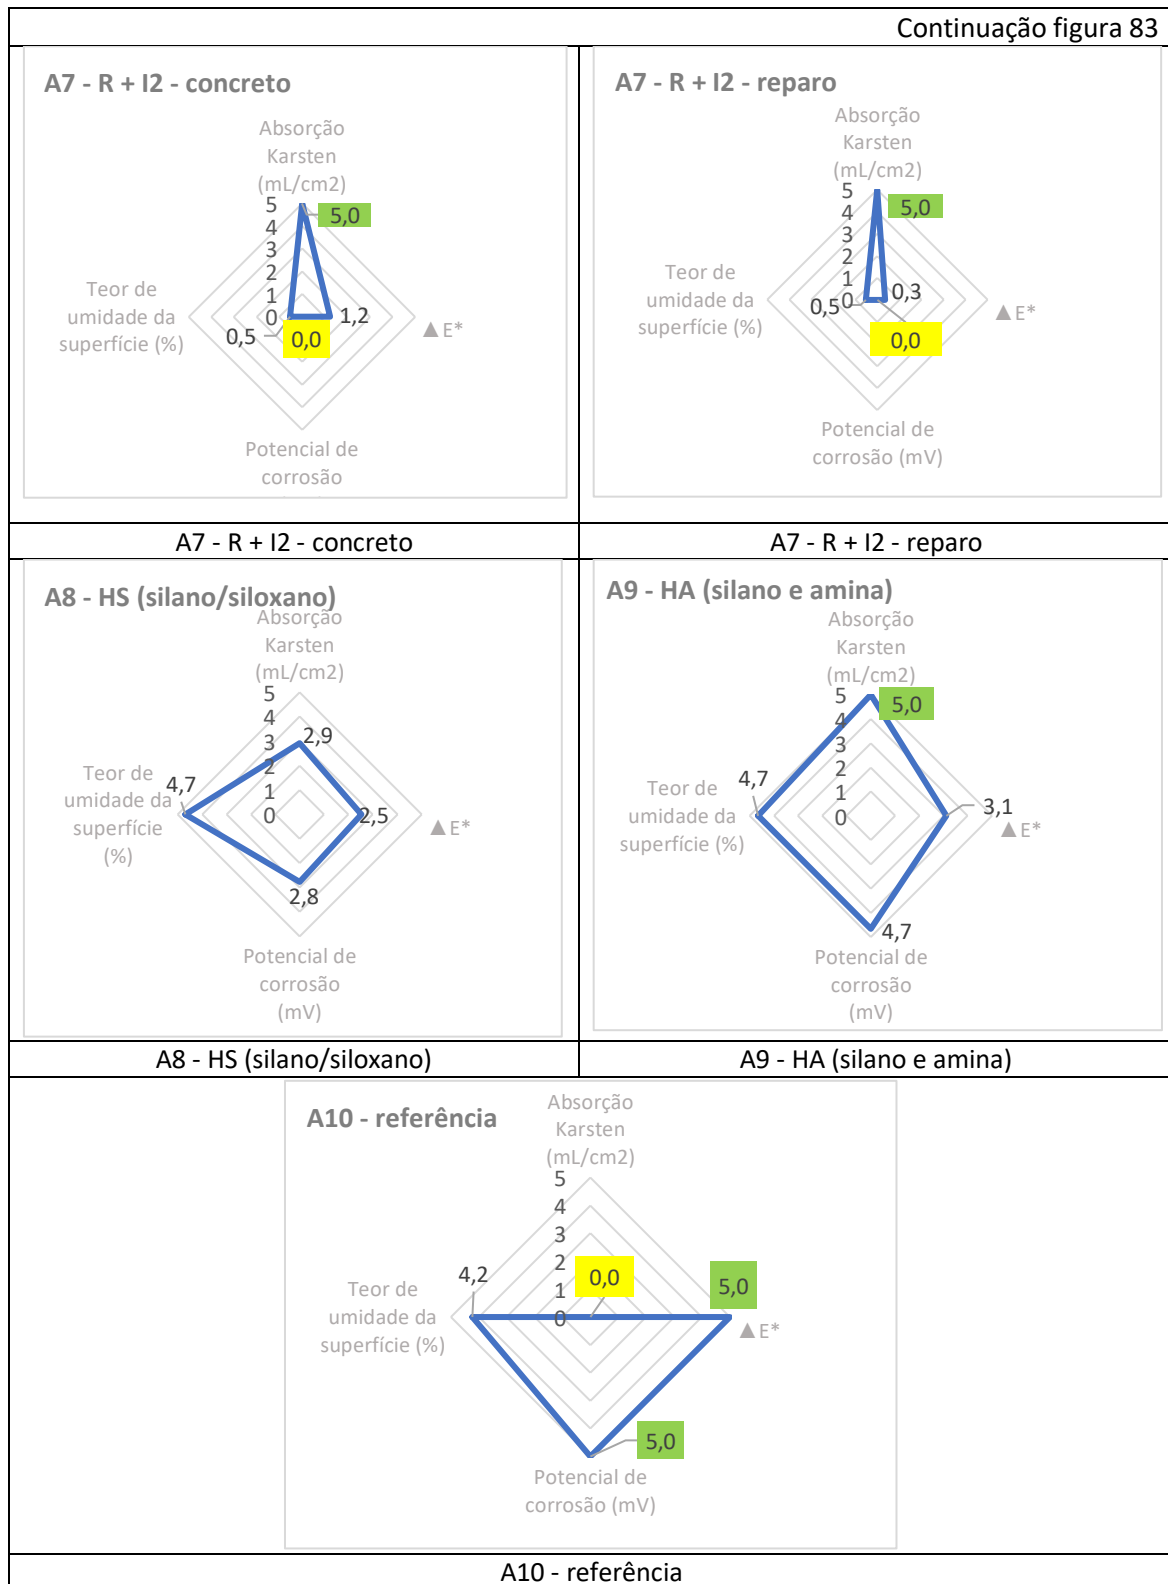
Figura 83: Gráficos das análises paramétricas por áreas dos ensaios realizados no pilar 3 do edifício Vilanova Artigas.

Com o propósito de avaliar o comportamento geral de cada área com produto/sistema aplicado a partir dos resultados obtidos com as leituras realizadas no pilar 3 do edifício Vilanova Artigas considerou-se apropriado traduzir todos os resultados em uma escala paramétrica e apresentar estes resultados conjuntamente num gráfico de radar. Os resultados em forma paramétrica foram calculados elaborando-se uma escala com os resultados de cada característica avaliada [variação colorimétrica, umidade superficial, potencial de corrosão e absorção de água pelo método do cachimbo ou tubo de Karsten – EN 16302, (2013)] por produto/sistema atribuindo-se nota 0 aos piores resultados e nota 5 aos melhores resultados em cada critério. Os gráficos obtidos através desta parametrização são apresentados na figura 83.

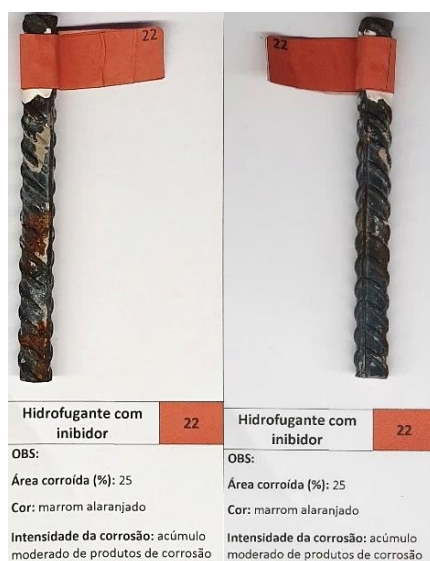
Figura 86: Inspeção visual da barra de aço dos dois lados após extração do concreto com aplicação de hidrofugante a base de silano com inibidor de corrosão (HA).

Pode-se observar ainda na figura 85 (b) que a região onde foi realizada a pintura epóxi do CP a carbonatação foi menor. Na figura 86 é apresentado um exemplo da barra extraída do concreto para a análise das condições. Um resumo das condições finais das barras é apresentado no quadro 14. O levantamento completo dos ensaios de potencial de corrosão é parte integrante deste trabalho e apresentado no apêndice 2.

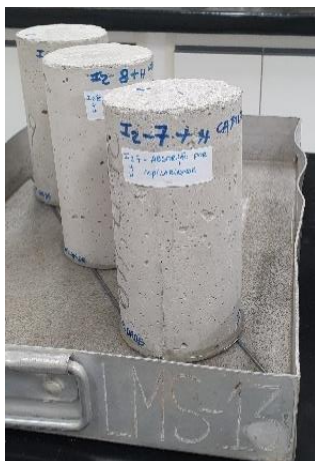
Figura 104: Ensaio de absorção por capilaridade segundo a NBR 9779:2012.

Os ensaios de absorção de água por capilaridade foram executados de acordo com a norma ABNT NBR 9779, (2012) – 3 CPs para cada interação dos produtos de forma isolada e associada, além dos CPs de referências carbonatado e não carbonatado (Figura 104). No total foram realizados os ensaios em 39 CPs (3 CPs para 13 condições de avaliação – com ou sem produtos/sistema).

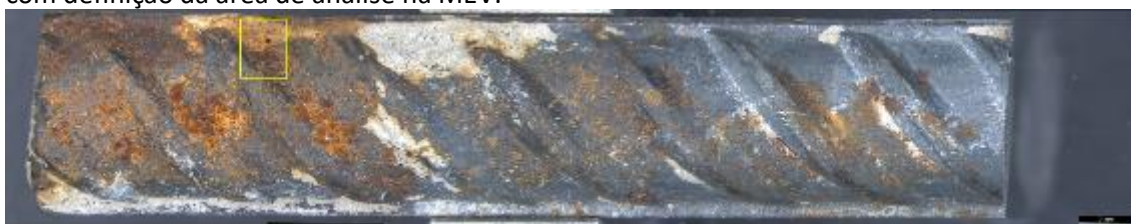
Figura 112: Microscopia óptica da barra de aço do CP do concreto de referência carbonatado com definição da área de análise na MEV.

As áreas escolhidas na avaliação visual apresentaram indícios de corrosão de moderada a significativa com coloração amarronzada, além de resíduos do concreto.

Inicialmente foi realizada uma avaliação visual e selecionadas as seguintes barras de aço extraídas do concreto (item 7.1.1): barra do CP do concreto referência carbonatado, barra Ref C5, que apresentou cerca de 30% de área corroída com aspecto visual com acúmulo moderado de produtos de corrosão (Figura 112) e barra do CP de concreto tratado com o inibidor 1, barra C7, que apresentou cerca de 15% de área corroída com aspecto visual com acúmulo significativo de produtos de corrosão (Figura 113). As regiões destacadas com o retângulo amarelo foram as áreas analisadas na Microscopia Eletrônica de Varredura - MEV.

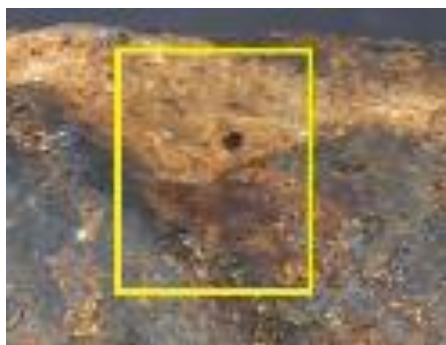
A Figura 114 apresenta detalhe da área na barra extraída do concreto referência analisada na MEV.

Figura 114: Imagem de microscopia óptica da barra de aço extraída do concreto referência, Ref C5, que apresentou cerca de 30% de área corroída, com acúmulo moderado de produtos de corrosão. O detalhe delimita a área analisada na MEV.

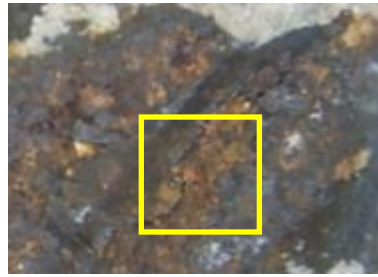
As Figuras 119, 120 e 121 apresentam estes estudos em MEV e EDS na barra extraída do corpo de prova de concreto tratado com inibidor de corrosão 1. Mesmo tendo a corrosão em cerca de 15% de área corroída acúmulo significativo de produtos de corrosão, os resultados da contagem dos elementos (O e Fe) foram distintos (Figura 119).

Nesta análise de EDS, Figura 119 item (d), pode-se observar que a concentração de oxigênio na região analisada ficou inferior (contagem 110 cps/eV) aos valores apresentados nas regiões com produtos de corrosão na barra do CP de referência.

Figura 119: Barra inserida em concreto tratado com inibidor de corrosão 1 (I1). Imagem em microscopia óptica (a) e análise em MEV de (b) a (c) (ampliações de 1000X e 5000X). Em (d) análise de EDS.

(a) Detalhe da microscopia optica da delimitação da área de análise no MEV

(b) Magnitude de 1000X

(c) Magnitude de 5000X

(d) EDS da região indicada do item (c)

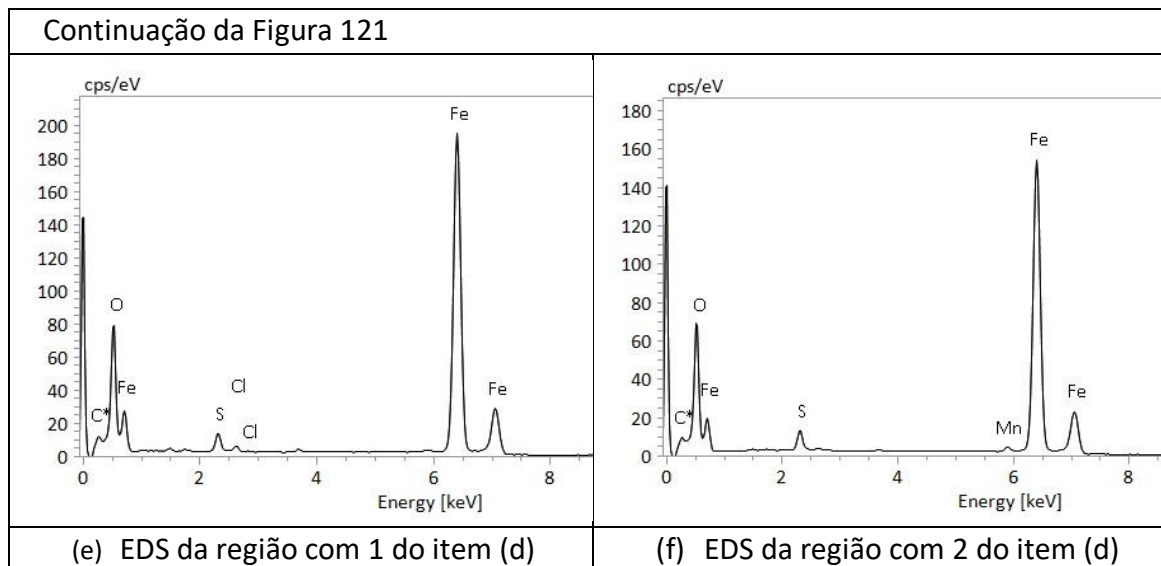
Por fim, a figura 121 analisa uma terceira área da barra extraída do concreto tratado com inibidor 1, próxima às áreas analisadas anteriormente. Nessa área a textura superficial se mostra mais rugosa, semelhante às estruturas já apresentadas na barra do CP extraído do concreto referência representado na Figura 115 (d). Com ampliação similar, de 5000 vezes, são visíveis estruturas em forma de flor, típicas dos produtos de corrosão, no entanto na análise de EDS, nos pontos 1 e 2, a contagem de oxigênio se mantém na faixa de 80 cps/eV, e a relação O/Fe inferior às relações vistas nas imagens da barra do concreto de referência, Figura 116 (c).

Figura 121: análise em MEV e EDS da barra do CP tratado com inibidor de corrosão 1.

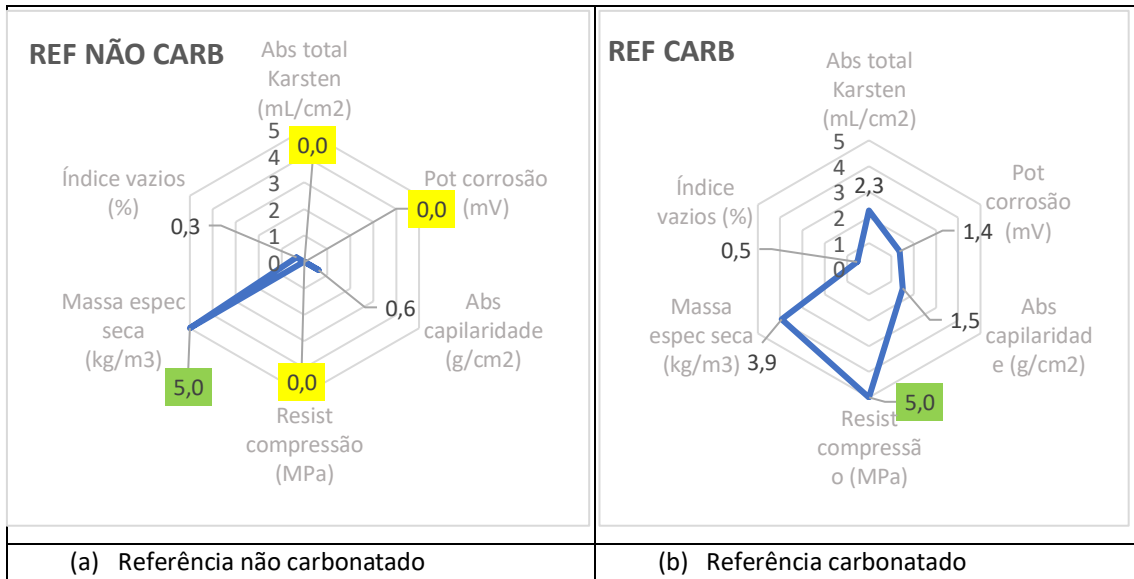
Na figura 122 podemos observar que as avaliações nos CPs sem aplicação de produtos, não carbonatados apresentaram piores desempenhos, com relação a absorção de água por capilaridade, absorção de água no método do cachimbo e na resistência a compressão. Por outro lado, os corpos de prova referência carbonatado foram os que apresentaram maior resistência a compressão, figura 122 (b).

Figura 122: Gráficos de radar dos corpos de prova sem tratamentos de proteção de superfície não carbonatado e carbonatado.

A análise foi dividida em 4 etapas, sendo a primeira os corpos de prova sem aplicação de produtos (figura 122, referência carbonatado e não carbonatado), a segunda etapa os produtos aplicados de forma isolada nos corpos de prova (figura 123, realcalinizante - R, inibidor 1 – I1, inibidor 2- I2 e hidrofugante a base de silano com amina - HA), a terceira etapa as avaliações dos CPs com 2 os produtos aplicados de forma associada (figura 124, realcalinizante com inibidor 1- R + I1, realcalinizante com inibidor 2 – R + I2, realcalinizante com hidrofugante a base de silano com amina – R + HA, inibidor 1 com hidrofugante a base de silano com amina – I1 + HA e inibidor 2 com hidrofugante a base de silano com amina – I2 + HA) e na quarta etapa os CPs com 3 produtos aplicados de forma associada (figura 130, realcalinizante com inibidor 1 e hidrofugante a base de silano com amina – R + I1 + HA e realcalinizante com inibidor 2 e hidrofugante a base de silano com amina – R + I2 + HA).

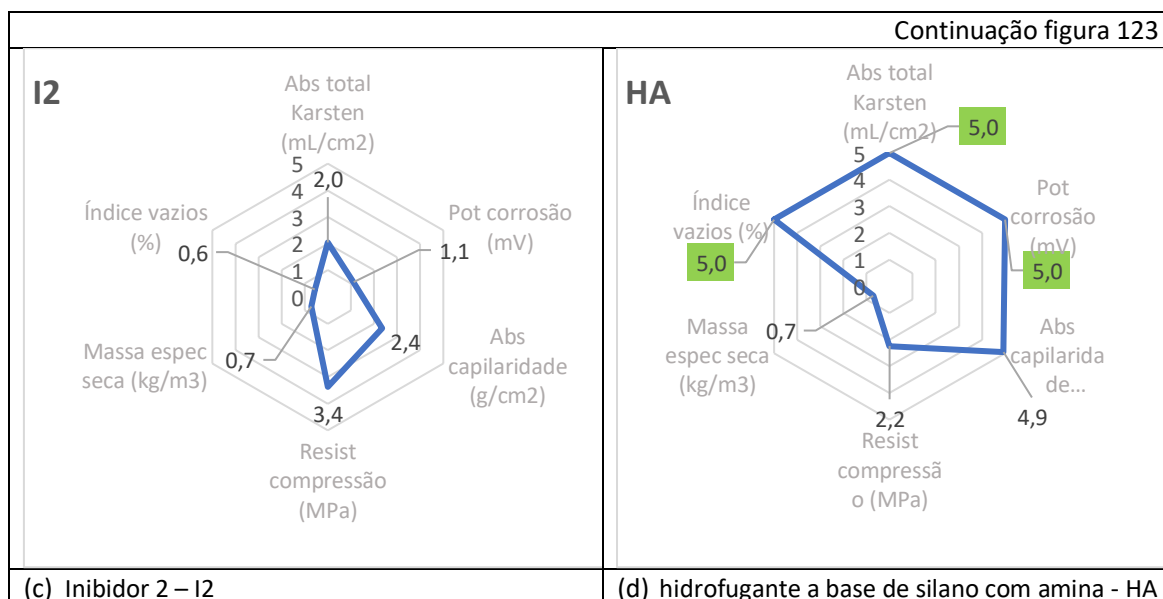
Quando analisamos os produtos aplicados de forma isolada o hidrofugante a base de silano com amina – HA, figura 123 item (d) apresentou o melhor desempenho entre todos, principalmente por ter a maior redução do potencial de corrosão e da absorção de água no cachimbo, além do bom desempenho também na absorção por capilaridade. O realcalinizante apresentou na avaliação geral um desempenho inferior do que os demais produtos, figura 123 item (a).

Figura 123: Gráficos de radar dos corpos de prova com tratamentos de superfície utilizados de forma isolada

Na avaliação dos CPs com o uso de 3 produtos associados com o uso do inibidor 1, figura 125, item (b) apresentou-se com o desempenho ligeiramente superior, com dois parâmetros obtendo avaliação 5, no entanto, como não teve o potencial de corrosão avaliado, não sendo possível afirmar que seu desempenho foi inferior ao desempenho apresentado pelo uso isolado do hidrofugante HA, figura 123 item (d).

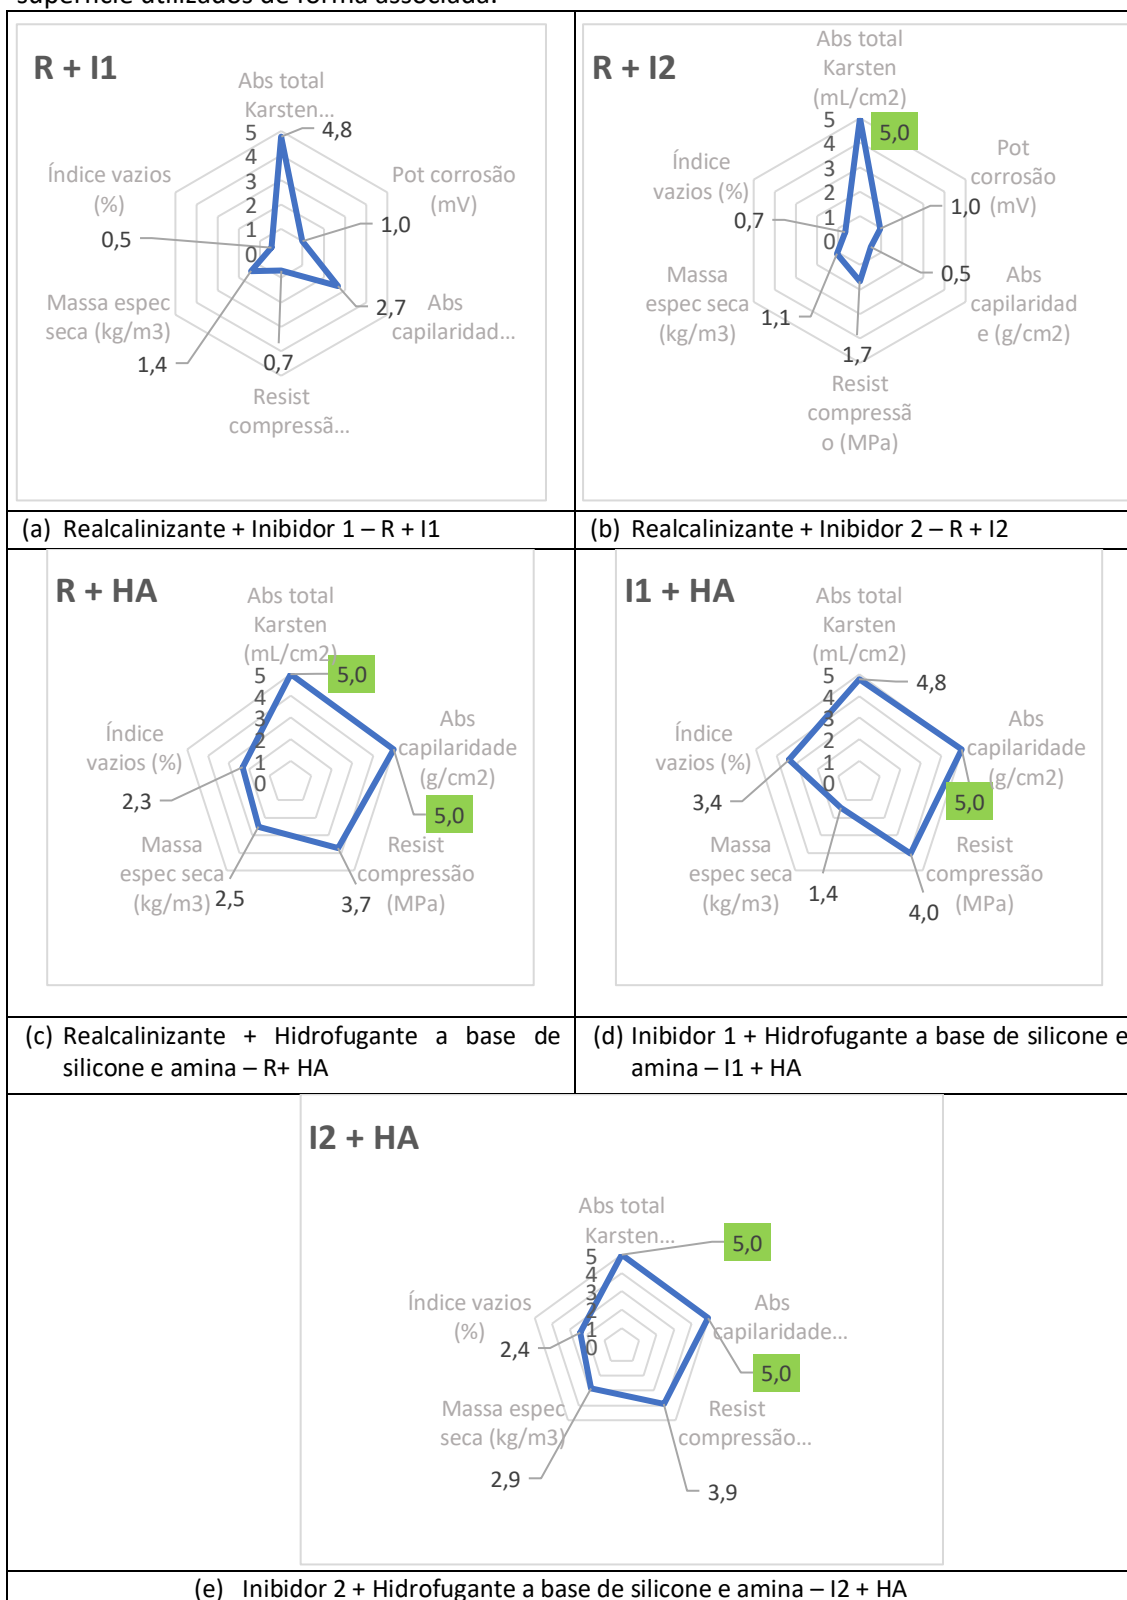
Figura 124: Gráficos de radar dos corpos de prova com aplicação de 2 produtos de proteção de superfície utilizados de forma associada.

ao potencial de corrosão, sendo desta forma avaliado 5 parâmetros. No uso associado de 2 produtos apresentado na figura 124 podemos observar que os CPs que tiveram a aplicação associada de realcalinizante e hidrofugante R + HA (c) e inibidor 2 com hidrofugante I2 + HA (e), apresentaram um ótimo desempenho nas avaliações dos ensaios de absorção pelo cachimbo e absorção por capilaridade (5,0 em ambos).

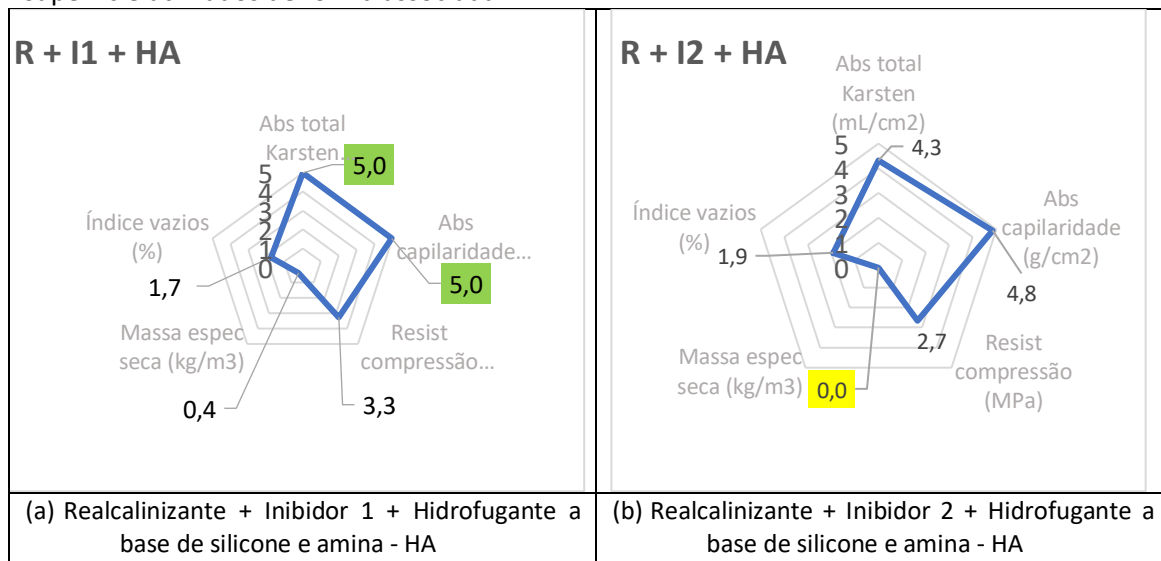
Figura 125: Gráficos de radar dos corpos de prova com aplicação de 3 produtos de proteção de superfície utilizados de forma associada.

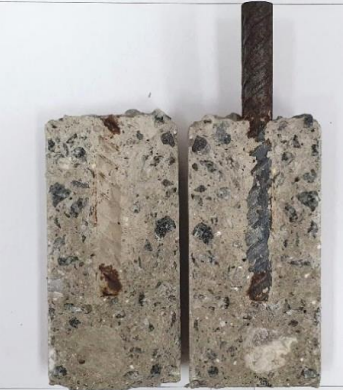
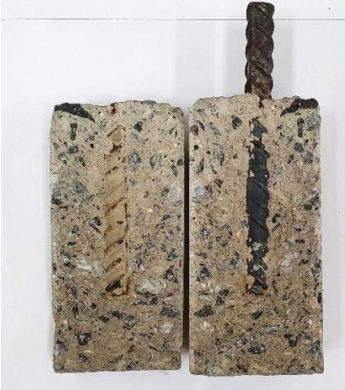
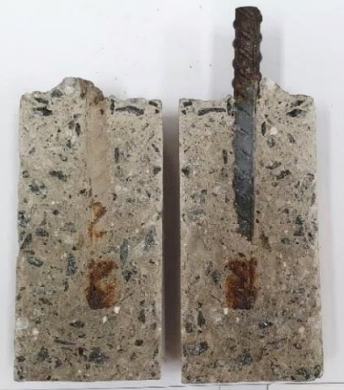
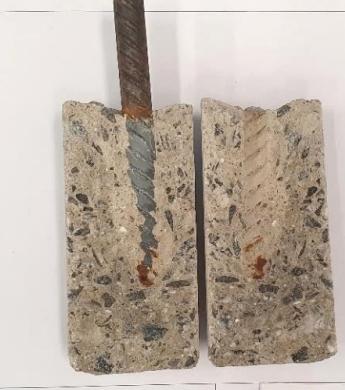
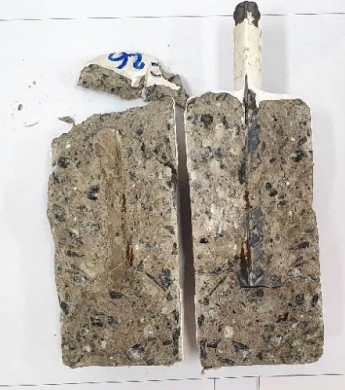
Corpos de prova rompidos ao final das medições dos potenciais de corrosão

<p>REFERÊNCIA CP'S CARBONATADOS</p> <p>1</p>

<p>REFERÊNCIA CP'S CARBONATADOS</p> <p>3</p>	  <p>REFERÊNCIA CP'S CARBONATADOS</p> <p>4</p>
<p>105 % de corrosão nas extremidades, cor marrom alaranjado</p>	<p>15 % de corrosão superficial ao longo das nervuras, cor marrom alaranjado</p>	<p>10% de corrosão, superficial nas nervuras, cor marrom alaranjado</p>

<p>REFERÊNCIA CP'S CARBONATADOS</p> <p>5</p>

<p>REFERÊNCIA CP'S CARBONATADOS</p> <p>7</p>

<p>REFERÊNCIA CP'S CARBONATADOS</p> <p>26</p>
<p>15 % de corrosão, cor marrom alaranjado</p>	<p>10 % de corrosão, cor marrom alaranjado</p>	<p>15 % de corrosão, cor marrom alaranjado</p>

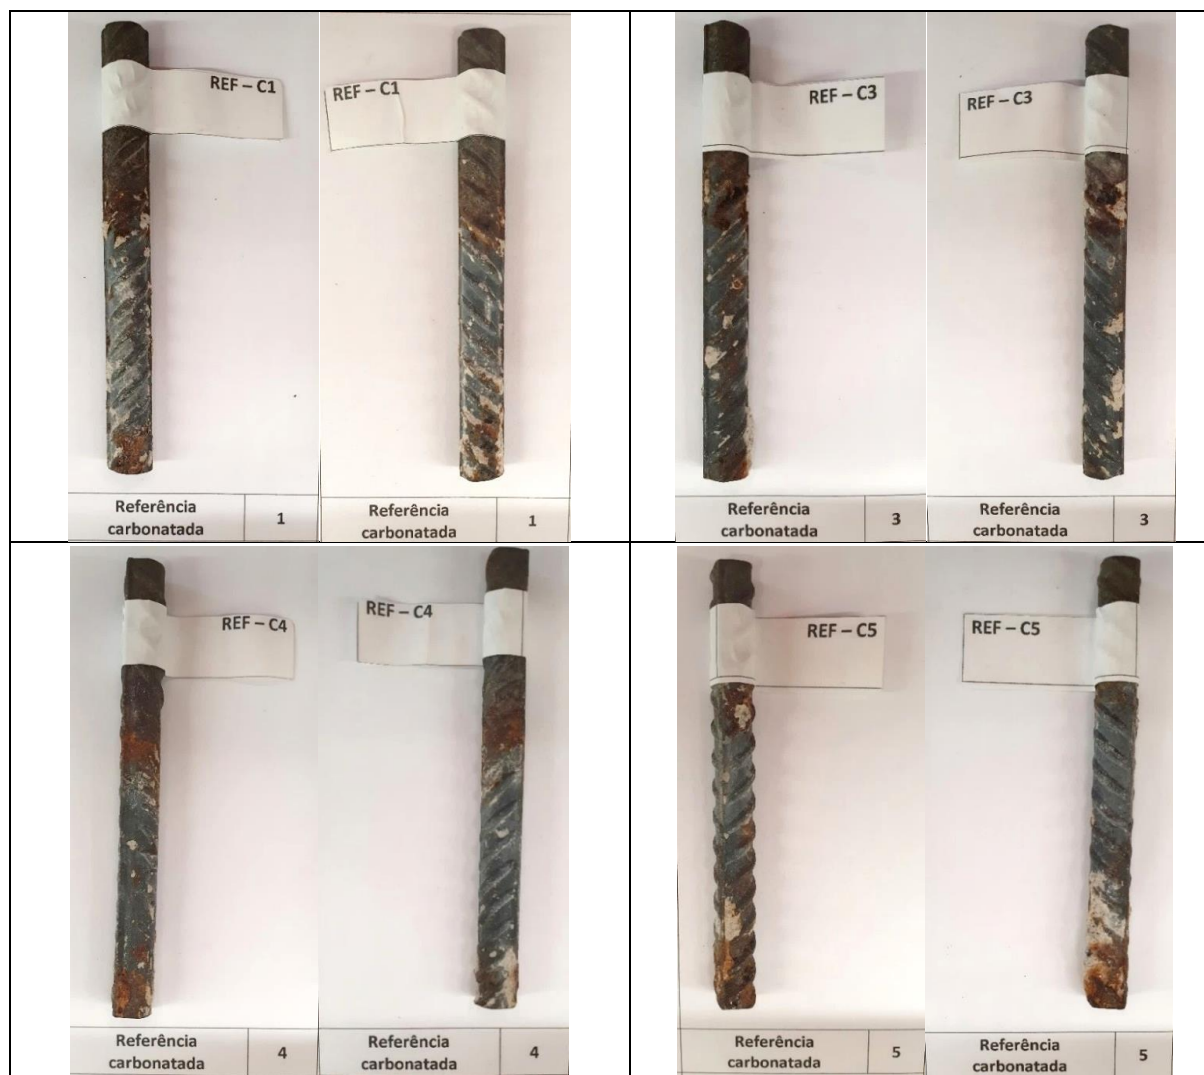
Referência carbonatada	1	Referência carbonatada	3	Referência carbonatada	4	Referência carbonatada	5	Referência carbonatada	7	Referência carbonatada	26
OBS: Área corroída (%): 15 Cor: marrom alaranjado Intensidade da corrosão: pouco acúmulo de produtos de corrosão		OBS: Área corroída (%): 5 Cor: marrom alaranjado Intensidade da corrosão: pouco acúmulo de produtos de corrosão		OBS: Área corroída (%): 15 Cor: marrom alaranjado Intensidade da corrosão: pouco acúmulo de produtos de corrosão		OBS: Área corroída (%): 30 Cor: marrom alaranjado, com alguns pontos mais escuros Intensidade da corrosão: pouco acúmulo de produtos de corrosão		OBS: Área corroída (%): 10 Cor: marrom alaranjado Intensidade da corrosão: pouco acúmulo de produtos de corrosão		OBS: Área corroída (%): 10 Cor: marrom alaranjado Intensidade da corrosão: pouco acúmulo de produtos de corrosão

Barras extraídas dos CPs de concreto referência

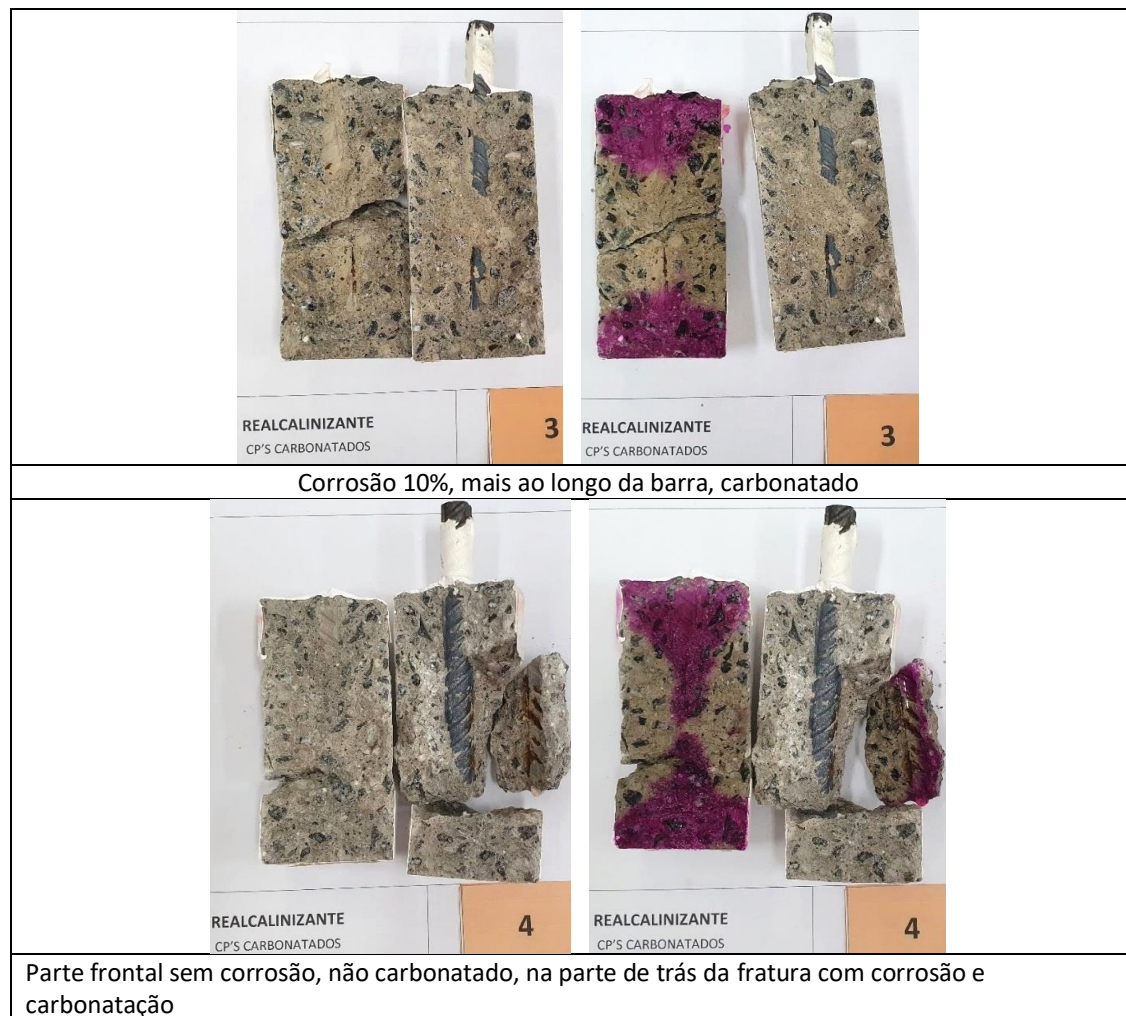
Corpos de prova rompidos ao final das medições dos potenciais de corrosão

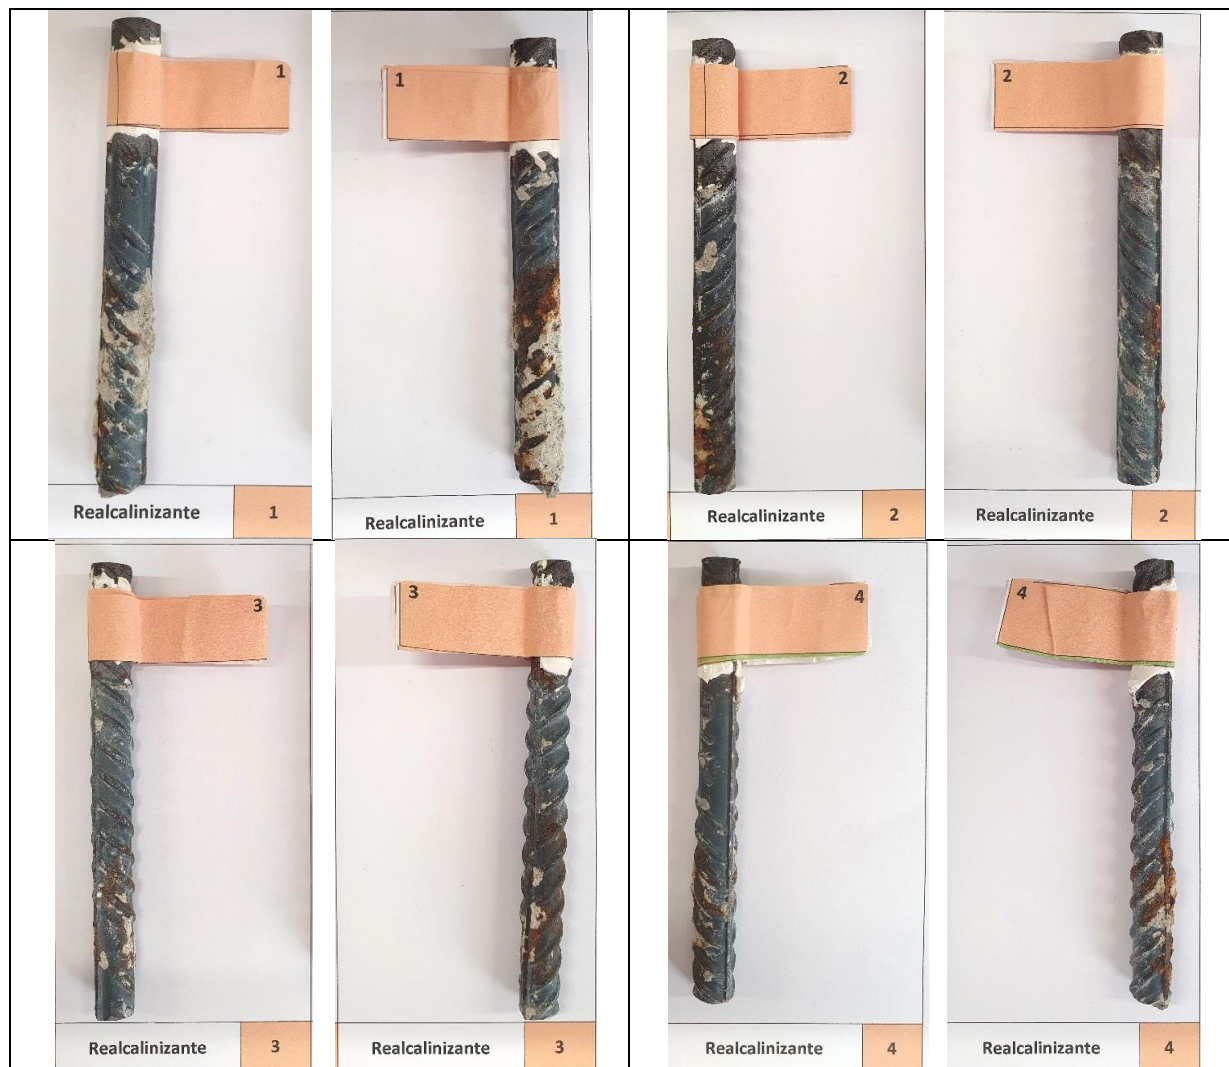
Barras extraídas dos CPs de concreto com realcalinizante

Realcalinizante	1	Realcalinizante	2	Realcalinizante	3	Realcalinizante	4
<p>OBS:</p> <p>Área corroída (%): 35</p> <p>Cor: marrom alaranjado, com algumas áreas pretas</p> <p>Intensidade da corrosão: acúmulo significativo de produtos de corrosão</p>		<p>OBS:</p> <p>Área corroída (%): 15</p> <p>Cor: marrom alaranjado</p> <p>Intensidade da corrosão: acúmulo moderado de produtos de corrosão</p>		<p>OBS:</p> <p>Área corroída (%): 20</p> <p>Cor: marrom alaranjado</p> <p>Intensidade da corrosão: acúmulo moderado de produtos de corrosão</p>		<p>OBS:</p> <p>Área corroída (%): 20</p> <p>Cor: marrom alaranjado, com algumas áreas pretas</p> <p>Intensidade da corrosão: acúmulo moderado de produtos de corrosão,</p>

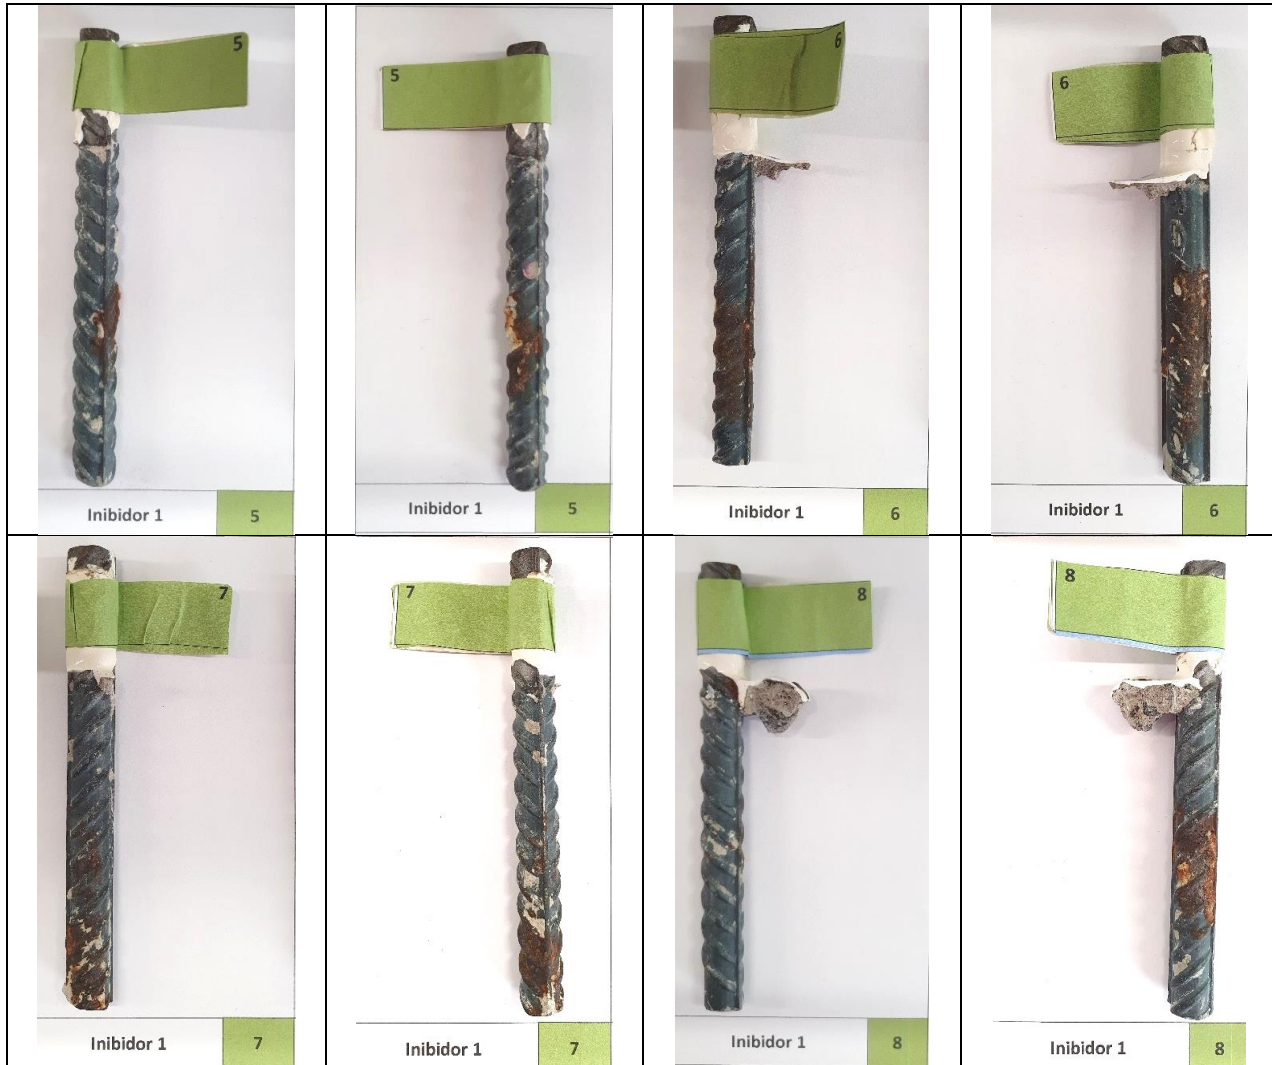
Barras extraídas dos CPs de concreto com inibidor 1

Inibidor 1	5	Inibidor 1	6	Inibidor 1	7	Inibidor 1	8
<p>OBS:</p> <p>Área corroída (%): 10</p> <p>Cor: marrom alaranjado</p> <p>Intensidade da corrosão: acúmulo moderado de produtos de corrosão</p>		<p>OBS:</p> <p>Área corroída (%): 30</p> <p>Cor: marrom alaranjado</p> <p>Intensidade da corrosão: acúmulo moderado de produtos de corrosão</p>		<p>OBS:</p> <p>Área corroída (%): 10</p> <p>Cor: marrom alaranjado</p> <p>Intensidade da corrosão: acúmulo significativo de produtos de corrosão</p>		<p>OBS:</p> <p>Área corroída (%): 10</p> <p>Cor: marrom alaranjado</p> <p>Intensidade da corrosão: acúmulo moderado de produtos de corrosão</p>

<p>INIBIDOR 1 CP'S CARBONATADOS</p> <p>5</p>	  <p>INIBIDOR 1 CP'S CARBONATADOS</p> <p>5</p>	  <p>INIBIDOR 1 CP'S CARBONATADOS</p> <p>6</p>
<p>20% de área corroída somente na área carbonatada apresentou acúmulo de produtos, corrosão em partes do perímetro</p>		<p>40% de área corroída, com acúmulo de produtos.</p>
  <p>INIBIDOR 1 CP'S CARBONATADOS</p> <p>7</p>	  <p>INIBIDOR 1 CP'S CARBONATADOS</p> <p>7</p>	  <p>INIBIDOR 1 CP'S CARBONATADOS</p> <p>8</p>
<p>5% carbonatação na parte dos perímetros</p>		<p>30% da área corroída, com acúmulo de produtos na cor marrom alaranjada e preta</p>

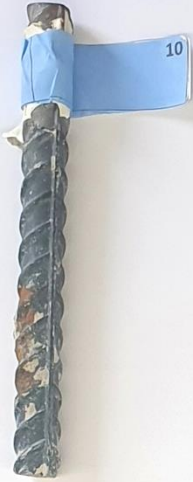
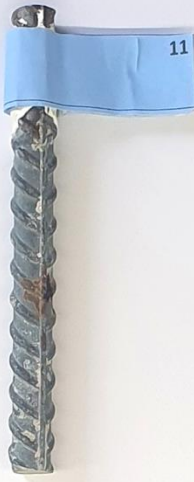
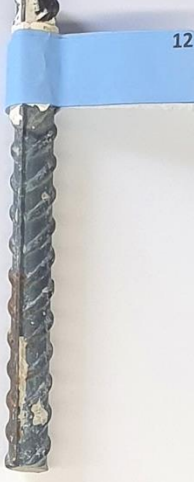
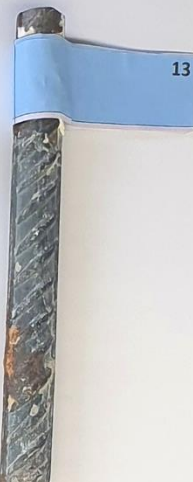
Barras extraídas dos CPs de concreto com inibidor 2

Inibidor 2	10	Inibidor 2	11	Inibidor 2	12	Inibidor 2	13
<p>OBS:</p> <p>Área corroída (%): 10</p> <p>Cor: marrom alaranjado</p> <p>Intensidade da corrosão: pouco acúmulo de produtos de corrosão</p>		<p>OBS:</p> <p>Área corroída (%): 5</p> <p>Cor: marrom alaranjado, com um pouco de preto</p> <p>Intensidade da corrosão: pouco acúmulo de produtos de corrosão</p>		<p>OBS:</p> <p>Área corroída (%): 15</p> <p>Cor: marrom alaranjado</p> <p>Intensidade da corrosão: pouco acúmulo de produtos de corrosão</p>		<p>OBS:</p> <p>Área corroída (%): 15</p> <p>Cor: marrom alaranjado</p> <p>Intensidade da corrosão: pouco acúmulo de produtos de corrosão</p>

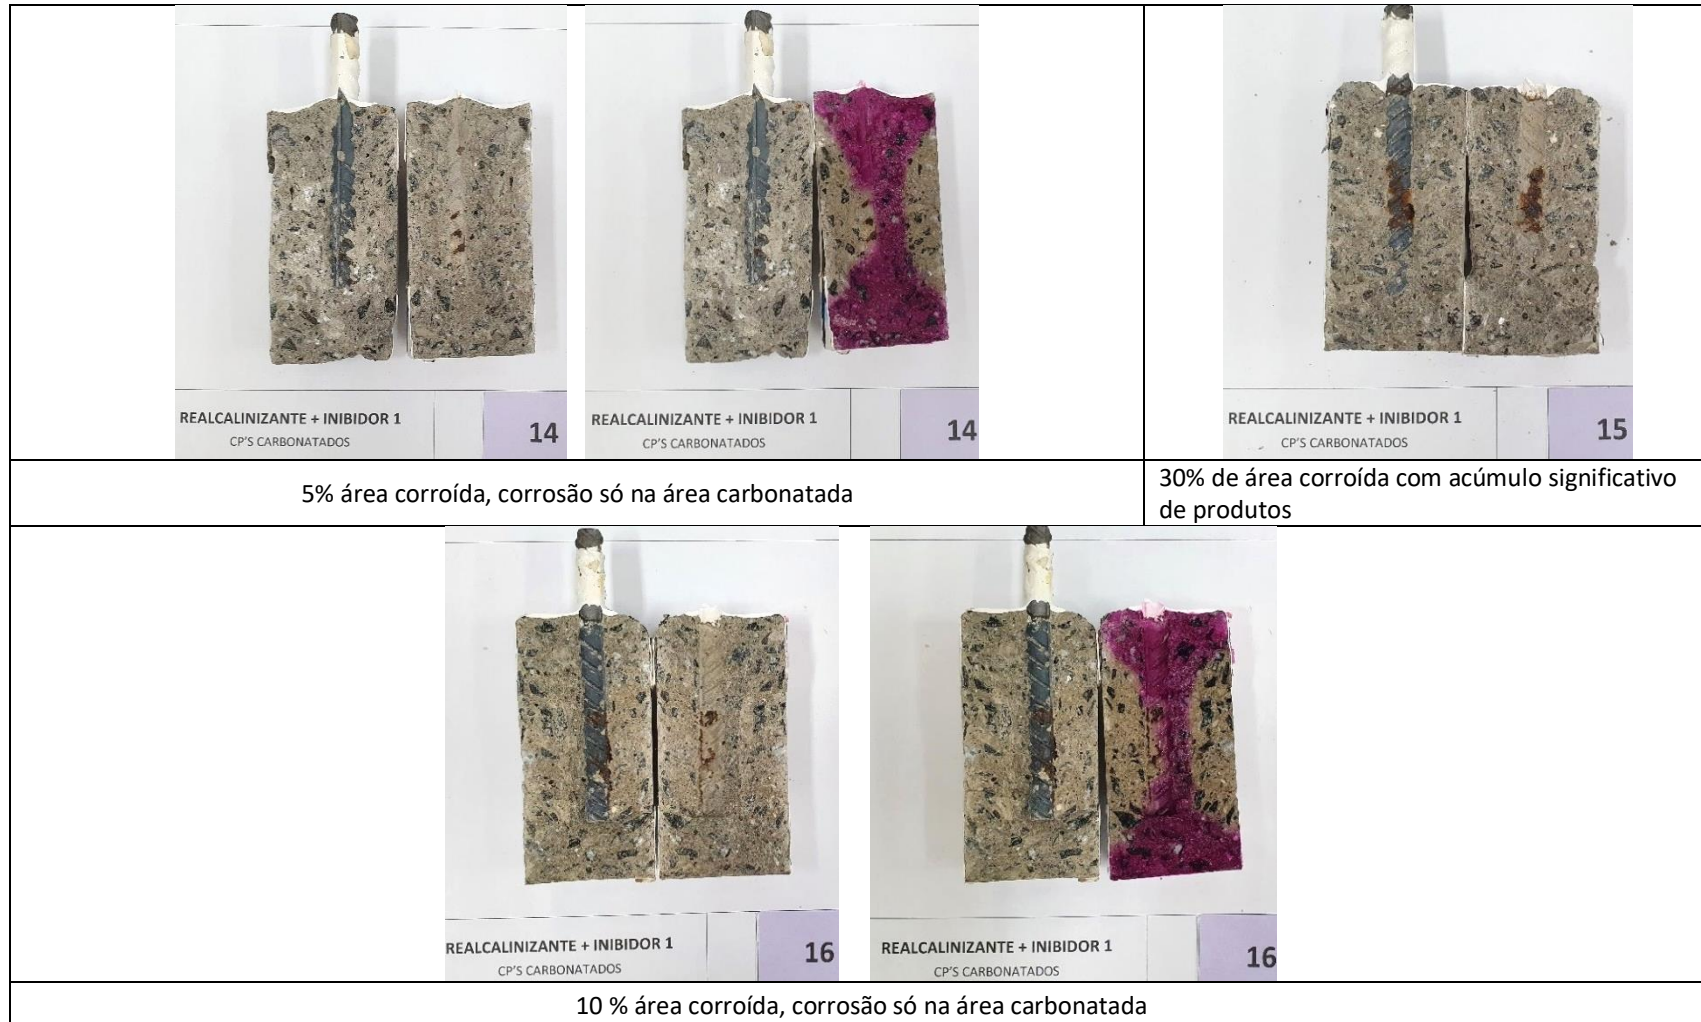
Corpos de prova rompidos ao final das medições dos potenciais de corrosão
