Proteger para preservar:

**Sistemas de proteção de superfície de concreto aparente
do patrimônio da arquitetura moderna brasileira**

Tese apresentada à Faculdade de Arquitetura e Urbanismo da Universidade de São Paulo para obtenção de título de Doutora em Arquitetura.

Área de concentração: Tecnologia da Arquitetura

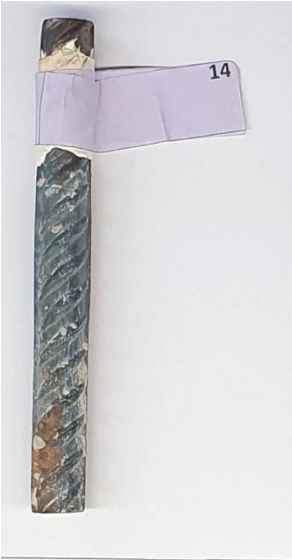
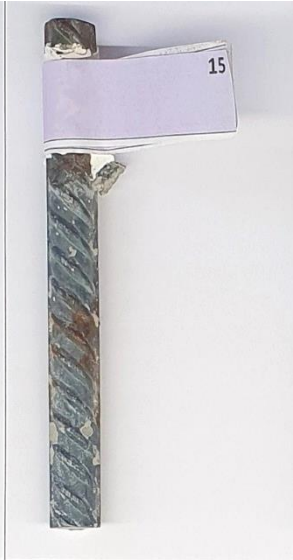
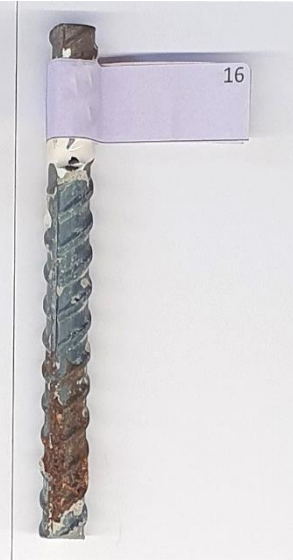
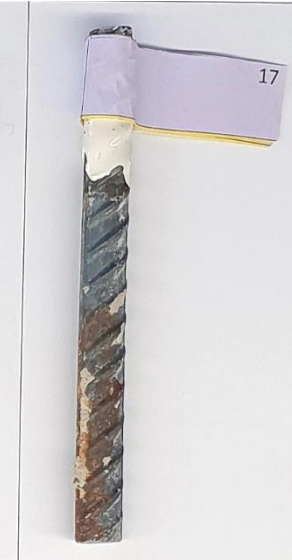
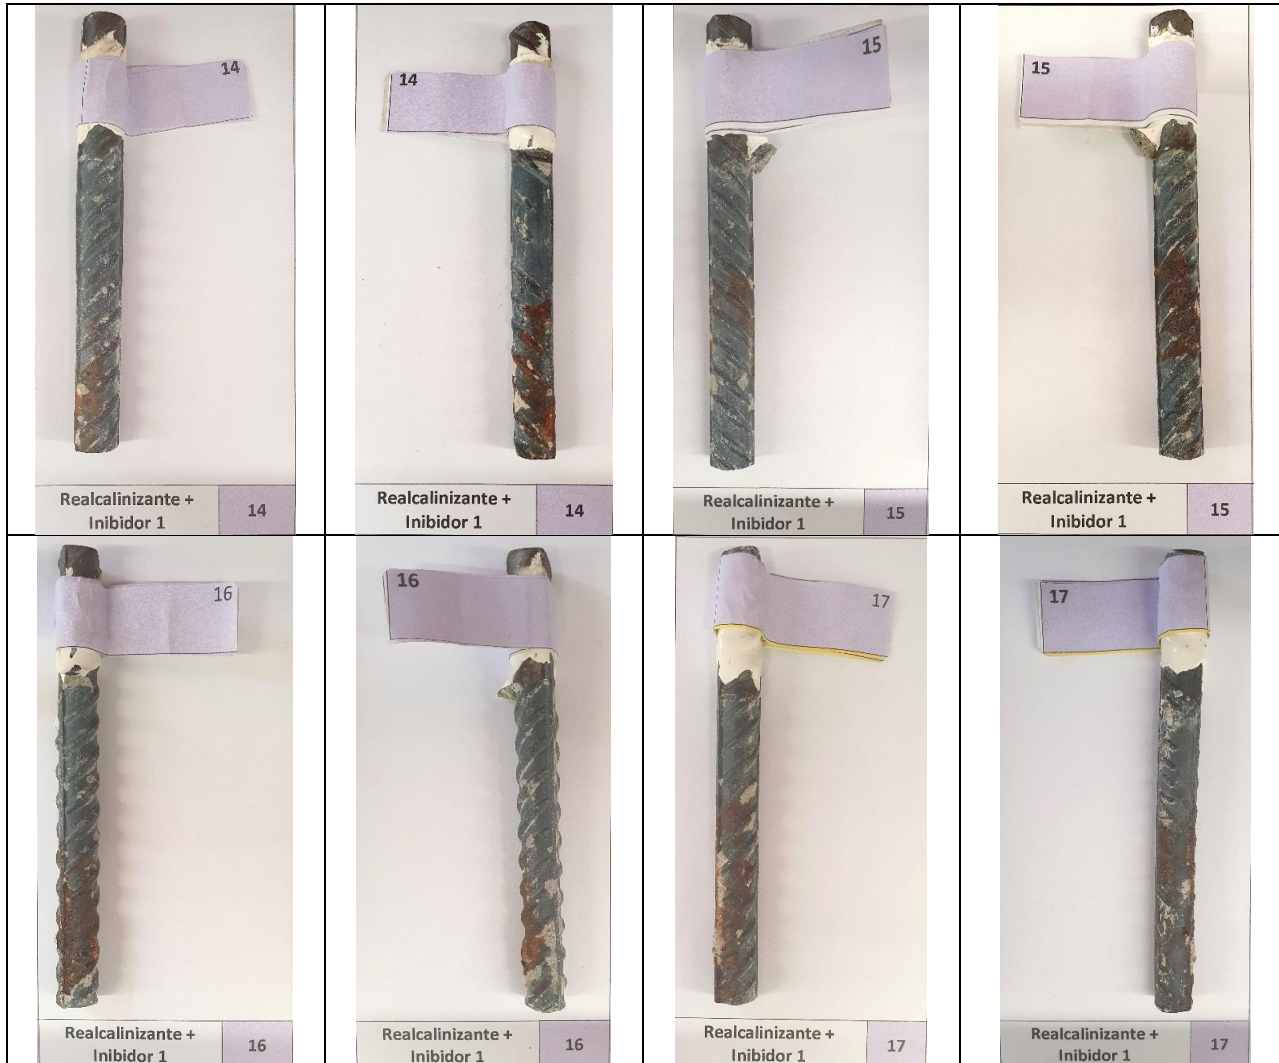
Barras extraídas dos CPs de concreto com realcalinizante e inibidor 1

Realcalinizante + Inibidor 1	14	Realcalinizante + Inibidor 1	15	Realcalinizante + Inibidor 1	16	Realcalinizante + Inibidor 1	17
OBS: Área corroída (%): 15 Cor: marrom alaranjado Intensidade da corrosão: pouco acúmulo de produtos de corrosão		OBS: Área corroída (%): 15 Cor: marrom alaranjado Intensidade da corrosão: acúmulo significativo de produtos de corrosão		OBS: Área corroída (%): 15 Cor: marrom alaranjado Intensidade da corrosão: acúmulo significativo de produtos de corrosão		OBS: Área corroída (%): 15 Cor: marrom alaranjado Intensidade da corrosão: acúmulo moderado de produtos de corrosão

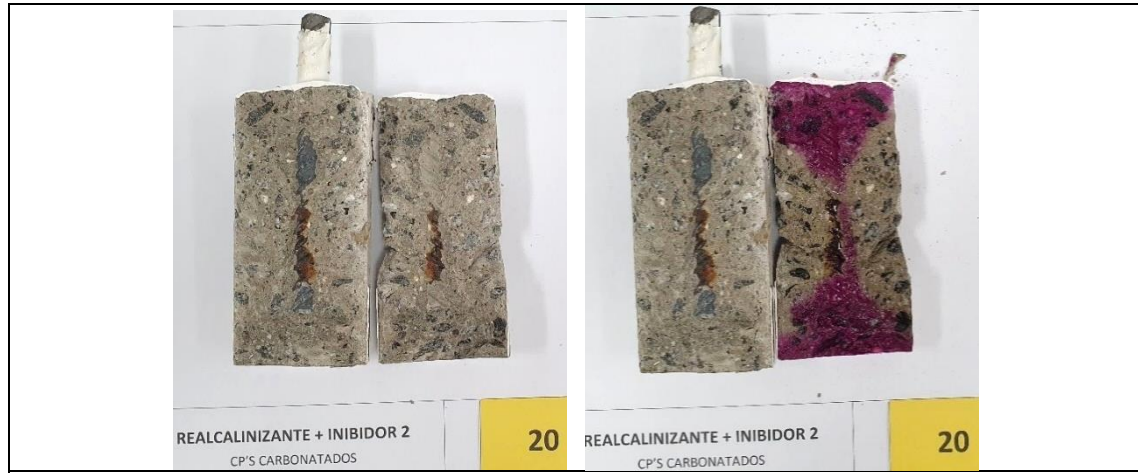
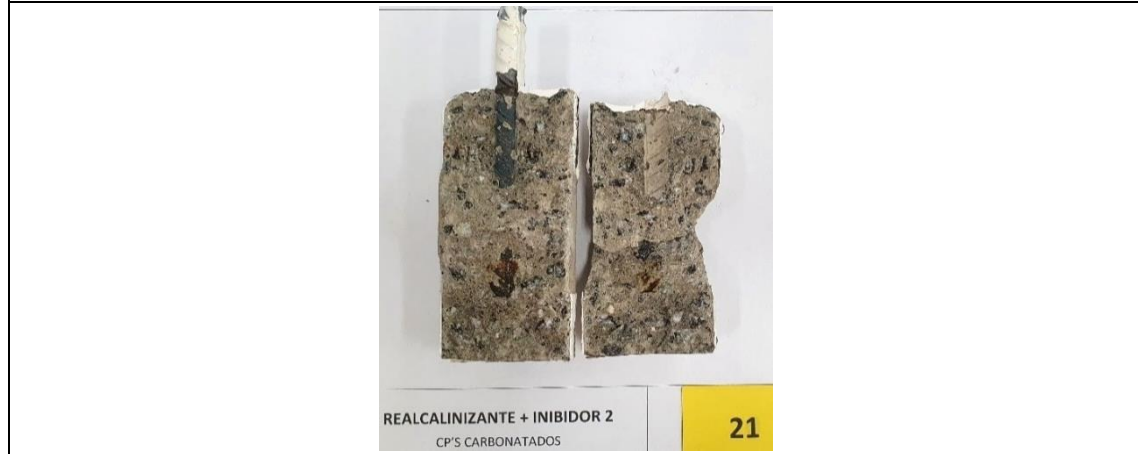
Corpos de prova rompidos ao final das medições dos potenciais de corrosão

35% de área corroída, acúmulo significativo de productos, carbonatado parcialmente

35% de área corroída, acúmulo significativo de productos

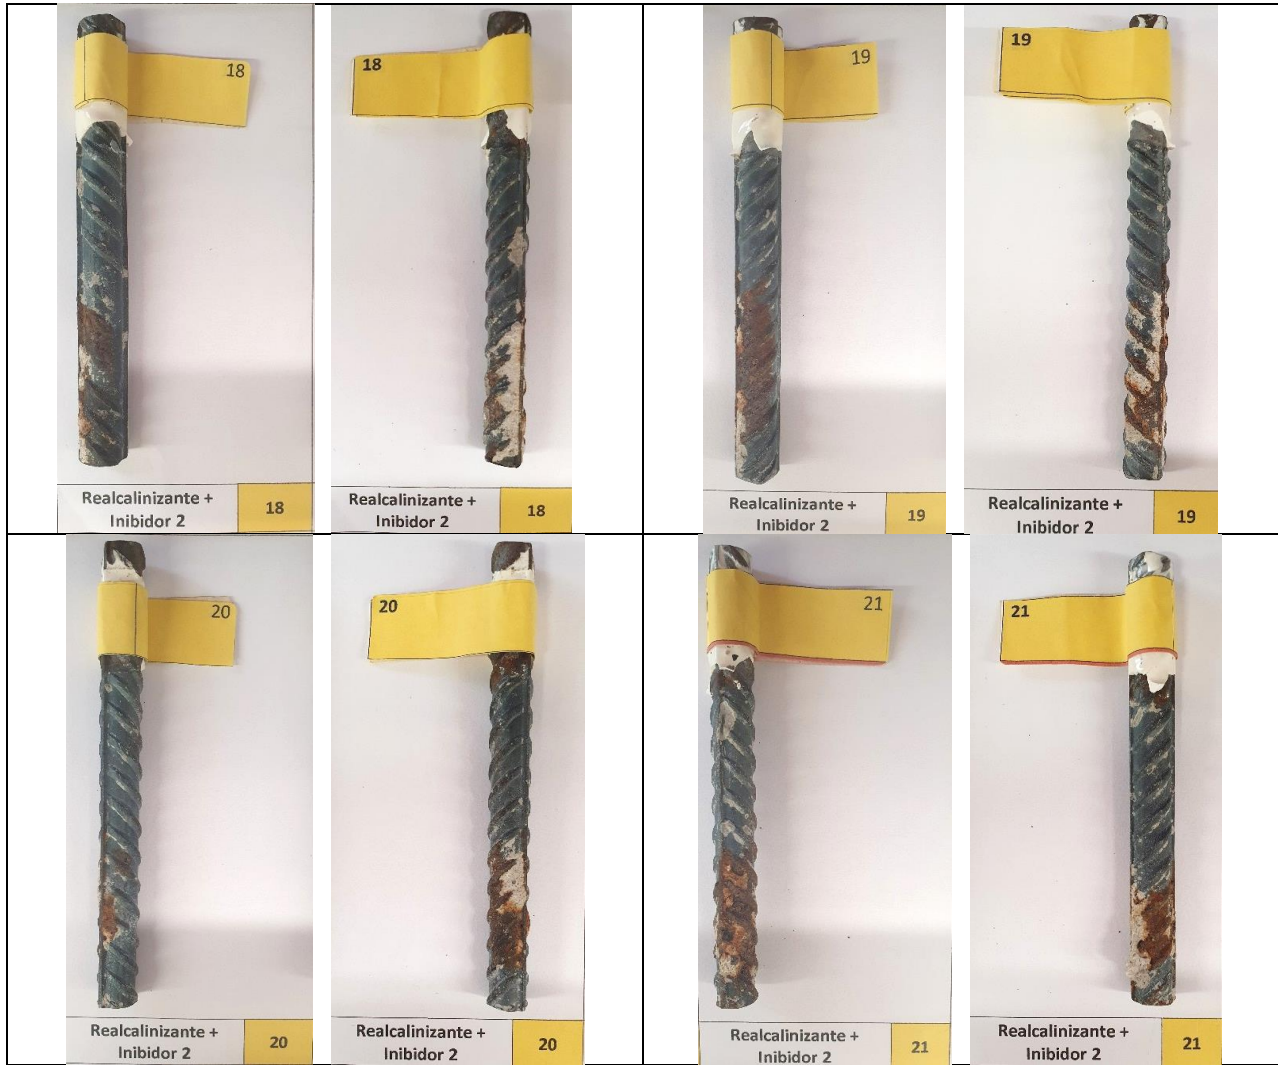
Barras extraídas dos CPs de concreto com realcalinizante e inibidor 2

Realcalinizante + Inibidor 2	18	Realcalinizante + Inibidor 2	19	Realcalinizante + Inibidor 2	20	Realcalinizante + Inibidor 2	21
OBS: Área corroída (%): 15 Cor: marrom alaranjado Intensidade da corrosão: acúmulo moderado de produtos de corrosão		OBS: Área corroída (%): 30 Cor: marrom alaranjado Intensidade da corrosão: acúmulo moderado de produtos de corrosão		OBS: Área corroída (%): 15 Cor: marrom alaranjado Intensidade da corrosão: pouco acúmulo de produtos de corrosão		OBS: Área corroída (%): 20 Cor: marrom alaranjado Intensidade da corrosão: acúmulo significativo de produtos de corrosão

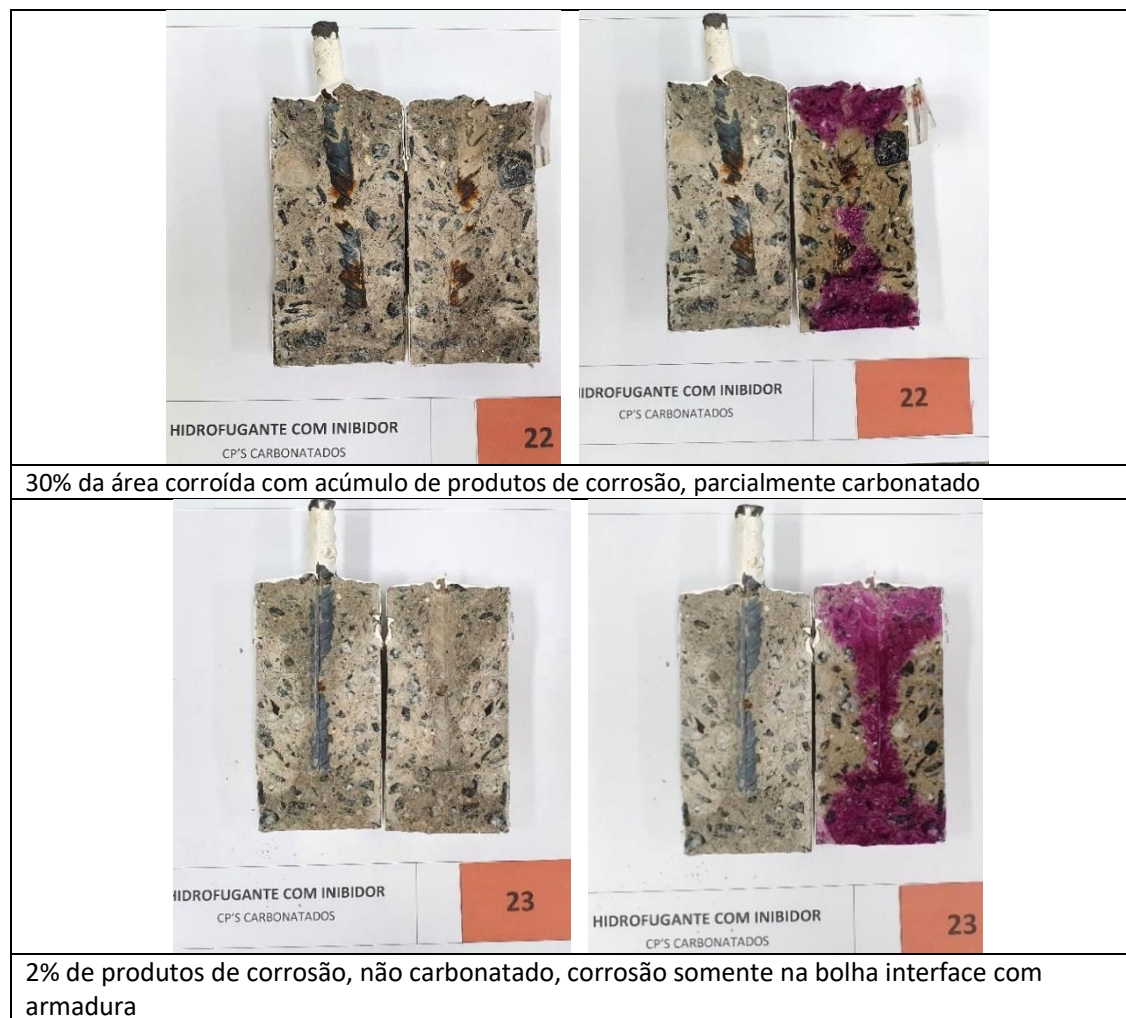
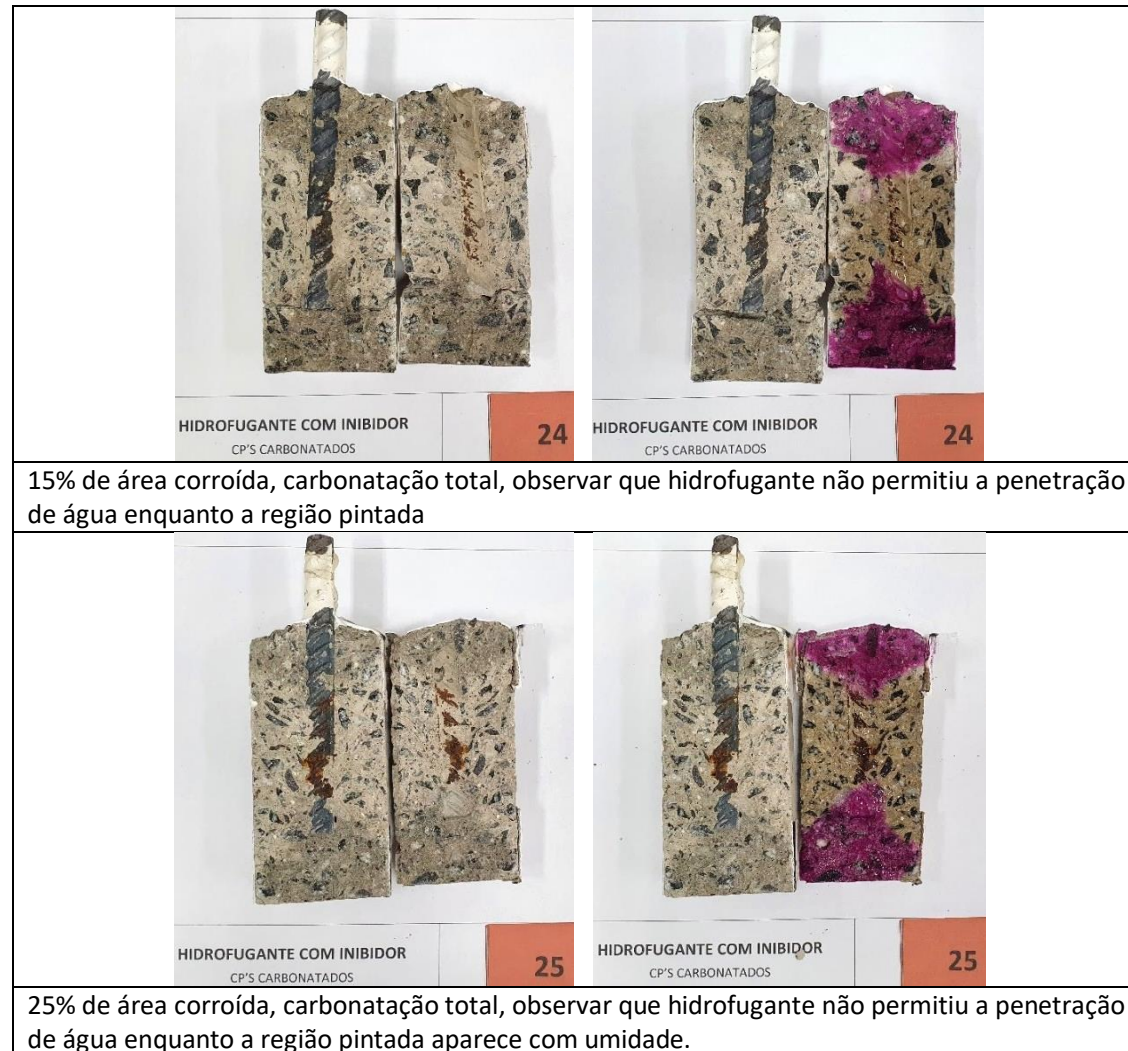
Corpos de prova rompidos ao final das medições dos potenciais de corrosão

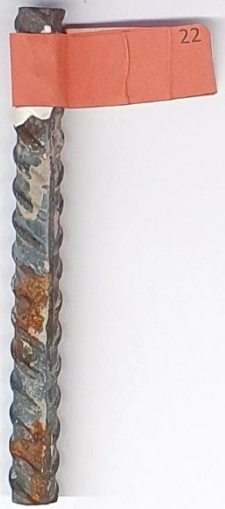
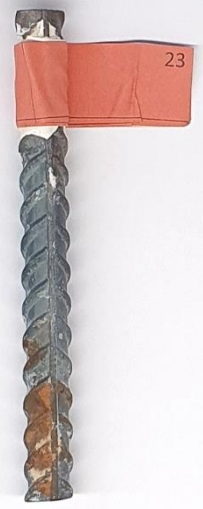
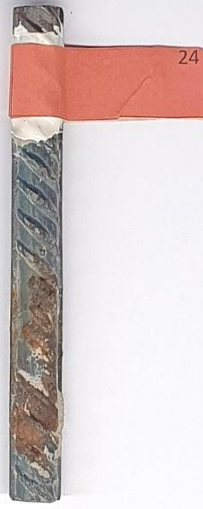
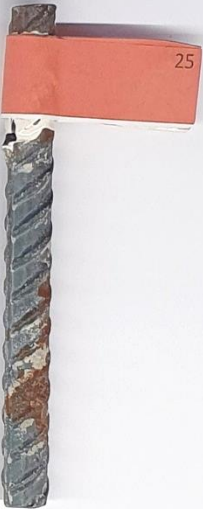
Hidrofugante com inibidor 22	Hidrofugante com inibidor 23	Hidrofugante com inibidor 24	Hidrofugante com inibidor 25
<p>OBS:</p> <p>Área corroída (%): 25</p> <p>Cor: marrom alaranjado</p> <p>Intensidade da corrosão: acúmulo moderado de produtos de corrosão</p>	<p>OBS:</p> <p>Área corroída (%): 25</p> <p>Cor: marrom alaranjado</p> <p>Intensidade da corrosão: acúmulo moderado de produtos de corrosão</p>	<p>OBS:</p> <p>Área corroída (%): 35</p> <p>Cor: marrom alaranjado com alguns pontos pretos</p> <p>Intensidade da corrosão: acúmulo significativo de produtos de corrosão</p>	<p>OBS:</p> <p>Área corroída (%): 35</p> <p>Cor: marrom alaranjado</p> <p>Intensidade da corrosão: acúmulo significativo de produtos de corrosão</p>

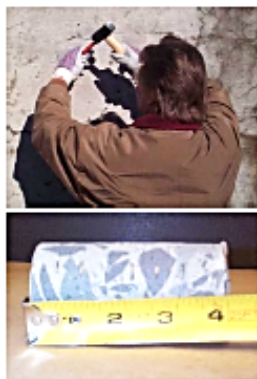
Take a test specimen of Sika® FerroGard®-903 Plus treated concrete by core drill (~45mm (2 inch) diameter by a depth greater than that of the reinforcement steel) or by chisel. When coring use the minimum amount as practical of water. This specimen is further referred to as **F** (= with Sika® FerroGard®-903 Plus).

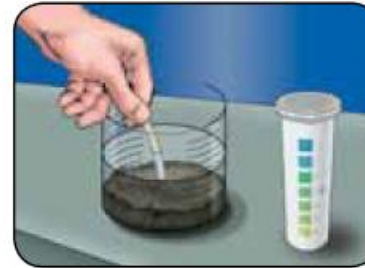
6 Cover the containers and allow the slurry dilution to soak, stirring continuously, for at least 30 minutes. Note: Longer extraction with stirring will increase the chances of positive results. A magnetic stir plate and stir bar is recommended. Heat may aid the extraction but must not exceed 80 degrees F (~26 degrees C).

7 Use the manufacturer's instructions for the EM Quant QAC test sticks to analyze each slurry solution/extraction.
