RESTABELECIMENTO DA ASSEMBLEIA DE PEIXES EM UM RIACHO
APÓS ROMPIMENTO DE BARRAGEM E PROCESSO DE
RESTAURAÇÃO ECOLÓGICA

Dissertação apresentada à Escola de Engenharia de São Carlos da Universidade de São Paulo, como requisito para a obtenção do Título de Mestre em Ciências da Engenharia Ambiental.

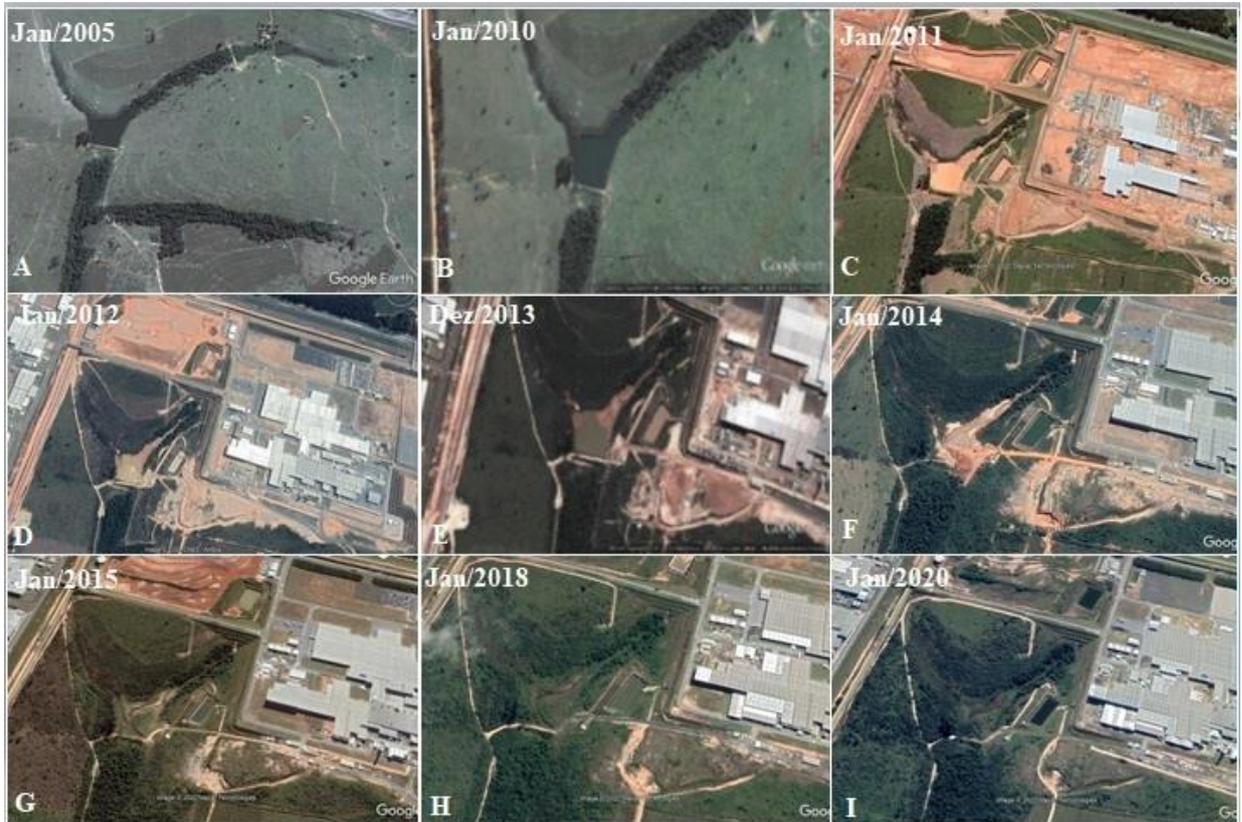
Figura 2. Imagens da vista aérea do córrego da Campininha em diferentes anos mostrando as transformações ao longo do tempo. **A e B.** Imagens da área de estudo quando havia o represamento e ainda não existiam instalações de empreendimentos no entorno. **C e D.** Imagem do lago mostrando a coloração argilosa da água e evidenciando o processo de erosão nas margens. **E.** Imagem do pré-rompimento da barragem, mostrando o alto grau de assoreamento. **F.** Imagem da área de estudo logo após rompimento da estrutura evidenciando o assoreamento do leito. **G.** Imagem pré-restauração ecológica. **H e I.** Imagens da área de estudo pós-ações restaurativas ecológicas do riacho.

Após o acidente foi implementado o projeto de atividades restaurativas do riacho de forma fragmentada, sendo que para o ano de 2014 foram realizadas intervenções em nível de paisagem com o plantio de mudas na APP (Tabela 1- anexo) e a contenção dos processos erosivos. Apenas no ano de 2015 foram implementadas ações de recuperação do canal fluvial que se encontrava altamente impactado. Foi necessária a construção de um gabião, que teve como finalidade conectar os dois trechos do riacho, que se encontrava em desnível pela barragem e pelos impactos ocorridos após o rompimento. Depois de recuperado o canal fluvial do riacho que voltou a ter características de ambiente lótico, pode-se visualizar nas Figuras 2-H e 2-I que o uso e ocupação do solo mostraram para o ano de 2018 e 2020, uma

diminuição das áreas de solo exposto e aumento da cobertura vegetal, demonstrando resultados da implantação do projeto em nível de paisagem.

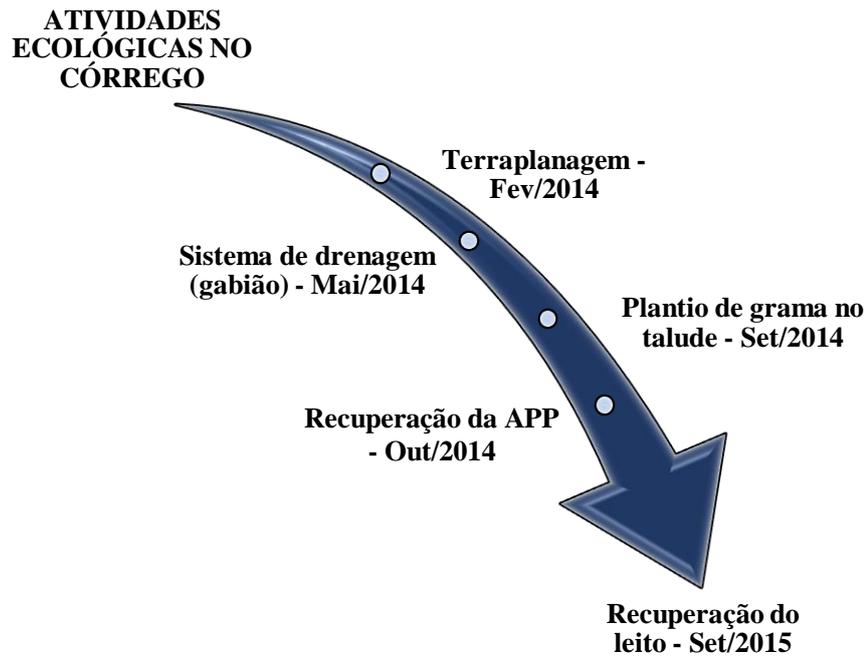
Figura 3. Atividades de recuperação implementadas após rompimento da barragem no córrego da Campininha.

Dos impactos mais relevantes ocorridos no córrego da Campininha, considera-se que a ruptura da barragem e o carreamento de sedimento, foram os fatores que impulsionaram a necessidade da implantação de um projeto de recuperação do local. Assim, após o rompimento da barragem, foi implementado um programa de restauração ecológica, sendo recuperado o canal fluvial do riacho que voltou a ter características de ambiente lótico em toda a sua extensão (MOREIRA, 2016). As atividades de renaturalização da área apresentadas na Figura 3, incluíram a implementação de medidas ecohidrológicas, contenção das margens e reflorestamento com recuperação da vegetação ripária (MOREIRA, 2016).

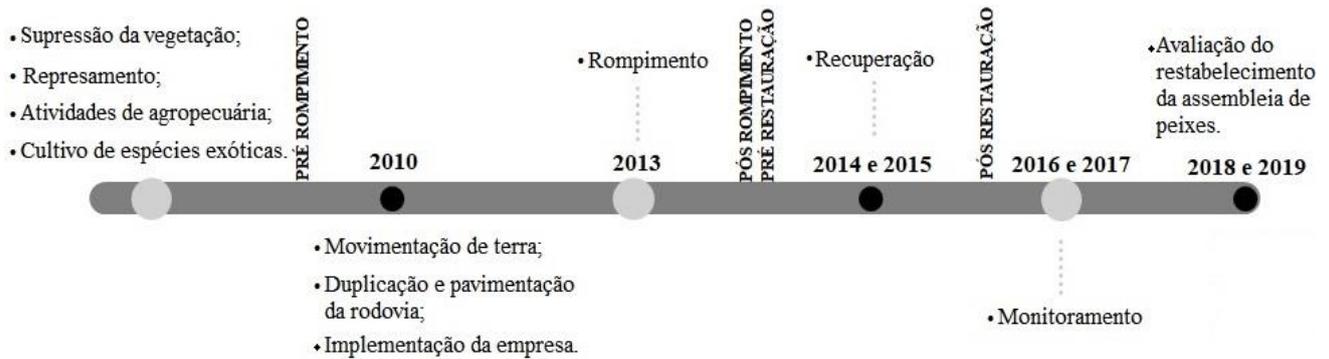
Figura 4. Linha do tempo do histórico da área de estudo e intervenções realizadas no riacho da Campininha, indicando a nomenclatura dos períodos adotados nos próximos capítulos.

Desta forma, considerando todo o histórico da área, assim como o evento de rompimento da barragem, a coleta e análise de dados foram divididas em períodos conforme observado na Figura 4, onde destaca-se que o período entre 2010 e novembro de 2013 foi denominado de pré-rompimento, quando o riacho ainda possuía duas situações (lêntico - a represa, e lótico - a jusante da represa). O ano de 2014 foi classificado como pós-rompimento ou Pré-restauração, tal classificação foi adotada por haver amostragens nesse ano logo após o rompimento da estrutura (janeiro de 2014) e durante a implementação das medidas, que implica em distúrbios no ecossistema aquático. O período posterior a janeiro de 2016 até a presente data foi classificado como pós-ações restaurativas, levando em consideração que as atividades de intervenção na área foram encerradas no ano de 2015 com a recuperação do leito do riacho.

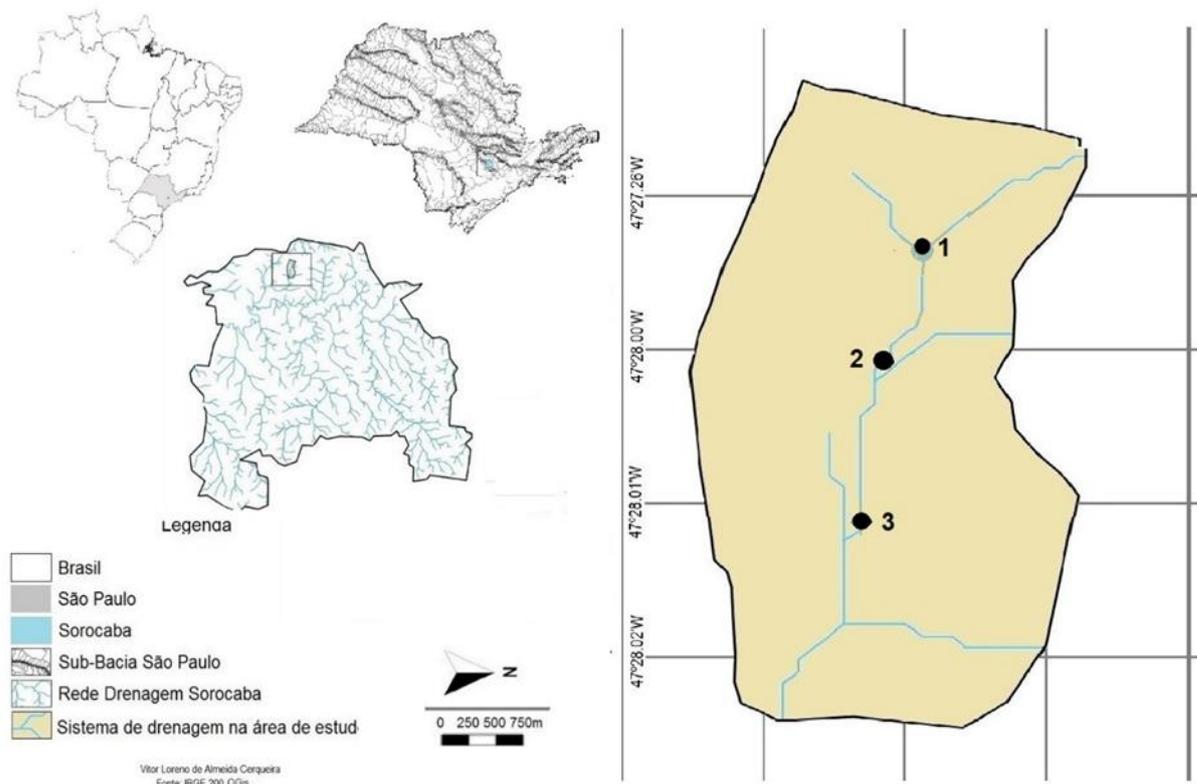
Figura 1. Pontos de amostragem e monitoramento antes do rompimento da barragem, sendo o P1 a montante da barreira, o lago e os pontos P2 e P3 a jusante da barragem.
Fonte: IBGE 200 QGIS modificado por Cerqueira, 2016.

As amostragens realizadas entre os anos 2010 e 2015 (pré e pós-rompimento) foram realizadas em três pontos amostrais, sendo P1 a lagoa, localizada a montante do barramento e P2 e P3 a jusante do barramento, onde compreendia o ambiente de riacho propriamente dito. Após a restauração do riacho, o canal passou a ser inteiro lótico e os dados obtidos para os anos de 2016 a 2019, foram realizados em sete pontos amostrais, sendo cinco deles (P1 a P5) localizados a montante da estrutura do gabião (construída para conectar os dois trechos do riacho que apresentavam desnível de quatro metros por conta da antiga barragem) e dois pontos a jusante desta estrutura (P6 e P7). A escolha de cinco pontos a montante do gabião foi levando em consideração ao ambiente antes represado e agora em condições de ambiente lótico novamente. Os dois pontos a jusante permaneceram os mesmos.

Os pontos amostrados pré e pós-rompimento da barragem estão apresentados na Figura 1 e os pontos amostrados pós-ações restaurativas estão apresentados na Figura 2. Como os dados foram diferentes em relação aos períodos amostrados, a ideia de separar os mapas da área de estudo foi com a intenção de facilitar o entendimento e melhor apresentar os mesmos. As variáveis físicas e químicas disponibilizadas dos períodos pré e pós-rompimento nos relatórios foram: pH, oxigênio dissolvido, turbidez e cor. Pós-ações restaurativas, os dados das pesquisas de 2016 a 2019, trabalharam com as variáveis: condutividade, temperatura da água, pH, oxigênio dissolvido e sólidos totais dissolvidos, levando em consideração o principal impacto que foi o assoreamento do canal.

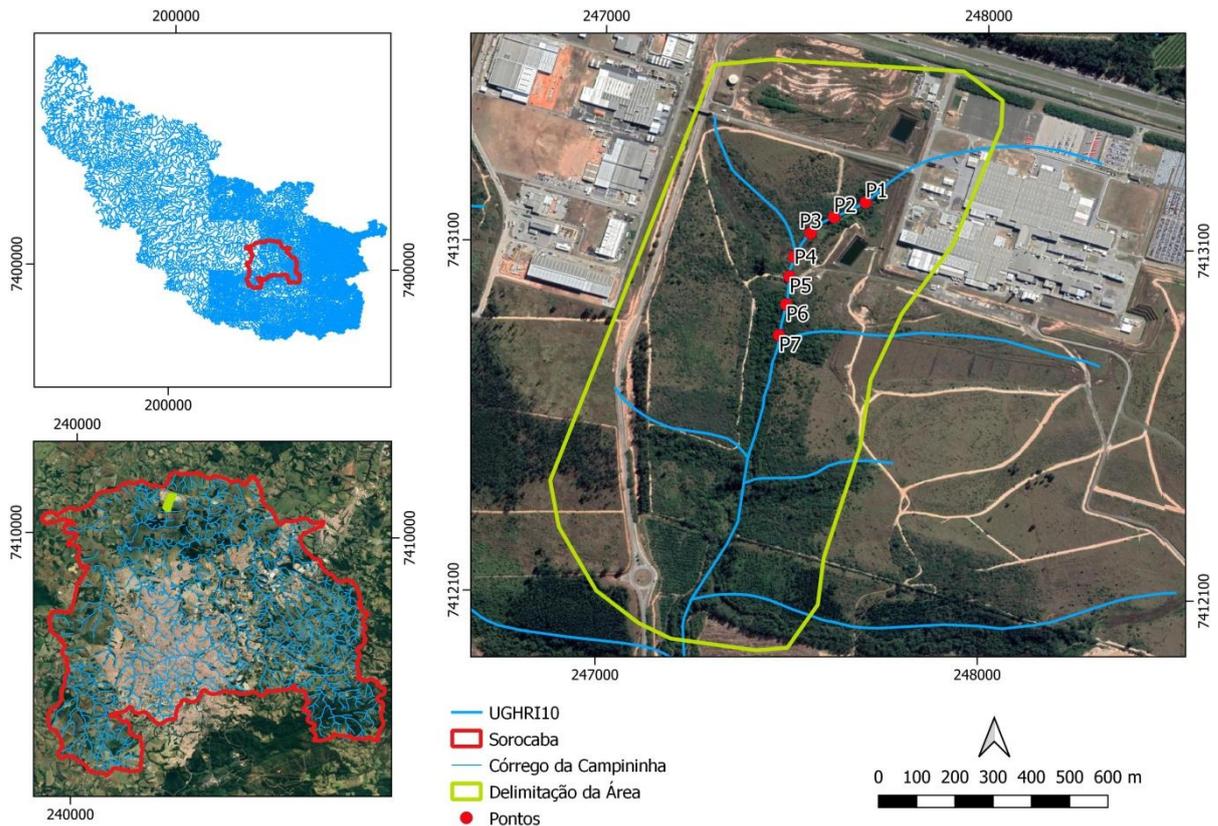
Figura 2. Pontos de amostragem pós-ações restaurativas ecológica no riacho, sendo os pontos P1 a P5 localizados a montante da estrutura do gabião e os pontos P6 e P7, localizados a jusante do gabião.
Autor: Lucio Pinheiro.

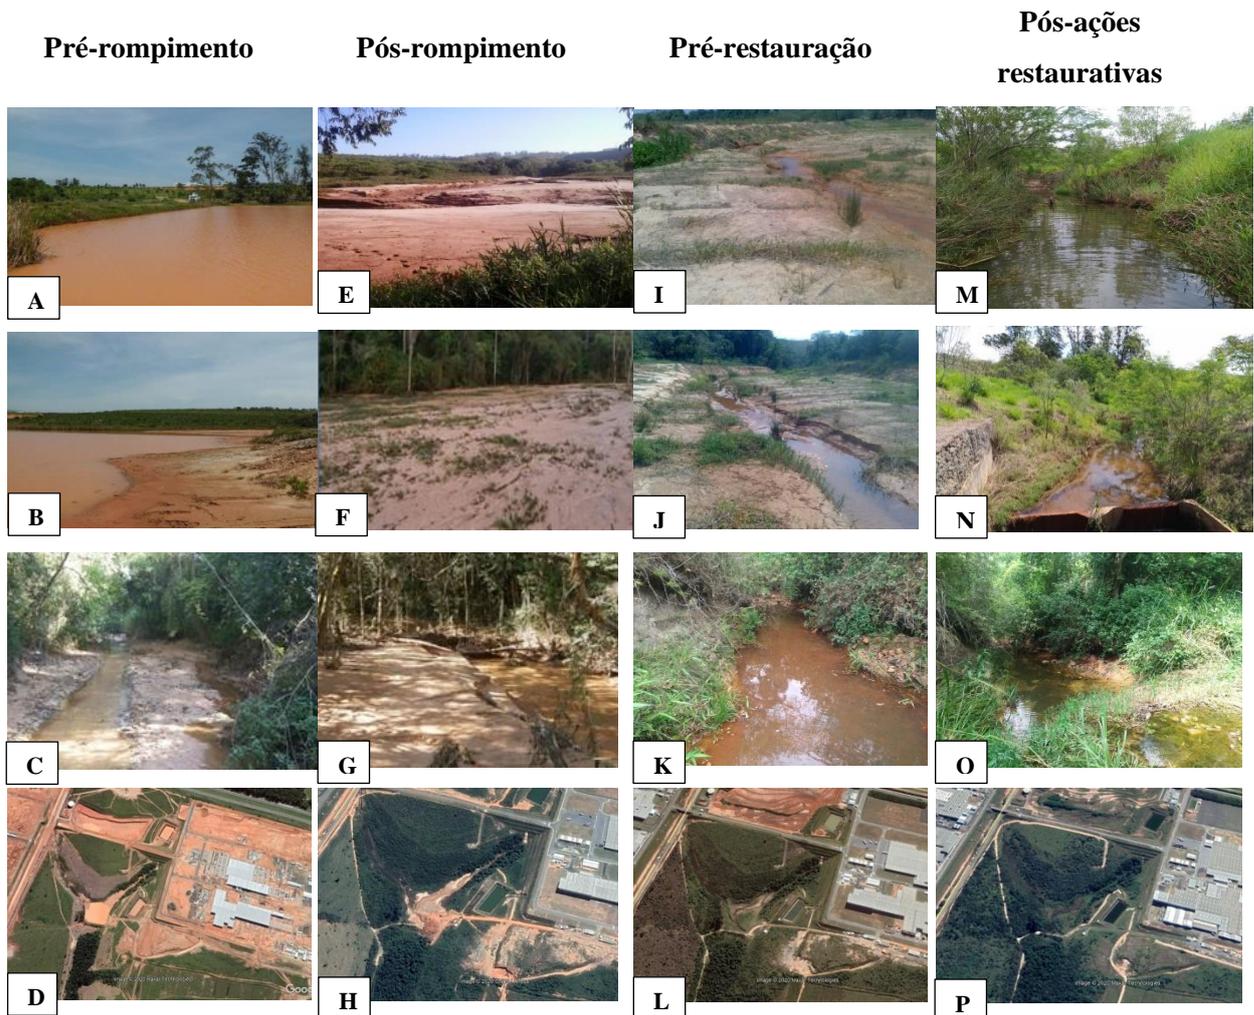
Figura 3. Fotos da área de estudo para os períodos pré e pós-rompimento e pré e pós-ações restaurativas ecológica do riacho. **A e B.** Imagens da área de estudo quando havia o represamento, lagoa com margens assoreadas e sem vegetação no entorno. **C.** Imagem do riacho a jusante da barragem, com muita presença de assoreamento. **D.** Imagem de satélite mostrando o panorama geral do riacho, com grande intensificação de movimentação de terra e construção de empreendimentos. **E e F.** Imagem da área de estudo logo após rompimento da estrutura evidenciando o assoreamento do leito. **G.** Imagem do riacho a jusante logo pós-rompimento da barragem. **H.** Imagem de satélite da área de estudo pós-rompimento da barragem. **I e J.** Imagens da área de estudo pré-restauração ecológica. **K.** Imagem do riacho a jusante pré-restauração ecológica. **L.** Imagem de satélite da área de estudo pré-restauração. **M e N.** Imagens do riacho restaurado após cinco anos do rompimento. **O.** Imagem do riacho a jusante pós-ações restaurativas. **P.** Imagem de satélite da área de estudo após cinco anos de restauração.

Também, foi possível afirmar o aumento da largura e profundidade do leito (Figura 3-M), e o surgimento de habitats importante para a fauna, aumentando assim, a heterogeneidade ambiental do córrego e de sua APP (Figuras 3-N e 3-O). A Figura 3-P mostra a nível de paisagem através de imagens aéreas do google Earth, a atual condição do ambiente restaurado, sendo evidente a maior porção de vegetação presente no entorno do riacho.

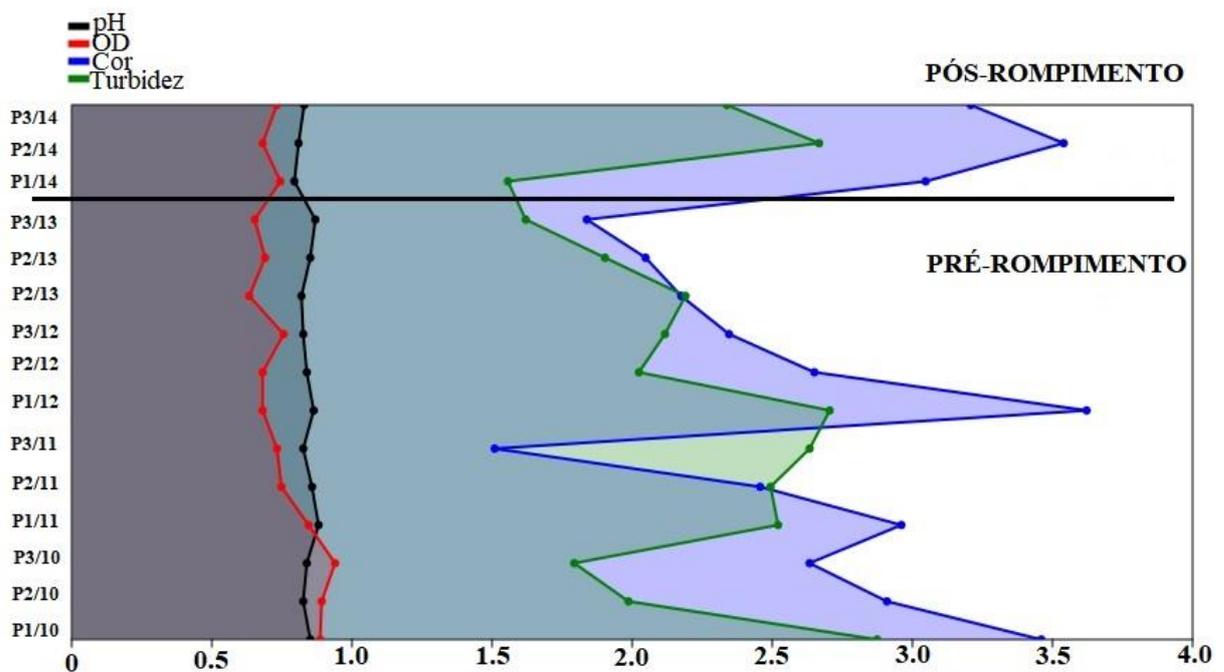
Figura 4. Médias dos valores obtidos para as variáveis físicas e químicas antes e após o rompimento da barragem.

Nos períodos pré e pós-rompimento as variáveis cor da água e turbidez foram os variáveis que apresentaram maior média e variação, chegando a 4,184 μH para cor e 748,7 NTU para turbidez no período pré-rompimento e 3,466 μH e 464,7 NTU para o período pós-rompimento (Figura 4, Tabela 3-anexo). Estes valores são extremamente maiores do que é

aceito pela resolução CONAMA 357/2005. Os resultados para essas duas variáveis foram mais significativos, pois apresentaram alterações bruscas em seus resultados exatamente quando ocorreram os principais impactos no riacho, o represamento, a movimentação de terra decorrente das obras do entorno, além do rompimento da barragem. O parâmetro pH para os períodos pré e pós-rompimento pouco oscilou variando entre 6,23 e 7,6, (Figura 4). Os valores de OD foram maiores no início do estudo em comparação aos demais períodos amostrados. Antes do distúrbio, os valores de OD variaram entre 4,3 mg L⁻¹ e 8,7 mg L⁻¹; após o distúrbio os resultados variaram entre 4,8 mg L⁻¹ e 6,5 mg L⁻¹ (Figura 4).

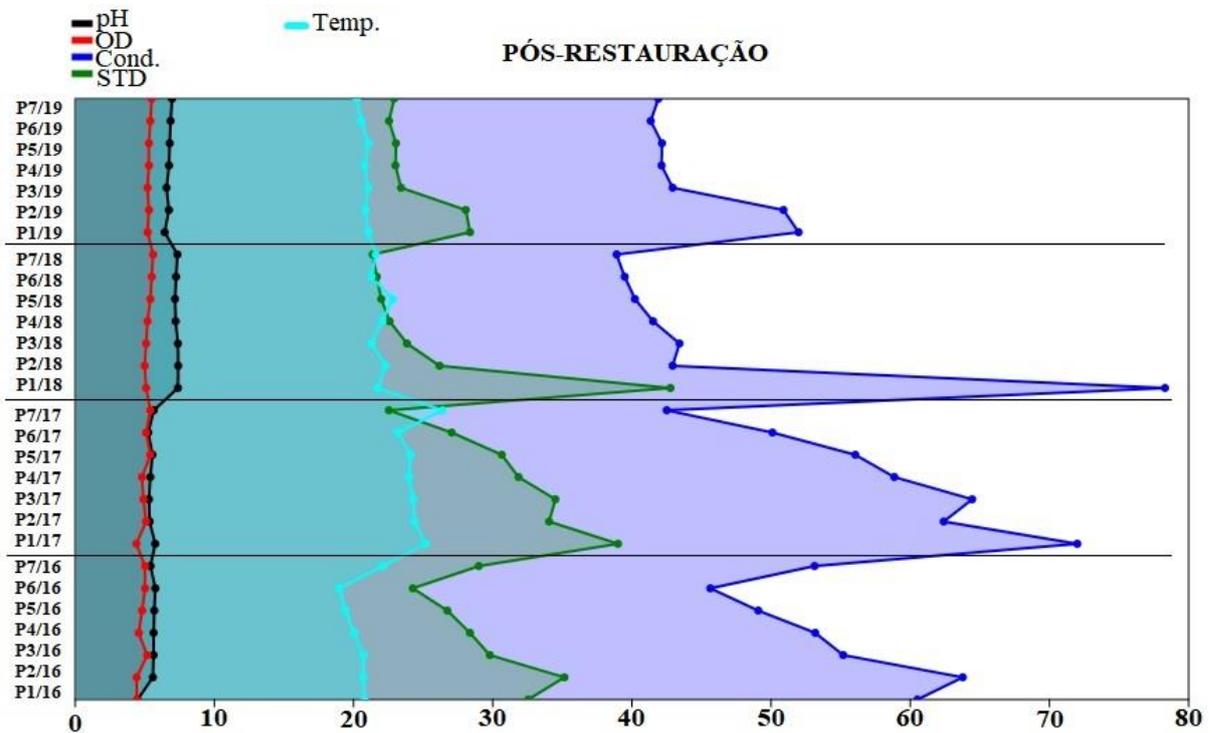
Figura 5. Médias dos valores obtidos para as variáveis físicas e químicas após processo de atividades restaurativas do riacho.

Os parâmetros analisados pós-ações restaurativas (Cond., STD e Temp.) se mostraram um pouco mais estabilizados, variando pouco entre os anos, desconsiderando a temperatura que variou com a sazonalidade (Tabela 3-anexo). Desta forma, os valores de condutividade e STD se apresentaram relativamente baixos, variando entre 38,9 μ S e 72 μ S para condutividade e 21,37 ppm e 42,77 ppm para STD (Figura 5). A temperatura da água apresentou seu menor valor sendo 18,97 °C e seu maior valor 26,4 °C.

O pH apresentou baixos valores no início da restauração 5,4, aumentando gradualmente até se estabilizar em 7,4 (Figura 5). Os valores de OD se mantiveram baixos, variando entre 4,4 mg L⁻¹ e 5,6 mg L⁻¹ (Figura 5), o que não era esperado para esse período,

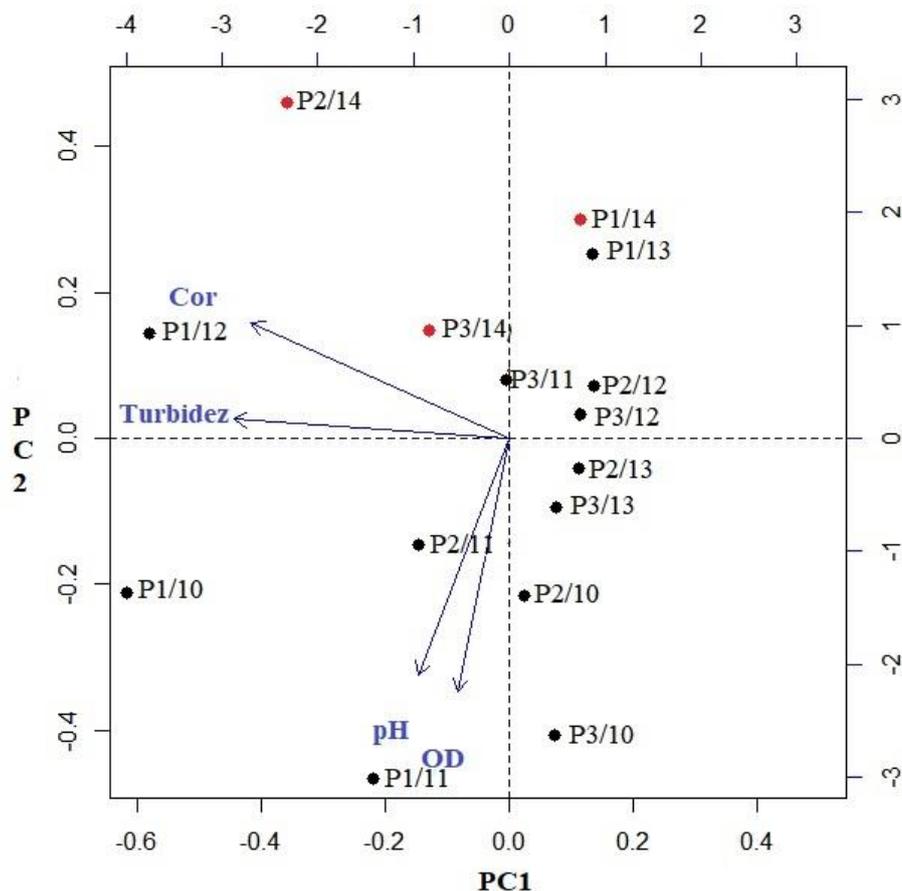
Figura 6. Ordenação pela Análise de Componentes Principais (PCA; PC1 x PC2) das variáveis físicas e químicas amostrados nos pontos do córrego da Campinha para os períodos pré e pós-rompimento.

A Análise de Componentes Principais (PCA) obtida com as médias dos parâmetros dos períodos pré e pós-rompimento, produziu uma matriz de variáveis físicas e químicas e dois eixos foram retidos para interpretação (variância total explicada: 70,94%) (Figura 6). As

amostras do P1/12, P2/14 e P3/14 foram melhor explicadas pelas variáveis cor e turbidez, que apareceram maiores para esses períodos, sendo que os pontos P2/10, P3/10, P2/13 e P3/13 foram inversamente proporcionais a essas variáveis, no entanto estes pontos se relacionaram com pH e OD, mesmo não fazendo parte do mesmo quadrante do gráfico. As amostras P1/10, P1/11 e P2/11 estiveram associadas aos parâmetros pH e OD, que apresentaram maior valor para esses pontos, sendo inversamente proporcional aos pontos P3/11, P2/12, P3/12, P1/13 e P1/14 que apresentaram valores mais baixos.

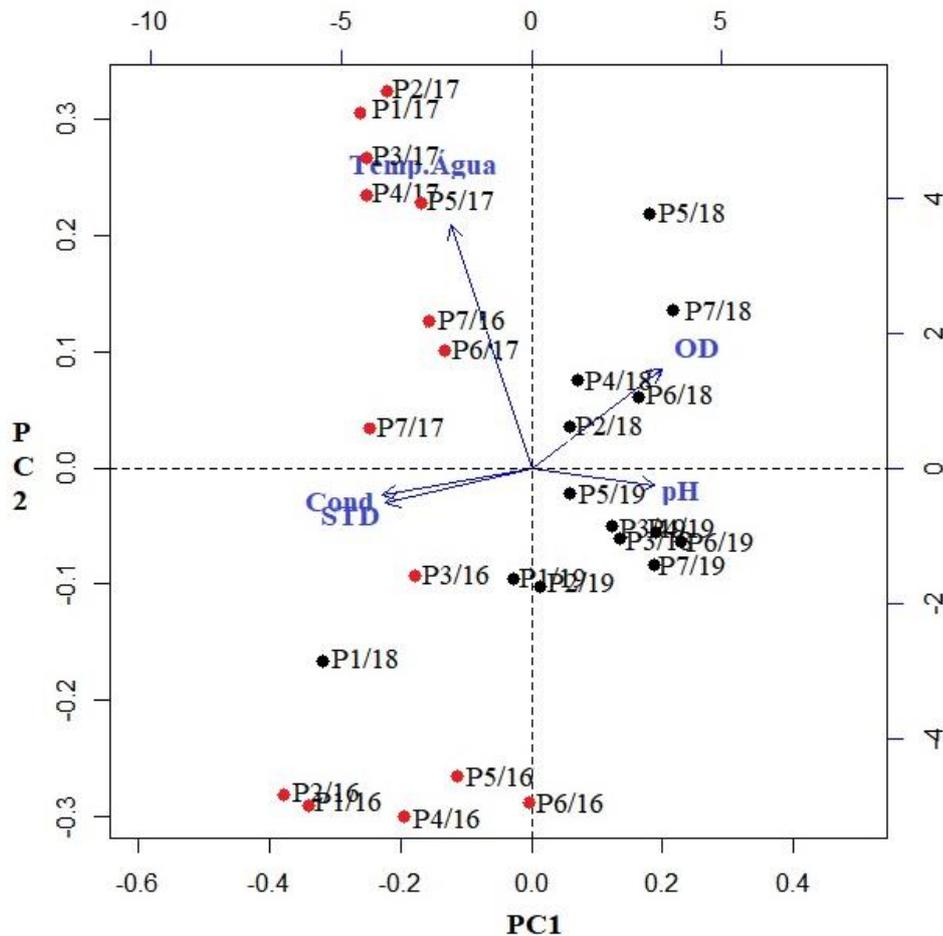
Figura 7. Ordenação pela Análise de Componentes Principais (PCA; PC1 x PC2) das variáveis físicas e químicas amostrados nos pontos do córrego da Campinha para os períodos pré e pós-ações restaurativas ecológica.

A PCA obtida com as médias dos dados pré e pós-ações restaurativas explicaram 80,64% da variância total dos dados (Figura 7). No gráfico é possível visualizar a separação dos anos amostrados, sendo os pontos do ano de 2016 e o ponto P1/18, explicados pelas variáveis condutividade e STD, que apresentaram os valores mais altos para esse período. Os trechos amostrados no ano de 2017 estiveram associados à temperatura da água, que apresentou os valores mais elevados, sendo P7/16 também associado a esta variável. As amostras do ano de 2018 foram melhor explicadas pelo parâmetro OD e as amostras do ano de 2019 estiveram associadas ao pH, sendo que esses dois últimos anos apresentaram os maiores índices para essas variáveis. De maneira geral, ambos os gráficos reforçaram a análise descritiva das variáveis físicas e químicas.

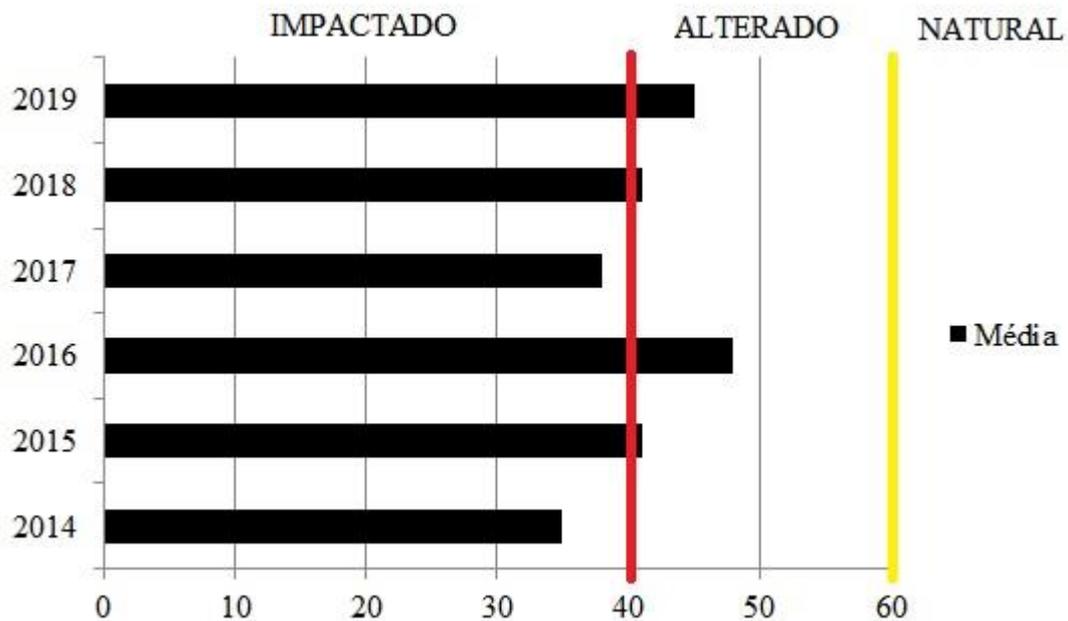
Figura 8. Médias dos parâmetros avaliados pelo PAR entre os períodos pré e pós-ações restaurativas.

A pontuação média foi de 35 para o ano de 2014, 41 para 2015, 48 para 2016, 38 para 2017, havendo uma queda na pontuação para este ano, aumentando em 2018 que obteve pontuação média de 41 pontos e por fim, para o ano de 2019 a média foi de 45 pontos (Figura 8). Esta pontuação nos permite entender e avaliar como o processo de atividades restaurativas

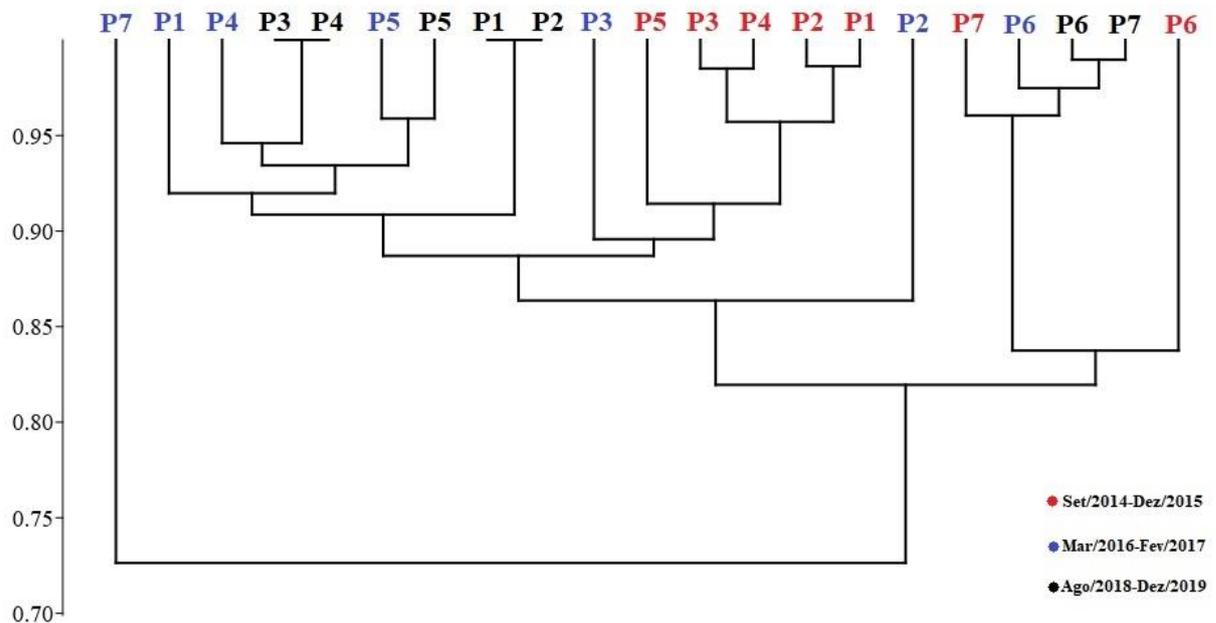
Figura 9. Dendrograma da Análise de Agrupamento entre os pontos do período pré e pós-ações restaurativas utilizando os dados obtidos pelo PAR (Coeficiente de correlação cofenética: 0,9182; coeficiente de similaridade: Bray-Curtis).

A Análise de agrupamento apresentada na Figura 9, mostrou a formação de grupos com maior similaridade entre eles, sendo os pontos em vermelho representado pelo período pré-restauração e os pontos em azul e preto representado pelo período pós-ações restaurativas. Os pontos do período pré-restauração P1 a P5 formaram um grupo por terem apresentado similaridade em relação às características do ambiente, sendo P3 de 2016/17 ligado a este grupo, apresentando melhorias no ambiente que os pontos P1 a P5, ainda não tinham alcançado, como largura da vegetação e menores níveis de assoreamento e erosão. O grupo formado pelos pontos P1 a P5 pós-ações restaurativas apresentaram alta similaridade por compartilharem das mesmas características do ambiente, se diferenciando em relação aos níveis de assoreamento que foram menores para os anos 2018/19, além do aumento do tipo de substratos no riacho que também apareceu nos anos de 2018/19.

Os grupos formados pelos pontos P6 e P7, foram mais similares para os anos 2018/19, seguido do P6-2016/17 que se ligou a este grupo, sendo que para este período pós-ações restaurativas os parâmetros obtidos pelo PAR foram bons e caracterizaram estes pontos como os mais próximos da condição natural do riacho, contudo, apresentando ainda influência do

assoreamento em alguns trechos, assim como erosão, no entanto, a heterogeneidade nesses pontos foi mais presente. P6 e P7 pré-restauração e P7-2016/17, foram menos similares devido ao baixo grau de recuperação para alguns parâmetros, como maior concentração de assoreamento e erosão, com conseqüente formação de bancos de areia, menor combinação de meso habitats, variação na velocidade da água e profundidade do canal.

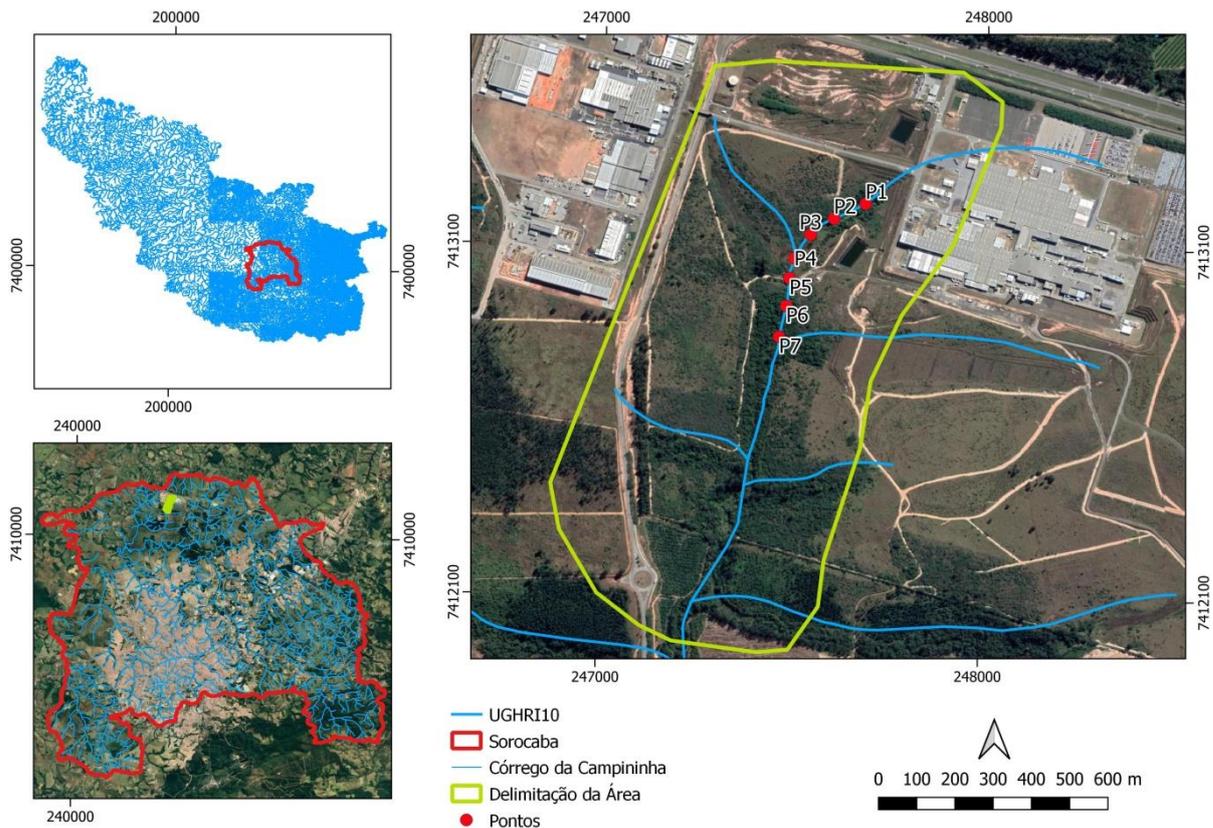
Figura 1. Pontos de amostragem pós-ações restaurativas ecológica no riacho, sendo os pontos P1 a P5 localizados a montante da estrutura do gabião e os pontos P6 e P7, localizados a jusante do gabião.

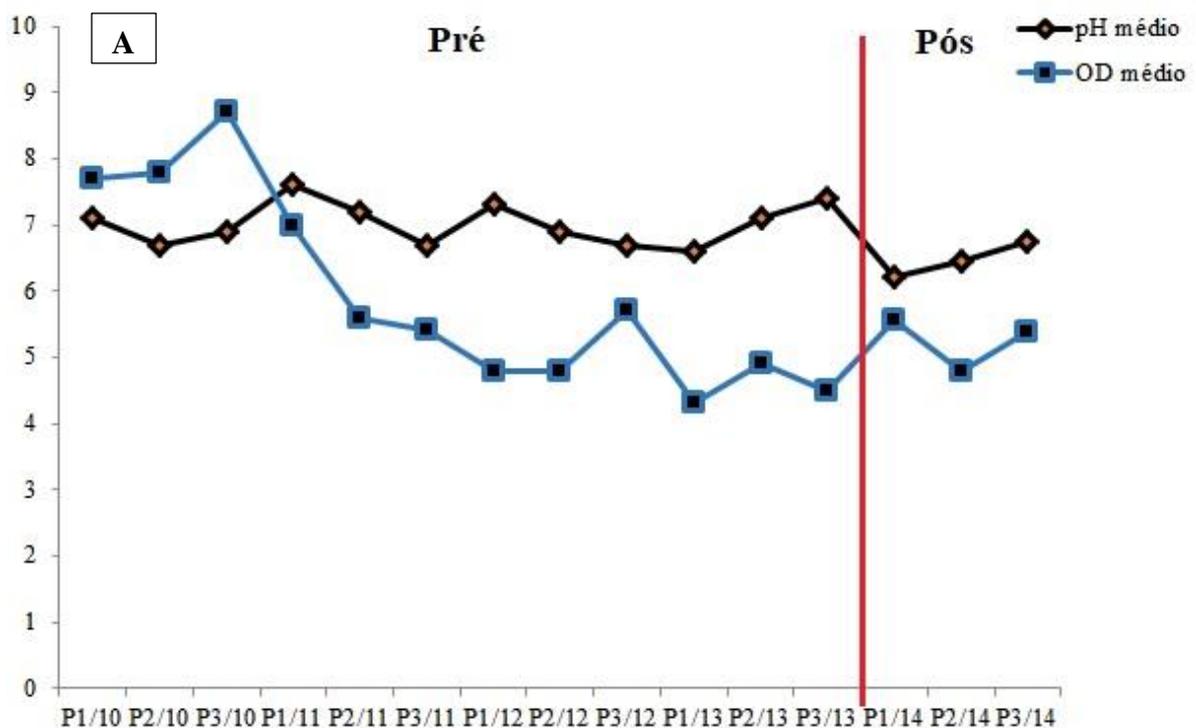
Figura 2. Médias dos valores obtidos para as variáveis físicas e químicas pré e pós-rompimento da barragem no riacho (2010 a 2014). **A.** Variáveis pH médio e OD médio. **B.** Variáveis, cor médio e turbidez médio.

Pode-se afirmar então, que em relação ao evento de rompimento da barragem no riacho da Campininha foi observada uma tendência na diminuição do pH da água e das concentrações de OD, conforme observado nos gráficos da Figura 2 e 3, embora não haja diferença estatisticamente significativa entre os valores para os períodos de Pré e Pós-rompimento ($p > 0,05$). As variáveis foram separadas em dois gráficos por conta da amplitude de medida de cada variável, sendo cor e turbidez valores extremamente maiores se comparados com os valores de pH e OD como mostra as Figuras 2A e 2B.

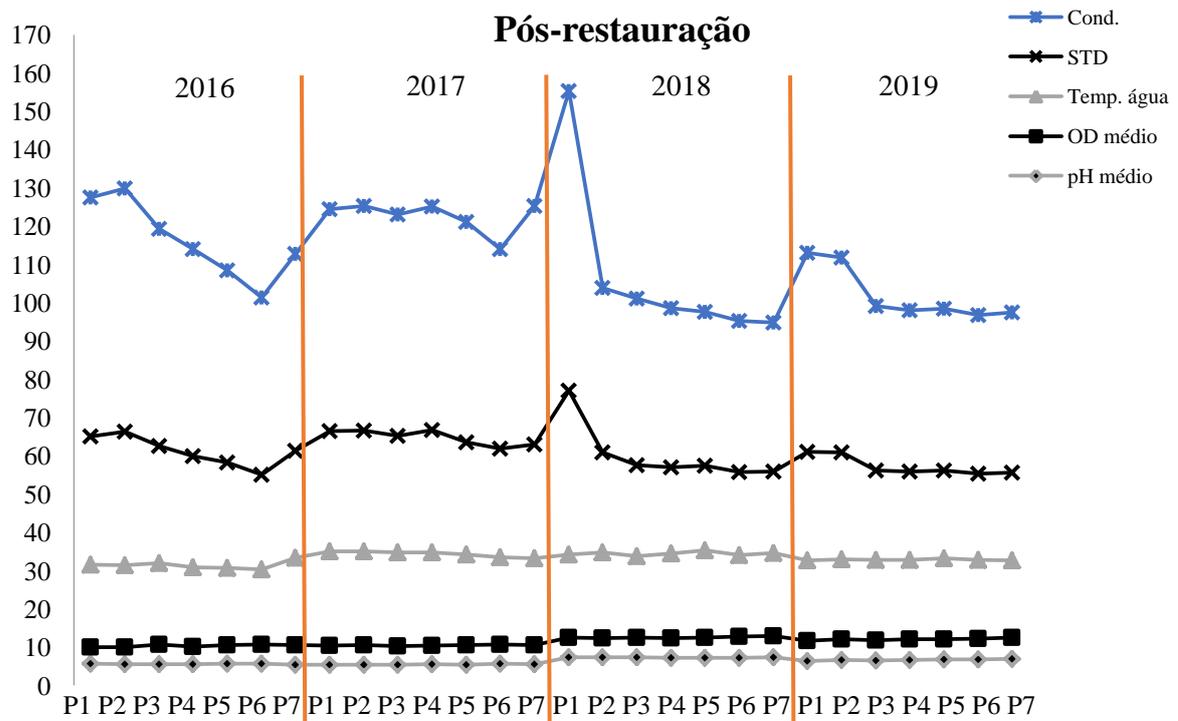
Figura 3. Médias dos valores obtidos para as variáveis físicas e químicas após processo de atividades restaurativas no riacho (2016 a 2019).

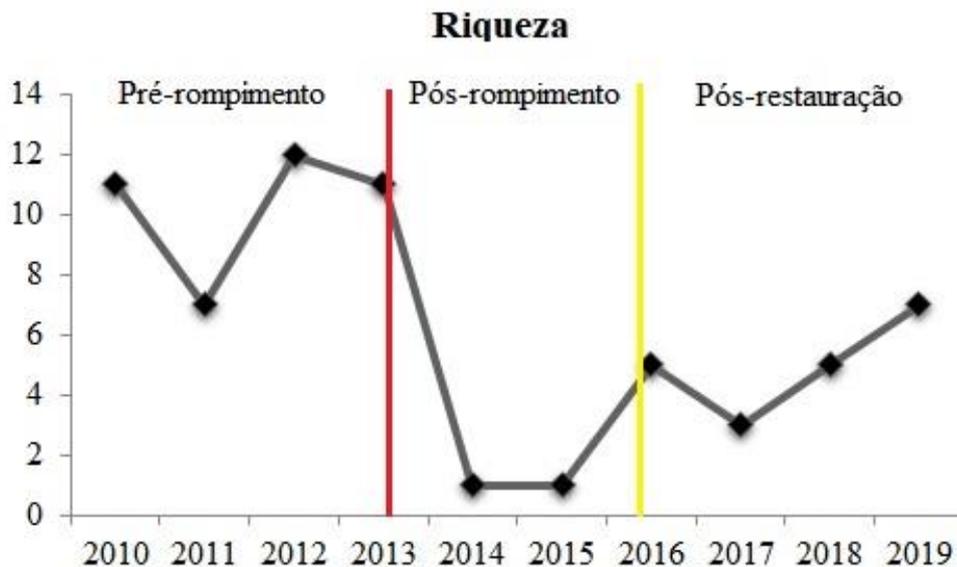
Figura 5. Riqueza taxonômica da ictiofauna sob influência do rompimento da barragem no córrego da Campininha, registradas entre os períodos, antes (2010-2013), pós (2014-2015) e depois (2016-2019) do barramento.

Quando observados os períodos sequencialmente, pode-se verificar um rápido declínio na riqueza (taxonômica e funcional) e abundância durante o período pós-rompimento (2014/2015) (Figura 5). Antes do rompimento a taxa de riqueza era consideravelmente maior, mesmo com a presença do ambiente lântico, já para o período pós-ações restaurativas as espécies começam a reaparecer e recolonizar o novo ambiente, contudo, ainda distante da riqueza existente antes do rompimento de barragem (Figura 5).

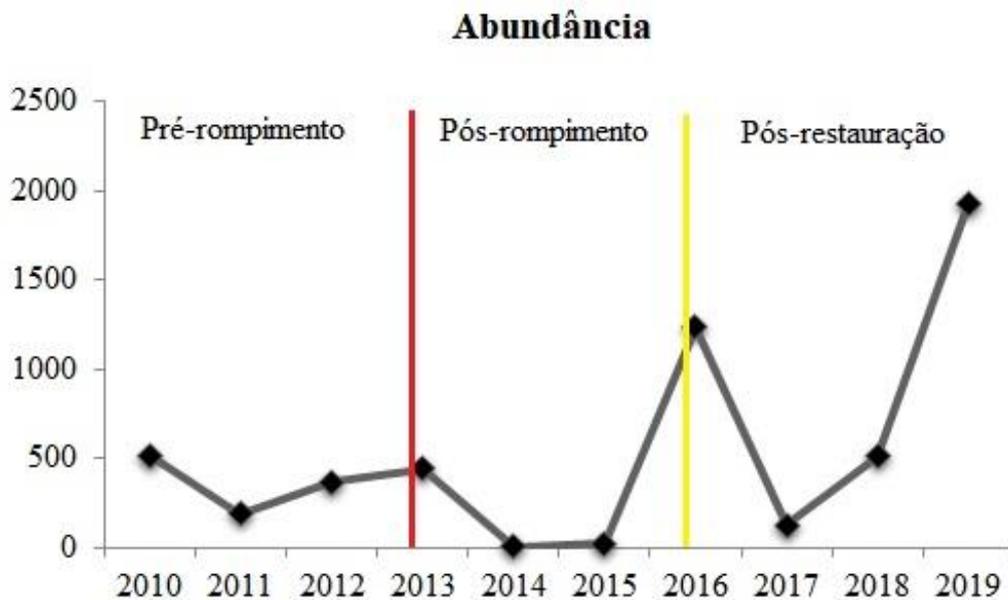
Figura 6. Abundância taxonômica da ictiofauna sob influência do rompimento da barragem no córrego da Campininha, registradas entre os períodos, antes (2010-2013), pós (2014-2015) e depois (2016-2019) do barramento.

Quando comparada a abundância (N) dos indivíduos entre os anos foi possível constatar uma menor taxa N para o período pré-rompimento, declínio total para o rompimento da barragem e aumento considerável pós-ações restaurativas, contudo este aumento esteve atrelado à dominância das espécies *Phalloceros reisi* e *Poecilia reticulata* (Figura 6). Além disso, foi possível observar a extinção local de algumas espécies com atributos em comum e que são sensíveis às mudanças (e.g. *Astyanax* sp1, *Astyanax* sp2, *Imparfinis mirini*, *Cambeva iheringi*) e um aumento de outras, que possuem pré-adaptações a esse novo ecossistema (e.g. *Poecilia reticulata*).

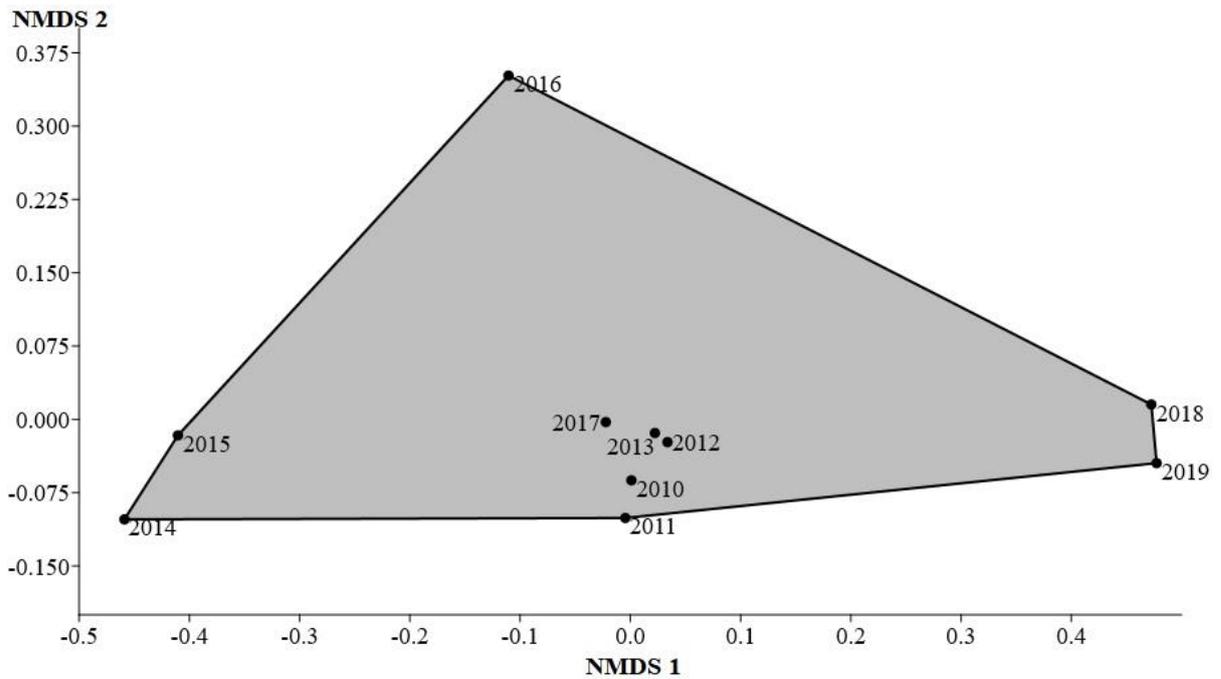
Figura 7. Gráfico de similaridade resultante da análise de agrupamento NMDS (Distância Bray-Curtis, stress: 0,1146) gerada com os dados de abundância de cada ano (2010 a 2019).

A análise de agrupamento NMDS (Figura 7), permitiu visualizar a similaridade entre os anos pré-rompimento (2010-2013) com o ano 2017, que apresentaram similaridade em sua composição taxonômica além da abundância. Os anos do período pós-rompimento não apresentou similaridade com nenhum outro ano, pois nesses anos houve a extinção local de espécies, com reaparecimento de *P. reisi* apenas, em menor distribuição. 2016 foi o único ano que apresentou menor similaridade com os demais, devido ao aparecimento de uma espécie que foi exclusiva desse ano, com apenas um indivíduo amostrado. A similaridade entre os anos 2018 e 2019, se deu pela ocorrência de duas espécies exclusivas desses anos, além da dominância de *P. reticulata*.

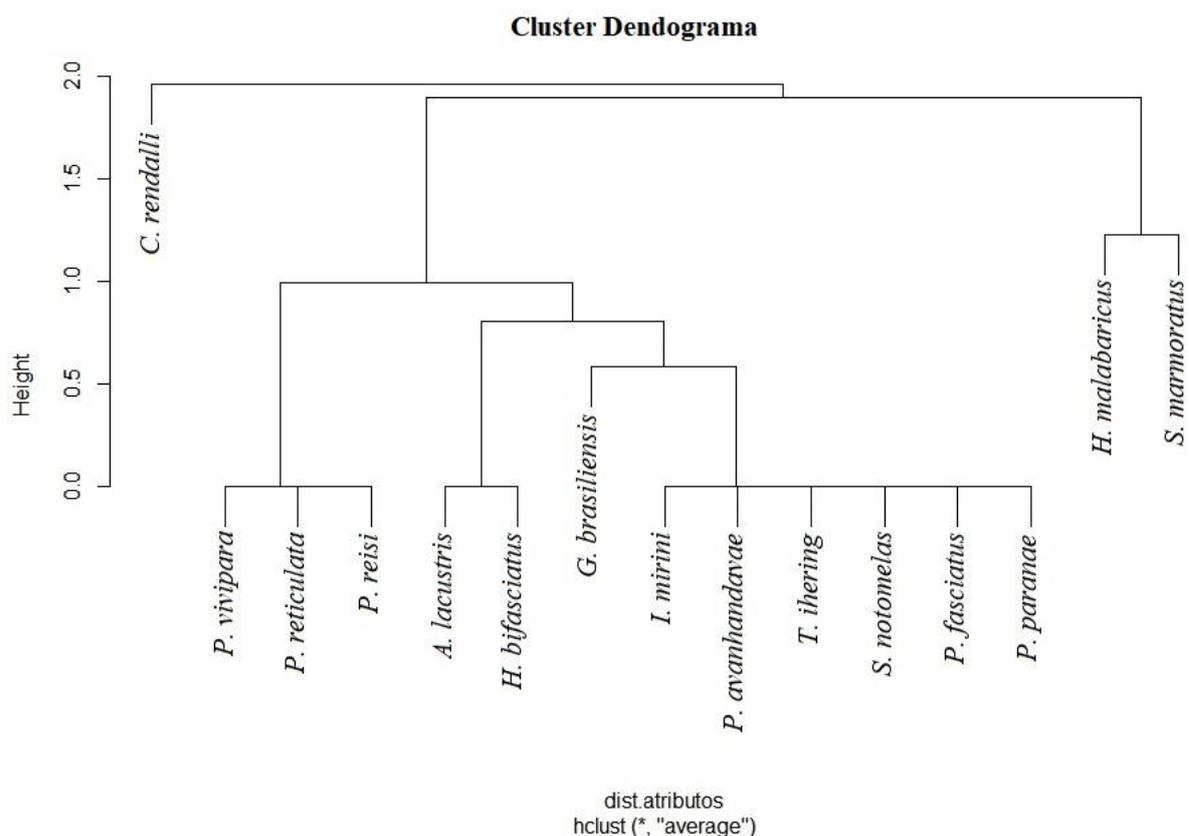
Figura 8. Dendrograma da Análise de Similaridade entre os atributos funcionais de cada espécie.

O gráfico da Figura 8 apresenta a análise de agrupamento dos atributos funcionais aplicados às espécies. Pode-se observar a formação de três grupos mais similares, sendo um composto pelos poecilídeos, que apresentam características restritas a esse grupo, como fecundação interna e desenvolvimento do embrião interno. O outro grupo formado por *A. lacustris* e *H. bifasciatus* se deu por compartilharem do atributo alimentar, sendo onívoro/insetívoro. O terceiro grupo é formado por um número maior de espécies que compartilham dos mesmos atributos sendo elas *I. mirini*, *P. avanhandavae*, *C. iheringi*, *S. notomelas*, *P. fasciatus* e *P. paranae* que compartilha de atributos como hábito alimentar onívoro, fecundação e desenvolvimento do embrião externo, cuidado parental ausente, uso das margens e canal como habitat, etc. *G. brasiliensis* não formou nenhum grupo, mais esteve ligado a este ultimo por compartilhar de alguns atributos, contudo o que o separa dos demais é que esta espécie apresenta o atributo cuidado parental. Além disso, o grupo menos similar formado por *H. malabaricus* e *S. marmoratus*, se deu por compartilharem dos atributos distribuição vertical sendo fundo e por apresentarem cuidado parental. Por fim, a menos similar de todas, foi *C. rendalli*, que não formou nenhum grupo por apresentar atributos que só ela possui como hábito alimentar herbívoro e por usar o canal como uso do habitat.

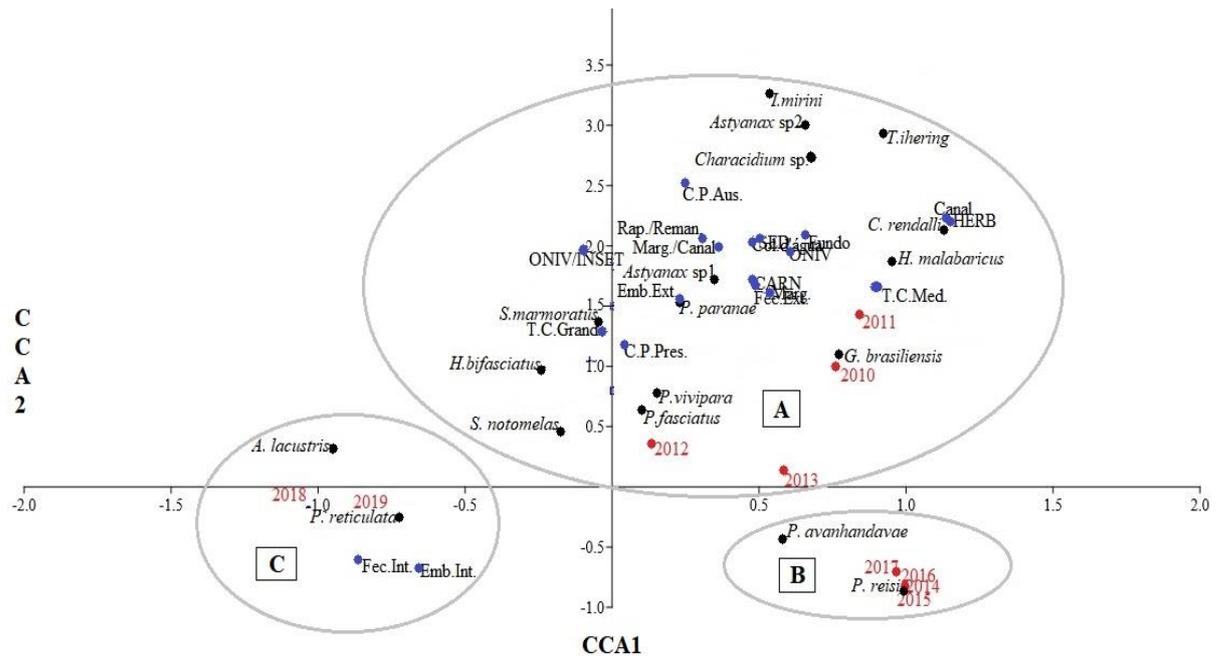
Figura 9. Plot Análise de Correspondência Canônica (CCA) realizada entre as composições taxonômicas, os atributos funcionais juntamente com os anos de amostragem.

A Figura 9 mostra a Análise de Correspondência Canônica incluindo os dados das espécies, os anos de amostragem e os atributos funcionais. Sendo que a análise explicou 72,3% da variância dos dados. Nela foi possível visualizar claramente a formação de três agrupamentos, sendo o primeiro formado pelos anos pré-rompimento (2010-2013), que esteve relacionado com as espécies que ocorreram nesse período e seus principais atributos, onde se pode visualizar que a espécie *C. rendalli* esteve diretamente associada ao canal como uso do habitat e hábito alimentar herbívoro, sendo características desta espécie, além do atributo corpo médio, associado às espécies *H. malabaricus*, *G. brasiliensis* e *C. rendalli*. Estas três espécies estiveram mais próximas por compartilharem de atributos similares. As demais espécies desse quadrante estiveram agrupadas mais próximas umas das outras, por apresentarem atributos como formato do corpo pequeno, uso do habitat sendo margens e canal, tipo de mesohabitat sendo rápido/remanso, dieta onívoro ou onívoro/insetívoro, além da característica cuidado parental ausente.

Pode-se visualizar também que o período de pós-ações restaurativas foi separado em dois grupos, sendo um deles composto pelos anos de 2016/2017 junto com os anos de pós-rompimento 2014/2015, que apresentaram a espécie *P. reisi* como principal componente de associação, tendo em vista que esta espécie foi a primeira e única a surgir após o rompimento da barragem, sendo considerada generalista e com hábitos de vida e reprodução que permitem a rápida colonização no meio. Também associado a este quadrante do gráfico, esteve *P. avanhandavae* próxima do ano de 2016, onde esta espécie apareceu apenas uma única vez. Destaca-se a separação do grupo formado pelos anos 2018/2019, que estiveram associados a *P. reticulata* e aos atributos Fec.Int e Emb.Int., características desta espécie, que se apresentou dominante nesses anos. *A. lacustris* e *H. bifasciatus* estiveram no quadrante entre os anos de suas ocorrências e próximos aos atributos que as define. Contudo, como a maioria das espécies apresentaram atributos funcionais similares, a maior parte dos atributos esteve associada a maior distribuição de espécies que compartilham destes. O atributo T.C.Grand. esteve associado diretamente com *S. marmoratus*, pois foi o único que apresentou esta característica.
