RESTABELECIMENTO DA ASSEMBLEIA DE PEIXES EM UM RIACHO
APÓS ROMPIMENTO DE BARRAGEM E PROCESSO DE
RESTAURAÇÃO ECOLÓGICA

Dissertação apresentada à Escola de Engenharia de São Carlos da Universidade de São Paulo, como requisito para a obtenção do Título de Mestre em Ciências da Engenharia Ambiental.

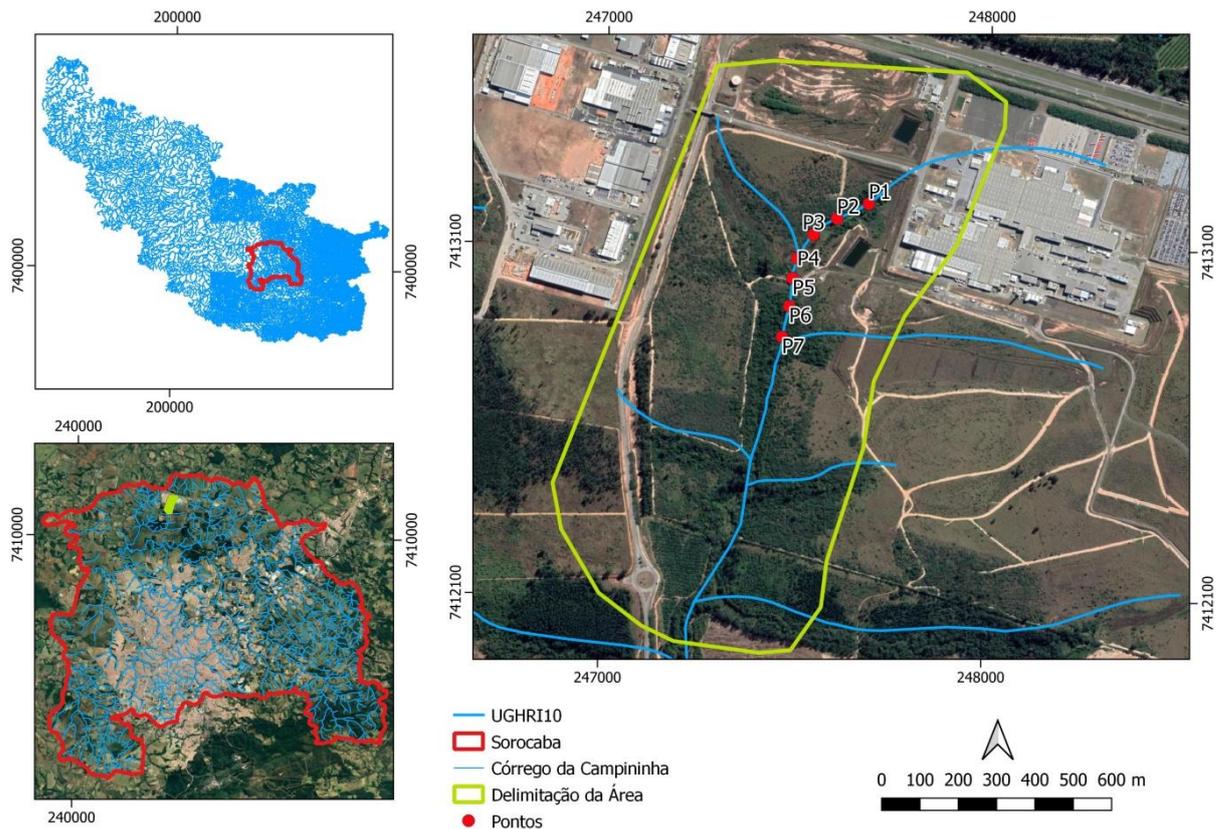
Figura 1. Pontos de amostragem pós-restauração ecológica no riacho, sendo os pontos P1 a P5 localizados a montante da estrutura do gabião e os pontos P6 e P7, localizados a jusante do gabião.

Foram selecionados no riacho sete pontos de amostragem (P1, P2, P3, P4, P5, P6 e P7, que compreenderam 500 metros de dimensão), sendo cinco situados a montante da estrutura do gabião e dois situados a jusante do mesmo (Figura 1).

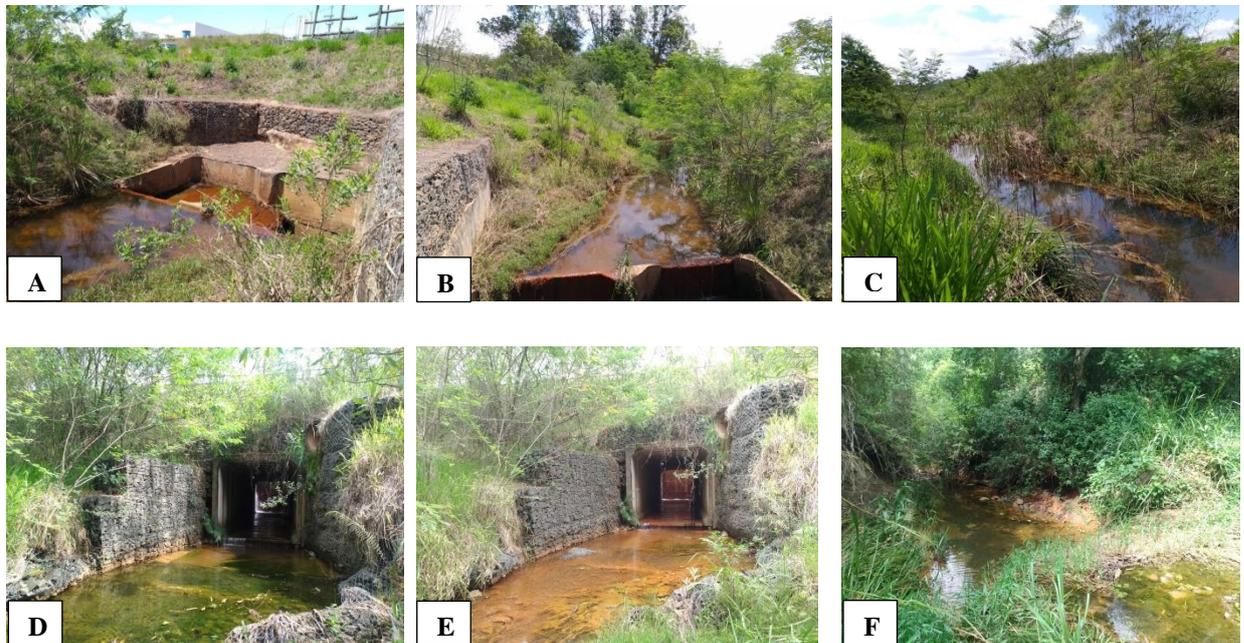
Figura 2. Imagens do riacho a montante do gabião e imagens mostrando a jusante do gabião. **A e B.** Estrutura do gabião vista de cima, na parte a montante. **C.** Riacho a montante do gabião. **D e E.** Estrutura do gabião que conecta os trechos do riacho. **F.** Riacho a jusante do gabião.

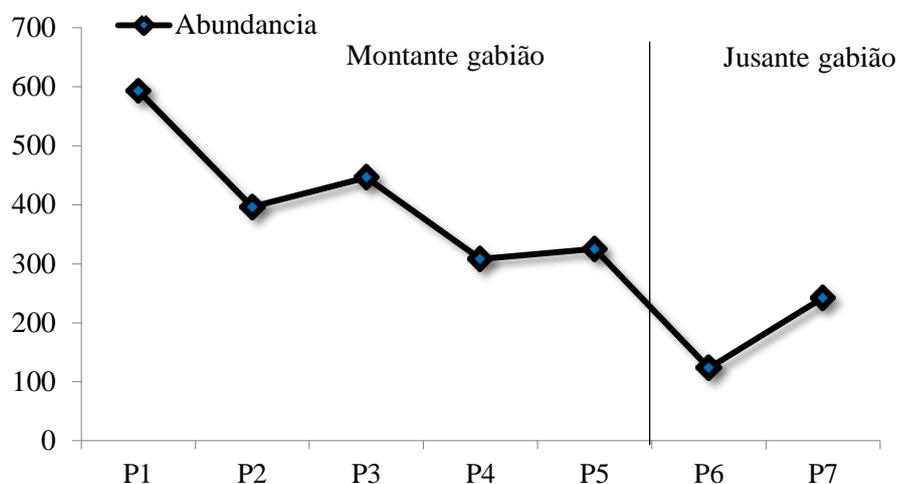
Figura 3. Abundância (N) total para cada ponto amostrado, separados pela estrutura do gabião no período de 2018-2019.

Quando comparada a abundância (N) total (2018-2019) entre os pontos foi possível visualizar diferenças significativas entre eles (Figura 3), principalmente em relação aos pontos P6 e P7, que apresentaram menor abundância se comparado com os demais pontos. P1, P2 e P3 foram os pontos que apresentaram maior abundância com 593, 396 e 446, respectivamente. Em relação à riqueza (S) para cada ponto no período entre 2018-2019, os pontos que apresentaram menor abundância P6 e P7, foram os quais obtiveram maior ocorrência de espécies sendo cinco e seis respectivamente (Figura 4). Já os pontos P1, P3, P4 e P5 apresentaram baixa riqueza, com duas espécies amostradas nesses pontos, apenas P2 que apresentou uma espécie ocorrendo no trecho. Das sete espécies, apenas *Poecilia reticulata* ocorreu em todos os pontos amostrados. Os maiores índices de diversidade foram encontrados nos pontos P6 e P7 (Figura 5), que também apresentaram maior uniformidade de distribuição (Figura 5), do que os demais pontos que apresentaram baixa diversidade ou nenhuma, com alta dominância de espécies.

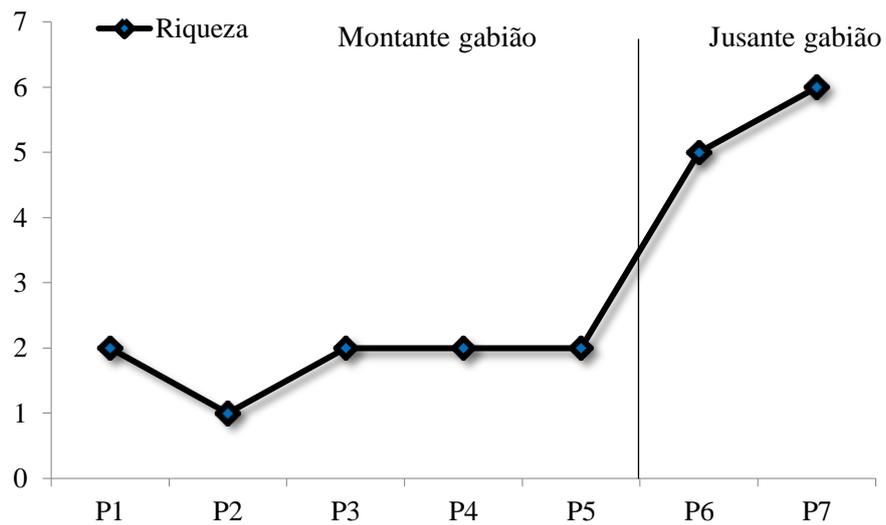
Figura 4. Índice de Riqueza (S) total para cada ponto amostrado, separados pela estrutura do gabião no período de 2018-2019.

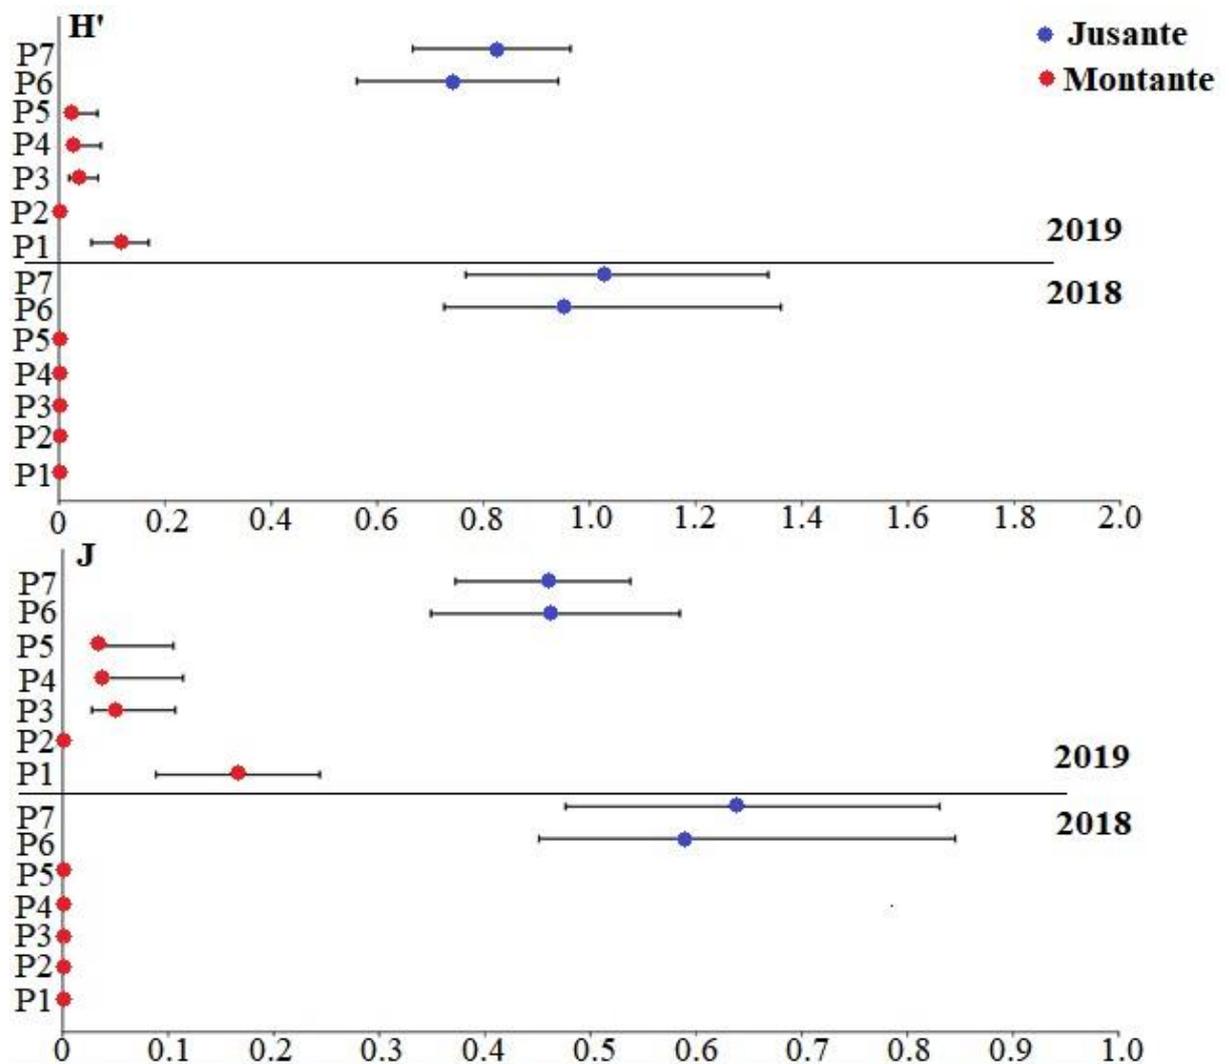
Figura 5. Índices de Diversidade Shannon (H') e Equitabilidade dos pontos amostrados, separados pela estrutura do gabião.

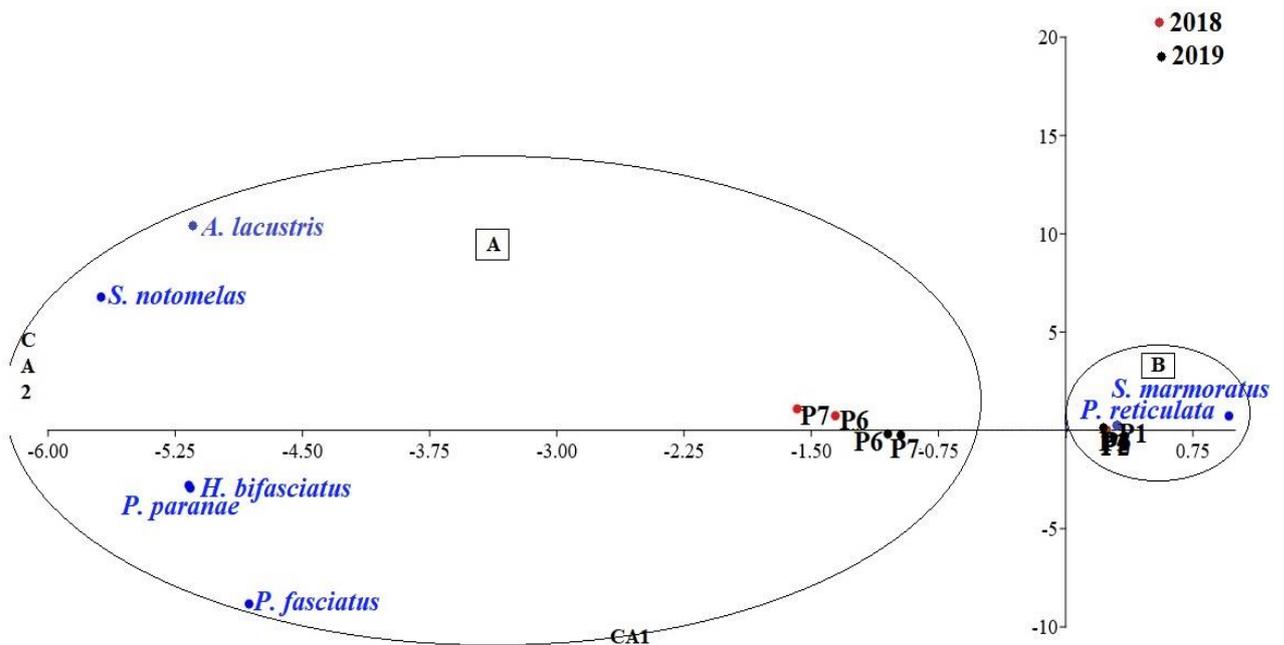
Figura 6. Plot Análise de Correspondência (CA) realizada entre as composições taxonômicas, os pontos e os anos de amostragem.

A CA explicou 83,63% da variância dos dados, formando dois grupos evidentes A e B como pode ser visto na Figura 6. A análise expôs que a variação observada nas espécies de peixes estava associada aos pontos a jusante da estrutura do gabião (grupo A), que apresentou maior diversidade de espécies tanto para o ano de 2018 como para 2019. O grupo B esteve associado ao isolamento de espécies a montante da estrutura do gabião, havendo a ocorrência apenas de *S. marmoratus* e *P. reticulata*, sendo esta última predominantemente dominante nos pontos de P1 a P5.

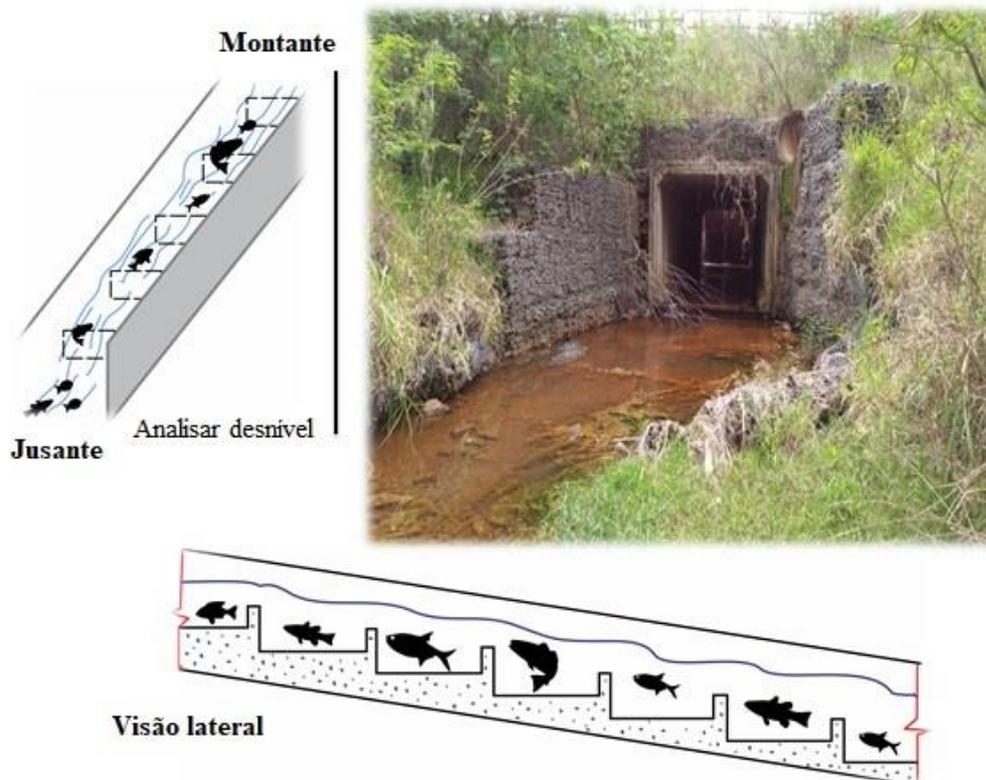
Figura 15. Exemplo de mecanismo de transposição do tipo escada com soleira ou degrau.

A seguir na figura 15 foi apresentado o modelo de mecanismo de passagem de peixes do tipo escada, que possui finalidade de permitir deslocamentos de jusante a montante, também pode ser utilizado no sentido inverso. Seu funcionamento consiste basicamente em dividir o desnível criado pela barreira em uma série de reservatórios ou tanques escalonados sequencialmente em degraus, criando um canal por onde os peixes possam nadar ou saltar de degrau em degrau (Figura 15). Os degraus possuem a finalidade de dissipar a energia de forma localizada e manter o nível de água a fim de favorecer a ascensão dos peixes com um cansaço reduzido.

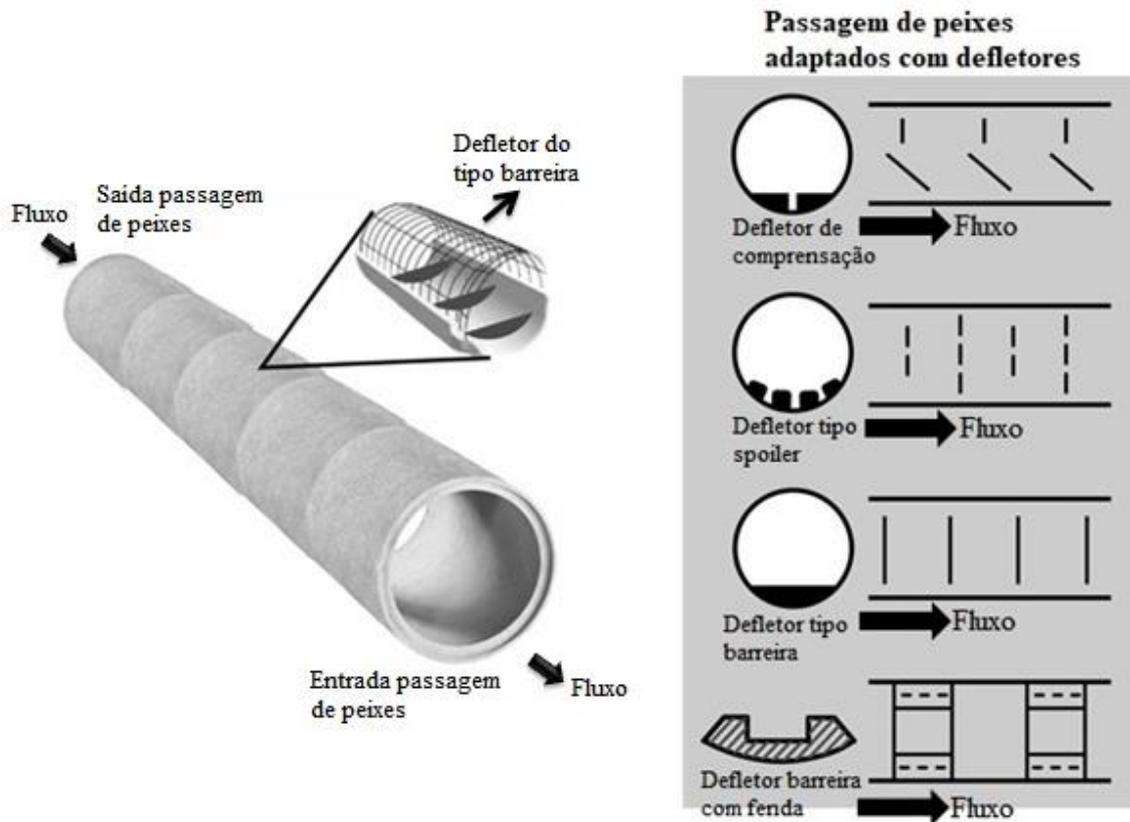
Figura 16. Exemplos adaptados de passagem para peixes de riachos, principalmente associado à construção de rodovias.

offset, de compensação desenvolvido por McKinley e Webb nos EUA (1956), o sistema com defletores do tipo spoiler criado por Engel no Canadá (1974), o sistema de defletores laterais produzido por Watts, nos EUA, também no ano de 1974 e o sistema de represamento para peixes por defletores elaborado por Rajaratnam et al. (1986) em Alberta, Canadá (RAJARATNAM et al., 1988). Na figura 16 foi apresentado estes modelos de passagens de peixes adaptada com refletores.

As passagens de peixes podem ser do tipo circular, elíptico, retangular ou um arco de tubo (EAD et al., 2002). Quanto às modificações internas das passagens, existem vários sistemas de deflexão para possibilitar a passagem de peixes (Figura 16). A escolha da geometria dos defletores no canal é determinada conforme as necessidades dos peixes, verificando o tamanho das espécies existentes, a capacidade de natação e a necessidade de áreas de descanso. Todos estes fatores também influenciam o comprimento do bueiro e a velocidade no mesmo (FEURICH et al., 2011). Outra possibilidade favorável é a naturalização da passagem com a colocação de substrato do riacho.
