**Escola Politécnica da Universidade de São Paulo**  
**Departamento de Engenharia de Construção Civil**  
**Área de Concentração: Engenharia de Construção Civil e Urbana**

**SISTEMAS DE RECUPERAÇÃO DE  
FISSURAS DA ALVENARIA DE VEDAÇÃO:  
AVALIAÇÃO DA CAPACIDADE DE DEFORMAÇÃO**

**Dissertação apresentada  
à Escola Politécnica da Universidade  
de São Paulo para obtenção do título  
de Mestre em Engenharia**

**São Paulo  
1997**

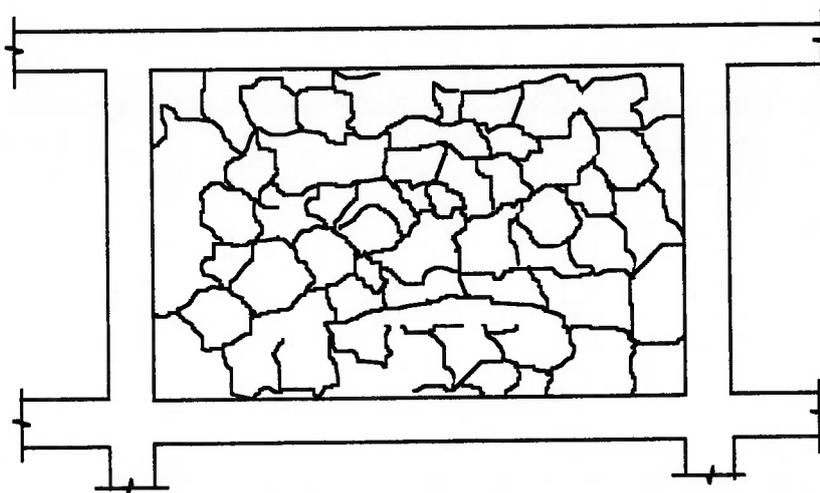
A figura 2.1 ilustra a ocorrência de fissuras no revestimento de argamassa na forma de mapa.

**Figura 2.1** Manifestação típica de fissuras com origem no revestimento de argamassa

CINCOTTO (1984), ao tratar das patologias das argamassas de revestimento, afirma que a manifestação de fissuras com origem no revestimento de argamassa ocorre geralmente na forma de *mapa*.

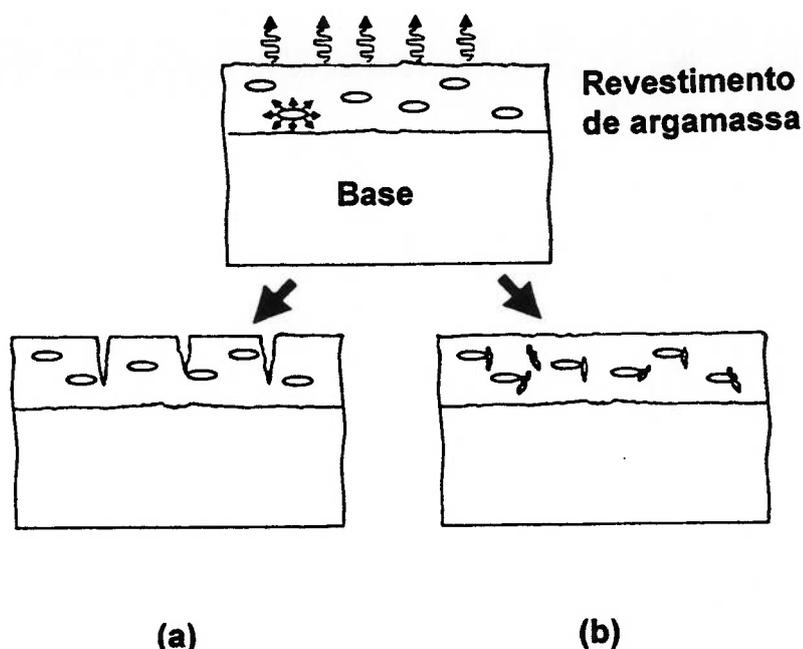
Segundo SABBATINI (1995), as fissuras ocasionadas pela retração da argamassa de revestimento podem ser *prejudiciais ou não*, conforme ilustra a figura 2.2.

**Figura 2.2 Fissuração da argamassa por retração:**  
**a) formação de fissuras prejudiciais; b) formação de microfissuras não-prejudiciais (SABBATINI, 1995)**

MEDEIROS; SABBATINI (1994) esclarecem que as fissuras consideradas prejudiciais ou patológicas, como ilustra a figura 2.2 (a), são aquelas que "interferem nas propriedades fundamentais dos revestimentos de argamassa - estanqueidade, durabilidade, integridade e aderência à base".

As microfissuras não-prejudiciais ilustradas na figura 2.2 (b) podem ainda se propagar ao longo do tempo por efeito das movimentações térmicas e higroscópicas do revestimento causadas pelas variações nas condições ambientais.

O processo que se forma com a associação dessas microfissuras existentes no interior da argamassa levam a formação das fissuras prejudiciais, como aquelas ilustradas na figura 2.2 (a).

Nas argamassas ditas *fortes*, ou seja, com maior teor de cimento e maior limite de resistência, as tensões vão se acumulando e a ruptura quando ocorre é na forma de microfissuras. Em contrapartida, há as argamassas ditas *fracas*, cujas ligações internas são menos resistentes e as tensões podem ser dissipadas na forma de microfissuras não-prejudiciais, como aquelas mostradas na figura 2.2 (b).

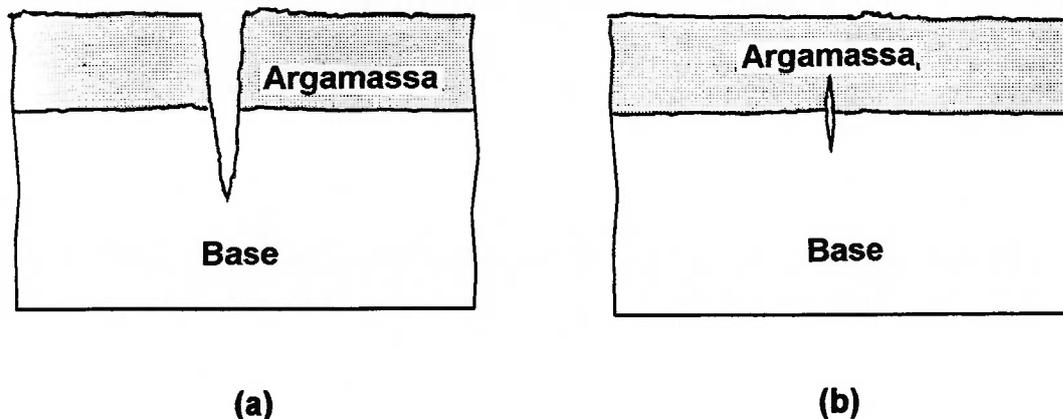
Segundo SABBATINI et al. (1988a), as fissuras nos revestimentos de argamassa podem ocorrer em função da amplitude de deformação da base, no caso a alvenaria de vedação. A figura 2.3 ilustra as fissuras decorrentes de deformações de grande e pequena amplitude da base.

**Figura 2.3 Fissuras decorrentes da deformação da base:**  
a) deformação de grande amplitude; b) deformação de pequena amplitude (SABBATINI, 1995)

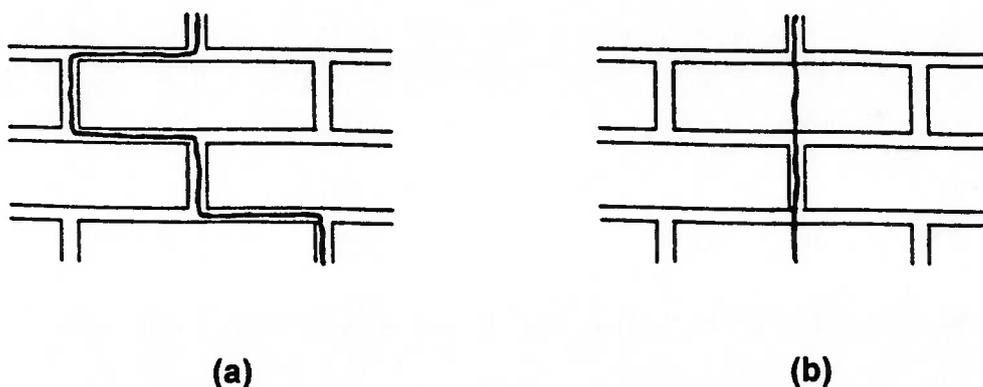
De acordo com THOMAZ (1989), em função da resistência à tração da argamassa de assentamento e dos componentes de alvenaria, as fissuras na alvenaria poderão ser de dois tipos, conforme ilustra a figura 2.4.

**Figura 2.4** Tipos de fissuras na alvenaria de vedação: a) a resistência à tração dos componentes é superior à da argamassa ou à resistência de aderência argamassa/blocos; b) a resistência à tração dos componentes é igual ou inferior à da argamassa (THOMAZ, 1989)

THOMAZ (1989) explica que as fissuras que se manifestam apenas na argamassa de assentamento da alvenaria indicam que a resistência à tração dos componentes é superior à da argamassa ou à resistência de aderência argamassa/blocos.

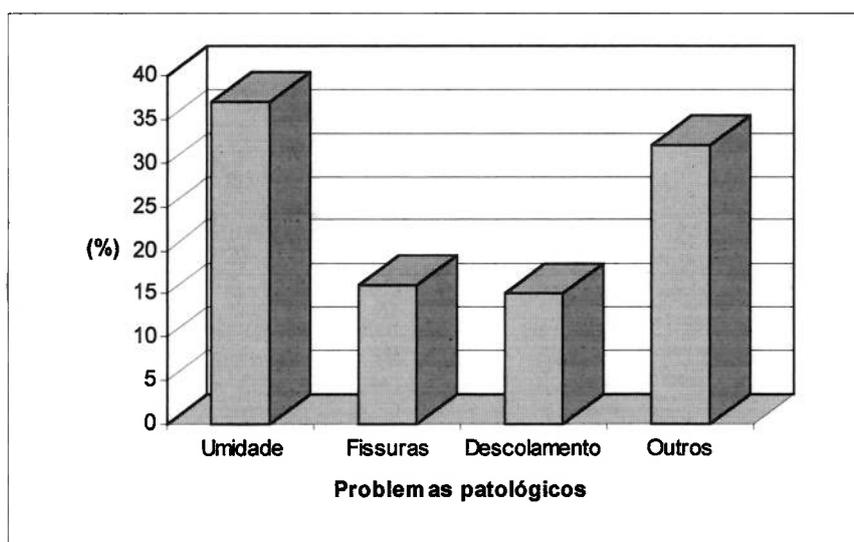
**Período de coleta dos dados: 1974 a 1975**  
**Número de casos: 1200**

**Figura 2.5 Divisão percentual dos problemas patológicos na Bélgica (REYGAERTS et al., 1976)**

Duas pesquisas publicadas por REYGAERTS et al. (1976) e REYGAERTS et al. (1978), apresentaram como os problemas patológicos mais comuns encontrados em edificações na Bélgica aqueles ilustrados pelos gráficos das figuras 2.5 e 2.6, respectivamente.

Os problemas identificados por *outros*, nas figuras 2.5 e 2.6, foram associados principalmente à falhas no isolamento termo-acústico, no sistema de aquecimento e nas instalações hidro-sanitárias.

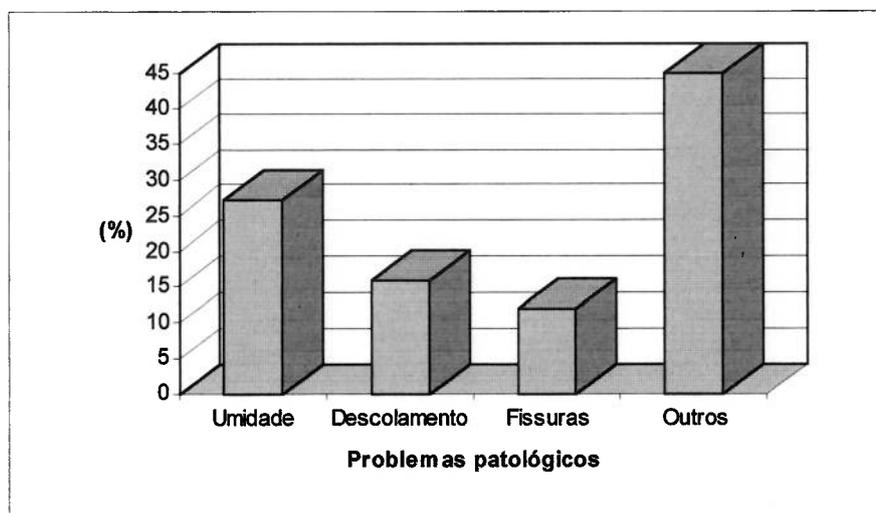
Período de coleta dos dados: 1976 a 1977  
Número de casos: 1800

**Figura 2.6** Divisão percentual dos problemas patológicos na Bélgica (REYGAERTS et al., 1978)

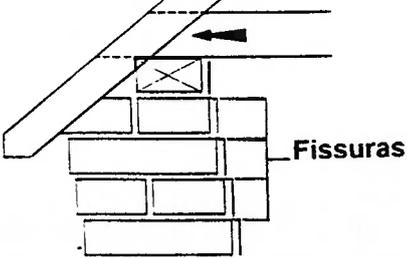
<ul style="list-style-type: none"> <li>• BASSO; LANDI (1992) consideram que "a cobertura é a parte do edifício que mais está exposta às radiações solares".</li> <li>• Segundo SABBATINI et al. (1988b), a ligação rígida entre a parede e lajes de pisos ou vigas submetem àquela a um estado elevado de tensões.</li> </ul>
<p>Fissuras horizontais nas 3 ou 4 fiadas abaixo do telhado (ELDRIDGE, 1982)</p>

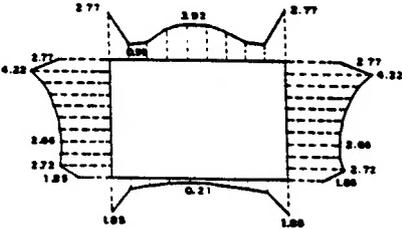
<p>Segundo EICHLER (1973), essas fissuras ainda podem ser causadas por: "inadequada amarração com as paredes; inadequado dimensionamento; variação higroscópica".</p>
<p>Fatores de majoração das tensões no contorno do vão da janela, através de simulação matemática (UTUK apud THOMAZ (1987a))</p>

<p>"A existência de aberturas (janelas e portas) nas paredes são locais propícios ao aparecimento de fissuras, pois seus vértices são regiões de elevada concentração de tensões" (THOMAZ, 1987b).</p>

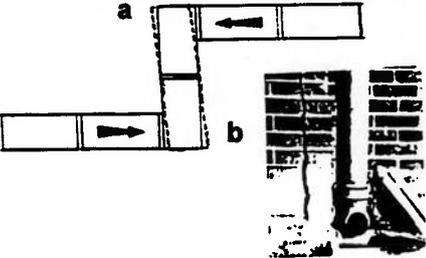
Caso	Formas de manifestação	Comentários
<p>Quina curta de alvenaria cerâmica: a - seta indica sentido da expansão dos tijolos; b - fissura resultante (ELDRIDGE, 1982)</p>

<p>Segundo ELDRIDGE (1982), "grande parte da movimentação irreversível para componentes cerâmicos, no caso expansão, ocorre nos primeiros meses de idade".</p>
<p>Fissura típica vertical no terço médio de alvenarias de blocos de solo-cimento (MORAES, 1982)</p>

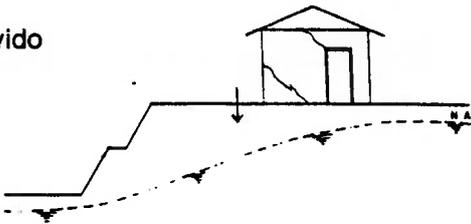
<ul style="list-style-type: none"> <li>• A adoção de sistemas diferentes de fundação numa mesma obra pode causar fissuras verticais.</li> <li>• “A construção de edifícios dotados de um corpo principal (mais carregado) e de um corpo secundário, com uma mesma fundação, conduz a recalques diferenciados entre as duas partes, surgindo fissuras verticais entre elas e, não raras vezes, fissuras inclinadas no corpo menos carregado” (THOMAZ, 1989).</li> </ul>
<p>Fissura inclinada devido ao rebaixamento de lençol freático (NOTE..., 1983)</p>

<p>“Cortes de terreno, com conseqüente rebaixamento do lençol freático, podem ocasionar recalques diferenciais” (NOTE..., 1983).</p>
<p>Fissuras a 45° nas alvenarias (NOTE..., 1983)</p>

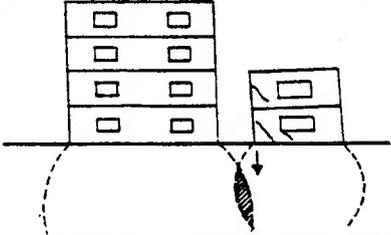
<p>“Recalque diferenciado no edifício menor pela interferência no seu bulbo de tensões, em função da construção do edifício maior” (NOTE..., 1983).</p>

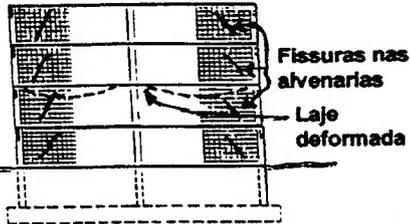
<p>As deformações vistas nos três casos anteriores causam diferentes manifestações de fissuras nas paredes com aberturas (portas e janelas). A forma das fissuras será função, entre outras, da posição e tamanho das aberturas.</p>
<p>Fissuras causadas por deformações excessivas de lajes de concreto armado (THOMAZ, 1987a)</p>

<p>Fissuras nas alvenarias Laje deformada</p>	<p>"Fissuras praticamente iguais em todos os pavimentos devidas a grandes deformações das lajes" (THOMAZ, 1987a).</p>
<p>Fissuras na alvenaria provocadas por deflexão da região em balanço da viga (THOMAZ, 1989)</p>

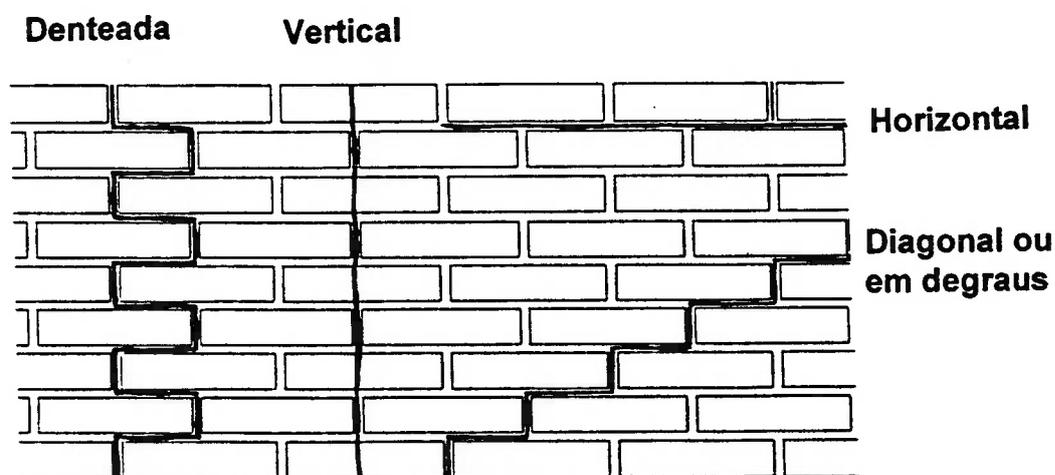
Segundo ELDRIDGE (1982), as fissuras podem se apresentar sob as seguintes configurações: *vertical*; *horizontal*; *denteada* e *diagonal* ou *em degraus*, conforme ilustra a figura 2.7.

**Figura 2.7** Direção das fissuras nas alvenarias (ELDRIDGE, 1982)

A direção preferencial das fissuras é resultante do sentido das forças que atuam sobre a parede. Desse modo, a direção das fissuras também auxilia no processo de formação do diagnóstico.

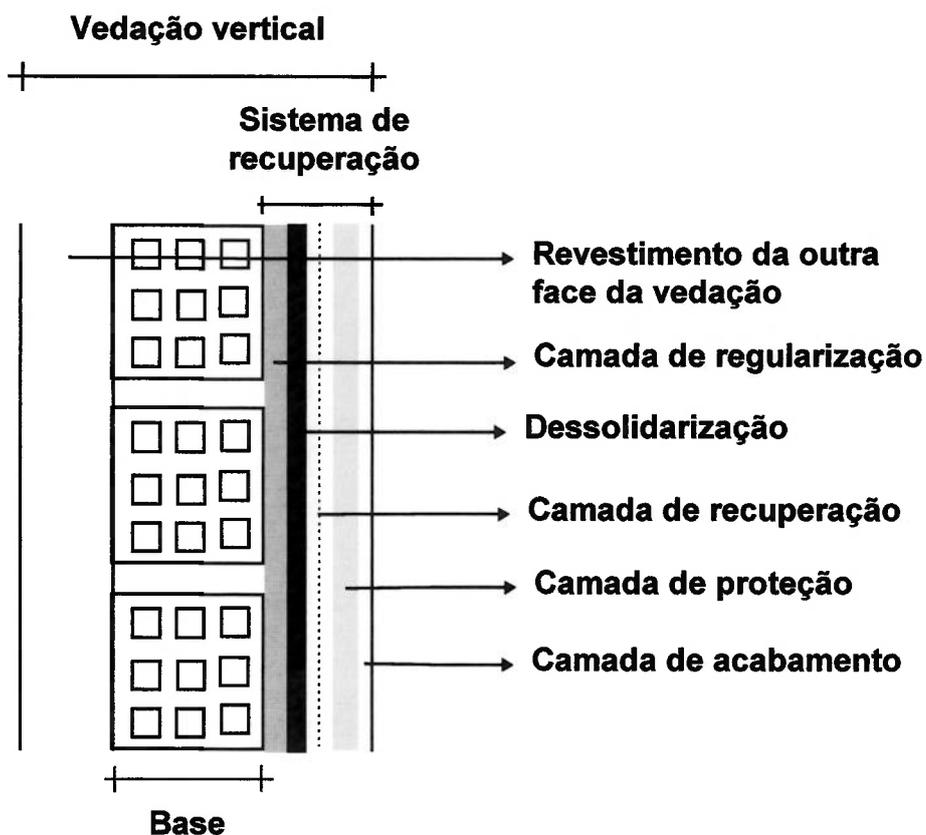
De um modo geral, as partes que compõem um sistema de recuperação genérico, conforme ilustra a figura 3.1, podem ser divididas em: camada de regularização, dessolidarização, camada de recuperação; camada de proteção e camada de acabamento.

Cabe destacar que a base, no caso ilustrada na figura 3.1 como sendo a alvenaria de vedação, faz parte do subsistema vedação vertical e, em alguns casos, estará em contato direto com o sistema de recuperação. Dessa forma, as propriedades dos sistemas de recuperação serão bastante influenciadas pela base sobre a qual será assentado.

**Figura 3.1** Corte esquemático de uma vedação vertical ilustrando as partes de um sistema de recuperação de fissuras

É importante ressaltar que em alguns sistemas nem todas essas camadas são utilizadas, ou seja, uma só camada pode desempenhar a função que seria destinada a duas ou mais. A seguir é apresentada a função da base e de cada uma das partes que integram os sistemas de recuperação.

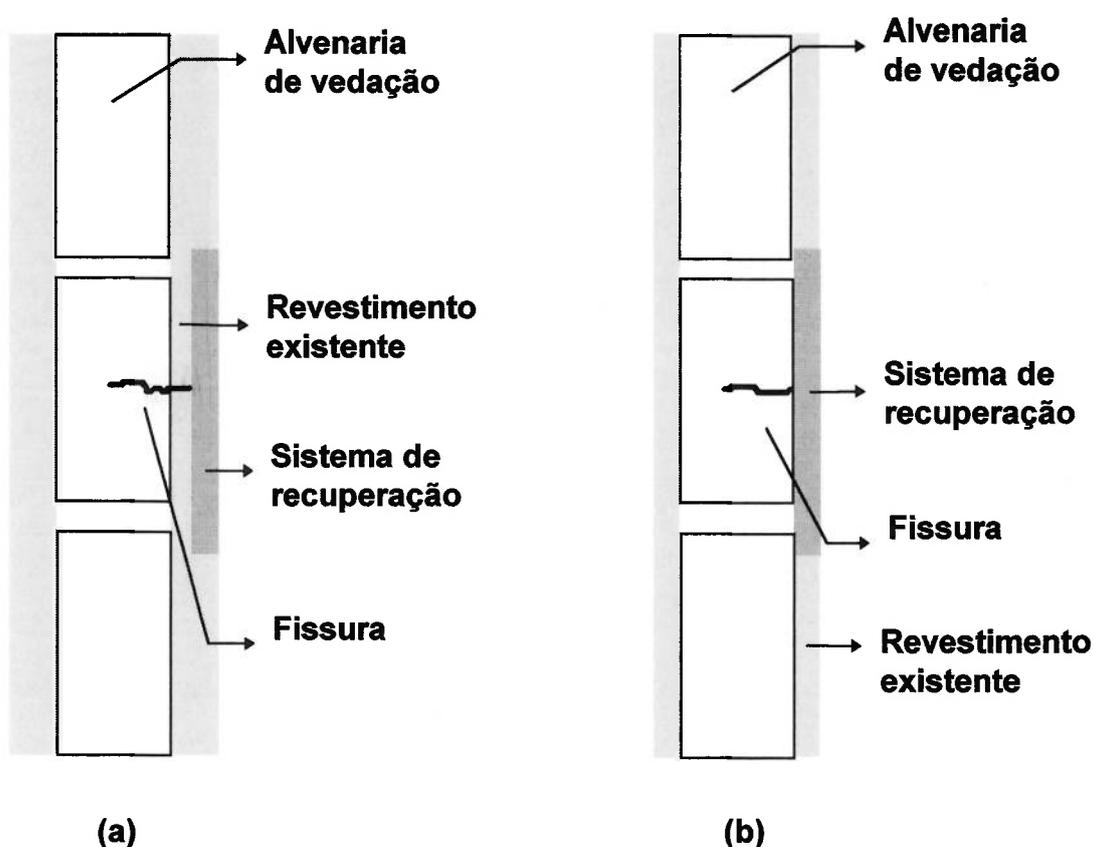
Podem cumprir a função de base a alvenaria de vedação, o concreto ou o próprio revestimento existente. A figura 3.2 ilustra os casos em que a base é a alvenaria de vedação e o revestimento. A base pode ser também o concreto, quando por exemplo a recuperação é realizada no encontro da alvenaria com a estrutura.

**Figura 3.2 Bases dos sistemas de recuperação: a) a base é o revestimento existente; b) a base é a alvenaria**

Os principais critérios que vão decidir sobre qual base deve-se utilizar, considerando-se entre a alvenaria de vedação e o revestimento existente, são a espessura necessária para a execução das camadas do sistema de recuperação, as condições do revestimento e a técnica de execução.

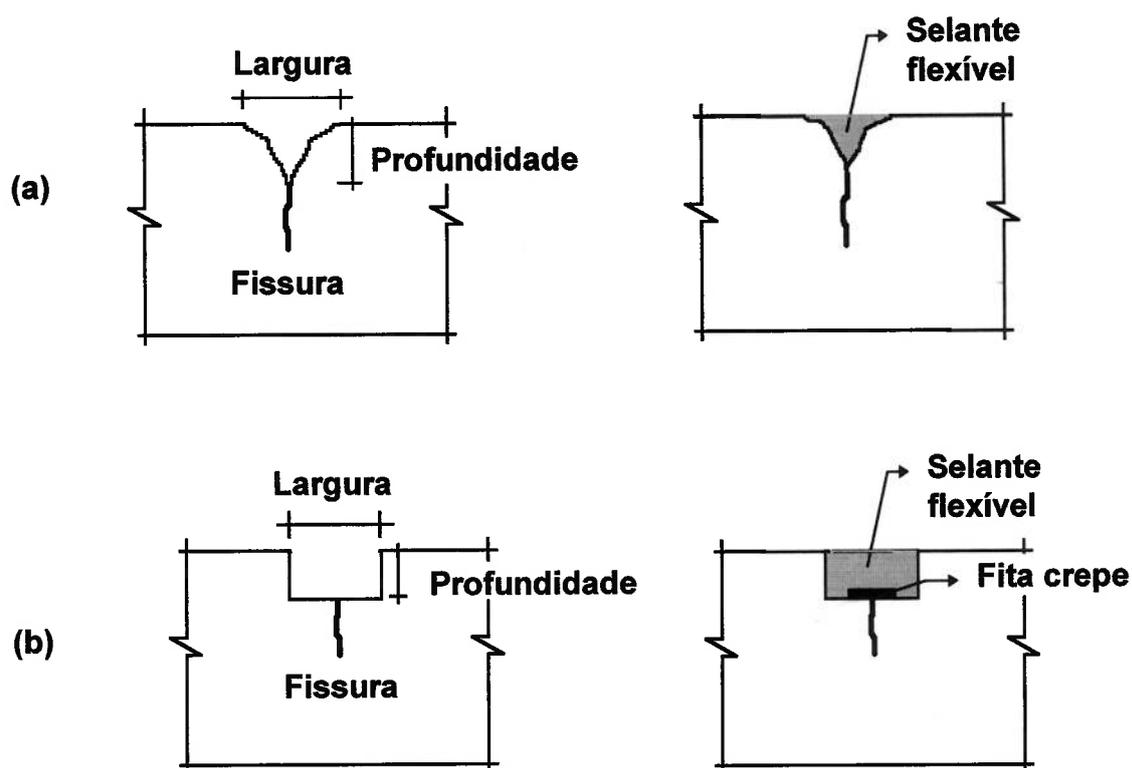
THOMAZ (1989) recomenda o uso do sulco retangular em fissuras com movimentações mais intensas, dessolidarizando o selante da base por meio de uma fita crepe, conforme ilustra a figura 3.3 (b). Mais detalhes sobre a dessolidarização podem ser vistos no próximo item.

**Figura 3.3** Tipos de sulcos: a) sulco em forma de “V”; b) sulco retangular

A largura do sulco pode variar de 10 mm, segundo TOKAZI et al. (1990), até 20 mm, de acordo com THOMAZ (1989). Para a profundidade adota-se o valor de 10 mm.

Na realidade, esses sistemas nada mais são do que juntas de movimentação, as quais não restituem à alvenaria o seu aspecto original. Além disso, restringem-se à fissuras verticais ou horizontais e mesmo assim, quando revestidas, geralmente falham, pois os revestimentos não são capazes de acompanhar as deformações da base.

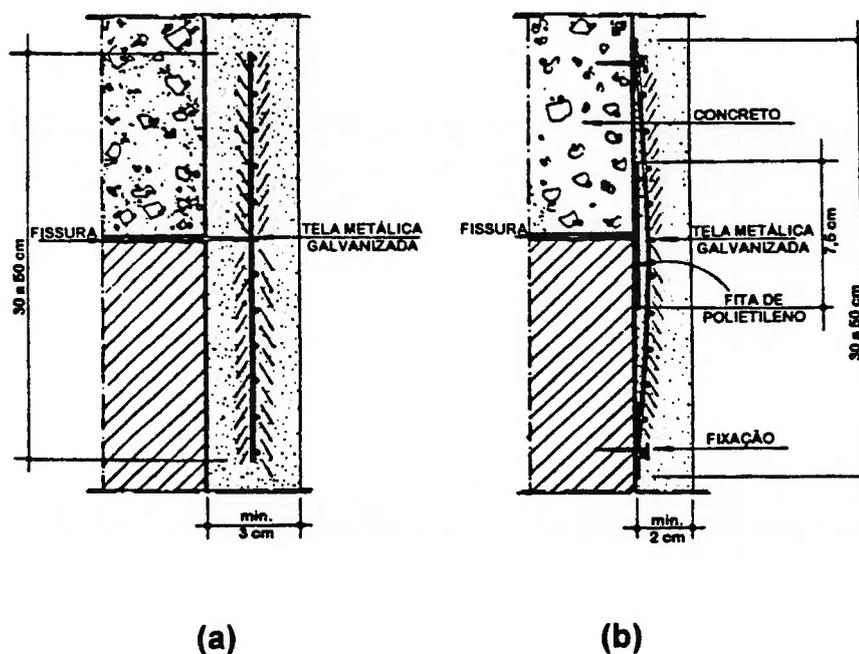
De acordo com SABBATINI (1995), a argamassa armada deve ser feita em revestimentos com espessura maior ou igual a 30 mm; enquanto, a ponte de transmissão deve ser feita com no mínimo 20 mm de espessura para o revestimento, conforme ilustra a figura 3.4.

**Figura 3.4** Tipos de reforço: a) argamassa armada; b) ponte de transmissão (SABBATINI, 1995)

FIORITO (1994) também recomenda a utilização da tela metálica, com a mesma finalidade anterior, em revestimentos de argamassa com espessura entre 25 a 35 mm. Segundo esse autor, a tela deve ser chumbada na estrutura

em quatro pontos por metro quadrado de tela e, nos cantos, em três pontos por metro linear de tela.

De acordo com MACIEL (1997), tem-se verificado em algumas obras a utilização da argamassa armada empregando-se a fita de polietileno na interface da alvenaria com a estrutura, como é recomendado para a ponte de transmissão. Essa autora afirma ainda que “isso foi feito no sentido de garantir a dessolidarização do revestimento à base nessa região, permitindo a efetiva transmissão e distribuição das tensões no revestimento através da tela metálica”.

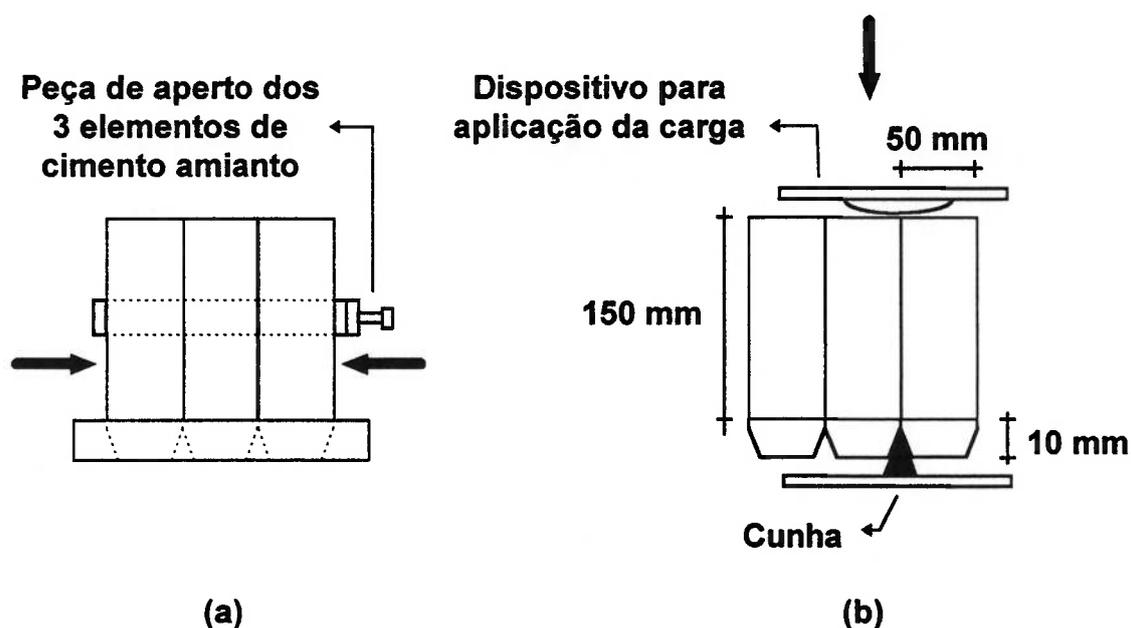
- a) o revestimento completo deve ser aplicado, de acordo com o método recomendado pelo fabricante, sobre três elementos de cimento amianto com dimensões 150 x 50 mm e espessura de 10 mm, com cantos chanfrados, como ilustra a figura 4.1;

**Figura 4.1** Esquema do ensaio para a avaliação da capacidade de deformação de revestimentos sintéticos: a) aperto dos elementos; b) carregamento (DIRECTIVES..., 1976)

- b) depois das suas arestas terem sido perfeitamente retificadas e antes da aplicação do revestimento, os elementos de cimento amianto devem ser justapostos por aperto, para se obter um corpo de prova apresentando duas

fissuras visíveis, mas cujas larguras sejam inferiores a 0,1 mm. Essa situação é mostrada na figura 4.1 (a);

O ensaio deve ser realizado com a introdução da cunha de cantos chanfrados, mostrada na figura 4.1 (b), nas aberturas deixadas pelos três elementos.

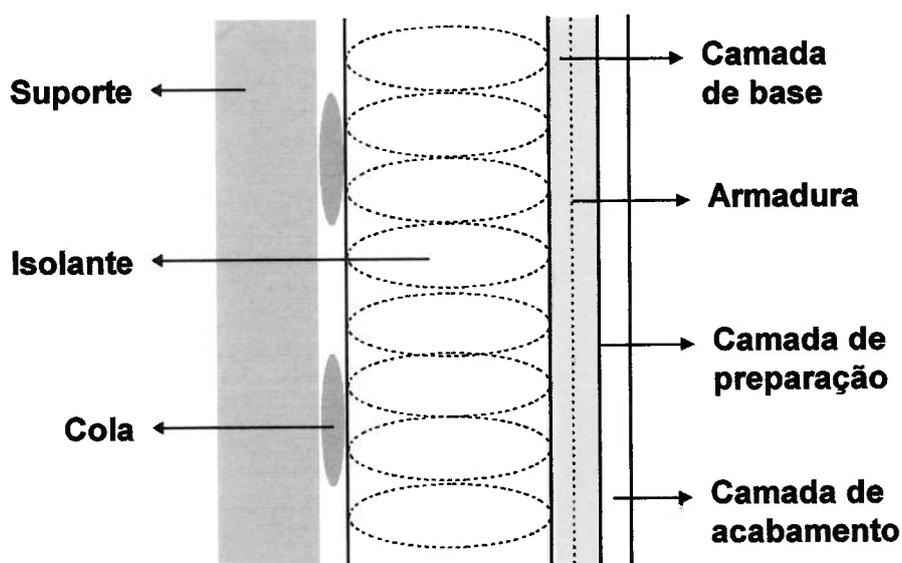
A figura 4.2 representa um esquema do sistema de isolamento térmico de fachadas. O revestimento de pequena espessura é formado pelas camadas de base, armadura, camada de preparação e camada de acabamento.

Figura 4.2 Representação esquemática de um sistema de isolamento térmico de fachadas (DIRECTIVES..., 1979)

O ensaio é efetuado sobre a camada de base do revestimento, em cujo interior está inserida uma armadura, sob duas condições: a primeira, após um período de cura de 28 dias e a segunda, 7 dias após uma imersão de 28 dias em água.

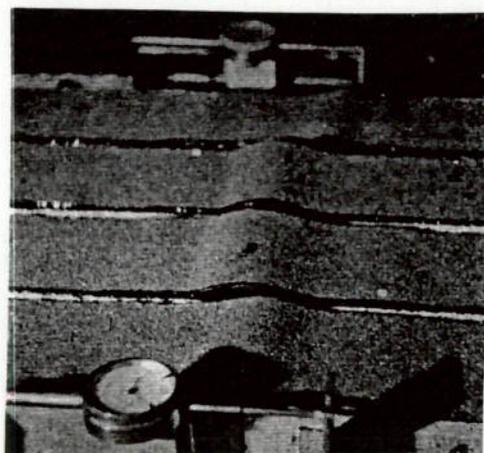
- a) devem ser produzidas duas placas de concreto de 500 x 500 mm;
- b) essas duas placas devem ser colocadas justapostas, formando uma nova placa de 1000 x 500 mm;
- c) se o objetivo for simular uma junta é necessário interpor às duas placas um calço com espessura apropriada;
- d) os materiais devem ser aplicados, segundo as especificações do fabricante, em faixas de 1000 x 100 mm, possibilitando ensaiar três ou quatro faixas paralelas sob as mesmas condições, conforme ilustra a figura 4.3.

**Figura 4.3** Quatro faixas sendo submetidas a ensaio (EVRARD; CHAIZE, 1972)

Os ensaios devem ser efetuados à temperatura ambiente do laboratório e à temperatura de 5°C.

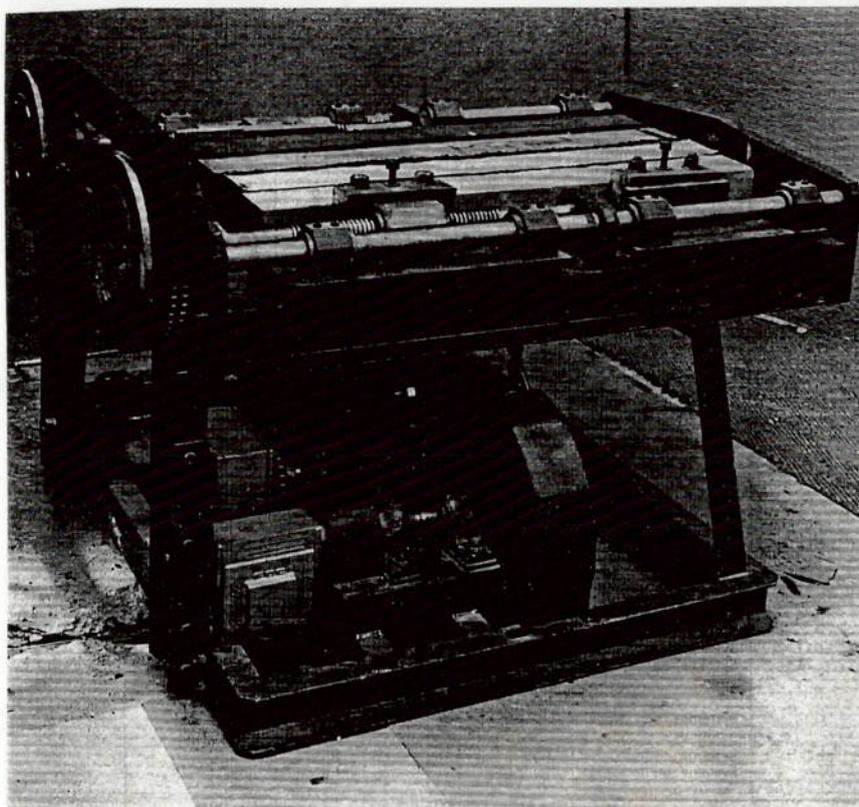
O equipamento utilizado no ensaio, ilustrado na figura 4.4, submete a plataforma móvel a movimentos cíclicos, retilíneos e contínuos através de um motor de 0,7 CV. Adotou-se nessa pesquisa a velocidade de 16 mm/h, com espera de 40 segundos para a inversão do sentido do movimento.

**Figura 4.4 Equipamento utilizado no ensaio proposto por EVRARD; CHAIZE (1972)**

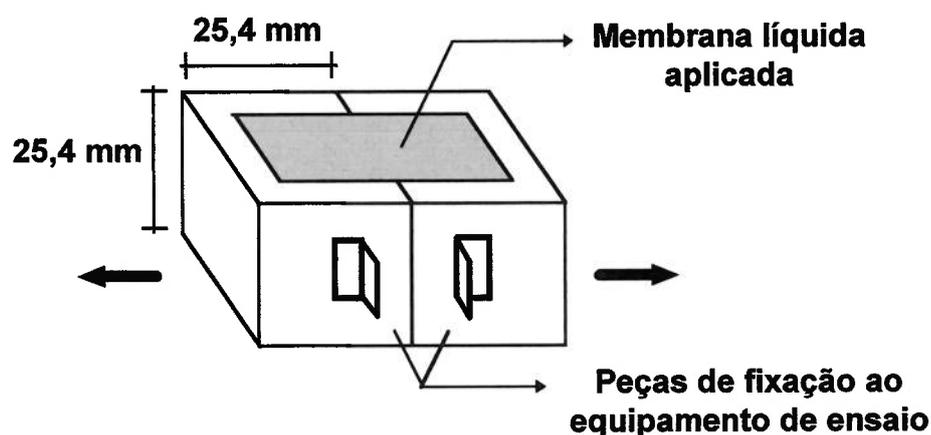
Para isso, são utilizados como corpos de prova, cinco conjuntos formados por dois prismas de concreto, conforme ilustra a figura 4.5.

**Figura 4.5** Corpo de prova do ensaio de avaliação da capacidade de deformação de impermeabilizações (ASTM, 1995)

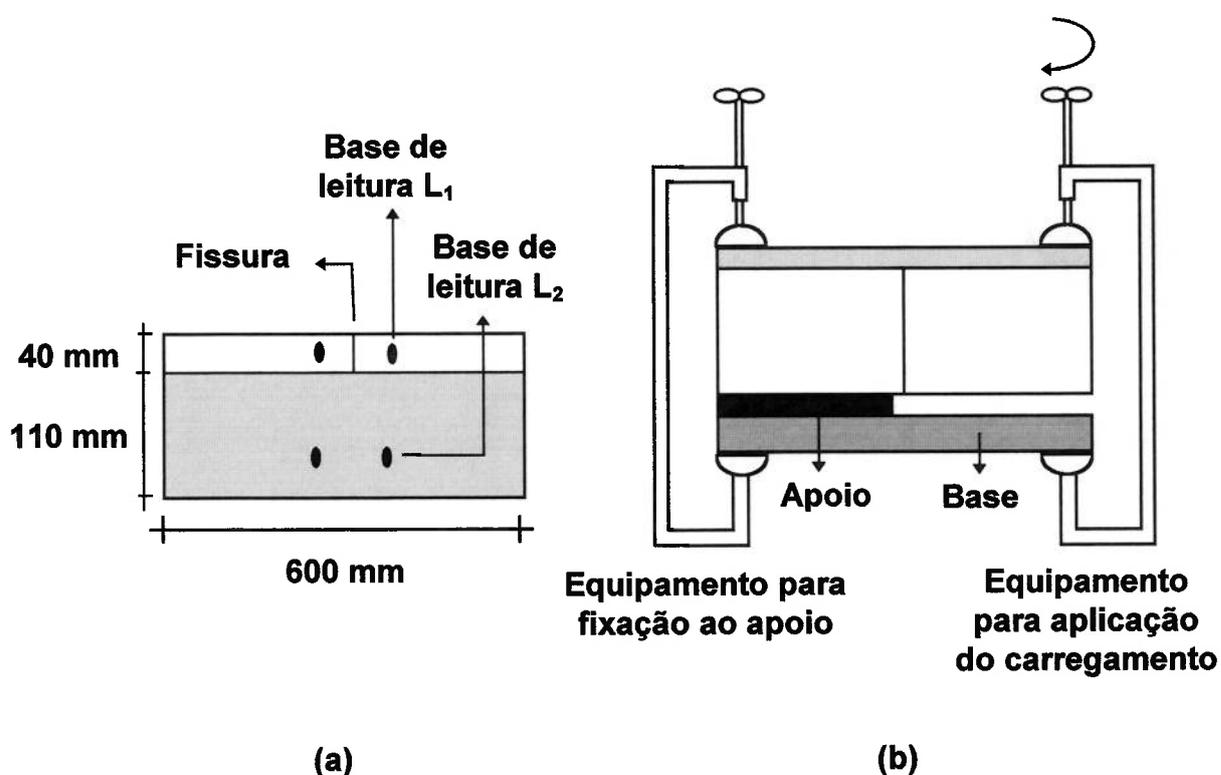
- e) as duas metades do prisma de concreto devem ser colocadas justapostas e, então, aplica-se o sistema de recuperação de fissuras e, posteriormente, uma argamassa industrializada como acabamento, sobre 600 x 110 mm do corpo de prova, conforme ilustra a figura 4.6 (a);
- f) após a aplicação do revestimento, os corpos de prova devem ser curados durante 7 dias.

**Figura 4.6** Esquema do corpo de prova: a) vista superior; b) carregamento (BAUER, 1985)

Conforme explica BAUER (1985), o ensaio consiste na aplicação de carregamentos na face revestida, como ilustra a figura 4.6 (b), em incrementos uniformes, tomando-se as leituras de distensão nas bases de leituras preestabelecidas - na face tracionada do corpo de prova - para verificação da abertura em  $L_1$ , bem como do comportamento do revestimento em  $L_2$ .

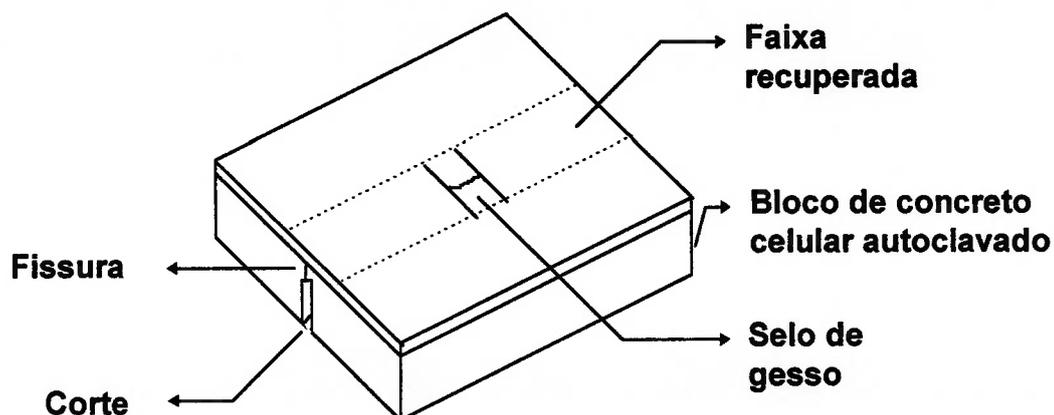
- a) realizar um corte em 75% da espessura do bloco de concreto celular autoclavado, utilizado como base;
- b) revestir uma de suas faces;
- c) simular uma fissura, quebrando o bloco;
- d) aplicar o sistema de recuperação. A figura 4.7 ilustra a configuração final.

O ensaio é realizado fixando-se o corpo de prova ao equipamento, descrito no item 5.1, o qual permite movimentos independentes - de tração ou cisalhamento - dos dois lados do bloco separados pela fissura.

**Figura 4.7** Corpo de prova (FRANCO; ALY, 1989a)

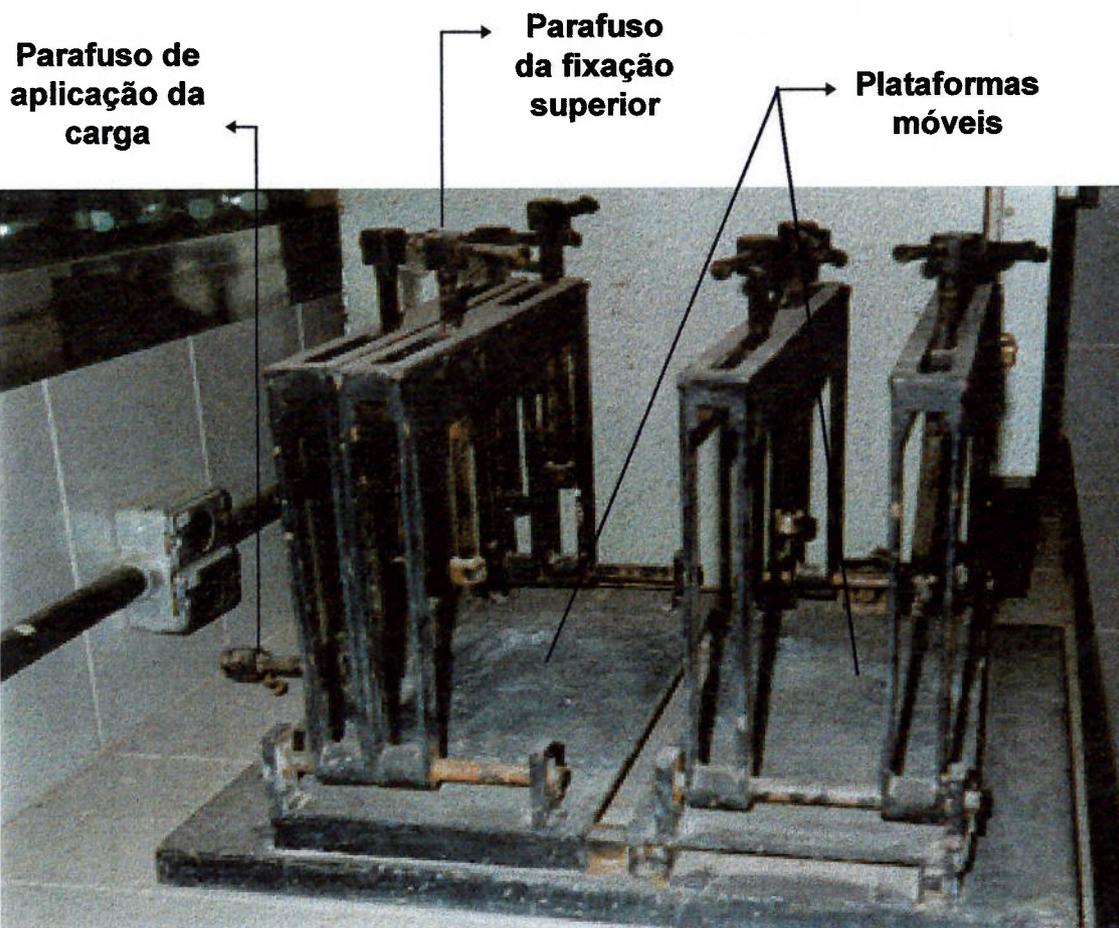
Dessa pesquisa, foi utilizada a primeira versão do equipamento, ilustrada na figura 5.1.

As tensões de tração e cisalhamento que provocavam o movimento das plataformas móveis eram aplicadas por meio de parafusos adaptados a flanges, com os quais as plataformas estavam conectadas. A figura 5.1 identifica as posições dos parafusos ligados às flanges, das plataformas móveis e dos parafusos da fixação superior dos corpos de prova.

**Figura 5.1** Primeira versão do equipamento, utilizado na pesquisa experimental de FRANCO; ALY (1989a)

Os movimentos dependiam da força aplicada pelo operador aos parafusos conectados às flanges que, além de não ser constante, era limitada. As plataformas estavam montadas sobre trilhos, os quais eram soldados a uma base de chapa de aço de pouca espessura. Essa base sofria certo nível de deformação quando eram realizados os ensaios.

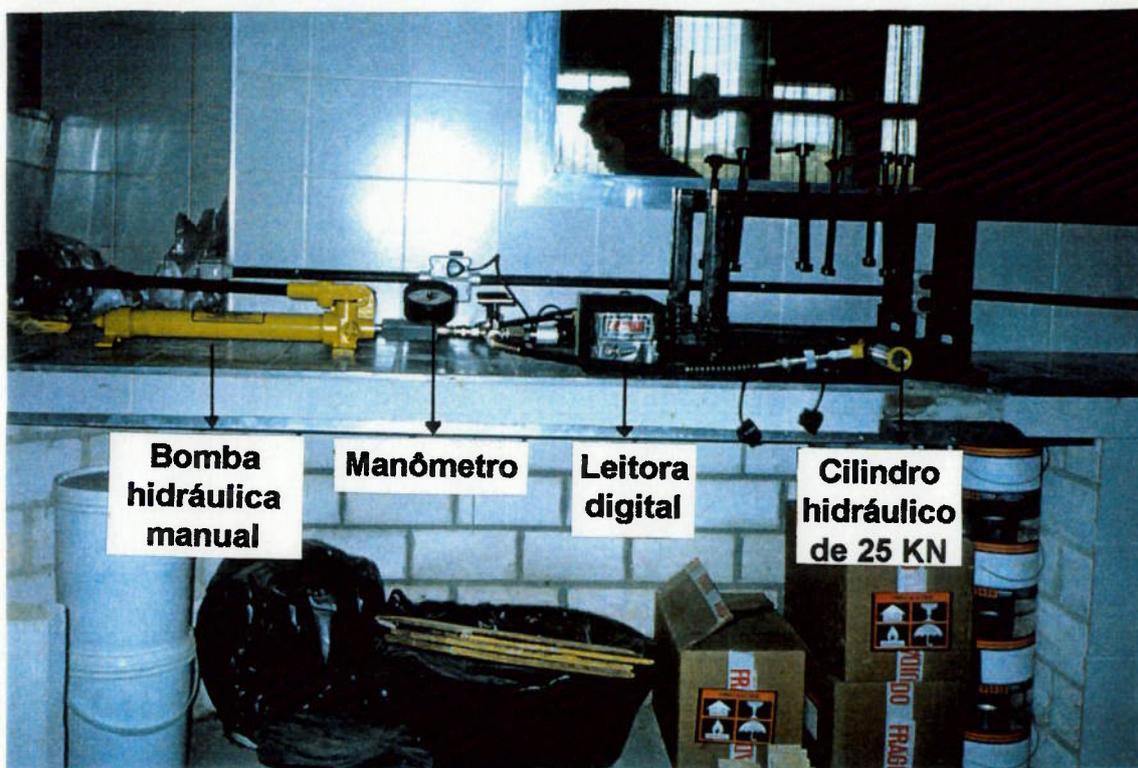
montou-se um conjunto hidráulico (ENERPAC) para aplicação da carga, formado por: dois cilindros hidráulicos (25 e 45 KN), bomba hidráulica manual e manômetro. Os cilindros hidráulicos foram conectados às plataformas móveis por meio de flanges, soldadas a uma nova base de aço. Também instalou-se um transdutor de pressão ao conjunto hidráulico que fornecia informações da pressão à leitora digital (SODMEX).

A figura 5.2 ilustra a configuração do equipamento após as modificações.

**Figura 5.2** Segunda versão do equipamento, com a instalação do conjunto hidráulico (ENERPAC), transdutor de pressão, leitora digital (SODMEX) e nova base de aço

Os cilindros hidráulicos solucionaram a limitação do operador, porém, a aplicação da carga realizada pela bomba hidráulica manual não era contínua.

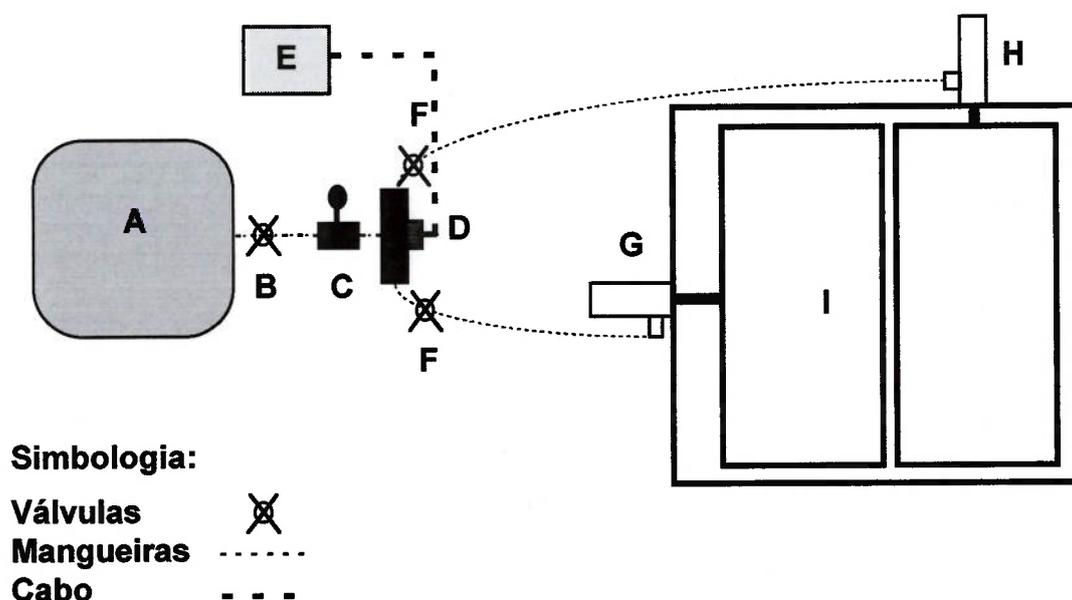
A representação esquemática da figura 5.3 ilustra as partes que compõem a versão atual do equipamento usado para a realização dos ensaios de avaliação da capacidade de deformação dos sistemas de recuperação de fissuras. As letras utilizadas na figura 5.3 representam as partes descritas na tabela 5.1.

**Figura 5.3** Representação esquemática das partes que compõem o equipamento atual

Todas as partes, ilustradas na figura 5.3, que compõem o equipamento são comercializadas no mercado e possuem fabricação industrial, exceto o dispositivo de tração e cisalhamento (I). As figuras 5.4, 5.5, 5.6, 5.7 e 5.8 ilustram esse dispositivo detalhadamente. Ele foi desenvolvido segundo as orientações do autor deste trabalho e construído no laboratório de Máquinas

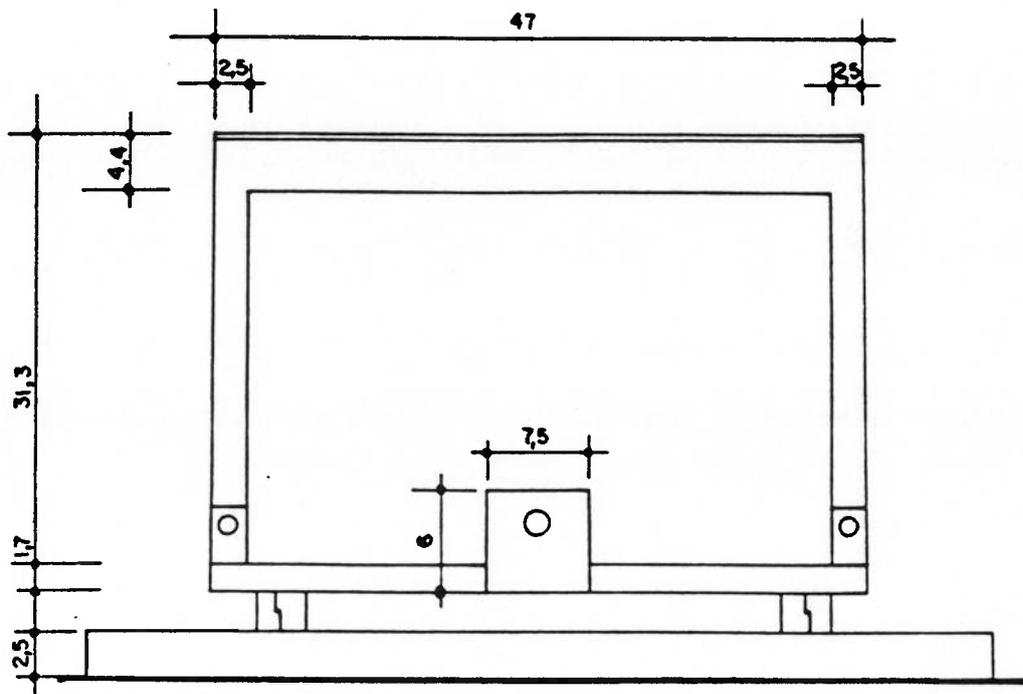
**Figura 5.5** Vista frontal do dispositivo de tração e cisalhamento - medidas em centímetros

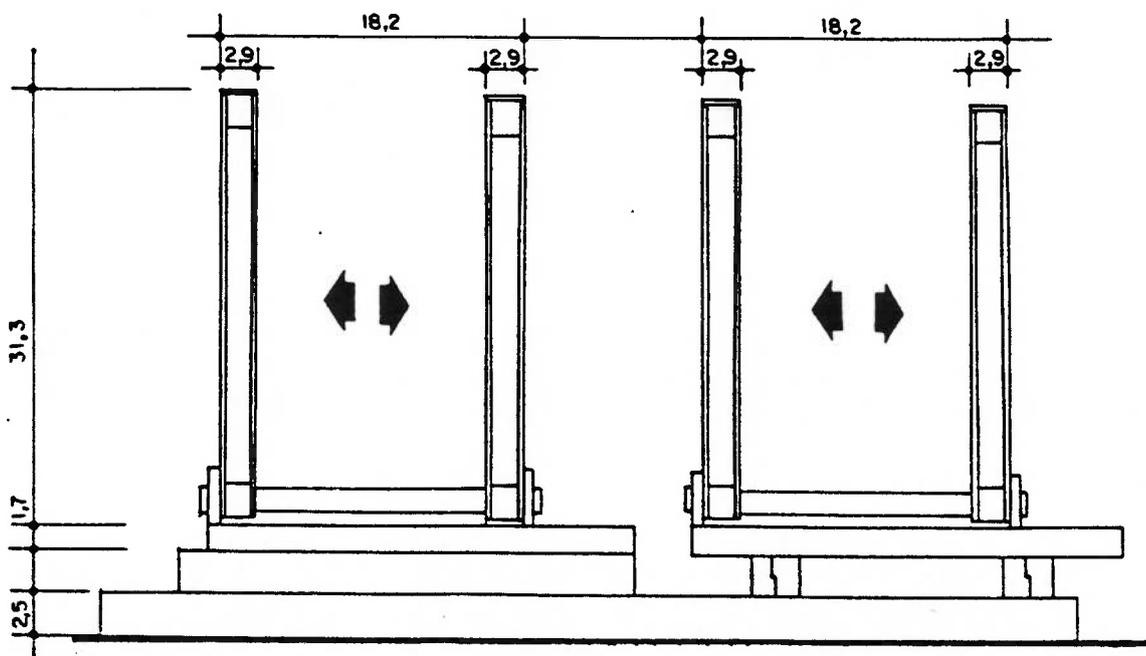
**Figura 5.6** Vista lateral do dispositivo de tração e cisalhamento - medidas em centímetros

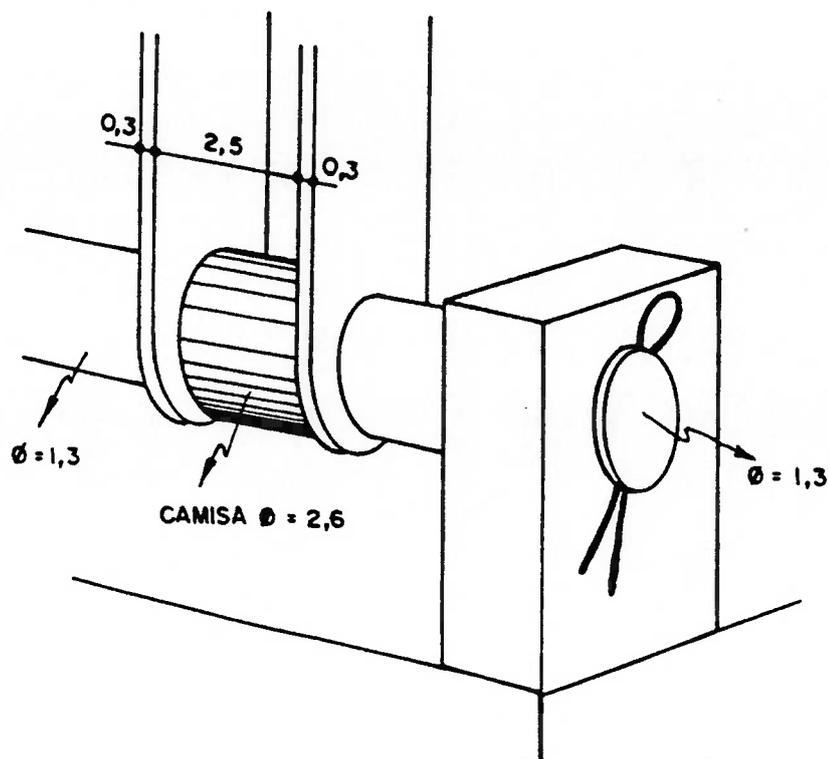
**Figura 5.7** Detalhe 01 do dispositivo de tração e cisalhamento, ilustrando a camisa do elemento da fixação superior - medidas em centímetros

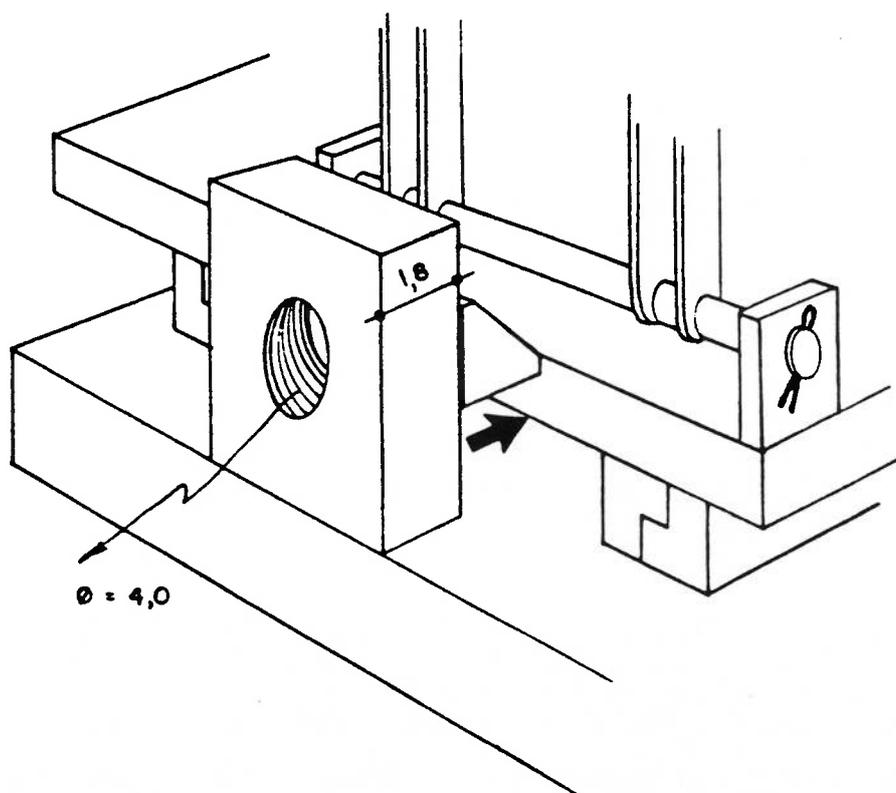
**Figura 5.8** Detalhe 02 do dispositivo de tração e cisalhamento, ilustrando a flange para a movimentação ao cisalhamento - medidas em centímetros

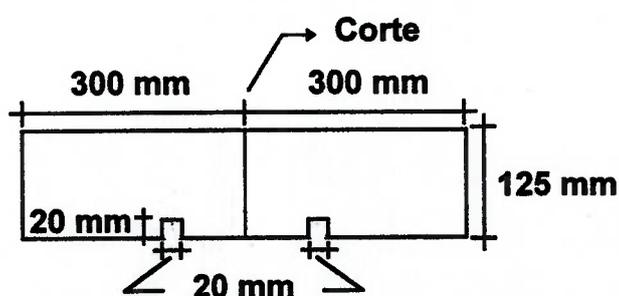
1. o bloco de concreto celular foi cortado na metade do seu comprimento. Dois sulcos foram executados na parte inferior do bloco, como ilustra a figura 5.9;
2. as duas partes do bloco foram unidas firmemente, permitindo com isso, a realização da recuperação. O corpo de prova permaneceu na posição horizontal sobre uma superfície plana e limpa;

**Figura 5.9** Sulcos feitos no bloco de concreto celular autoclavado
