**Escola Politécnica da Universidade de São Paulo**  
**Departamento de Engenharia de Construção Civil**  
**Área de Concentração: Engenharia de Construção Civil e Urbana**

**SISTEMAS DE RECUPERAÇÃO DE  
FISSURAS DA ALVENARIA DE VEDAÇÃO:  
AVALIAÇÃO DA CAPACIDADE DE DEFORMAÇÃO**

**Dissertação apresentada  
à Escola Politécnica da Universidade  
de São Paulo para obtenção do título  
de Mestre em Engenharia**

**São Paulo  
1997**

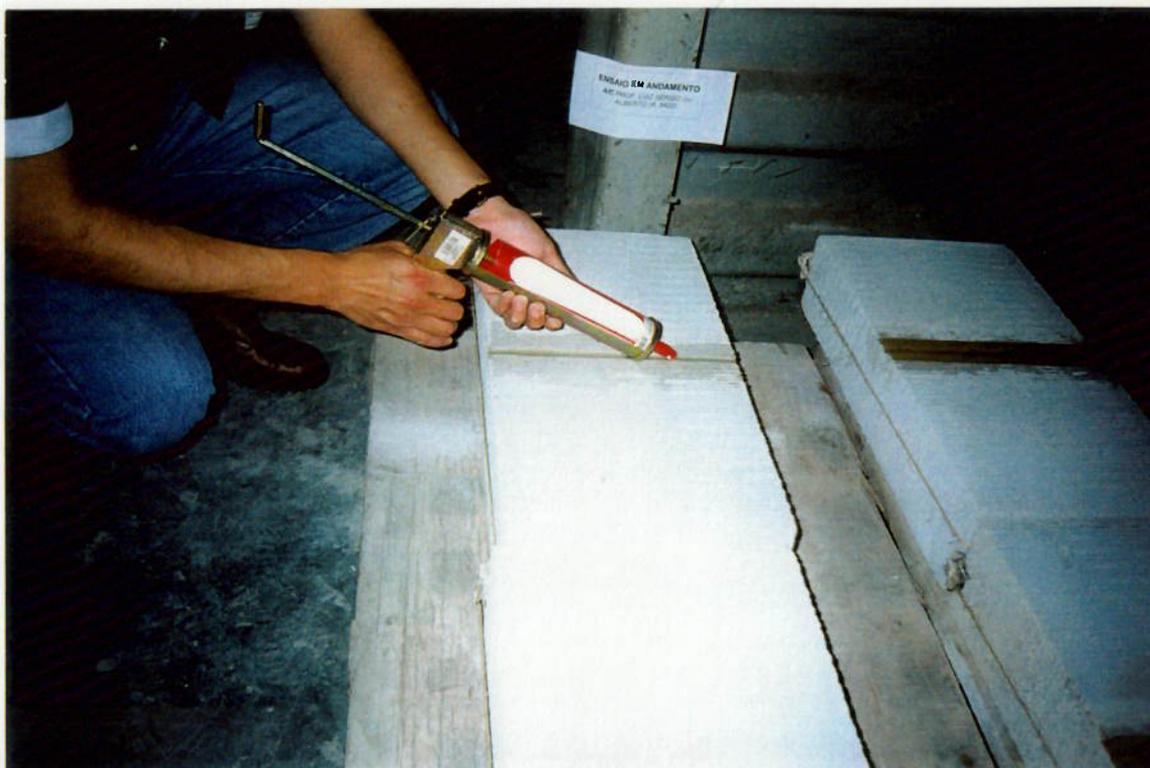
- a) abriu-se um sulco em forma de "V";
- b) aplicou-se uma demão de fundo preparador de paredes no sulco, diluído na proporção de 1:1 com o diluente, com trincha, e aguardou-se 4 horas;
- c) aplicou-se duas demãos de vedante acrílico com o aplicador, como ilustra a figura 5.10:
  - 1ª demão: preencheu-se a fissura até o nível do bloco e aguardou-se 48 horas;
  - 2ª demão: sobrepôs-se o vedante acrílico à primeira demão até o nível do bloco e aguardou-se 24 horas. Isso é feito devido a retração à secagem que ocorre na aplicação da primeira demão.
- d) aplicou-se o impermeabilizante acrílico para lajes e paredes, diluído na proporção de 10% com água, sobre o vedante acrílico, numa faixa de 20 cm, sendo 10 cm de cada lado a partir do eixo da fissura, com trincha, e aguardou-se 1 hora;
- e) posicionou-se a tela de poliéster de 20 cm de largura;

**Figura 5.10** Aplicação do vedante acrílico no sulco em forma de “V”, após aplicação do fundo preparador de paredes

- a) executou-se um sulco em forma de "V", diretamente sobre a fissura;
- b) limpou-se o sulco e aplicou-se uma imprimação com o fundo preparador de paredes diluído na proporção de 1:1 com o diluente, utilizando-se uma trincha;
- c) preencheu-se o sulco com mástique acrílico, com o mesmo aplicador da figura 5.10. Logo após, retirou-se o excesso com espátula;
- d) aguardou-se 8 horas e aplicou-se nova camada de mástique, retirando o excesso com uma espátula;
- e) após 48 horas, colou-se duas faixas da fita adesiva de polipropileno, sobrepondo-as em 1 cm;
- f) aplicou-se uma camada de argamassa industrializada, a qual foi adicionada resina acrílica no teor de 14% da massa do cimento da argamassa industrializada;
- g) inseriu-se uma tela metálica na metade da espessura do revestimento;

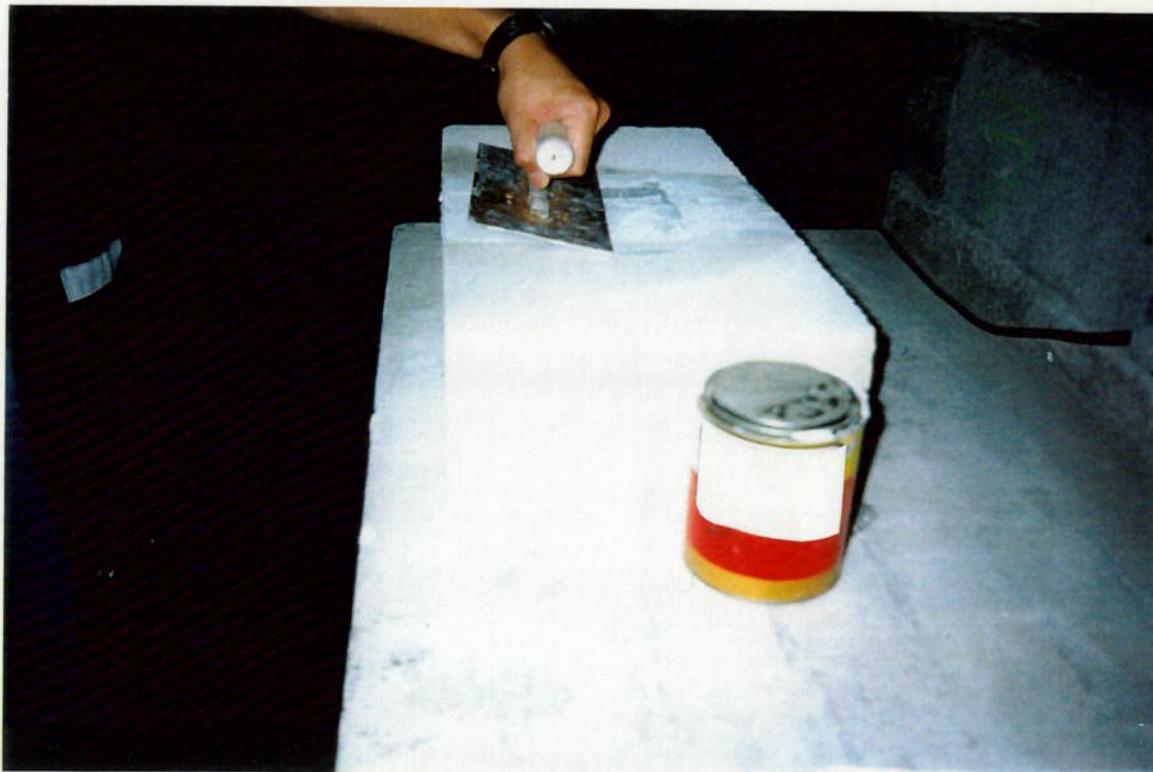
f) logo após, foi aplicado o impermeabilizante acrílico para lajes e paredes, diluído em proporção de 10% com água sobre a tela de poliéster, com trincha, e aguardou-se 4 horas. A figura 5.11 ilustra essa situação;

**Figura 5.11** Fixação da tela com impermeabilizante acrílico

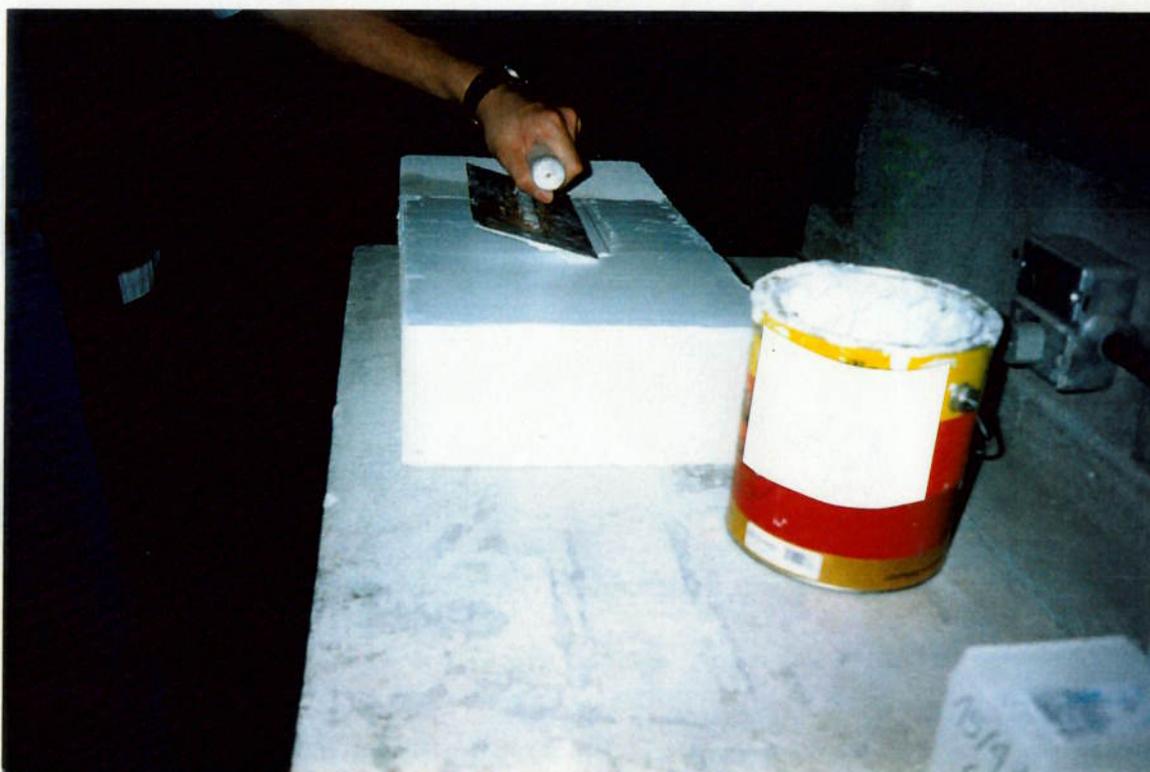
- aplicou-se massa acrílica com desempenadeira, em duas demãos, sem diluição, iniciando pelas bordas da tela de poliéster, como ilustra a figura 5.12. Intervalo entre demãos: 4 horas;
- lixou-se a massa acrílica com lixa grana 100 para abertura dos poros;

**Figura 5.12** Aplicação da massa acrílica

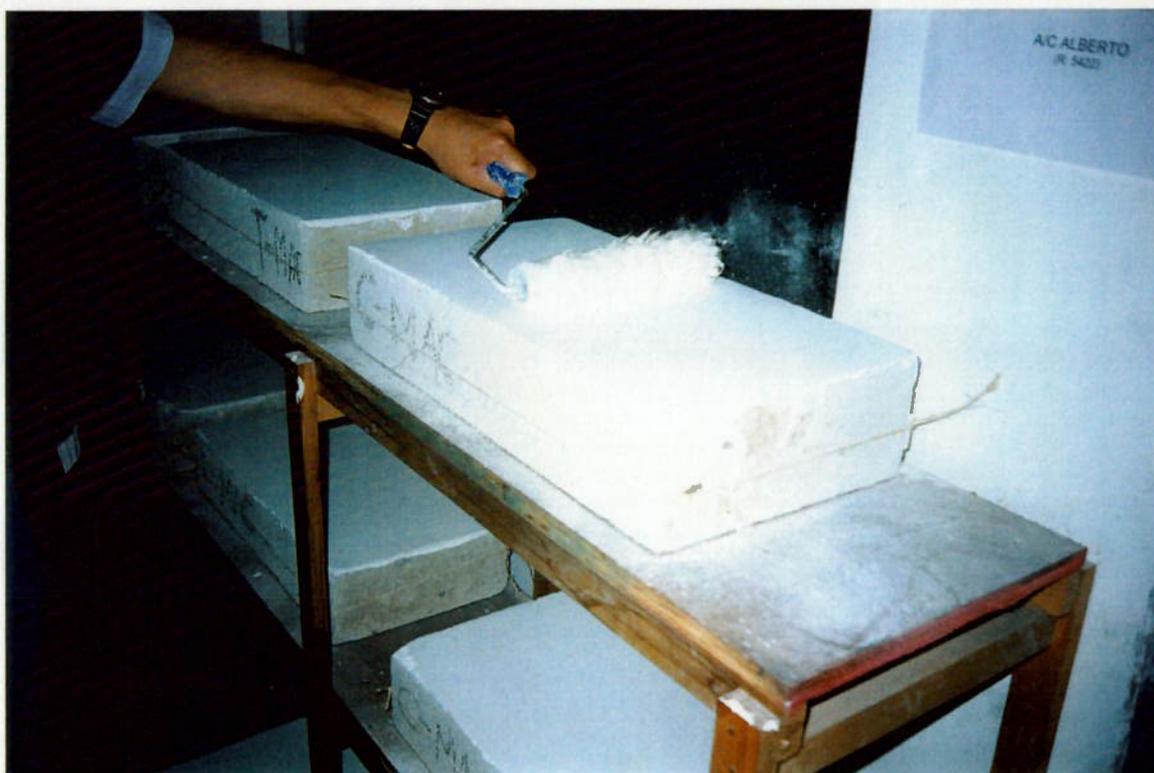
- foram aplicadas duas demãos de tinta látex acrílica, com rolo de lã, com intervalo entre demãos de quatro horas, sendo a primeira diluída em 20% de água e a segunda 10%. A figura 5.13 ilustra essa situação.

**Figura 5.13** Pintura com rolo de lã

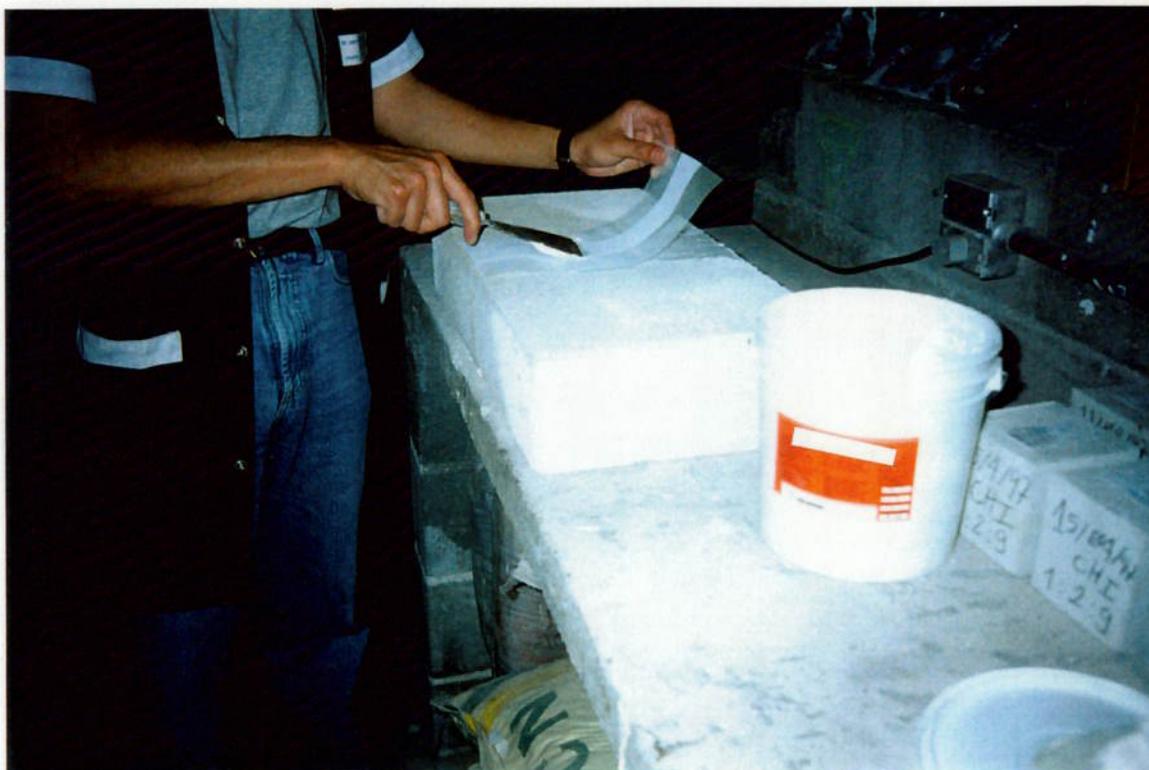
- b) aplicou-se a tela de poliéster, centralizando a bandagem central sobre a fissura;
- c) para fixação preliminar da tela, aplicou-se uma fina camada da massa do fabricante, como ilustra a figura 5.14. Aguardou-se a secagem por 12 horas;
- d) foram aplicadas mais duas demãos dessa massa, com cerca de 1 mm cada, aguardando-se a secagem entre uma demão e outra. Intervalo entre demãos: 12 horas;

**Figura 5.14** Fixação da tela com a massa do fabricante

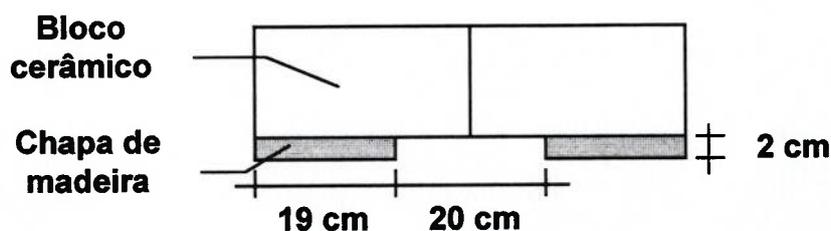
O bloco cerâmico de vedação, utilizado para avaliação comparativa da interferência da base sobre a recuperação, foi grauteado com uma argamassa mista de cimento, areia e cal; com traço em volume 1:0,5:5. Objetivou-se com isso, fortalecer a estrutura do bloco e facilitar a posterior fixação ao dispositivo de tração e cisalhamento. Também foram coladas 2 chapas de madeira sob os blocos para ajudar na movimentação à tração, como ilustra a figura 5.15.

**Figura 5.15** Chapas de madeira coladas ao bloco cerâmico

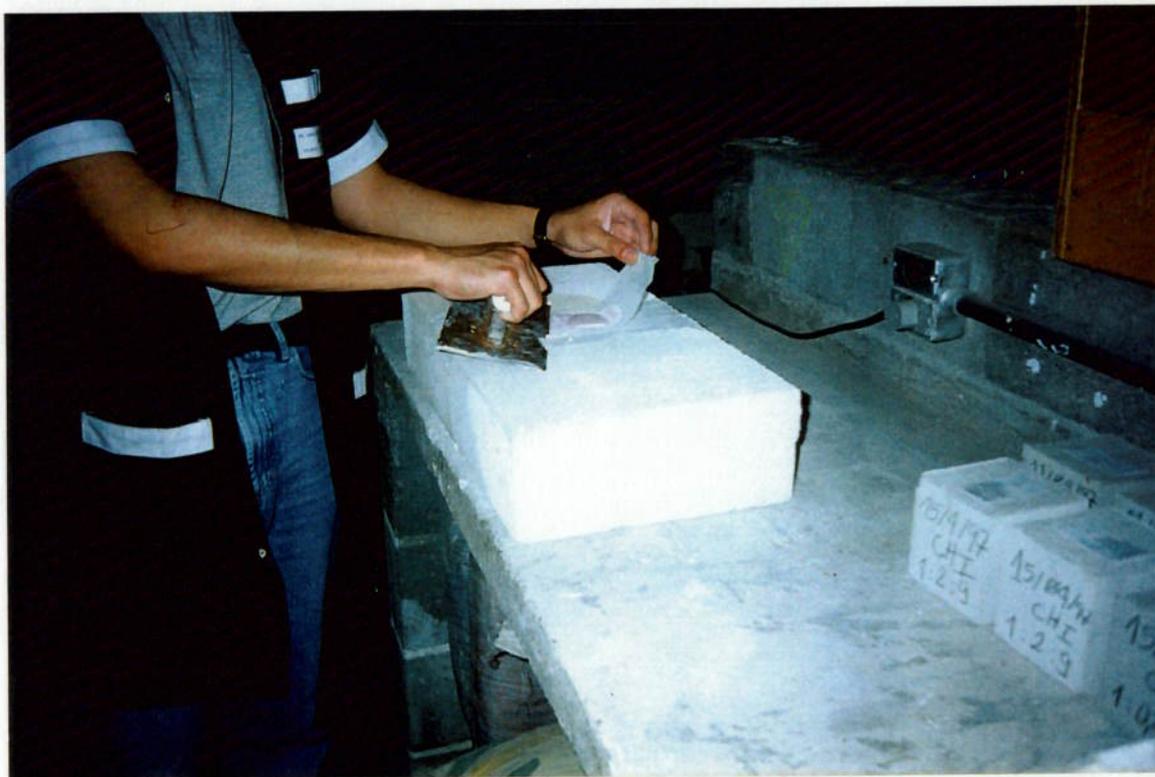
- a) posicionou-se a tela de poliéster e simultaneamente aplicou-se a massa, materiais fornecidos pelo fabricante, como ilustra a figura 5.16;
- b) após a secagem da 1ª demão aplicaram-se mais 3 demãos. Intervalo entre demãos: 3 horas;

**Figura 5.16** Fixação da tela com a massa do fabricante

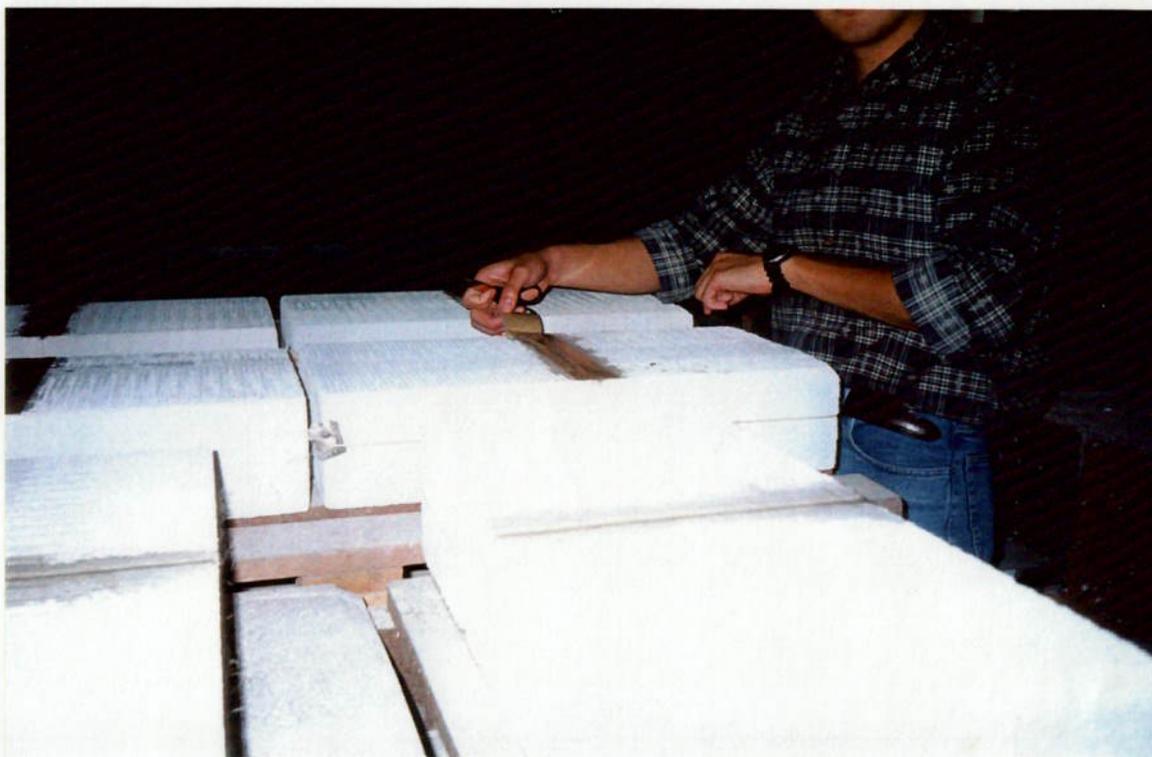
- a) aplicou-se uma fita adesiva de polipropileno de 50 mm de largura sobre toda a extensão da fissura, com o cuidado de não deixar nenhuma bolha de ar sob a fita, como ilustra a figura 5.17;
- b) preparou-se a massa de recuperação composta por água, cola PVA e massa corrida PVA, no seguinte traço em massa: 1:4:5 (água:cola PVA:massa PVA);
- c) passou-se sobre toda a extensão da fissura uma fina camada da massa de recuperação;

**Figura 5.17** Aplicação da fita adesiva de polipropileno

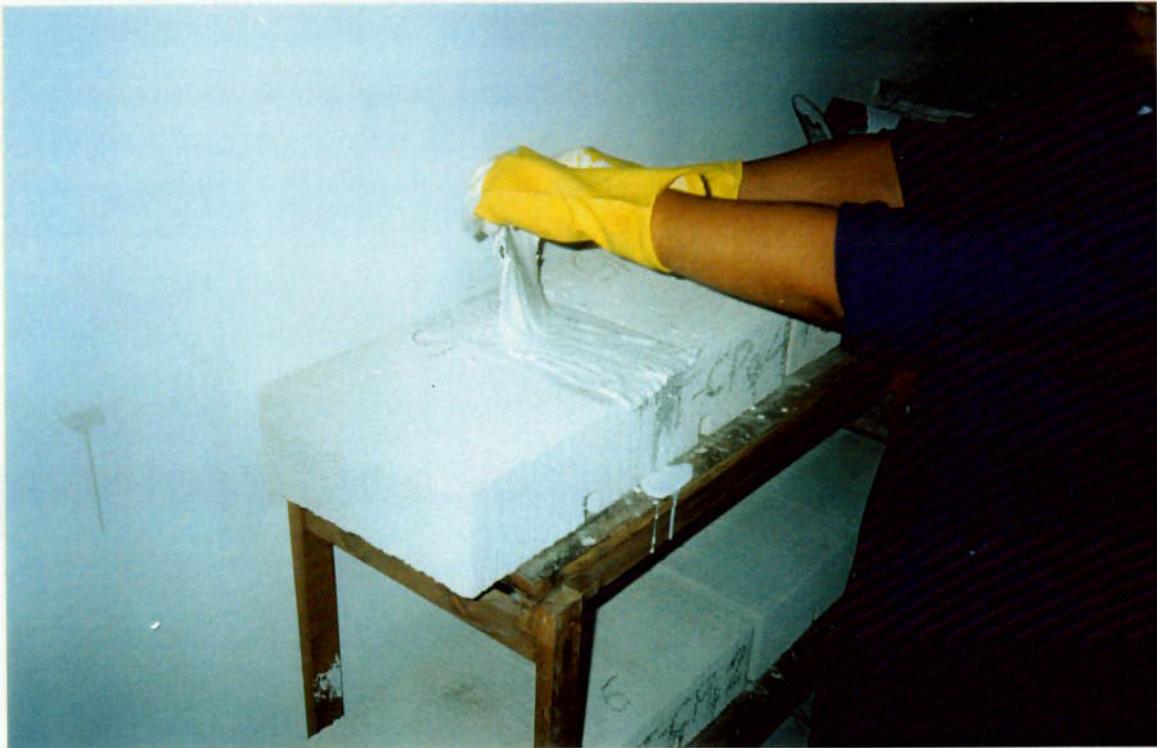
d) a primeira faixa de véu de poliéster, cortada previamente com 14 cm de largura, foi mergulhada em um recipiente contendo a massa de recuperação. Antes da aplicação sobre a fissura, retirou-se todo o excesso da massa. A figura 5.18 ilustra a colocação da primeira faixa de véu;

**Figura 5.18** Aplicação da primeira faixa de véu de poliéster

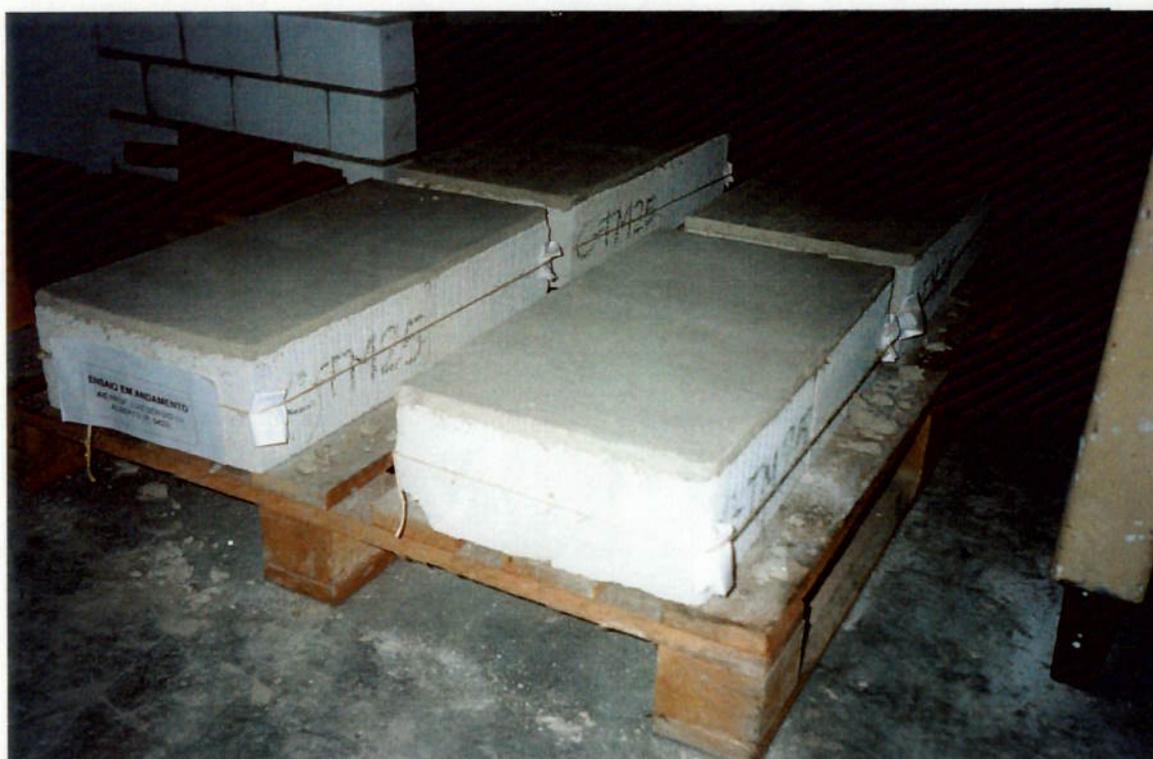
- h) para o correto envolvimento da tela aplicou-se uma camada de argamassa sobre o bloco e, então, posicionou-se a tela. Uma segunda camada de cobertura foi executada sobre a tela;
- i) o revestimento foi sarrafeado e desempenado, obtendo uma espessura final de 15 mm. A figura 5.19 ilustra o aspecto final desse sistema.

**Figura 5.19** Aspecto final do sistema de recuperação “E”

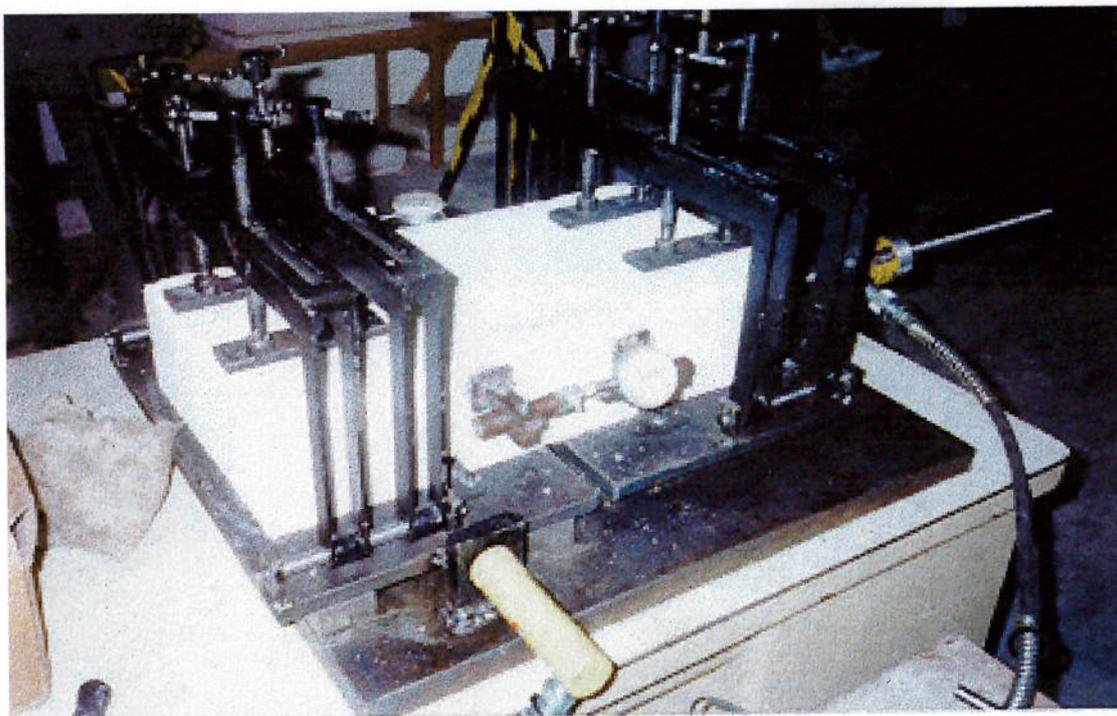
1. no dia anterior à realização do ensaio, foram colados os suportes metálicos nas duas laterais dos corpos de prova, onde são inseridos os relógios comparadores, que servem para a medição do deslocamento da fissura, simulando a sua movimentação. A figura 5.20 ilustra o caso para a avaliação da movimentação à tração, enquanto a figura 5.21 ilustra o caso para a avaliação da movimentação ao cisalhamento;
2. no dia do ensaio, vinte e oito dias após a preparação do corpo de prova, foi realizado o ensaio propriamente dito. Posicionou-se, então, o corpo de prova no dispositivo de tração e cisalhamento;
3. regulou-se o dispositivo de fixação de tração ou o de fixação de cisalhamento, conforme o caso;

**Figura 5.20** Posição dos relógios comparadores no corpo de prova, para avaliação da movimentação à tração

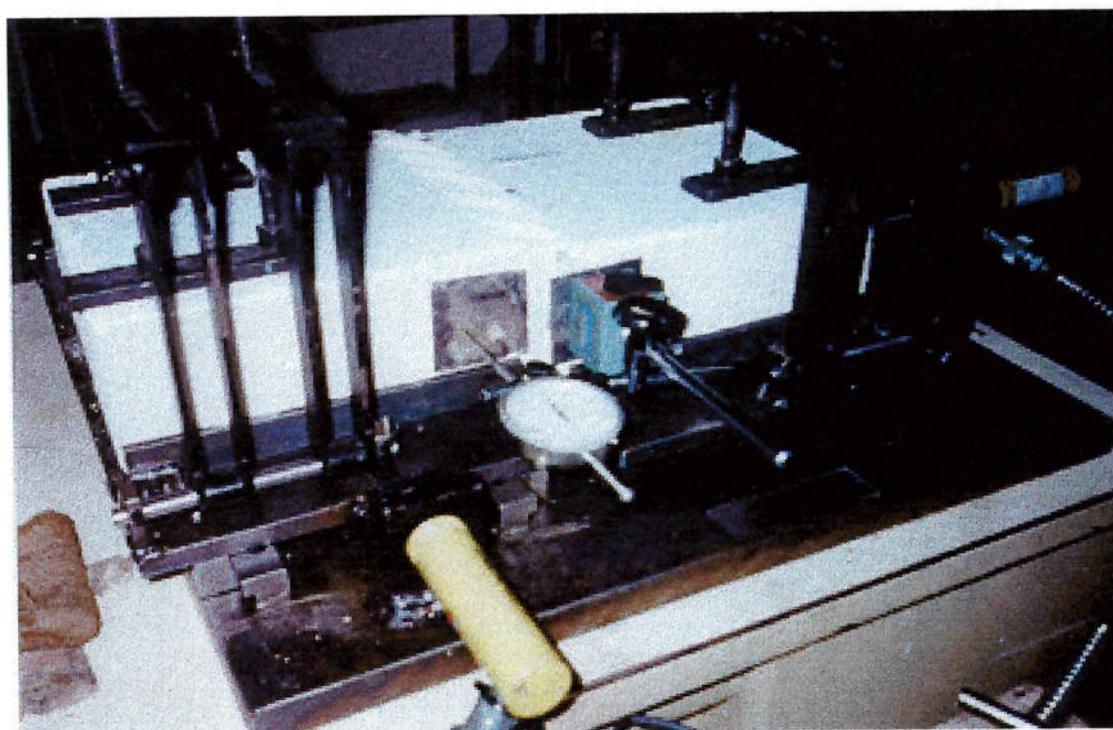
**Figura 5.21** Posição do relógio comparador no corpo de prova, para avaliação da movimentação ao cisalhamento

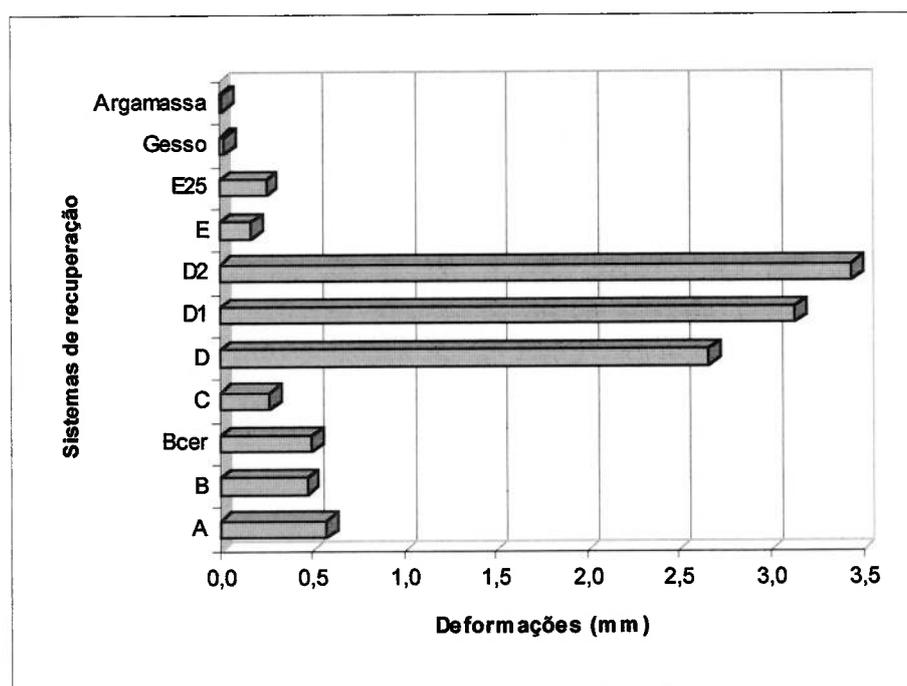
Pelo gráfico da figura 6.1 pode-se notar a diferença entre as médias dos sistemas estudados.

**Figura 6.1 Resultados da capacidade de deformação provocada por tensões de tração**

Pela figura 6.1 verifica-se que todos os sistemas de recuperação apresentaram uma capacidade de deformação muito maior que os revestimentos de gesso e o de argamassa, utilizados como referência.

O sistema de recuperação "D2", o de maior capacidade de deformação, apresentou uma média aproximadamente dezenove vezes superior a do sistema "E", o de menor capacidade.

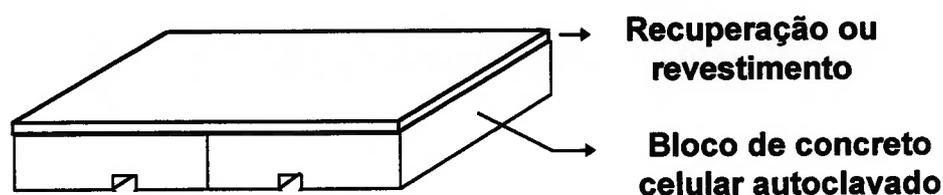
As figuras 6.2 e 6.3 explicam a representação esquemática utilizada nas tabelas 6.4 e 6.5, as quais ilustram as diferenças observadas com relação às formas de ocorrência das fissuras. Quando não se fizer referência à ruptura do bloco, deve-se considerar que as fissuras estavam confinadas à recuperação.

**Figura 6.2** Representação esquemática do bloco de concreto celular autoclavado preparado para a avaliação da movimentação à tração

Para a movimentação provocada por tensões de cisalhamento não foi necessário realizar os cortes debaixo do bloco de concreto celular autoclavado nem colar chapas de madeira debaixo do bloco cerâmico.

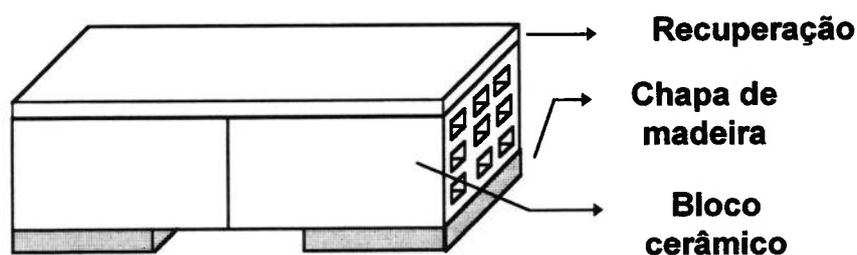
**Figura 6.3** Representação esquemática do bloco cerâmico de vedação preparado para a avaliação da movimentação à tração

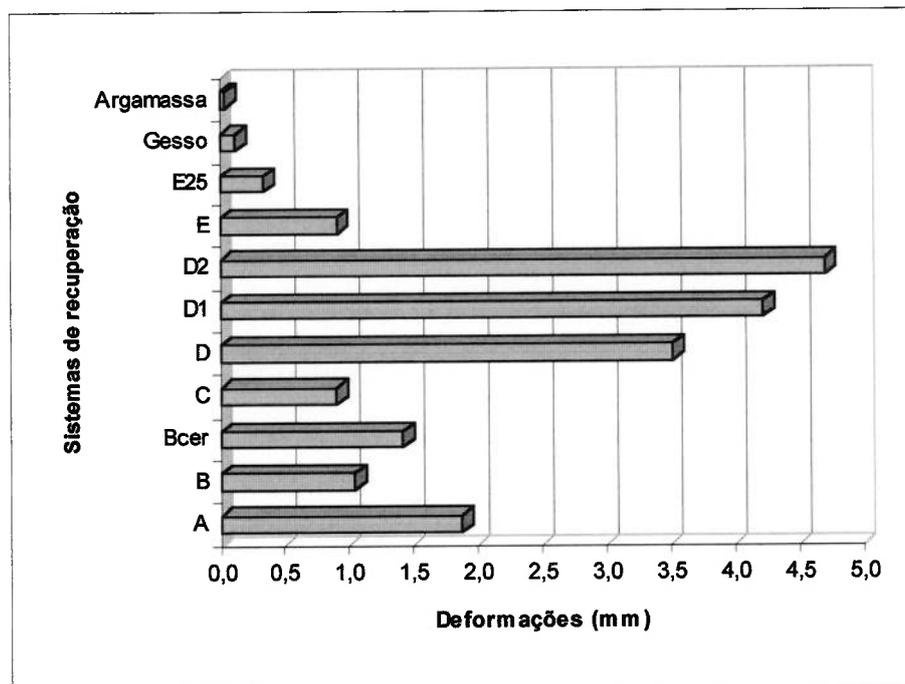
Pelo gráfico da figura 6.4 pode-se notar a diferença entre as médias dos diversos sistemas de recuperação.

**Figura 6.4** Resultados da capacidade de deformação provocada por tensões de cisalhamento

Todos os sistemas de recuperação apresentaram uma capacidade de deformação muito maior que os revestimentos de gesso e o de argamassa, utilizados como referência. Dentre todos os sistemas o que apresentou a maior capacidade de deformação foi o "D2".
