**UNIVERSIDADE DE SÃO PAULO  
ESCOLA POLITÉCNICA  
TERMO DE JULGAMENTO  
DE**

**TRABALHO FINAL DE CONCLUSÃO DE CURSO**

Título do Trabalho Final de Conclusão de Curso: **"APLICAÇÃO DO SEIS SIGMA E DA METODOLOGIA DMAMC A UM PROCESSO DE IDENTIFICAÇÃO E SOLUÇÃO DE PROBLEMAS DURANTE A CORRIDA PILOTO DE UM PROJETO AUTOMOTIVO "**

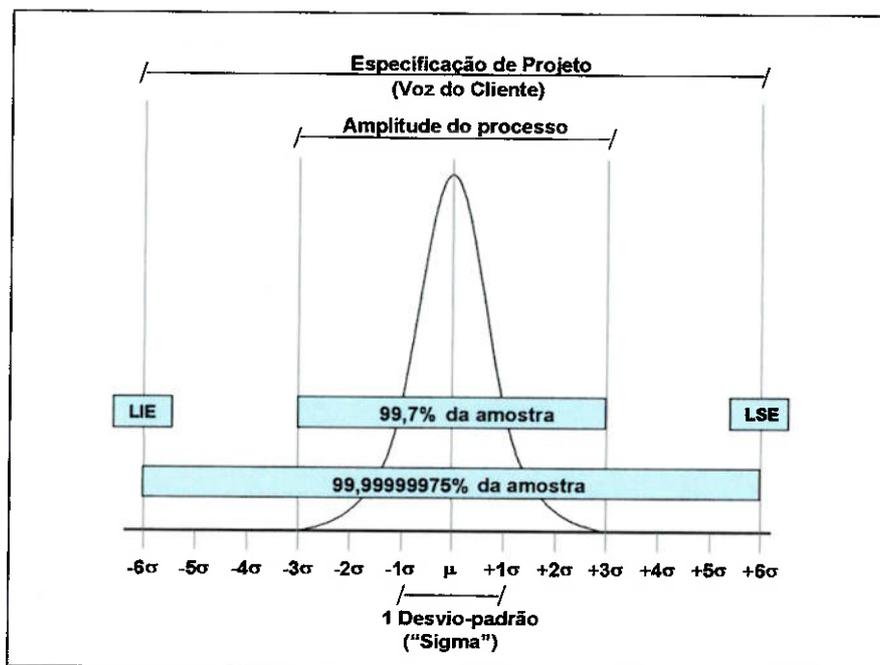
Figura 1 – Representação gráfica do Seis Sigma

Um processo é classificado como Seis Sigma quando apresenta 6 desvios-padrão ( $6\sigma$ ) entre a média e o limite de especificação inferior (LIE) ou superior (LSE) (WILSON, 2000). Ou seja, quando 6 desvios-padrão ( $6\sigma$ ) podem ser encontrados entre a média de uma distribuição e o limite estabelecido pelo requisito do cliente temos um processo Seis Sigma. Isto equivale a um processo que apresente a proporção de apenas 2 erros ou defeitos por 1.000.000.000 de oportunidades. A Figura 1 apresenta este conceito, graficamente.

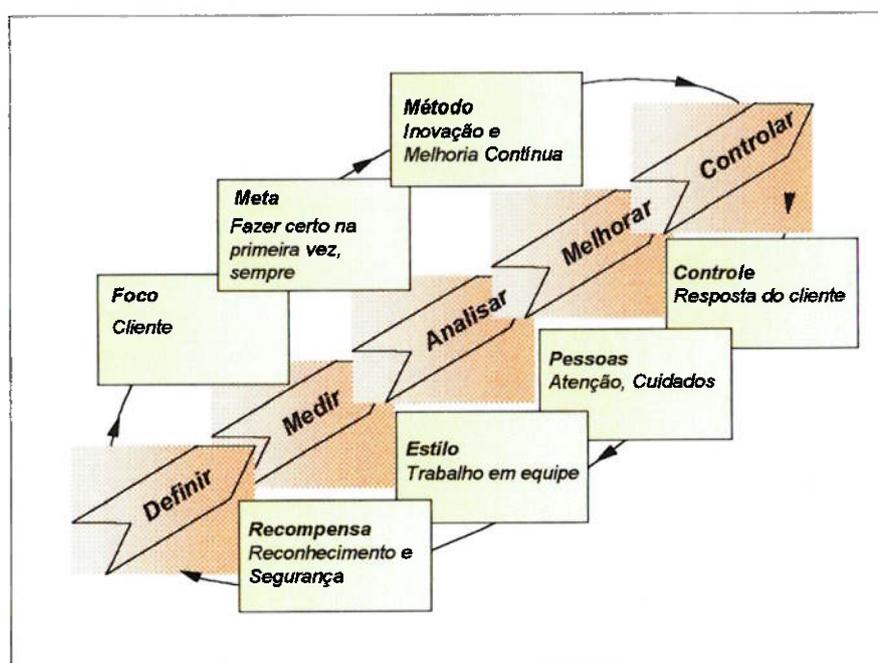
Figura 2 - Metodologia DMAMC

A metodologia de definição, mensuração, análise, melhoria e controle é a ferramenta para a obtenção da melhoria contínua, conforme indicado na Figura 2. Esta é a metodologia utilizada pela GE e por diversas outras empresas para a melhoria de seus processos e pode ser resumida pelas iniciais DMAMC, que significam respectivamente (ECKES, 2001):

- *Definir* – Define o cliente, suas exigências, a constituição da equipe e o processo-chave que afeta o cliente;

- *Medir* – Identifica as medidas-chave da eficiência e da eficácia e as traduz para o conceito do sigma;
- *Análise* – Analisa os dados coletados e o próprio processo para determinar as causa de seu desempenho estar abaixo do desejado;
- *Melhoria* – Gera e determina soluções potenciais e testa-as em pequena escala para descobrir se elas realmente melhoram o desempenho do processo;
- *Controle* – Desenvolve, documenta e implementa um plano que assegure que a melhoria do desempenho permaneça no nível desejado.

Esta foi a metodologia utilizada no estudo de caso apresentado neste trabalho. Evidentemente nem todas as etapas desta metodologia puderam ser cumpridas em função das características do caso estudado. As etapas “Melhorar” e “Controlar” não foram implementadas e testadas. Para estas duas etapas, o trabalho apenas sugere e indica propostas de melhorias com base nos resultados obtidos com a análise do problema.

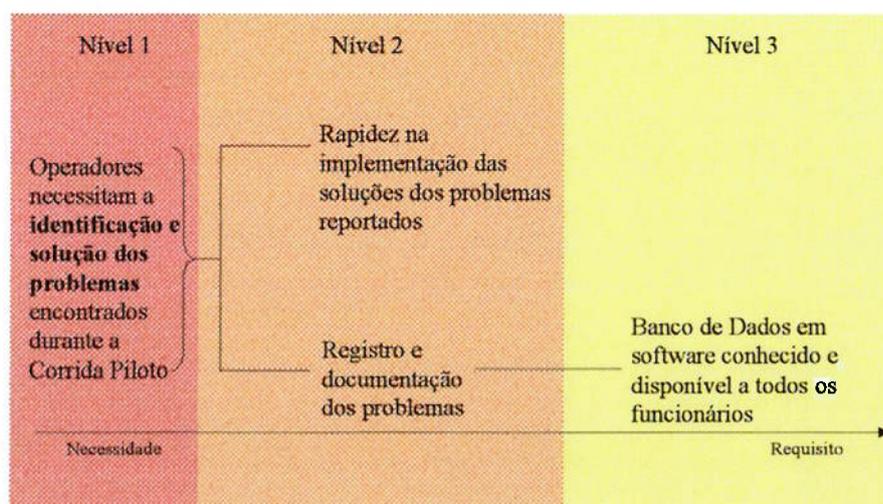
Figura 3 – Árvore do CPQ para o processo dos 5 passos

*A Figura 3 apresenta uma proposta de árvore do CPQ para o processo dos 5 Passos.*

*O Nível 1 desta “árvore” representa a necessidade dos clientes dos 5 Passos (operadores das linhas de Funilaria, Pintura, Tapeçaria, Mecânica e Auditoria) que é a identificação e solução dos problemas encontrados durante a corrida piloto. Já o Nível 2, representa um detalhamento desta necessidade: eles precisam que os problemas identificados sejam rapidamente resolvidos (tenham suas soluções implementadas o quanto antes); além disso precisam de um registro para os problemas. O Nível 3 especifica ainda mais (quando necessário) os requisitos indicados no Nível 2. No caso em estudo, para o requisito “rapidez na implementação das soluções para os problemas encontrados na corrida piloto” não haveria mais a necessidade de especificação, pois a rapidez será medida em tempo. Já para o requisito “registro e documentação de problemas” cabe ainda a especificação de um banco de dados único e que possa estar disponível a todos os funcionários da empresa.*

1. **Identificar o cliente** – a equipe deve utilizar a árvore CPQ para determinar se os clientes identificados devem ser segmentados, pois em alguns casos, diferentes clientes possuem expectativas diferentes.
2. **Identificar as necessidades do cliente** – as necessidades do cliente devem ser colocadas na primeiro nível da árvore, conforme indicado na Figura 3.

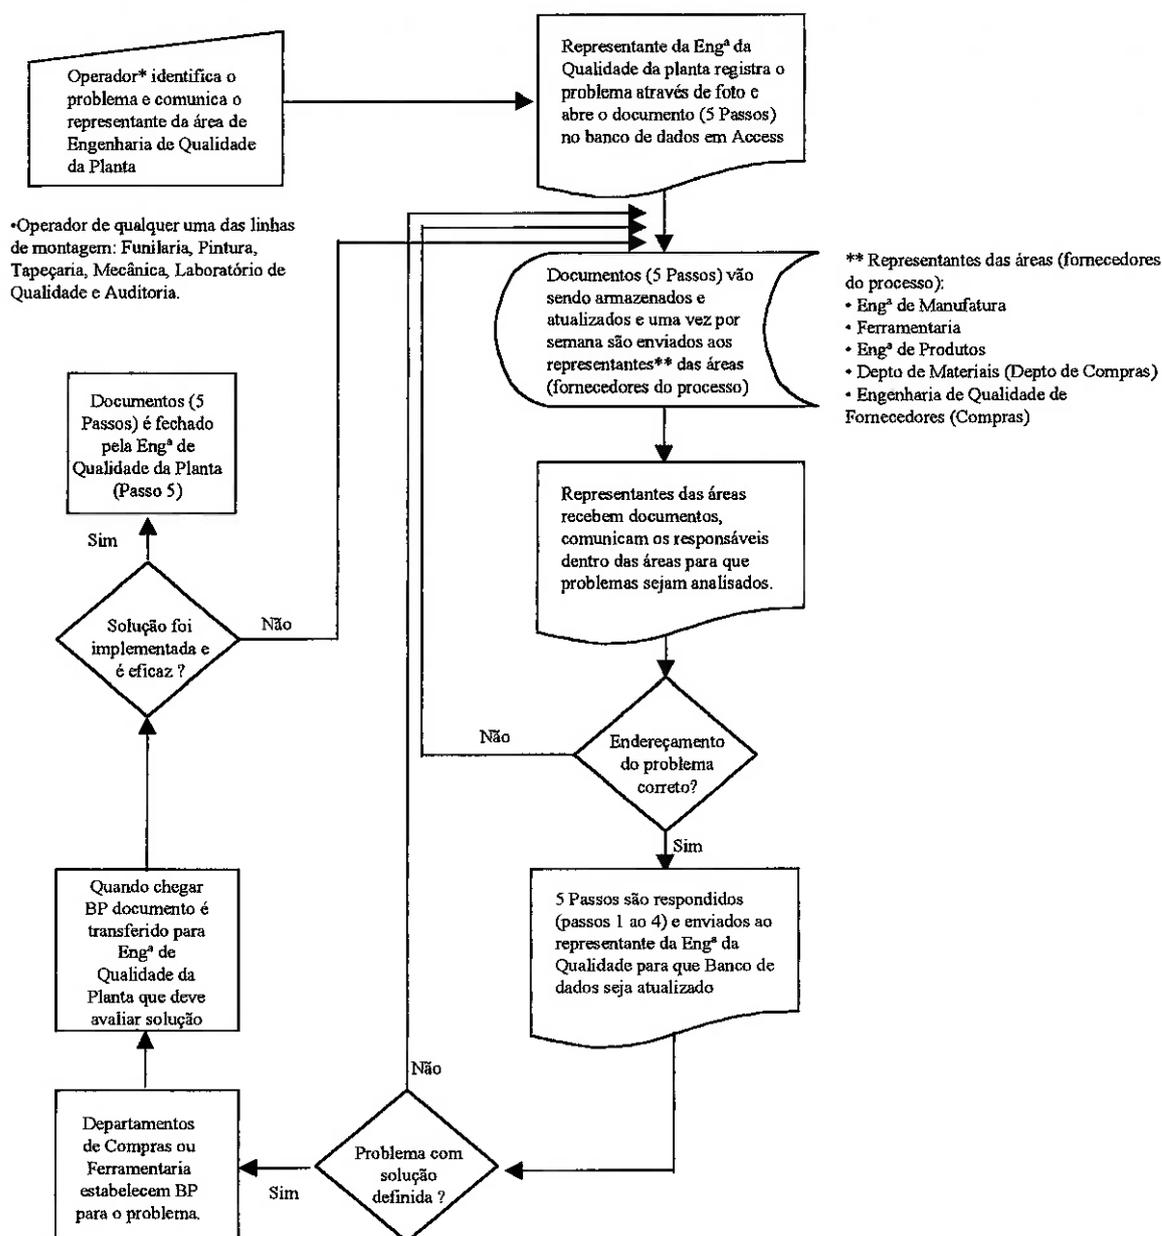
Figura 4 - Mapeamento do Processo dos 5 Passos

A Figura 4 apresenta um mapa do Processo dos 5 Passos utilizado na Corrida Piloto do projeto estudado.

O fluxograma tem início quando um operador identifica um problema na montagem do veículo. Tal operador pode ser das áreas de Funilaria, Pintura, Tapeçaria, Mecânica, Laboratório de Qualidade e Auditoria. Assim que o problema é identificado um representante da Engenharia de Qualidade da planta deve ser acionado para que o problema seja registrado, através de foto, e documentado através da abertura de um 5 Passos.

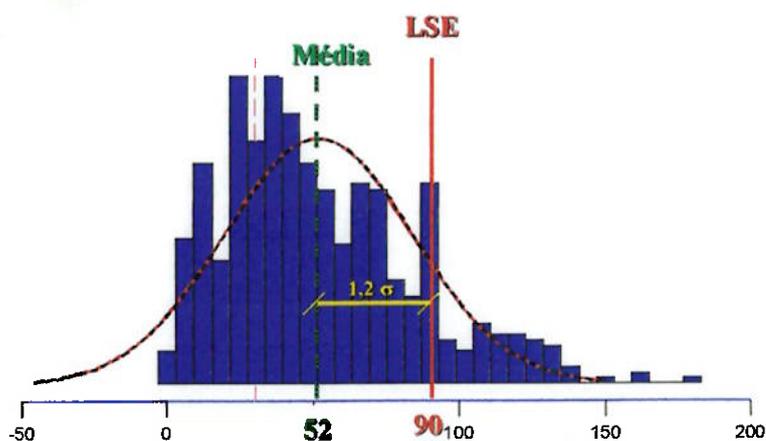
Figura 7 – Classificação sigma do processo dos 5 Passos

*A Figura 7 representa graficamente a determinação do sigma do processo.*

*Conforme indicado na Figura 7, o desvio-padrão do processo de 5 Passos é de  $1,2\sigma$  pois é esta a distância entre a média da distribuição em questão até que se tenha a insatisfação dos clientes (ECKES, 2001), expressada pelo limite superior de especificação de 90 dias definido no capítulo 3.*

*Este desvio padrão pode ser considerado muito alto para o processo em estudo. Se considerarmos o limite superior de especificação (LSE) de 90 dias, conforme estabelecido no capítulo 3 ("Definição"), da média (52 dias) até este limite temos pouco mais de um desvio-padrão,  $1,2\sigma$  mais precisamente.*

*Se entrarmos com o valor de  $Cpk = 0,39$  encontrado para o processo dos 5 Passos na tabela indicada na Figura 8, vamos encontrar um valor Sigma de curto prazo correspondente de 1,2. Exatamente como havia sido demonstrado no gráfico da Figura 7, da página 40.*

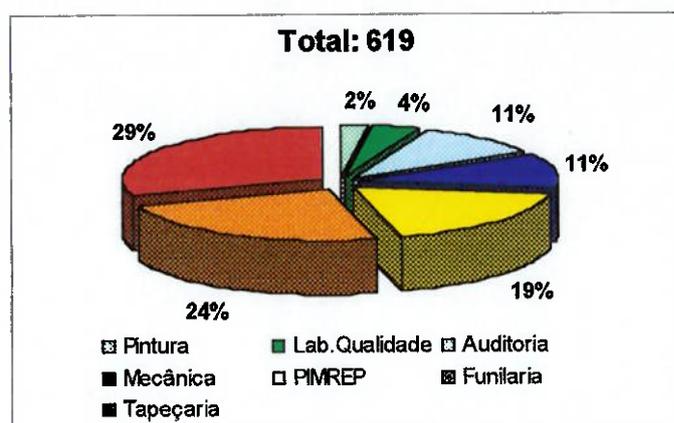
Figura 9 – Gráfico de distribuição dos problemas pelas áreas clientes

de Monitoramento da Incidência e Solução de Problemas). Esta categoria pode representar um problema de qualquer uma das outras áreas. Porém, certamente este problema já foi identificado antes da Corrida Piloto e ainda não teve sua solução implementada. A Figura 9 apresenta a distribuição de problemas pelas diversas áreas.

Pela análise do gráfico apresentado na Figura 9, percebe-se que as áreas de Tapeçaria e Funilaria são responsáveis por 53% dos problemas identificados e solucionados na Corrida Piloto. Outra porção considerável é a dos PIMREPs, correspondente a 19%. Portanto, estas três áreas juntas são responsáveis por 72% dos problemas da amostra.

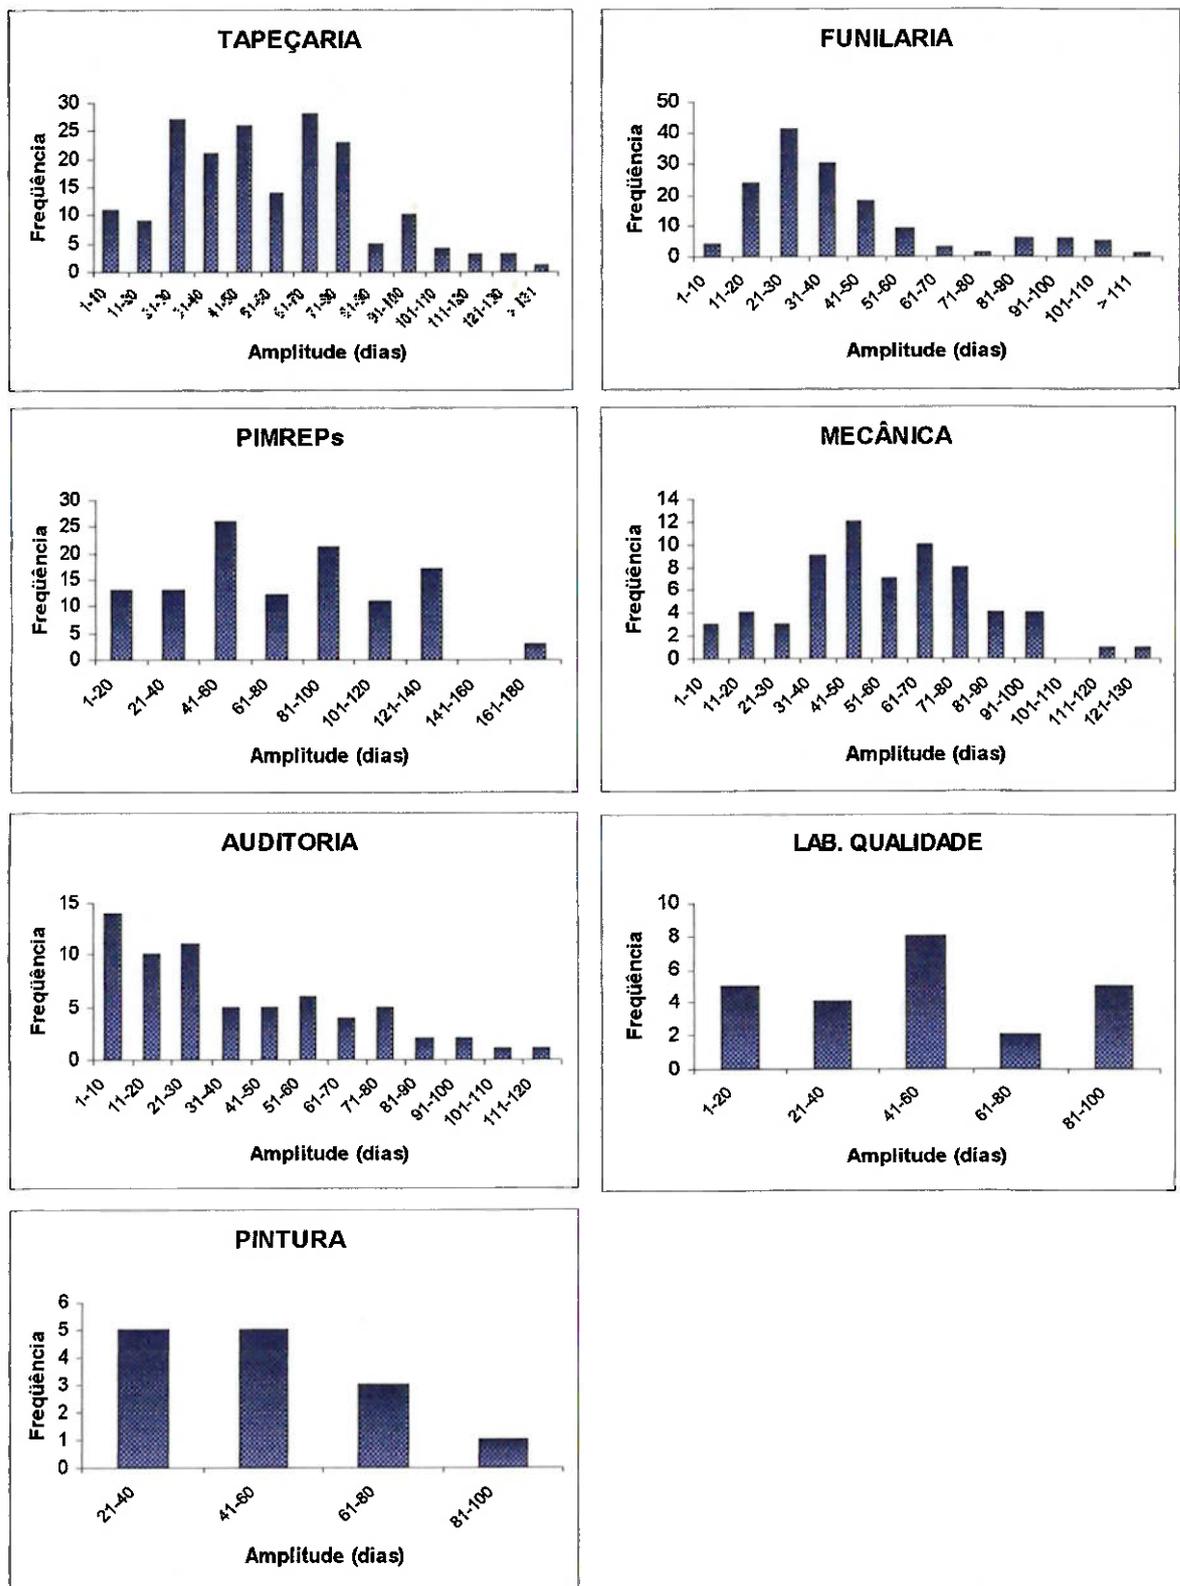
Figura 10 – Histogramas para os dados de cada uma das áreas clientes

A Figura 10 apresenta os histogramas que foram gerados a partir dos dados de cada uma das áreas clientes. Para a criação destes histogramas, os dados de cada área foram agrupados em blocos; para cada um destes blocos foram identificadas as quantidades de problemas com os tempos de implementação da solução integrantes do respectivo bloco, dando origem então aos histogramas de frequência apresentados.

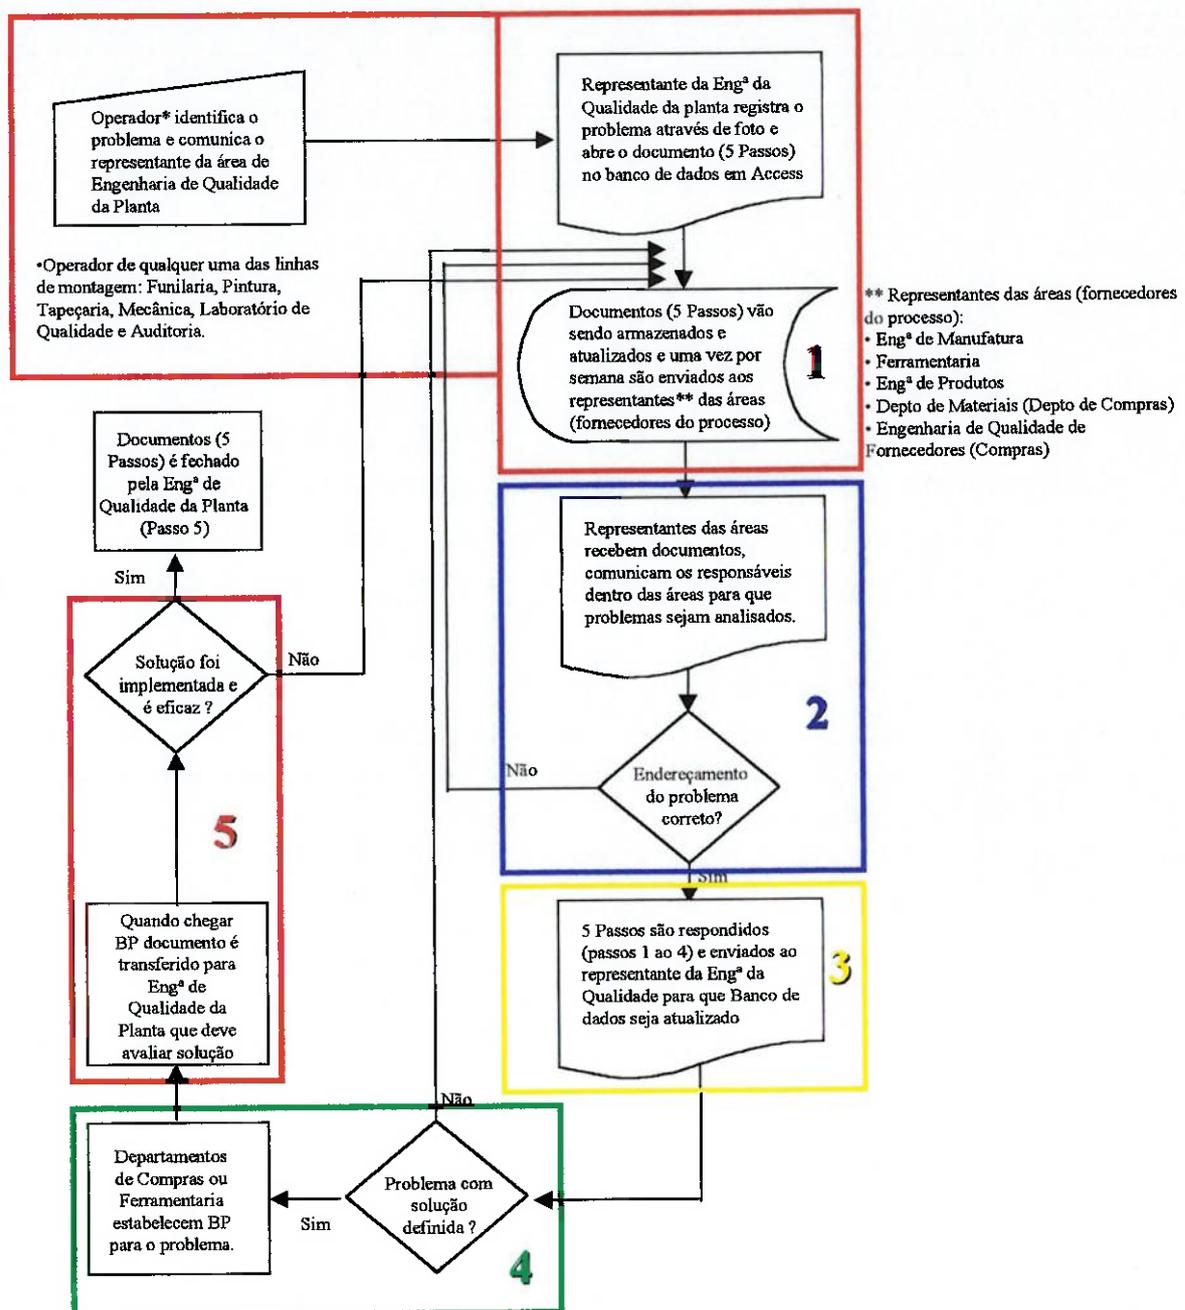
Figura 11 - Identificação dos “subprocessos”

A primeira etapa desta análise deve ser o detalhamento dos “subprocessos” que consiste na análise das partes principais do processo descrito na etapa de *Definição*. Com base neste mapeamento do processo foram identificados “subprocessos” conforme indicado na Figura 11.

O primeiro “subprocesso” selecionado está indicado na Figura 11 (quadro 1) e é descrito a seguir:

O próximo “subprocesso” identificado na Figura 11 (quadro 2) começa a partir do momento que o representante da área “fornecedora” recebe o banco de dados dos 5 Passos. Este “subprocesso” pode ser detalhado da seguinte maneira:

O quadro 3 indicado na Figura 11 mostra o terceiro “subprocesso”, detalhado a seguir:

O quarto “subprocesso” identificado no quadro 4 da Figura 11 corresponde aos seguintes tópicos:

O quinto “subprocesso” (quadro 5 da Figura 11) é detalhado a seguir:

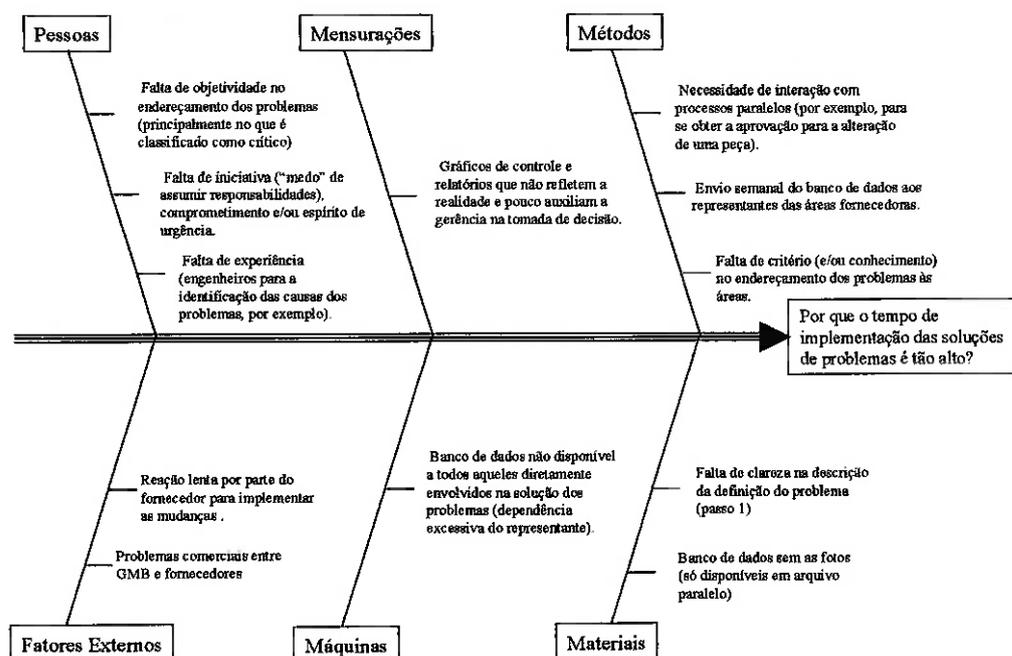
Figura 12 – Diagrama de causa e efeito

A Figura 12 apresenta um diagrama de causa e efeito para a análise dos motivos da existência de tempos muito altos para a implementação das soluções dos problemas identificados na corrida piloto.

Baseado na experiência vivida pelo autor durante a corrida piloto do projeto em estudo, foram identificados as principais prováveis causas para a existência de tempos de implementação de solução altos. Estas causas estão separadas no diagrama da Figura 12 em partes distintas: pessoas, mensurações, métodos, fatores externos, máquinas e materiais.

A primeira parte do diagrama diz respeito às pessoas. A falta de objetividade no endereçamento dos problemas foi um problema notado muitas vezes durante a corrida piloto do projeto em estudo. Problemas que poderiam ser muito críticos caso não fossem resolvidos antes da data de início de produção do carro, muitas vezes, eram deixados em segundo plano pois os responsáveis na Engenharia de Qualidade da Planta e dos clientes do processo classificavam outros menos relevantes, como críticos. Quando se priorizava então aqueles realmente críticos, percebia-se que se havia perdido um tempo precioso para o encaminhamento da solução do mesmo.

Com relação à parte de Mensurações destacada no diagrama de causa e efeito da Figura 12, outro problema vivenciado foi a falta de clareza e foco dos relatórios gerenciais gerados pelo grupo responsável pela coordenação do processo dos 5 Passos. Estes não permitiam à gerência do programa uma análise precisa dos problemas que portanto, não dava as diretrizes adequadas para o encaminhamento de alguns problemas.

A parte dos Métodos no diagrama da Figura 12 é, talvez, a mais importante. A necessidade de interação com outros processos de trabalho da GMB para a solução dos problemas causou muitos “atrasos”. Muitas vezes, se demorava mais de 30 dias apenas para a aprovação, interna à GM, da alteração de uma determinada peça. Um atraso deste tipo, dependendo da etapa em que se encontra a ferramenta de um fornecedor, por exemplo, pode ser decisiva para o adiamento do projeto.

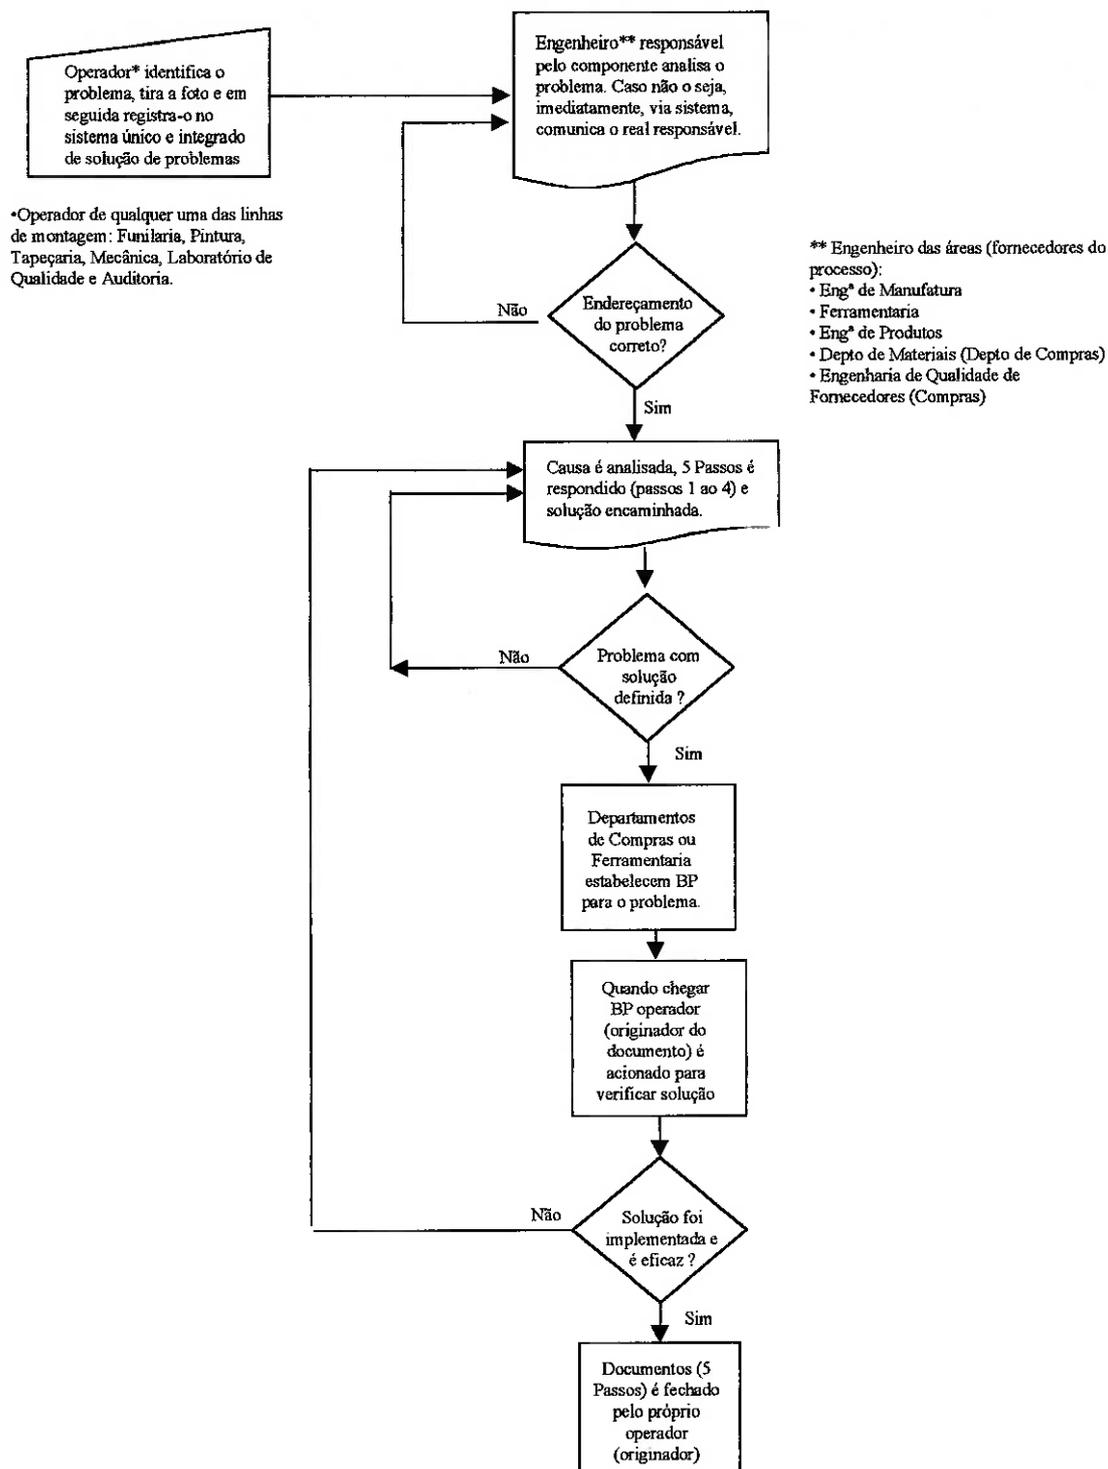
Figura 14 – Processo dos 5 Passos (“como deve ser”)

A Figura 14 apresenta como ficaria o processo dos 5 Passos após a implementação das melhorias propostas no capítulo 6.
