Estudo comparativo da resistência à corrosão de concretos comerciais
aplicados em canais de corrida de altos-fornos

Dissertação apresentada à Escola de Engenharia de Lorena da Universidade de São Paulo para obtenção do título de Mestre em Ciências do Programa de Pós-Graduação em Engenharia de Materiais na área de concentração de Materiais Convencionais e Avançados.

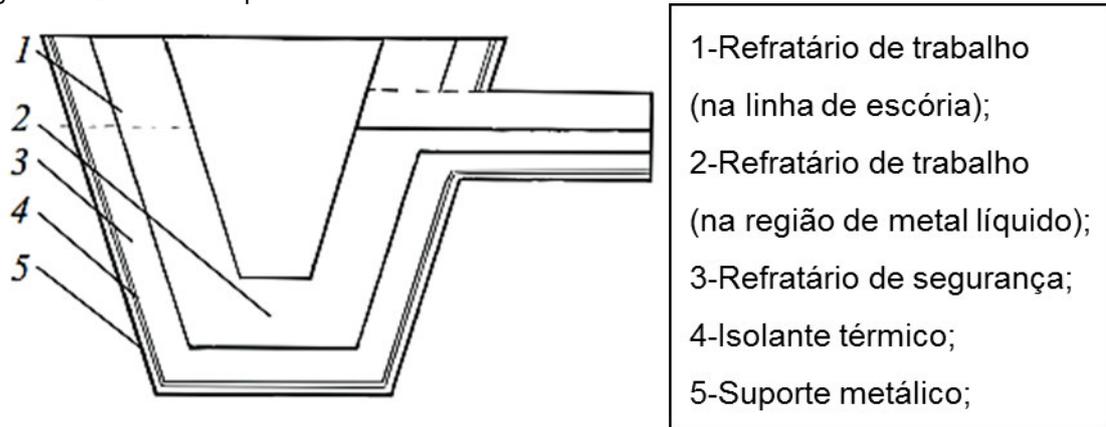
Figura 3 - Desenho esquemático das camadas de um canal de corrida.

Assim, segundo Rozhkov *et al.* (2001), o revestimento dos canais de corrida é composto de duas a quatro camadas, conforme esquematicamente exibido na Figura 3:

Embora existam canais de corrida com apenas uma camada, estes têm problemas com secagem e têm um curto tempo de vida útil.

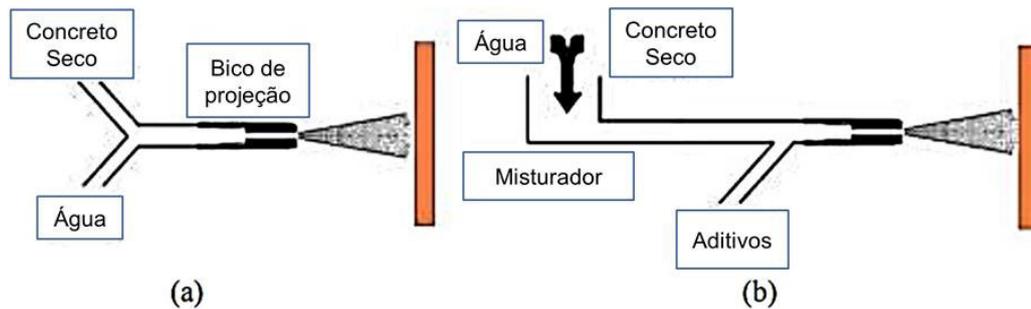
Figura 4 - Sistemas de aplicação de concretos por projeção. (a) gunning e (b) shotcrete.

Os concretos refratários são desenvolvidos de forma que sua aplicação pode ser realizada, principalmente, por vertimento ou por projeção, este podendo ter o bombeamento realizado: a) à seco ou b) à úmido, ambos ilustrados na Figura 4. Os métodos de aplicação influenciam a microestrutura final do material, mas principalmente alteram a porosidade resultante, com a aplicação por projeção levando a uma densidade menor, o que diminuí a resistência mecânica da peça formada.

Cada tipo de aplicação possui suas vantagens e desvantagem e assim são utilizadas em situações distintas. O “gunning” é utilizado em reparos parciais ou reparos localizados nos canais de corrida já o “shotcrete”, é usado em reparos a quente enquanto vertimento serve para reparos gerais.

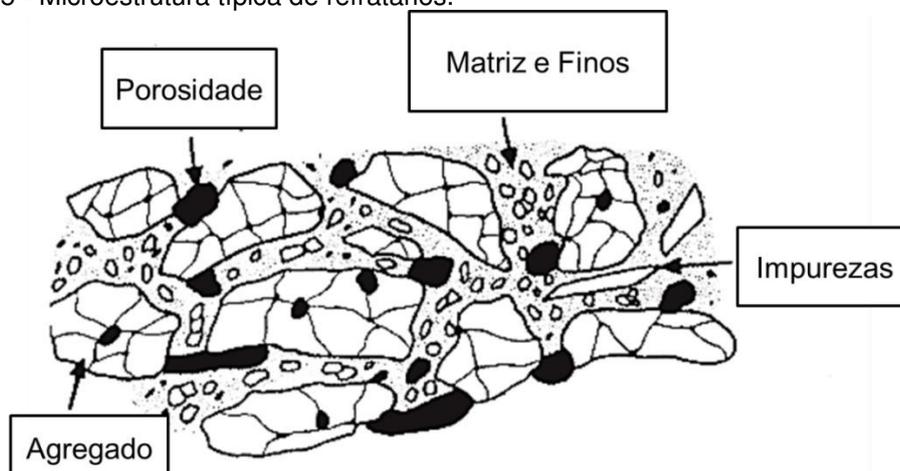
Figura 5 - Microestrutura típica de refratários.

Normalmente se utiliza concreto de pega hidráulica a base de cimento de aluminato de cálcio, no entanto tem-se procurado diminuir ao máximo o teor de cimento, principalmente para promover a prolongação do canal de corrida, evitando a formação de fases eutéticas de baixas temperaturas entre o óxido de cálcio presente no concreto e a escória do alto-forno. No sistema $\text{CaO-Al}_2\text{O}_3\text{-SiO}_2$ há um ponto eutético em temperatura inferior à 1200°C , que sua formação pode acarretar redução significativa na vida útil do revestimento refratário. Na Figura 5 é mostrada esquematicamente a microestrutura típica de um refratário.

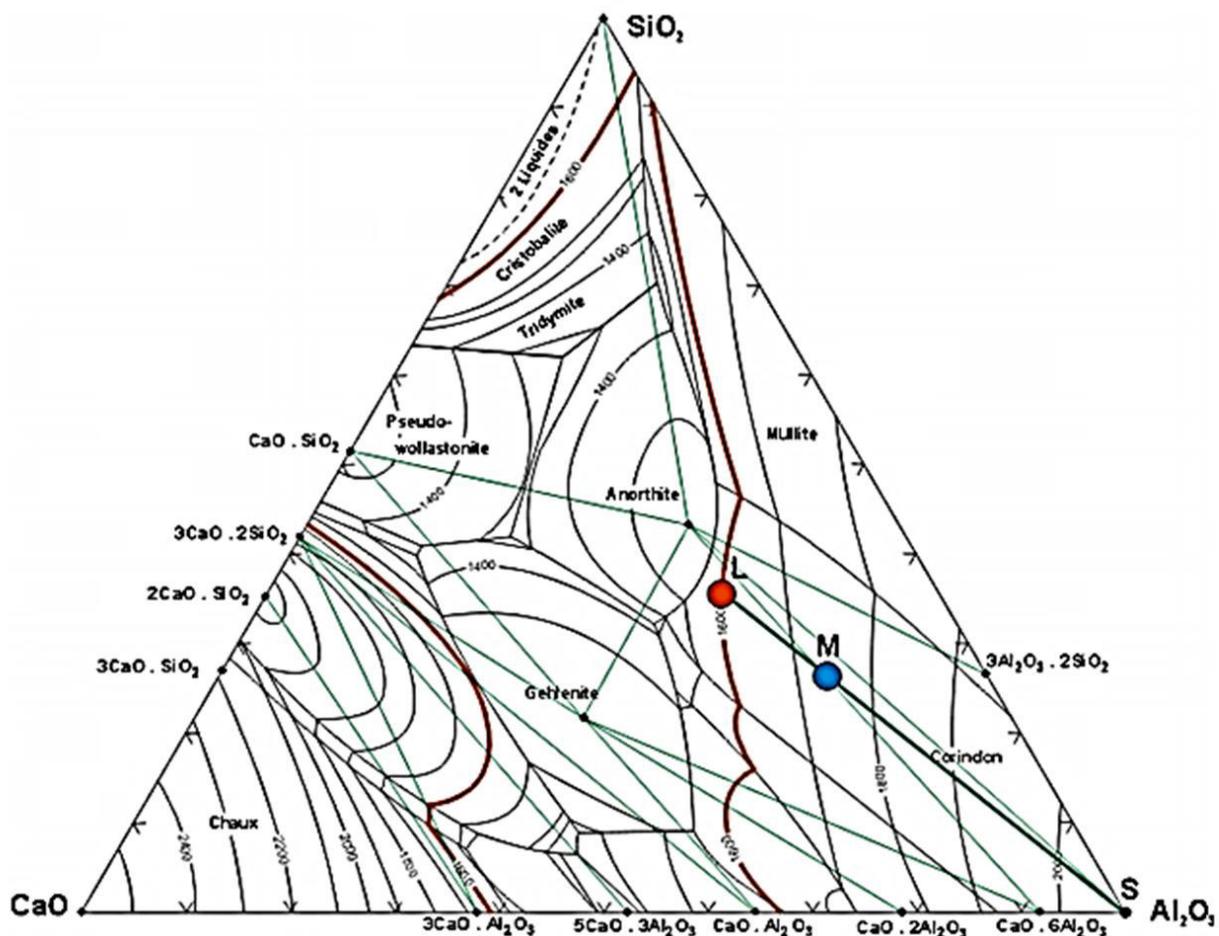
Figura 6 - Isoterma a 1600°C em %_{at} do diagrama Al₂O₃-CaO-SiO₂ com projeção líquidus.

A literatura reporta diversas reações de corrosão que podem ocorrer entre componentes da escória e do gusa com os componentes do concreto que podem agir no sentido de acelerar a degradação do revestimento através da geração de produtos solúveis nas fases líquidas ou fases de baixo ponto de fusão, como mostrado no diagrama de fases mostrado na Figura 6 onde L marca a composição representativa da escória líquida e M indica a composição estimada da mistura entre o refratário e uma escória teórica.

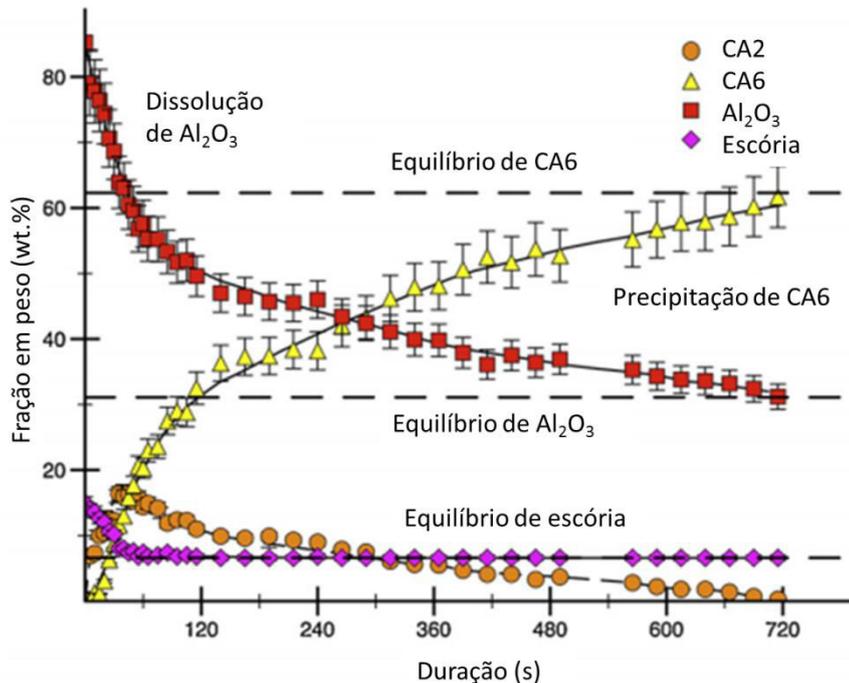
Figura 7 - Curva da cinética de corrosão usando escória sintética com 45% em peso de Al_2O_3 , 45% de CaO e 10% de SiO_2 .

Então Bilbao *et al.* (2018) usaram de difratometria de raios X para estudar este aspecto obtendo a cinética de corrosão mostrada na Figura 7 usando uma escória sintética, na qual se percebe que a fase CA_2 formada pela precipitação direta da reação entre o refratário e a escória é substituída ao longo do tempo por CA_6 . A Fase CA não foi encontrada já que, pela termodinâmica, ela não existe a $1600^\circ C$, que foi a temperatura deste ensaio.

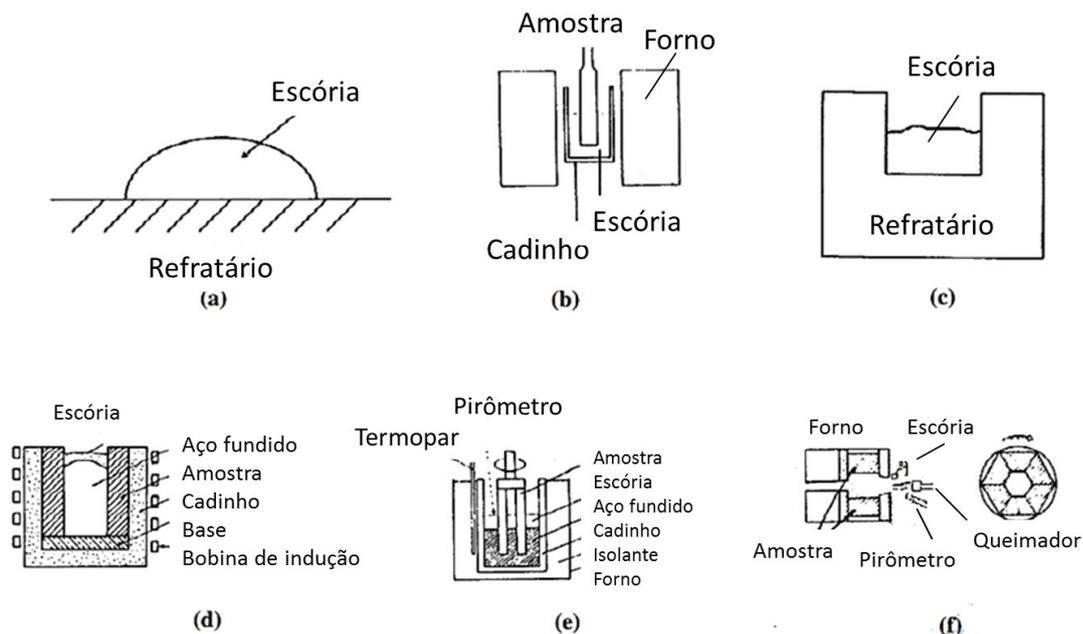
Figura 8 – Ensaios de corrosão: a) sessile drop; b) finger test; c) cup or brick test; d) induction furnace test; e) rotating finger test; f) rotary slag test.

Nos ensaios estáticos, normalmente se forma uma camada de produtos da reação entre o corpo de prova (cadinho) e o banho, diminuindo a reatividade e a corrosão do cadinho, o que, aliado a falta de novas frentes de reação, dificulta a continuidade do processo de corrosão, limitando os resultados obtidos por este teste. Na Figura 8 são mostrados esquematicamente alguns ensaios de corrosão.

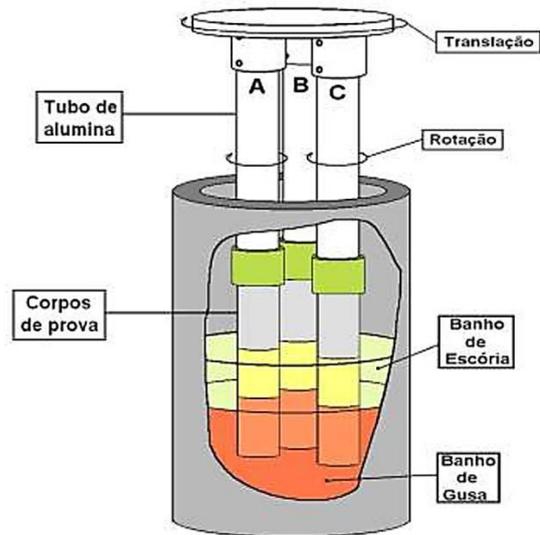
Figura 9 – Desenho esquemático do ensaio "finger test".

Um dos ensaios dinâmicos é o chamado “finger test”, mostrado esquematicamente na Figura 9, no qual se consegue um controle melhor sobre a atmosfera e a temperatura do ensaio. Segundo os estudos de Fahrback (1969), este ensaio oferece melhores resultados sobre a taxa de corrosão do refratário pelo banho e sobre a extensão da corrosão sofrida, além de possuir maior reprodutibilidade.

A principal vantagem deste ensaio é que ele reproduz as condições operacionais reais pelas quais o refratário passa durante o trabalho do canal de corrida. Normalmente este ensaio é realizado em forno de indução, porém recentemente foi desenvolvida uma adaptação deste ensaio para seu uso em fornos do tipo Tammann (SAITO, 2009), que possui um controle preciso da atmosfera e maior estabilidade térmica, acentuando as vantagens desse teste.

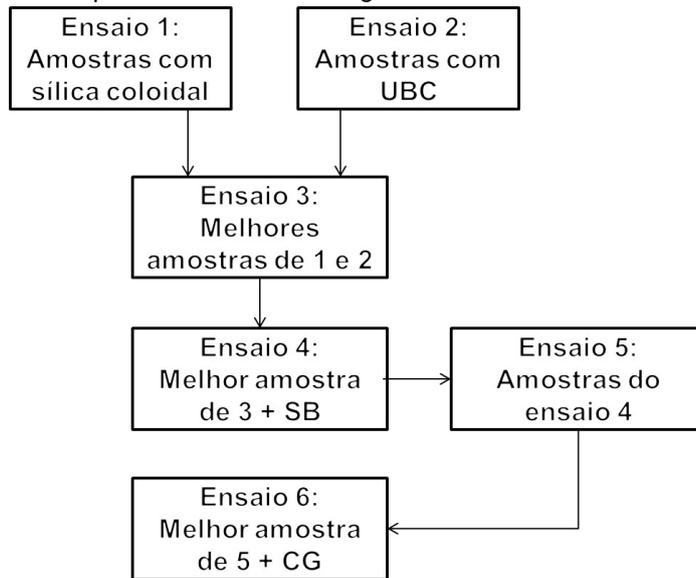
Figura 10 - Sequência de ensaios "finger test" e amostras utilizadas.

Os ensaios de corrosão Finger-test foram realizados aproximadamente à 1600 °C por 5 minutos em um forno do tipo Tammann com cadinho de grafite e atmosfera em fluxo de argônio, com movimentos de rotação e translação de 25 rpm. Como a literatura indica que este tipo de ensaio possui boa reprodutibilidade, foi considerado que um ensaio de cada grupo seria representativo apesar da heterogeneidade dos materiais e os grupos foram escolhidos segundo o fluxograma da figura 10.

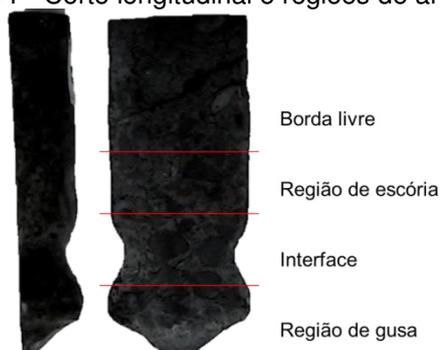
Figura 11 - Corte longitudinal e regiões de análise do corpo de prova.

Posteriormente os corpos de prova foram cortados perpendicularmente ao cilindro, e uma das metades foi novamente cortada, separando as regiões de metal, interfaces entre o metal e a escória, região de escoria, e a borda livre, conforme exibido na Figura 11. Cada parte foi cominuída e caracterizada por difratometria de raios X.

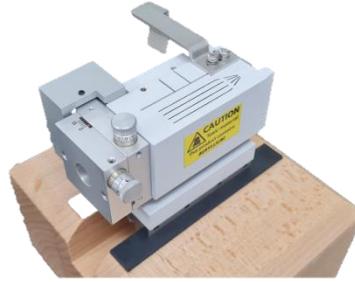
Figura 12 - Lente de raios X utilizada na análise de microdifração.

Os corpos de prova analisados por MEV tiveram o revestimento de prata removido com a lixa #2000 e foram colocadas na mesa 3D do difratômetro com o feixe incidente limitado à um quadrado de 1mm de lado por uma lente de raios X de feixe paralelo exibida na Figura 12. Após identificar a borda do corpo de prova, foram feitas medidas sequenciais com 2 mm de distância ao longo da linha de escória, da interface e da linha de metal.

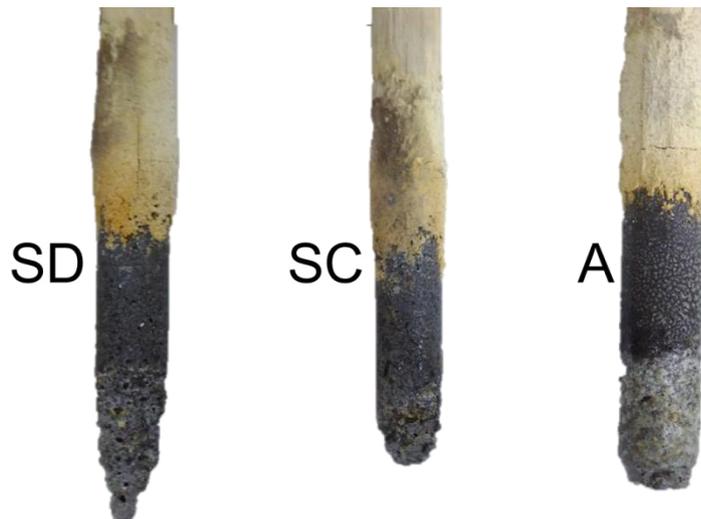
Figura 13 – Documentação fotográfica dos aspectos dos corpos de prova após o ensaio "finger test" 1.

No primeiro ensaio foram utilizados, além do refratário de referência ‘A’, as composições SD e SC, que consistem de concretos com sílica coloidal. Nele pode-se perceber o desempenho superior do refratário de referência por sua secção transversal maior e, dentre os dois outros refratários avaliados, o melhor desempenho foi o SC, mas ele parece ter sido rompido na região de limite entre o metal e a escória líquidos, portanto, é questionável determinar que uma secção transversal maior signifique que o desempenho no teste foi superior. Os corpos de prova depois do ensaio estão exibidos na Figura 13.

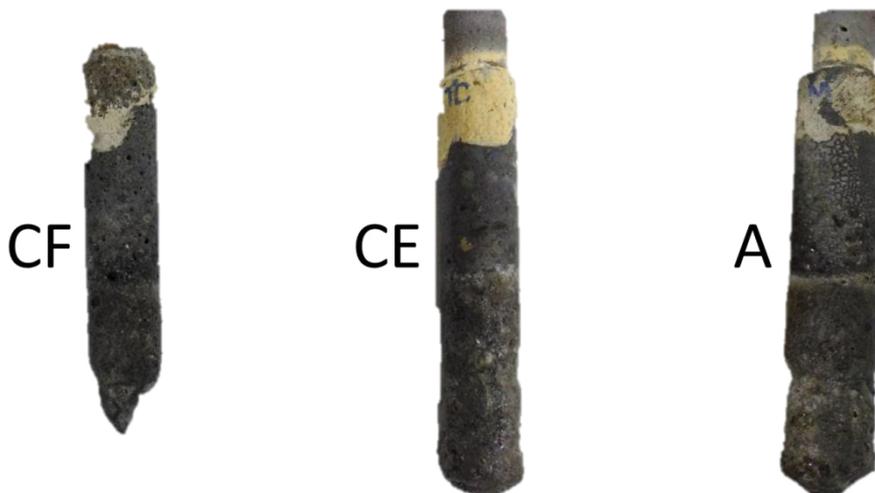
Figura 14 - Documentação fotográfica dos aspectos dos corpos de prova após o ensaio "finger test" 2.

No segundo ensaio foram utilizados, novamente o refratário de referência A, e os corpos de prova CF e CE, que consistem de concretos com ultrabaixo teor de cimento. Nele se repete o desempenho superior do refratário de referência e, dentre os refratários avaliados, o melhor desempenho foi o CE, sendo que o refratário CF rompeu na interface. Os corpos de prova depois do ensaio estão exibidos na Figura 14.

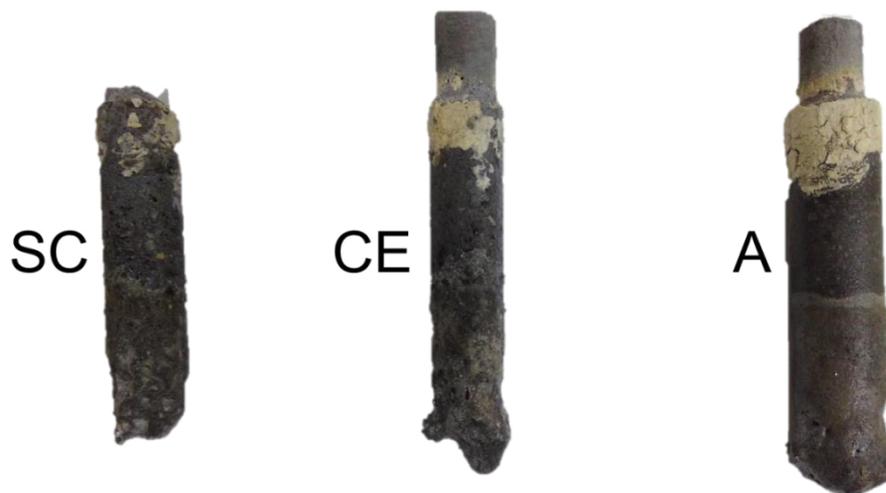
Figura 15 - Documentação fotográfica dos aspectos dos corpos de prova após o ensaio "finger test" 3.

Neste ensaio foram utilizados os dois refratários com melhor desempenho nos ensaios 1 e 2 além do refratário de referência. Nele o corpo de prova CE obteve um desempenho melhor que a SC, mas o refratário de referência manteve seu desempenho característico. Nesta ocasião nenhuma dos corpos de prova romperam visivelmente na interface. É interessante mencionar que ambas os concretos são provenientes da mesma empresa, gerando a possibilidade de uma comparação entre os sistemas de ligação já que é razoável supor que a qualidade dos agregados utilizados seja muito similar, se não igual. Os corpos de prova depois do ensaio estão exibidos na Figura 15.

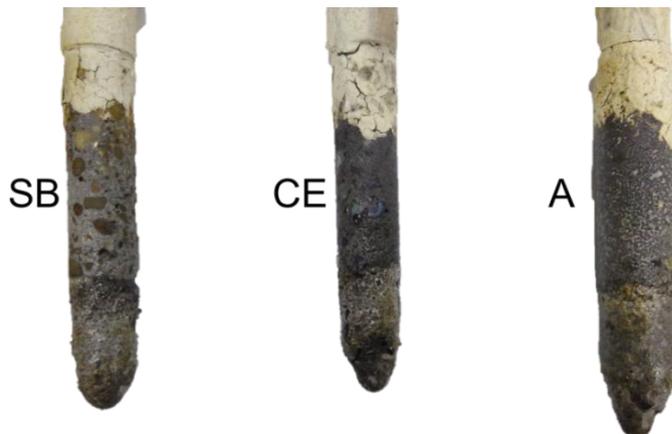
Figura 16 - Documentação fotográfica dos aspectos dos corpos de prova após o ensaio "finger test" 4.

Neste ensaio foi utilizado o refratário com melhor desempenho até agora (CE) juntamente com o concreto SB e o refratário de referência. Nele o corpo de prova SB obteve um desempenho melhor que o corpo de prova CE, porém pior que o refratário de referência. Como o resultado deste teste não ocorreu de forma conclusiva, com o tamanho e forma das extremidades do corpo de prova sendo similares, este conjunto de composições foi reutilizado para o ensaio 5. Os corpos de prova depois do ensaio 4 estão exibidos na Figura 16.

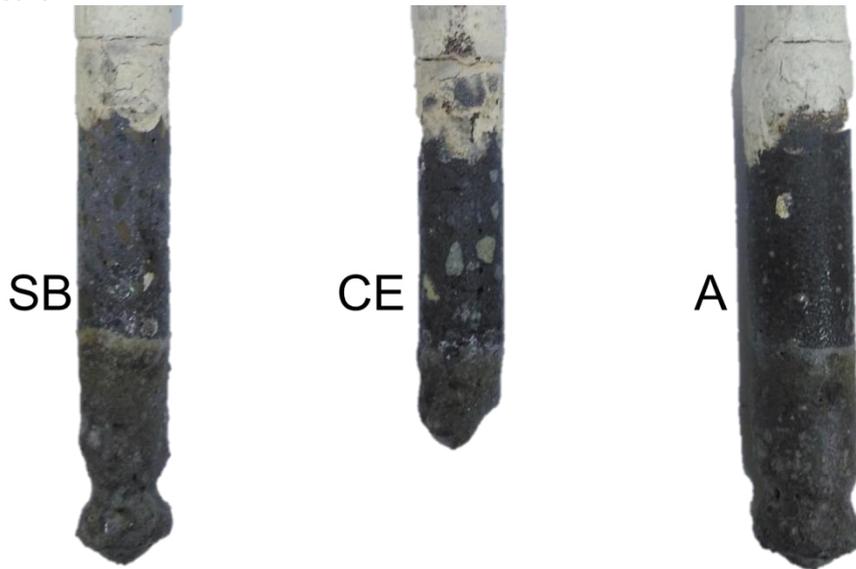
Figura 17 - Documentação fotográfica dos aspectos dos corpos de prova após o ensaio "finger test" 5.

Como dito anteriormente, este ensaio usou as mesmas composições do ensaio 4 (SB,CE e A). Nele o resultado anterior foi repetido, inclusive a ruptura do refratário CE. Porém neste ensaio foi possível medir os diâmetros das secções transversais, já que há um empescoamento visível, porém a presença de escória vitrificada pode deturpar os valores absolutos. Os resultados dessas medidas estão mostrados na Tabela 2. Os valores aqui registrados são a média de três medidas em posições aleatórias. O aumento do diâmetro na região do ferro gusa do corpo de prova M pode ser devido à presença de escória solidificada como foi mencionado anteriormente. Os corpo de provas depois do ensaio 5 estão exibidos na Figura 17.

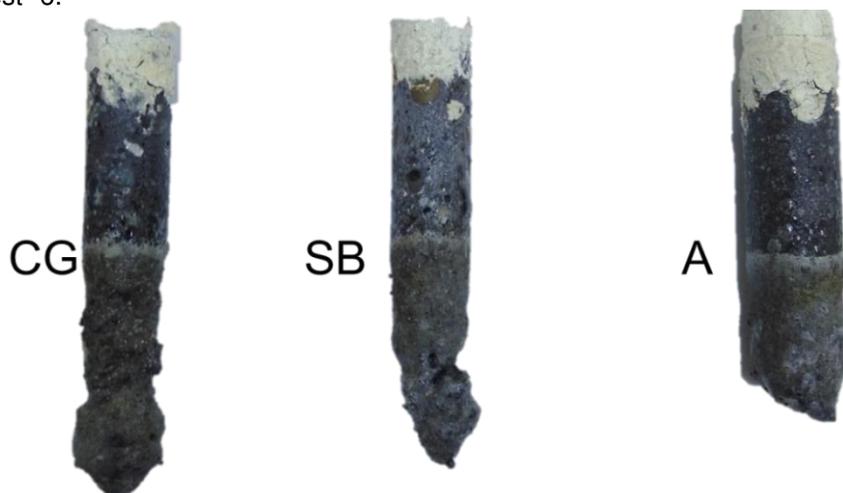
Figura 18 - Documentação fotográfica dos aspectos dos corpos de prova após o ensaio "finger test" 6.

Este ensaio ocorreu de forma levemente diferente dos anteriores. Enquanto nos ensaios prévios os corpos de prova ficavam imersos no banho por 5 min, neste os corpos de prova foram imersos por este período, removidas, e devido à inspeção visual indicar pouca corrosão, o que levaria a um resultado inconclusivo, foram novamente imersos por mais dois minutos antes de serem removidos definitivamente. As medidas dos diâmetros das secções transversais estão na Tabela 3 e os corpos de prova estão exibidos na Figura 18. Deve-se reparar que a extremidade do corpo de prova exibe um diâmetro maior que o original, devido ao acúmulo de escória vitrificada durante a remoção do corpo de prova do forno.

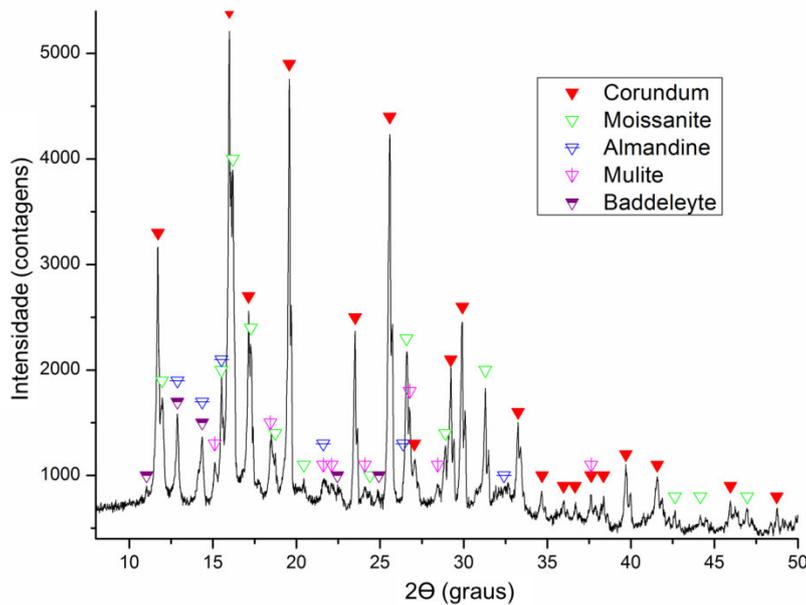
Figura 19 – Difratograma do pó do Corpo de prova 6SB-B após “finger test”.

É importante dizer mesmo os corpos de prova que romperam durante o ensaio foram cortados de acordo com suas regiões assumindo que a extremidade do corpo de prova corresponde à região atacada por metal líquido com exceção do corpo de prova 2CF que, devido a sua forma pontiaguda, forneceu material em quantidade insuficiente para análise. Os picos de cada difratograma foram identificados de forma similar à Figura 19.

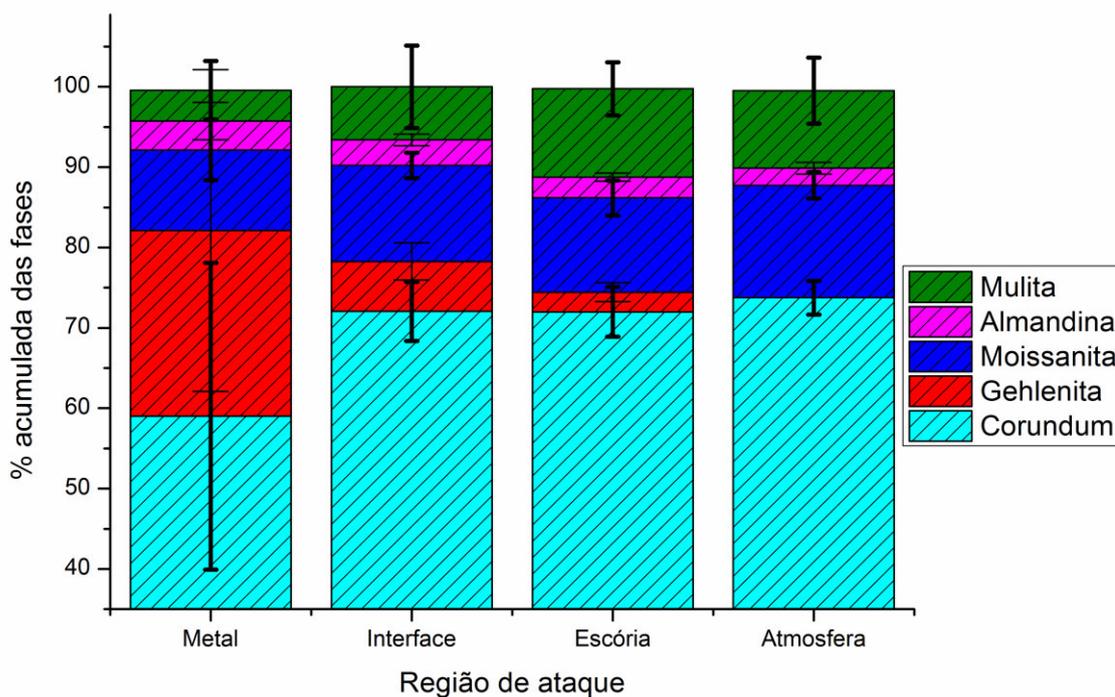
Figura 20 – Composição mineralógica média com desvios padrão da composição A.

Na Figura 20 é mostrado o comportamento geral dessa composição. Considerando que todos os ensaios possuem aproximadamente o mesmo processo foi tirada a média e o desvio padrão e exibidos no gráfico.

Neste gráfico é visível a grande variância inerte ao concreto, mas apesar dela pode-se perceber que as fases almandina e moissanita mostram pouca variação enquanto a fase gehlenita aumenta em direção à extremidade do corpo de prova.

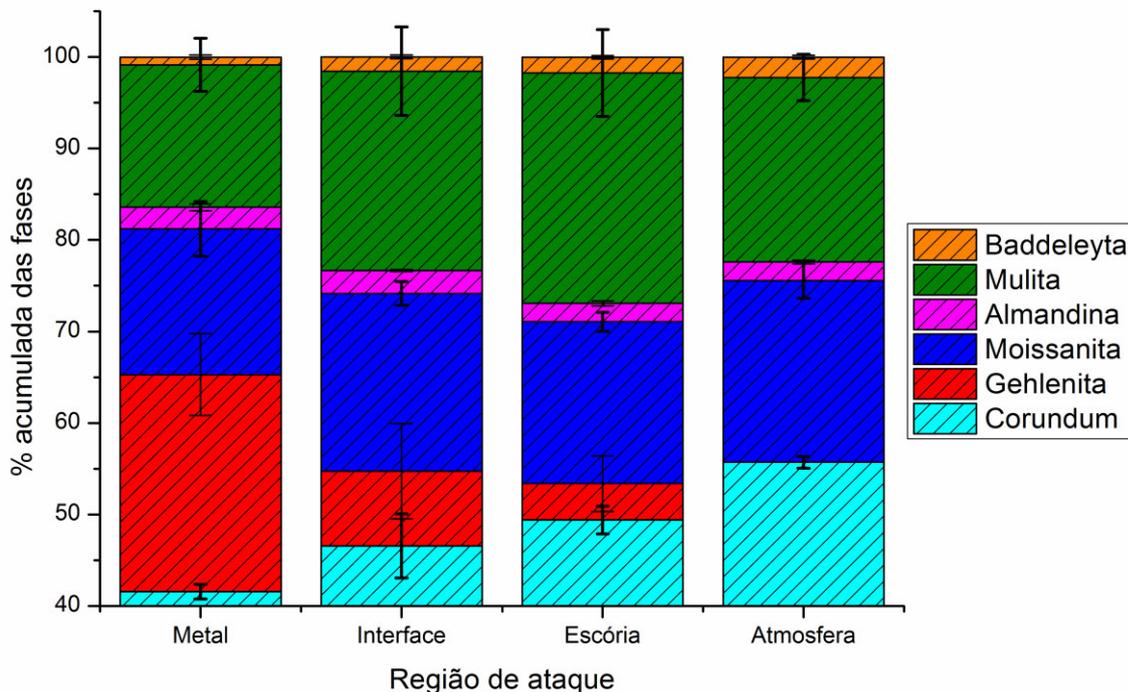
Figura 21 - Composição mineralógica média com desvios padrão da composição SB.

A mesma análise generalizada que foi feita para a composição A também foi feita para esses corpos de prova e está exibida na Figura 21.

Nesse gráfico é possível notar o mesmo comportamento demonstrado pela composição A, mas vale ressaltar que a variância exibida foi consideravelmente menor. Outro ponto que chama a atenção é que o teor de mulita aparentemente aumenta entre as borda livre e a região da escória, mas não foi encontrada outra explicação lógica para essa ocorrência além da heterogeneidade característica de concretos como fator aleatório.

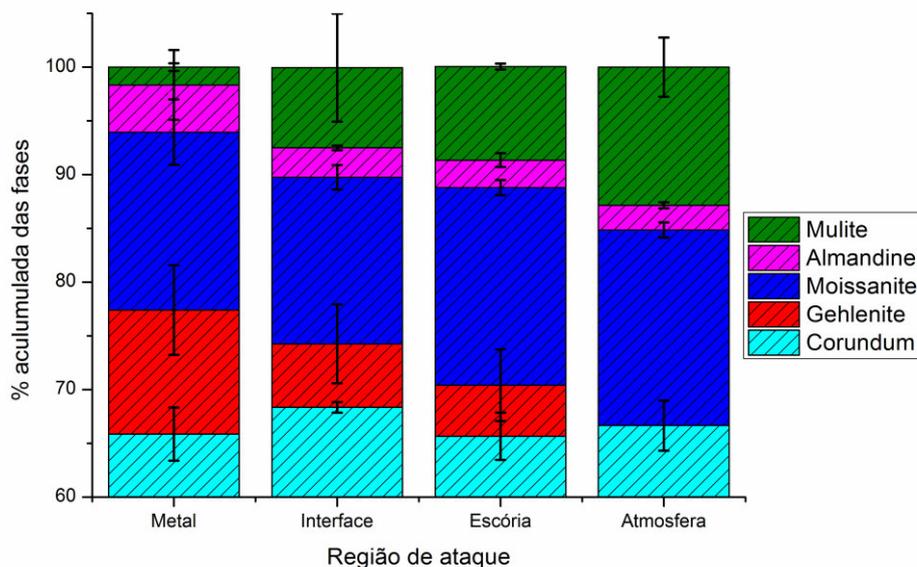
Figura 22 - Composição mineralógica média com desvios padrão da composição SC.

Com essas peculiaridades parece ter sentido a teoria de que os corpos de prova dos dois ensaios romperam, mas as medidas da interface e principalmente da mulita na região de metal sugerem regiões distintas, mas com comportamento similar. Um gráfico com as informações sumarizadas está exibido na Figura 22.

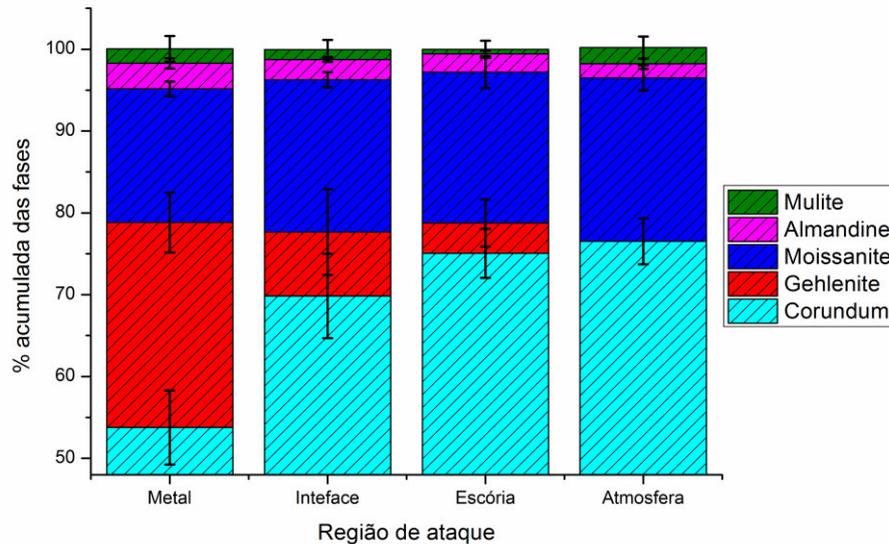
Figura 23 - Composição mineralógica média com desvios padrão da composição CE.

Apesar disso, a corrosão destes corpos de prova, pelo menos em termos de fases presentes, ocorreu de forma homogênea com corundum e moissanita diminuindo em proporção com o aumento da gehlenita. A visão geral dessa composição está exibida na Figura 23.

Percebe-se pelo gráfico geral que a mulita diminui entre a borda livre e a região de escória, mas parece se recuperar em direção a região de metal, porém essas variações estão dentro da margem de erro e dificilmente tem significado.

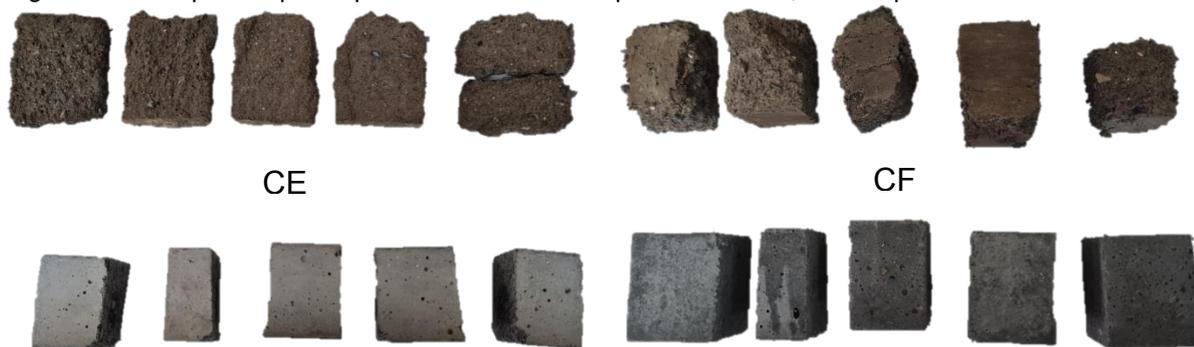
Figura 24 – Corpos de prova para MEA-PA: Acima por “shotcrete”; Abaixo por vertimento.

Durante a preparação dos corpos de prova para essa análise ficou claro que não seria possível fazer ensaio de finger test com as amostras projetadas já que este precisa de corpos de prova cilíndricos com 20 mm de diâmetro, mas não foi possível sequer obter os corpos de prova prismáticos de 40 mm sem os corpos de prova romperem irregularmente. Para evidenciar esta situação então na Figura 24 os corpos de prova retirados para MEA-PA, preparados por vertimento e projeção, e cortados na mesma máquina.

Por causa disso os corpos de prova escolhidos para análise por MEV e microdifração foram os dos ensaios 5 e 6 mas com a composição A do 5º ensaio substituída pelo corpo de prova CF do 2º ensaio.

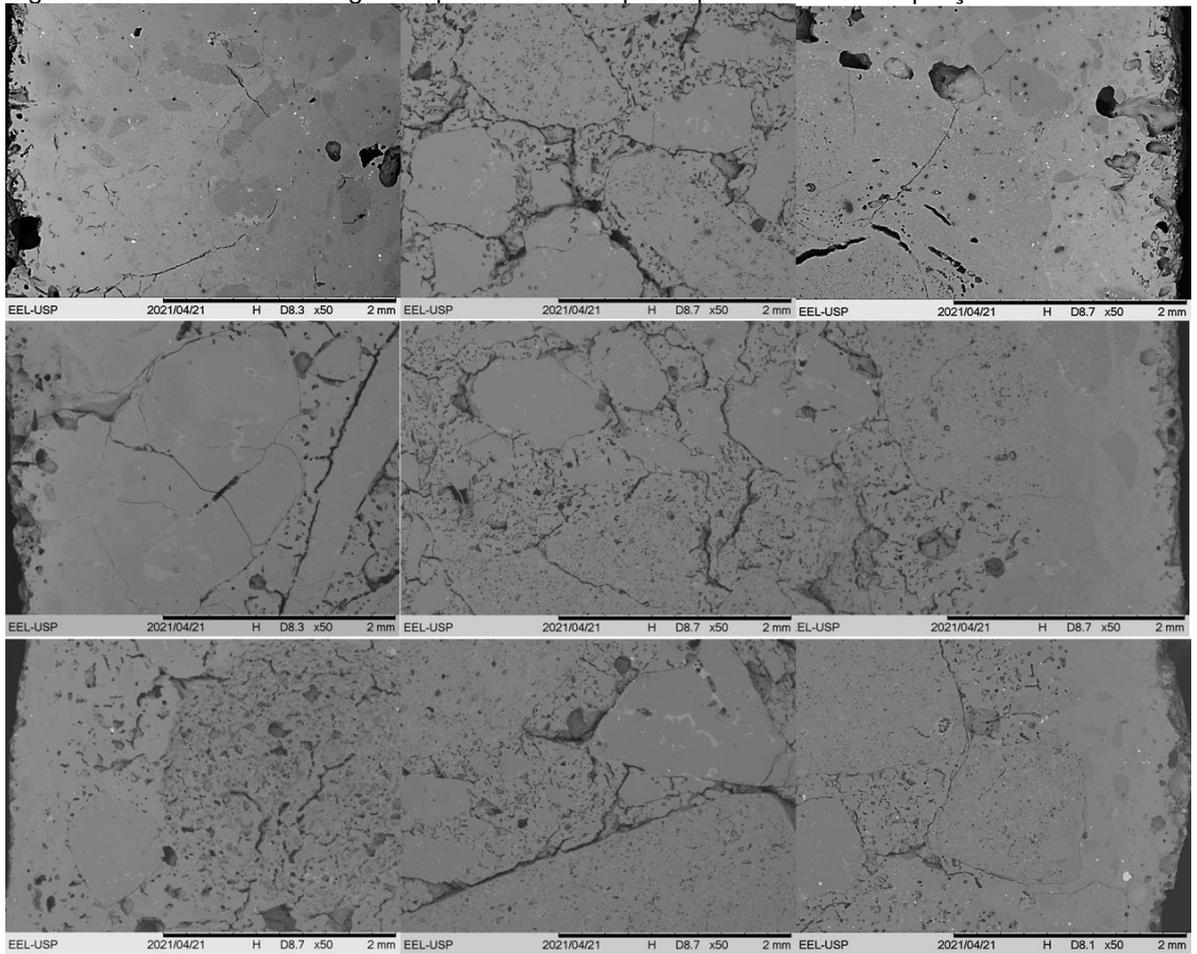
Figura 25 – Quadro de micrografias por MEV do corpo de prova 6M com ampliação de 50x.

A composição A mostrou desempenho constante durante os fingertest, por isso, e para diversificar os resultados, foi analisada por MEV e microdifração apenas o corpo de prova 6A. Na Figura 25 é mostrado um mosaico composto por imagens das regiões principais do corpo de prova, as regiões das bordas laterais, arbitrariamente designadas direita e esquerda, e a região central, começando com a região de metal na região superior da figura, passando pela interface e chegando à região de escória na região inferior da figura.

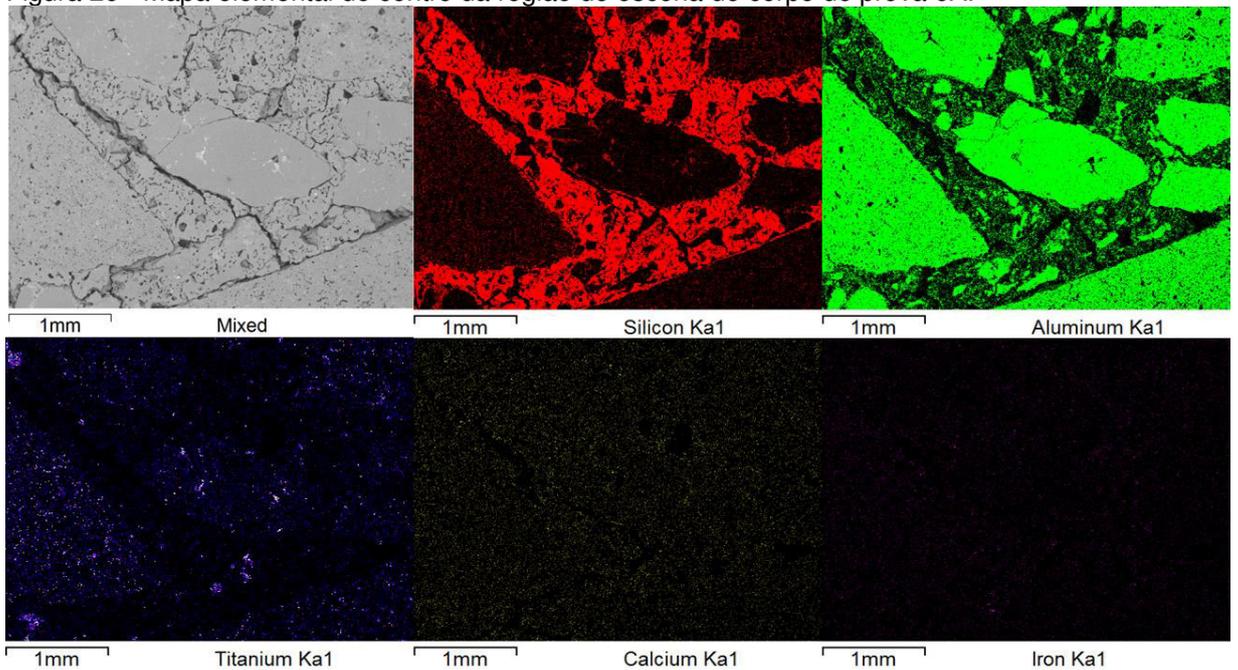
Figura 26 - Mapa elemental do centro da região de escória do corpo de prova 6A.

Para melhor visualizar a composição foi feito mapeamento elemental de algumas regiões de interesse do corpo de prova, na Figura 26 é mostrado o resultado do mapeamento do centro da amostra na região de escória.

Onde fica claro que as impurezas, que seria de se esperar que tivessem cálcio ou ferro, são compostas de titânio misturado ao material do agregado. Também fica evidenciado que a matriz deste concreto praticamente não tem cálcio ficando indistinguível dos agregados na imagem que mostra a distribuição deste.

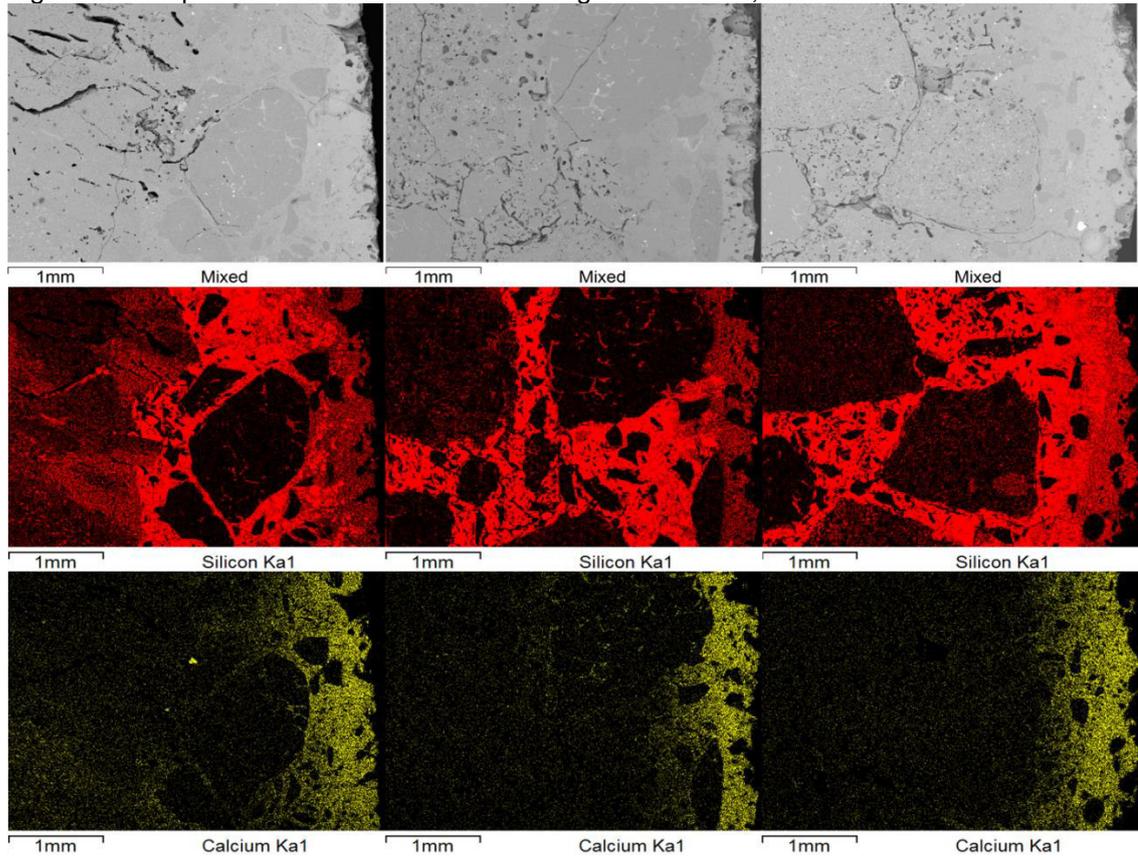
Figura 27 - Mapas elementais de Si e Ca nas regiões de metal, interface e escória de 6A.

Considerando o baixo teor de cálcio na matriz dessa composição fica simples visualizar o processo de corrosão de acordo com a distribuição desse elemento na superfície do corpo de prova. O quadro exibido na Figura 27 contém essas distribuições juntamente com a de silício para facilitar a identificação dos agregados, mostrando o comportamento na região de metal, interface e região de escória da esquerda para a direita.

Nele se percebe que a corrosão ocorre principalmente de forma intergranular embora ocorra penetração da escória nos poros dos agregados. Também de vê que não parece ter mudança significativa no mecanismo de corrosão nas diferentes regiões do corpo de prova a não ser talvez a intensidade com que ela ocorre embora a diferença, se ela existe, seja difícil de perceber.

Quanto ao processo de corrosão, não são identificadas bandas de concentração de cálcio, o que indicaria a formação de fases intermediárias entre o refratário e o meio de ataque, pelo contrário, a concentração parece diminuir à medida que se move em direção ao interior do corpo de prova.

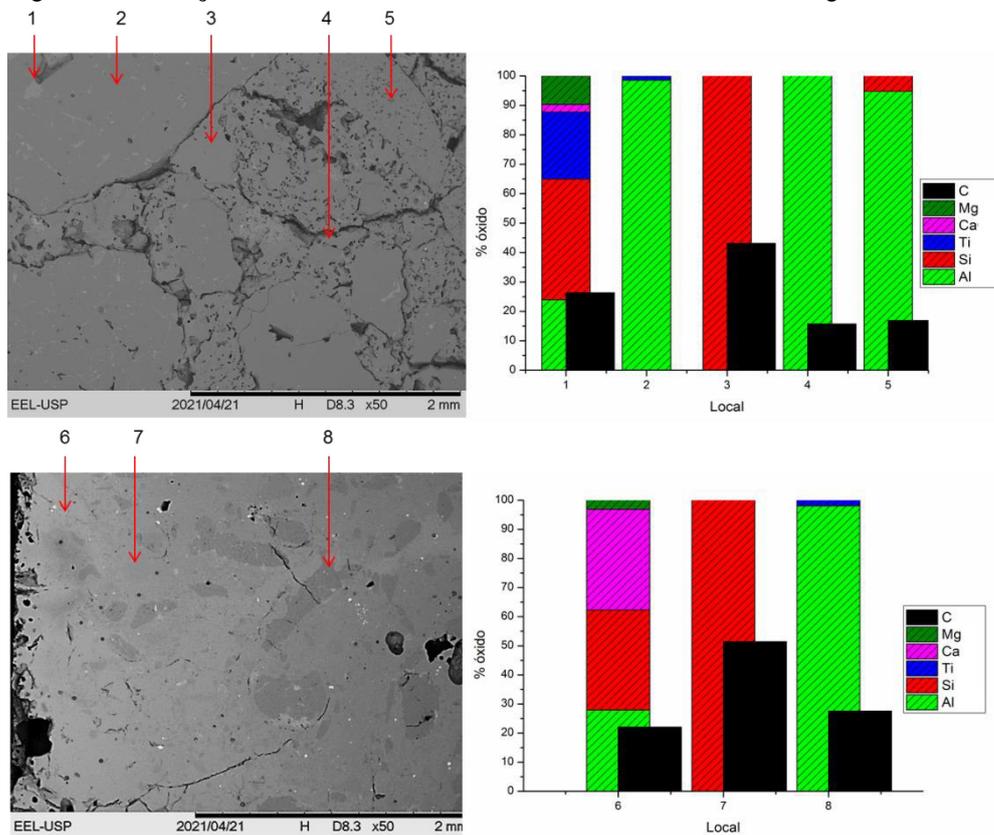
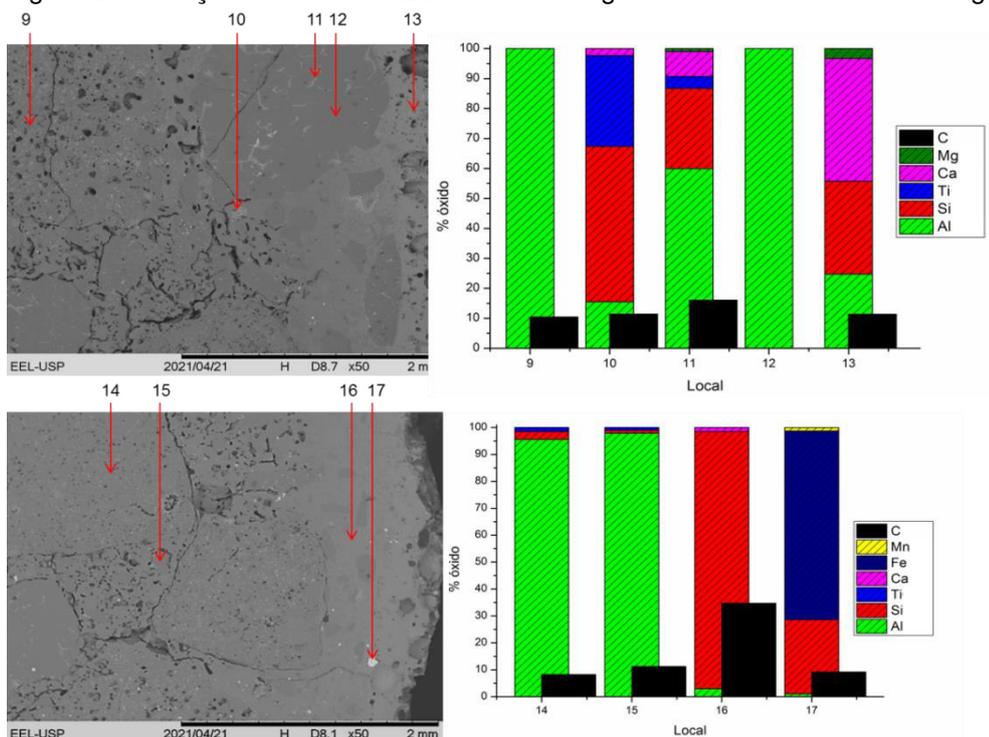
As Figuras 28 e 29 mostram a posição das medidas de EDS realizadas juntamente com seus valores ao lado, em termos de porcentagem de óxidos, normalizadas sem considerar o teor de carbono, que fluoresce, fazendo com que o valor medido seja acima do real, enquanto o valor deste é fornecido em uma barra sobreposta para comparação.

Figura 28 - Posição e valores de EDS de 6A no centro e lateral na região de metal.

Figura 29 - Posição e valores de EDS de 6A na região lateral da interface e na região de escória.

Nas imagens, os locais 2, 8 e 12 correspondem à agregados de alumina eletrofundidos enquanto 5, 9 e 14 são agregados sinterizados. Ambos agregados são compostos de alumina com traços de titânia, mas os agregados sinterizados possuem também um pouco de sílica em sua composição.

Os locais 3, 7 e 16 são agregados de carbetos de silício embora 16 parece incluir uma parte da região corroída pela escória, que é também mostrada nos locais 6 e 13. As impurezas dos agregados foram identificadas em 1 e 11 enquanto 4 e 15 pertencem a matriz do refratário. O ponto 10 tem composição similar a das impurezas, porém está localizado em uma região da matriz, possivelmente a pertencendo a um agregado já dissolvido. Mostra-se no ponto 17 uma inclusão de ferro.

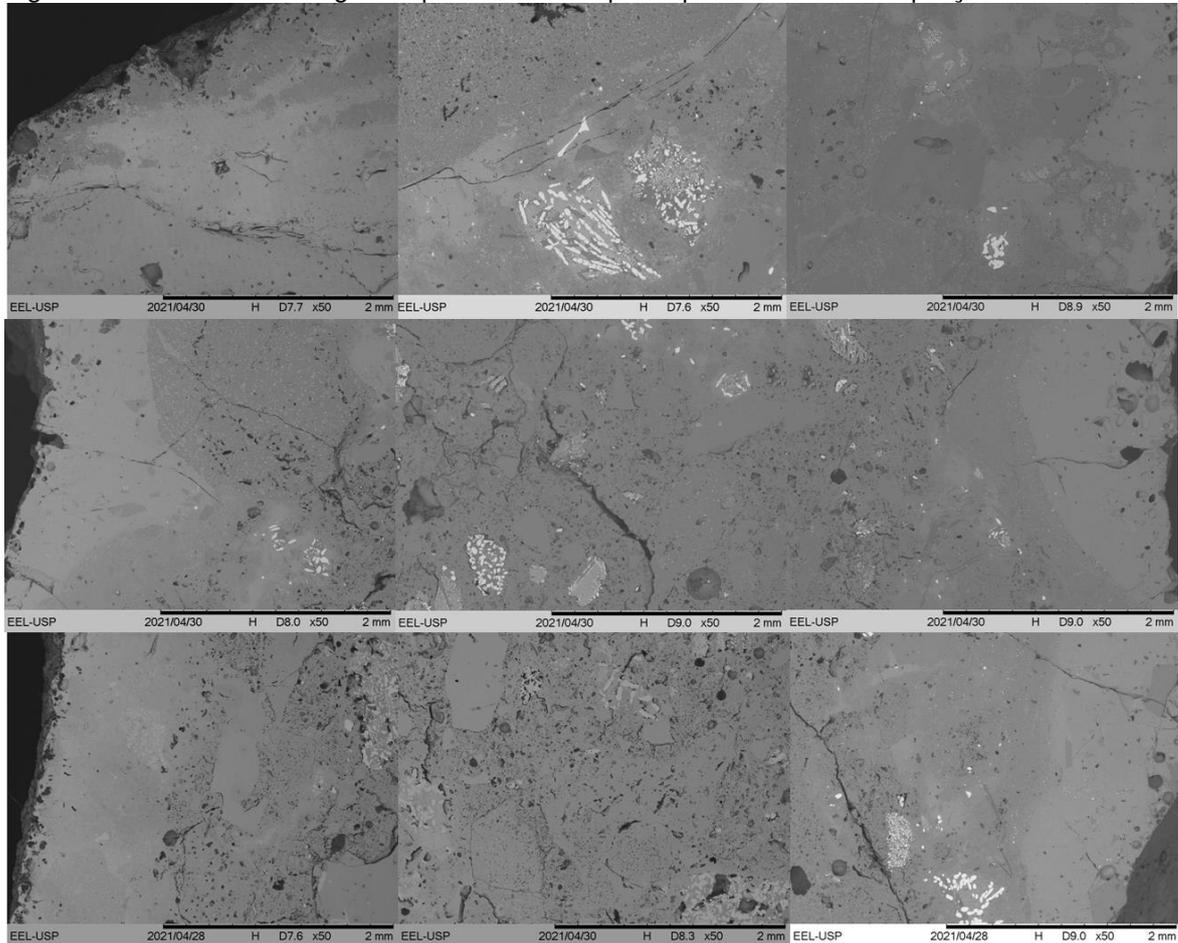
Figura 30- Quadro de micrografias por MEV do corpo de prova 5SB com ampliação de 50x.

Essa composição foi a única a ter dois corpos de prova analisados em detalhe, principalmente por causa da forma final discrepante entre os dois finger-test, mas também chamou à atenção a presença de zircônia entre os elementos presentes na análise. A Figura 30 mostra, de forma similar o corpo de prova anterior, um quadro com imagens das regiões laterais e centrais das regiões de metal, interface e escória sucessivamente, de forma a simular o corpo de prova com a região de metal na parte superior.

Uma das primeiras características que chamam a atenção, principalmente em comparação com o corpo de prova anterior, é a presença dessas bandas e pontos mais claros, que foram identificados como zircônia por EDS, eles aparecem em diferentes granulometrias em uma matriz de alumina formando um terceiro tipo de agregado, junto aos agregados de alumina e de carvão de silício.

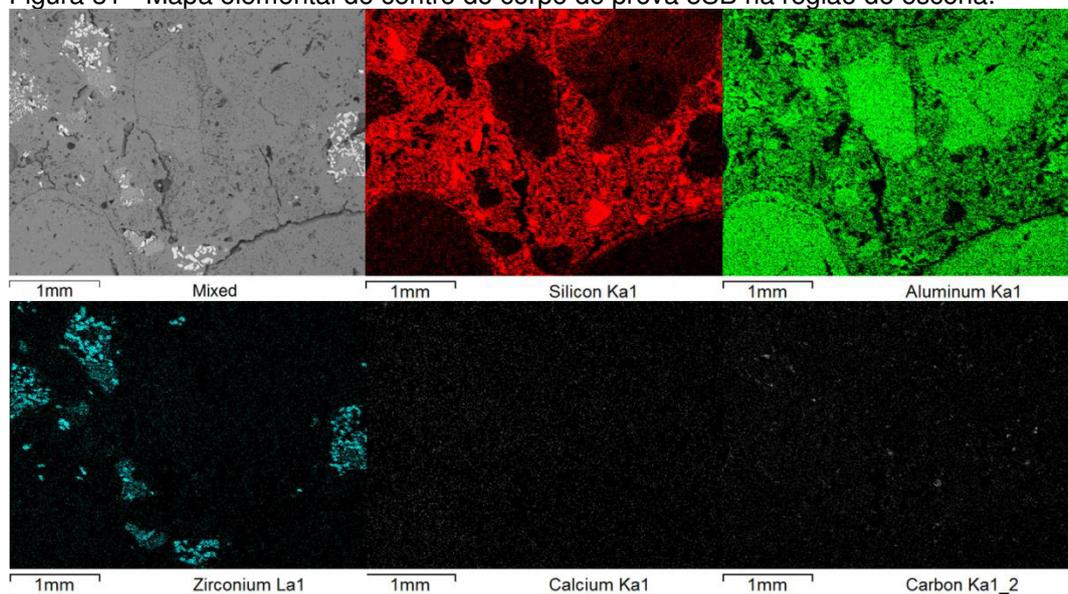
Figura 31 - Mapa elemental do centro do corpo de prova 5SB na região de escória.

Outro aspecto diferente é a dificuldade de distinguir entre os agregados, exceto o com zircônia, e a matriz, já que esta não possui a mesma porosidade exibida no corpo de prova anterior. Tal distinção, porém fica clara quando observado no mapeamento elemental da região central, mostrado na Figura 31. Este mapeamento também deixa clara a ausência aparente de cálcio ou carbono na matriz, sendo que, considerando que este refratário é ligado por sílica coloidal, a falta do primeiro é esperado, mas o segundo deveria estar presente visto que está indicado pelo fabricante que este material contém 5% de carbono.

Também é visto nessas imagens a presença de trincas, que também estão presentes no corpo de prova anterior, mas, em algumas regiões são de difícil visualização devido à interface contrastante entre os agregados e a matriz. Considerando que essas trincas aparecem também na região de escória e não foram preenchidas pela mesma, foi considerado que a origem dessas falhas é devida ao choque térmico durante o resfriamento do corpo de prova quando retirada do forno ao final do finger-test. Portanto sua presença não influencia a análise da microestrutura presente, mas alerta que mesmo o material que já passou por um processo de corrosão é susceptível à infiltração por essas trincas.
