Estudo comparativo da resistência à corrosão de concretos comerciais
aplicados em canais de corrida de altos-fornos

Dissertação apresentada à Escola de Engenharia de Lorena da Universidade de São Paulo para obtenção do título de Mestre em Ciências do Programa de Pós-Graduação em Engenharia de Materiais na área de concentração de Materiais Convencionais e Avançados.

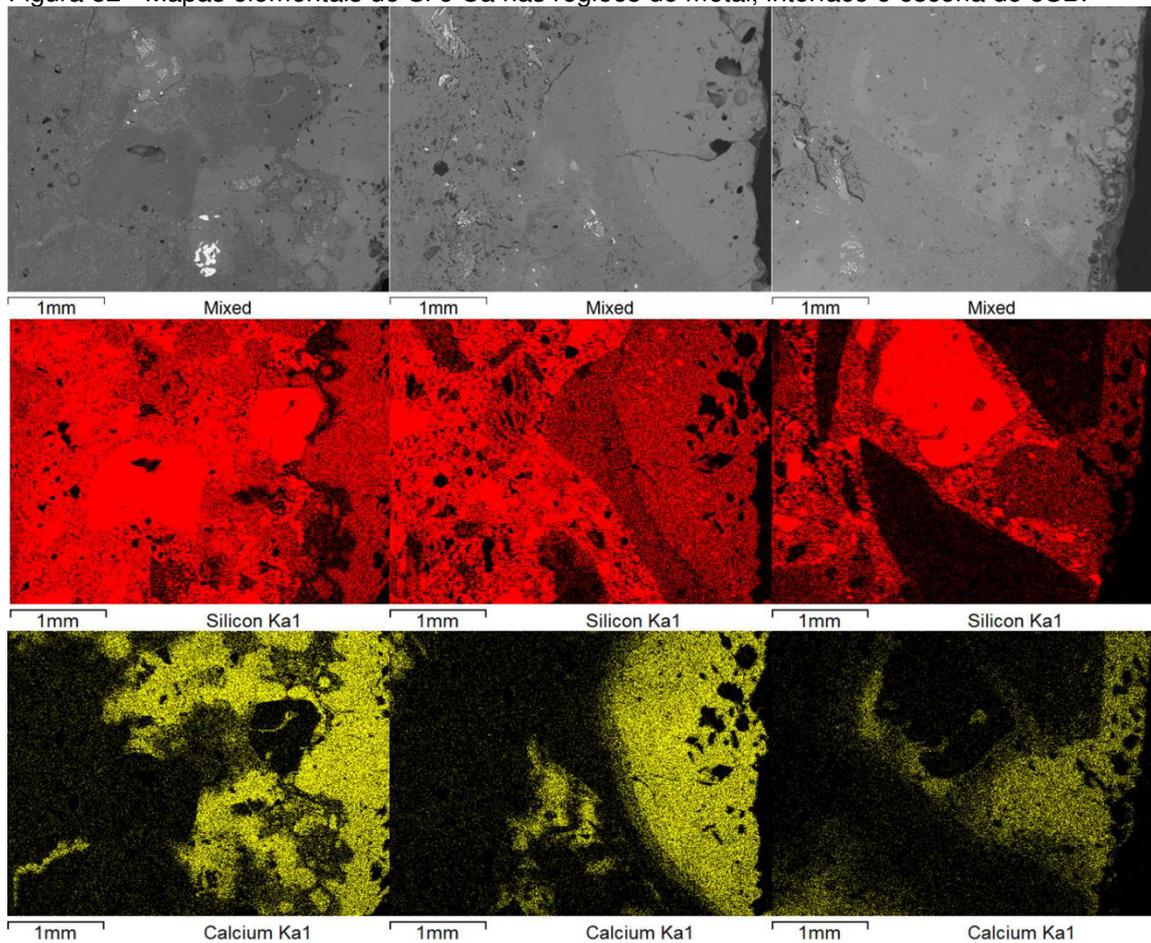
Figura 32 - Mapas elementais de Si e Ca nas regiões de metal, interface e escória de 5SB.

Na Figura 32 é mostrado os mapas elementais das regiões de metal, interface e escória da esquerda para a direita, com a imagem por MEV seguida do mapa de silício, para facilitar a identificação dos agregados, e o de cálcio, enquanto a Figura 33 mostra análises pontuais de regiões equivalentes.

Além do mesmo comportamento observado no corpo de prova anterior, esse mapeamento deixa clara a presença de infiltrações de escória em direção ao centro do corpo de prova com a corrosão ocorrendo em regiões localizadas no interior do refratário além do ataque superficial, embora este também pareça alcançar uma região maior que o corpo de prova anterior.

Outro fato mostrado nesses mapas que não ficou visível previamente é a presença de agregados grosseiros de carboxeto de silício, que contribuíram para limitar a corrosão, embora de forma irregular devido a sua distribuição.

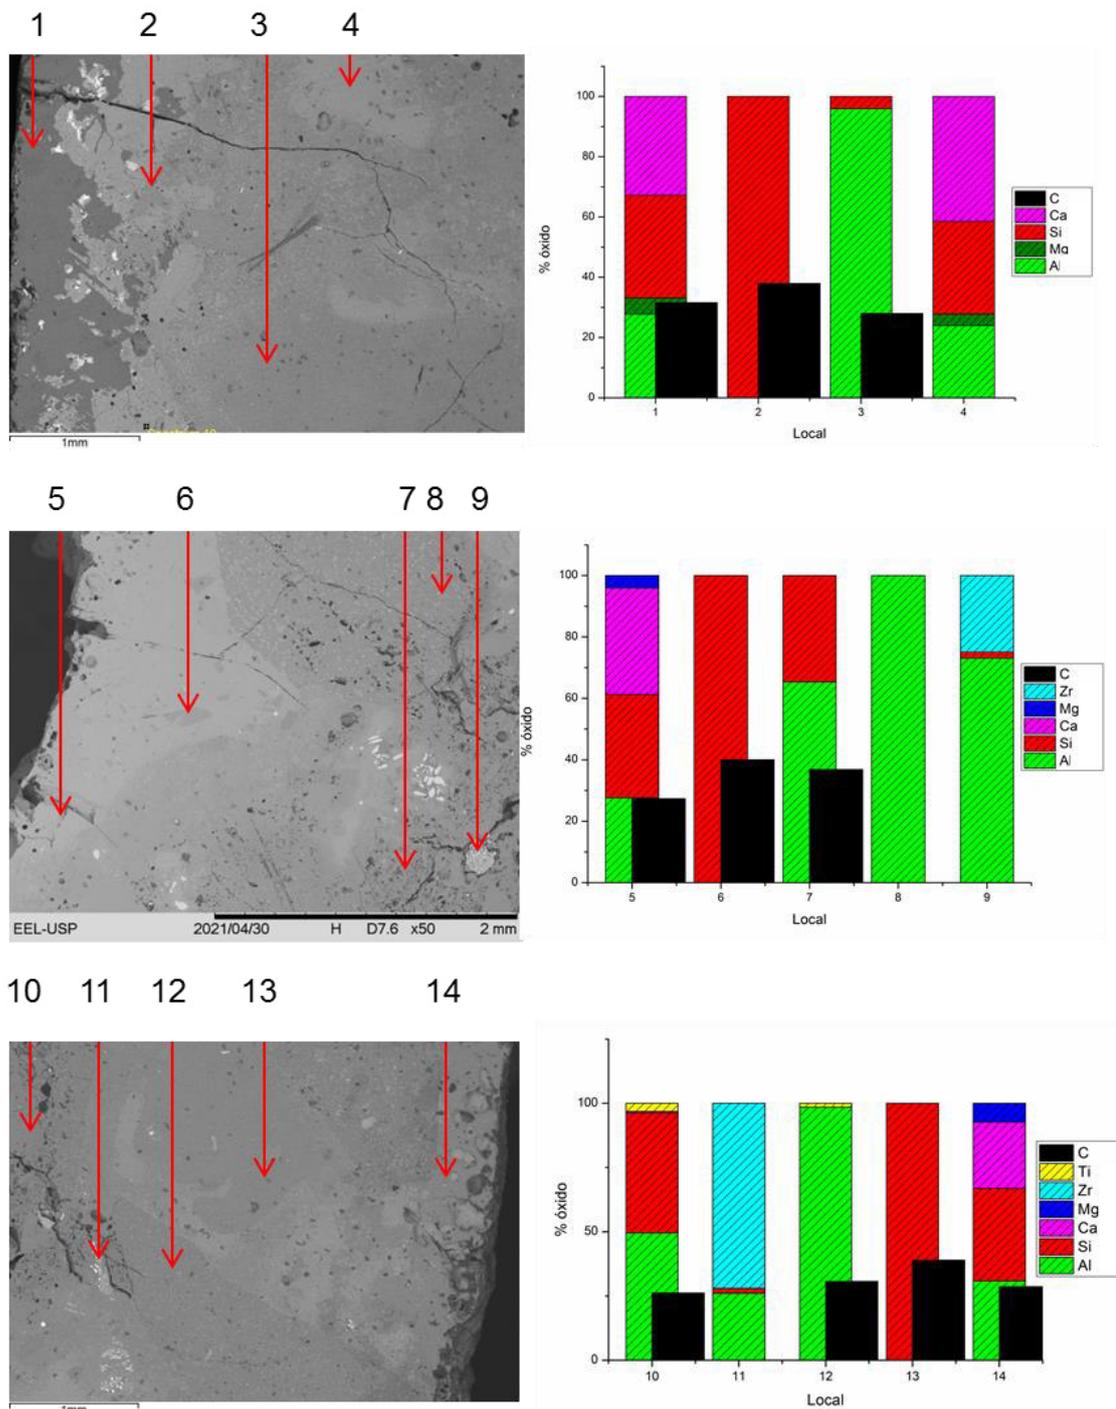
Figura 33 - Posição e valores de EDS de 5SB na lateral da região de metal, interface e escória.

Das análises pontuais, desde que é difícil identificar nas imagens de MEV onde estão os agregados, os locais foram classificados principalmente considerando sua composição, com 3, 8 e 12 pertencendo aos agregados de alumina. Os locais 1, 5 e 14 pertencem a região afetada pela escoria, juntamente com 4 que contem uma infiltração da mesma. As posições 2, 6 e 13 parecem ser agregados de carbetos de silício enquanto 7 e 10 provavelmente correspondem a

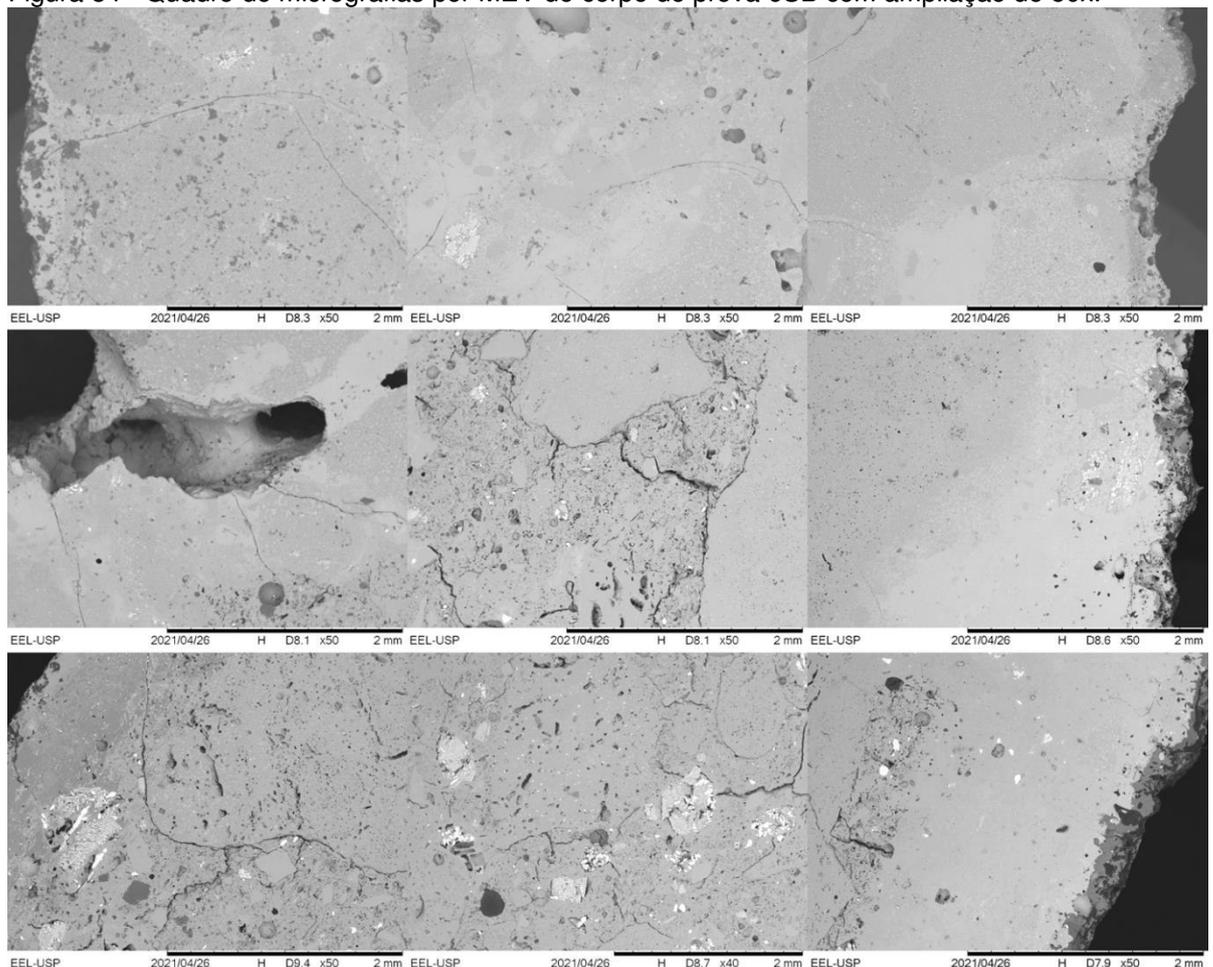
Figura 34 - Quadro de micrografias por MEV do corpo de prova 6SB com ampliação de 50x.

Este corpo de prova pertence à mesma composição do anterior, mas após o finger-test mostrou resultado distinto. Enquanto no ensaio 5 o corpo de prova após o ensaio exibiu uma forma de empescoçamento uniforme, após o 6º ensaio ele assumiu uma forma irregular com estreitamento concentrado em um dos lados e a região de metal aparentemente deslocada. A Figura 34 contém um quadro com as diferentes regiões do corpo de prova da mesma forma que as composições anteriores.

Nesse quadro, a principal diferença em relação ao corpo de prova anterior é a presença da cavidade mostrada na lateral esquerda da interface, surgida supostamente por uma infiltração da escoria entre agregados grosseiros, tais quais os vistos na região central dessa mesma área. Essa infiltração é também ocorre pela outra lateral, aparecendo nos mapas elementais da Figura 35, tirada da região central da interface.

Percebe-se também que o centro da região de metal é semelhante a suas regiões laterais indicando já foi permeada pelo meio apesar de possuir poros não preenchidos.

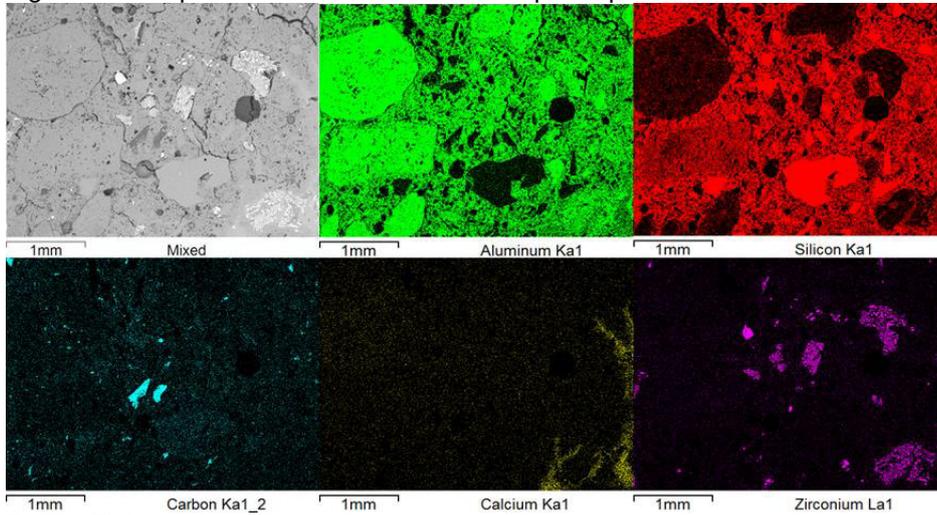
Figura 35 - Mapa elemental do centro do corpo de prova 6SB na interface.

Neste mapa, além da infiltração mostrada pelo teor de cálcio, aparecem também flocos de carbono, que não foram encontrados no corpo de prova anterior. Além dessa diferença, a microestrutura dessa região mostra-se similar à do corpo de prova anterior, o que também ocorre nos mapas elementais das regiões laterais mostrados na Figura 36.

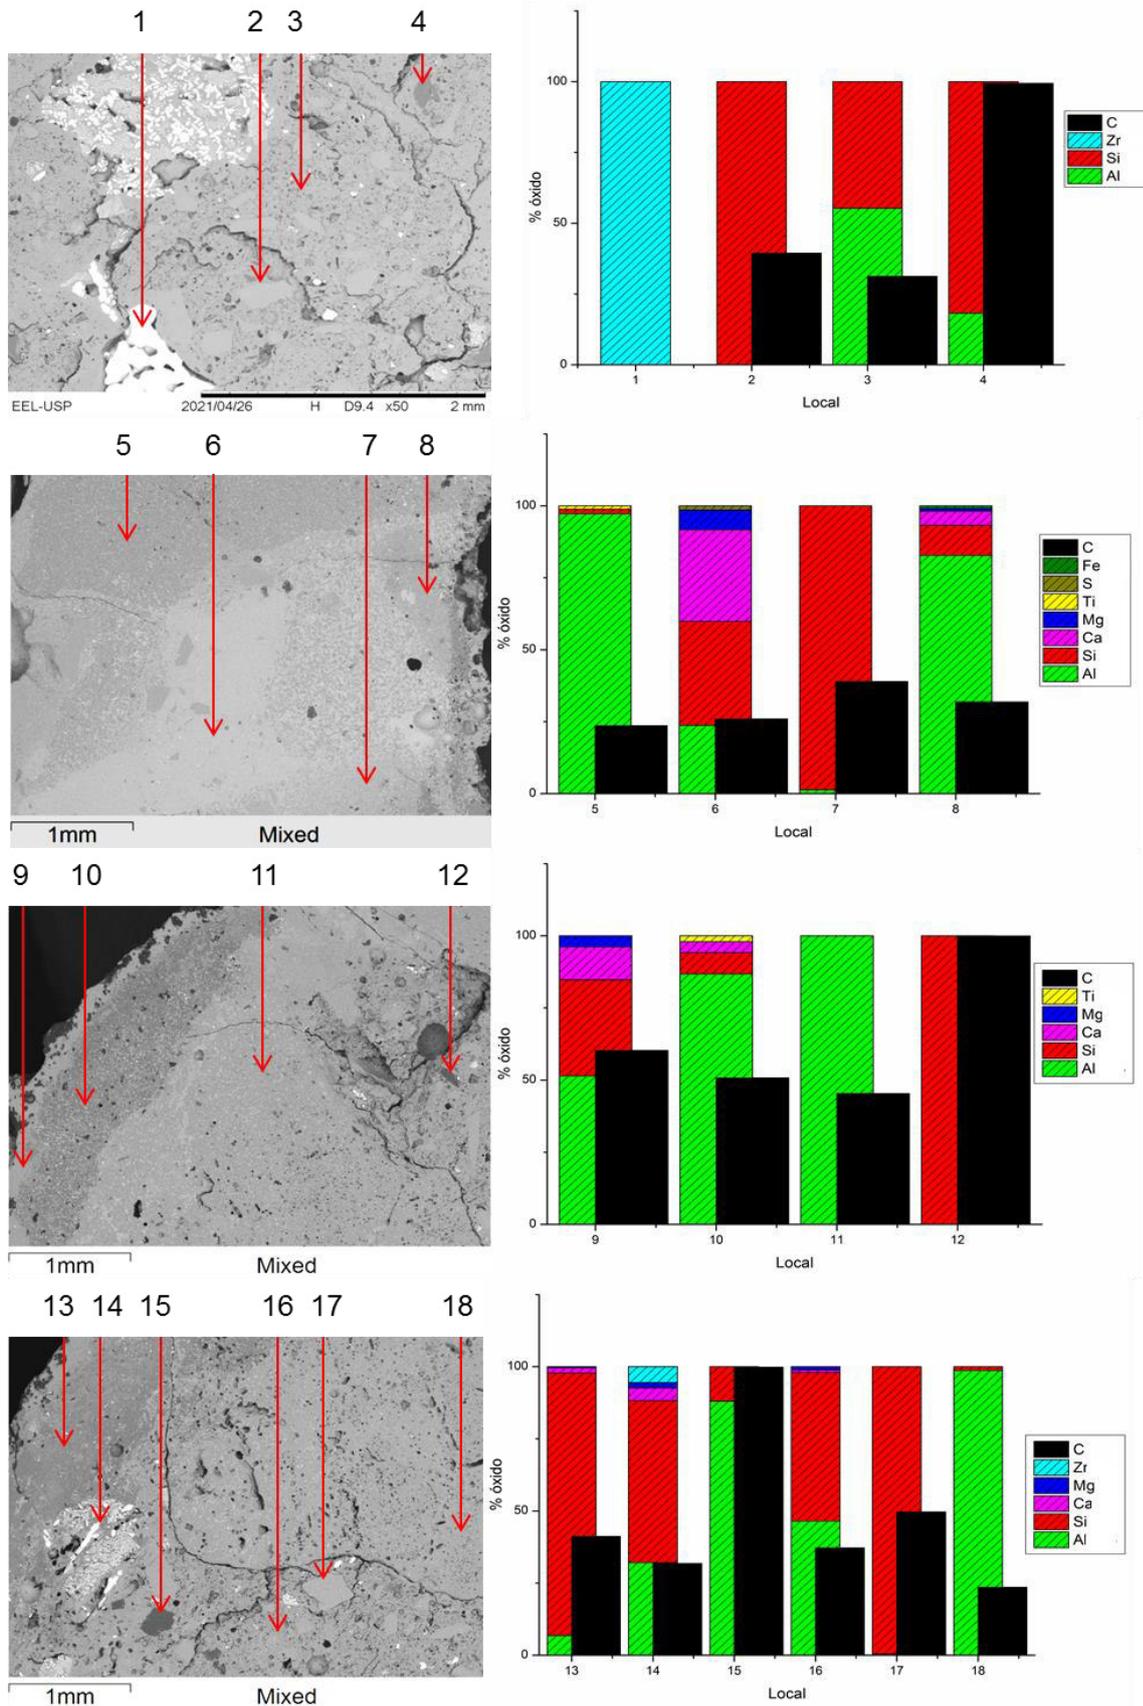
Figura 37 - Posição e valores de EDS do corpo de prova 6SB.

Na Figura 37 estão a posição e composição de alguns pontos localizados no centro da região de escória, e nas laterais das regiões de metal, interface e escória, sucessivamente.

Nos locais 2, 7 e 17 se encontram agregados de carbeto de silício juntamente com 13 que parece ter bloqueado a penetração de escoria esperada nessa região, enquanto os agregados de alumina estão posicionados em 5, 11 e 18, com 3 e 16 mostrando a matriz.

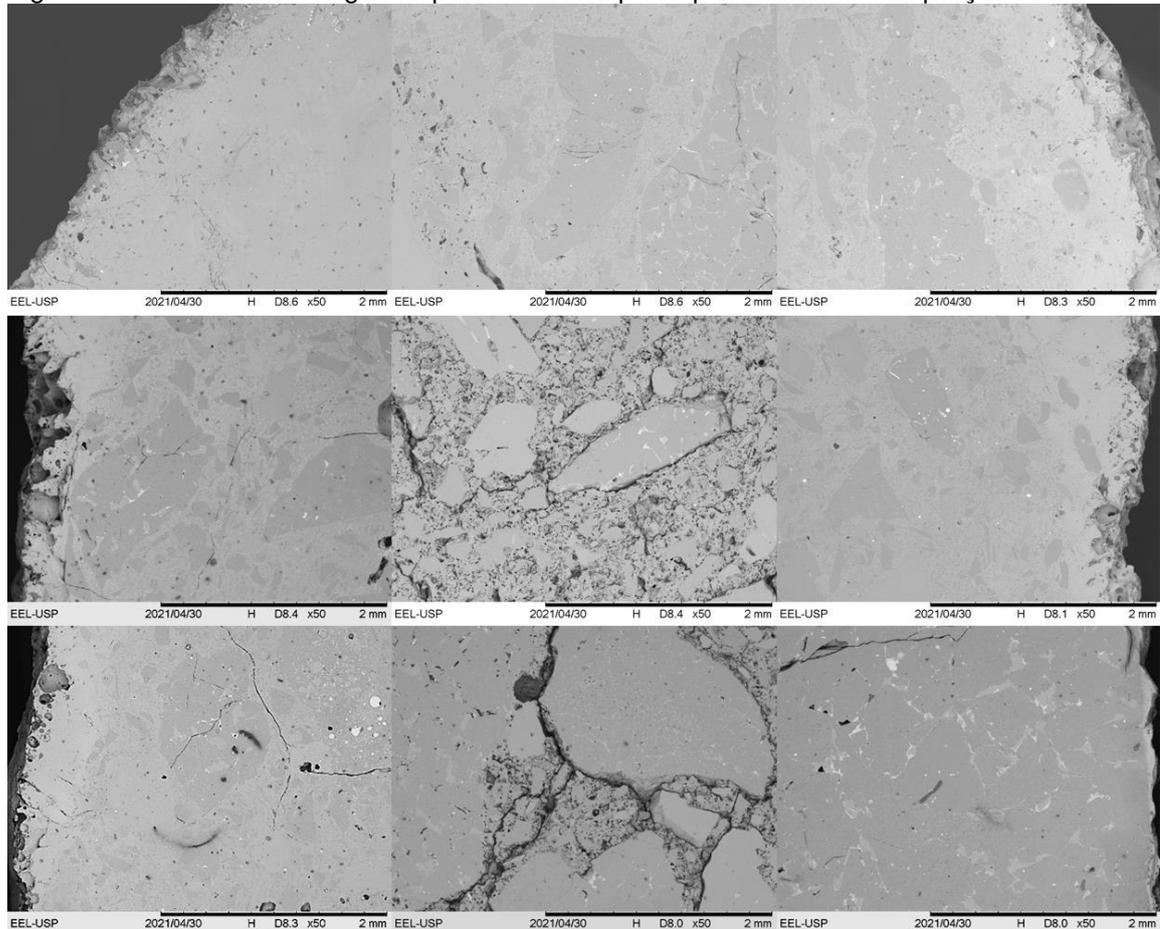
Figura 38 - Quadro de micrografias por MEV do corpo de prova 5CE com ampliação de 50x.

Esse corpo de prova é o primeiro dentre os analisadas por MEV cujo ligante da matriz é composto por cimento de aluminato de cálcio com teor mínimo. É importante lembrar que esse corpo de prova rompeu durante o ensaio, portanto, embora as diferentes áreas fossem identificadas como região de metal, interface e região de escoria, na pratica só é possível considerar a interface e a região de escória, com a região de metal sendo representada pela ponta do corpo de prova que provavelmente pertence à interface. A Figura 38 exibe as regiões laterais e centrais do corpo de prova a partir da ponta.

Nessa figura fica claro que as regiões laterais da interface e da região de metal mostram o mesmo comportamento, inclusive o centro da região de metal. Considerando o agregado mostrado na região lateral esquerda da interface, este

não apresenta sinais de corrosão intragranular embora pareça que as impurezas presentes foram substituídas.

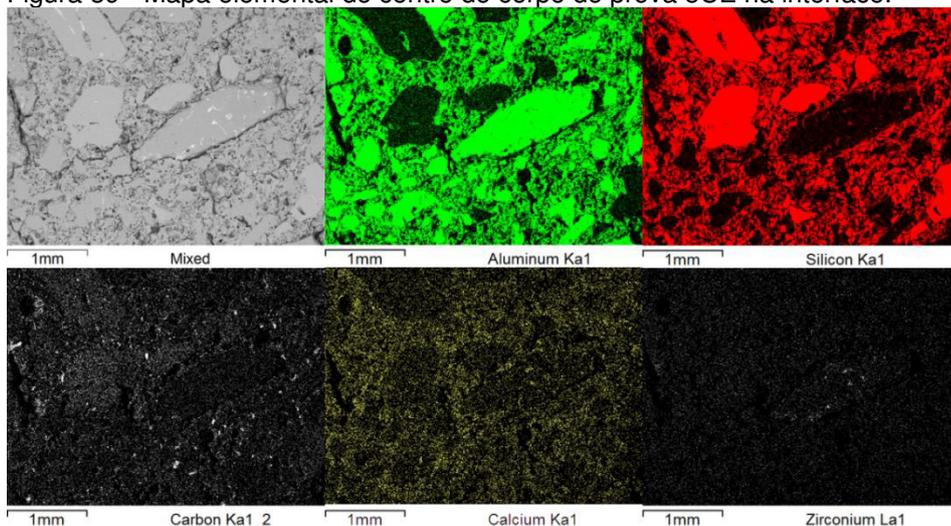
Figura 39 - Mapa elemental do centro do corpo de prova 5CE na interface.

Também é visível que os agregados presentes neste corpo de prova contêm um teor maior de impurezas em relação aos corpos de prova analisados anteriormente, embora exista a possibilidade que essas impurezas sejam, em parte, propositais, como mostrado na Figura 39.

Onde se vê que as impurezas do agregado no centro da imagem são compostas em parte por zircônia. Essa figura também mostra a presença de cálcio na matriz, que esperado devido ao seu ligante, mas dificulta a identificação de áreas afetadas pela escória nas laterais como mostrado na Figura 40.

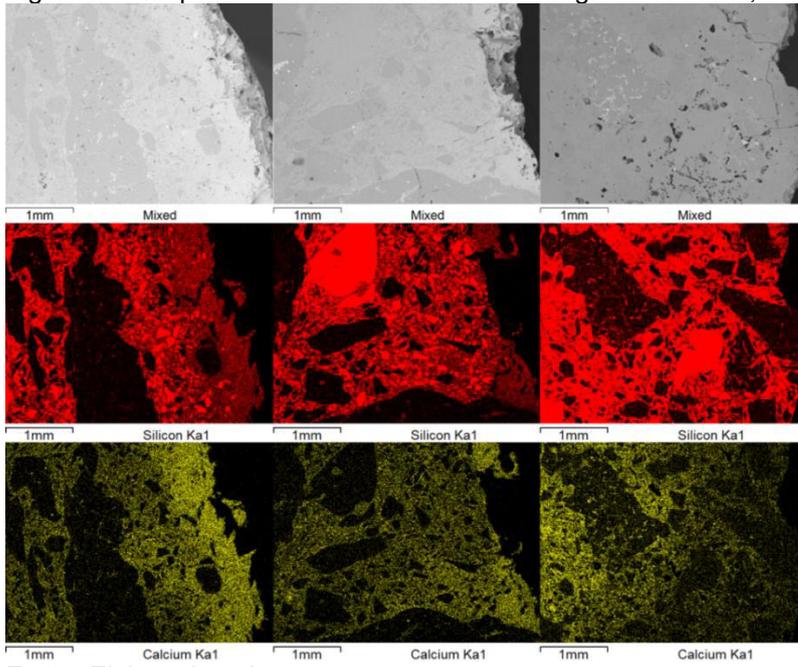
Figura 40 - Mapas elementais de Si e Ca nas regiões de metal, interface e escória de 5CE.

Nela ainda se percebe um aumento do teor de cálcio nas bordas do corpo de prova nas regiões de metal e interface, porém na região de escória parece ocorrer o contrário, com maiores concentrações em direção do centro do corpo de prova. Isso pode ocorrer devido a uma infiltração da escória, mas não explica a falta de uma região atacada próxima à superfície.

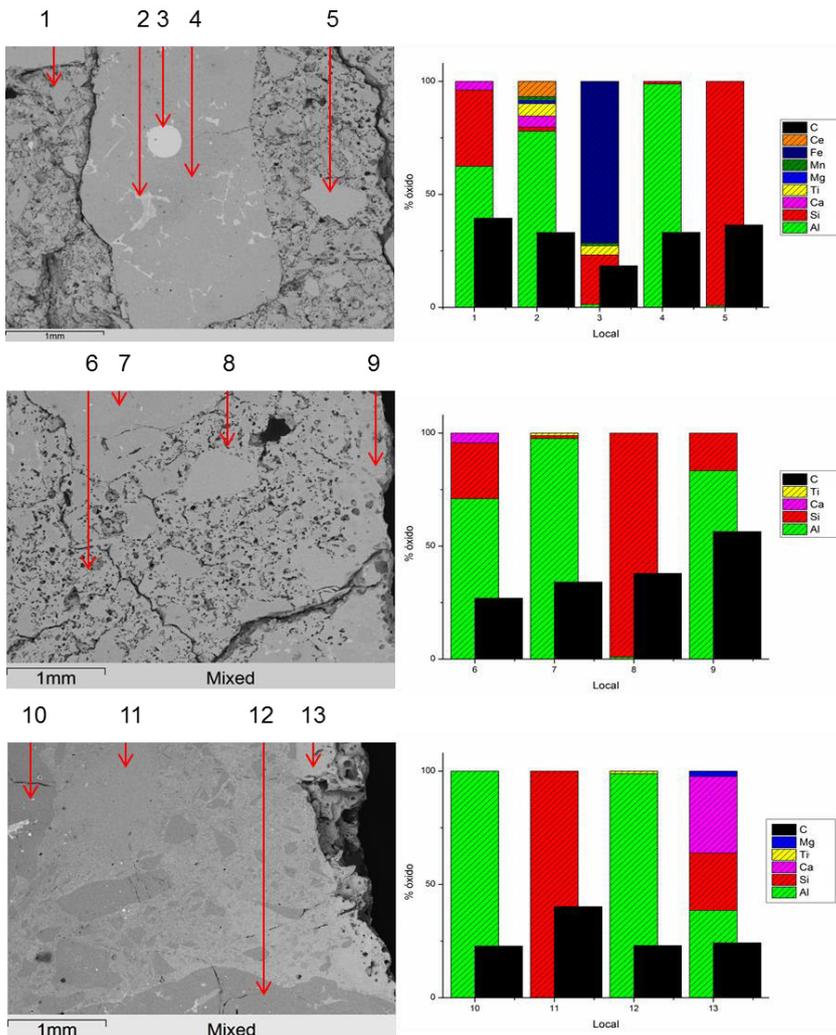
Figura 41 - Posição e valores de EDS do corpo de prova 5CE.

A Figura 41 contém medidas de EDS do centro e lateral da região de escoria seguida pela lateral da interface. Nelas são mostrados agregados de alumina (4, 7, 10 e 12), agregados de carbetos de silício (5, 8 e 11) e a matriz (1 e 6). Em 2 temos a composição das impurezas presentes nos agregados de alumina enquanto 3 uma gota aprisionada de ferro no meio do agregado. No local 9 era esperado a presença de cálcio devido à escória mas este não foi encontrado na composição, o que já não ocorre em 13.

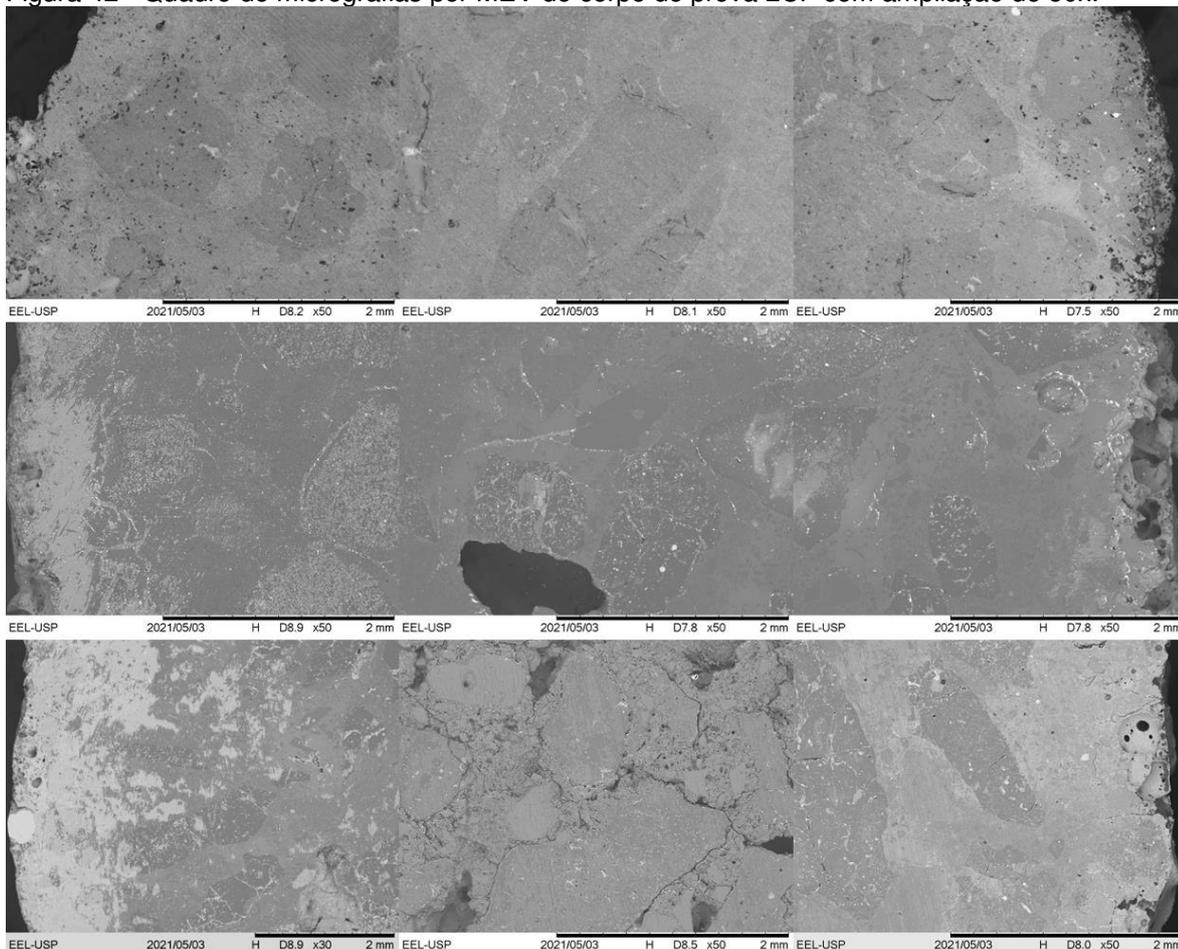
Figura 42 - Quadro de micrografias por MEV do corpo de prova 2CF com ampliação de 50x.

Este corpo de prova, de forma similar a anterior, rompeu durante o ensaio, então, embora as designações usadas sejam a região de escória, interface e região de metal, é provável que a região de metal seja parte da interface. Na Figura 42 mostra-se a lateral esquerda, região central e lateral direita da região de metal, interface e região de escória sequencialmente.

Onde se nota um vaziu presente na região central de interface que, se existir também em outras regiões, pode ser uma das causas do rompimento durante o ensaio. É notado na região lateral esquerda da região de escória o que parece ser uma gota de ferro fundido solidificado.

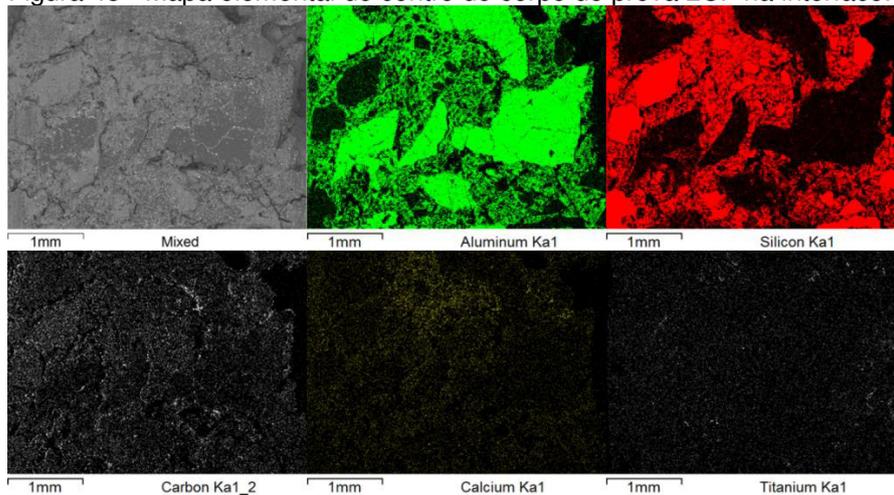
Figura 43 - Mapa elemental do centro do corpo de prova 2CF na interface.

Na Figura 43 mostram-se os mapas elementais da região central da interface, indicando principalmente a distribuição de cálcio na matriz desse refratário. Também é indicado nessa figura, que esta composição possui titânio

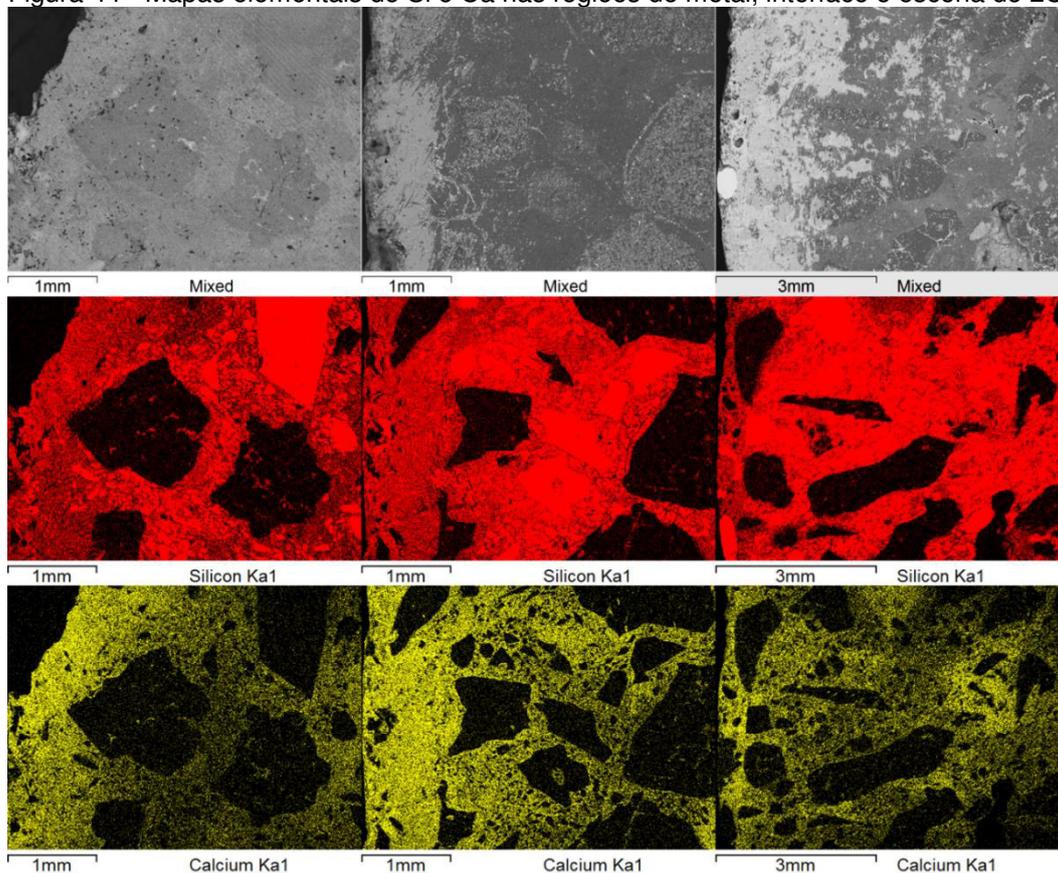
Figura 44 - Mapas elementais de Si e Ca nas regiões de metal, interface e escória de 2CF.

A Figura 44 mostra a presença e infiltração de cálcio nas laterais das regiões de metal, interface e escória respectivamente. Principalmente na região de escoria se percebe uma infiltração embora na interface, o teor de cálcio permaneça alto na parte superior da imagem.

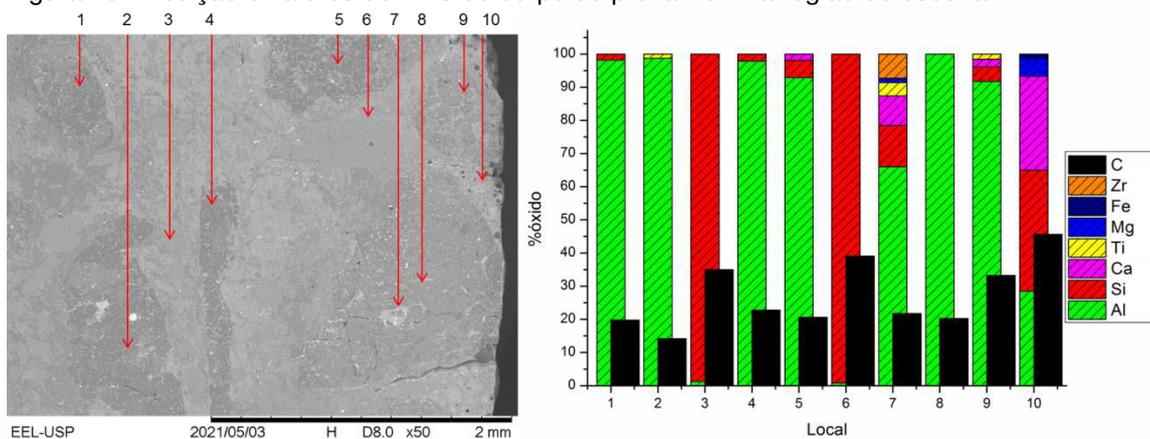
Figura 45 - Posição e valores de EDS do corpo de prova 2CF na região de escória.

Na Figura 45, são mostrados os locais e valores de EDS de uma das laterais da região de escória. Com os locais 1, 2, 4, 5, 8 e 9 pertencendo a agregados de alumina e 3 e 6 à agregados de carvão de silício. O local 7 pertence a impureza do agregado de alumina enquanto o local 10 é composto pela região afetada pela escória.

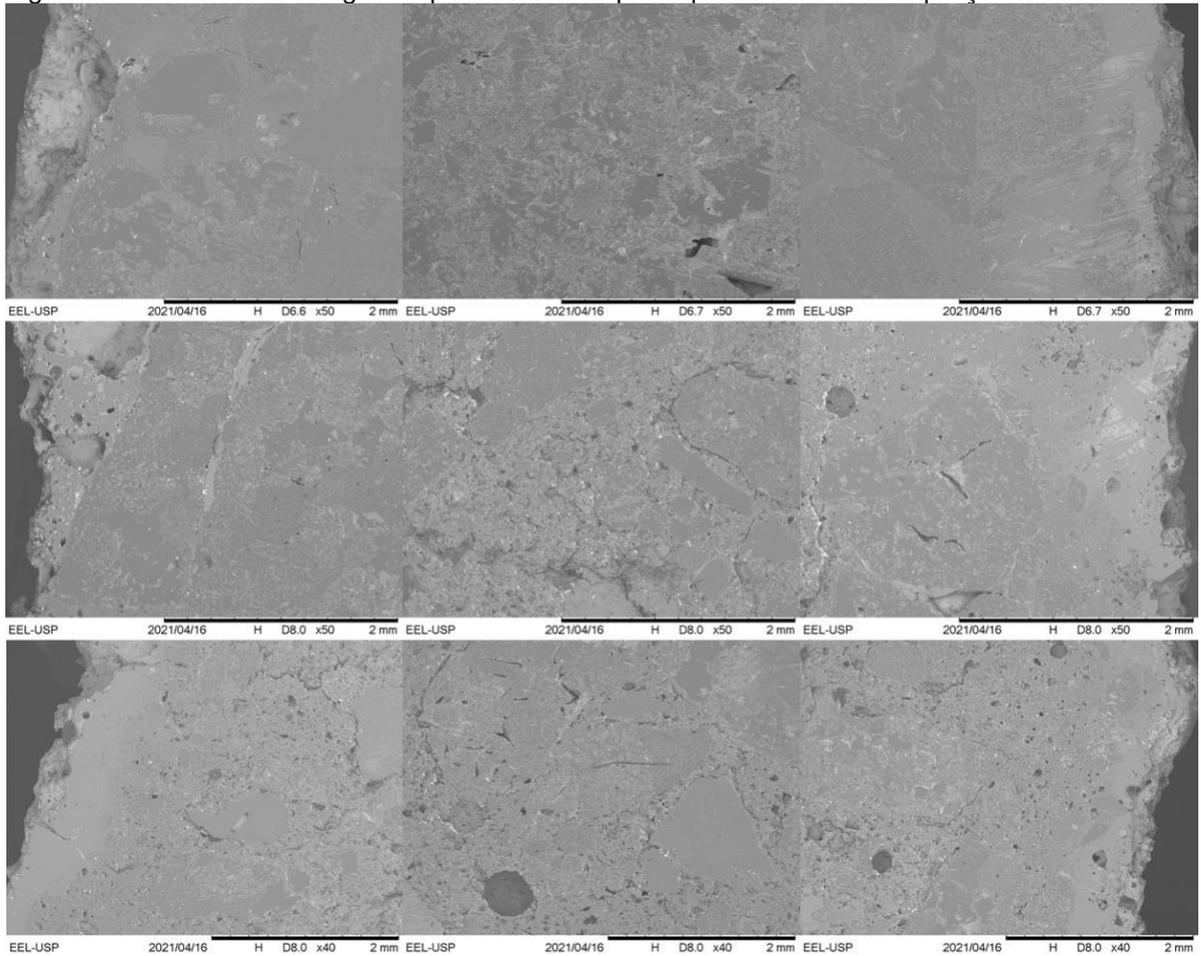
Figura 46 - Quadro de micrografias por MEV do corpo de prova 6CG com ampliação de 40 e 50x.

Como mencionado anteriormente, este corpo de prova é o único dentre os que foram ensaiados preparado pelo modo de aplicação indicado pelo fabricante, neste caso, por vertimento. Na Figura 46 mostra-se um quadro geral das regiões desse corpo de prova.

A diferente forma de aplicação, porém não significa que sua composição seja significativamente diferente das outras amostras analisadas. Apesar da diferença nas regiões mais corroídas, as micrografias das diferentes regiões mostram comportamentos similares, sem distinções notáveis.

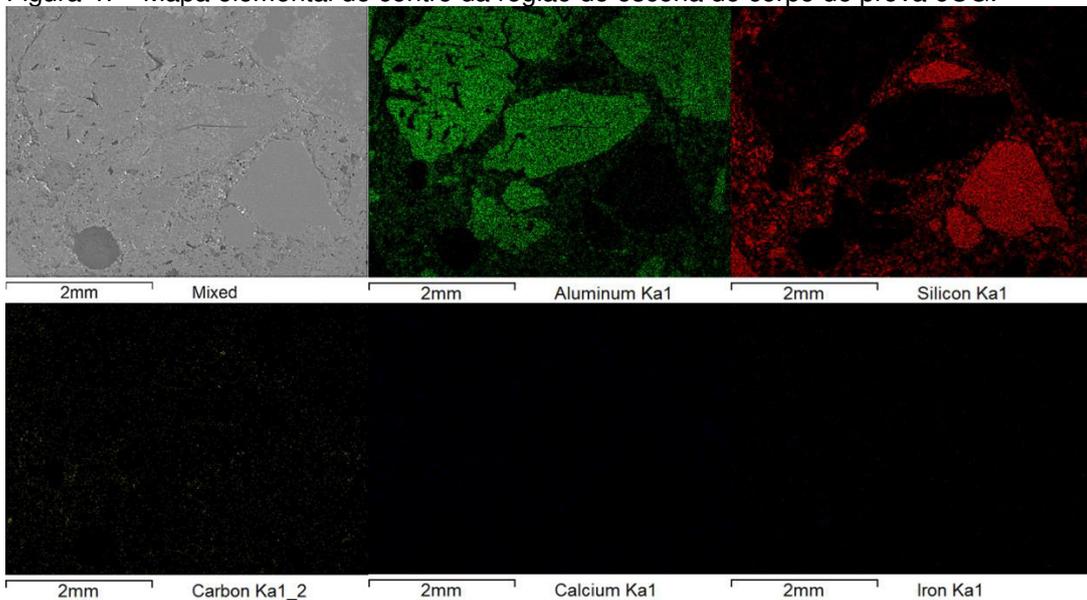
Figura 47 - Mapa elemental do centro da região de escória do corpo de prova 6CG.

Para melhor compreender a composição deste corpo de prova a Figura 47 mostra os mapas elementais do centro da região de escória.

Onde fica claro que este refratário não utiliza cimento em sua matriz, nem contem carbono ou ferro em quantidades significantes. Portando é possível visualizar a corrosão pela difusão de cálcio nas laterais do corpo de prova conforme mostrado na Figura 48.

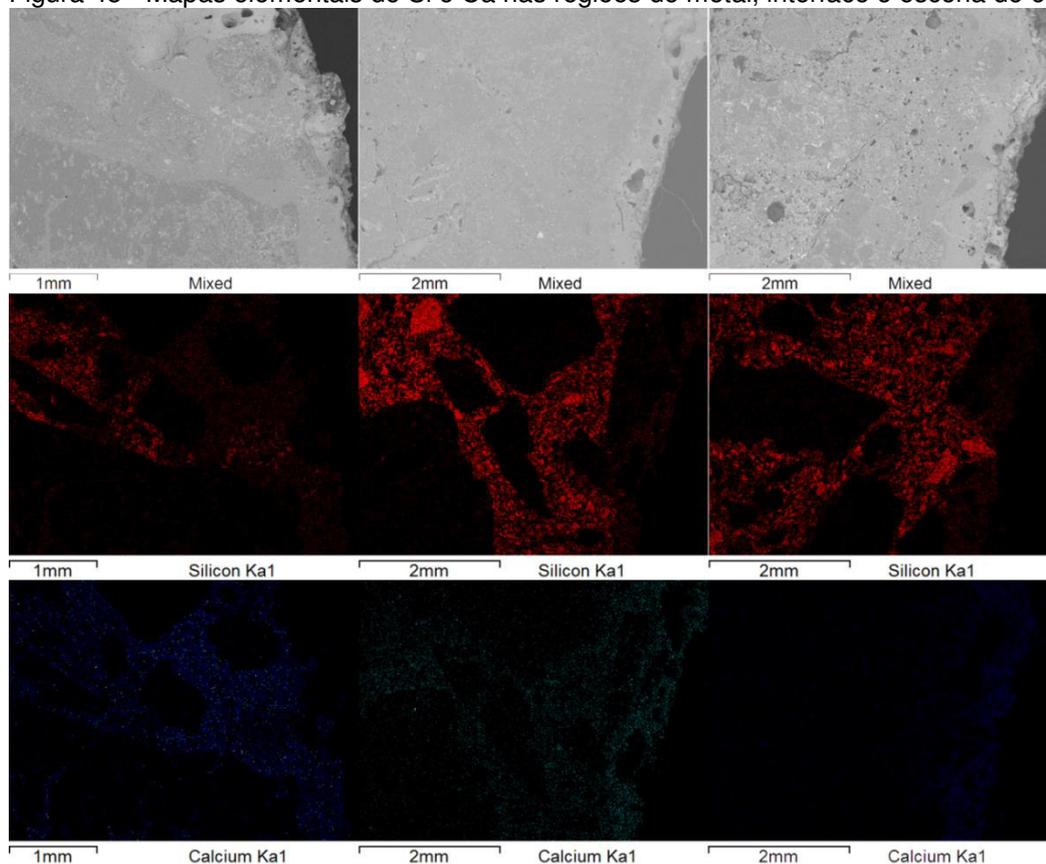
Figura 48 - Mapas elementais de Si e Ca nas regiões de metal, interface e escória de 6CG.

Nela se percebe que na região de metal e na interface, houve difusão para o interior do corpo de prova, mas na região da escória a área afetada foi limitada às bordas do corpo de prova pelo menos na região mapeada. Percebe-se também que não há indicações que a corrosão ocorra no interior dos agregados, afetando prioritariamente a matriz.

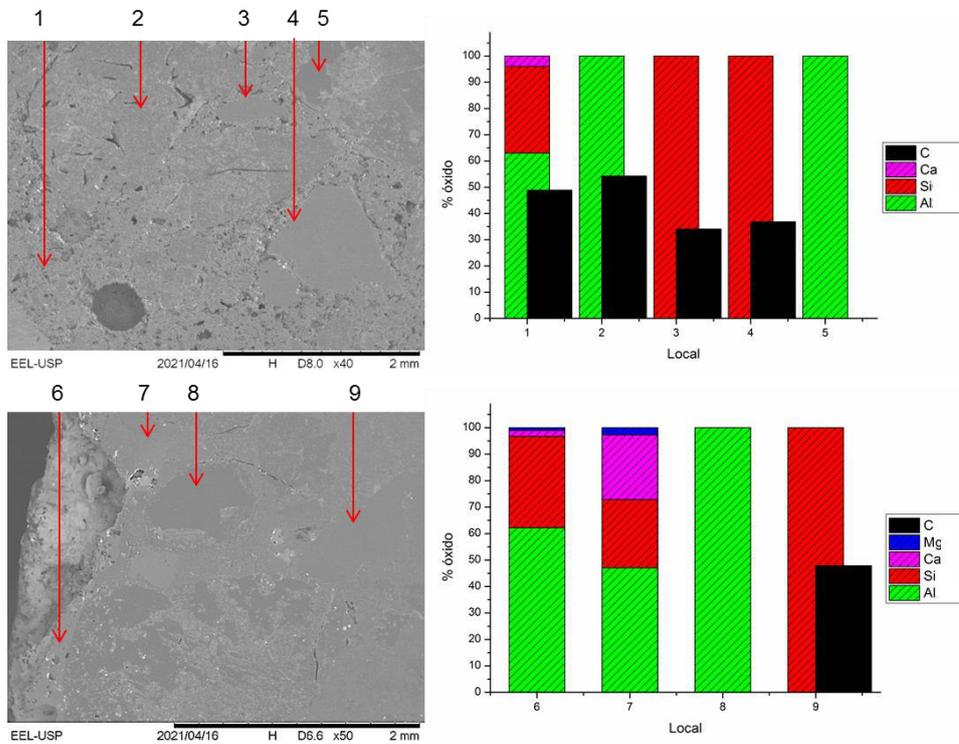
Figura 49 - Posição e valores de EDS do corpo de prova 6CG no centro e na região de metal.

As Figuras 49 e 50 contêm os locais e medidas de EDS do centro da região de escória e das laterais da região de metal, interface e região de escória sequencialmente.

isso só seria possível por uma infiltração profunda já que esta localizado na região central do corpo de prova. A posição 2 parece pertencer a matriz, mas sua composição é semelhante à dos agregados de alumina.

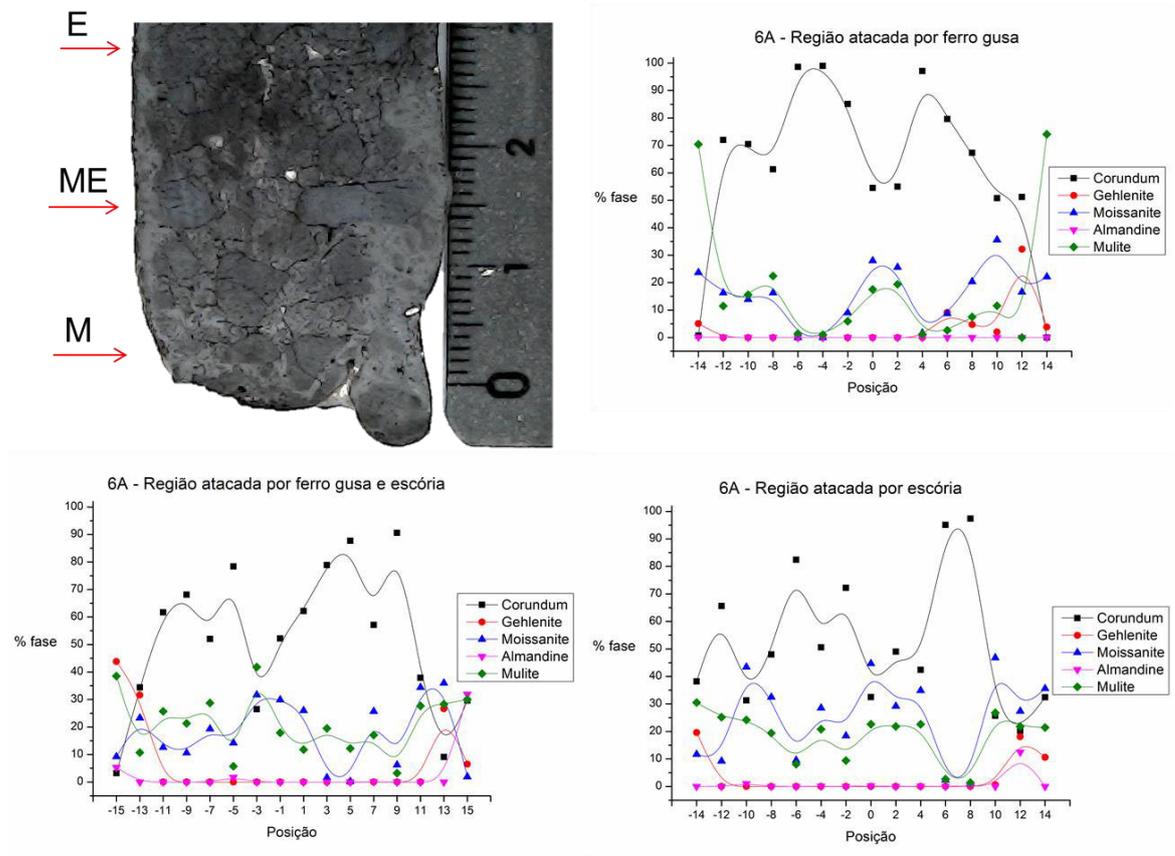
Figura 51 - Documentação fotográfica e resultados de microdifração do corpo de prova 6A.

Na Figura 51 são mostrados os resultados de microdifração deste corpo de prova, mas, na documentação fotográfica, nota-se um agregado em posição insular, possivelmente durante o processo de ser removido pelo meio. O maior agregado visível dessa imagem tem até 5 mm de diâmetro e as laterais mostram pouca indicação de desgaste desigual, embora também se aplique neste caso o que foi discutido na análise de MEV sobre corpos de prova aparentemente rompidos.

Nesta figura, a fase gehlenita só ocorre de forma significativa nas medidas das extremidades e, em poucos casos, em pontos adjacentes a estes, com exceção do ponto 8 da região de metal, mas este pode ser explicado devido à particularidade da geometria dessa região. Também se percebe que, de modo geral, o teor de mulita segue o de moissanita sugerindo que a formação de uma está relacionada à outra. Por outro lado, isso pode ser apenas a composição da matriz desse refratário já que não foram identificados agregados de carbetos de silício de tamanho considerável durante a análise por MEV.

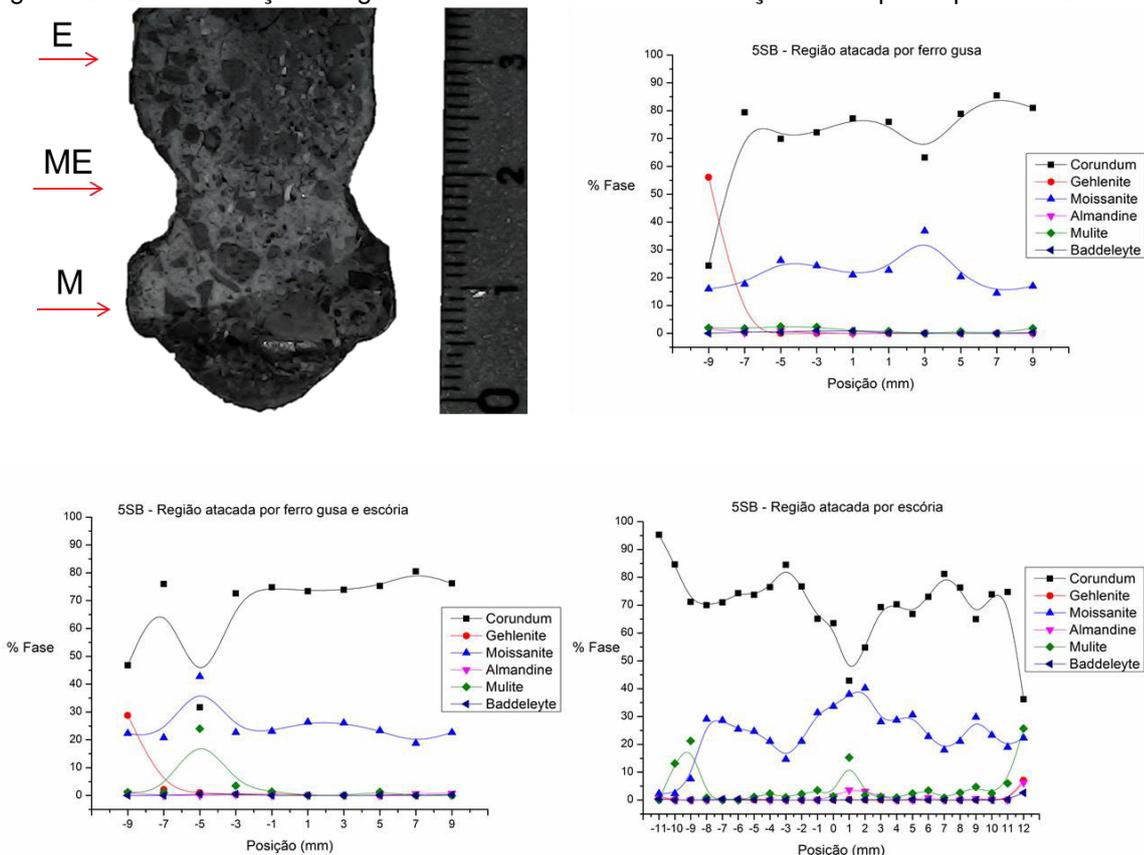
Figura 52 - Documentação fotográfica e resultados de microdifração do corpo de prova 5SB.

Neste corpo de prova a documentação fotográfica, presente na Figura 52, mostra um desgaste acentuado na interface, com a ponta do corpo de prova sendo constituída aparentemente de escória solidificada durante a remoção do corpo de prova do forno. O maior agregado visível possui 4 mm de diâmetro.

Os resultados de microdifração deste corpo de prova, principalmente na região de escória e na interface, são semelhantes, com composição relativamente constante exceto um ponto com maior teor de mullita e moissanita, e a presença de gehlenita em uma lateral.

A presença de gehlenita em apenas uma das laterais pode indicar que, apesar do corpo de prova ser cilíndrico, a corrosão ocorreu de forma irregular ao longo do diâmetro do corpo de prova. Também é possível que a posição do último ponto dessas regiões seja antes da região afetada com o corpo de prova terminando antes de um ponto seguinte, embora, considerando que a análise da região de escória mostra o mesmo comportamento e lembrando que o diâmetro do feixe incidente é de 1 mm, essa possibilidade não parece provável.

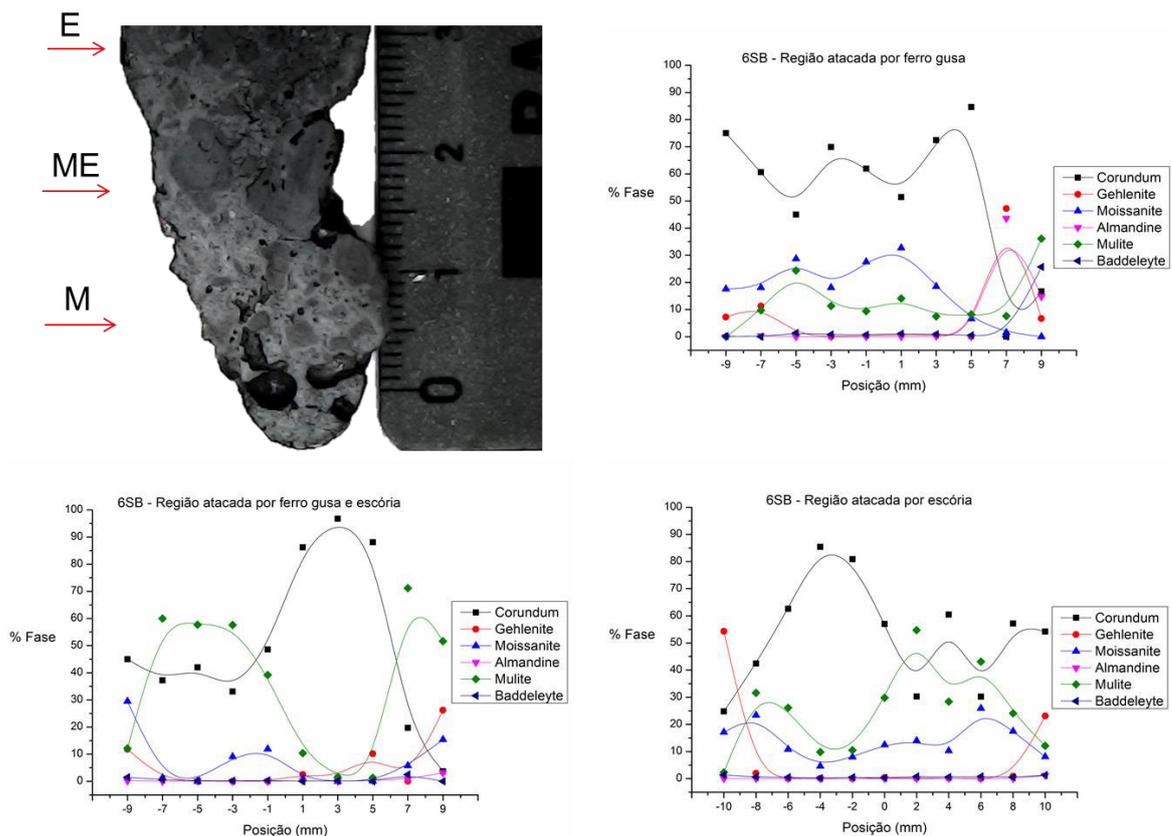
Figura 53 - Documentação fotográfica e resultados de microdifração do corpo de prova 6SB.

Este corpo de prova tem a mesma composição da anterior, porém a geometria resultante é claramente distinta conforme mostrado na Figura 53, especialmente em sua irregularidade. Outro ponto de interesse é a região da ponta do corpo de prova onde duas cavidades se aproximam uma da outra. Caso o finger-test continuasse, é provável que essa região causasse uma ruptura parcial, embora a interface também mostre sinais da formação de cavidades.

Este corpo de prova também se diferencia do anterior pela presença de gehlenita em ambas as extremidades nas três regiões analisadas, juntamente com o teor de mulita presente que excede os exibidos no corpo de prova anterior apesar dos resultados dos difratogramas de pó ser semelhantes.
