Estudo comparativo da resistência à corrosão de concretos comerciais
aplicados em canais de corrida de altos-fornos

Dissertação apresentada à Escola de Engenharia de Lorena da Universidade de São Paulo para obtenção do título de Mestre em Ciências do Programa de Pós-Graduação em Engenharia de Materiais na área de concentração de Materiais Convencionais e Avançados.

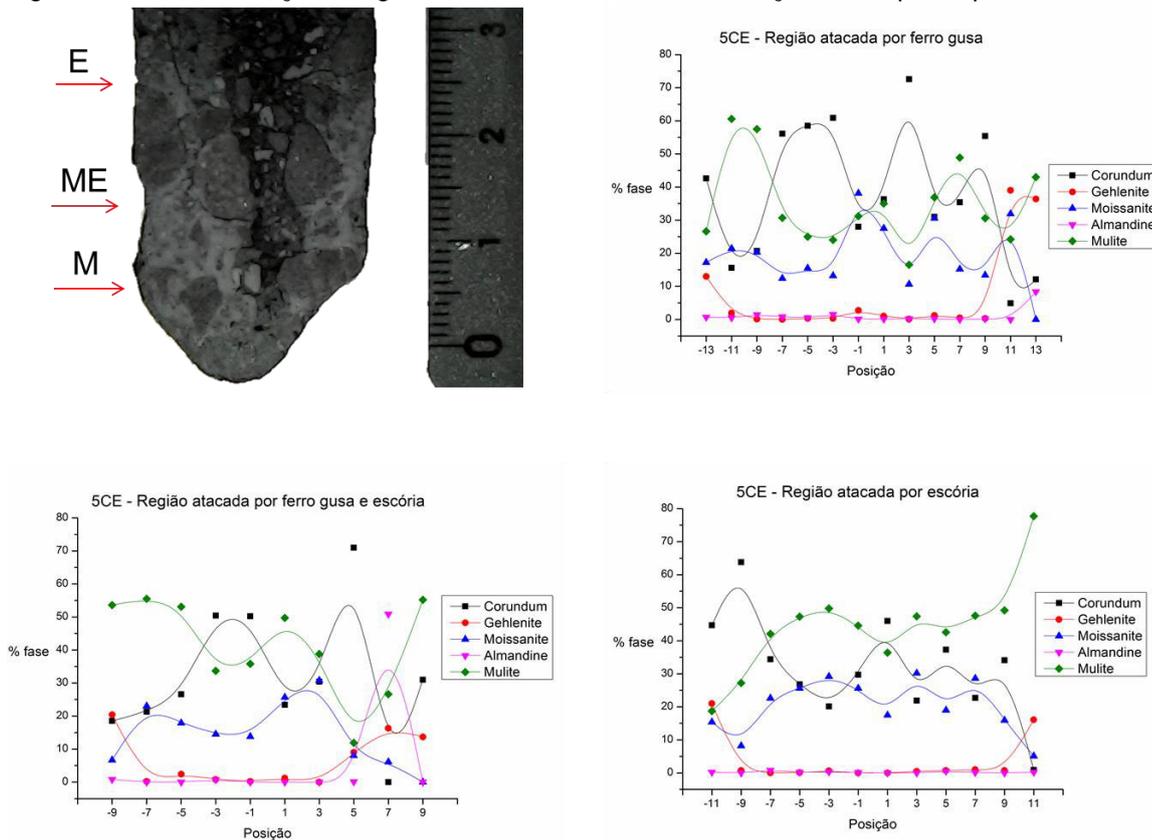
Figura 54 - Documentação fotográfica e resultados de microdifração do corpo de prova 5CE.

Na imagem deste corpo de prova, exibida na Figura 54, vê-se agregados com até 7 mm de diâmetro com as superfícies laterais regulares com uma ponta afunilada, porém este é um dos corpos de prova com ruptura bem definida portanto a região identificada como M pertence neste caso a interface, com as outras duas regiões sendo da região de escória.

Além da presença de gehlenita nas extremidades, este corpo de prova exibe variação intensa de composição entre pontos adjacentes, principalmente próximos à ponta do corpo de prova. Ele também exibe um teor de mulita aparentemente superior aos presentes nos corpos de prova anteriores.

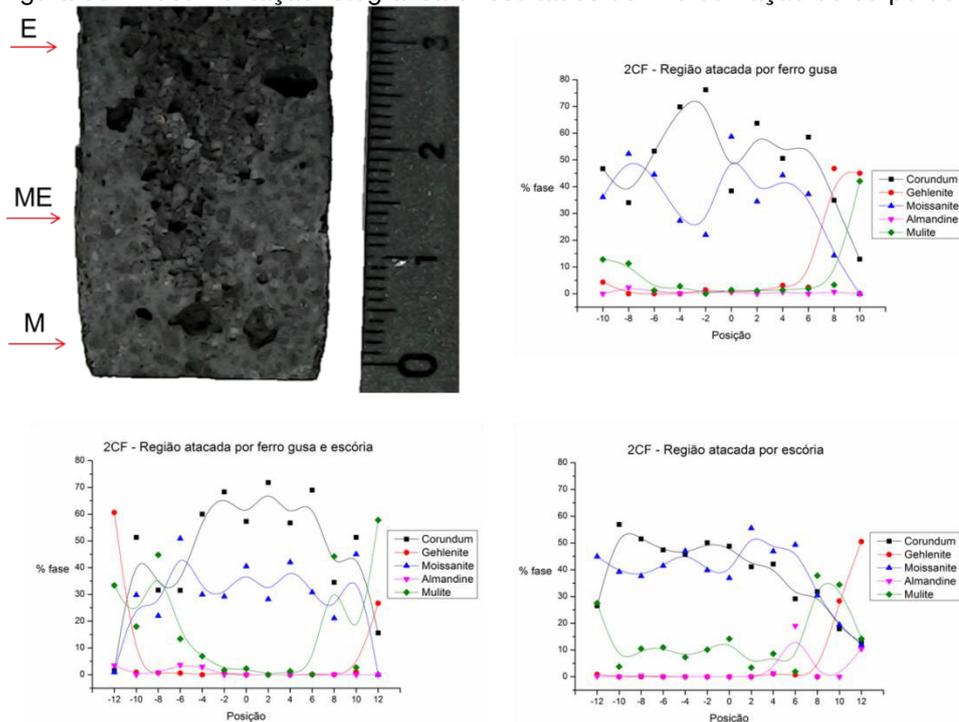
Figura 56 - Documentação fotográfica e resultados de microdifração do corpo de prova 2CF.

Este corpo de prova, de forma similar à anterior, rompeu durante o ensaio finger-test, portanto as regiões analisadas da Figura 56 são parte da região de escória e interface. Adicionalmente a extremidade deste corpo de prova foi cortada para exibir a secção transversal mostrada na Figura 55.

Na documentação fotográfica fica difícil identificar os agregados porém na secção transversal fica claro que o tamanho dos agregados presentes é pequeno em relação aos corpos de prova anteriores, não passando 2 mm.

Dos gráficos nota-se que os teores de corundum e moissanita se comportam de forma complementar no interior do corpo de prova, o que também

Neste corpo de prova se encontra gehlenita nas extremidades com exceção de um dos lados da região de linha de metal, mas nota-se também o aumento no teor de mulita nessas regiões, possivelmente originada da reação in-situ entre o corundum com a moissanita oxidada.

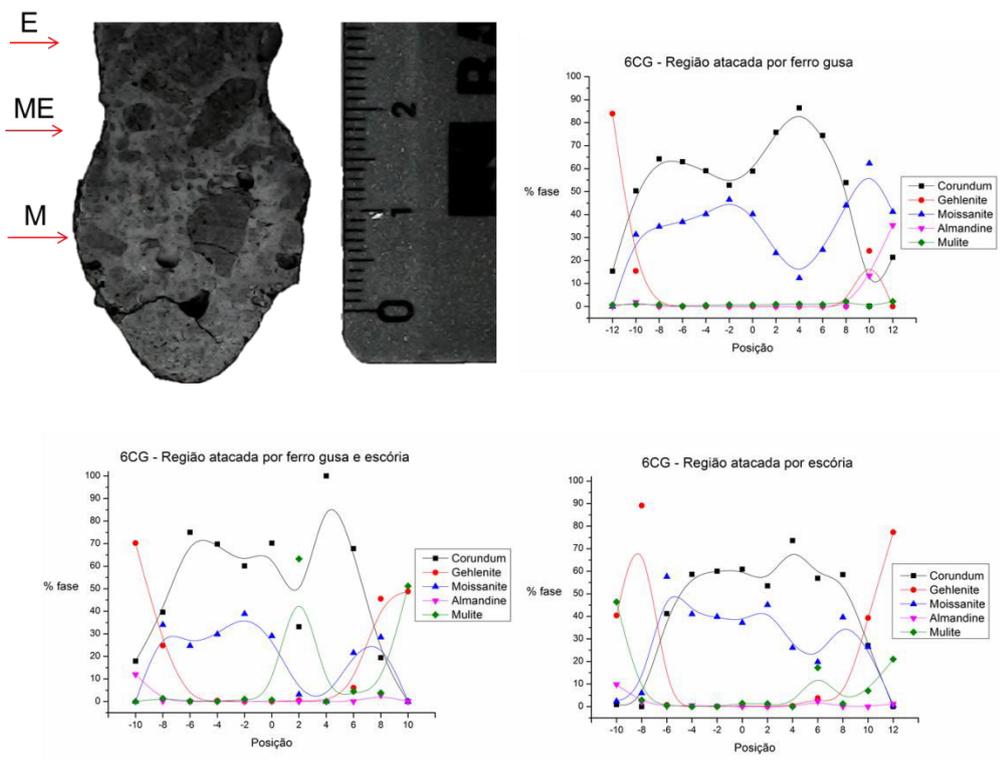
Figura 57 - Documentação fotográfica e resultados de microdifração do corpo de prova 6CG.

Na Figura 57 é mostrada na documentação fotográfica que esta composição possui agregados com até 10 mm de diâmetro, o maior tamanho encontrado nos corpos de prova analisados por MEV e microdifração. As laterais mostram maior desgaste na interface embora a região de escória também tenha um diâmetro reduzido.

Neste corpo de prova, a presença de gehlenita em ambas as laterais ocorre em todas as regiões analisadas, com a ocorrência de mulita em pontos localizados da interface e região de escória.

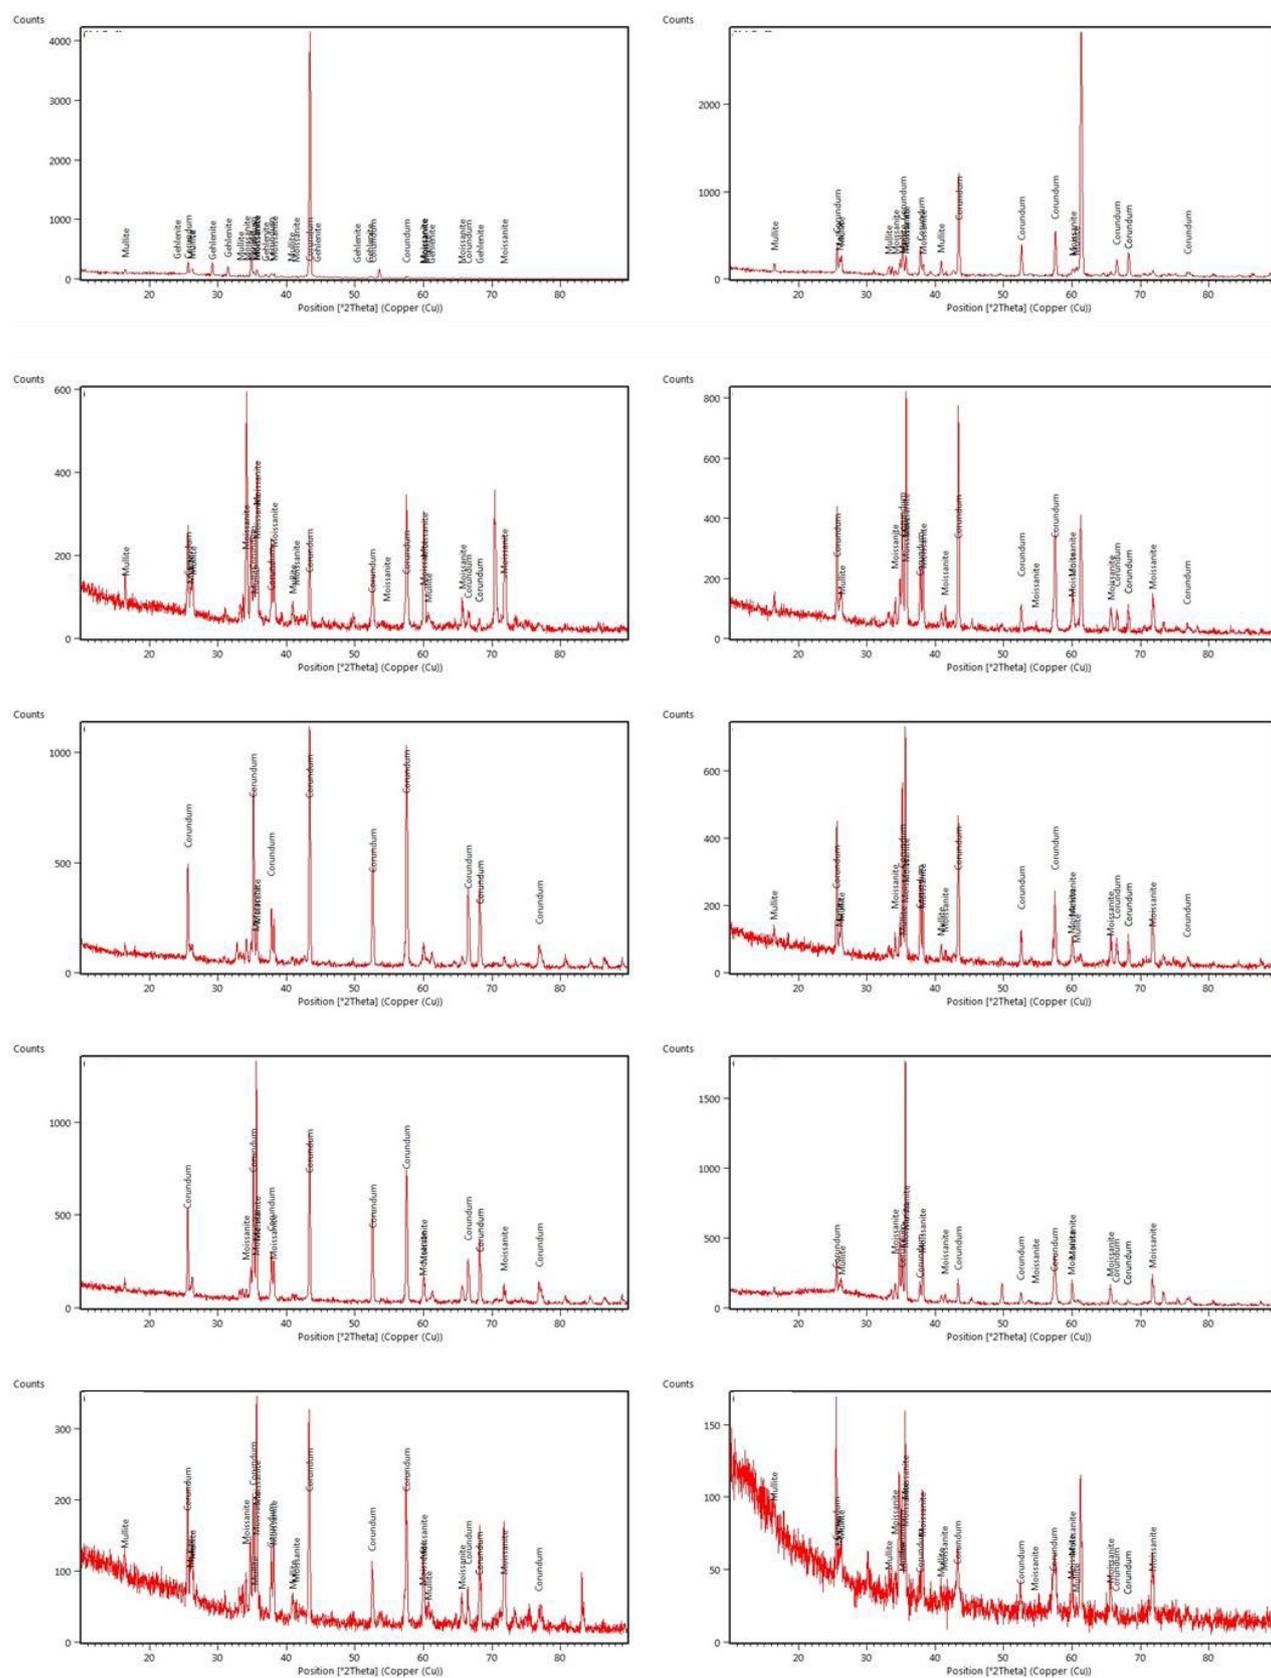
Figura 129 - Difratomogramas localizados do corpo de prova 6A de x=-14 a x=4 na linha de escória

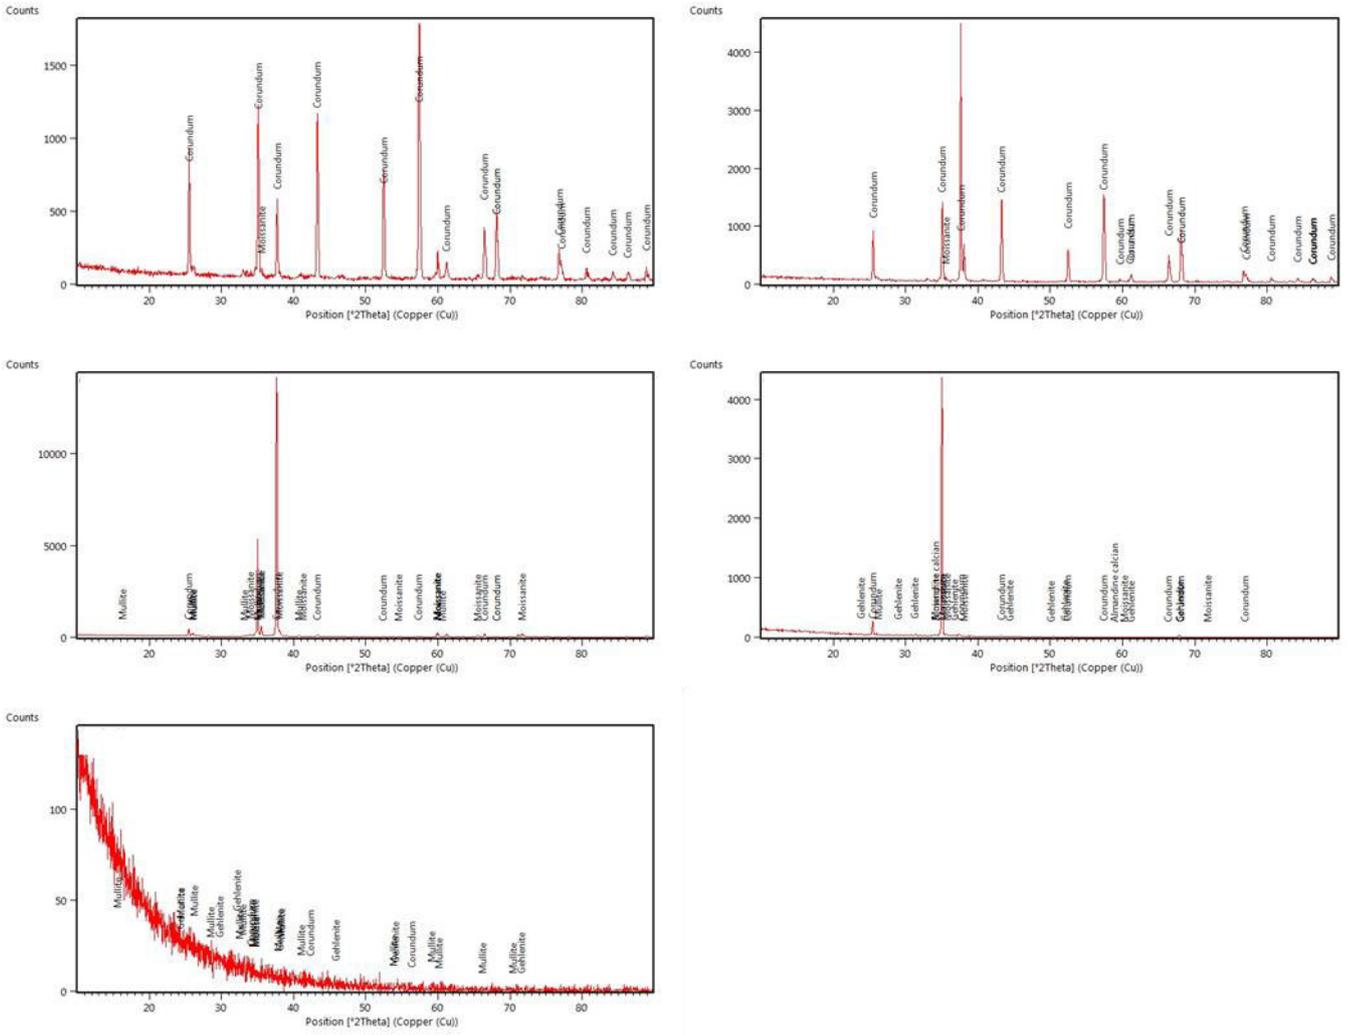
Figura 130 - Difratomogramas localizados do corpo de prova 6A de x=6 a x=14 na linha de escória

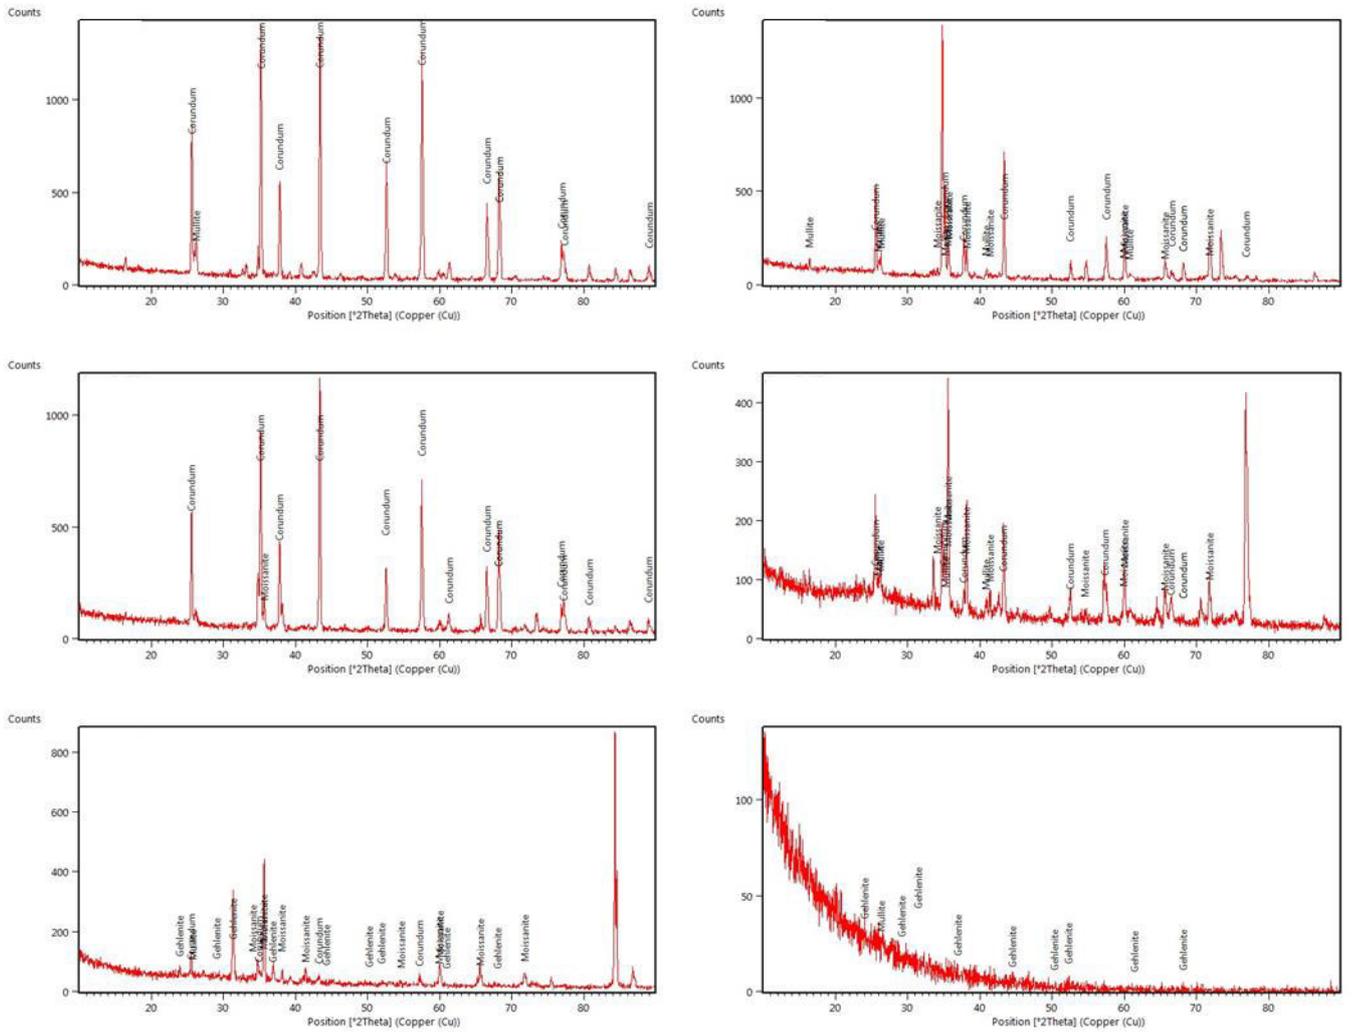
Figura 132 - Difratomogramas localizados do corpo de prova 6A de x=5 a x=15 na interface

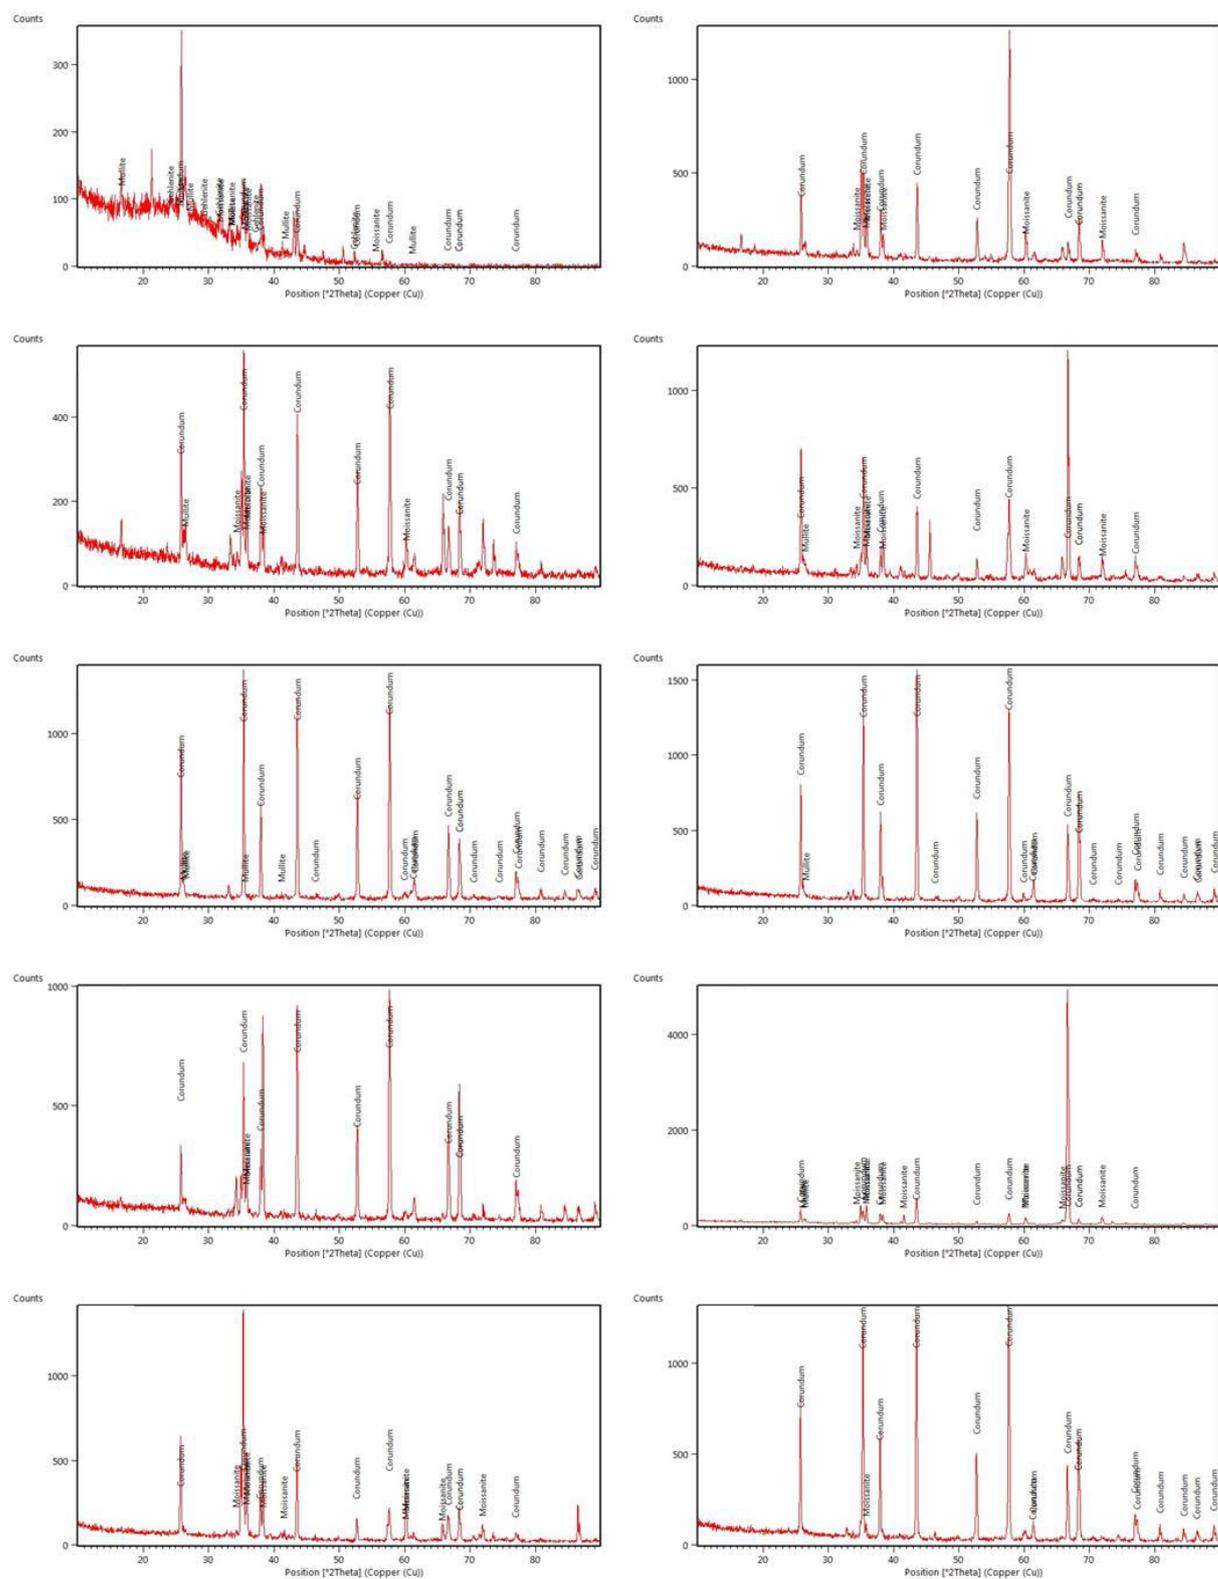
Figura 133 - Difratogramas localizados do corpo de prova 6A de $x=-14$ a $x=4$ na linha de metal

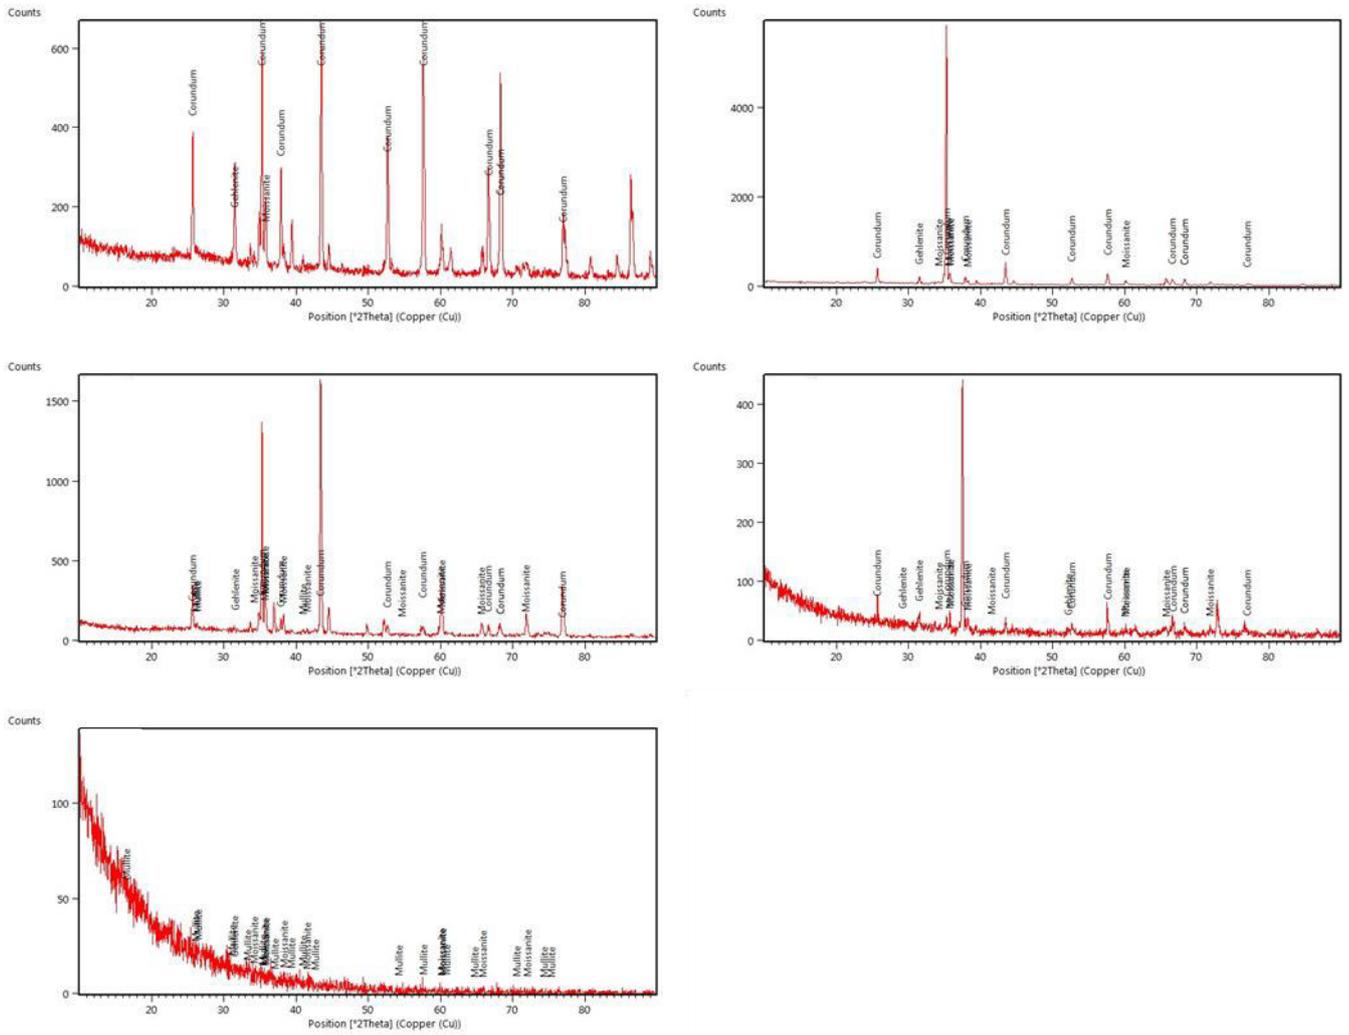
Figura 134 - Difratomogramas localizados do corpo de prova 6A de x=6 a x=14 na linha de metal

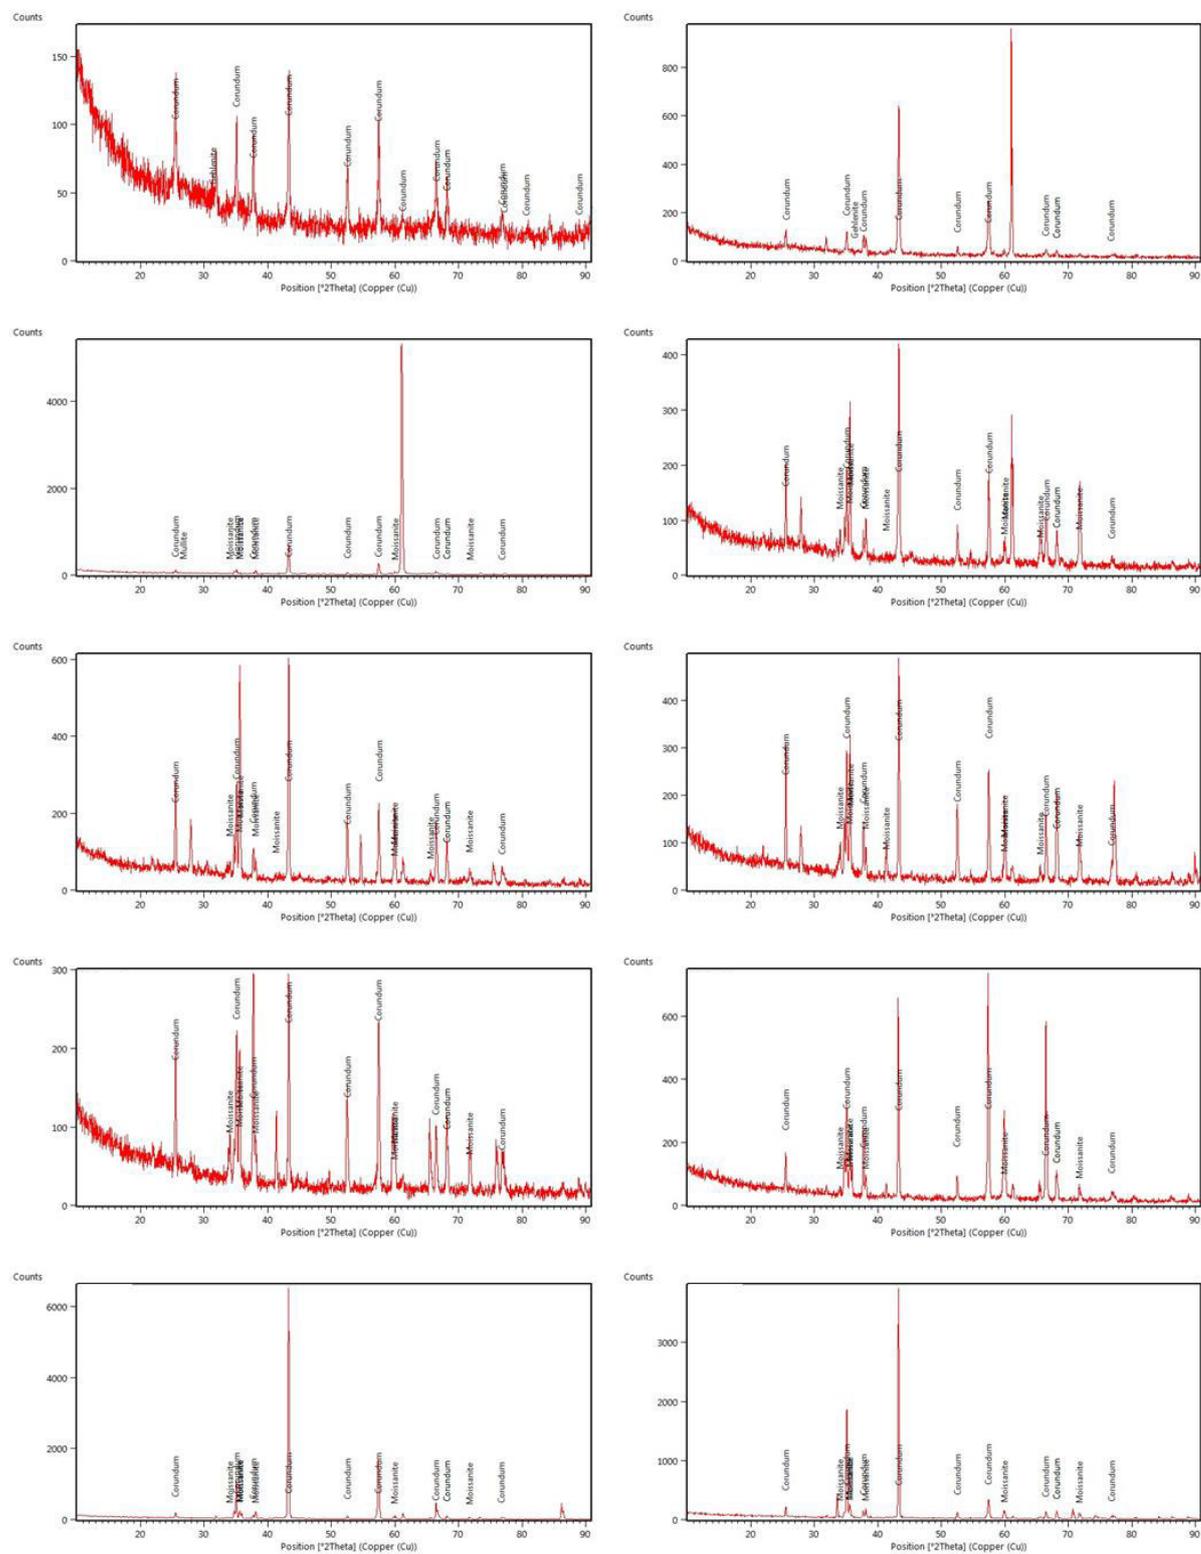
Figura 135 - Difratoformas localizados do corpo de prova 5SB de $x=-11$ a $x=-2$ na linha de escória

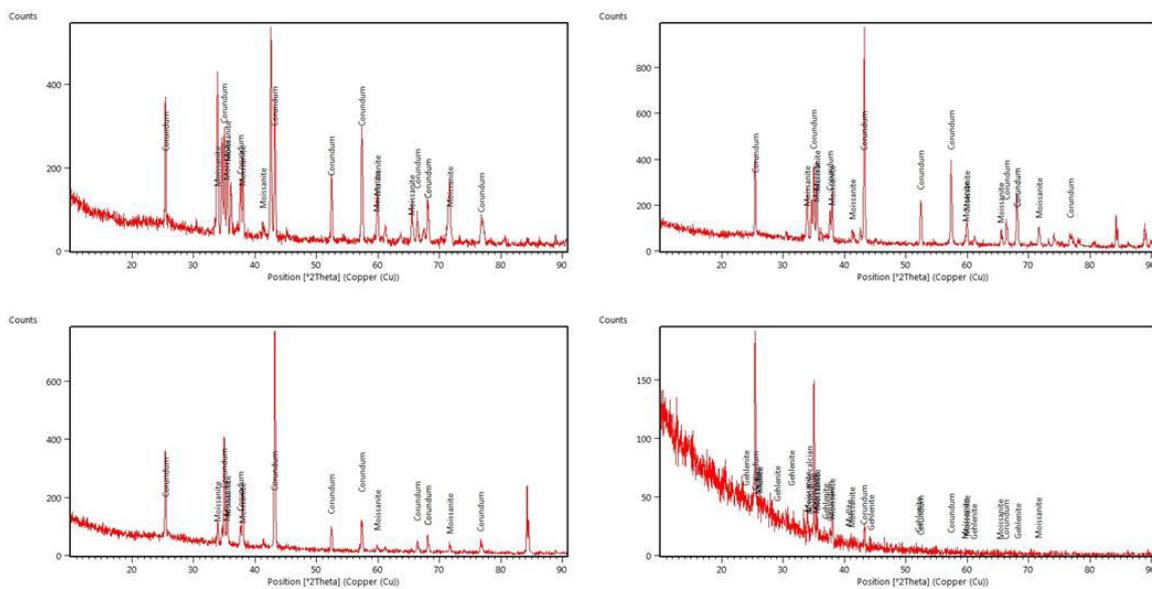
Figura 137 - Difratogramas localizados do corpo de prova 5SB de x=9 a x=12 na linha de escória

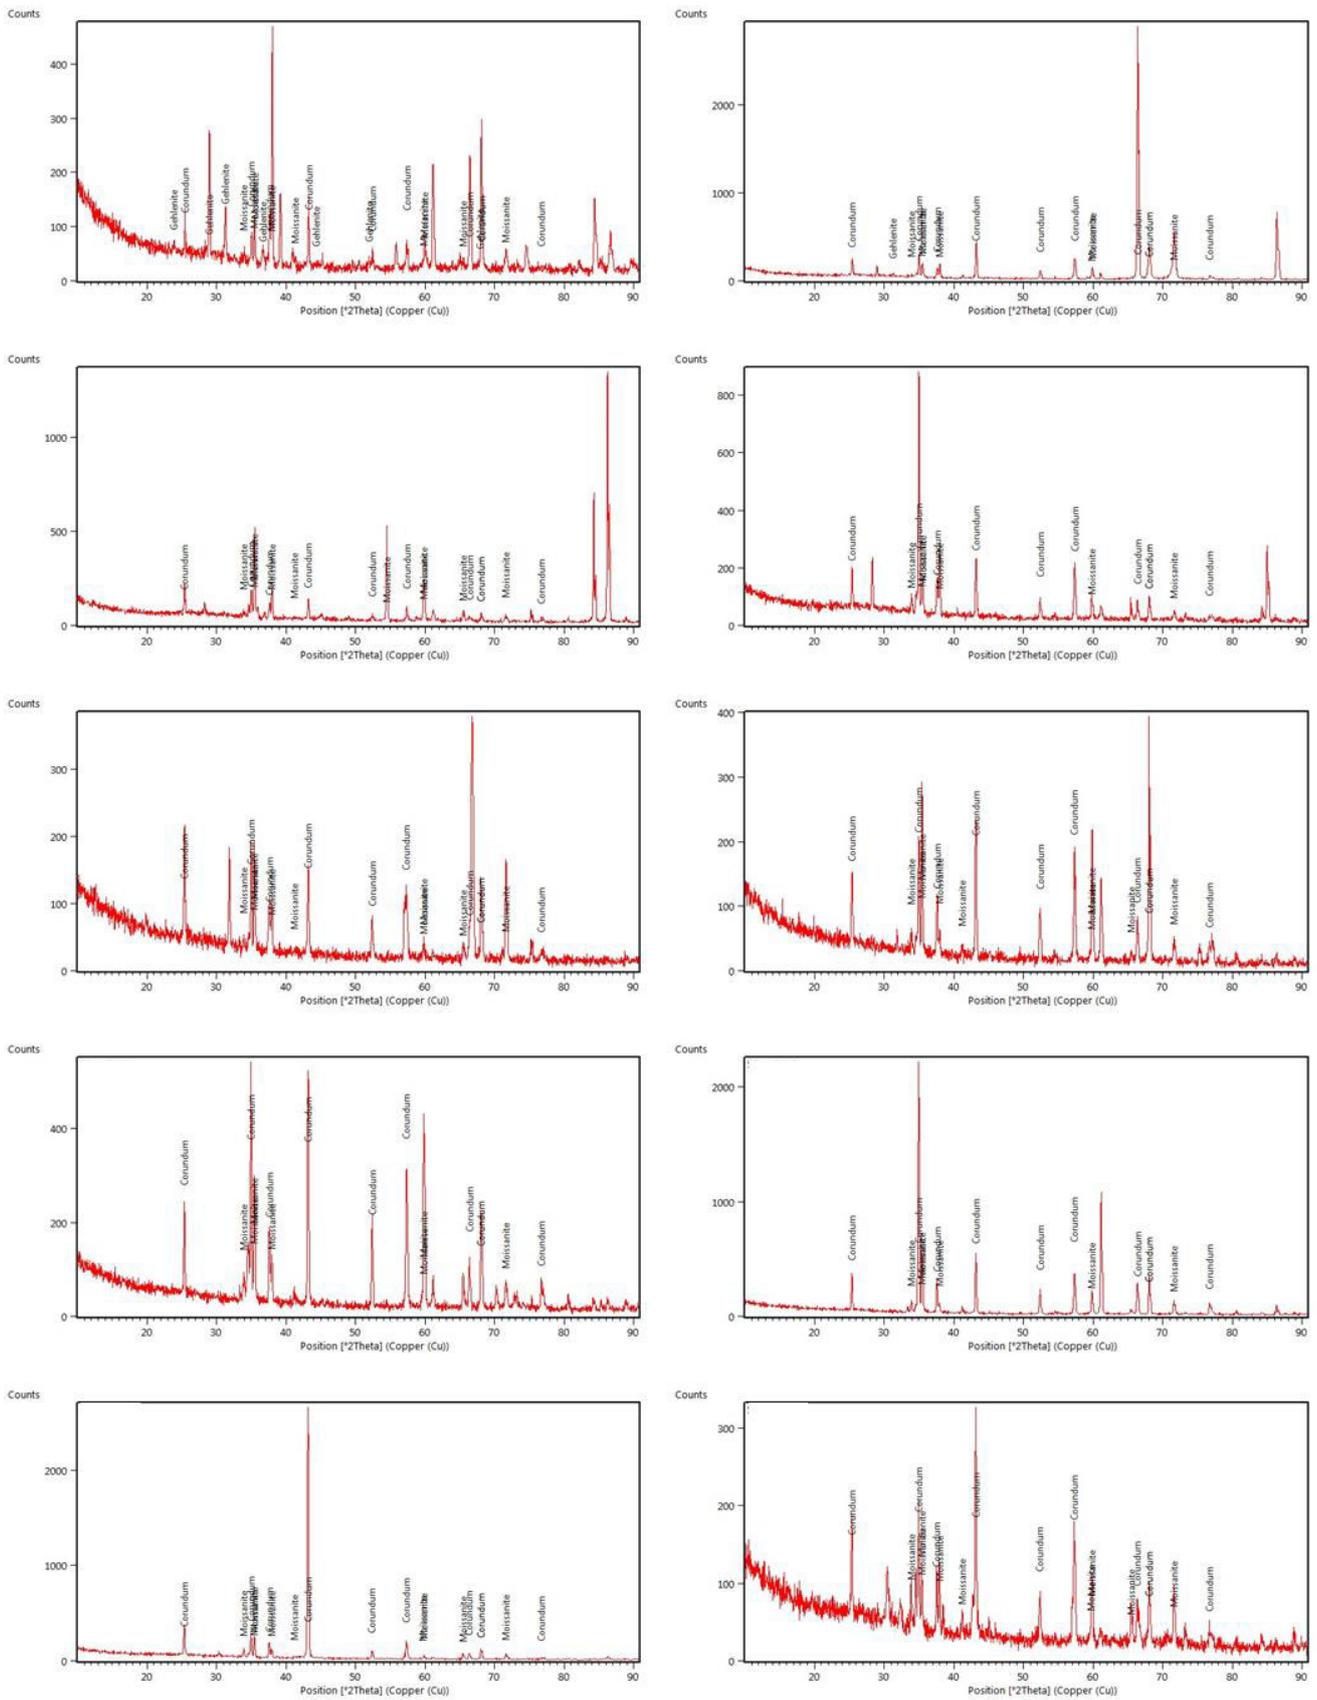
Figura 138 - Difratomogramas localizados do corpo de prova 5SB de $x=-9$ a $x=9$ na interface

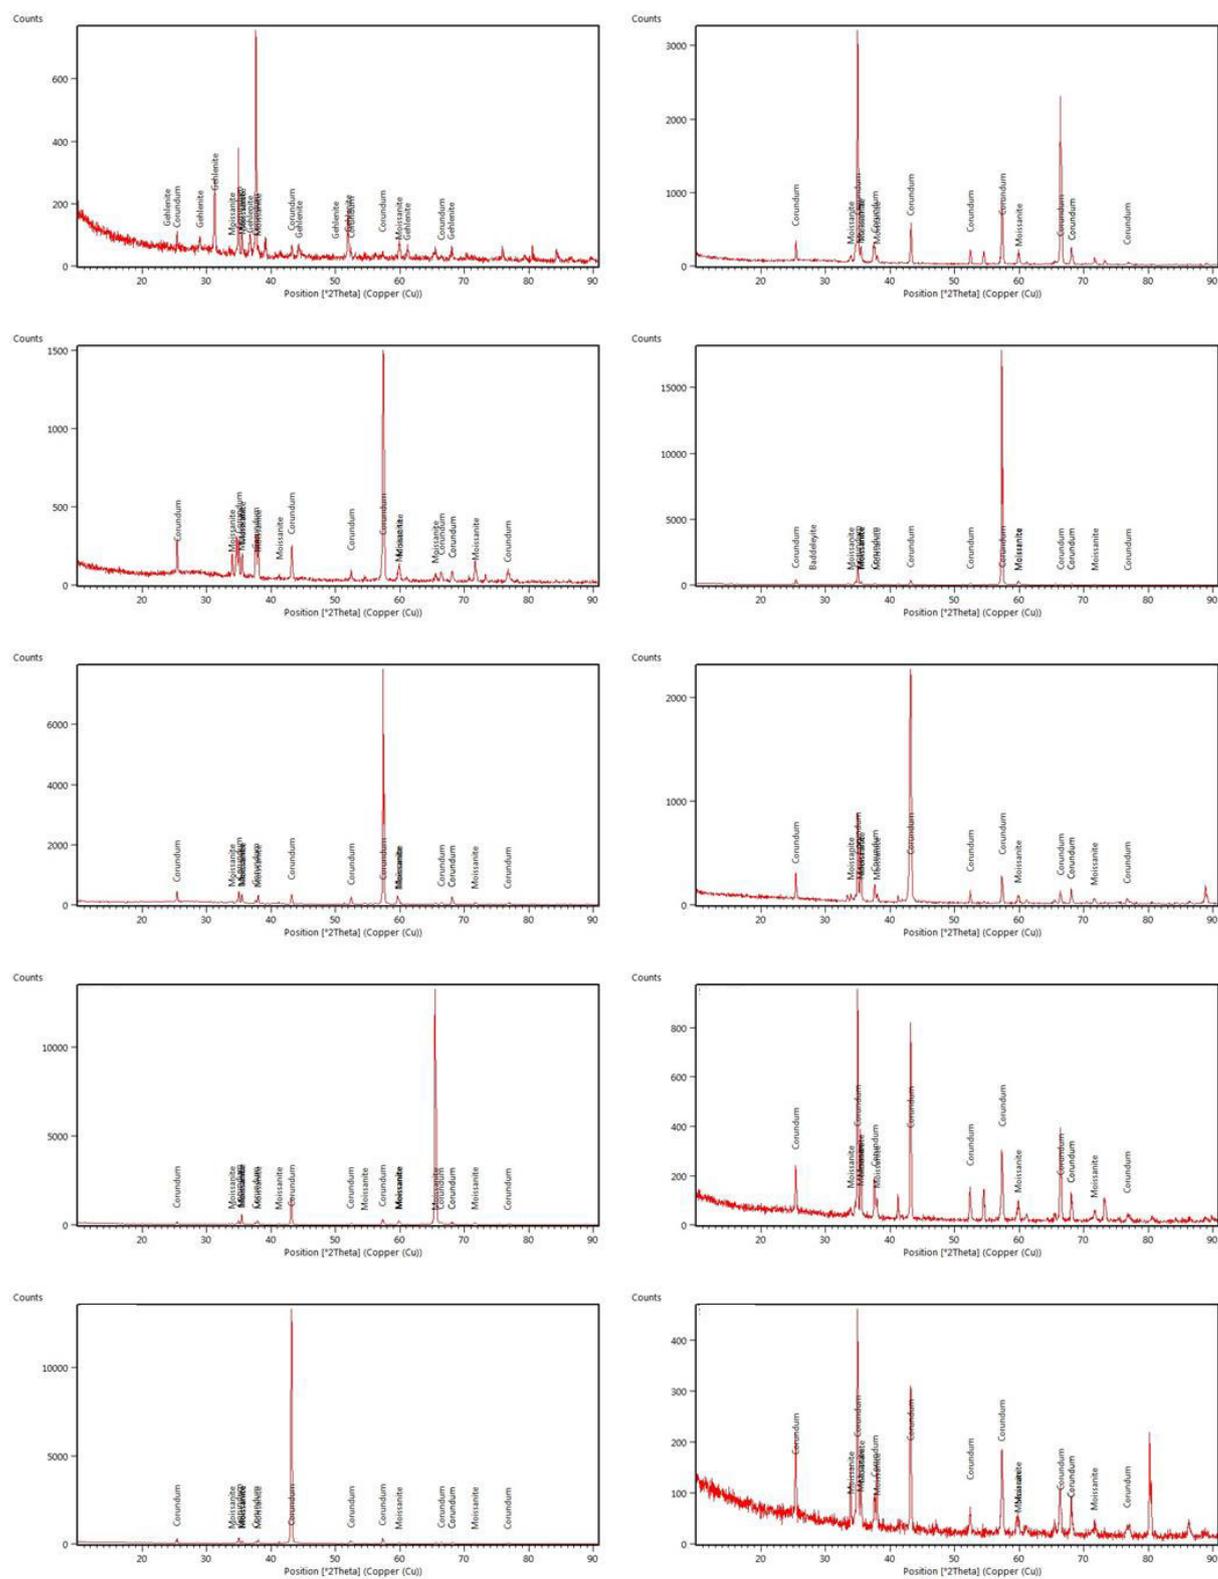
Figura 139 - Difratogramas localizados do corpo de prova 5SB de $x=-9$ a $x=9$ na linha de metal

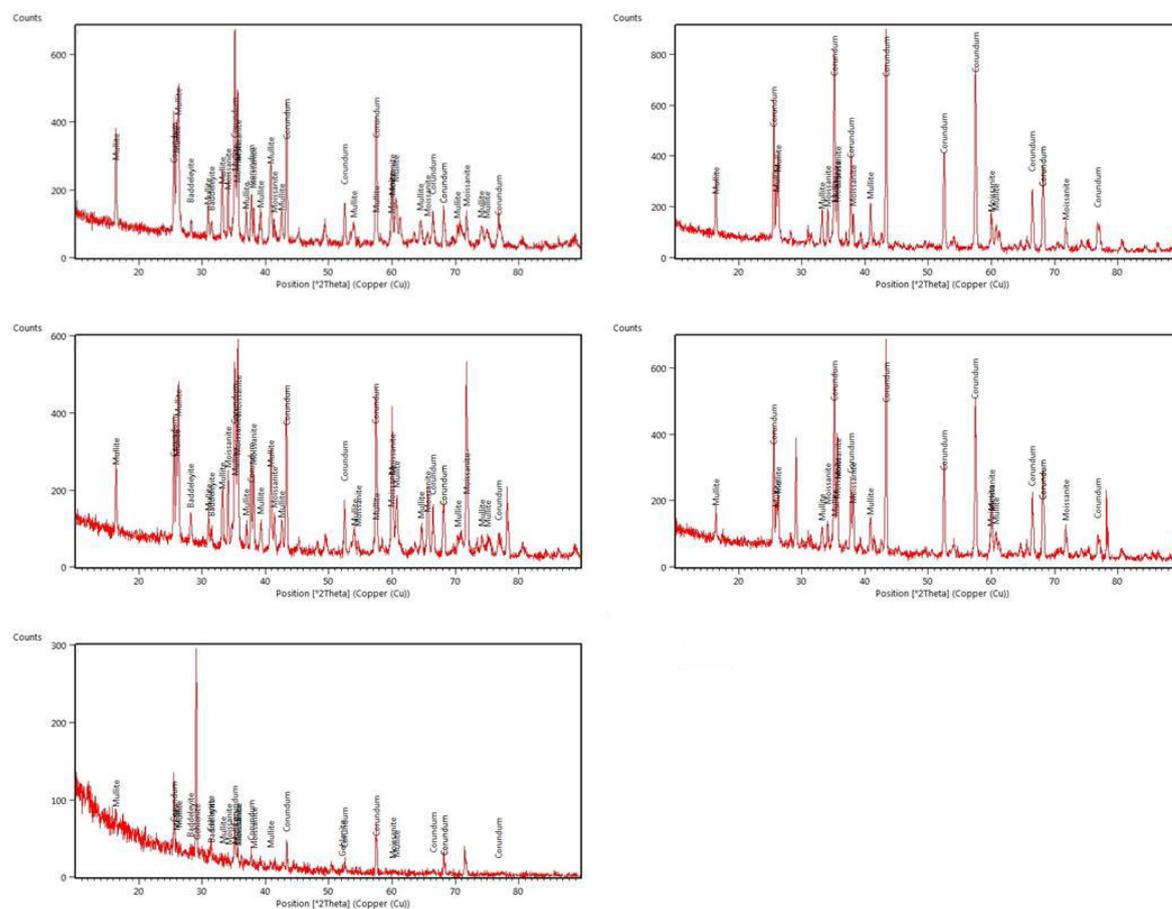
Figura 141 - Difratogramas localizados do corpo de prova 6SB de x=2 a x=10 na linha de escória

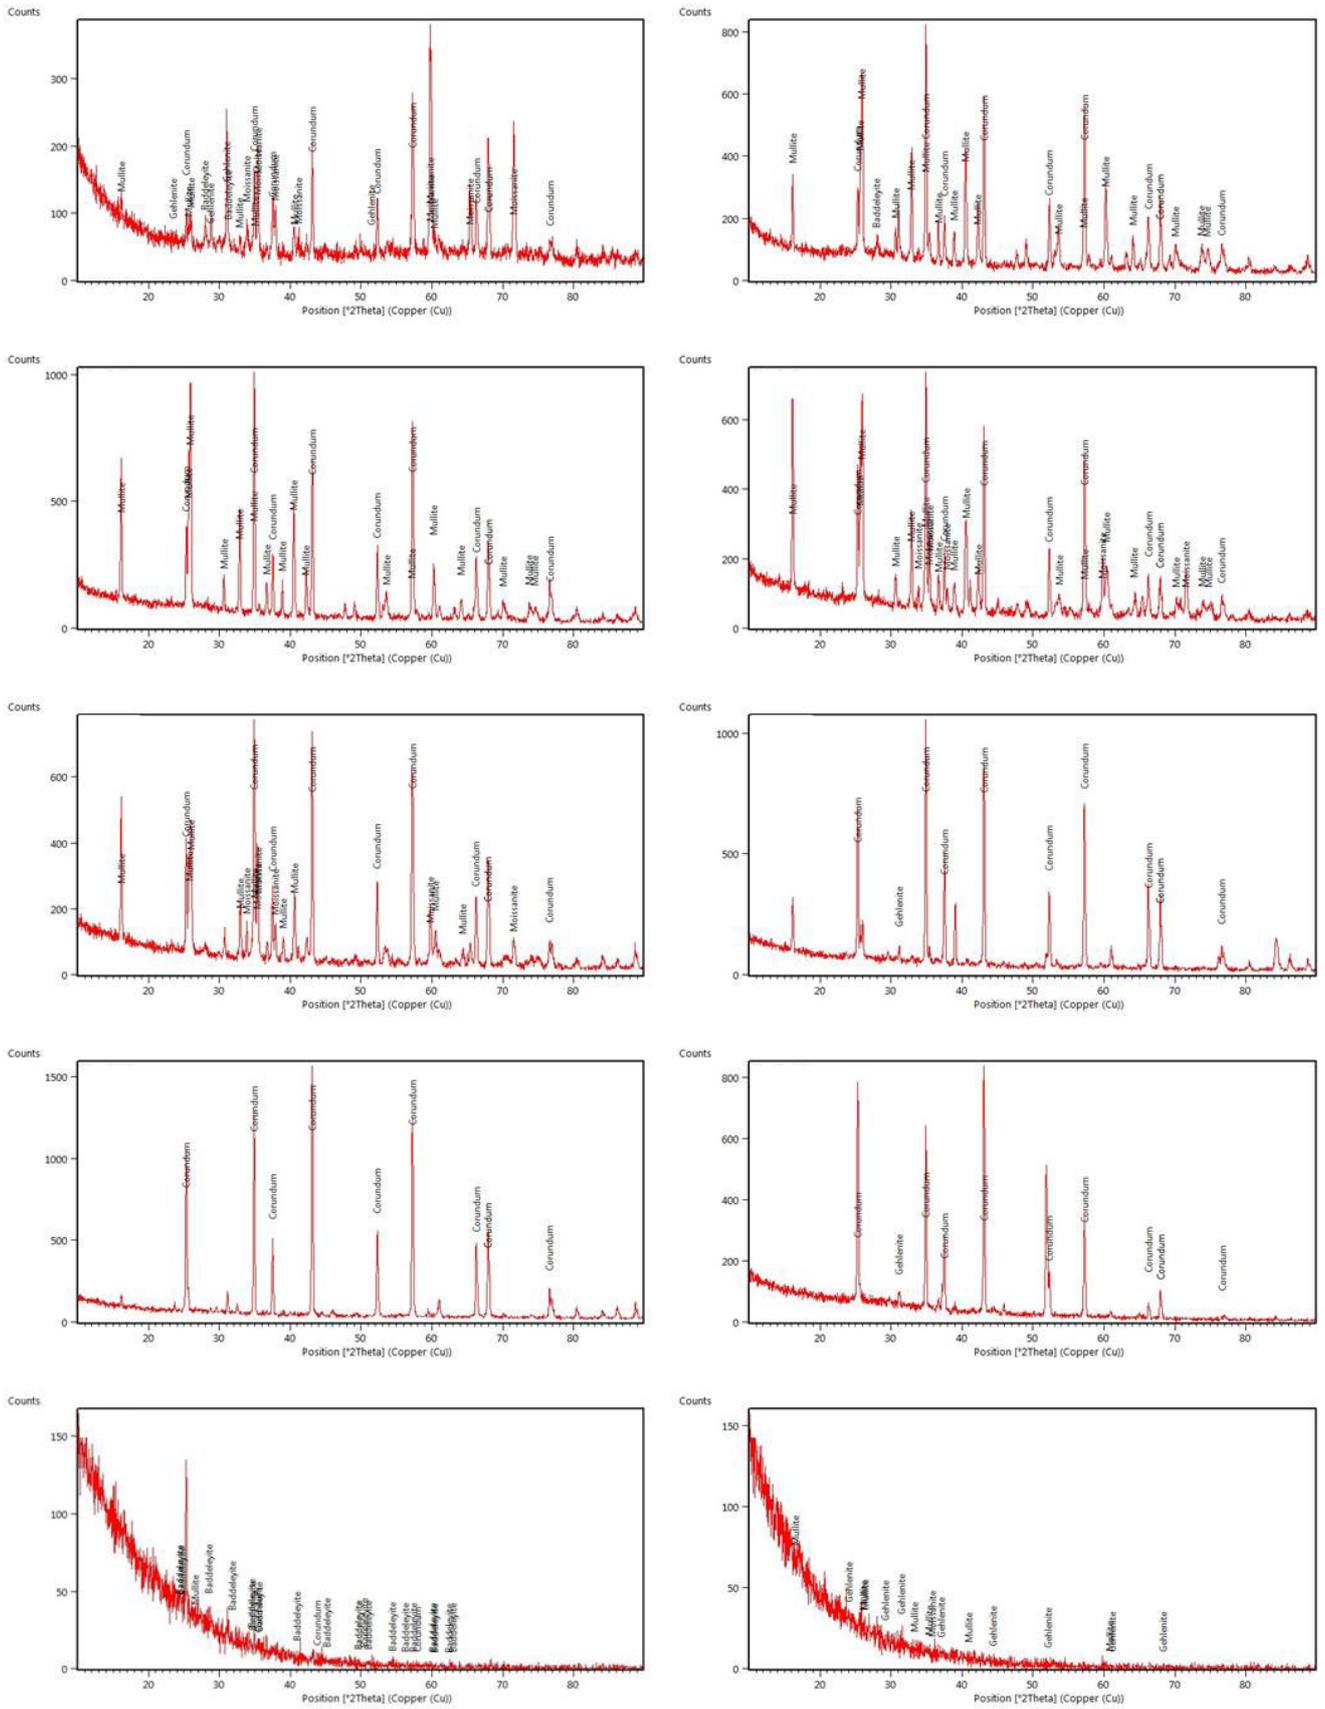
Figura 142 - Difratomogramas localizados do corpo de prova 6SB de $x=-9$ a $x=9$ na interface

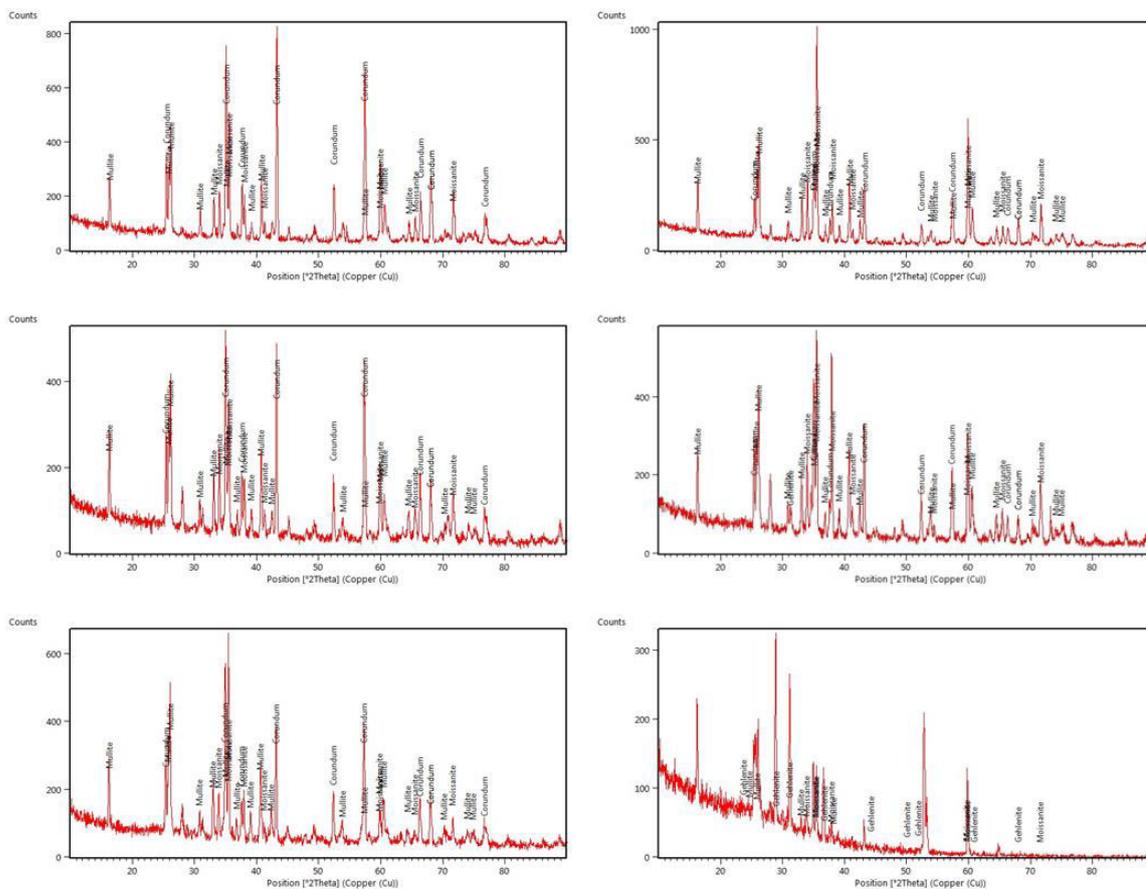
Figura 145 - Difratogramas localizados do corpo de prova 5CE de $x=1$ a $x=11$ na linha de escória
