Estudo comparativo da resistência à corrosão de concretos comerciais
aplicados em canais de corrida de altos-fornos

Dissertação apresentada à Escola de Engenharia de Lorena da Universidade de São Paulo para obtenção do título de Mestre em Ciências do Programa de Pós-Graduação em Engenharia de Materiais na área de concentração de Materiais Convencionais e Avançados.

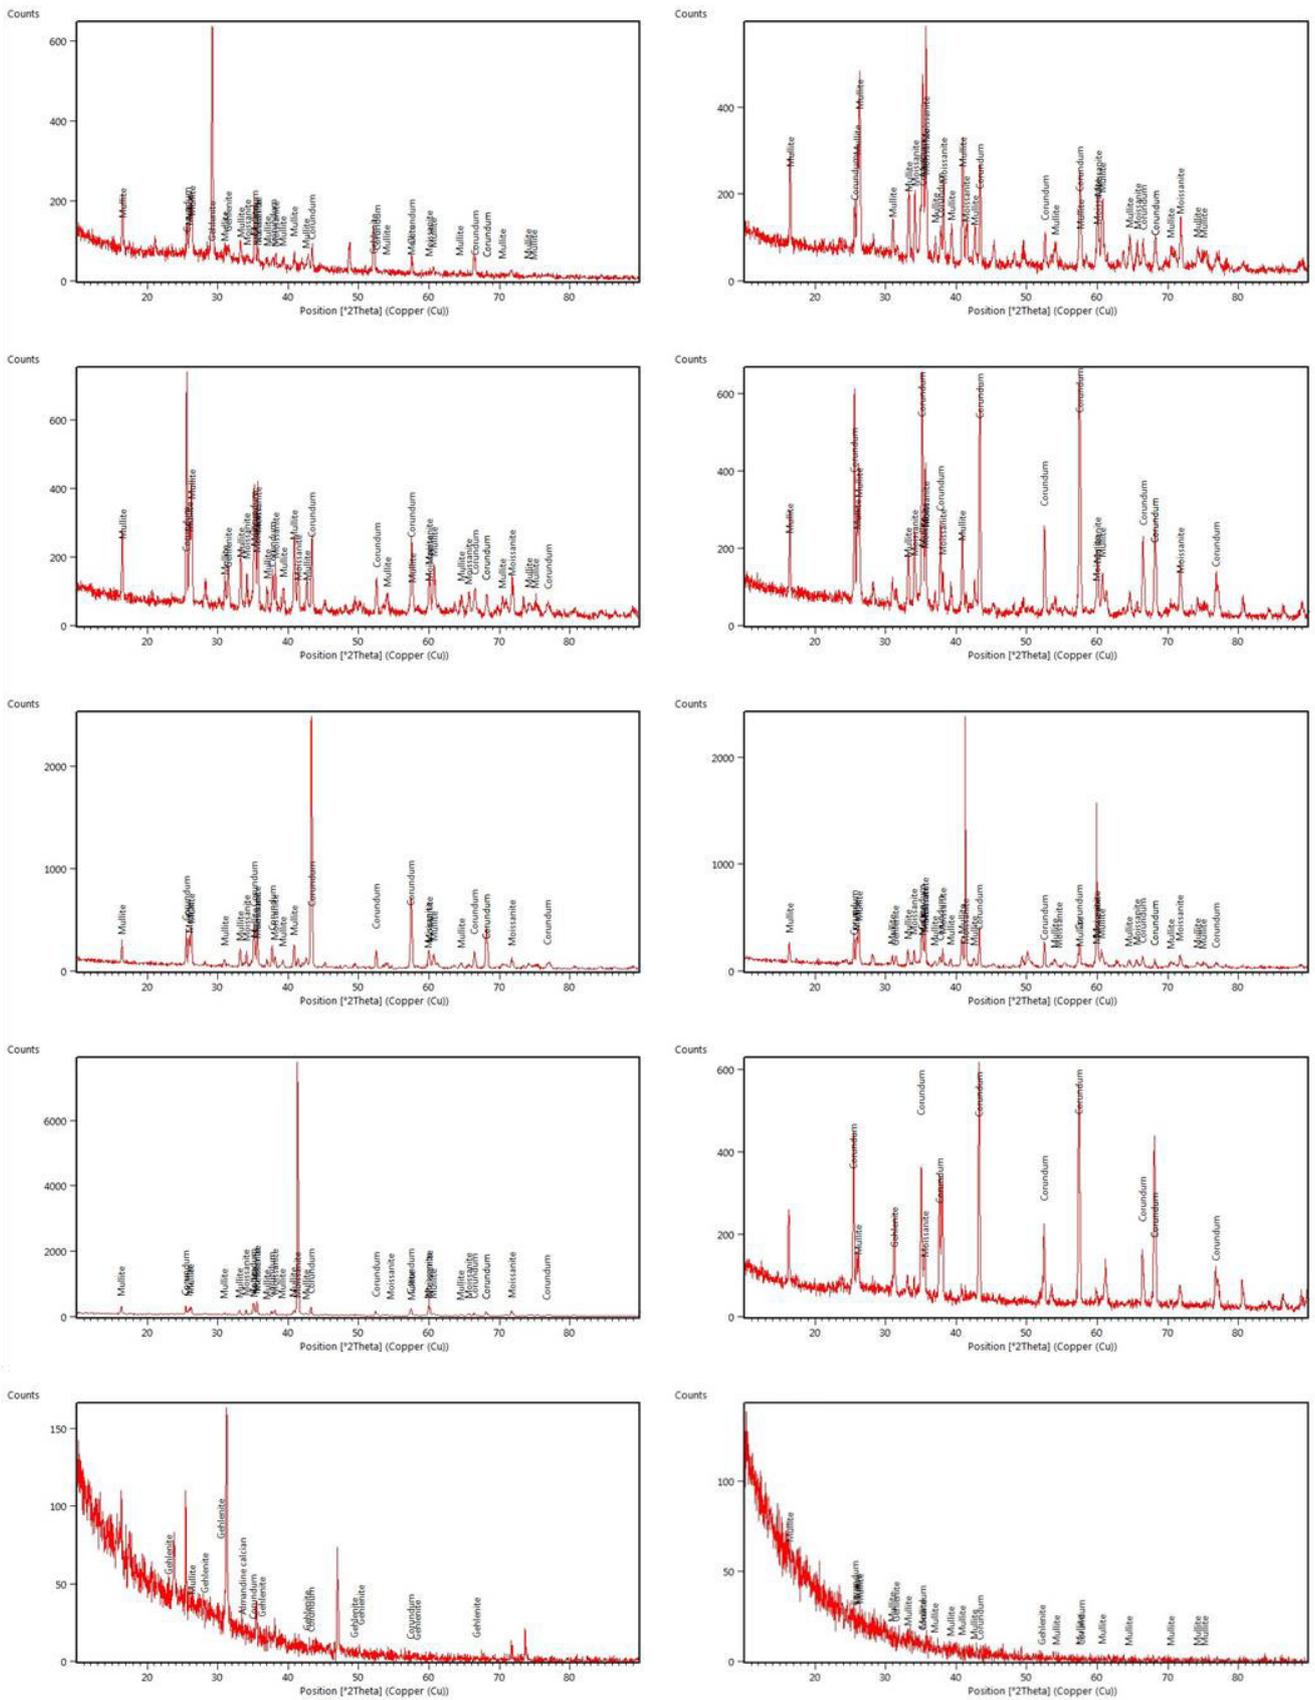
Figura 146 - Difratomogramas localizados do corpo de prova 5CE de $x=-9$ a $x=9$ na interface

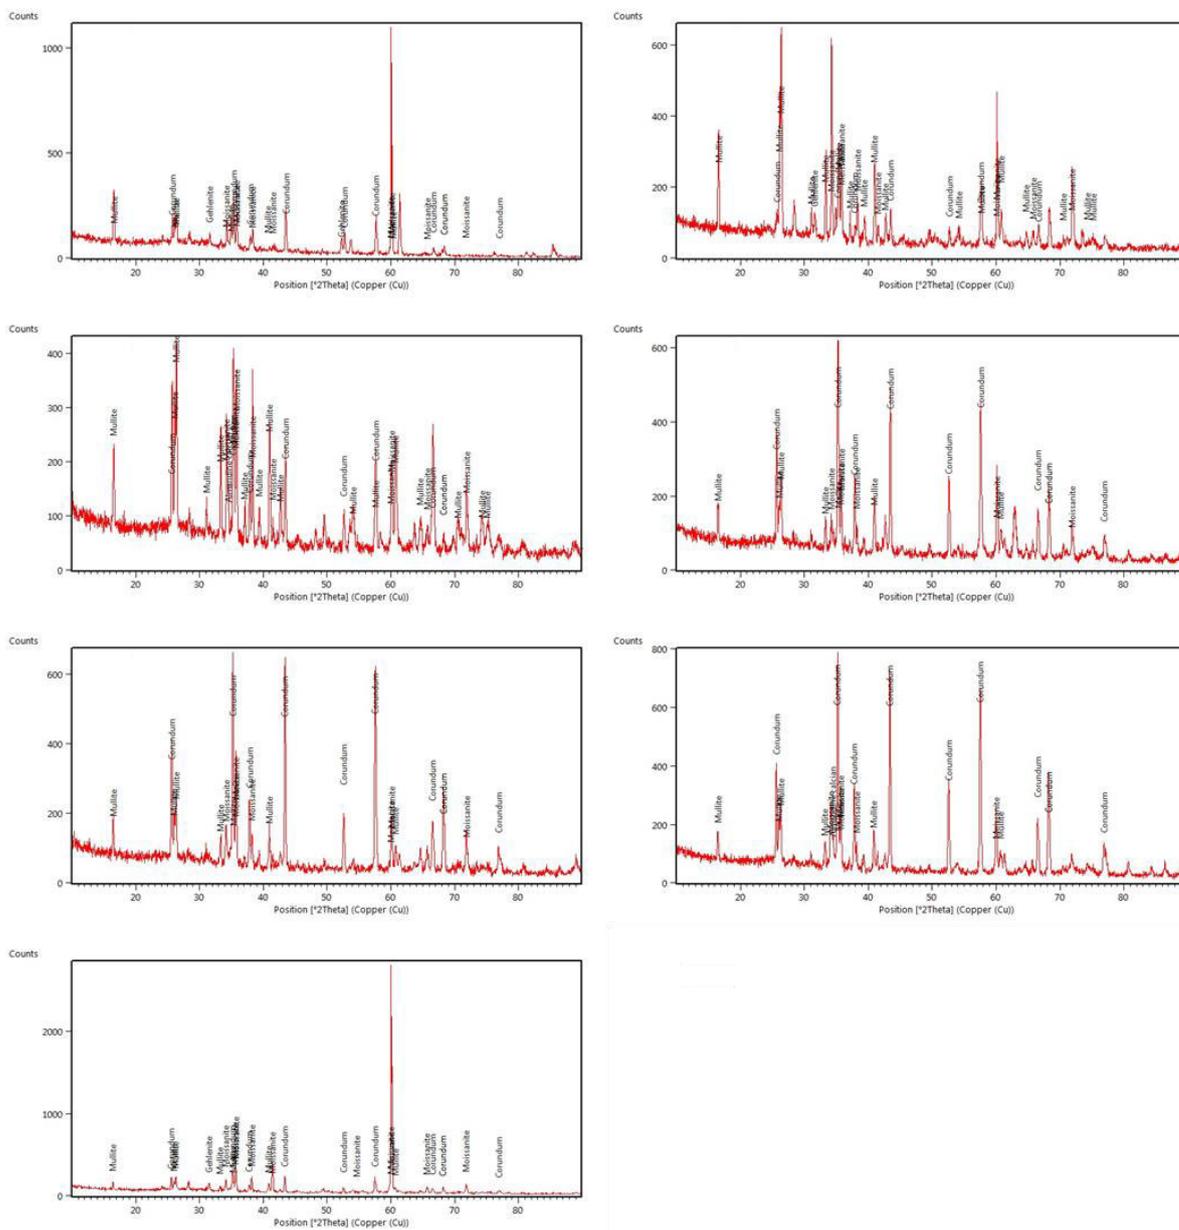
Figura 147 - Difratogramas localizados do corpo de prova 5CE de $x=-13$ a $x=-1$ na linha de metal

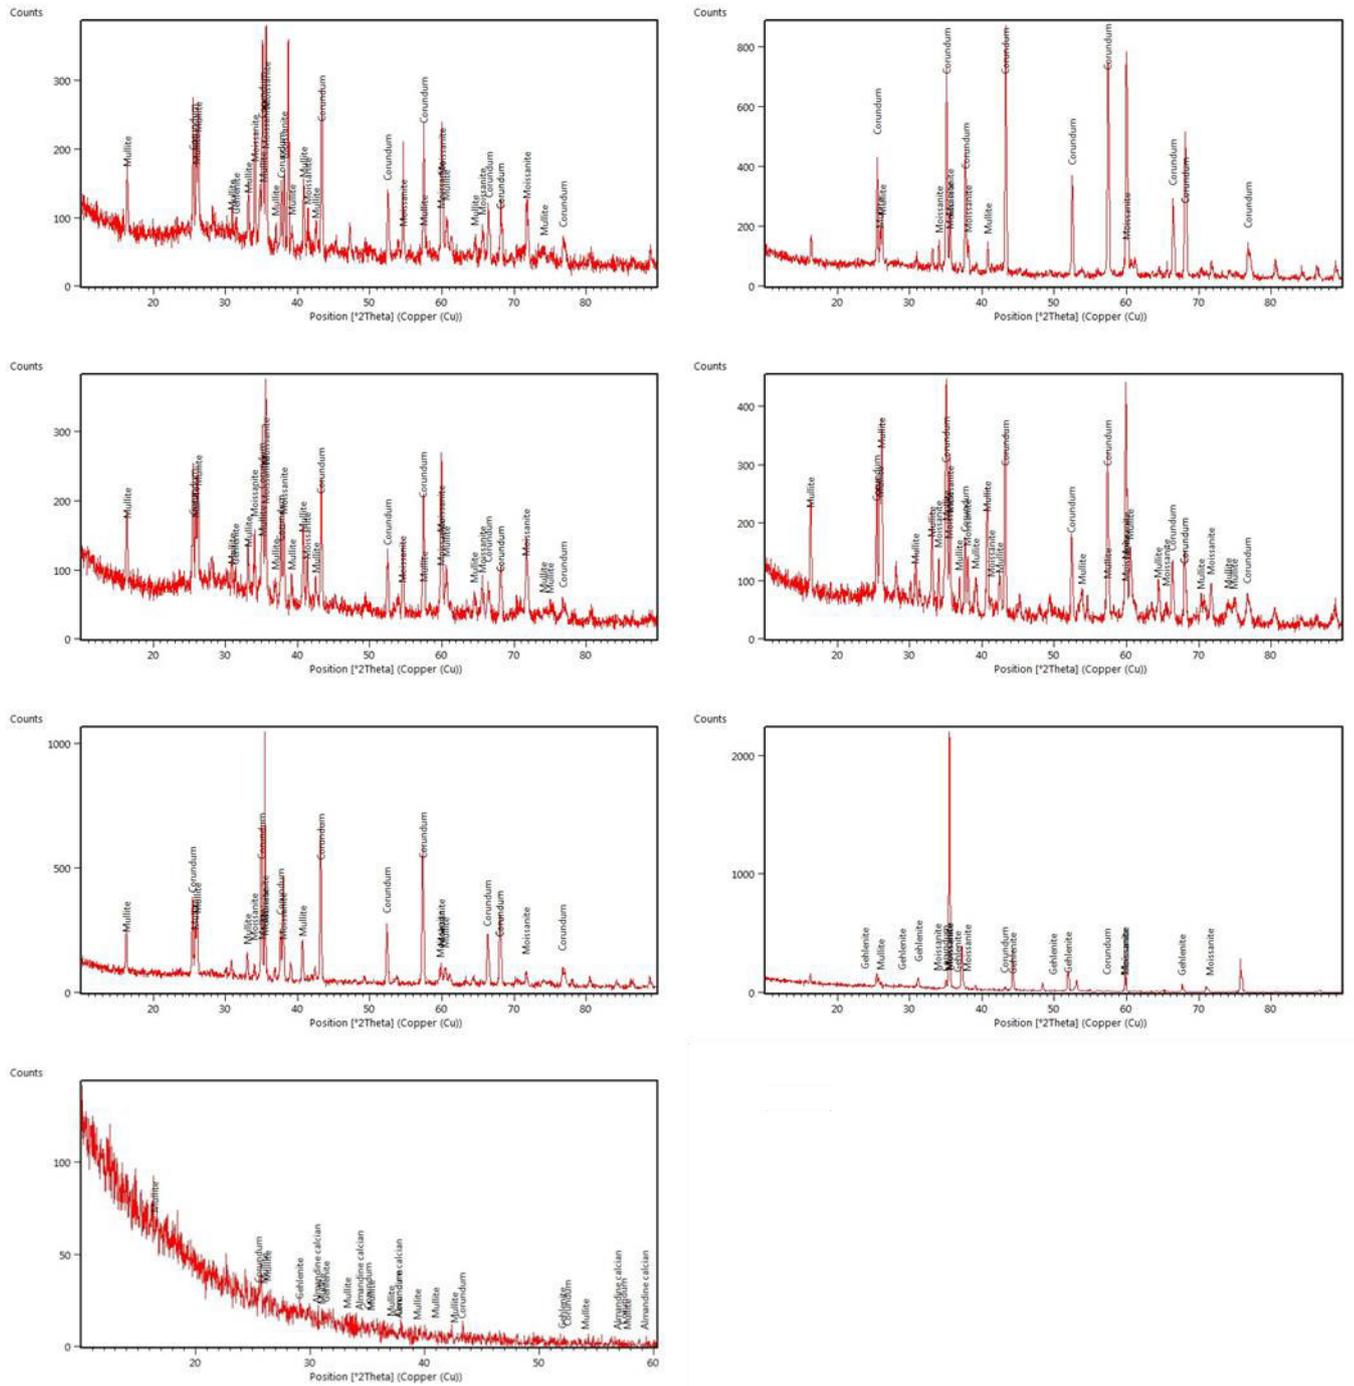
Figura 148 - Difratomogramas localizados do corpo de prova 5CE de x=1 a x=13 na linha de metal

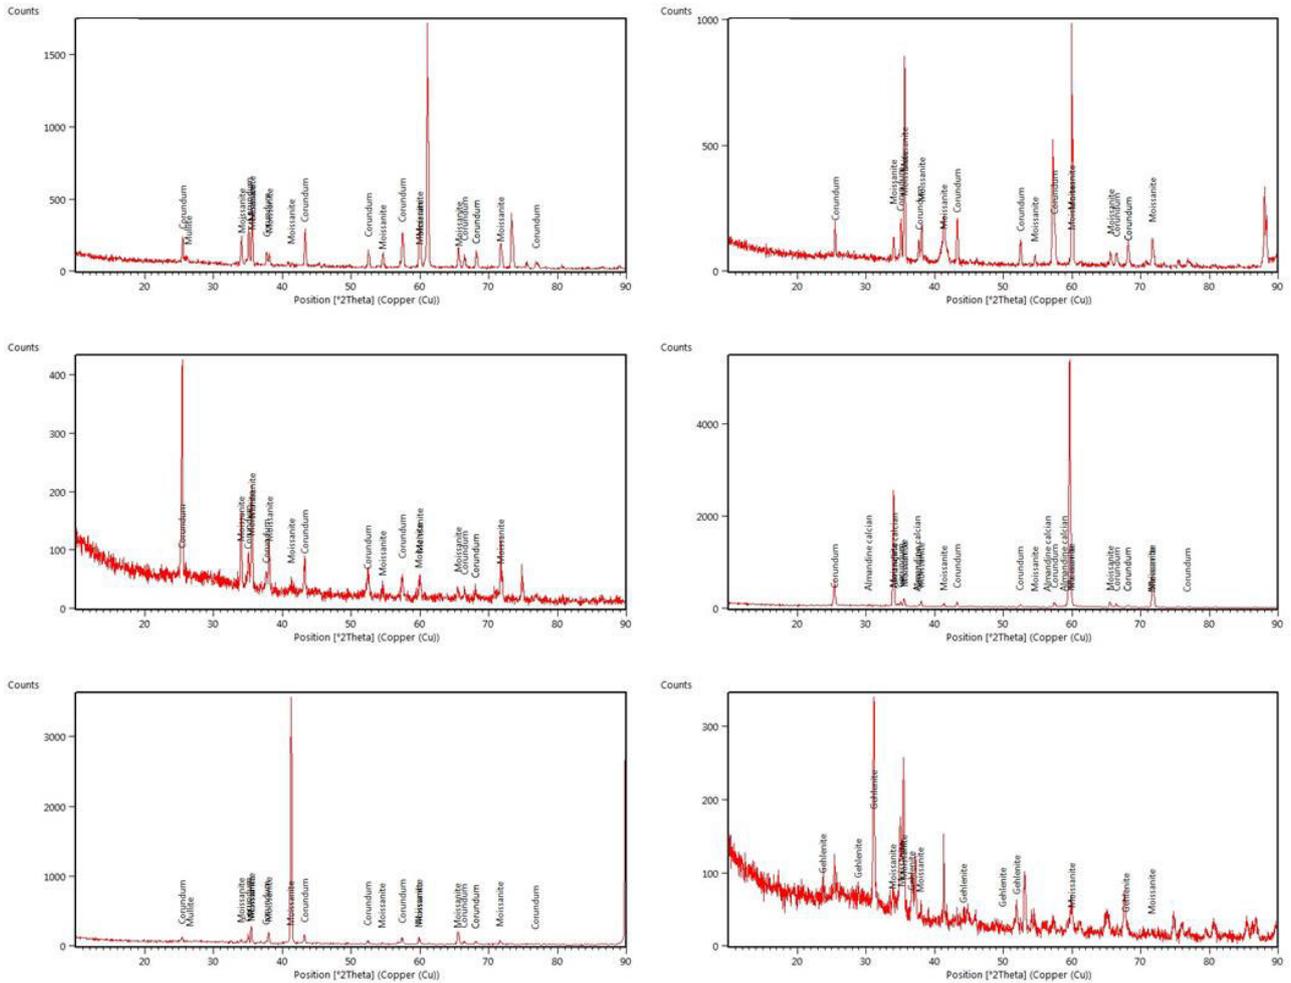
Figura 150 - Difratomogramas localizados do corpo de prova 2CF de x=2 a x=12 na linha de escória

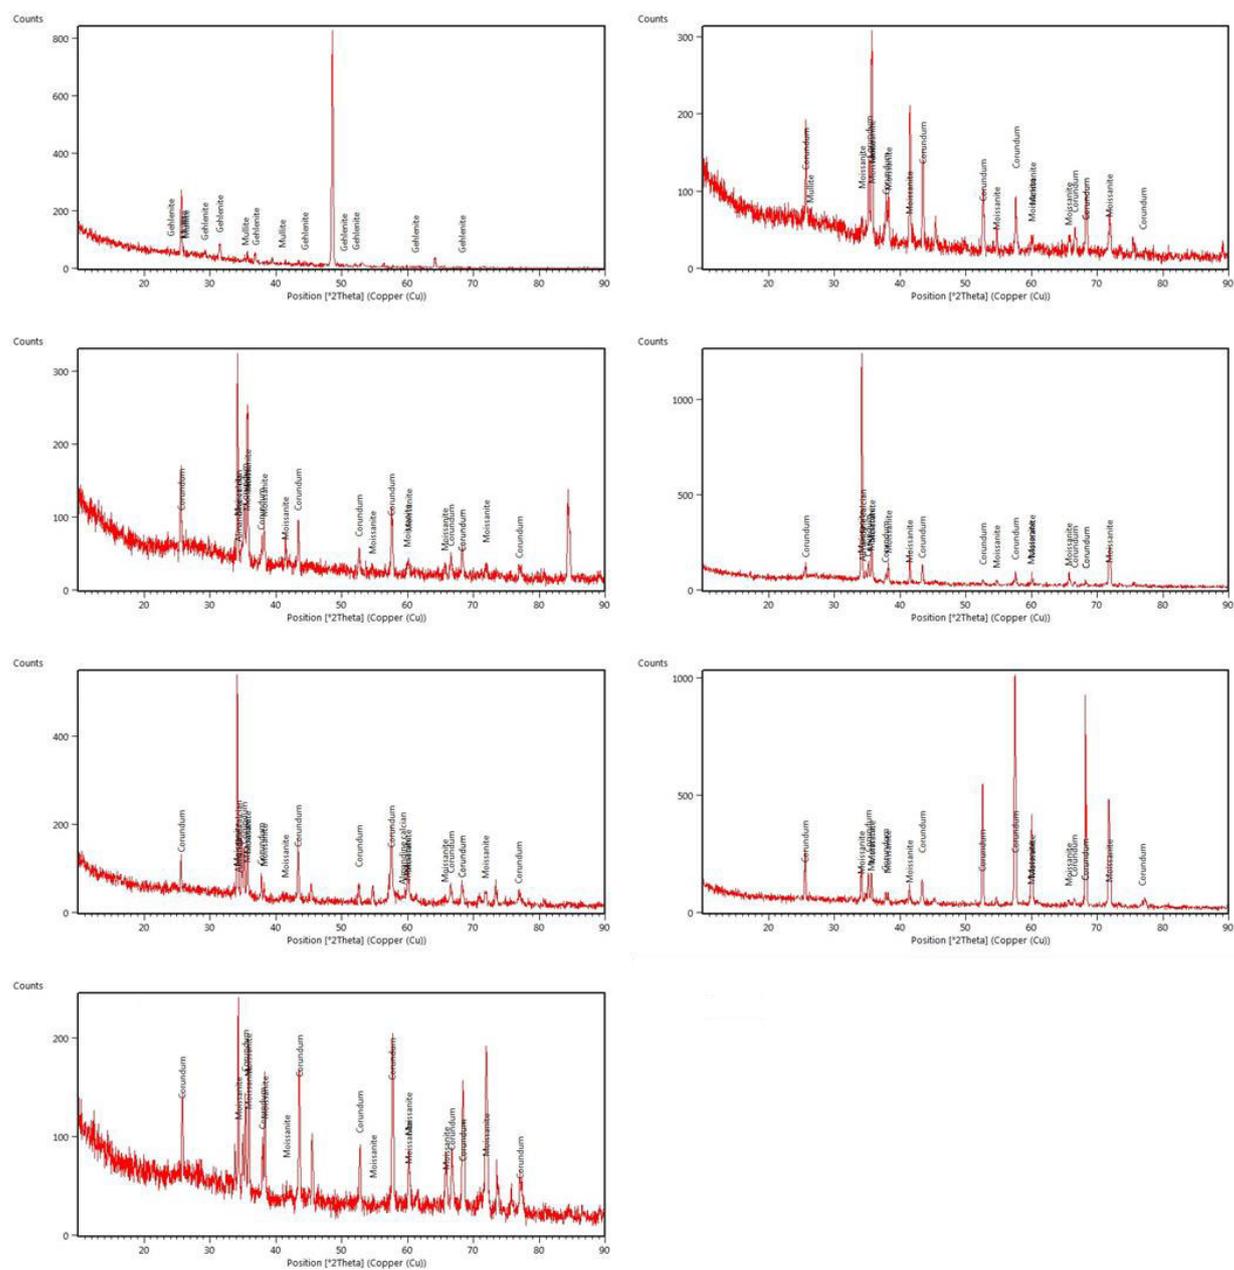
Figura 151 - Difratogramas localizados do corpo de prova 2CF de $x=-12$ a $x=0$ na interface

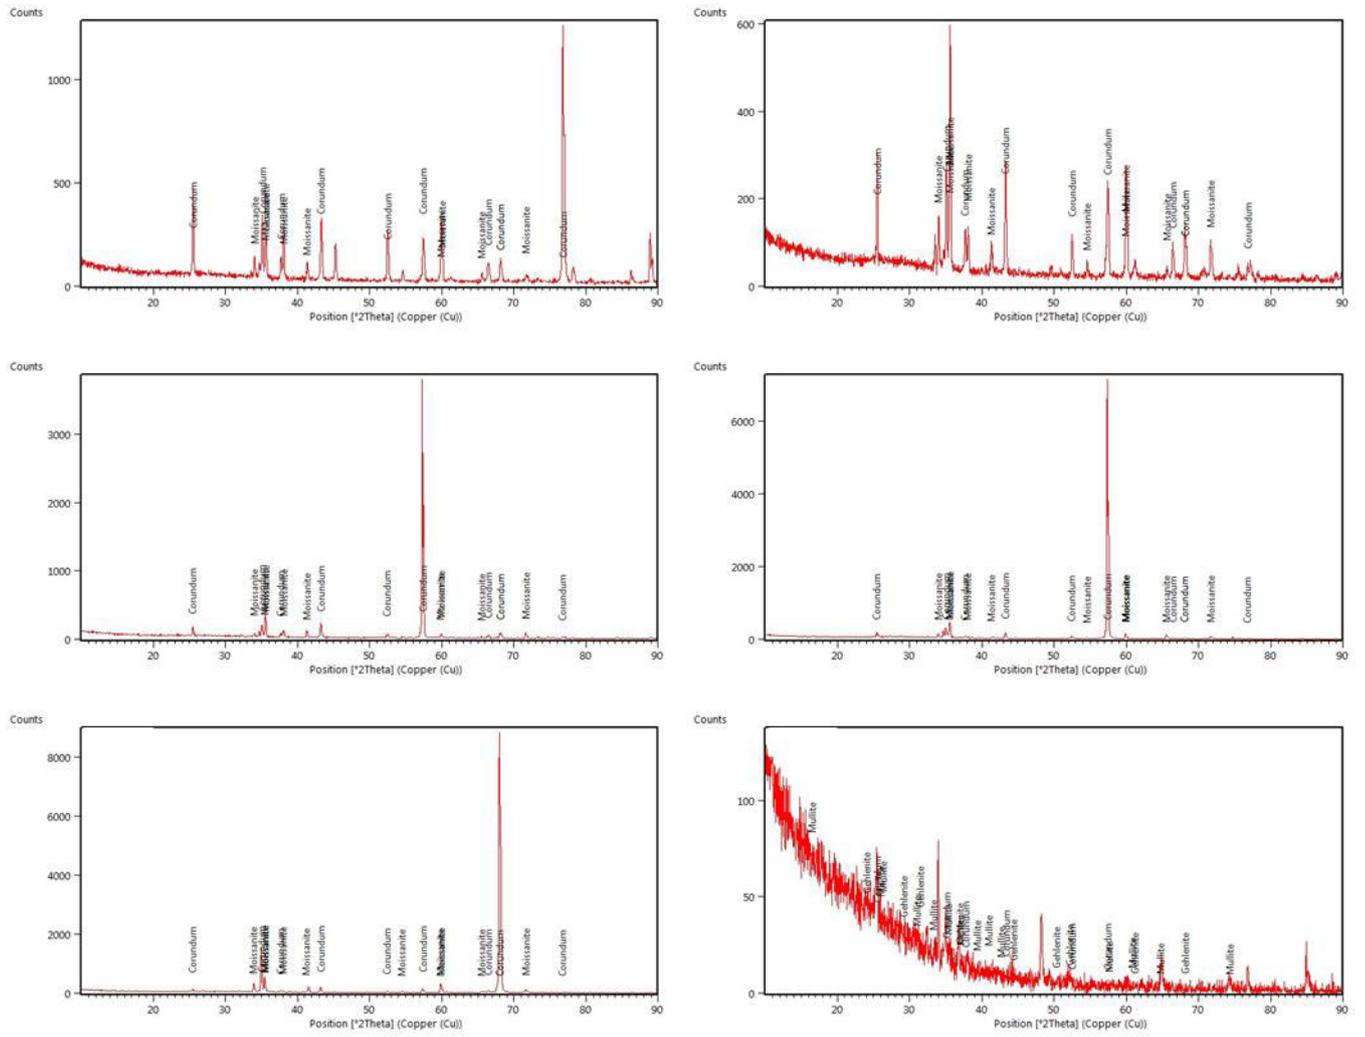
Figura 152 - Difratomogramas localizados do corpo de prova 2CF de x=2 a x=12 na interface

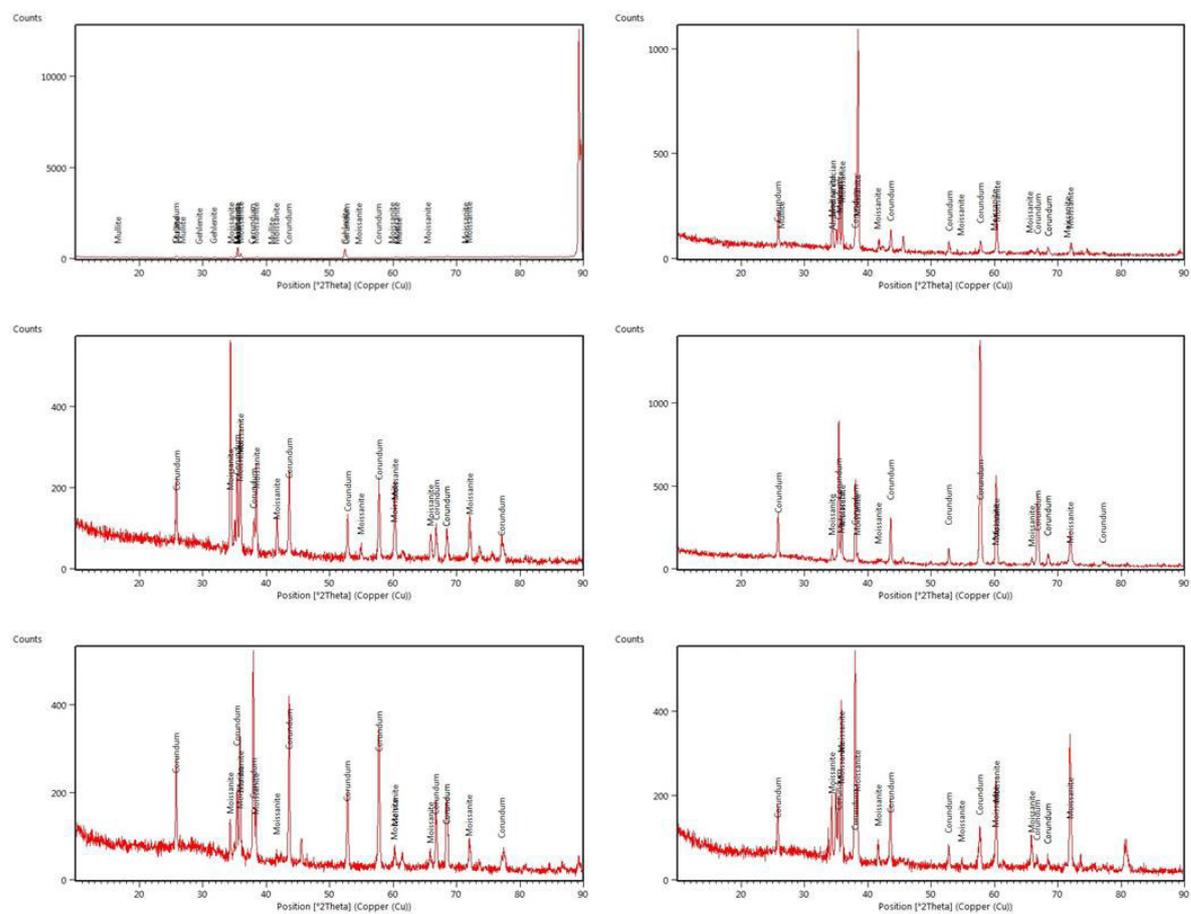
Figura 153 - Difratogramas localizados do corpo de prova 2CF de $x=-10$ a $x=0$ na linha de metal

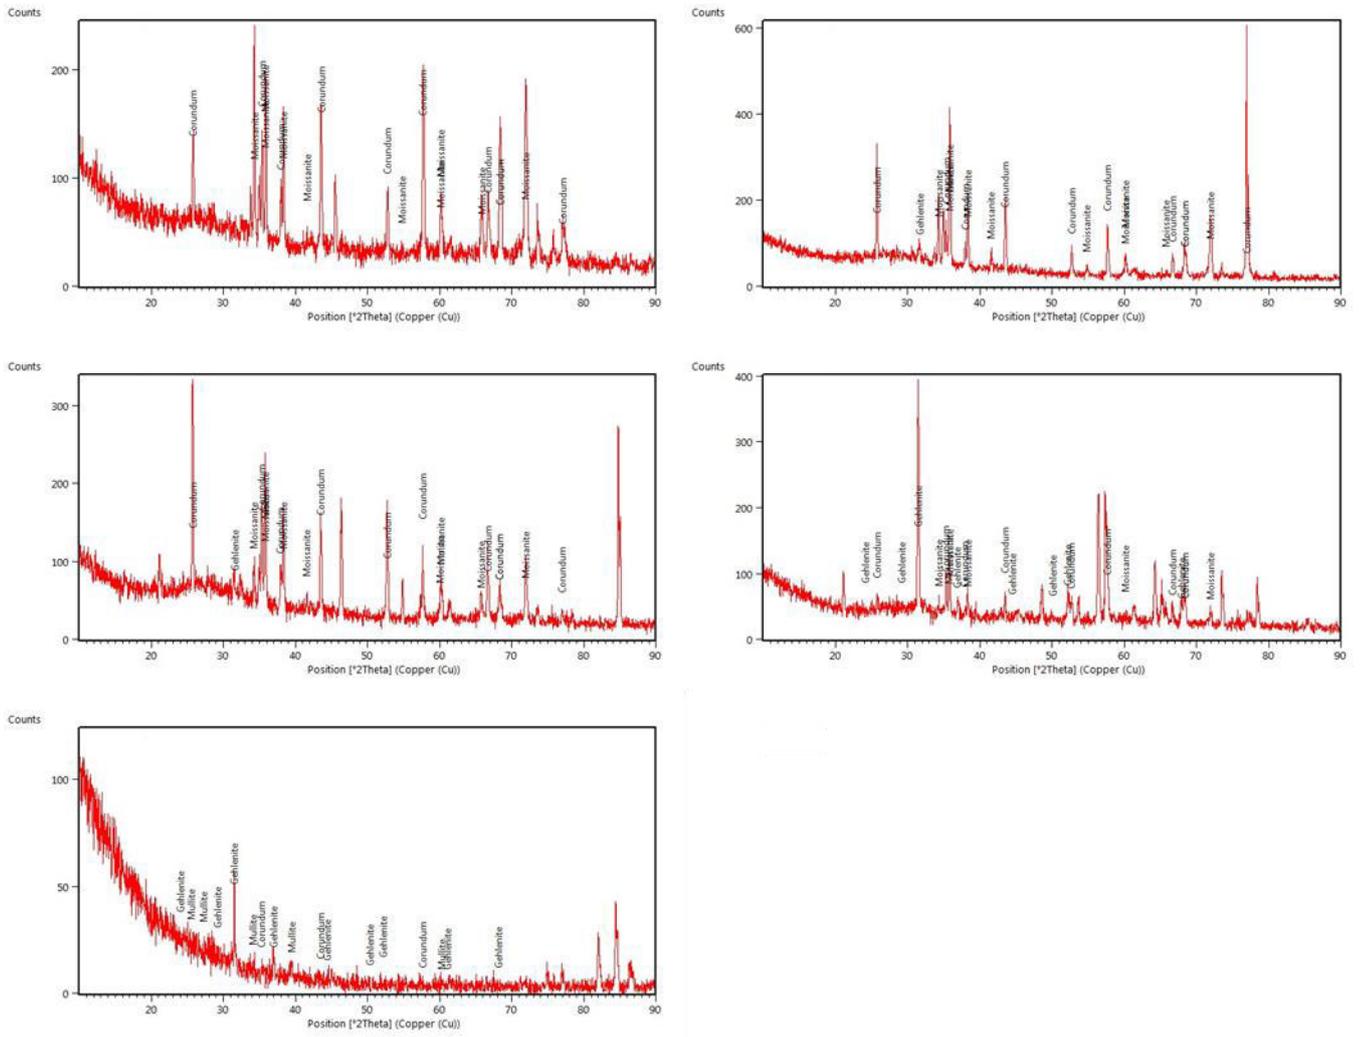
Figura 154 - Difratomogramas localizados do corpo de prova 2CF de x=2 a x=10 na linha de metal

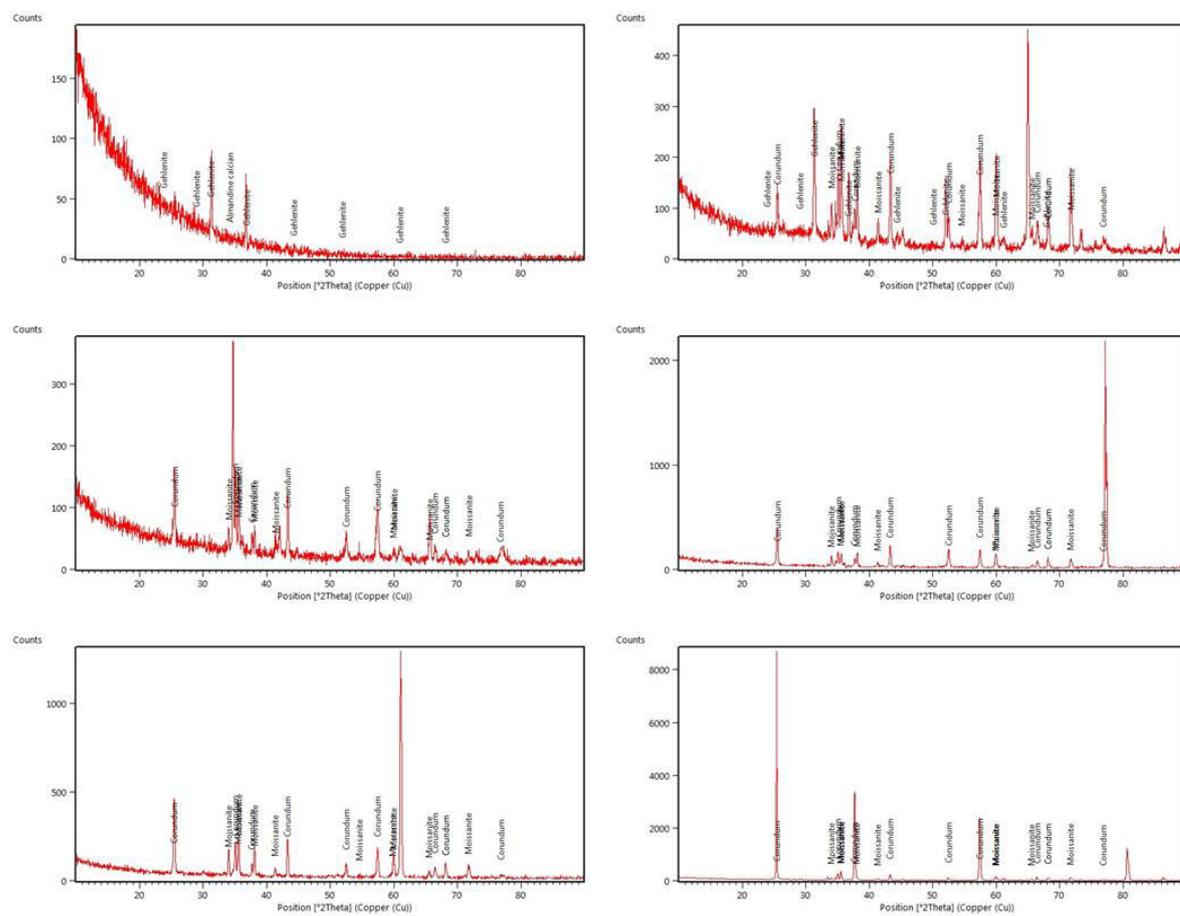
Figura 157 - Difractogramas localizados do corpo de prova 6CG de $x=-10$ a $x=0$ na interface

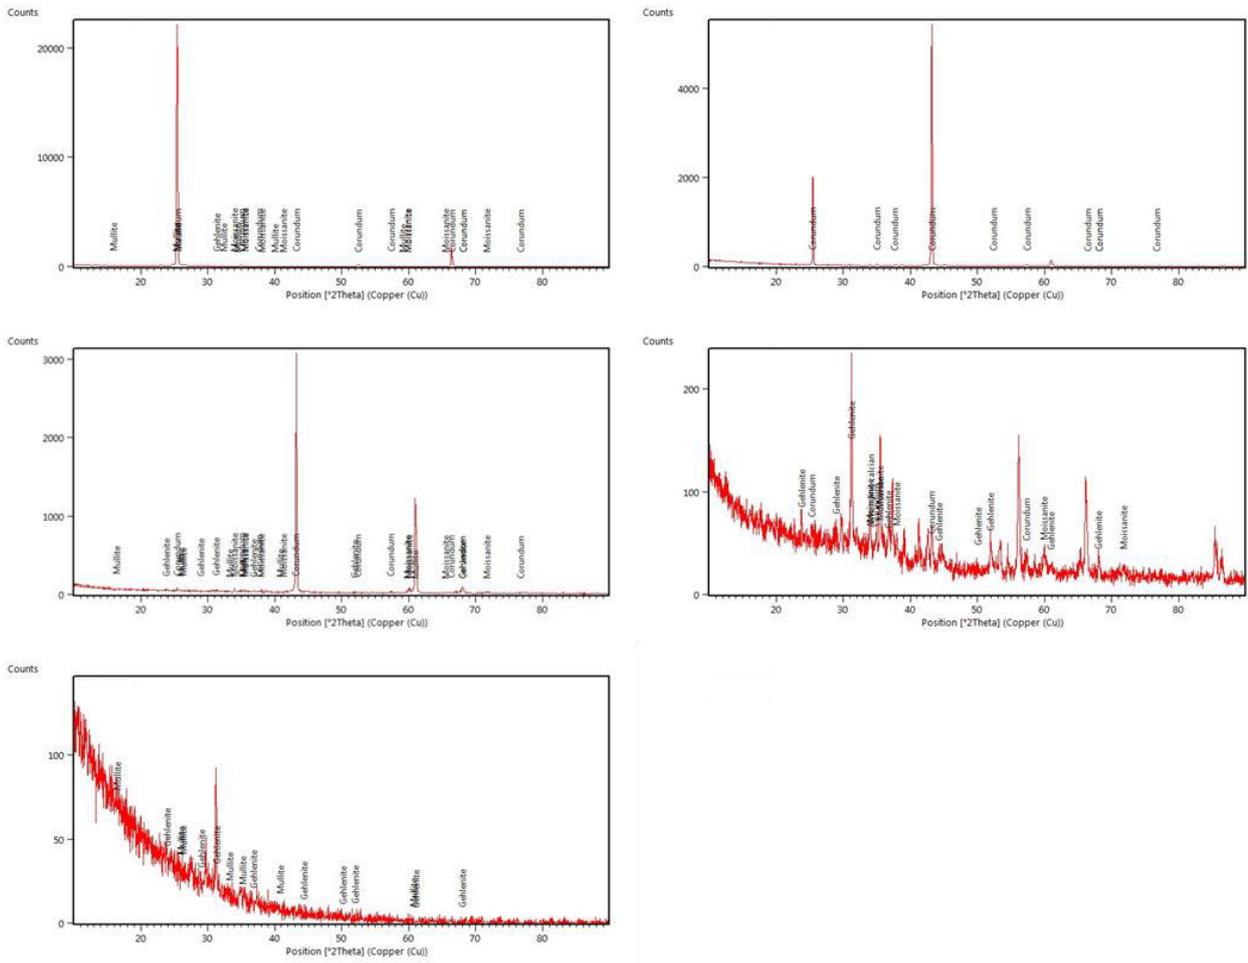
Figura 158 - Difratomogramas localizados do corpo de prova 6CG de x=2 a x=10 na interface

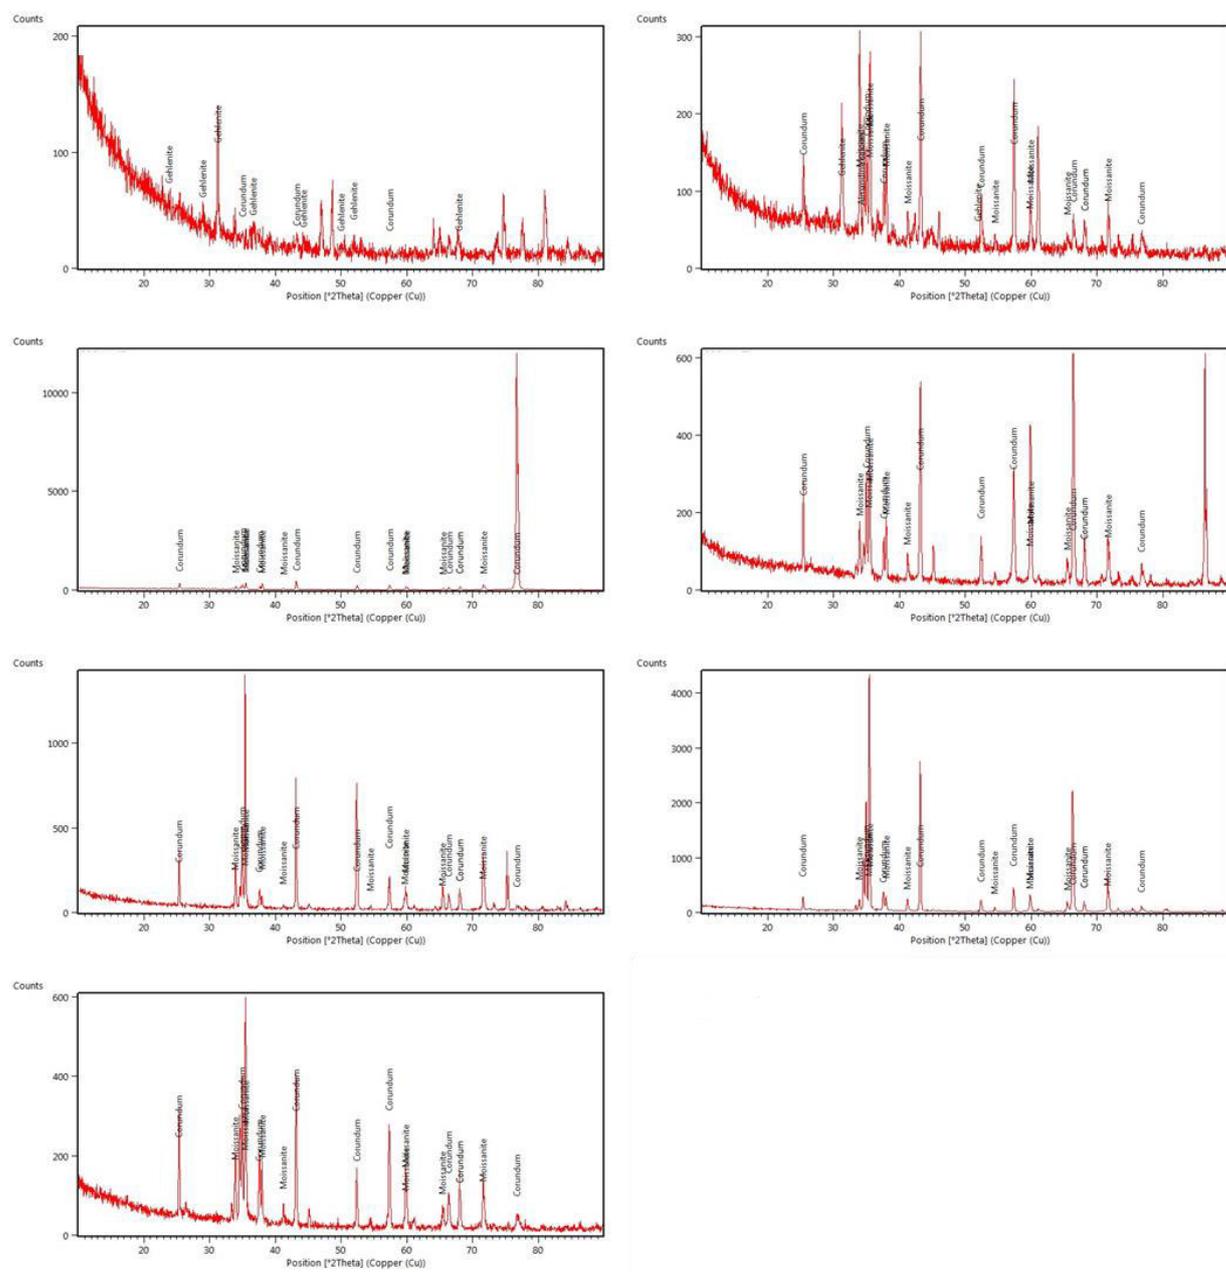
Figura 159 - Difratogramas localizados do corpo de prova 6CG de $x=-12$ a $x=0$ na linha de metal

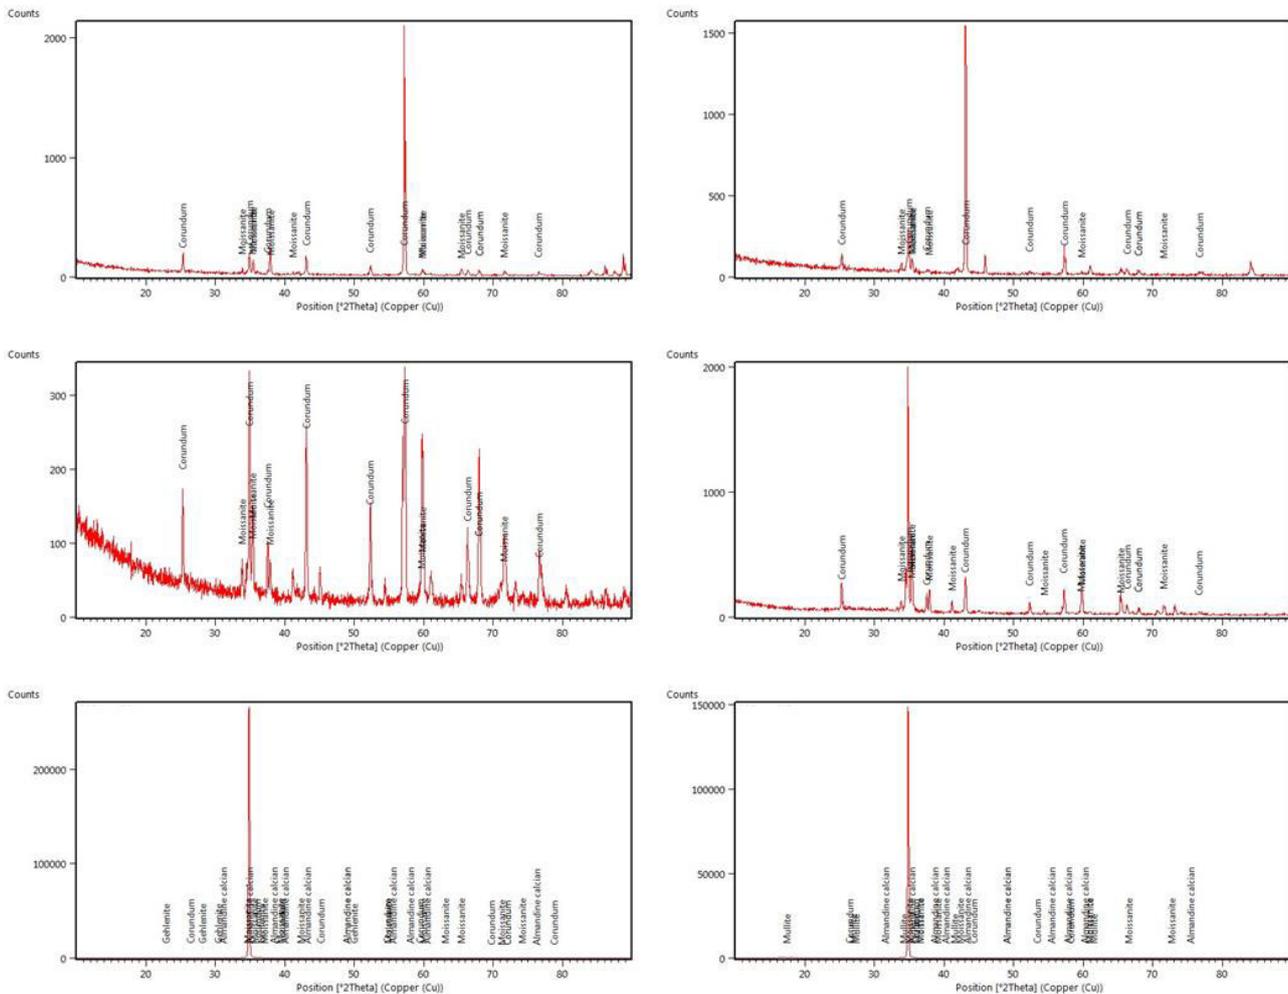
Figura 160 - Difratomogramas localizados do corpo de prova 6CG de x=2 a x=12 na linha de metal
