Estratégias Experimentais Para Ensaios de Faltas Fase-Terra com Alta Impedância em Sistemas de Distribuição de Energia Elétrica

Dissertação apresentada à Escola de Engenharia de São Carlos da Universidade de São Paulo, sendo parte dos requisitos para obtenção do título de Mestre em Engenharia Elétrica.

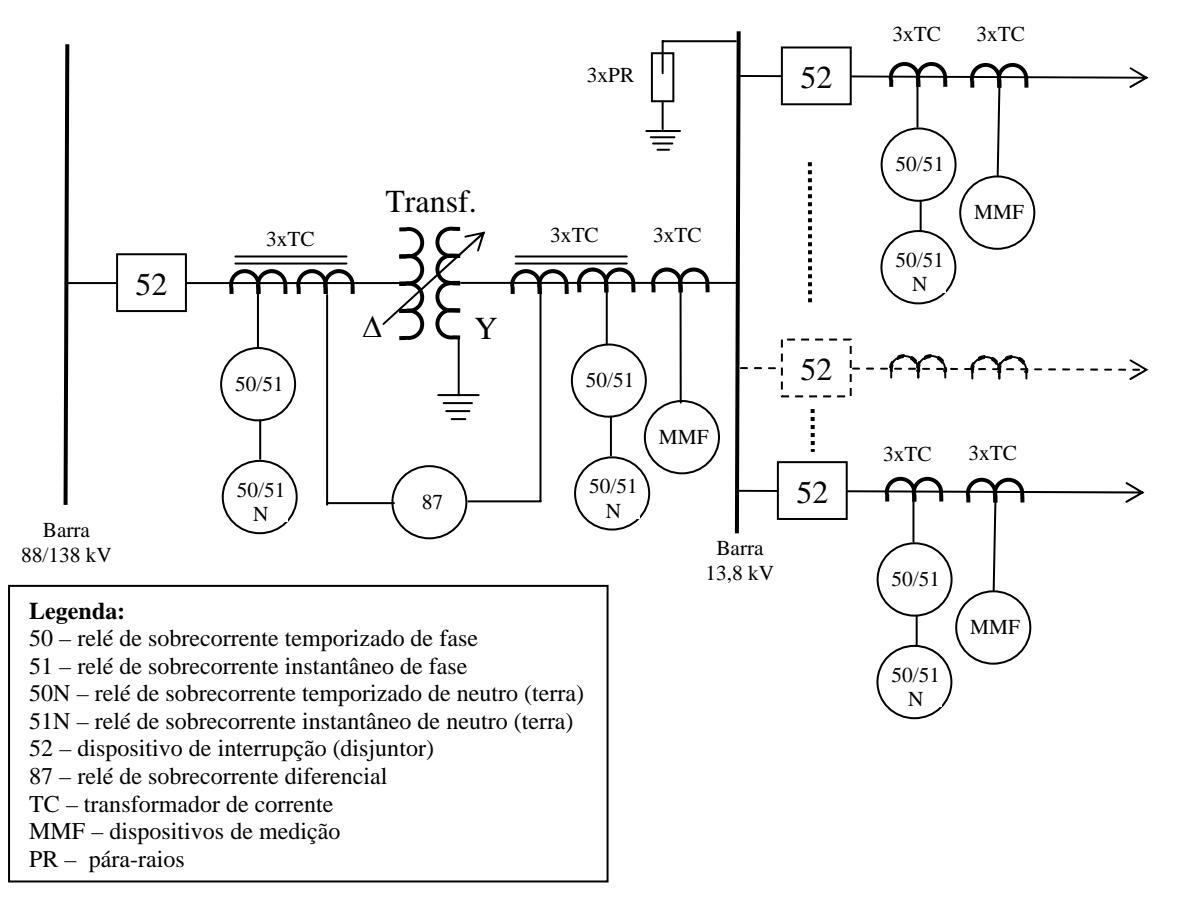
A Figura 2.1 apresenta o esquema unifilar simplificado de uma SE típica, com barra simples na alta e na média tensão, utilizada pela maioria das concessionárias de distribuição de energia elétrica.

Figura 2.1. Diagrama unifilar simplificado de uma SE típica para serviços de distribuição de energia elétrica.

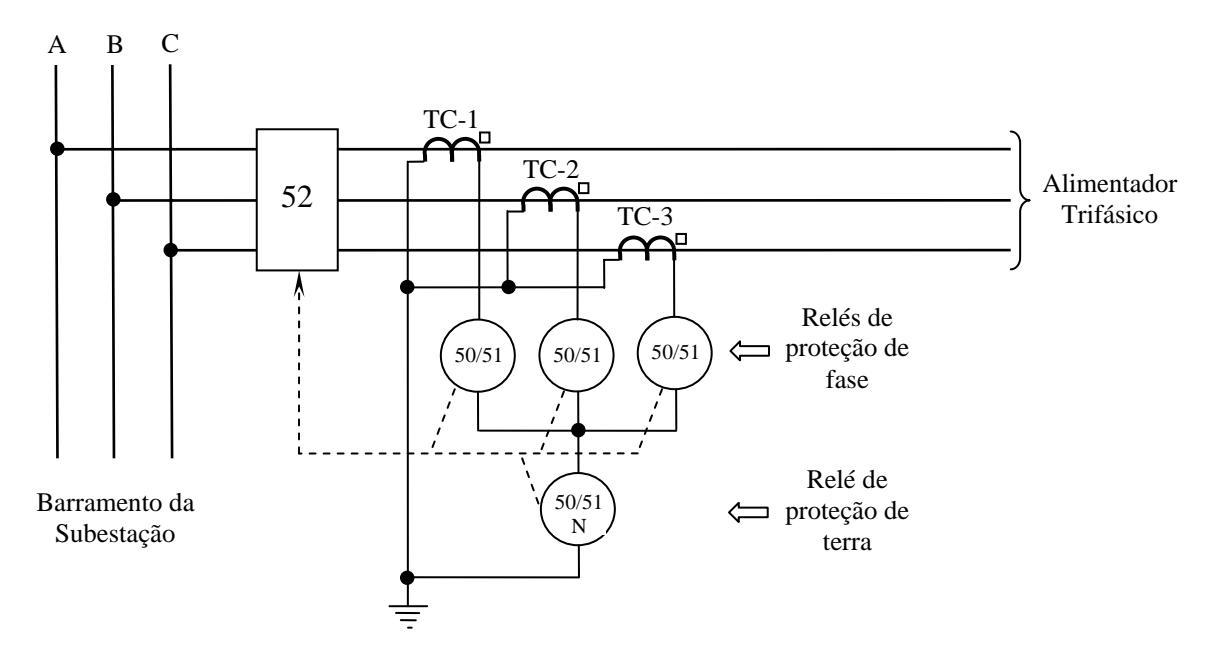
Figura 2.2. Esquema de proteção de alimentadores trifásicos aéreos na classe 15 kV com neutro aterrado na origem.

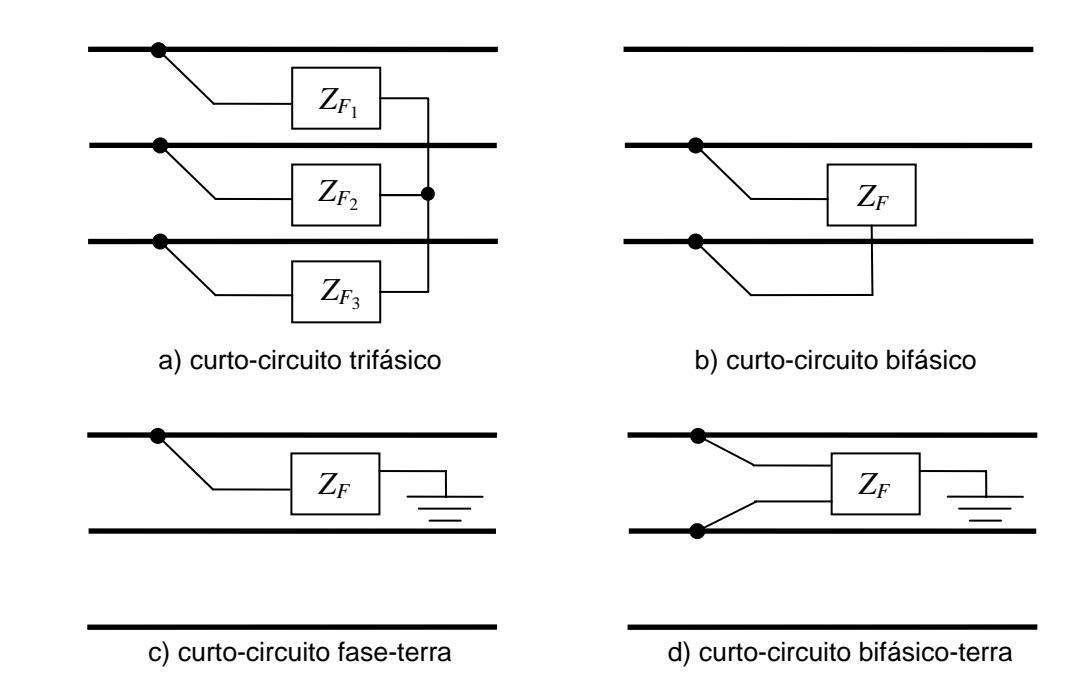
A Figura 2.3 ilustra os tipos de faltas contendo uma impedância de falta, sendo que a Figura 2.3 (a) representa um curto-circuito simétrico desde que $ZF_1 = ZF_2 = ZF_3$.

Figura 2.3. Configurações dos tipos de faltas e respectivas impedâncias de falta.

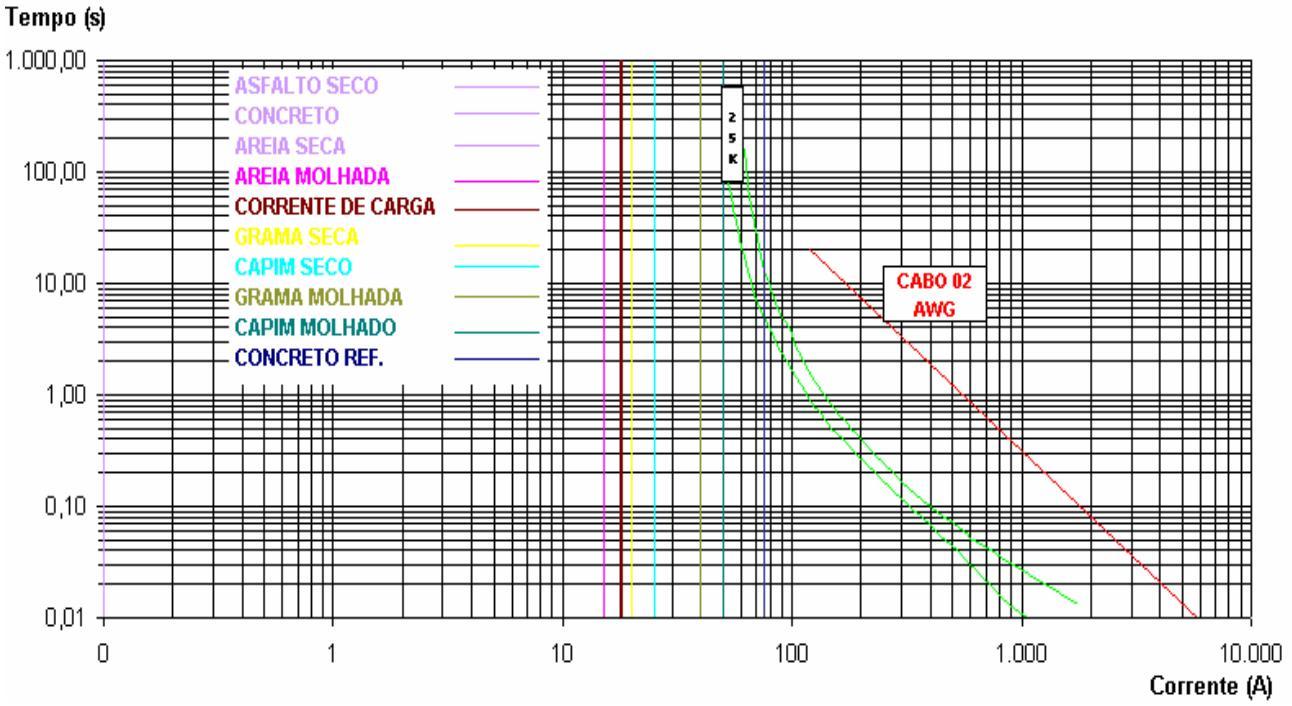
No coordenograma da Figura 2.6, observa-se que o elo fusível adotado protege a rede de distribuição e permite a livre circulação da corrente de carga.

Figura 2.6. Curva do elo fusível 25K.

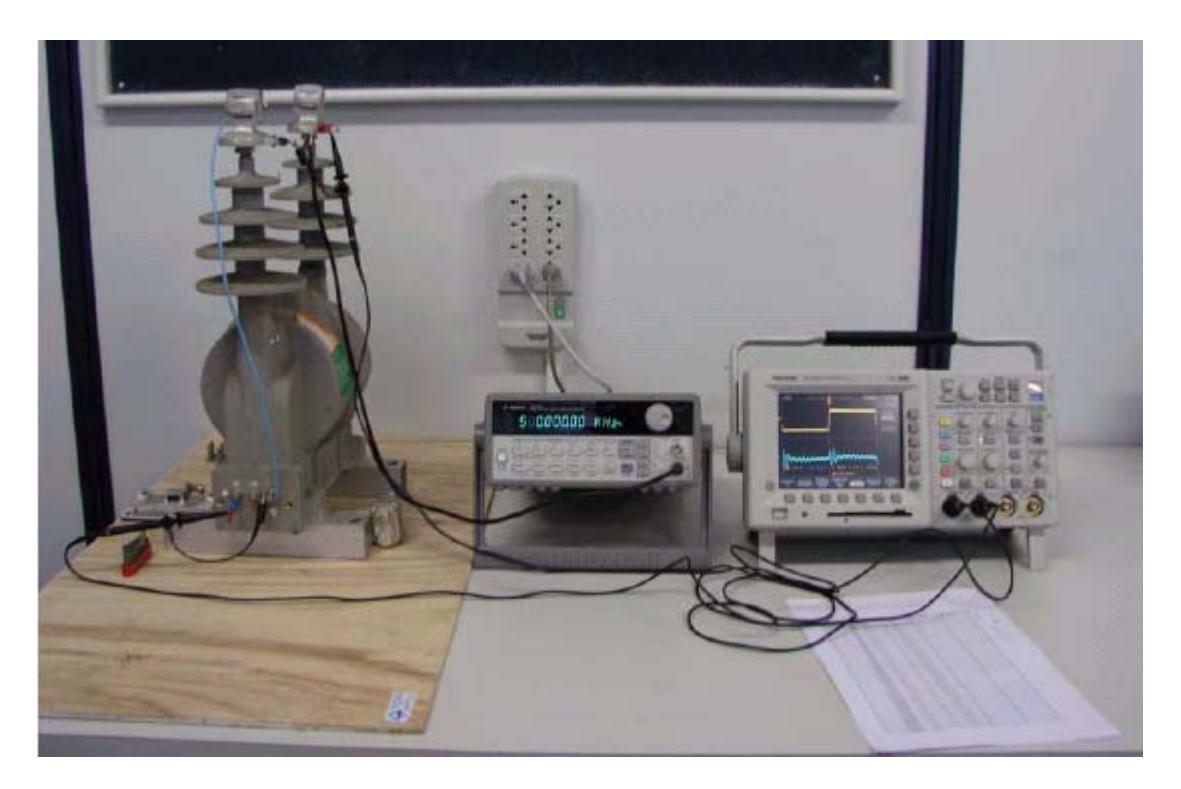
Ilustrando a montagem experimental realizada para se identificar a resposta em freqüência do transformador de potencial, apresenta-se na Figura 3.2 a bancada de teste adotada nos referidos ensaios.

Figura 3.2. Bancada experimental para ensaios em freqüência do transformador de potencial.

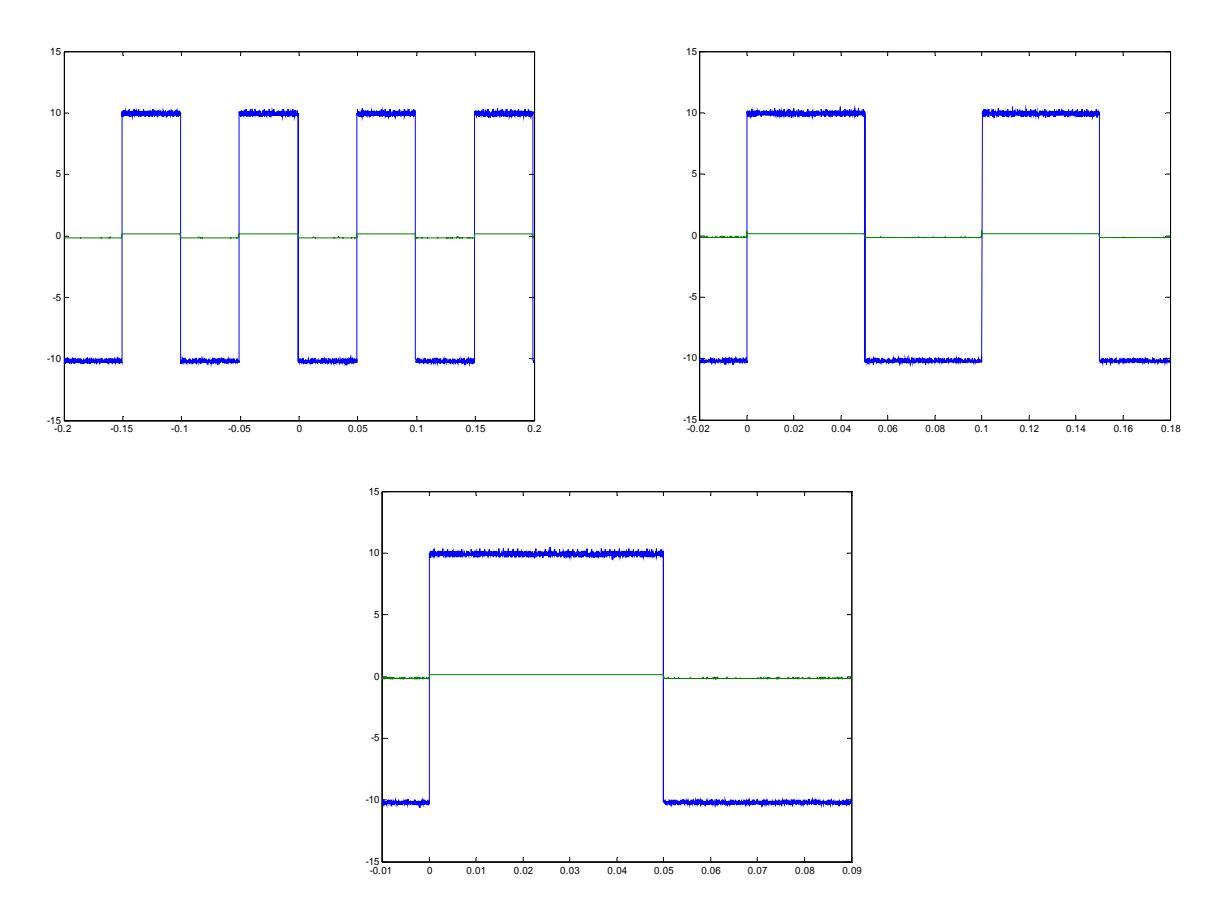
Conforme mencionado anteriormente, aplicou-se ao primário do transformador de potencial uma forma de onda quadrada. Para garantir uma maior precisão de resultados, diferentes freqüências para a forma de onda quadrada foram utilizadas e seus respectivos resultados registrados. Ilustrando algumas das excitações utilizadas, apresentam-se na Figura 3.4 os gráficos de três sinais de entradas e suas respectivas saídas para os ensaios realizados.

Figura 3.4. Sinais de entrada e saída aplicados nos transformadores de potencial.

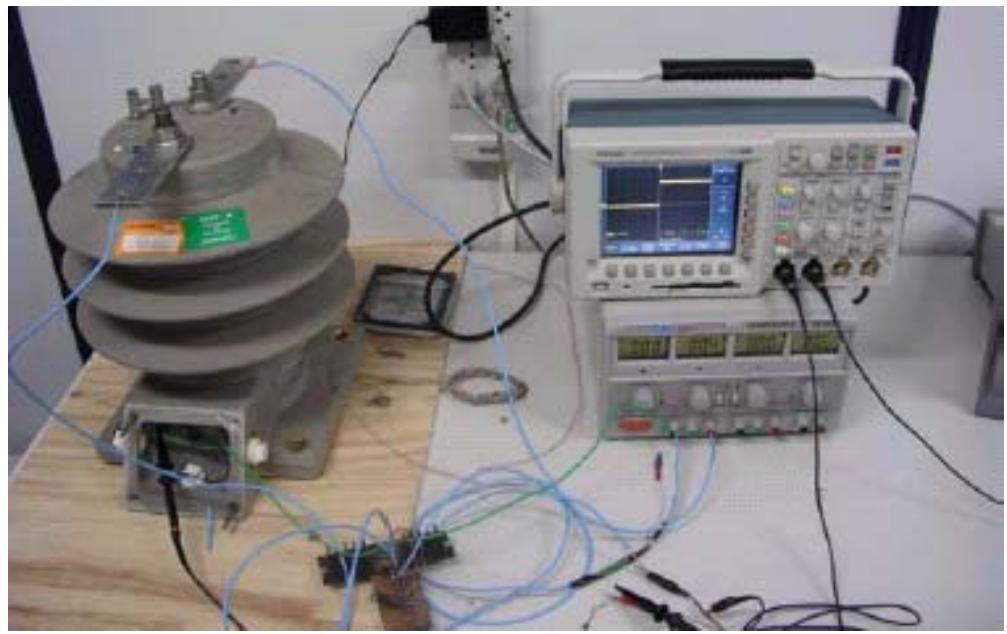
O procedimento experimental adotado ao longo do ensaio de resposta em freqüência para o transformador de corrente foi semelhante ao utilizado na avaliação da resposta em freqüência para o transformador de potencial. Assim, na Figura 3.6 apresenta-se uma visão geral da bancada de ensaios montada para o referido ensaio.

Figura 3.6. Bancada experimental para ensaios em freqüência do transformador de corrente.

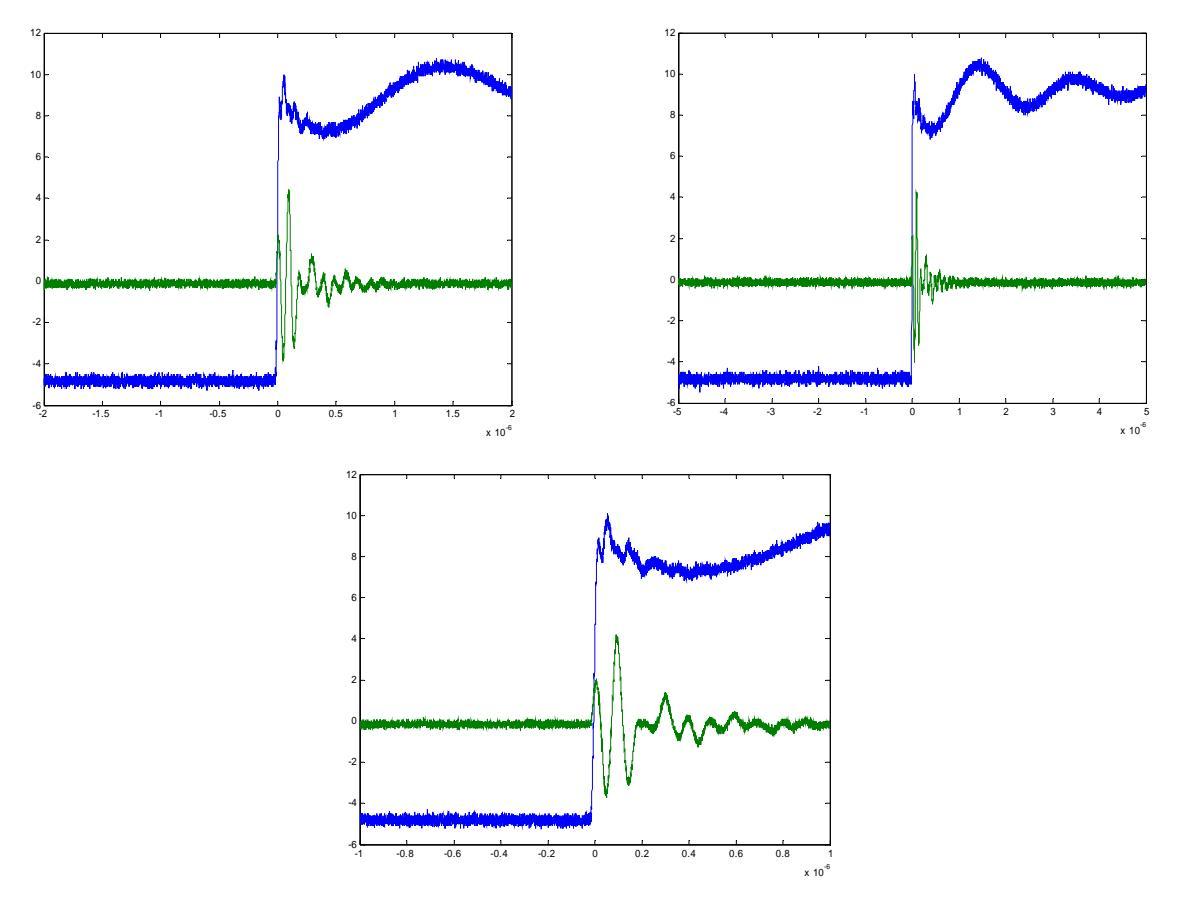
freqüências dos sinais de excitação são apresentados por meio da Figura 3.7.

Figura 3.7. Sinais de entrada e saída aplicados nos transformadores de corrente.

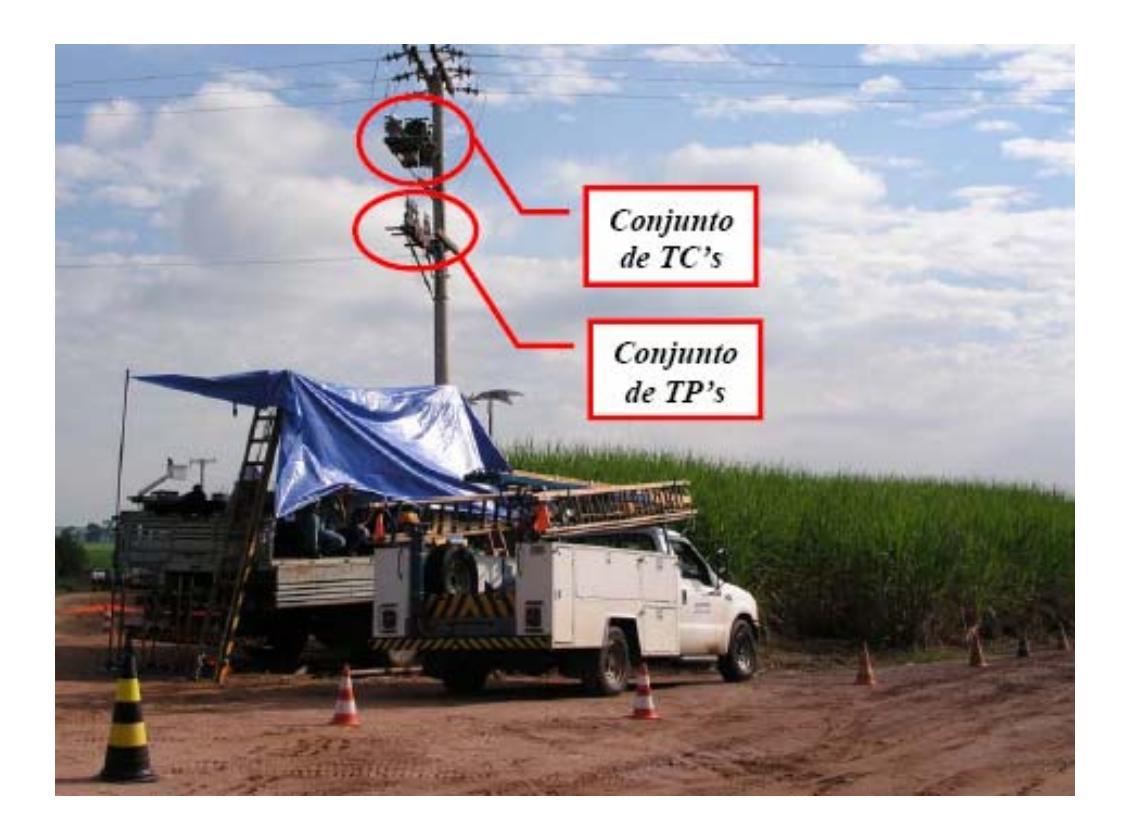
Para as medições das grandezas elétricas foram instalados conjuntos de transformadores de corrente e de potencial no primeiro poste após a derivação. A Figura 4.4 ilustra a instalação destes equipamentos no poste, bem como a posição do caminhão que serviu de base para receber os circuitos secundários a fim de realizar as conexões necessárias as medições.

Figura 4.4. Instalação dos TP's e TC's utilizados na medição durante os ensaios.

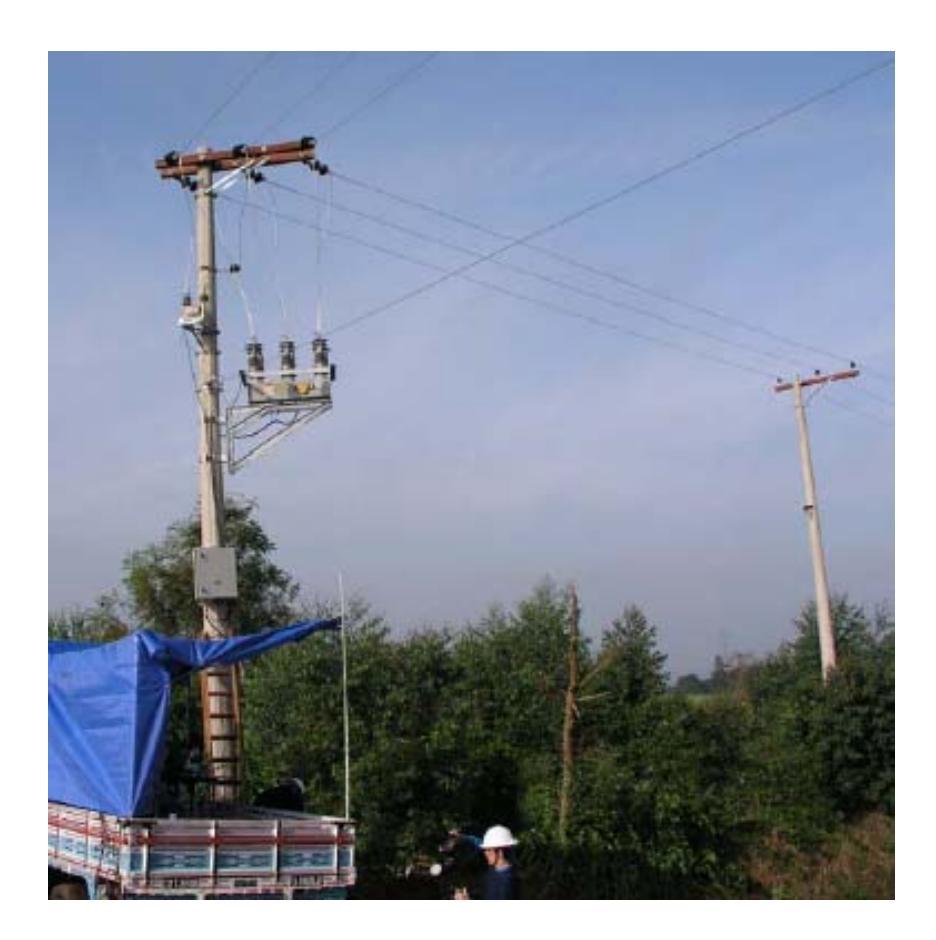
Também foi instalado no ramal um religador automático coordenado com outro religador automático a montante e ainda com o relé Siemens instalado na subestação. A Figura 4.6 mostra a instalação do religador automático, bem como o veículo da ELEKTRO que serviu de base para a mesa com fonte de alimentação e laptop comunicando com o respectivo religador da Copper.

Figura 4.6. Instalação do religador automático e veículo da ELEKTRO com laptop.

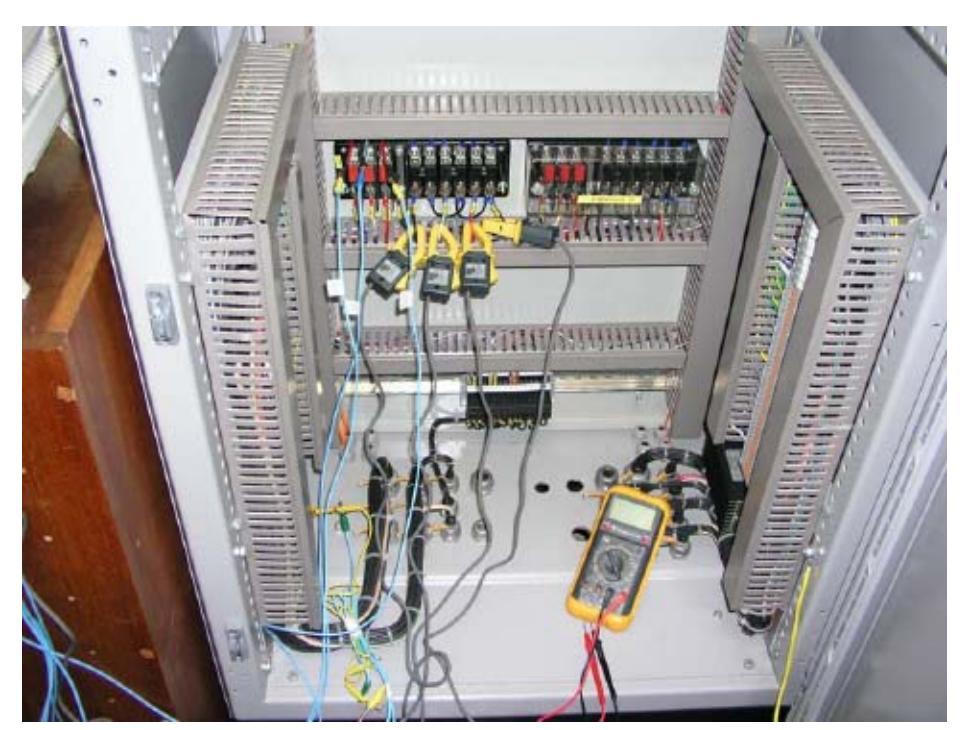
Na subestação foram tomadas todas providências necessárias, como instalação do oscilógrafo no painel do alimentador 30 da subestação Rio Claro III, utilizando-se para tanto um conjunto de chaves de aferição disponível e já instalado no próprio painel. A Figura 4.8 mostra o interior do painel do alimentador com os respectivos transdutores de corrente empregados em todos os ensaios.

Figura 4.8. Vista interior do painel de proteção do alimentador 30 da SE Rio Claro III.

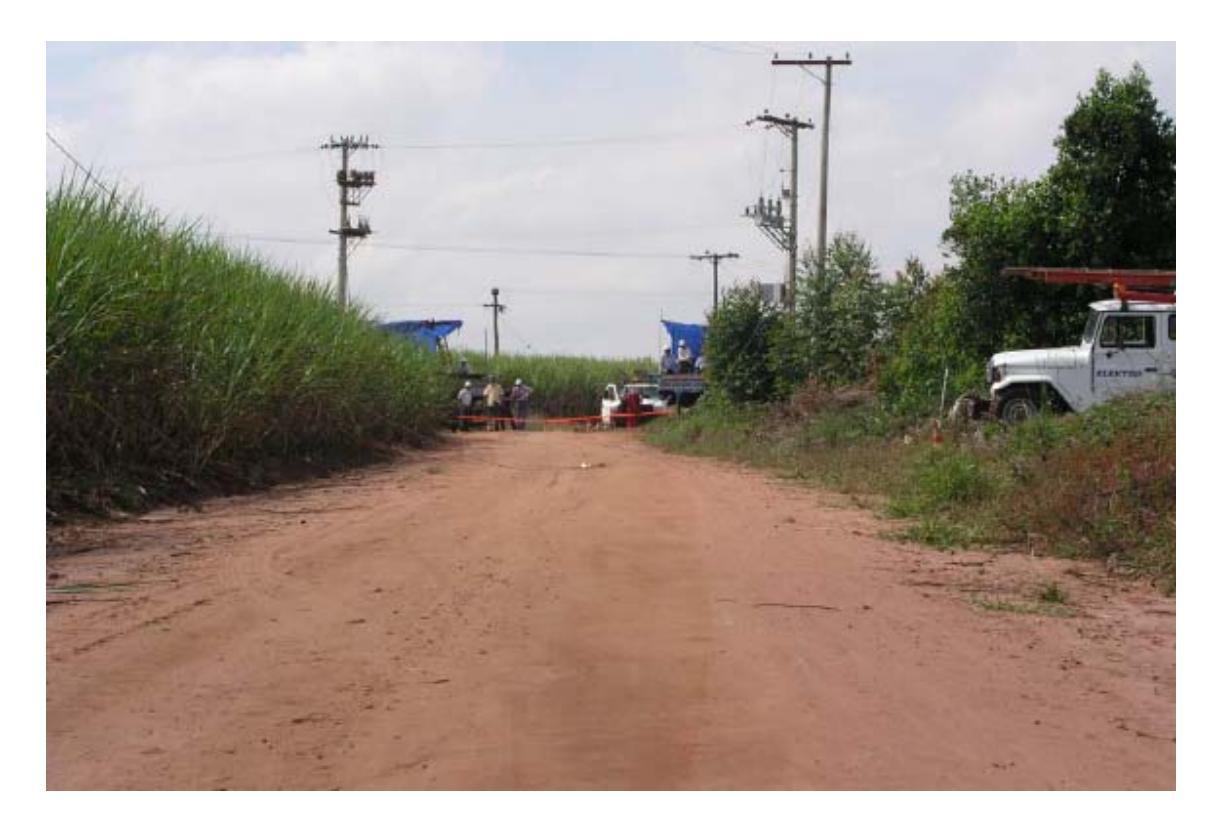
Após o acionamento da buzina e seguindo todos os passos previamente analisados e consolidados, lançou-se o cabo ao solo provocando um curto-circuito fase-terra em condições de solo seco. Figura 4.12 ilustra o cabo tocando o solo.

Figura 4.12. Condutor energizado em contato com o solo provocando curto-circuito fase-terra.

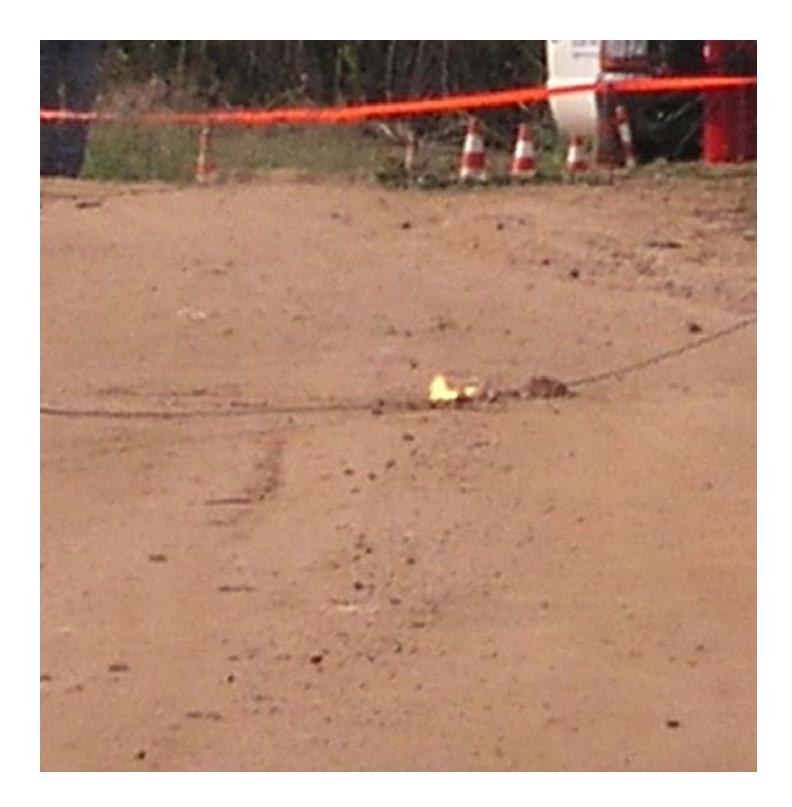
A Figura 4.13 a seguir ilustra em detalhe a formação do arco elétrico quando o cabo toca o solo.

Figura 4.13. Detalhe do arco elétrico durante contato do condutor energizado com o solo.

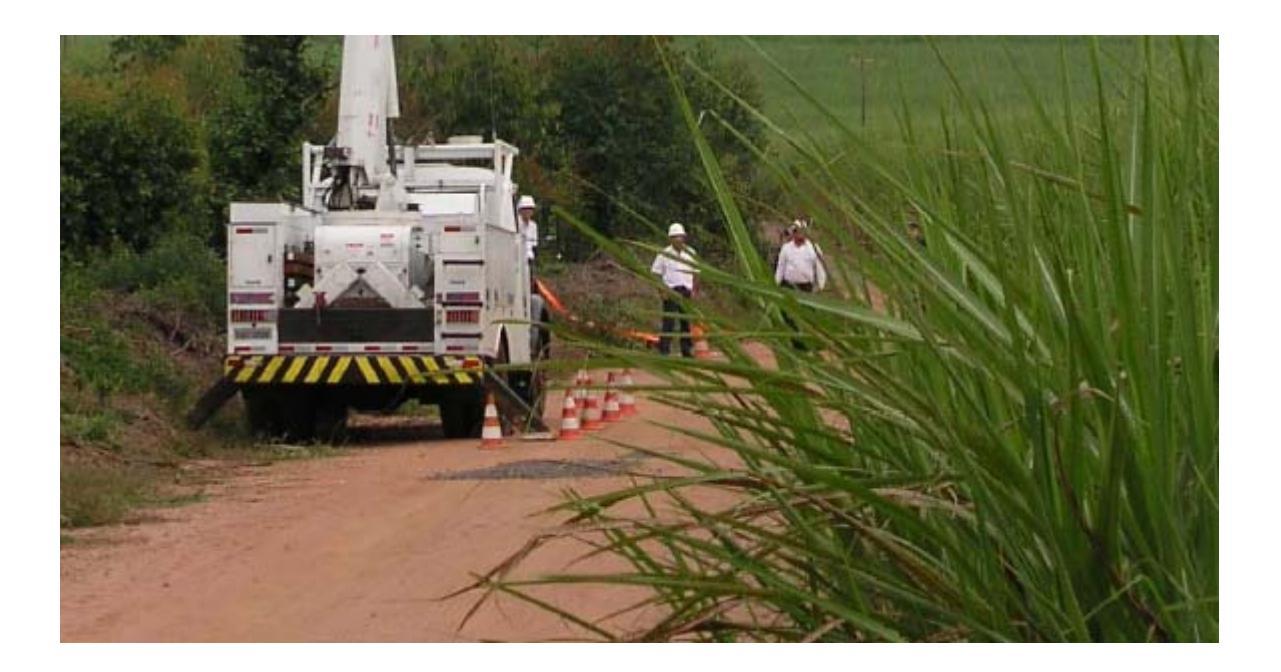
O próximo ensaio realizado ainda foi queda de condutor de fase (falta faseterra), porém não mais em solo seco e sim sobre brita, conforme pode ser observado na Figura 4.16. O religamento automático estava em serviço e ajustado para: 1º religamento em 0,5s e o 2º religamento em 20s. O ajuste da subestação no grupo 2 (Anexo IV) e a janela de amostragem em 20s.

Figura 4.16. Posição da brita no solo onde o cabo energizado foi lançado.

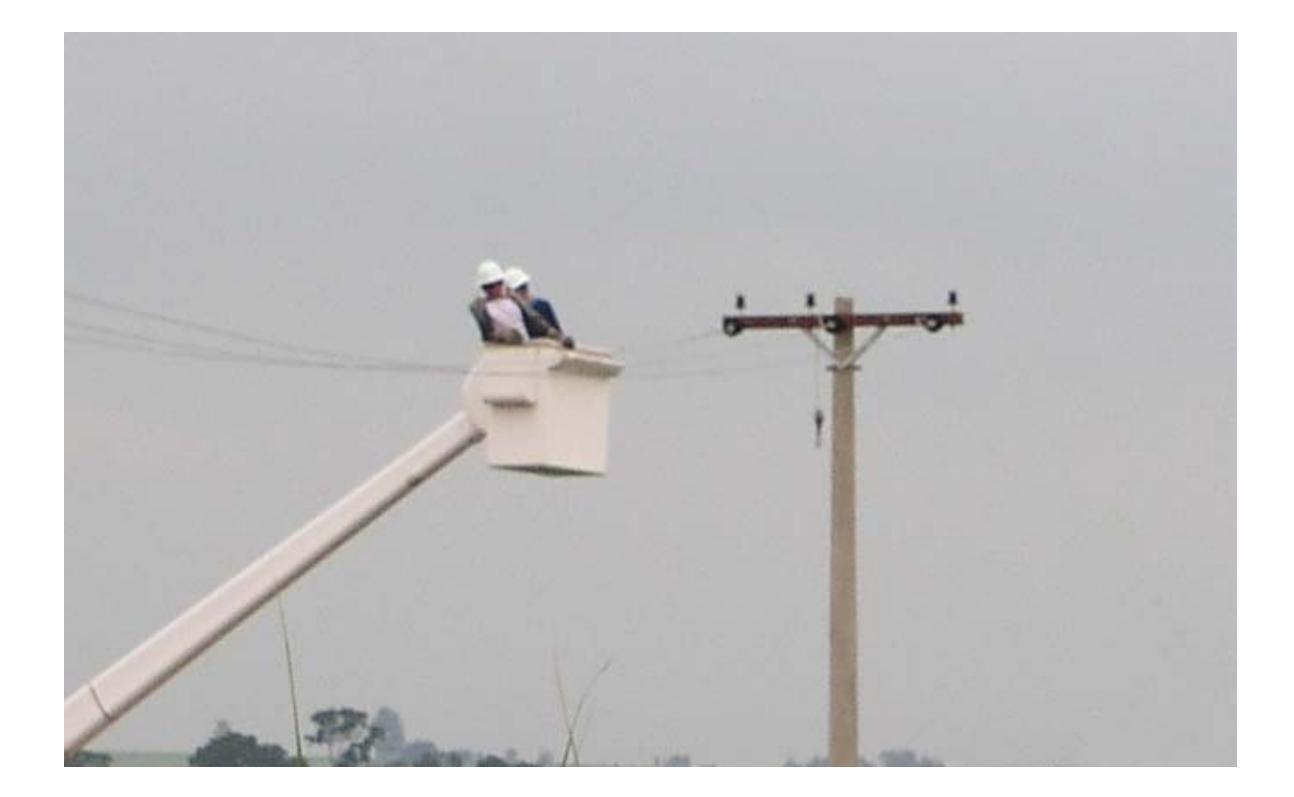
Para a realização deste ensaio a equipe de linha viva soltou o condutor dos isoladores, colocando-o sobre a cruzeta. Em seguida foi ligado o disjuntor correspondente ao religador automático, provocando um curto-circuito fase-terra, sendo que a impedância de falta consistiu desde a madeira, ferragens do poste de concreto e terra propriamente dita.

Figura 4.18. Condutor sobre a cruzeta pronto para ser energizado.

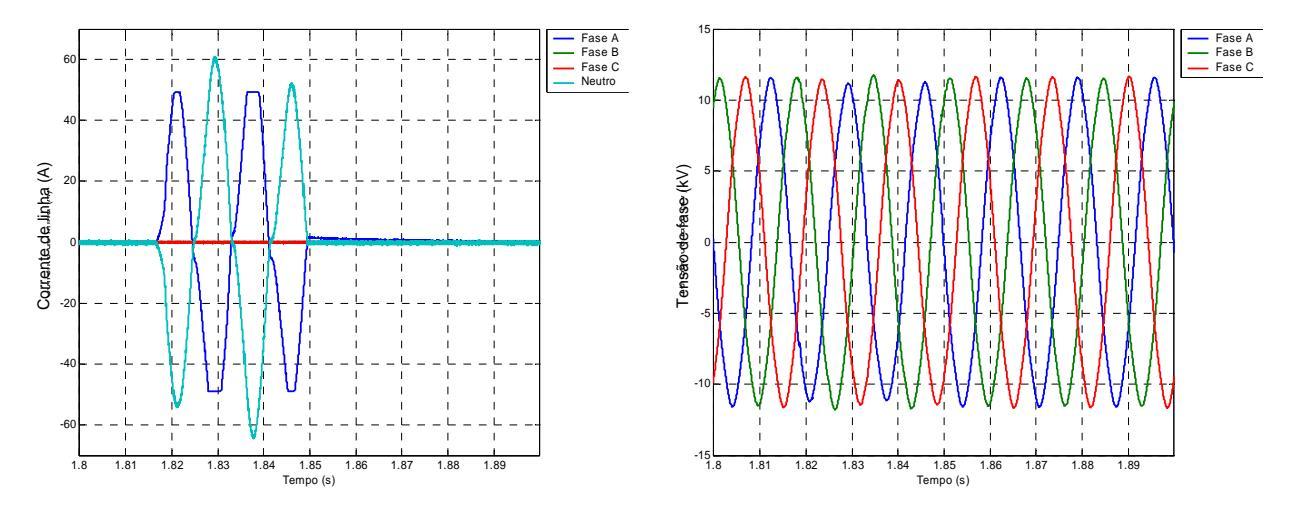
Figura 5.1. Gráfico das correntes e tensões durante o ensaio na sua primeira repetição oscilografada no local da falta.

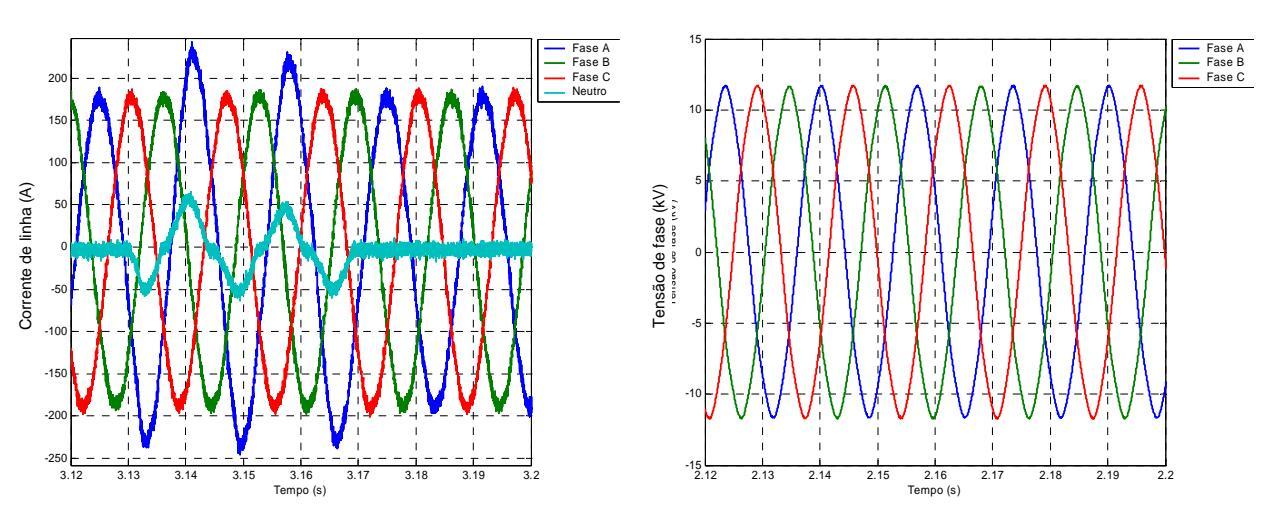
Figura 5.5. Gráficos de corrente de linha e tensão de fase durante o ensaio na sua terceira repetição oscilografada na subestação.

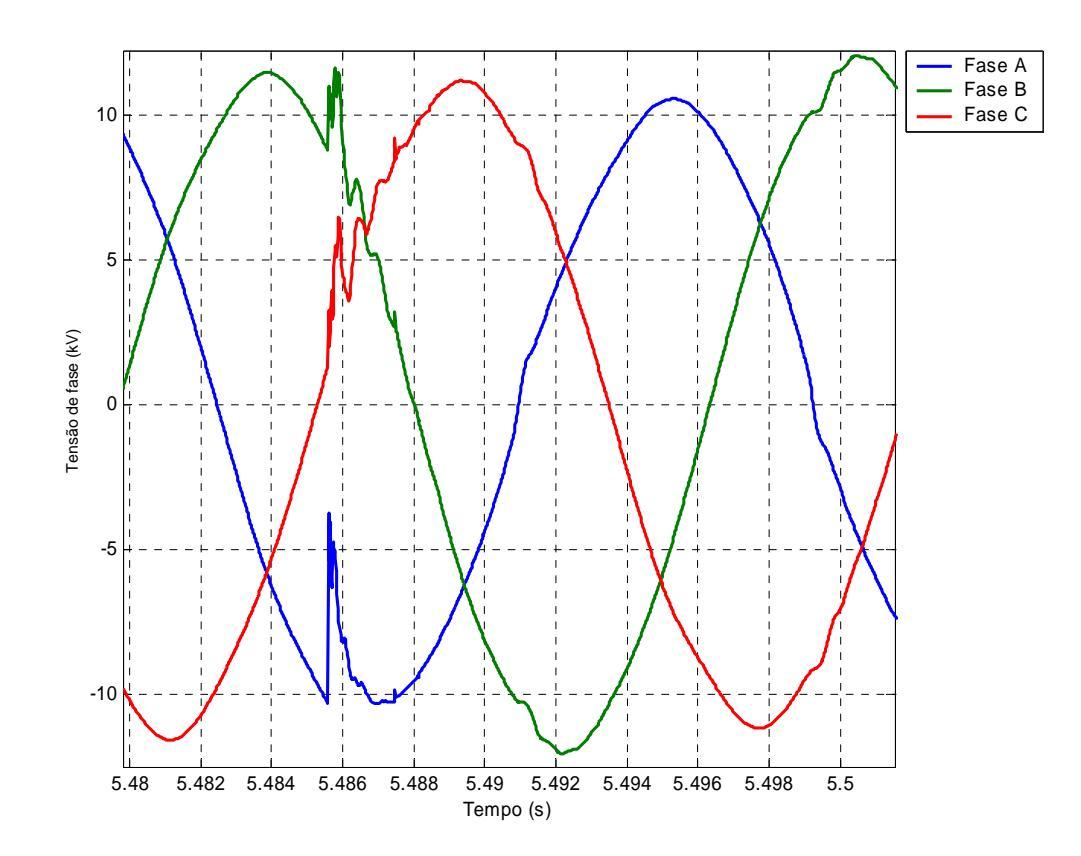
Figura 5.8. Detalhe do distúrbio de tensão no instante do primeiro religamento da primeira repetição de ensaio.

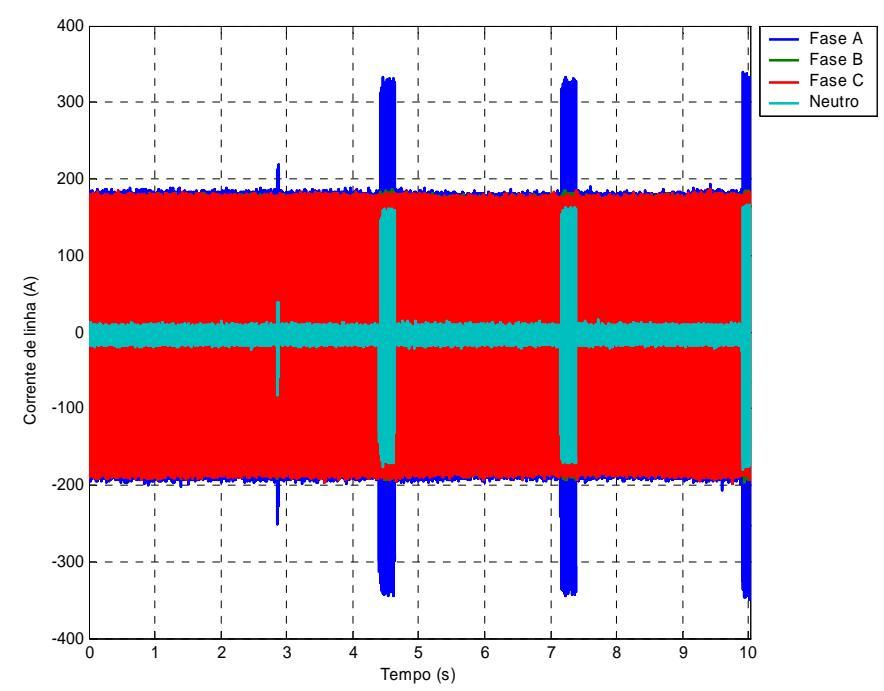
Figura 5.11. Gráficos de corrente de linha durante o ensaio na sua primeira repetição oscilografada na subestação.

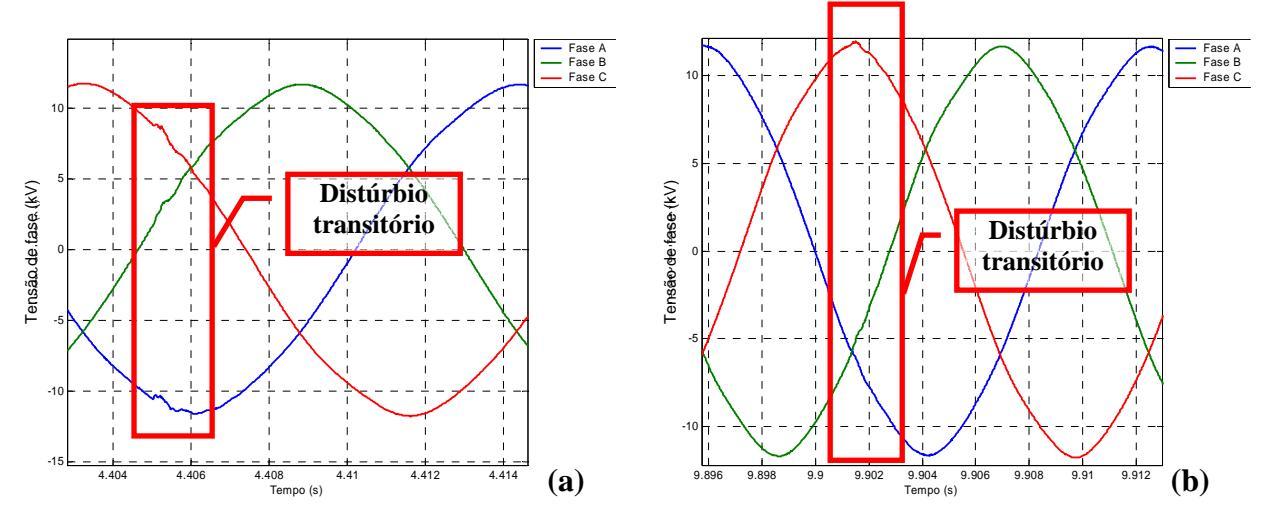
Figura 5.12. Detalhe do distúrbio de tensão na primeira repetição de ensaio oscilografado na subestação: (a) Primeiro religamento; (b) Terceiro religamento.

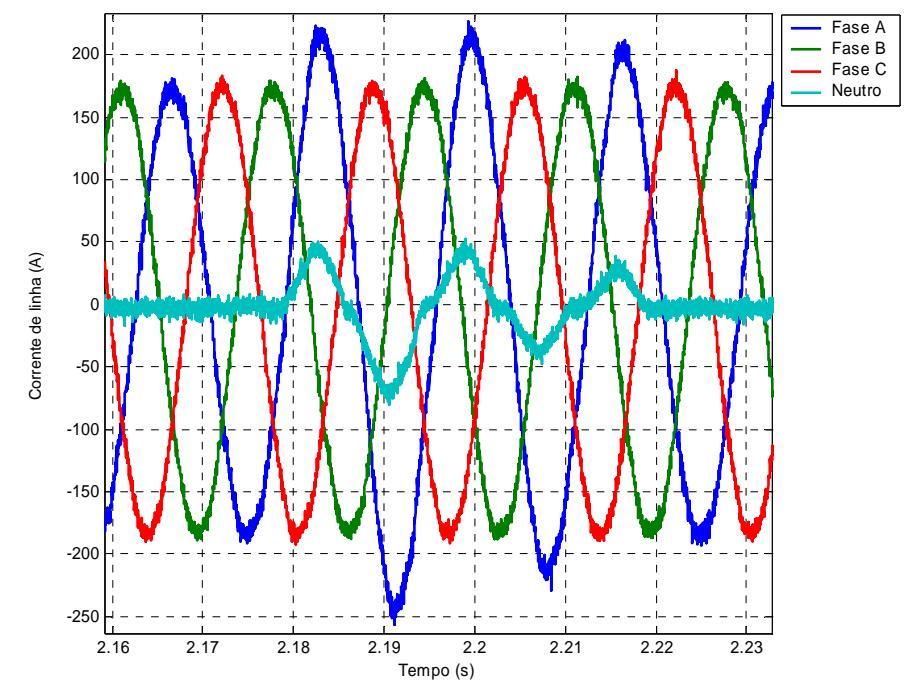
Figura 5.15. Gráfico das correntes de linha observadas na subestação no instante de queda do condutor ao solo.

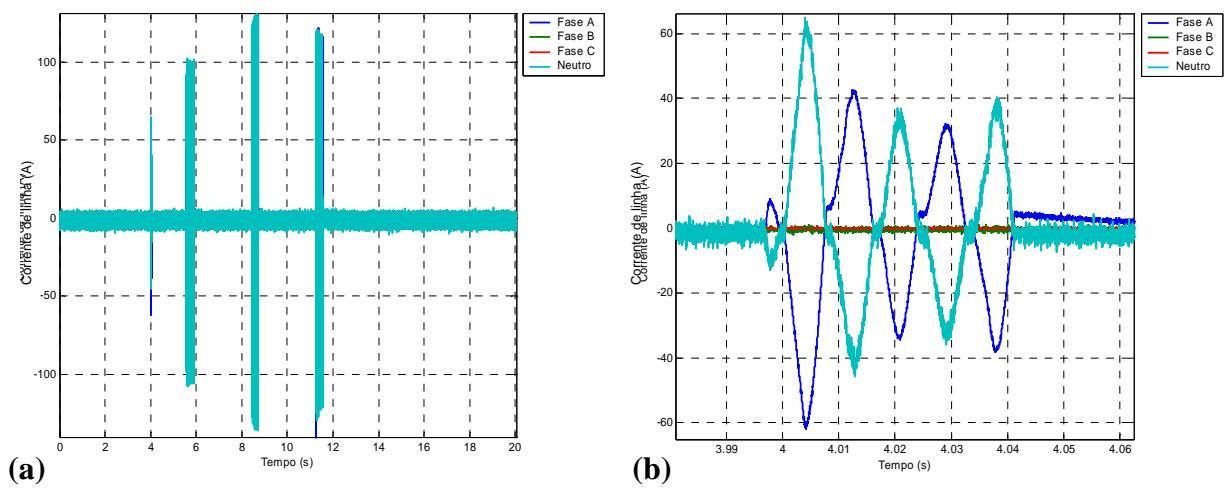
Figura 5.17. Forma de onda da corrente oscilografadas no local de ensaio para a terceira repetição: (a) Forma de onda total; (b) Destaque para a corrente no instante de queda de cabo ao solo.

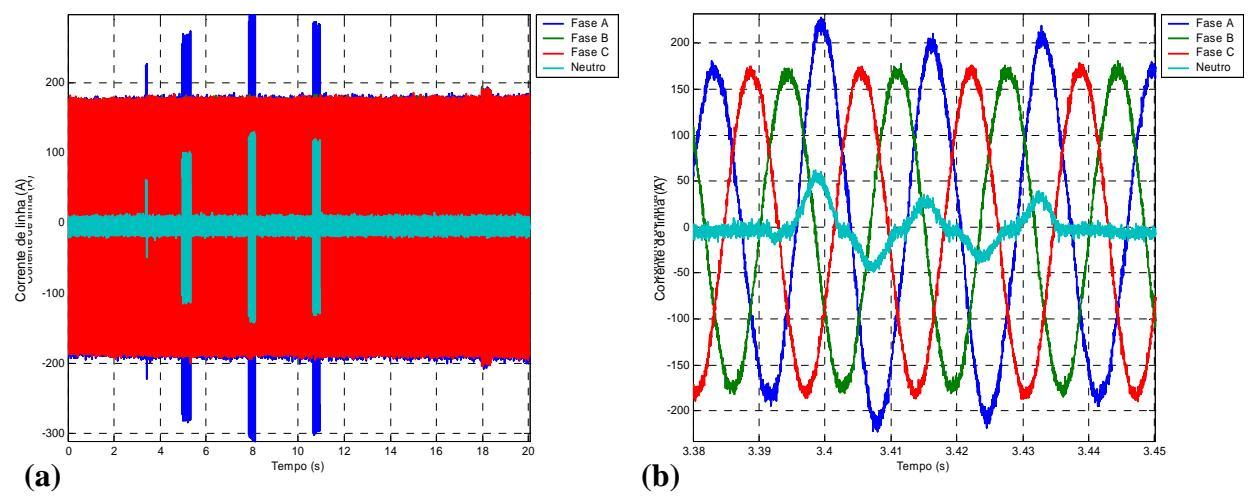
Figura 5.18. Forma de onda oscilografadas na subestação para a terceira repetição: (a) Forma de onda total; (b) Destaque para a corrente no instante de queda de cabo ao solo.

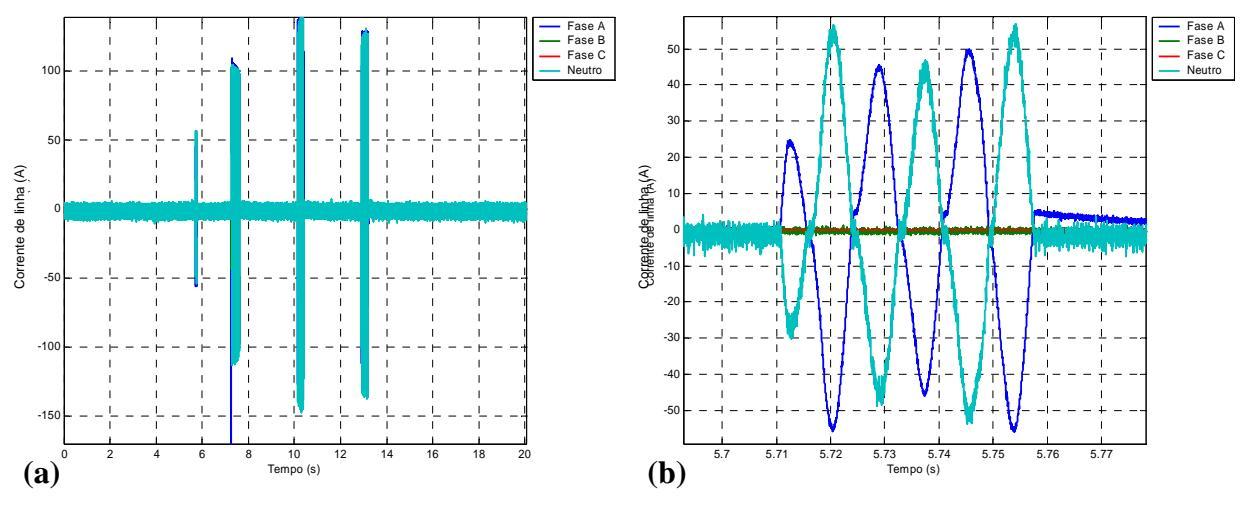
Figura 5.19. Forma de onda oscilografadas no local de falta para a quarta repetição: (a) Forma de onda total; (b) Destaque para a corrente no instante de queda de cabo ao solo.

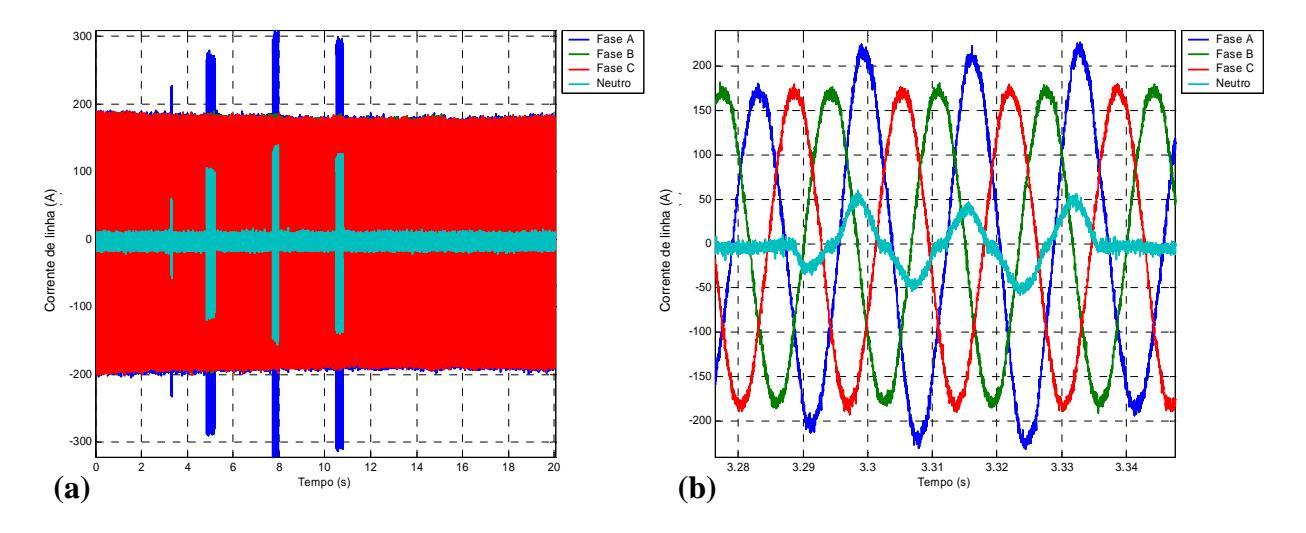
Figura 5.20. Forma de onda oscilografadas na subestação para a quarta repetição: (a) Forma de onda total; (b) Destaque para a corrente no instante de queda de cabo ao solo.

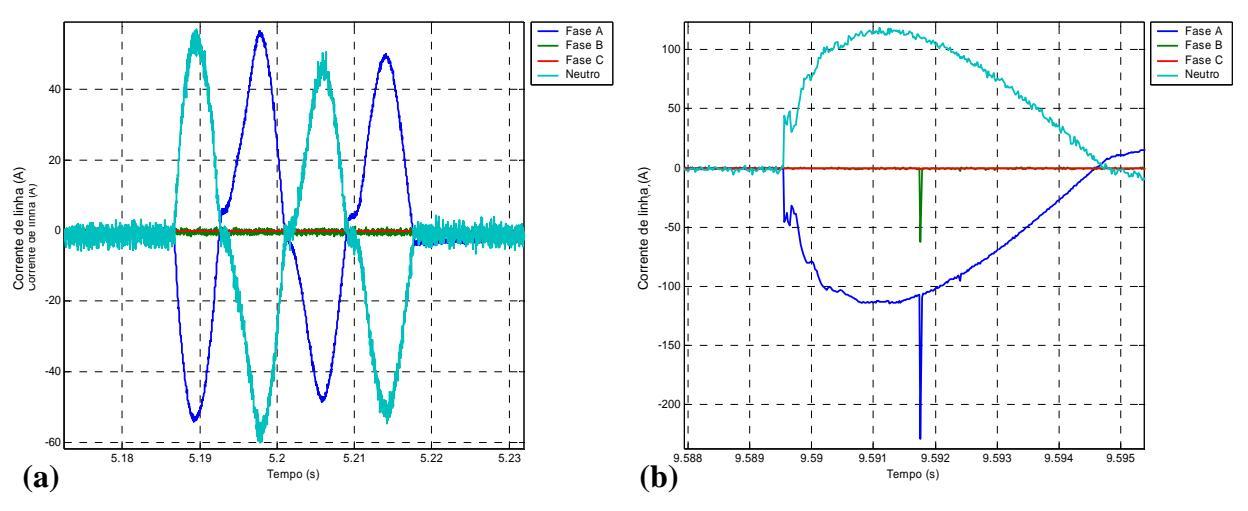
Figura 5.21. Forma de onda oscilografadas no local de falta para a quinta repetição: (a) Destaque para a corrente no instante de queda de cabo ao solo; (b) Detalhe do transitório de corrente observado no segundo religamento.
