Estratégias Experimentais Para Ensaios de Faltas Fase-Terra com Alta Impedância em Sistemas de Distribuição de Energia Elétrica

Dissertação apresentada à Escola de Engenharia de São Carlos da Universidade de São Paulo, sendo parte dos requisitos para obtenção do título de Mestre em Engenharia Elétrica.

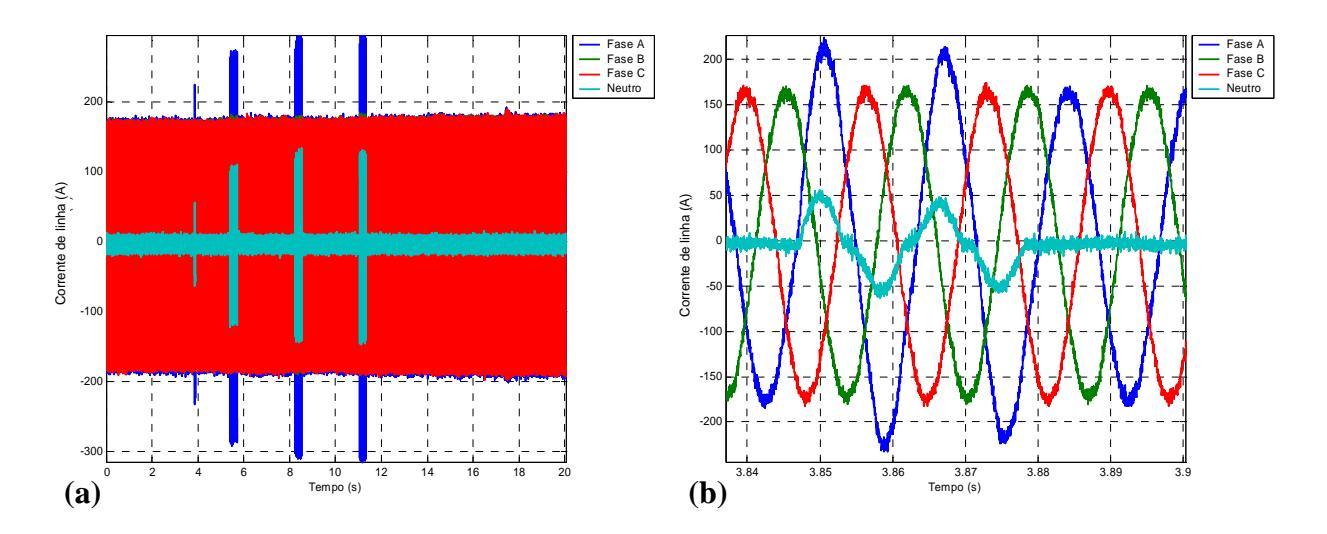
Figura 5.22. Forma de onda oscilografadas na subestação para a quinta repetição: (a) Forma de onda total; (b) Destaque para a corrente no instante de queda de cabo ao solo.

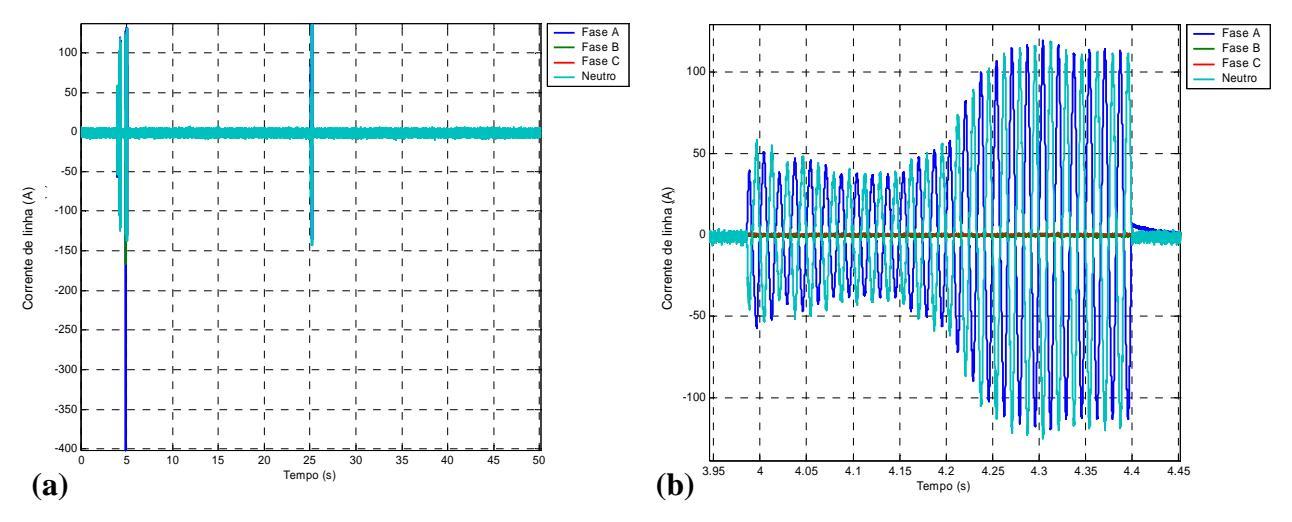
Figura 5.23 – Corrente de linha oscilografadas no local da falta na primeira repetição: (a) Corrente total oscilografada; (b) Detalhe da corrente após o toque do cabo no solo.

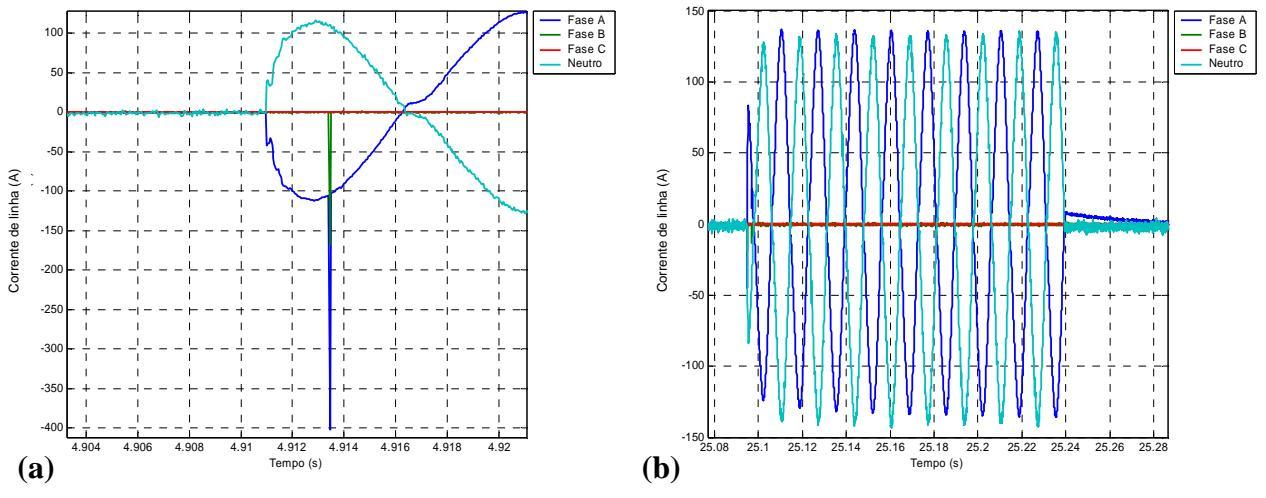
Figura 5.24. Corrente de linha oscilografada no local da falta na primeira repetição: (a) Corrente após o primeiro religamento; (b) Corrente após o segundo religamento.

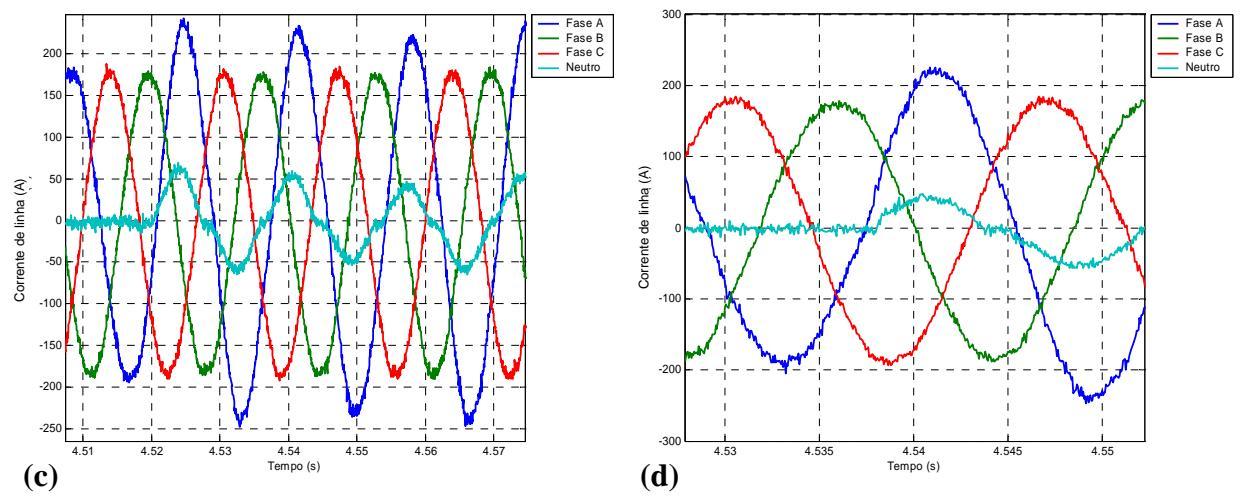
Figura 5.28. Correntes iniciais oscilografadas da subestação: (a) Primeira repetição; (b) Segunda repetição; (c) Terceira repetição; (d) Quarta repetição.

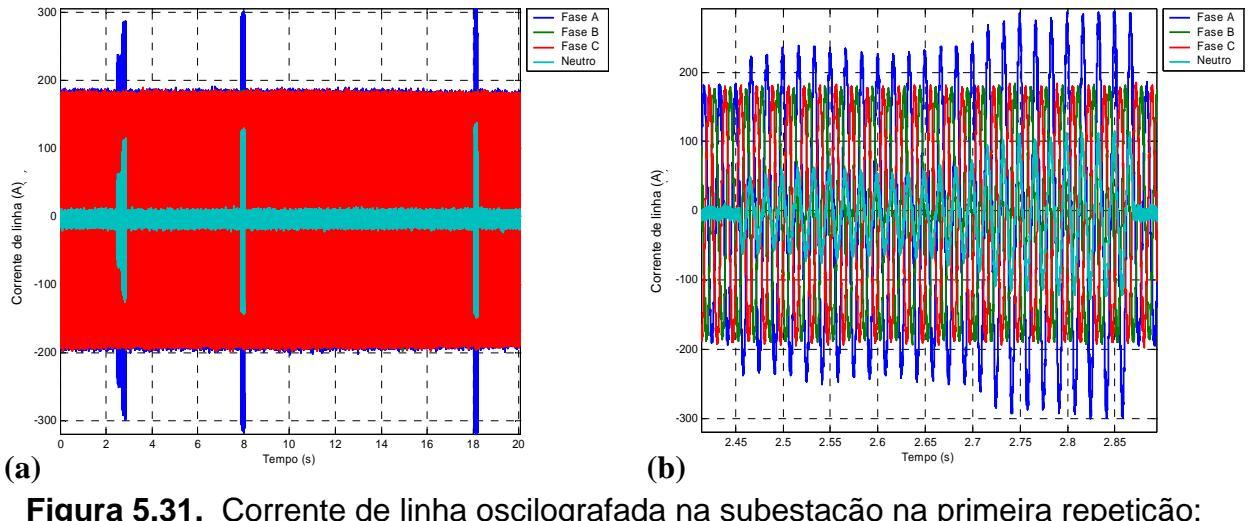
Figura 5.31. Corrente de linha oscilografada na subestação na primeira repetição: (a) Corrente total oscilografada; (b) Detalhe da corrente após o toque do cabo no solo.

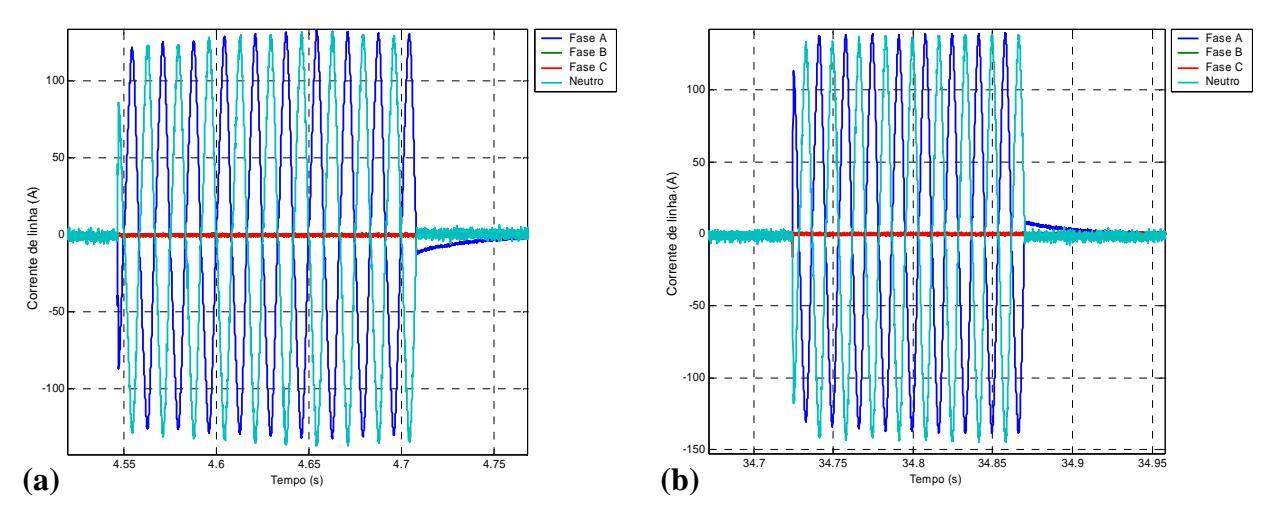
Figura 5.34. Correntes de linha oscilografadas no local da falta após os religamentos da chave religadora na primeira repetição: (a) Primeiro religamento; (b) Segundo religamento.

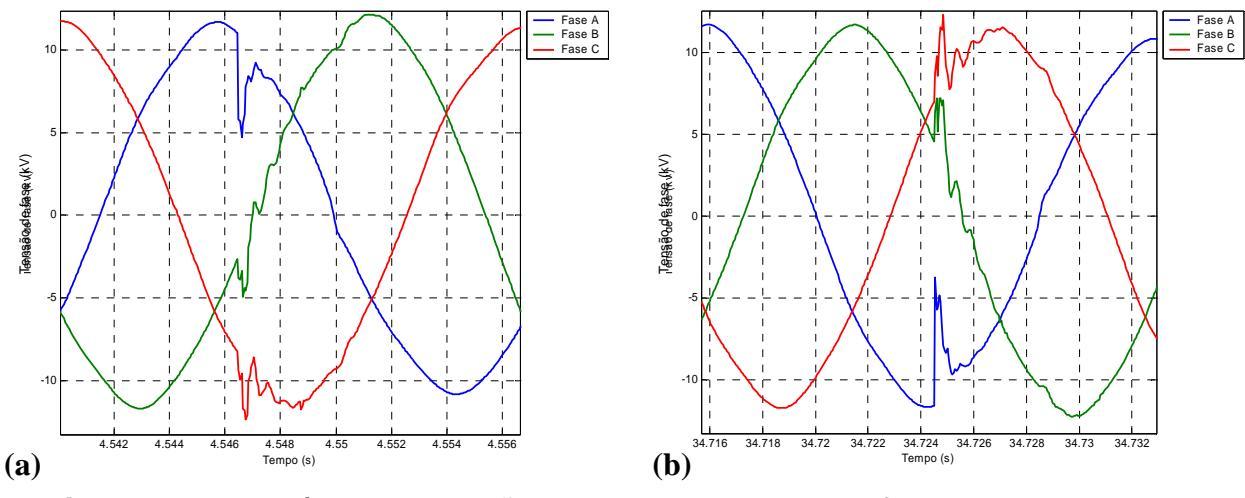
Figura 5.35. Distúrbios de tensão observados no local da falta nos instantes de religamento da primeira repetição: (a) Primeiro religamento; (b) Segundo religamento.

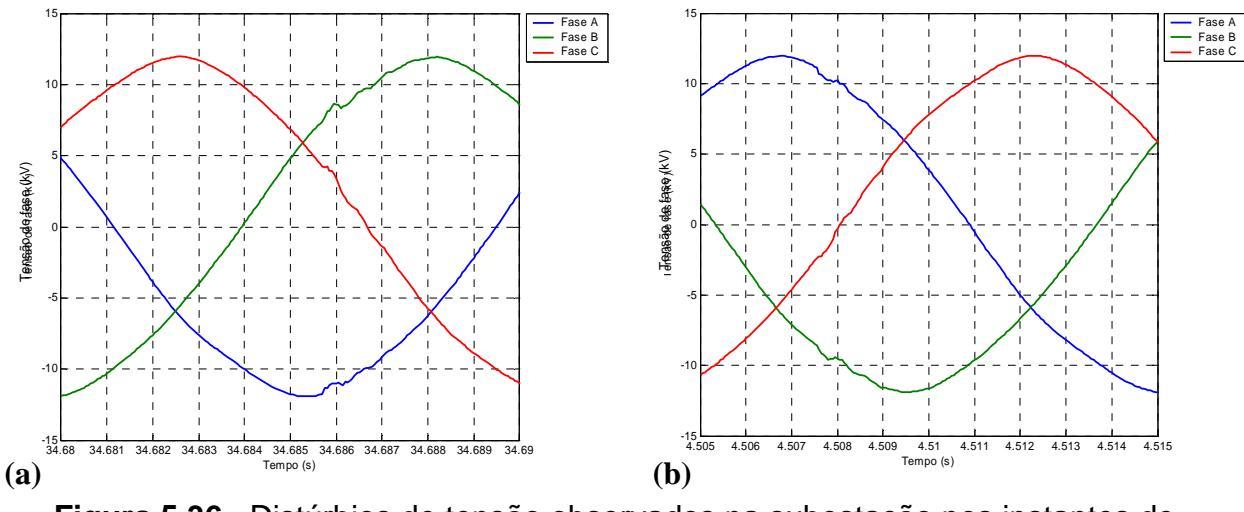
Figura 5.36. Distúrbios de tensão observados na subestação nos instantes de religamento da primeira repetição: (a) Primeiro religamento; (b) Segundo religamento.

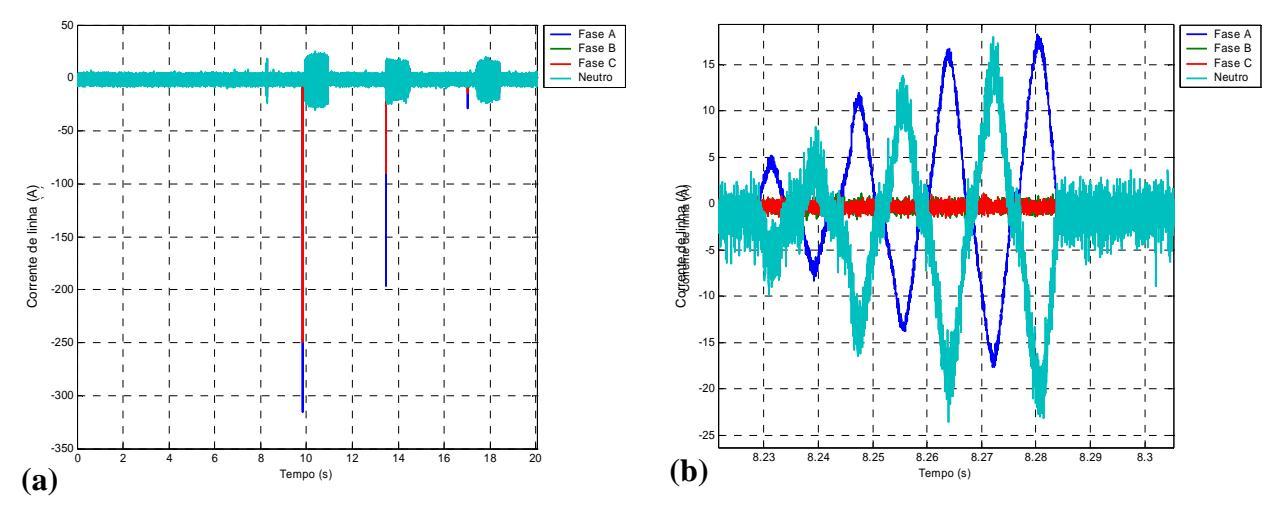
Figura 5.38. Corrente oscilografada no local da falta na primeira repetição: (a) Corrente total oscilografada; (b) Corrente de arco inicial.

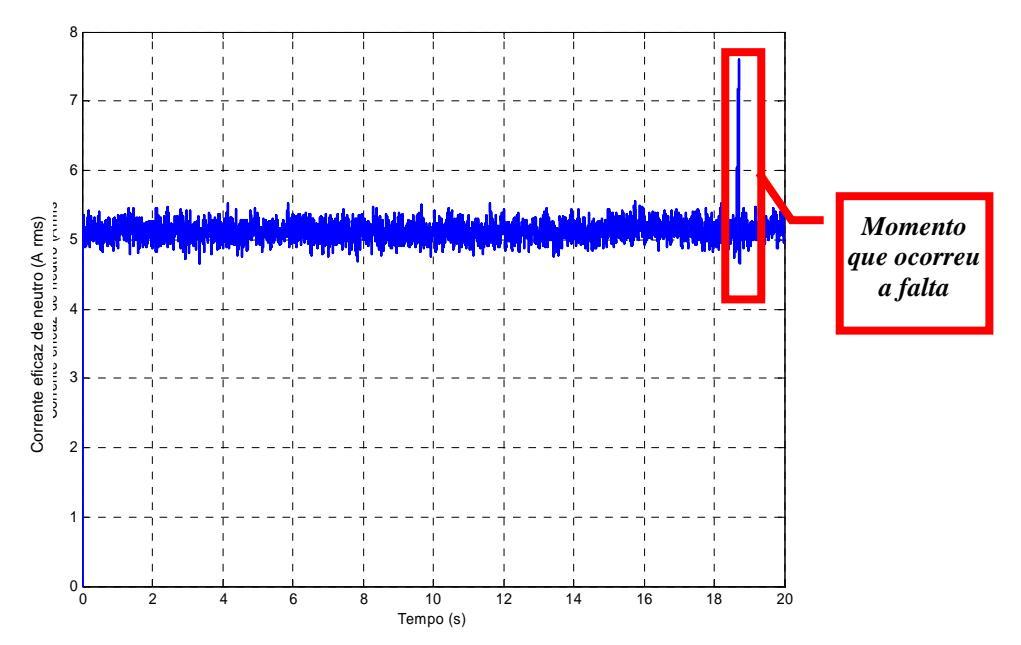
Figura 5.41. Corrente total oscilografada na subestação para a segunda repetição.

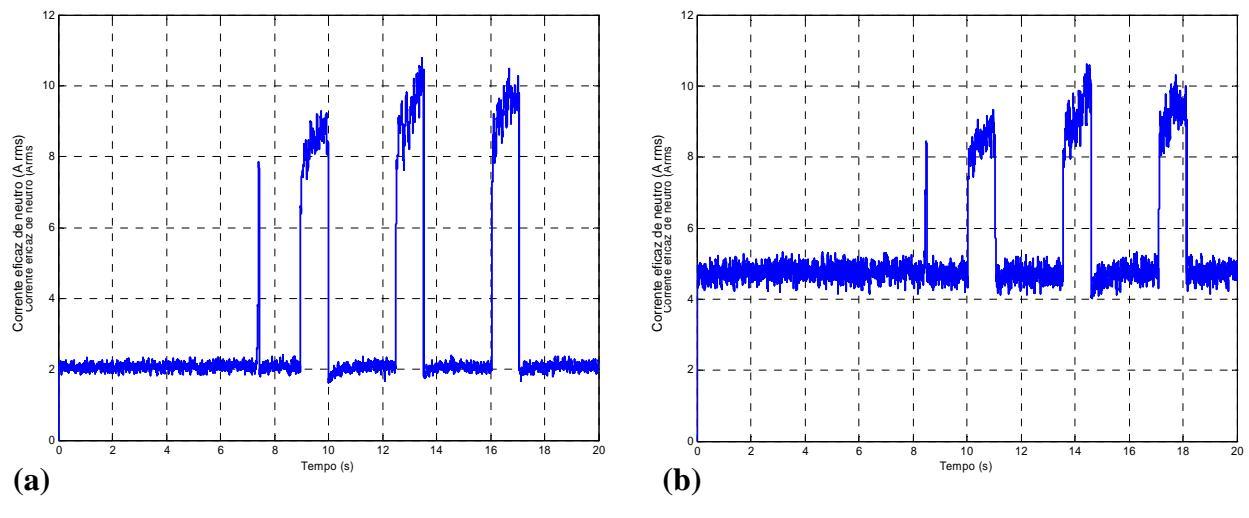
Figura 5.42. Corrente eficaz de neutro para a terceira repetição: (a) Corrente no local da falta; (b) Corrente na subestação.

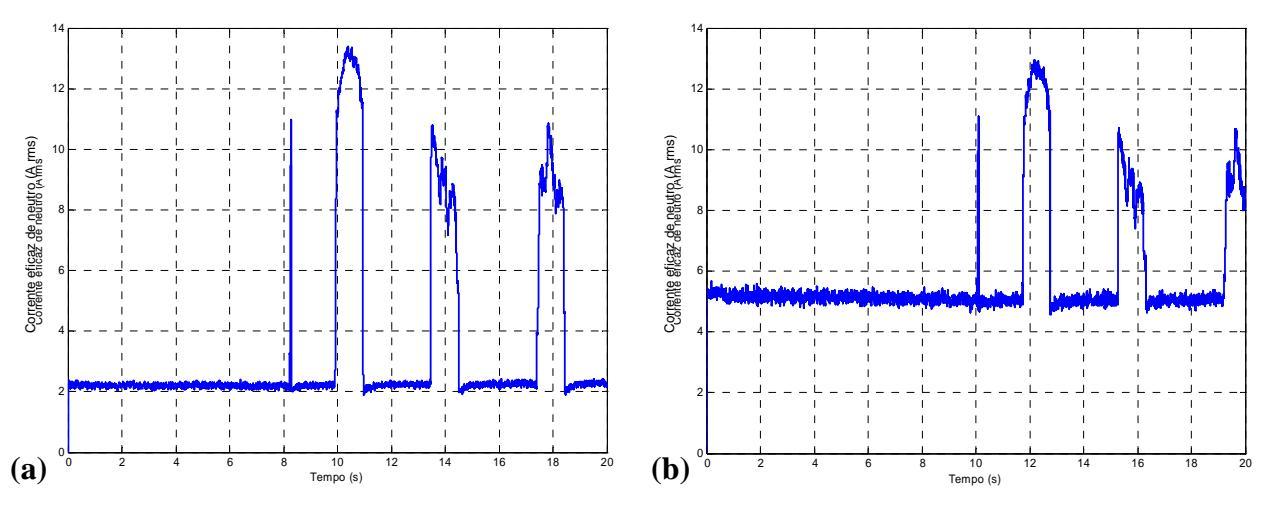
Figura 5.43. Corrente eficaz de neutro para a primeira repetição: (a) Corrente no local da falta; (b) Corrente na subestação.

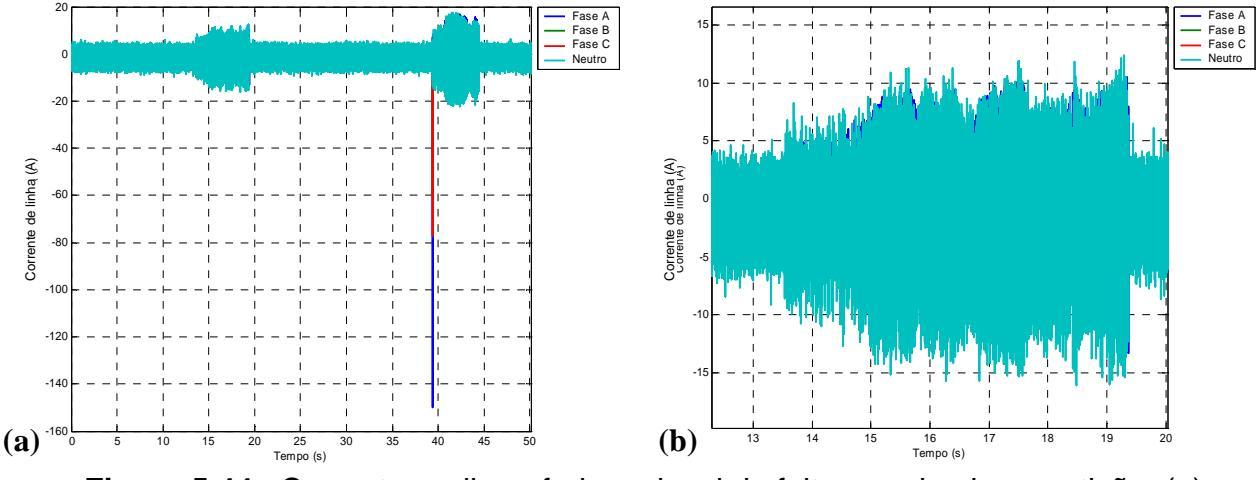
Figura 5.44. Corrente oscilografada no local da falta na primeira repetição: (a) Corrente total oscilografada; (b) Corrente de arco inicial.

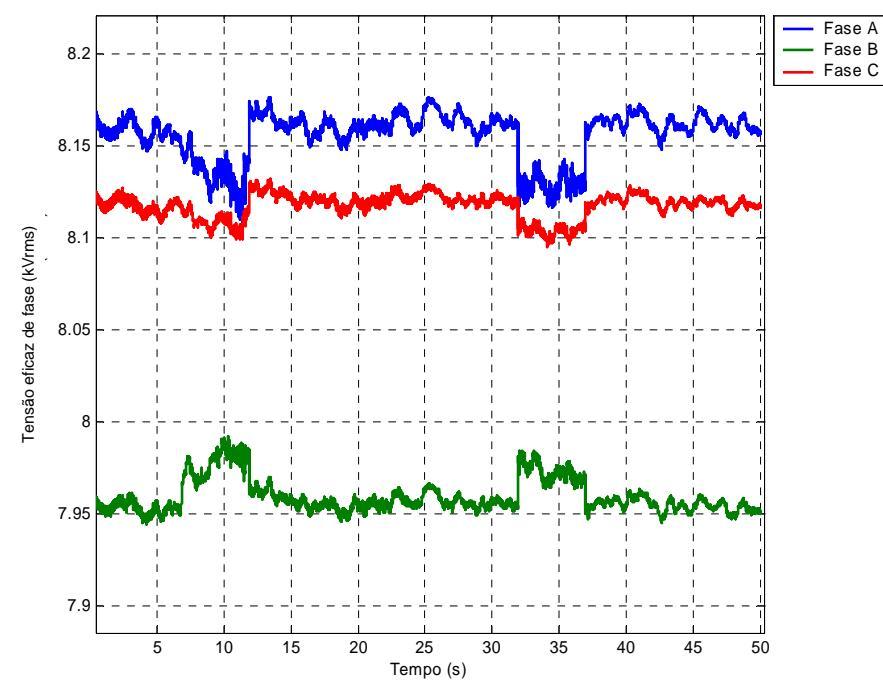
Figura 5.46. Tensões eficazes de fase ao longo da terceira repetição.

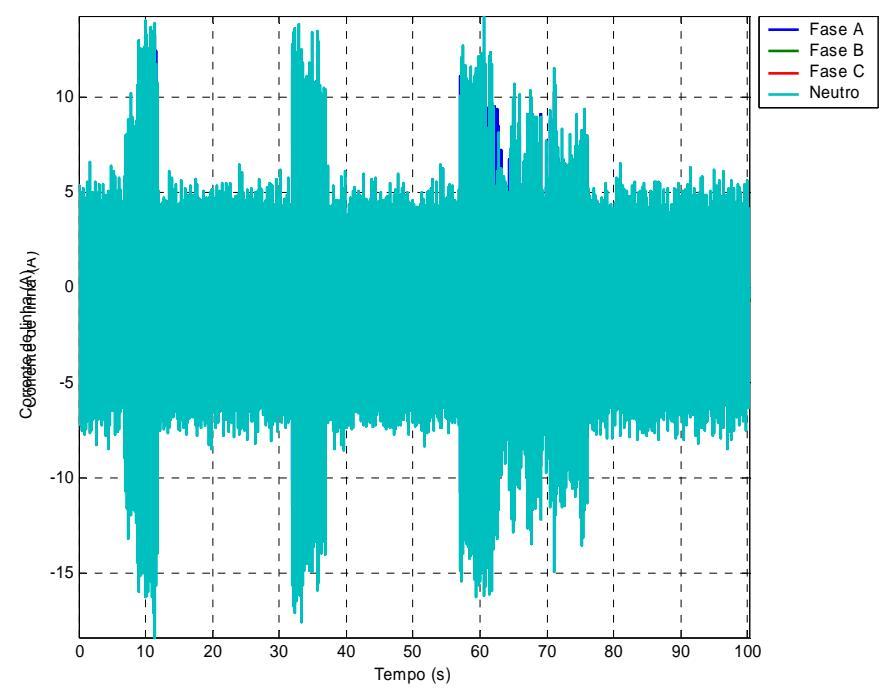
Figura 5.47. Oscilografia das correntes de linha registradas no local da falta (primeira repetição).

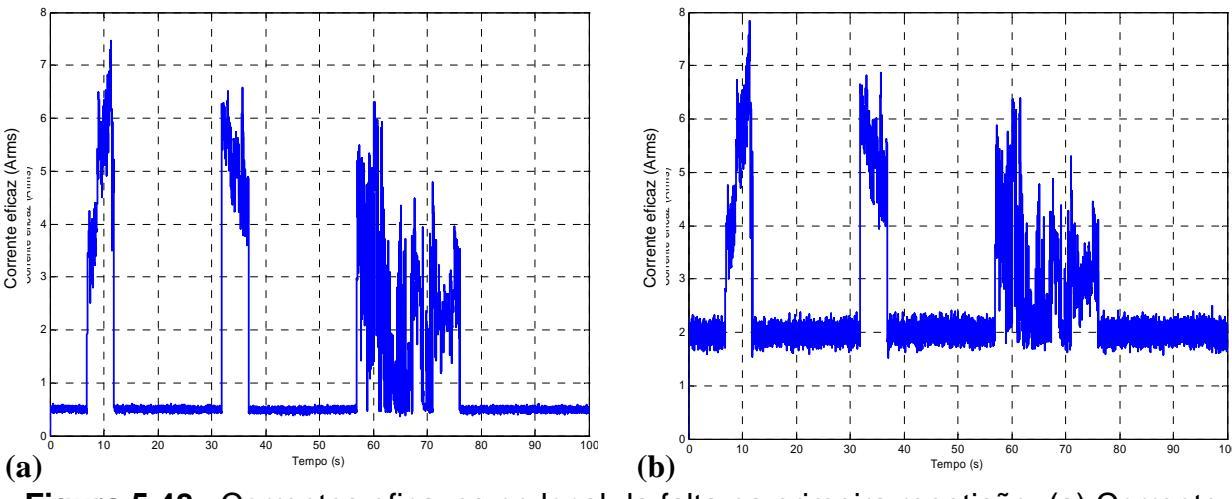
Figura 5.48. Correntes eficazes no local da falta na primeira repetição: (a) Corrente da fase faltosa; (b) Corrente de neutro.

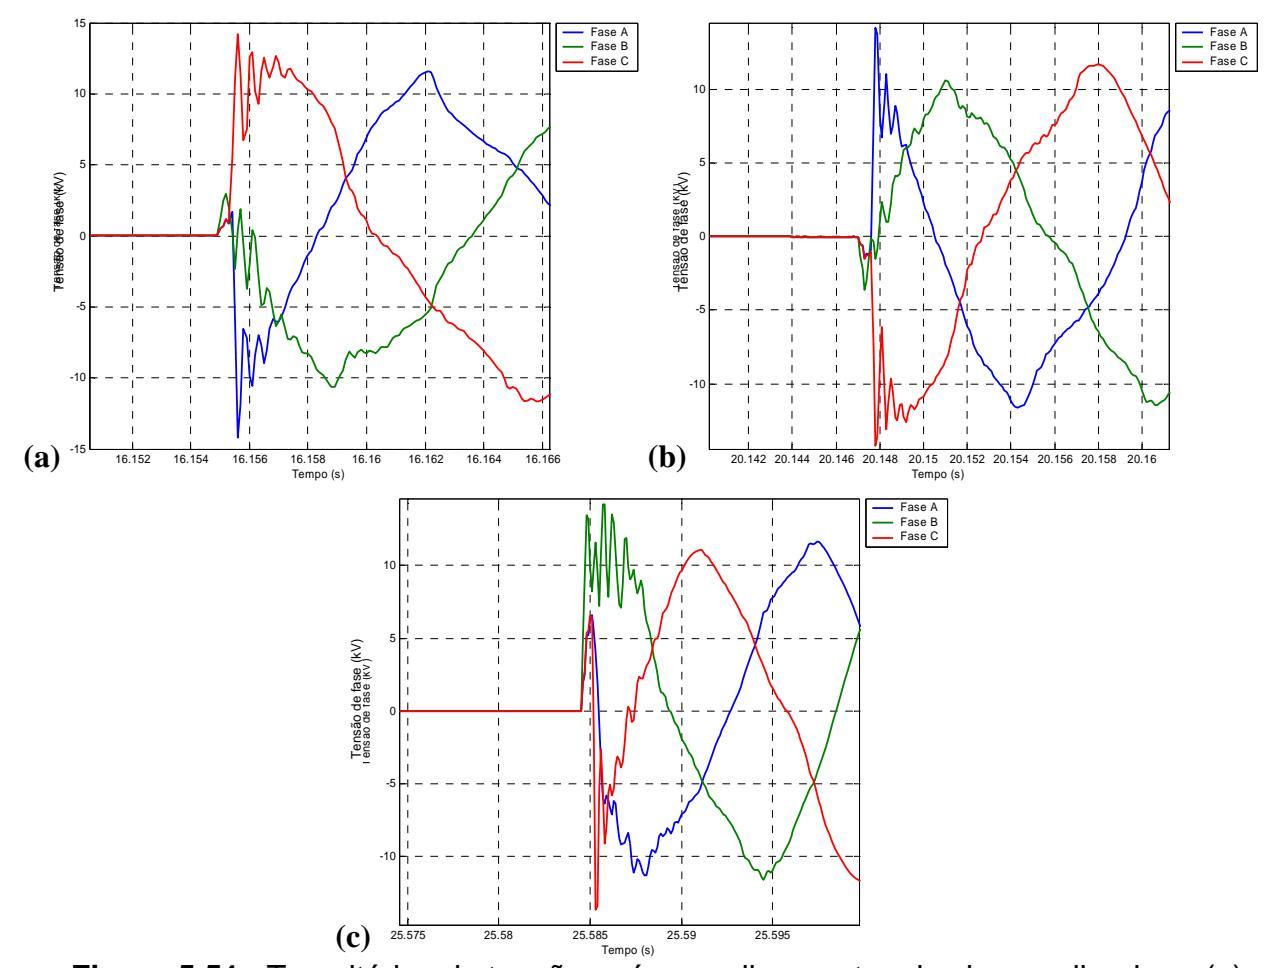
Figura 5.51. Transitórios de tensão após os religamentos da chave religadora: (a) Primeiro religamento; (b) Segundo religamento; (c) Terceiro religamento.

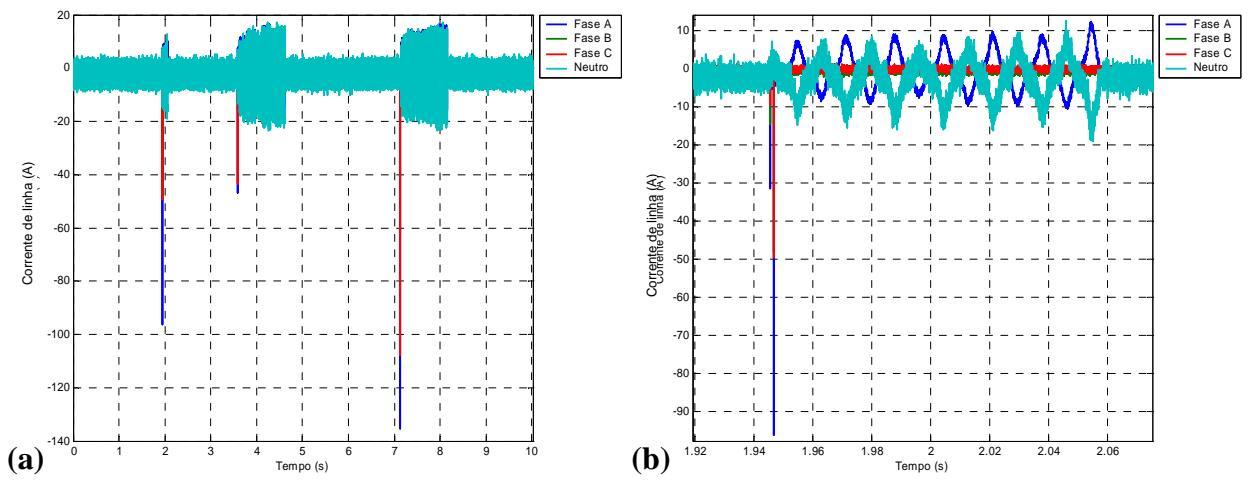
Figura 5.55. Corrente oscilografada no local da falta na primeira repetição: (a) Corrente total registrada; (b) Detalhe da corrente de falta.

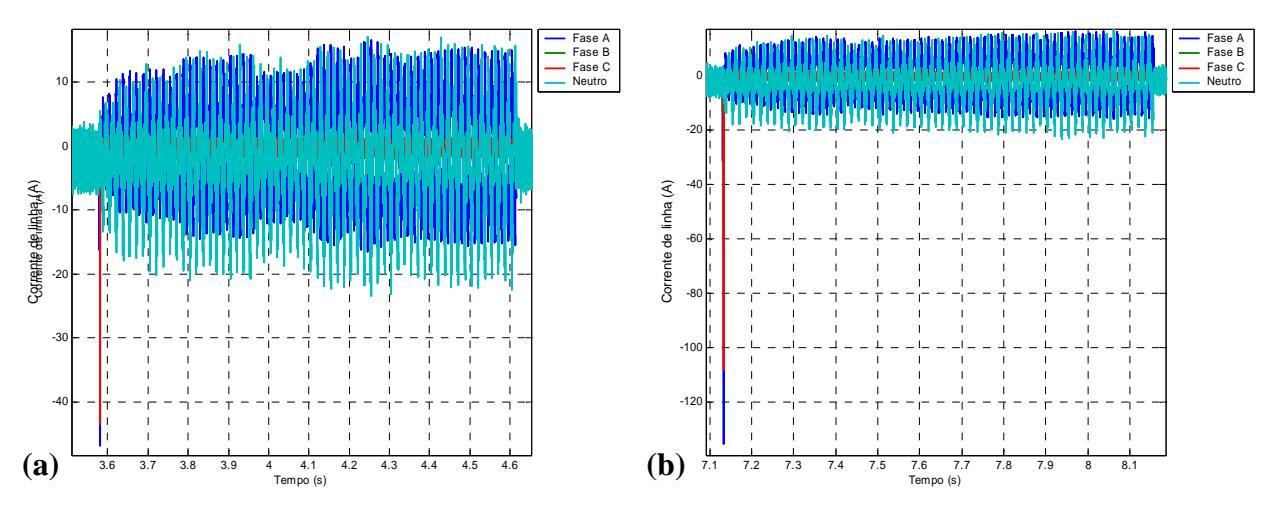
Figura 5.56. Corrente oscilografada no local da falta após os religamentos: (a) Primeiro religamento; (b) Segundo religamento.

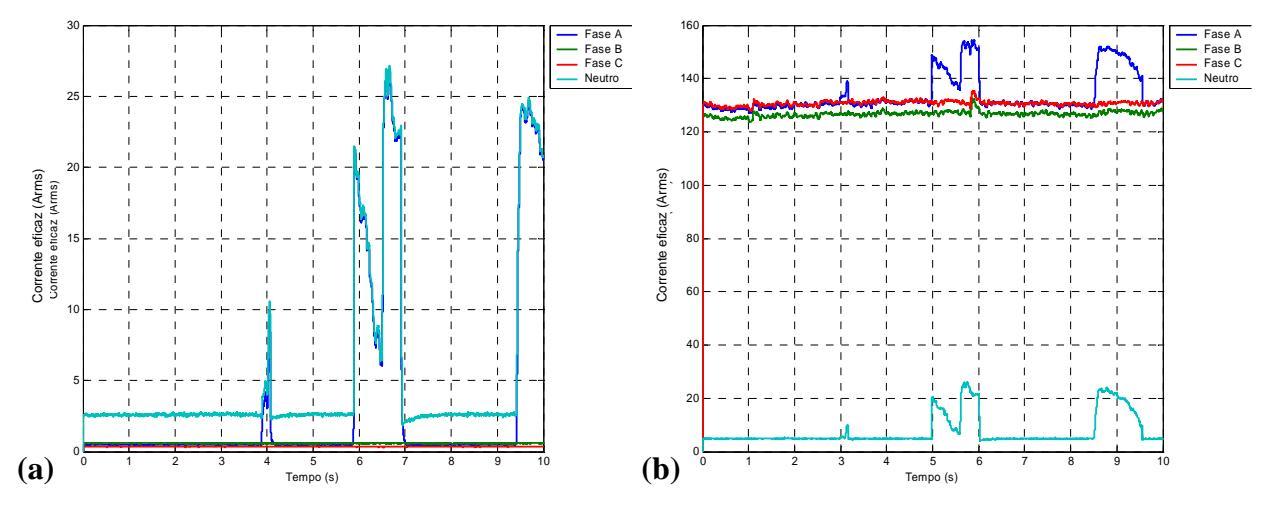
Figura 5.60. Correntes eficazes oscilografadas na quarta repetição: (a) Correntes eficazes no local da falta; (b) Correntes eficazes na subestação.

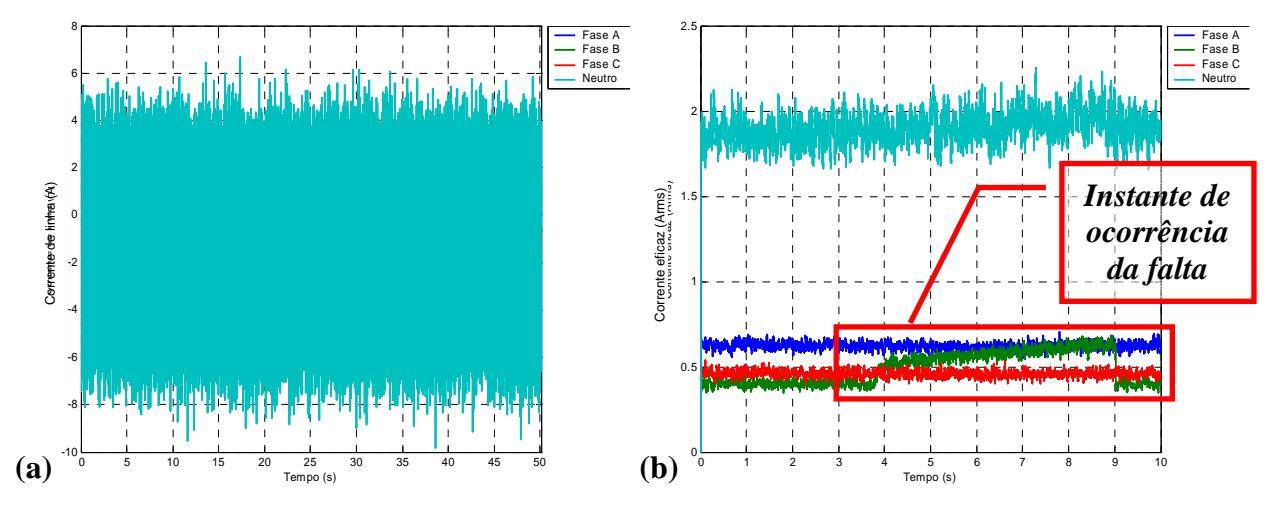
Figura 5.61. Corrente oscilografada no local da falta na primeira repetição: (a) Corrente total registrada; (b) Detalhe da corrente de falta.

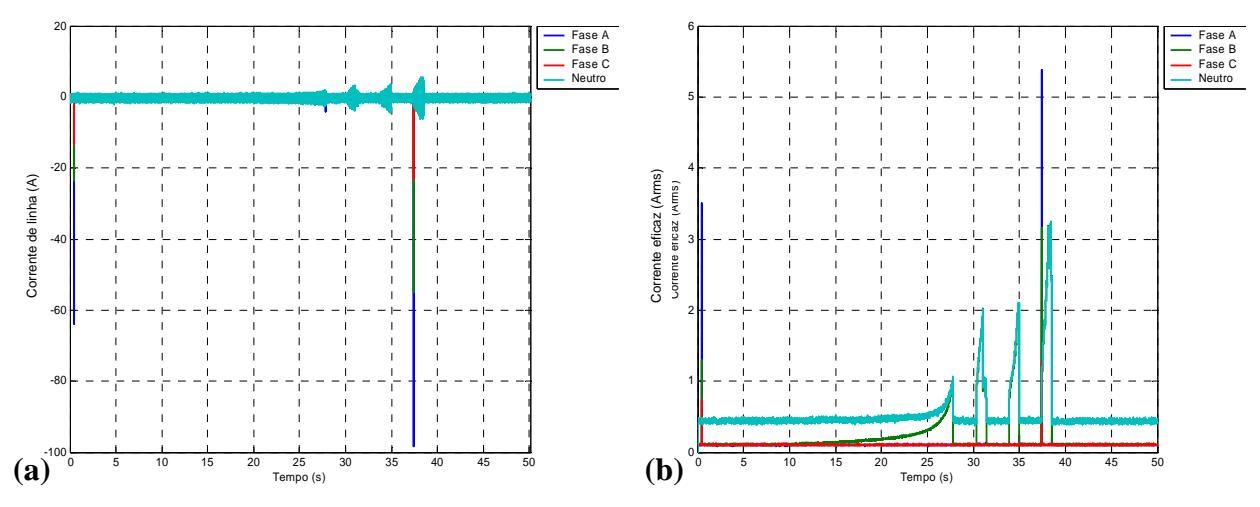
Figura 5.62. Corrente oscilografada no local da falta na primeira repetição: (a) Corrente total registrada; (b) Corrente eficaz oscilografada.

Como se pode observar por meio dos gráficos da Figura 5.62, os valores de corrente de falta evoluíram em amplitude a cada religamento, sendo este um possível indicativo de degradação térmica da cruzeta sob a qual o condutor foi repousado. Na segunda repetição realizada, devido aos ventos verificados no local da falta, o condutor fase sob ensaio tocou a mão francesa do poste resultando em uma corrente de curto-circuito superior aquela freqüentemente registrada nos curtos-circuitos fase-terra envolvendo a cruzeta. Ilustrando a corrente oscilografada nessa repetição, apresenta-se na Figura 5.63 o gráfico da corrente total oscilografada no local da falta, bem como o respectivo gráfico da corrente eficaz calculada.

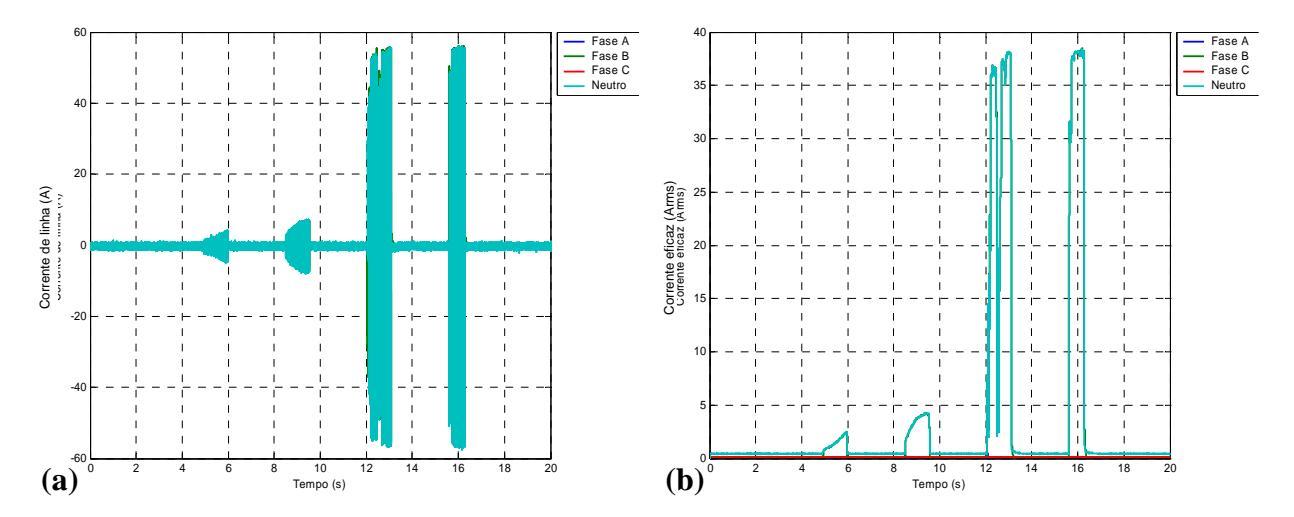
Figura 5.63. Corrente oscilografada no local da falta na segunda repetição: (a) Corrente total registrada; (b) Corrente eficaz oscilografada.

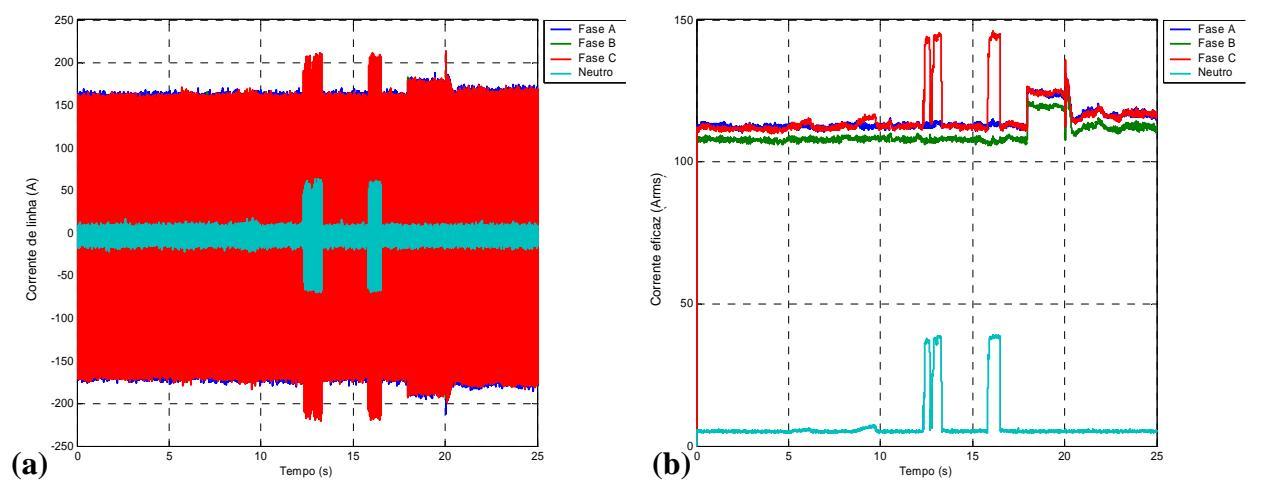
Figura 5.64. Corrente oscilografada na subestação para a segunda repetição: (a) Corrente total registrada; (b) Corrente eficaz oscilografada.

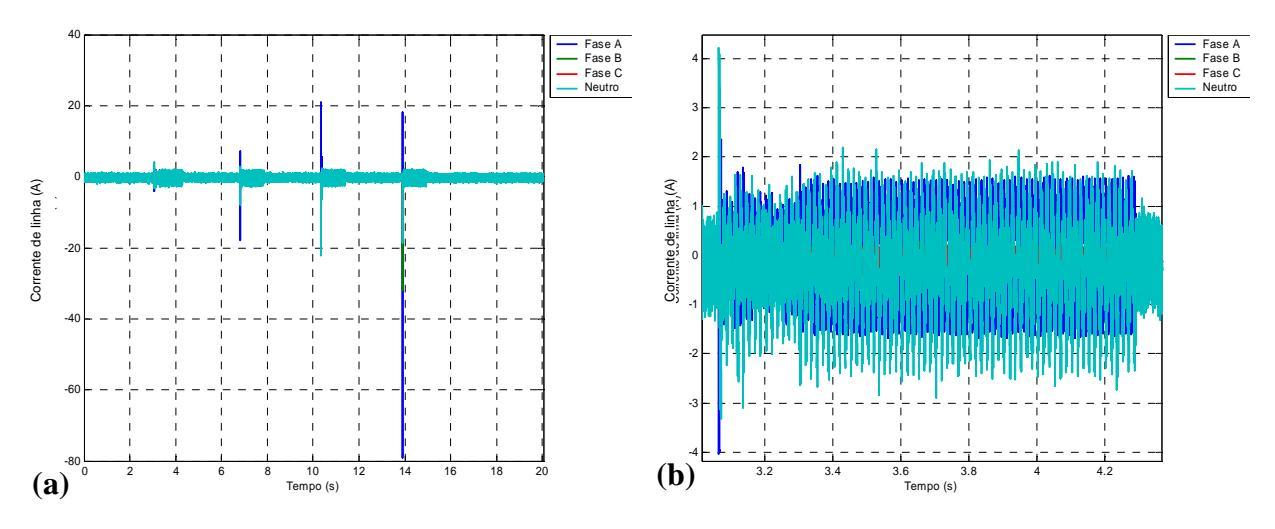
Figura 5.65. Corrente oscilografada no local da falta na primeira repetição: (a) Corrente total registrada; (b) Detalhe da corrente de falta.

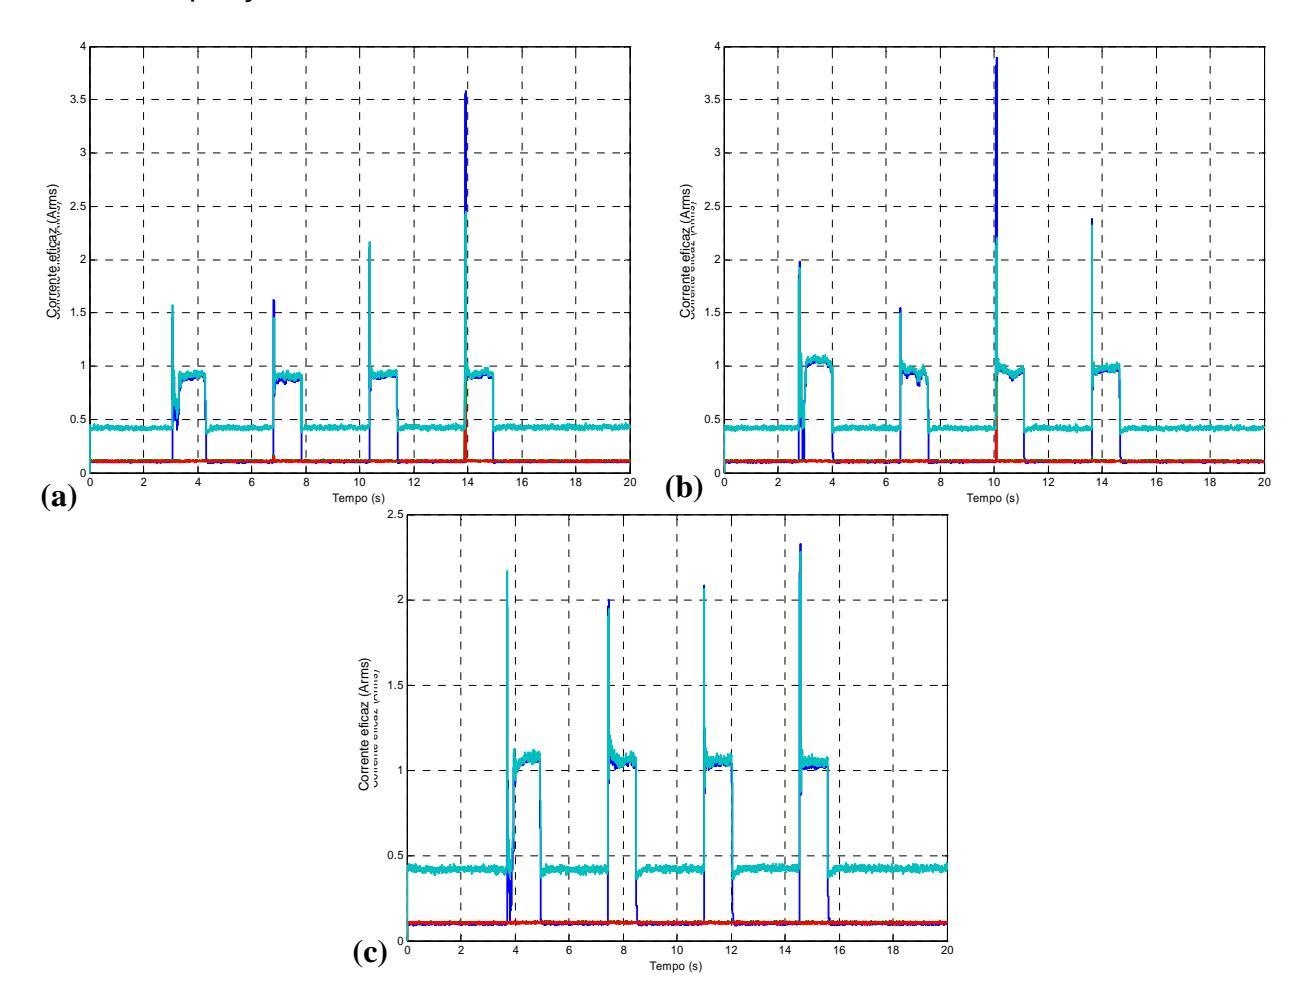
Figura 5.66. Correntes de linha oscilografadas no local da falta: (a) Primeira repetição; (b) Segunda repetição; (c) Terceira repetição.

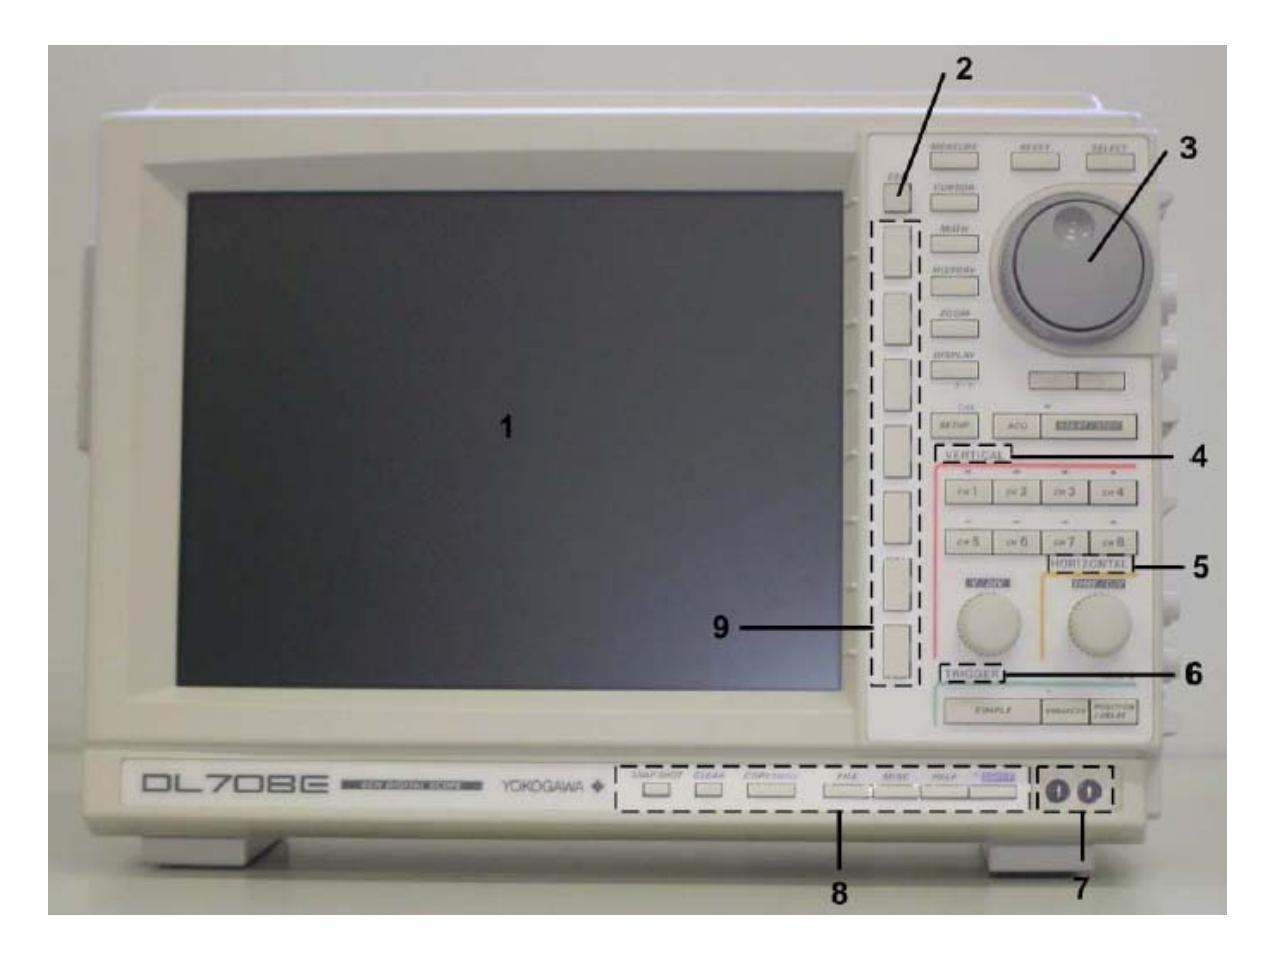
Figura I.1. Painel frontal do equipamento de medição.

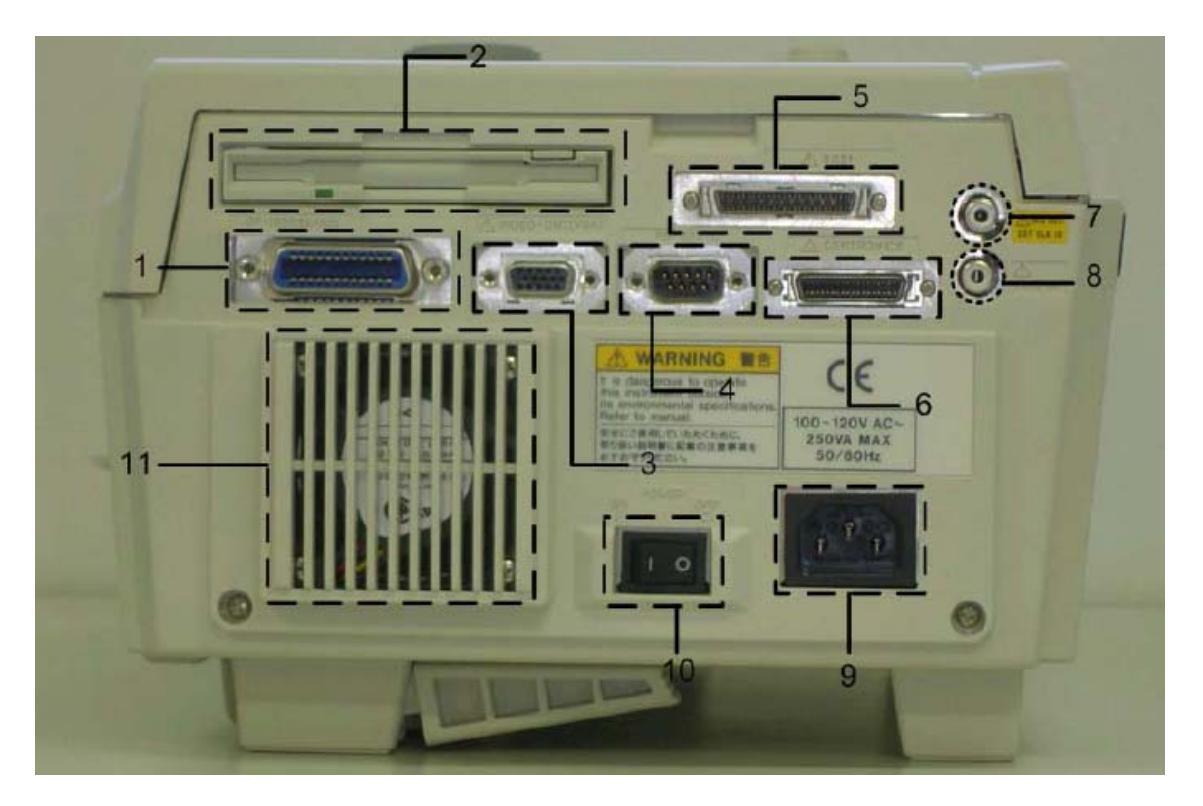
Figura I.2. Painel lateral esquerdo do equipamento de medição.

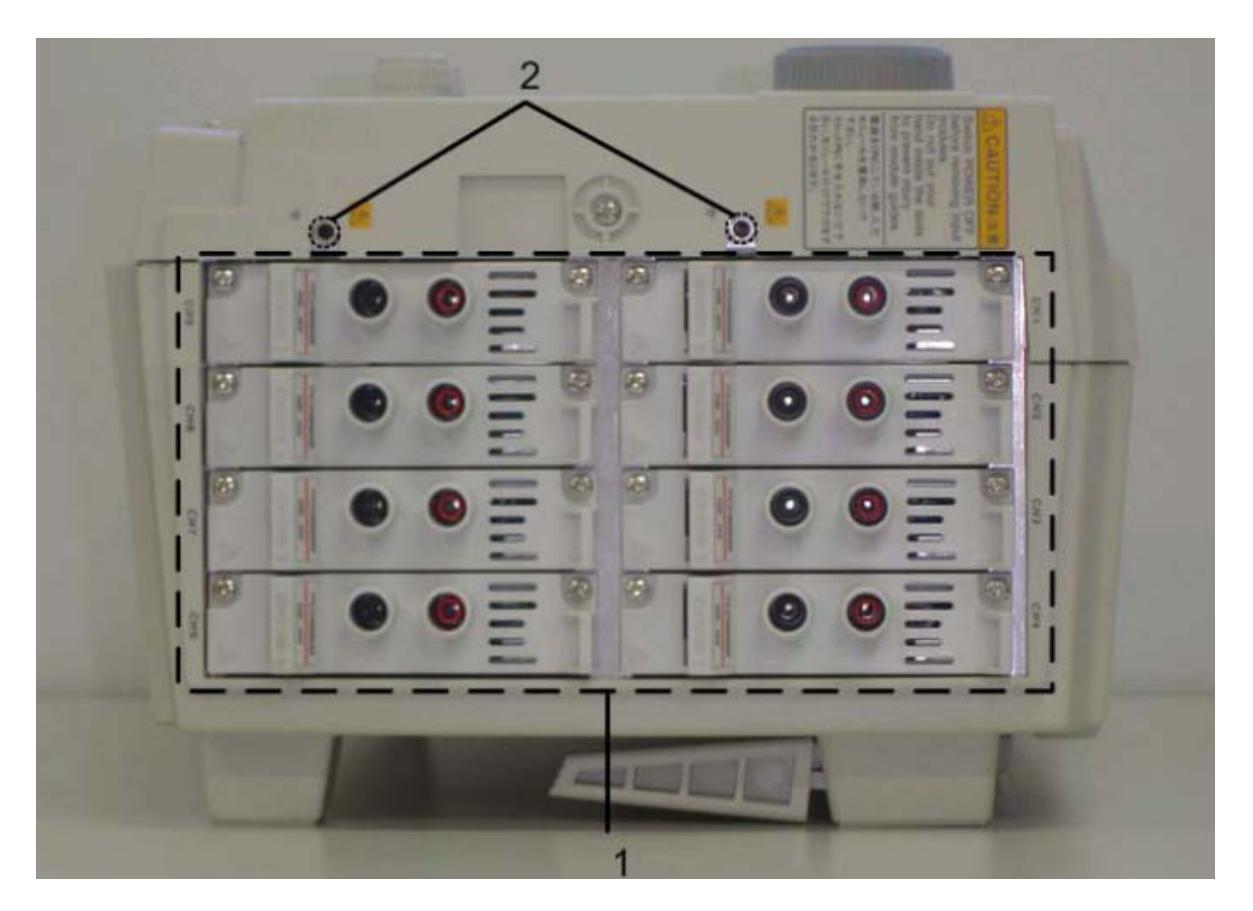
Figura I.3. Painel lateral direito do equipamento de medição.
