Estratégias Experimentais Para Ensaios de Faltas Fase-Terra com Alta Impedância em Sistemas de Distribuição de Energia Elétrica

Dissertação apresentada à Escola de Engenharia de São Carlos da Universidade de São Paulo, sendo parte dos requisitos para obtenção do título de Mestre em Engenharia Elétrica.

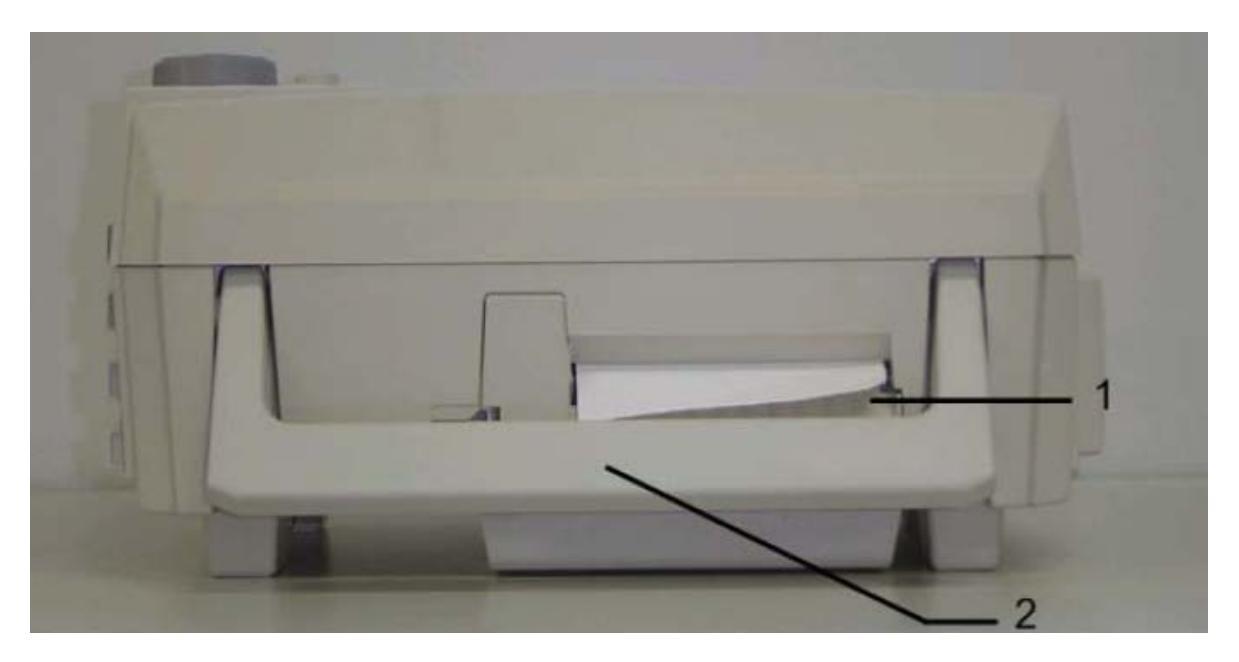
Figura I.4. Vista superior do equipamento de medição.

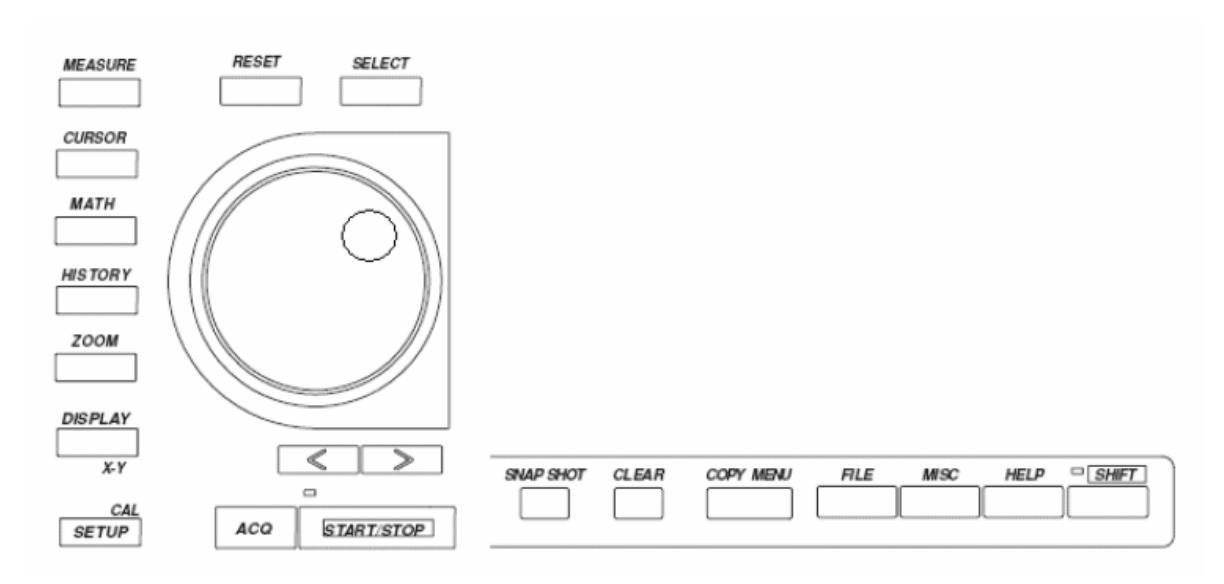
Figura I.8 – Vista frontal das teclas de funcionalidades do equipamento de medição.

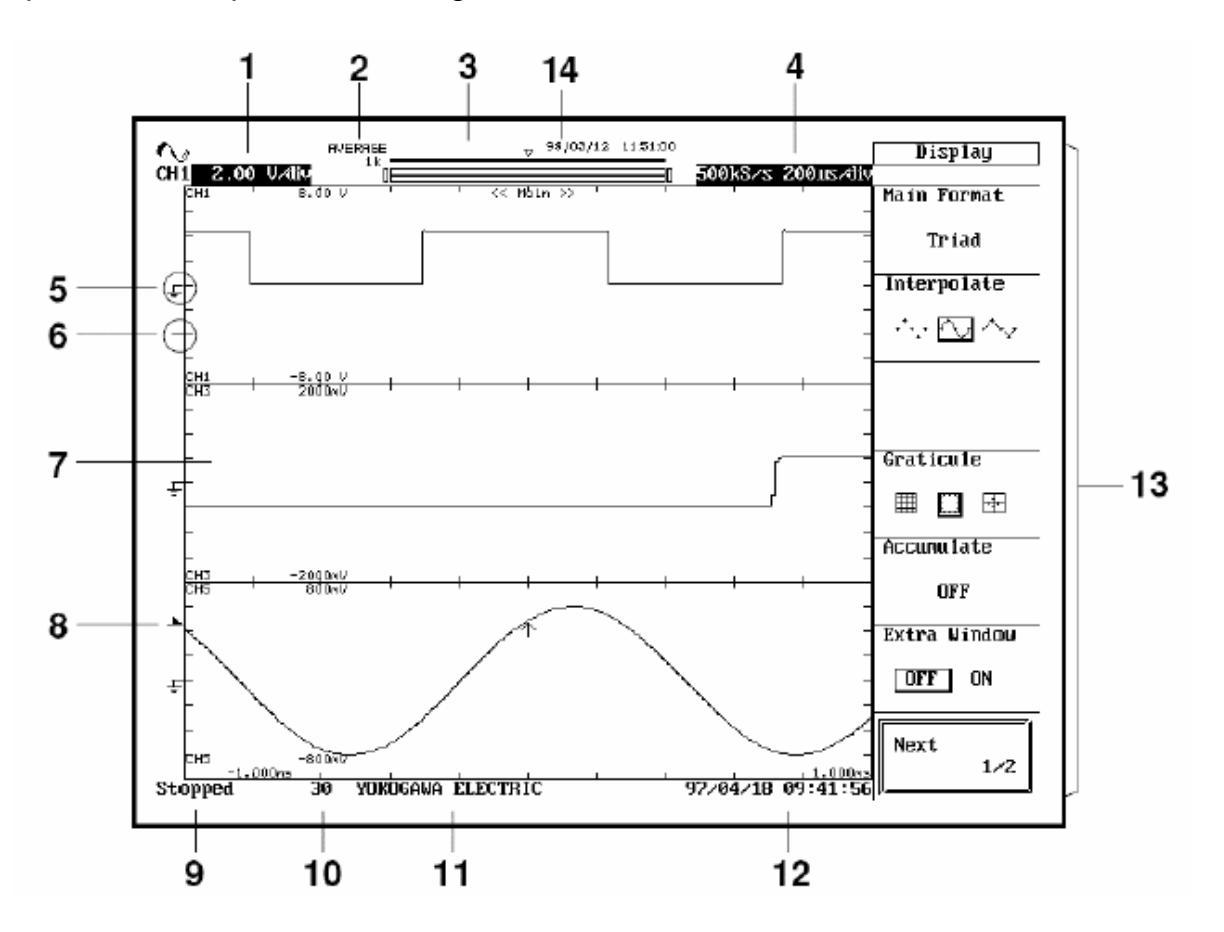
Figura I.9. Vista frontal da tela de medição com seus diversos parâmetros de status.

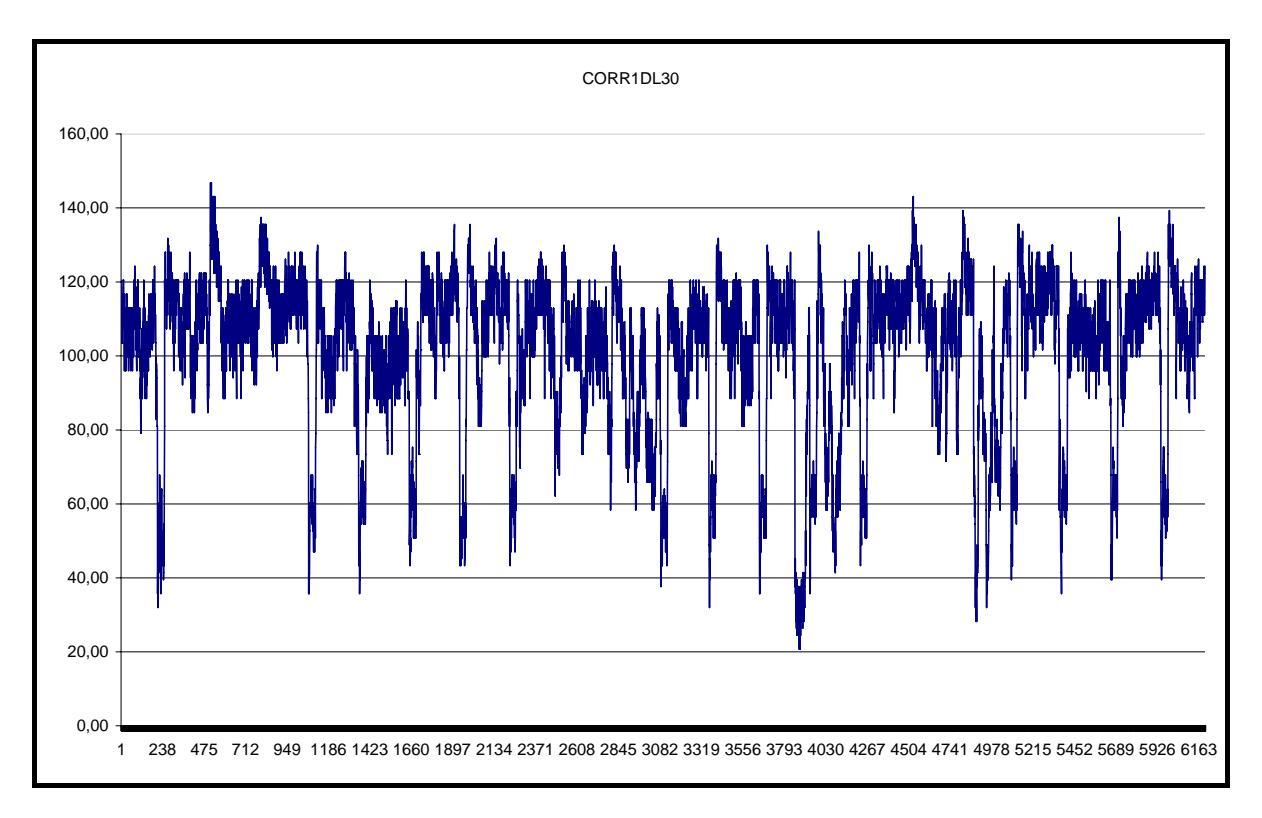
Figura II.1. Carregamento típico da corrente de fase na origem do alimentador piloto.
