Avaliação da influência do hipoclorito de sódio na qualidade da superfície e resistência à corrosão de limas de NiTi de diferentes procedências

Dissertação apresentada à Faculdade de Odontologia da Universidade de São Paulo para obtenção do título de Mestre, pelo Programa de Pós-Graduação em Ciências Odontológicas.

Área de Concentração: Endodontia

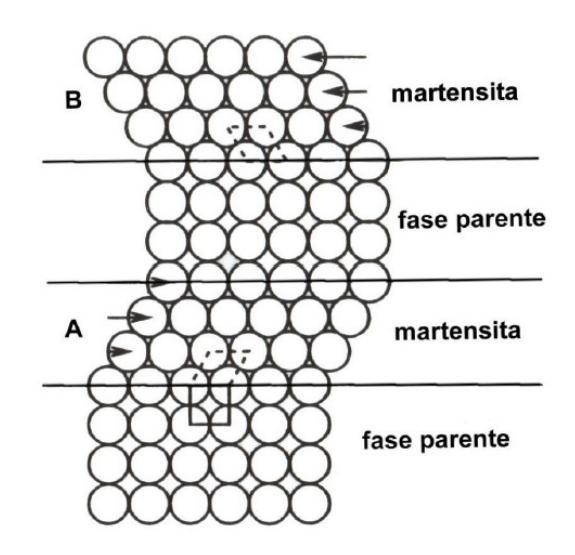
Quando um material que sofre TM é resfriado abaixo de certa temperatura, a transformação tem início por um mecanismo de cisalhamento, conforme ilustrado na Figura 2.1. As regiões martensíticas em A e B possuem a mesma estrutura cristalina, mas as orientações espaciais dos cristais são diferentes. Essas regiões são chamadas de variantes da martensita. Como a martensita apresenta simetria baixa, muitas variantes podem ser formadas a partir da mesma fase parente (Otsuka; Wayman, 1998).

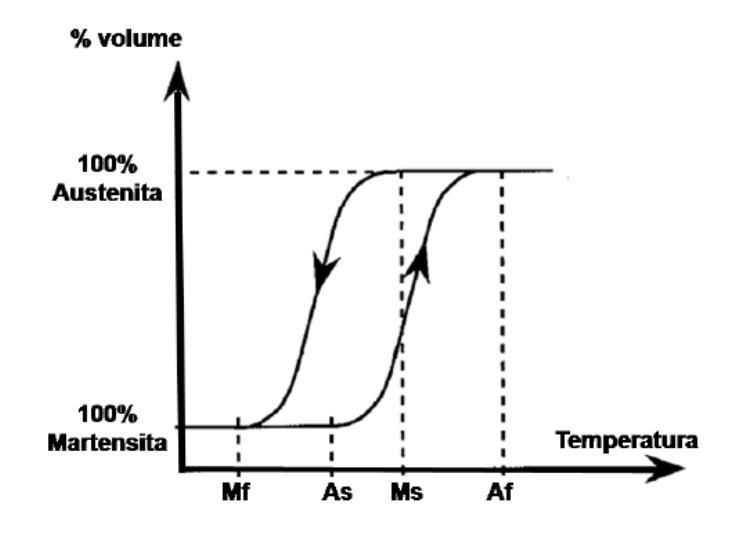
Figura 2.2 – Representação esquemática de transformação martensítica (TM) e da transformação reversa (TR) acorde Kuhn et al. (2001)

Nas ligas com EMF, a TM é usualmente termoelástica, reversível pelo aquecimento e resfriamento e ocorre em uma estreita faixa de temperatura (Figura 2.2). Para isso, torna-se necessário definir algumas temperaturas de transformação: M_S é a temperatura do início da transformação de B2 em B19' durante o resfriamento e M_F representa a temperatura final dessa transformação. A_S é a temperatura de início da TR (martensita em austenita) no aquecimento, ao passo que A_F é a temperatura final dessa transformação no aquecimento. Entre as A_S e A_F , ambas as fases B2 e B19' estão presentes, enquanto que acima da temperatura A_F , a liga é totalmente austenítica (Otsuka; Ren, 1999; Kuhn et al., 2001).

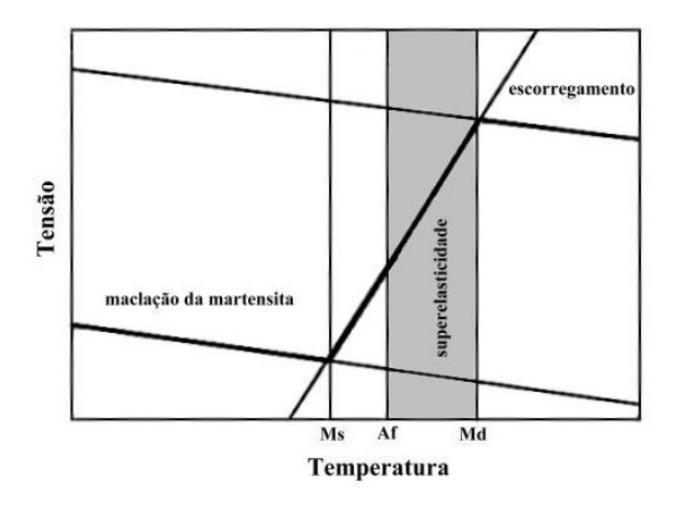
Figura 2.3 – Diagrama tensão-temperatura ilustrando a faixa de temperatura onde ocorre a superelasticidade conforme Duerig e Zadno (1990)

A superelasticidade (Figura 2.3) só pode ocorrer se a temperatura do material estiver abaixo de M_D e A_F. Quando a temperatura excede M_D, a martensita não pode ser induzida por tensão. Para a expressão completa de SE, é necessária a aplicação de tensão em uma temperatura acima de A_F. Abaixo de M_S, a deformação ocorre por maclação da martensita, isto é, a deformação ocorre por aplicações de tensões que causam uma nova orientação do reticulado cristalino; entre M_S e A_F a martensita é induzida por tensão e uma vez induzida ela é estável; entre A_F e M_D, a martensita induzida por tensão torna-se instável durante a descarga, e a superelasticidade ocorre; acima de M_D, inicia-se uma deformação por escorregamento, uma vez que a martensita não pode mais ser induzida por tensão, levando a uma deformação plástica da liga (Duerig; Zadno, 1990).

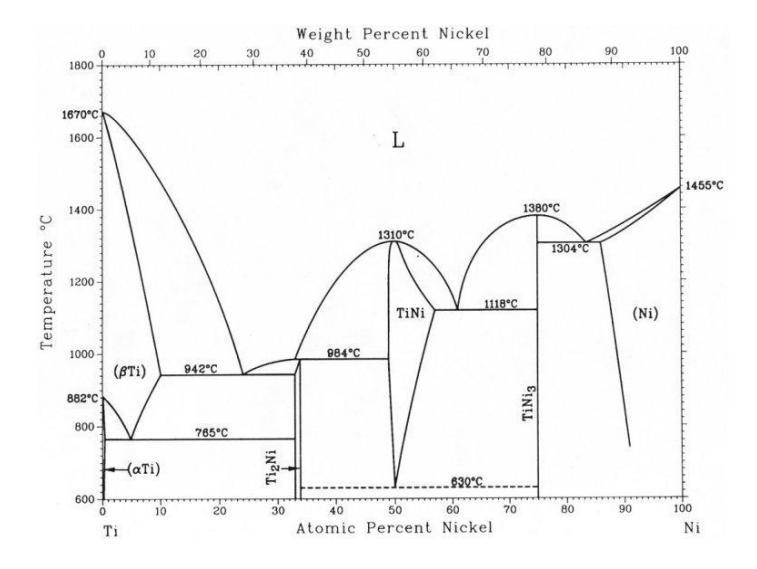
Figura 2.4 - Diagrama de fases do sistema NiTi conforme Otsuka e Ren (2005)

Otsuka e Ren (2005) apresentaram o diagrama de fases do sistema de NiTi, que é importante para a compreensão dos tratamentos térmicos adequados e

para a melhoria das características do EMF e SE. A fase de maior interesse está restrita à fase central, fase NiTi, limitada pelas fases Ti₂Ni e TiNi₃.

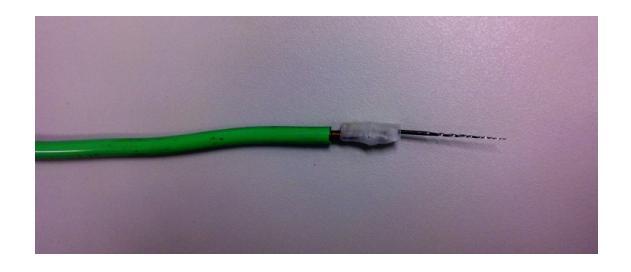
Figura 4.1 – Instrumento preso ao fio de cobre com Parafilm®

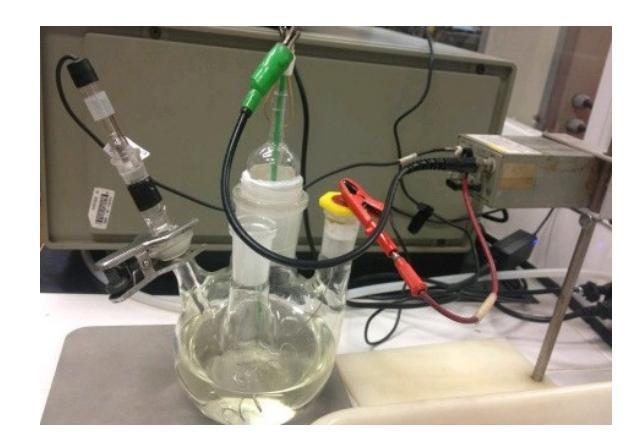
Figura 4.2 - Célula eletroquímica conectada ao potenciostato

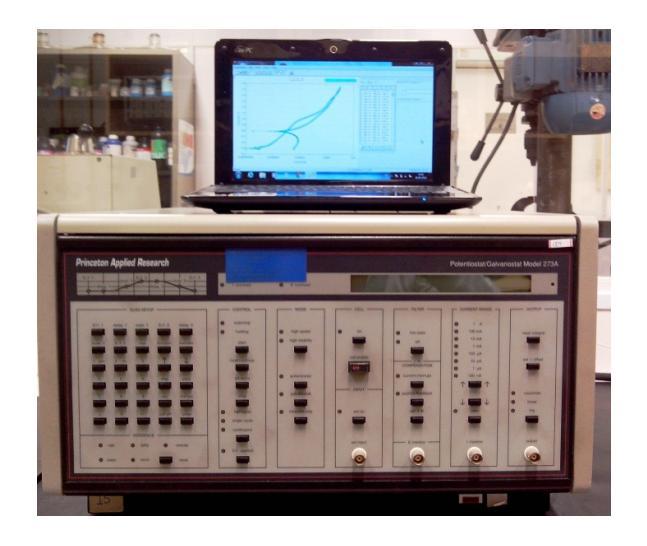
- Figura 4.3 Vista frontal do potenciostato da PAR (Princeton Applied Research) modelo 237A conectado ao computador
- 4.2.2 Ensaio para determinar a qualidade do acabamento superficial das limas

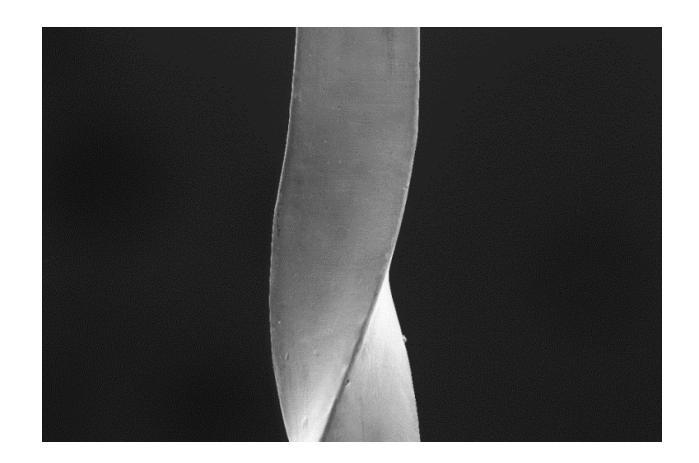
Figura 4.4 – Imagem obtida em detector de elétrons secundários de uma lima no MEV com ausência de alterações correspondente ao escore 0

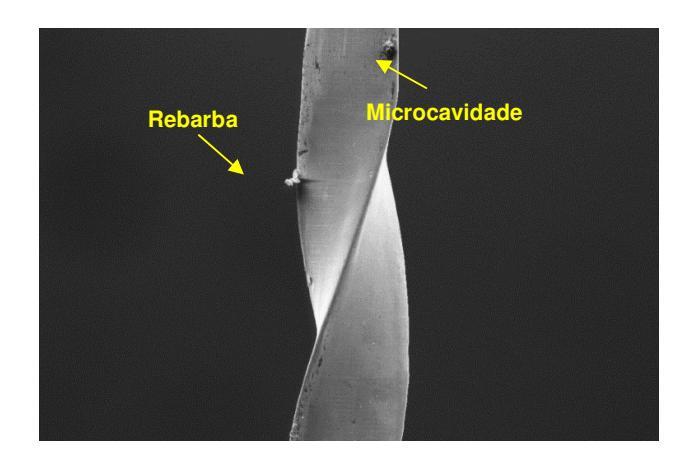
Figura 4.5 – Imagem obtida em detector de elétrons secundários de uma lima no MEV com alterações correspondente ao escore 1

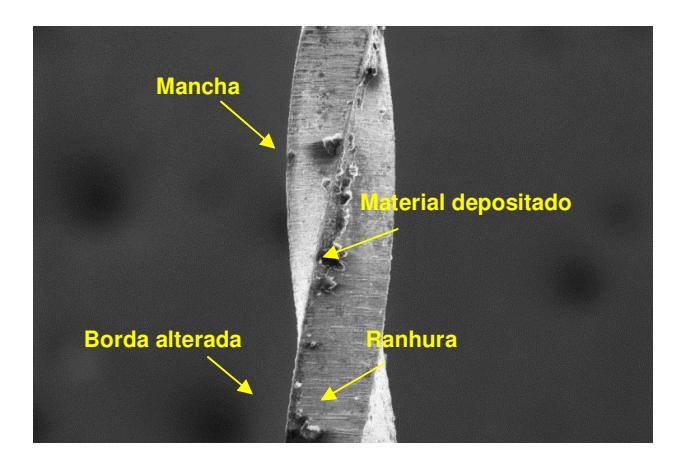
Figura 4.6 – Imagem obtida em detector de elétrons secundários de uma lima no MEV com alterações correspondente ao escore 2

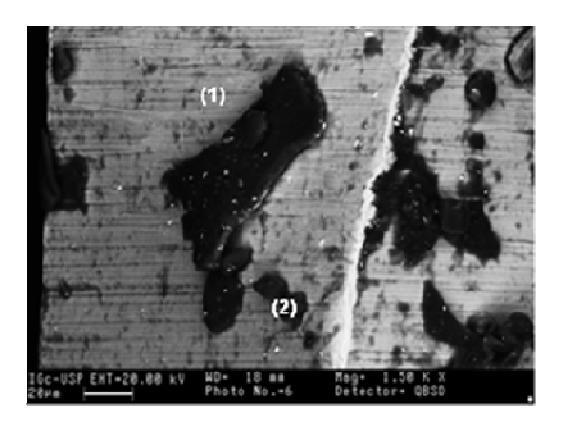
Figura 5.1 – Fotomicrografia obtida em detector de elétrons retroespalhados em MEV da lima Hyflex[®] antes do ensaio de corrosão com 1500x mostrando: (1) Matriz e (2) Material depositado

A fotomicrografia obtida em detector de elétrons retroespalhados da lima Hyflex[®] antes do ensaio de corrosão mostra e identifica duas regiões distintas: (1) <u>matriz</u>; e (2) <u>material depositado</u> (Figura 5.1). Essas regiões foram submetidas a análises químicas qualitativas elementares por EDS (Espectroscopia de Energia Dispersiva) para caracterizar a superfície metálica e o material orgânico depositado sobre a mesma.

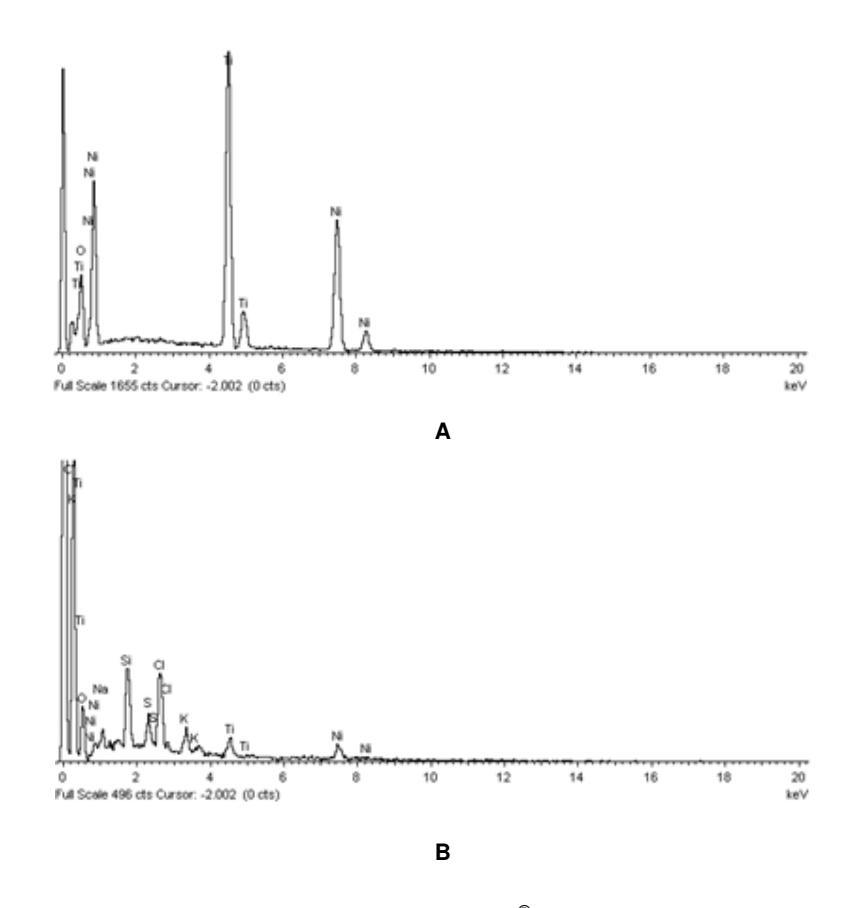
Figura 5.2 – Espectro da análise por EDS da lima Hyflex[®] antes do ensaio de corrosão: (A) Matriz e (B) Material depositado

No espectro da análise por EDS correspondente a <u>matriz</u> (1), identificou-se os elementos químicos titânio e níquel como sendo os principais da composição da liga (Figura 5.2 A). Já no <u>material depositado</u> (2), detectou-se elementos químicos como: cloro (Cl), titânio (Ti), potássio (K), silício (Si), sódio (Na), oxigênio (O), níquel (Ni) e enxofre (S) indicando uma possível contaminação da lima por resíduos do processo de limpeza após a fabricação da lima (Figura 5.2 B).

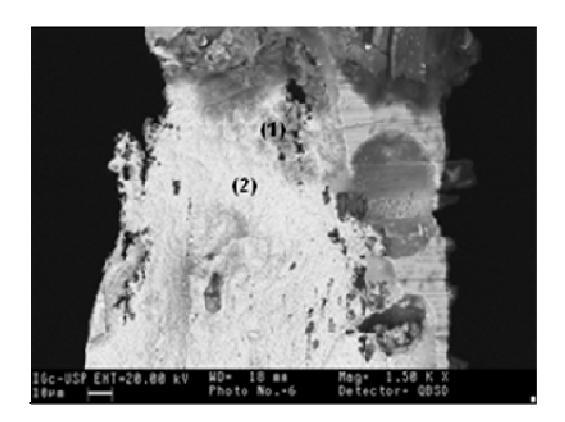
Figura 5.3 – Fotomicrografia obtida em detector de elétrons retroespalhados em MEV da lima Hyflex[®] após o ensaio de corrosão em solução de NaClO 1%, com identificação das regiões das regiões (1) e (2) com 1500x

A Figura 5.3 mostra a fotomicrografia obtida em detector de elétrons retroespalhados da lima Hyflex[®] após o ensaio de corrosão em solução de NaClO 1%. Observa-se uma degradação metálica significativa e ainda apresenta produtos sobre esta superfície com número atômico menor que o do metal (regiões escuras).

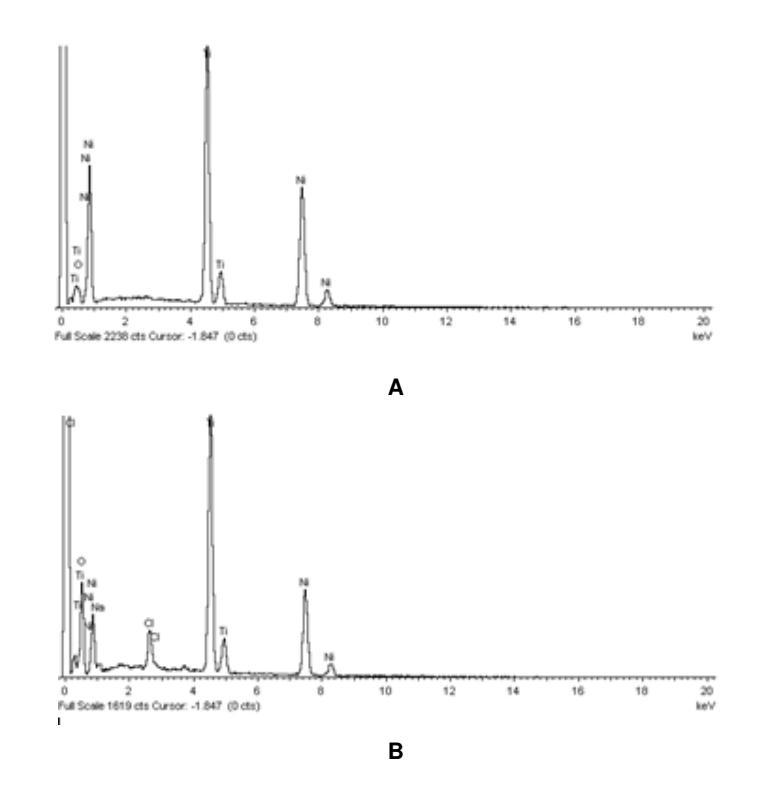
Figura 5.4 – Espectro da análise por EDS após o ensaio de corrosão em solução de NaClO 1%: (A) Região 1 e (B) Região 2

Como resultado da análise química (EDS) feita nas regiões 1 e 2, temse: em (1) presença somente de Ti e Ni (Figura 5.4 A); e em (2) presença de Cl, Ti, Ni e Na sugerindo uma contaminação da lima pelos componentes do eletrólito – NaClO (Figura 5.4 B).

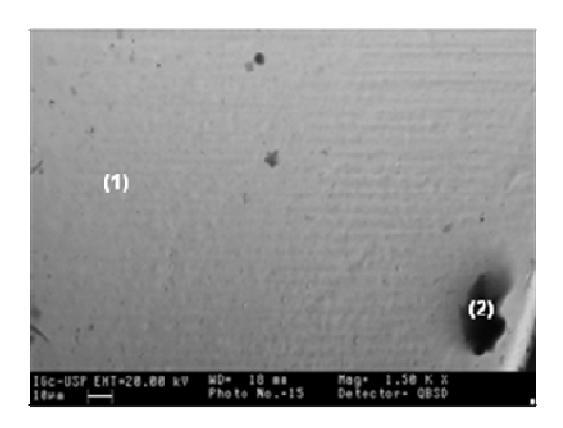
Figura 5.5 – Fotomicrografia obtida em detector de elétrons retroespalhados em MEV da lima Race[®] antes do ensaio de corrosão com 1500x mostrando: (1) Matriz e (2) Material depositado

A Figura 5.5 mostra a fotomicrografia obtida em detector de elétrons retroespalhados em MEV da lima Race[®] antes do ensaio de corrosão e identificação de duas regiões distintas para a realização da análise por EDS.

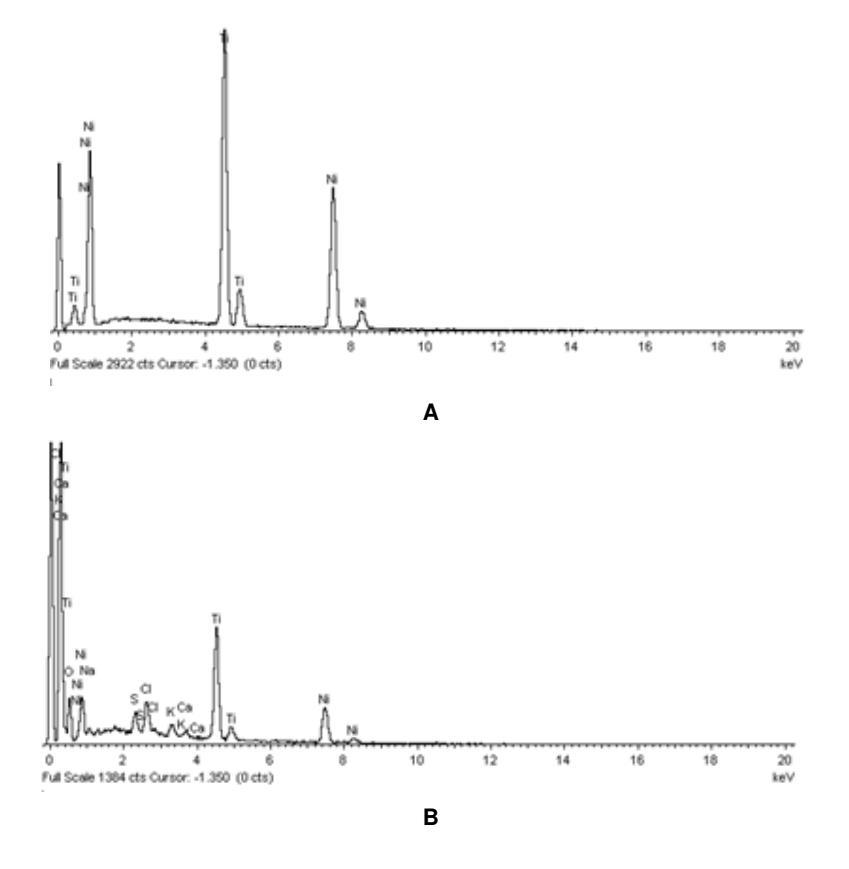
Figura 5.6 - Espectro da análise por EDS antes do ensaio de corrosão: (A) Matriz e (B) Material depositado

Pela análise, verificou-se: (1) presença de Ti e Ni caracterizando a <u>matriz</u> – resultado semelhante ao da lima Hyflex[®] (Figura 5.6 A) e (2) presença de elementos como Cl, Ti, K, cálcio (Ca), Ni, Na e S resultantes do processo de limpeza e/ou eletropolimento (Figura 5.6 B).

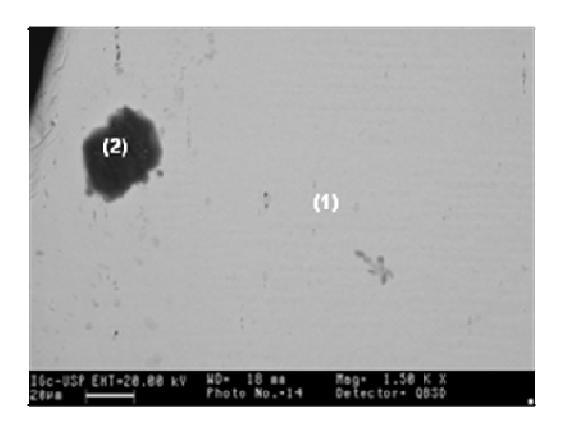
Figura 5.7 – Fotmicrografia obtida em detector de elétrons retroespalhados em MEV da lima Race[®] após o ensaio de corrosão em solução de NaClO 2,5%, com identificação das regiões (1) e (2) com 1500x

A Figura 5.7 representa a lima Race[®] após o ensaio de corrosão em solução de NaCIO 2,5% e identificação de duas regiões.

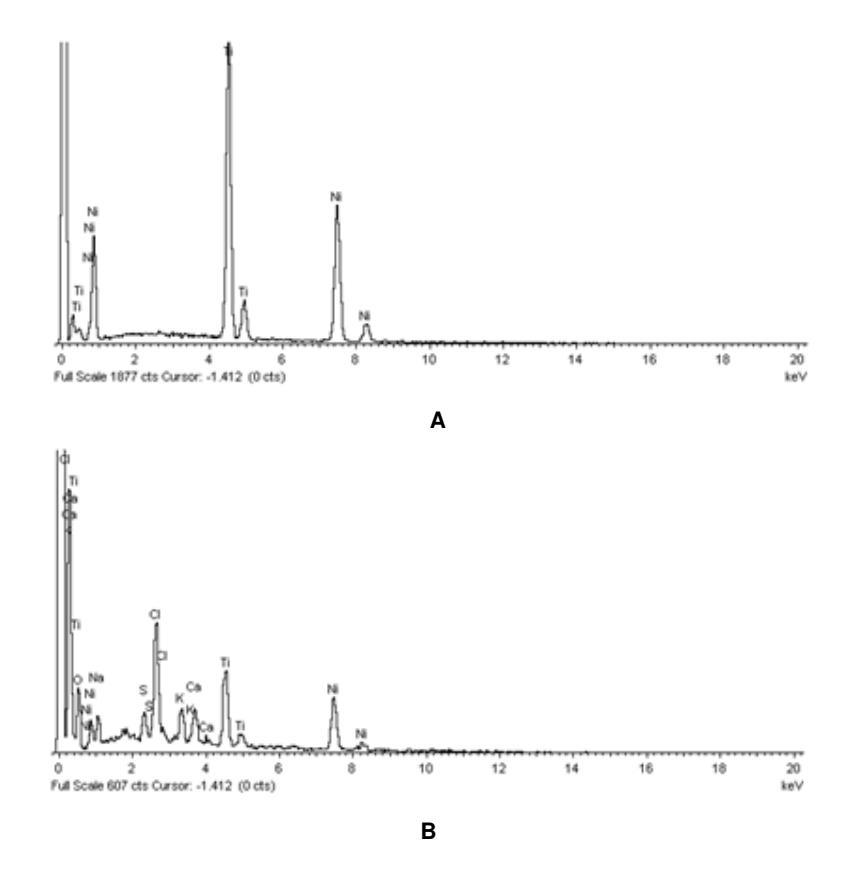
Figura 5.8 – Espectro da análise por EDS após o ensaio de corrosão em solução de NaClO 2,5%: (A) Região 1 e (B) Região 2

Pela análise por EDS para as duas regiões identificadas, região 1 e 2, os espectros confirmam a presença dos mesmos elementos existentes antes das limas serem submetidas ao ensaio (Figuras 5.8 A e B).

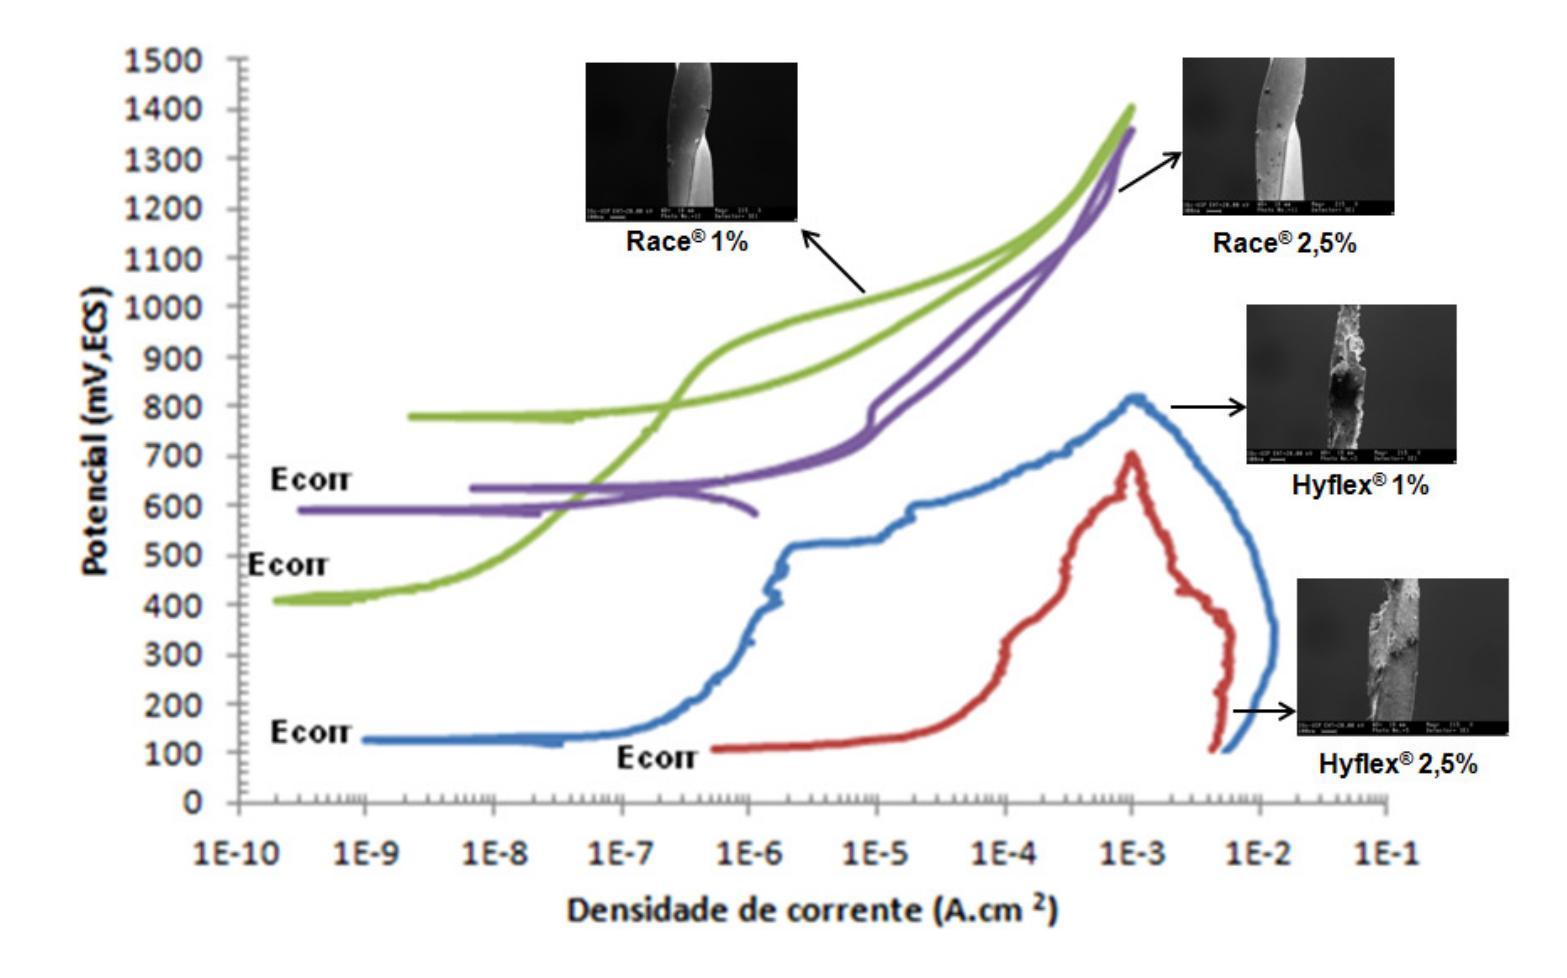
Figura 5.9 – Curvas de polarização anódica potenciodinâmica das limas Hyflex[®] e Race[®] em solução de hipoclorito de sódio 1% e 2,5%

A Figura 5.9 apresenta um resumo dos resultados obtidos com o levantamento das curvas de polarização. São 10 (dez) curvas para cada condição, totalizando 40 ensaios.

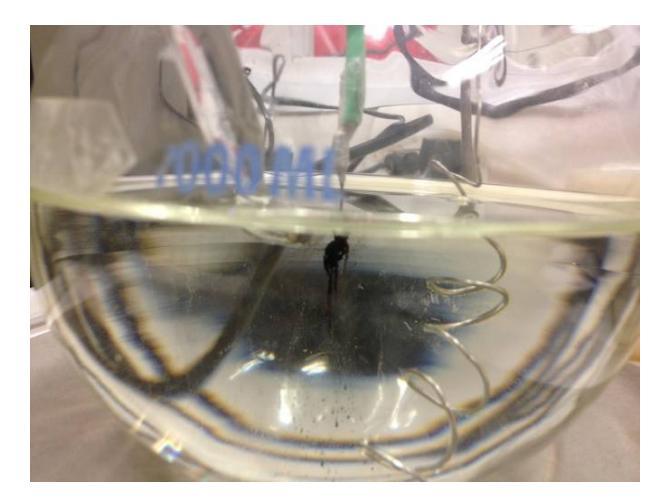
Figura 5.10 – Lima Hyflex[®] durante o ensaio de corrosão evidenciando o destacamento de partículas

Particularmente, para as limas Hyflex[®], observou-se, durante o levantamento das curvas de polarização, que, ao serem atingidas as densidades de corrente próximas de 10⁻⁴ A/cm², era visível o destacamento de partículas pretas das limas que se depositavam rapidamente no fundo da célula de corrosão (Figura 5.10).

Tem-se, então, que as regiões empobrecidas em Ti são corroídas preferencialmente e, como essas regiões circundam os compostos de Ti, estes ficam soltos e acabam por cair. De fato, isso foi observado durante o levantamento das curvas de polarização, que ao serem atingidas as densidades de corrente próximas de10⁻⁴ A/cm², era visível o destacamento de partículas pretas das limas que se depositavam rapidamente no fundo da célula de corrosão (Figura 5.10).

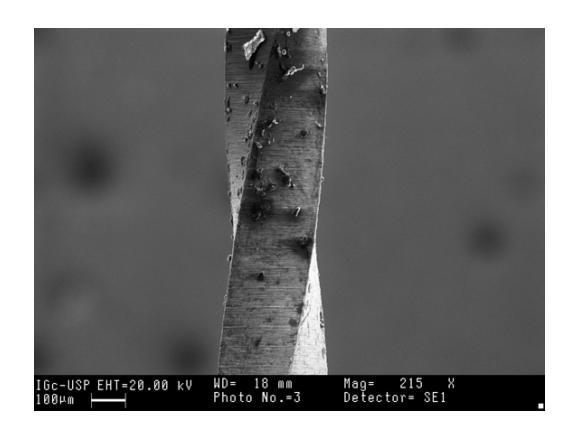
Figura 5.11 – Fotomicrografia obtida em detector de elétrons secundários em MEV da lima Hyflex[®] antes do ensaio de corrosão em 215x

Na fotomicrografia obtida em detector de elétrons secundários em MEV da lima Hyflex[®], antes de ser submetida ao ensaio de corrosão, nota-se uma superfície não polida, com presença de ranhuras, manchas e materiais depositados (Figura 5.11).

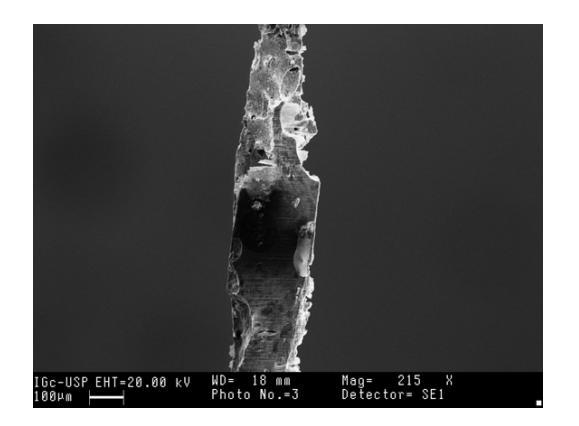
Figura 5.12 – Fotomicrografia obtida em detector de elétrons secundários em MEV da lima Hyflex[®] após o ensaio de corrosão em solução de NaClO 1% em 215x

Após o ensaio de corrosão em solução de NaClO 1%, verificaram-se alterações estruturais na lima com a presença de microcavidades e manchas (Figura 5.12).

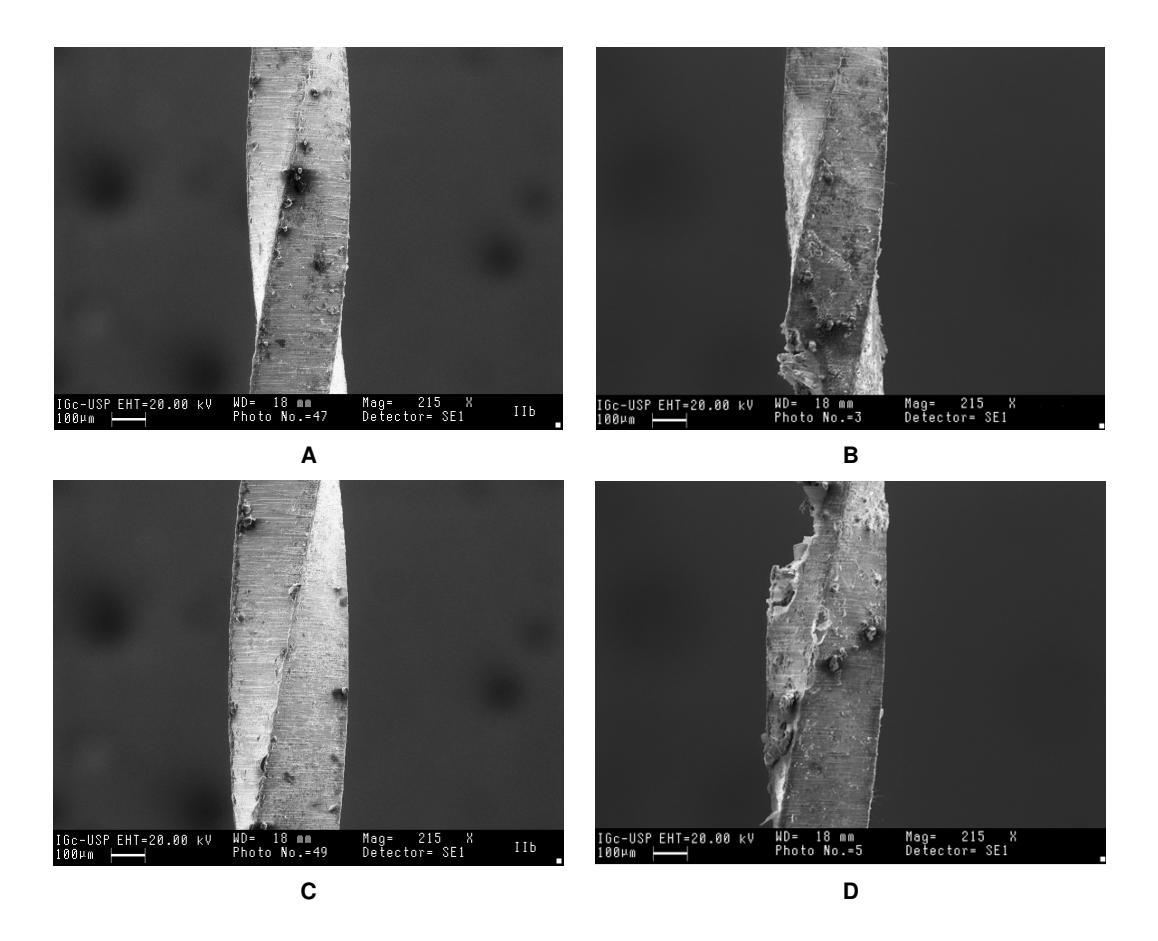
Figura 5.13 – Fotomicrografia obtida em detector de elétrons secundários em MEV da lima Hyflex[®] com 215x: (A) e (C) segundo e terceiro segmento dos 3 mm finais da lima, antes do ensaio de corrosão; (B) e (D) segundo e terceiro segmento dos 3 mm finais da lima após o ensaio de corrosão em solução de NaCIO 2,5%

A lima Hyflex[®], antes e após o ensaio de corrosão em solução de NaClO 2,5% e representação do segundo e terceiro segmentos dos 3 mm finais da lima, confirma um ataque maior à superfície (Figura 5.13).

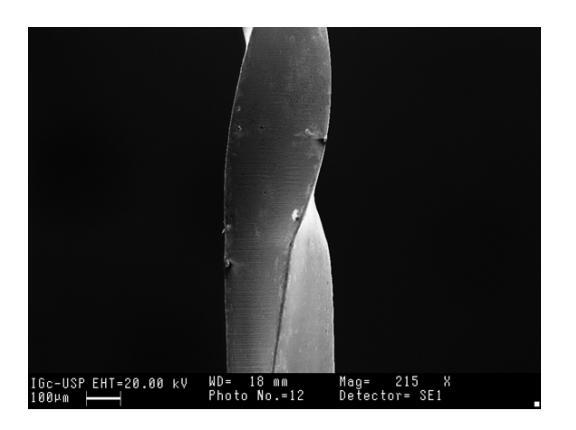
Figura 5.14 – Fotomicrografia obtida em detector de elétrons secundários em MEV da lima Race[®] antes do ensaio de corrosão com 215x

A lima Race[®], antes de ser submetida ao ensaio de corrosão, evidencia uma superfície mais polida e com poucas irregularidades (Figura 5.14).

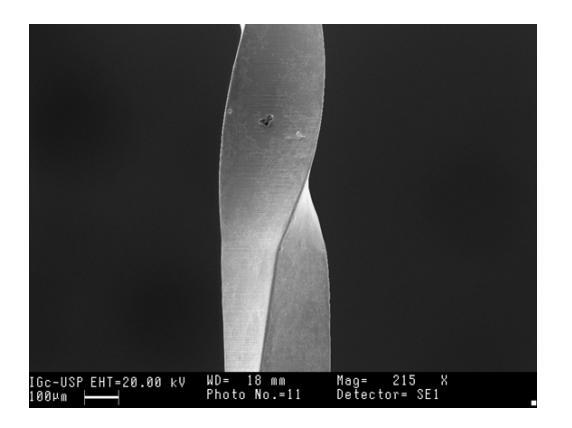
Figura 5.15 – Fotomicrografia obtida em detector de elétrons secundários em MEV da lima Race[®] após o ensaio de corrosão em solução de hipoclorito de sódio 1% com 215x

A lima Race[®], após o ensaio de corrosão em solução de NaClO 1%, mostra uma superfície ainda mais limpa, regular e polida com remoção das poucas alterações presentes antes de ser submetida ao ensaio (Figura 5.15).

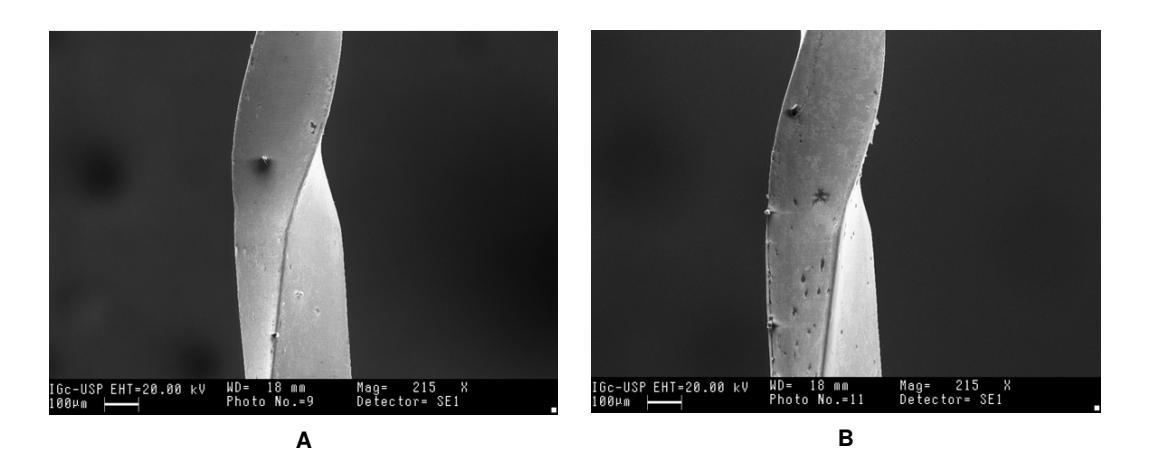
Figura 5.16 – Fotomicrografia obtida em detector de elétrons secundários em MEV da lima Race[®] com 215x: (A) antes do ensaio de corrosão; (B) após o ensaio de corrosão em solução de NaCIO 2,5%

As Figuras 5.16 A e B mostram as alterações da lima Race[®], antes e após, respectivamente, no ensaio de corrosão com NaClO 2,5%.

Nota-se que o grau de intensidade da degradação é maior em relação à causada pelo NaCIO 1%, porém menor ao compará-la à imagem da lima Hyflex[®] para a mesma concentração da solução (NaCIO 2,5%).

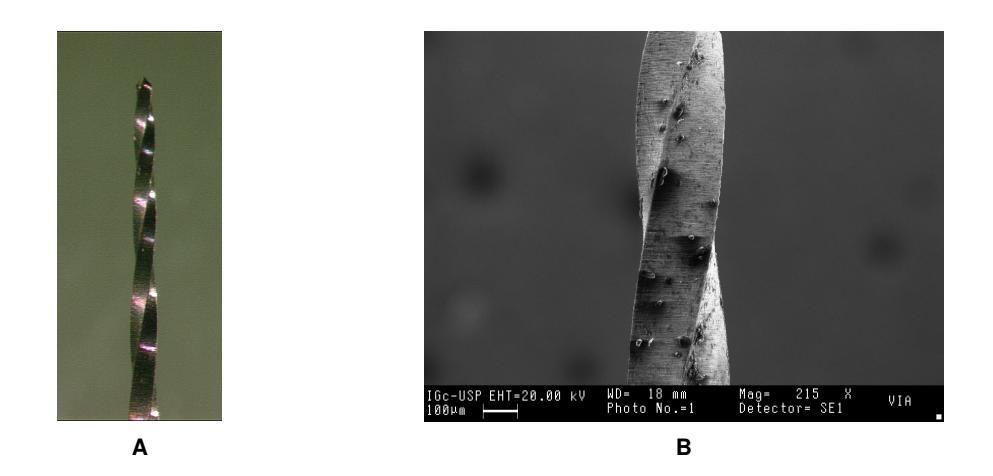
Figura 6.1 – Fotomicrografias da lima Hyflex[®] em Estereomicroscópio Stemi SV 11 (Zeiss) com 12x (A) e em Microscopia Eletrôncia de Varredura com 215x (B)

A utilização da microscopia eletrônica de varredura (MEV) se fez necessária visto que não é possível detectar as alterações superficiais das limas a "olho nu" e/ou através de estereomicroscópio (Figura 6.1).

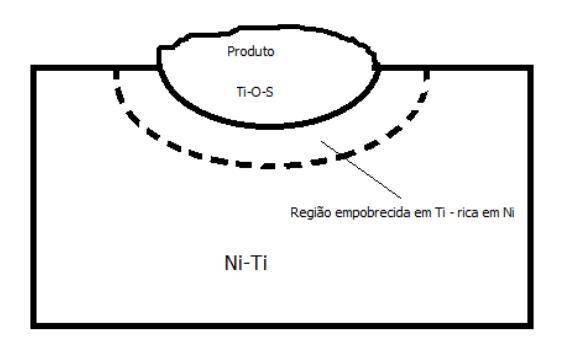
Figura 6.2 – Representação do mecanismo de corrosão: o produto Ti-O-S consome Ti da matriz e torna a vizinhança rica em Ni.

A explicação da melhor resistência à corrosão da lima Race[®] deve estar relacionada com esta reação do Ti com os elementos O e S. Foi constatado que os produtos formados por tais reações ocorrem de forma localizada na superfície das limas. Logo, tem-se o consumo localizado de Ti, ficando essas regiões empobrecidas em Ti. A Figura 6.2 esquematiza esse mecanismo.

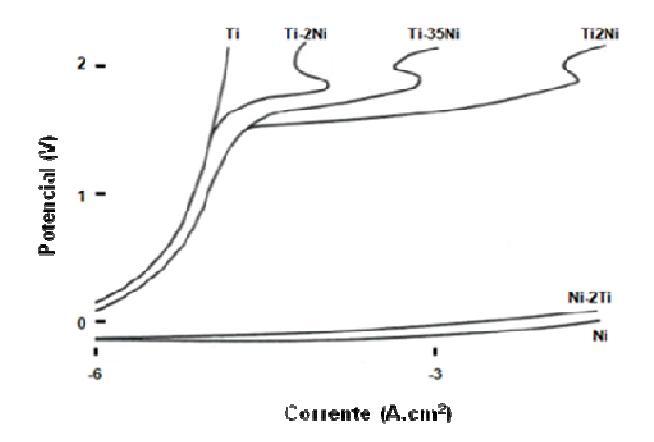
Figura 6.3 – Comportamento anódico da liga de níquel-titânio em HCI (Ácido Clorídrico) + 3,5% NaCI (Cloreto de Sódio) – pH 1; velocidade de varredura 0,02V/min conforme Sedriks et al. (1972)

De acordo com Shreir (1979) a resistência à corrosão do Ni é muito menor do que a do Ti. A Figura 6.3 ilustra essa diferença de resistência à corrosão.
