Influência dos parâmetros de soldagem na resistência à fluência de juntas soldadas de aço ASTM A 335 P91

Dissertação apresentada à Escola Politécnica da Universidade de São Paulo para obtenção de título de Mestre em Engenharia

Área de Concentração: Engenharia Metalúrgica e de Materiais

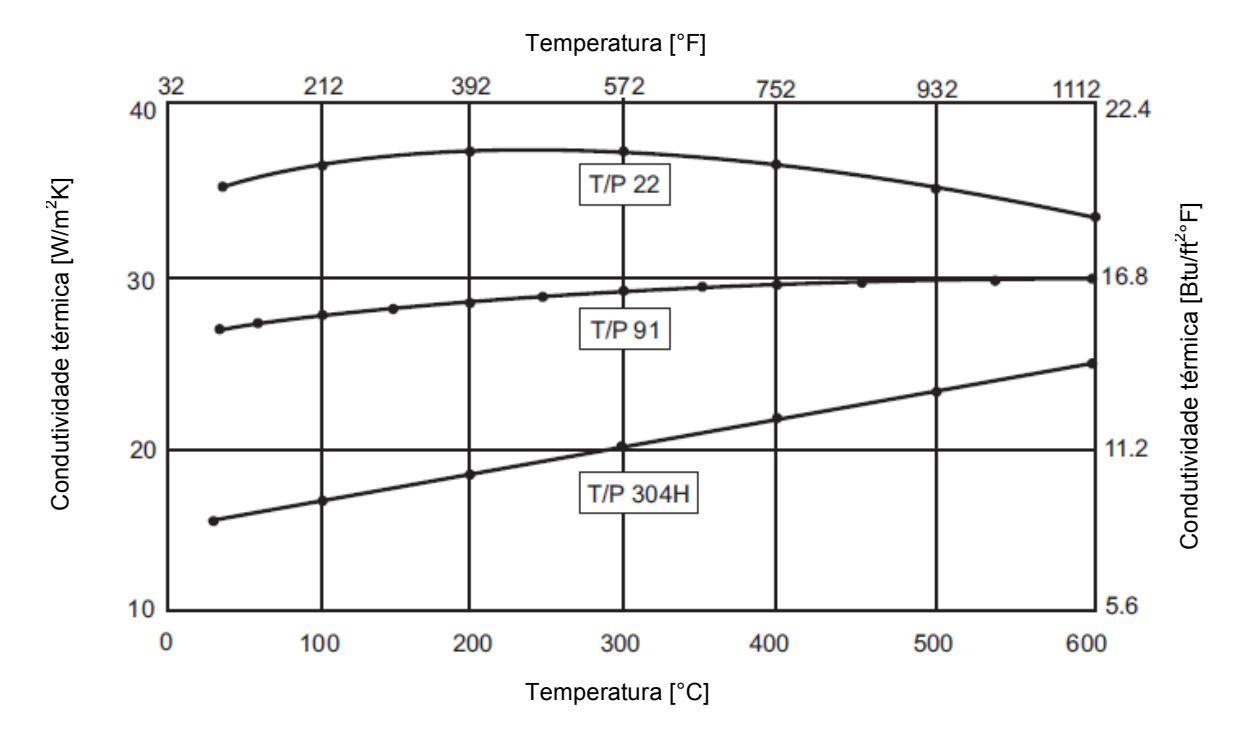
Figura 1 – Condutividade térmica de diferentes aços, em função da temperatura [6].

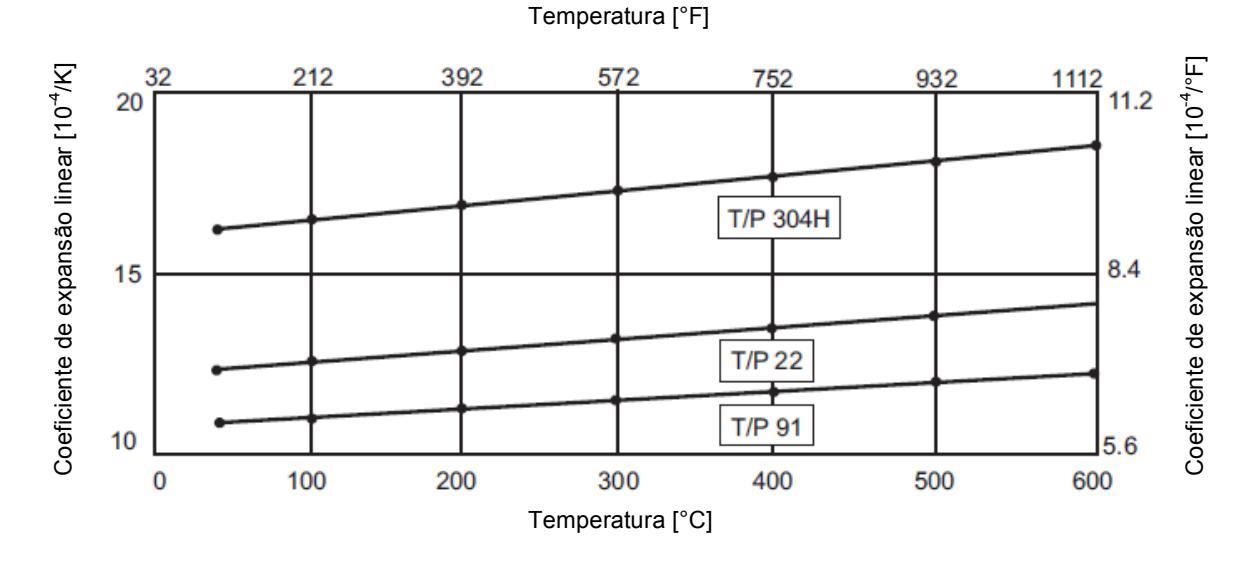
Figura 2 – Coeficiente de expansão térmica linear [6].

Observa-se que o P91 apresenta o menor coeficiente de expansão térmica linear, tanto em relação ao P22 quanto em relação ao austenítico 304H. Esta é uma das propriedades físicas que aumenta a atratividade do P91 para aplicação em alta temperatura mesmo quando comparado aos aços inoxidáveis austeníticos, visto que elevados coeficientes de expansão linear levam a problemas de fadiga térmica do componente, quando em operação.

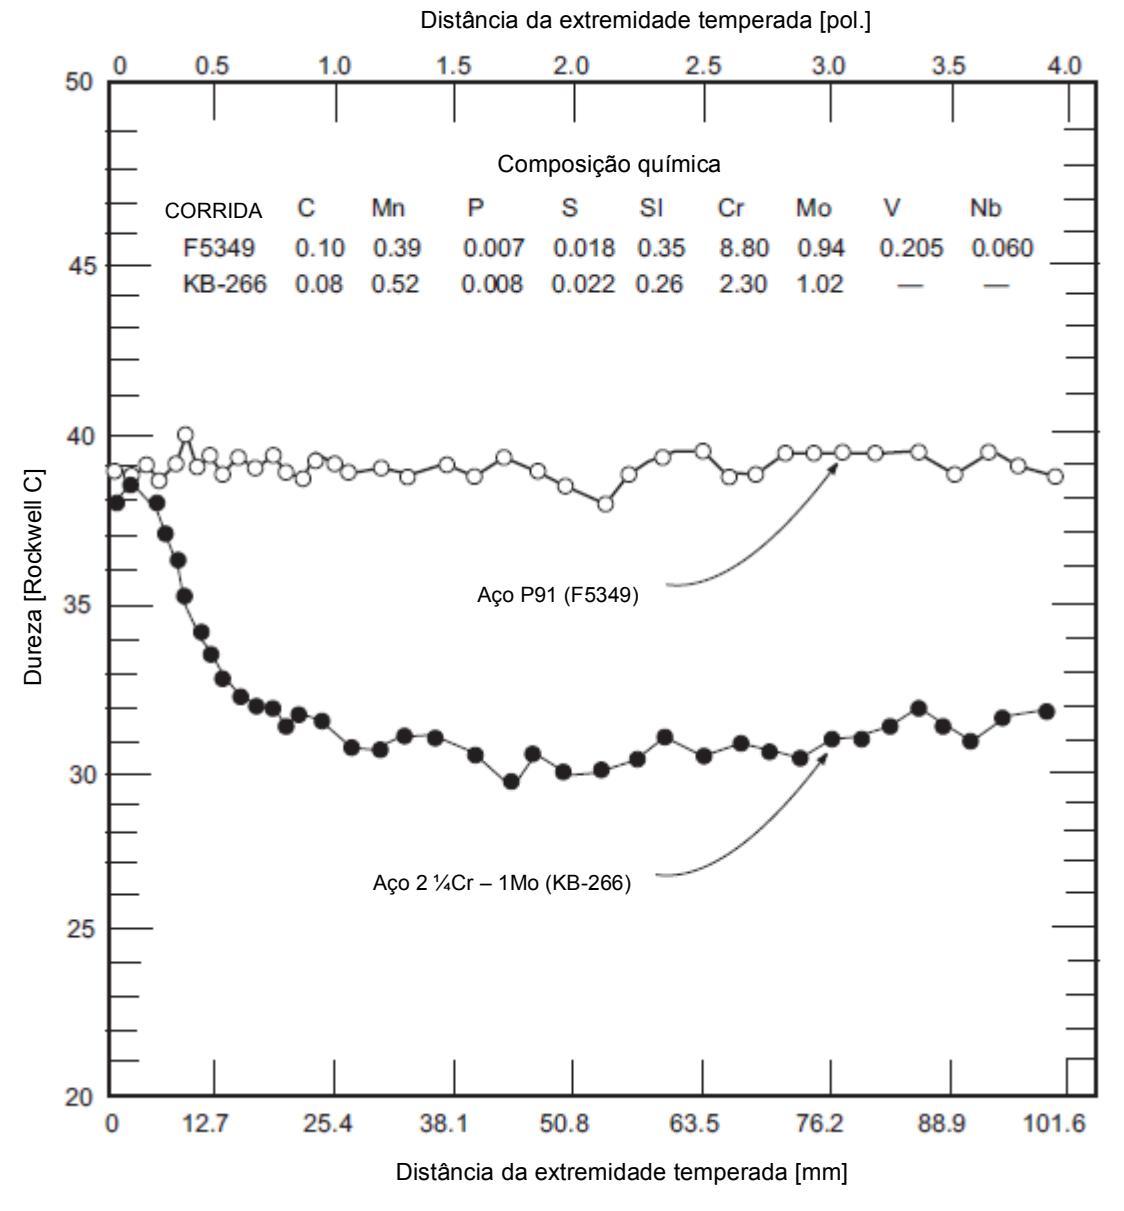
Figura 3 – Temperabilidade do aço P91 (ensaio Jominy) [6].

O aço P91 apresenta alta temperabilidade. A Figura 3 mostra valores de dureza Rockwell C em ensaio Jominy de um aço P91, comparado a um aço P22 com teor de carbono aproximadamente equivalente [6]. Observa-se que o P91 mantém um comportamento de alta temperabilidade, mesmo para as maiores distâncias em relação à extremidade temperada do corpo de prova no ensaio Jominy. Ou seja, mesmo com taxas de resfriamento mais lentas, o P91 ainda forma microestruturas com elevada dureza, comparável à dureza obtida com taxas de resfriamento elevadas. É indicado que para taxas de resfriamento maiores que 0,2°C/s o P91 forma estrutura com 100% de martensita [6]. Desta forma, mesmo em resfriamento ao ar, a partir da temperatura de austenitização, o P91 forma estrutura 100% martensítica .

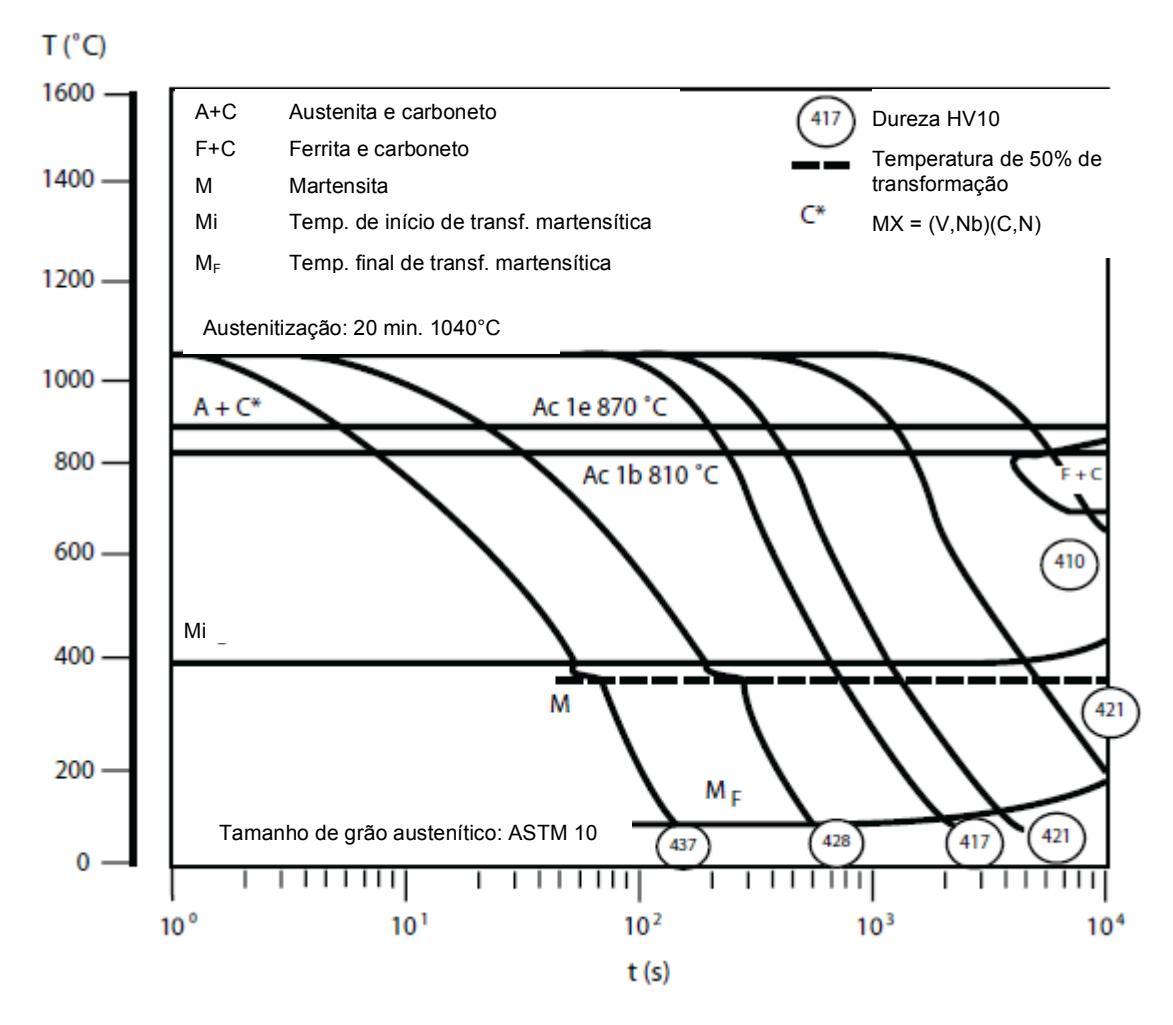
Figura 4 – Diagrama TRC de um aço P91 [6].

A Figura 4 abaixo apresenta um diagrama de transformação de resfriamento contínuo (TRC) de um aço P91 [6]. A partir da temperatura de austenitização se tem um campo extenso para obtenção de microestrutura martensítica, ou seja, é possível obter essa microestrutura com diversas taxas de resfriamento.

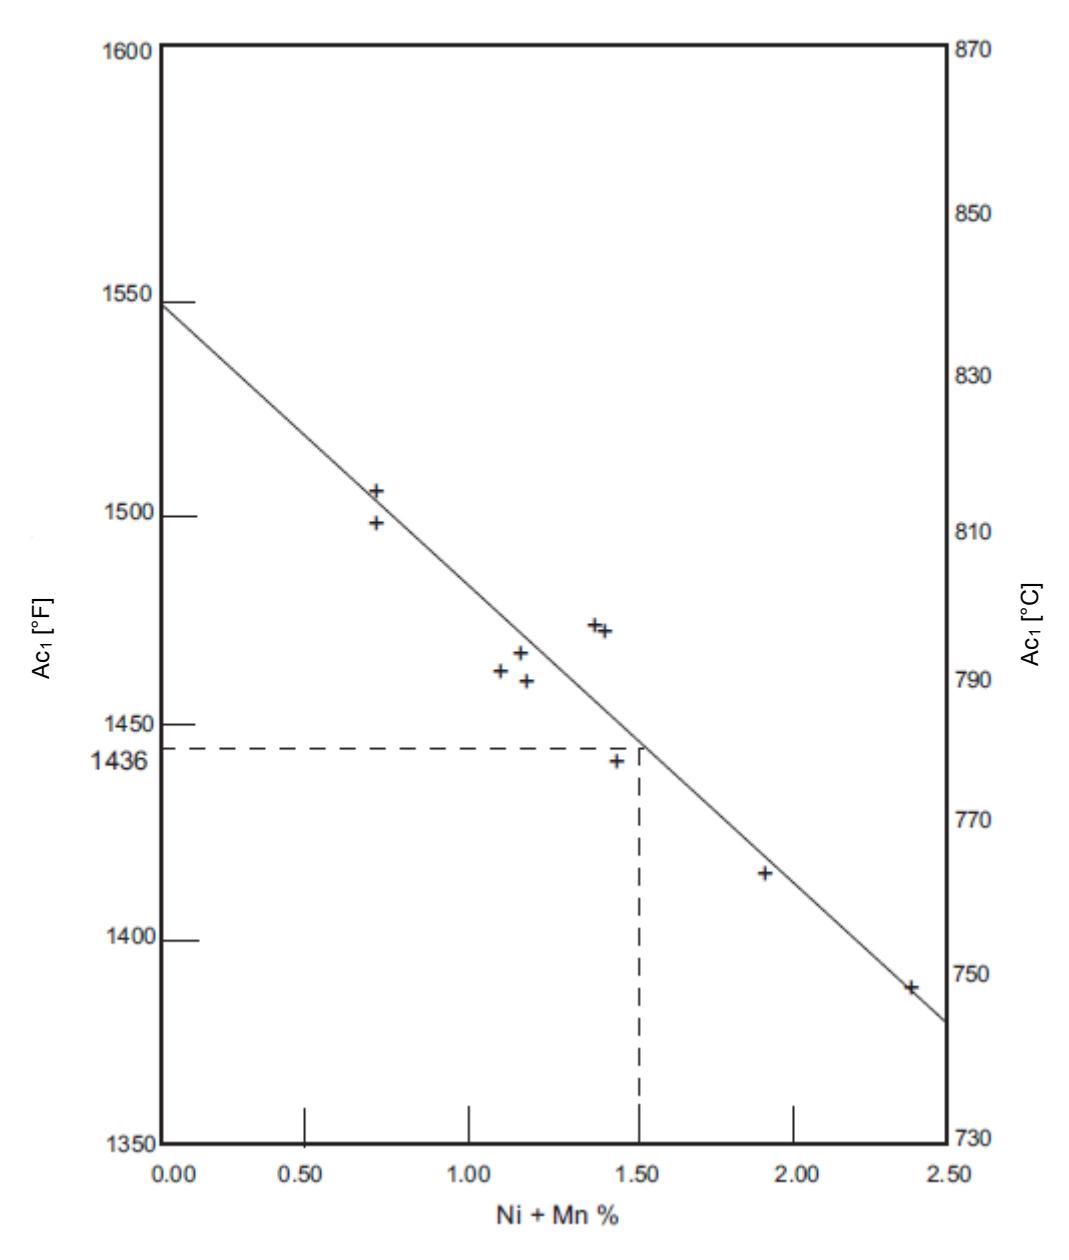
Figura 5 – Efeito dos teores de Ni + Mn sobre a temperatura Ac_1 de metal de solda do aço P91 [6].

Dependendo da composição química, a temperatura de transformação inferior Ac_1 do P91 varia entre 800 e 830°C, podendo em alguns casos chegar a ser da ordem de 785°C. A temperatura Ac_3 varia entre 890 e 940°C. Estudos apontam que a soma dos teores de Ni e Mn exerce forte influência sobre a temperatura Ac_1 , de forma que quanto maior a soma dos teores destes elementos, menor a temperatura Ac_1 . A Figura 5 mostra o efeito que estes elementos exercem sobre a temperatura de transformação inferior Ac_1 de um metal de solda do P91, sendo que o efeito é similar no metal de base [6]. Esta informação é importante especificamente para definição dos tratamentos térmicos de revenimento e póssoldagem que não excedam a temperatura de transformação do material, provocando a austenitização do mesmo e consequente formação de martensita indesejada.

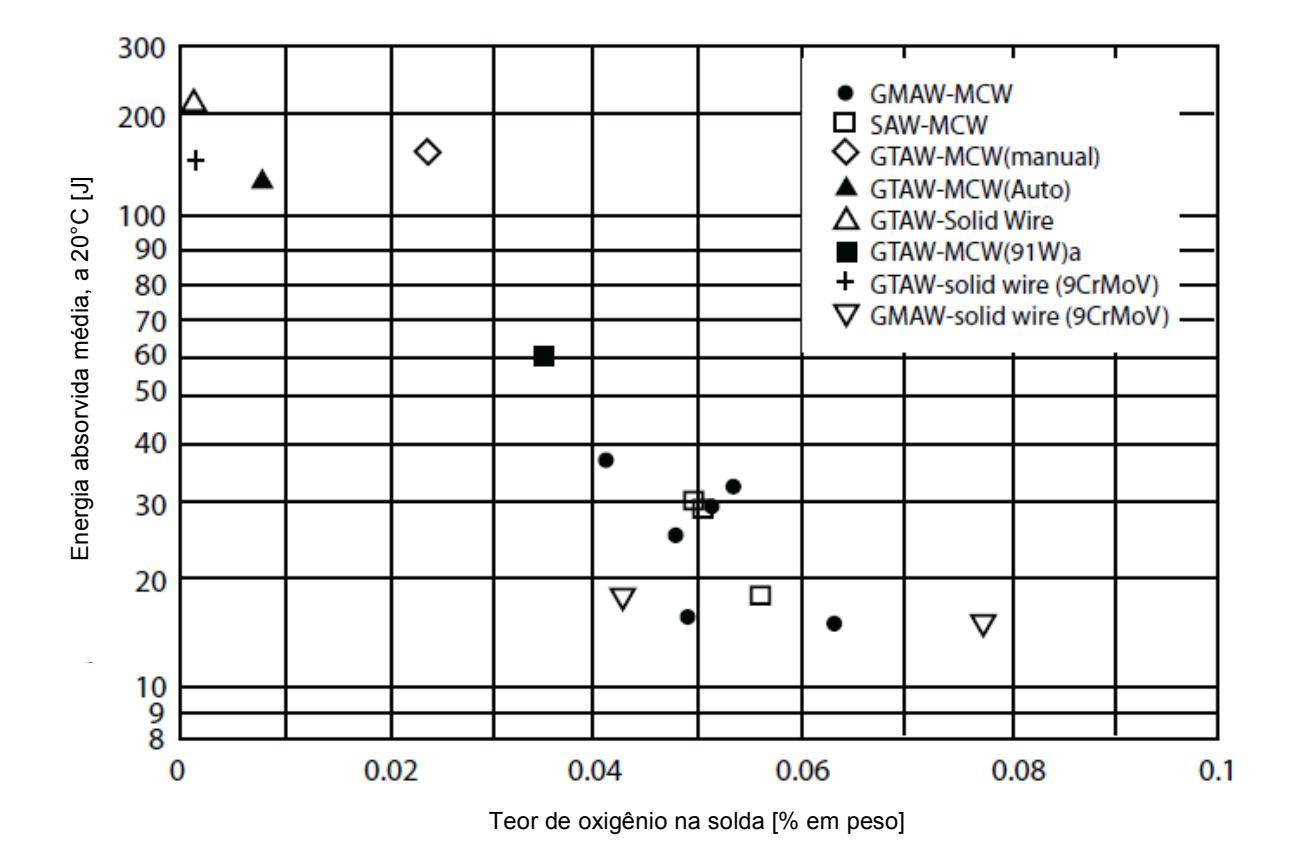
Figura 6 – Efeito do teor de oxigênio em soldas de aço P91 [6].

ppm de oxigênio no metal de solda, os processos baseado em utilização de fluxos/revestimentos usualmente apresentam valores entre 400 e 800 ppm. Apesar de apresentar a menor produtividade, o TIG é o processo que apresenta maior qualidade e integridade dos metais de solda depositados [5,6]. A Figura 6 apresenta o efeito do teor de oxigênio na tenacidade (energia absorvida, em Joules), para diferentes soldas de aço P91 [6].

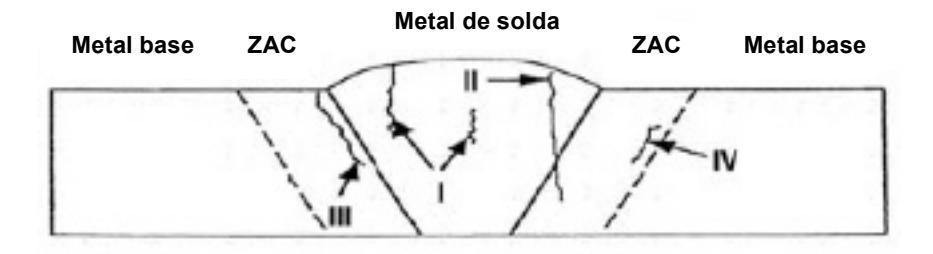
Figura 8 – Classificação de trincas em juntas soldadas [28].

A classificação de trincamento em serviço em juntas soldadas sugerida por Schüller *et al* (1974) descreve a localização da trinca em relação à estrutura da junta soldada, para componentes que operam submetidos a temperaturas elevadas. Segundo esta classificação, as trincas Tipo I ocorrem no metal de solda e ficam confinadas a este. As trincas Tipo II se iniciam no metal de solda, mas se propagam em direção à zona afetada pelo calor (ZAC) da junta soldada. Já as trincas Tipo III ocorrem apenas na ZAC, mas exclusivamente na região de crescimento de grão desta, que é a região da ZAC mais próxima do metal de solda. As trincas Tipo IV ocorrem na região mais externa da ZAC, próxima ao metal de base, regiões de refino de grão e intercrítica. A região intercrítica é uma zona que atinge temperaturas entre as temperaturas $Ac_1 e Ac_3$ do material, sofrendo austenitização apenas em alguns grãos. A Figura 8 mostra a posição de cada tipo de trinca em uma junta soldada, segundo esta classificação – figura adaptada de Laha, 2007 [28].

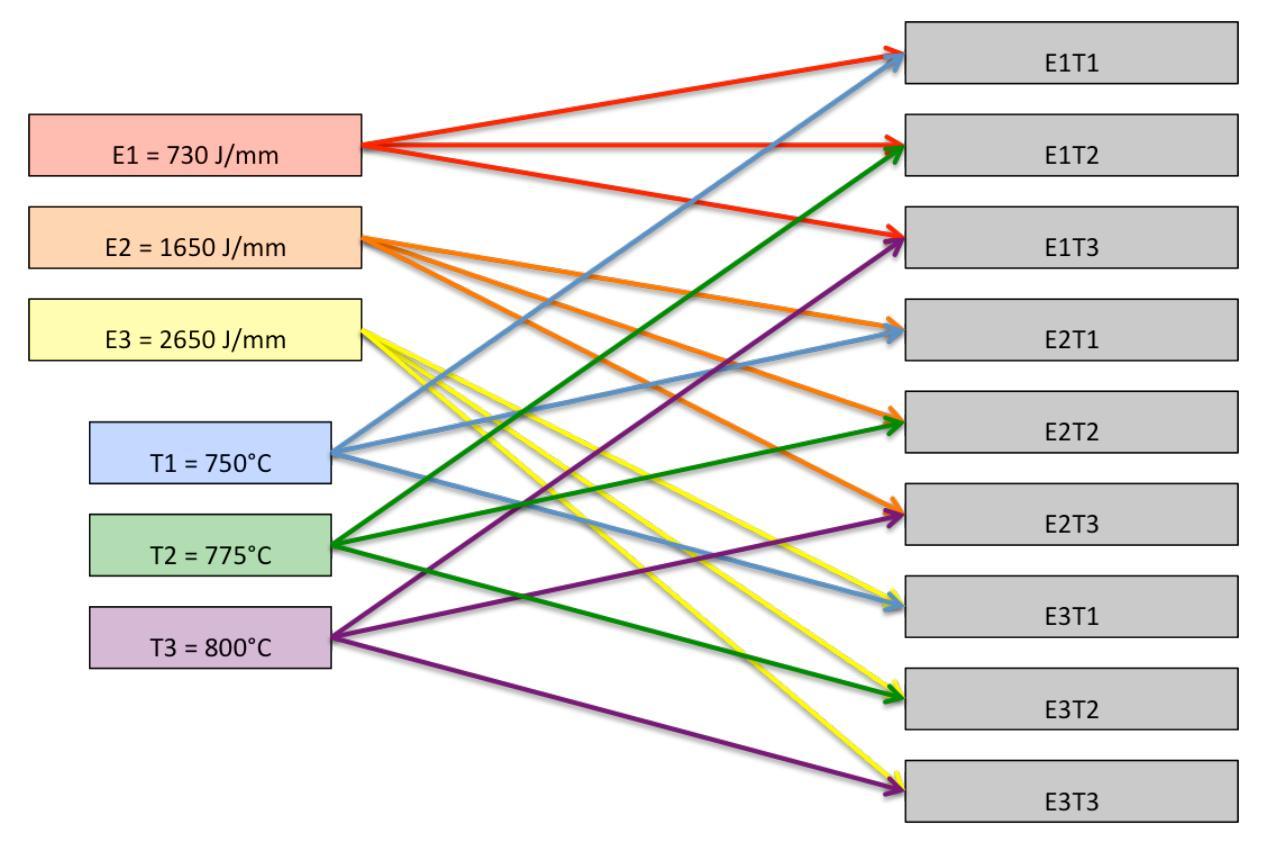
Figura 9 – Sistemática de identificação dos tubos de teste.

As energias de soldagem no processo Arame Tubular foram definidas, nominalmente, da seguinte forma: 730 J/mm para os tubos de teste designados E1Tx, 1650 J/mm para os de designação E2Tx e 2650 J/mm para os designados como E3Tx. As temperaturas de patamar de TTPS foram definidas, nominalmente, em 750°C para os tubos de teste de designação ExT1, 775°C para os tubos ExT2 e 800°C para os tubos ExT3.

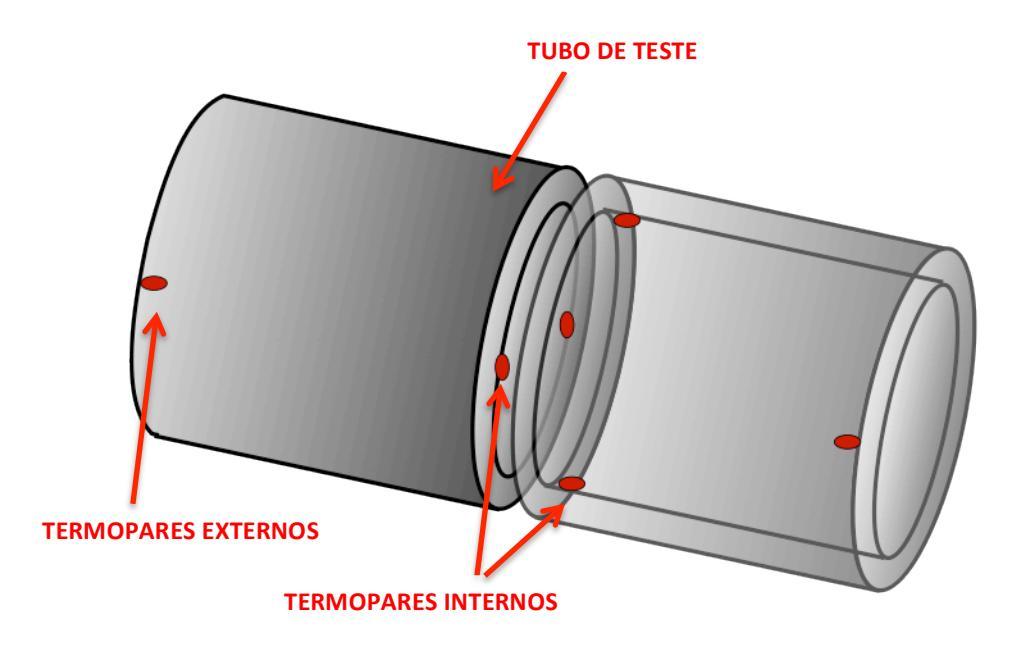
Figura 14 – Esquema de posicionamento dos termopares em cada tubo de teste.

A Figura 14 apresenta esquema das posições em que os termopares foram instalados em cada tubo de teste.

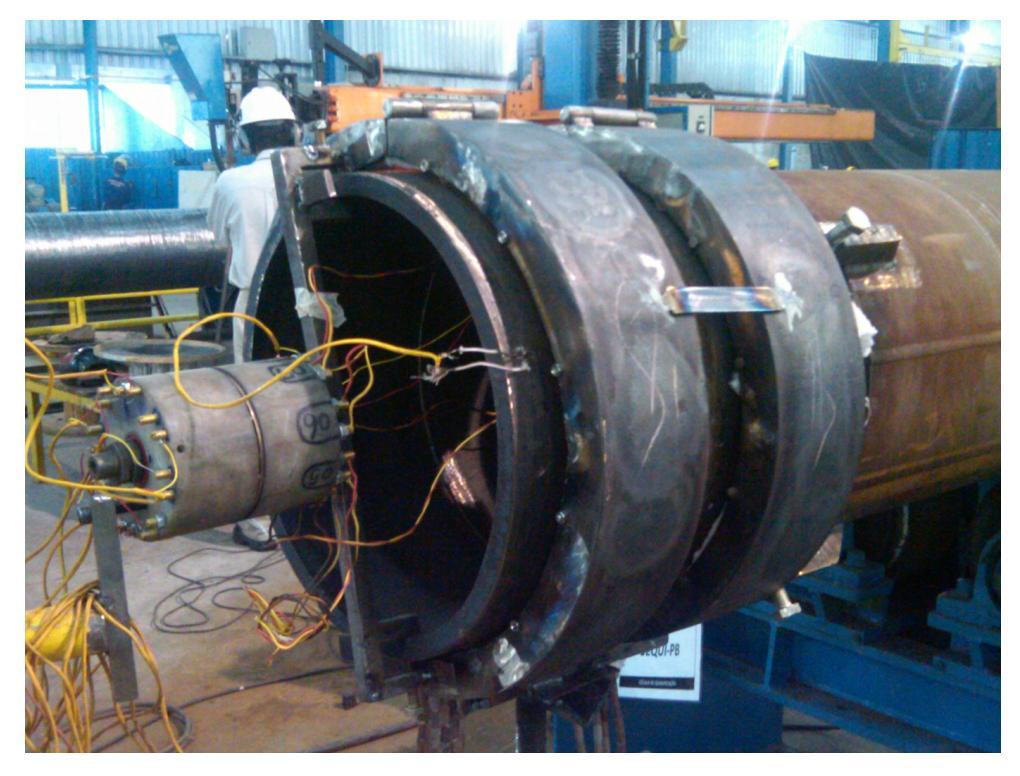
Figura 16 – Foto do tubo de teste mostrando instalação de termopares e caixa de resistências elétricas.

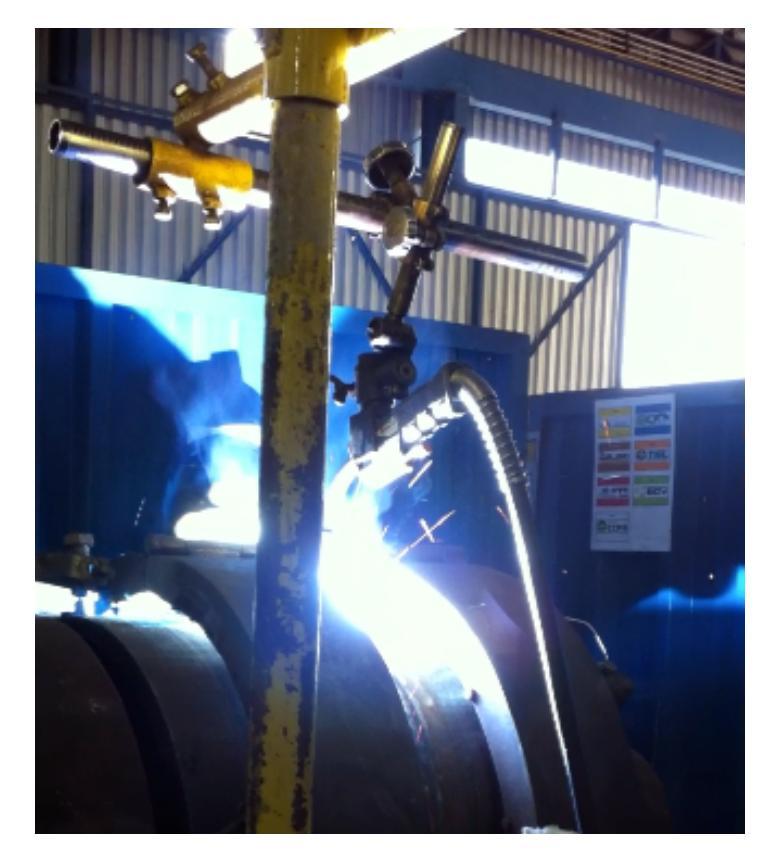
Figura 21 – Foto de soldagem sendo executada pelo processo Arame Tubular mecanizado.

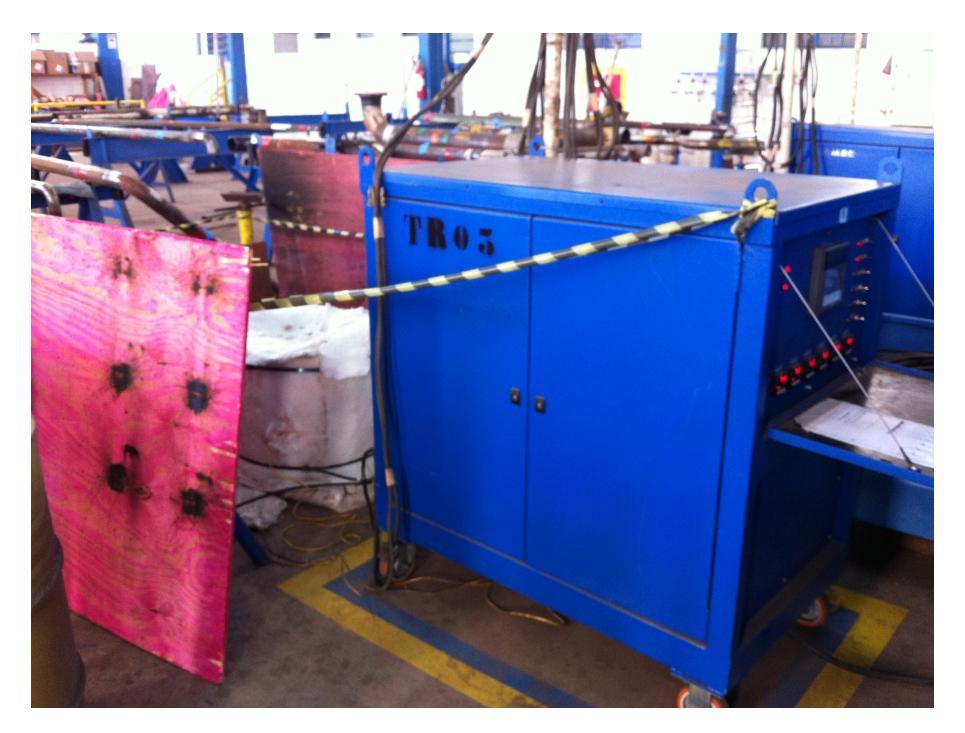
Figura 23 – Equipamento para execução do TTPS com tubo de teste preparado.

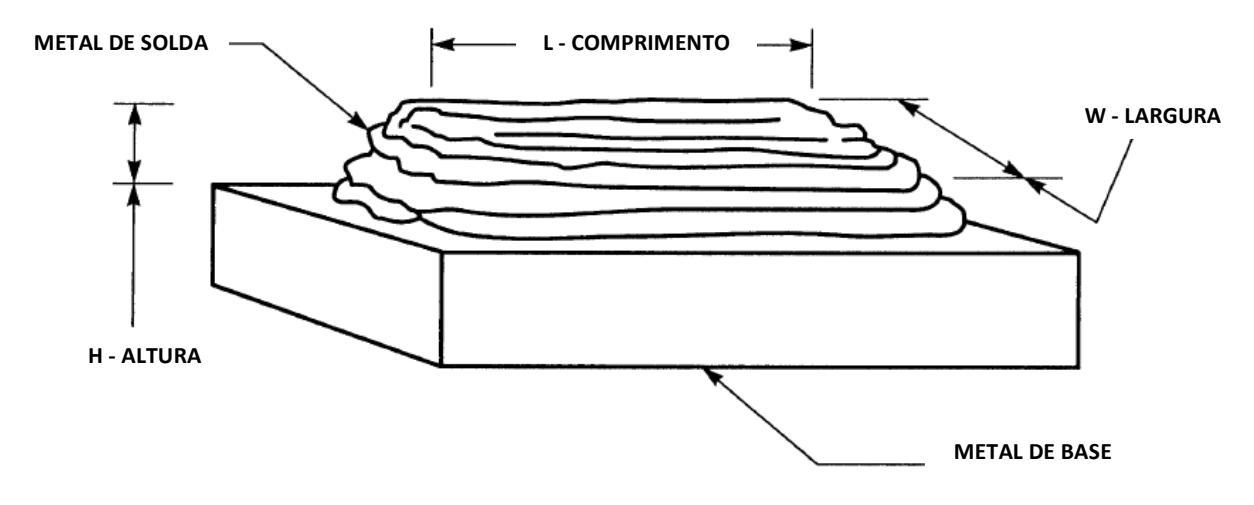
Figura 25 – Esquema para preparação de corpo de prova do tipo "almofada" adaptado de AWS A5.29 [26].

Paralelamente à execução da soldagem dos tubos de teste, foi produzido pelo processo Arame Tubular um corpo de prova do tipo "almofada", seguindo as definições estabelecidas na especificação AWS A5.29 [26]. Este corpo de prova foi produzido para posterior realização de análise química do metal depositado pelo processo Arame Tubular. A Figura 25 apresenta esquema da preparação do corpo de prova conforme estabelecido na especificação AWS A5.29 [26].

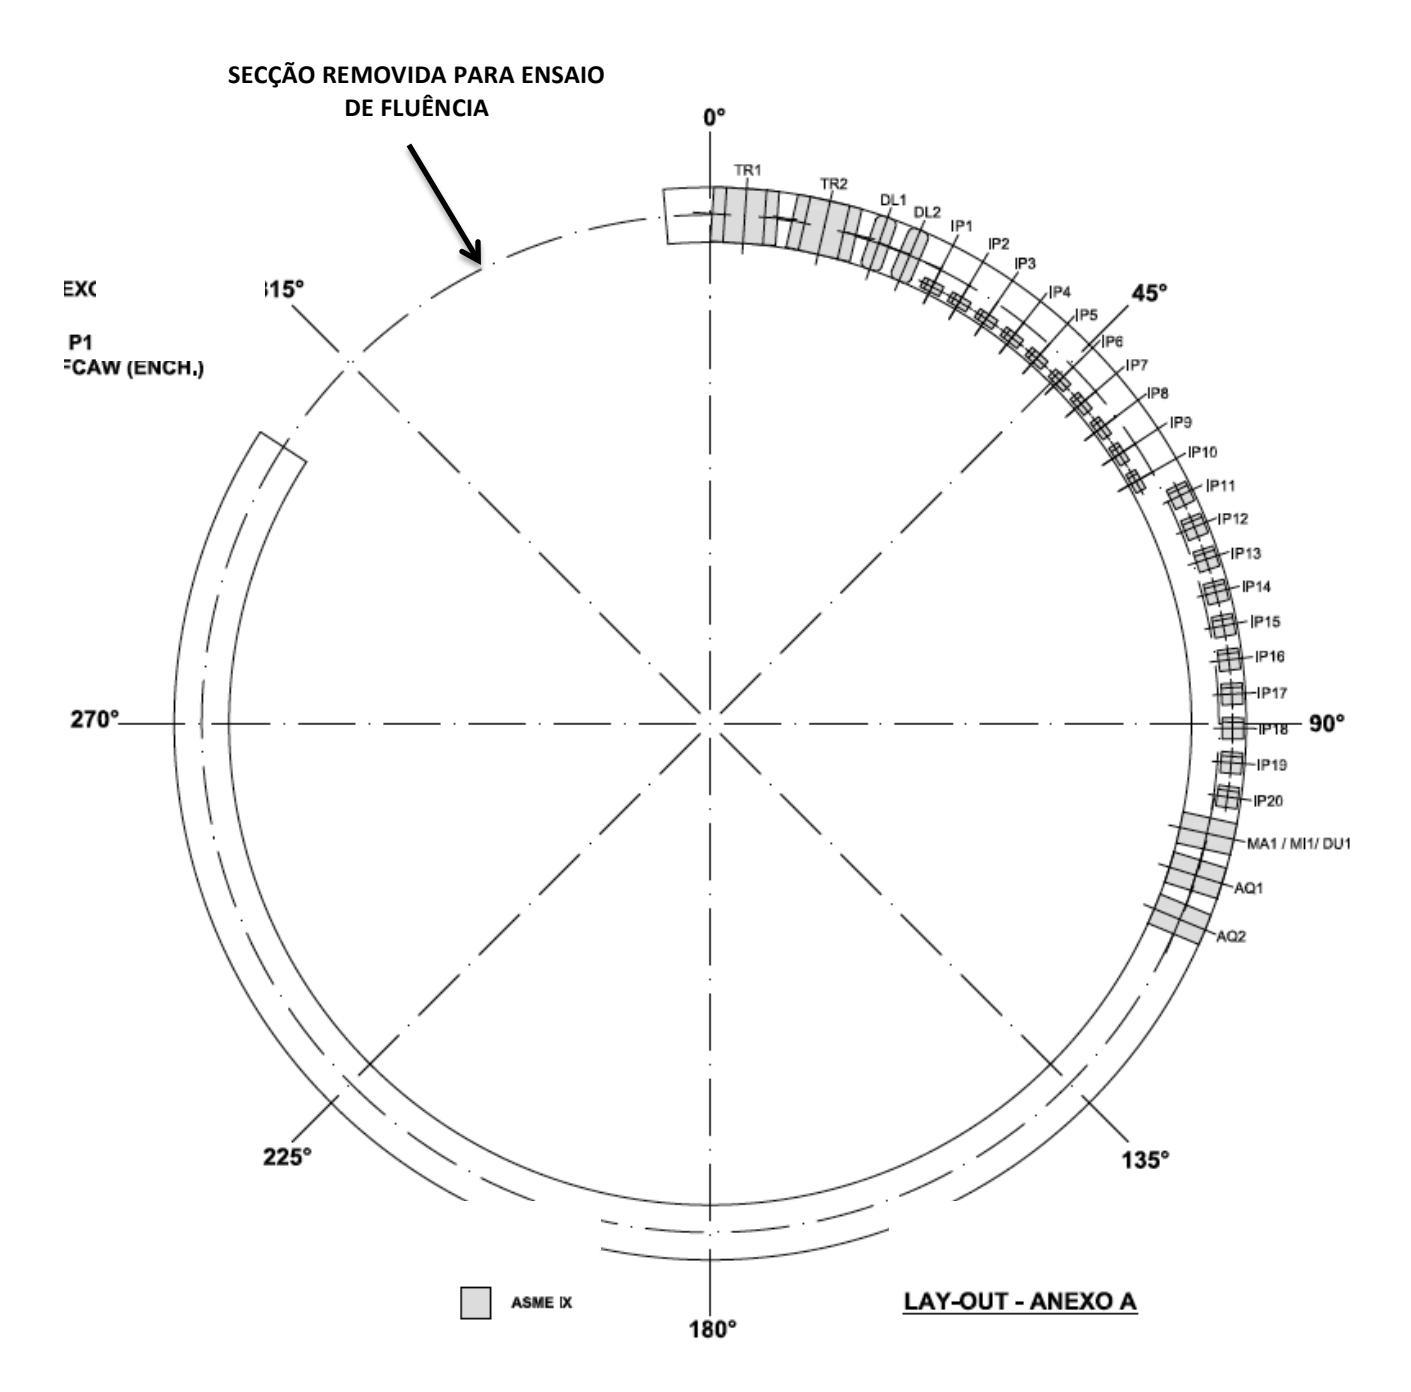
Figura 28 – Esquema de remoção de corpos de prova – seção transversal.

A Figura 28 e Figura 29 apresentam o plano de ensaios elaborado para cada tubo de teste, mostrando as localizações de onde foram removidos os corpo de prova para posterior usinagem.

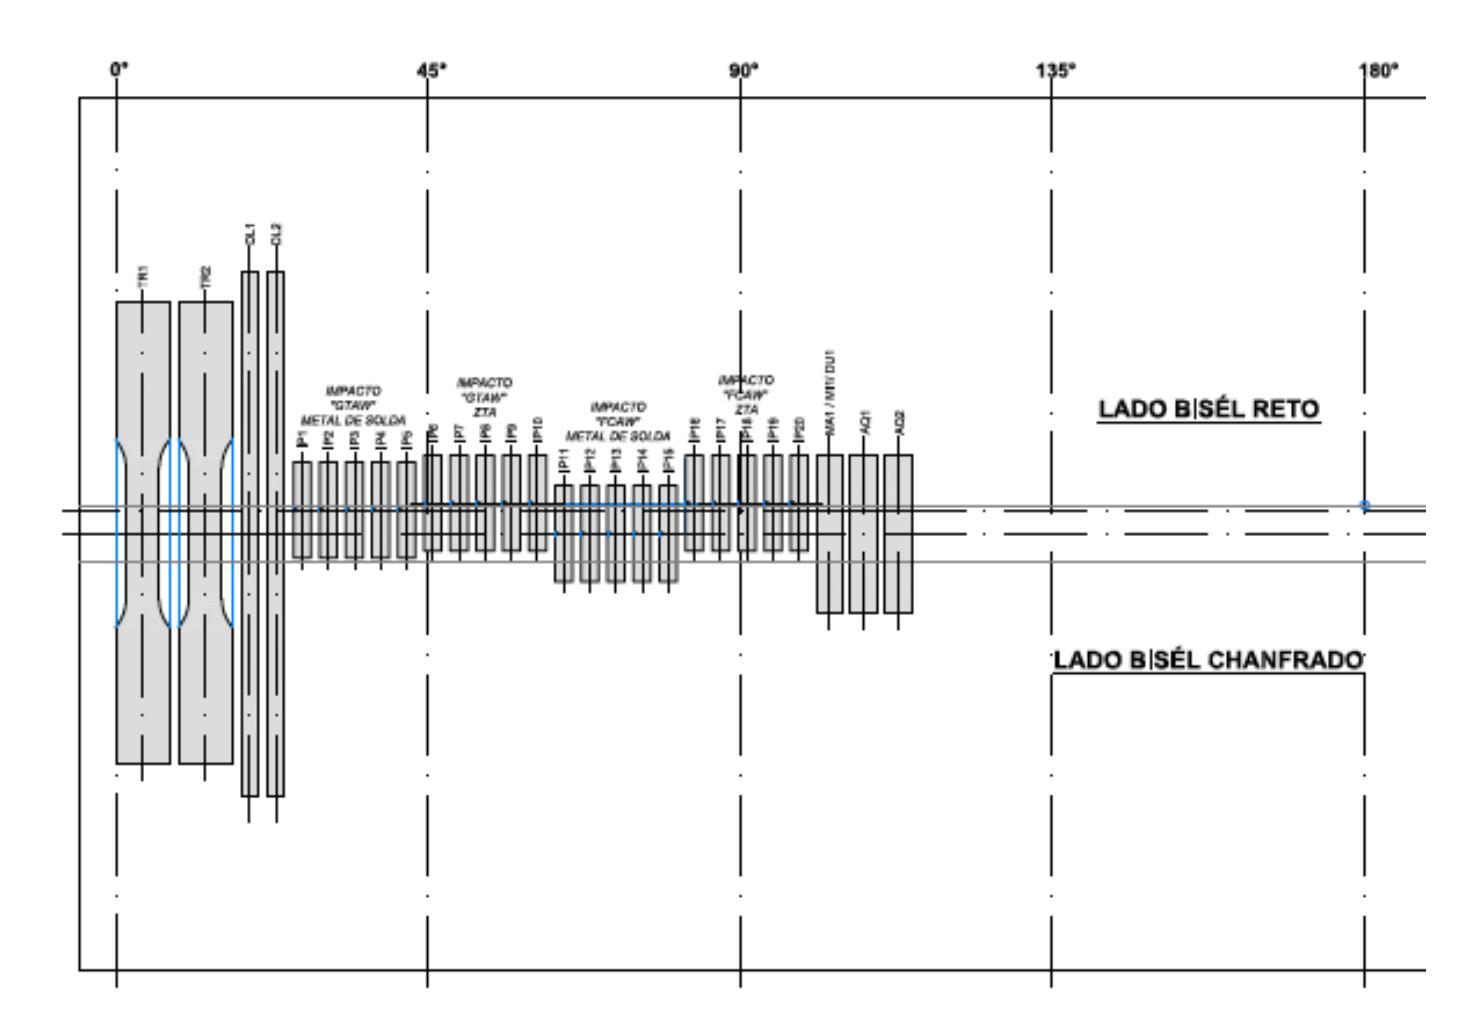
Figura 29 – Esquema de remoção dos corpos de prova – vista planificada.

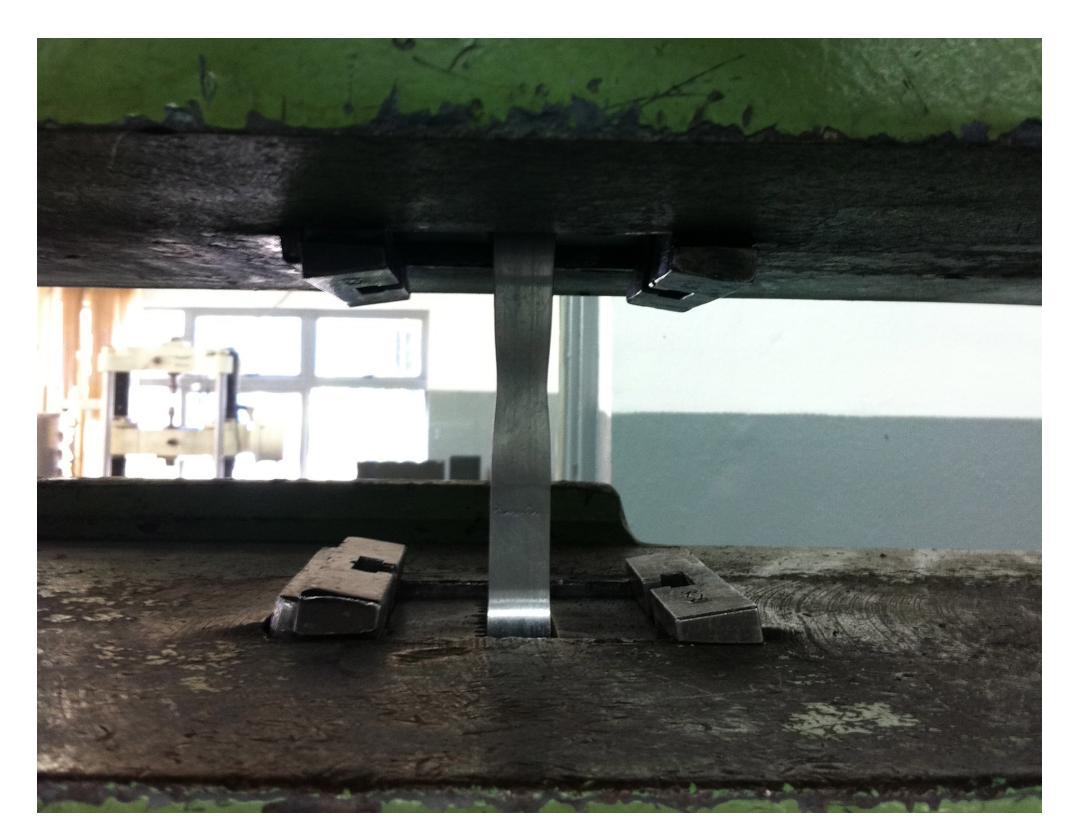
Figura 32 – Ensaio de tração transversal de solda – início do processo de estricção.

A Figura 32 e Figura 33 apresentam fotos da execução de um ensaio de tração transversal de solda. A primeira apresenta o corpo de prova tracionado no início da ocorrência de estricção, enquanto a última mostra o corpo de prova já próximo ao rompimento.

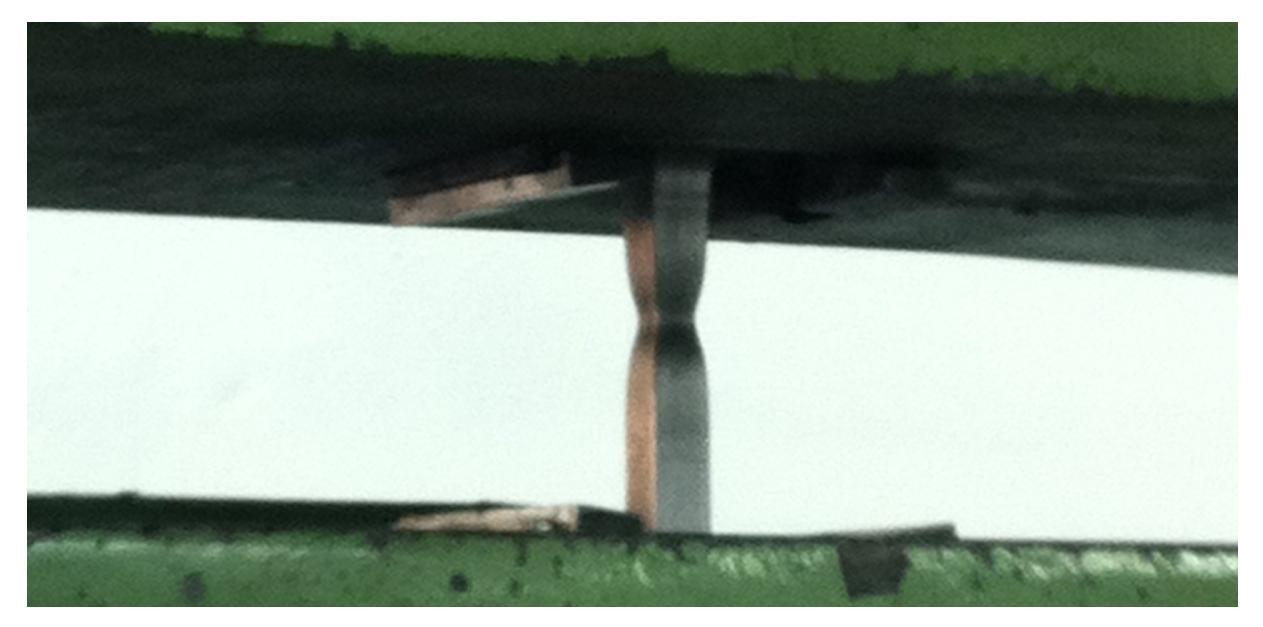
Figura 33 – Ensaio de tração transversal de solda – próximo do rompimento final do corpo

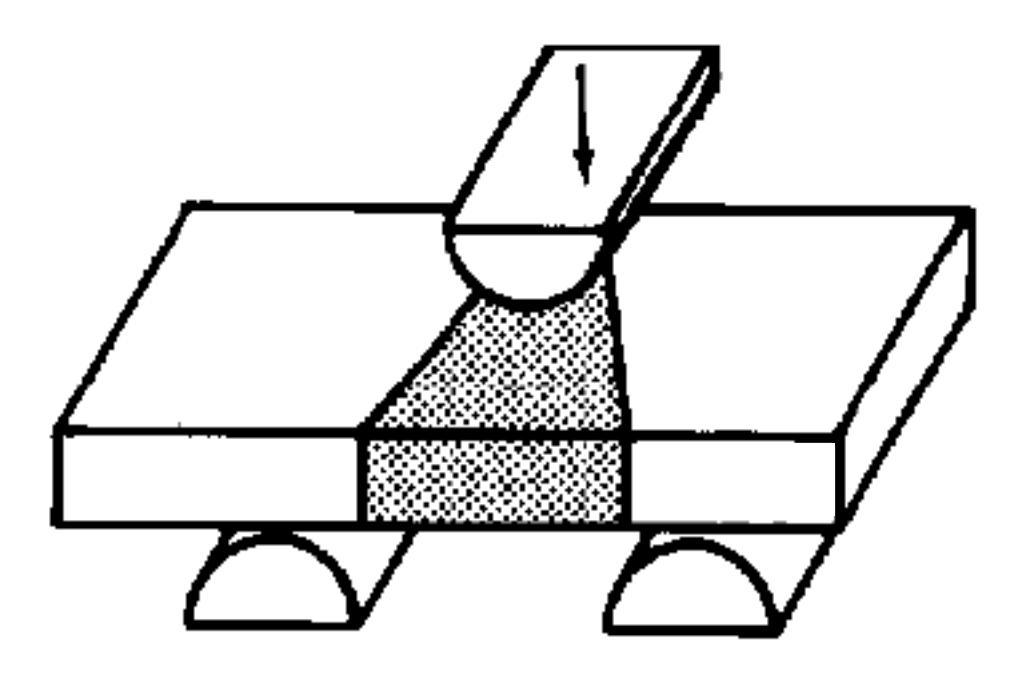
Figura 34 – Orientação do ensaio de dobramento transversal lateral [33].

Todos os ensaios de dobramento foram realizados em máquina universal marca Riehle com escala de 30 t, utilizando cutelo de 38,1 mm de diâmetro, distância entre roletes de 60,4 mm e ângulo de dobramento aplicado de 180°. O ensaio de dobramento do metal de base foi realizado conforme ASTM A 370 [32], em corpo de prova com dimensões de 10,0 x 41,5 x 200 mm. Já os ensaios de dobramento das juntas soldadas foram do tipo transversal lateral, em corpos de prova preparados conforme ASME Section IX [9], com dimensões de 10,0 x 22,5 x 200 mm. A Figura 34 apresenta esquematicamente a orientação do ensaio de dobramento transversal lateral em relação à solda [33]. A Figura 35 mostra esquematicamente a preparação do corpo de prova de dobramento transversal lateral de solda.

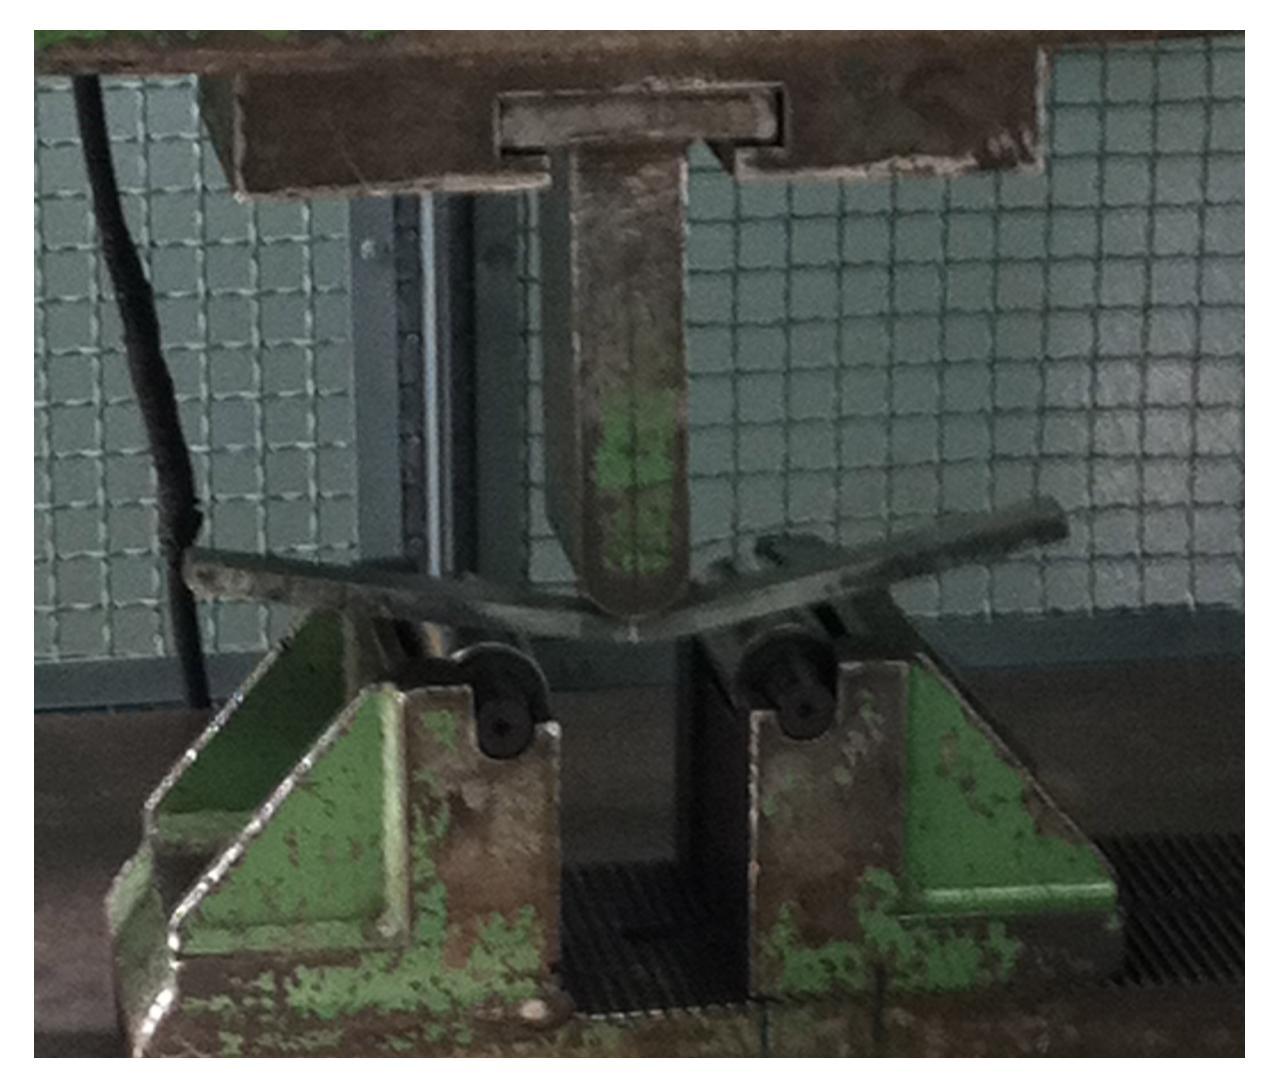
Figura 36 – Ensaio de dobramento lateral de solda em estágio inicial de realização.

A Figura 36, Figura 37 e Figura 38 apresentam, respectivamente, o ensaio de dobramento lateral de solda em estágios inicial, intermediário e final de dobramento.

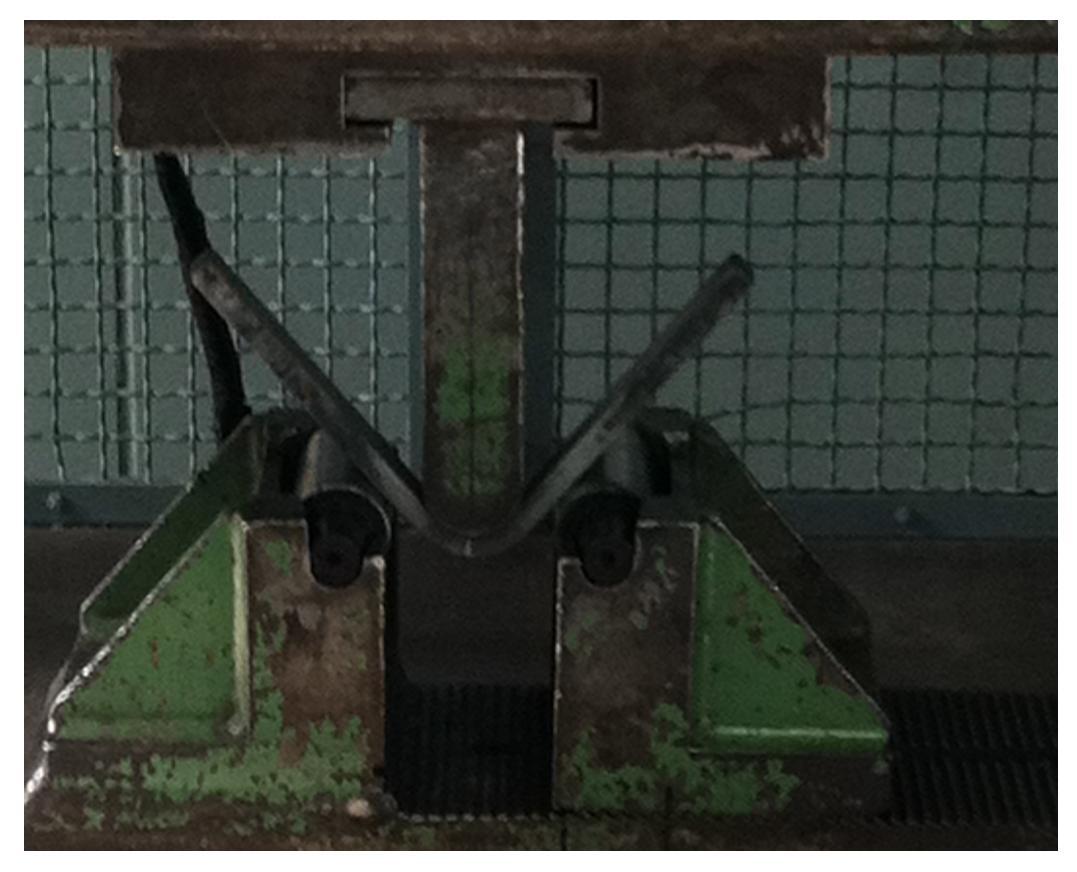
Figura 37 – Ensaio de dobramento lateral de solda em estágio intermediário de realização.

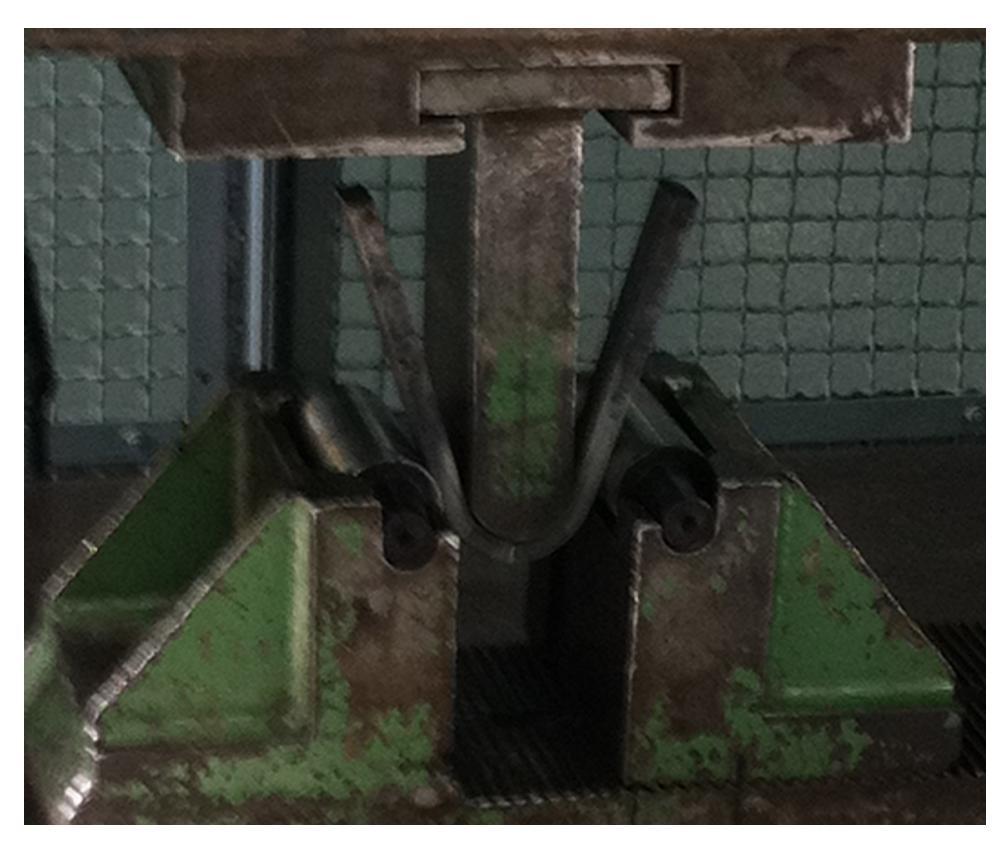
Figura 38 – Ensaio de dobramento lateral de solda em estágio final de realização – dobramento próximo de 180°.
