Influência dos parâmetros de soldagem na resistência à fluência de juntas soldadas de aço ASTM A 335 P91

Dissertação apresentada à Escola Politécnica da Universidade de São Paulo para obtenção de título de Mestre em Engenharia

Área de Concentração: Engenharia Metalúrgica e de Materiais

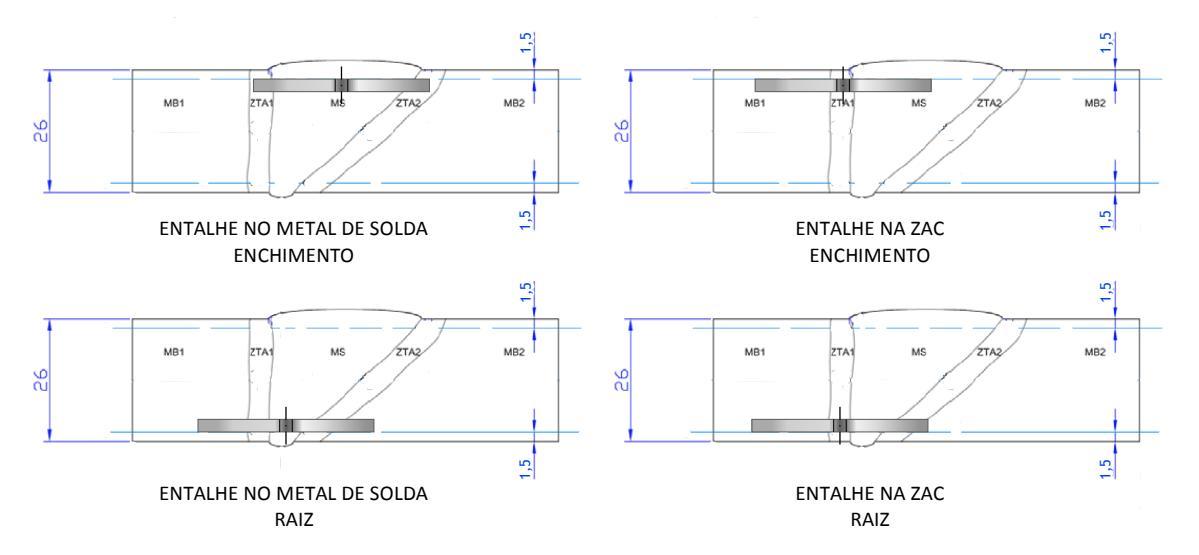
Figura 42 – Posição de remoção dos corpos de prova de impacto Charpy em relação à seção transversal da solda.

Após definição das condições de ensaio (dimensões do corpo de prova e temperatura de ensaio) foram preparados cinco conjuntos com cinco corpos de prova, de cada tubo de teste, sendo um conjunto removido da região de metal de base, um conjunto com entalhe no metal de solda na região mais próxima da parede interna do tubo (raiz da solda) e um conjunto com entalhe na ZAC, também próximo à parede interna do tubo. Os outros dois conjuntos foram também com entalhes no metal de solda e na ZAC, respectivamente, mas posicionados próximos à parede externa do tubo, ou seja, à face da solda. A Figura 42 mostra a localização de remoção de cada conjunto em relação à seção transversal da solda.

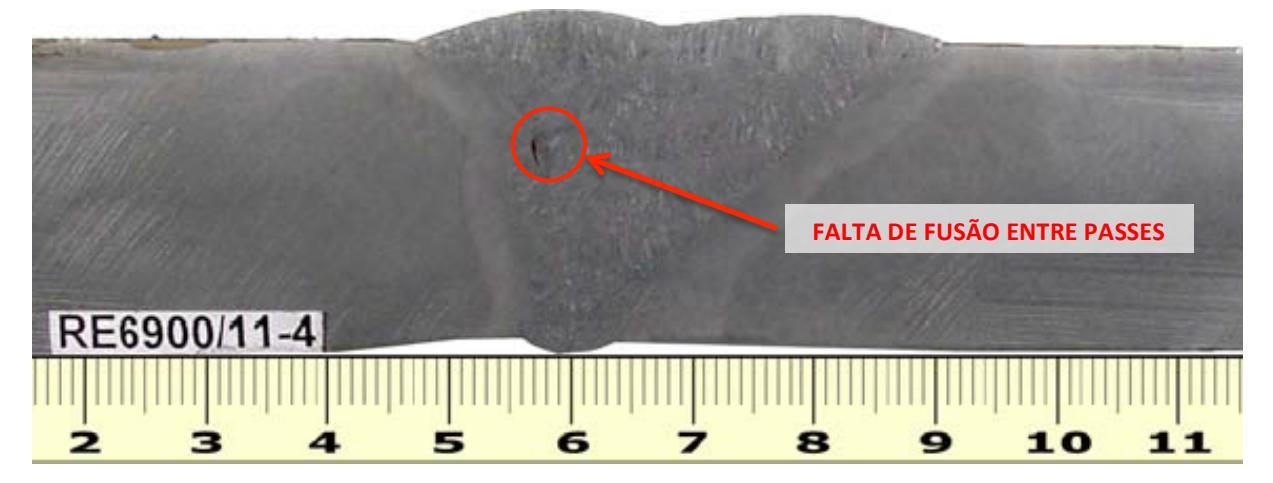
Figura 52 – Descontinuidade encontrada na junta E3T1.

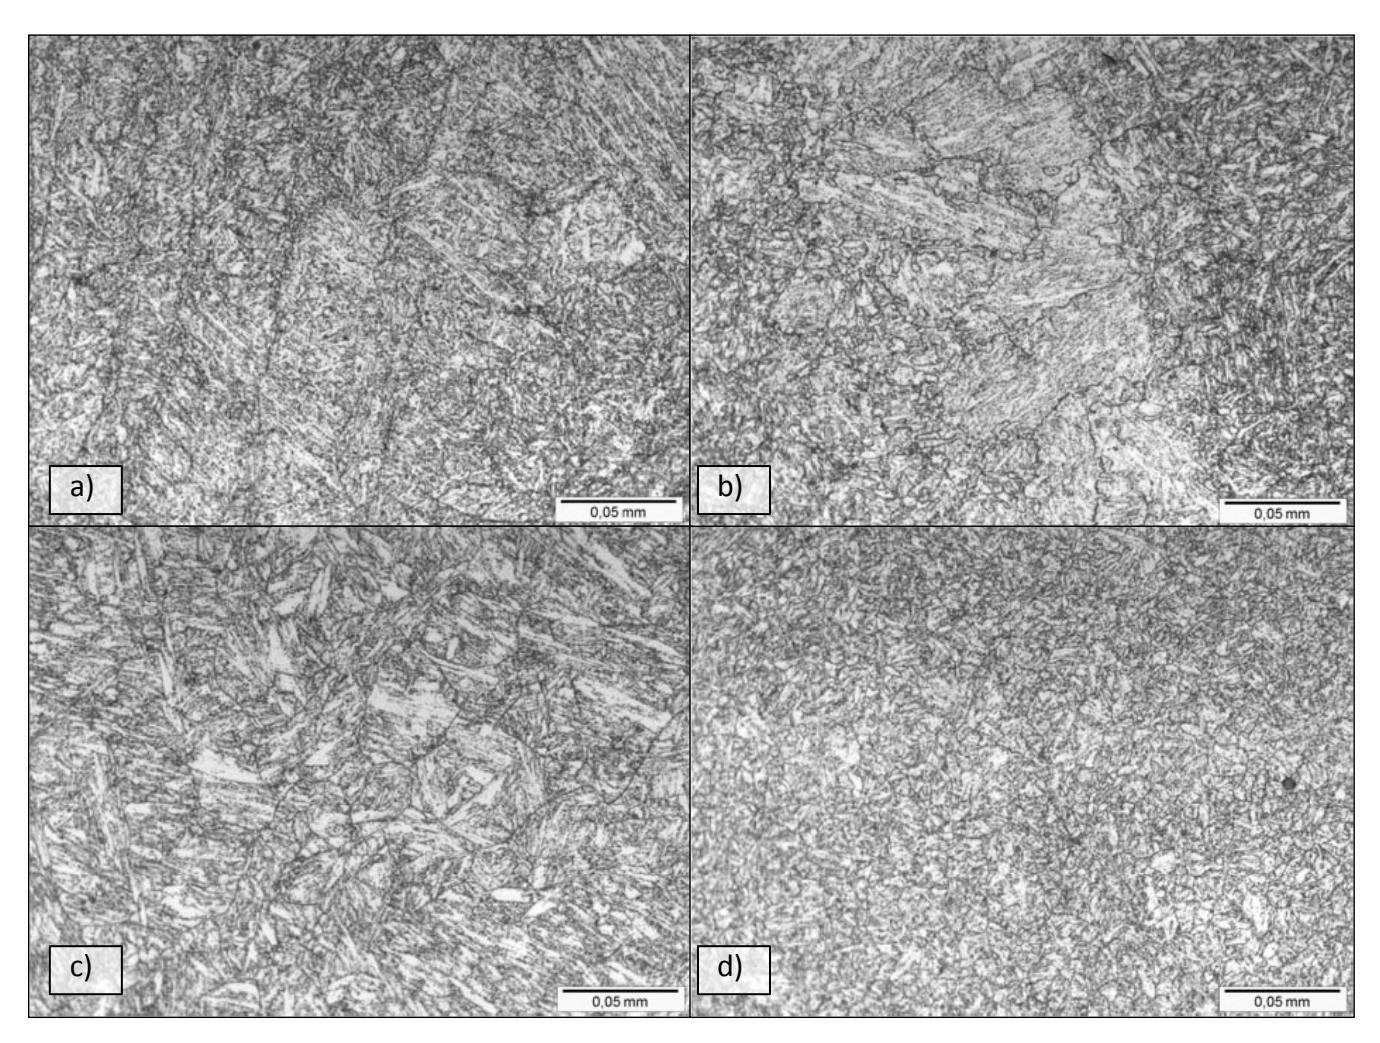
Figura 62 – Microestruturas observadas na junta E1T1: martensita revenida com dispersão de carbonetos de cromo e carbonitretos de nióbio e vanádio.

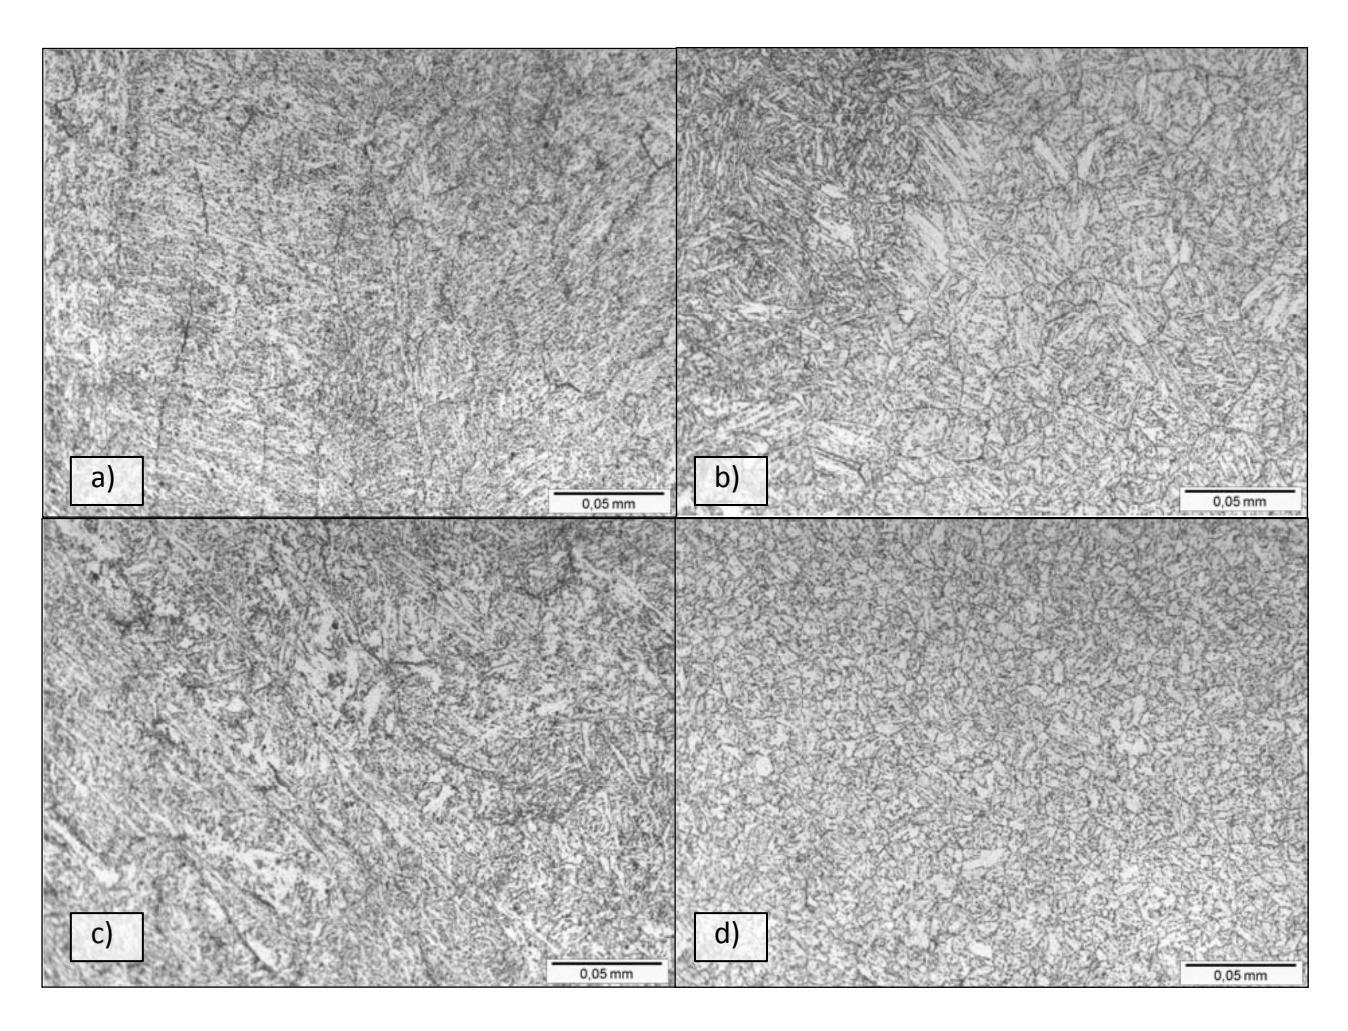
Figura 63 – Microestruturas observadas na junta E1T2: martensita revenida com dispersão de carbonetos de cromo e carbonitretos de nióbio e vanádio.

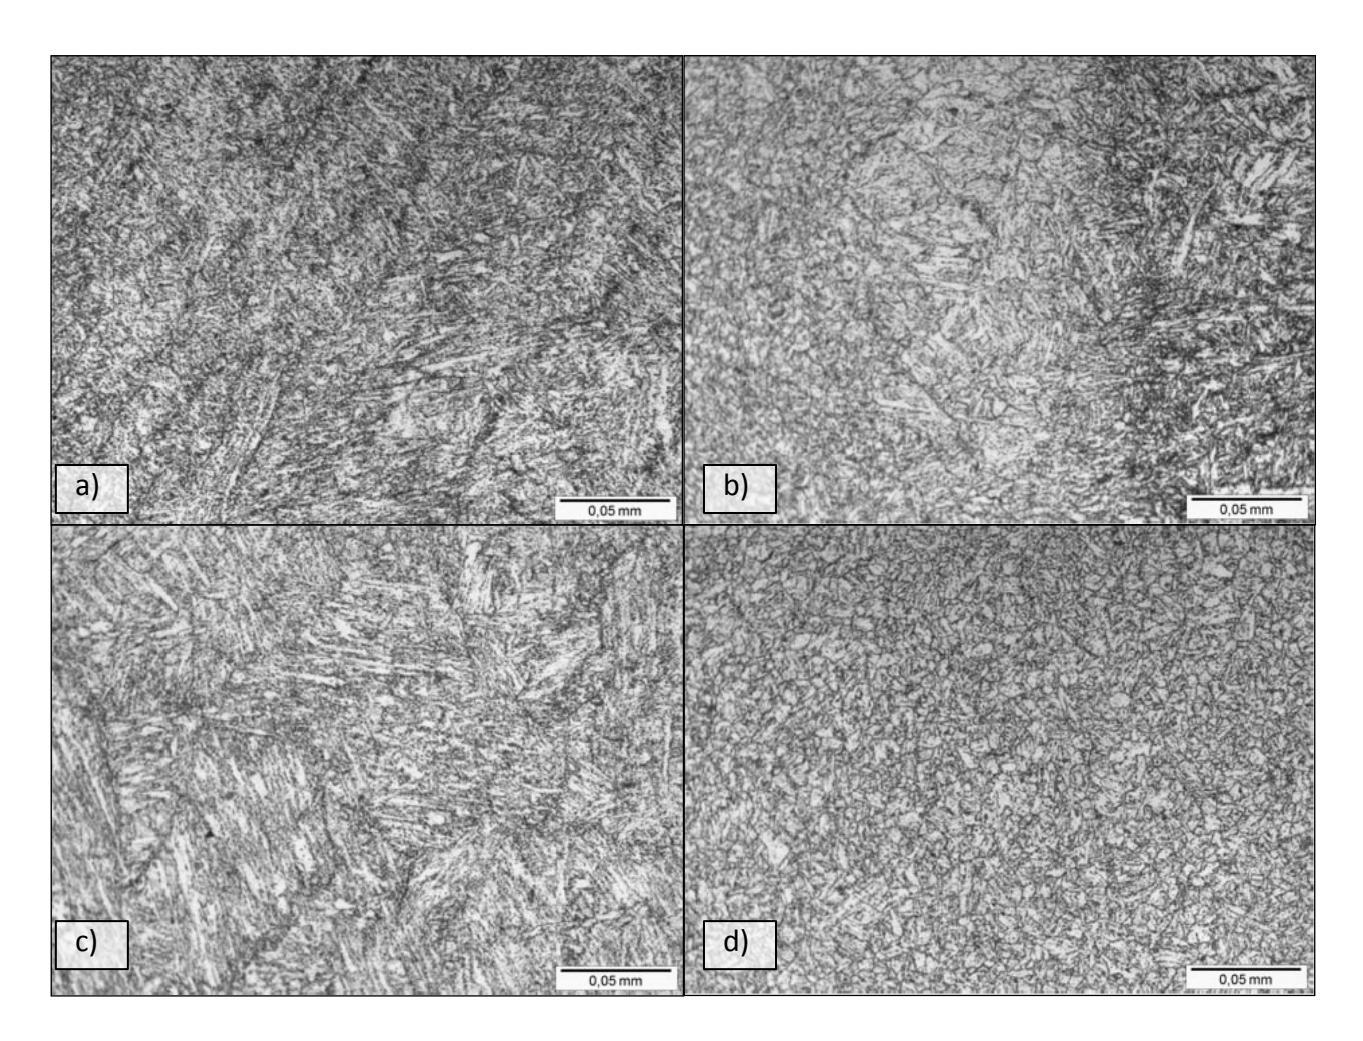
Figura 64 – Microestruturas observadas na junta E1T3: martensita revenida com dispersão de carbonetos de cromo e carbonitretos de nióbio e vanádio.

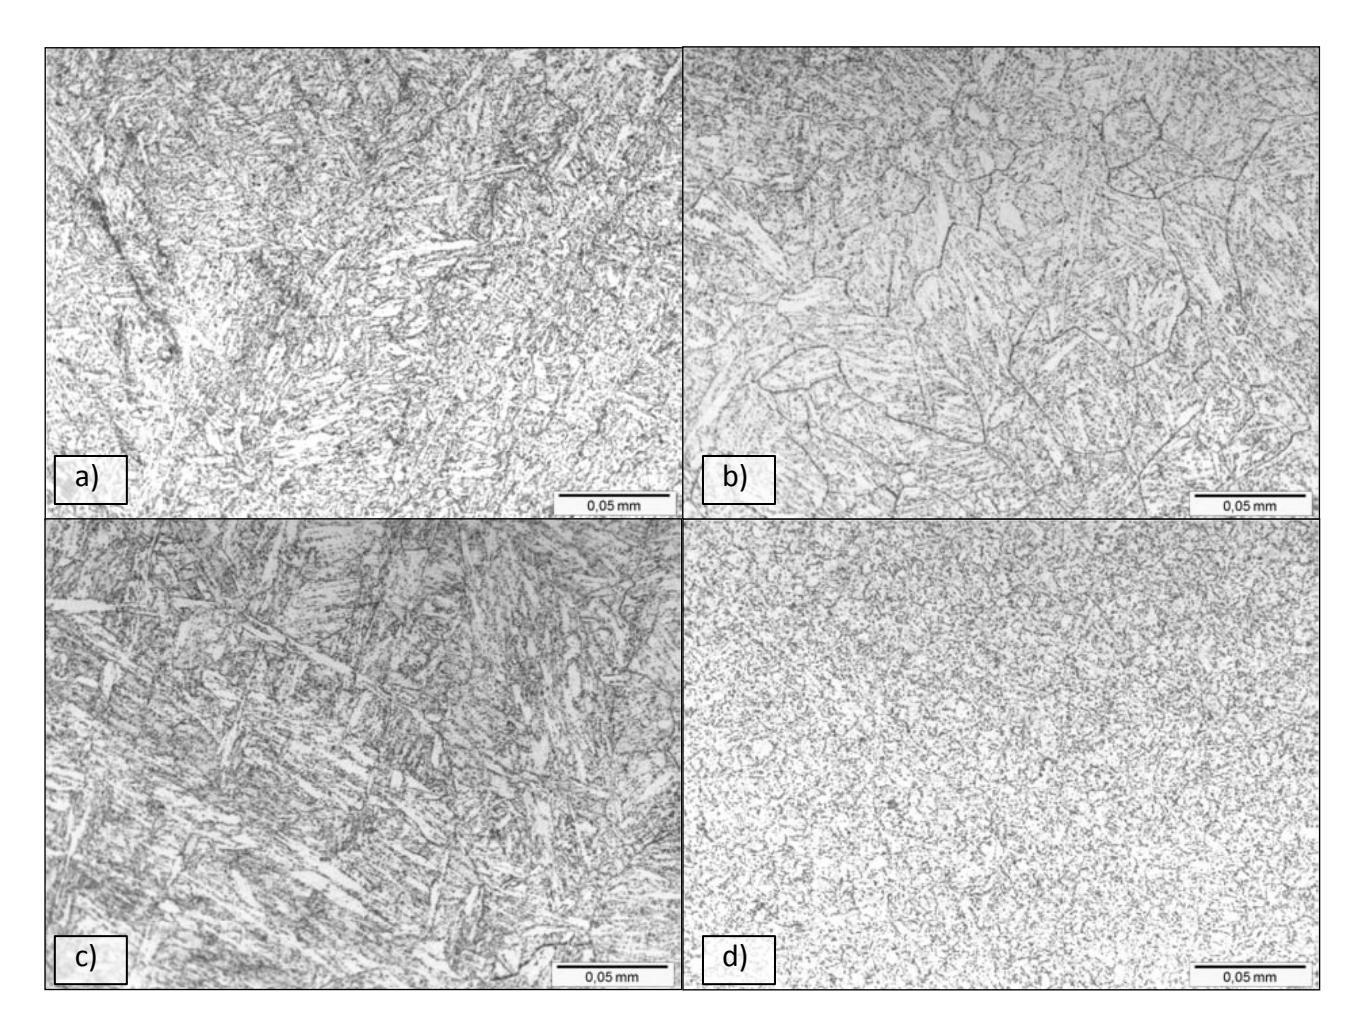
Figura 65 – Microestruturas observadas na junta E2T1: martensita revenida com dispersão de carbonetos de cromo e carbonitretos de nióbio e vanádio.

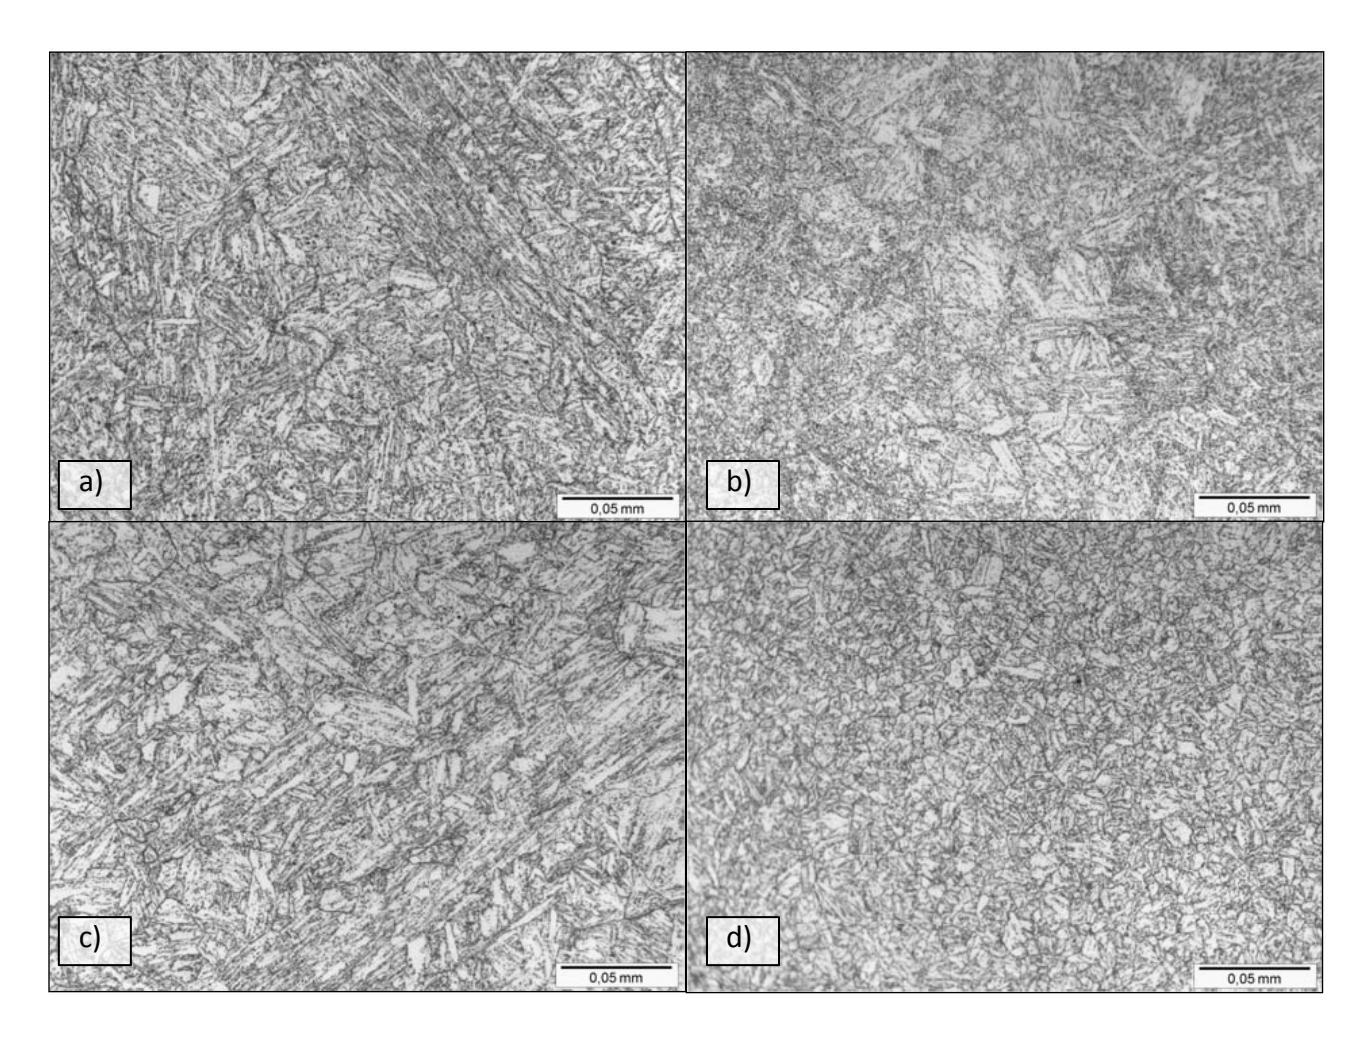
Figura 66 – Microestruturas observadas na junta E2T2: martensita revenida com dispersão de carbonetos de cromo e carbonitretos de nióbio e vanádio.

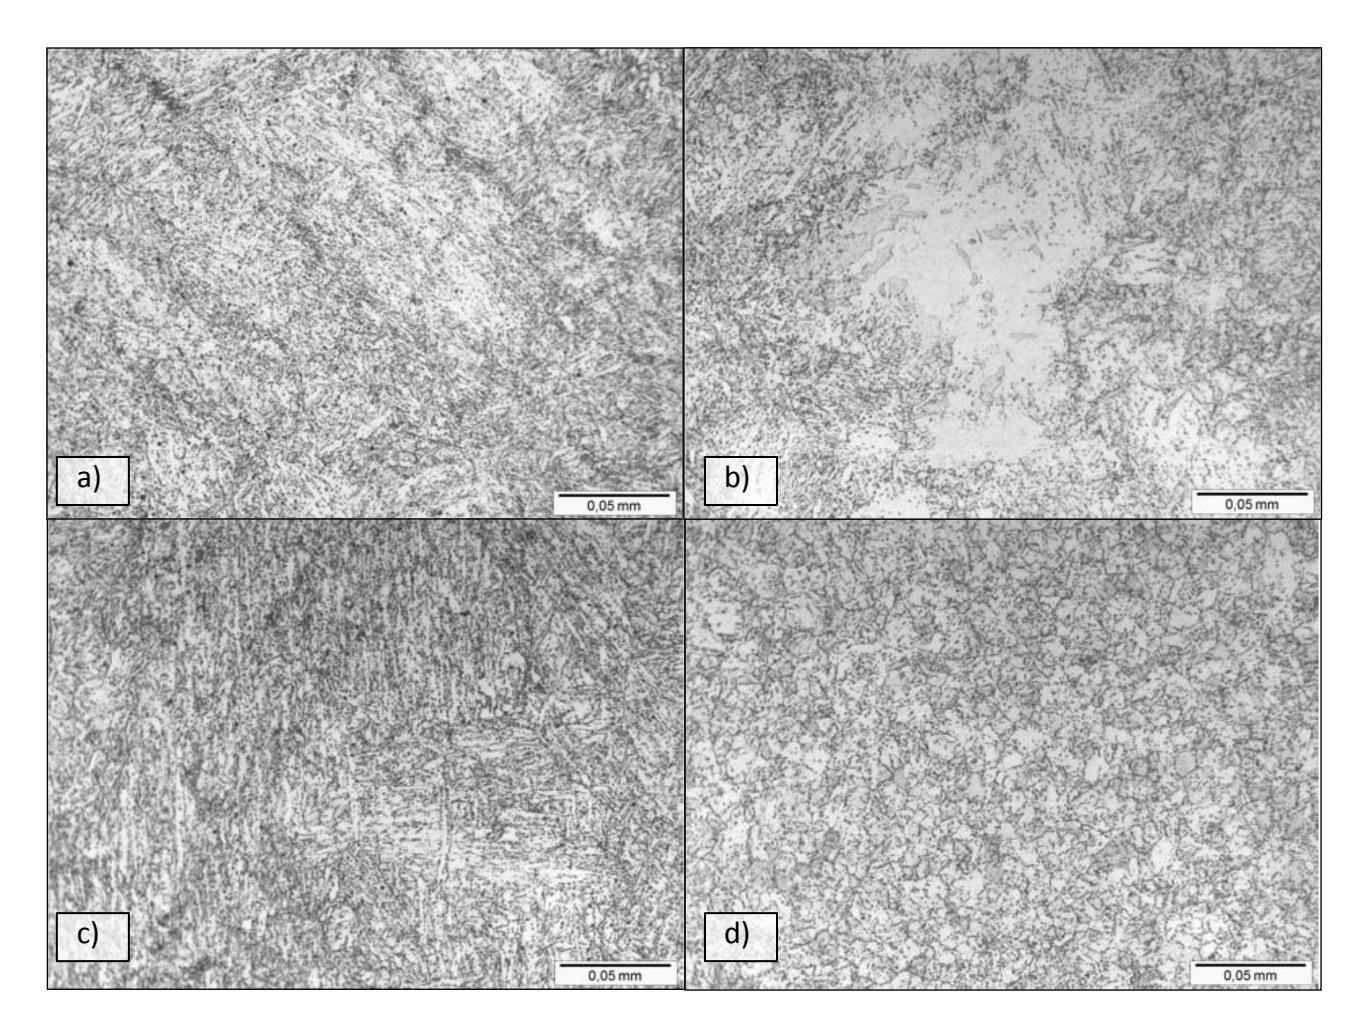
Figura 67 – Microestruturas observadas na junta E2T3: martensita revenida com dispersão de carbonetos de cromo e carbonitretos de nióbio e vanádio.

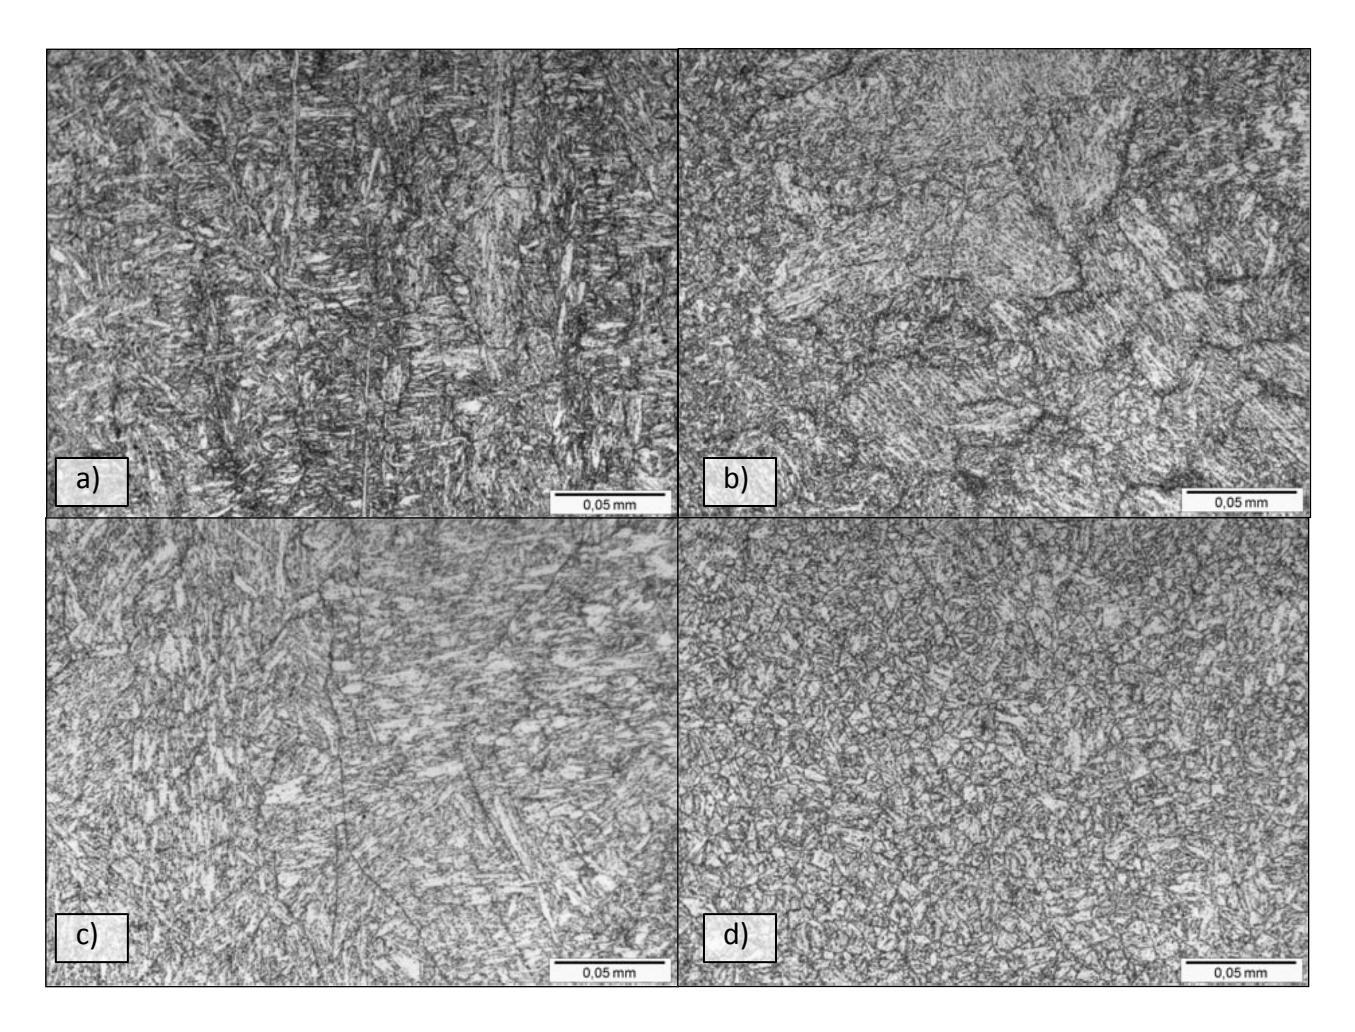
Figura 68 – Microestruturas observadas na junta E3T1: martensita revenida com dispersão de carbonetos de cromo e carbonitretos de nióbio e vanádio.

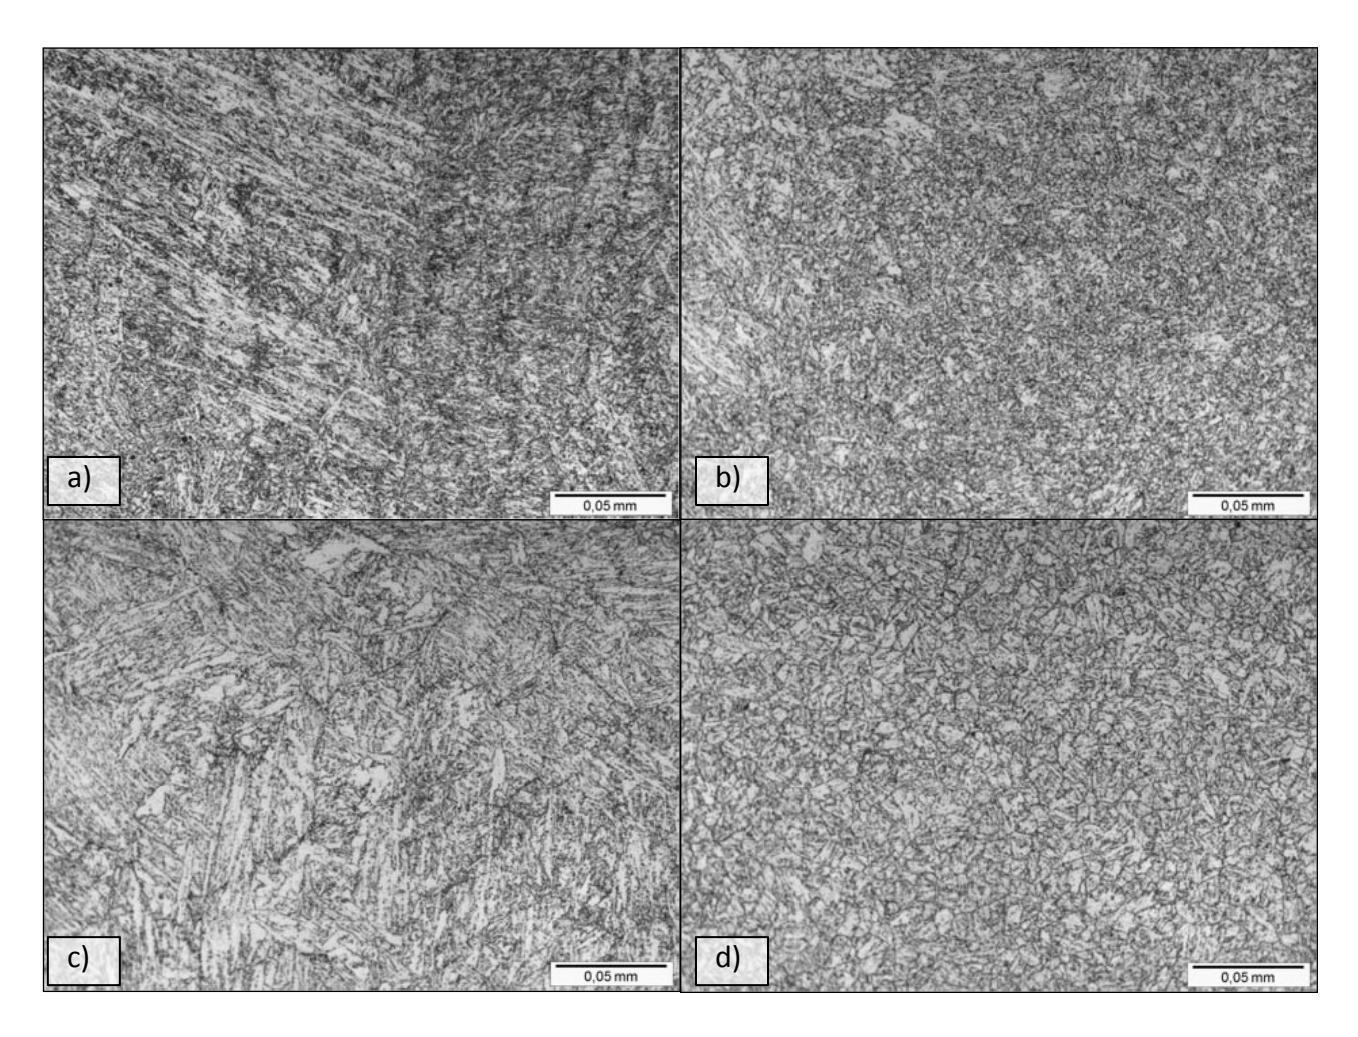
Figura 69 – Microestruturas observadas na junta E3T2: martensita revenida com dispersão de carbonetos de cromo e carbonitretos de nióbio e vanádio.

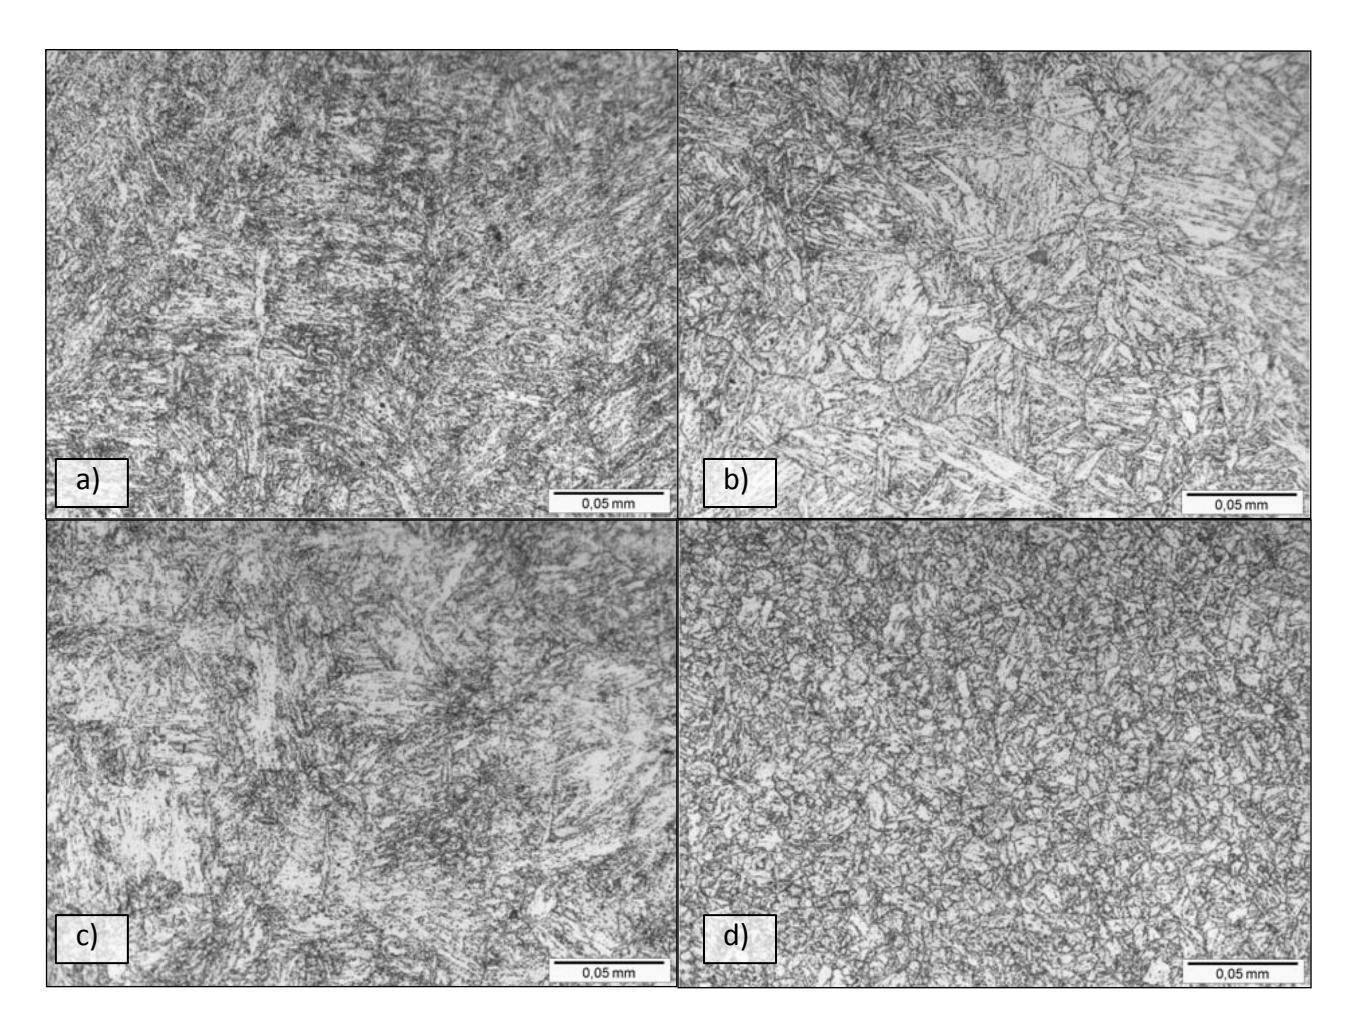
Figura 70 – Microestruturas observadas na junta E3T3: martensita revenida com dispersão de carbonetos de cromo e carbonitretos de nióbio e vanádio.

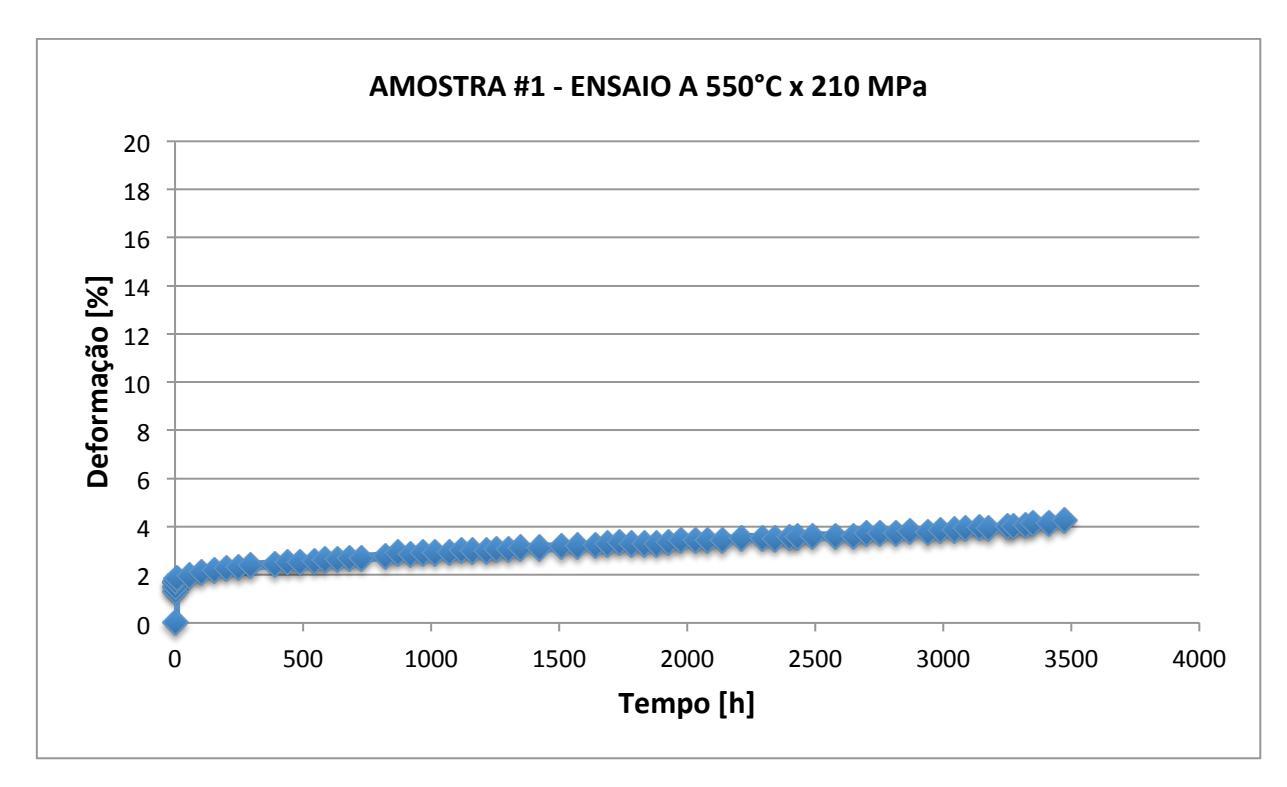
Figura 73 – Curva de fluência da amostra 1 do metal de base.

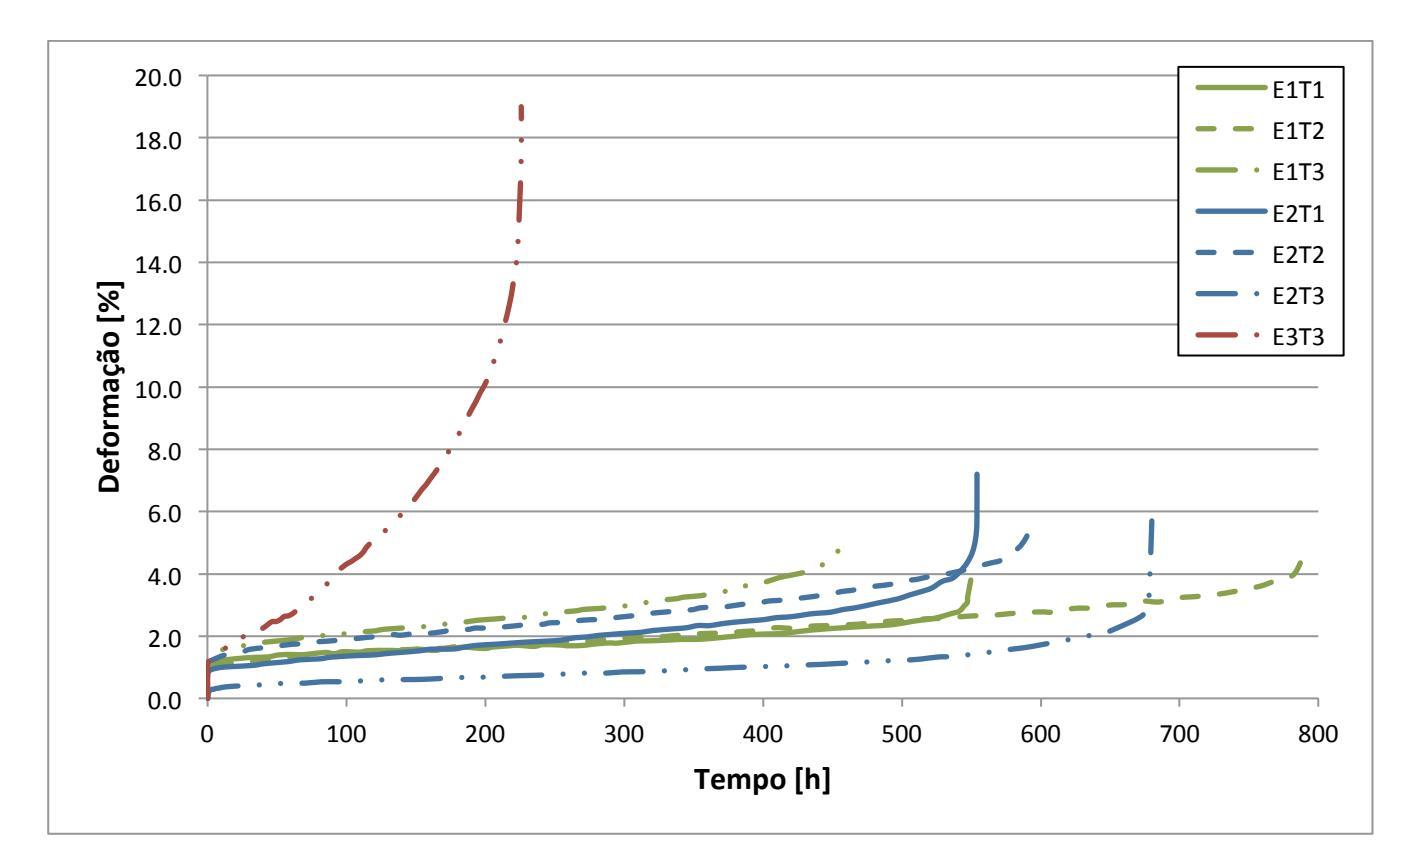
Figura 81 – Curvas de fluência das juntas soldadas – condição 650°C x 75 MPa.

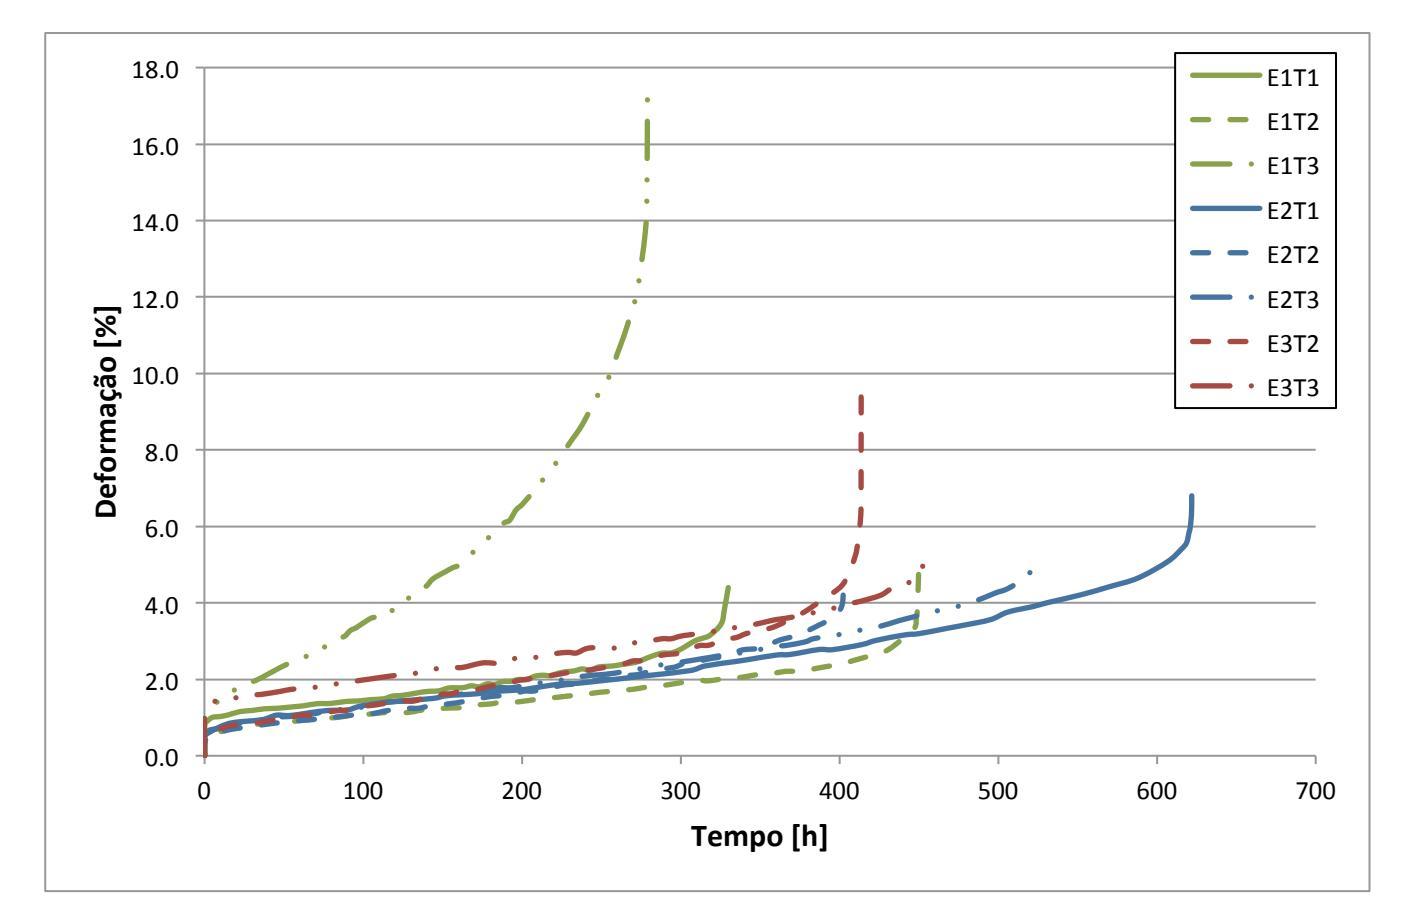
Figura 82 – Curvas de fluência das juntas soldadas – condição 700°C x 45 MPa.

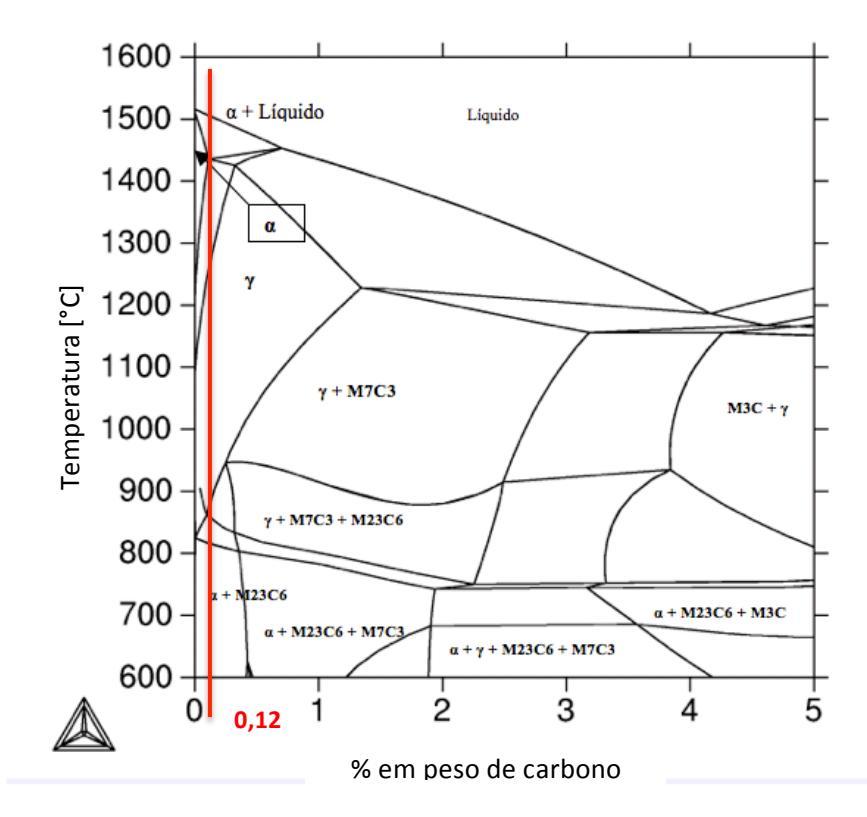
Figura 83 – Diagrama de fases para a composição química média do metal base -Thermocalc®.

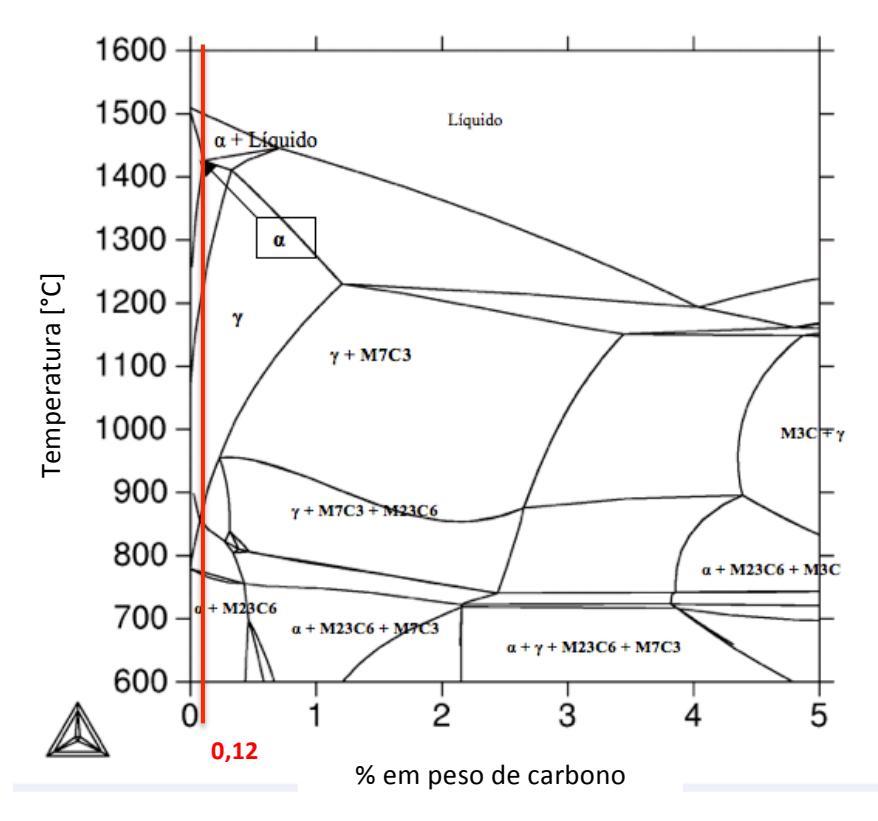
Figura 84 – Diagrama de fases para a composição química média do metal depositado por Arame Tubular - Thermocalc®.

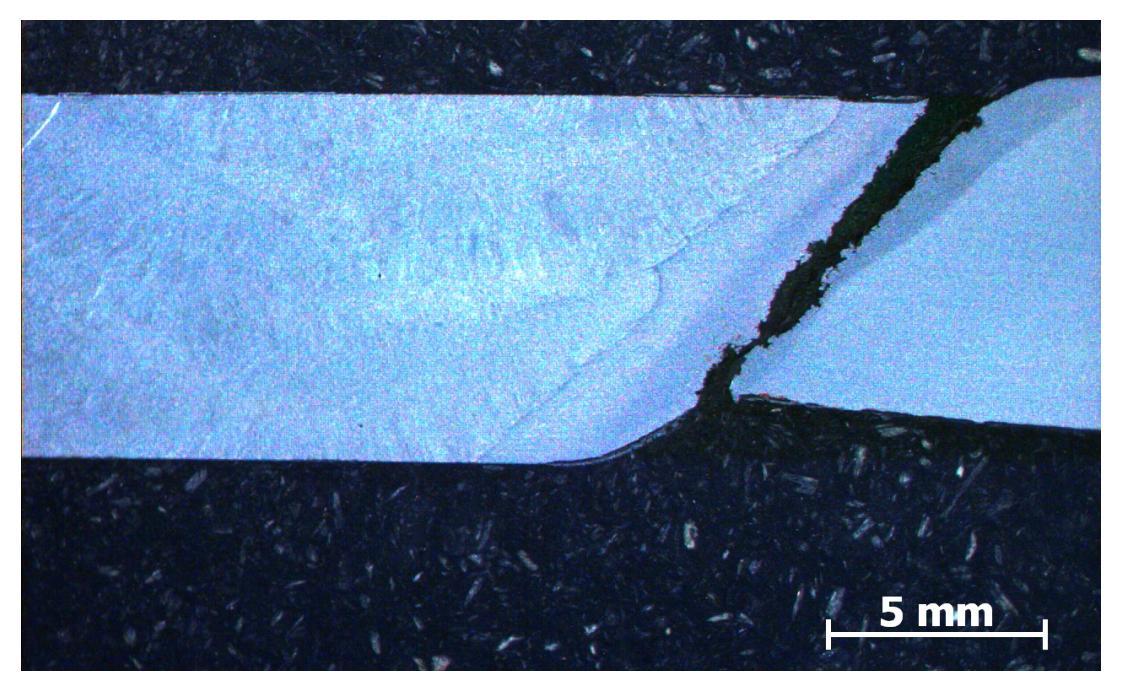
observar, na Figura 85 que a fratura ocorre na região mais externa da ZAC, de refino de grãos e intercrítica, caracterizando assim a ocorrência de trinca Tipo IV. Já na Figura 86, observa-se a ocorrência de estricção dupla. Este fenômeno ocorreu na junta E3T3 testada a 650°C e na junta E1T3 testada a 700°C.

Figura 85 – Macrografia típica das juntas soldadas fraturadas no ensaio de fluência, indicando ocorrência de trinca Tipo IV.

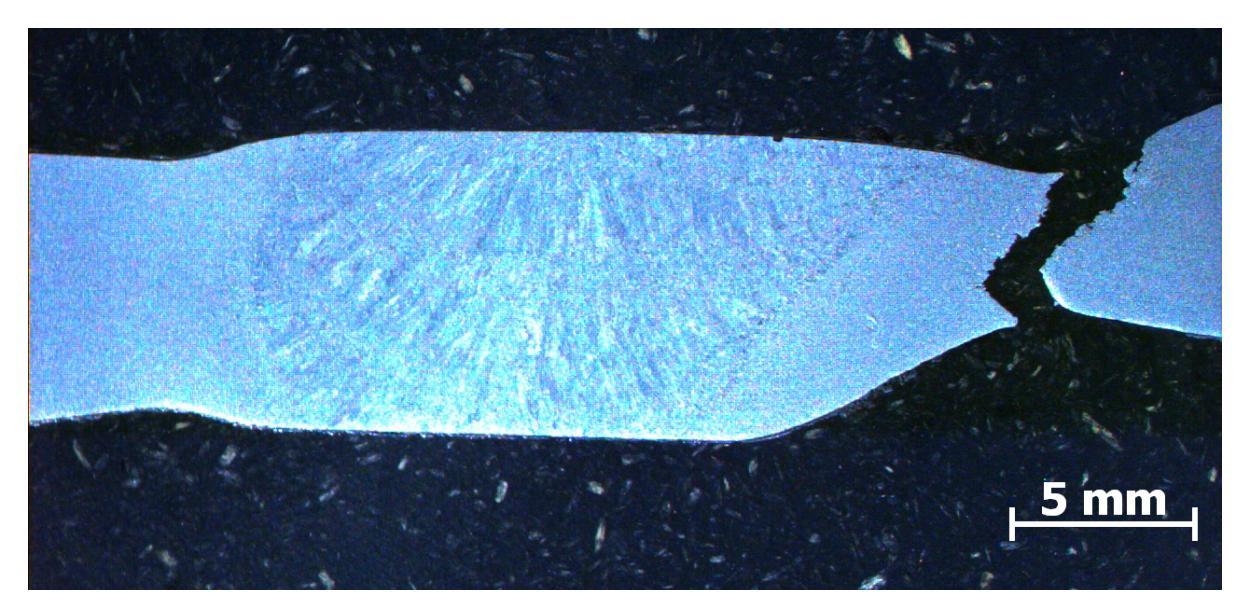
Figura 86 – Macrografia de fratura no ensaio de fluência, característica das juntas E3T3 (ensaio a 650°C) e E1T3 (ensaio a 700°C), apresentando dupla estricção com fratura na região intercrítica da ZAC.
6.4. CARACTERIZAÇÃO MICROESTRUTURAL DAS JUNTAS SOLDADAS

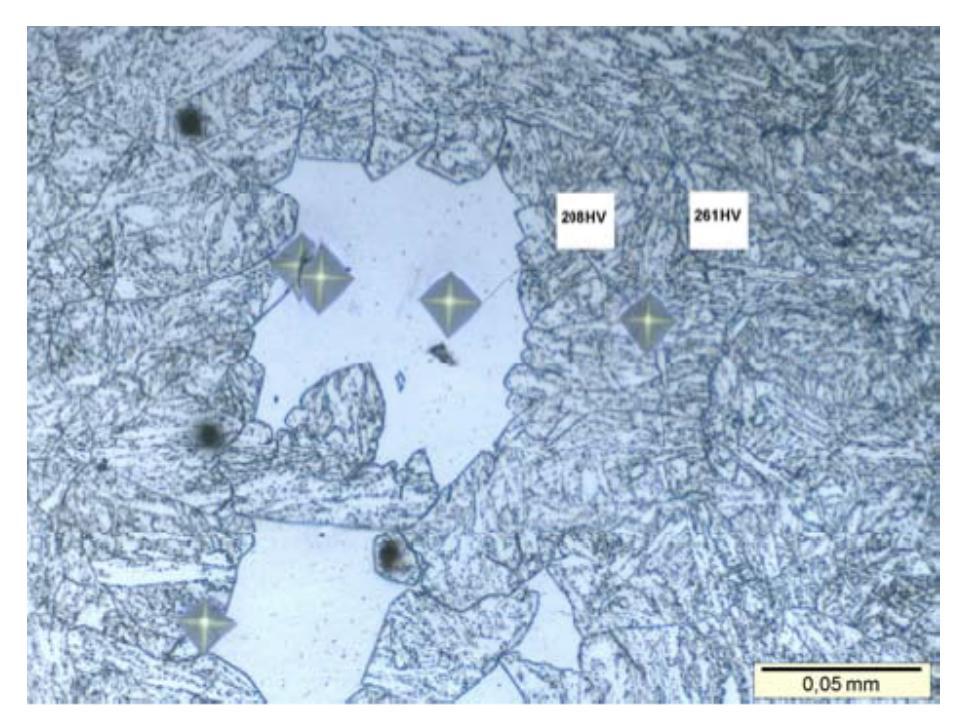
Figura 87 – Matriz de martensita revenida apresentando ferrita no MS da junta E2T2.
