Influência dos parâmetros de soldagem na resistência à fluência de juntas soldadas de aço ASTM A 335 P91

Dissertação apresentada à Escola Politécnica da Universidade de São Paulo para obtenção de título de Mestre em Engenharia

Área de Concentração: Engenharia Metalúrgica e de Materiais

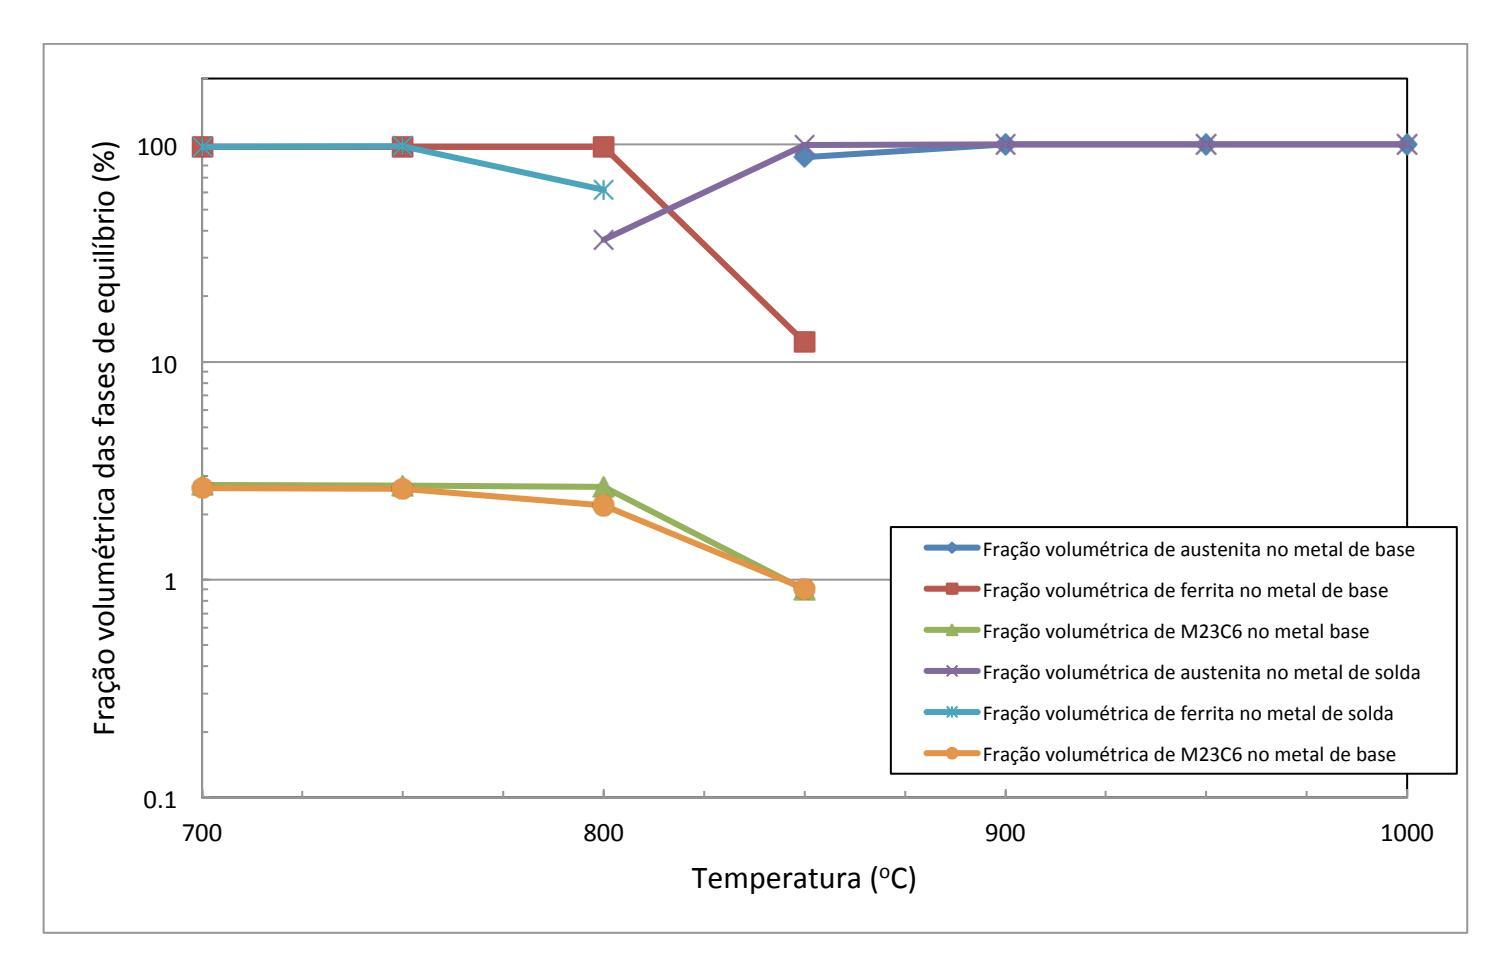
Figura 88 – Frações volumétricas das fases de equilíbrio, para o metal de base e metal de solda depositado por AT.

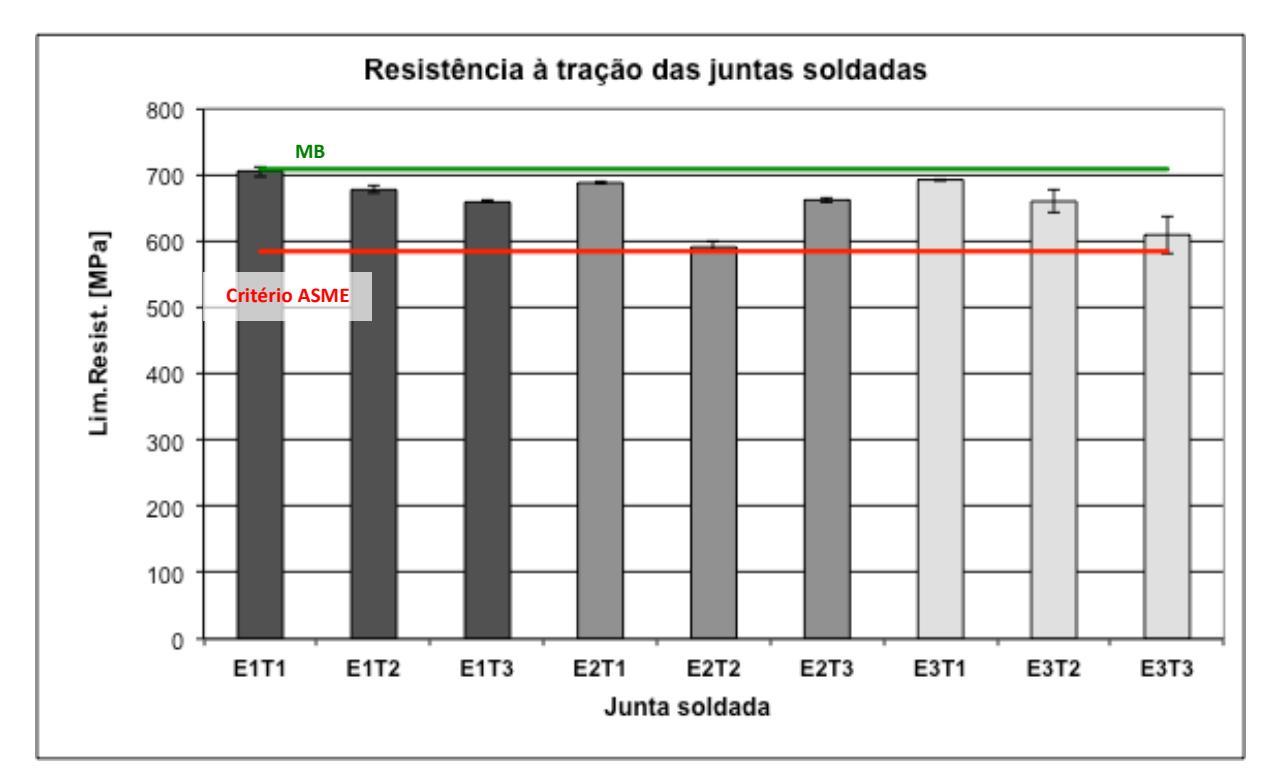
Figura 89 – Resistência à tração das juntas soldadas.

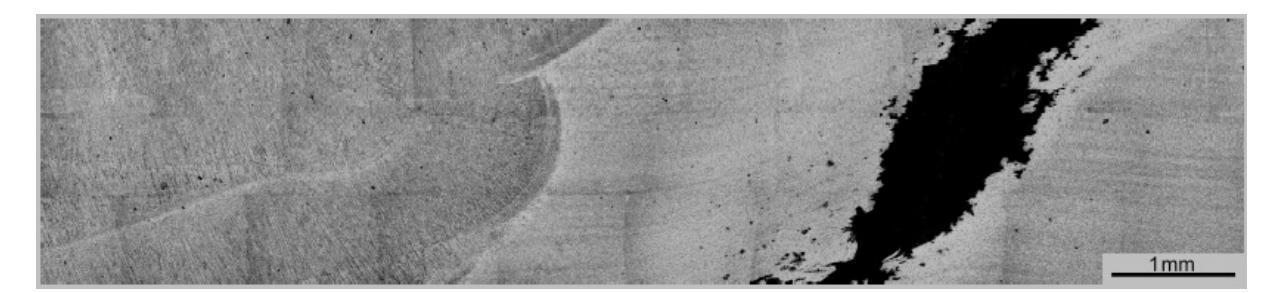
Já foi discutido no parágrafo 6.3.2 que a maioria das juntas soldadas apresentou ocorrência de trinca Tipo IV nos ensaios de fluência. A Figura 90 mostra uma composição de micrografias típica das juntas soldadas que apresentaram trinca Tipo IV, com a trinca localizada na região de refino de grão e intercrítica da ZAC.

Figura 90 – Composição de micrografias, mostrando ocorrência típica de trinca Tipo IV nas juntas soldadas submetidas ao ensaio de fluência.

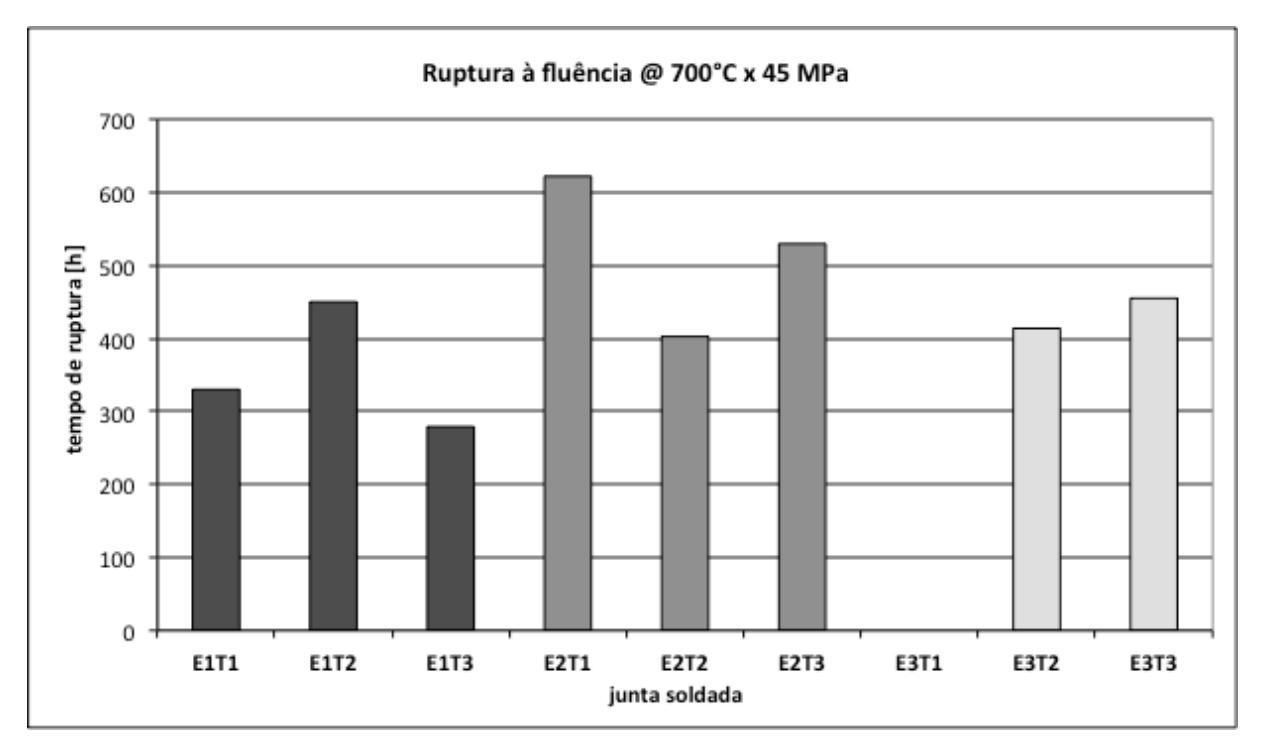
Figura 92 – Ruptura à fluência nos ensaios a 700°C e 45 MPa.

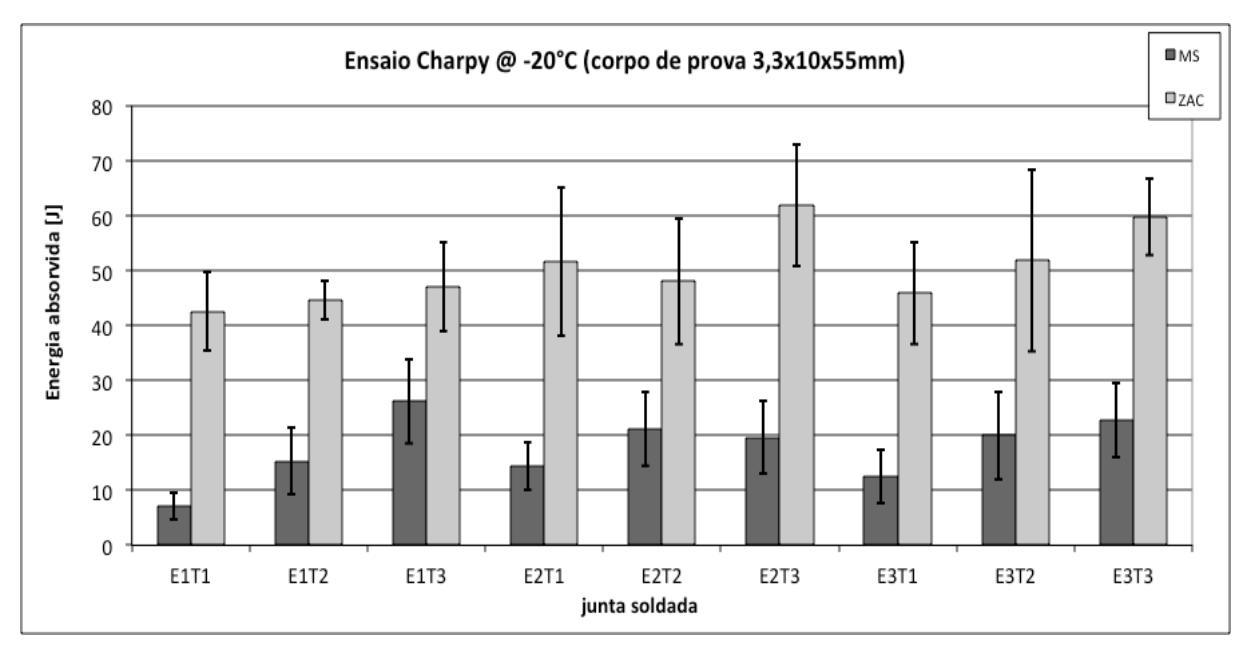
Figura 93 – Energia absorvida no ensaio de impacto Charpy em cada região de junta soldada.

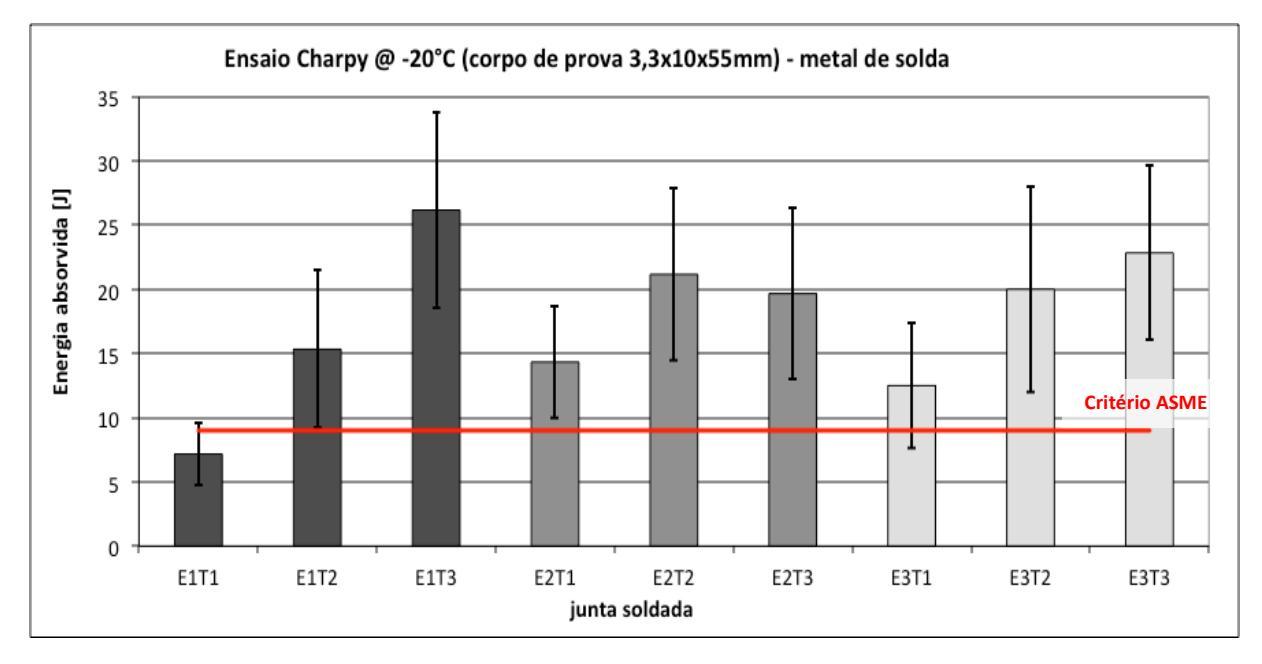
Figura 94 – Médias das energias absorvidas para o metal de solda das juntas soldadas.

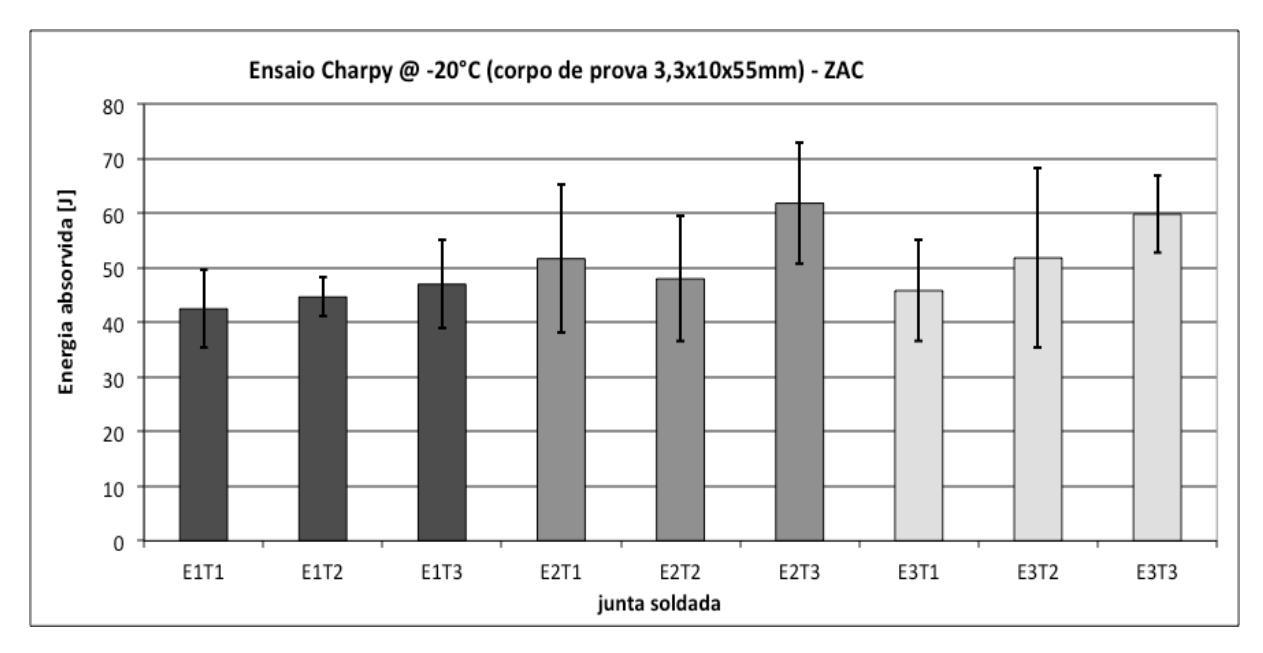
Figura 95 – Médias das energias absorvidas para as ZAC das juntas soldadas.

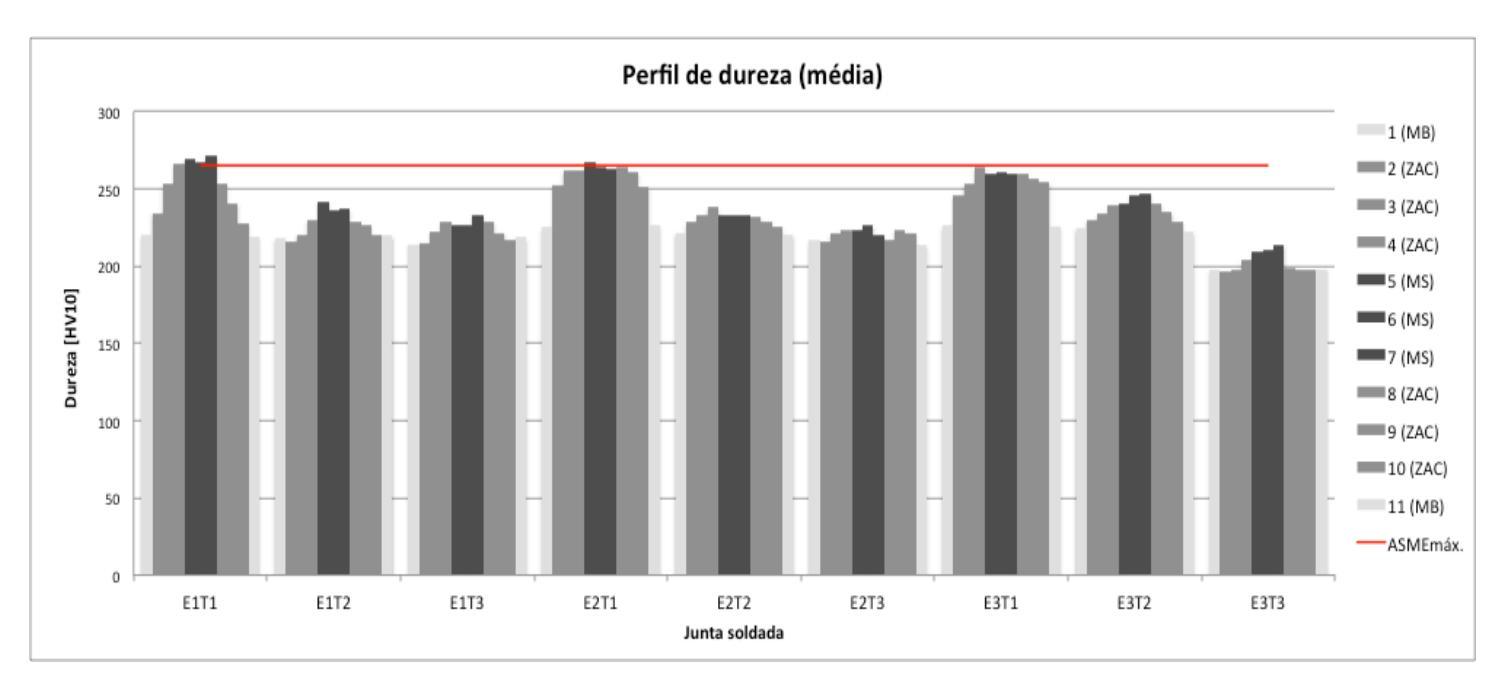
Figura 96 – Perfis de dureza por junta soldada.

A junta E3T3, entretanto, apresentou durezas médias abaixo de 200 HV10, com valores individuais menores que 196 HV10, especialmente nas ZAC. Devido à susceptibilidade à trinca Tipo IV, valores menores que 196 HV na ZAC não são recomendados [6,11,49].
