Microencapsulamento de metilmetacrilato para aditivar concreto armado conferindo-lhe propriedades de autorreparação

Dissertação apresentada à Escola Politécnica da Universidade de São Paulo para obtenção do título de Mestre em Ciências.

Área de Concentração: Engenharia Química

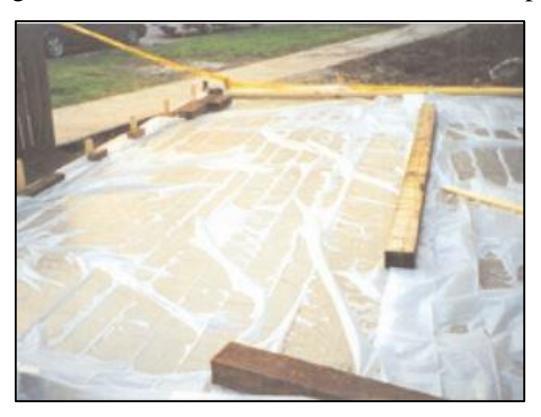
A cura é definida como a medida adotada para evitar a evaporação da água de amassamento do concreto e é feita de diversas maneiras (ANDOLFATO, 2002; BATTAGIN et al., 2010). Em laboratório, a cura pode ser feita por imersão dos corpos de concreto em tanques de água, utilização de câmaras com umidade controlada, envolvimento das amostras em cobertores plásticos, entre outros (BATTAGIN et al., 2010). Por outro lado, em campo são utilizados métodos que permitam abranger áreas com maiores dimensões, como, por exemplo, a cobertura de lajes com lona, serragem ou panos, que são molhados de maneira a deixar a superfície concretada sempre saturada em umidade. A Figura 1 ilustra esse tipo de procedimento.

Na Figura 1, a água é mantida enclausurada e em contato com a superfície concretada pela utilização de um filme plástico. Esse procedimento evita problemas provenientes da perda precoce da água de amassamento do concreto, como a retração que causa fissuras e trincas. O concreto é um material que apresenta elevada resistência à compressão, porém, baixa resistência a esforços de tração (BASTOS, 2006; KAEFER, 1998). Da necessidade de conferir resistência a esforços de tração ao concreto, surgiu o concreto armado (CA), que é um material no qual o aço trabalha em conjunto com o concreto, um suportando as tensões de tração e o outro as tensões de compressão, respectivamente. A utilização conjunta desses dois materiais só é possível devido à boa aderência entre eles e aos seus coeficientes de dilatação térmicos serem muito próximos. Dessa forma, quando o CA é submetido a variações de temperatura, a expansão e a retração do aço e do concreto ocorrem em quantidades praticamente iguais, não causando danos a nenhum dos materiais (BASTOS, 2006). No Brasil, a norma que fixa os requisitos básicos para o uso do CA é a ABNT NBR 6118 (ASSOCIAÇÃO BRASILEIRA DE NORMAS TÉCNICAS, 2014). Essa norma cita uma série de parâmetros importantes a serem seguidos, entre eles se destaca o cobrimento da armadura de aço, que é a espessura da camada de concreto a ser utilizada sobre a face mais externa do aço embutido, a fim de protegê-lo da ação de agentes que possam deteriorá-lo, como é o caso do Cl⁻ e CO₂. A Figura 2 ilustra o cobrimento em uma estrutura qualquer de CA.

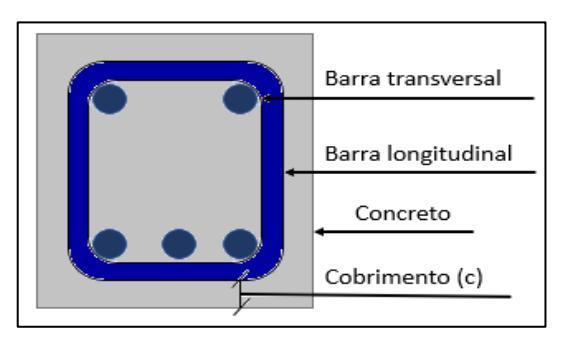
Figura 2 - Cobrimento (c) da armadura de aço em uma estrutura de concreto armado

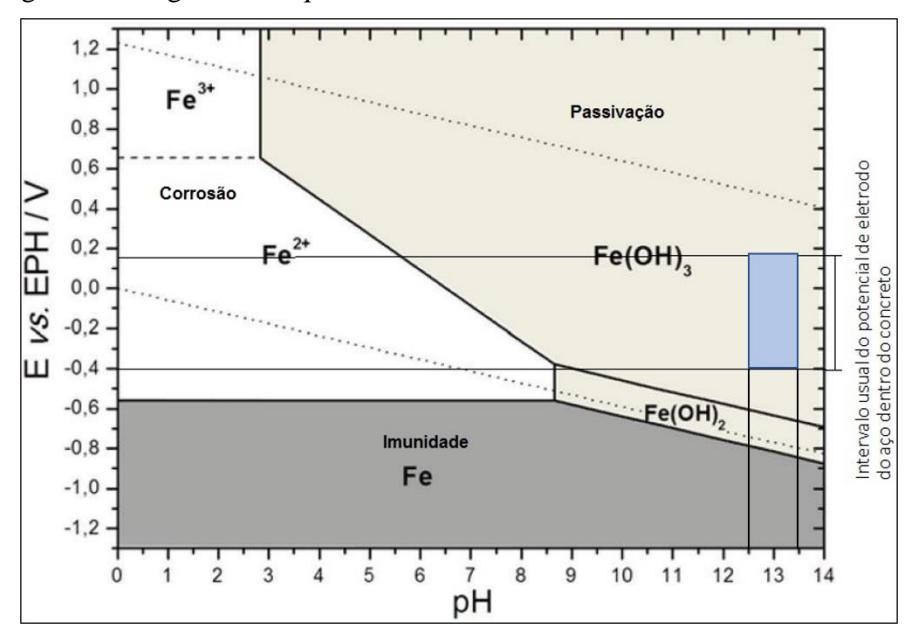
Figura 3 – Diagrama de equilíbrio termodinâmico do sistema Fe – H₂O a 25°C

Essa passivação é evidenciada ao se analisar o diagrama de Pourbaix para o ferro (Fe), exposto na Figura 3.

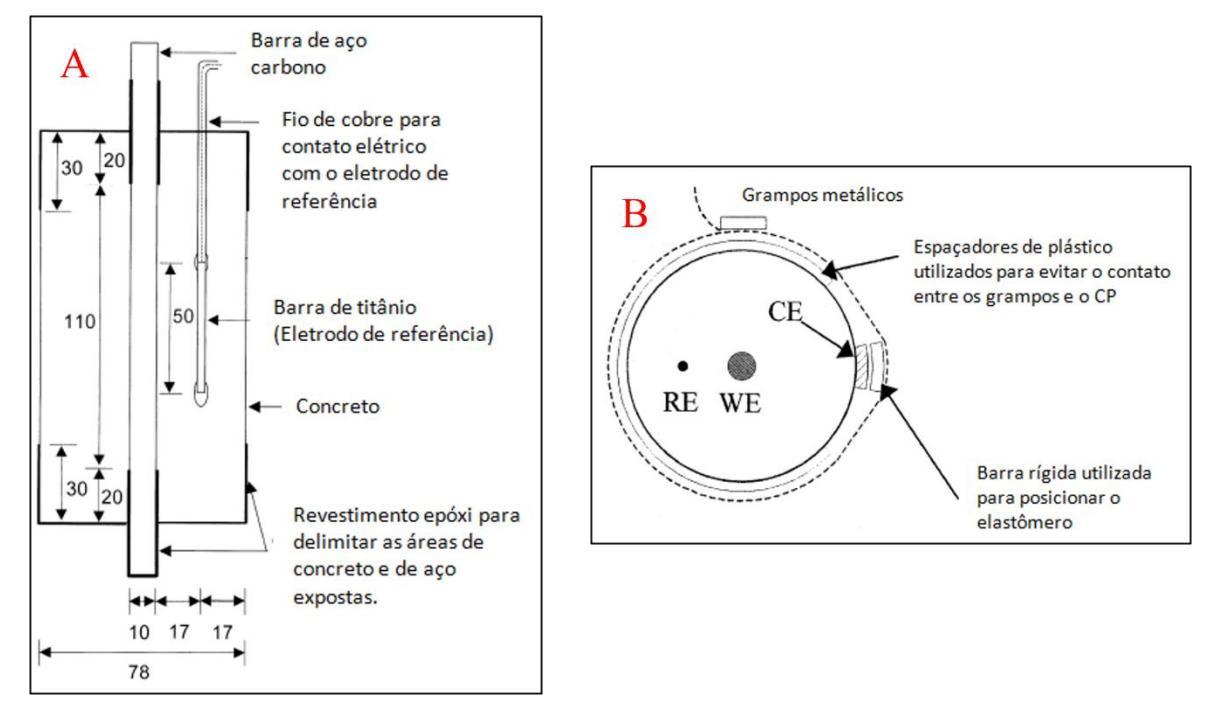
Figura 4 – Ilustração esquemática dos CPs utilizados para realização dos ensaios de EIS A) Vista frontal e B) Vista Superior

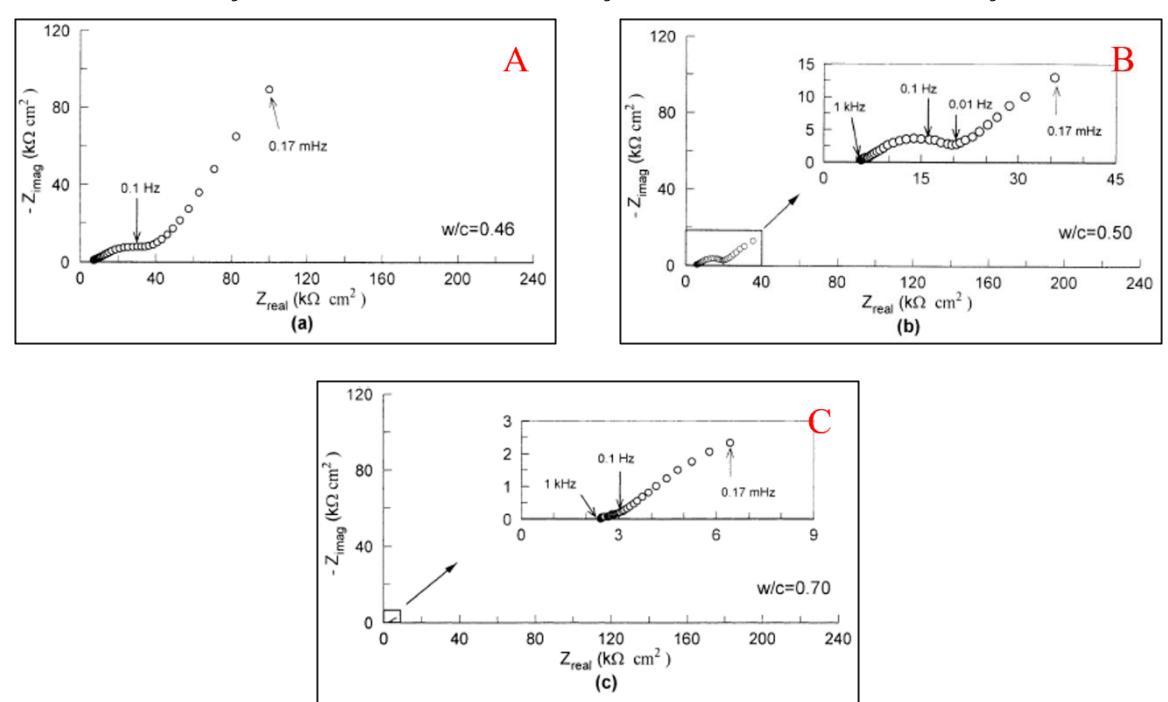
Figura 5 – Diagramas de Nyquist obtidos após 24 meses de exposição ao ambiente marinho A) CPs com relação a/c = 0,46, B) CPs com relação a/c = 0,50 e C) CPs com relação a/c = 0,70

Após serem expostos ao ambiente marinho por 24 meses, os CPs foram submetidos aos ensaios de EIE, que revelaram um melhor desempenho dos CPs com menor relação a/c, como pode ser observado na Figura 5. Observando os diagramas de Nyquist expostos nessas figuras, pode-se notar que à medida em que a relação a/c aumenta, os arcos capacitivos se tornaram menores, o que deixa evidente que quanto maior a quantidade de água utilizada no preparo do concreto, menos eficiente ele se torna na proteção da armadura contra a corrosão.

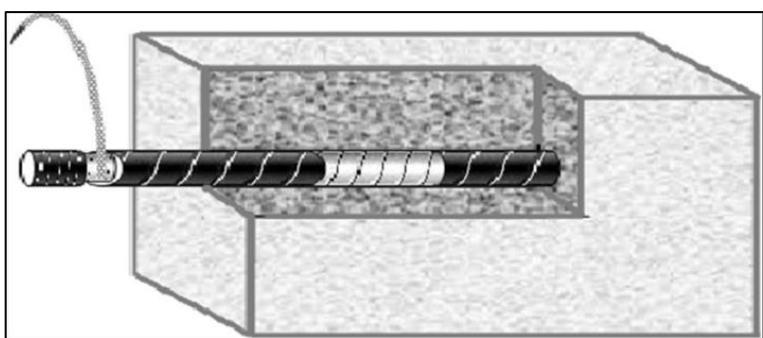
Figura 6 – Ilustração esquemática dos CPs utilizados para realização de medidas eletroquímicas

Após o período de cura, os CPs foram colocados em uma câmara com umidade relativa entre 60 % e 70 %, temperatura de (30 \pm 2) °C e concentração de CO₂ igual a (10 \pm 1) % para estimular a ocorrência da carbonatação. As medidas de EIE foram realizadas após (0, 7, 14, 21, 42, 61, 84, 106 e 120) dias de permanência dos corpos de prova na câmara de carbonatação.

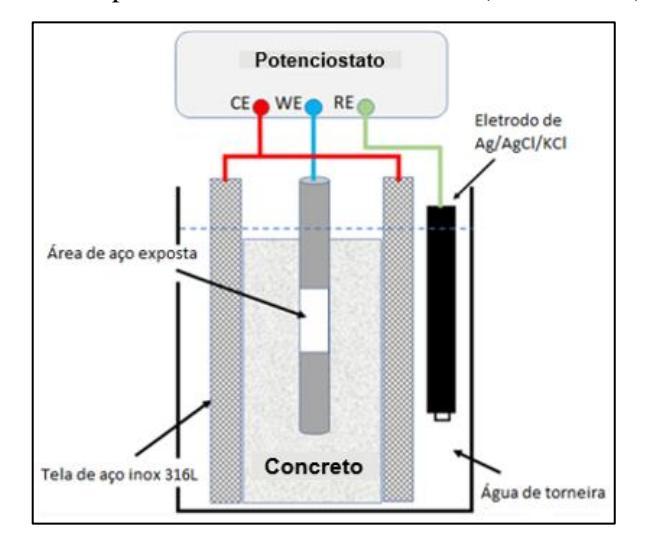
Figura 7 – Ilustração esquemática da célula eletrolítica utilizada para realizar os ensaios de EIE (corte frontal)

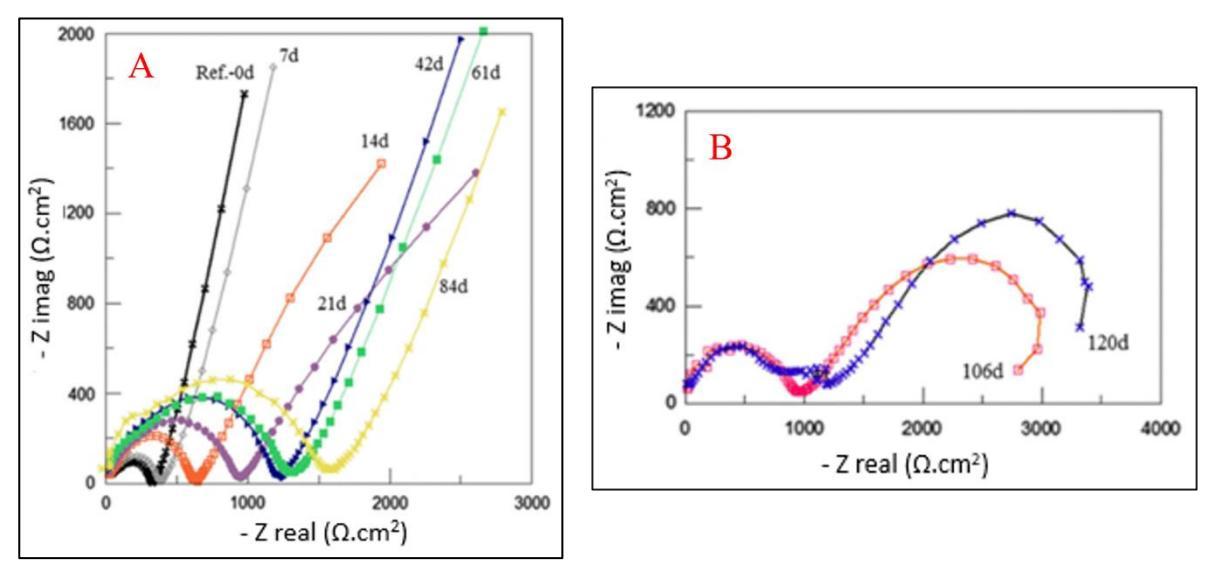
Figura 8 – Diagramas de Nyquist para os CPs submetidos à câmara de carbonatação, de acordo com os dias de permanência

Após 84 dias de exposição dos CPs ao CO₂, os autores observaram uma mudança de comportamento dos diagramas de Nyquist. Com 106 dias e 120 dias de carbonatação, os diagramas deixaram de apresentar um segmento retilíneo e começaram a se parecer com semicírculos nas regiões de baixas frequências, como poder verificado na imagem B da Figura 8. Para os autores, esse comportamento evidenciou a carbonatação quase completa do concreto e, portanto, o provável início da corrosão da armadura.

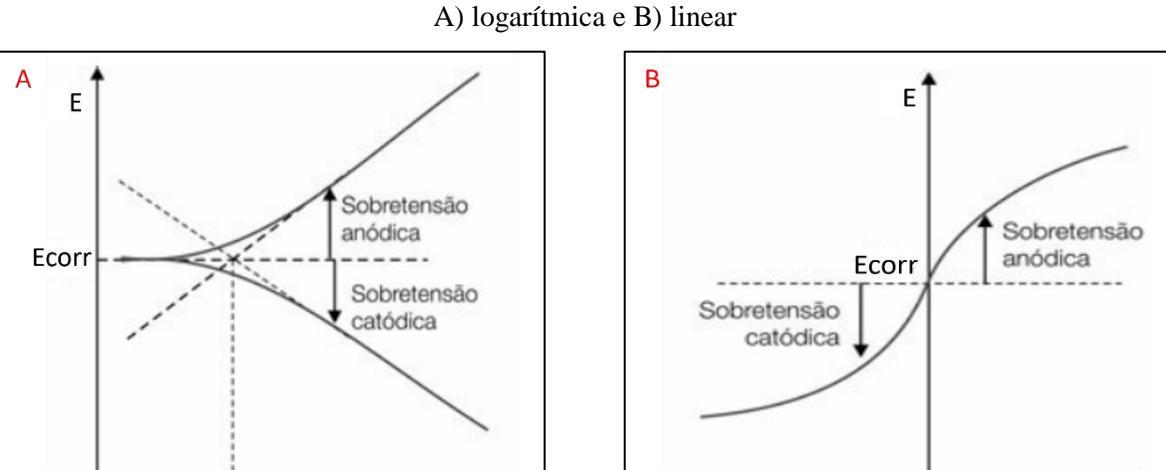
Figura 9 – Curvas de polarização potenciodinâmica, com eixo da corrente em escala:

A polarização consiste na aplicação de sobretensões anódicas e catódicas em torno do potencial de corrosão e do registro das correntes elétricas emitidas pelo sistema como resposta. As curvas de polarização são plotadas em diagramas de E *vs.* I, podendo o eixo da corrente ser apresentado em escala logarítmica ou linear, como apresentado nas imagens A e B da Figura 9, respectivamente (RIBEIRO et al., 2013).

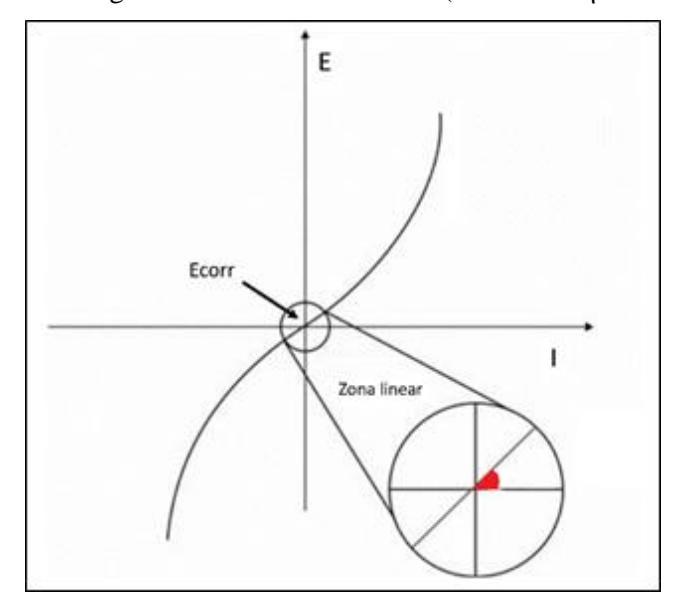
Figura 10 - Curva de polarização plotada em escala linear com ênfase na região de baixas sobretensões (- 20 mV < η < 20 mV)

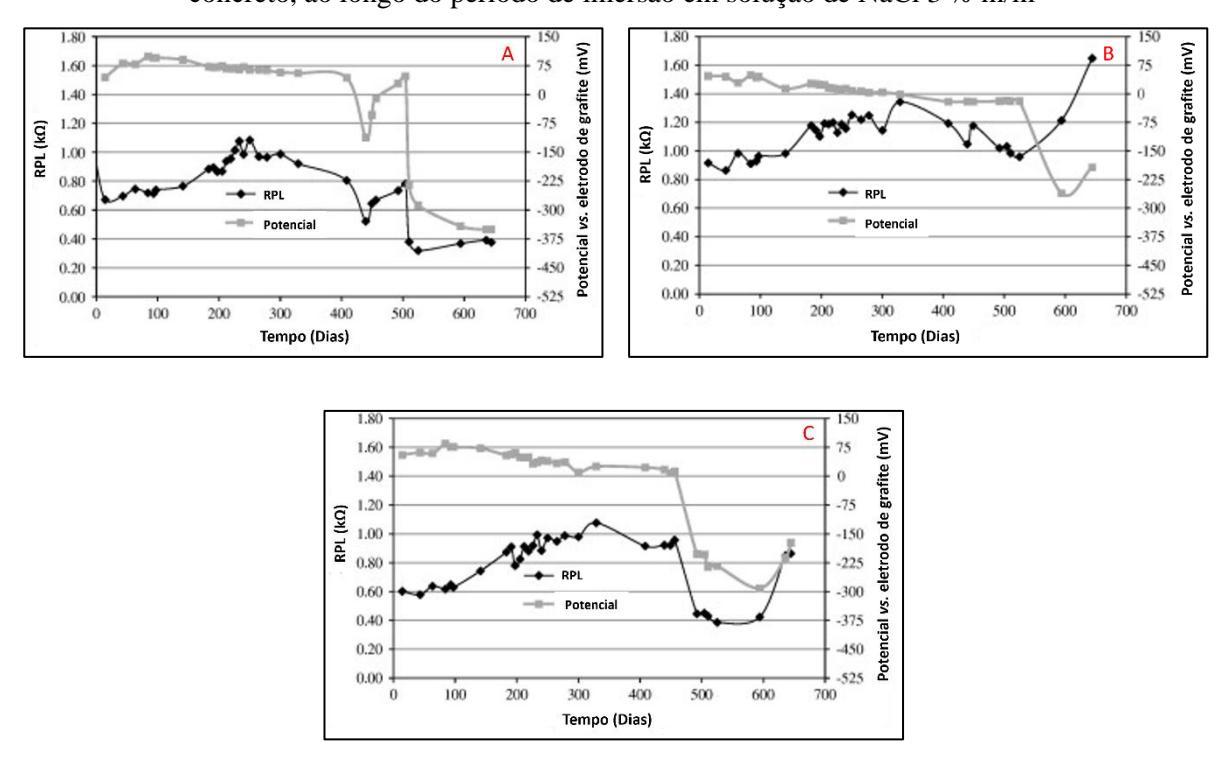
Figura 11 – Triplicata dos resultados de variação da RPL e do OCP da armadura embebida no concreto, ao longo do período de imersão em solução de NaCl 3 % m/m

Romano, Brito e Rodrigues (2013) realizaram um estudo com vistas a desenvolver uma metodologia de avaliação da degradação do concreto armado devido à presença de íons Cl⁻. Para tanto, eles utilizaram sensores embebidos de maneira permanente em CPs de concreto armado e utilizaram as técnicas de RPL e Potencial de Circuito Aberto (OCP) para avaliar a corrosão da armadura. A triplicata dos resultados de RPL e OCP foram plotados em diagramas que apresentavam os resultados das duas técnicas de forma conjunta, como apresentado na Figura 11.

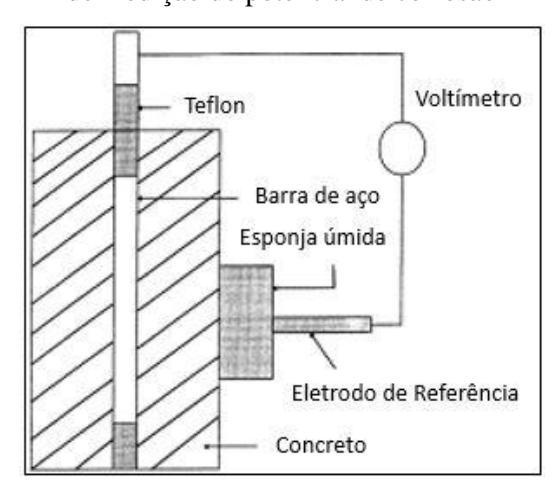
Figura 12- Aparato para realização do ensaio de medição do potencial de corrosão

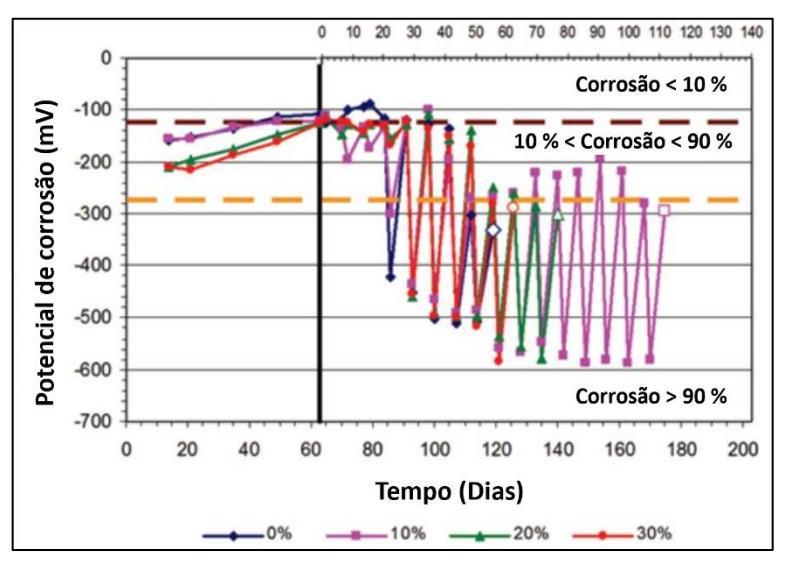
Figura 13 - Evolução do potencial de corrosão em função do tempo para o aço-carbono embutido em CPs de concreto aditivados com

A partir dos resultados obtidos, os autores concluíram que as adições de lama vermelha ao concreto melhoraram a resistência à corrosão da armadura. Isso foi constatado, pois, no diagrama da Figura 13, independentemente da quantidade de lama vermelha adicionada, pôdese observar um aumento no tempo que as amostras levaram para alcançar potenciais que apontassem probabilidade de ocorrência da corrosão maior que 90 %. Além disso, constatouse que entre as adições de lama avaliadas, o valor de 10 % apresentou o melhor desempenho.

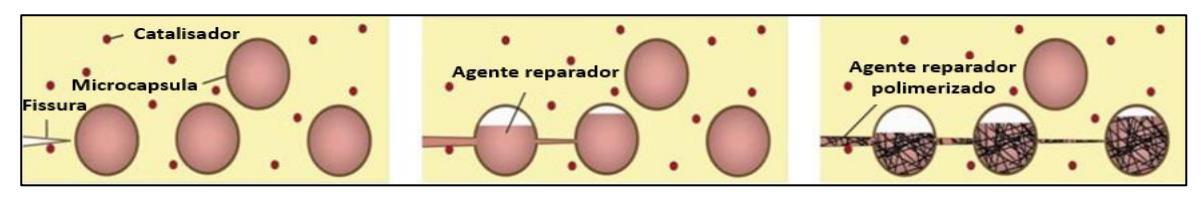
Figura 15 - Esquema de autorreparação proposto por White e sua equipe

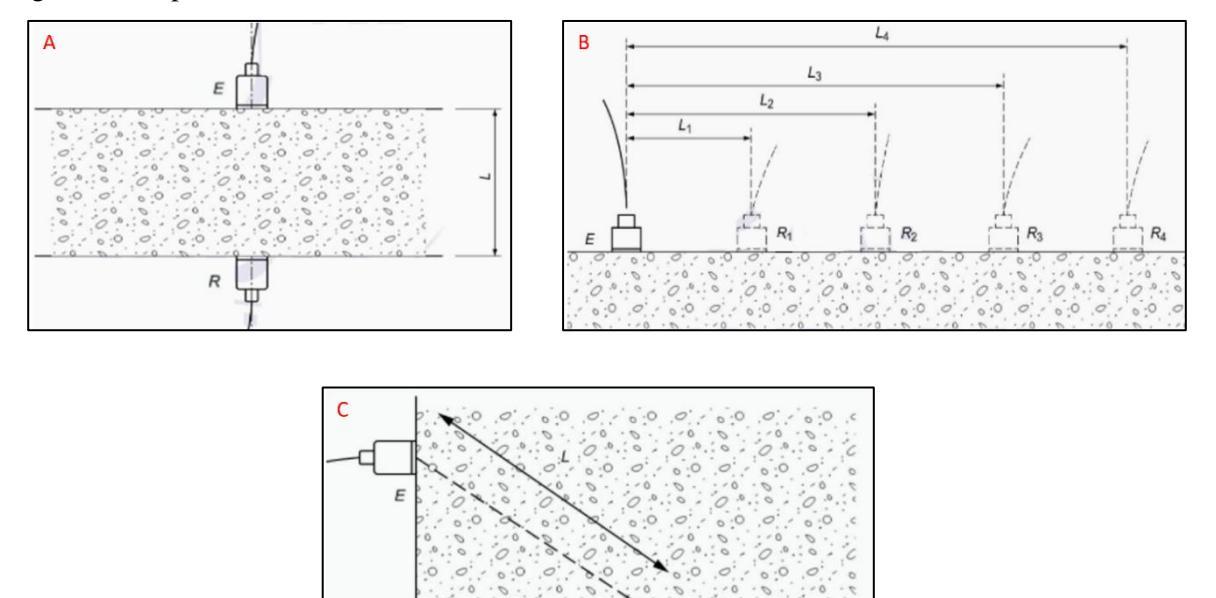
Figura 16 – Tipos de transmissão utilizados nos ensaios de VPU A) Direta, B) Indireta e C) Semidireta

indireta e semidireta. A diferença entre os tipos de transmissão está no posicionamento dos transdutores, como pode ser observado na Figura 16.

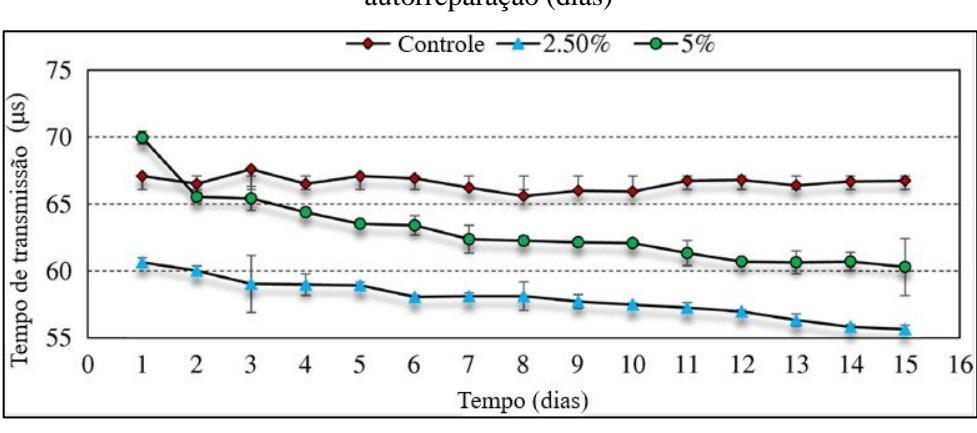
Figura 17 – Diagrama do tempo de propagação de onda em função do tempo de autorreparação (dias)

Os ensaios foram realizados em CPs prismáticos de dimensões 10 cm x 10 cm x 40 cm, reforçados com fibra de vidro, contendo ou não microcápsulas nas quantidades supramencionadas. Depois de passar por ensaios de flexão controlados para indução de fissuras, os CPs foram submetidos a ensaios de VPU por 15 dias para acompanhar a progressão da autocicatrização. A Figura 17 expõe o diagrama do tempo gasto pela onda para percorrer os CPs ensaiados em função do tempo de reparação.

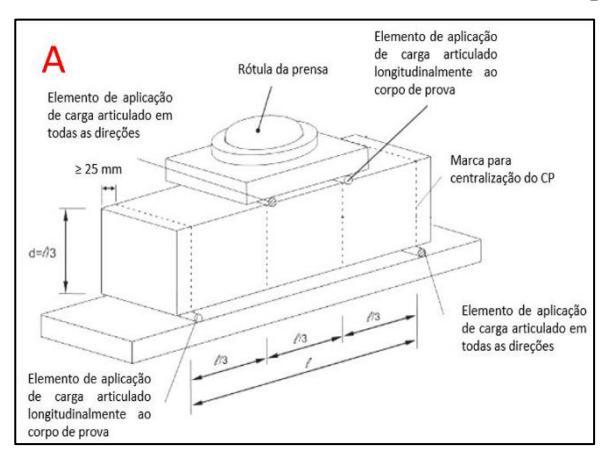
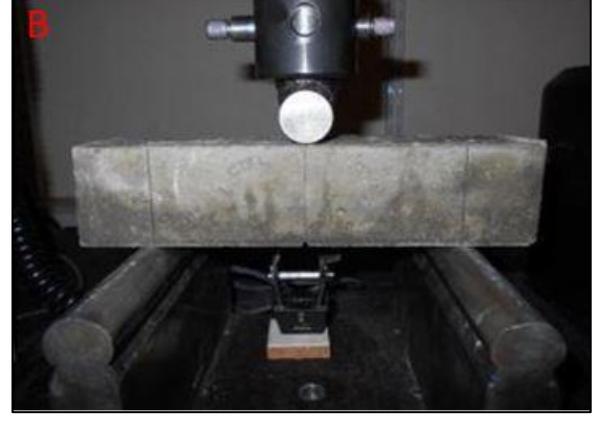
Figura 18 – A) Ilustração esquemática do posicionamento do CP no equipamento e B) Foto de um ensaio de flexão de três pontos em CP de concreto

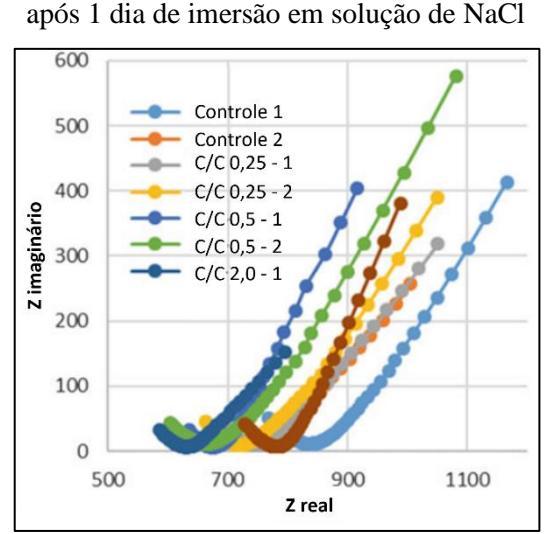
Figura 19 – Diagramas de Nyquist obtidos

Goldsberry et al. (2018) utilizaram a técnica de EIE para avaliar a autorreparação conferida ao concreto pela incorporação de microcápsulas de poli-ureia-formaldeído carregadas com nitrato de cálcio. Foram avaliados pelos pesquisadores 3 diferentes níveis de aditivação, sendo eles 0 %, 0,25 %, 0,5 % e 2,0 % em relação à massa de cimento utilizada para moldar os CPs de concreto armado. Após submeter os CPs a ensaios de tração na flexão para gerar fissuras de forma controlada, os autores do estudo colocaram os espécimes por 1 dia em contato com uma solução de NaCl, cuja concentração não foi mencionada, e, em seguida, os ensaios de EIE foram realizados. Os resultados obtidos estão expostos na Figura 19.

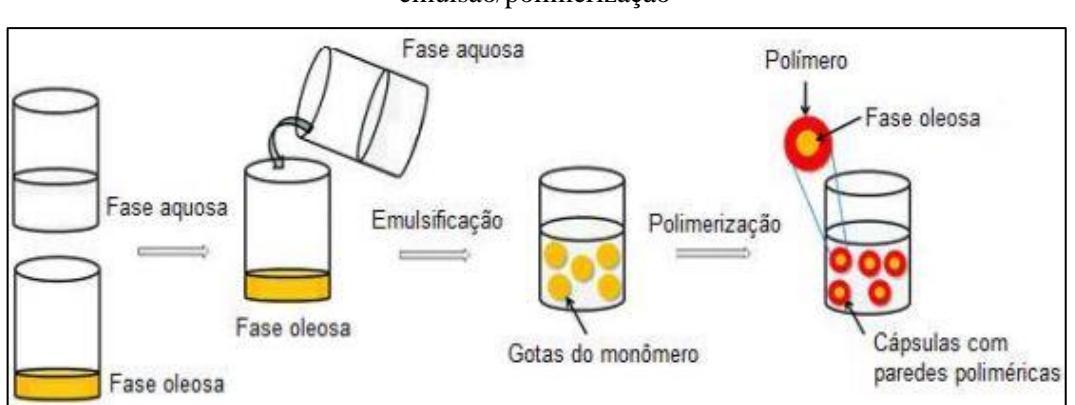
Figura 20 - Esquema simplificado da síntese de microcápsulas pelo processo de emulsão/polimerização

Este tipo de encapsulamento normalmente se inicia com uma emulsão composta pela fase aquosa, que é a fase contínua onde o monômero formador da casca se encontra disperso e pela fase oleosa, composta pela substância que será encapsulada e pelo surfactante, que auxilia na formação da emulsão do óleo em água (ULLAH et al., 2016). Após a formação da emulsão, é adicionado o iniciador da polimerização que, sob certas condições, forma uma camada de polímero ao redor do tensoativo que está envolvendo a gotícula de óleo, encapsulando-a (CORRÊA, 2017). Este tipo de encapsulamento também pode ser feito a partir de emulsões água em óleo, contudo, as mais utilizadas são as emulsões óleo em água (ZHU; RONG; ZHANG, 2015). A Figura 20 ilustra esquematicamente, e de forma simplificada, esse tipo de síntese de microcápsulas.

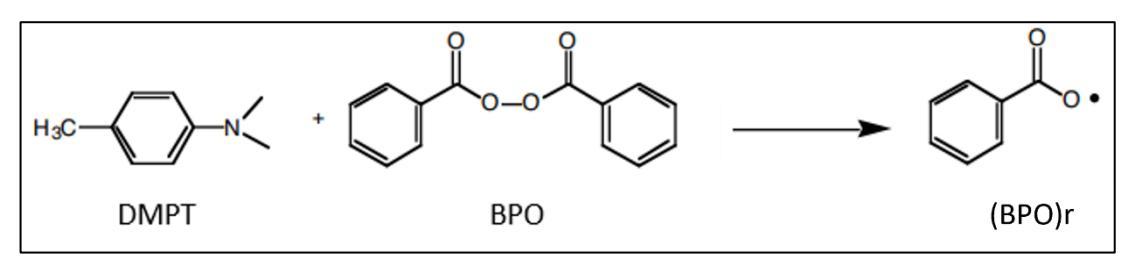
Figura 21- Representação simplificada da formação de (BPO)r através da reação de oxirredução entre DMPT e BPO

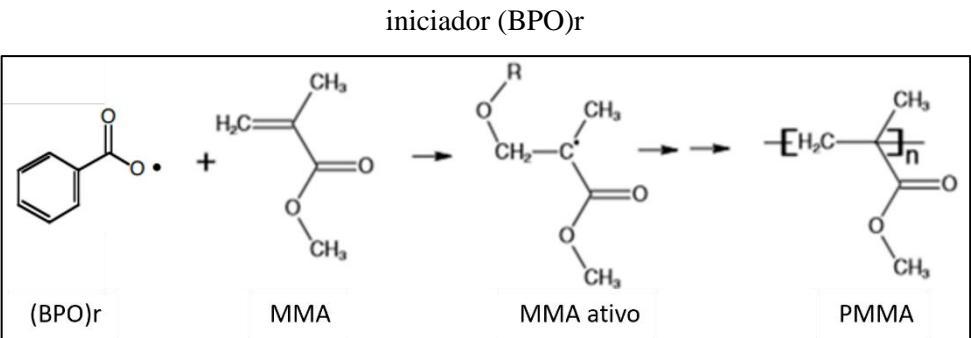
Figura 22 – Reação de polimerização do MMA por meio da interação com o iniciador (BPO)r

Na segunda etapa, os radicais de BPO interagem com as moléculas de MMA, formando moléculas de metacrilato de metila ativas. As moléculas ativas se juntam gradativamente a outras moléculas de MMA, deixando-as, também, em condições de reagir. A polimerização radicalar se processa à medida em que as moléculas de MMA se ligam, causando o aumento do peso molecular, originando, então, o poli metil metacrilato (PMMA), que sela as fissuras. (HASENWINKEL et al., 1999; VAN TITTELBOOM et al., 2011). A Figura 22 ilustra a reação de polimerização do MMA, através da reação com o (BPO)r.

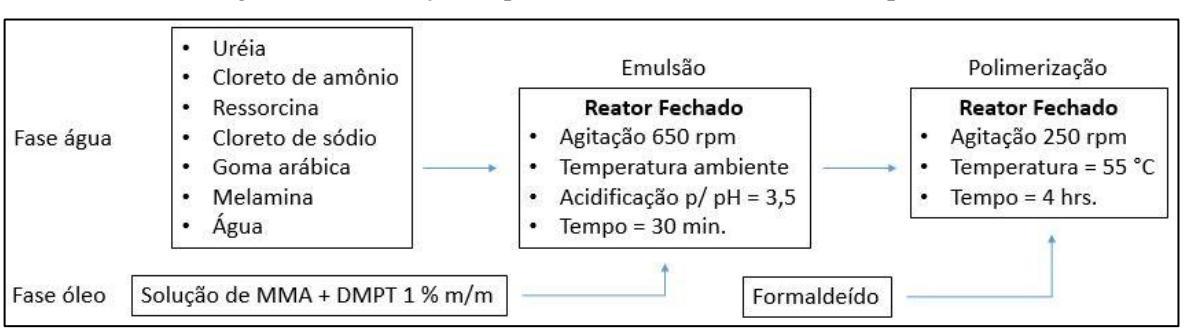
Figura 23 - Ilustração esquemática da síntese das microcápsulas

A porcentagem mássica dos reagentes utilizada como ponto de partida para a síntese das cápsulas do presente trabalho está exposta na Tabela 3, extraída da referida patente. A produção das microcápsulas foi realizada de acordo com o esquema da Figura 23.

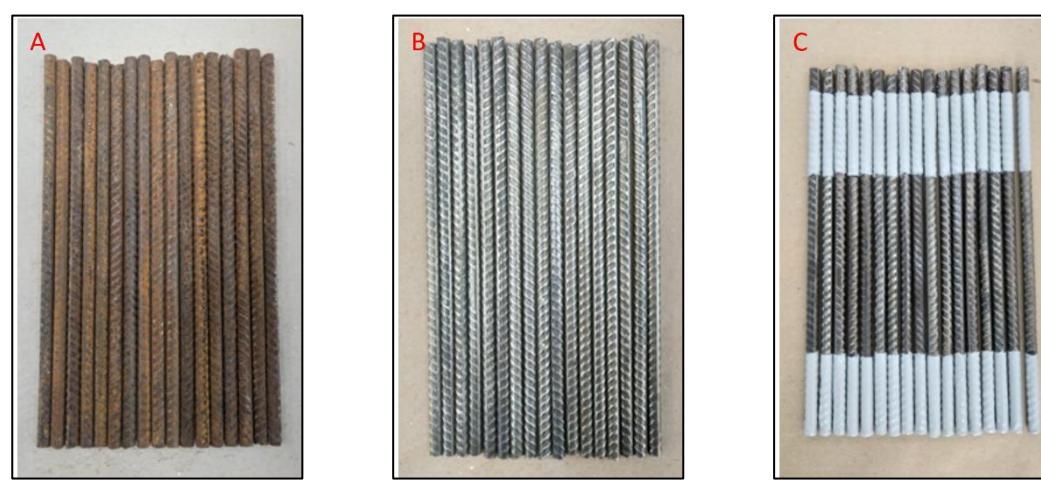
Figura 24 – Sequência de tratamento dos vergalhões A) Após serem cortados, B) Após tratamento por limpeza mecânica e C) Após aplicação de tinta epóxi

epóxi, foram utilizadas para contato elétrico com os equipamentos de análises eletroquímicas e como área de contato direto com o concreto para os mesmos ensaios, respectivamente.

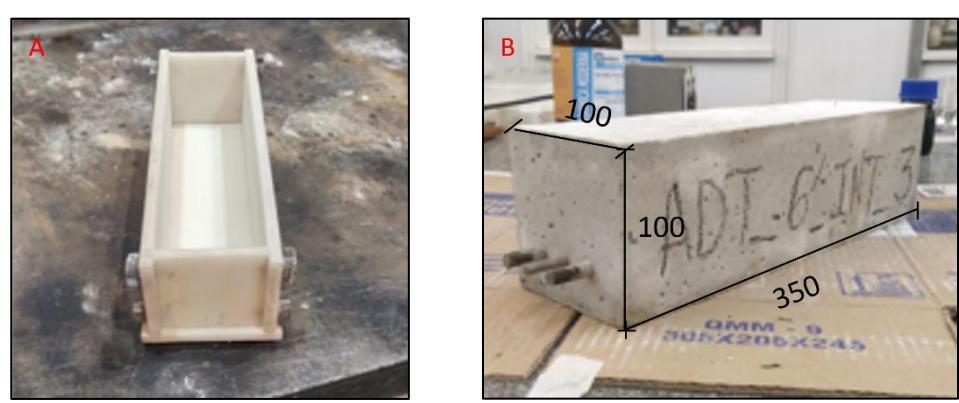
Figura 25 – A) Fôrma utilizada para moldar os CPs prismáticos armados e B) Exemplo de CP produzido com dimensões em milímetros

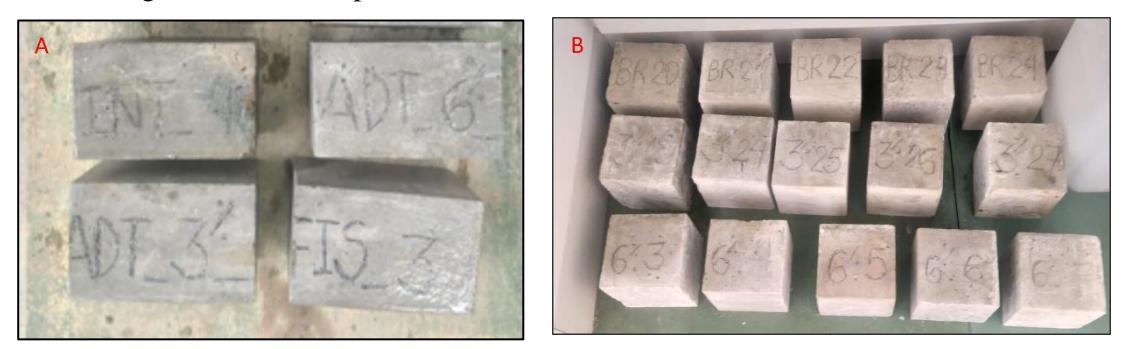
Figura 26 – A) CPs prismáticos não armados e B) CPs cúbicos não armados

Para produzir os CPs prismáticos e cúbicos não armados foram utilizadas as mesmas fôrmas empregadas na moldagem dos CPs armados. Porém, após a desmoldagem e período de cura, os CPs foram cortados nas dimensões especificadas na Tabela 4, com o auxílio de uma serra circular. A Figura 26 mostra nas imagens A e B alguns CPs prismáticos e cúbicos não armados, respectivamente, após terem sido cortados nos tamanhos desejados.

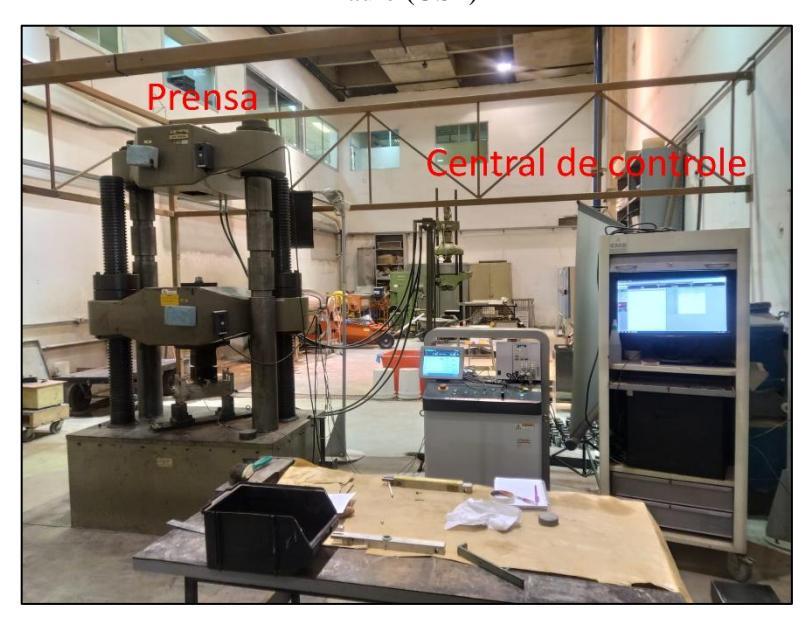
Figura 28 - SHIMADZU, modelo UH – 2000kNXR localizada no Hall Tecnológico da Escola Politécnica da Universidade de São Paulo (USP)

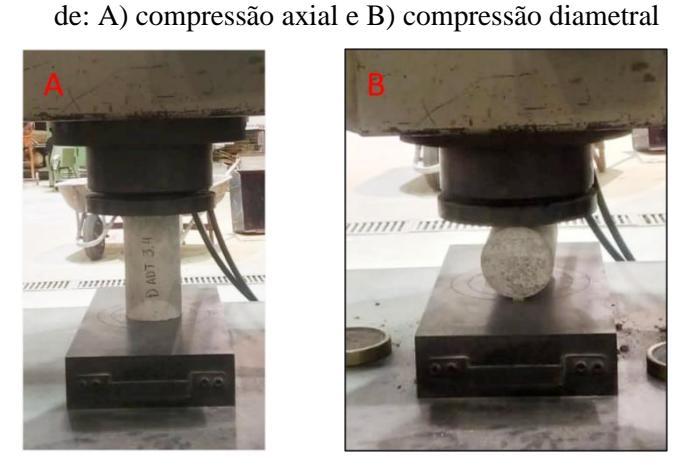
Figura 29 – Prensa SHIMADZU pronta para iniciar ensaio

A Figura 29 mostra, nas imagens A e B, o aparato montado e pronto para iniciar os ensaios de compressão axial e diametral, respectivamente.

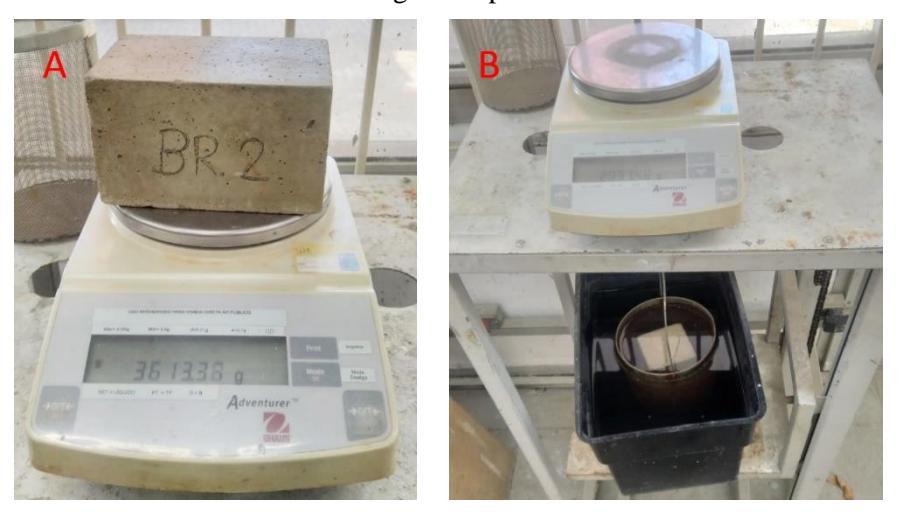
Figura 30 – Métodos de pesagem: A) Pesagem convencional e B) Pesagem suspensa

O procedimento consistiu em colocar os CPs prismáticos não armados, utilizados nesse ensaio, por 72 horas em estufa à temperatura de (105 ± 5) °C para a sua completa secagem. Em seguida, os CPs foram retirados da estufa, deixados em dessecador até a sua temperatura se igualar à do ambiente e pesados para obter a sua massa seca (m_s). Feito isso, os espécimes passaram por uma etapa de saturação. Para tanto, eles foram imersos em água por 72 horas à temperatura ambiente e, em seguida, o sistema (água e CP) teve sua temperatura elevada até a água entrar em ebulição. Essa condição foi mantida por mais cinco horas. O próximo passo foi retirar o aporte térmico, fazendo com que os CPs atingissem a temperatura ambiente, para então, realizar a pesagem dos CPs saturados, de maneira convencional (m_{sat}) e sob imersão (m_i). A pesagem por imersão consiste em pesar a amostra quando ela está completamente sob a água. Para isso é necessário utilizar uma balança capaz de realizar pesagens suspensas, como pode ser observado na imagem B da Figura 30.

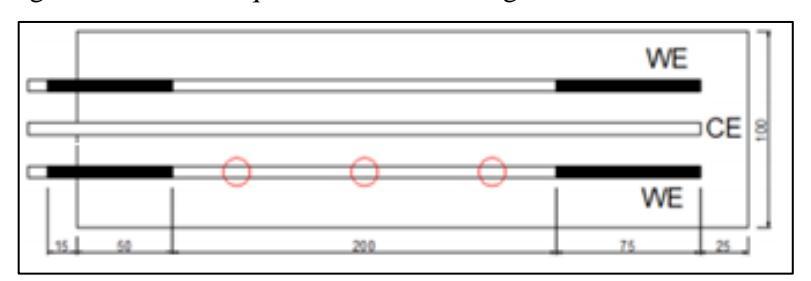
Figura 33 - Corte esquemático da face longitudinal inferior dos CPs

Durante a execução das medidas, o eletrodo de referência era colocado em contato com três pontos diferentes da face longitudinal inferior dos CPs. Os pontos de leitura eram situados nas localidades onde os vergalhões estavam desprotegidos pela tinta epóxi que delimitava a área de interesse das análises eletroquímicas.

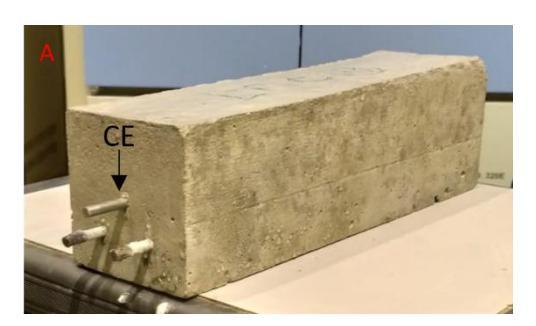
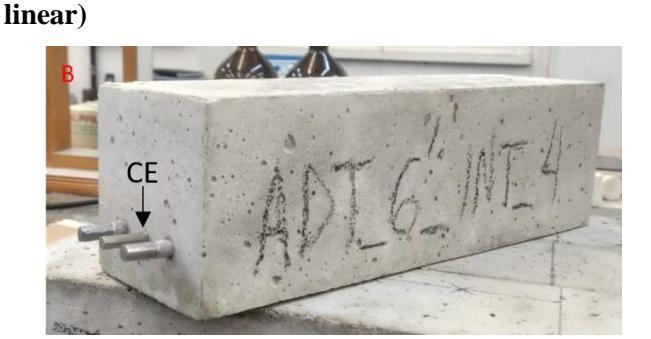
Figura 36 – A) Exemplar de CP utilizado nos testes de arranjos eletroquímicos (**configuração triangular**) e B) Exemplar de CP utilizado nos ensaios eletroquímicos de EIE e RPL (**configuração**

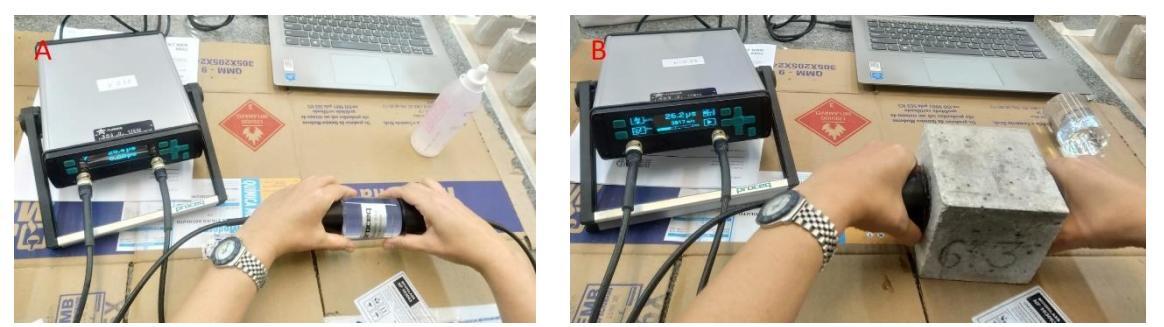
Figura 38 - Equipamento para medidas de VPU sendo A) calibrado e B) utilizado

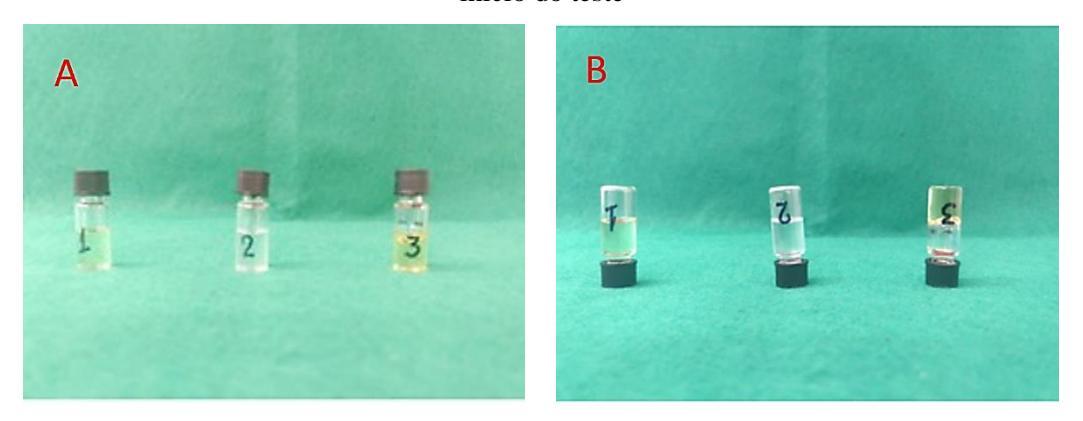
Figura 39 – Soluções 1, 2 e 3 A) nos momentos iniciais do teste e B) 2 horas após o início do teste

o que ocorreu devido a polimerização do MMA. Em relação aos demais recipientes, não foi observada nenhuma alteração após dois dias de observação, evidenciando que o BPO e o DMPT separados um do outro, não são capazes de iniciar a polimerização do MMA em temperatura ambiente.

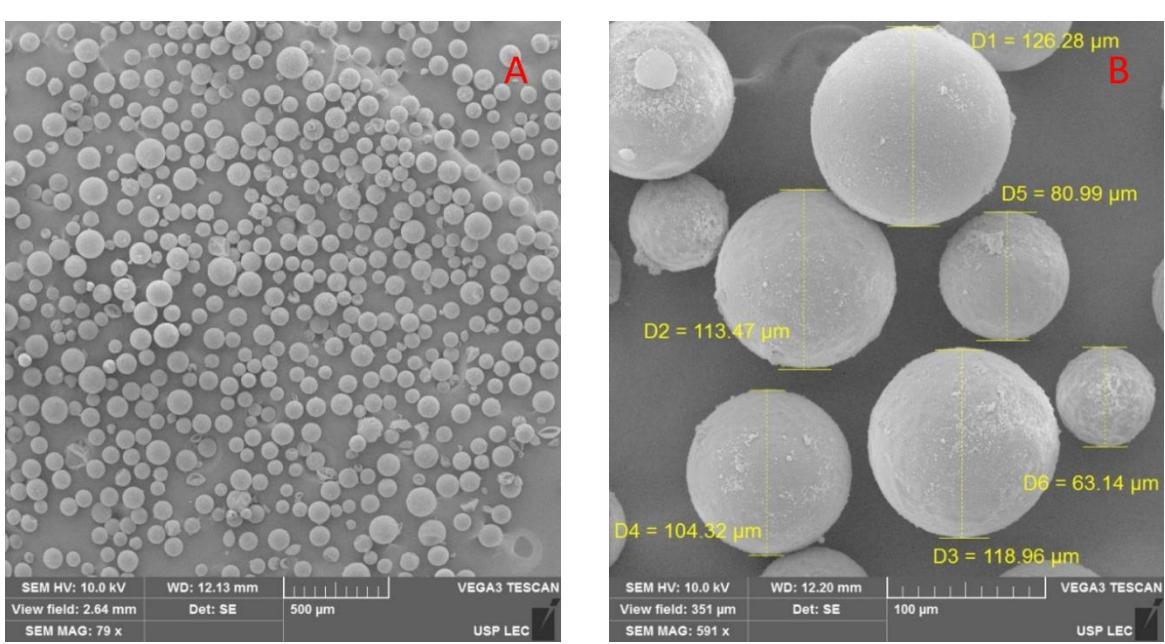
Figura 40 - Imagens das microcápsulas obtidas por MEV A) Visão geral e B) Visão aproximada com detalhe das medidas

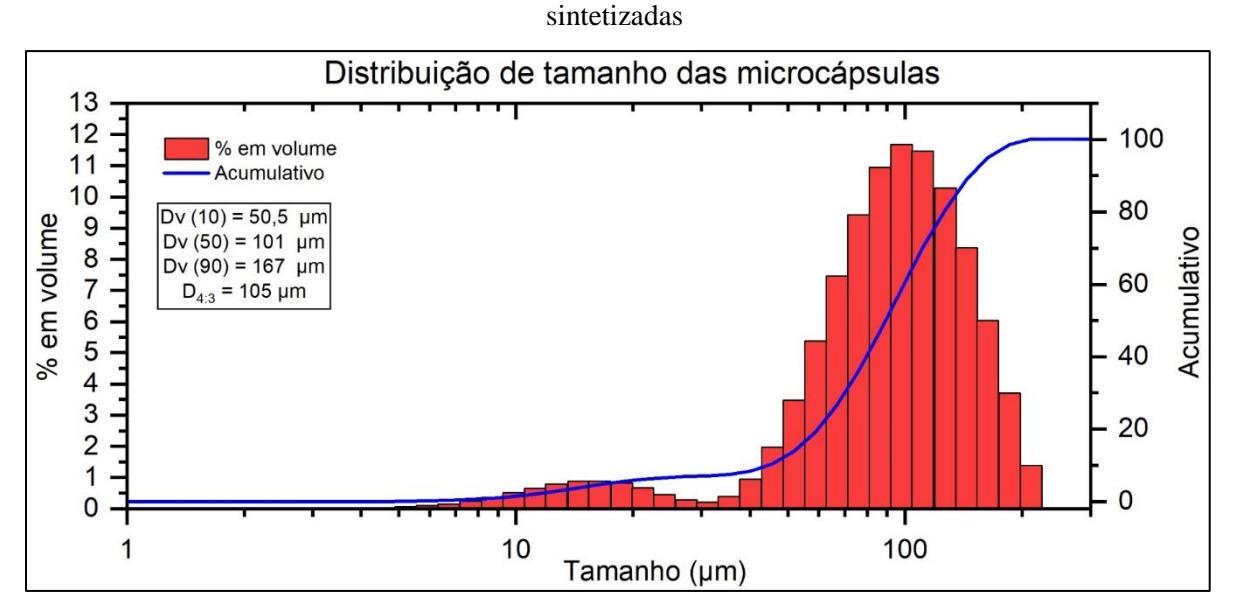
Figura 41 - Histograma de distribuição volumétrica e curva de valor acumulado das microcápsulas

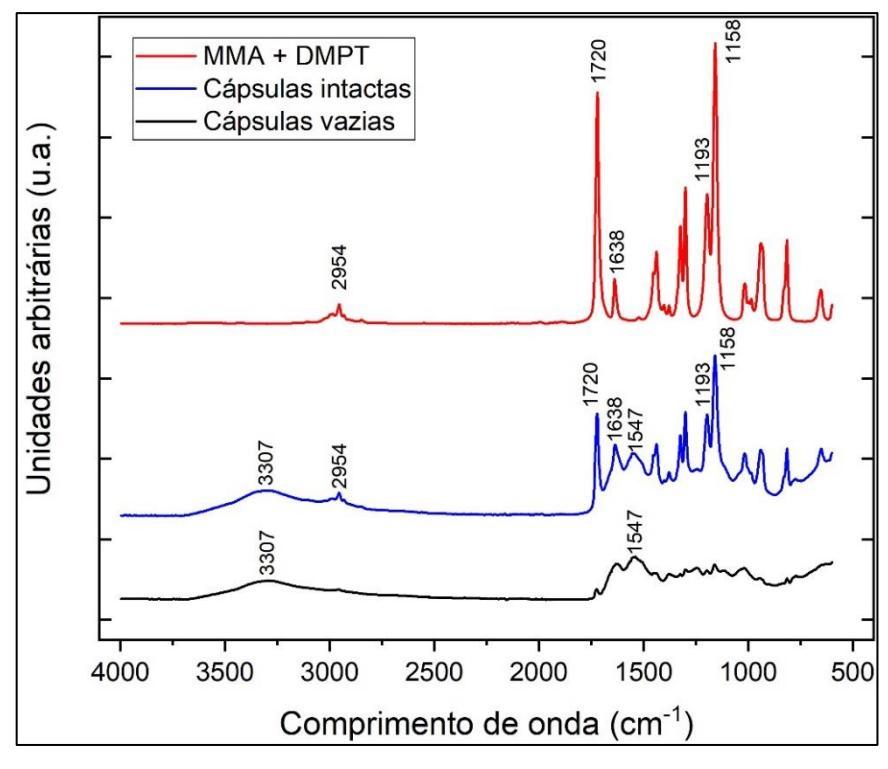
Figura 42 - Espectros de FTIR obtidos para a solução de MMA e DMPT, para as cápsulas intactas e para as cápsulas vazias

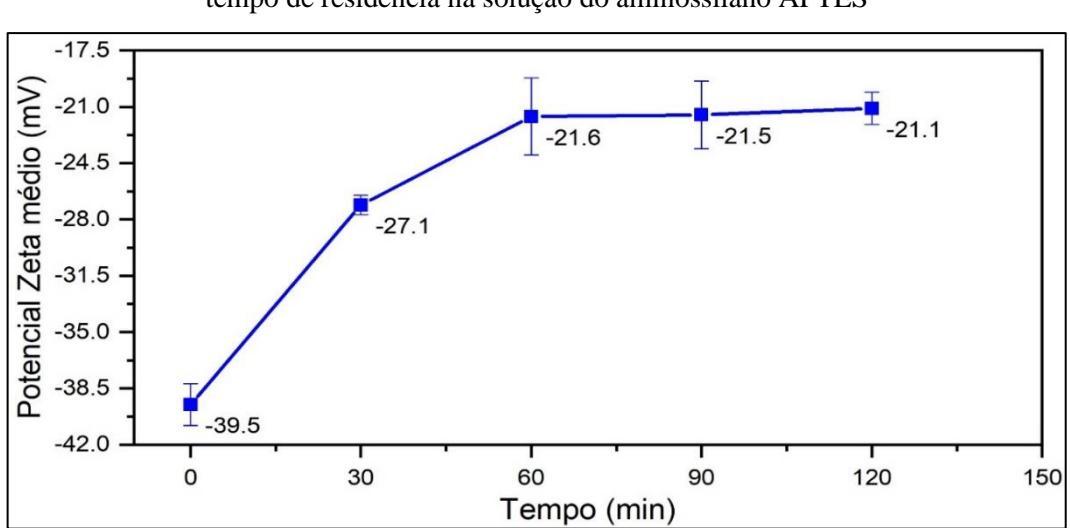
Figura 43 - Diagrama de variação do Potencial Zeta das microcápsulas em função do tempo de residência na solução do aminossilano APTES

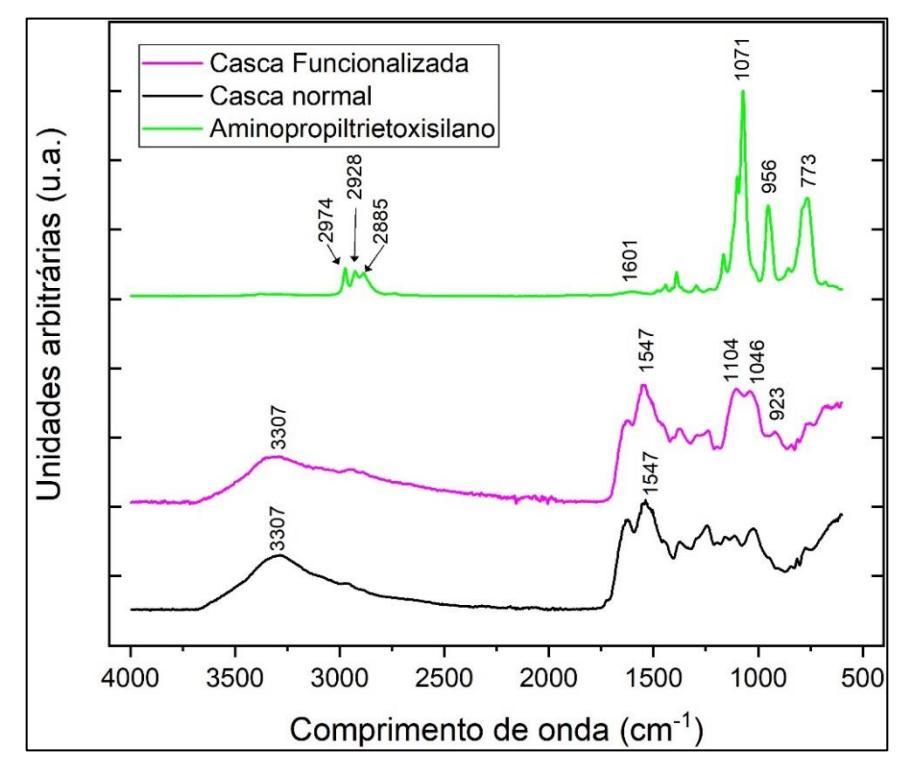
Figura 44 - Espectros de FTIR obtidos para a casca da microcápsula funcionalizada e vazia e para o APTES utilizado na funcionalização

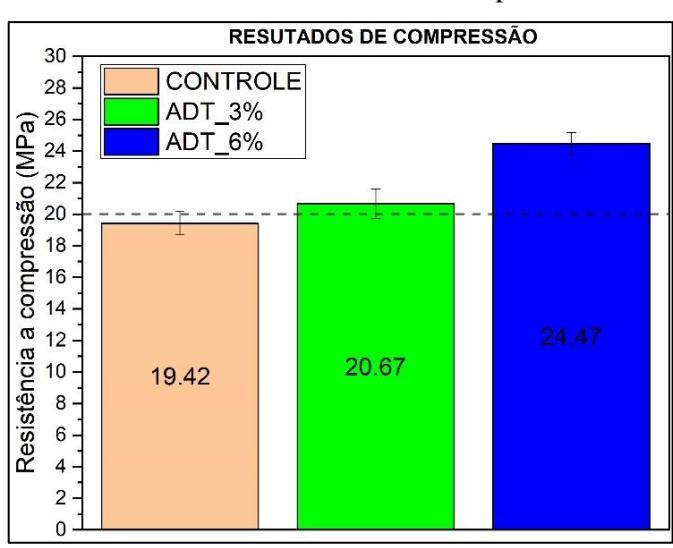
Figura 46 - Gráfico dos resultados de resistência à compressão

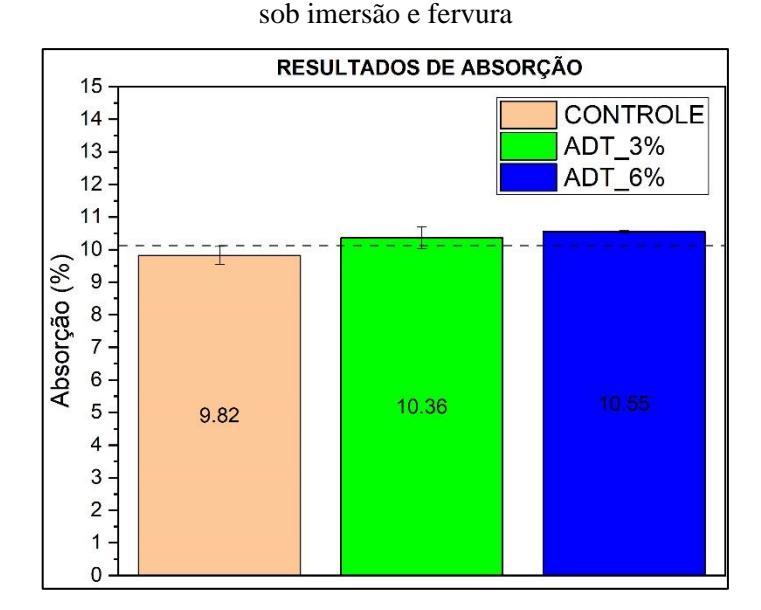
Figura 47 - Resultados dos ensaios de absorção de água
