Microencapsulamento de metilmetacrilato para aditivar concreto armado conferindo-lhe propriedades de autorreparação

Dissertação apresentada à Escola Politécnica da Universidade de São Paulo para obtenção do título de Mestre em Ciências.

Área de Concentração: Engenharia Química

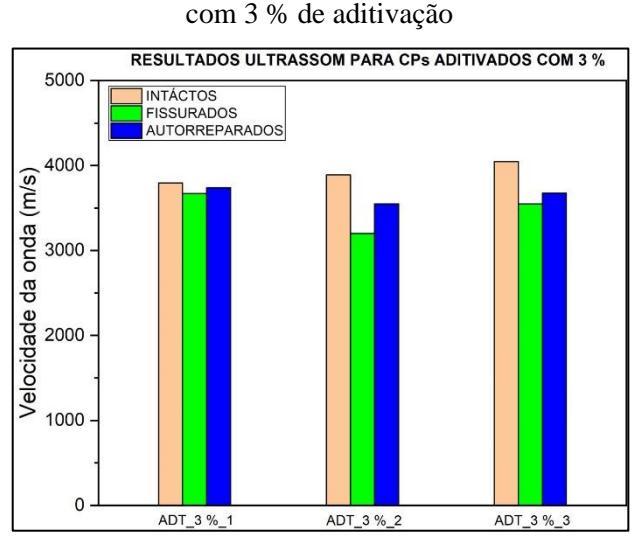
Figura 49 - Resultados de VPU obtidos para os CPs

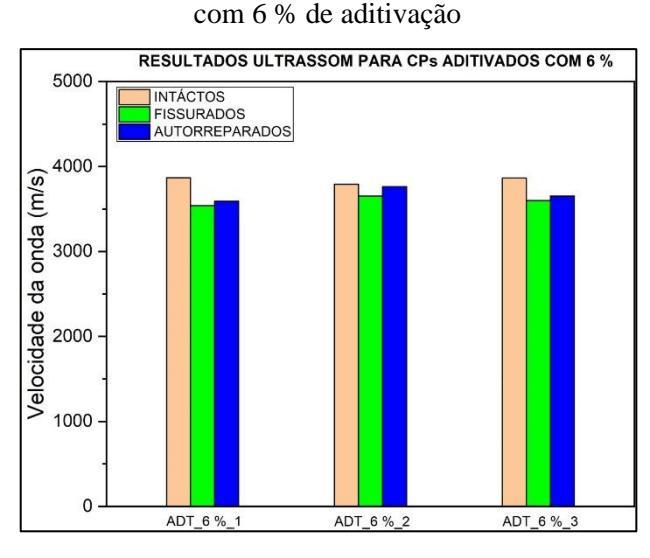
Figura 50 - Resultados de VPU obtidos para os CPs

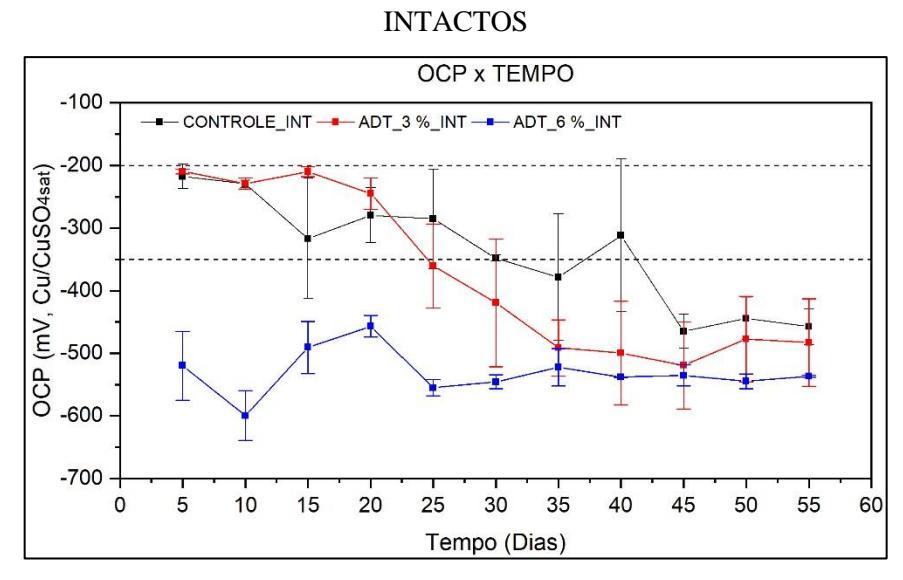
Figura 51 – Resultados de OCP para os 3 sistemas avaliados na condição

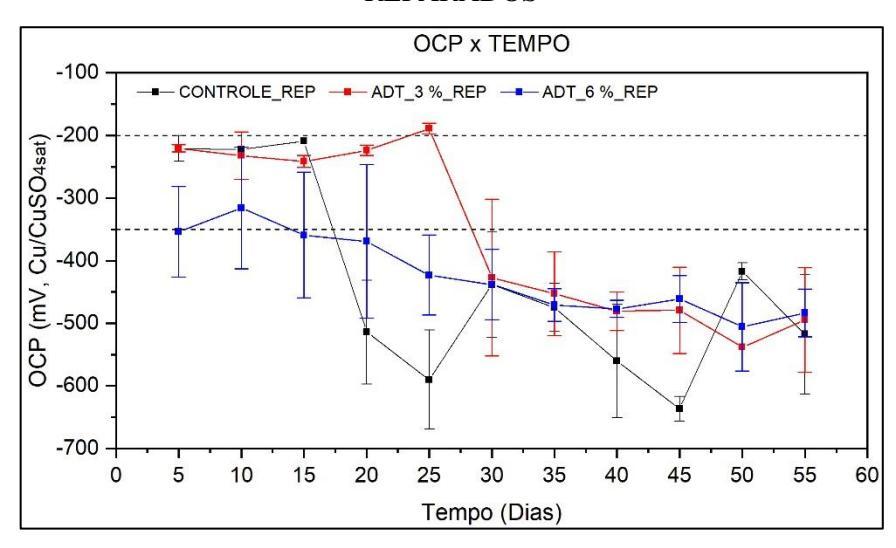
Figura 52 - Resultados de OCP para os 3 sistemas avaliados na condição REPARADOS

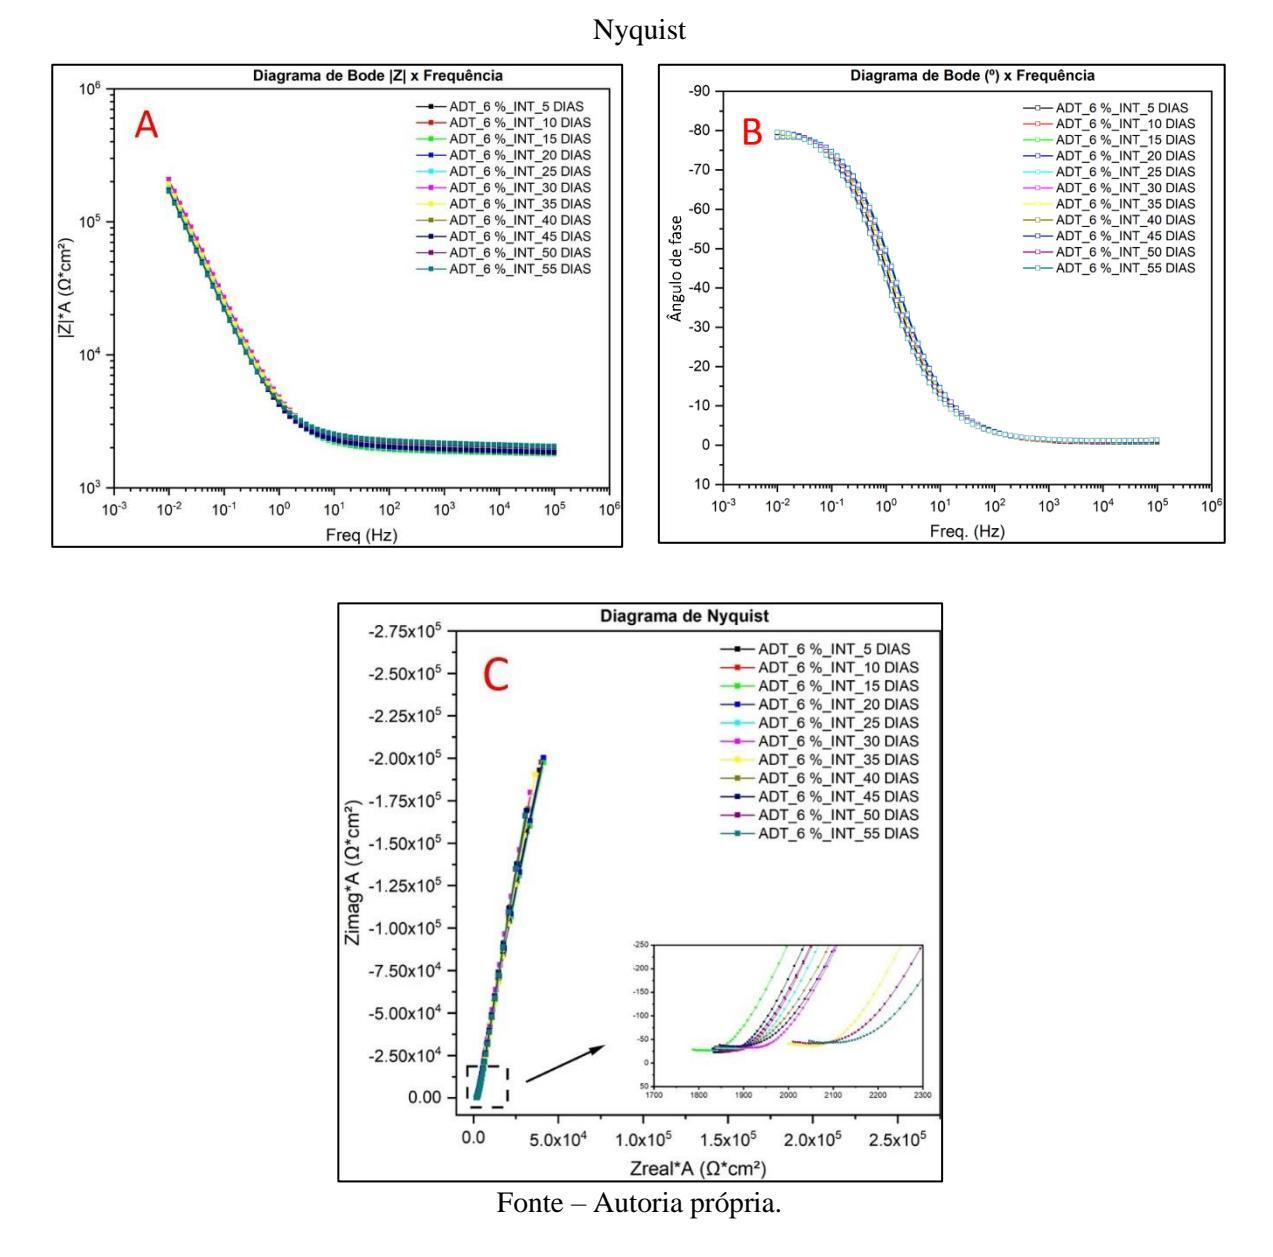
Os resultados de EIE para o sistema ADT_6 %, expostos na Figura 57, apresentaram uma pequena diferença em relação aos resultados dos demais grupos. Observando o diagrama

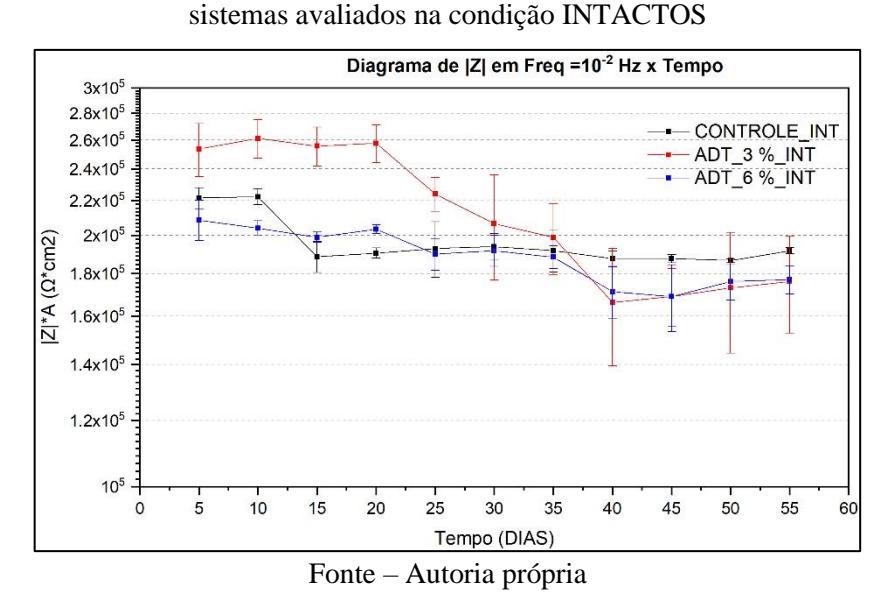
Figura 58- Resultados de módulo de impedância em BF em função do tempo de imersão em solução de NaCl 5 % m/m, obtidos para os 3

Para resumir os resultados de EIE obtidos para os três sistemas estudados na condição INTACTOS, preparou-se um diagrama que mostra a progressão dos valores de |Z| na frequência de 10^{-2} Hz ao longo do tempo de imersão. Optou-se por analisar os valores de |Z| em BF, pois, dessa forma, poderia ser observado o comportamento da armadura embutida na matriz cimentícia com e sem as adições. A Figura 58 expõe o gráfico mencionado.

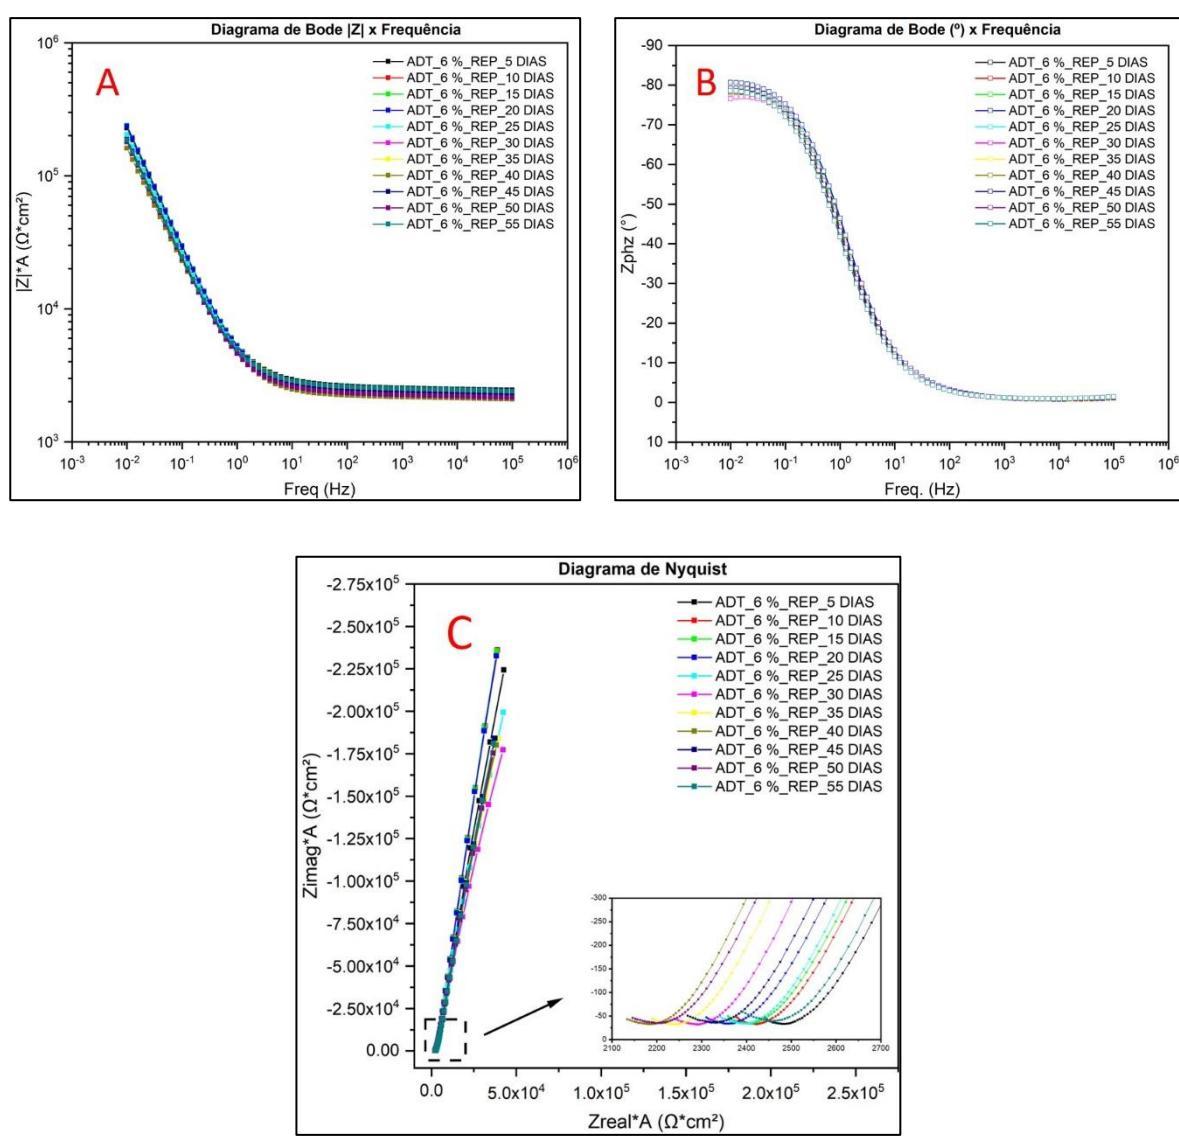
Figura 61 - Resultados de EIE obtidos para os CPs do grupo ADT_6 % na condição REPARADOS A) Diagrama de Bode |Z| x Freq., B) (°) x Freq e C) Nyquist

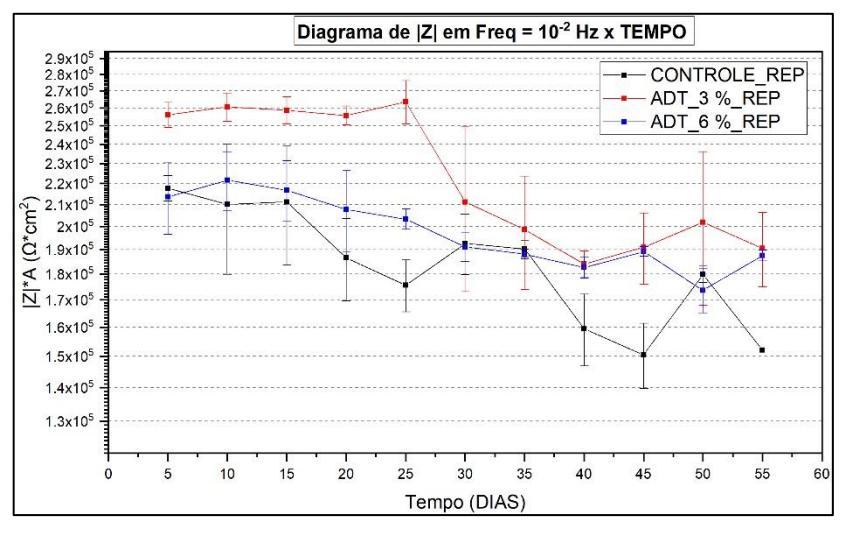
Figura 62 - Resultados de EIE em BF em função do tempo de imersão, obtidos para os três sistemas avaliados na condição REPARADOS

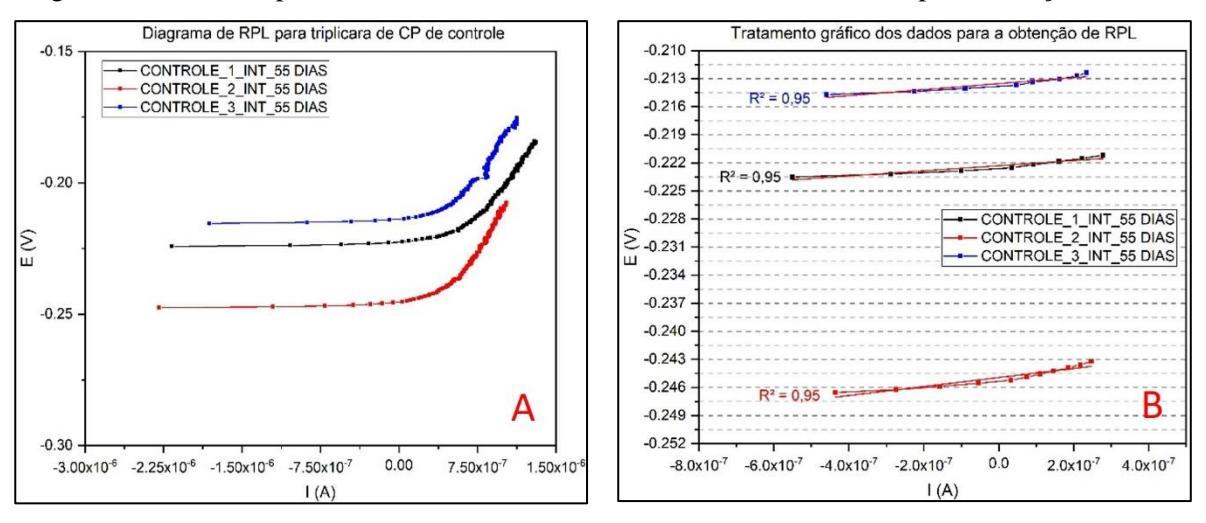
Figura 63 – A) Exemplo de curva de RPL obtida e B) tratamento dos dados para obtenção de RPL

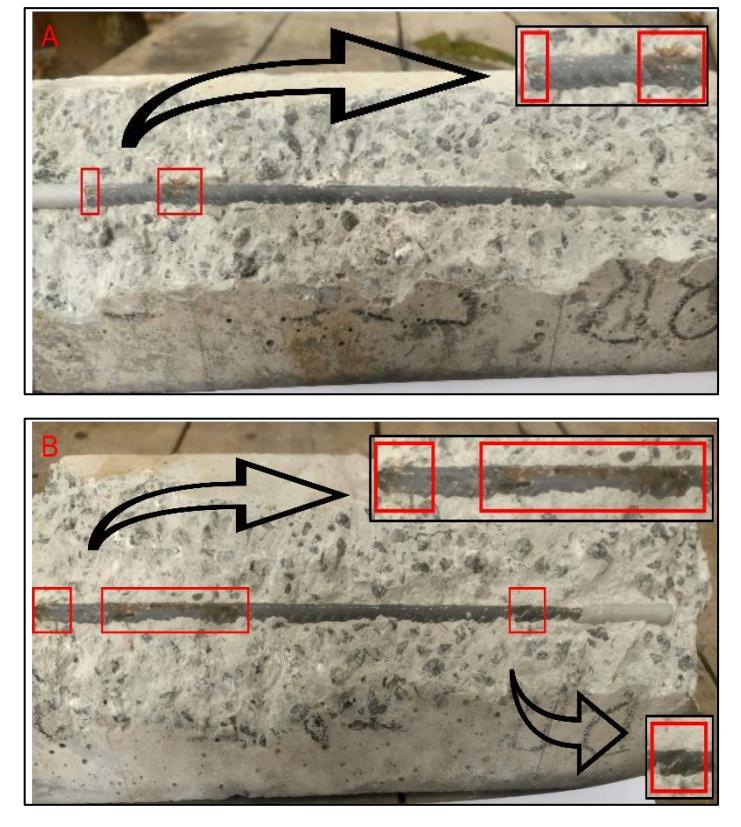
Figura 66 – Espécimes rompidos do sistema CONTROLE nas condições: A) INTACTO e B) REPARADO

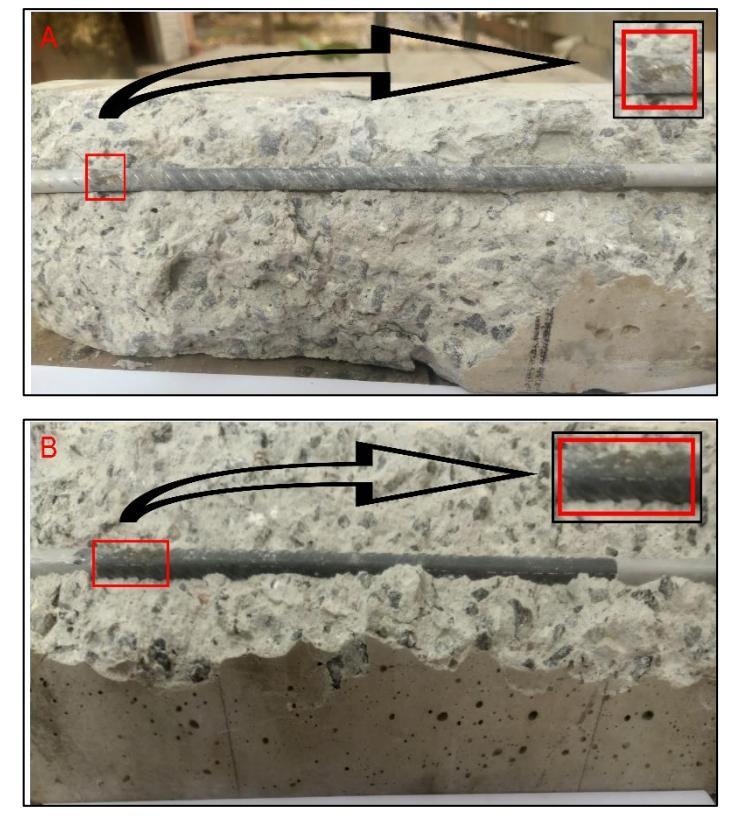
Figura 67 – Espécimes rompidos do sistema ADT_3 % nas condições: A) Intacto e B) Reparado

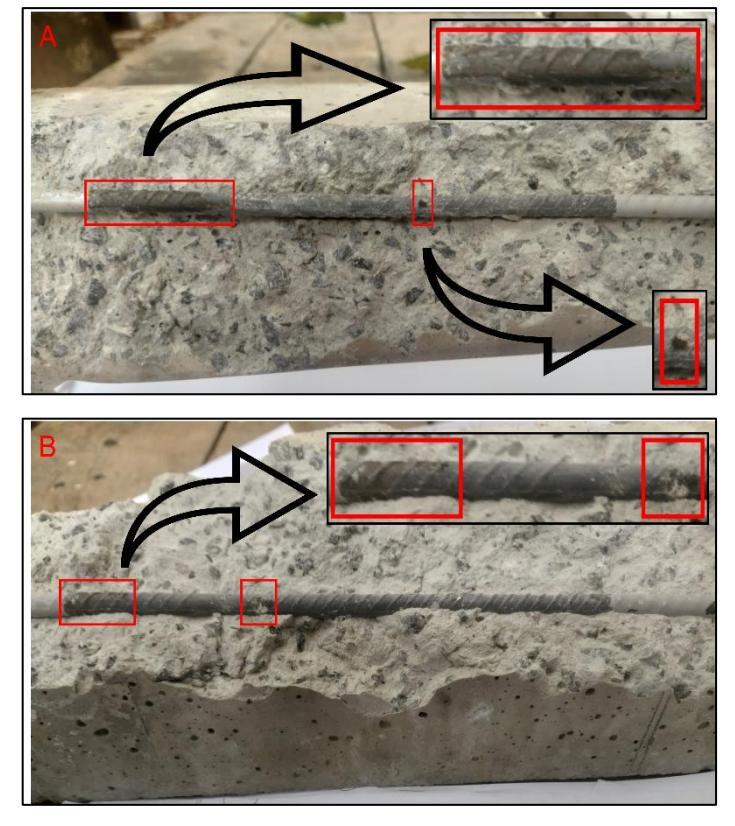
Figura 68 – Espécimes rompidos do sistema ADT_6 % nas condições: A) Intacto e B) Reparado
