UNIVERSIDADE DE SÃO PAULO  
ESCOLA DE ENGENHARIA DE SÃO CARLOS  
DEPARTAMENTO DE ENGENHARIA DE ESTRUTURAS

**Estudo experimental do comportamento de elementos de alvenaria  
estrutural com blocos cerâmicos em situação de incêndio**

Dissertação apresentada ao Programa de Pós-Graduação em Engenharia Civil (Engenharia de Estruturas) da Escola de Engenharia de São Carlos da Universidade de São Paulo para obtenção do título de Mestre em Ciências.

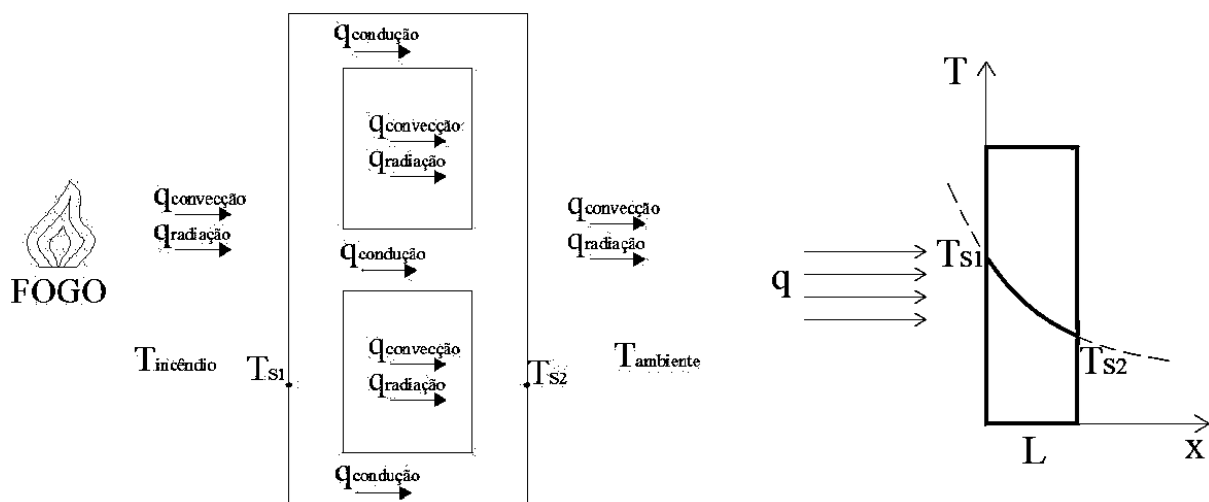
Figura 2.12 – Transferência de calor e distribuição de temperatura não linear em bloco de alvenaria estrutural

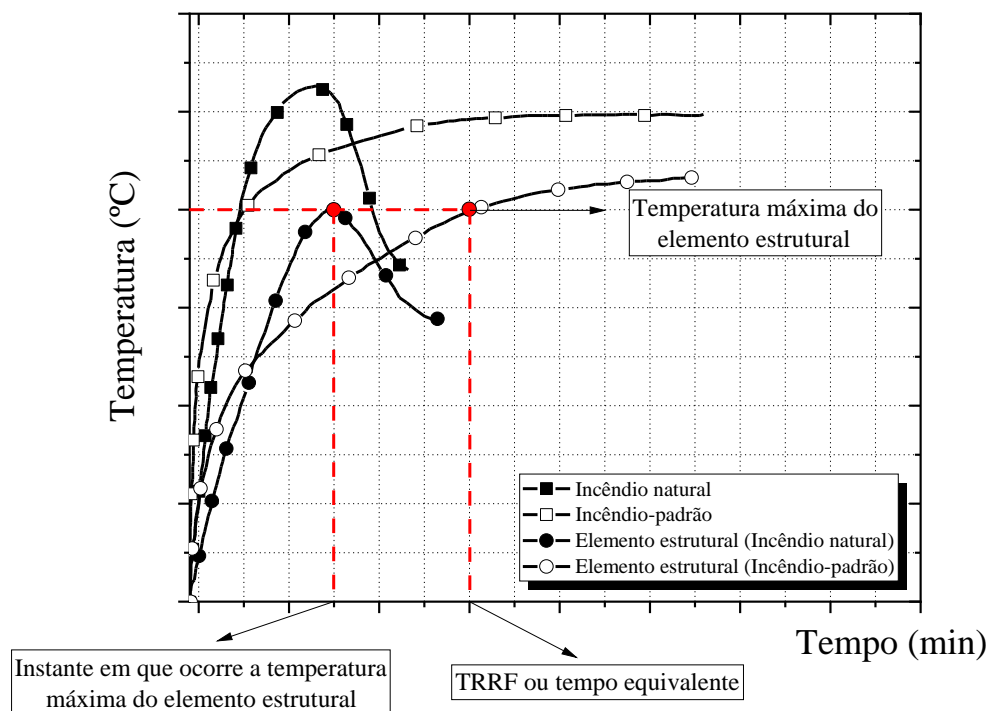
Figura 2.13 – Conceito de Tempo requerido de resistência ao fogo (TRRF)

O Tempo requerido de resistência ao fogo (TRRF) é definido pela ABNT NBR 14432:2001 como o tempo mínimo que os elementos estruturais e/ou de compartimentação devem resistir aos critérios especificados (resistência, estanqueidade e isolamento) mediante situação de um ensaio de incêndio-padrão, e possui o objetivo de garantir a fuga dos ocupantes, trabalho das operações de resgate e combate ao incêndio, bem como diminuir os danos provocados pelo mesmo.

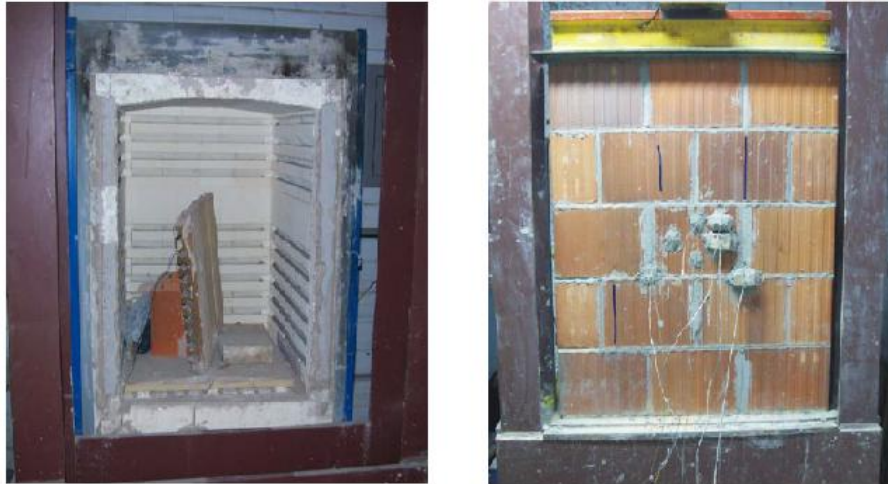
Figura 2.16 – Vista geral do forno e da pequena parede antes do ensaio

Os elementos apresentaram boa estanqueidade, sem a passagem de gases, e um baixo nível de fissuração, com a maioria destas na face exposta ao fogo. Através de seis termopares distribuídos sobre a seção transversal das pequenas paredes foi possível verificar a variação do gradiente térmico e observou-se que o critério de isolamento térmico foi atingido entre 223 e 268 minutos.

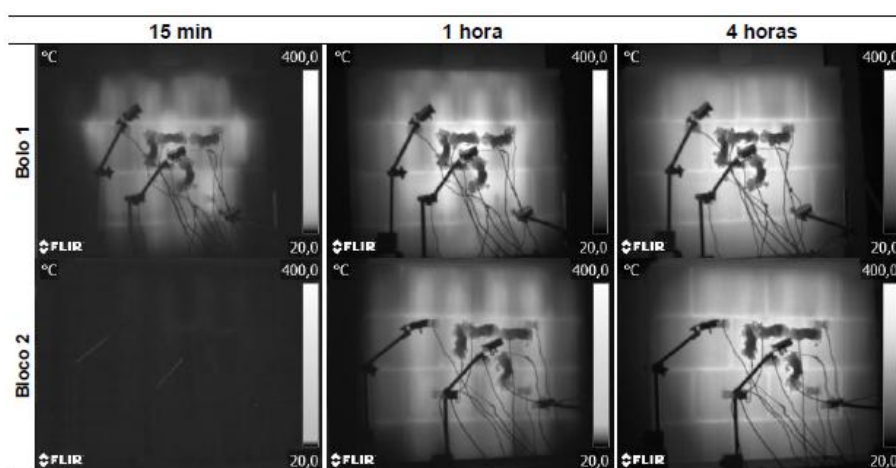
Figura 2.18 – Termografia em blocos cerâmicos estruturais com espessura de 14 cm e 19 cm

transmissão de calor entre as duas faces nos blocos de menor espessura, mas que ao final do ensaio os dois tipos de blocos apresentaram desempenho semelhante quanto à elevação de temperatura na face não exposta, destacando a maior capacidade de isolamento dos blocos com espessura de 19 cm e que a partir de um nível de temperatura e tempo de exposição às chamas, todo o calor emitido já havia se propagado para a superfície externa através da espessura da parede, conforme a Figura 2.18.

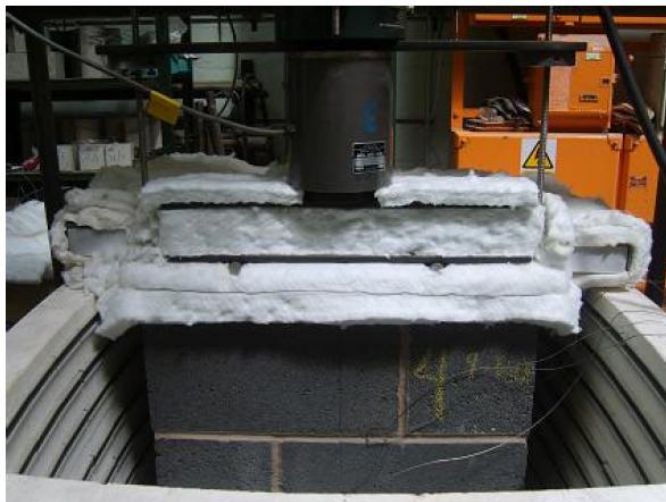
Figura 2.24 – Pequena parede de alvenaria estrutural sob teste de compressão antes da elevação de temperatura

As pequenas paredes de alvenaria estrutural com dimensões de 68,5 cm de comprimento, 67 cm de altura e 10 cm de espessura, foram aquecidas a 200, 400, 600, 700 e 800 °C, com incrementos de 10 °C/min, com posterior aplicação de carregamento a uma taxa de 10 kN/min até a ruína, conforme a Figura 2.24.

Nas pequenas paredes o autor observou uma redução na resistência à compressão que variaram de 9% quando os elementos foram submetidos a 400 °C, até 83% quando os mesmos estavam sujeitos a temperaturas de 800 °C. Na ruptura das pequenas paredes em situação de incêndio houve o surgimento de fissuras na direção diagonal, além do fenômeno do lascamento que se tornou mais expressivo com o aumento de temperatura acima dos 400 °C. Além disso, quanto ao módulo de elasticidade das pequenas paredes, este foi reduzido até a ordem de 98% quando os elementos estiveram sujeitos a 800 °C.

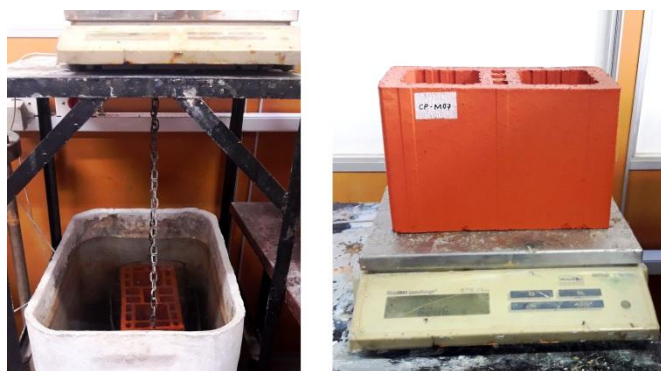
Figura 3.5 – Determinação das massas aparente e saturada das unidades cerâmicas

A Figura 3.5 apresenta o procedimento para determinação da área líquida, e em seguida, a Tabela 3.5 apresenta os resultados médios de área bruta, líquida e a relação  $A_{liq}/A_{bruta}$  para os blocos e meio-blocos cerâmicos utilizados.

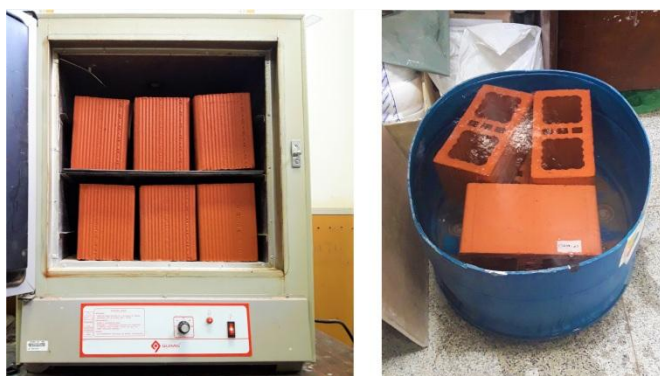
Figura 3.6 – Procedimento de secagem e saturação dos blocos cerâmicos

A Figura 3.6 apresenta os blocos durante o processo de secagem na estufa para obtenção da massa seca, e submersão em água à temperatura ambiente para aquisição da massa úmida. Em seguida, a Tabela 3.6 destaca os valores médios para as propriedades físicas dos blocos e meio-blocos descritos anteriormente.

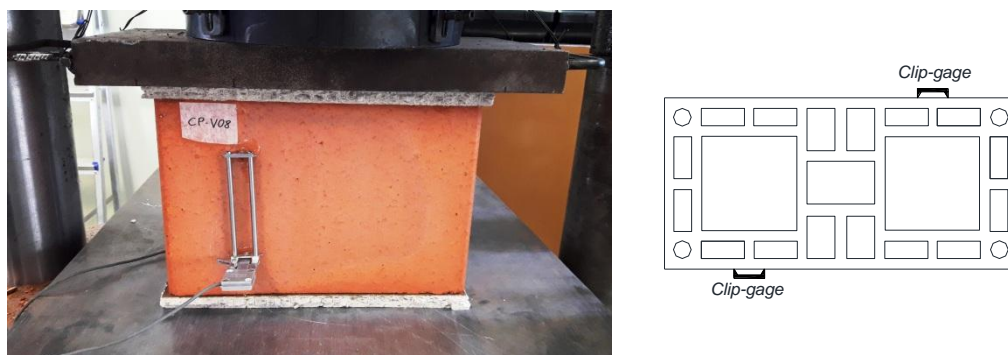
Figura 3.7 – Ensaio de resistência à compressão em bloco cerâmico

Determinou-se a resistência à compressão dos blocos através de ensaio de compressão utilizando uma máquina Instron Satec<sup>®</sup>, modelo 300 HVL, com capacidade nominal de 1500 kN, e aplicação de controle de deslocamentos a uma velocidade de 0,02 mm/s. Além disso, para obtenção do módulo de elasticidade dos blocos cerâmicos foram utilizados dois *clip-gages* de base igual a 100 mm, posicionados de forma antissimétrica nas duas faces longitudinais dos blocos, conforme apresentado na Figura 3.7.

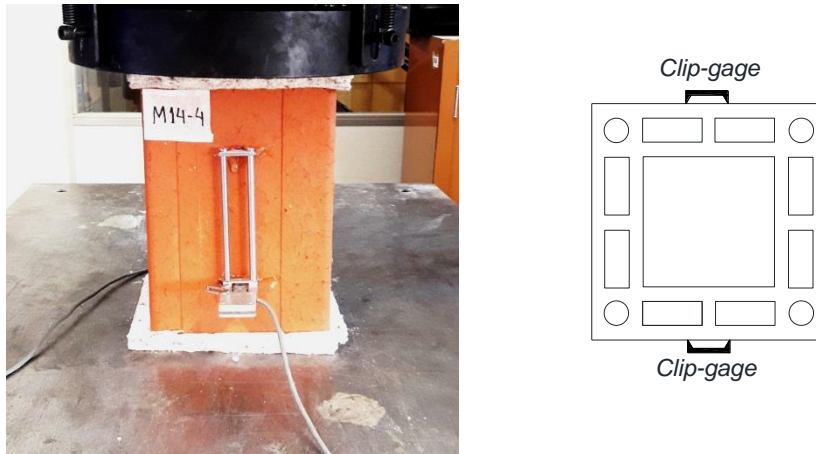
Figura 3.9 – Ensaio de resistência à compressão em meio-bloco cerâmico

condições de capeamento e carregamento, de acordo com a Figura 3.9. O módulo de elasticidade e os diagramas tensão x deformação são apresentados na Figura 3.10, e foram obtidos instalando-se dois *clip-gages* com 100 mm de base em ambas as faces longitudinais dos meio-blocos.

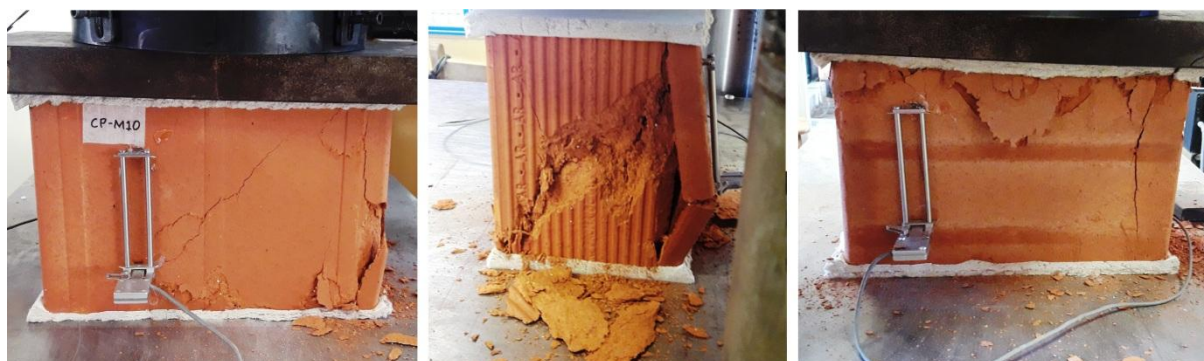
Figura 3.11 – Modo de ruptura das unidades cerâmicas

De modo geral, a ruptura das unidades cerâmicas ocorreu de maneira brusca e explosiva devido ao comportamento frágil do material. Assim, a mesma foi caracterizada pelo estilhaçamento do material e formação de fissuras características devido ao elevado confinamento provocado pela prensa hidráulica, conforme pode ser visto na Figura 3.11.

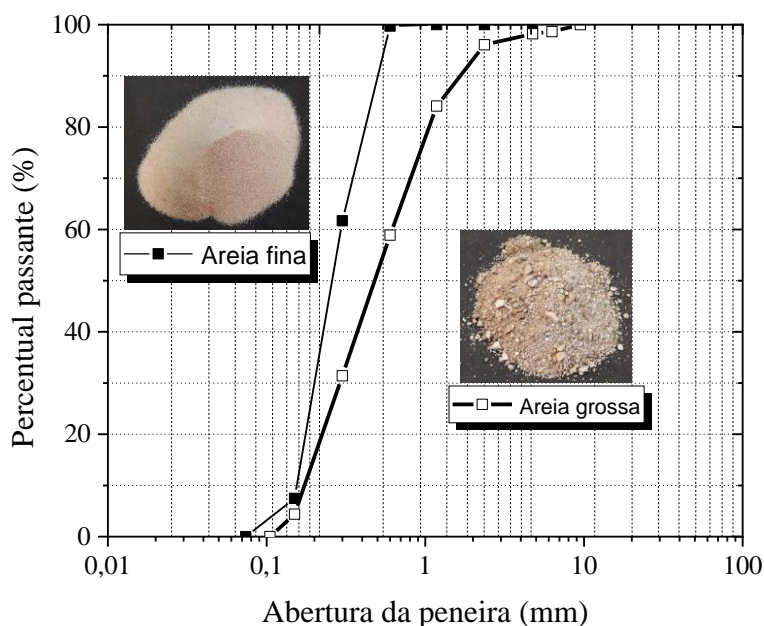
Figura 3.15 – Distribuição granulométrica das areias

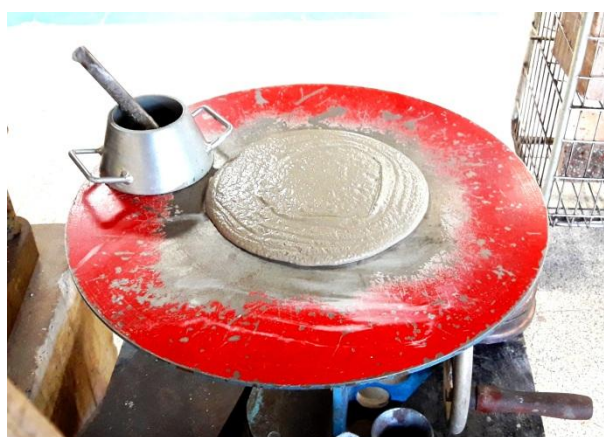
Figura 3.16 – Procedimento para obtenção do índice de consistência da argamassa

A argamassa foi caracterizada em seu estado fresco para verificação do índice de consistência seguindo as recomendações da ABNT NBR 13576:2016 (Argamassa para assentamento e revestimento de paredes e tetos – Determinação do índice de consistência). Assim, para realização do ensaio e obtenção da consistência adequada para a mistura, utilizou-se uma mesa para ensaio de consistência, um molde tronco cônico, um soquete e uma régua metálica com resolução de 1,0 mm, conforme ilustrado na Figura 3.16.

Para obtenção da consistência recomendada foi necessária a utilização de uma relação água/cimento igual a 1,50, resultando em um índice médio de 261,6 mm obtido a partir da média de três registros realizados em diferentes pontos da mistura. A partir disso, a composição da argamassa foi fixada para utilização em todas as outras etapas deste trabalho e confecção dos elementos de alvenaria estrutural. A Tabela 3.13 indica as principais características da argamassa utilizada.

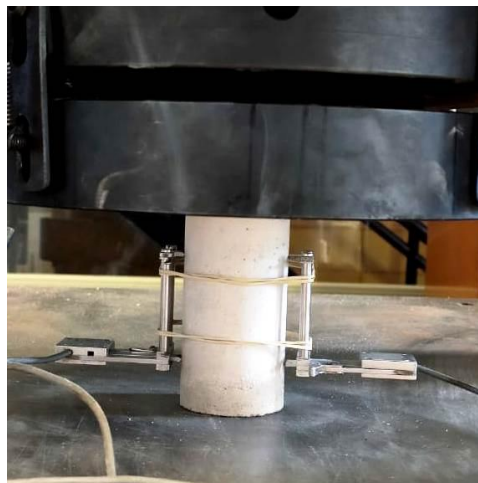
Figura 3.17 – Ensaio de resistência à compressão da argamassa de assentamento

Os ensaios de resistência à compressão foram realizados na máquina servo-hidráulica Instron Satec<sup>®</sup>, modelo 300 HVL, e capacidade nominal de 1500 kN. O carregamento foi aplicado através de controle de deslocamento a uma velocidade de 0,005 mm/s. Para obtenção da curva tensão x deformação, foram acoplados dois *clip-gages* com 50 mm de base, posicionados em lados opostos na região média do corpo de prova, conforme a Figura 3.17.

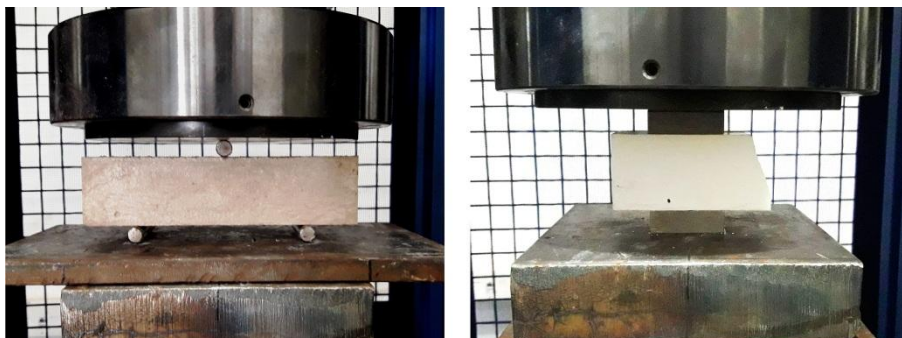
Figura 3.22 – Ensaios de flexão e compressão em argamassas para revestimento

Inicialmente, realizaram-se os ensaios de flexão em que os corpos de prova foram posicionados sobre dois roletes metálicos com diâmetro igual a 10 mm distanciados entre si de 100 mm, enquanto aplicava-se uma carga de compressão através de um rolete metálico com as mesmas características posicionado no ponto médio da face superior dos corpos de prova. Em seguida, as metades dos corpos de prova restantes dos ensaios de flexão foram posicionadas entre duas chapas metálicas quadradas com 4,0 cm de lado e 1,25 cm de espessura para realização dos ensaios de compressão, conforme pode a Figura 3.22.

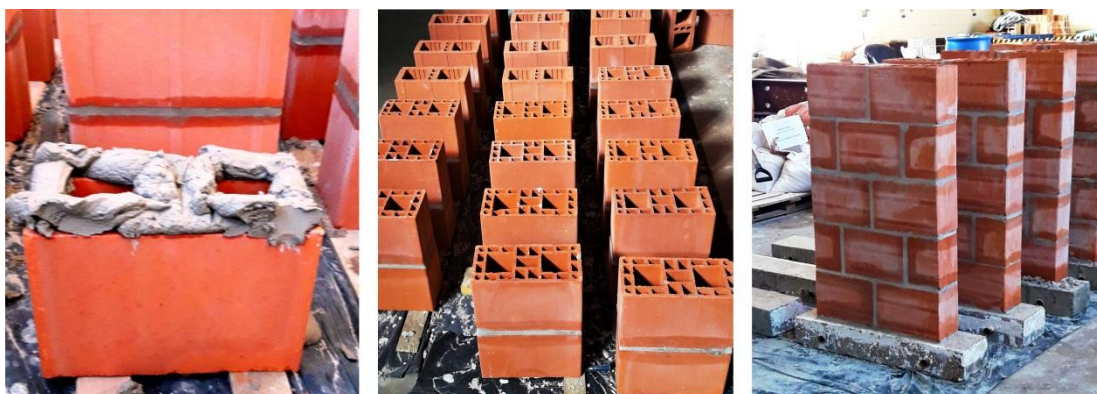
Figura 3.27 – Execução dos prismas e pequenas paredes de alvenaria estrutural

Os prismas foram executados sobre peças de madeira posicionadas sob as paredes externas transversais dos mesmos, e as pequenas paredes de alvenaria estrutural foram moldadas sobre as bases de concreto armado projetadas para esta finalidade. Durante a execução, ambos os elementos foram verificados continuamente quanto ao nível, prumo e espessura das juntas de argamassa, e permaneceram à temperatura e umidade ambiente até a realização dos ensaios. A Figura 3.27 ilustra a execução destes elementos.

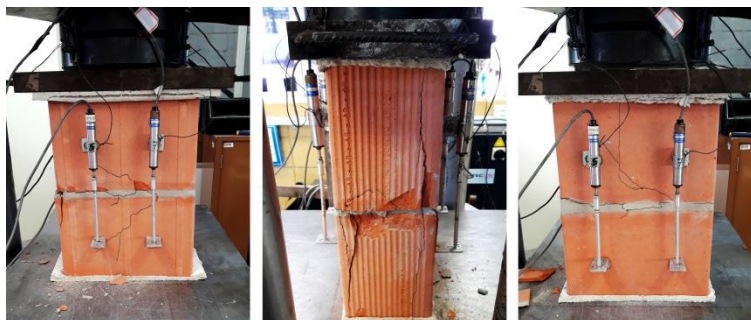
Figura 3.31 – Modo de ruptura dos prismas

O modo de ruptura dos prismas foi governado principalmente pelo esmagamento da junta de argamassa de assentamento, com posterior fendilhamento dos blocos na região da interface, e ocorreu de maneira brusca em alguns prismas com blocos de paredes maciças, como pode ser visto na Figura 3.31. Segundo Mohamad (1998), a baixa resistência e maior deformabilidade da argamassa em relação aos blocos promove uma expansão lateral da junta, ocasionando o surgimento de tensões de tração em alguns pontos dos blocos próximos a interface, provocando o esfacelamento dos blocos e aparecimento de fissuras. Comportamento semelhante de ruptura em prismas cerâmicos também foi observado em Rizzatti et al. (2012) e

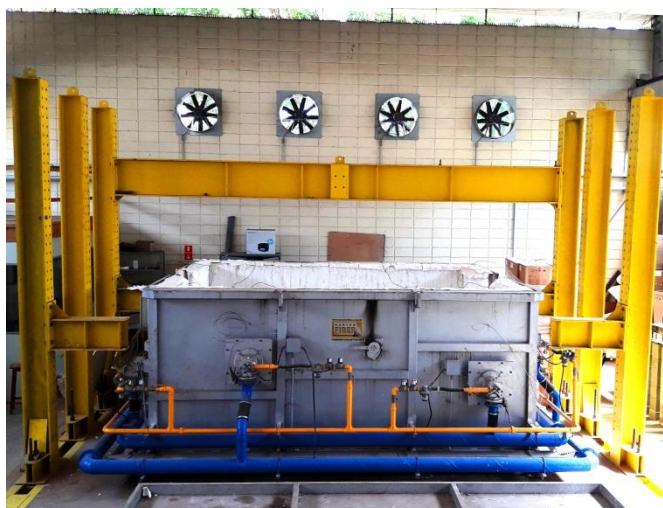
Figura 4.1 – Forno horizontal a gás

Os corpos de prova foram submetidos à simulação de incêndio-padrão através de um forno horizontal a gás disponível no Laboratório de Estruturas da Escola de Engenharia de São Carlos (LE – EESC). O equipamento utilizado apresenta funcionamento através de gás natural, possui dimensões de 3,0 x 4,0 x 1,5 m e dispõe de oito queimadores que são acionados através de uma central de comando, com evolução da temperatura controlada por nove termopares principais que são posicionados internamente ao equipamento no instante do ensaio, conforme ilustrado na Figura 4.1.

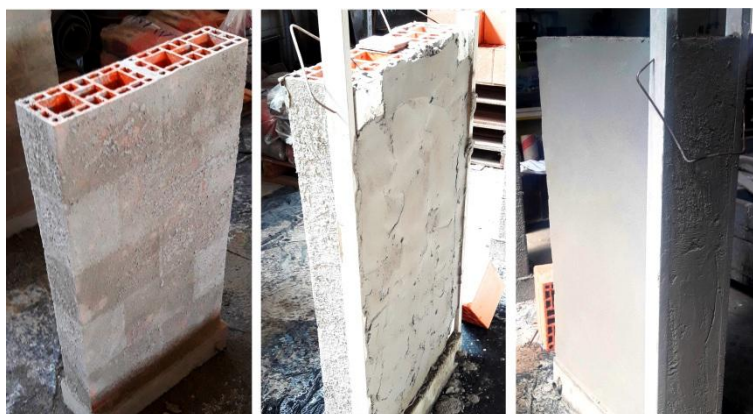
Figura 4.2 – Execução do revestimento nos elementos de alvenaria

uniformidade e garantir a espessura dos mesmos, como pode ser visto na Figura 4.2. Deste modo, os elementos revestidos com argamassa de cimento foram previamente envolvidos com aplicação de chapisco com traço 1:3 (cimento:areia fina) em volume e relação água/cimento igual a 0,90, preparados através de um misturador mecânico de eixo inclinado.

Quanto aos revestimentos em gesso, utilizou-se um recipiente com água, com posterior polvilhamento do material e retirada com espátula conforme utilização. Para ambos os tipos de revestimento, a espessura final foi de 10 mm em todas as faces, e sua aplicação nos ensaios ocorreu com tempo superior a 28 dias da execução. Dentre os revestimentos com argamassas gesso, destaca-se que devido ao melhor acabamento superficial e baixo prejuízo na resistência à aderência, conforme a Tabela 3.17, apenas as composições com emprego de areia fina foram efetivamente utilizadas nos elementos estruturais de alvenaria.

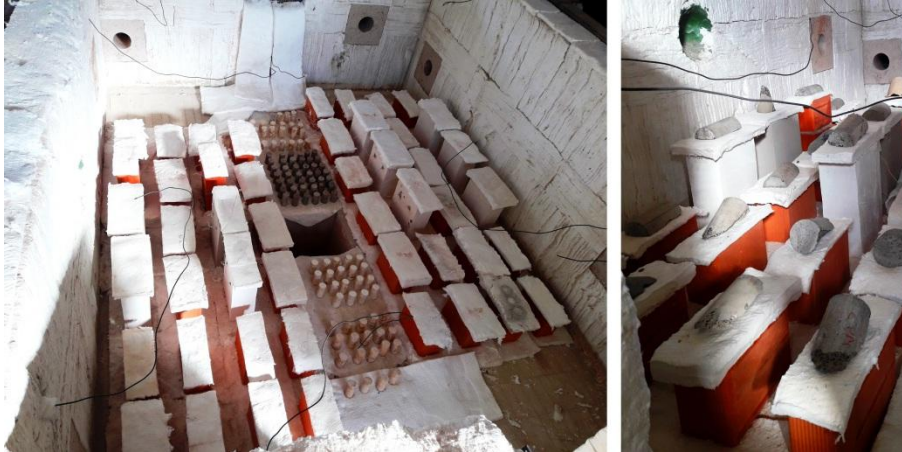
Figura 4.4 – Disposição dos corpos de prova na fornada I

A Figura 4.4 ilustra a disposição de todos os corpos de prova no interior do forno, em instante anterior a realização do ensaio. Os elementos tiveram suas faces superior e inferior isoladas com uma camada de manta térmica de fibra cerâmica para impedir a passagem de gases para o interior dos blocos, pois na grande maioria das aplicações práticas, esse efeito é provocado pelo posicionamento das lajes de concreto, entre as quais os elementos são inseridos, resultando em uma ação do fogo apenas nas faces laterais. Posteriormente, fragmentos de materiais alternativos foram posicionados sobre a camada isolante de manta

térmica, de modo a garantir o correto posicionamento e evitar possíveis movimentações da mesma durante o ensaio. Acrescenta-se que a presença de corpos de prova adicionais que por ventura apareceram nas imagens dos ensaios, fez parte de uma série de testes que foram realizados concomitantemente e, portanto, eximem-se do escopo deste trabalho.

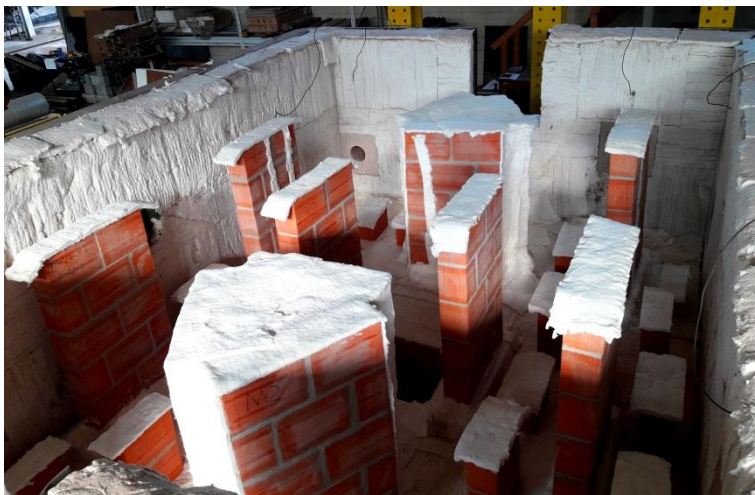
Figura 4.7 – Disposição dos corpos de prova na fornada II

A disposição dos elementos de alvenaria no interior do equipamento em instante anterior à realização do ensaio pode ser vista na Figura 4.7. Conforme comentado anteriormente, um material isolante foi utilizado nas duas faces transversais para evitar a entrada de gases.

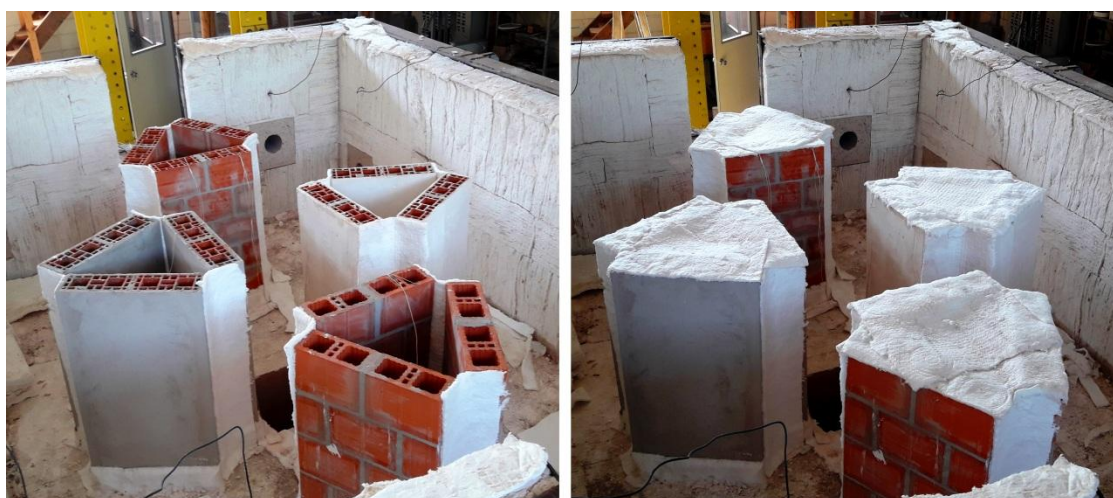
Figura 4.10 – Disposição dos corpos de prova na fornada III

Finalmente, a Figura 4.9 apresenta a forma de organização e a distribuição dos corpos de prova, e a Figura 4.10 ilustra o interior do forno após a disposição dos corpos de prova em instante imediatamente anterior à realização do ensaio.

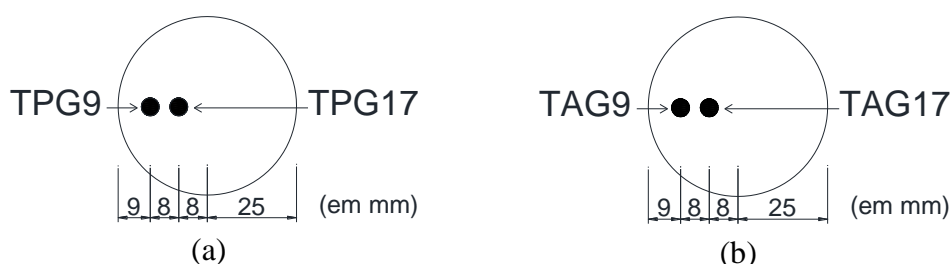
Figura 4.20 – Instrumentação dos revestimentos em gesso (a) pasta e (b) argamassa 1:2

Duas composições dos revestimentos em gesso também foram avaliadas com o intuito de verificar o campo térmico em duas regiões da seção transversal, conforme a Figura 4.20.

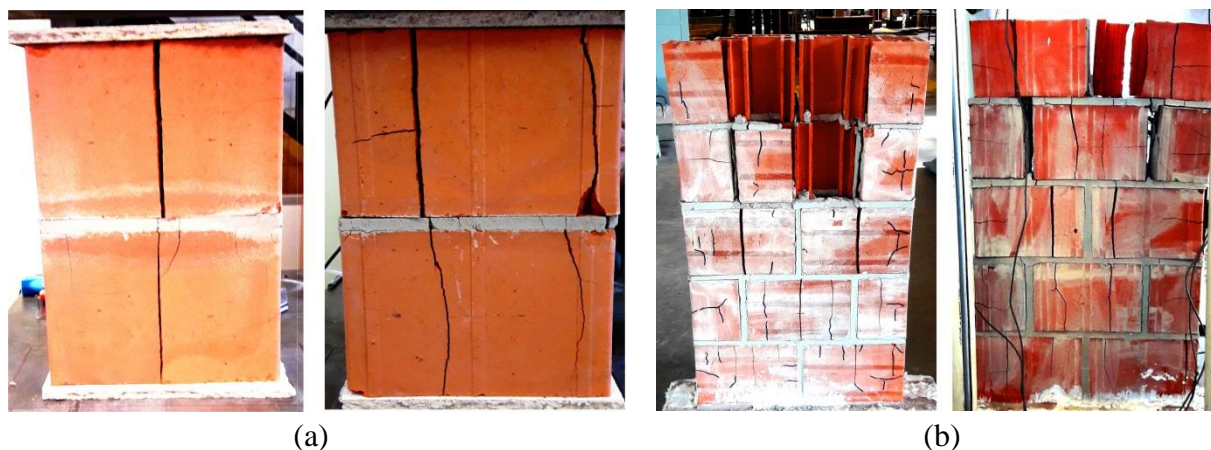
Figura 5.3 – Aspecto superficial dos (a) prismas e (b) pequenas paredes isoladas após situação de incêndio

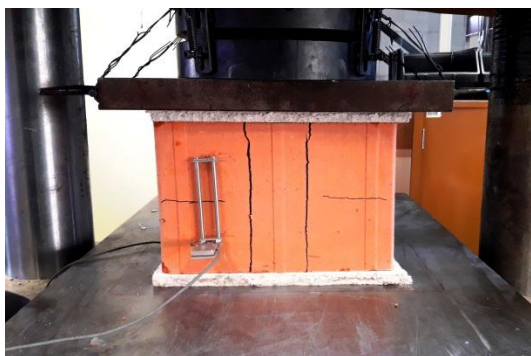
Figura 5.10 – Ensaio de resistência à compressão em bloco após situação de incêndio

Os corpos de prova foram ensaiados em uma máquina Instron Satec<sup>®</sup>, modelo 300 HVL, e capacidade nominal de 1500 kN, com controle de deslocamentos a uma velocidade de 0,02 mm/s. Previamente, instrumentaram-se todos os corpos de prova com dois *clip-gages* alternados nas duas faces longitudinais, conforme ilustrado na Figura 5.10.

Dessa maneira, possibilitou-se a aquisição de dados quanto à deformação das unidades e obtenção dos diagramas tensão x deformação apresentados na Figura 5.11.

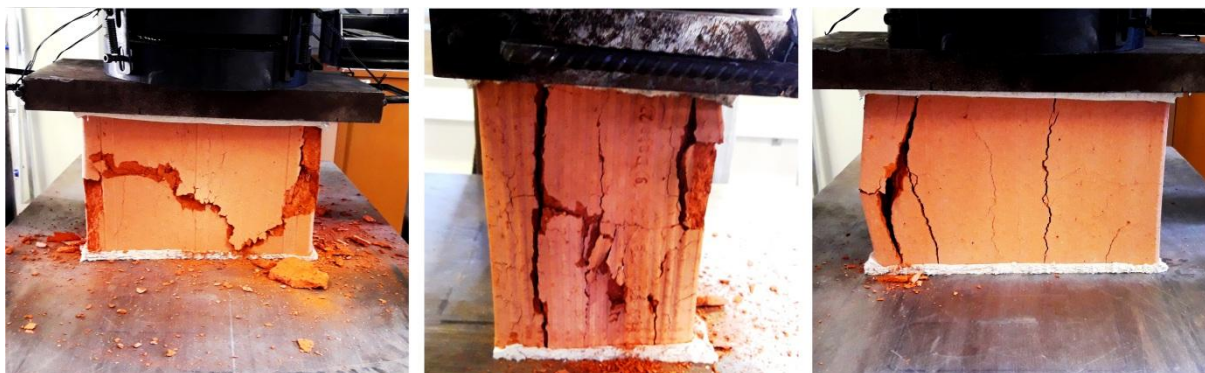
Figura 5.12 – Modo de ruptura das unidades cerâmicas após situação de incêndio

esmagamento do material ou pela instabilidade das paredes externas em decorrência das aberturas de fissuras pré-existentes devido ao processo de elevação de temperatura. Na Figura 5.12 podem ser vistos os principais modos de ruptura apresentados.

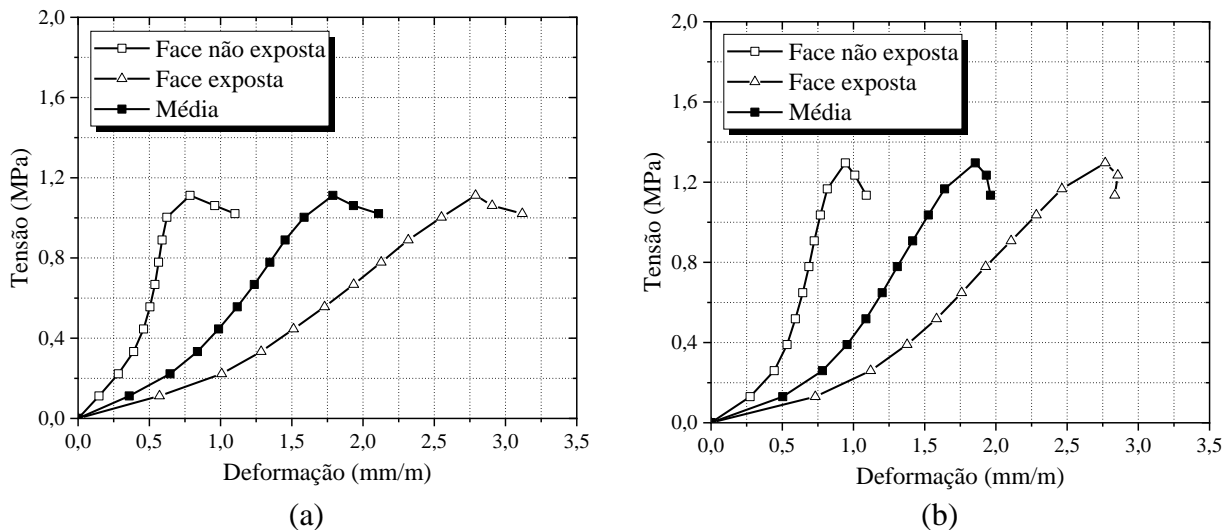
Figura 5.20 – Diagramas tensão x deformação conforme face de atuação do fogo nas pequenas paredes compartimentadas revestidas com argamassa de (a) cimento e (b) gesso
