**Avaliação Pós-Ocupação Aplicada nos
Conjuntos Habitacionais Populares em Londrina - PR**
Critérios Básicos para a Reabilitação e a Manutenção Predial

Dissertação de mestrado

AVALIAÇÃO PÓS-OCUPAÇÃO APLICADA NOS
CONJUNTOS HABITACIONAIS POPULARES EM
LONDRINA – PR
CRITÉRIOS BÁSICOS PARA A REABILITAÇÃO E A
MANUTENÇÃO PREDIAL.

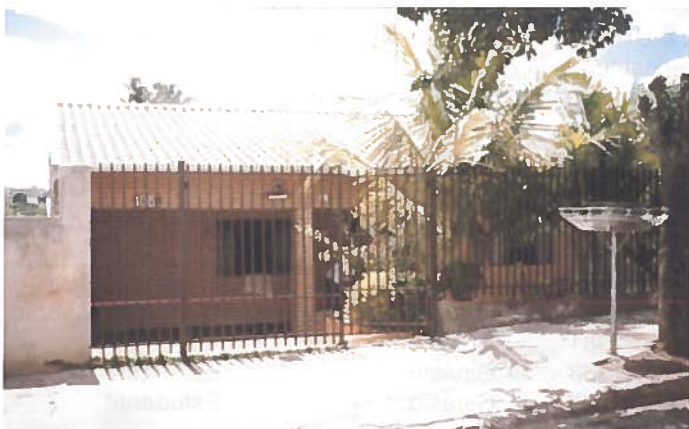
Foto 39 – Habitação 10: elevação frontal (habitação totalmente modificada).

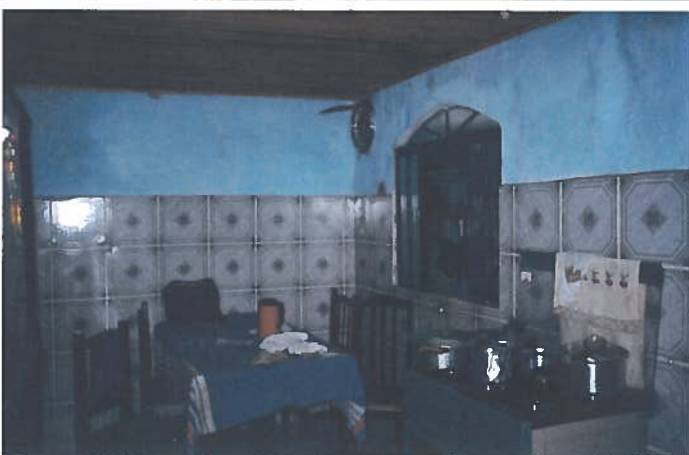
Foto 42 – Habitação 10: copa/cozinha em área ampliada pelo morador.

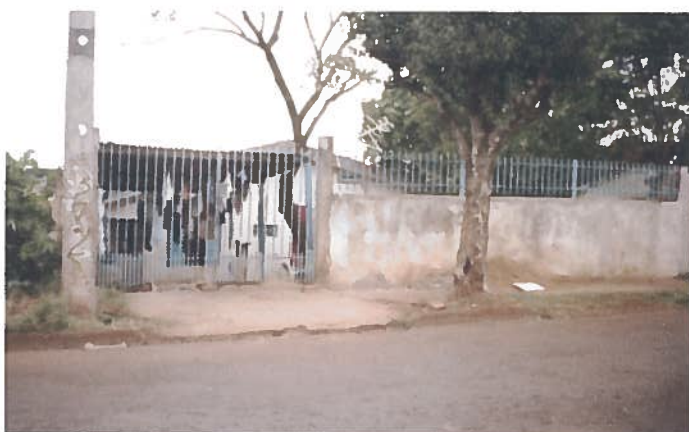
Foto 43 – Habitação 11: elevação frontal (habitação implantada em declive acentuado).

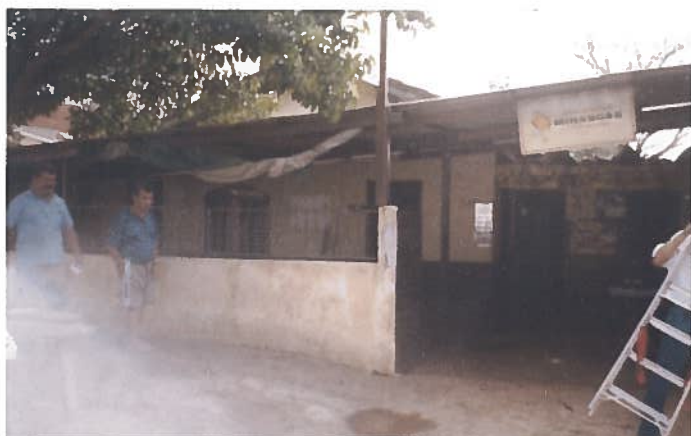
Foto 48 – Habitação 12: elevação frontal (habitação ampliada até o alinhamento predial, utilizada como residência e comércio).

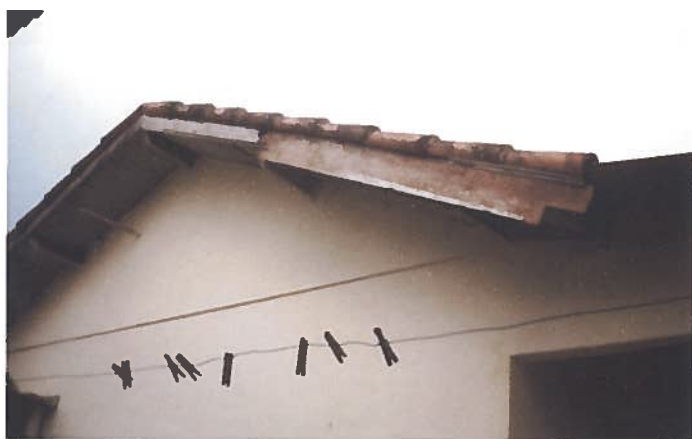
Foto 93 – Habitação 23: beirais em estado ruim (substituição parcial, pelo morador).

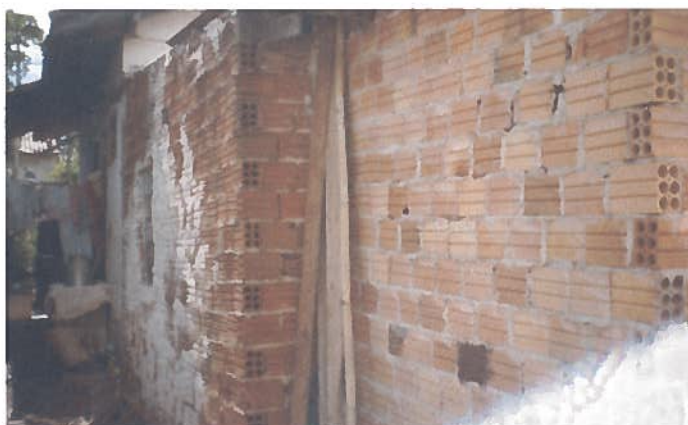
Foto 99 – Habitação 24: ampliação executada pelo morador (paredes sem revestimento externo).

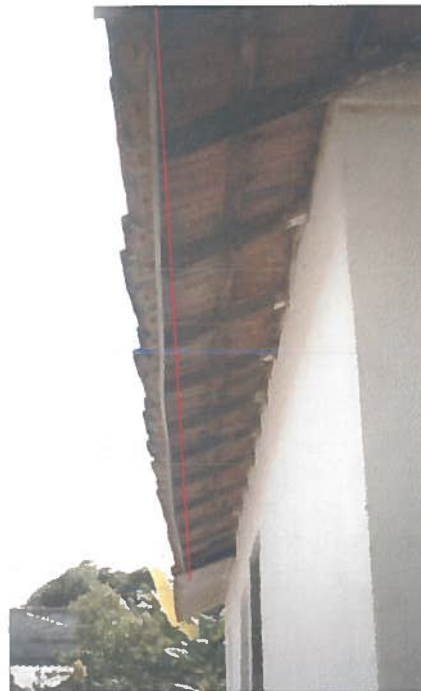
Foto 133
–Habitação pré-teste 02:
Beirais empenados.
